Informe Técnico N° A7437

Informe preliminar

EVALUACIÓN DE PELIGROS GEOLÓGICOS EN LOS LOCALES DE YANACOTO I Y II

Departamento Lima
Provincia Lima
Distrito Lurigancho

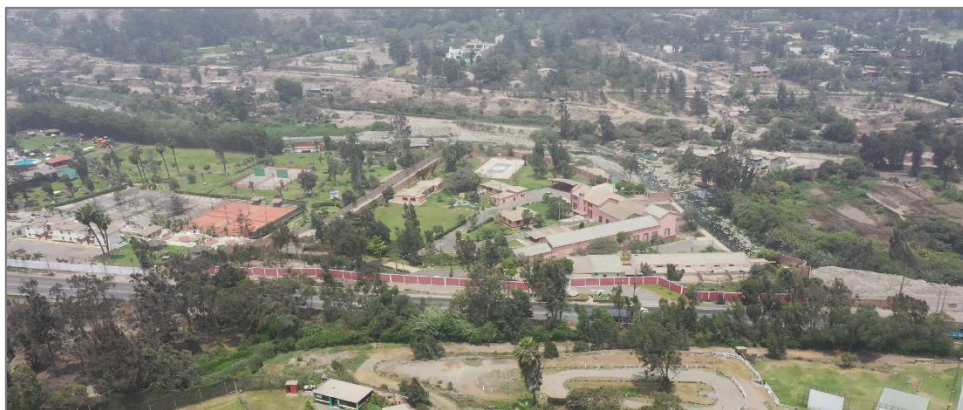
Fotografía 1. Vista panorámica de Yanacoto I.

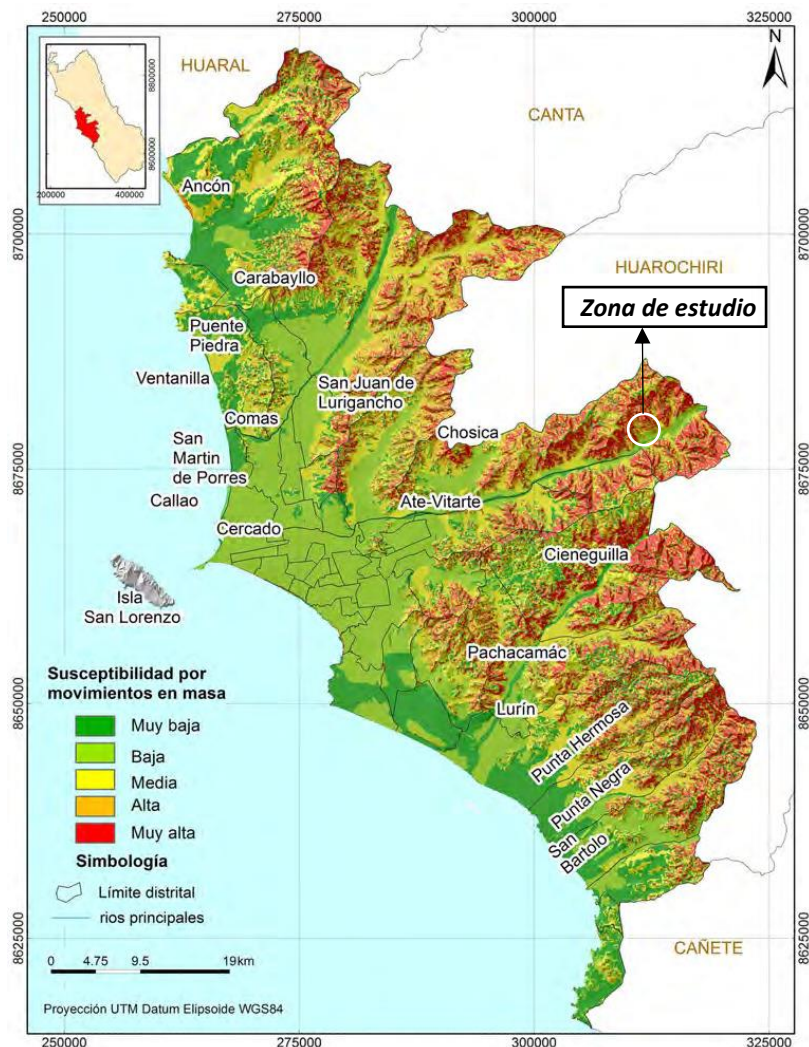
- A) Boletín N° 59, Serie C, “Peligros geológicos en Lima Metropolitana, y región Callao” (Villacorta et al., 2015). De acuerdo al mapa regional de susceptibilidad por movimientos en masa, a escala 1:100 000, se evidencia que el área de evaluación se encuentra en **zonas de susceptibilidad Alta a flujo de detritos** (figura 2).

Figura 2. Mapa de susceptibilidad por movimientos en masa en el área de Lima Metropolitana. Fuente: Villacorta et al., 2015.

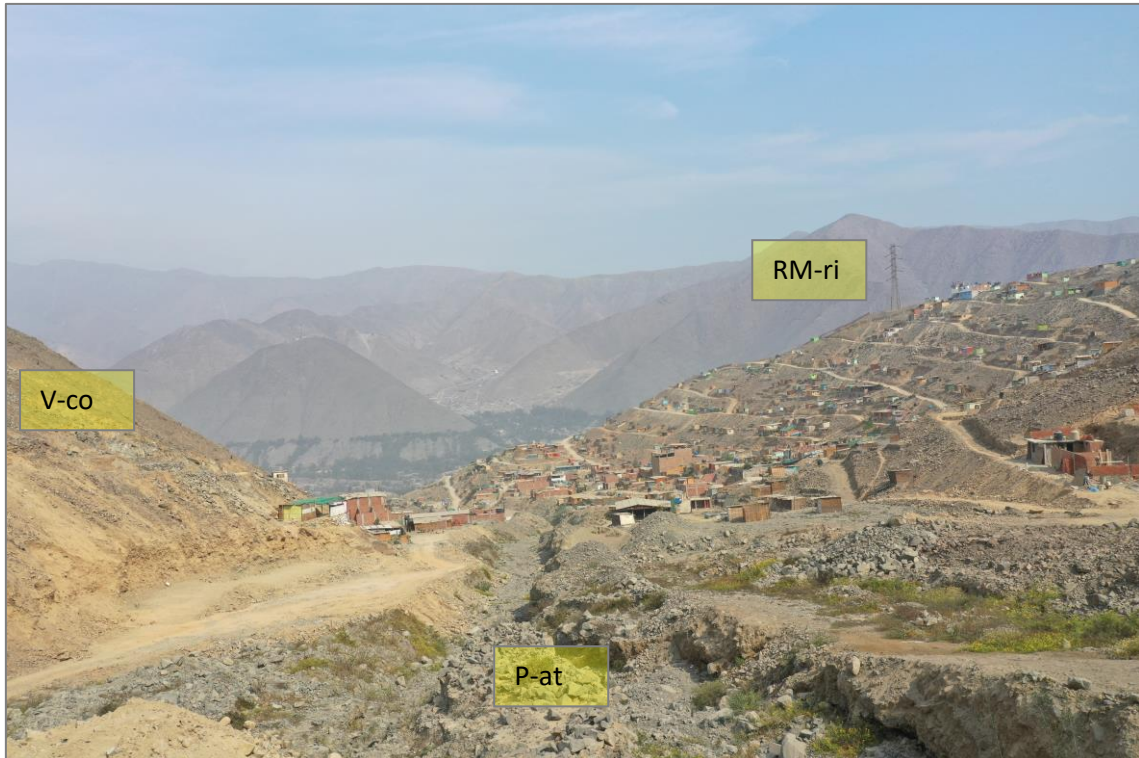
La quebrada Santa María está emplazada, sobre un piedemonte aluvio torrencial, en la margen derecha del río Rímac, a 4 km aguas debajo de la quebrada Quirio. Se origina a la altura de 1855 m, y tiene un recorrido aproximado de 2.3 km, desde donde confluyen las quebradas secundarias, hasta la desembocadura en el río Rímac; ocupa un área aproximada de 30 ha, y presenta una pendiente 15°. En su cauce se halla gran cantidad de material suelto, producto de la actividad erosiva de las aguas de precipitación pluvial y escorrentías sobre el intrusivo, fracturado y meteorizado (figura 3).

Figura 3. Vista de las principales unidades geomorfológicas identificadas en el área de estudio. RM-ri: Montañas modeladas en rocas intrusivas. P-at: Piedemonte aluvio torrencial; V-co: Vertiente coluvial.
