**INSPECCIÓN GEODINÁMICA EN LOS CENTROS POBLADOS  
SOLEDAD, HACIENDA PAREDONES Y MIRAMAR  
(Distrito de Vichayal, Provincia de Paita, Región de Piura)**

Informe Técnico N°018-2023/IGP CIENCIAS DE LA TIERRA SÓLIDA

Lima – Perú  
Agosto, 2023

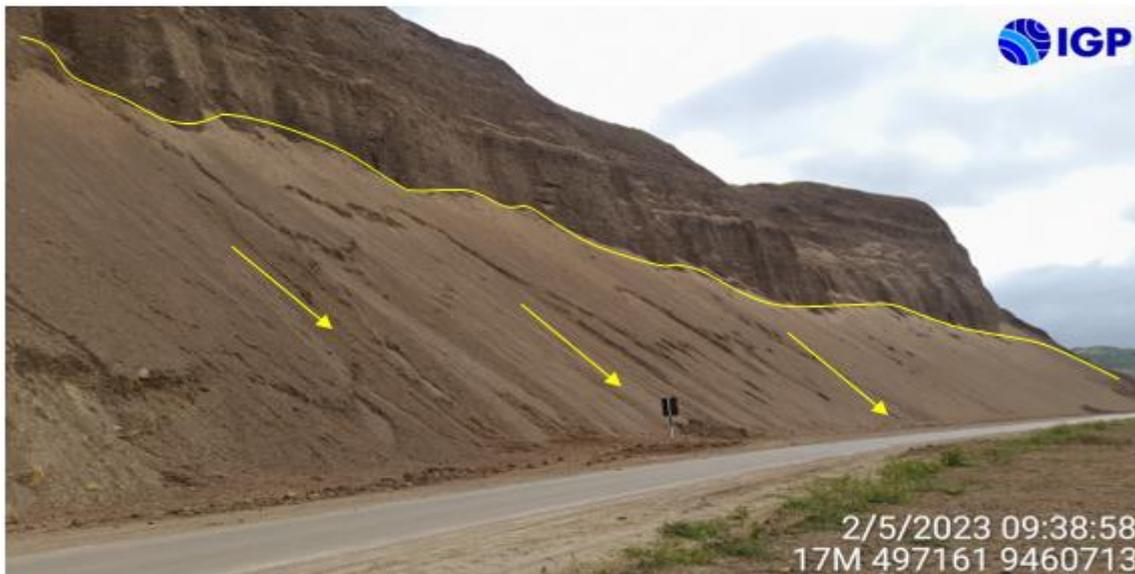
Esta geoforma corresponde a los materiales inestables dispuestos sobre las laderas del cerro Cinchado que se encuentran ocupando parte de la vía La Costanera (Figura 7).

*Figura 7.- Unidad geomorfológica vertiente coluvio – deluvial que resultó de la acumulación de materiales en la parte baja y media de la ladera*

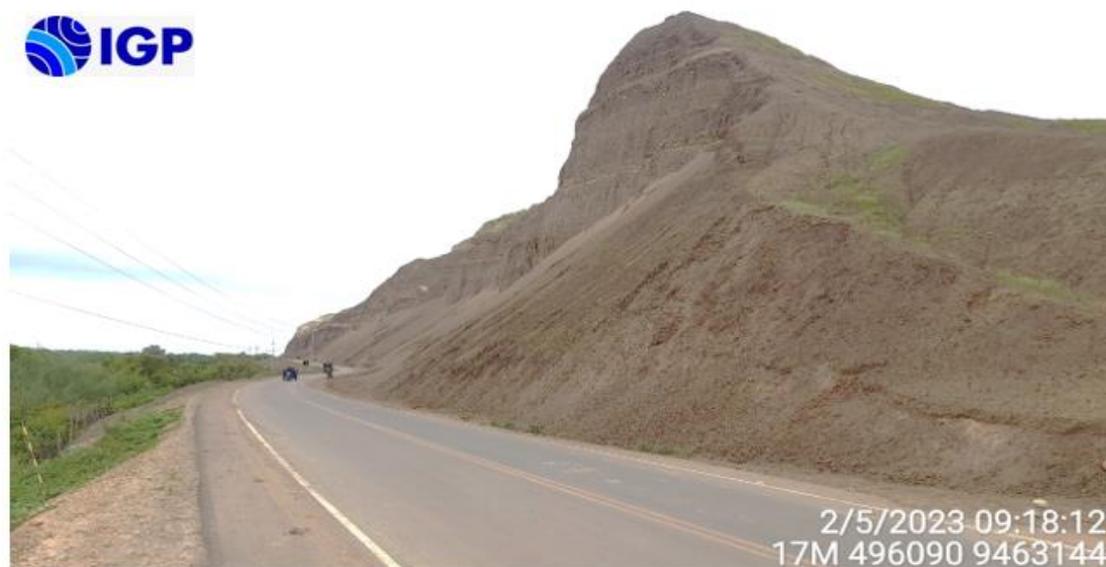
**Loma:** Unidad geomorfológica constituida por superficies elevadas cuya base presenta forma alargada y con pendiente superior a los 25° de inclinación. Esta unidad geomorfológica está conformada por lutitas y areniscas que son afectadas por eventos geodinámicos del tipo derrumbes y caída de rocas (Figura 8).

*Figura 8.- Elevación del tipo loma ubicada al costado de la vía costanera que conforma el cerro denominado Cinchado*

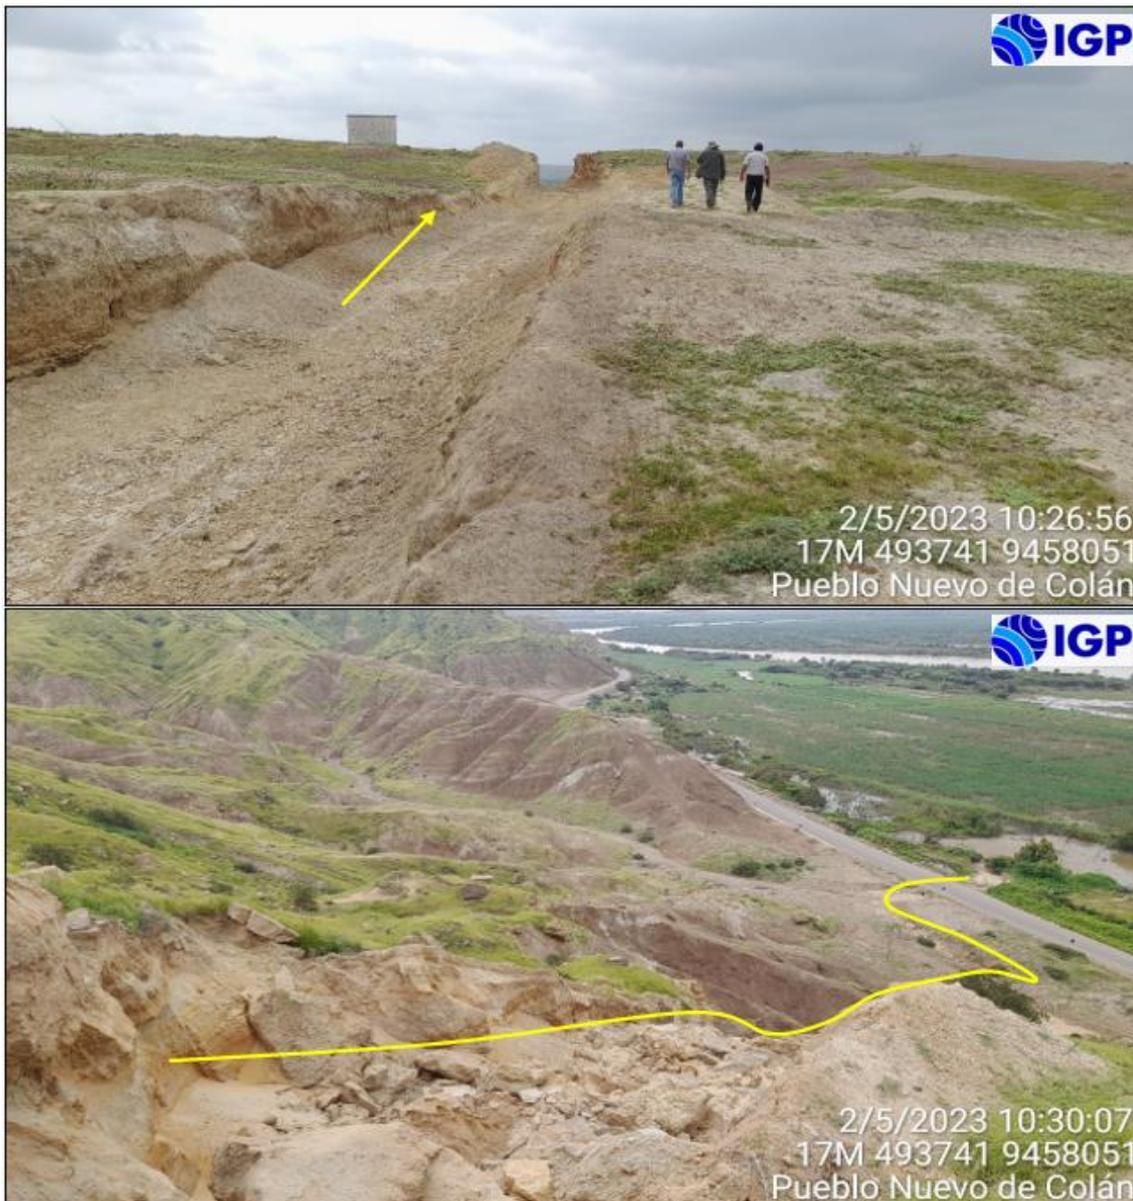
Además, esta unidad geomorfológica comprende un canal de drenaje (canal de coronación) construido en las inmediaciones del sector Tablazo del C.P. San Felipe con el fin de evacuar las aguas de escorrentía hacia la parte baja y evitar la activación de las quebradas Paredones y Arellano (Figura 14).

*Figura 14.- Canal de coronación situado en el sector Tablazo del C.P. San Felipe que conforma la unidad geomorfológica cauce aluvial. La imagen superior muestra el canal excavado con la finalidad de drenar las aguas de escorrentía hacia la parte baja para evitar la activación de las quebradas Paredones y Arellano, mientras que, la imagen inferior muestra la erosión del flujo de agua sobre la loma y generación de flujos de lodo que se desplazan hacia la vía Costanera*

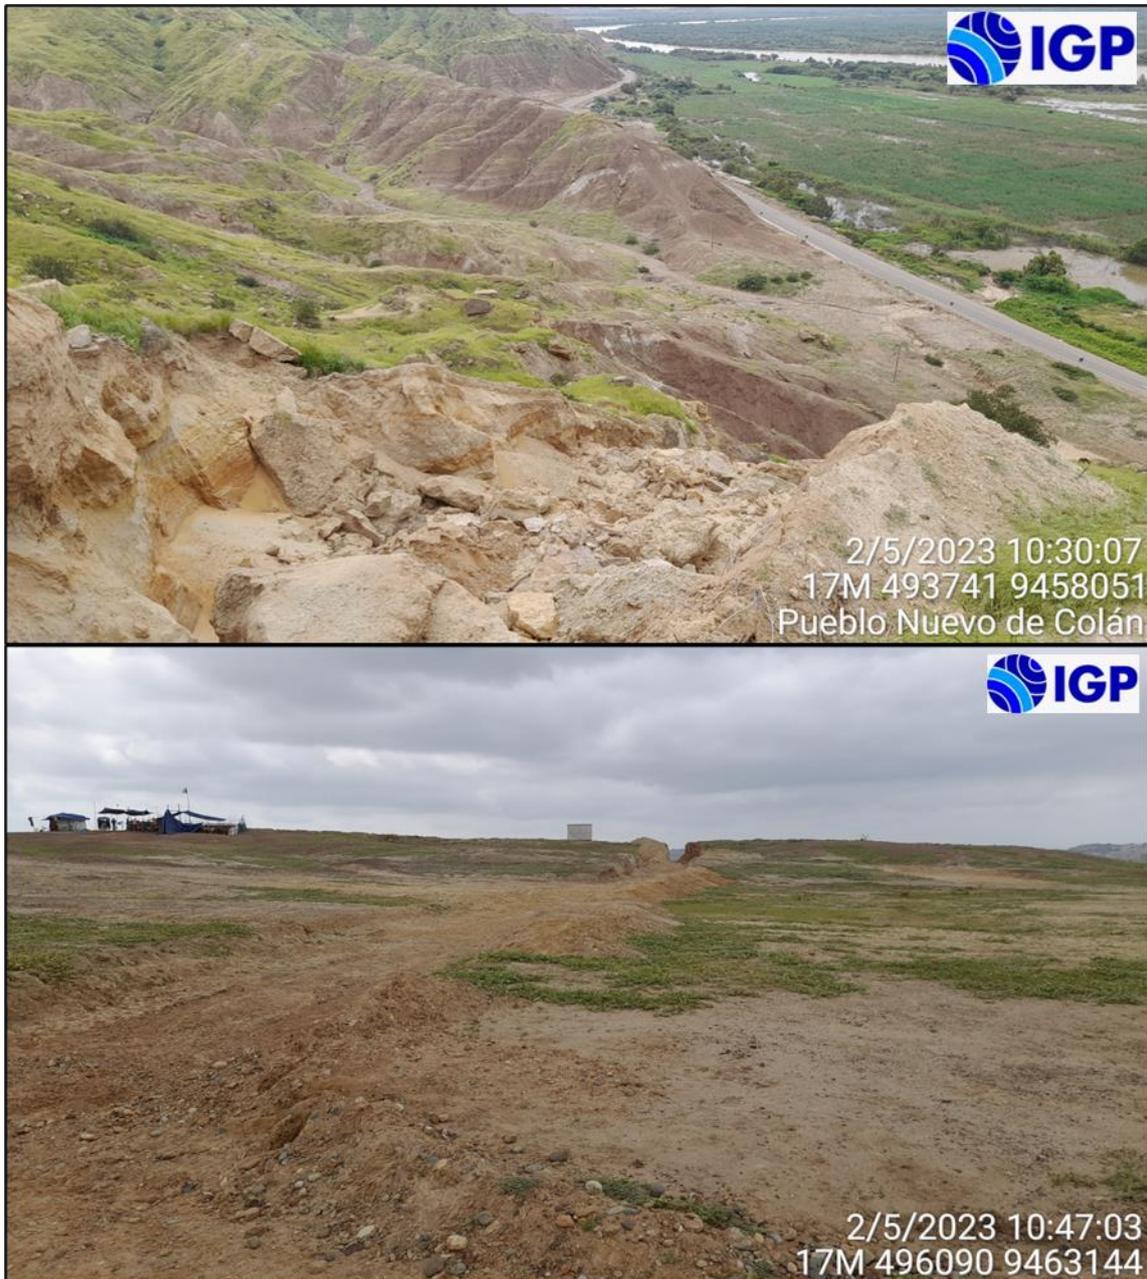
*Figura 16.- La imagen superior muestra las laderas de la unidad geomorfológica loma que se ubica contigua a la vía Costanera (extremo norte), la imagen inferior muestra la cima de la loma denominada sector Tablazo del C.P. San Felipe donde se tiene previsto el reasentamiento de los habitantes del C.P. San Felipe, debido a que son afectados por flujos de lodos y detritos durante la ocurrencia de lluvias intensas*

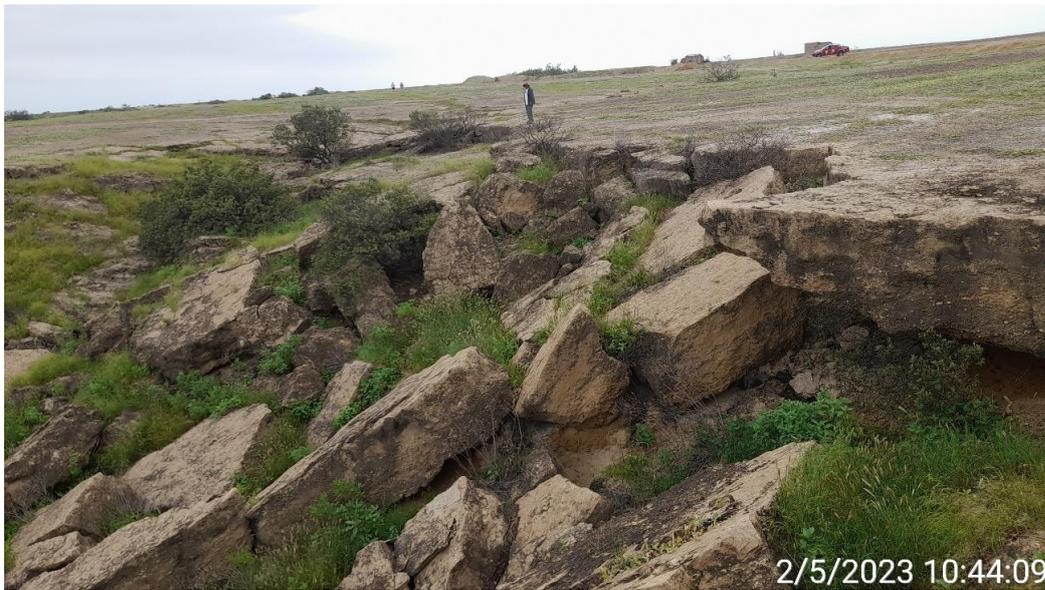
**Vertiente coluvio - deluvial:** Corresponde a superficies conformadas por la acumulación de materiales coluviales (fragmentos de rocas) que se encuentran en las laderas de los cerros, por tanto, constituyen zonas susceptibles a caídas de rocas (Figura 17).

Figura 17.- Unidad geomorfológica vertiente coluvio – deluvial conformada por materiales sueltos susceptibles a la ocurrencia de caída de rocas que fue reconocido en las nacientes de las quebradas Paredones y Arellano

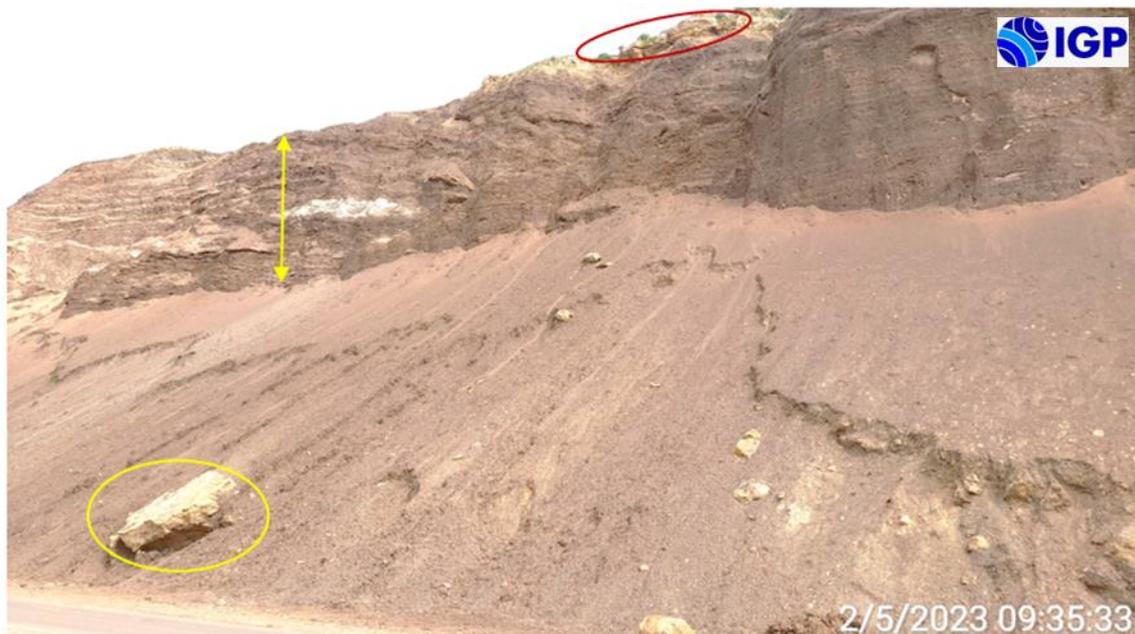
Esta unidad geológica constituye el substrato rocoso del área de estudio y aflora en el cerro Cinchado (Figura 32).

*Figura 32.- Formación Chira aflorando en el cerro Cinchado que está conformada principalmente por lutitas intercaladas con areniscas y yeso en capas finas (flecha amarilla), además, se aprecian areniscas susceptibles a desprendimiento (elipse color rojo) y en la parte baja un bloque de arenisca de 2 m de diámetros caído (elipse amarilla)*

Cabe señalar que, este tipo de evento geodinámico ha sido identificado en el cerro Cinchado, donde se reconocieron bloques de roca arenisca fracturada sobreyaciendo a rocas lutitas meteorizadas, susceptibles a desprendimientos, ante el incremento de las precipitaciones pluviales, que podrían impactar sobre la vía costanera (principal vía de acceso a Vichayal, (Figuras 58).

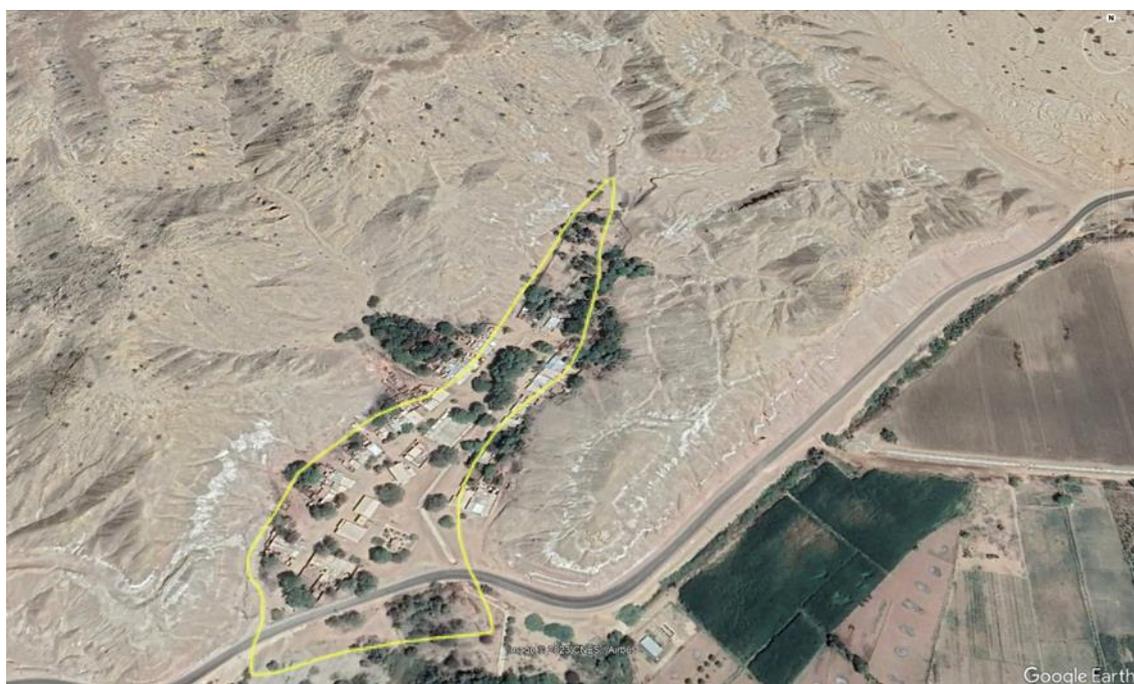
*Figura 33.- Depósito aluvional (polígono amarillo) formado durante la activación de quebradas que consiste en materiales de composición heterogénea.*

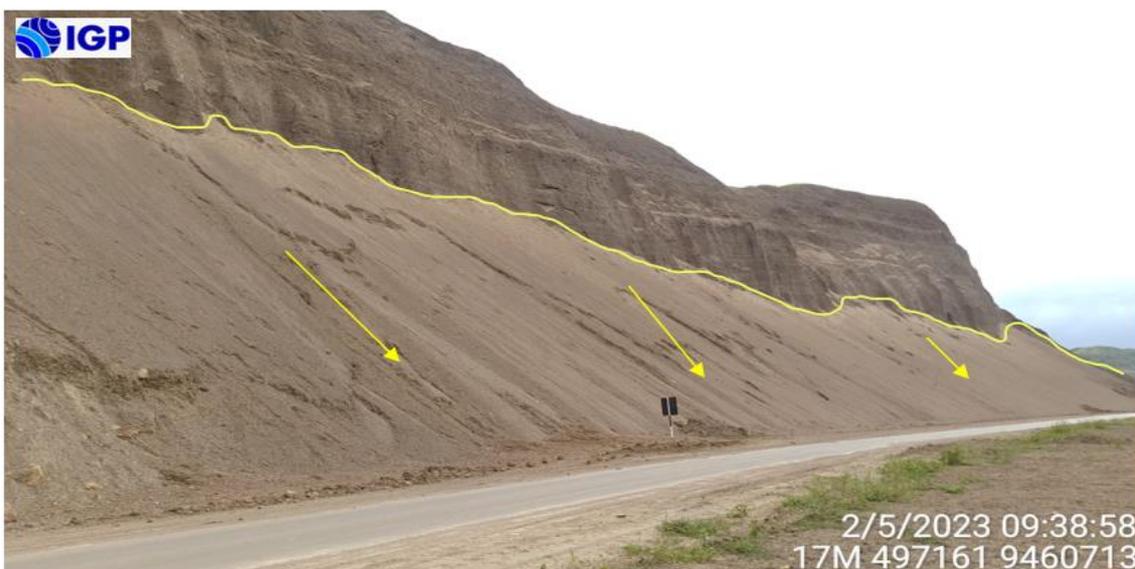
Soledad, donde los materiales han resultado de derrumbes y erosión, debido al incremento de las precipitaciones pluviales, se encuentran invadiendo parte de la vía costanera (Figura 36).

*Figura 36.- Depósito coluvial conformado por materiales sueltos (arenas, limos y arcillas) que han sido dispuestos sobre la ladera del cerro Cinchado y pate de la vía de acceso asfaltada denominada la Costanera*

Este tipo de evento geodinámico ha sido identificado en el cerro denominado Cinchado, su génesis se relaciona con la ocurrencia de precipitaciones pluviales intensas, debido a la infiltración de agua en las rocas del tipo lutitas meteorizadas que conforman la unidad geomorfológica loma, de pendiente elevada (mayor a 35° de inclinación), desencadenando el derrumbe de los materiales pendiente abajo y materiales coluviales que ocupan un área aproximada de 1.7 Has.

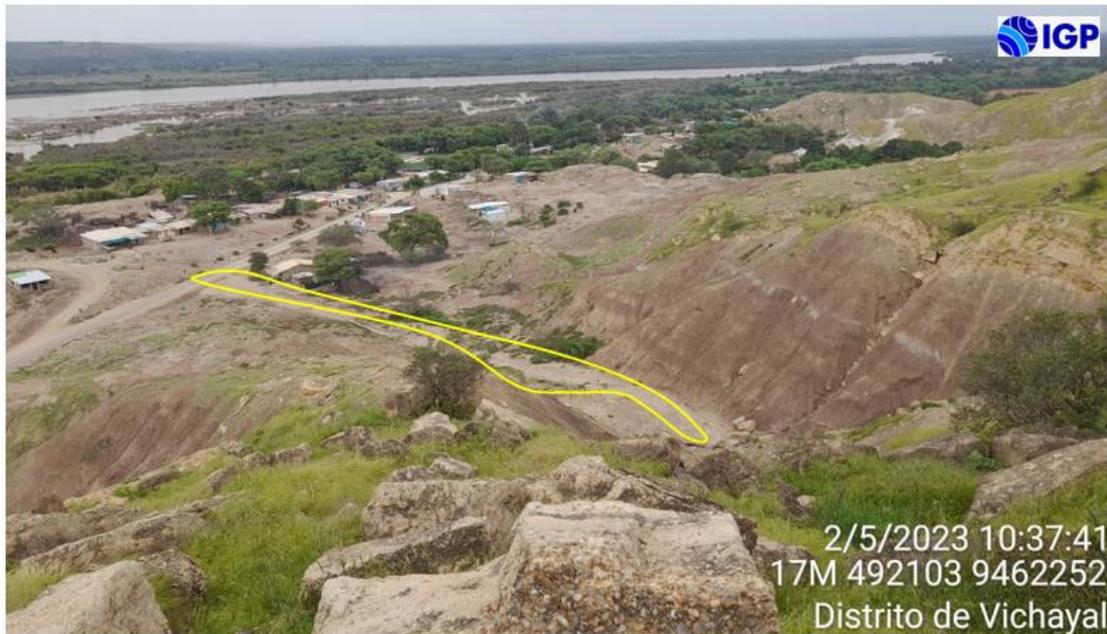
*Figura 42.- Depósito aluvial reciente conformado por arenas, limos y gravas dispuestos en el cauce de la quebrada Arellano (delimitado en color amarillo)*

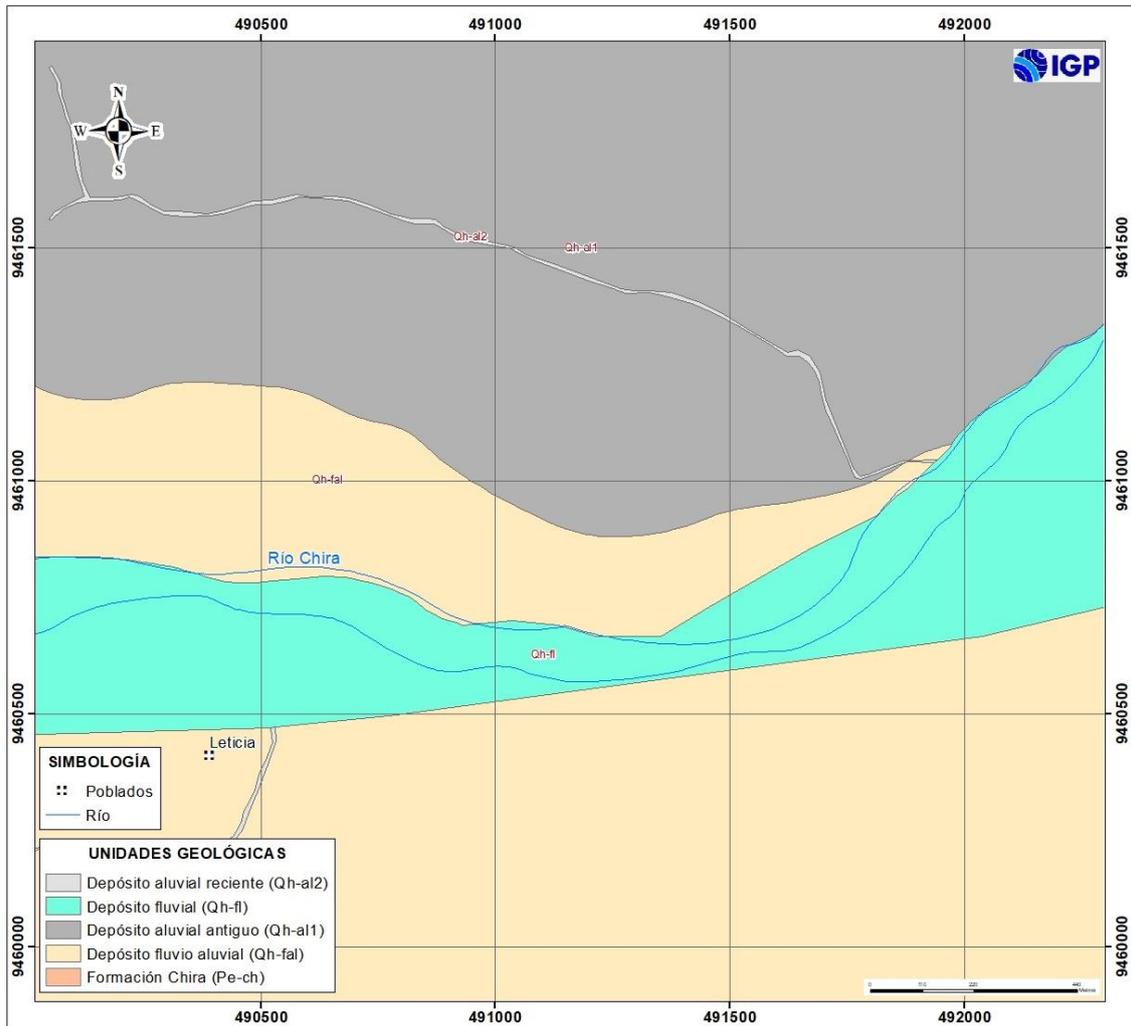
Figura 55.- Mapa geológico del sector Leticia y alrededores

Las unidades geológicas antes descritas han sido cartografiadas en campo y representadas en el mapa geológico de la Figura 55.

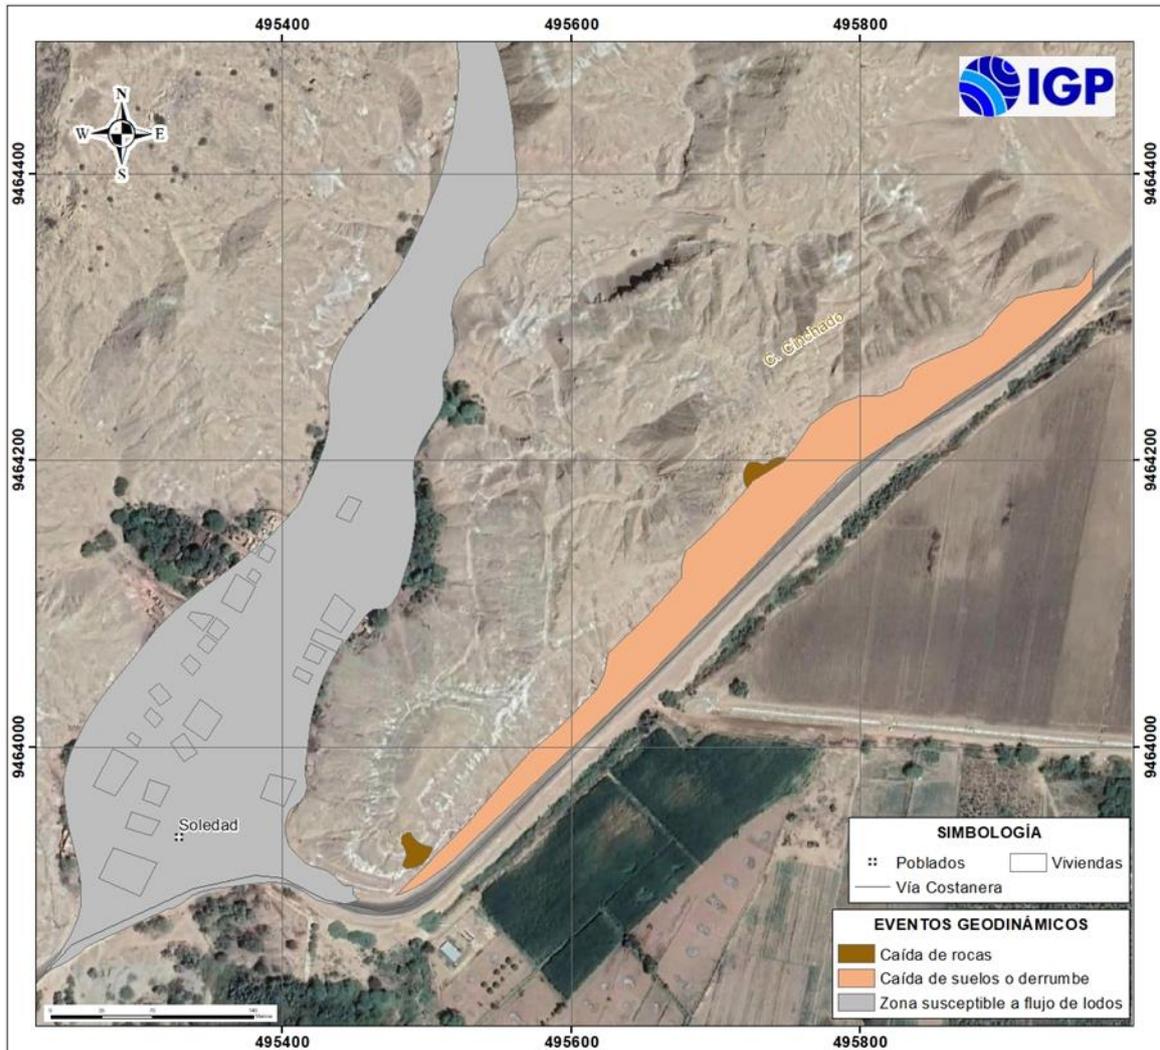
Figura 60.- Eventos geodinámicos identificados en las inmediaciones del cerro Cinchado y poblado La Soledad

Este tipo de evento se genera por la remoción de los materiales que han sido erosionados en las partes altas de las cuencas hidrográficas y transportados pendiente abajo a través del cauce de las quebradas, donde son depositados en forma de abanicos. Las zonas susceptibles a flujos de lodo han sido identificadas en el extremo occidental del cerro Cinchado, específicamente en las inmediaciones del poblado La Soledad (Figura 59).

Los eventos geodinámicos antes descritos han sido delimitados y cartografiados en el mapa geodinámico de la Figura 60.

- Producto de la ocurrencia de precipitaciones intensas e incremento de la infiltración del agua, se identificaron zonas susceptibles a la ocurrencia de caída de suelos o derrumbes y caída de rocas en el cerro Cinchado, eventos que podrían afectar la vía de acceso principal (vía Costanera) a Vichayal, como evidencia se han reconocido materiales inconsolidados y rocas inestables dispuestos sobre la ladera. Además, se ha identificado que, el poblado La Soledad constituye un área susceptible a la ocurrencia de flujos de lodo ante la activación de los cauces de las quebradas.

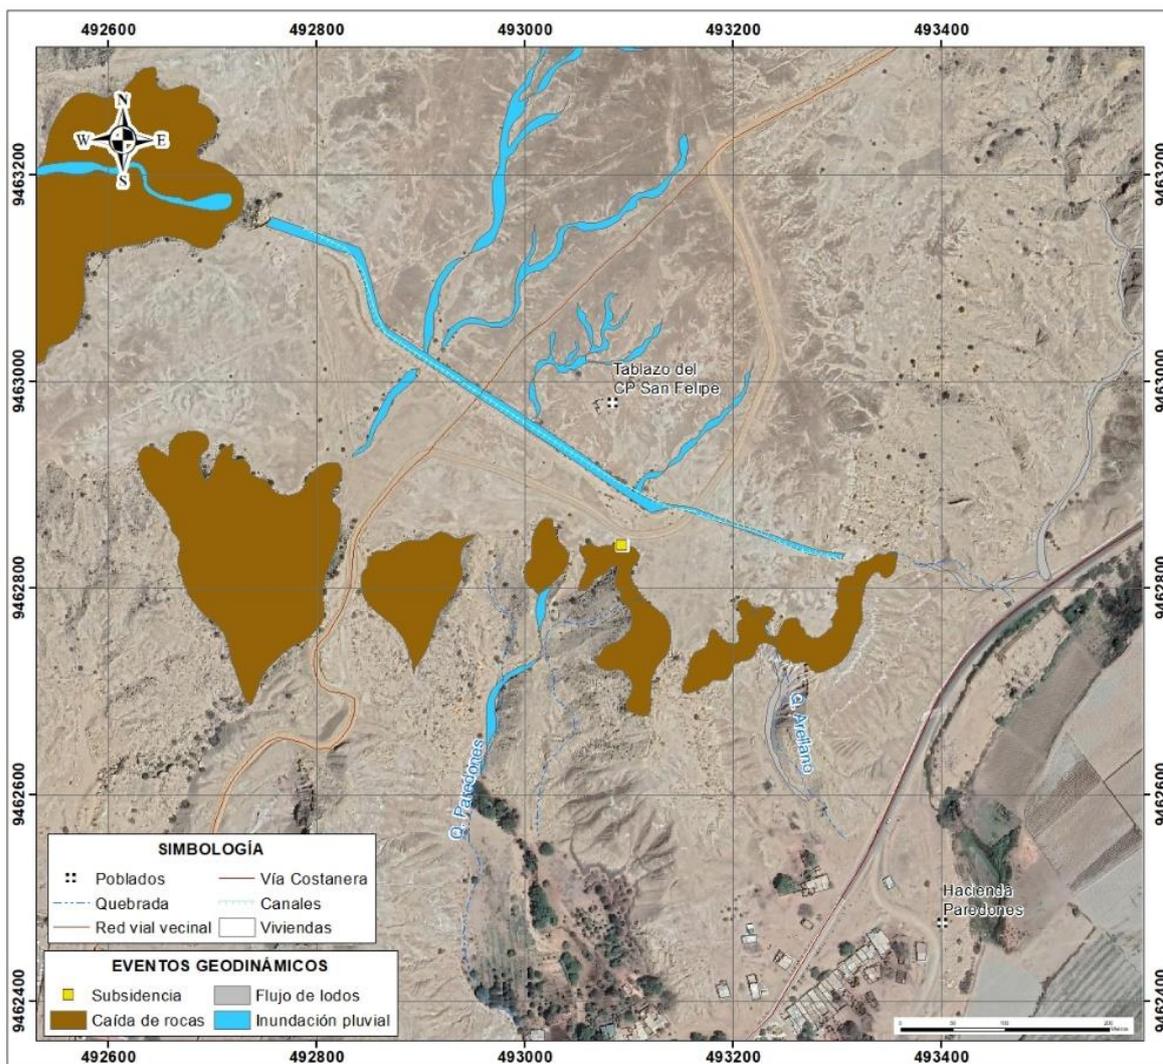
Figura 67.- Eventos geodinámicos identificados en las inmediaciones del poblado Paredones y sector Tablazo del C.P. San Felipe

Este evento geodinámico ha sido identificado en las nacientes de la quebrada Paredones, donde afloran rocas del tipo areniscas de aproximadamente 2 m de espesor, sobre lutitas erosionables en las laderas, se infiere que el agua se ha infiltrado y generado socavamiento (erosión) de las lutitas, como evidencia se han reconocido cuevas en el subsuelo, (Figura 66).

Finalmente, los eventos geodinámicos identificados en el poblado Paredones se ha cartografiado en el mapa geodinámico de la Figura 47.

- Los taludes que conforman las laderas de las lomas, específicamente los sectores situados en las nacientes de las quebradas Paredones y Arellano, son susceptibles a la ocurrencia de caída de rocas, debido al fracturamiento de las rocas areniscas y materiales inconsolidadas que pueden desprenderse pendiente abajo.

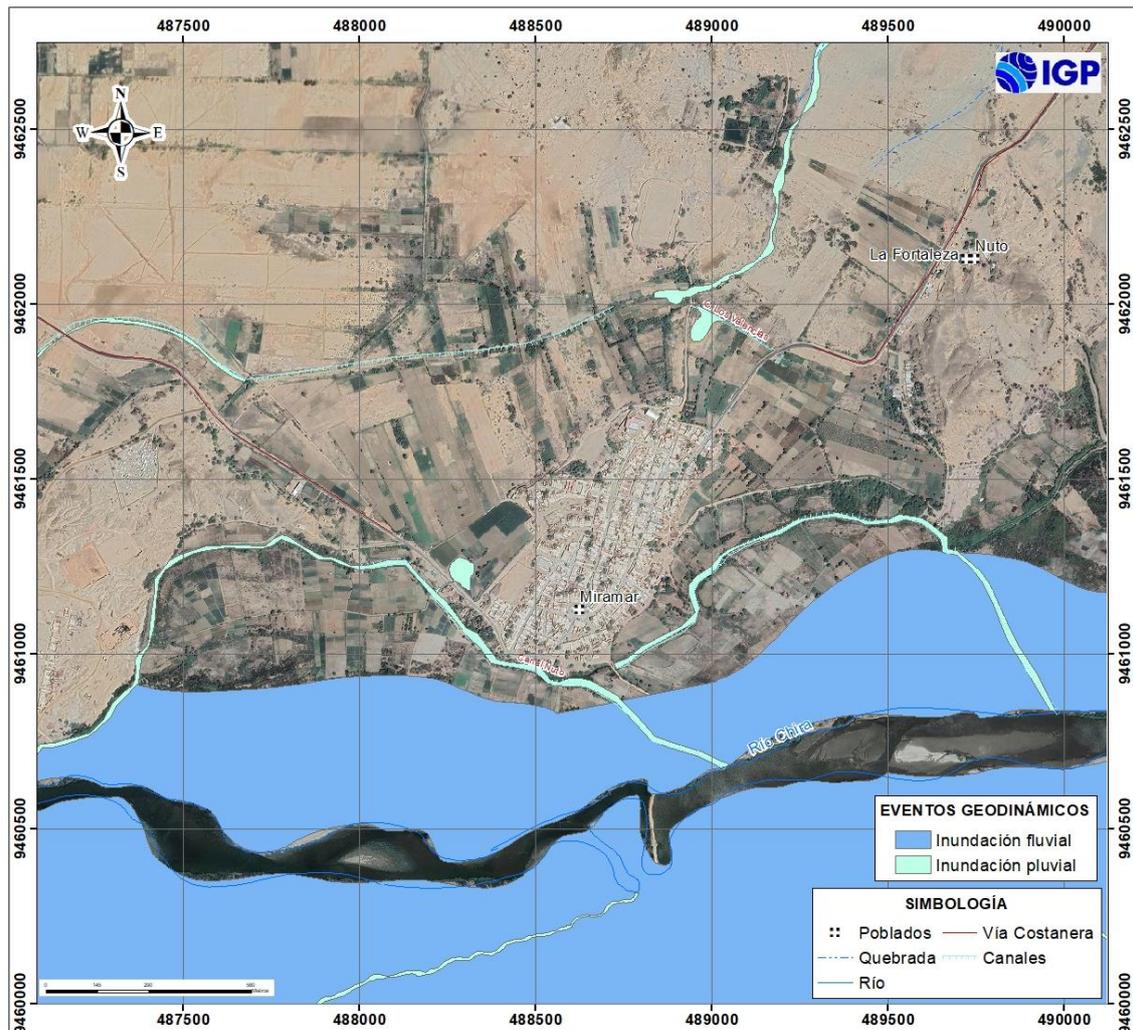
Figura 70.- Eventos geodinámicos identificados en las inmediaciones del poblado Miramar

*Figura 69.- Inundaciones pluviales contiguas al canal de regadío denominado Los Valencia, además, se ha originado la erosión lateral del canal y asentamiento de las losas de concreto debido a la saturación del suelo*

Los eventos geodinámicos identificados en Miramar han sido reconocidos y cartografiados en el mapa de la Figura 70.

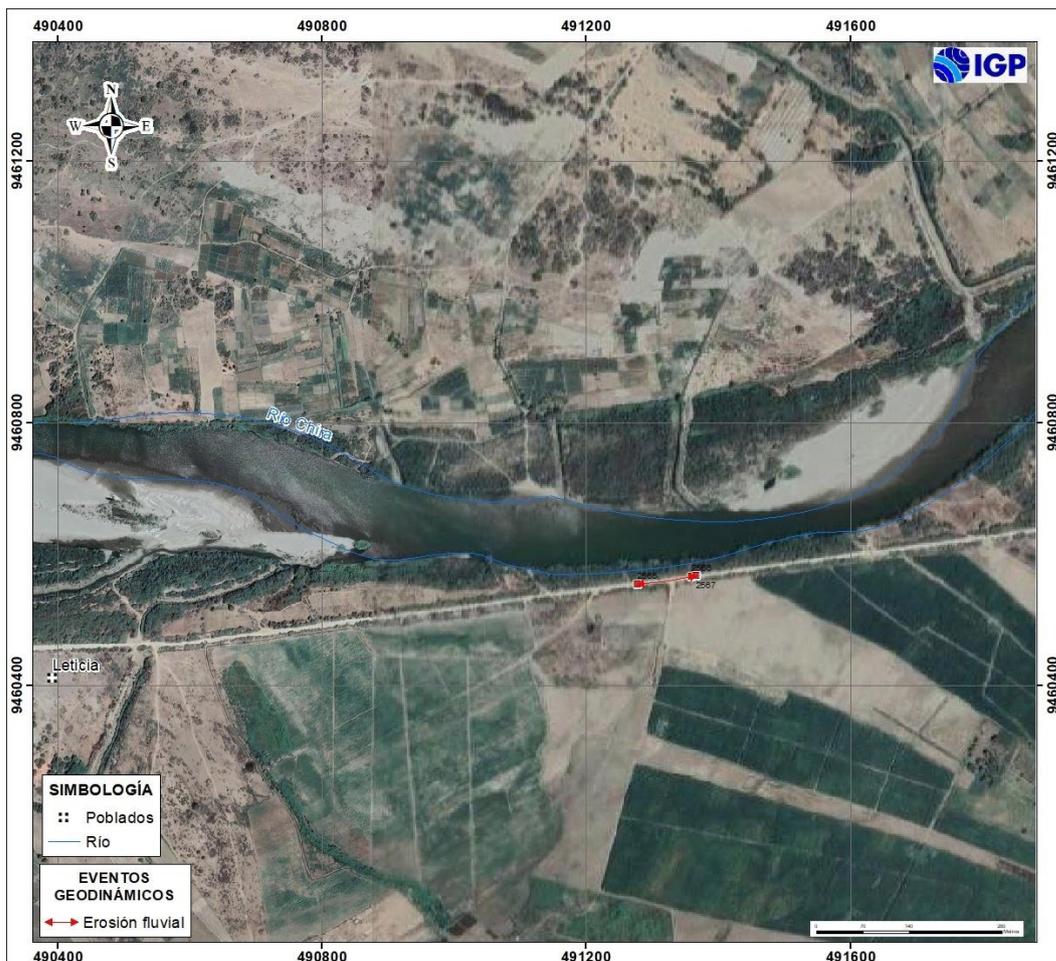
Figura 73.- Evento geodinámico identificado en las inmediaciones del Sector Leticia.

A continuación, en el mapa de la Figura 73 se presenta mapa geodinámico del sector Leticia.

Figura 72.- Colapso de un tramo de 90 m del dique denominado 1020 (flecha roja), producto de la erosión fluvial generada en un meandro del margen izquierdo del río Chira
