DIRECCIÓN DE GEOLOGÍA AMBIENTAL Y RIESGO GEOLÓGICO

Informe Técnico N° A7445

EVALUACIÓN DE PELIGROS GEOLÓGICOS POR MOVIMIENTOS EN MASA EN EL SECTOR DE PACAYBAMBA

Departamento Cusco
Provincia La Convención
Distrito Inkawasi

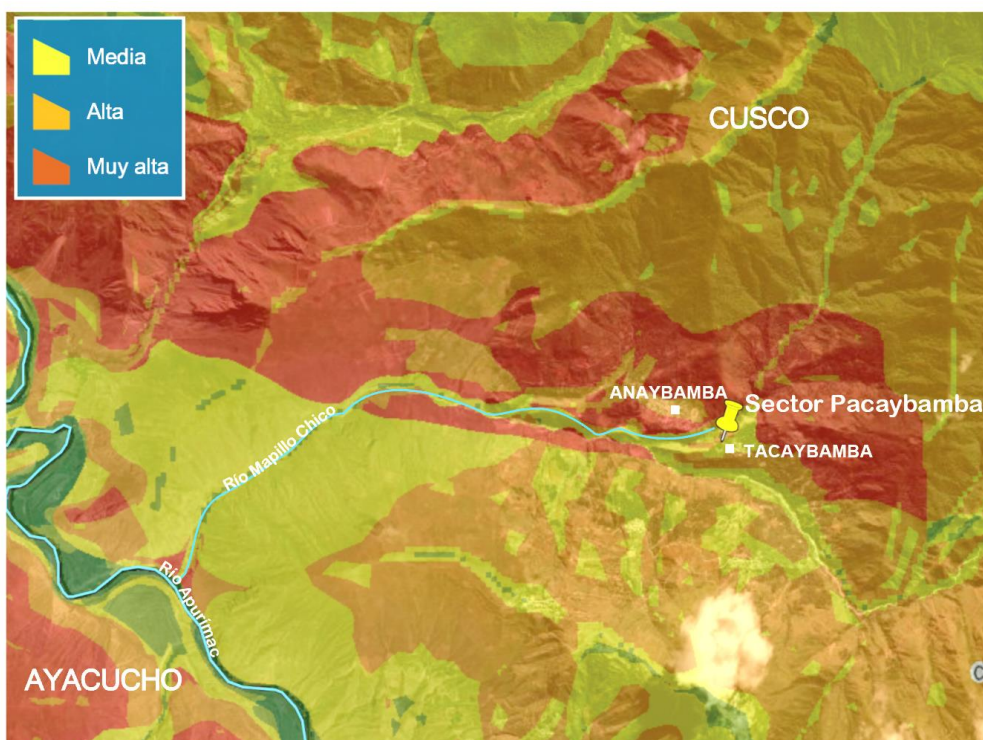
Figura 1: Susceptibilidad a movimientos en masa (Vílchez, M. et al. 2020)

- A) El boletín N°74, serie C: Peligros Geológicos en la Región Cusco (Vílchez et al., 2020), con el mapa de susceptibilidad a movimientos en masa a escala 1:500 000; es información de referencia que el sector de Pacaybamba con un nivel de susceptibilidad Alta (Figura 1), Sin embargo, la evaluación técnica de campo y fotointerpretación en gabinete clasifica al sector Pacaybamba con un nivel de susceptibilidad Muy Alta.
