Opinión Técnica N° 9-2023

EVALUACIÓN DE LOS PELIGROS GEOLÓGICOS EN EL CENTRO POBLADO SAN JUAN DE CACAZÚ

Departamento Pasco
Provincia Oxapampa
Distrito Villa Rica

Noviembre
2023

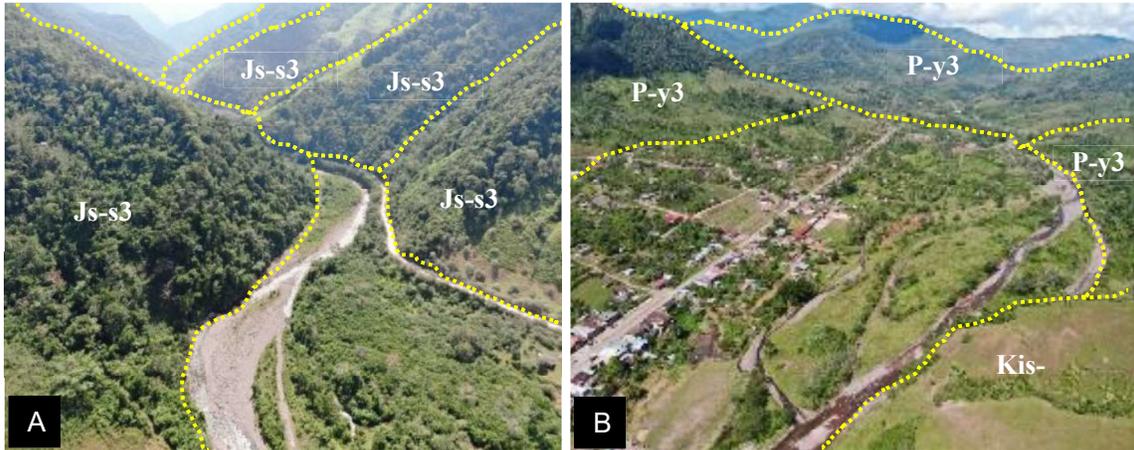
Figura 4: **A.** Se observa la Formación Sarayaquillo (Js-s3), conformado por areniscas conglomerádicas rojas que contienen litoclastos de plutonitas graníticas con bordes subredondeados, envueltas en una matriz arcillosa de color púrpura. **B.** La Formación Yahuarango (P-y3) de composición caracterizada por la presencia de afloramientos de capas rojas compuestos por lodolitas pardo-rojizas y violáceas en estratos delgados y capas de arcosas con intercalaciones de limoarcillitas rojas. Formación Chonta (Kis-ch3), de composición calizas fosilíferas de color gris amarillento, en estratos delgados, con niveles de calizas arenosas y margas.
