**Informe Técnico N° A7456**

# EVALUACIÓN DE ZONAS CRÍTICAS POR PELIGROS GEOLÓGICOS ANTE EL FENÓMENO EL NIÑO 2023-2024 EN EL DEPARTAMENTO DE LAMBAYEQUE

DICIEMBRE  
2023

Elaborado por la Dirección de  
Geología Ambiental y Riesgo  
Geológico del INGEMMET.

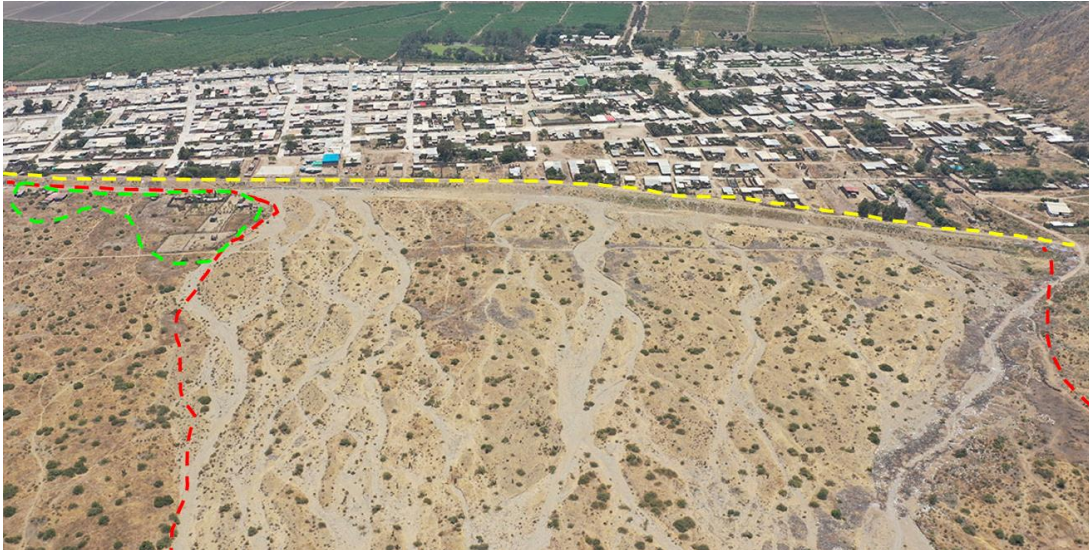
**Figura 25.** Flujos de detritos en la localidad de Pampa Grande, Chongoyape (ZC 14-003), donde se aprecia la gran amplitud de los lujos (en rojo) además de una terraplén de contención (en amarillo), sin embargo, también se distinguen viviendas instaladas en el lado crítico.

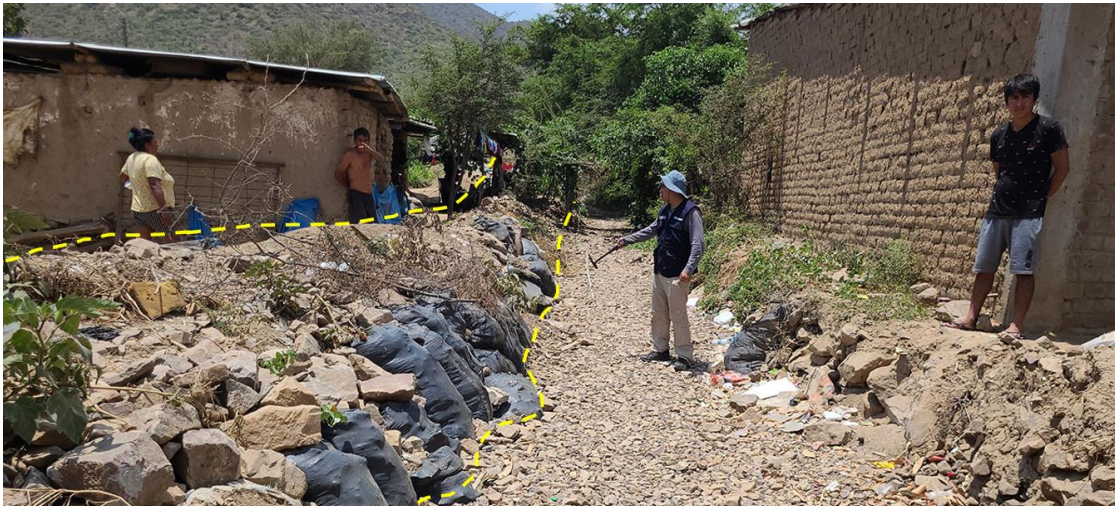
**Figura 26.** Flujo de detritos canalizado en el sector urbano de Oyotún, Oyotún (ZC 14-045), se aprecia una defensa hecha con sacos y rocas (en amarillo).

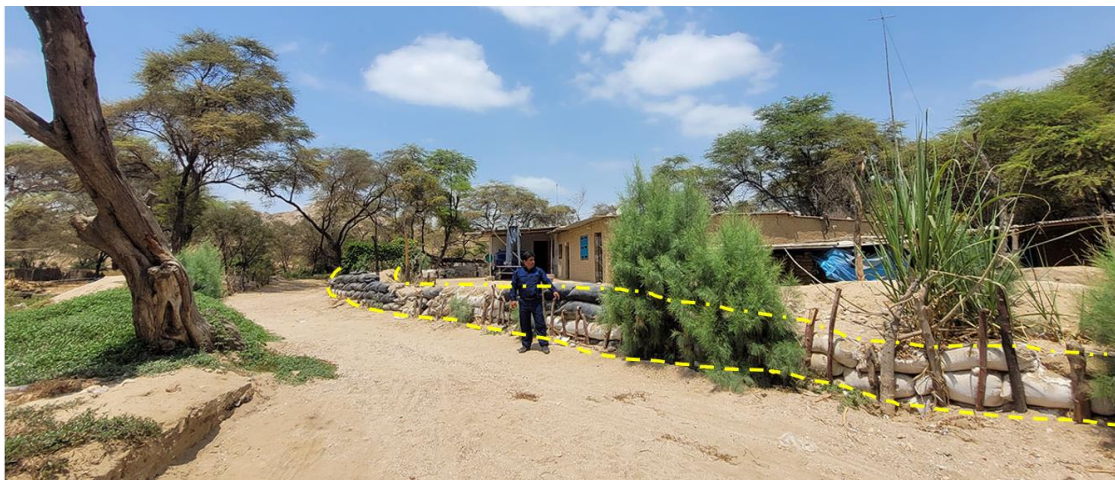
**Figura 27.** Flujo de detritos con mayoritaria composición de arenas en la localidad de San Antonio, Túcume (ZC 14-170), se aprecia una defensa hecha con sacos (en amarillo).

También se presentan flujos de detritos compuestos por arenas, mayoritariamente, debido a la fácil meteorización y erosión de las colinas costeras (figura 27) donde se puede trabajar en la reforestación de las laderas a fin de evitar la erosión de los suelos.

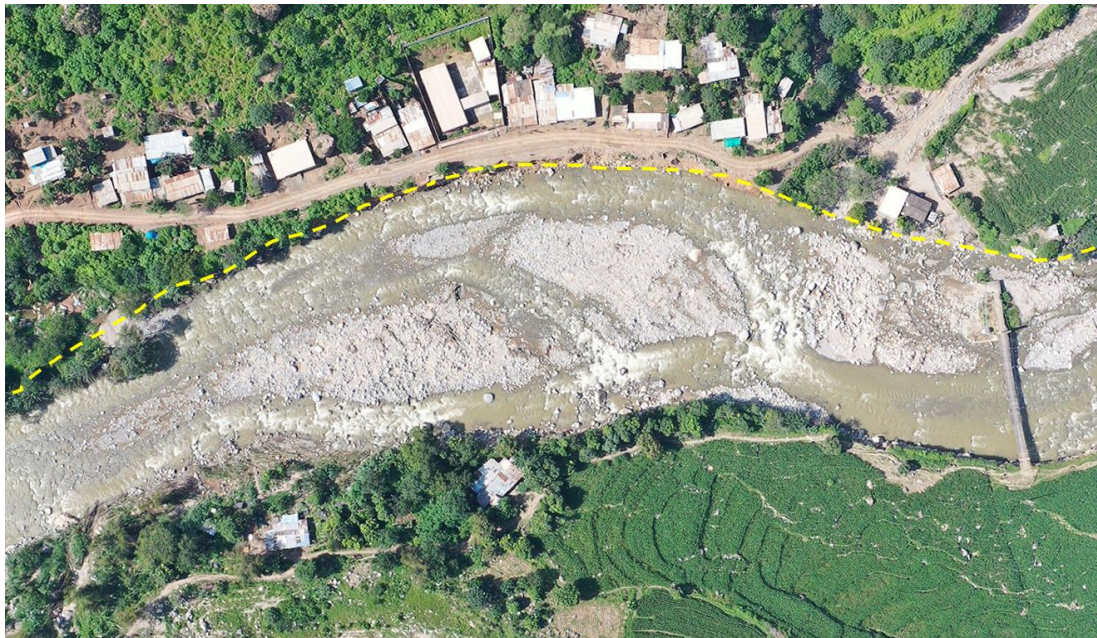
**Figura 29.** Erosión fluvial en la localidad de El Algarrobito, Incahuasi (ZC 14-101), donde el río La Leche ha afectado el margen izquierdo de su cauce, afectando viviendas una vía y terrenos de cultivo.

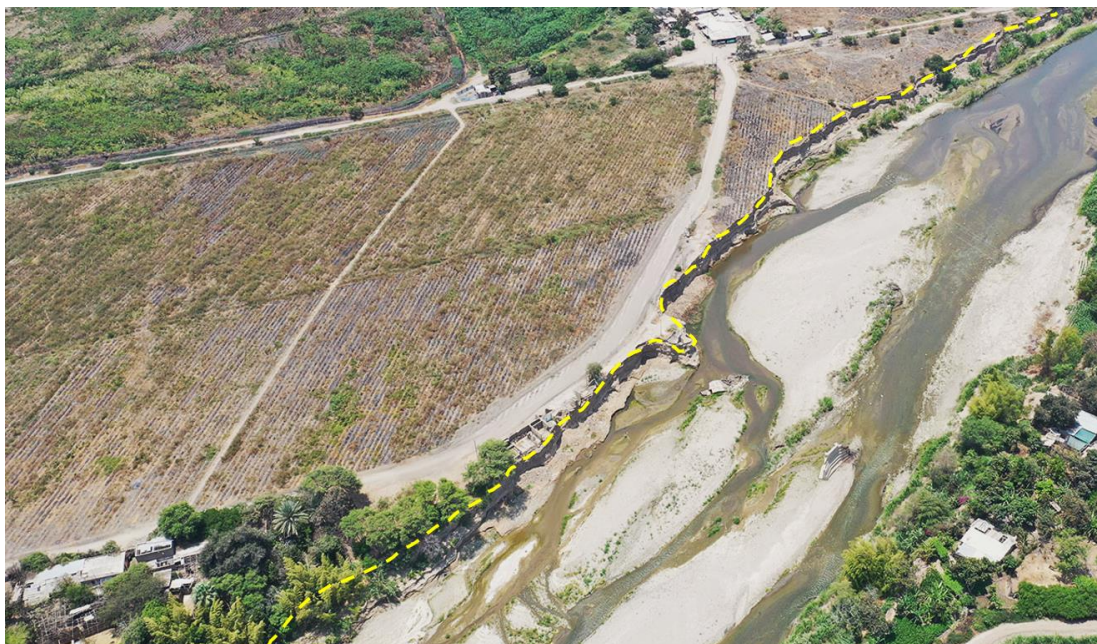
**Figura 30.** Erosión fluvial en el sector San Baltazar Pucalá (ZC 14-089), donde el río Reque ha erosionado el margen derecho de su cauce, afectando viviendas y una vía.

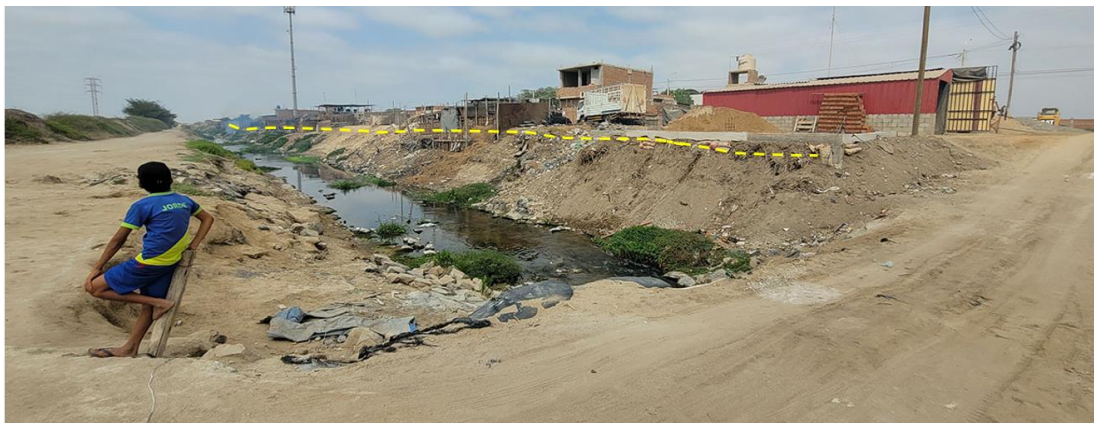
También se ha registrado la erosión en asentamientos humanos ubicados sobre depósitos antropogénicos poco compactados, provocado por el flujo constante de canales de regadío sin el revestimiento adecuado (figura 31).

**Figura 31.** Erosión fluvial en la localidad de Demetrio Acosta Chuez, Lambayeque, donde los depósitos antrópicos son erosionados por el flujo constante del en el canal.

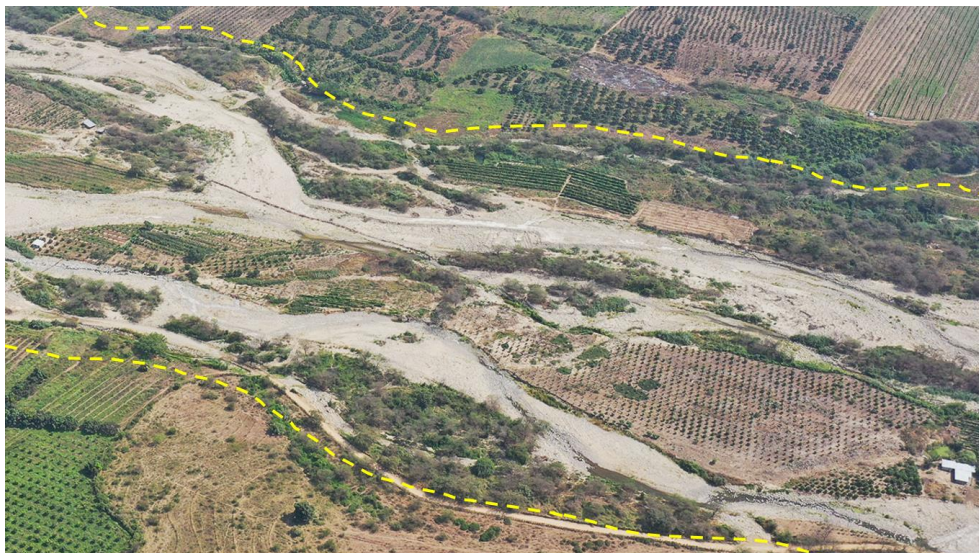
**Figura 33.** Inundación fluvial (delimitado en línea amarilla) en la localidad de Las Juntas, Chóchope (ZC 14-124), donde el 2023 el río Chóchope afectó viviendas, cultivos y vías.

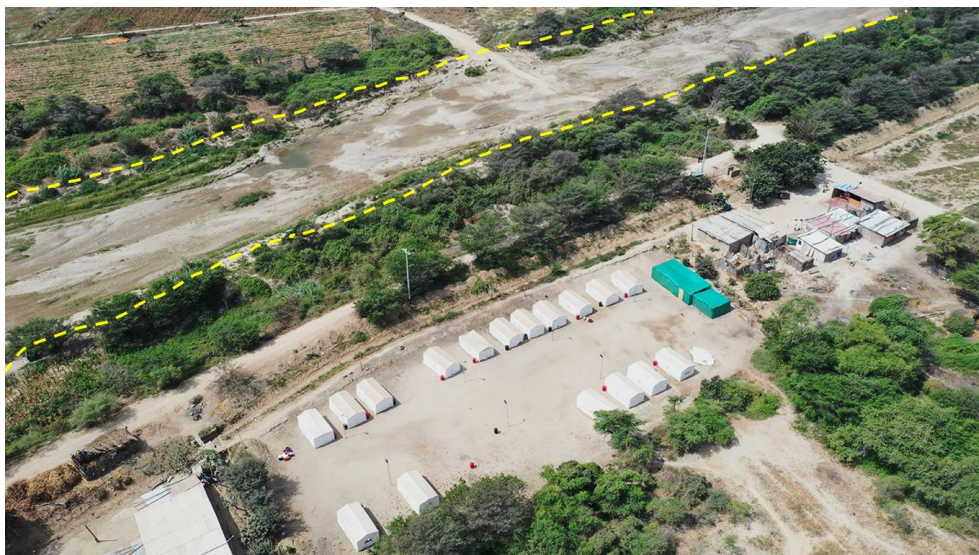
**Figura 34.** Inundación fluvial en la localidad de Nuevo San Isidro, Pacora (ZC 14-161), donde el 2023 el río Motupe desbordó su cauce (delimitado en amarillo) y afectó terrenos de cultivo, viviendas y vías.

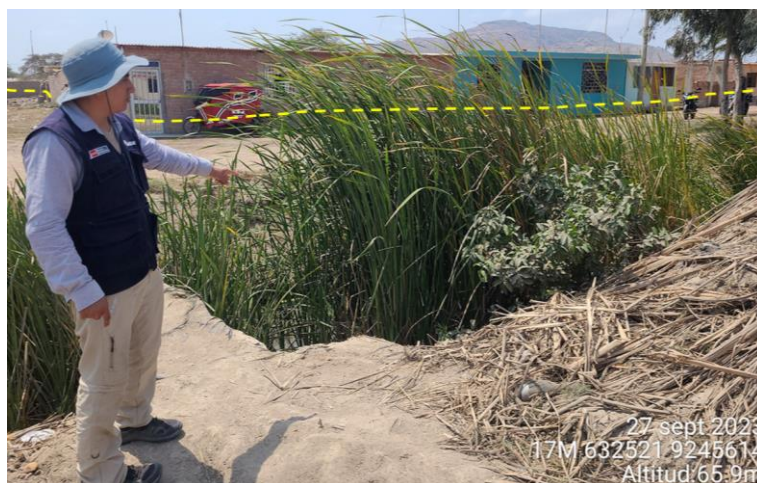
**Figura 35.** Inundación fluvial por desborde de canal de regadío en mal estado en la localidad de San Pablo, Pomalca (ZC 14-088), la altura de inundación se delimita en amarillo.

También se han registrado eventos de inundación fluvial por desborde de canales de regadío en mal estado (figura 35), donde se requieren actividades de descolmatación y canalización definitiva.

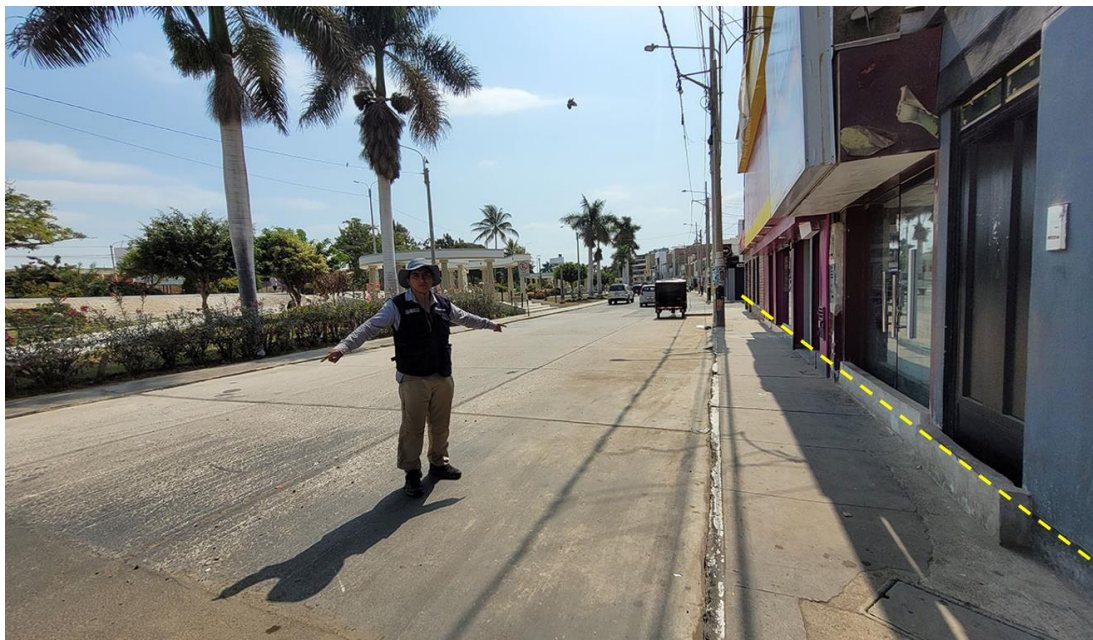
**Figura 37.** Parque Paseo de las Musas, Chiclayo (ZC 14-001), donde son constantes los episodios de inundación pluvial (altura de inundación en línea amarilla).

| Cód. en mapa | Tipo de peligro | Sector/Poblado | Observaciones Ingeniero - geológicas | Vulnerabilidad y/o daños ocasionados | Recomendaciones anteriores | Recomendación implementada | Nuevas Recomendaciones |
|---|---|---|---|---|---|---|---|
| 14-001 | Inundación pluvial | Parque Paseo de Las Musas (Chiclayo)<br><br>Zona: 17S<br>E: 628052; N: 9250403 | Este sector es representativo de los muchos puntos susceptibles a inundación pluvial de la ciudad de Chiclayo, los cuales se ubican en una planicie aluvial antropizada con pendiente suave, litológicamente la ciudad está asentada sobre depósitos antrópicos de composición variada. El peligro principal es la inundación pluvial debido al deficiente drenaje pluvial actual (fotografía 32). | 20 viviendas afectadas en 2023. | - | Mantenimiento de drenajes existentes | Los puntos susceptibles a inundación pluvial de la ciudad de Chiclayo deberán contemplar mejorar el sistema de drenaje pluvial existente y capacitar a la población en GRD para una correcta respuesta en situaciones de emergencia. |

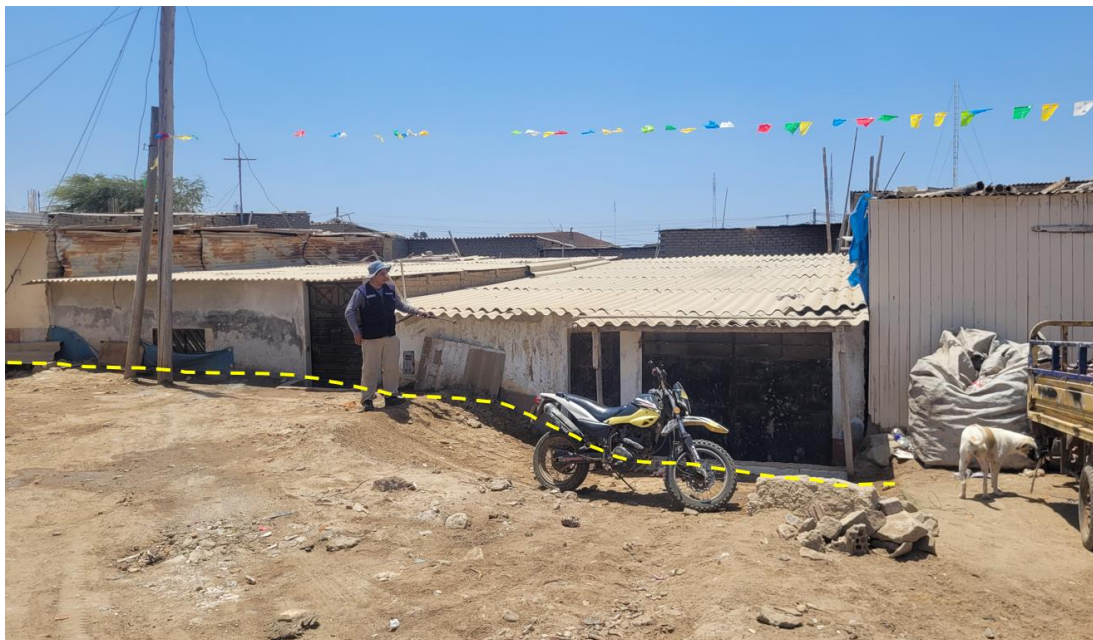
**Figura 38.** Localidad de Los Arenales de la Pradera, Pimentel (ZC 14-057), donde en los anteriores Fenómenos del Niño provocaron la inundación pluvial de decenas de viviendas, actualmente el terreno se ha levantado a fin de mitigar las inundaciones (material de relleno en amarillo).

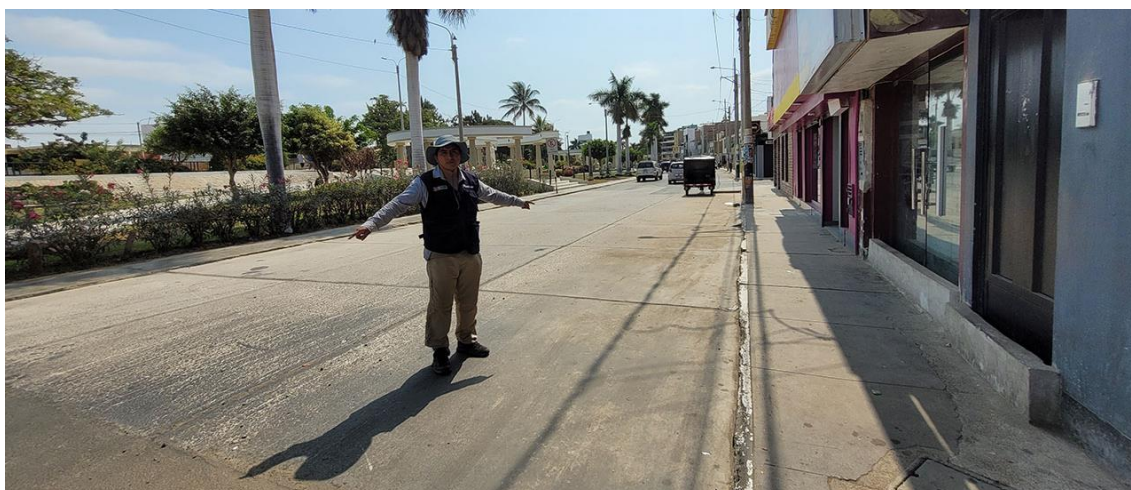
**Fotografía 32.** Zona crítica 14-001, inundación pluvial en la localidad de Parque Paseo de Las Musas que podría afectar 20 viviendas. Coordenadas E: 628052; N:9250403. (27/09/23).

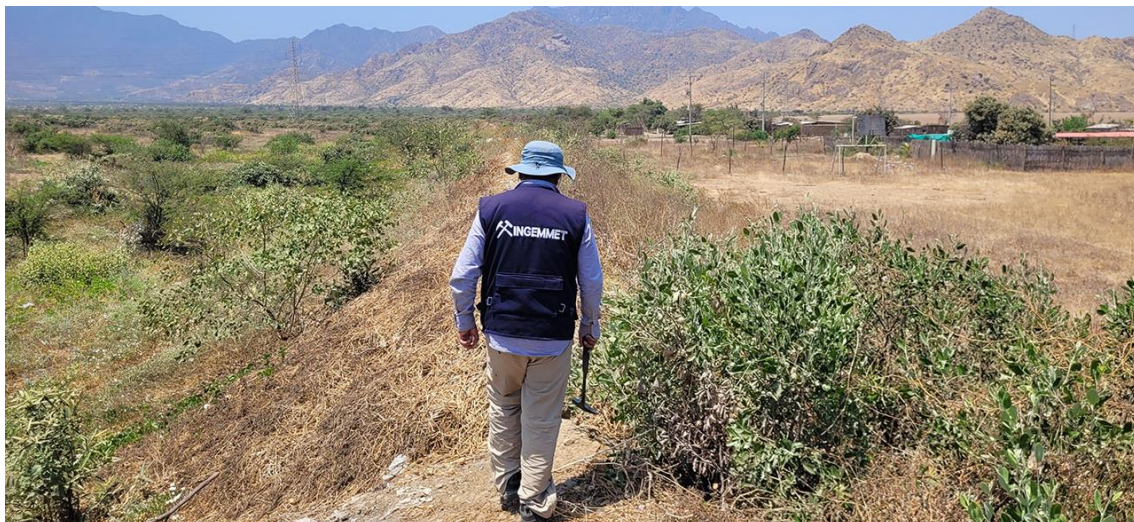
| Cód. en mapa | Tipo de peligro | Sector/Poblado | Observaciones Ingeniero - geológicas | Vulnerabilidad y/o daños ocasionados | Recomendaciones anteriores | Recomendación implementada | Nuevas Recomendaciones |
|---|---|---|---|---|---|---|---|
| 14-006 | Erosión fluvial | Tablazos (Chongoyape)<br>Zona: 17S<br>E: 673443; N: 9259169 | El sector se urbano está muy próximo al cauce de la quebrada Montería, corresponde a una planicie inundable de pendiente suave, la litología corresponde a un depósito fluvial con cantos redondeados de hasta de hasta 0.3 m de diámetro. La quebrada provoca un proceso de erosión fluvial constante que ha iniciado a afectar el sector urbano de la localidad (fotografía 37). | 10 viviendas afectadas durante el FEN de 1998.<br>5 viviendas cercanas en peligro. | Revegetación, limpieza de cauce y canalización de quebradas. Reubicar el caserío de Tablazos | Terraplén sin recubrimiento. | Es necesario construir una defensa ribereña adecuada en todo el tramo crítico, además de definir y hacer respetar fajas marginales intangibles, reubicar a las viviendas en peligro muy próximas a la quebrada, capacitar a la población en GRD, y realizar una evaluación de riesgos EVAR a fin de determinar medidas de control adicionales. |

**Fotografía 37.** Zona crítica 14-006, erosión fluvial en la localidad de Tablazos que podría afectar 15 viviendas. Coordenadas E: 673443; N:9259169. (28/09/23).

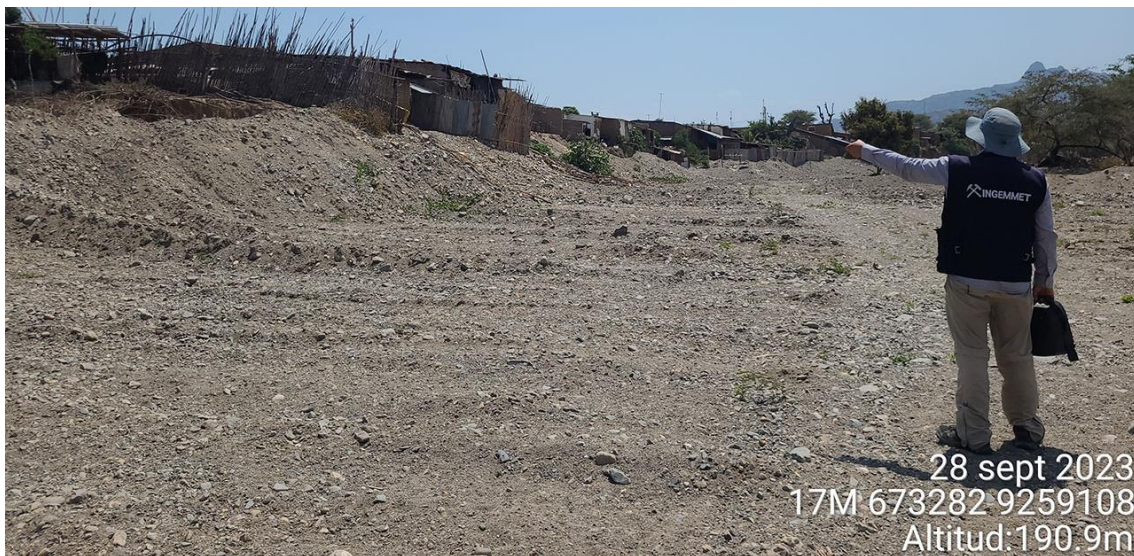
| Cód. en mapa | Tipo de peligro | Sector/Poblado | Observaciones Ingeniero - geológicas | Vulnerabilidad y/o daños ocasionados | Recomendaciones anteriores | Recomendación implementada | Nuevas Recomendaciones |
|---|---|---|---|---|---|---|---|
| 14-007 | Flujo de detritos | Campo Nuevo (Chongoyape)<br>Zona: 17S<br>E: 678091; N: 9262495 | La zona corresponde a una quebrada que surca una vía local, en un área de piedemonte proluvial con pendiente de suave a moderada, se presenta un depósito proluvial con bloques y cantos sub redondeados de hasta 0.3 m de diámetro. Se presenta un flujo de detritos que afecta periódicamente a una vía y pone en peligro a viviendas próximas (fotografía 38) | 50 m de la vía LA-743 afectados en 2023.<br>3 viviendas cercanas en peligro. | - | Rehabilitación de la vía. | Se debe construir defensas ribereñas en ambos márgenes de la quebrada, además de programar actividades de descolmatación y mantenimiento del trazo de vía afectable. |

**Fotografía 38.** Zona crítica 14-007, flujo de detritos en la localidad de Campo Nuevo que podría afectar 50 m de la vía LA-743 y 3 viviendas. Coordenadas E: 678091; N:9262495. (28/09/23).

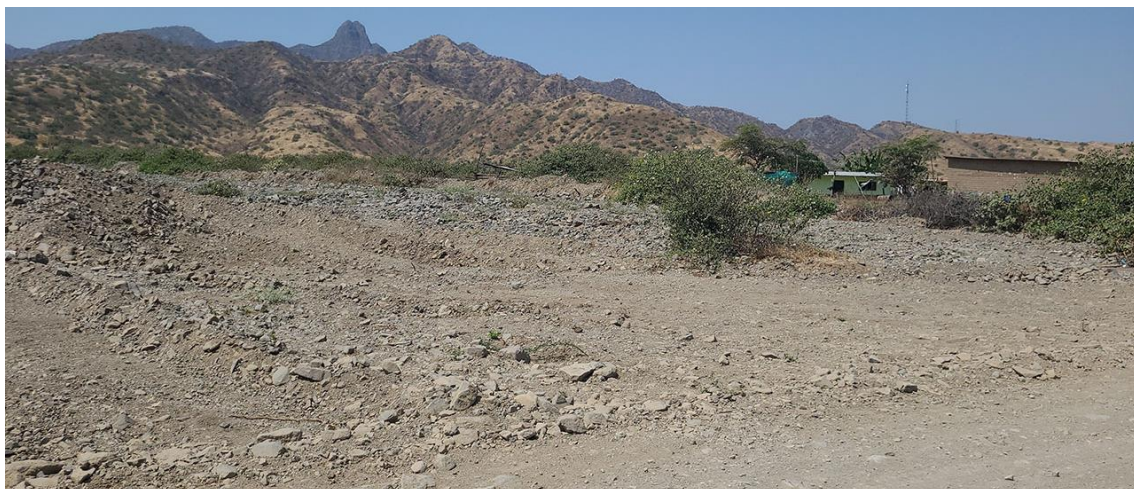
| Cód. en mapa | Tipo de peligro | Sector/Poblado | Observaciones Ingeniero - geológicas | Vulnerabilidad y/o daños ocasionados | Recomendaciones anteriores | Recomendación implementada | Nuevas Recomendaciones |
|---|---|---|---|---|---|---|---|
| 14-008 | Flujo de detritos | Huaca Blanca (Chongoyape)<br>Zona: 17S<br>E: 680179; N: 9263269 | El sector corresponde a la quebrada Zapotal que no se encuentra debidamente canalizada, abarca un piedemonte proluvial con pendiente de suave a moderada, la litología pertenece a un depósito proluvial con bloques y cantos redondeados de hasta 0.3 m de diámetro. El flujo de detritos que discurre por la quebrada sin canalización definitiva afecta viviendas y vías (fotografía 39) | 10 viviendas afectadas durante el FEN de 1998.<br>10 viviendas cercanas en peligro. | Reubicar las viviendas que se encuentran en el borde del cauce de la quebrada. | - | Es necesario la canalización definitiva de la quebrada, con defensas ribereñas adecuadas, además de definir y hacer respetar fajas marginales intangibles, programar actividades de descolmatación, capacitar a la población en GRD y realizar una evaluación de riesgos EVAR detallada. |

**Fotografía 39.** Zona crítica 14-008, flujo de detritos en la localidad de Huaca Blanca que podría afectar 10 viviendas. Coordenadas E: 680179; N:9263269. (28/09/23).

- a) Canalizar las quebradas con defensas ribereñas adecuadas a ambos lados del cauce, a fin de evitar su deterioro en temporadas de lluvias intensas, principalmente en sectores como Huaca Blanca (14-008) y El Pueblito (14-158).

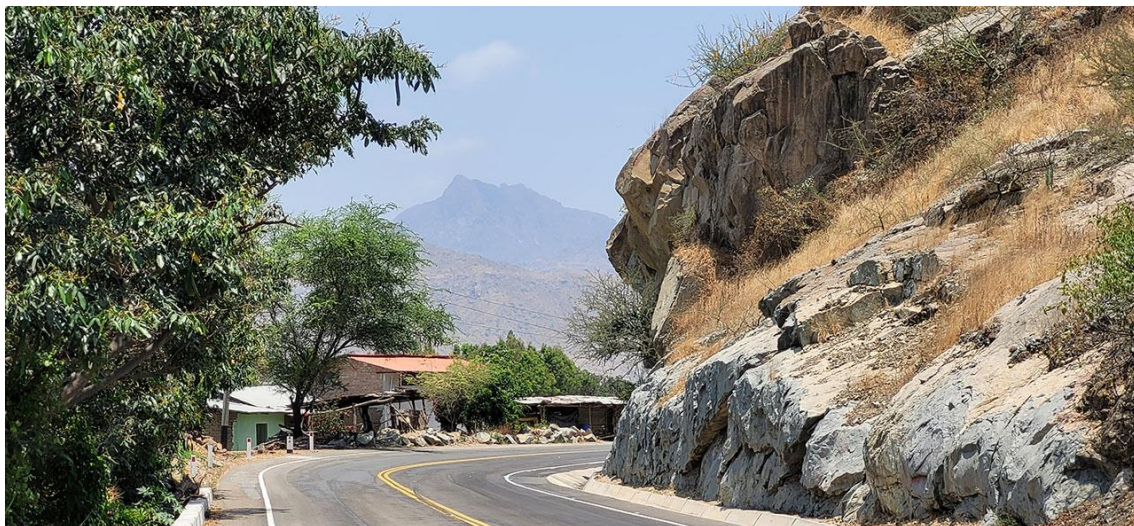
| Cód. en mapa | Tipo de peligro | Sector/Poblado | Observaciones Ingeniero - geológicas | Vulnerabilidad y/o daños ocasionados | Recomendaciones anteriores | Recomendación implementada | Nuevas Recomendaciones |
|---|---|---|---|---|---|---|---|
| 14-010 | Caída de rocas | Garraspiña<br>(Chongoyape)<br><br>Zona: 17S<br>E: 667854; N: 9257511 | Esta zona también corresponde a una ladera con caída de rocas, se sitúa en una colina en roca volcánico sedimentaria con pendiente de fuerte a muy fuerte, litológicamente corresponde a rocas volcánico sedimentarias de calizas intercaladas con tobas muy fracturadas y altamente meteorizadas, bloques angulosos sueltos de hasta 1 m de diámetro.<br>Los episodios de caída de rocas ponen en peligro a viviendas próximas (fotografía 41). | 1 vivienda afectada durante el FEN de 1998.<br>3 viviendas cercanas en peligro. | - | - | Se requiere desquinchar los bloques sueltos de forma controlada, también reubicar las viviendas en peligro, como prohibir asentamiento de viviendas en las partes bajas de la colina. |

**Fotografía 41.** Zona crítica 14-010, Caída de rocas en la localidad de Garraspiña que podría afectar 3 viviendas. Coordenadas E: 667854; N:9257511. (27/09/23).

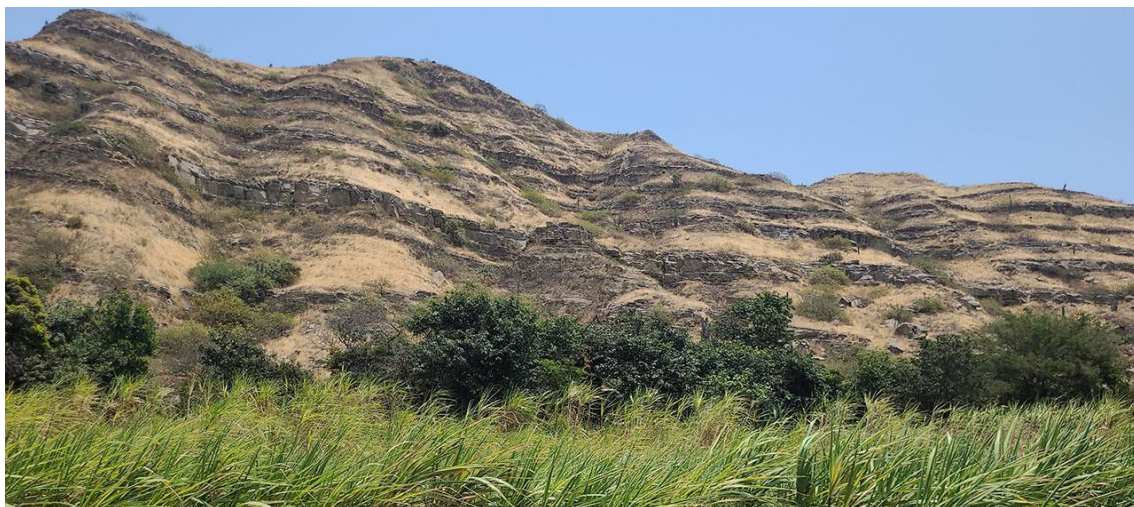
| Cód. en mapa | Tipo de peligro | Sector/Poblado | Observaciones Ingeniero - geológicas | Vulnerabilidad y/o daños ocasionados | Recomendaciones anteriores | Recomendación implementada | Nuevas Recomendaciones |
|---|---|---|---|---|---|---|---|
| 14-011 | Flujo de detritos | Cuculí el Palmo San Juan<br>(Chongoyape)<br><br>Zona: 17S<br>E: 669159; N: 9260390 | El sector se ubica al borde del sector urbano de la localidad, representa un piedemonte proluvial con pendiente suave, la litología corresponde a un depósito proluvial con bloques y cantos redondeados de hasta 0.2 m de diámetro.<br>Se tienen registrados varios episodios de flujo de detritos que erosionan terrenos de cultivos y afecta un badén (fotografía 42). | 1 badén y 30 m de la vía LA-737 afectados durante el FEN de 2017.<br>3 viviendas cercanas en peligro. | Rehabilitación | Rehabilitación de la vía. | Se debe construir una defensa ribereña adecuada, además de programar actividades de descolmatación y mantenimiento al badén existente; también se debe prohibir la expansión urbana en las proximidades de la quebrada. |

**Fotografía 42.** Zona crítica 14-011, flujo de detritos en la localidad de Cuculí el Palmo San Juan que podría afectar 1 badén y 30 m de la vía LA-737 y 3 viviendas. Coordenadas E: 669159; N:9260390. (27/09/23).

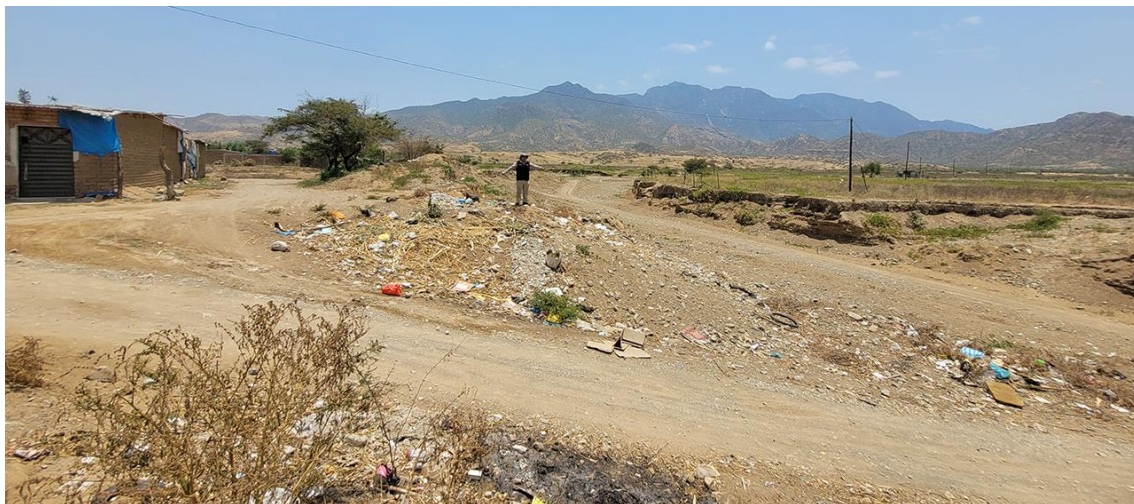
| Cód. en mapa | Tipo de peligro | Sector/Poblado | Observaciones Ingeniero - geológicas | Vulnerabilidad y/o daños ocasionados | Recomendaciones anteriores | Recomendación implementada | Nuevas Recomendaciones |
|---|---|---|---|---|---|---|---|
| 14-012 | Flujo de detritos | Los Algarrobos<br>(Chongoyape)<br><br>Zona: 17S<br>E: 670937; N: 9261278 | Esta zona representa un piedemonte proluvial con pendiente moderada donde se tiene un depósito proluvial con bloques angulosos de hasta 1 m de diámetro.<br>Este sector es afectado por flujos de detritos que discurren por una quebrada sin canalización definitiva (fotografía 43). | 3 viviendas afectadas en el 2023.<br>0.5 ha de cultivos próximos en peligro. | - | - | Se requiere la canalización definitiva de la quebrada en el tramo urbanizado, también la reforestación de las laderas erosionables. |

**Fotografía 43.** Zona crítica 14-012, flujo de detritos en la localidad de Los Algarrobos que podría afectar 3 viviendas y 0.5 ha de cultivos próximos. Coordenadas E: 670937; N:9261278. (28/09/23).

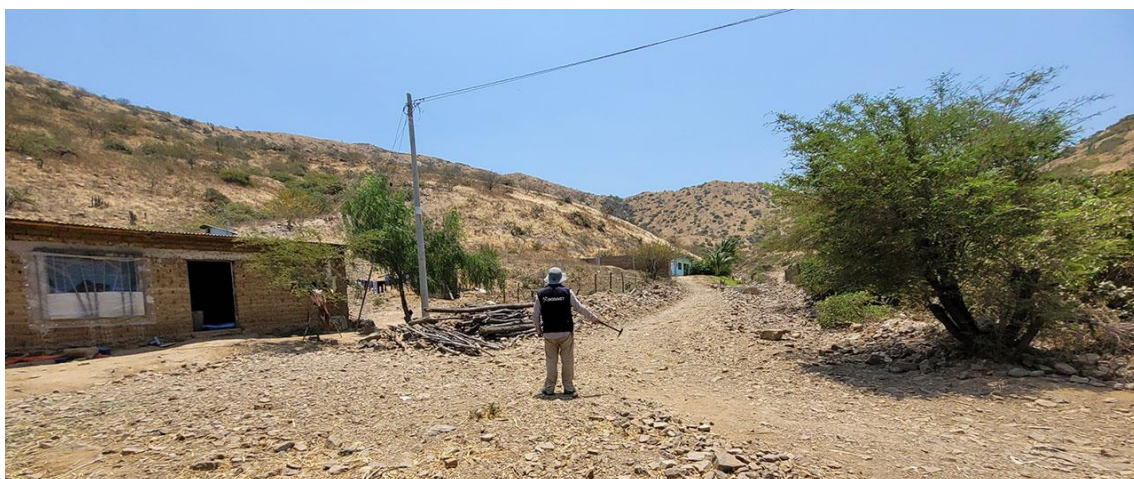
**Fotografía 44.** Zona crítica 14-013, flujo de detritos en la localidad de Los Algarrobos que podría afectar 3 viviendas, 30 m de una trocha carrozable y 0.5 ha de cultivos próximos. Coordenadas E: 671209; N:9261416. (27/09/23).

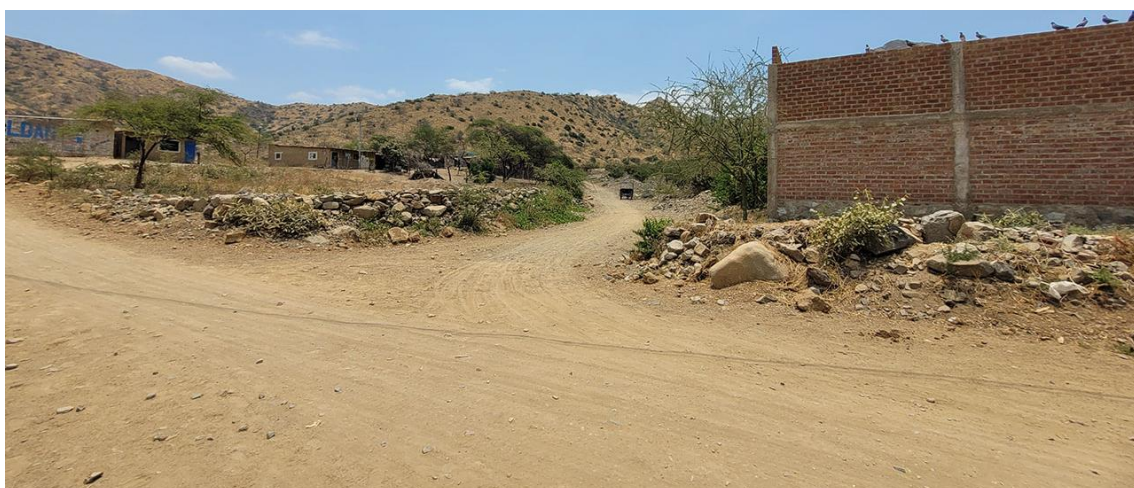
**Fotografía 45.** Zona crítica 14-014, flujo de detritos en la localidad de Malpaso que podría afectar 2 viviendas y 15 m de un canal de regadío próximos. Coordenadas E: 672700; N:9262400. (28/09/23).

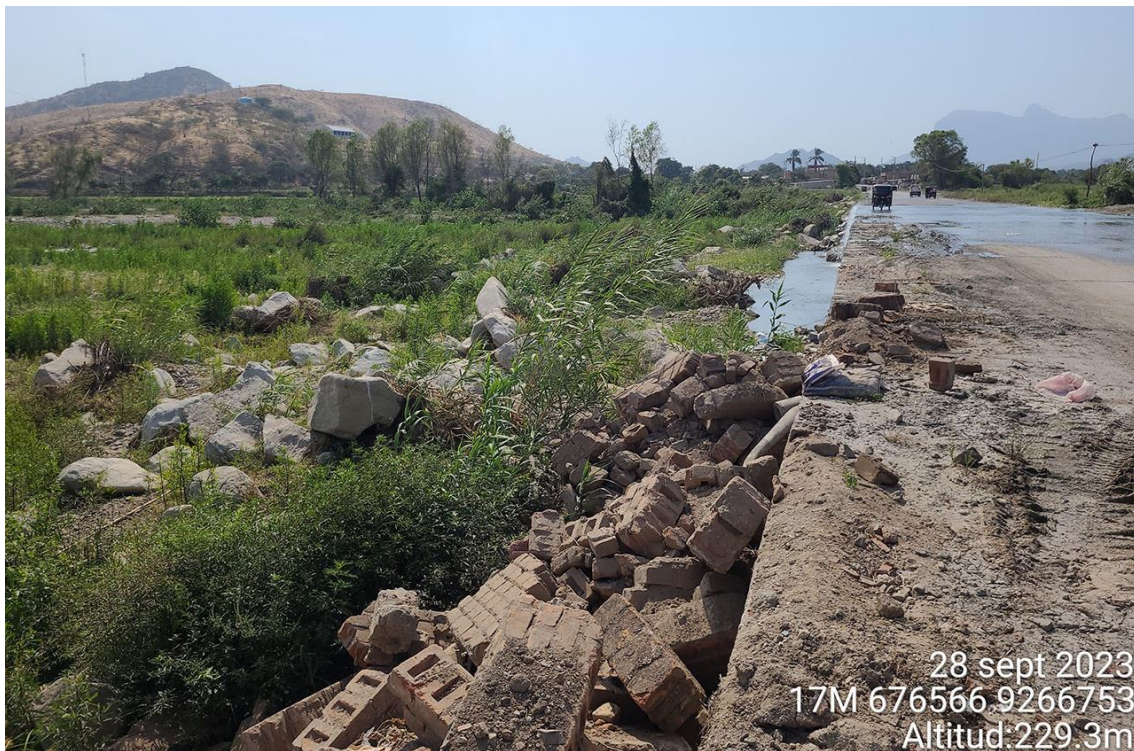
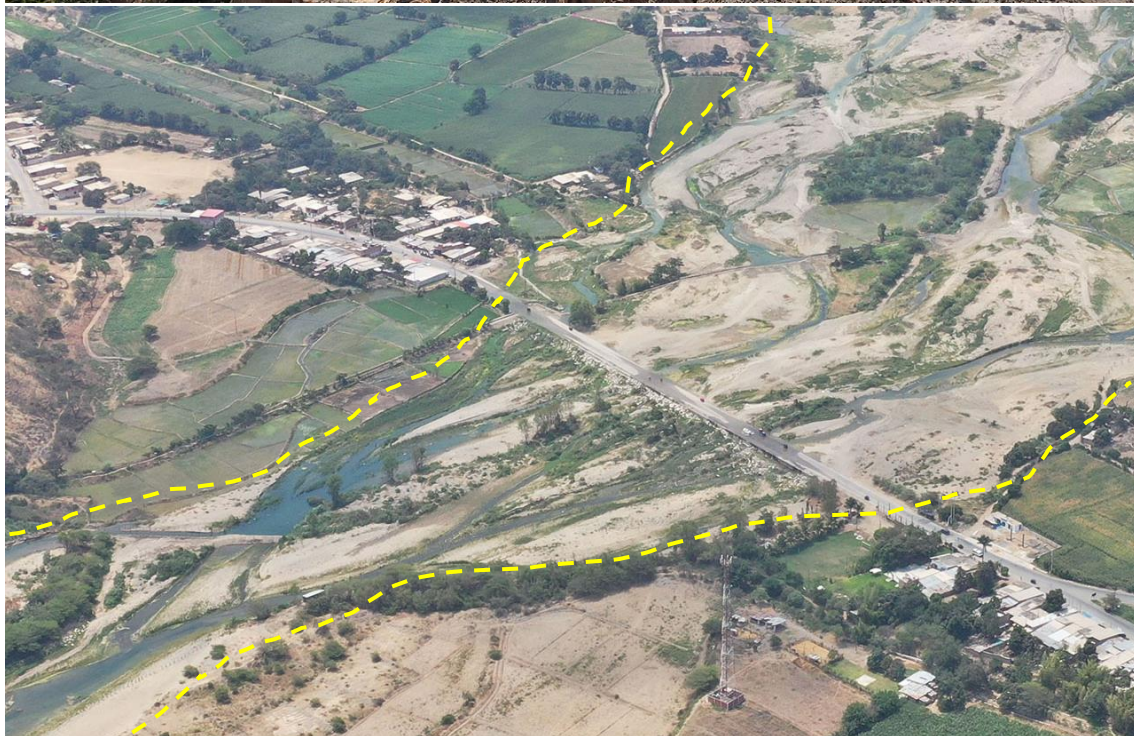
**Fotografía 48.** Zona crítica 14-017, flujo de detritos en la localidad de Quebrada Magin - Juana Ríos que podría afectar 320 m de badén en la vía PE-06A y 7 viviendas. Coordenadas E: 676524; N:9266806. (28/09/23).

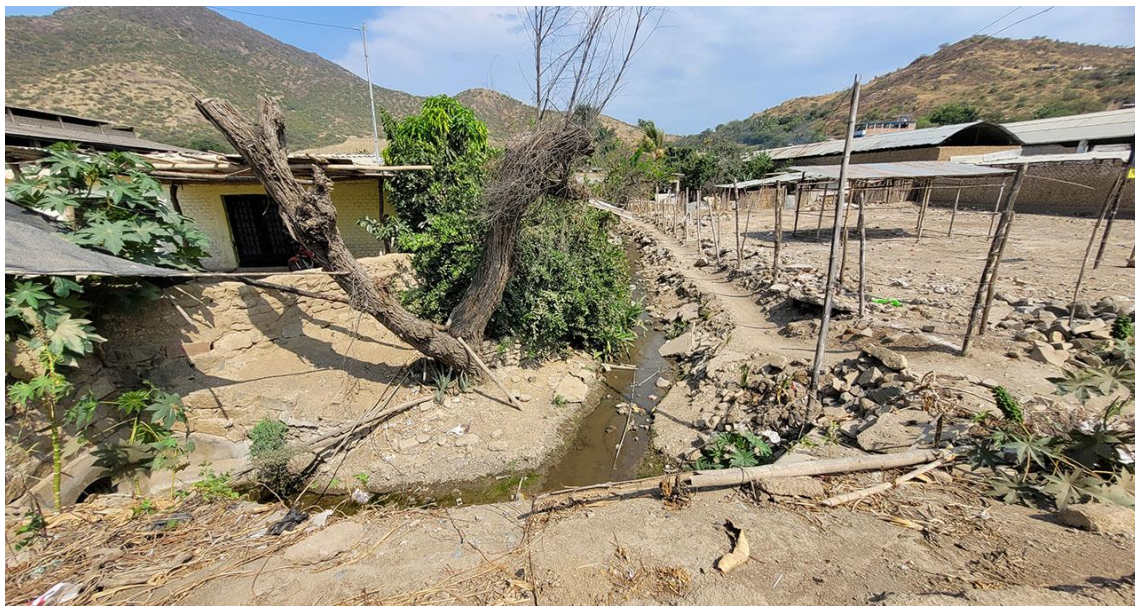
**Fotografía 49.** Zona crítica 14-018, flujo de detritos en la localidad de Dren Peredo que podría afectar 3 viviendas. Coordenadas E: 678131; N:9266520. (28/09/23).

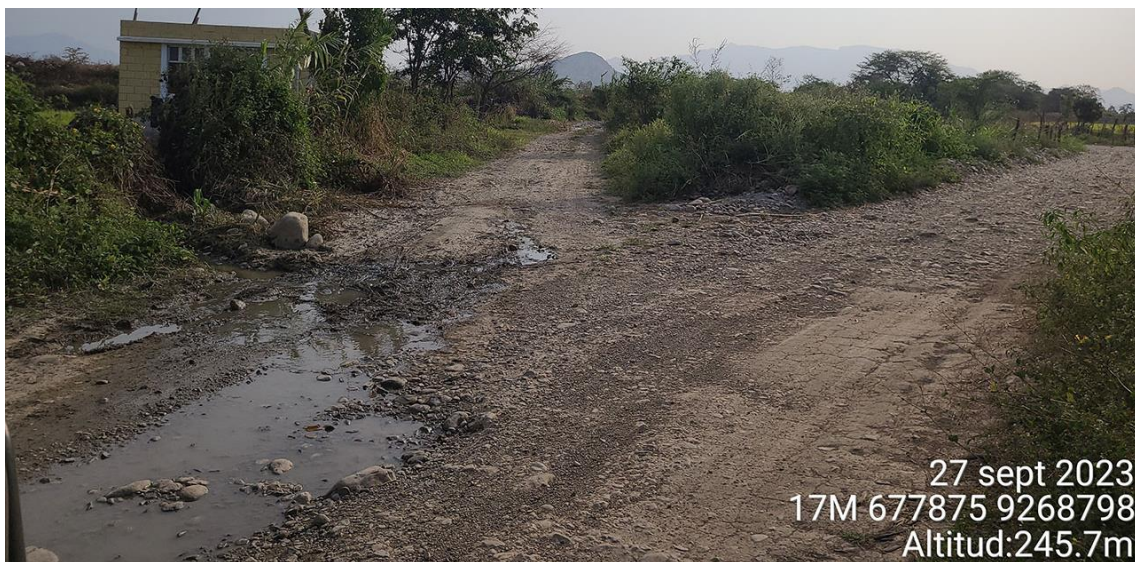
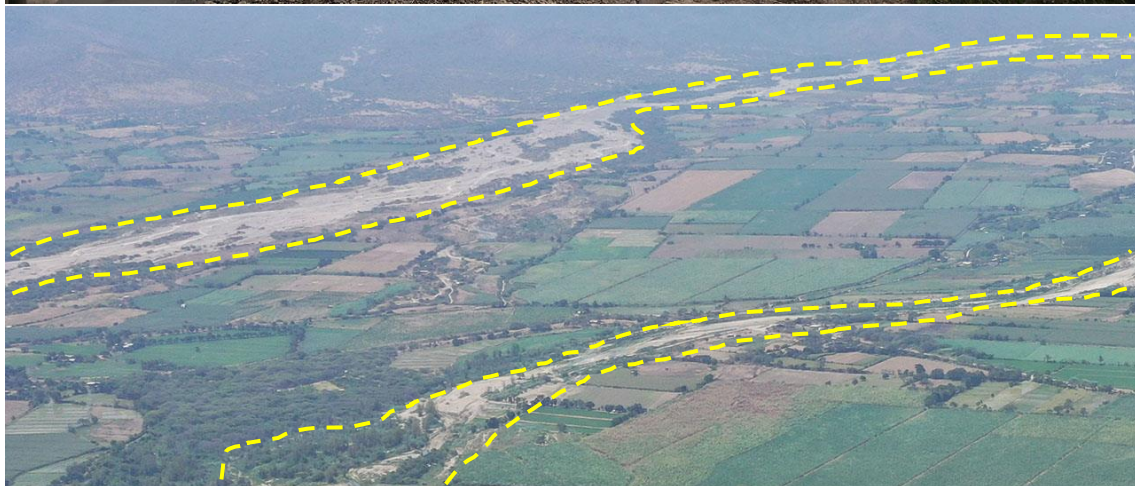
**Fotografía 50.** Zona crítica 14-019, inundación fluvial en la localidad de La Cascada-Cerrillos que podría afectar 110 m de la vía LA-742 y 5 viviendas. Coordenadas E: 677766; N:9268659. (27/09/23).

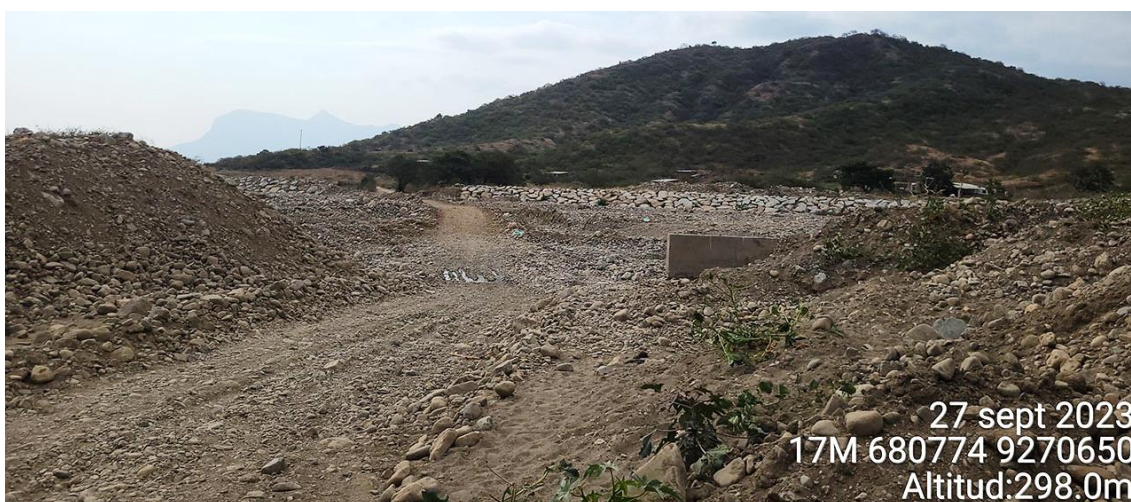
**Fotografía 52.** Zona crítica 14-021, flujo de detritos en la localidad de Magin que podría afectar 600 m de una trocha carrozable, 800 m de un canal y 6 viviendas. Coordenadas E: 680819; N:9270854. (27/09/23).

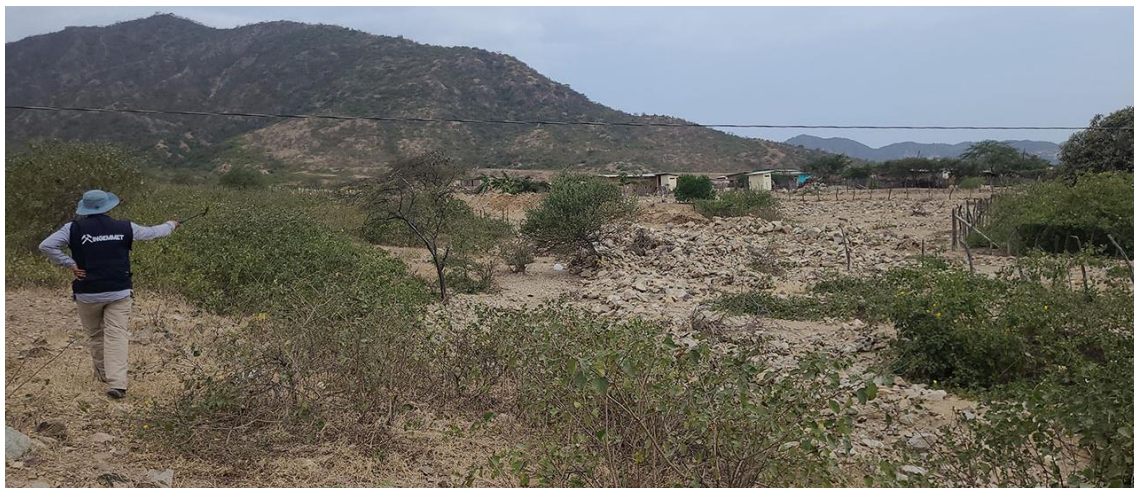
**Fotografía 54.** Zona crítica 14-023, flujo de detritos en la localidad de Magin que podría afectar 10 viviendas y 90 m de la vía LA-740. Coordenadas E: 681535; N:9269908. (27/09/23).

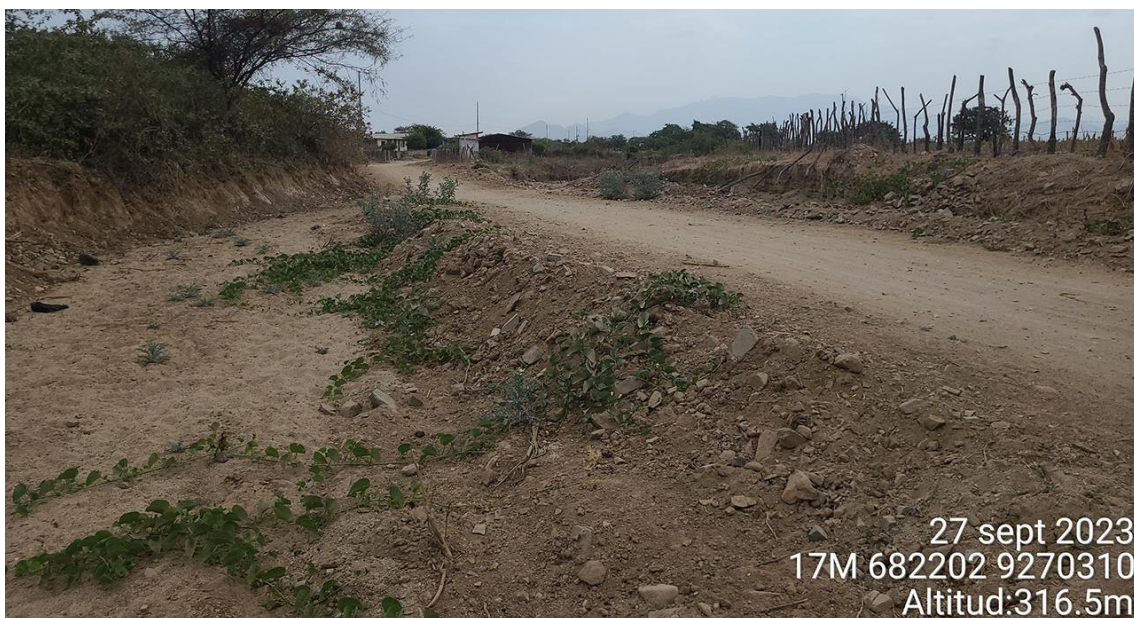
**Fotografía 55.** Zona crítica 14-024, flujo de detritos en la localidad de Magin que podría afectar 60 m de la vía LA-740 y 4 viviendas. Coordenadas E: 682230; N:9270358. (27/09/23).

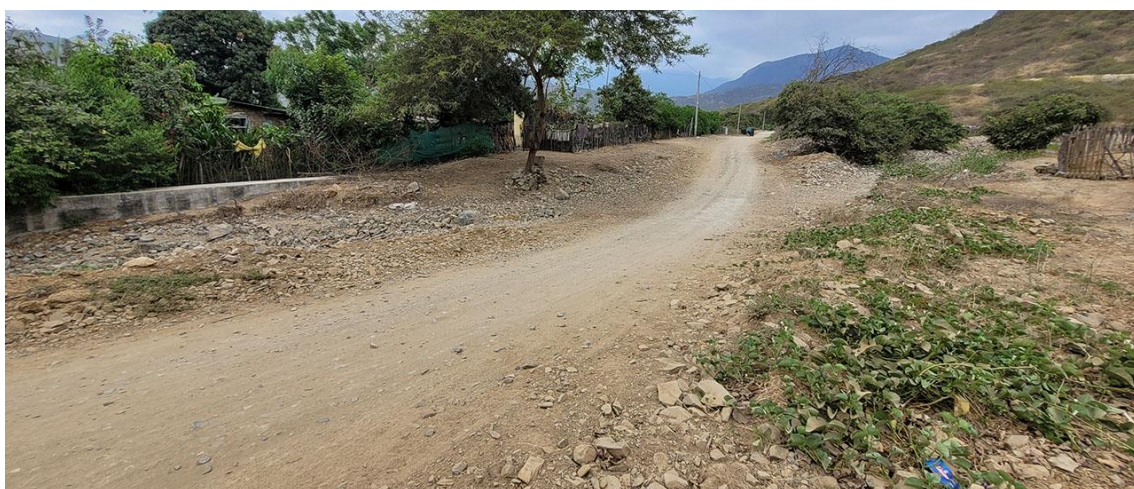
**Fotografía 56.** Zona crítica 14-025, flujo de detritos en la localidad de Magin que podría afectar 2 viviendas y 50m de la vía LA-740. Coordenadas E: 682638; N:9270992. (27/09/23).

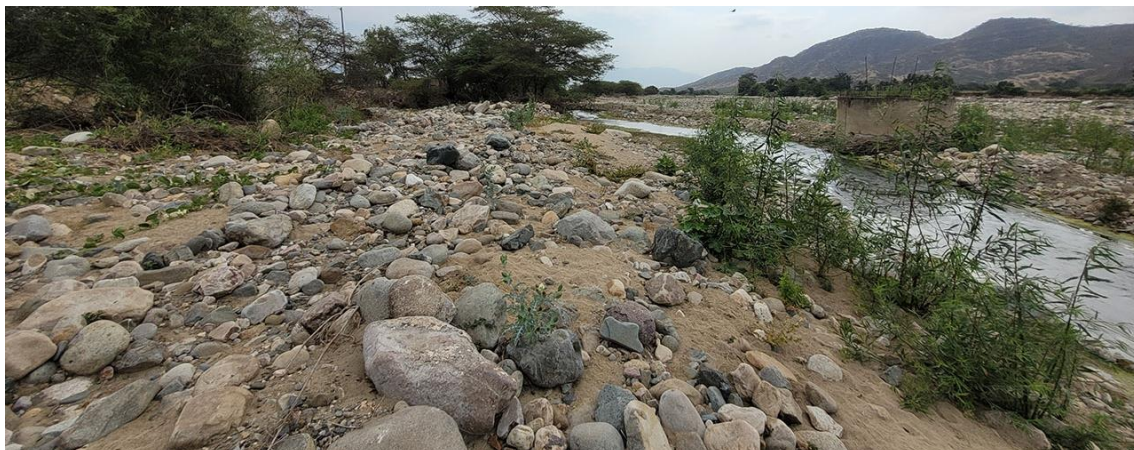
**Fotografía 57.** Zona crítica 14-026, flujo de detritos en la localidad de Magin que podría afectar 100m de vía LA-740, 12 viviendas y 1 Institución educativa. Coordenadas E: 682820; N:9271758. (27/09/23).
