**Informe Técnico N° A7456**

# EVALUACIÓN DE ZONAS CRÍTICAS POR PELIGROS GEOLÓGICOS ANTE EL FENÓMENO EL NIÑO 2023-2024 EN EL DEPARTAMENTO DE LAMBAYEQUE

DICIEMBRE  
2023

Elaborado por la Dirección de  
Geología Ambiental y Riesgo  
Geológico del INGEMMET.

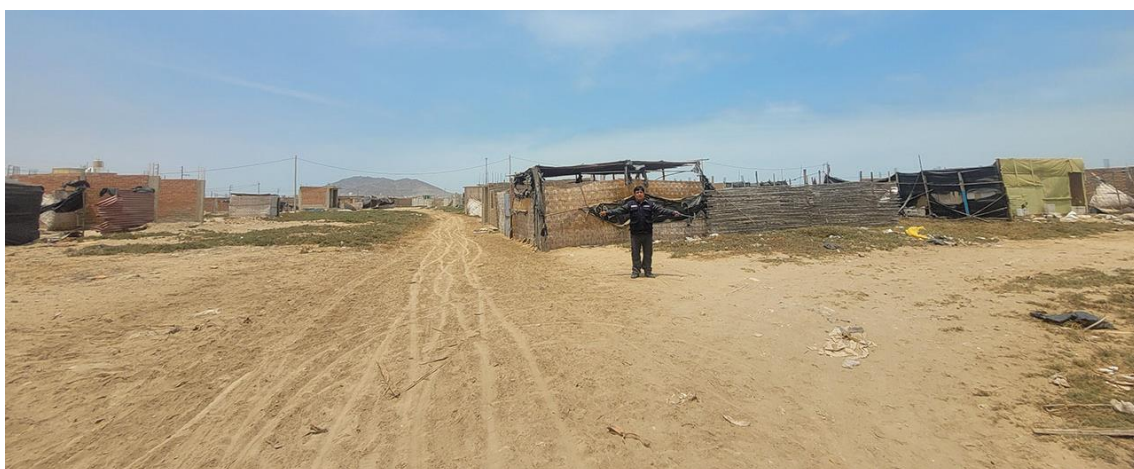
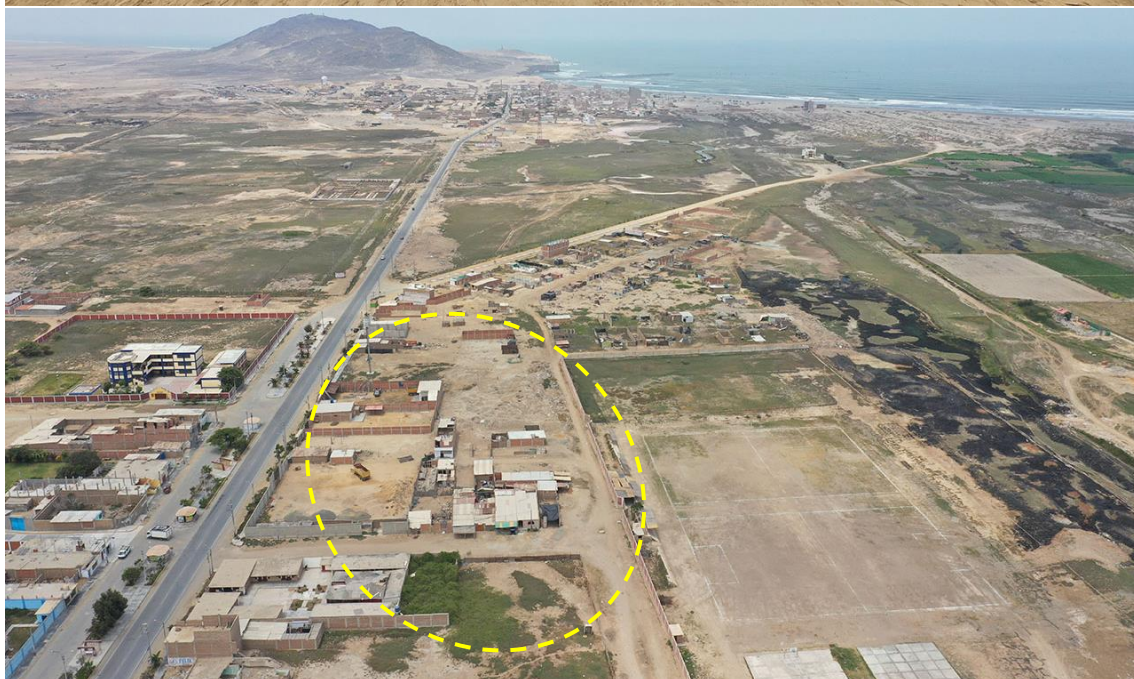
**Fotografía 58.** Zona crítica 14-027, inundación pluvial en la localidad de Capilla que podría afectar 15 viviendas. Coordenadas E: 625141; N:9235739. (19/09/23).

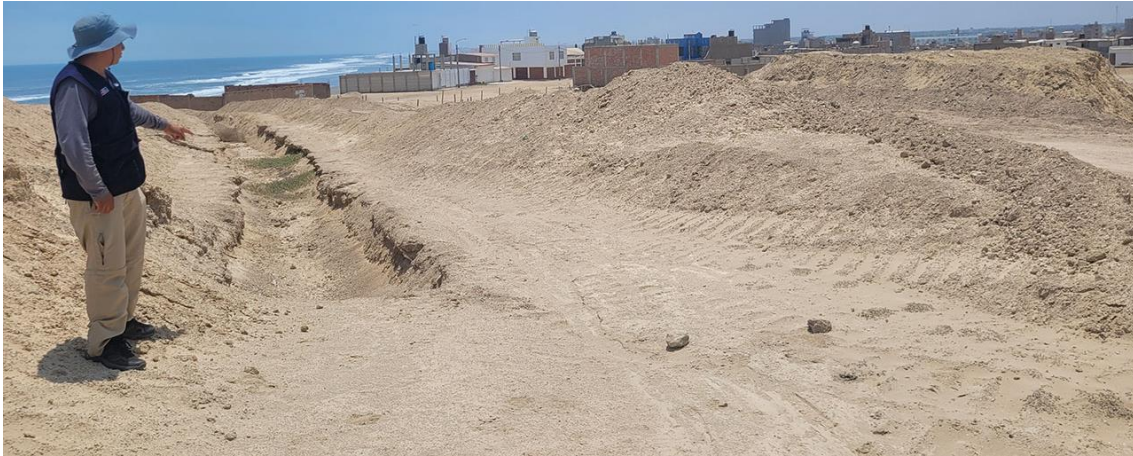
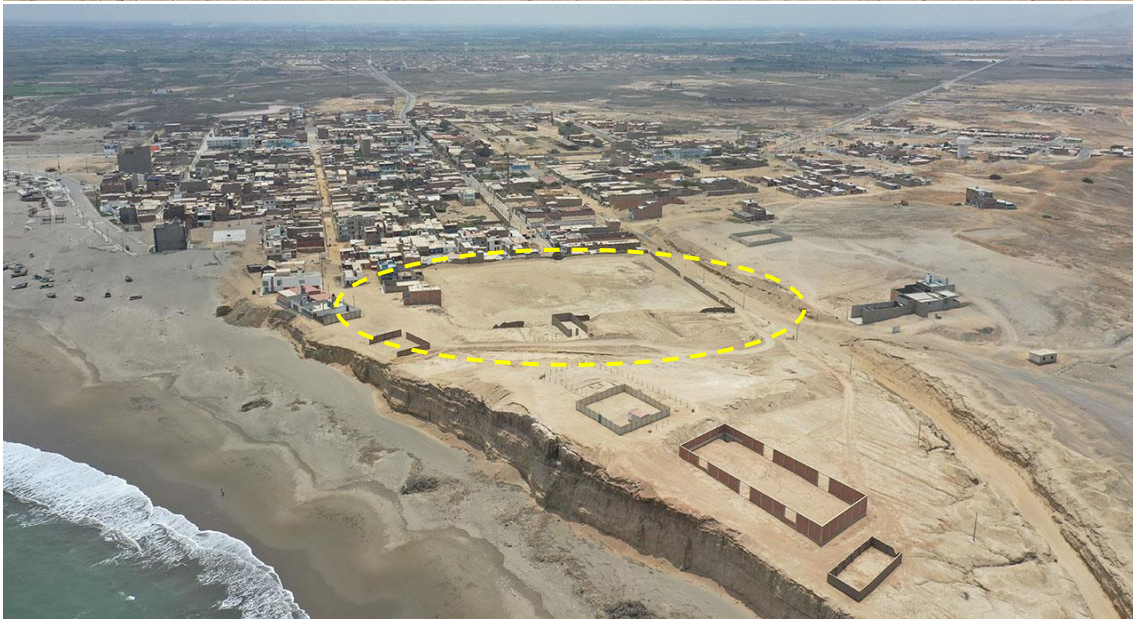
**Fotografía 59.** Zona crítica 14-028, flujo de detritos en la localidad de Eten Puerto que podría afectar 2 vivienda. Coordenadas E: 625272; N:9233656. (19/09/23).

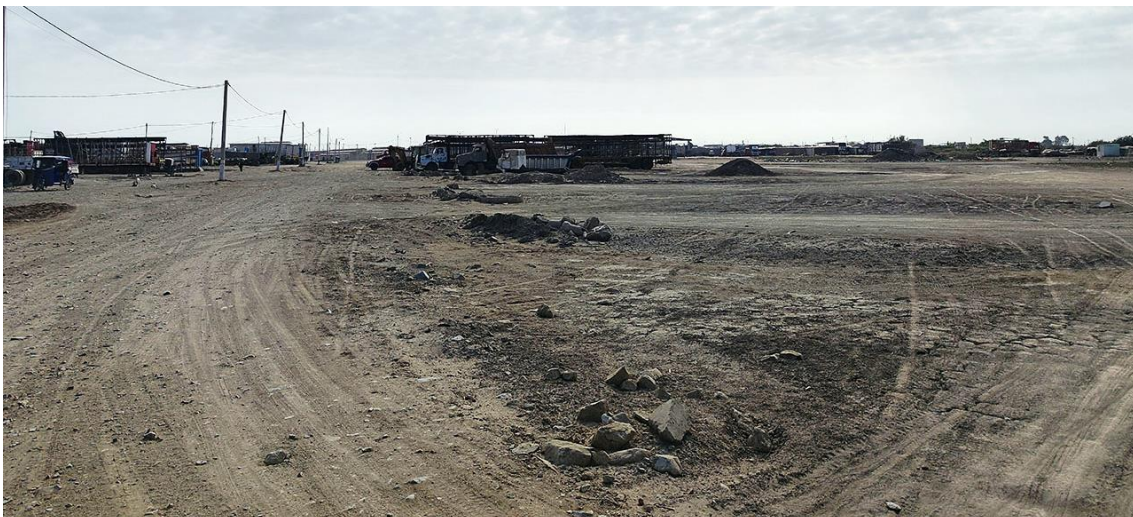
**Fotografía 60.** Zona crítica 14-029, inundación pluvial en la localidad de Predio La Despensa que podría afectar 5 ha de un depósito municipal y 15 viviendas. Coordenadas E: 626843; N:9254583. (08/09/23).

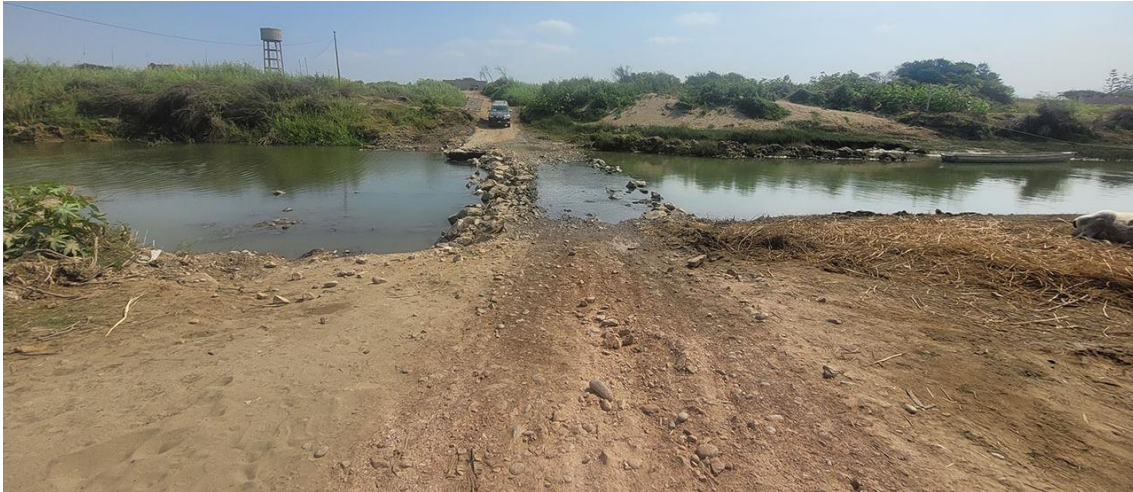
**Fotografía 63.** Zona crítica 14-032, inundación fluvial en la localidad de Las Vegas que podría afectar 70 m de trocha carrozable y 15 viviendas. Coordenadas E: 643542; N:9219444. (20/09/23).

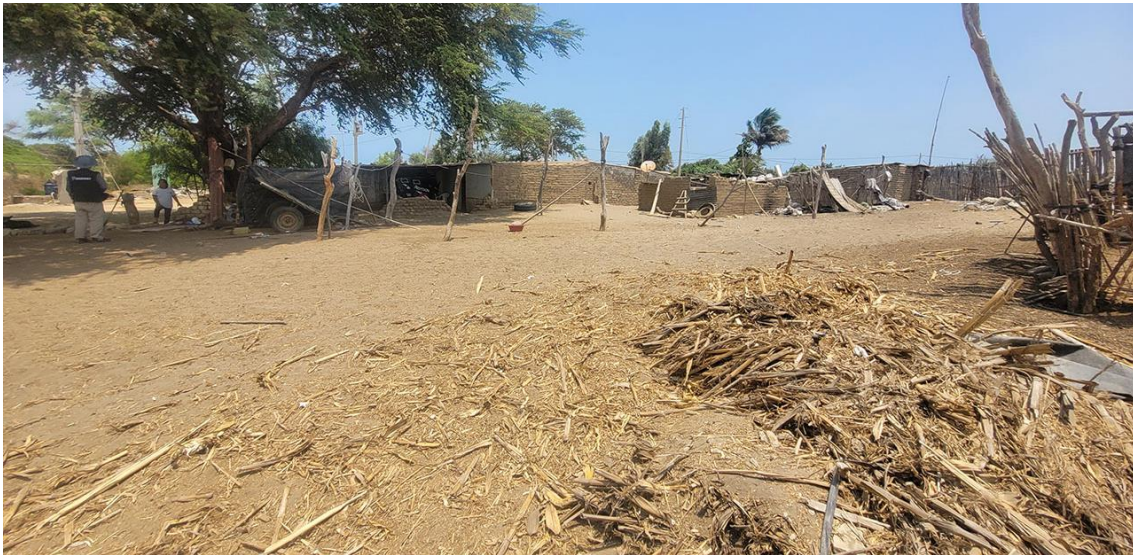
**Fotografía 64.** Zona crítica 14-033, inundación fluvial en la localidad de Pozo 1 que podría afectar 10 viviendas. Coordenadas E: 646040; N:9221184. (20/09/23).

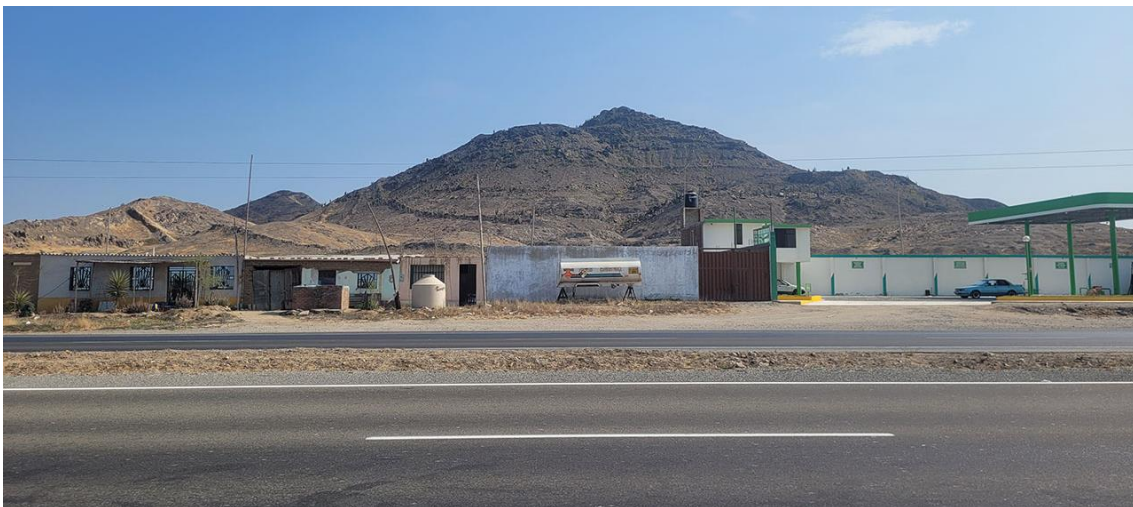
**Fotografía 65.** Zona crítica 14-034, flujo de detritos en la localidad de Cerro La Guitarra que podría afectar 7 viviendas. Coordenadas E: 647877; N:9228629. (20/09/23).

- a) Construir sistemas de drenaje pluvial adecuados, principalmente en sectores como Cerro La Guitarra (14-034) y Bagazos (14-075).
- b) Proteger las viviendas expuestas con muros de concreto o sacos de tierra, durante las temporadas de lluvias intensas, principalmente en sectores como Los Arenales de la Pradera y Calle Conquista (14-096).
- c) Descolmatar las acequias, canales y drenajes actuales, principalmente en sectores como Villa León (14-30) y San Ramón (14-098).
- d) Prohibir la habilitación urbana en depresiones topográficas susceptibles a inundación.

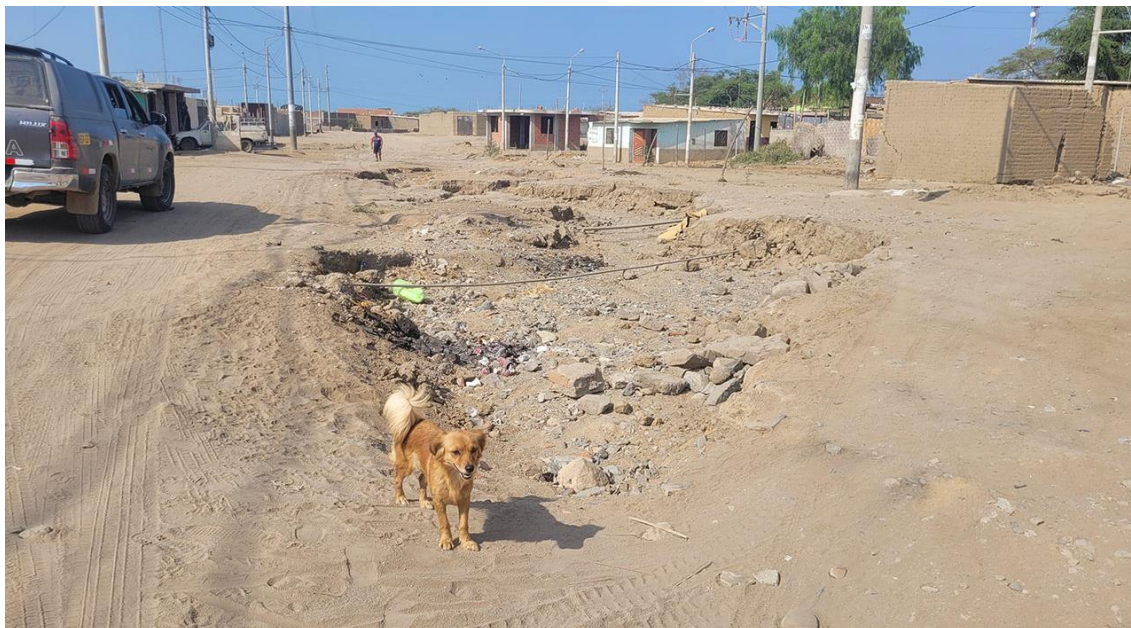
| Cód. en mapa | Tipo de peligro | Sector/Poblado | Observaciones Ingeniero - geológicas | Vulnerabilidad y/o daños ocasionados | Recomendaciones anteriores | Recomendación implementada | Nuevas Recomendaciones |
|---|---|---|---|---|---|---|---|
| 14-035 | Inundación pluvial | Nuevo Mocupe<br>(Lagunas)<br><br>Zona: 17S<br>E: 649572; N: 9228182 | Corresponde a un sector urbanizado sobre una planicie aluvial con pendiente suave, la litología pertenece a un depósito aluvial de arenas semi consolidadas. El sector es susceptible a inundación pluvial debido al deficiente sistema de drenaje actual (fotografía 66). | 3 viviendas afectadas en el 2023.<br>10 viviendas cercanas en peligro. | - | - | Se debe construir un sistema de drenaje pluvial adecuado impermeabilizado, también se debe capacitar a la población en GRD y reforzar las viviendas con más fragilidad física. |

**Fotografía 66.** Zona crítica 14-035, inundación pluvial en la localidad de Nuevo Mocupe que podría afectar 10 viviendas. Coordenadas E: 649572; N:9228182. (20/09/23).

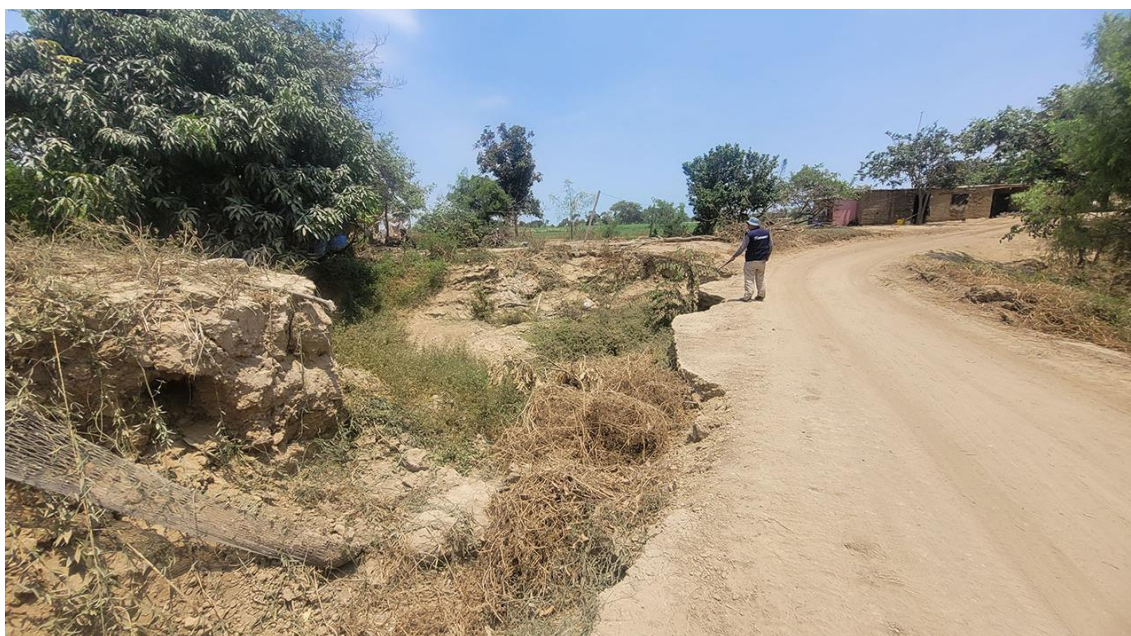
**Fotografía 67.** Zona crítica 14-036, inundación fluvial en la localidad de El Progreso que podría afectar 10 viviendas y 5 ha de cultivos. Coordenadas E: 651308; N:9228932. (20/09/23).

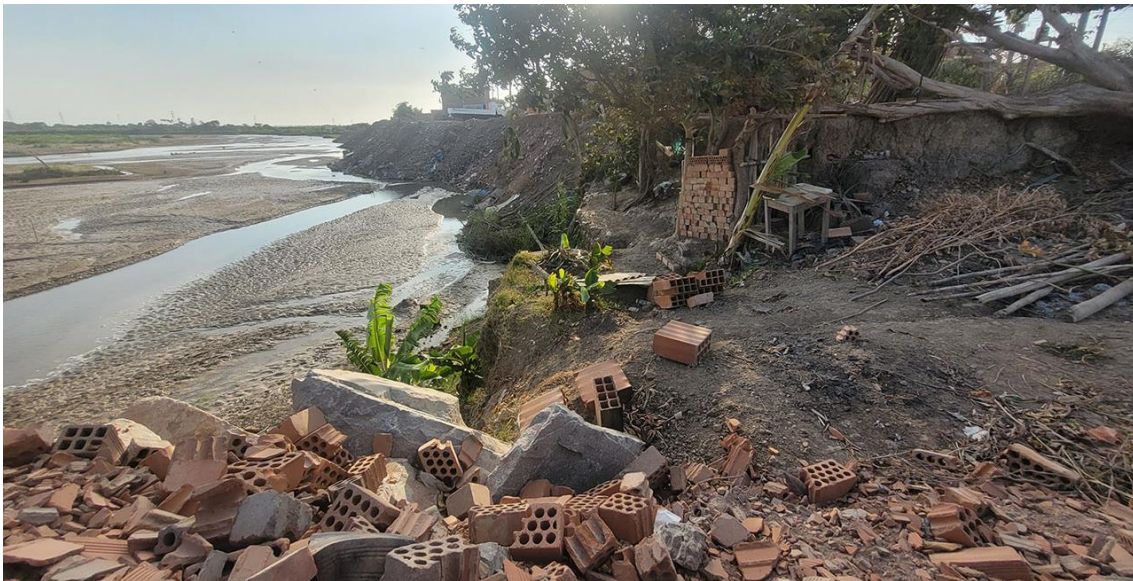
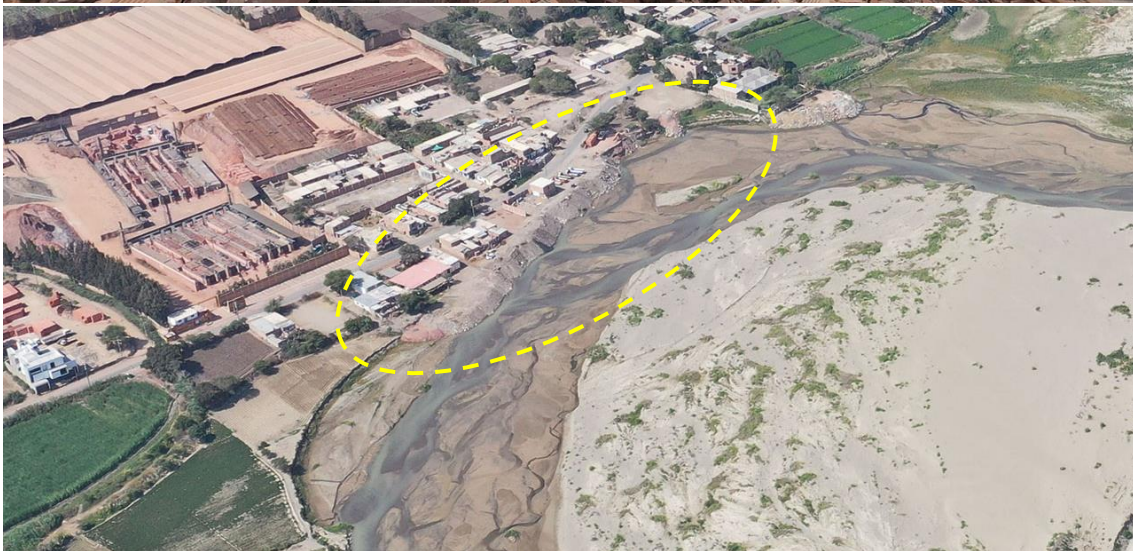
**Fotografía 68.** Zona crítica 14-037, erosión fluvial en la localidad de Valencia que podría afectar 7 viviendas. Coordenadas E: 631100; N:9242985. (19/09/23).

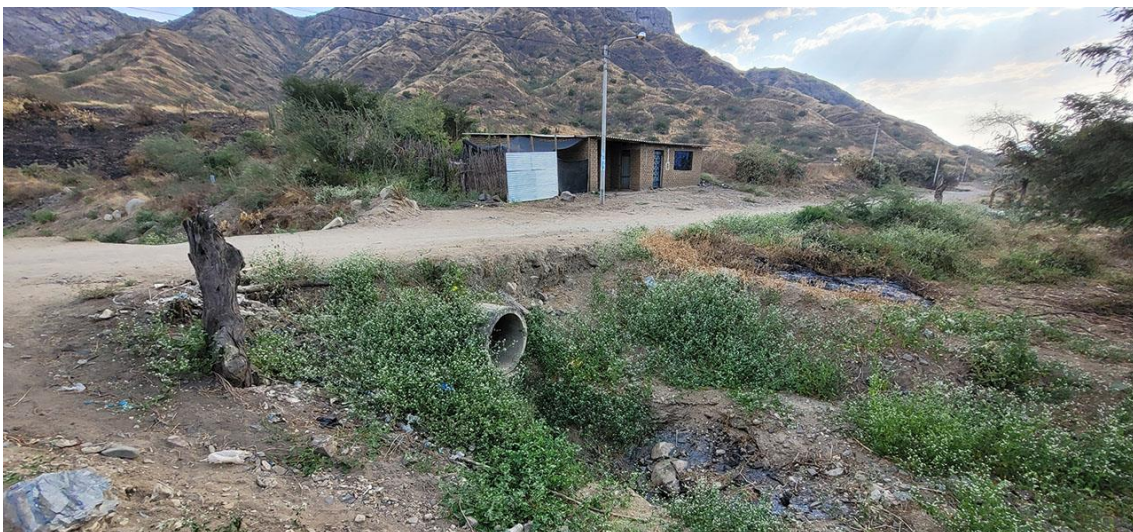
**Fotografía 69.** Zona crítica 14-038, flujo de detritos en la localidad de Culpón que podría afectar 1 alcantarilla y 2 viviendas. Coordenadas E: 676889; N:9238664. (22/09/23).

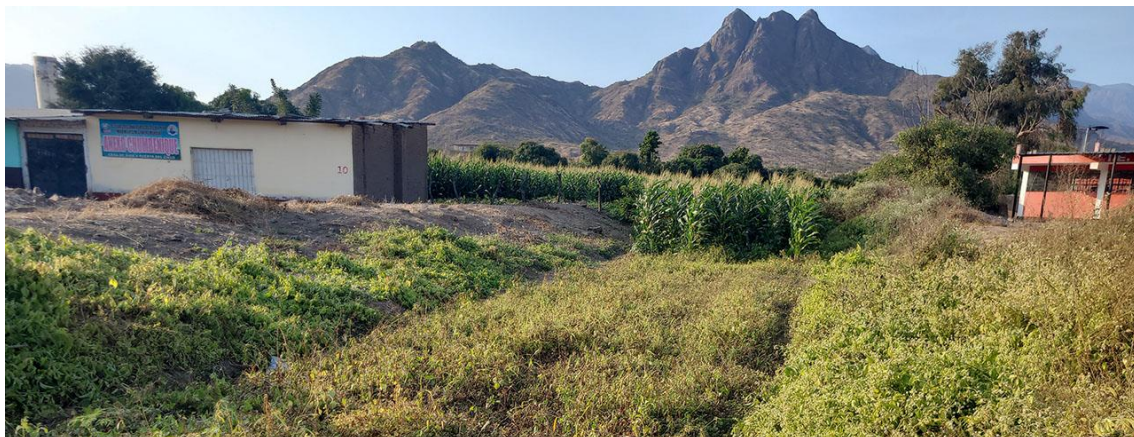
**Fotografía 72.** Zona crítica 14-041, flujo de detritos en la localidad de Chumbenique que podría afectar 15 m de una vía local ,1 vivienda y 1 institución educativa. Coordenadas E: 676723; N:9240823. (21/09/23).

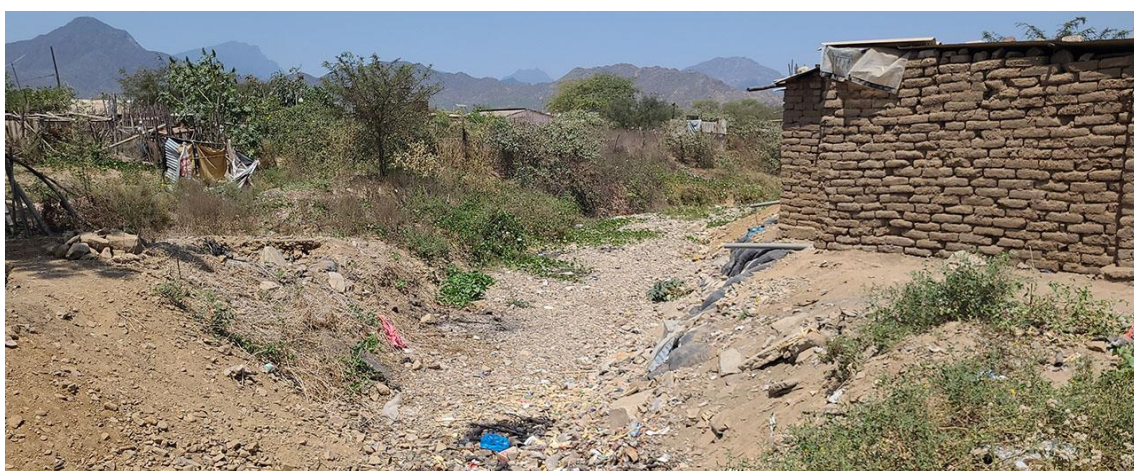
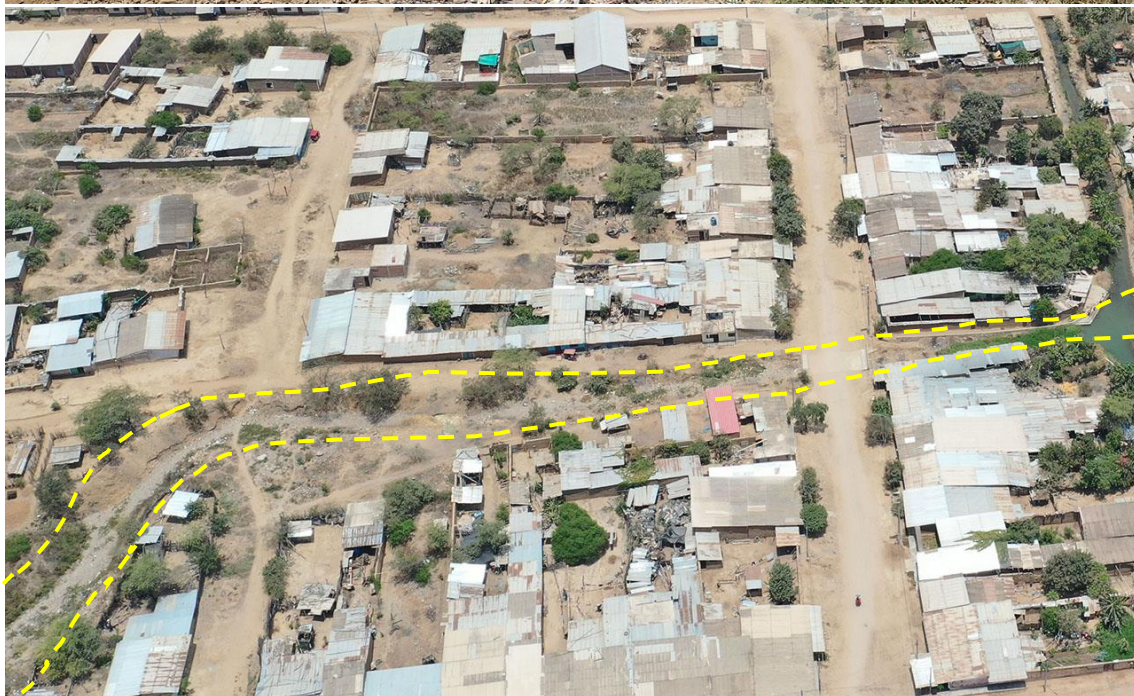
**Fotografía 73.** Zona crítica 14-042, flujo de detritos en la localidad de Quebrada Vista Alegre que podría afectar 10 viviendas. Coordenadas E: 687703; N:9241870. (21/09/23).

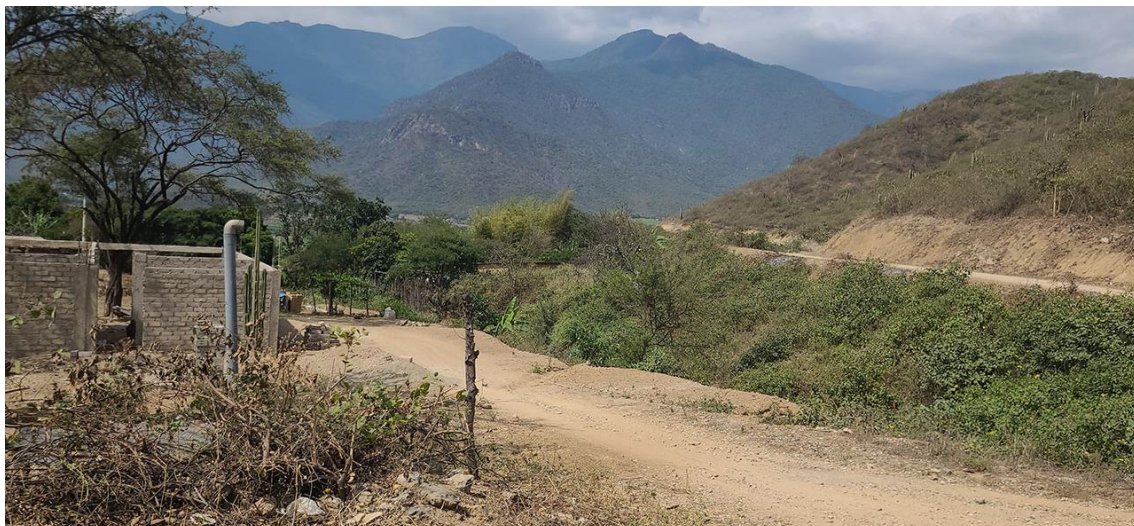
**Fotografía 80.** Zona crítica 14-049, flujo de detritos en la localidad de Sorronto Viru que podría afectar 10 m de la vía LA-833 y 2 viviendas. Coordenadas E: 695750; N:9246007. (21/09/23).

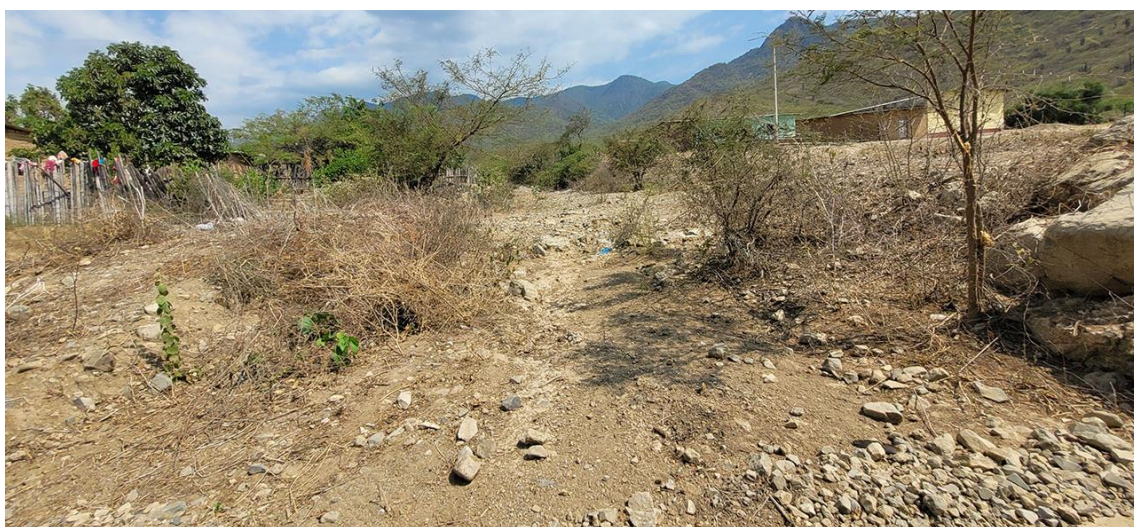
**Fotografía 81.** Zona crítica 14-050, flujo de detritos en la localidad de Viru que podría afectar 10 m de la vía LA-833 y 3 viviendas. Coordenadas E: 696468; N:9246260. (21/09/23).

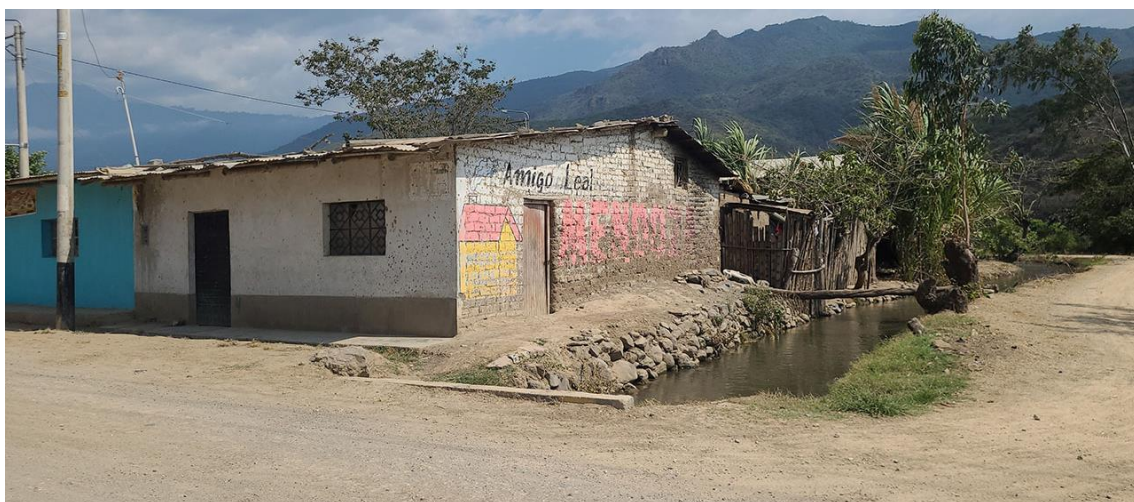
**Fotografía 82.** Zona crítica 14-051, inundación fluvial en la localidad de El Espinal-Qda. La Cárcel que podría afectar 5 vivienda y 2 ha de cultivos. Coordenadas E: 698349; N:9245861. (22/09/23).

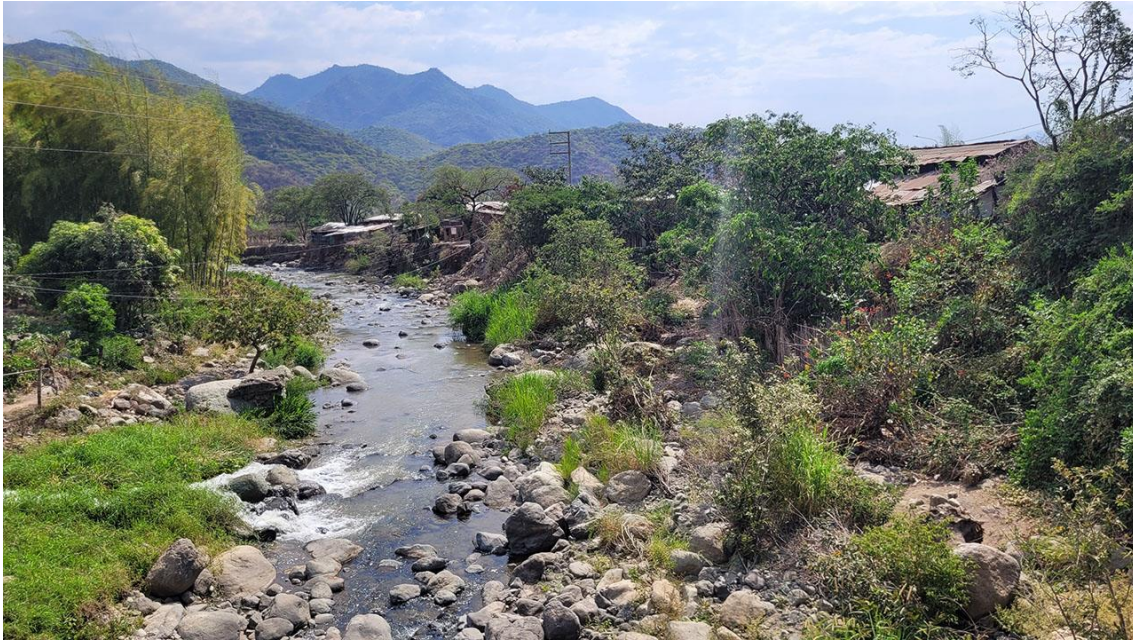
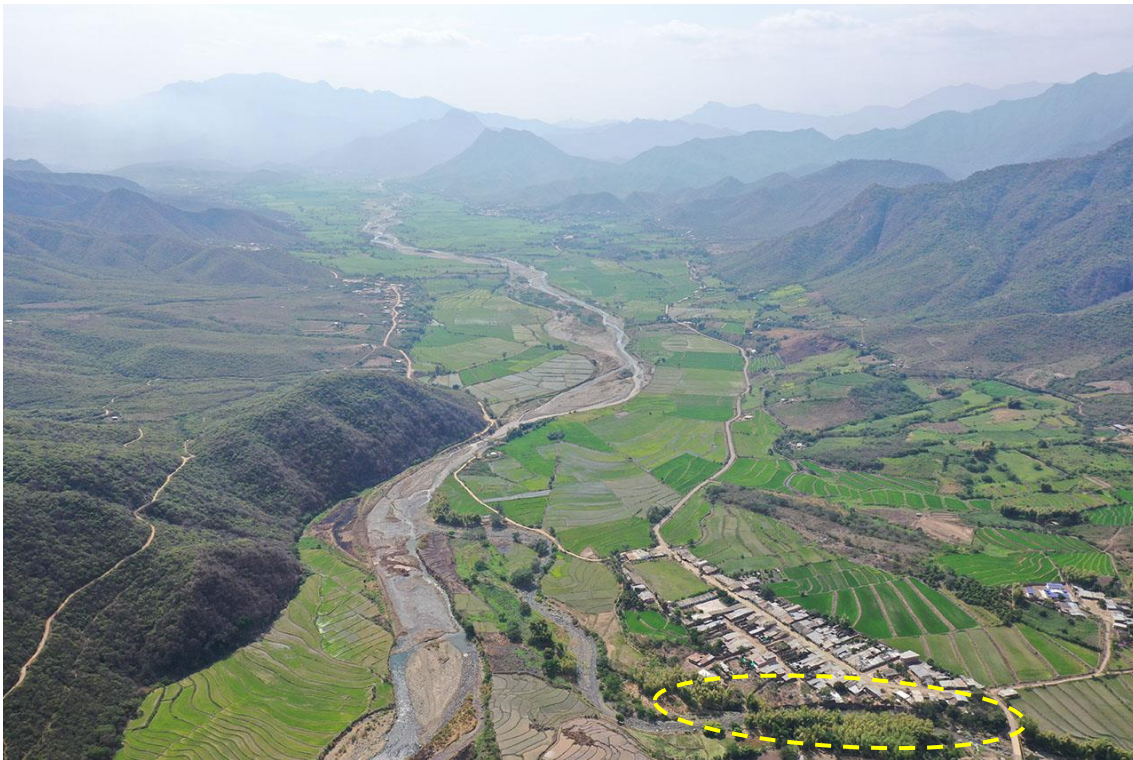
**Fotografía 83.** Zona crítica 14-052, erosión fluvial en la localidad de Espinal que podría afectar 1 puente de la vía PE-1NI y 7 viviendas. Coordenadas E: 698671; N:9245798. (22/09/23).

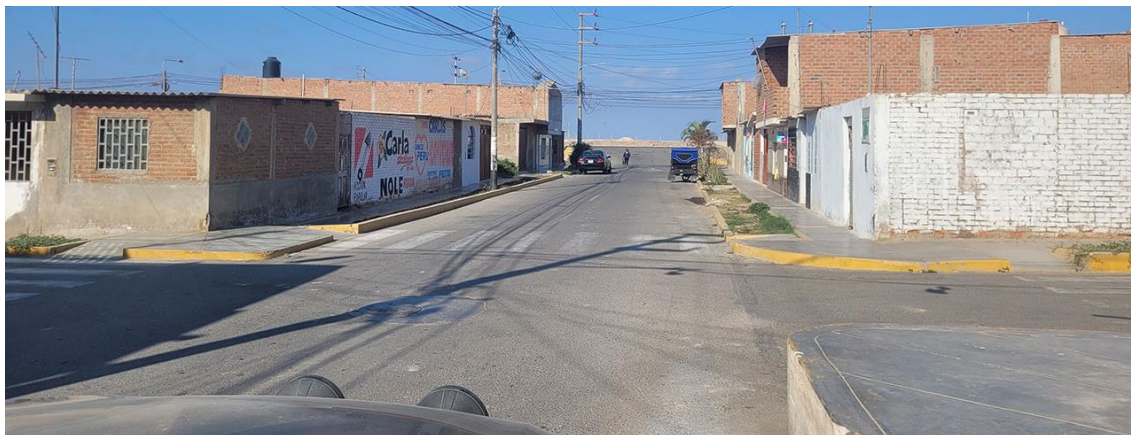
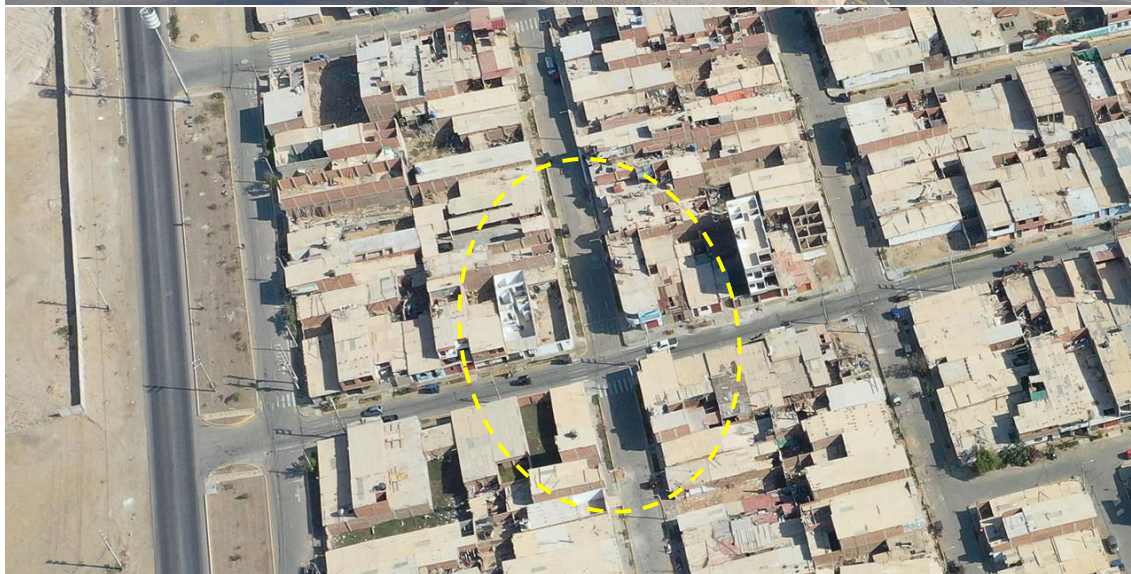
**Fotografía 85.** Zona crítica 14-054, inundación pluvial en la localidad de Las Flores que podría afectar 15 viviendas. Coordenadas E: 617694; N:9243414. (18/09/23).

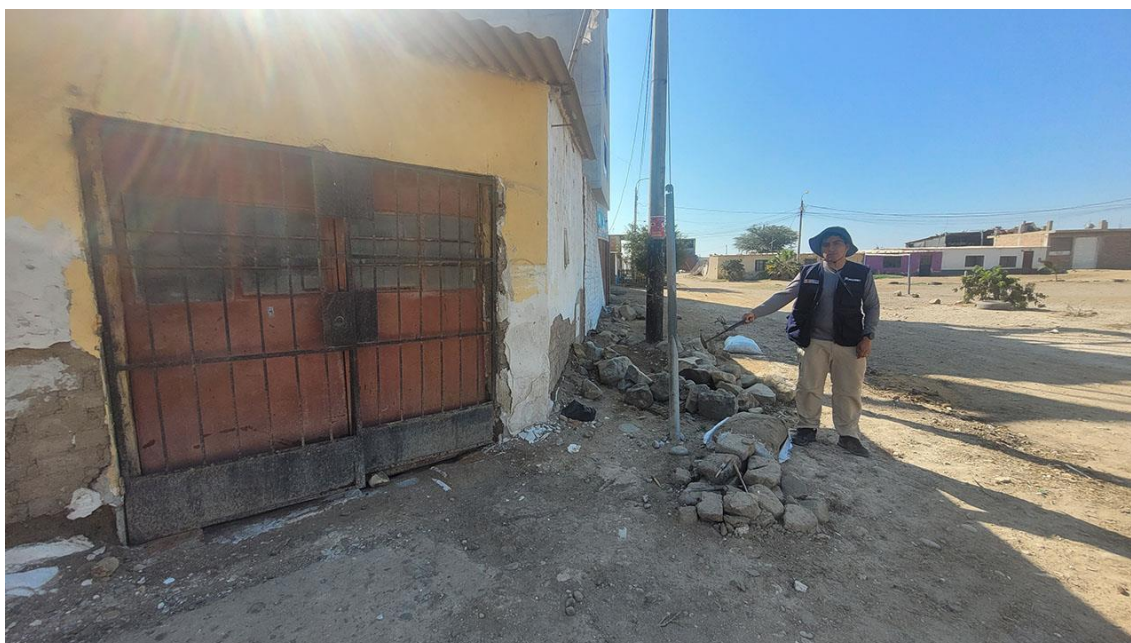
**Fotografía 86.** Zona crítica 14-055, inundación pluvial en la localidad de La Bahía de Pimentel que podría afectar 30 viviendas. Coordenadas E: 619313; N:9245651. (18/09/23).

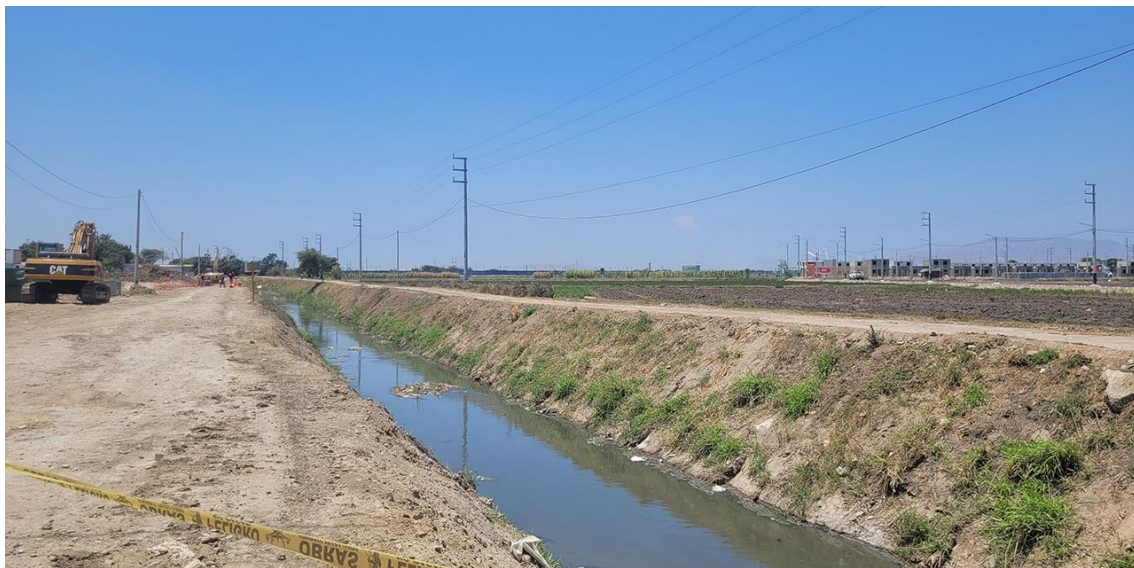
**Fotografía 87.** Zona crítica 14-056, inundación fluvial en la localidad de La Nueva que podría afectar 3 viviendas y 3 ha de terrenos de cultivos. Coordenadas E: 623700; N:9247650. (18/09/23).

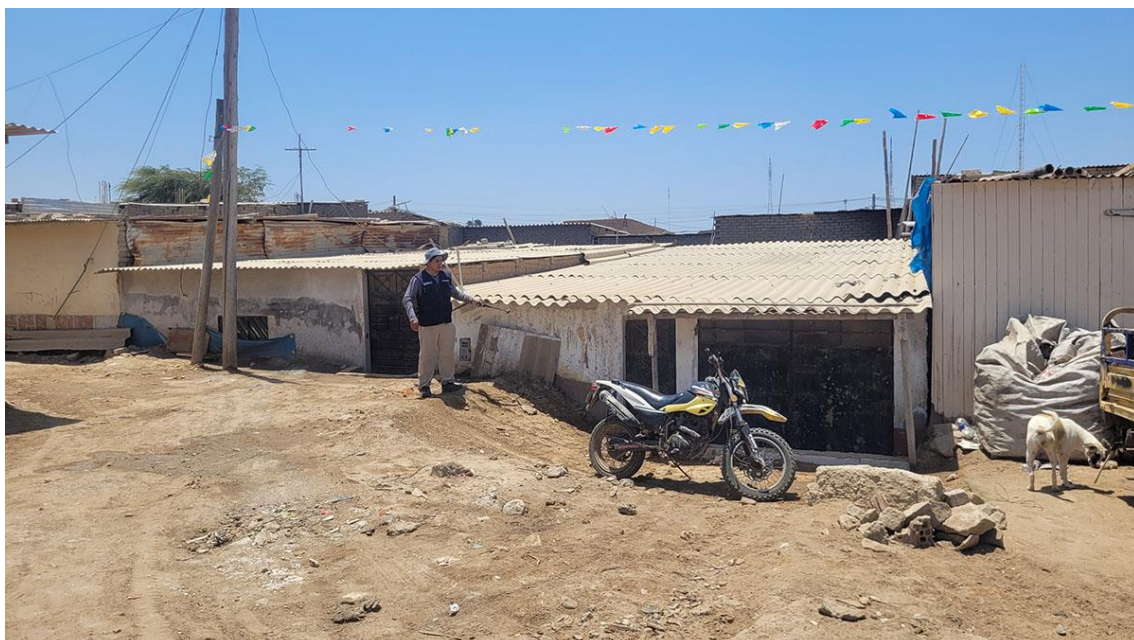
**Fotografía 88.** Zona crítica 14-057, inundación pluvial en la localidad de Los Arenales de la Pradera que podría afectar 100 viviendas. Coordenadas E: 623320; N:9250176. (18/09/23).

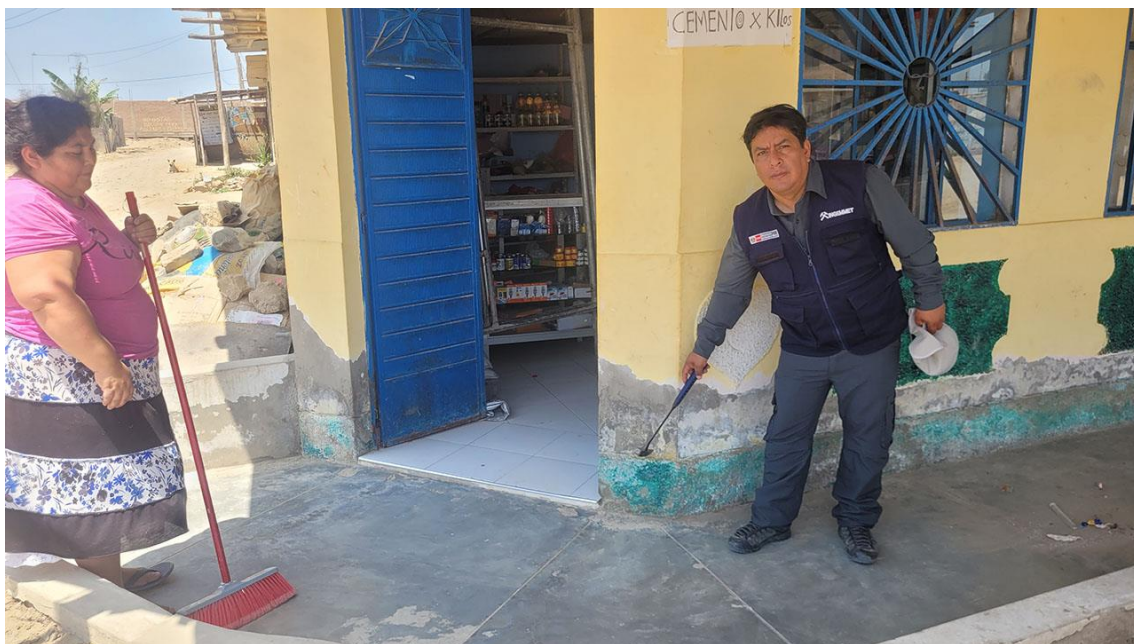
**Fotografía 89.** Zona crítica 14-058, inundación pluvial en la localidad de AA.HH. Nadine Heredia que podría afectar 25 viviendas. Coordenadas E: 623860; N:9251946. (18/09/23).

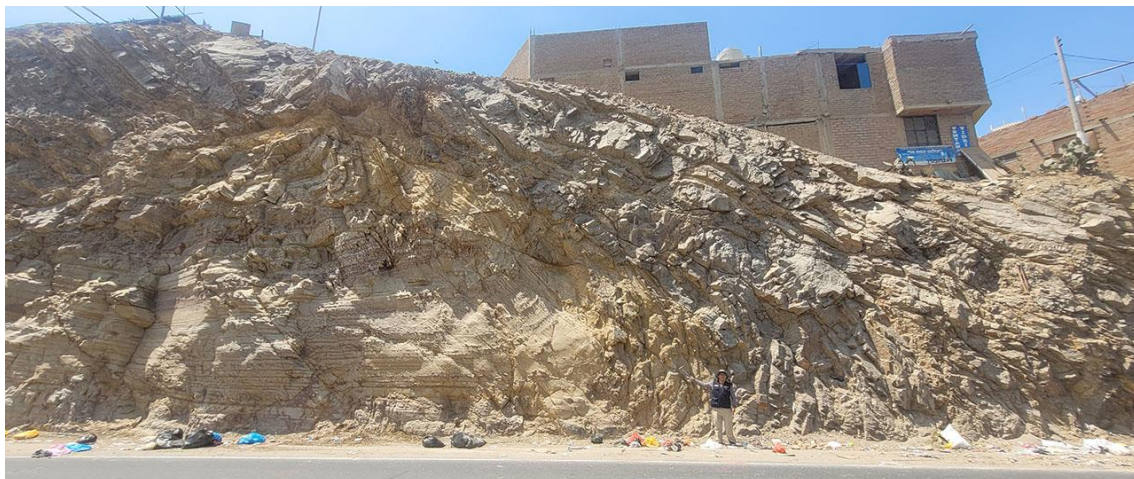
**Fotografía 90.** Zona crítica 14-059, Caída de rocas en la localidad de Nueva Jerusalén que podría afectar 100 m de la vía PE-1N y 5 viviendas ubicadas en la parte alta del talud. Coordenadas E: 624533; N:9251708. (18/09/23).

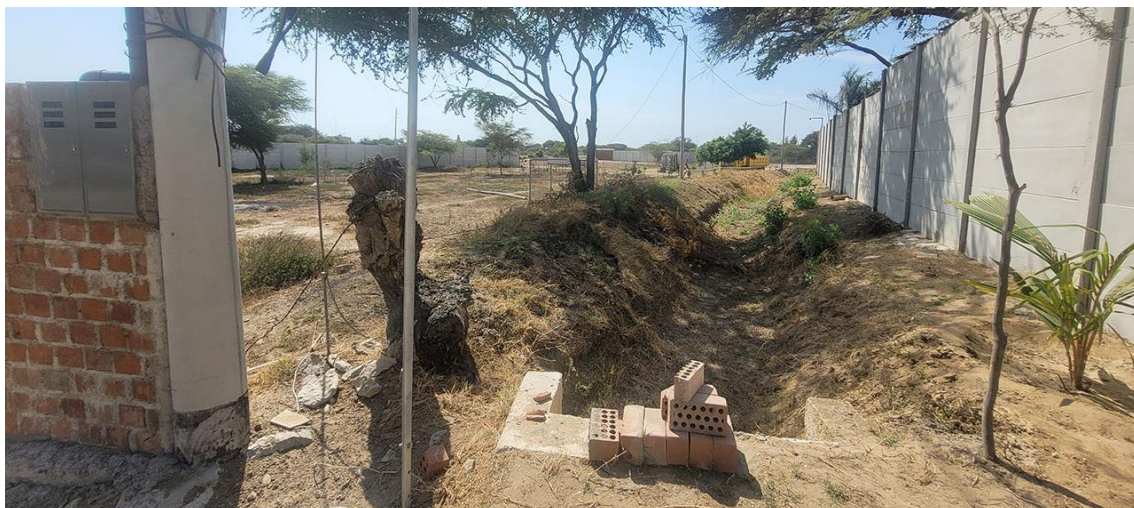
**Fotografía 91.** Zona crítica 14-060, inundación fluvial en la localidad de Los cocos que podría afectar 10 viviendas. Coordenadas E: 631410; N:9239421. (19/09/23).

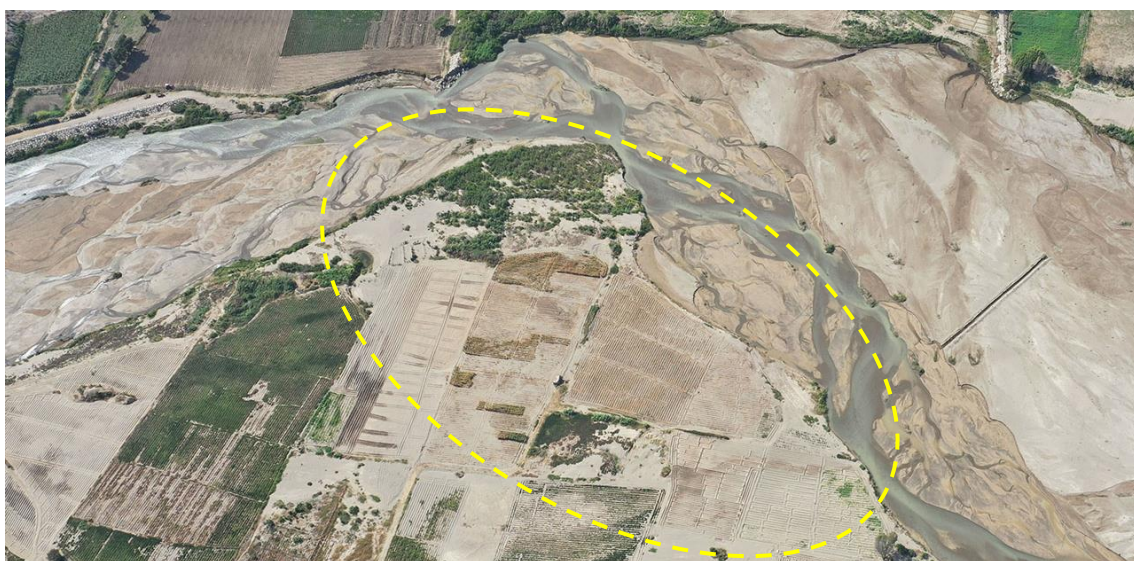
**Fotografía 92.** Zona crítica 14-061, inundación fluvial en la localidad de Puerto Arturo que podría afectar 20 ha de terrenos de cultivos Y 5 viviendas. Coordenadas E: 630125; N:9242181. (19/09/23).

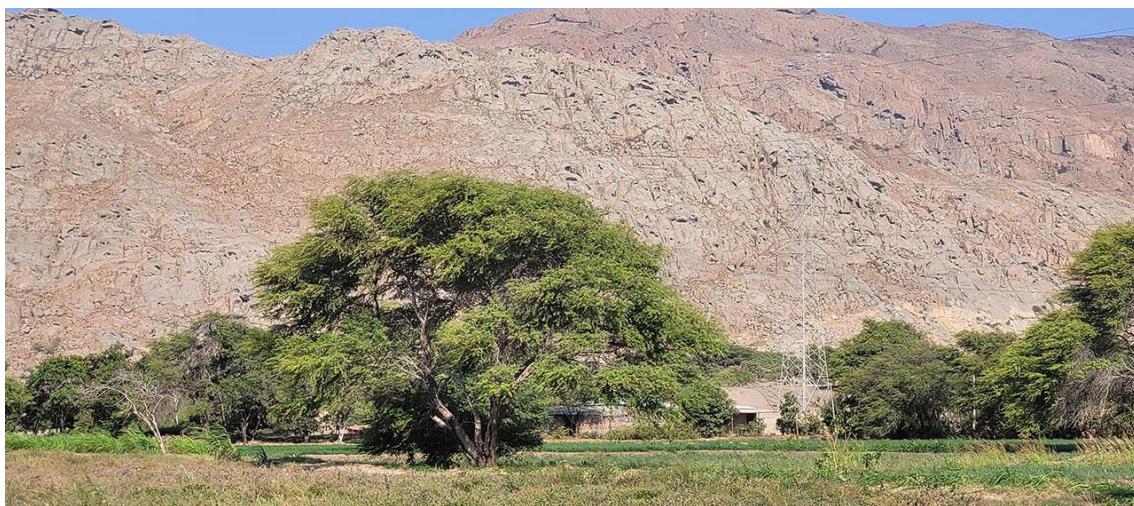
**Fotografía 94.** Zona crítica 14-063, flujo de detritos en la localidad de Montegrande que podría afectar 1 ha de cultivos y 2 viviendas. Coordenadas E: 633150; N:9242750. (19/09/23).

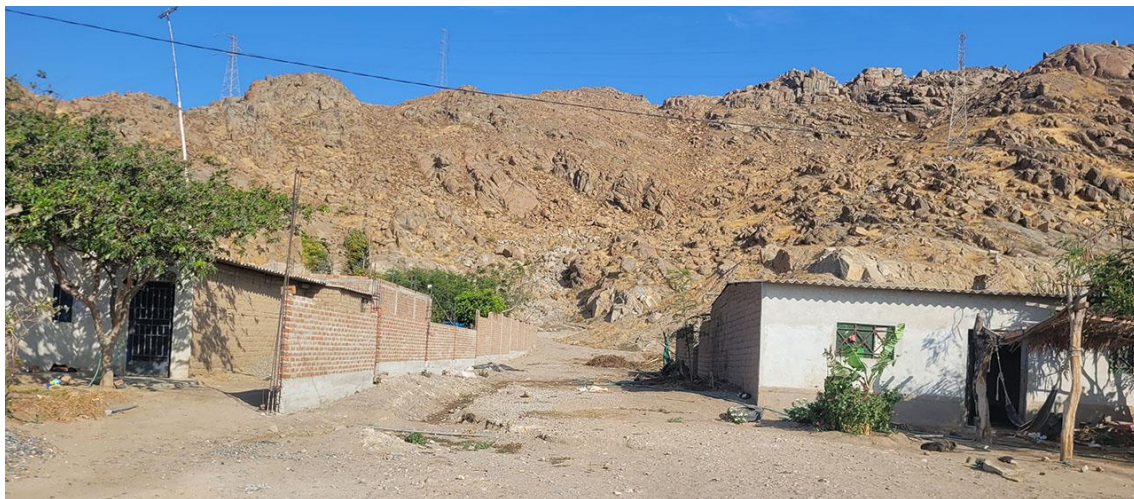
**Fotografía 95.** Zona crítica 14-064, flujo de detritos en la localidad de Nuevo Paraíso que podría afectar 3 viviendas. Coordenadas E: 634291; N:9243577. (19/09/23).

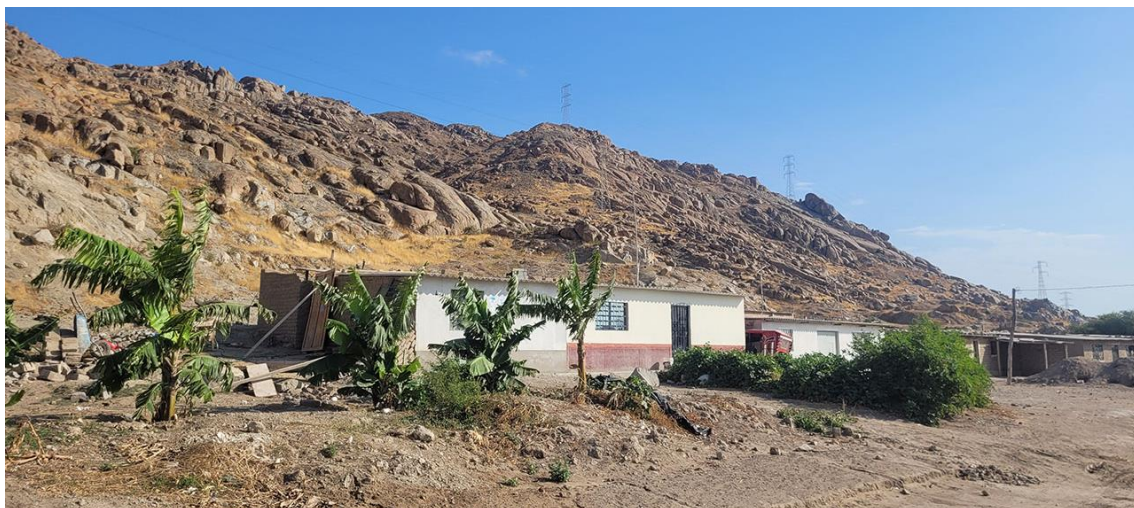
**Fotografía 96.** Zona crítica 14-065, Caída de rocas en la localidad de Nuevo Paraíso que podría afectar 2 viviendas. Coordenadas E: 634468; N:9243694. (19/09/23).
