**Informe Técnico N° A7456**

# EVALUACIÓN DE ZONAS CRÍTICAS POR PELIGROS GEOLÓGICOS ANTE EL FENÓMENO EL NIÑO 2023-2024 EN EL DEPARTAMENTO DE LAMBAYEQUE

DICIEMBRE  
2023

Elaborado por la Dirección de  
Geología Ambiental y Riesgo  
Geológico del INGEMMET.

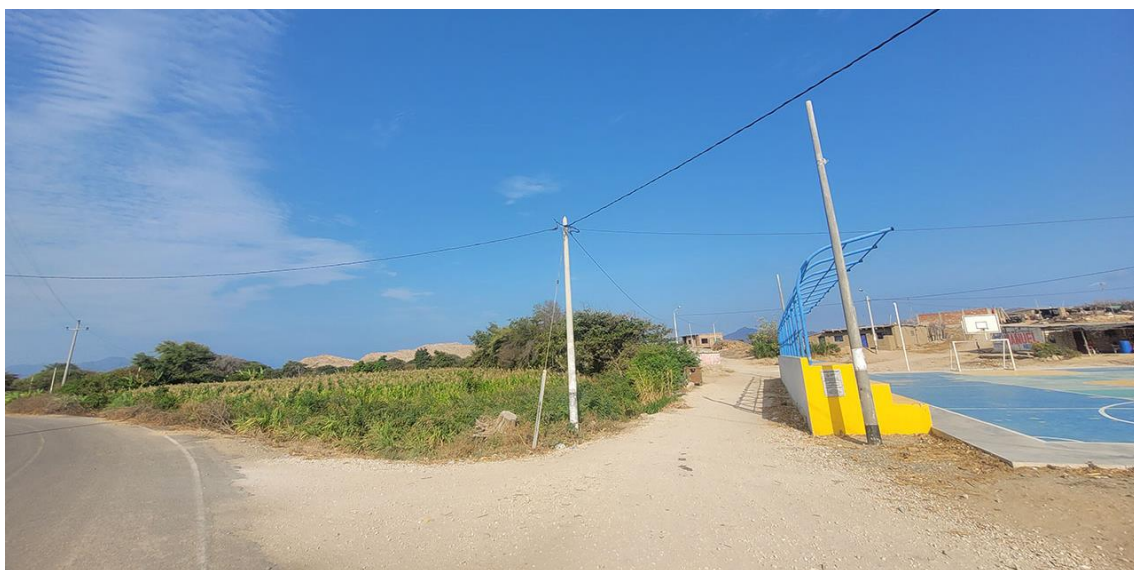
**Fotografía 97.** Zona crítica 14-066, flujo de detritos en la localidad de La Calera que podría afectar 120 m de la vía LA-808 y 2 viviendas. Coordenadas E: 637769; N:9245497. (19/09/23).

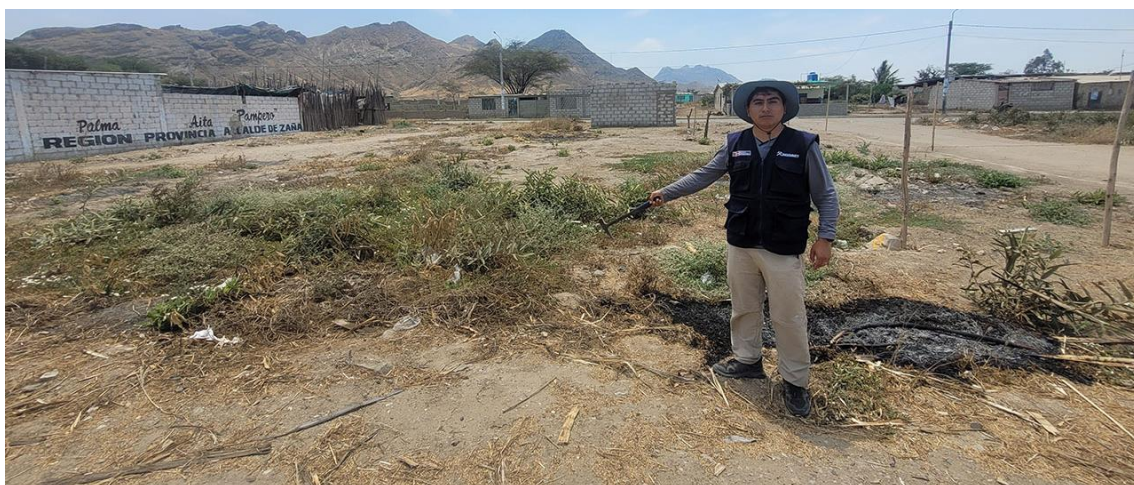
**Fotografía 101.** Zona crítica 14-070, flujo de detritos en la localidad de San Nicolás que podría afectar 12 viviendas. Coordenadas E: 652568; N:9233490. (20/09/23).

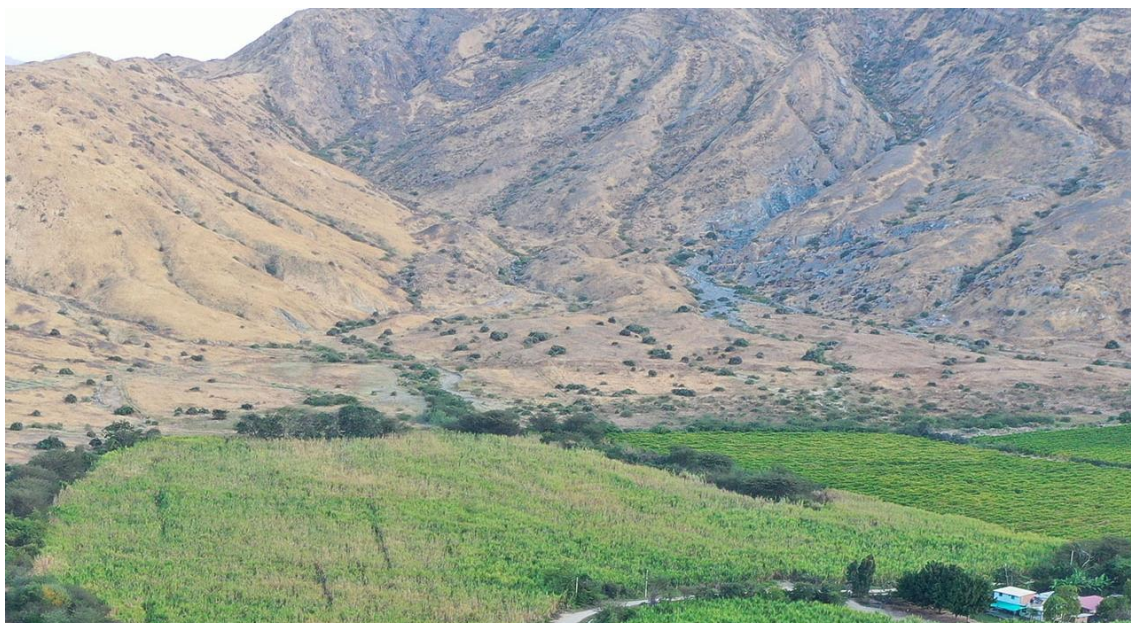
**Fotografía 104.** Zona crítica 14-073, flujo de detritos en la localidad de Collique Bajo que podría afectar 5 ha de terrenos de cultivos y 2 viviendas. Coordenadas E: 658368; N:9243832. (20/09/23).

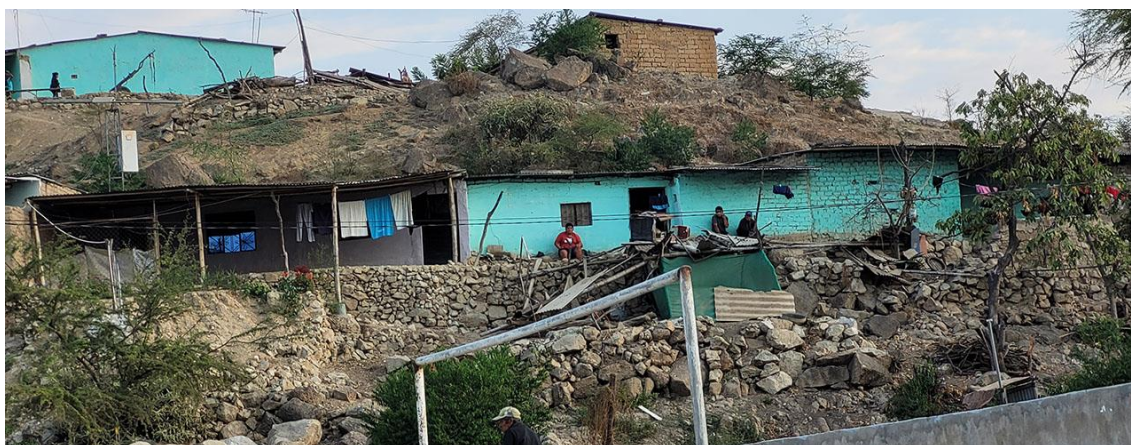
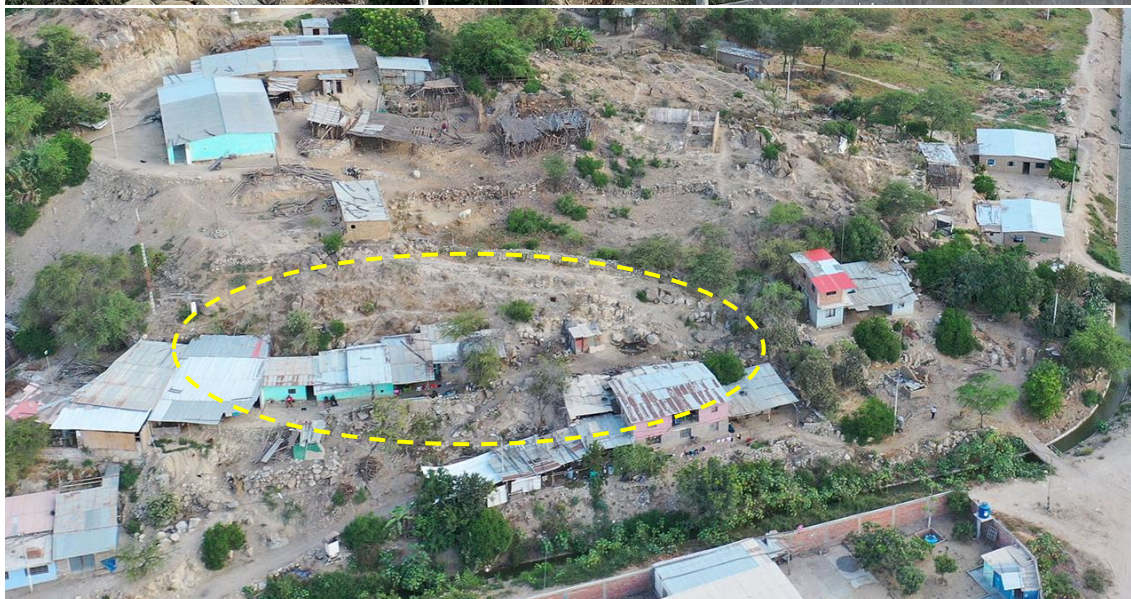
**Fotografía 105.** Zona crítica 14-074, Caída de rocas en la localidad de Collique Bajo que podría afectar 4 viviendas. Coordenadas E: 658860; N:9245095. (20/09/23).

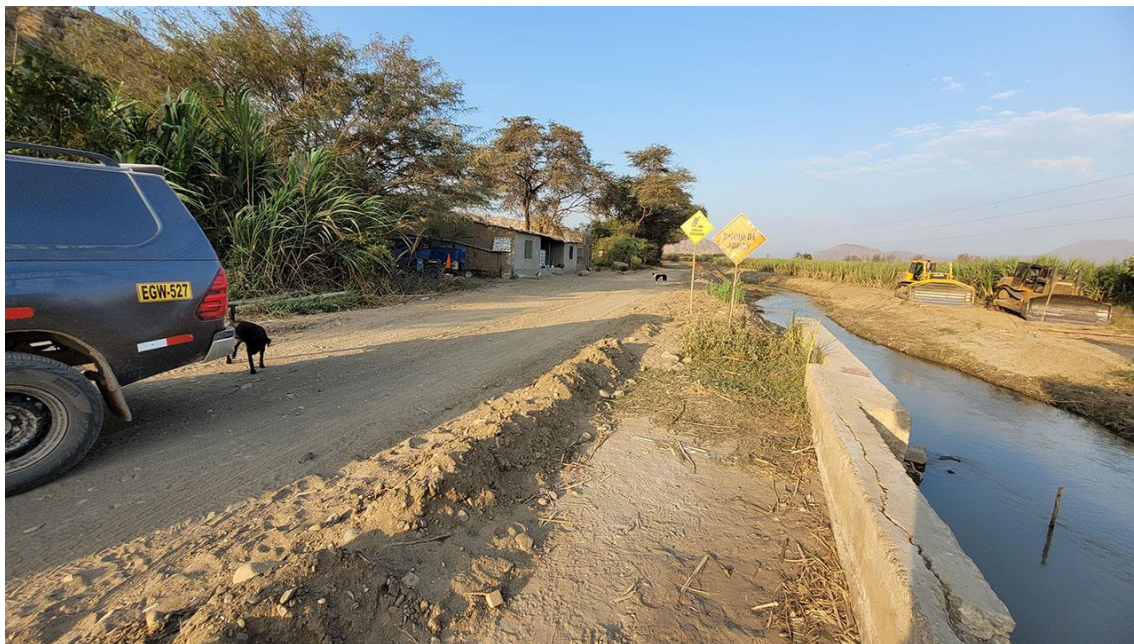
| Cód. en mapa | Tipo de peligro | Sector/Poblado | Observaciones Ingeniero - geológicas | Vulnerabilidad y/o daños ocasionados | Recomendaciones anteriores | Recomendación implementada | Nuevas Recomendaciones |
|---|---|---|---|---|---|---|---|
| 14-079 | Inundación fluvial | Toma y Canal Cayalti (Cayalti)<br>Zona: 17S<br>E: 667570; N: 9237322 | Corresponde a una planicie aluvial con pendiente suave, depósito aluvial con arenas sueltas. En este sector se producen eventos de inundación fluvial por desborde de canal que afecta una vivienda y terrenos de cultivos (fotografía 110). | 1 ha de cultivos y 50 m de una vía afectados durante el FEN del 2017.<br>1 vivienda cercana en peligro. | Rehabilitación | Rehabilitación del tramo de vía afectado. | Se debe programar actividades de descolmatación en el canal. |

**Fotografía 110.** Zona crítica 14-079, inundación fluvial en la localidad de Toma y Canal Cayaltí que podría afectar 1 ha de cultivos, 50 m de una vía y 1 vivienda próxima. Coordenadas E: 667570; N:9237322. (21/09/23).

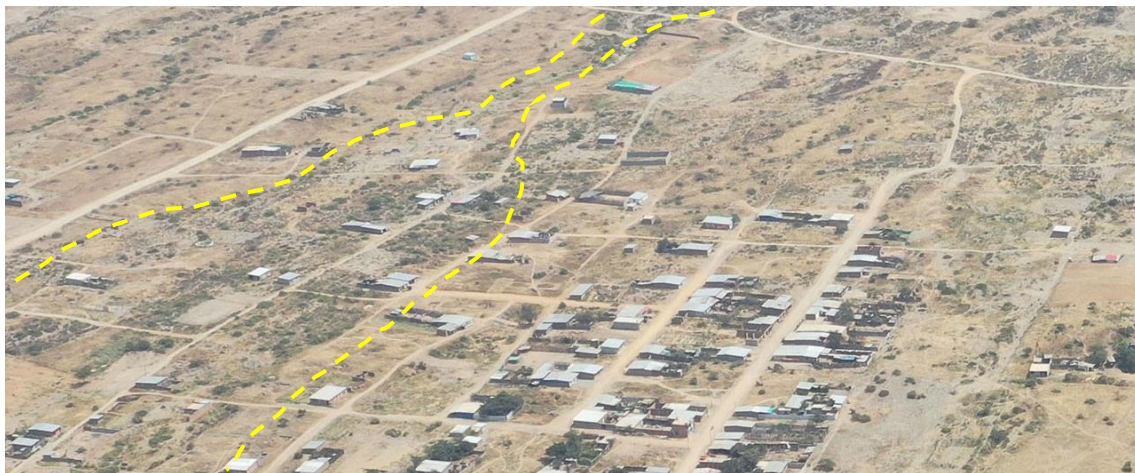
| Cód. en mapa | Tipo de peligro | Sector/Poblado | Observaciones Ingeniero - geológicas | Vulnerabilidad y/o daños ocasionados | Recomendaciones anteriores | Recomendación implementada | Nuevas Recomendaciones |
|---|---|---|---|---|---|---|---|
| 14-085 | Flujo de detritos | Progreso, La Cruz y La Victoria<br>(Pátapo)<br><br>Zona: 17S<br>E: 660673; N: 9255915 | Corresponde a un área de expansión urbana asentada en piedemontes proluviales con pendiente moderada con litología de depósitos proluviales con bloques y cantos sub redondeados de hasta 0.5 m de diámetro. En esta zona se producen continuos flujos de detritos sin canalización que afectan a viviendas de la localidad (fotografía 116). | 4 viviendas afectadas durante el FEN del 2017.<br>20 viviendas cercanas en peligro. | Reforestar la zona, canalizar la quebrada en la parte alta. No permitir el crecimiento urbano sobre la influencia de la quebrada. | - | Se debe realizar la canalización definitiva de las quebradas, programar actividades de descolmatación, capacitar a la población en GRD y realizar una evaluación de riesgos EVAR detallada. |

**Fotografía 116.** Zona crítica 14-085, flujo de detritos en la localidad de Progreso, La Cruz y La Victoria que podría afectar 20 viviendas. Coordenadas E: 660673; N:9255915. (26/09/23).

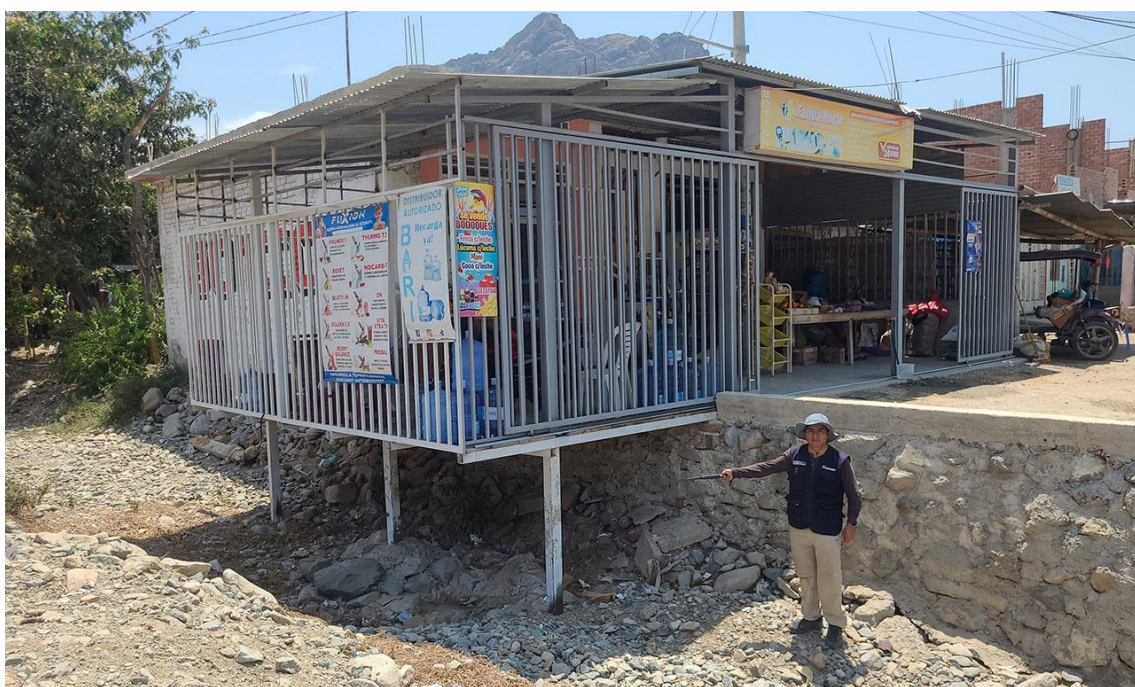
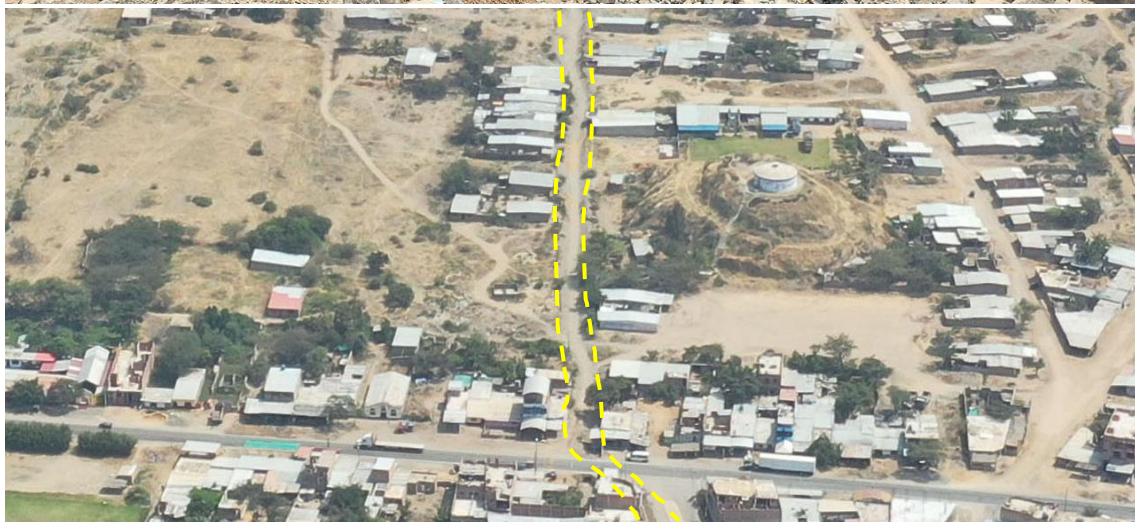
| Cód. en mapa | Tipo de peligro | Sector/Poblado | Observaciones Ingeniero - geológicas | Vulnerabilidad y/o daños ocasionados | Recomendaciones anteriores | Recomendación implementada | Nuevas Recomendaciones |
|---|---|---|---|---|---|---|---|
| 14-086 | Flujo de detritos | La Cría<br>(Pátapo)<br><br>Zona: 17S<br>E: 661143; N: 9255225 | Esta zona corresponde a la intersección de una quebrada con la vía nacional PE-06A, donde hay viviendas asentadas en un piedemonte proluvial con pendiente de suave con litología de depósito proluvial con bloques y cantos sub angulosos de hasta 0.5 m de diámetro. Por la quebrada discurren flujo de detritos que erosiona base de viviendas próximas al cauce (fotografía 117). | 3 viviendas y 1 alcantarilla de la vía PE-06A afectadas durante el FEN del 2017.<br>4 viviendas cercanas en peligro. | Canalizar la quebrada; reubicar las viviendas que se encuentran en el borde y en el cauce de las quebradas. | Rehabilitación del tramo | Se debe programar actividades de descolmatación en la quebrada, reubicar a las viviendas en peligro, capacitar a la población en GRD. |

**Fotografía 117.** Zona crítica 14-086, flujo de detritos en la localidad de La Cría que podría afectar 4 viviendas y 1 alcantarilla de la vía PE-06A. Coordenadas E: 661143; N:9255225. (24/09/23).

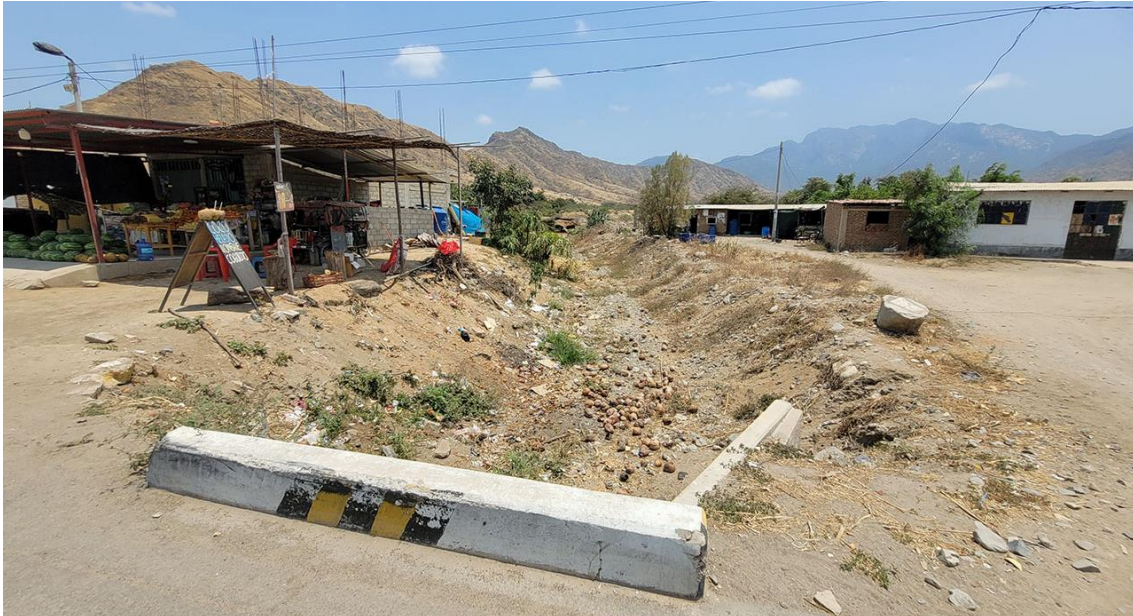
| Cód. en mapa | Tipo de peligro | Sector/Poblado | Observaciones Ingeniero - geológicas | Vulnerabilidad y/o daños ocasionados | Recomendaciones anteriores | Recomendación implementada | Nuevas Recomendaciones |
|---|---|---|---|---|---|---|---|
| 14-087 | Flujo de detritos | Desaguadero<br>(Pátapo)<br><br>Zona: 17S<br>E: 663740; N: 9254472 | Corresponde al área próxima a dos quebradas que cruzan por alcantarillas de la vía PE-06A, la geomorfología pertenece a un piedemonte proluvial con pendiente suave y litología de depósito proluvial con bloques sub angulosos de hasta 0.3 m de diámetro. Por las quebradas discurren flujo de detritos que afectan dos alcantarilla y viviendas cercanas (fotografía 118). | 1 alcantarilla de la vía PE-06A afectada durante el FEN de 2017.<br>3 viviendas cercanas en peligro. | Reparar las alcantarillas y mejorar el drenaje. | Rehabilitación de alcantarilla, descolmatación de quebrada | Se debe canalizar las quebrada, programar actividades de descolmatación y definir fajas marginales intangibles a fin de evitar el asentamiento de viviendas en los sectores expuestos a flujos de detritos. |

**Fotografía 118.** Zona crítica 14-087, flujo de detritos en la localidad de Desaguadero que podría afectar 1 alcantarilla de la vía PE-06A y 3 viviendas. Coordenadas E: 663740; N:9254472. (27/09/23).

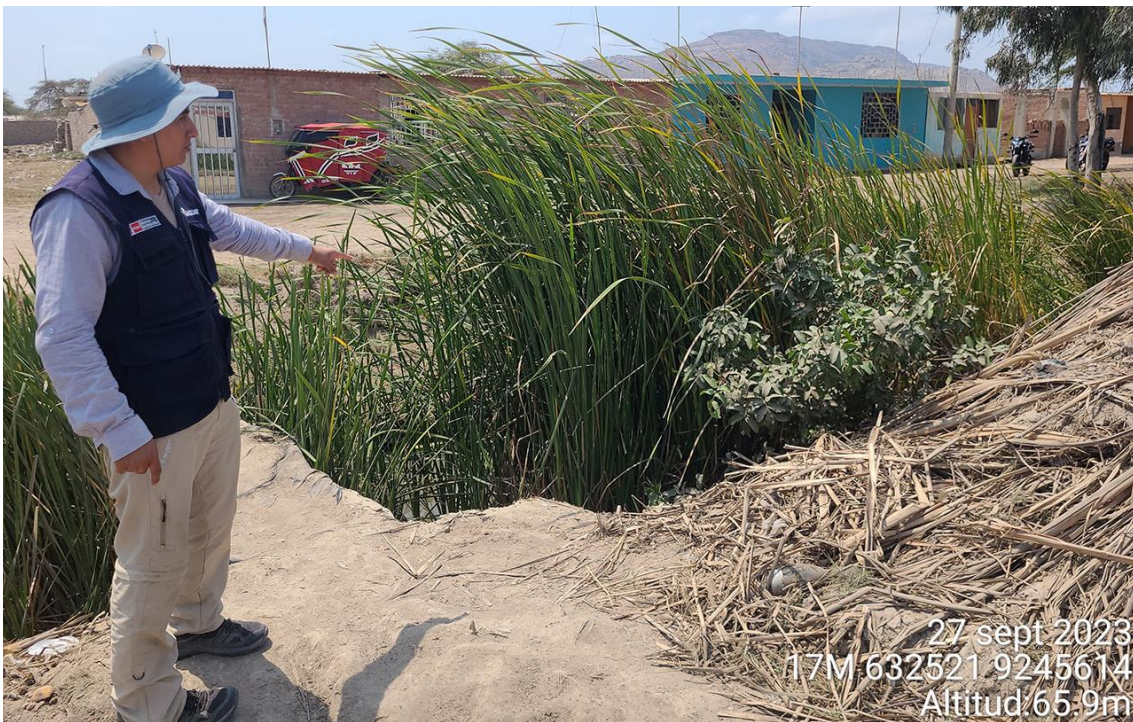
| Cód. en mapa | Tipo de peligro | Sector/Poblado | Observaciones Ingeniero - geológicas | Vulnerabilidad y/o daños ocasionados | Recomendaciones anteriores | Recomendación implementada | Nuevas Recomendaciones |
|---|---|---|---|---|---|---|---|
| 14-088 | Inundación fluvial | San Pablo (Pomalca)<br>Zona: 17S<br>E: 632539; N: 9245619 | Este poblado se ha ubicado en una planicie aluvial con pendiente suave con litología de depósito aluvial con arenas sueltas.<br>En este sector son constantes los episodios de inundación fluvial por desborde de un canal que afecta gran cantidad de viviendas (fotografía 119). | 20 viviendas y 500 m de una vía afectadas durante el FEN del 2017.<br>30 viviendas cercanas en peligro. | Rehabilitación | - | Se debe programar actividades de descolmatación continuas, construir defensas ribereñas adecuadas, capacitar a la población en GRD y realizar una evaluación de riesgos EVAR para determinar medidas de control adicionales. |

**Fotografía 119.** Zona crítica 14-088, inundación fluvial en la localidad de San Pablo que podría afectar 30 viviendas y 500 m de una vía. Coordenadas E: 632539; N:9245619. (27/09/23).

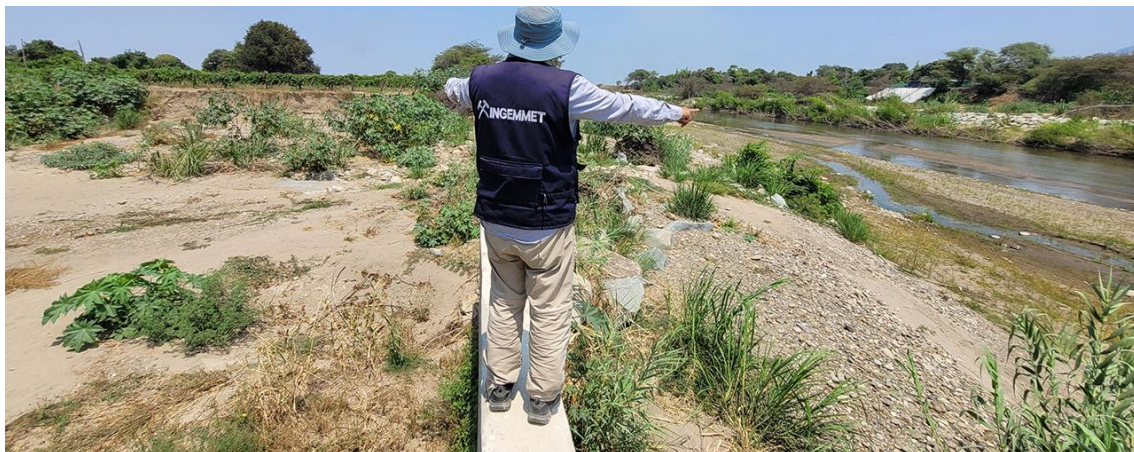
| Cód. en mapa | Tipo de peligro | Sector/Poblado | Observaciones Ingeniero - geológicas | Vulnerabilidad y/o daños ocasionados | Recomendaciones anteriores | Recomendación implementada | Nuevas Recomendaciones |
|---|---|---|---|---|---|---|---|
| 14-090 | Erosión fluvial | La Vega Cholocal (Pucalá)<br>Zona: 17S<br>E: 656360; N: 9250706 | Corresponde al sector próximo de una bocatoma en el río Reque, donde los terrenos conforman una terraza aluvial con pendiente suave, la litología forma parte de un depósito aluvial de arenas y cantos redondeados de hasta 0.5 m de diámetro.<br>En este sector se ha producido erosión fluvial del río Reque que ha afectado la base de viviendas y una bocatoma (fotografía 121). | 1 bocatoma afectada en el 2023.<br>7 viviendas cercanas en peligro. | - | - | Se debe construir defensas ribereñas, definir y hacer respetar fajas marginales intangibles, reubicar a las viviendas en peligro y capacitar a la población en GRD. |

**Fotografía 121.** Zona crítica 14-090, erosión fluvial en la localidad de La Vega Cholocal que podría afectar 1 bocatoma y 7 viviendas. Coordenadas E: 656360; N:9250706. (26/09/23).

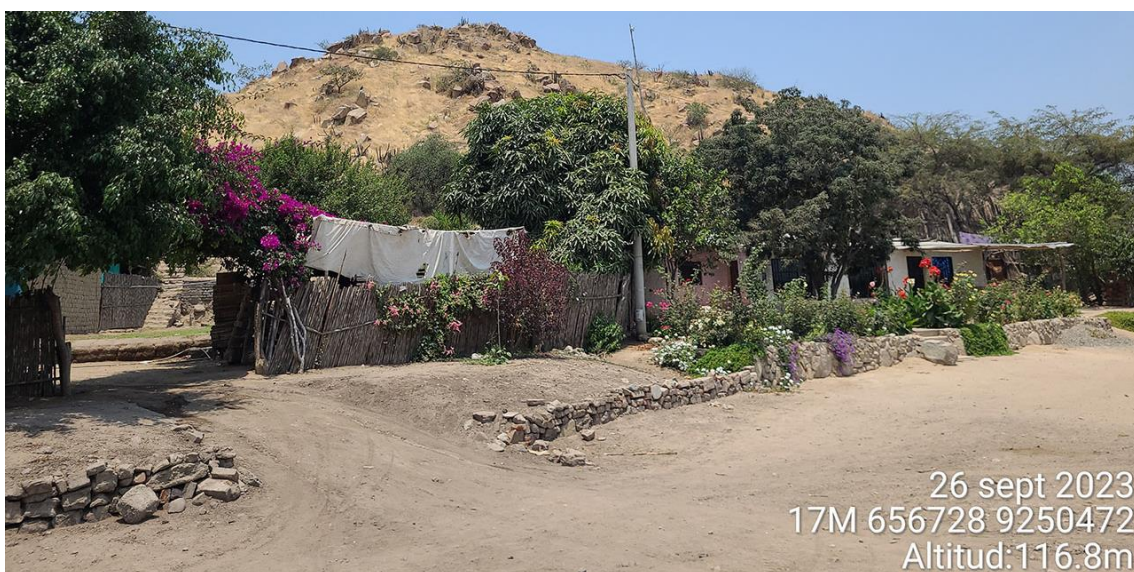
**Fotografía 122.** Zona crítica 14-091, Caída de rocas en la localidad de Cholocal que podría afectar 4 viviendas. Coordenadas E: 656728; N:9250472. (26/09/23).

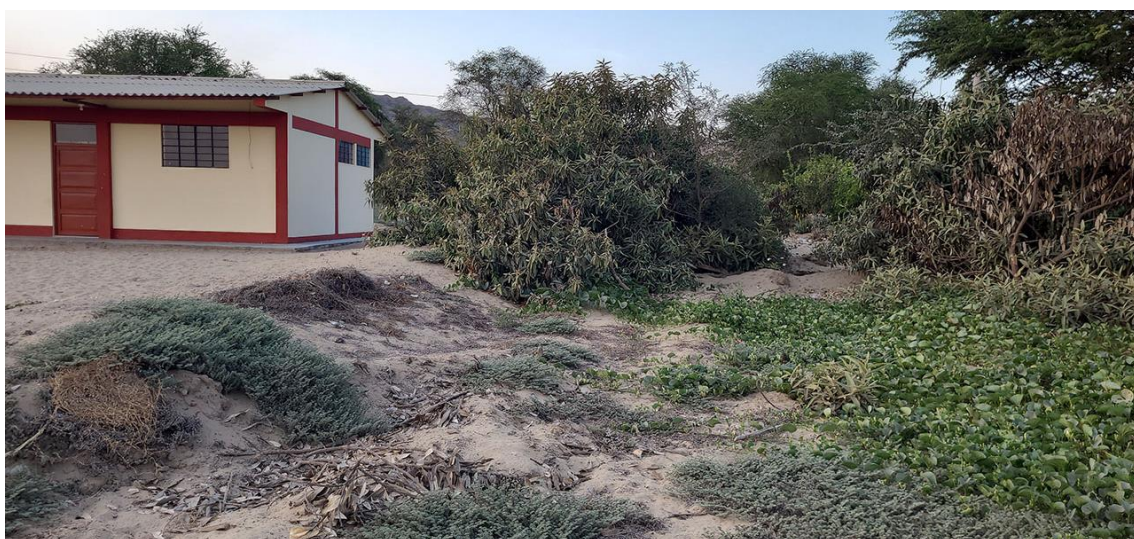
**Fotografía 123.** Zona crítica 14-092, flujo de detritos en la localidad de Santa Rosa que podría afectar 50 m de la vía LA-827 y 40 m de un canal de regadío, 1 institución educativa y 2 viviendas. Coordenadas E: 658381; N:9246695. (20/09/23).

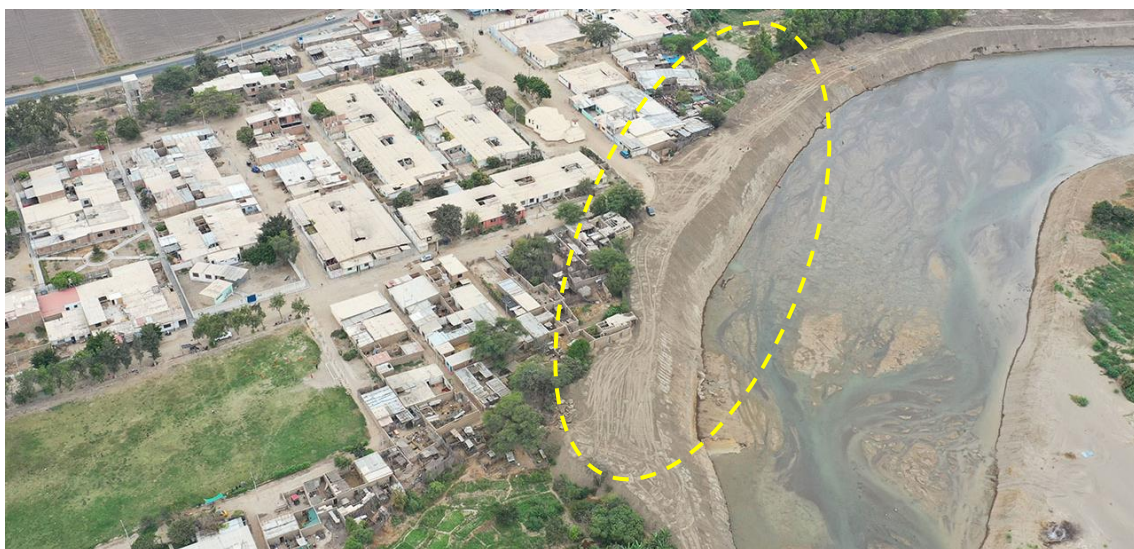
**Fotografía 125.** Zona crítica 14-094, erosión fluvial en la localidad de Rinconazo que podría afectar 11. Coordenadas E: 645924; N:9247030. (23/09/23).

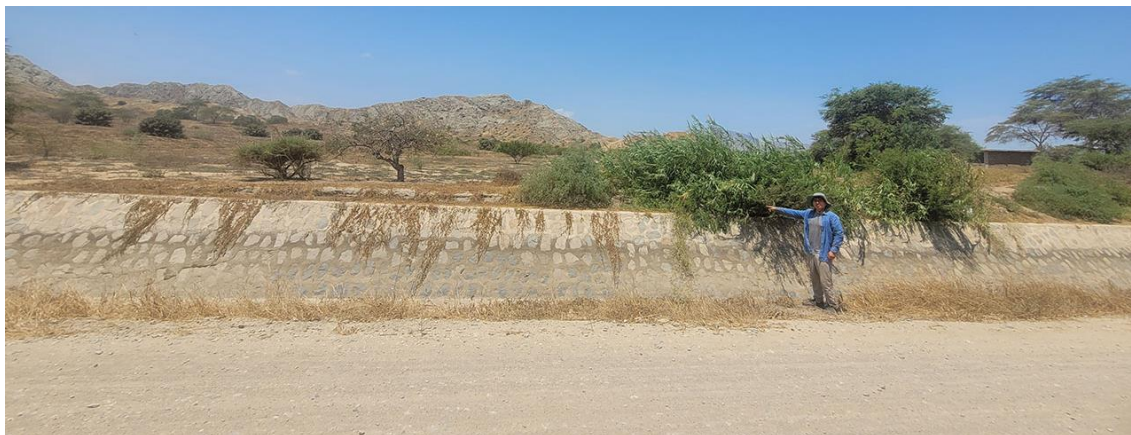
**Fotografía 126.** Zona crítica 14-095, flujo de detritos en la localidad de Luya que podría afectar 110 m del canal Taymi y 4 viviendas. Coordenadas E: 643212; N:9260669. (17/09/23).

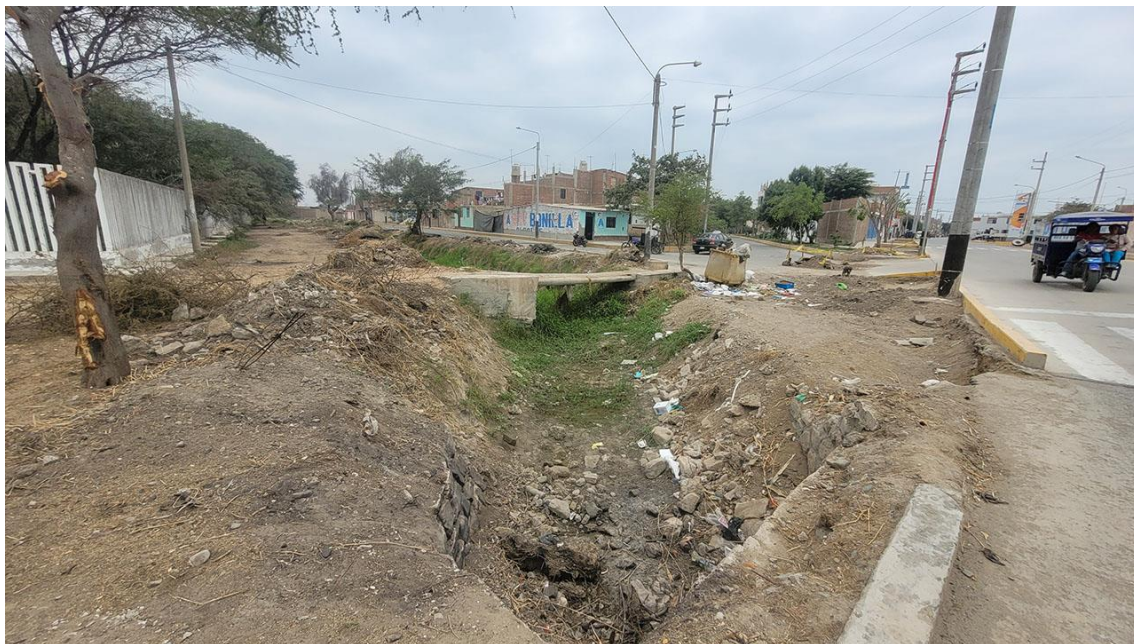
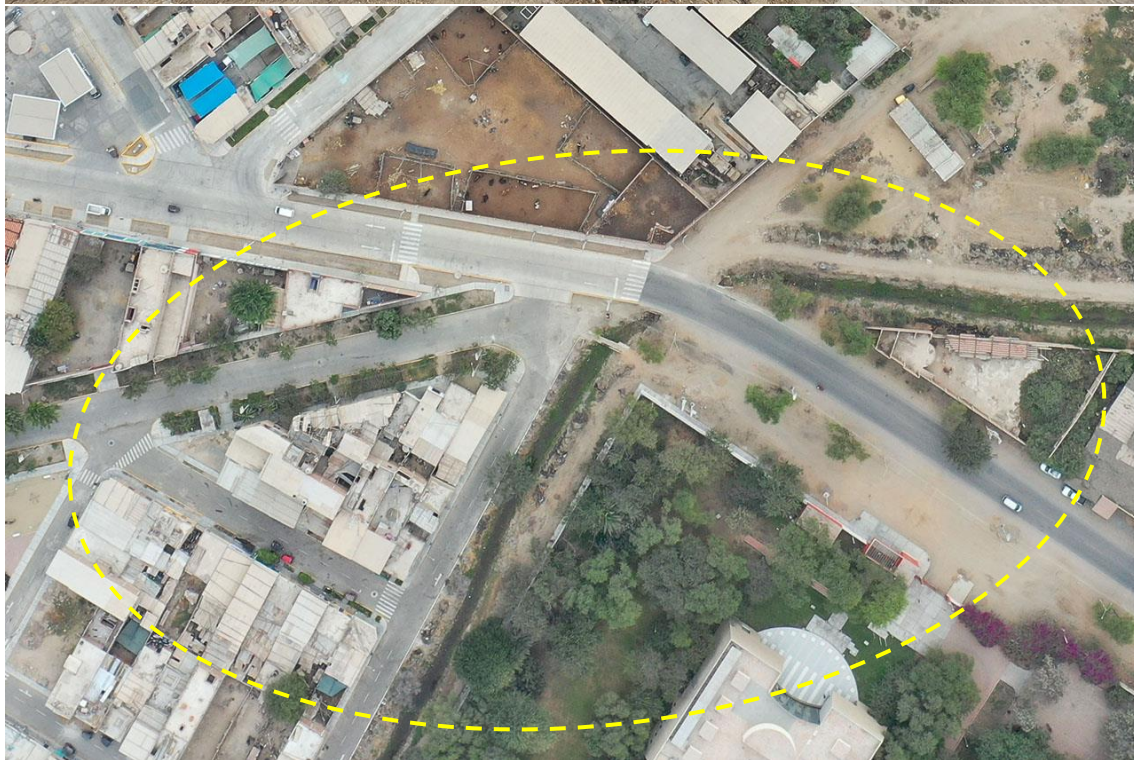
| Cód. en mapa | Tipo de peligro | Sector/Poblado | Observaciones Ingeniero - geológicas | Vulnerabilidad y/o daños ocasionados | Recomendaciones anteriores | Recomendación implementada | Nuevas Recomendaciones |
|---|---|---|---|---|---|---|---|
| 14-097 | Inundación fluvial | Museo Sicán (Ferreñafe)<br>Zona: 17S<br>E: 634177; N: 9267576 | Esta zona corresponde a las inmediaciones del museo Sicán, donde los terrenos configuran una planicie aluvial antropizada con pendiente suave, la litología corresponde a un depósito antrópico.<br>Se han reportado grandes eventos de inundación pluvial y fluvial en pasados FEN (fotografía 128). | Museo Sicán y 100 viviendas afectadas durante el FEN de 1998.<br>50 viviendas en peligro. | - | - | Se debe mejorar la infraestructura del canal, capacitar a la población en GRD, así como implementar medidas de mitigación adicionales en el Museo Sicán ante inundación pluvial y fluvial. |

**Fotografía 128.** Zona crítica 14-097, inundación fluvial en la localidad de Museo Sicán que podría afectar museo Sicán y 50 viviendas. Coordenadas E: 634177; N:9267576. (25/09/23).

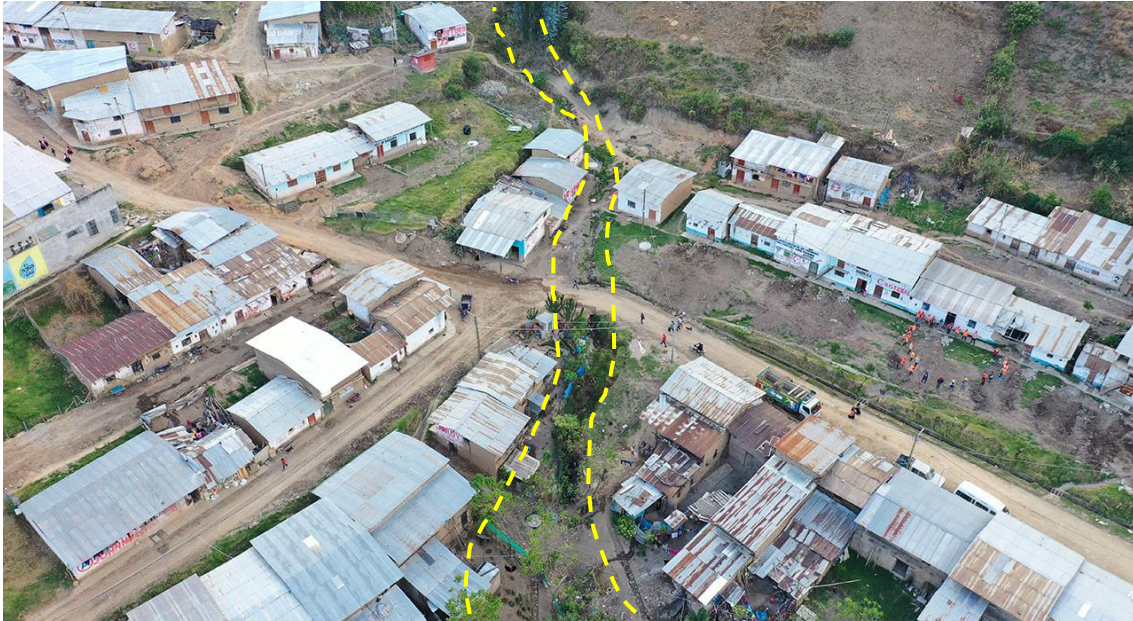
| Cód. en mapa | Tipo de peligro | Sector/Poblado | Observaciones Ingeniero - geológicas | Vulnerabilidad y/o daños ocasionados | Recomendaciones anteriores | Recomendación implementada | Nuevas Recomendaciones |
|---|---|---|---|---|---|---|---|
| | | | En esta quebrada se producen flujos de detrito que afectan vías locales y ponen en peligro a viviendas próximas (fotografía 131). | | | | |

**Fotografía 131.** Zona crítica 14-100, flujo de detritos en la localidad de Cañar que podría afectar 20 m de vías locales y 9 viviendas del sector urbano. Coordenadas E: 692059; N:9331453. (13/09/23).

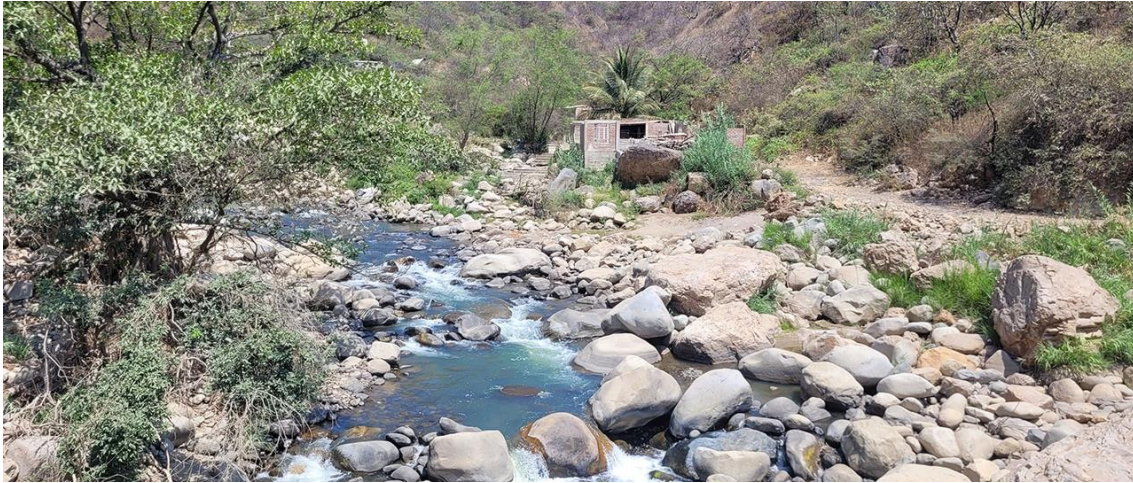
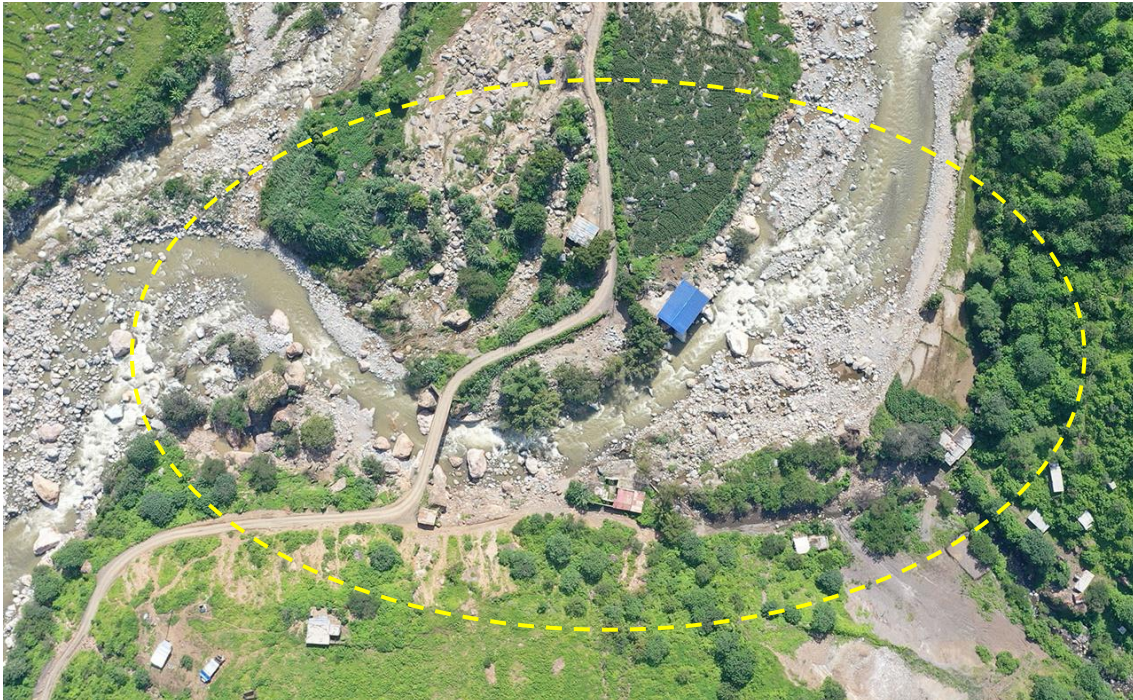
| Cód. en mapa | Tipo de peligro | Sector/Poblado | Observaciones Ingeniero - geológicas | Vulnerabilidad y/o daños ocasionados | Recomendaciones anteriores | Recomendación implementada | Nuevas Recomendaciones |
|---|---|---|---|---|---|---|---|
| 14-102 | Flujo de detritos | Montecardo (Incahuasi)<br>Zona: 17S<br>E: 670555; N: 9295275 | Este sector involucra a terrenos próximos al río Sangama, ubicados en un piedemonte proluvial con pendiente suave y litología de depósito proluvial con bloques y cantos redondeados de hasta 3 m de diámetro. Por el cauce del río discurren flujos de detritos que afectan un puente y viviendas cercanas (fotografía 133). | 250 m y un puente de la vía LA-103 afectados en el 2023.<br>4 viviendas cercanas en peligro. | - | Rehabilitación del tramo de vía. | Se debe construir defensa ribereña adecuadas, definir y hacer respetar fajas marginales intangibles, reubicar a las viviendas en peligro y capacitar a la población en GRD |

**Fotografía 133.** Zona crítica 14-102, flujo de detritos en la localidad de Montecardo que podría afectar 250 m, un puente de la vía LA-103 y 4 viviendas. Coordenadas E: 670555; N:9295275. (13/09/23).

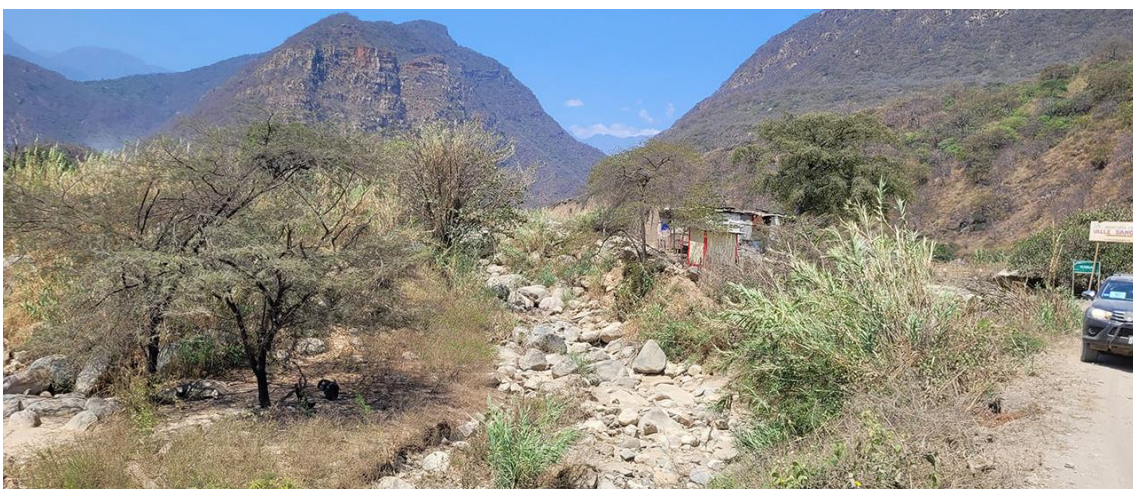
| Cód. en mapa | Tipo de peligro | Sector/Poblado | Observaciones Ingeniero - geológicas | Vulnerabilidad y/o daños ocasionados | Recomendaciones anteriores | Recomendación implementada | Nuevas Recomendaciones |
|---|---|---|---|---|---|---|---|
| 14-103 | Flujo de detritos | El Limón (Incahuasi)<br>Zona: 17S<br>E: 672161; N: 9296670 | Este zona está conformada por una geoforma de piedemonte proluvial con pendiente de suave a moderada, con litología de depósito proluvial con bloques y cantos redondeados de hasta 4 m de diámetro. Se ha registrado la ocurrencia de flujos de detritos que afectan una vía y viviendas cercanas (fotografía 134). | 200 m de la vía LA-103 afectados en el 2023.<br>2 viviendas cercanas en peligro. | - | - | Se debe construir defensas ribereñas adecuadas, también definir y hacer respetar fajas marginales intangibles y reubicar a las viviendas en peligro. |

**Fotografía 134.** Zona crítica 14-103, flujo de detritos en la localidad de El Limón que podría afectar 200 m de la vía LA-103 y 2 viviendas. Coordenadas E: 672161; N:9296670. (13/09/23).

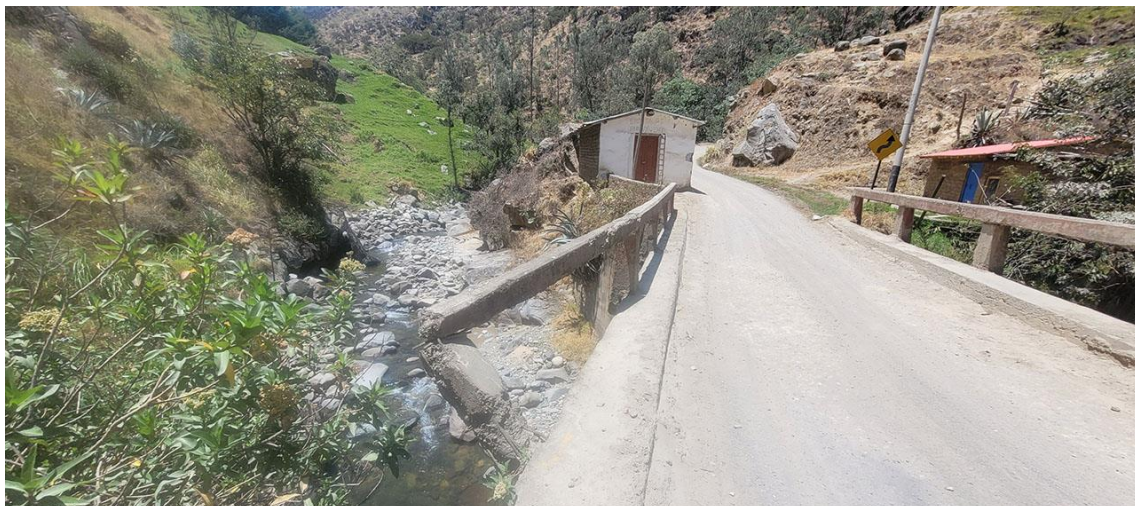
| Cód. en mapa | Tipo de peligro | Sector/Poblado | Observaciones Ingeniero - geológicas | Vulnerabilidad y/o daños ocasionados | Recomendaciones anteriores | Recomendación implementada | Nuevas Recomendaciones |
|---|---|---|---|---|---|---|---|
| 14-104 | Flujo de detritos | Pagaypuente (Incahuasi)<br>Zona: 17S<br>E: 681838; N: 9309928 | Corresponde a terrenos aledaños al río La Leche ubicados en un piedemonte proluvial con pendiente moderada, la litología es propia de un depósito proluvial con bloques y cantos redondeados de hasta 1 m de diámetro. Se han registrado flujos de detritos que afectan un puente y socavan la base de viviendas cercanas (fotografía 135). | 1 puente de la vía LA-104 afectado durante el FEN del 2017.<br>5 viviendas cercanas en peligro. | Rehabilitación | Rehabilitación del puente | Se debe construir defensa ribereña adecuadas, definir y hacer respetar fajas marginales intangibles, así como reubicar a las viviendas en peligro, capacitar a la población en GRD y realizar una evaluación de riesgos EVAR a escala local. |

**Fotografía 135.** Zona crítica 14-104, flujo de detritos en la localidad de Pagaypuente que podría afectar 1 puente de la vía LA-104 y 5 viviendas. Coordenadas E: 681838; N:9309928. (13/09/23).

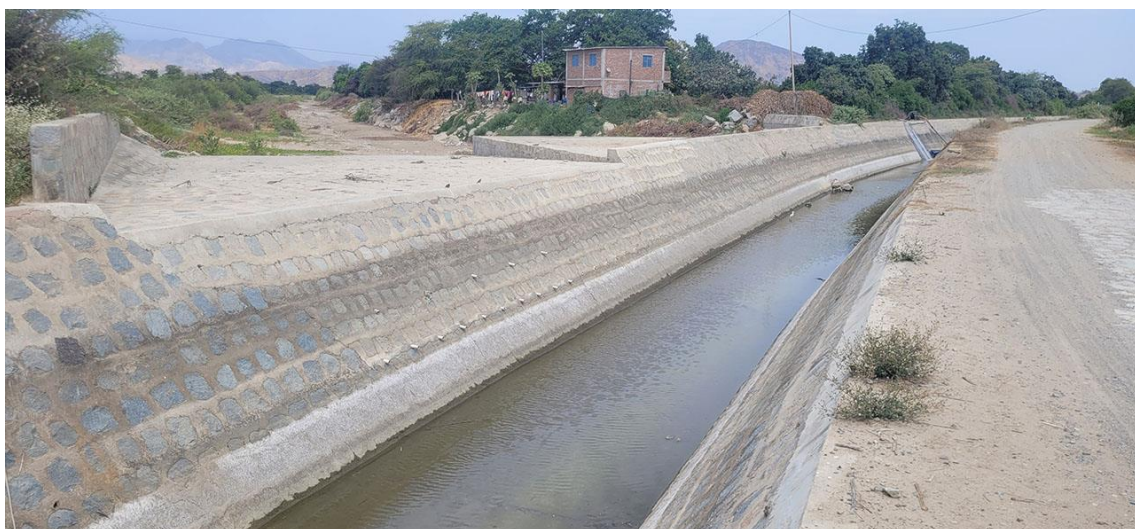
| Cód. en mapa | Tipo de peligro | Sector/Poblado | Observaciones Ingeniero - geológicas | Vulnerabilidad y/o daños ocasionados | Recomendaciones anteriores | Recomendación implementada | Nuevas Recomendaciones |
|---|---|---|---|---|---|---|---|
| 14-105 | Flujo de detritos | Campo de cría (Manuel Antonio Mesones Muro)<br>Zona: 17S<br>E: 639933; N: 9267894 | Esta zona involucra a un piedemonte proluvial con pendiente suave y litología de depósito proluvial con arenas sueltas y cantos redondeados de hasta 0.1 m de diámetro. Por esta zona cruza una quebrada que acumula un flujo de detritos que afecta un canal de regadío y viviendas cercanas (fotografía 136). | 20 m de un canal afectados durante el FEN del 2017.<br>2 viviendas cercanas en peligro. | Reconstrucción | Reconstrucción del canal de regadío. | Es necesario definir y hacer respetar fajas marginales intangibles, también programar actividades de descolmatación en la quebrada y en el canal de regadío. |

**Fotografía 136.** Zona crítica 14-105, flujo de detritos en la localidad de Campo de cría que podría afectar 20 m de un canal y 2 viviendas. Coordenadas E: 639933; N:9267894. (16/09/23).

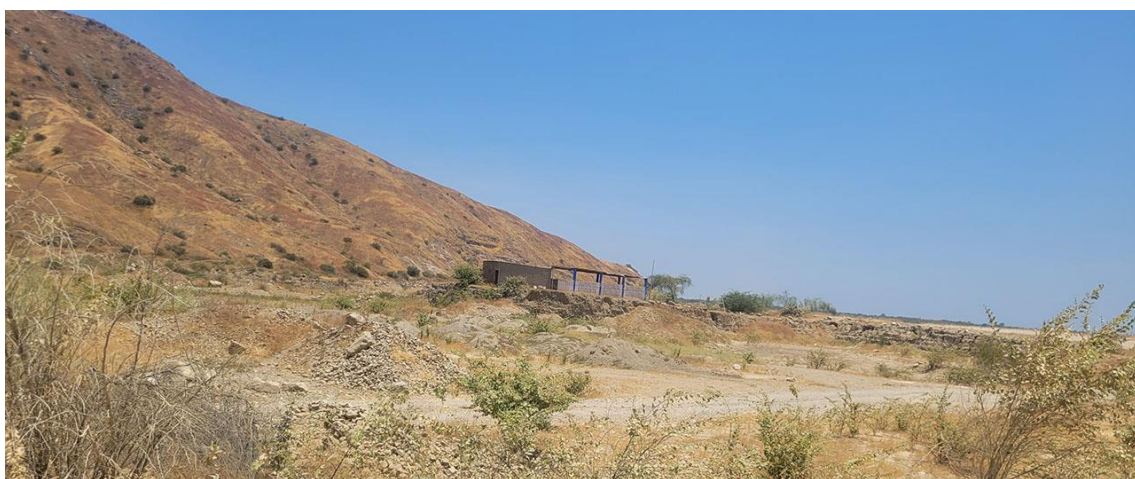
| Cód. en mapa | Tipo de peligro | Sector/Poblado | Observaciones Ingeniero - geológicas | Vulnerabilidad y/o daños ocasionados | Recomendaciones anteriores | Recomendación implementada | Nuevas Recomendaciones |
|---|---|---|---|---|---|---|---|
| 14-106 | Flujo de detritos | Cantera Tres Tomas (Manuel Antonio Mesones Muro)<br><br>Zona: 17S<br>E: 642594; N: 9266989 | Esta zona corresponde a una extensa área de extracción de agregados, ubicados en piedemontes proluviales con suave pendiente y litología de depósitos proluviales con arenas sueltas y cantos redondeados de hasta 1 m de diámetro.<br><br>Existen registros de flujo de detritos que afectan la zona de extracción minera no metálica (cantera) (fotografía 137). | 2 km de la vía LA-699 afectados en el 2023.<br>3 viviendas cercanas en peligro. | - | - | Se debe verificar la correcta extracción de agregados y respeto de fajas marginales intangibles. |

**Fotografía 137.** Zona crítica 14-106, flujo de detritos en la localidad de Cantera Tres Tomas que podría afectar 2 km de la vía LA-699 y 3 viviendas. Coordenadas E: 642594; N:9266989. (17/09/23).

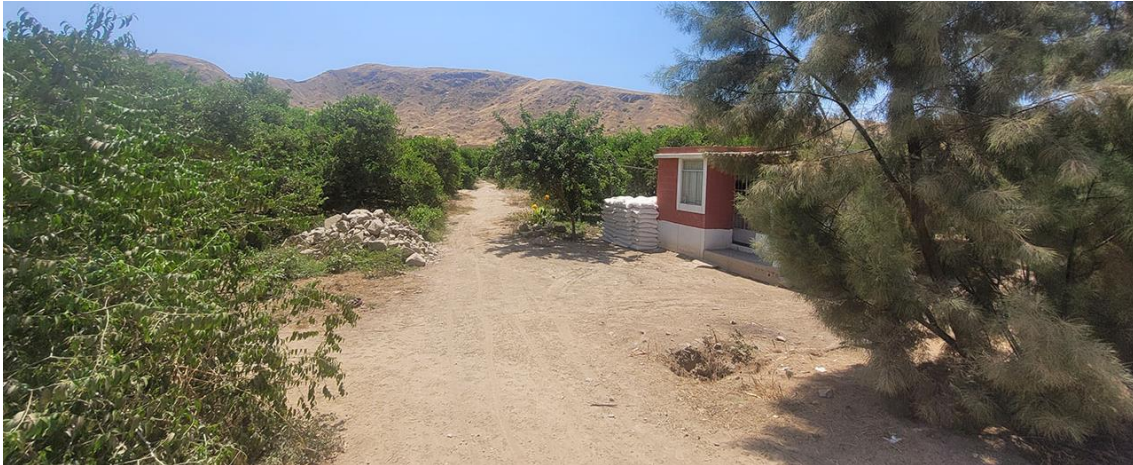
| Cód. en mapa | Tipo de peligro | Sector/Poblado | Observaciones Ingeniero - geológicas | Vulnerabilidad y/o daños ocasionados | Recomendaciones anteriores | Recomendación implementada | Nuevas Recomendaciones |
|---|---|---|---|---|---|---|---|
| 14-107 | Flujo de detritos | El Triunfo (Cerro Las Canteras) (Manuel Antonio Mesones Muro)<br><br>Zona: 17S<br>E: 647411; N: 9258856 | Este sector rural abarca un piedemonte proluvial con pendiente de llana a suave con litología de depósito proluvial con arenas sueltas y cantos redondeados de hasta 0.2 m de diámetro.<br>En esta zona se han registrado flujos de detritos que afectan viviendas y cultivos (fotografía 138). | 200 m de la vía LA-698 y 5 ha de cultivos afectados durante el FEN del 2017.<br>1 vivienda cercana en peligro. | - | - | Se debe realizar la canalización definitiva de las quebradas, así como programar actividades de descolmatación. |

**Fotografía 138.** Zona crítica 14-107, flujo de detritos en la localidad de El Triunfo (Cerro Las Canteras) que podría afectar 200 m de la vía LA-698, 5 ha de cultivos y 1 vivienda. Coordenadas E: 647411; N:9258856. (17/09/23).

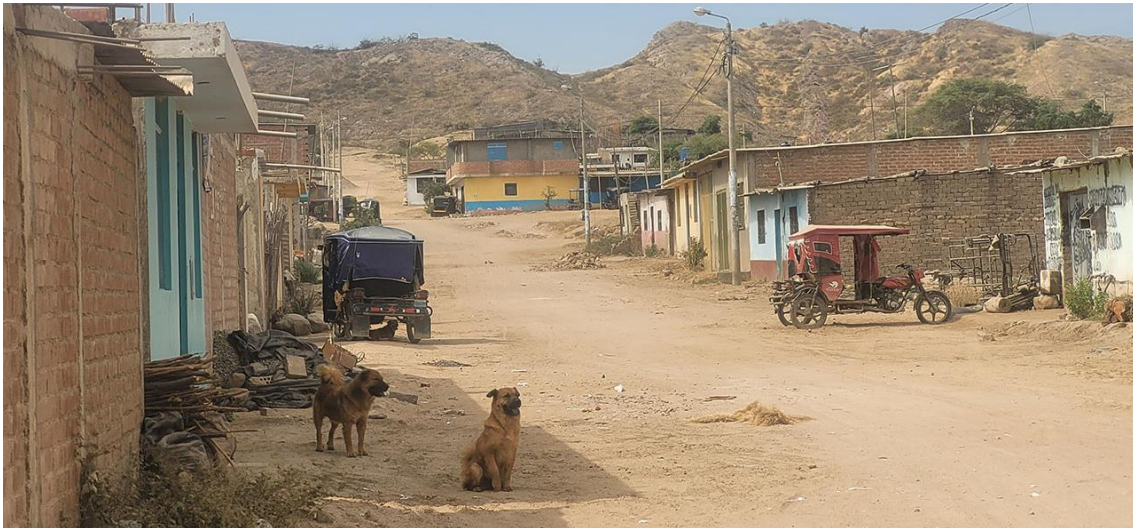
**Fotografía 139.** Zona crítica 14-108, flujo de detritos en la localidad de Cachinche que podría afectar 20 viviendas y 1 institución educativa. Coordenadas E: 632122; N:9278917. (16/09/23).

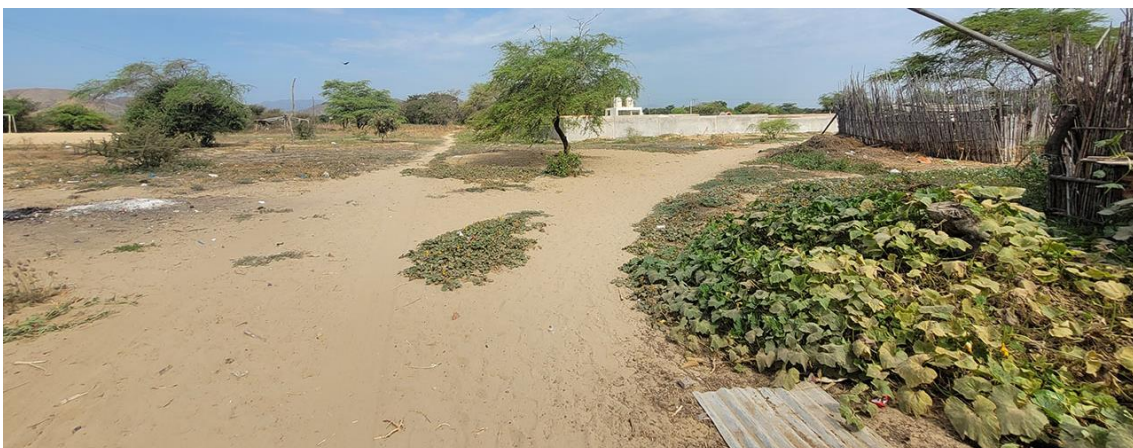
**Fotografía 140.** Zona crítica 14-109, flujo de detritos en la localidad de Cachinche que podría afectar 10 viviendas. Coordenadas E: 632256; N:9278972. (16/09/23).
