**Informe Técnico N° A7456**

# EVALUACIÓN DE ZONAS CRÍTICAS POR PELIGROS GEOLÓGICOS ANTE EL FENÓMENO EL NIÑO 2023-2024 EN EL DEPARTAMENTO DE LAMBAYEQUE

DICIEMBRE  
2023

Elaborado por la Dirección de  
Geología Ambiental y Riesgo  
Geológico del INGEMMET.

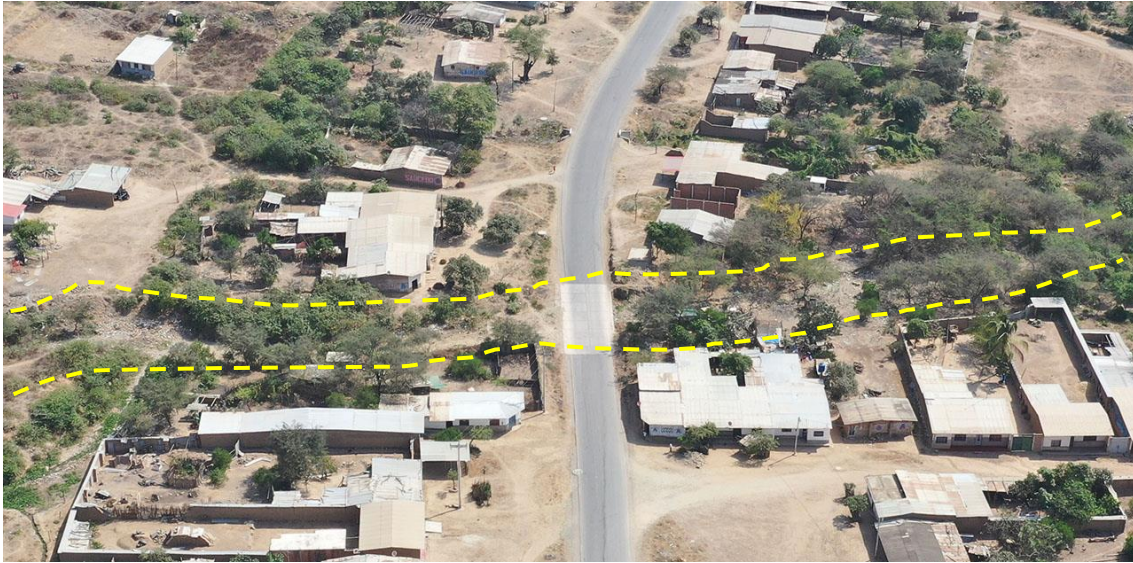
| Cód. en mapa | Tipo de peligro | Sector/Poblado | Observaciones Ingeniero - geológicas | Vulnerabilidad y/o daños ocasionados | Recomendaciones anteriores | Recomendación implementada | Nuevas Recomendaciones |
|---|---|---|---|---|---|---|---|
| 14-110 | Flujo de detritos | Desaguadero (Pitipo)<br><br>Zona: 17S<br>E: 655945; N: 9288818 | Esta zona involucra los terrenos aledaños a la intersección de una quebrada y la vía departamental LA-103, los terrenos conforman un piedemonte proluvial con pendiente de suave a moderada y litología de depósito proluvial con arenas sueltas y cantos redondeados de hasta 0.1 m de diámetro.<br>La quebrada acarrea flujos de detritos que afecta el badén de la vía y pone en peligro a viviendas cercanas al cauce de la quebrada (fotografía 141). | 1 badén de la vía LA-103 y 2 viviendas afectadas durante el FEN de 2017.<br>3 viviendas cercanas en peligro. | Rehabilitación | Rehabilitación del badén | Se debe programar actividades de descolmatación de la quebrada y mantenimiento al tramo afectable de la vía, así como capacitar a la población en GRD a fin de saber cómo actuar adecuadamente en situaciones de emergencia. |

**Fotografía 141.** Zona crítica 14-110, flujo de detritos en la localidad de Desaguadero que podría afectar 1 badén de la vía LA-103 y 3 viviendas. Coordenadas E: 655945; N:9288818. (13/09/23).

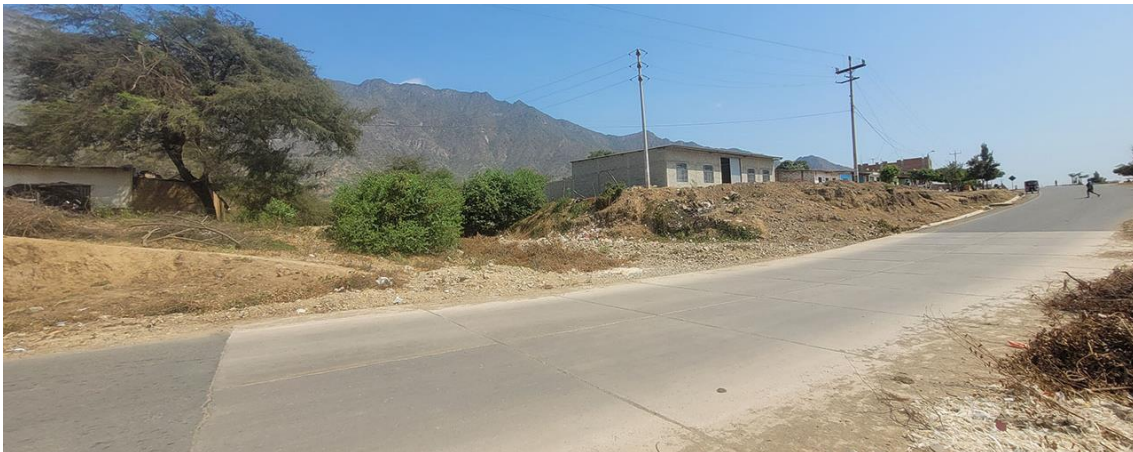
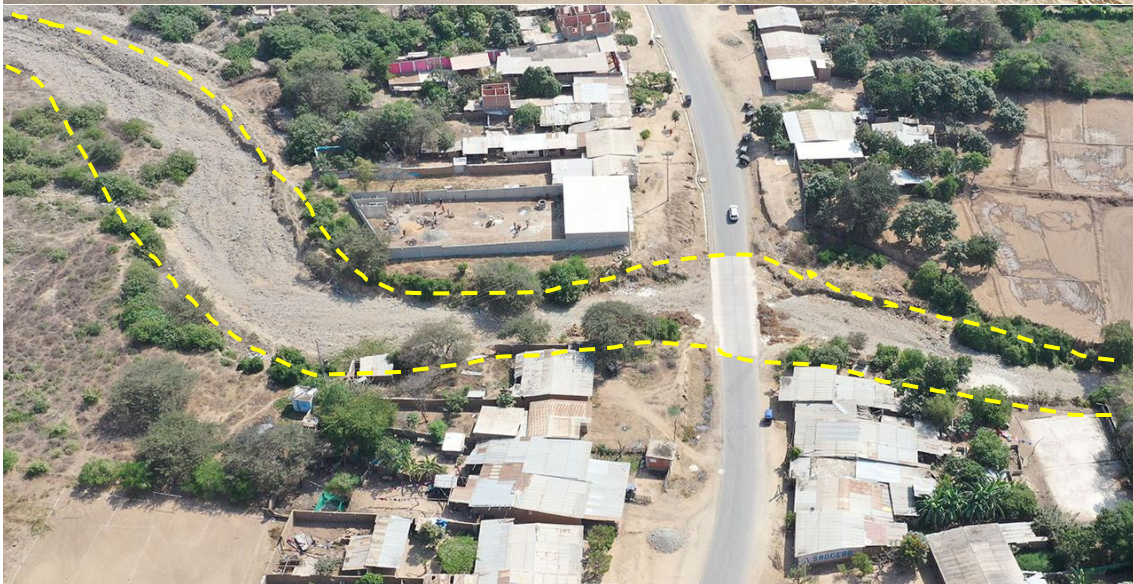
**Fotografía 142.** Zona crítica 14-111, flujo de detritos en la localidad de Desaguadero que podría afectar 1 badén de la vía LA-103 y 2 viviendas. Coordenadas E: 656467; N:9289266. (13/09/23).

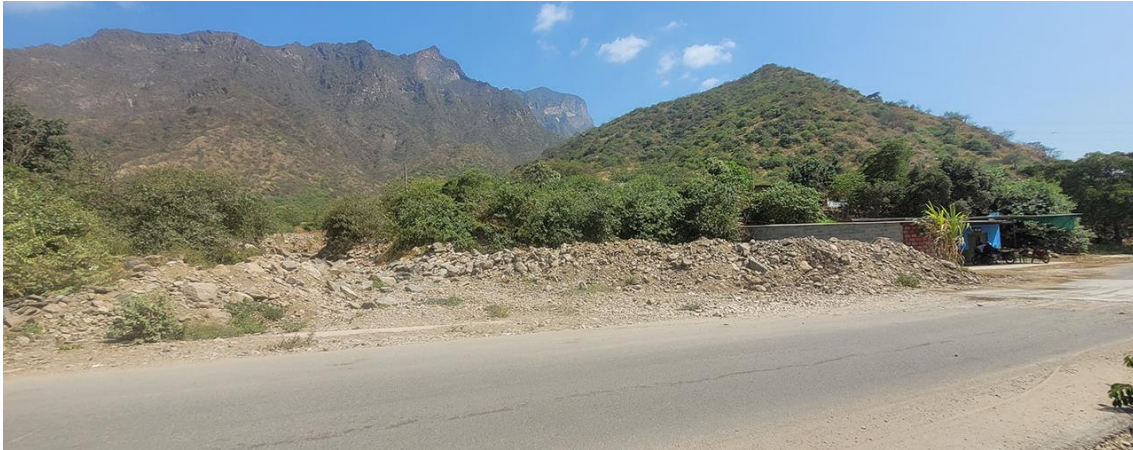
**Fotografía 143.** Zona crítica 14-112, flujo de detritos en la localidad de La Traposa- Mayascón que podría afectar 15 m de la vía LA-103, 1 badén y 2 viviendas. Coordenadas E: 659338; N:9290465. (13/09/23).

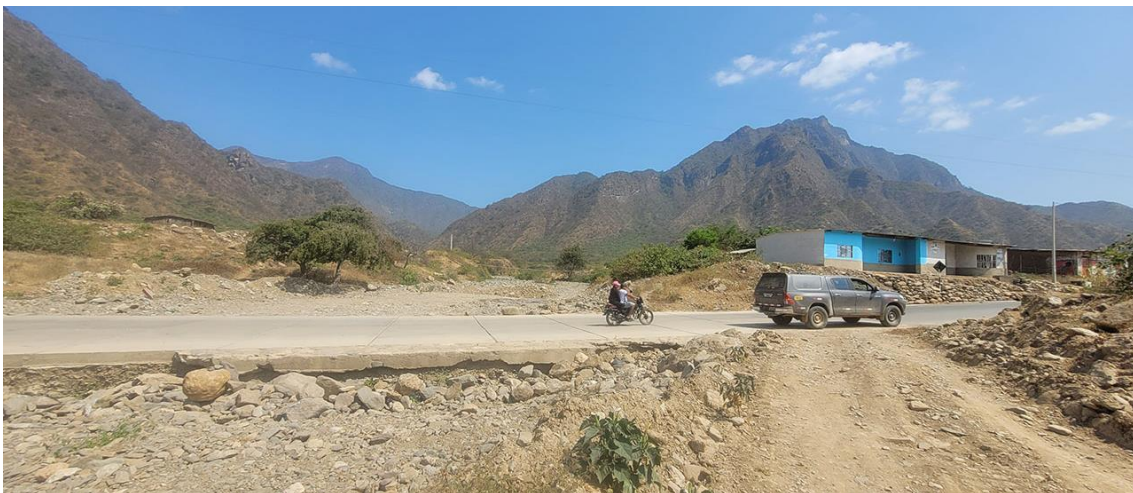
**Fotografía 144.** Zona crítica 14-113, flujo de detritos en la localidad de Panamericana que podría afectar 25 m de la vía LA-103, 1 badén y 3 viviendas. Coordenadas E: 660586; N:9290941. (13/09/23).

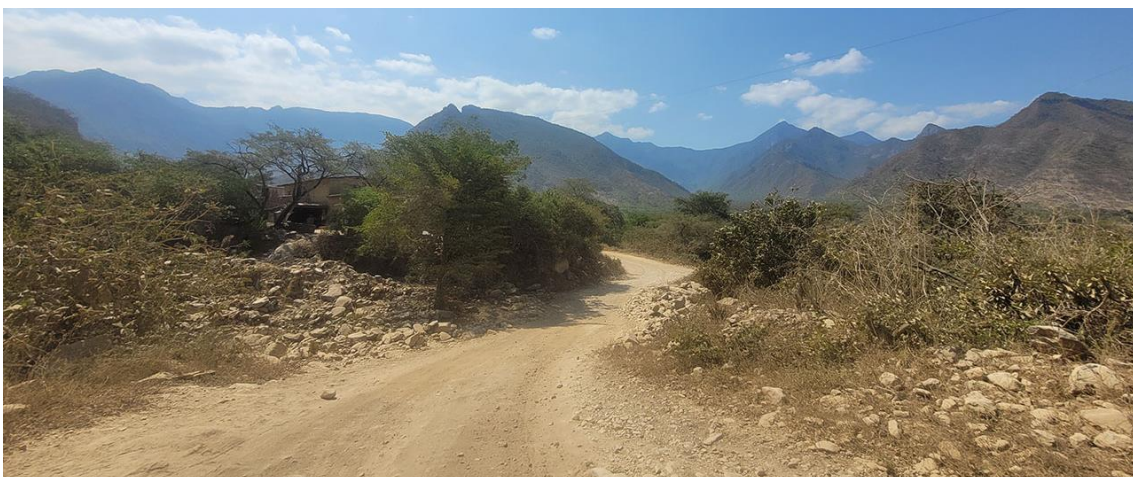
**Fotografía 145.** Zona crítica 14-114, flujo de detritos en la localidad de La Calzada que podría afectar 20 m de la vía LA-103, 1 badén y 3 viviendas próximas. Coordenadas E: 663440; N:9291955. (13/09/23).

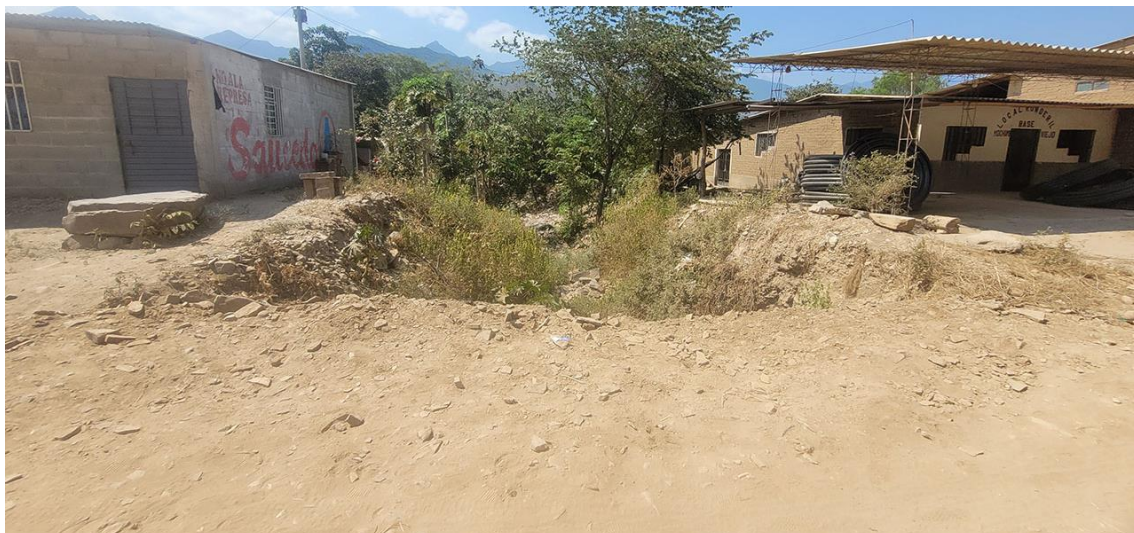
**Fotografía 146.** Zona crítica 14-115, flujo de detritos en la localidad de Mochumí Bajo que podría afectar 10 m de la vía LA-103 y 5 viviendas. Coordenadas E: 665085; N:9291752. (13/09/23).

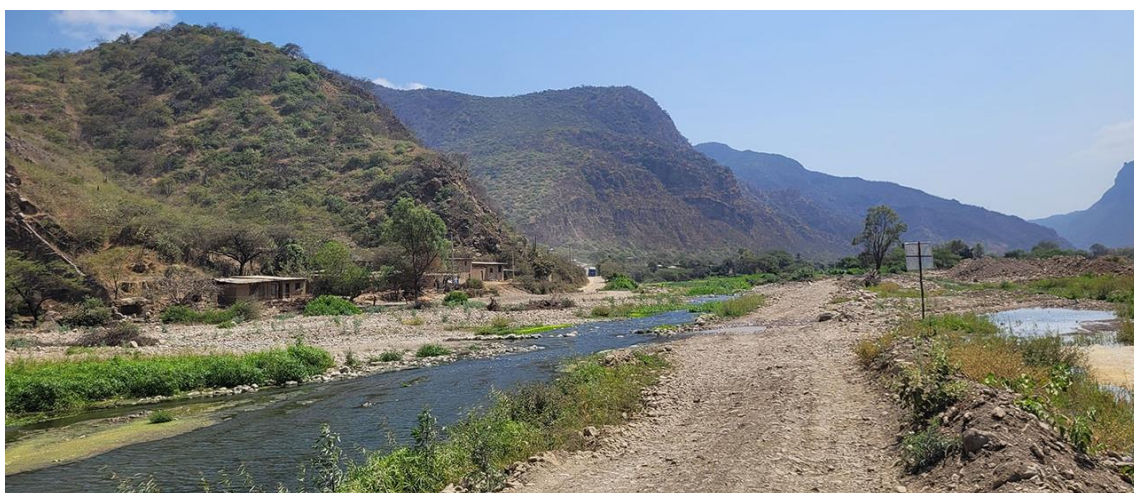
**Fotografía 147.** Zona crítica 14-116, flujo de detritos en la localidad de Mochumí Bajo-Mochumí Viejo que podría afectar 200 m de la vía LA-103 y 6 viviendas próximas. Coordenadas E: 665694; N:9291932. (13/09/23).

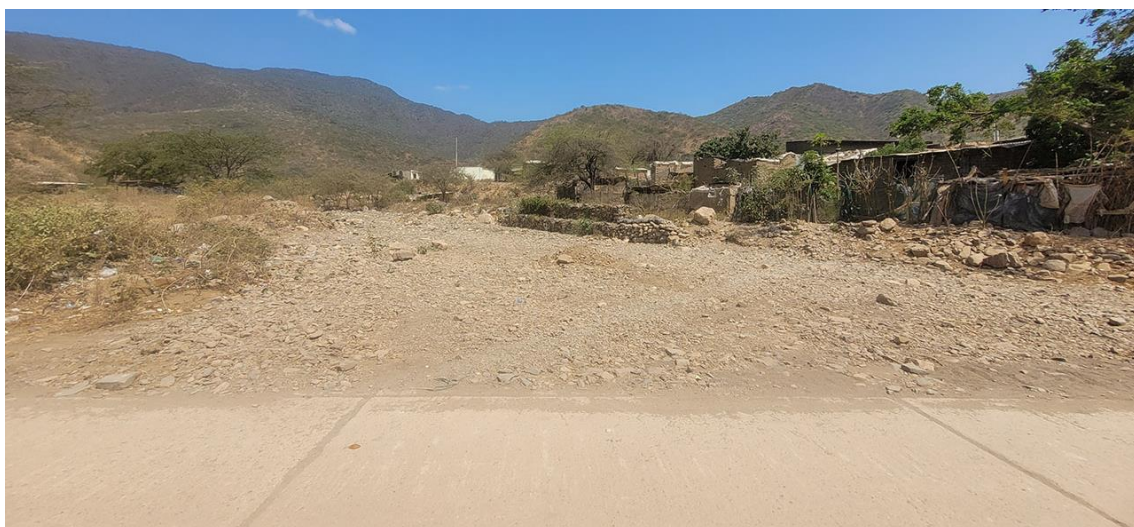
**Fotografía 148.** Zona crítica 14-117, flujo de detritos en la localidad de La Libertad-Qda. Seca que podría afectar 20 m de la vía LA-103 y 5 viviendas próximas. Coordenadas E: 666869; N:9293140. (13/09/23).

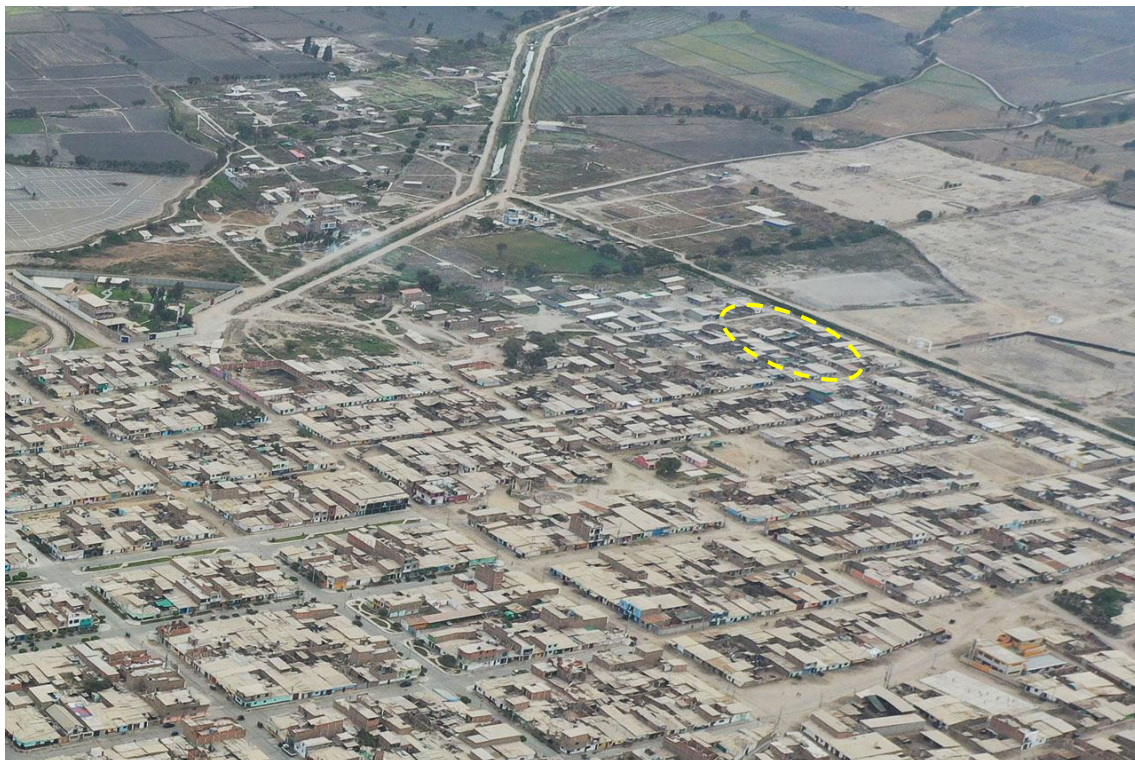
| Cód. en mapa | Tipo de peligro | Sector/Poblado | Observaciones Ingeniero - geológicas | Vulnerabilidad y/o daños ocasionados | Recomendaciones anteriores | Recomendación implementada | Nuevas Recomendaciones |
|---|---|---|---|---|---|---|---|
| 14-118 | Inundación pluvial | Pueblo Nuevo (Pueblo Nuevo)<br>Zona: 17S<br>E: 632309; N: 9265848 | Involucra a una parte del oeste del casco urbano de la ciudad de Pueblo Nuevo, asentado en una planicie aluvial antropizada con pendiente suave, con litología de un depósito antrópico. En este sector se han reportado episodios de inundación pluvial en una cuenca ciega urbanizada con deficiente sistema de drenaje (fotografía 149). | 10 viviendas afectadas durante el FEN de 2017. 15 viviendas en peligro. | - | - | Se debe mejorar el sistema de drenaje pluvial y capacitar a la población en GRD a fin de que realicen buenas prácticas en situaciones de emergencia. |

**Fotografía 149.** Zona crítica 14-118, inundación pluvial en la localidad de Pueblo Nuevo que podría afectar 10 viviendas. Coordenadas E: 632309; N:9265848. (16/09/23).

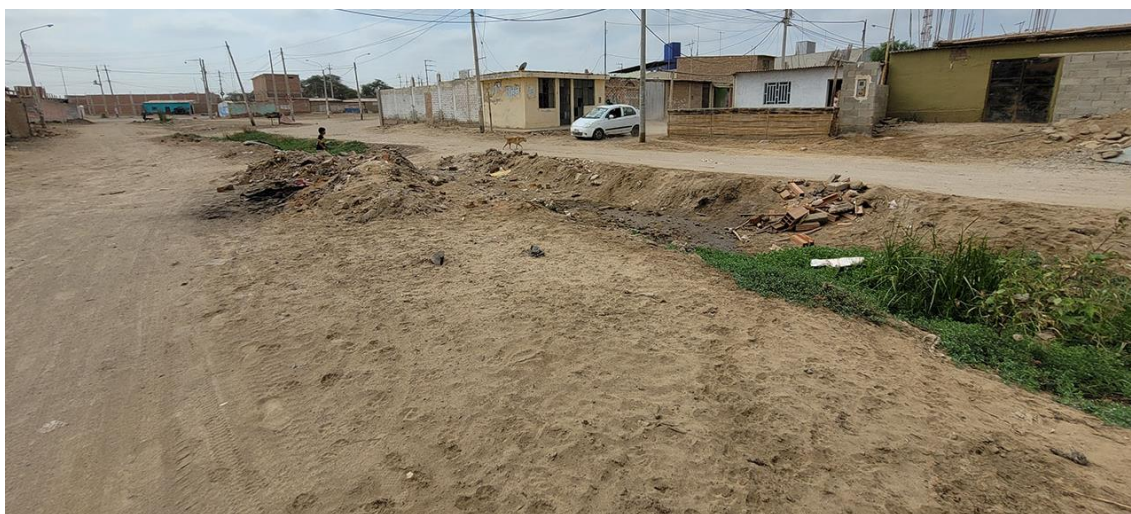
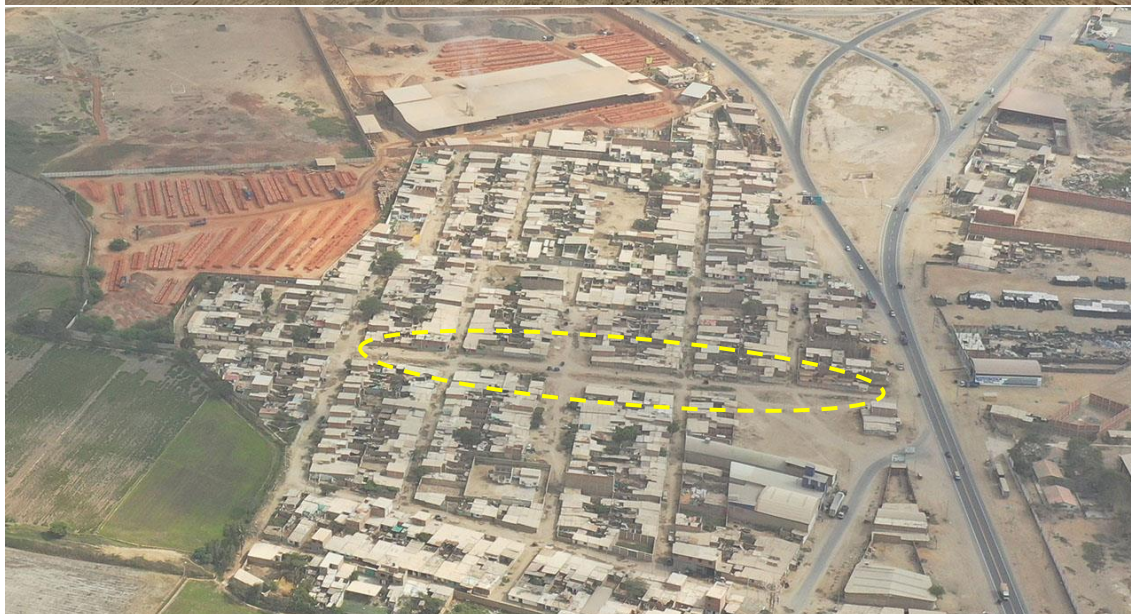
**Fotografía 150.** Zona crítica 14-119, inundación pluvial en la localidad de Mocce que podría afectar 20 viviendas. Coordenadas E: 621012; N:9260840. (14/09/23).

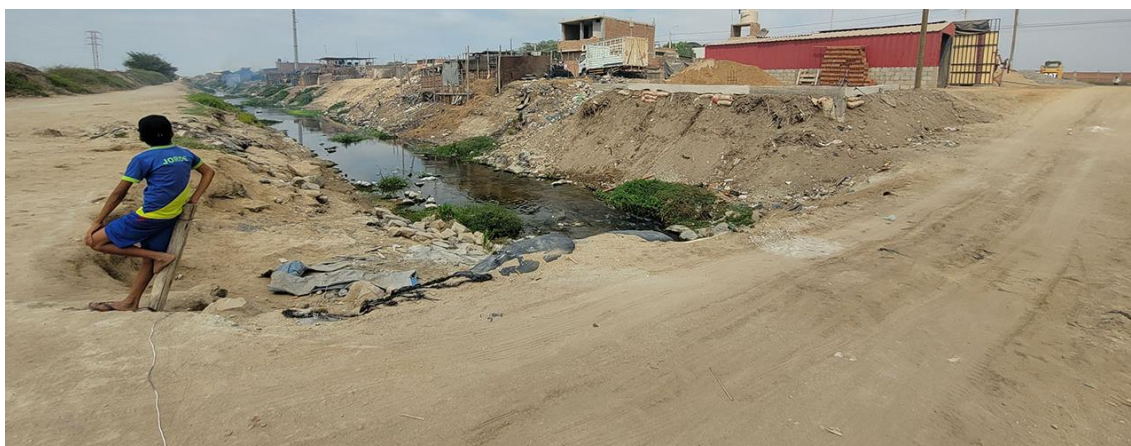
**Fotografía 151.** Zona crítica 14-120, erosión fluvial en la localidad de Demetrio Acosta Chuez que podría afectar 1 puente carrozable artesanal y 50 viviendas. Coordenadas E: 622271; N:9264674. (14/09/23).

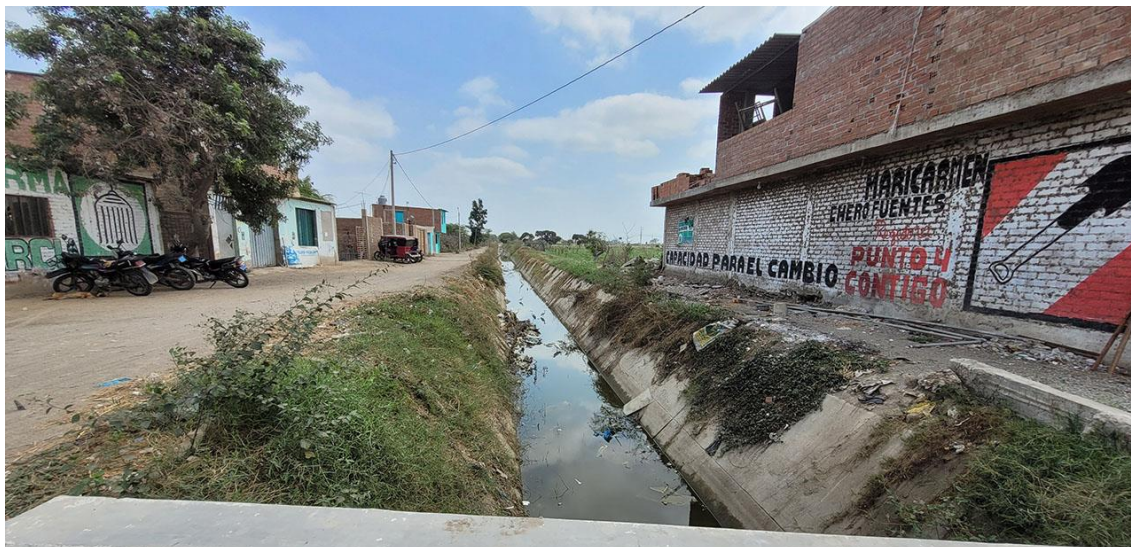
**Fotografía 152.** Zona crítica 14-121, inundación fluvial en la localidad de Mocce Antiguo que podría afectar 5 viviendas y 20 m de vías locales. Coordenadas E: 623927; N:9271000. (14/09/23).

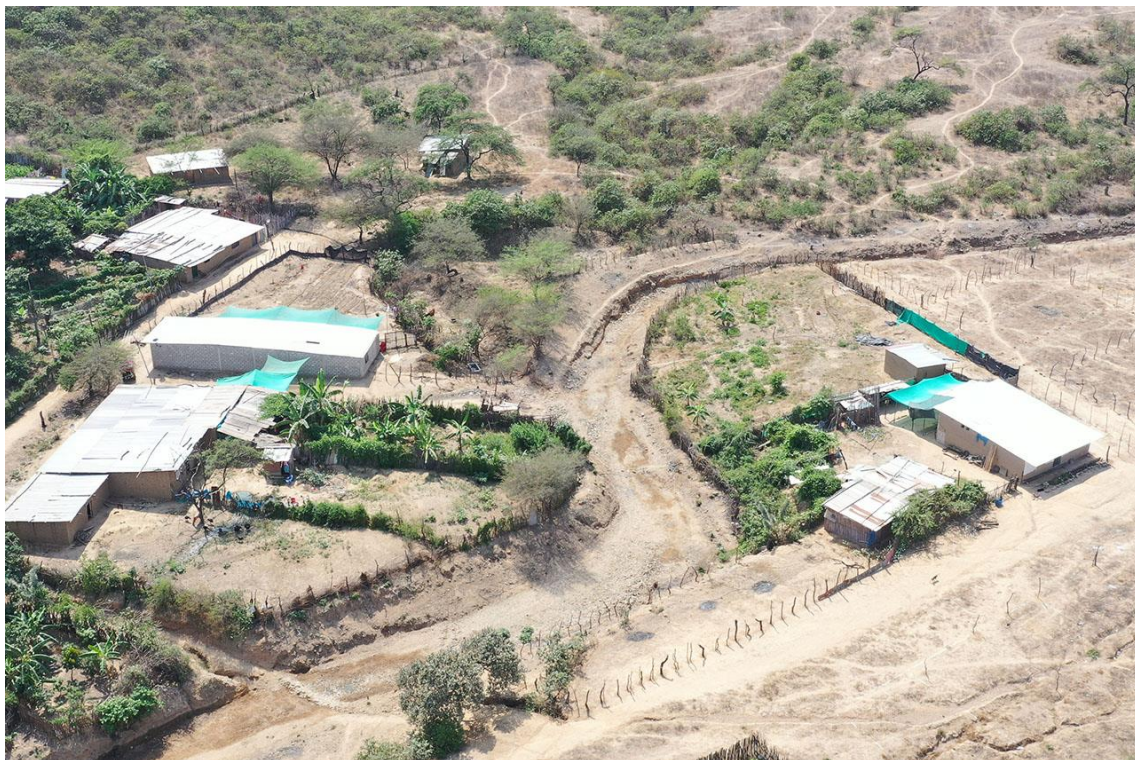
**Fotografía 154.** Zona crítica 14-123, flujo de detritos en la localidad de Chóchope que podría afectar 3 viviendas. Coordenadas E: 649719; N:9318811. (12/09/23).

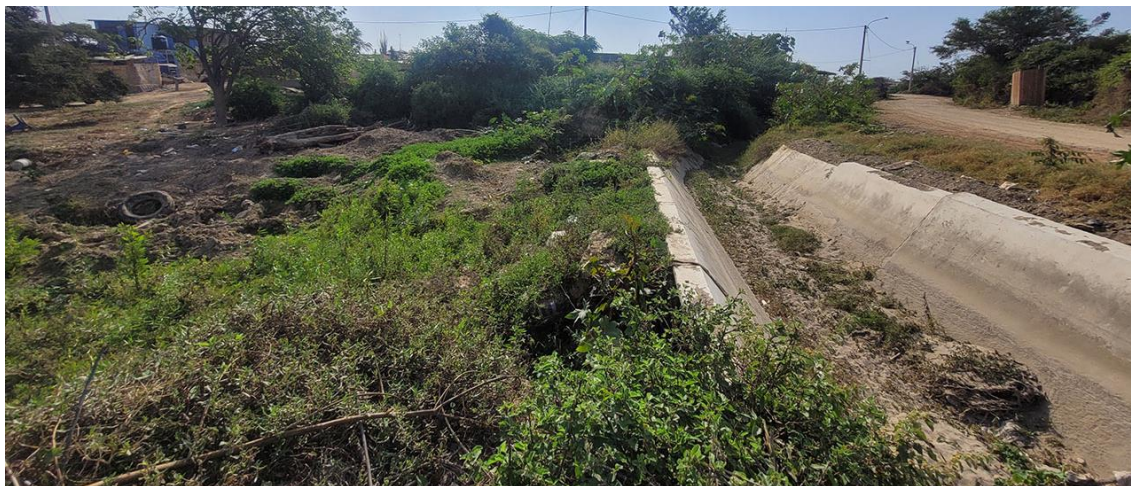
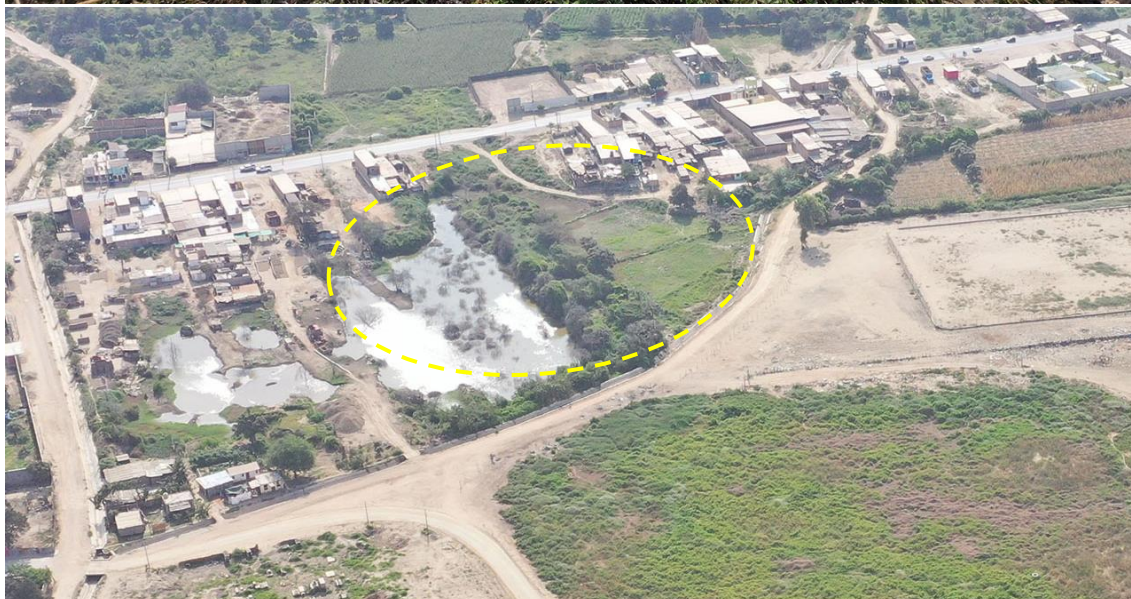
| Cód. en mapa | Tipo de peligro | Sector/Poblado | Observaciones Ingeniero - geológicas | Vulnerabilidad y/o daños ocasionados | Recomendaciones anteriores | Recomendación implementada | Nuevas Recomendaciones |
|---|---|---|---|---|---|---|---|
| 14-125 | Inundación fluvial | Íllimo (Íllimo)<br>Zona: 17S<br>E: 626615; N: 9284920 | En esta zona se presenta el desborde de un canal de regadío en terrenos que conforman una planicie aluvial con pendiente de llana a suave, con litología de un depósito aluvial con arenas sueltas y cantos redondeados de hasta 0.1 m de diámetro.<br>La inundación fluvial por desborde de canal de regadío afecta viviendas y terrenos aledaños (fotografía 156). | 3 viviendas afectadas en el FEN de 2017.<br>10 viviendas en peligro. | Reconstrucción | - | Es necesaria la reconstrucción del canal de regadío considerando los máximos caudales probables. |

**Fotografía 156.** Zona crítica 14-125, inundación fluvial en la localidad de Íllimo que podría afectar 10 viviendas. Coordenadas E: 626615; N:9284920. (14/09/23).

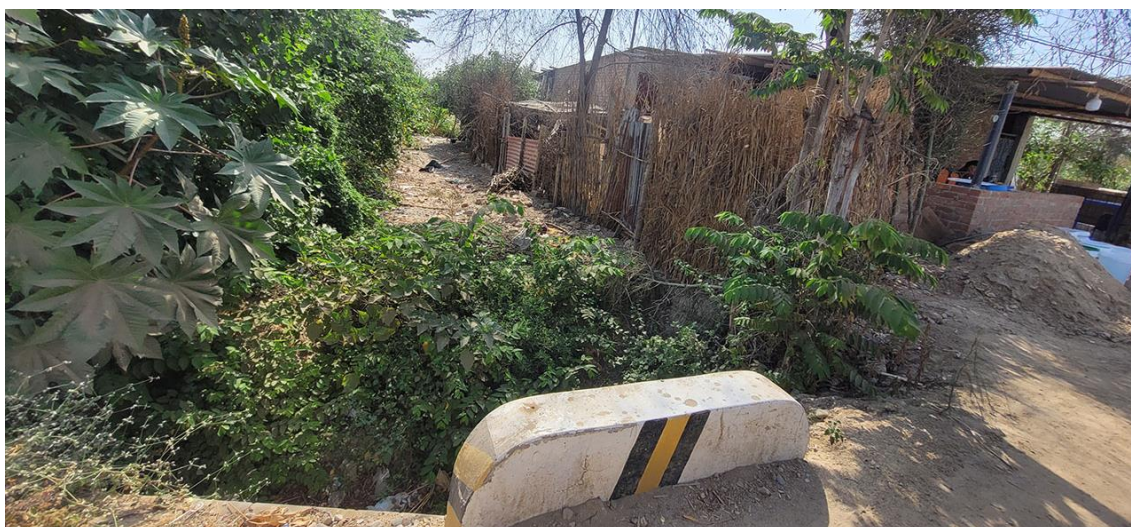
**Fotografía 157.** Zona crítica 14-126, inundación fluvial en la localidad de Íllimo que podría afectar 2 viviendas. Coordenadas E: 626509; N:9285073. (14/09/23).

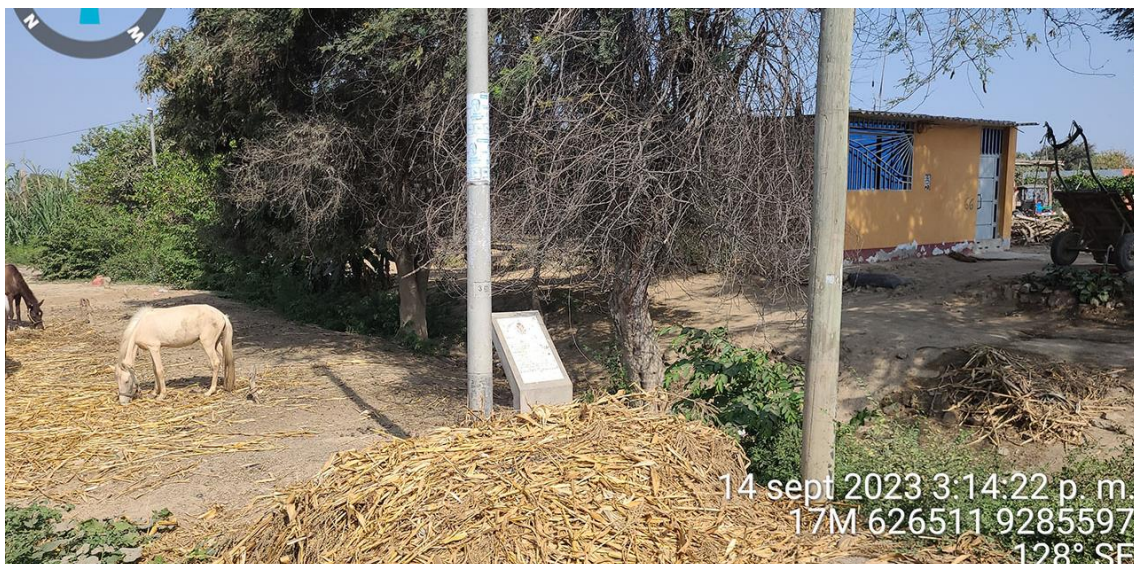
| Cód. en mapa | Tipo de peligro | Sector/Poblado | Observaciones Ingeniero - geológicas | Vulnerabilidad y/o daños ocasionados | Recomendaciones anteriores | Recomendación implementada | Nuevas Recomendaciones |
|---|---|---|---|---|---|---|---|
| 14-127 | Inundación fluvial | Íllimo (Íllimo)<br>Zona: 17S<br>E: 626511; N: 9285597 | La zona pertenece a una planicie aluvial con pendiente llana a suave y litología de un depósito aluvial con arenas sueltas y cantos redondeados de hasta 0.1 m de diámetro.<br>Existen episodios de inundación fluvial por desborde de un canal de regadío que afecta viviendas y terrenos aledaños (fotografía 158). | 1 vivienda afectada durante el FEN de 2017.<br>3 viviendas afectadas. | Rehabilitación | Rehabilitación de la vía. | Se deben programar actividades de descolmatación del canal. |

**Fotografía 158.** Zona crítica 14-127, inundación fluvial en la localidad de Íllimo que podría afectar 3 viviendas. Coordenadas E: 626511; N:9285597. (14/09/23).

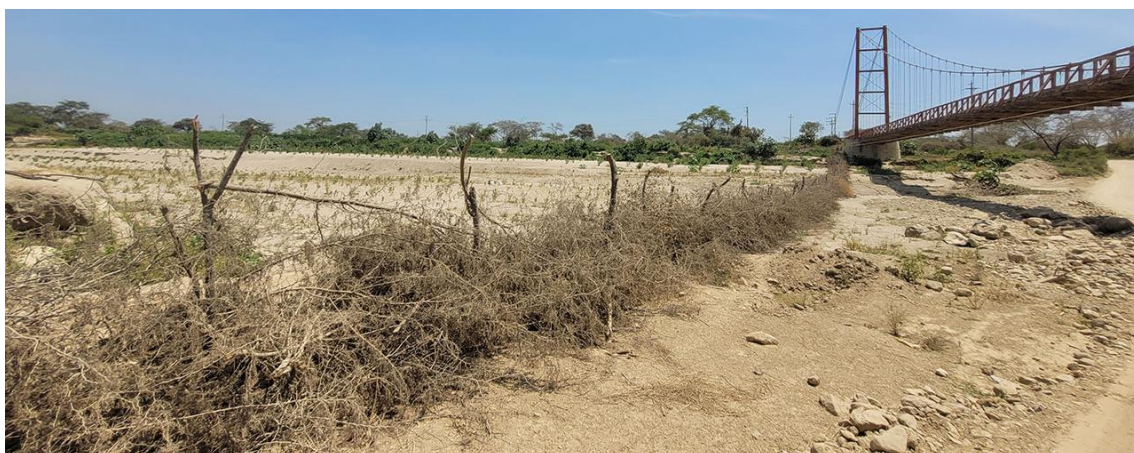
**Fotografía 159.** Zona crítica 14-128, inundación fluvial en la localidad de Pampa de Lino que podría afectar 1 puente, 200 m de la vía LA-555 y 7 viviendas por desborde del río Motupe. Coordenadas E: 628514; N:9295845. (15/09/23).

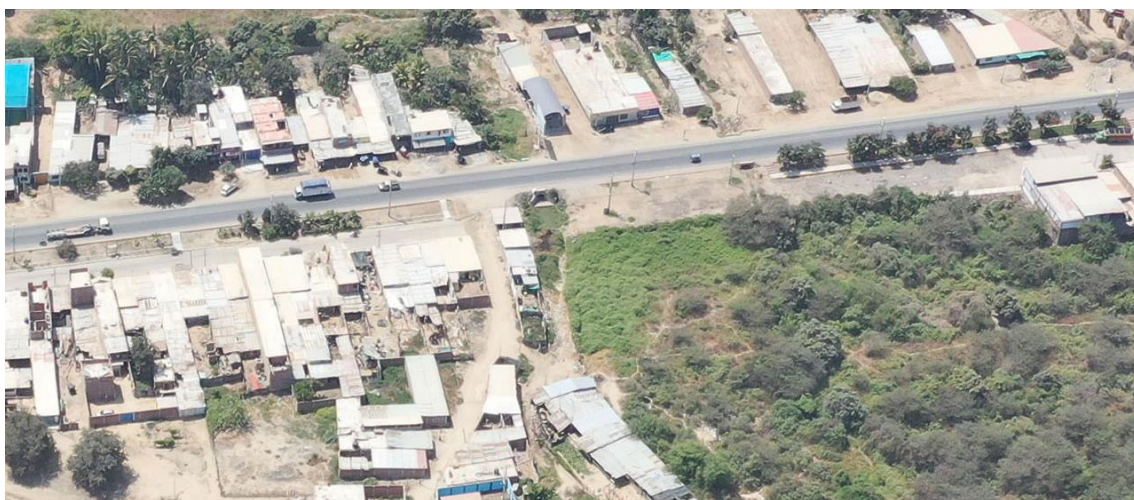
**Fotografía 160.** Zona crítica 14-129, inundación fluvial en la localidad de Jayanca que podría afectar 1 alcantarilla de la vía PE-1NJ y 5 viviendas. Coordenadas E: 630053; N:9292536. (15/09/23).

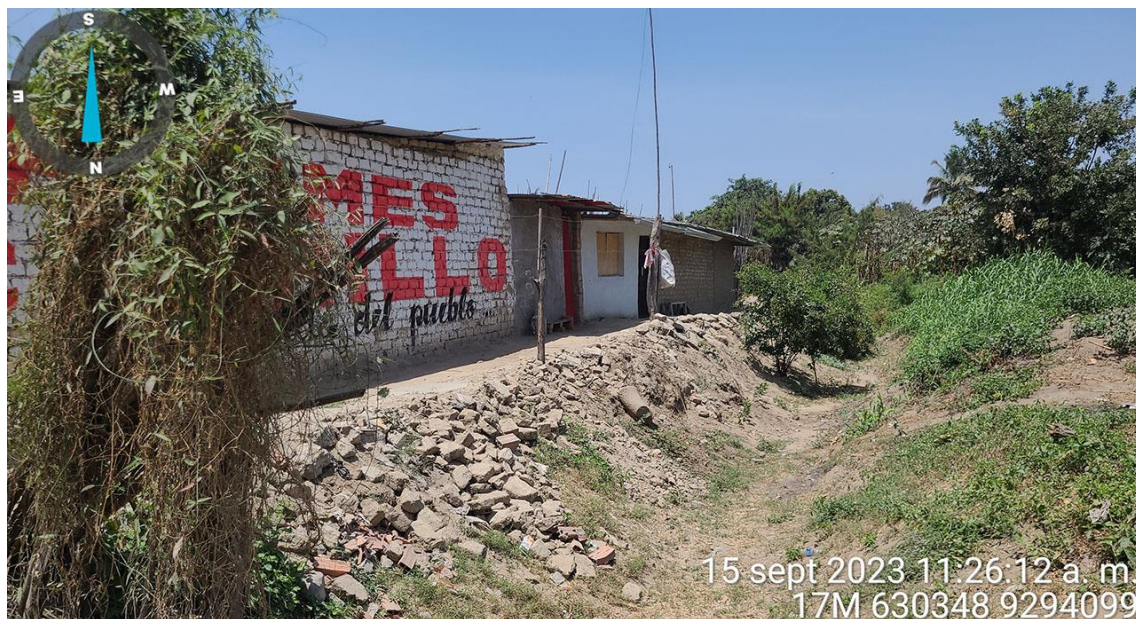
**Fotografía 161.** Zona crítica 14-130, inundación fluvial en la localidad de Jayanca que podría afectar 1 alcantarilla de la vía LA-561 y 3 viviendas. Coordenadas E: 630346; N:9294101. (15/09/23).

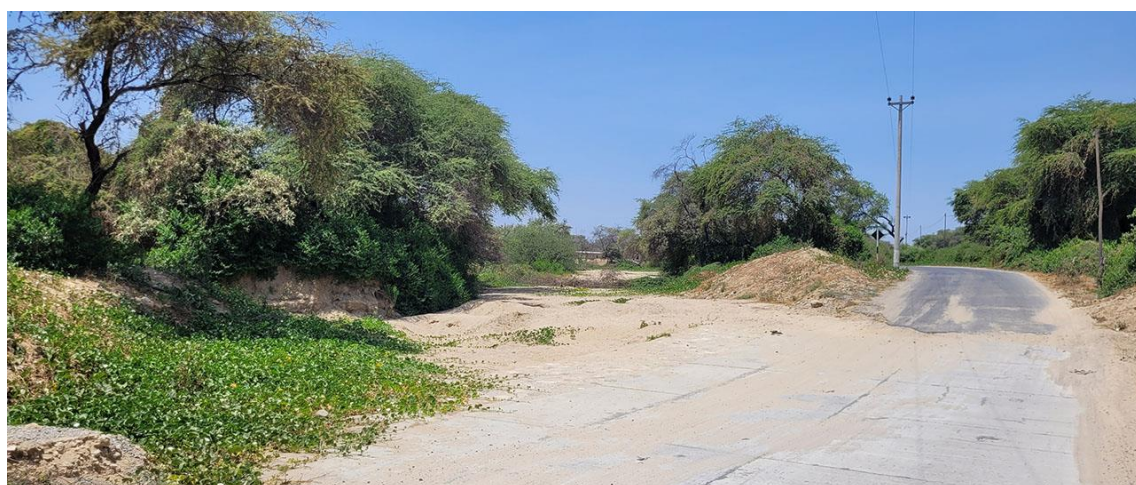
**Fotografía 162.** Zona crítica 14-131, inundación fluvial en la localidad de Cruce la Viña Víctor Raúl que podría afectar 20 viviendas y 150 de la vía LA-557. Coordenadas E: 633070; N:9296208. (15/09/23).

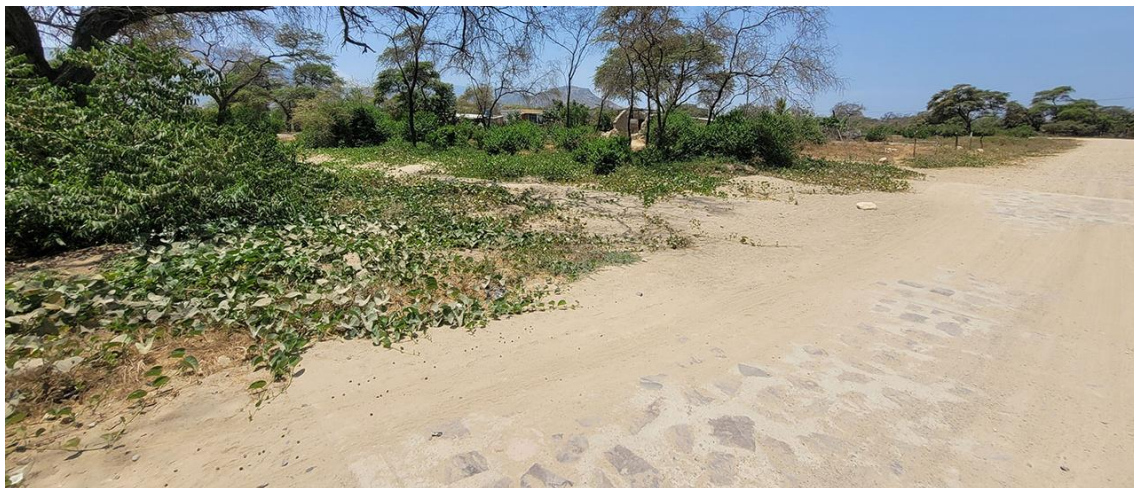
**Fotografía 163.** Zona crítica 14-132, flujo de detritos en la localidad de La Represa Laurel que podría afectar 25 m de la vía LA-559 y 3 viviendas. Coordenadas E: 638285; N:9293169. (15/09/23).

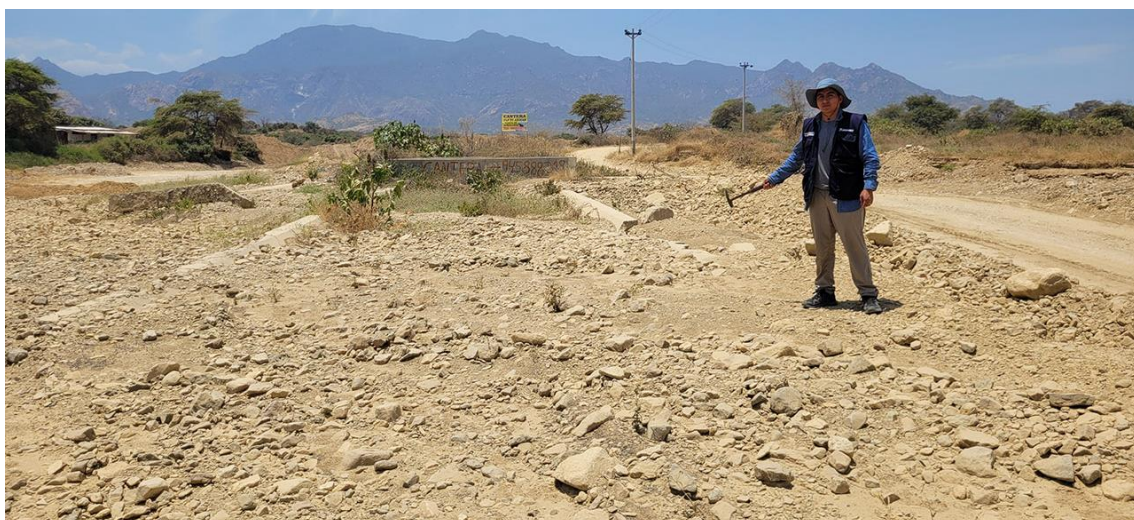
**Fotografía 164.** Zona crítica 14-133, flujo de detritos en la localidad de El Marco que podría afectar 15 m de la vía LA-559 y 4 viviendas. Coordenadas E: 639057; N:9291135. (15/09/23).

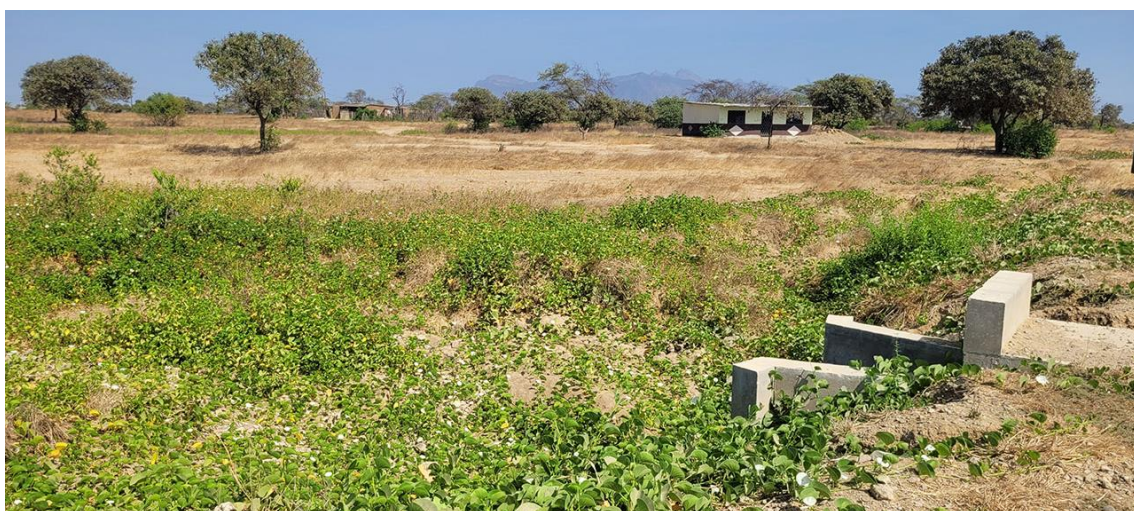
**Fotografía 165.** Zona crítica 14-134, flujo de detritos en la localidad de Pan de azúcar que podría afectar 200 m de la vía LA-559, 100 m de un canal y 2 vivienda próxima. Coordenadas E: 641731; N:9289253. (15/09/23).

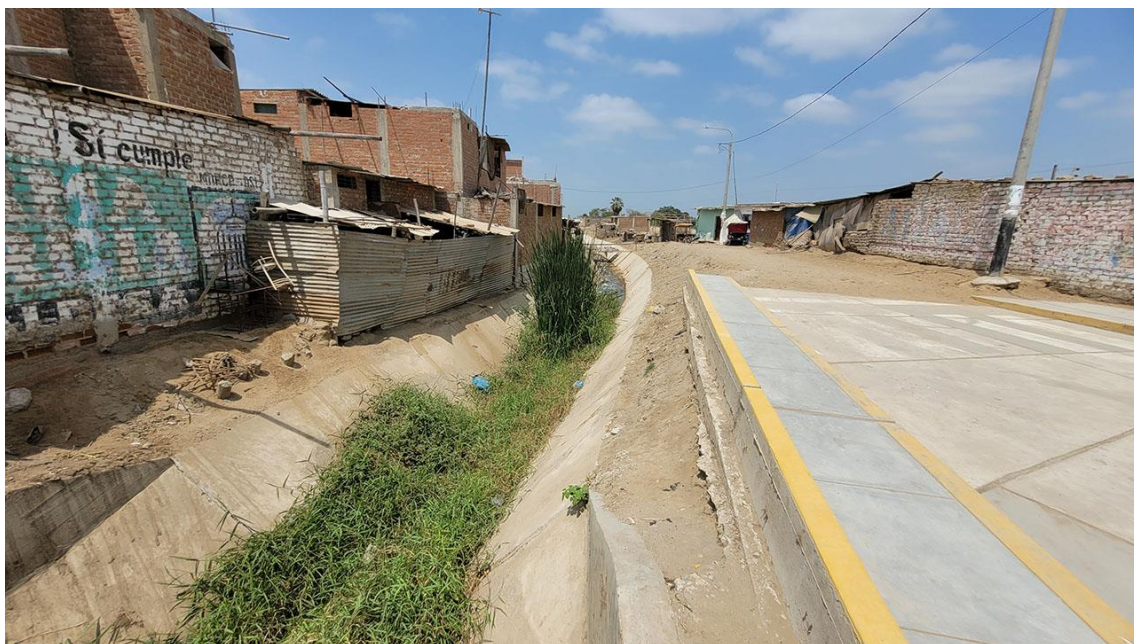
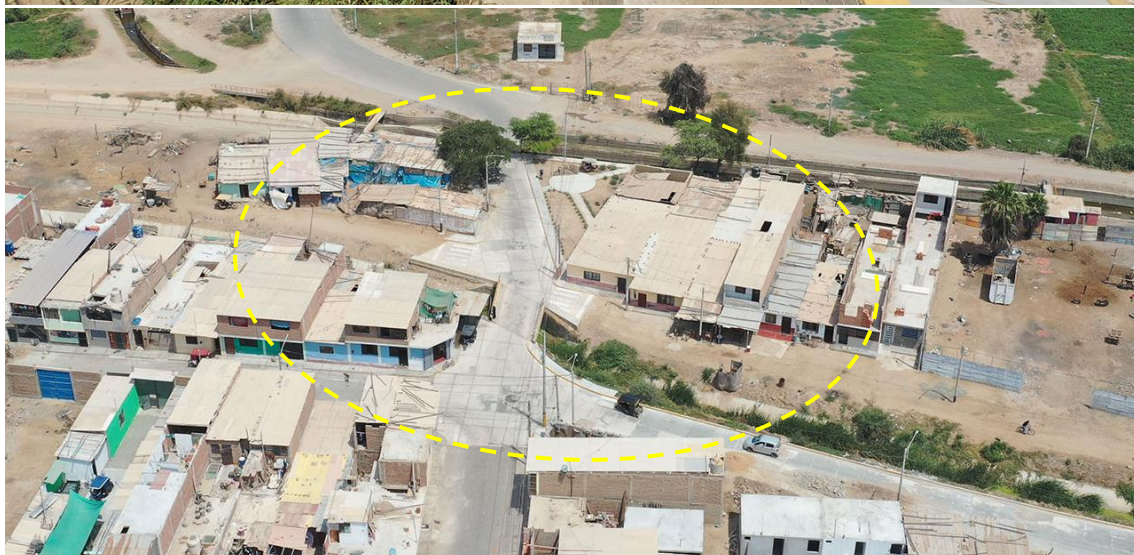
**Fotografía 166.** Zona crítica 14-135, inundación fluvial en la localidad de Noria Nueva que podría afectar 1 alcantarilla de la vía LA-541 y 4 viviendas. Coordenadas E: 641592; N:9302772. (15/09/23).

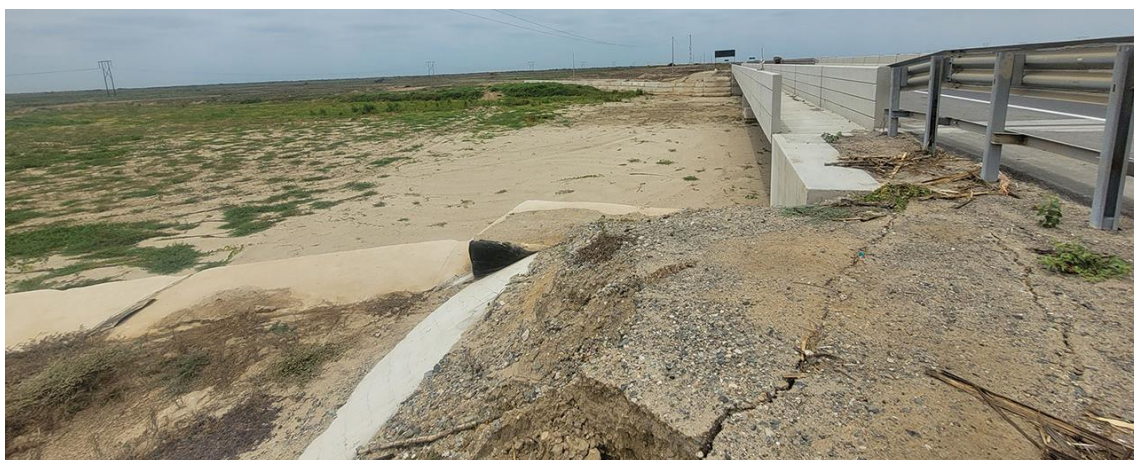
**Fotografía 167.** Zona crítica 14-136, inundación fluvial en la localidad de Mochumí que podría afectar 1 puente de la vía LA-608 y 10 viviendas. Coordenadas E: 625299; N:9276371. (14/09/23).

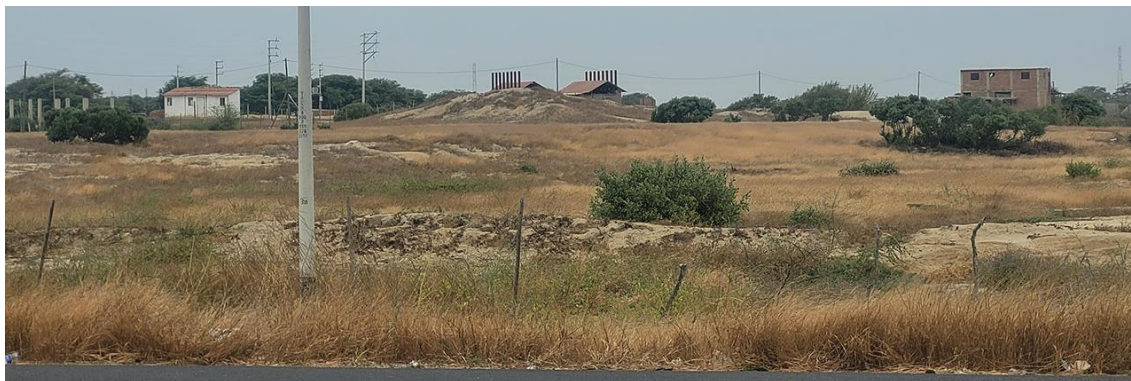
**Fotografía 170.** Zona crítica 14-139, inundación fluvial en la localidad de Mórrope que podría afectar 1 puente de la vía PE-1N y 3 viviendas próxima. Coordenadas E: 609437; N:9276058. (08/09/23).

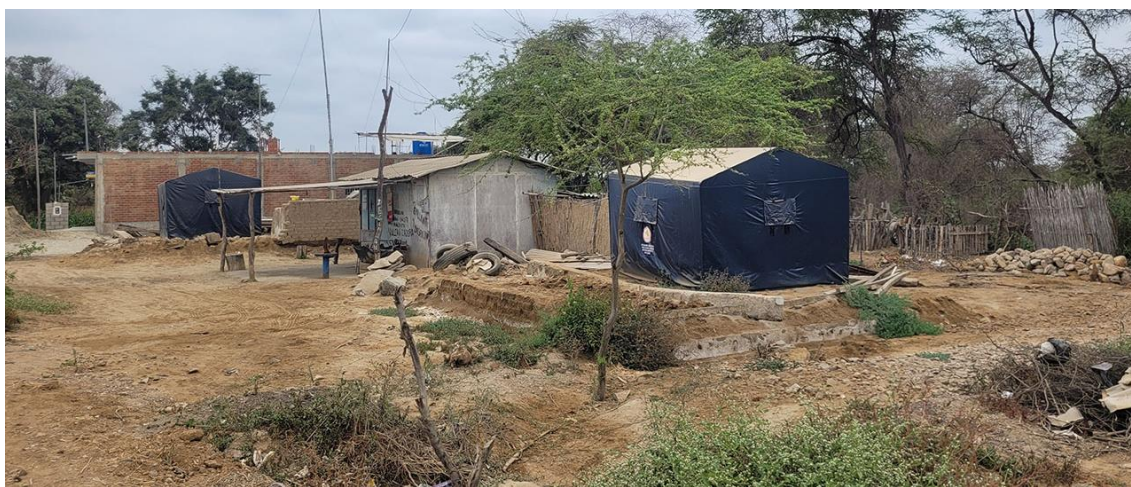
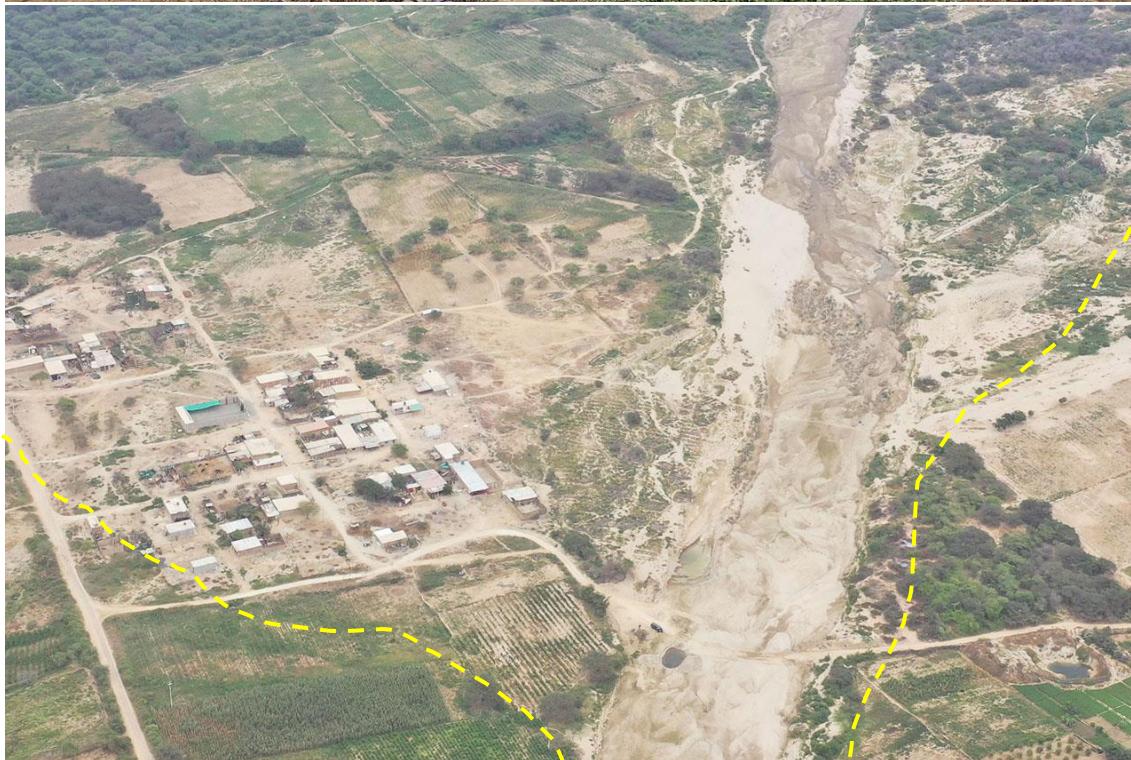
| Cód. en mapa | Tipo de peligro | Sector/Poblado | Observaciones Ingeniero - geológicas | Vulnerabilidad y/o daños ocasionados | Recomendaciones anteriores | Recomendación implementada | Nuevas Recomendaciones |
|---|---|---|---|---|---|---|---|
| 14-140 | Inundación pluvial | Cruz de Paredones (Mórrope)<br><br>Zona: 17S<br>E: 614978; N: 9267826 | Este sector comprende una planicie aluvial con pendiente suave y litología de depósito aluvial con arenas sueltas.<br>Se ha reportado la ocurrencia de inundaciones pluviales por el deficiente drenaje actual (fotografía 171). | 50 m de la vía PE-1N afectados en el 2023.<br>2 viviendas en peligro. | - | Rehabilitación del tramo de vía | Se debe mejorar el sistema de drenaje actual, así como la educación en GRD a la población local. |

**Fotografía 171.** Zona crítica 14-140, inundación pluvial en la localidad de Cruz de Paredones que podría afectar 50 m de la vía PE-1N y 2 viviendas. Coordenadas E: 614978; N:9267826. (08/09/23).
