**Informe Técnico N° A7456**

# EVALUACIÓN DE ZONAS CRÍTICAS POR PELIGROS GEOLÓGICOS ANTE EL FENÓMENO EL NIÑO 2023-2024 EN EL DEPARTAMENTO DE LAMBAYEQUE

DICIEMBRE  
2023

Elaborado por la Dirección de  
Geología Ambiental y Riesgo  
Geológico del INGEMMET.

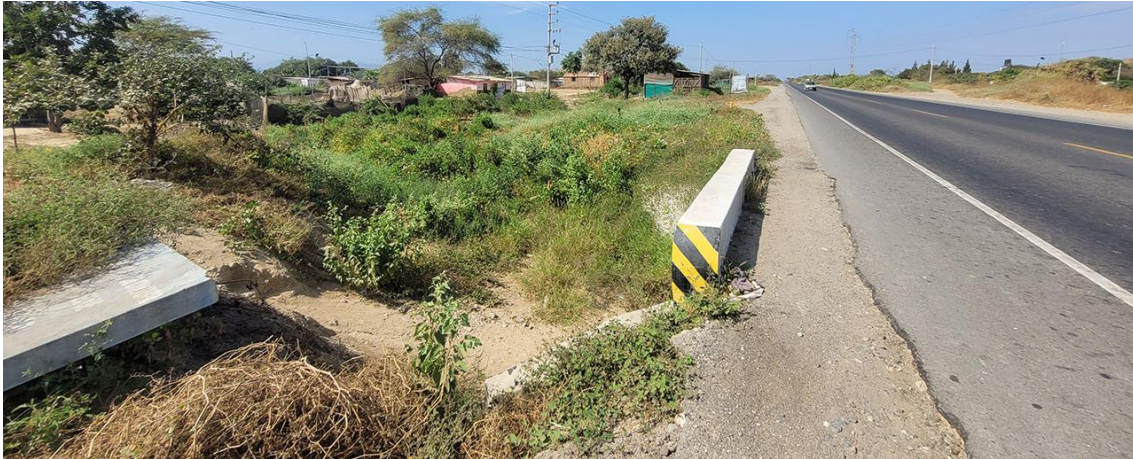
| Cód. en mapa | Tipo de peligro | Sector/Poblado | Observaciones Ingeniero - geológicas | Vulnerabilidad y/o daños ocasionados | Recomendaciones anteriores | Recomendación implementada | Nuevas Recomendaciones |
|---|---|---|---|---|---|---|---|
| 14-141 | Inundación fluvial | Monte Verde (Mórrope)<br>Zona: 17S<br>E: 616729; N: 9287178 | Esta zona se ubica cerca al cauce del río Motupe, en una amplia planicie aluvial con pendiente suave y depósito aluvial con arenas sueltas.<br>En este sector se ha producido la inundación fluvial por desborde del río Motupe (La Leche) que afectó decenas de viviendas y terrenos aledaños (fotografía 172). | 50 viviendas y 500 m de vías locales afectados en el 2023.<br>50 viviendas cercanas en peligro. | - | Las viviendas continúan expuestas. | Se debe construir defensas ribereñas adecuadas, definir y hacer respetar fajas marginales intangibles, programar actividades de descolmatación en el cauce del río, capacitar a la población en GRD, finalmente elaborar una evaluación de riesgos EVAR a escala local. |

**Fotografía 172.** Zona crítica 14-141, inundación fluvial en la localidad de Monte Verde que podría afectar 500 m de vías locales y 50 viviendas. Coordenadas E: 616729; N:9287178. (08/09/23).

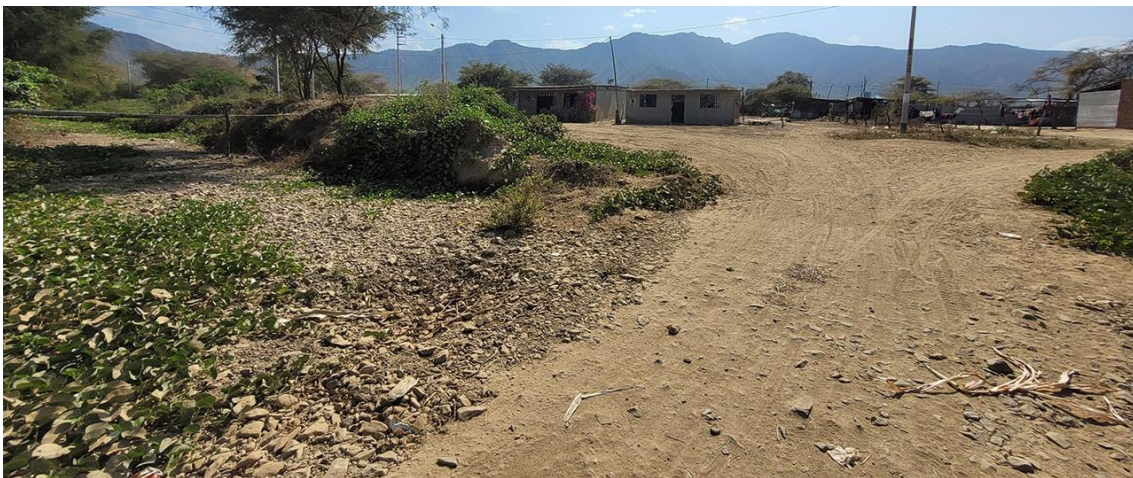
**Fotografía 173.** Zona crítica 14-142, flujo de detritos en la localidad de Apurlec que podría afectar 1 alcantarilla de la vía PE-1NJ y 2 viviendas. Coordenadas E: 640343; N:9307964. (15/09/23).

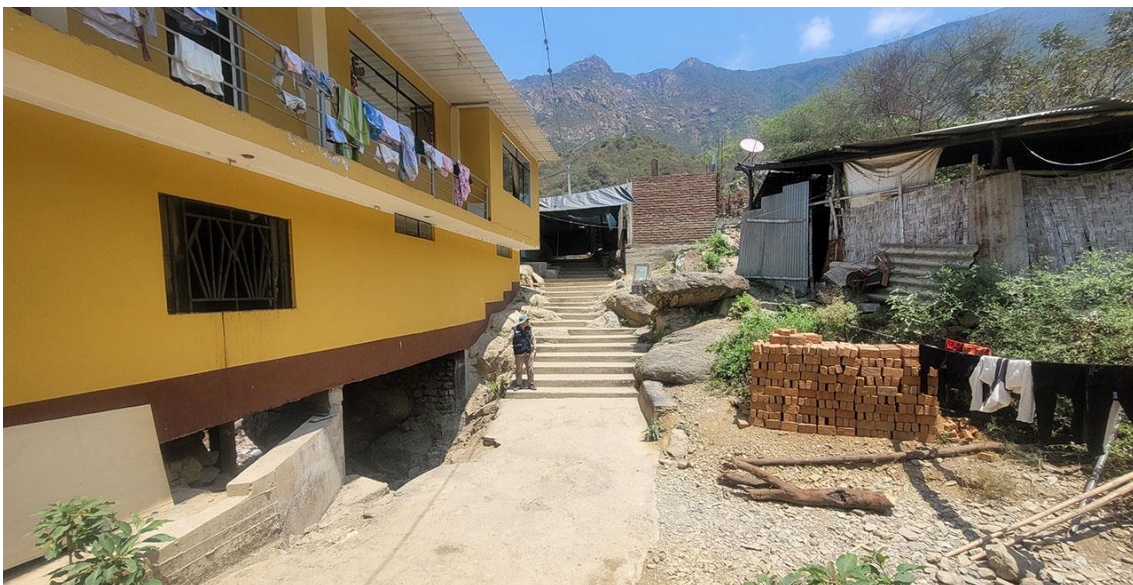
**Fotografía 174.** Zona crítica 14-143, flujo de detritos en la localidad de El Papayo que podría afectar 20 m de vías locales y 4 viviendas. Coordenadas E: 644660; N:9316706. (15/09/23).

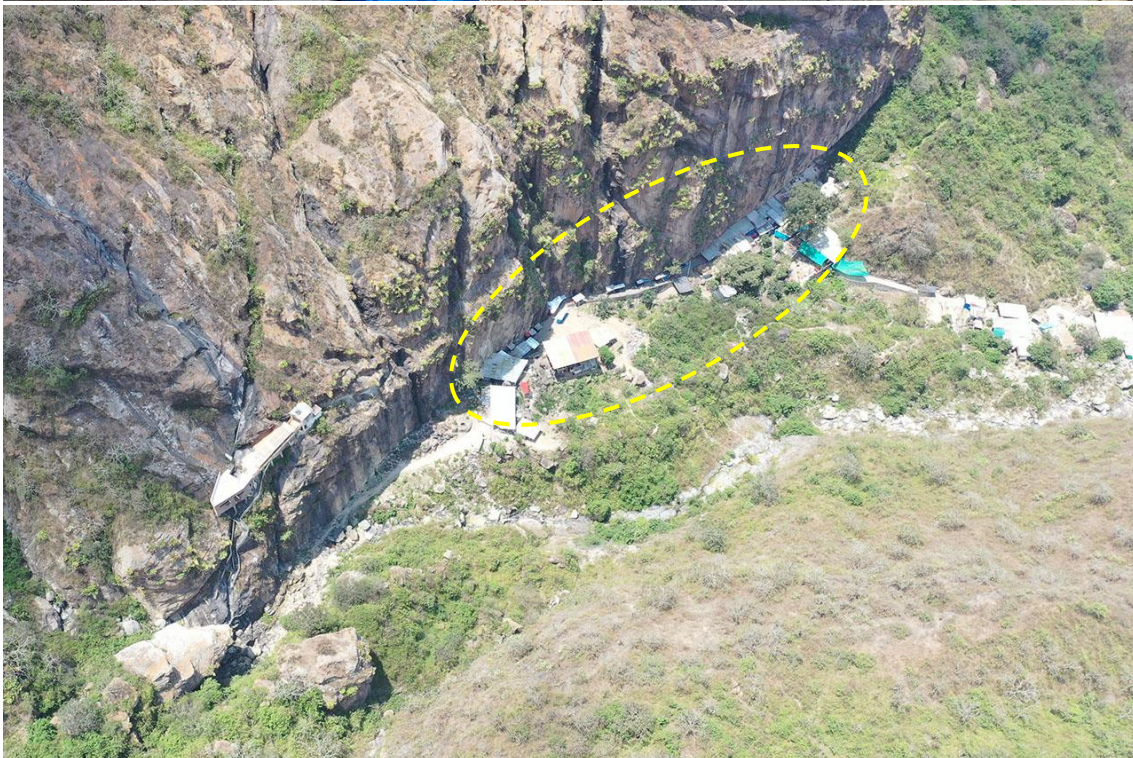
**Fotografía 175.** Zona crítica 14-144, flujo de detritos en la localidad de El Zapote que podría afectar 10 m de la vía a la Cruz de Motupe y 2 viviendas. Coordenadas E: 640190; N:9326407. (11/09/23).

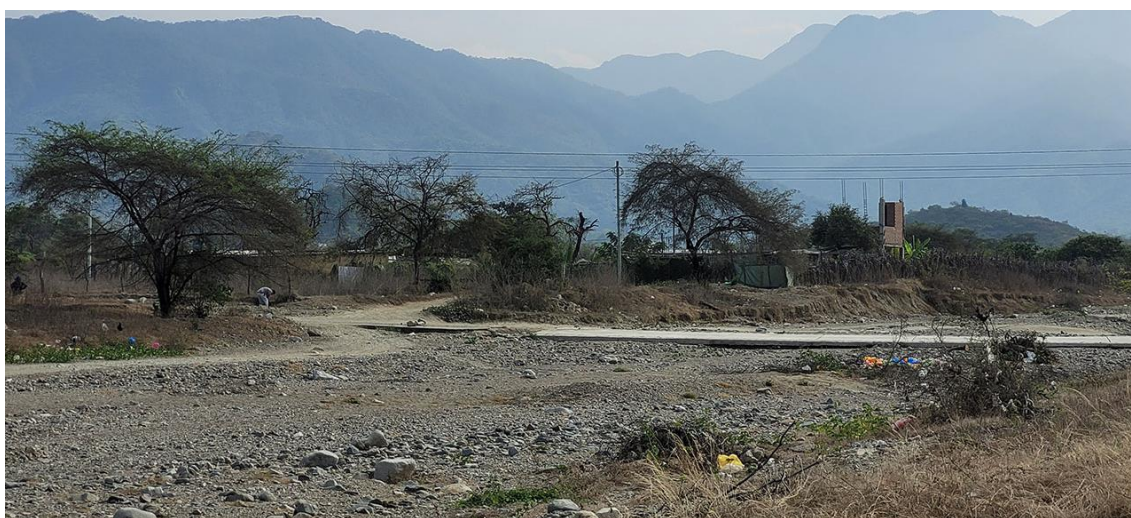
**Fotografía 178.** Zona crítica 14-147, flujo de detritos en la localidad de Santa Rosa que podría afectar 1 puente de la vía PE-1NJ y 3 viviendas. Coordenadas E: 645187; N:9330639. (11/09/23).

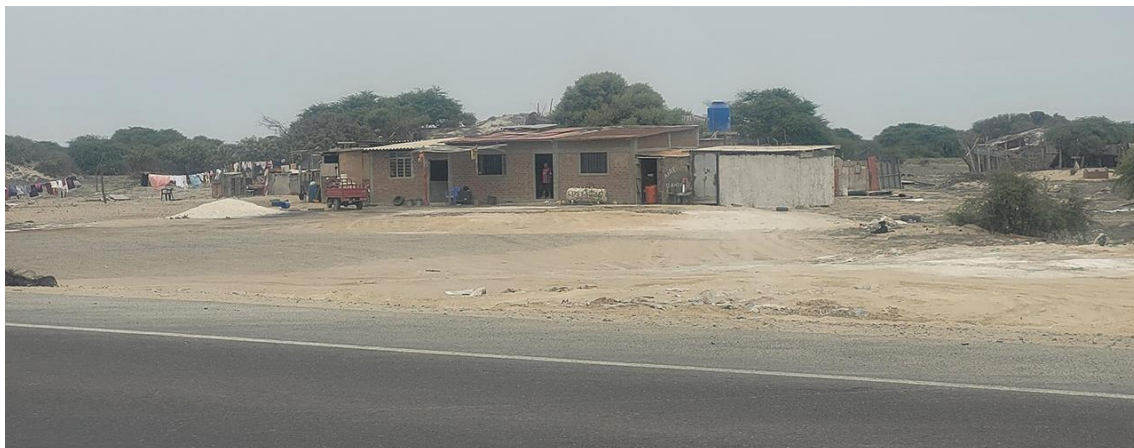
**Fotografía 179.** Zona crítica 14-148, flujo de detritos en la localidad de Tongorrape (La Capilla) que podría afectar 100 m, 2 badenes de la vía LA-520 y 4 viviendas. Coordenadas E: 646119; N:9330680. (11/09/23).

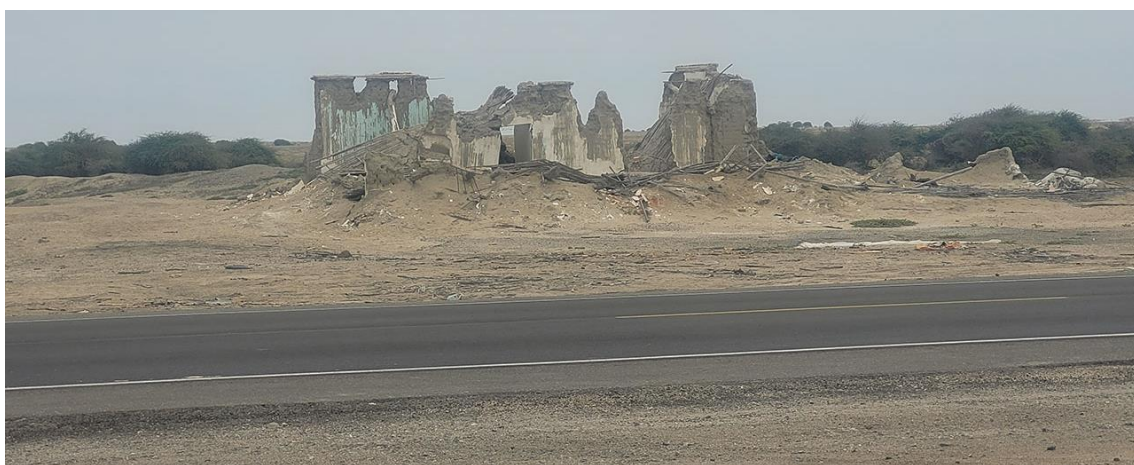
**Fotografía 180.** Zona crítica 14-149, inundación fluvial en la localidad de Vía Lambayeque- Piura que podría afectar 50 m de la vía PE-1N y 2 viviendas. Coordenadas E: 571912; N:9307623. (08/09/23).

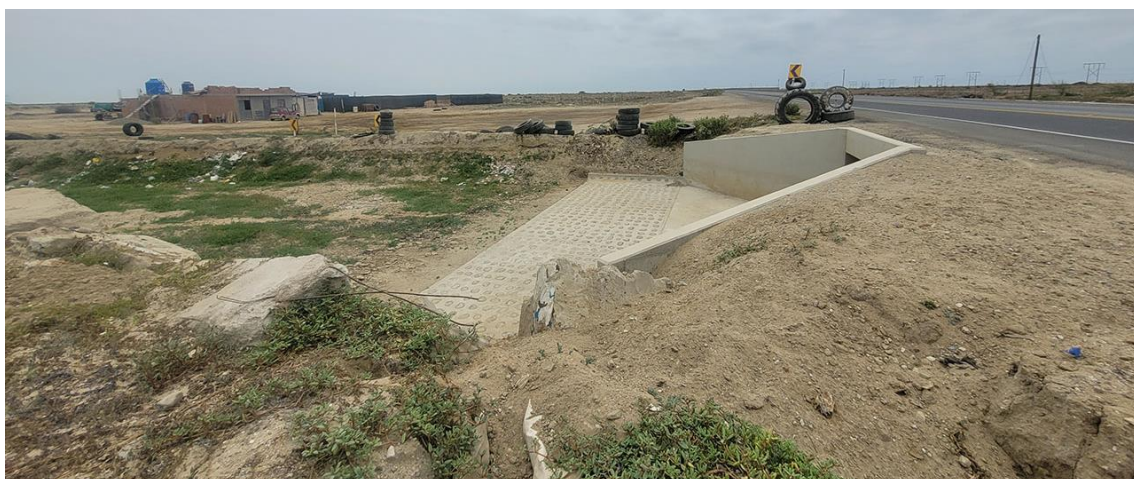
**Fotografía 181.** Zona crítica 14-150, inundación fluvial en la localidad de Vía Lambayeque- Piura que podría afectar 50 m de la vía PE-1N y 5 viviendas. Coordenadas E: 575935; N:9305904. (08/09/23).

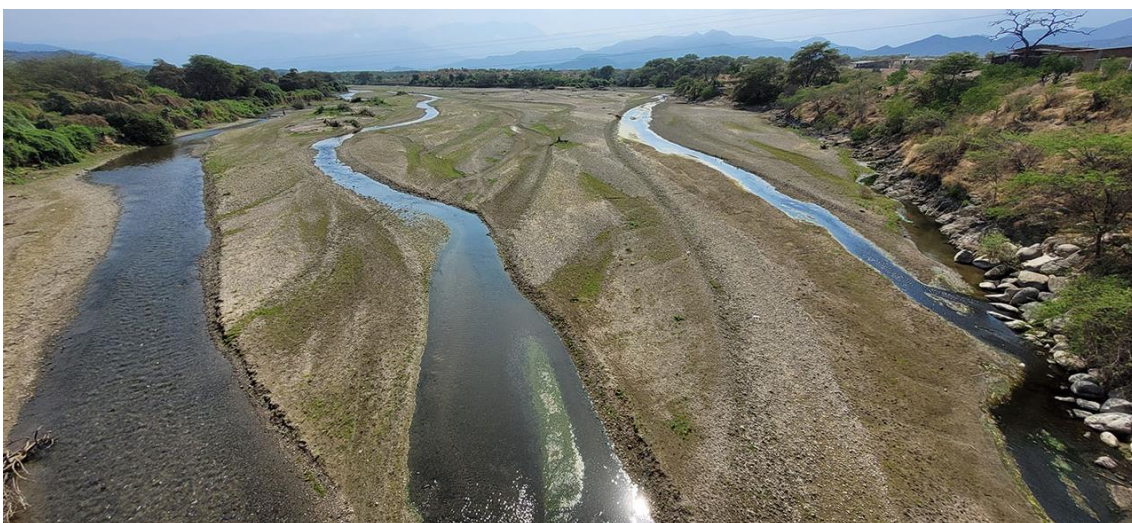
**Fotografía 184.** Zona crítica 14-153, flujo de detritos en la localidad de San Pedro que podría afectar 20 viviendas. Coordenadas E: 638099; N:9337973. (10/09/23).

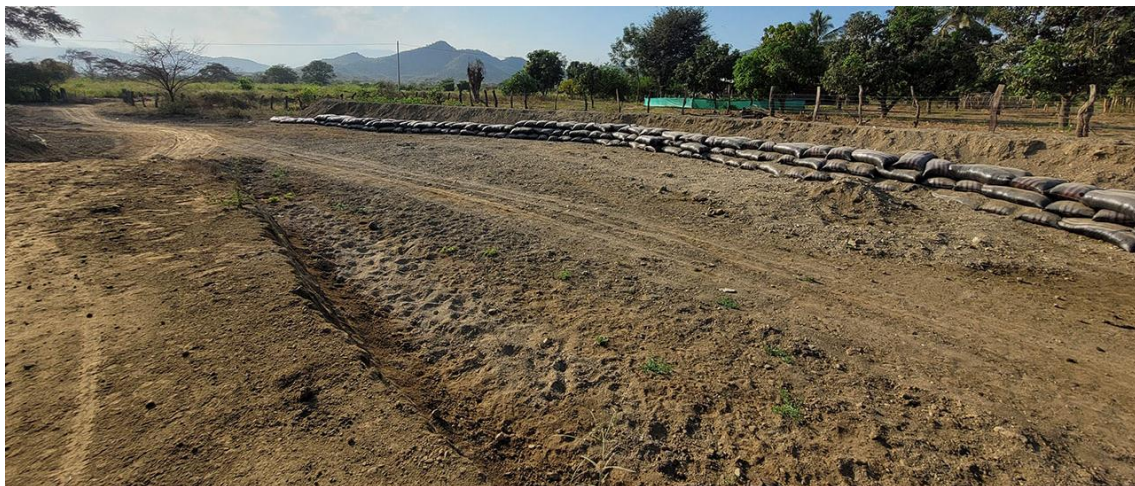
**Fotografía 185.** Zona crítica 14-154, erosión fluvial en la localidad de Puente Amarillo que podría afectar 1 puente de la vía PE-1NJ y 3 viviendas. Coordenadas E: 637125; N:9344209. (10/09/23).

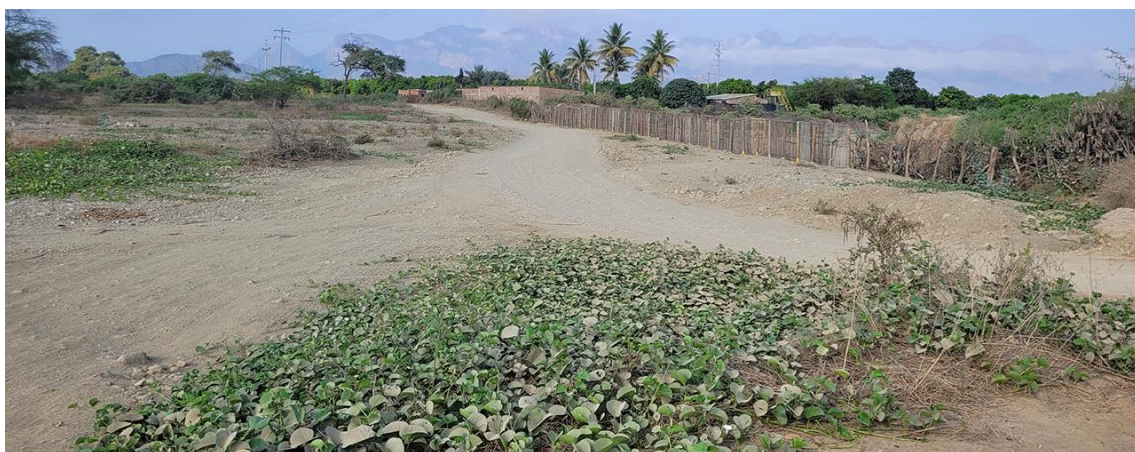
**Fotografía 186.** Zona crítica 14-155, flujo de detritos en la localidad de El Puquio que podría afectar 100 m de la vía LA-506 y 2 viviendas. Coordenadas E: 639118; N:9344292. (10/09/23).

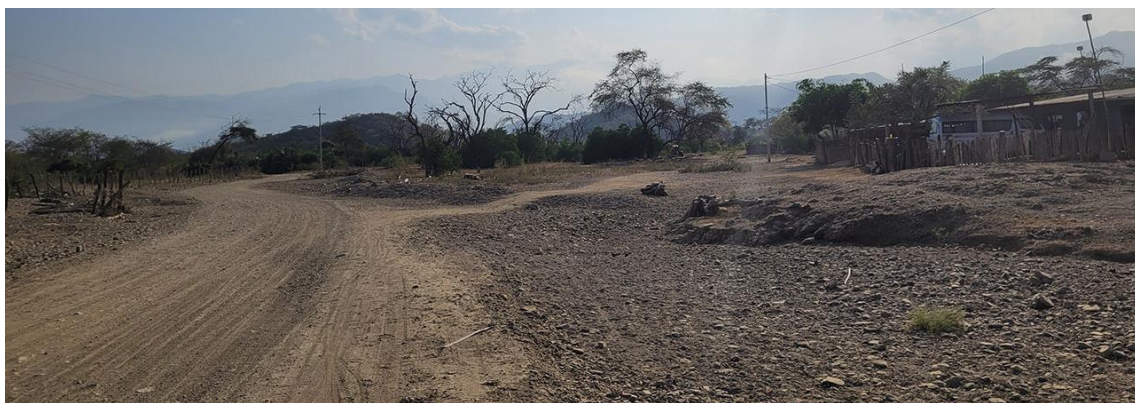
**Fotografía 187.** Zona crítica 14-156, flujo de detritos en la localidad de Trapiche que podría afectar 150 m de la vía LA-506, 2 viviendas y 3 ha de terrenos de cultivos. Coordenadas E: 639652; N:9345483. (10/09/23).

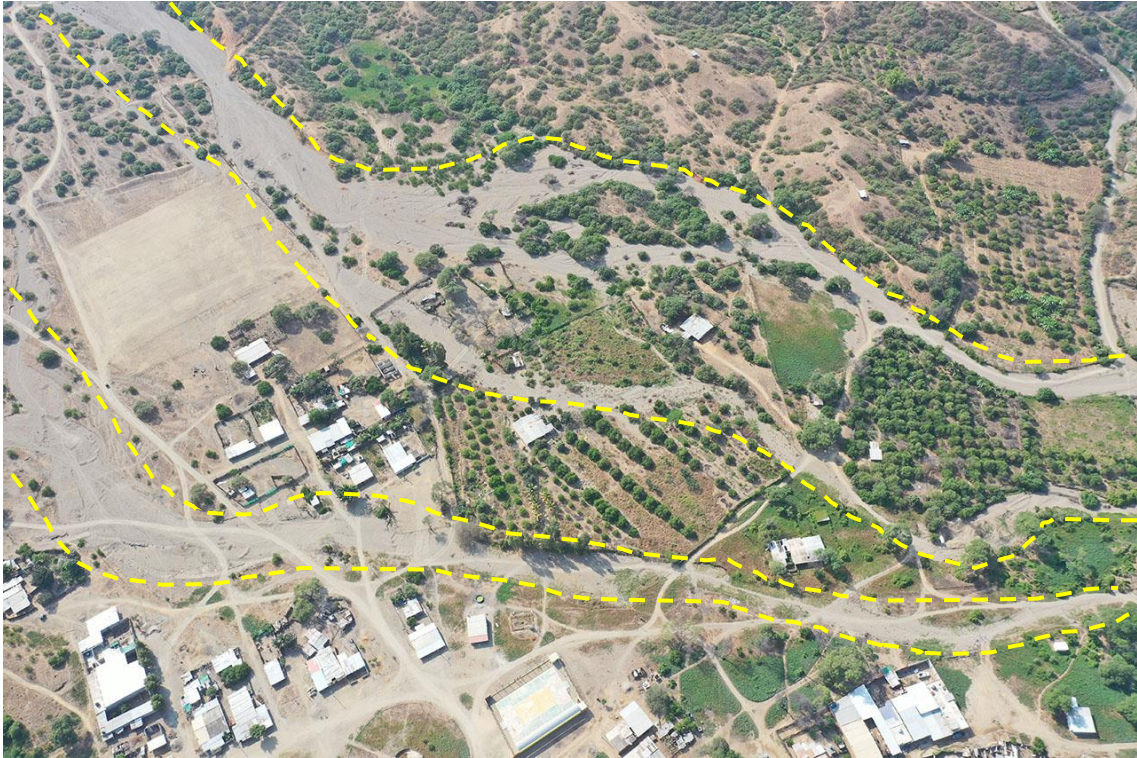
**Fotografía 188.** Zona crítica 14-157, flujo de detritos en la localidad de El Pueblito que podría afectar 450 m de la vía LA-506 y 3 viviendas. Coordenadas E: 640433; N:9347057. (10/09/23).

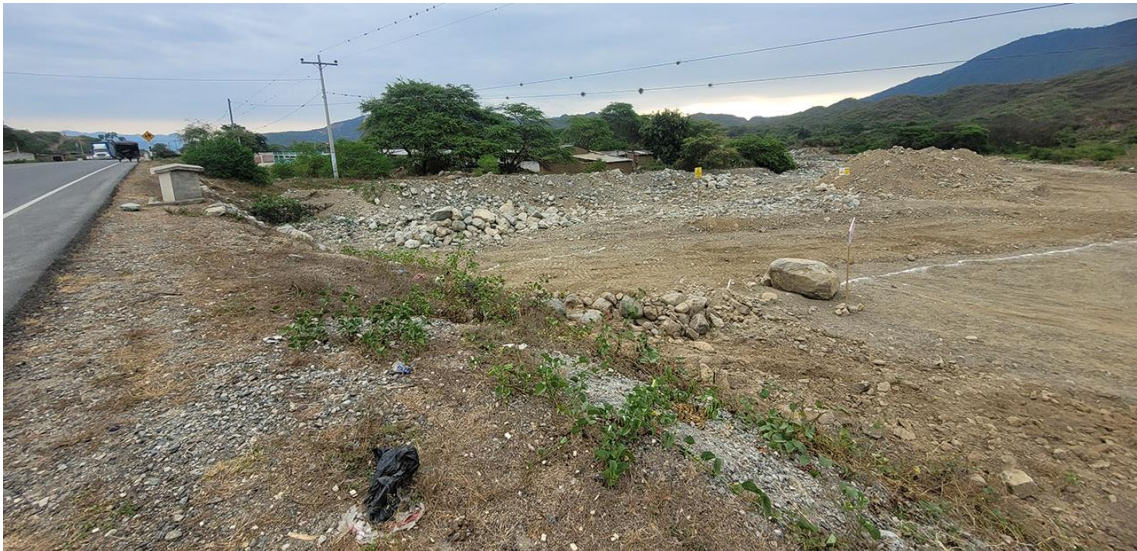
**Fotografía 189.** Zona crítica 14-158, flujo de detritos en la localidad de El Pueblito que podría afectar 3 vivienda y 1 ha de terrenos de cultivos y 15 viviendas. Coordenadas E: 641315; N:9348254. (10/09/23).

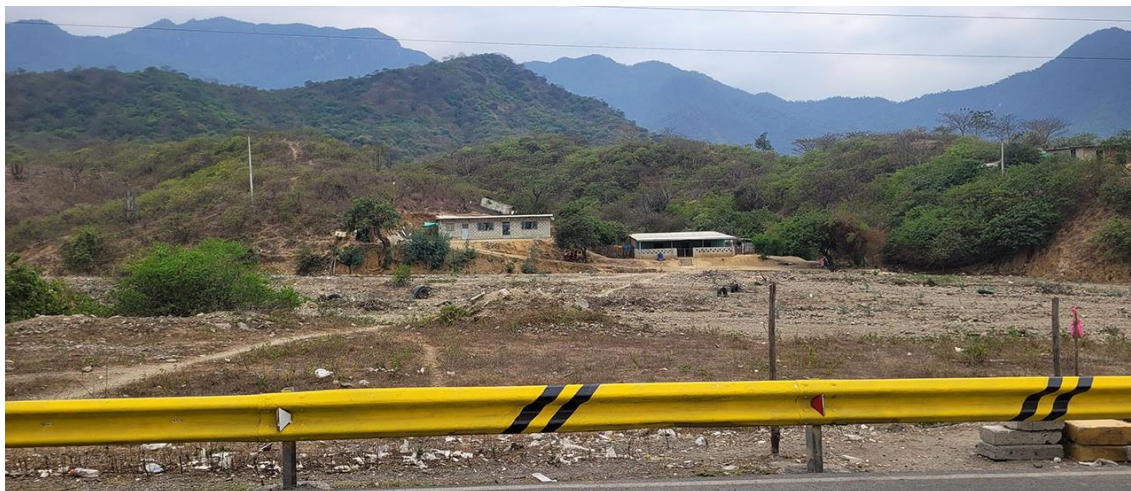
**Fotografía 190.** Zona crítica 14-159, flujo de detritos en la localidad de Nueva Esperanza que podría afectar 50 m y un pontón de la vía PE-04B y 2 viviendas. Coordenadas E: 647720; N:9341972. (09/09/23).

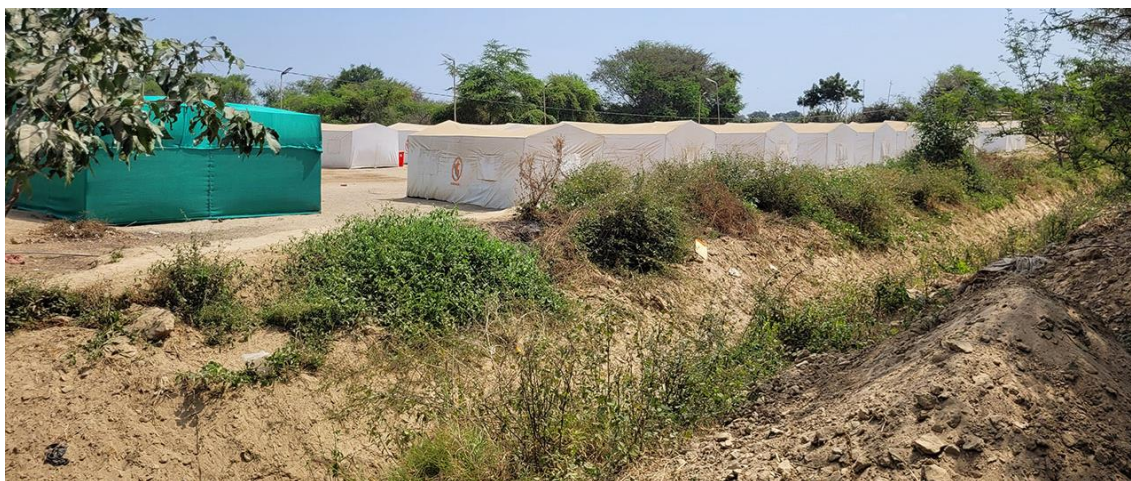
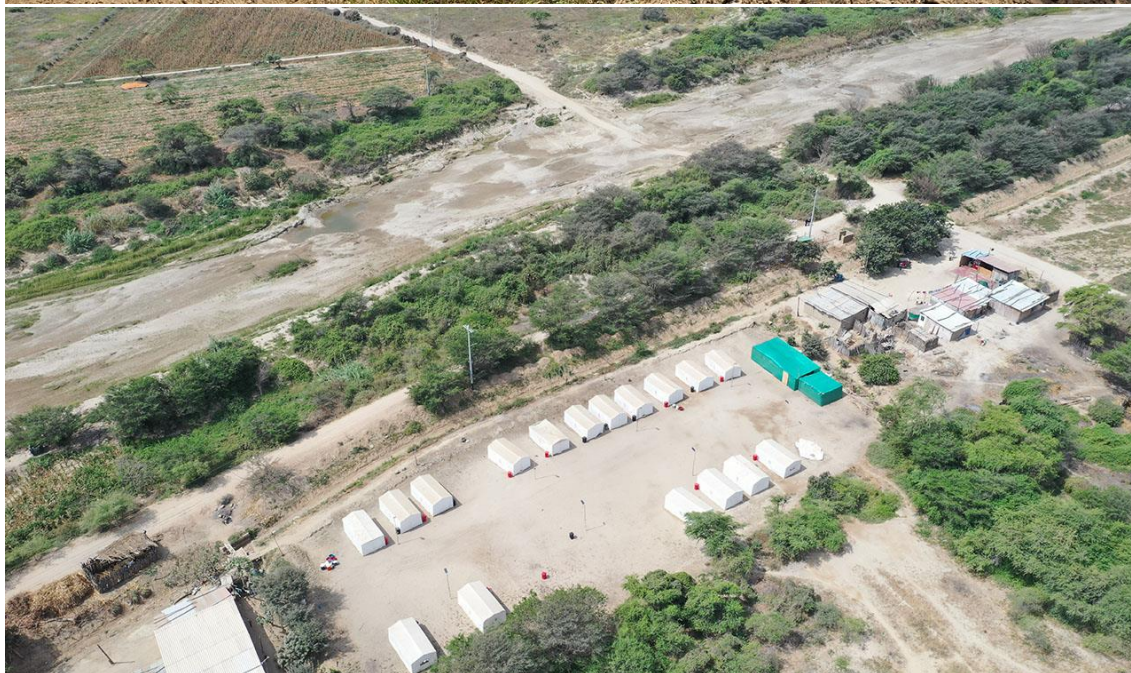
**Fotografía 191.** Zona crítica 14-160, flujo de detritos en la localidad de Peaje Olmos que podría afectar 100 m y una alcantarilla de la vía PE-04B y 4 viviendas. Coordenadas E: 648823; N:9342338. (09/09/23).

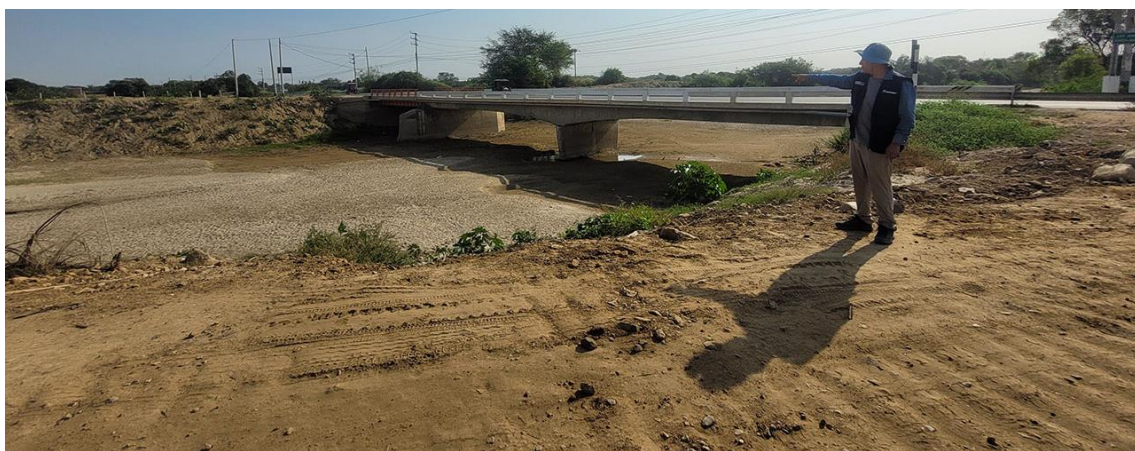
| Cód. en mapa | Tipo de peligro | Sector/Poblado | Observaciones Ingeniero - geológicas | Vulnerabilidad y/o daños ocasionados | Recomendaciones anteriores | Recomendación implementada | Nuevas Recomendaciones |
|---|---|---|---|---|---|---|---|
| 14-162 | Inundación fluvial | Las Juntas Baja (Pacora)<br>Zona: 17S<br>E: 624277; N: 9286923 | Este sector próximo al río Motupe comprende a una planicie aluvial con pendiente suave con litología depósito aluvial con arenas sueltas. Se ha registrado el colapso de la defensa ribereña y la consecuente inundación fluvial por desborde del río Motupe (La Leche) que afectó viviendas y terrenos de cultivos (fotografía 193). | 5 viviendas y 15 ha de terrenos de cultivos afectados en el 2023. 5 viviendas en peligro. | - | Viviendas aun expuestas. | Es necesario construir defensa ribereña, programar actividades de descolmatación y capacitar a la población en GRD a fin de que sepan cómo actuar en situaciones de emergencias. |

**Fotografía 193.** Zona crítica 14-162, inundación fluvial en la localidad de Las Juntas Baja que podría afectar 5 viviendas y 15 ha de terrenos de cultivos. Coordenadas E: 624277; N:9286923. (14/09/23).

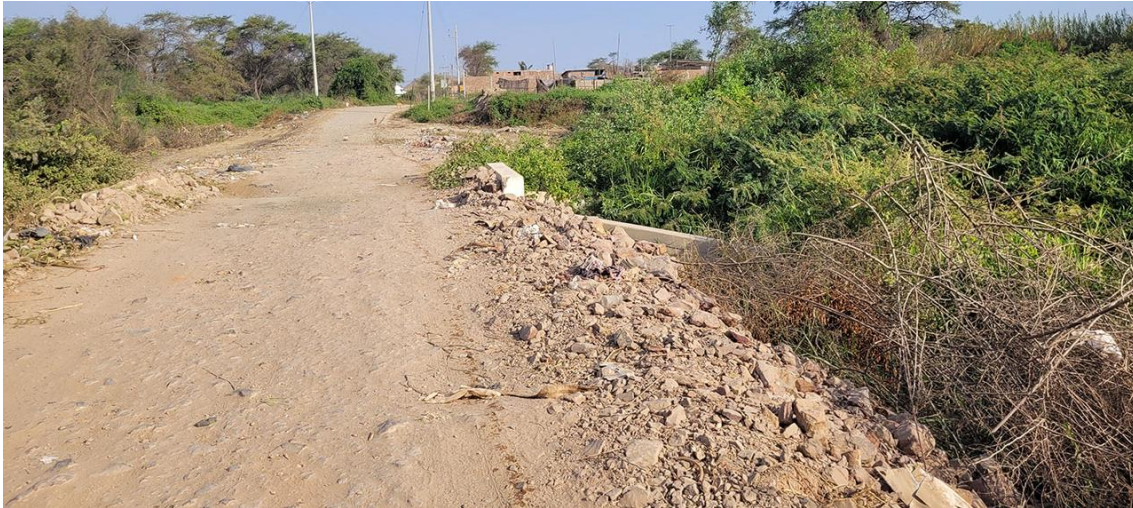
| Cód. en mapa | Tipo de peligro | Sector/Poblado | Observaciones Ingeniero - geológicas | Vulnerabilidad y/o daños ocasionados | Recomendaciones anteriores | Recomendación implementada | Nuevas Recomendaciones |
|---|---|---|---|---|---|---|---|
| 14-163 | Inundación fluvial | Las Juntas (Pacora)<br>Zona: 17S<br>E: 626626; N: 9286790 | Comprende terrenos próximos al río La Leche, ubicados en una planicie aluvial con pendiente suave con litología de un depósito aluvial con arenas sueltas.<br>En este sector se registran eventos de inundación fluvial por desborde del río Motupe (La Leche) que afecta una vivienda, un puente y terrenos de cultivos (fotografía 194). | 1 vivienda, 1 puente de la vía PE-1NJ y 5 ha de terrenos de cultivos afectados en el 2023. 3 viviendas en peligro. | Es necesario un dique de rocas y continuar con el enrocado aguas arriba hasta la Cirila. | - | Se debe realizar el mejoramiento de las defensas ribereñas, definir y hacer respetar fajas marginales intangibles y programar actividades de descolmatación en el cauce del río. |

**Fotografía 194.** Zona crítica 14-163, inundación fluvial en la localidad de Las Juntas que podría afectar 1 vivienda, 1 puente de la vía PE-1NJ y 5 ha de terrenos de cultivos. Coordenadas E: 626626; N:9286790. (14/09/23).

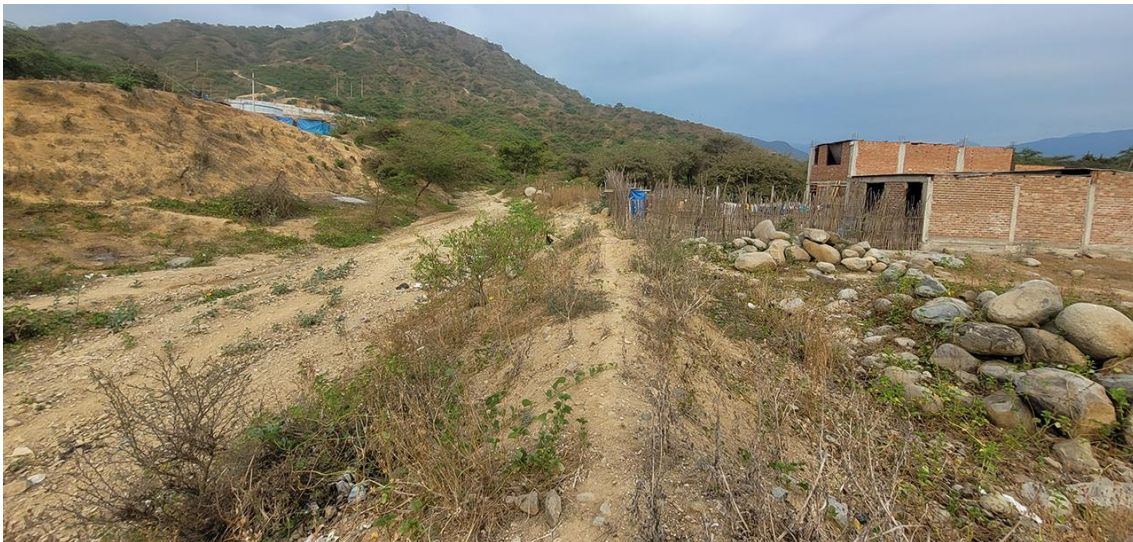
| Cód. en mapa | Tipo de peligro | Sector/Poblado | Observaciones Ingeniero - geológicas | Vulnerabilidad y/o daños ocasionados | Recomendaciones anteriores | Recomendación implementada | Nuevas Recomendaciones |
|---|---|---|---|---|---|---|---|
| 14-164 | Inundación fluvial | Los Ventura (Pacora)<br>Zona: 17S<br>E: 627151; N: 9288361 | Esta zona comprende un brazo del río Motupe ubicado en una planicie aluvial con pendiente suave y litología de un depósito aluvial con arenas sueltas.<br>En este sector se reporta la inundación fluvial por desborde del río Motupe (La Leche) que afecta una vía y viviendas cercanas (fotografía 195). | 50 m de una vía local y 4 viviendas afectadas durante el FEN del 2017. 5 viviendas en peligro. | Rehabilitación | Rehabilitación del tramo de vía, defensa ribereña en mal estado. | Se necesita realizar el mejoramiento de las defensas ribereñas, definir y hacer respetar fajas marginales intangibles y programar actividades de descolmatación. |

**Fotografía 195.** Zona crítica 14-164, inundación fluvial en la localidad de Los Ventura que podría afectar 50 m de una vía local y 4 viviendas. Coordenadas E: 627151; N:9288361. (14/09/23).

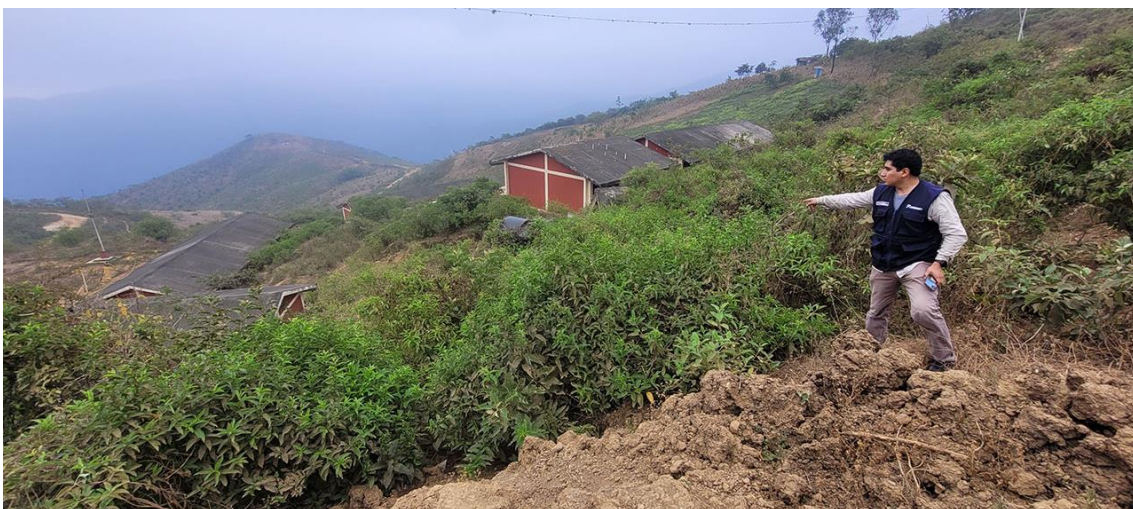
| Cód. en mapa | Tipo de peligro | Sector/Poblado | Observaciones Ingeniero - geológicas | Vulnerabilidad y/o daños ocasionados | Recomendaciones anteriores | Recomendación implementada | Nuevas Recomendaciones |
|---|---|---|---|---|---|---|---|
| 14-165 | Flujo de detritos | Salas Quebrada Riachuelo (Salas)<br>Zona: 17S<br>E: 654786; N: 9306418 | Corresponde a terrenos próximos a una quebrada sin canalización definitiva en las partes marginales del sector urbano de la ciudad de Salas, ubicados en un piedemonte proluvial con pendiente moderada y litología de un depósito proluvial con bloques y cantos sub redondeados de hasta 0.2 m de diámetro.<br>En esta zona se reportan constantes flujos de detritos que afectan viviendas contiguas a su cauce (fotografía 196). | 3 viviendas afectadas durante el FEN de 1998. 5 viviendas cercanas en peligro. | Es necesario el enrocado de quebrada Riachuelo. Continuar el enrocado y mantener la vegetación. | Terraplén en mal estado | Se debe realizar la canalización definitiva de la quebrada hasta una desembocadura fuera del sector urbano, también se debe mejorar la defensa ribereña actual, programar actividades de descolmatación, capacitar a la población en GRD y realizar una evaluación de riesgos EVAR a escala local. |

**Fotografía 196.** Zona crítica 14-165, flujo de detritos en la localidad de Salas Quebrada Riachuelo que podría afectar 5 viviendas. Coordenadas E: 654786; N:9306418. (11/09/23).

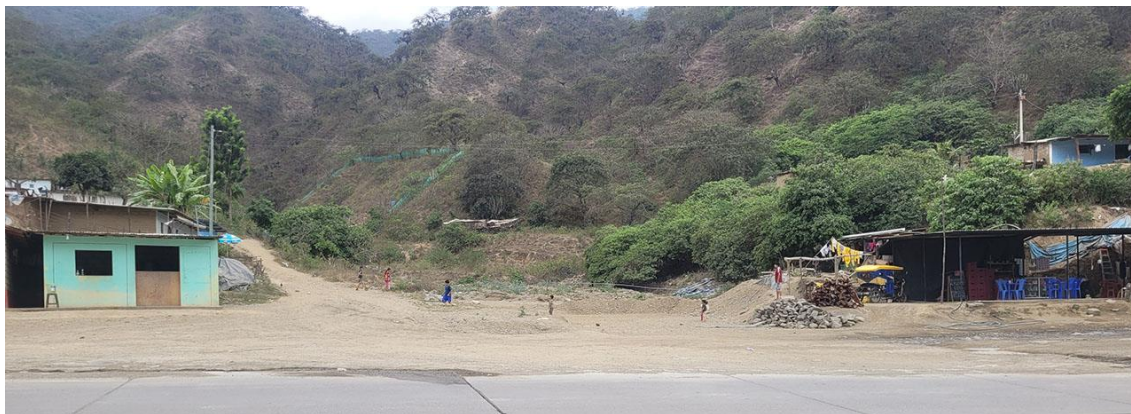
| Cód. en mapa | Tipo de peligro | Sector/Poblado | Observaciones Ingeniero - geológicas | Vulnerabilidad y/o daños ocasionados | Recomendaciones anteriores | Recomendación implementada | Nuevas Recomendaciones |
|---|---|---|---|---|---|---|---|
| | | Zona: 17S<br>E: 665175; N: 9327846 | rocas intrusivas tonalíticas muy fracturadas y altamente meteorizadas.<br>Se ha registrado el deslizamiento rotacional de los suelos que afecta a una institución educativa y pone en peligro una vía local (fotografía 197). | 50 m de la vía LA-100 en peligro. | | | institución educativa y revestir las cunetas de la vía. |

**Fotografía 197.** Zona crítica 14-166, deslizamiento rotacional en la localidad de Nuevo Tayal que podría afectar 1 institución educativa y 50 m de la vía LA-100. Coordenadas E: 665175; N:9327846. (12/09/23).

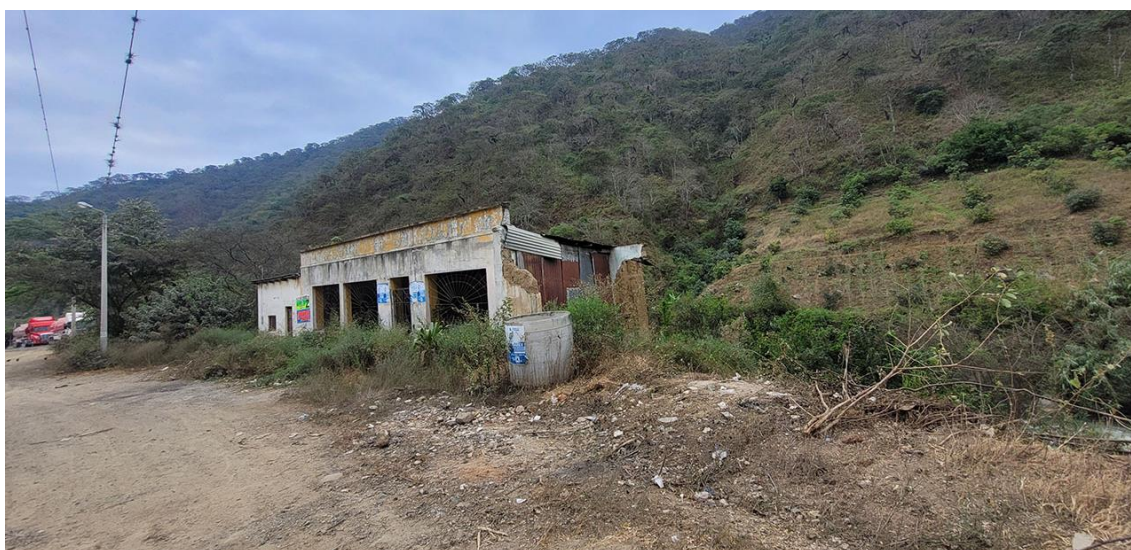
| Cód. en mapa | Tipo de peligro | Sector/Poblado | Observaciones Ingeniero - geológicas | Vulnerabilidad y/o daños ocasionados | Recomendaciones anteriores | Recomendación implementada | Nuevas Recomendaciones |
|---|---|---|---|---|---|---|---|
| 14-167 | Flujo de detritos | Túpac Amaru (Salas)<br><br>Zona: 17S<br>E: 654916; N: 9343171 | Comprende el cruce de una quebrada por la vía nacional PE-04B donde los terrenos tienen una geoforma de piedemonte proluvial con pendiente moderada y litología de un depósito proluvial con bloques y cantos sub angulosos de hasta 0.5 m de diámetro.<br>Flujos de detritos sin canalización adecuada que afectan viviendas y un tramo de vía (fotografía 198). | 50 m de la vía PE-04B afectados en el 2023.<br>3 viviendas cercanas en peligro. | Levantar el nivel de la carretera y colocar gaviones | Rehabilitación del tramo de vía afectado. | Es necesario realizar la canalización definitiva de la quebrada con defensas ribereñas adecuadas a ambos márgenes de su cauce y programar actividades de descolmatación. |

**Fotografía 198.** Zona crítica 14-167, flujo de detritos en la localidad de Túpac Amaru que podría afectar 50 m de la vía PE-04B y 3 viviendas. Coordenadas E: 654916; N:9343171. (09/09/23).

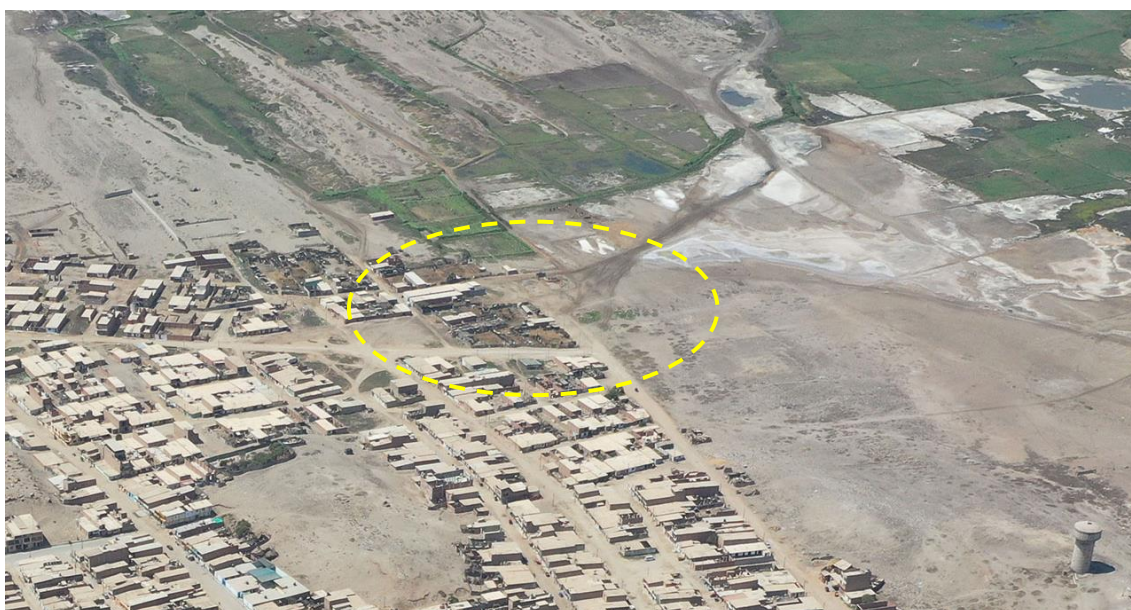
| Cód. en mapa | Tipo de peligro | Sector/Poblado | Observaciones Ingeniero - geológicas | Vulnerabilidad y/o daños ocasionados | Recomendaciones anteriores | Recomendación implementada | Nuevas Recomendaciones |
|---|---|---|---|---|---|---|---|
| 14-168 | Erosión fluvial | Olmos - Abra Porcuya (Salas)<br><br>Zona: 17S<br>E: 655820; N: 9343787 | Corresponde a terrenos próximos al cauce del río Olmos que comprenden una terraza aluvial con pendiente suave con litología de un depósito aluvial con cantos redondeados de hasta 3m de diámetro.<br>En esta zona se viene produciendo la erosión fluvial por el río Olmos que afecta la base de viviendas y de la vía nacional PE-04B (fotografía 199). | 150 m de la vía PE-04B afectados durante el FEN del 2017.<br>2 viviendas cercanas en peligro. | Reubicación | Rehabilitación del tramo de vía afectado. | Es necesario construir defensas ribereñas adecuadas, con enrocado u otro material resistente, también se debe definir y hacer respetar fajas marginales intangibles y reubicar a las viviendas en peligro. |

**Fotografía 199.** Zona crítica 14-168, erosión fluvial en la localidad de Olmos - Abra Porcuya que podría afectar 150 m de la vía PE-04B y 2 viviendas. Coordenadas E: 655820; N:9343787. (09/09/23).

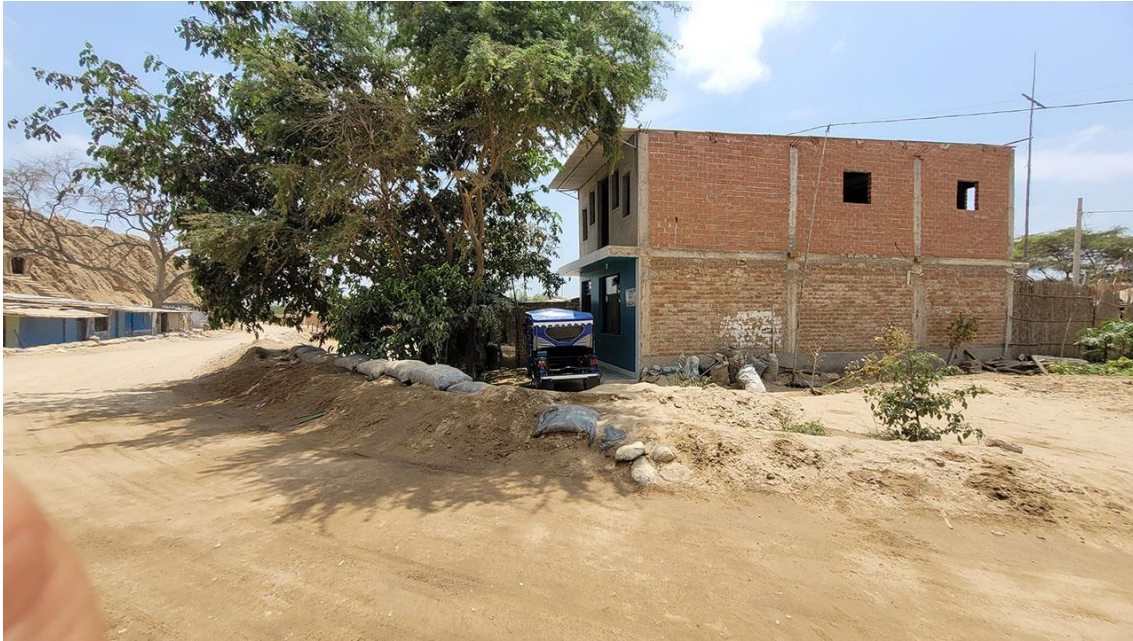
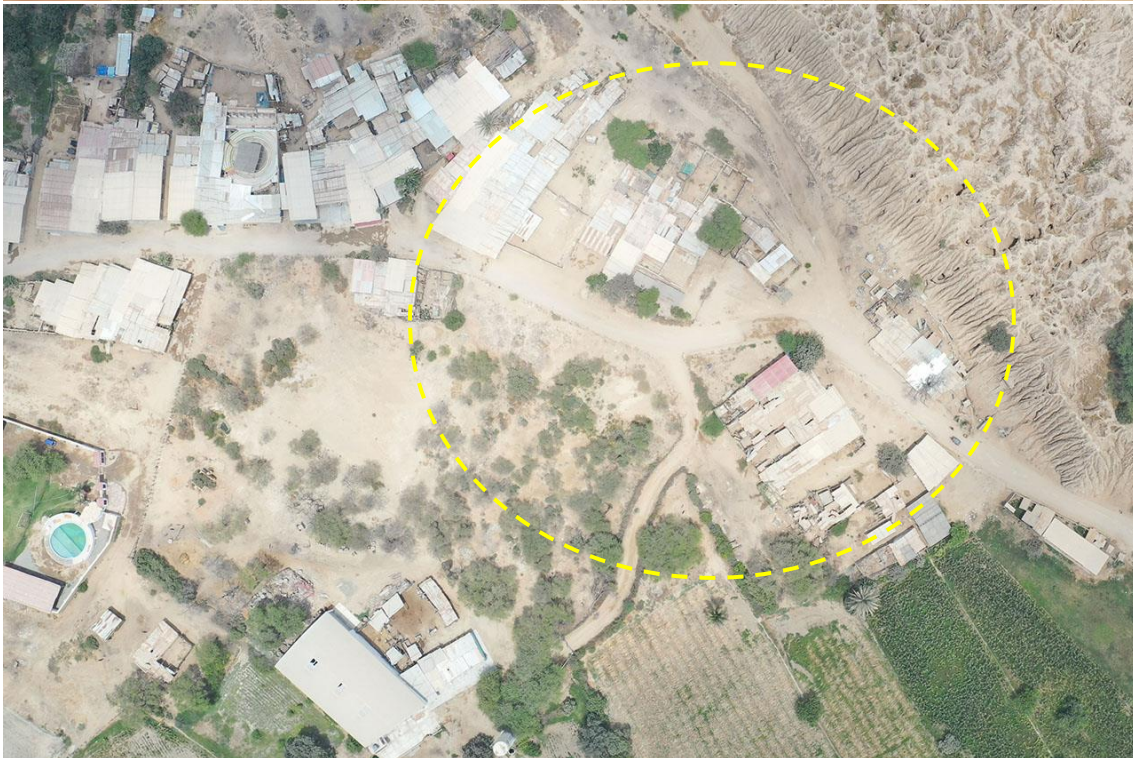
| Cód. en mapa | Tipo de peligro | Sector/Poblado | Observaciones Ingeniero - geológicas | Vulnerabilidad y/o daños ocasionados | Recomendaciones anteriores | Recomendación implementada | Nuevas Recomendaciones |
|---|---|---|---|---|---|---|---|
| 14-170 | Flujo de detritos | San Antonio (Túcume)<br><br>Zona: 17S<br>E: 627953; N: 9280234 | Comprende una quebrada y las áreas próximas a su cauce ubicados en un piedemonte proluvial con pendiente suave, en esta zona hay un depósito proluvial con arenas sueltas.<br>En la quebrada se han registrado flujos de detritos que afectan viviendas y la vía LA-606 ubicadas en la base de una colina (fotografía 201). | 5 viviendas y 20 m de la vía LA-606 afectados durante el FEN del 2017.<br>5 viviendas en peligro. | - | Defensa de viviendas con sacos de arena. | Se requiere la canalización definitiva de la quebrada con defensas ribereñas adecuadas, además de programar actividades de descolmatación y capacitar a la población en GRD para que sepan cómo actuar en situaciones de emergencia. |

**Fotografía 201.** Zona crítica 14-170, flujo de detritos en la localidad de San Antonio que podría afectar 5 viviendas y 20 m de la vía LA-606. Coordenadas E: 627953; N:9280234. (14/09/23).
