Informe Técnico N° A7453

EVALUACIÓN DE PELIGROS GEOLÓGICOS POR REPTACIÓN Y DESLIZAMIENTOS EN LA COMUNIDAD DE QUISINSAYA

Departamento Cusco
Provincia Quispicanchi
Distrito Ceatcca

NOVIEMBRE
2023

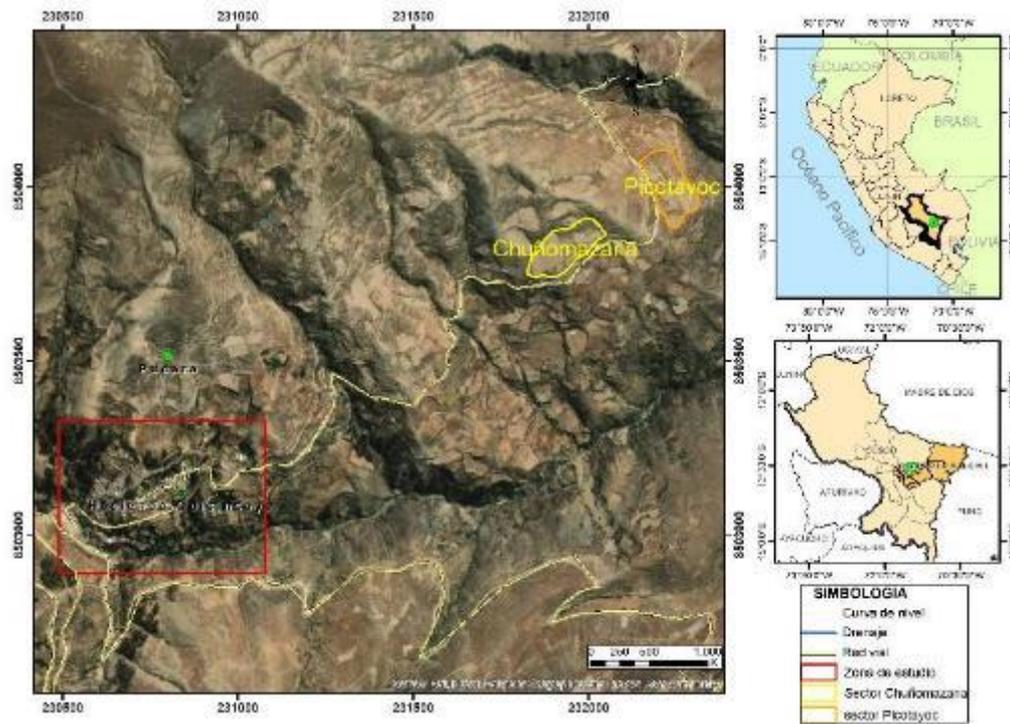
Se evaluó dos zonas propuestas para el reasentamiento poblacional de la comunidad de Quisinsaya (Figura 13), el sector Chuñomazana y el sector Picotayoc, ambos ubicados a 1.7 km al noreste de la comunidad de Quisinsaya, presentan áreas de 1.99 has y 2.02 has respectivamente, de las cuales se analizó lo siguiente:

Figura 13. Se aprecia los sectores propuestos para reubicación, los cuales se evaluaron.
