Informe Técnico N° A7458

EVALUACIÓN DE PELIGROS GEOLÓGICOS EN LOS LOCALES DE YANACOTO I Y II

Departamento Lima
Provincia Lima
Distrito Lurigancho-Chosica

**INFORME FINAL EVALUACIÓN DE PELIGROS GEOLOGICOS EN LOS LOCALES DE
YANACOTO I Y II**

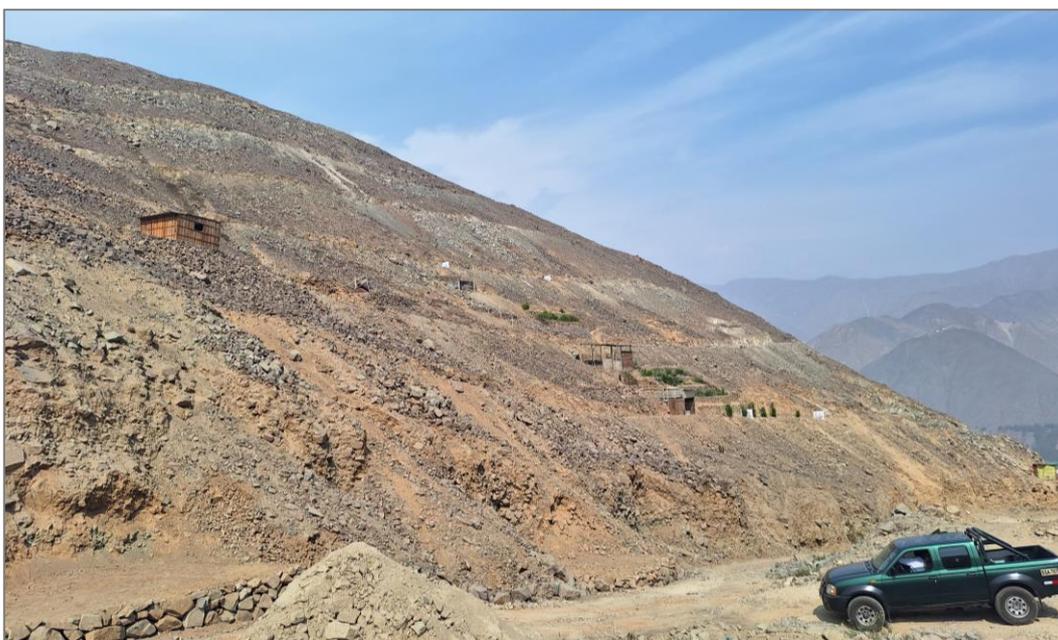
resistentes excepto cuando están fracturadas, alteradas o meteorizadas, lo que produce caídas de rocas o derrumbes (Villacorta, 2015). Estos procesos también se asocian a los cortes de talud producidos en las laderas (antropización para asentamientos de viviendas) en forma inadecuada (fotografía 1). Considerando las características físico-mecánicas de estas rocas, por lo general, son de buena calidad; su capacidad portante para cimentar obras de ingeniería es alta; donde es necesario eliminar, para estos fines, la capa superior alterada o cimentar a mayor profundidad (Guzmán et al., 1998).

Fotografía 1. Areniscas cuarzosas de grano medio a fino, se presentan poco fracturadas y ligeramente meteorizadas.

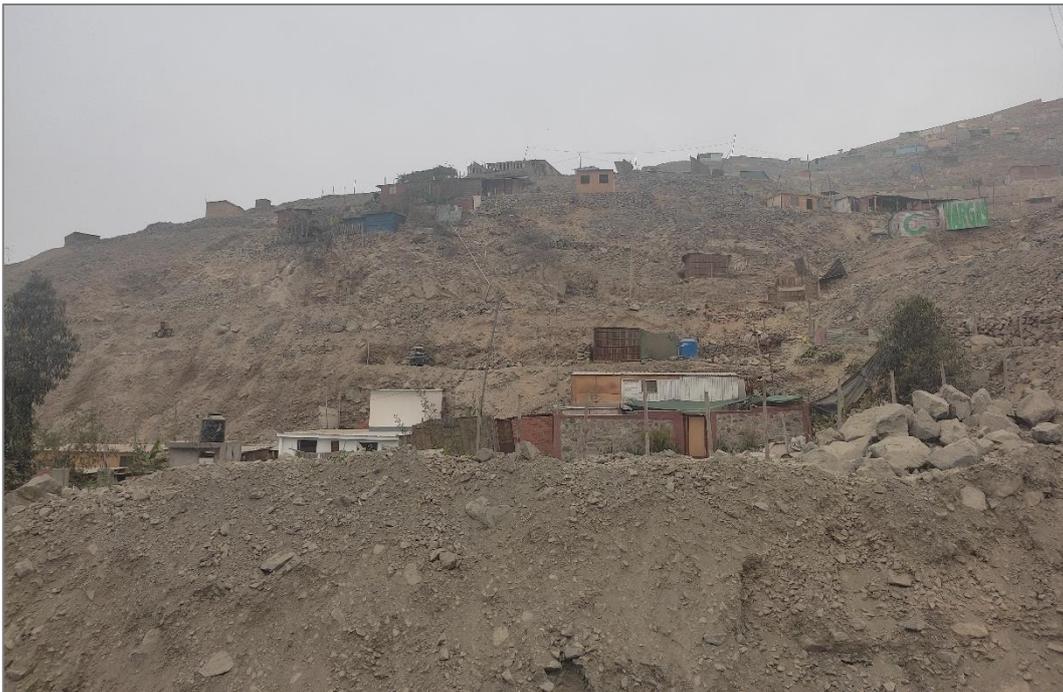
Fotografía 2. Depósitos coluviales dispuestos en las laderas que limitan la quebrada Santa María. Sirven como material de aporte al cauce, ante un eventual flujo de detritos.

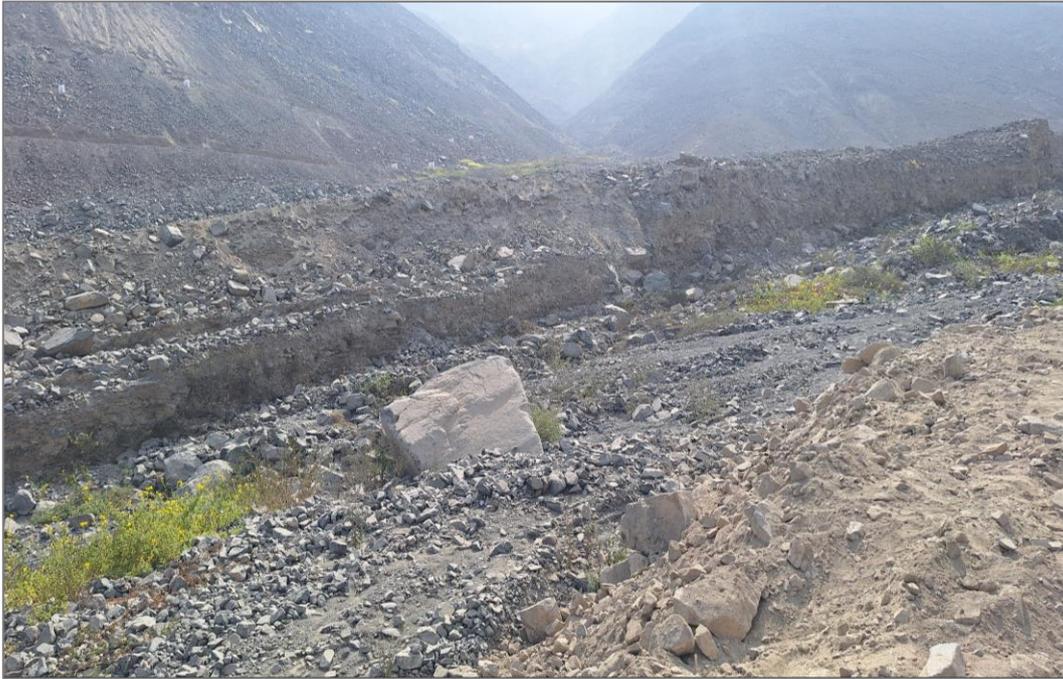
Fotografía 3. Depósito proluvial, conformado por bloques angulosos a subangulosos de hasta 1 m, dispuestos en el cauce de la quebrada Santa María; su origen se asocia a huaicos o flujos de detritos.

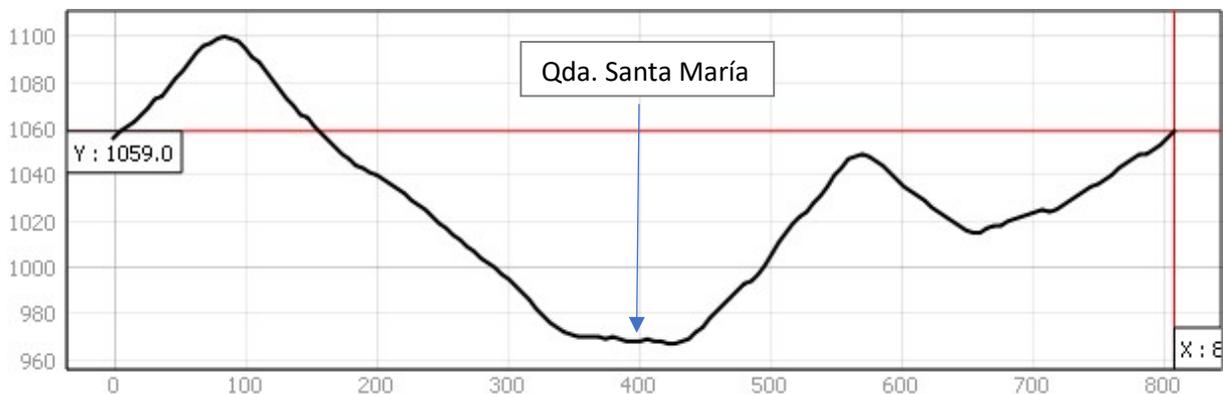
Figura 6. Perfil transversal al cauce de la quebrada Santa María, muestra en un ancho de aproximadamente 80 m. Así mismo se observa las pendientes fuertes de las laderas que delimitan dicha quebrada.

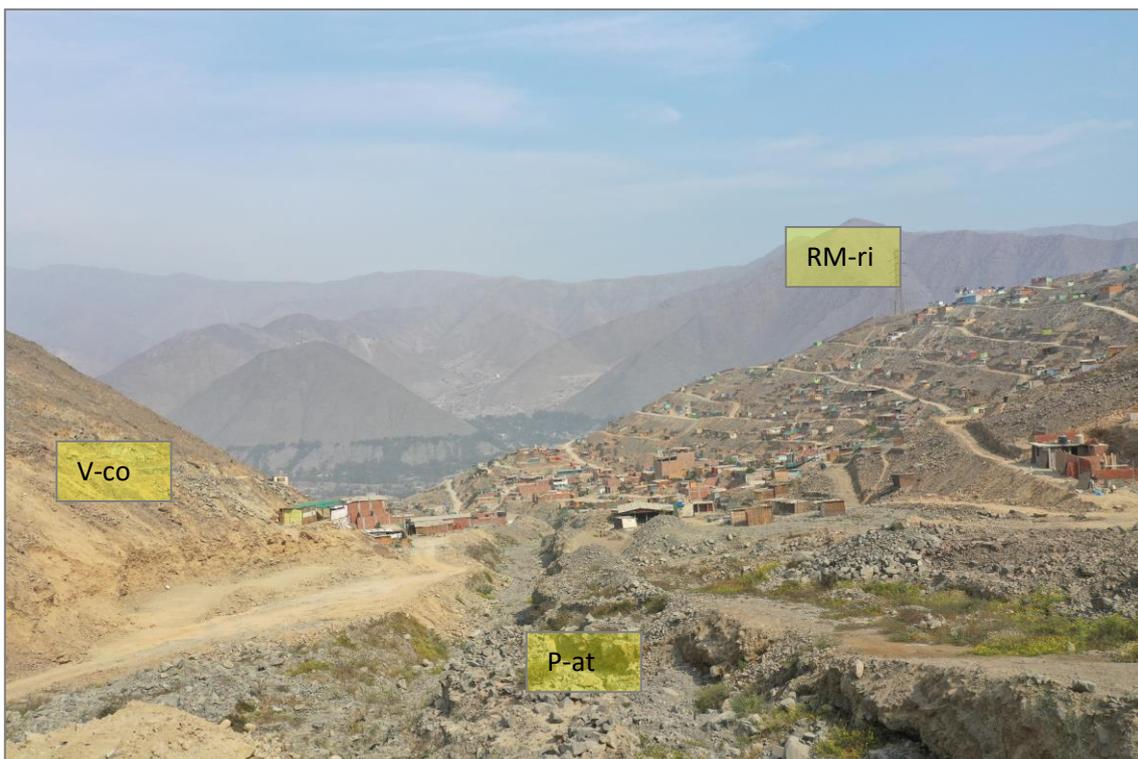
Vertiente aluvio proluvial (V-at): La quebrada Santa María está emplazada, sobre un piedemonte aluvio torrencial, en la margen derecha del río Rímac, a 4 km aguas debajo de la quebrada Quirio. Se origina a la altura de 1855 m, y tiene un recorrido aproximado de 2.3 km, desde donde confluyen las quebradas secundarias, hasta la desembocadura en el río Rímac; ocupa un área aproximada de 30 ha, y presenta una pendiente 15°. En su cauce se halla gran cantidad de material suelto, producto de la actividad erosiva de las aguas de precipitación pluvial y escorrentías sobre el intrusivo, fracturado y meteorizado (figura 8).

Figura 8. Vista de las principales unidades geomorfológicas identificadas en el área de estudio. RM-ri: Montañas modeladas en rocas intrusivas. P-at: Piedemonte aluvio torrencial; V-co: Vertiente coluvial.

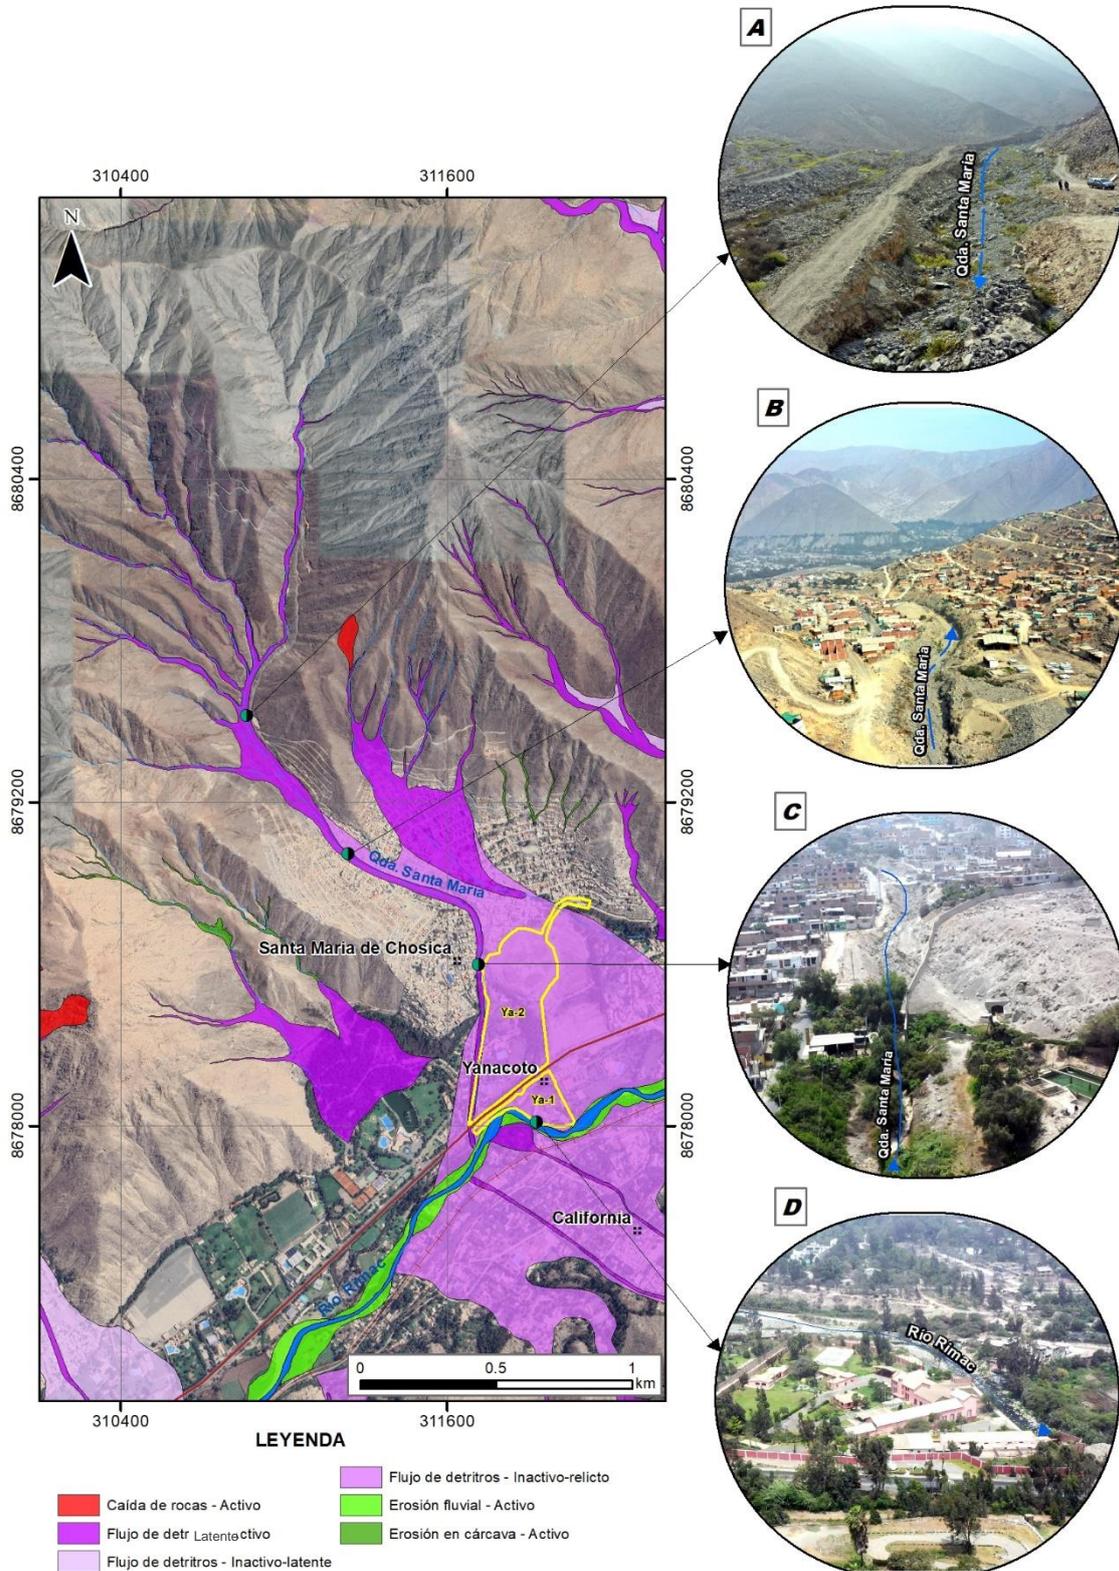
Figura 12. Geodinámica externa por flujo de detritos en la quebrada Santa María-Yanacoto.

La quebrada Santa María, nace a partir de la confluencia de cinco quebradas secundarias, formando en ese punto, un ancho de cauce aproximado de 45 m. (figura 12A). Las quebradas se caracterizan por presentar abundante material (cauce colmatado de material detrítico) suelto acumulado, que ante una eventual lluvia de moderada intensidad puede producir un flujo de detritos. Así también, en sus márgenes se observa depósitos de flujos antiguos, lo que evidencia un ancho del cauce antiguo de hasta 65 m.

Hacia la parte media, el cauce de la quebrada se estrechó formando un ancho aproximado de 12 m, debido a la antropización (construcción de viviendas y vías de acceso), generando un mayor peligro para las viviendas asentadas en medio del cauce antiguo (figura 12B). En esta zona se ha realizado trabajos de descolmatación del cauce, colocando todo el material en ambas márgenes de la quebrada (arrimado de rocas), lo que serviría como material de aporte ante la ocurrencia de un flujo de detritos (fotografía 6) en presencia de lluvias excepcionales.

En la parte baja, justo donde inicia el área de Yanacoto II, el cauce de la quebrada se encuentra canalizado (figura 12C), formando un ancho aproximado de 3 a 4 m. Sin embargo, se observó que flujos antiguos han transportado y almacenado material en el cauce, observándose en la margen derecha alturas de hasta 3 m, que posteriormente han sido erosionados, dejando expuesto el muro que delimita Yanacoto II (fotografía 7).

Los factores que condicionan la susceptibilidad a la ocurrencia de flujo de detritos corresponden principalmente a la presencia de un macizo muy fracturado y con alto grado de meteorización, así como de material de movimientos en masa antiguos, que se exponen por el corte de ladera y se suman al arrimado tipo construcción de pircas precarias para nivelar el

terreno, y que han ido generando morfologías escalonadas antrópicas de relleno para la construcción de viviendas y accesos. El factor detonante para la ocurrencia de flujos sería las precipitaciones pluviales abundantes (de corta duración) o prolongadas (persistentes), ambas de carácter excepcional.

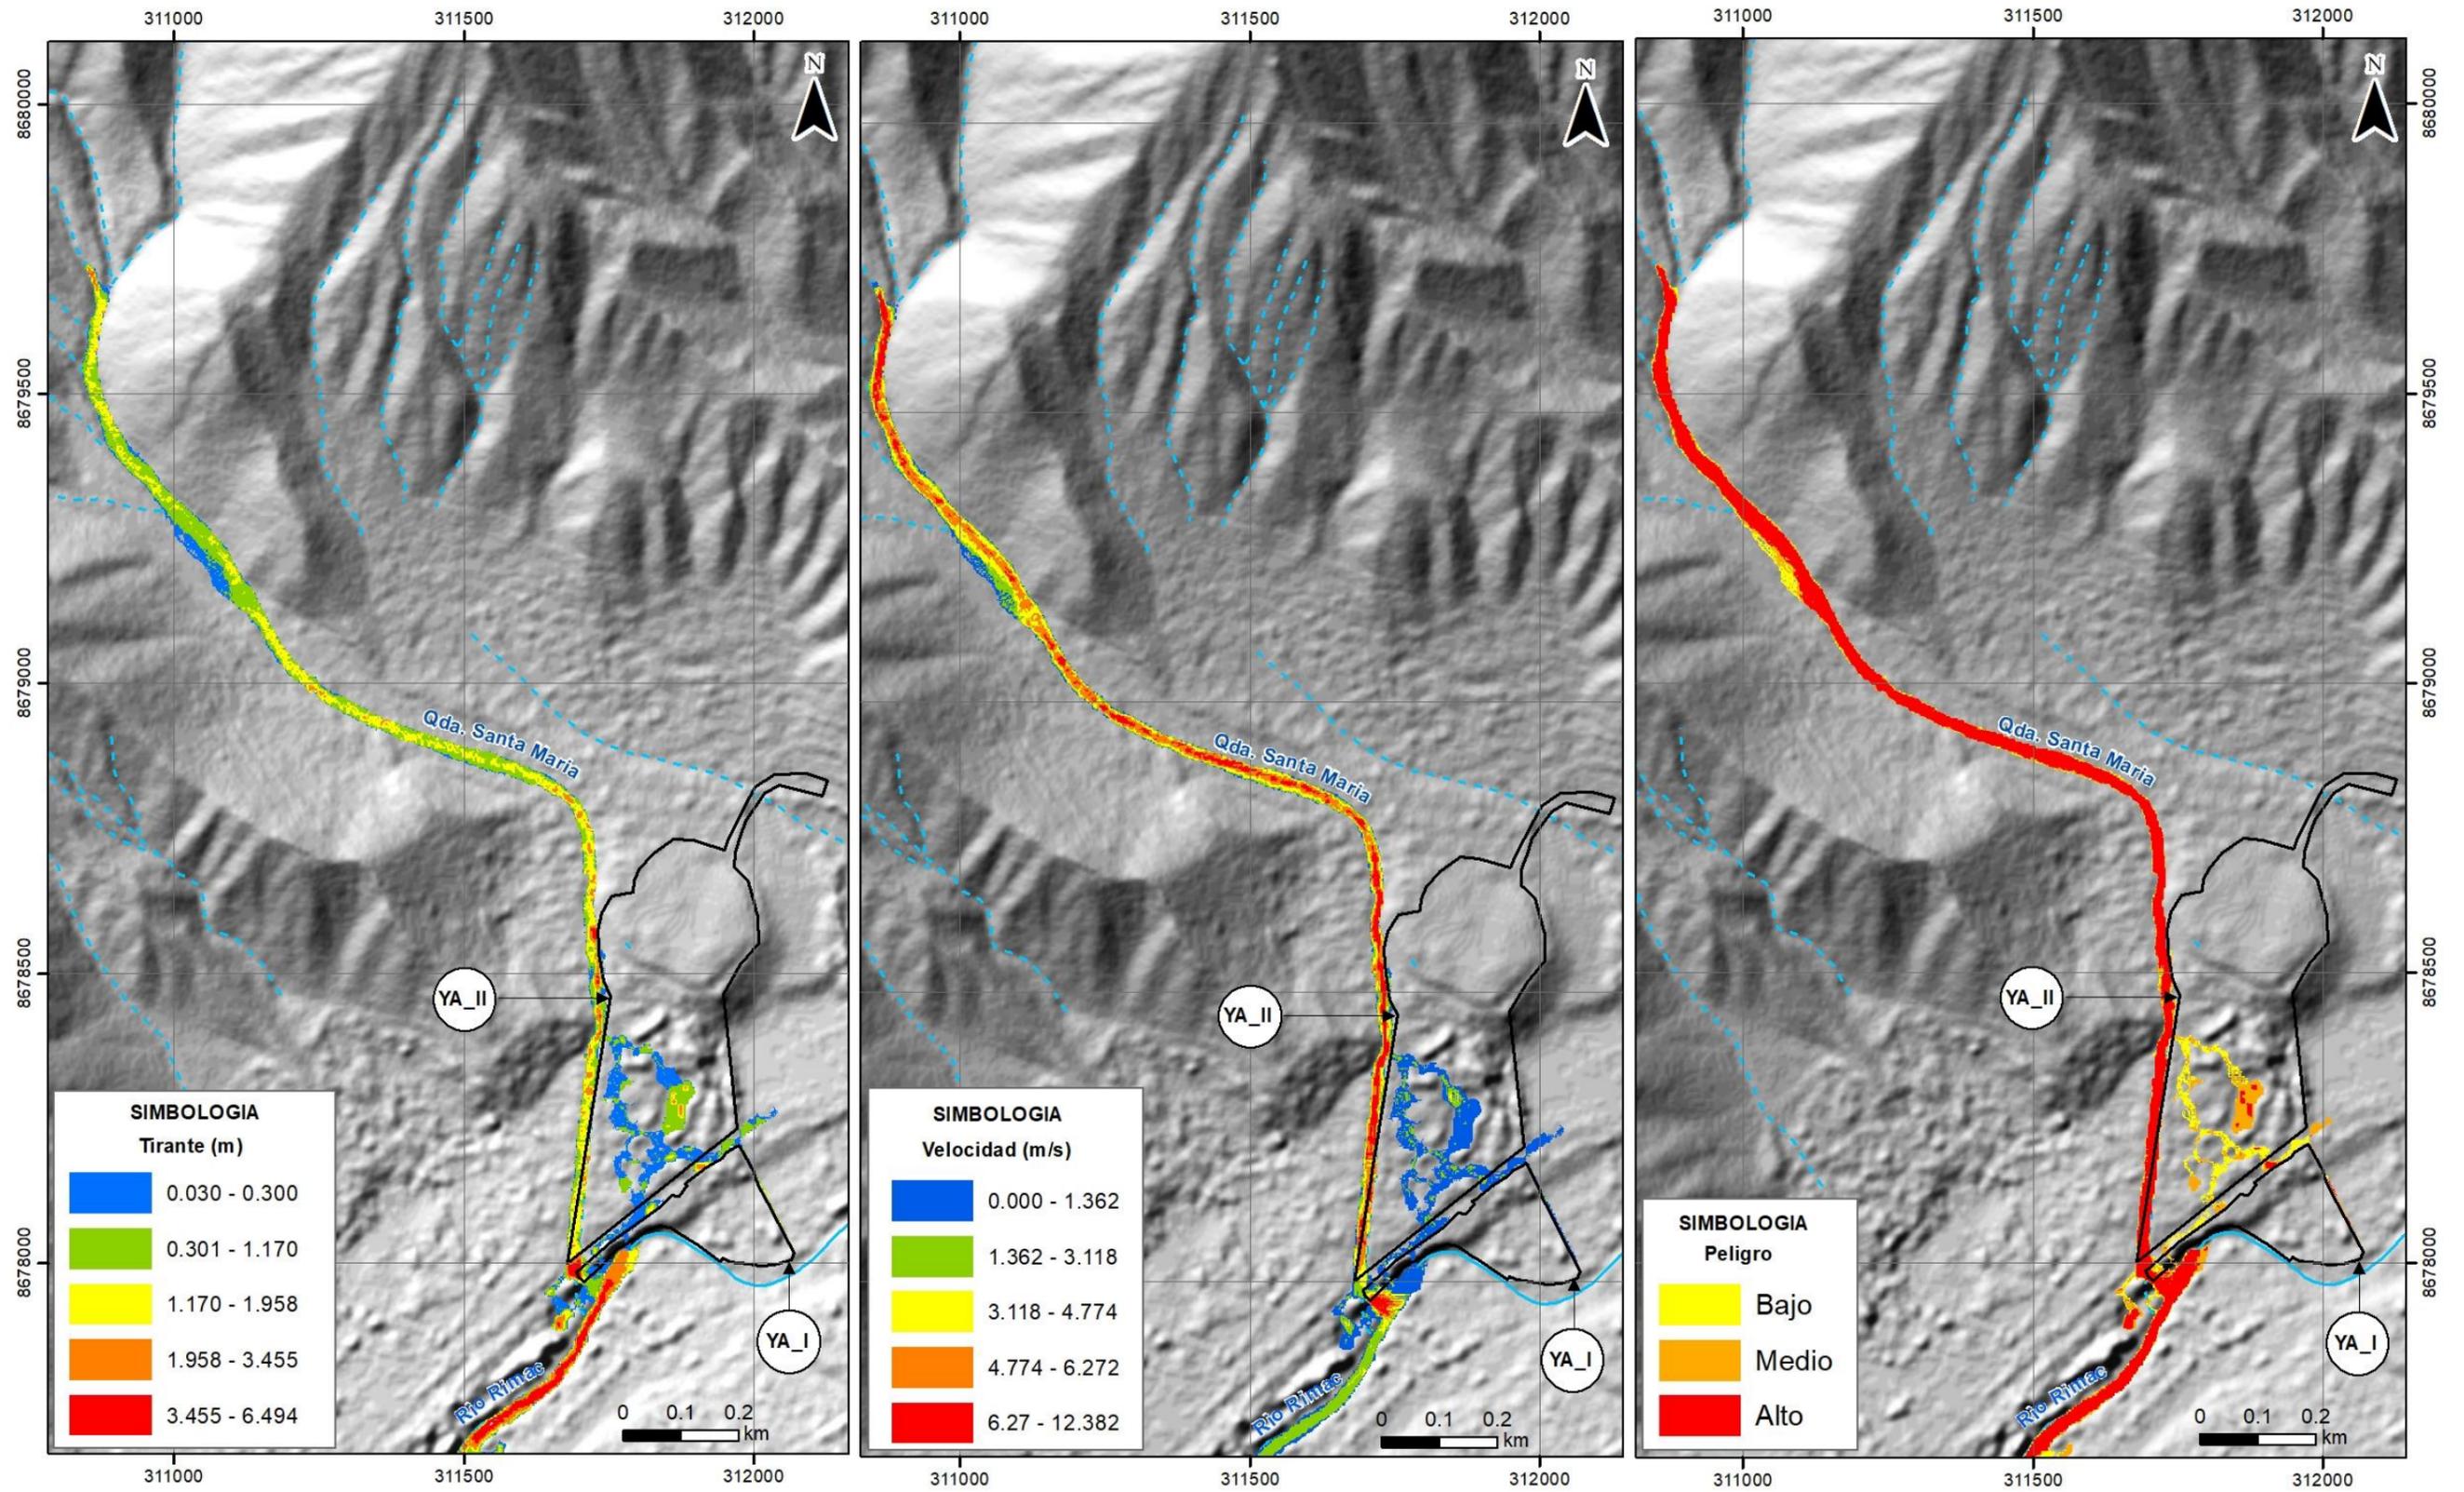
Figura 15. Mapa de modelamiento por flujo de detritos (huaico) en la quebrada Santa María, que muestran la altura de tirante, velocidad y peligro.

A continuación, se presenta los resultados de tirante (m), velocidad (m/s) y nivel de peligros obtenidos durante la simulación (figura 15):

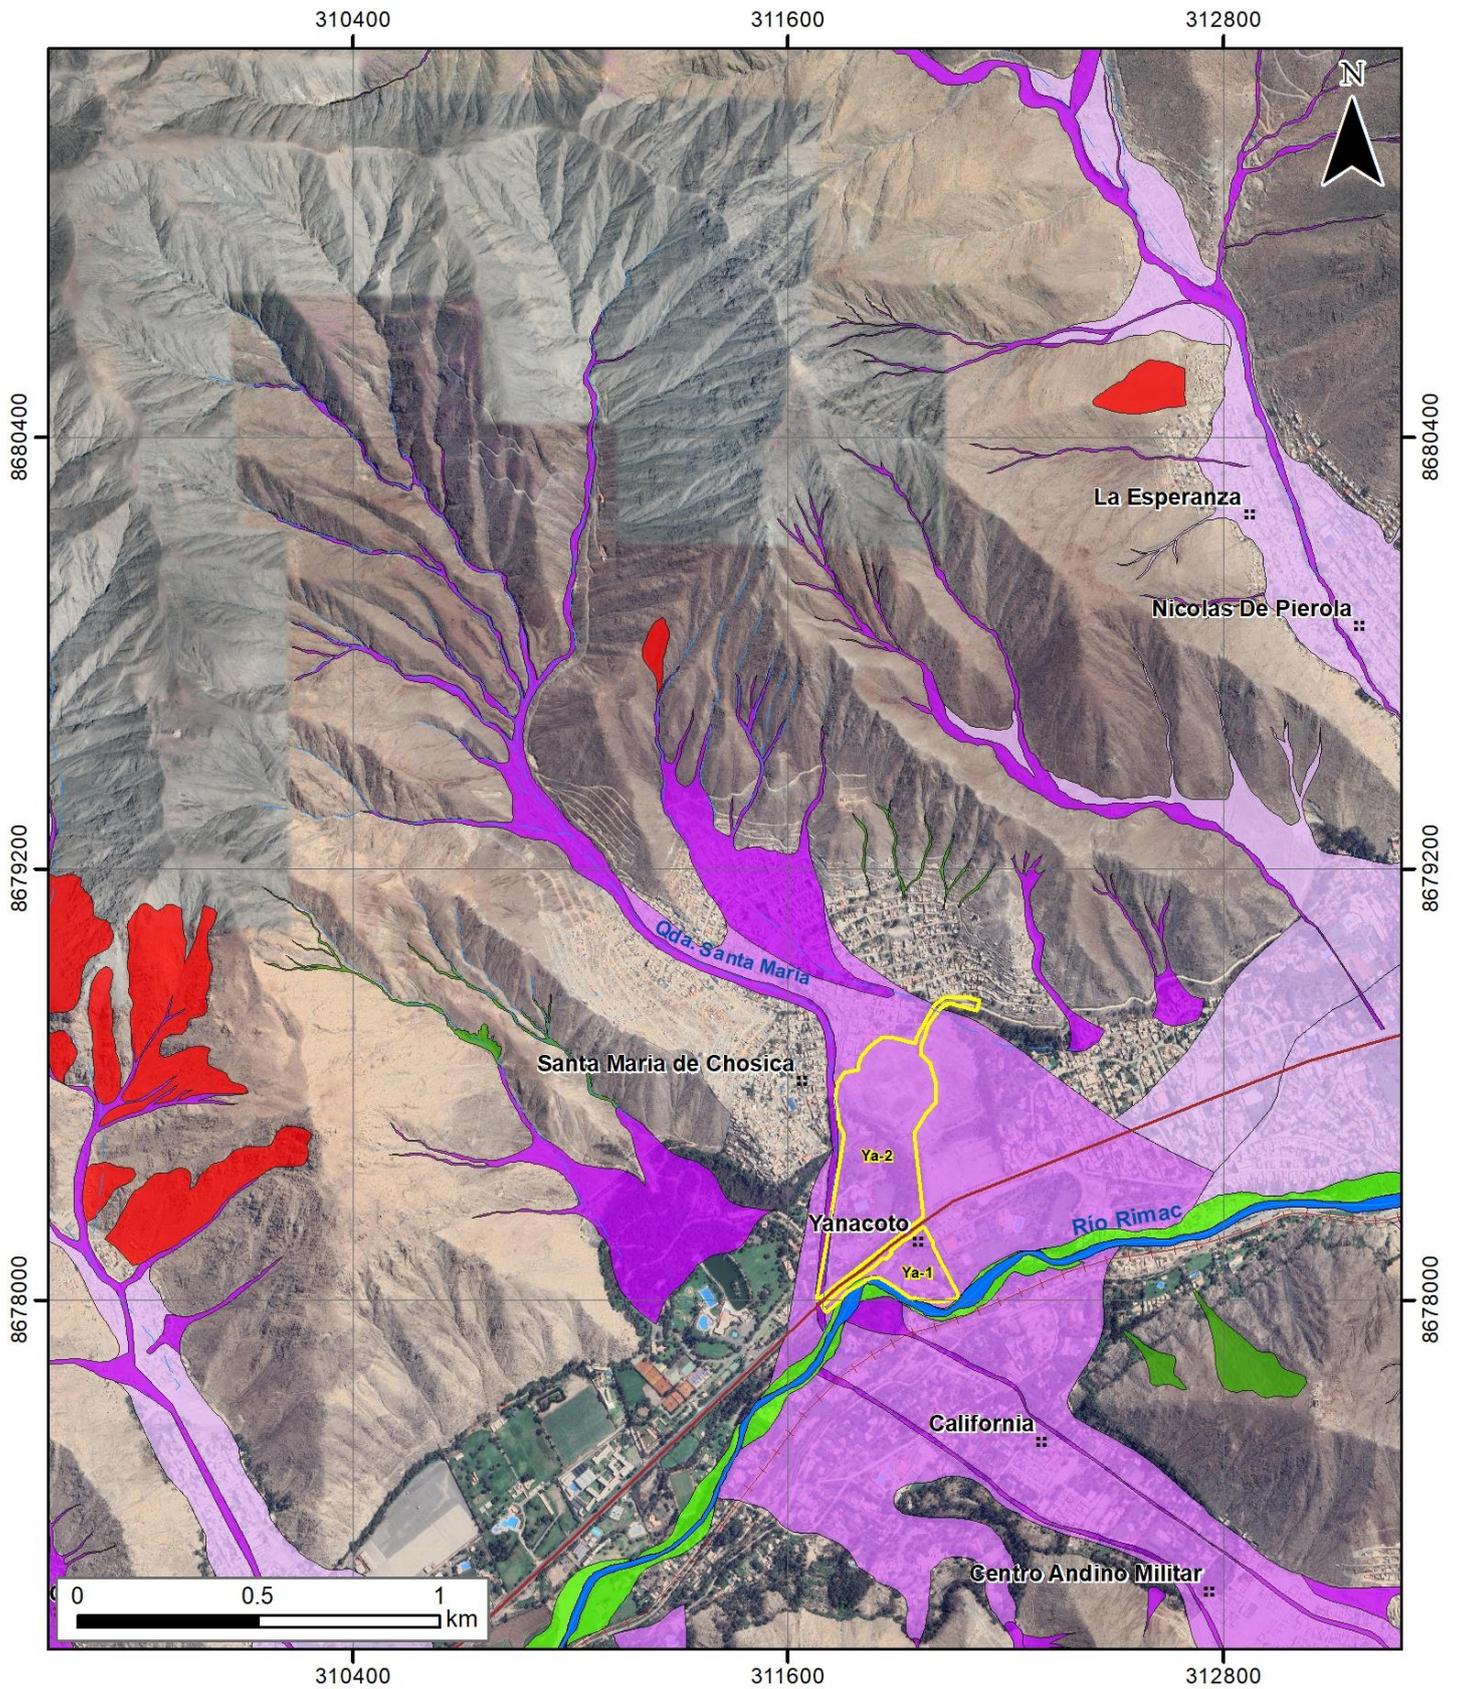
SECTOR ENERGÍA Y MINAS INGEMMET INSTITUTO GEOLÓGICO, MINERO Y METALÚRGICO	
ACT. 11: EVALUACIÓN DE PELIGROS GEOLÓGICOS A NIVEL NACIONAL	
CARTOGRAFÍA DE PELIGROS GEOLÓGICOS DE YANACOTO	4
Escala 1:20 000 Datum UTM WGS 84 Zona 18s Versión digital: año 2023 Impreso: octubre 2023

En el área de estudio se han identificado movimientos en masa tipo derrumbes, caída de rocas y flujo de detritos (huaicos) antiguos y recientes, así como peligros geohidrológicos tipo erosión fluvial e inundación (Proyecto Multinacional Andino: Geociencias para las Comunidades Andinas, 2007). Estos peligros son resultado del proceso de modelamiento del terreno, coadyuvado por las condiciones del macizo rocoso (macizo rocoso meteorizado y fracturado) y depósitos de eventos antiguos. Así también, el factor antrópico contribuye en la ocurrencia de estos procesos (Anexo 1: Mapa 4).
