Informe Técnico N° A7463

EVALUACIÓN DE ZONAS CRÍTICAS POR PELIGROS GEOLÓGICOS ANTE FENÓMENO EL NIÑO 2023-2024 EN EL DEPARTAMENTO DE LIMA TOMO II: LIMA PROVINCIAS

DICIEMBRE
2023

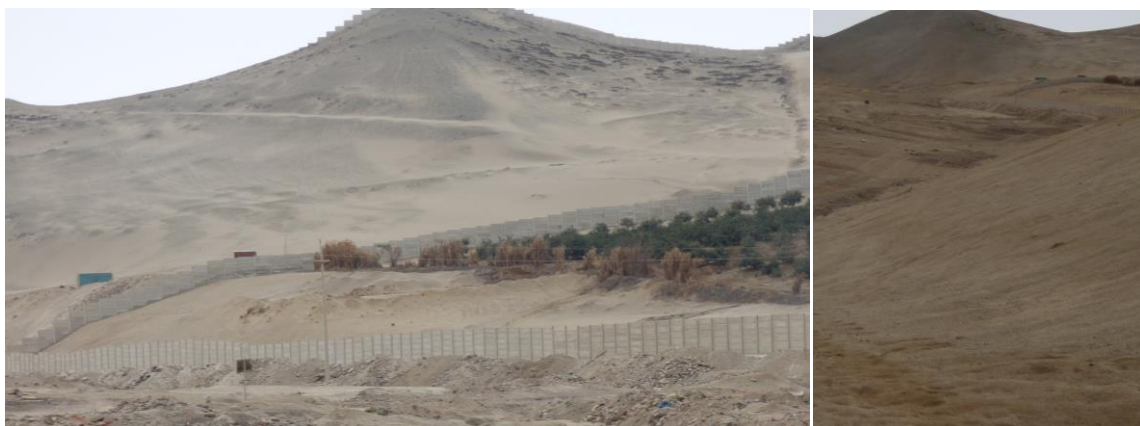
Fotografía 14. Depósitos eólicos en forma de mantos de arena, estos pueden afectar áreas de cultivo, viviendas, corrales. Fotografías tomadas al NE del distrito de San Bartolo.

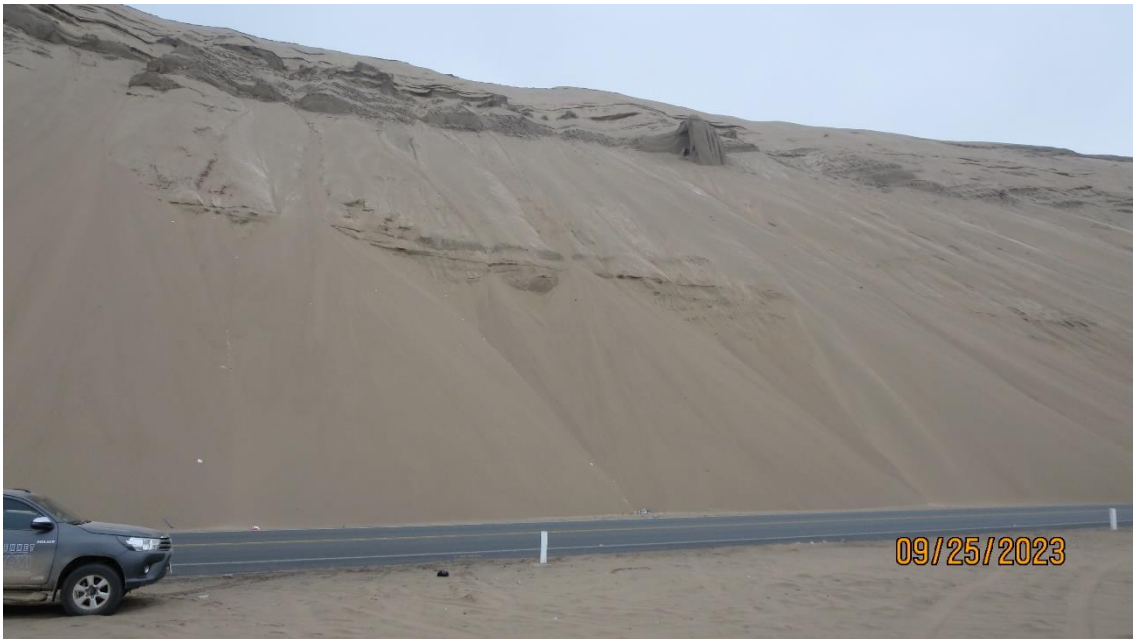
Entre los sectores que destacan se encuentran Pasamayo, Lomo de Corvina en extensión, San Bartolo y muchos sectores de las estribaciones occidentales al norte de Lima, cercanas al litoral y ocupando también zonas planas. Por su naturaleza pueden generar arenamientos, derrumbes debido a su falta de cohesión y flujos secos. La ocupación como sustrato de edificaciones no es muy adecuada debido a su baja cohesión y ángulo de fricción, con posibilidad de licuación y asentamientos por vibración sísmica.

Fotografía 15. Depósitos eólicos en serpentin de Pasamayo, Aucallama – Huaral, se produce en el sector arenamiento, derrumbes y flujos secos.

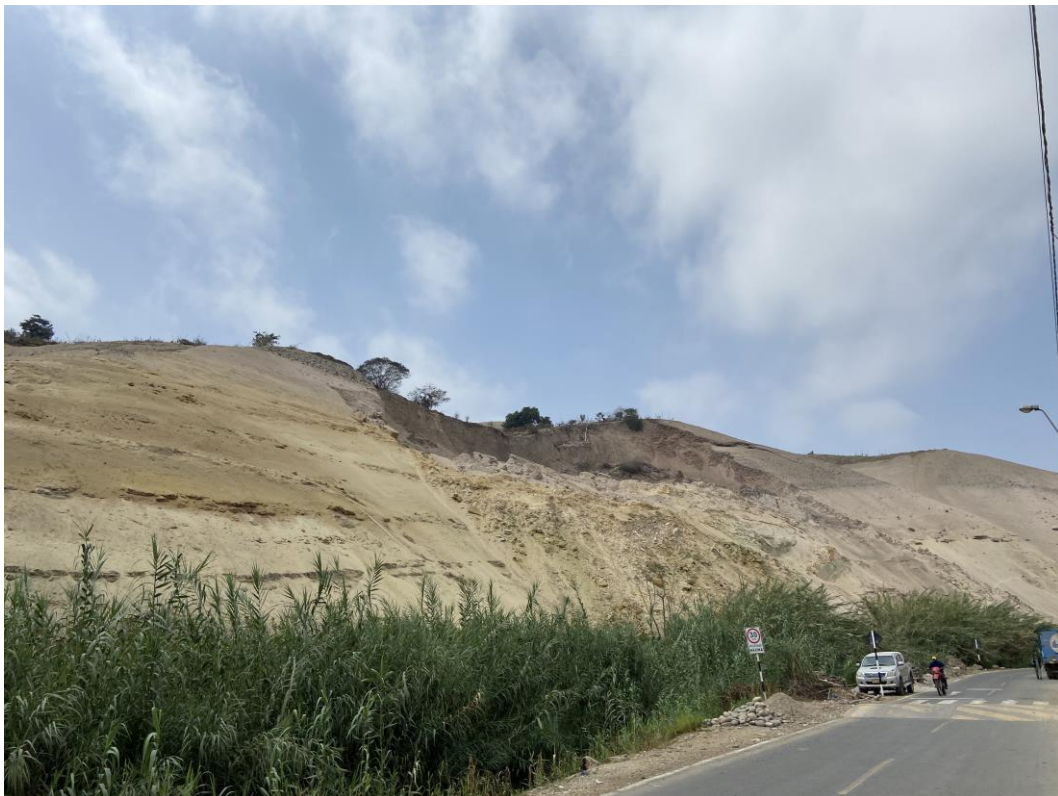
Fotografía 16. Depósitos eólicos en el que se desarrolla el deslizamiento de Montejato, San Vicente de Cañete.

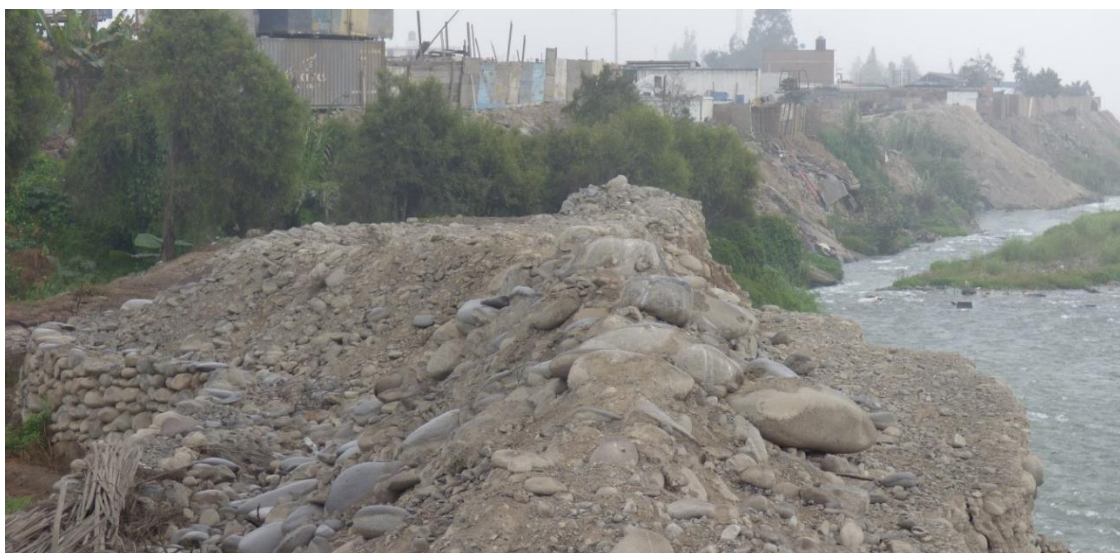
Fotografía 20. Depósitos antropogénicos en la margen izquierda del río Rímac, sobre el desmonte se han asentado viviendas que se encuentran en peligros por erosión fluvial, ubicado aguas abajo del puente peatonal Carapongo en el distrito de Ate.

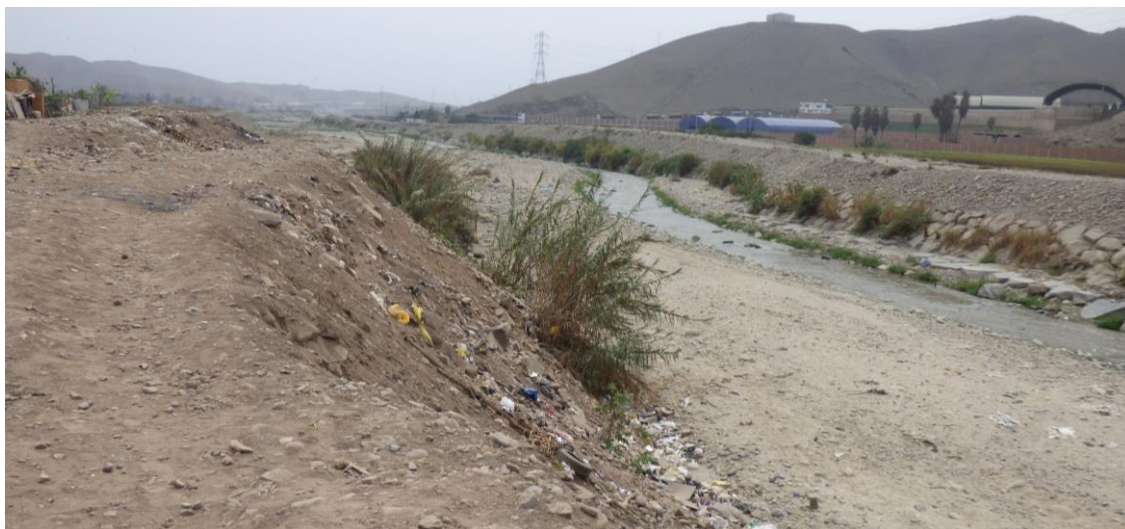
Fotografía 21. Depósitos antropogénicos en la margen izquierda del río Chillón, el depósito de desmonte y basura se ha colocado a modo de barrera, sin embargo, las crecidas del río erosionan constantemente este material, poniendo en peligro viviendas del sector Lomas de Chillón en el distrito de San Martín de Porres.

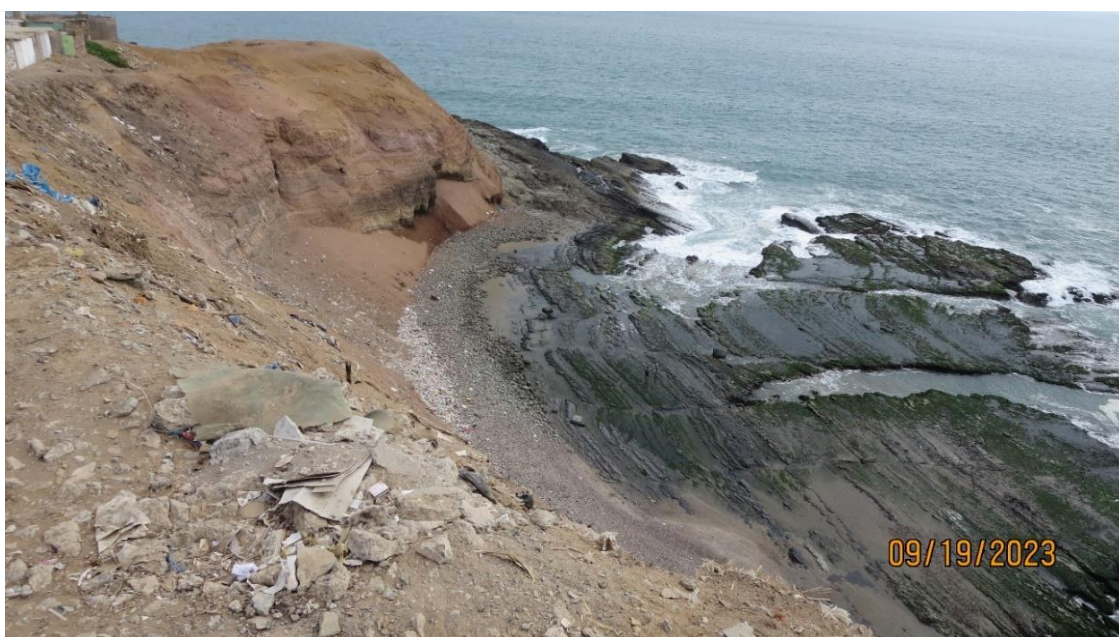
Fotografía 22. Depósitos antropogénicos (relleno) sobre acantilado en el sector El Tauca, AAHH. Atalaya Manzanares.

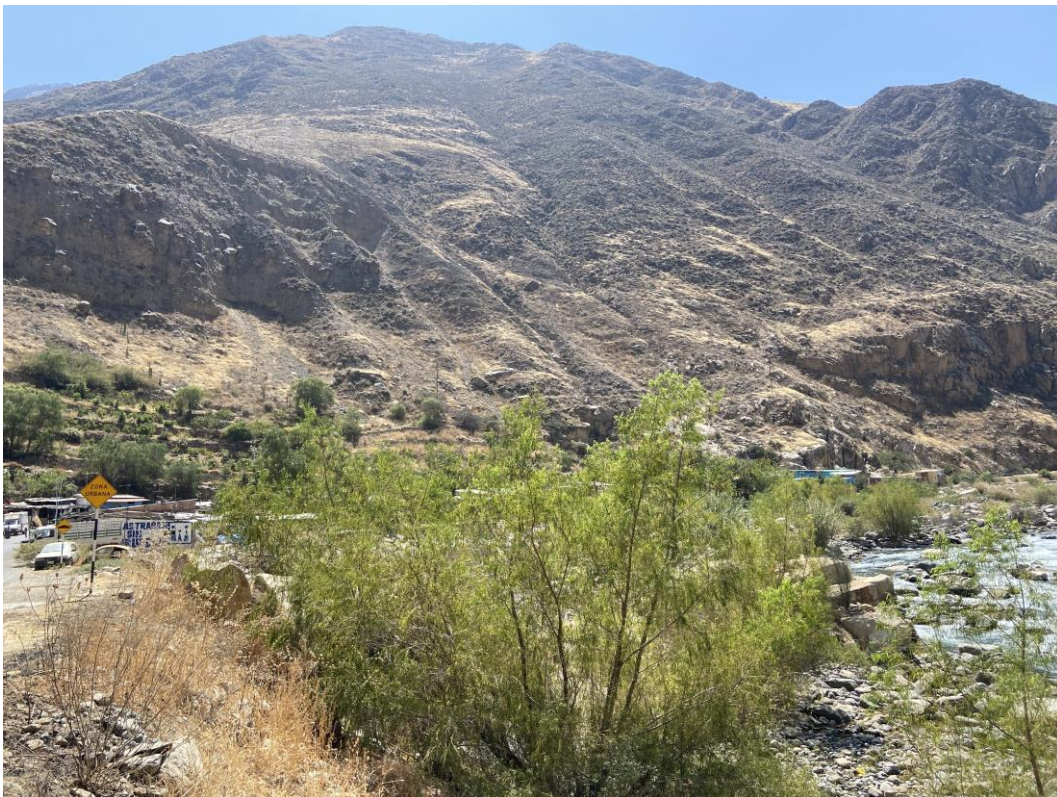
Fotografía 23. Afloramiento de monzogranito en el cerro Huaycho, sector de Auco, se observan caída de rocas y erosión de laderas sobre la Super Unidad Catahuasi.

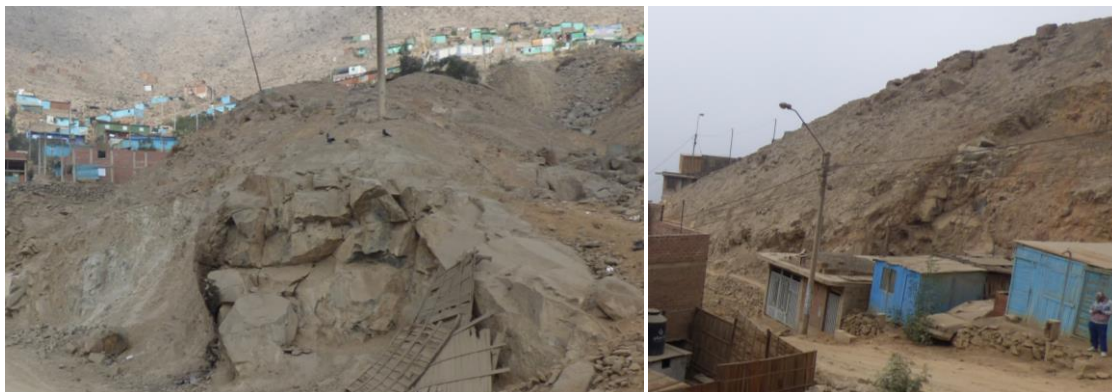
Fotografía 26. A la izquierda, afloramiento de granodiorita fracturada y meteorizada en la zona "T" de Huaycán en Ate. A la derecha, tonalitas-granodioritas muy meteorizadas de la Unidad Santa Rosa ubicado en la zona "R" en el distrito de Ate.

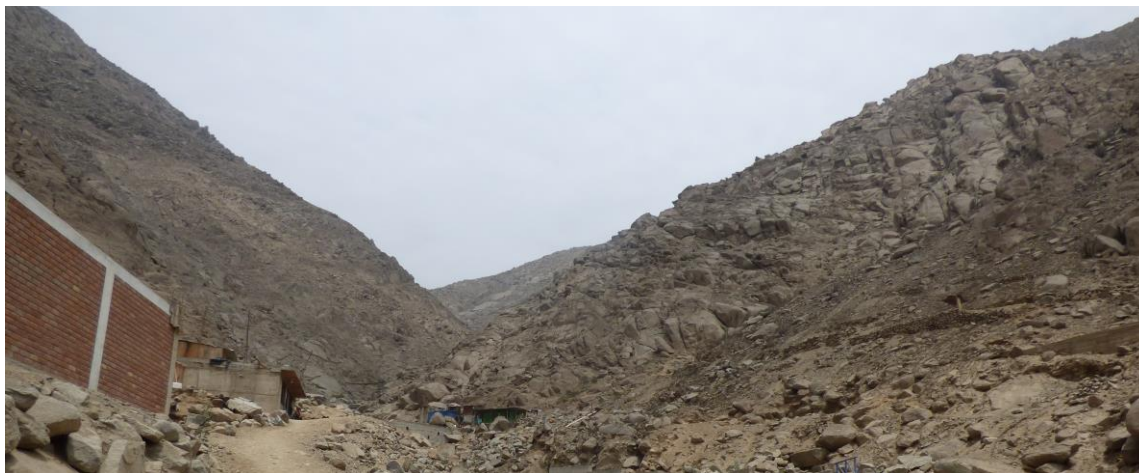
Fotografía 28. Afloramiento de tonalitas fracturada y meteorizada de la Superunidad Santa Rosa en el distrito de Lurigancho- Chosica

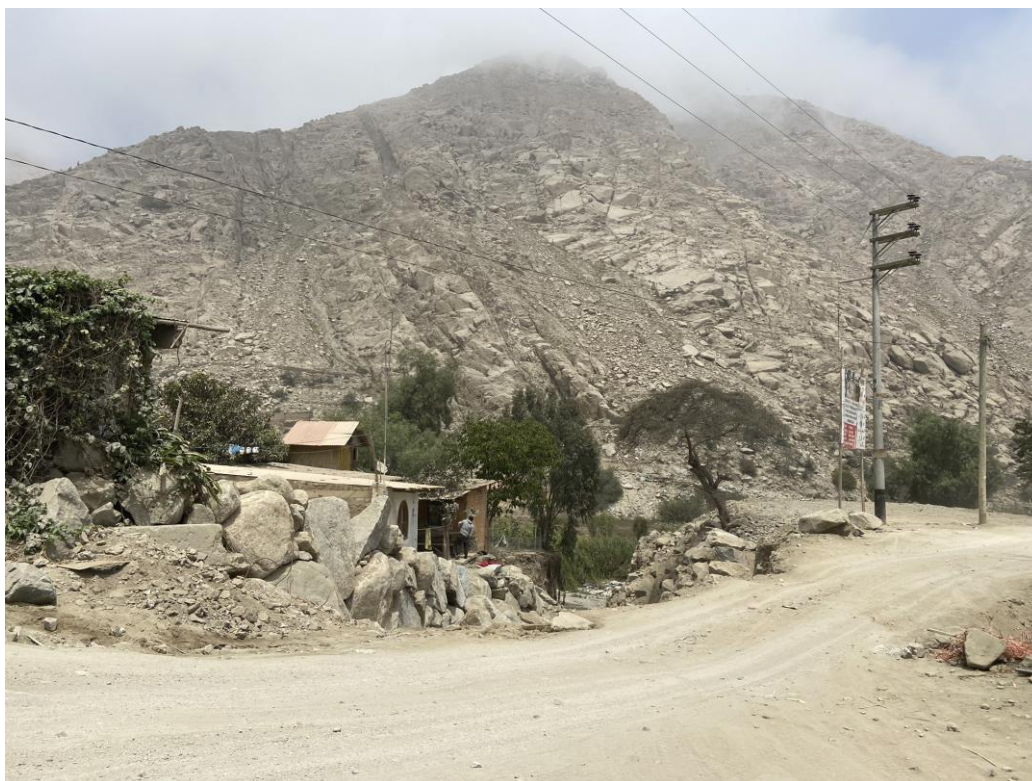
Fotografía 32. Afloramiento de tonalita en el cerro Barro Colorado, a la margen izquierda del río Lurín, se observan caída de rocas, erosión de laderas y derrumbes sobre la Super Unidad Santa Rosa, sector Nieve Nieve.

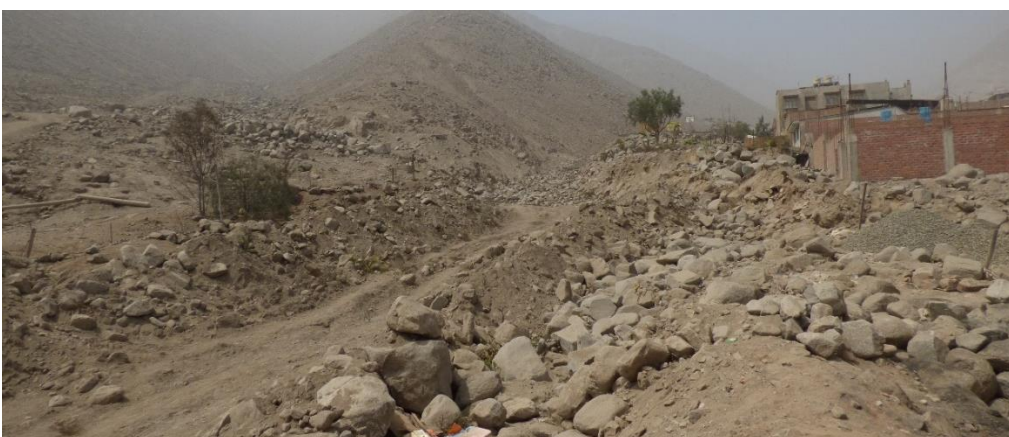
Fotografía 75. Piedemonte aluvio-torrencial en la quebrada Huascarán, el material que se observa corresponde a bloques y bolones de 0.2-a 2 m de diámetro de formas subredondeadas a subangulosas en el distrito de Chaclacayo. Se observan viviendas afectadas por el flujo de detrito ocurrido en 2023.

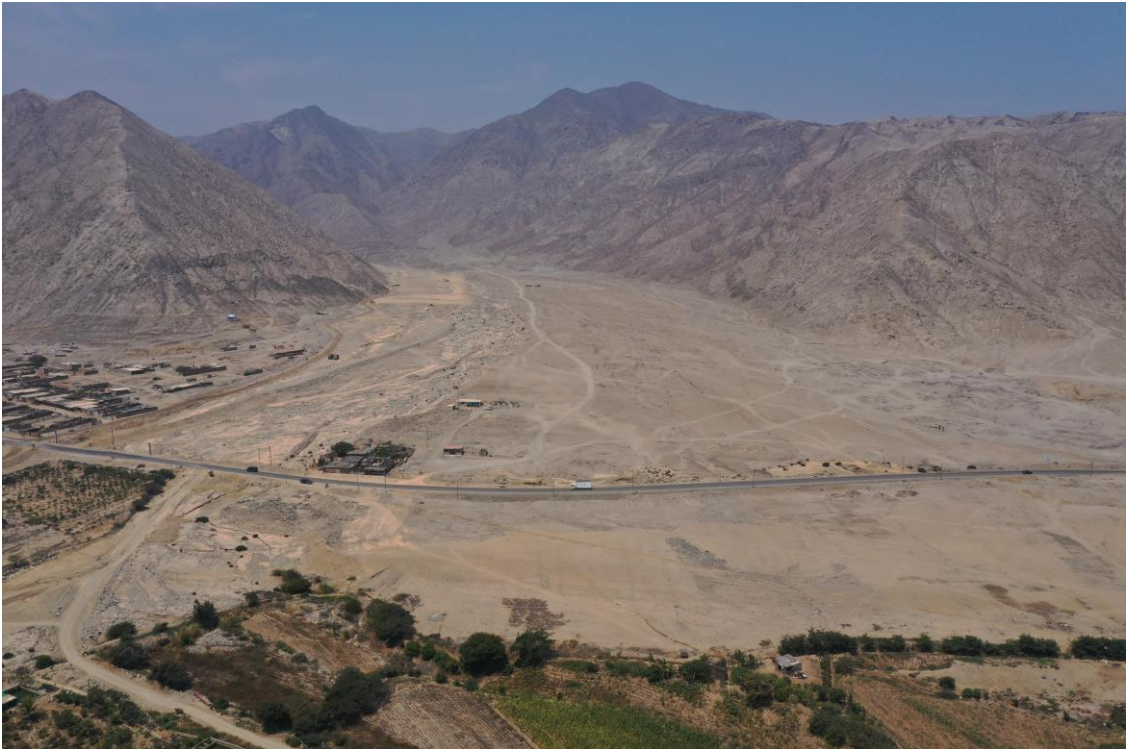
Fotografía 76. Vertiente aluvio-torrencial, quebrada Huaricanga, Paramonga–Barranca; Coordenadas UTM: N:8839164 y E:198928.

15-083	Flujo de detritos	Huaricanga (Barranca) ZONA: 18 N: 8839164 E: 198928	Litológicamente afloran rocas intrusivas muy fracturadas y meteorizadas, pendiente <5°, perteneciente al Batolito de la Costa, Super Unidad Santa Rosa – Unidad Huaricanga, sobre las que se encuentra material aluvio-torrencial. Geomorfológicamente se tiene piedemonte aluvio-torrenciales, terrazas indiferenciadas y montaña en roca intrusiva. La quebrada Huaricanga presenta un cauce amplio, desemboca en el río Fortaleza y está sujeta a la ocurrencia de flujos de detritos (huaicos). Fotografía 296	Registrados: 2017 se produjo huaico en el sector. Potenciales: Lluvias excepcionales afectaría viviendas, cultivos y tramos de carretera		Actualmente, la empresa Antamina está llevando a cabo labores de limpieza y protección ribereña.	* Se sugiere realizar la limpieza del cauce después de cada período de lluvias. Asimismo, se insta a evitar la construcción de viviendas y a no reducir el cauce del río.

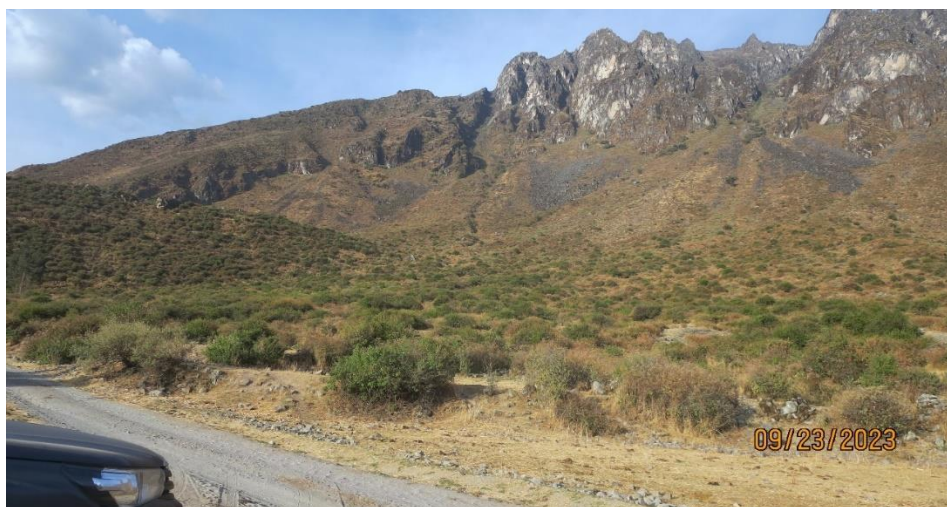
Fotografía 82. Vista de depósitos inconsolidados acumulados al pie de las laderas de montañas que descienden hacia quebradas que se activan con lluvias intensas cuyo flujo llega hasta el pueblo de Huachinga.

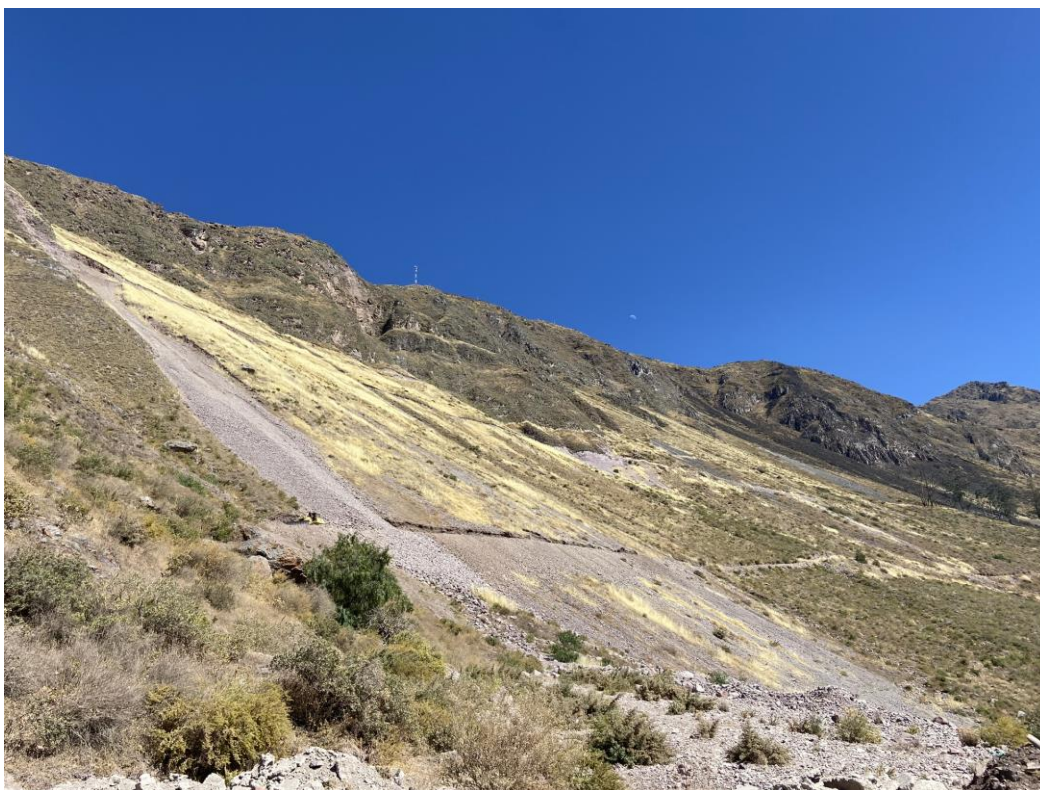
Fotografía 83. Derrumbes en forma de canchales en el cerro Chaycoto, sector Sangallaya, provincia Huarochirí.

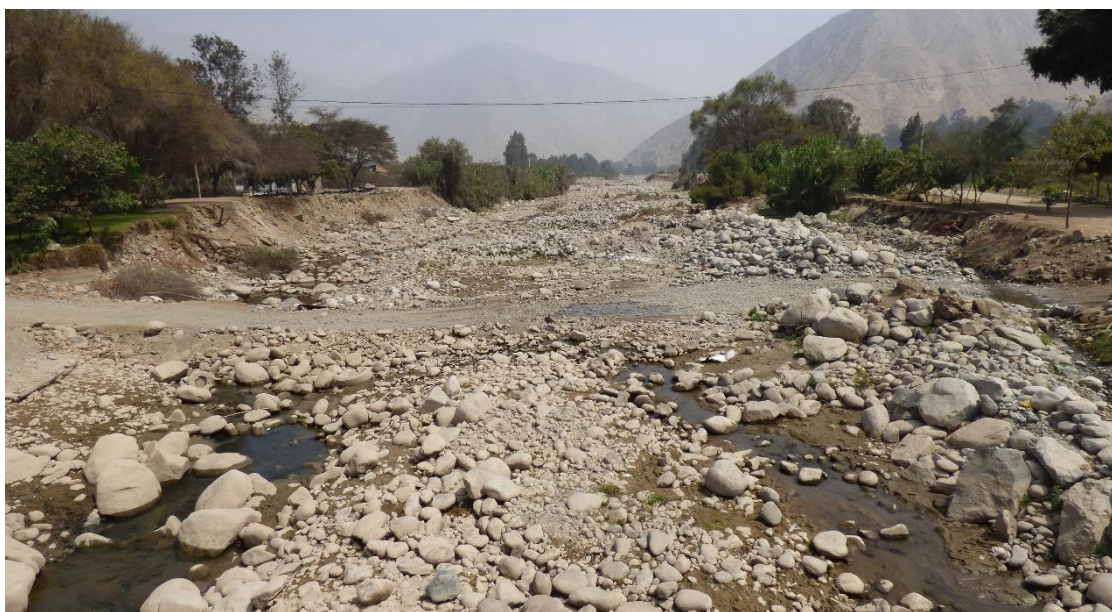
Fotografía 91. Llanura o planicie inundable en el área sujeta a inundación en ambas márgenes del río Rímac en el sector el Rancharito, en este sector las laderas sufren procesos de erosión fluvial durante épocas de crecidas y se observa colmatación del cauce. Distrito Cieneguilla.

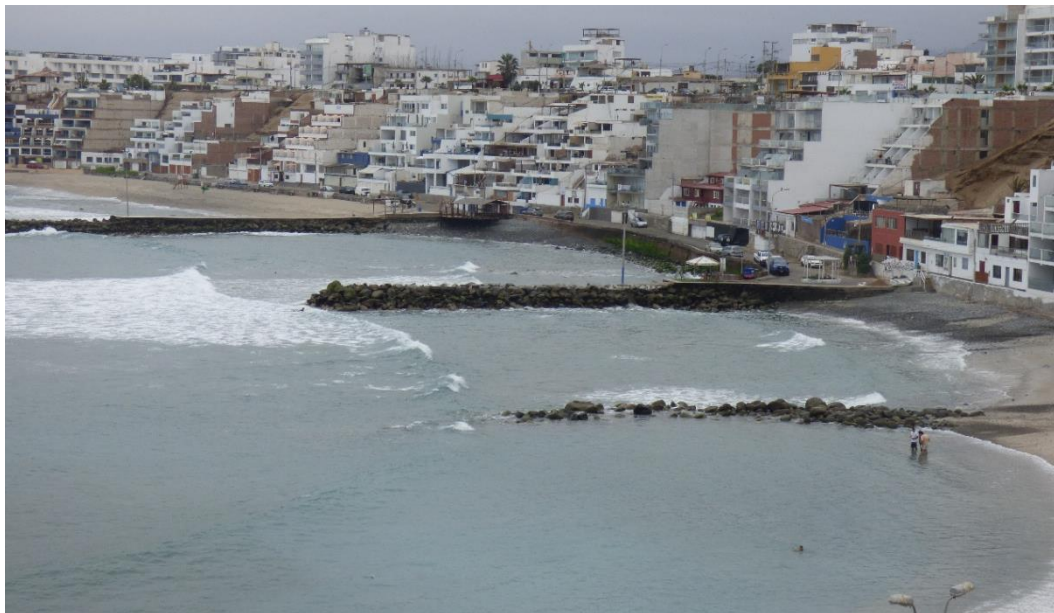
Fotografía 101. Playa Norte en el distrito de San Bartolo. Se observan cómo las corrientes marinas están erosionando los muros protectores y afectando algunas viviendas.

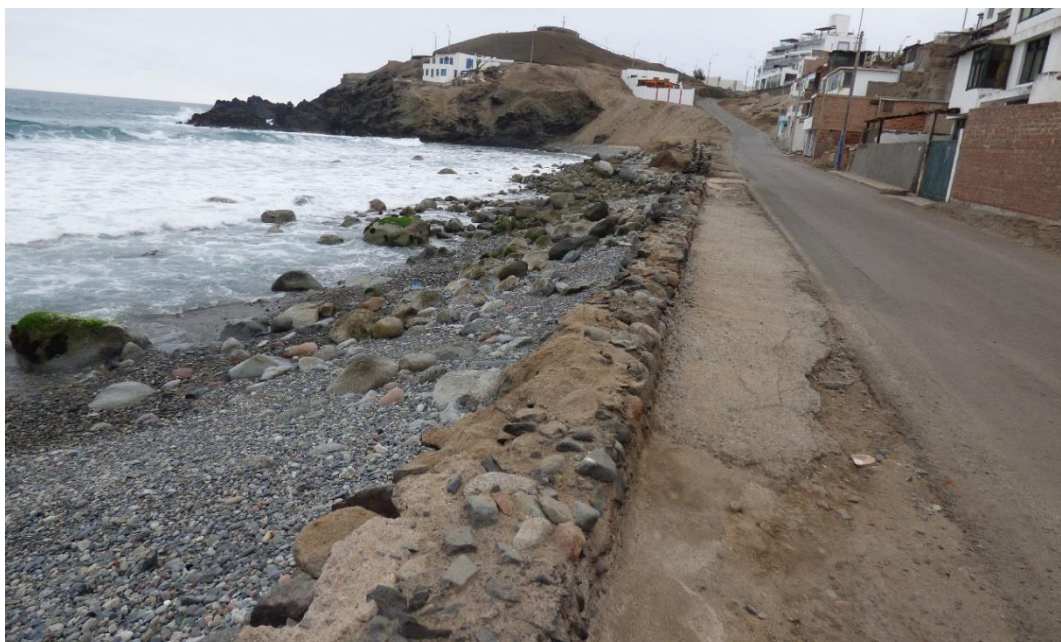
Fotografía 102. Playa Sur en el distrito de San Bartolo. Se observan cómo las aguas están erosionando la playa de cantos y socavando los muros de protección.

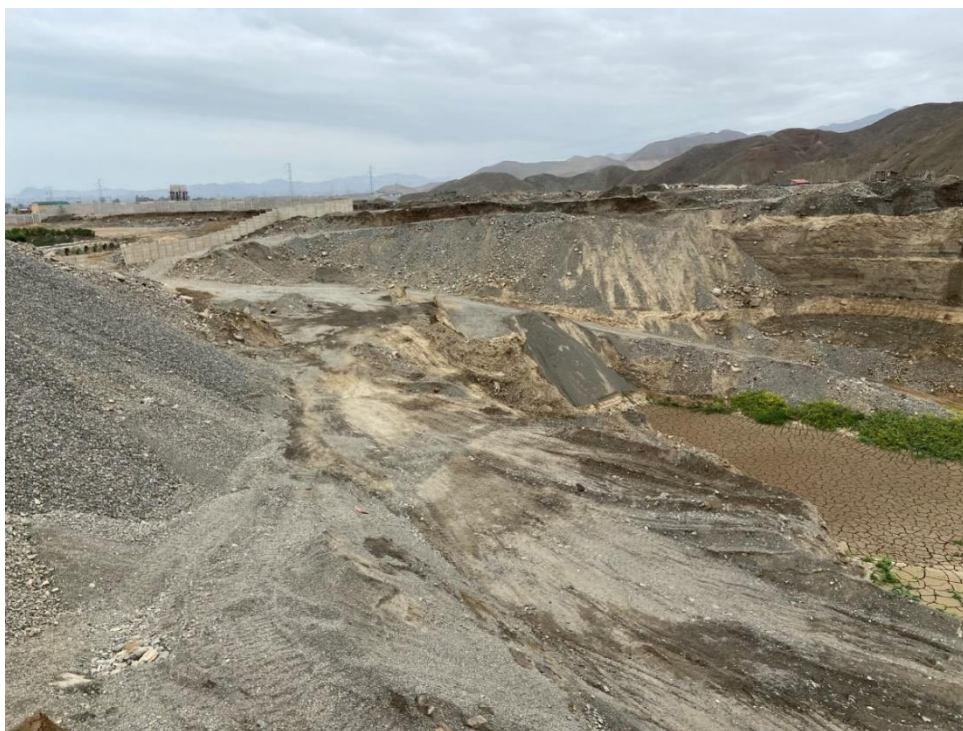
Fotografía 107. Vista de los depósitos de desmonte en la quebrada Higuera, distrito Mala. Los depósitos de desmonte se encuentran afectados por flujos de lodos.

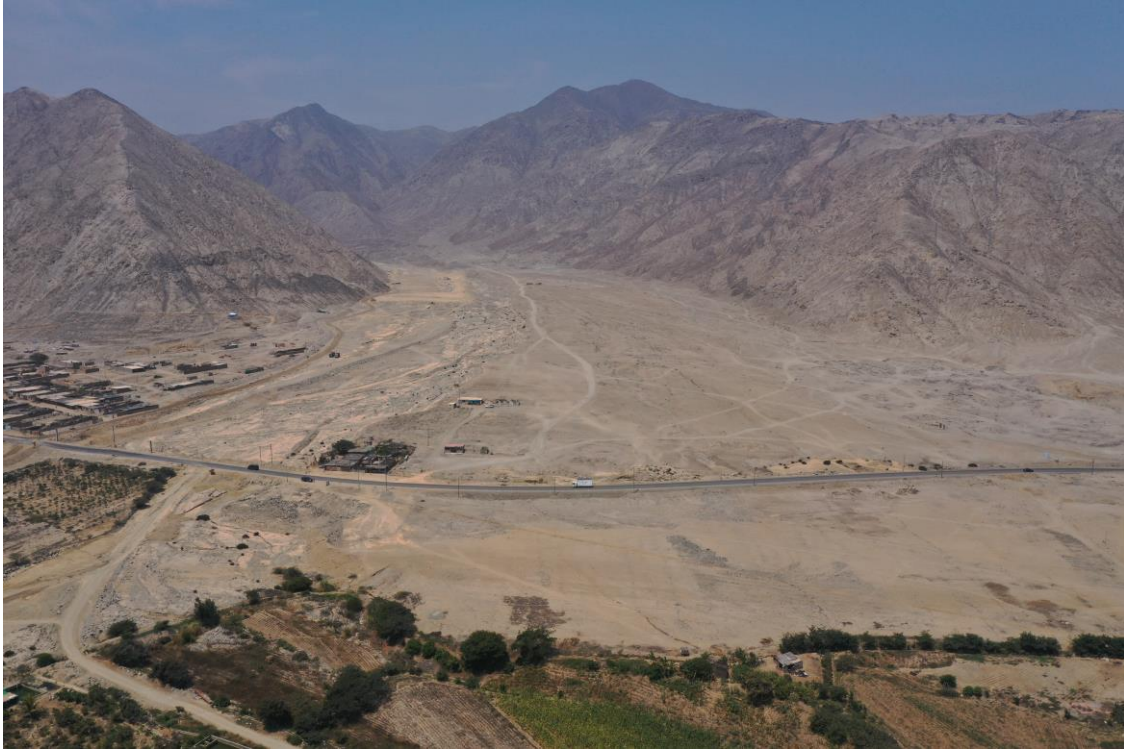
Fotografía 296. Imagen tomada con Drone de la quebrada Huaricanga, Paramonga, Barranca, se observa que en el sector ocurren flujos en períodos de lluvias intensas, afectando viviendas asentadas cerca al cauce, tramo de vía asfaltada. Coordenadas UTM: 8839164 norte y 198928 este.

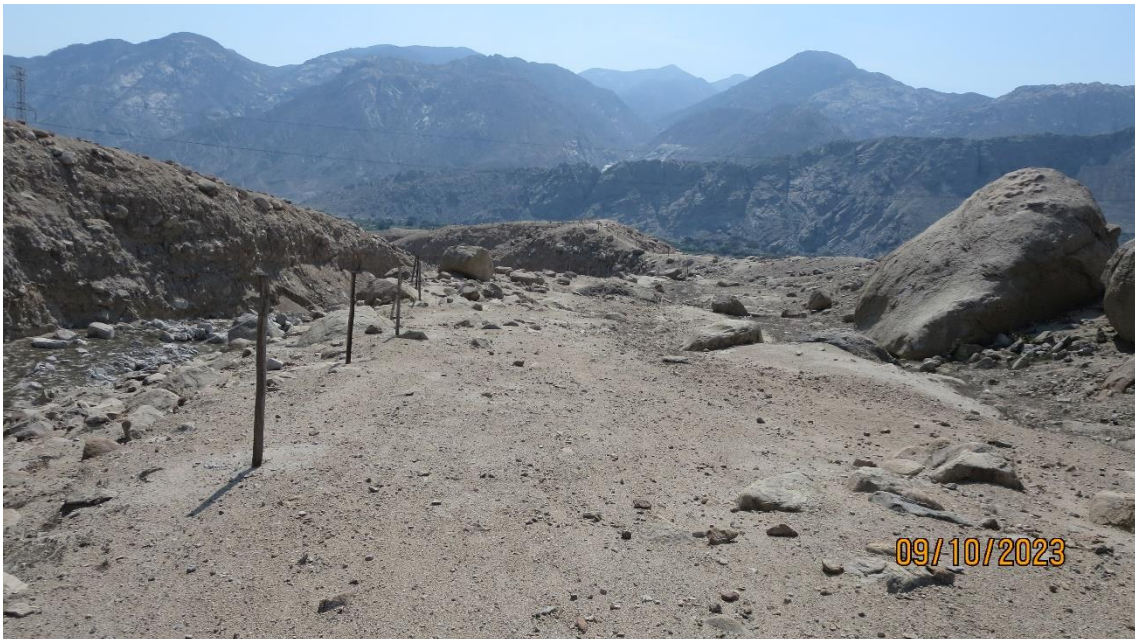
15-084	Flujo de detritos	C.P. Shaura (Barranca) ZONA: 18 N: 8847767 E: 203066	Litológicamente está conformada por depósitos aluviales, que corresponden a bloques de hasta 4 m. de diámetro envueltos en matriz arenosa, así como rocas del Batolito de la Costa, Super Unidad Santa Rosa – Unidad Corralillo. Geomorfológicamente se tienen piedemontes aluvio-torrenciales, terrazas indiferenciadas y montañas en roca intrusiva. Área sujeta a flujo de detritos. Fotografía 297	Registrados: Se produjo flujos y desbordes que afectaron viviendas en el 2017 Potenciales: Con lluvias excepcionales el sector de Shaura sería afectado por flujo de detritos		No se observó ninguna medida correctiva	* Se recomienda canalizar cauce de quebrada Shaura., realizar limpieza de cauce. * Desarrollar un sistema de alerta temprana que incluya sirenas, mensajes de texto y otros medios de comunicación para informar a la población sobre la inminencia de un flujo de detritos. * Establecer rutas de evacuación seguras y practicar simulacros periódicos para garantizar que la población sepa cómo responder y evacuar de manera eficiente.

Fotografía 297. Vista tomada con dirección este, se observa la quebrada Shaura ocurren flujo de detritos, el proceso afectaría viviendas y tramo de carretera interrumpiendo por el material que arrastra cuando incrementan las lluvias. Coordenadas UTM: 8847767 norte y 203066 este.

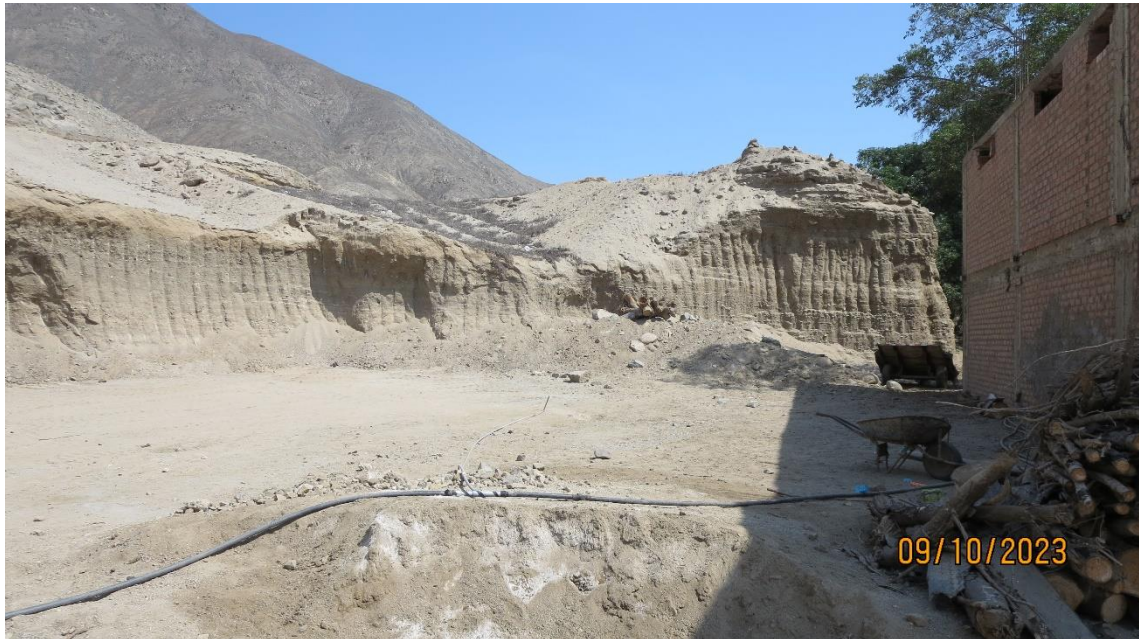
15-085	Flujo de detritos, caída de rocas y erosión de ladera	Monte Grande (Barranca) ZONA: 18 N: 8842596 E: 200833	Litológicamente se tienen depósitos aluviales y afloran rocas intrusivas (dioritas) muy meteorizadas. Geomorfológicamente se tiene terrazas aluviales, montaña en rocas intrusivas caída de rocas y flujo de detritos (huaicos). Área sujeta erosión de laderas. El cauce no se encuentra canalizado. Fotografía 298	Registrados: 2017 y 2023 quebrada se activó afectando viviendas del sector Potenciales: Lluvias excepcionales afectaría viviendas, cultivos y tramos de carretera		No se observó ninguna medida correctiva	* Se recomienda canalización para derivar los flujos de detritos para evitar afectar viviendas. * Involucrar a la comunidad en la planificación y ejecución de medidas de canalización, fomentando la responsabilidad compartida.
15-086	Erosión e inundación fluvial	Cerro Maray Colta/ Km 42+460 Barranca-Huaraz (Barranca) ZONA: 18 N: 8854236 E: 210385	Litológicamente se presenta sobre depósitos aluviales inconsolidados heterogéneos, con gravas, limos, arenas y arcillas; también encontramos rocas intrusivas pertenecientes al Batolito de la Costa – Super Unidad Santa Rosa, Unidad Corralillo conformada por tonalita, granodiorita. Geomorfológicamente existen terrazas indiferenciadas y montañas en roca intrusiva. Área sujeta a erosión e inundación fluvial que afecta ambas márgenes del río Fortaleza, hacia la margen izquierda del río se genera desborde que afecta la carretera (ancho de cauce 30m). Fotografía 299	Potenciales: Ante lluvias extremas causaría inundación y erosión en la carretera Pativilca-Huaraz	Las autoridades deben preparar a las poblaciones para reaccionar de manera oportuna frente a fenómenos naturales. No se debe considerar como áreas de expansión urbana las cercanías a los cauces del río Fortaleza. Construir un nuevo puente, que permita el acceso seguro al poblado de Malvado	No se observó ninguna medida correctiva	* Realizar trabajo de protección como defensa ribereña, limpieza de cauce del río después de periodo de lluvias.

Fotografía 298. Sector Monte Grande, Paramonga, Barranca, se observa que se asientan viviendas para el cual realizaron corte de talud y en periodo de lluvia intensas o lluvias prolongadas se generan flujos que afectan las viviendas y tramo de carretera asfaltada. Coordenadas UTM: 8842596 al norte y 200833 al este.

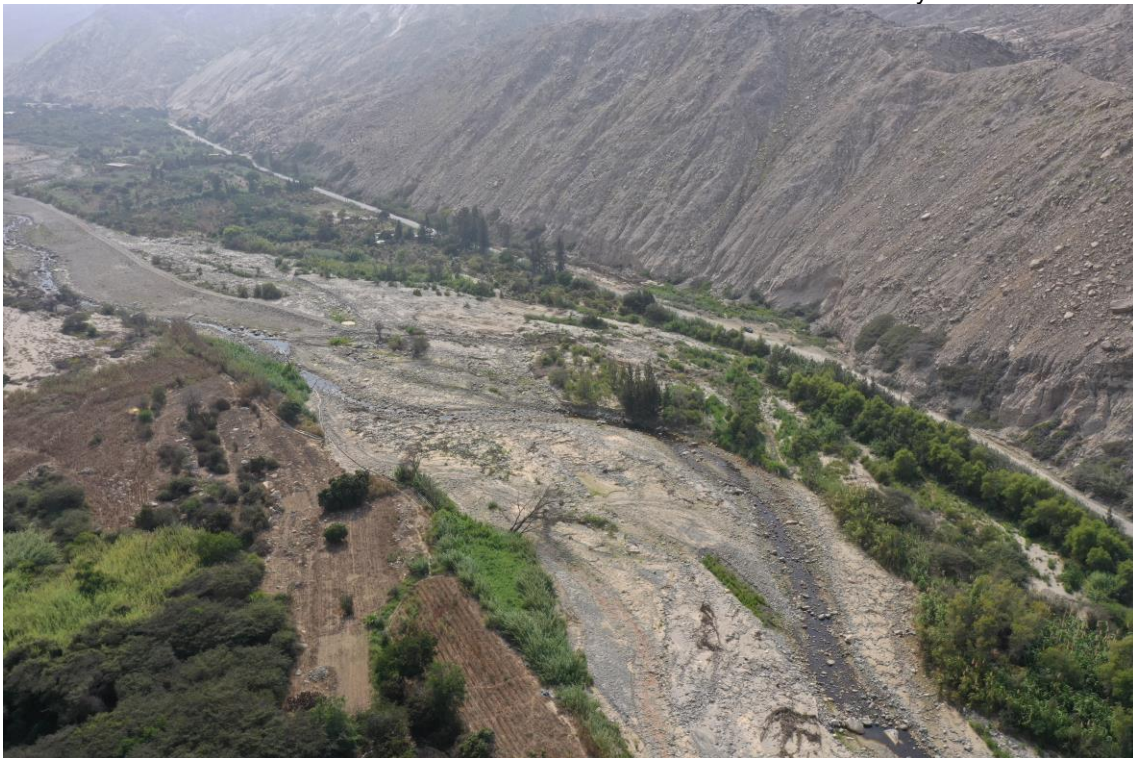
15-089	Erosión fluvial, inundación y flujo de detritos	C.P. Malvados (Barranca) ZONA: 18 N: 8856352 E: 212186	Litológicamente conformado por depósitos aluviales constituidos por material de piedemonte (conglomerados, arenas y limos), también encontramos rocas intrusivas pertenecientes al Batolito de la Costa – Super Unidad Santa Rosa, Unidad Corralillo conformada por tonalita, granodiorita, las cuales se encuentran altamente fracturadas. Geomorfológicamente se tienen terrazas indiferenciadas y montaña en roca intrusiva. Malvados está sujeto a erosión fluvial, flujo de detritos e inundación fluvial. Fotografía 302	Registrados: En 2017 por efectos del huaico producido puente es afectado, estación meteorológica inoperativa- Potenciales: Lluvias excepcionales afectaría áreas de cultivo, red hídrica, viviendas y carretera	No se debe considerar como áreas de expansión urbana las cercanías a los cauces del río Fortaleza. Se recomienda descolmatar el cauce del río Fortaleza. Construir un nuevo puente, que permita el acceso seguro al poblado de Malvado	Para contar con acceso al centro poblado está en construcción de un puente en Chiquiahuanca	* se recomienda mejorar y completar defensa riberena que evite la erosión. * Limpieza y descolmatación después de un periodo de lluvias de los cauces del río Supe. * No ganar terreno hacia el cauce del río mediante uso de material de desmonte, mantener un espacio libre de la ribera del río y la ubicación de una vivienda.

Fotografía 299. Tramo Km 42+460 Barranca - Malvados, es afectado por erosión e inundación fluvial, afecta viviendas que se encuentra situados cerca al cauce de río, también afecta carretera y puente de acceso al centro poblado Malvado. Coordenadas UTM: 8854236 norte y 210385 este.

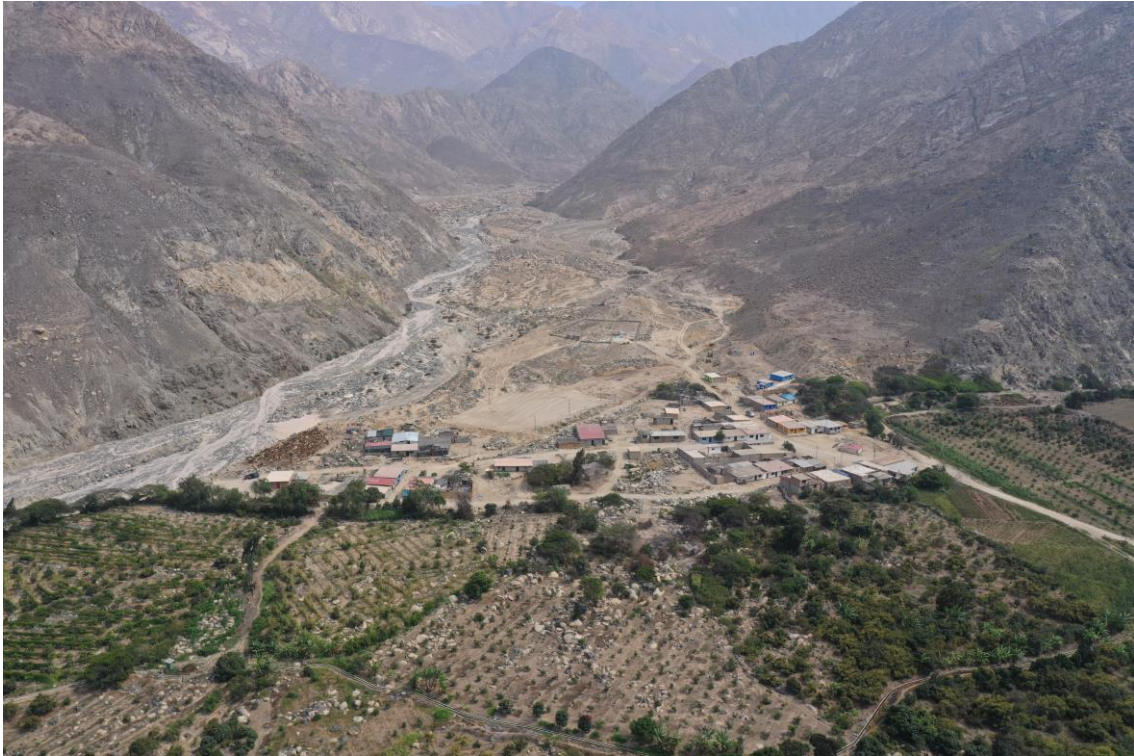
15-087	Flujo de detritos, erosión fluvial e inundación	C.P. Mandahuaz (Barranca) ZONA: 18 N: 8853444 E: 209125	Litológicamente se tienen depósitos aluviales constituidos por material de piedemonte (conglomerados, arenas y limos), rocas intrusivas pertenecientes al Batolito de la Costa – Super Unidad Santa Rosa, Unidad Corralillo conformada por tonalita, granodiorita. Geomorfológicamente existen terrazas indiferenciadas y montaña en roca intrusiva. La activación del evento (huaico) producido es cíclica, cada 10 años se vuelven a repetir. En el C.P. Mandahuaz se producen flujos, erosión e inundación fluvial, la quebrada presenta un cauce amplio, pero es canalizado hacia la parte final orillándolo hacia la margen derecha. Fotografía 300	Registrados: En el 2017 afectada por huaicos y desbordes del río tributario y el río principal afectó cultivos y viviendas, Potenciales: Con lluvias excepcionales afectaría a más de 50 viviendas, los cultivos, vías de acceso y puente.		En el 2022 realizó trabajos de encausamiento y tramos de enrocado, pero no se completaron.	* Se recomienda completar trabajos de enrocado; descolmatar del cauce después de un periodo de lluvias. * No permitir construcción de viviendas en el cauce de la quebrada, respetar faja marginal. * Establecer rutas de evacuación seguras y practicar simulacros periódicos para garantizar que la población sepa cómo responder y evacuar de manera eficiente.

Fotografía 300. En la imagen tomado con dirección suroeste se observa el centro poblado de Mandahuaz se ubica en la desembocadura de una quebrada donde se generan flujos en periodo de lluvias intensas. Coordenadas UTM: 8853444 norte y 209125 este.

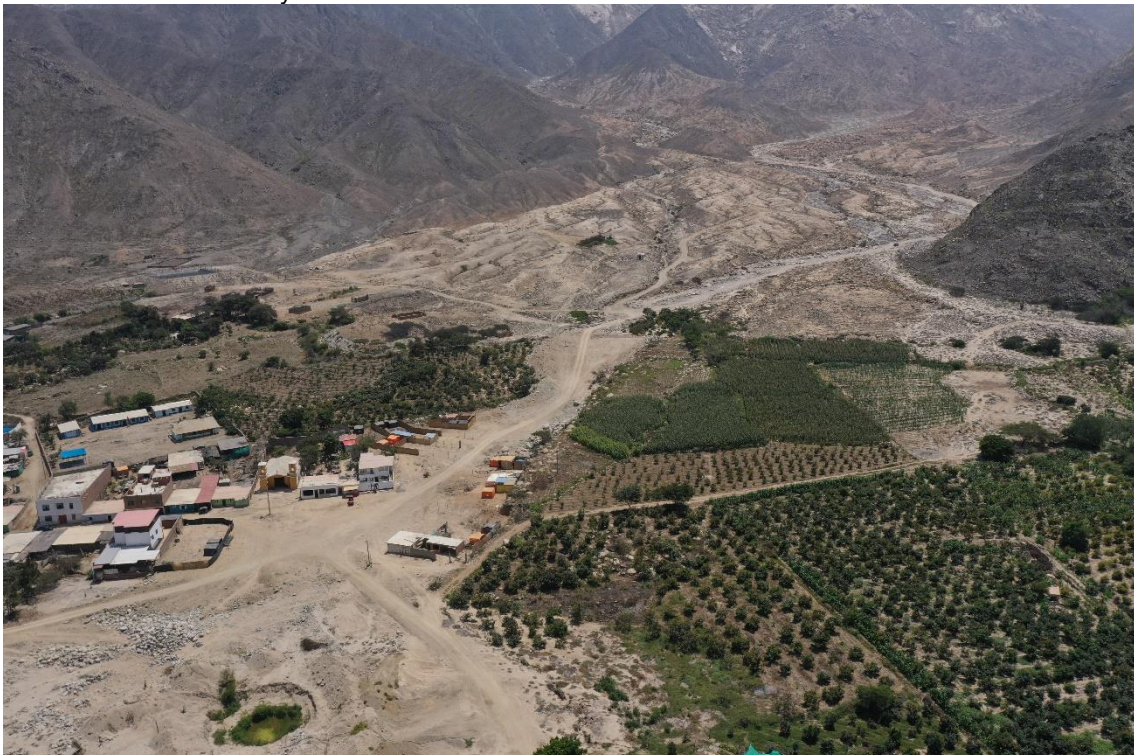
15-088	Flujo de detritos, erosión fluvial e inundación	C.P. Huancar (Barranca) ZONA: 18 N: 8852600 E: 207700	Litológicamente conformado por depósitos aluviales constituido por material de piedemonte, depósitos clásticos de conglomerados, arenas y limos. Geomorfológicamente se tienen terrazas indiferenciadas y montaña en roca intrusiva. Huancar está sujeto a flujos de detritos, erosión e inundación fluvial. La quebrada presenta un cauce amplio, hacia la parte final es canalizado entre el área de viviendas y terrenos de cultivo. Fotografía 301	Potenciales: Con lluvias excepcionales afectaría a viviendas y los cultivos. Que se encuentran sobre cauce de flujo de quebrada.		Se observa trabajos de encausamiento en la quebrada Huancar, hacia el lado de la carretera en el río Fortaleza se observa trabajos de defensa riberena y construcción de puente.	* Se recomienda respetar faja marginal de la quebrada Huancar, área no apta para establecer viviendas. * Establecer rutas de evacuación seguras y practicar simulacros periódicos para garantizar que la población sepa cómo responder y evacuar de manera eficiente.

Fotografía 301. En la imagen tomado con Drone se observa el centro poblado de Huáncar se ubica en la desembocadura de una quebrada donde se generan flujos en periodo de lluvias intensas. Coordenadas UTM 8852600 norte -y: 207000 este.

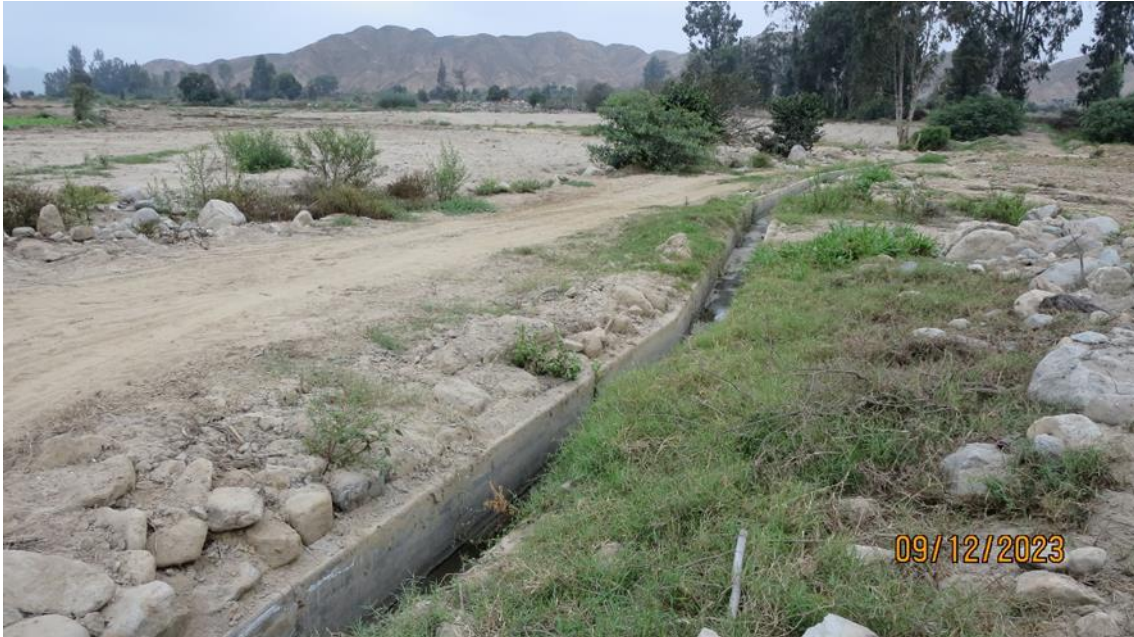
15-095	Flujo de detritos, erosión fluvial	Santa María de Otopongo (Barranca) ZONA: 18 N: 8825318 E: 208058	Litológicamente existen depósitos aluviales antropizados sobre rocas intrusivas altamente meteorizadas. También se presentan afloramientos de rocas intrusivas del Complejo Pumacana constituido por dioritas, tonalitas. Geomorfológicamente se tiene piedemonte aluvio-torrencial y montaña en roca intrusiva. El sector se encuentra sujeta a flujos de lodos y detritos, además de erosión fluvial. Fotografía 308	Potenciales: Lluvias excepcionales afectarían áreas de cultivo, tramos de acceso y bocatomas rusticas	Realizar un estudio geofísico he hidrogeológico para determinar la ubicación y profundidad del nivel freático, Utilizar riego tecnificado. Reparar tramos dañados y agrietados del canal de riego revestido con concreto y mampostería.	No se observó ninguna medida correctiva	* Se reitera con la implementación y recomendaciones del IT A7053 (Vílchez, 2020). Además, realizar limpieza y descolmatación después de un periodo de lluvias intensas. * Ampliar el encausamiento de la quebrada considerando registro máximo de periodo de lluvia extraordinaria como es el fenómeno de El Niño.

Fotografía 308. Vista tomado con dirección sur, se observa el sector Santa María de Otopongo, se ubica en un área donde ocurren flujo de detritos, que afectaría viviendas y tramo de carretera. Coordenadas UTM: 8825318 al norte y 208058 al este.

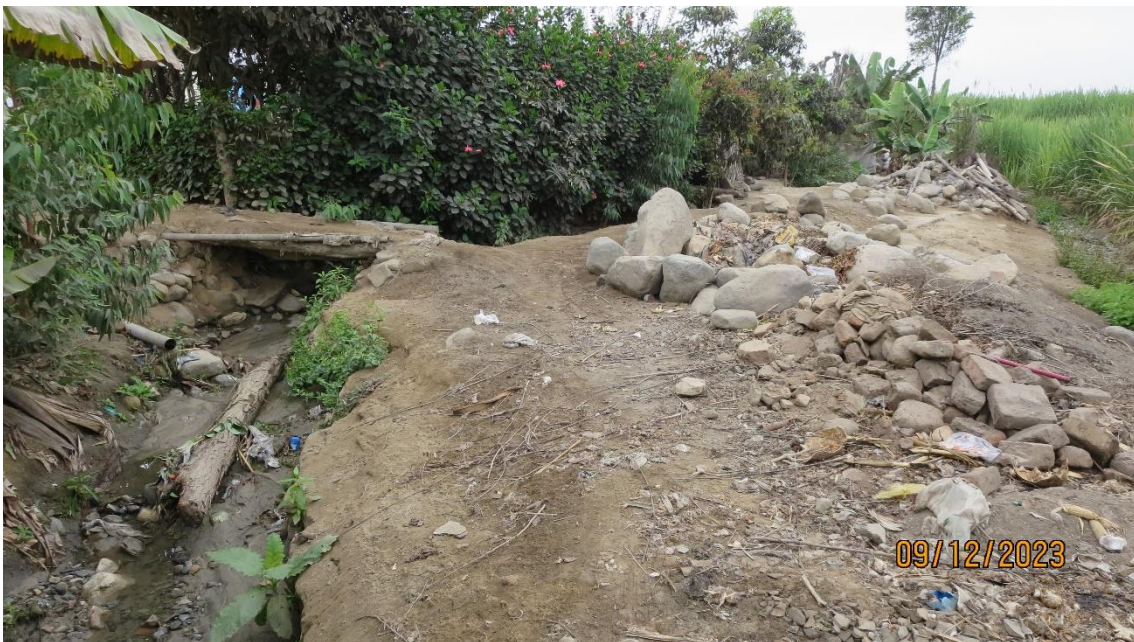
15-096	Flujo de detritos, erosión fluvial	San Miguel de Otopongo (Barranca) ZONA: 18 N: 8824413 E: 205778	Litológicamente existen depósitos aluviales sobre rocas intrusivas altamente meteorizadas del Batolito de la Costa – Super Unidad Santa Rosa, Pumacana conformada por dioritas. Geomorfológicamente existen relieves de tipo piedemonte aluvio-torrencial y montaña en roca intrusiva. San Miguel de Otopongo se encuentra sujeta a flujo de detritos y erosión fluvial en canal de regadío. Fotografía 309	Registrados: En los 2017 sectores afectados por erosión fluvial y desbordes. Potenciales: Con lluvias excepcionales afectaría a viviendas y los cultivos con desbordes, produciendo también flujo de detritos.		No se observó ninguna medida correctiva	* Mejoramiento y revestimiento de canal que pasa cerca al centro poblado y de ser posible ampliar considerando datos históricos registrados en cada periodo de lluvias extremas. * Realizar limpieza y mantenimiento después de un periodo de lluvias intensas.

Fotografía 309. Vista tomado con dirección norte, se observa el sector San Miguel de Otopongo, se ubica en un área donde ocurren flujo de detritos, que afectaría viviendas y tramo de carretera. Coordenadas UTM: 8824413 norte y 205778 este.
