Informe Técnico N° A7463

EVALUACIÓN DE ZONAS CRÍTICAS POR PELIGROS GEOLÓGICOS ANTE FENÓMENO EL NIÑO 2023-2024 EN EL DEPARTAMENTO DE LIMA TOMO II: LIMA PROVINCIAS

DICIEMBRE
2023

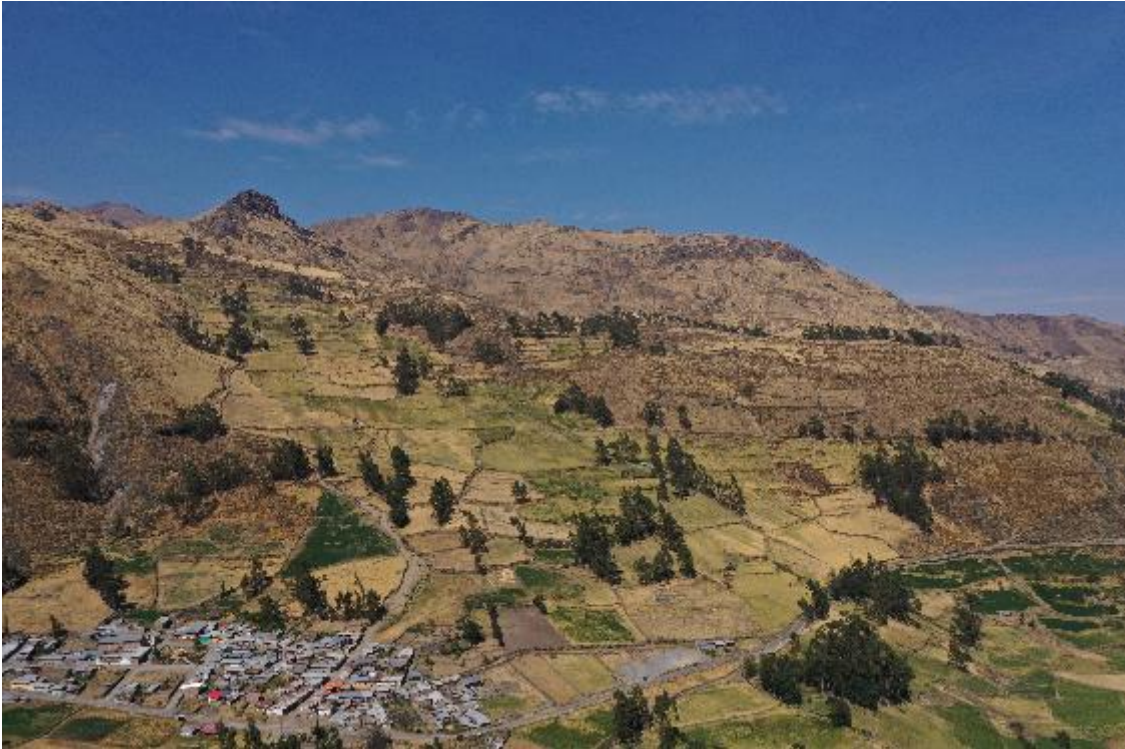
Fotografía 317. La captura de imagen, efectuada mediante un dron, nos proporciona una vista del flanco noroeste del cerro Yurajirca. Esta área es altamente propensa a experimentar procesos geológicos como deslizamientos, flujo de detritos y reptación de suelos. El sector se encuentra geográficamente situado entre las coordenadas UTM 281668 al norte y 8840932 al este.

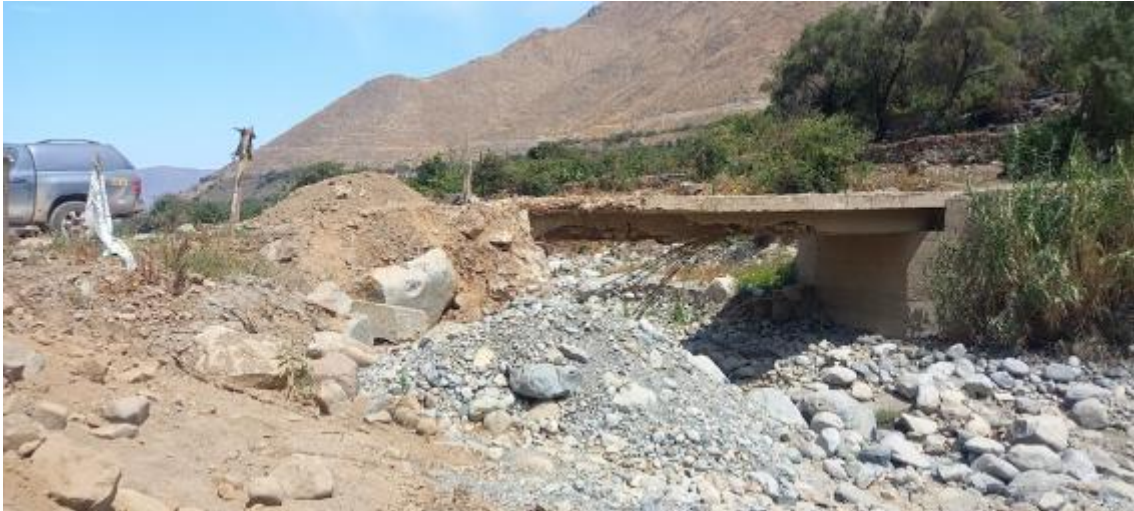
Fotografía 327. Puente Callas (Canta), coordenadas UTM N: 8711091 y E: 311846. Se observa puente que se encuentra en malas condiciones técnicas, afectado por el último evento climatológico (2023).

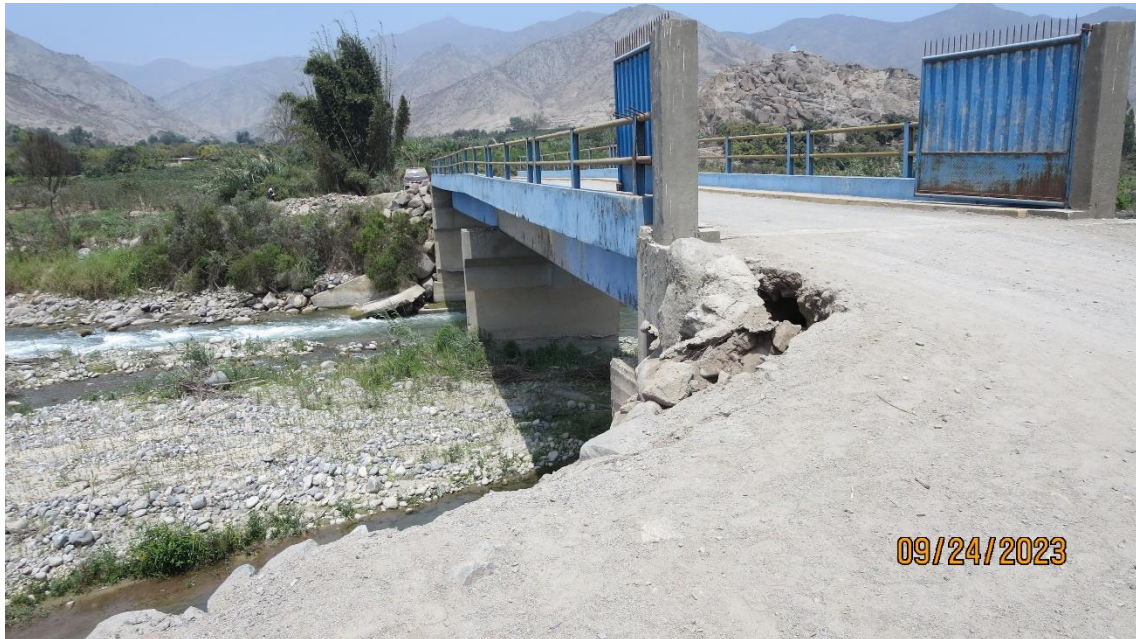
Fotografía 332. La vista tomada en dirección sureste nos muestra una imagen del puente Saume, es propenso a experimentar procesos geológicos como erosión fluvial, durante periodo de lluvias intensas afectaría el escribo del puente. Las coordenadas UTM correspondientes son 8735776 al norte y 272922 al este.

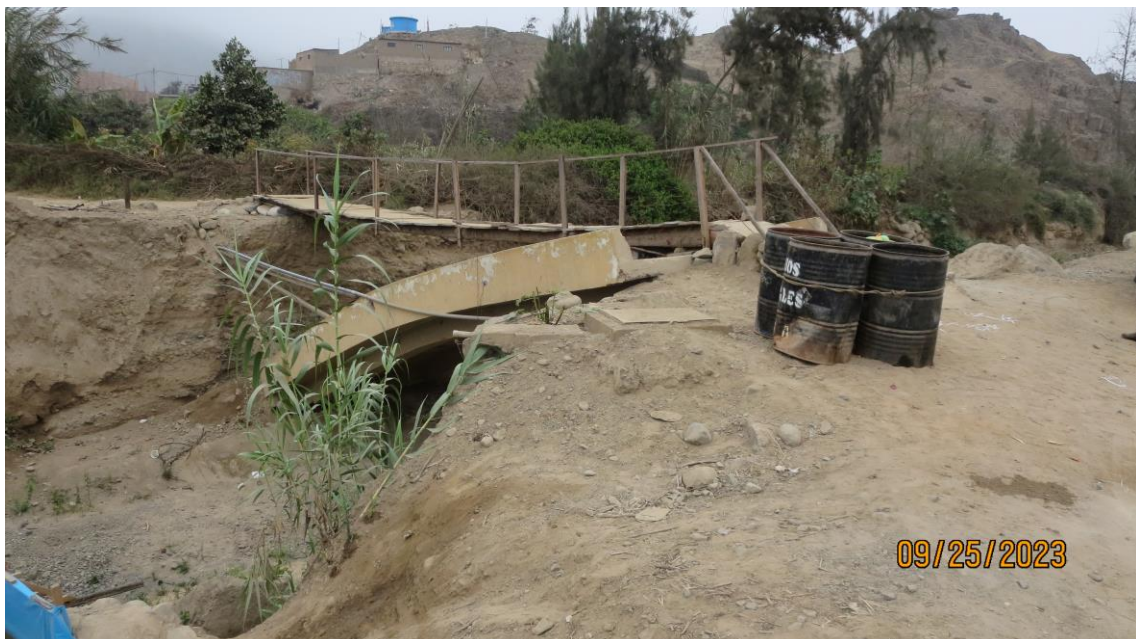
Fotografía 333. La vista tomada en dirección norte nos muestra una imagen del puente rojo Pisquillo, es propenso a experimentar procesos geológicos como erosión fluvial, durante periodo de lluvias intensas afectaría el escribo del puente. Las coordenadas UTM correspondientes son 8730295 al norte y 270379 al este.

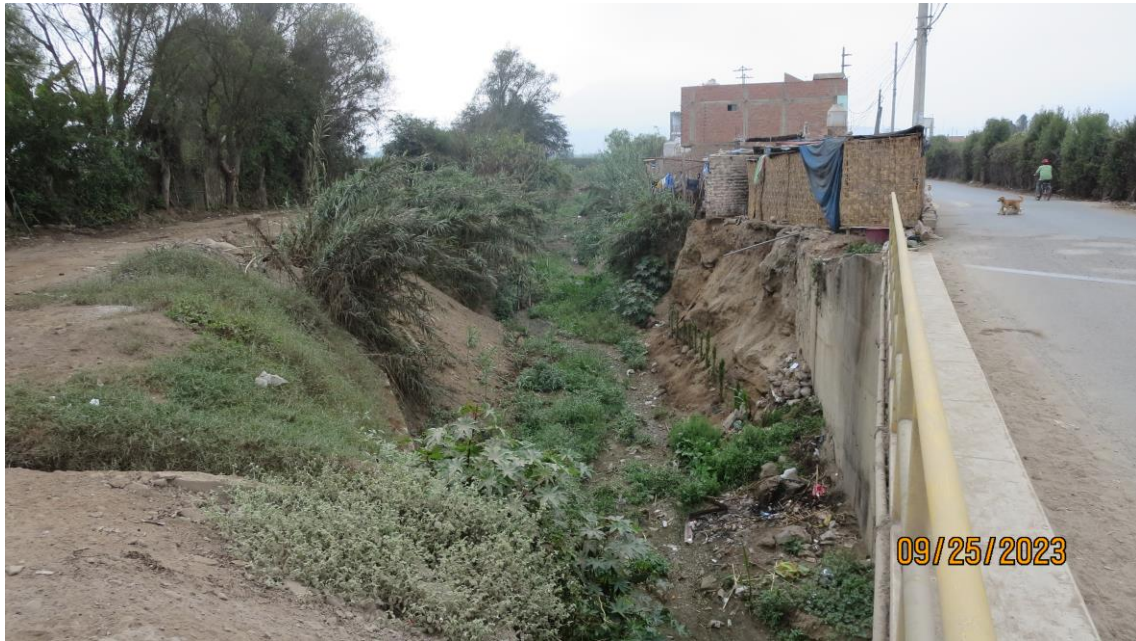
Fotografía 334. La vista tomada en dirección norte nos muestra una imagen del puente San Isidro en el río Pisquillo, es propenso a experimentar procesos geológicos como erosión fluvial, durante periodo de lluvias intensas afectaría viviendas asentadas al borde del cauce. Las coordenadas UTM correspondientes son 8729722 al norte y 267864 al este.

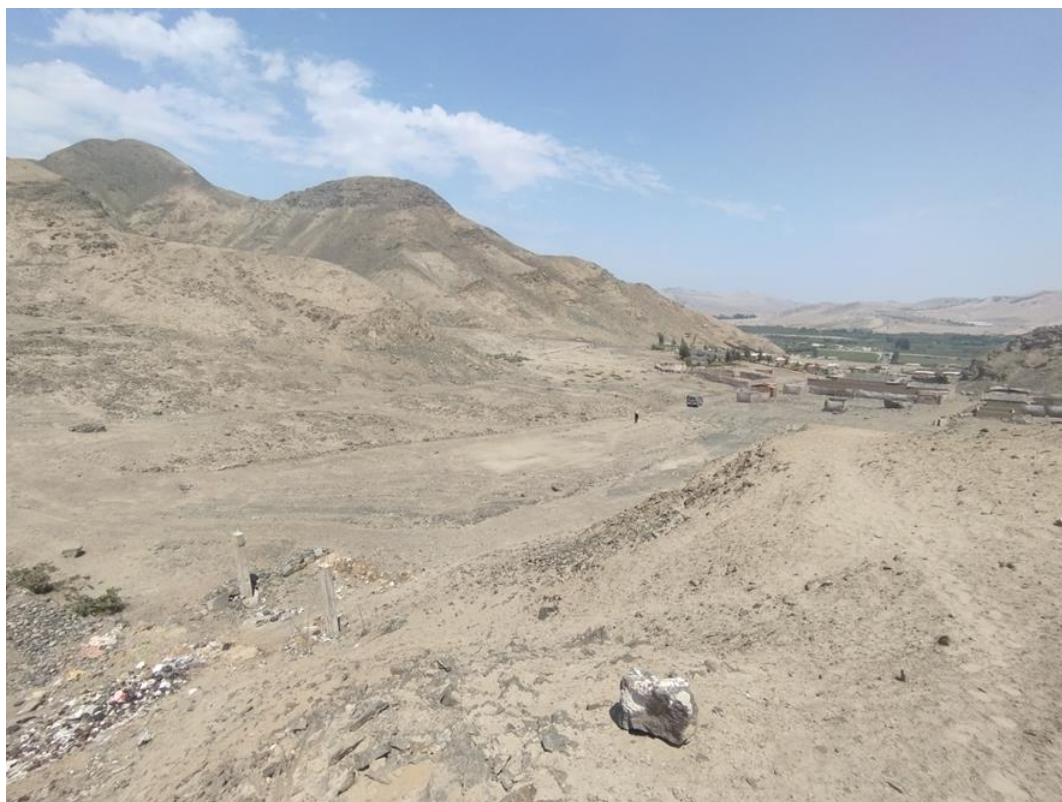
Fotografía 336. La vista tomada en dirección sur nos muestra una imagen de la quebrada Vilcahuara donde se asienta el poblado de Vilcahuara, propenso a experimentar procesos geológicos como flujo de detritos, afectaría viviendas del centro pobladas asentadas en pleno cuace del río. Las coordenadas UTM correspondientes son 8775414 al norte y 225274 al este.

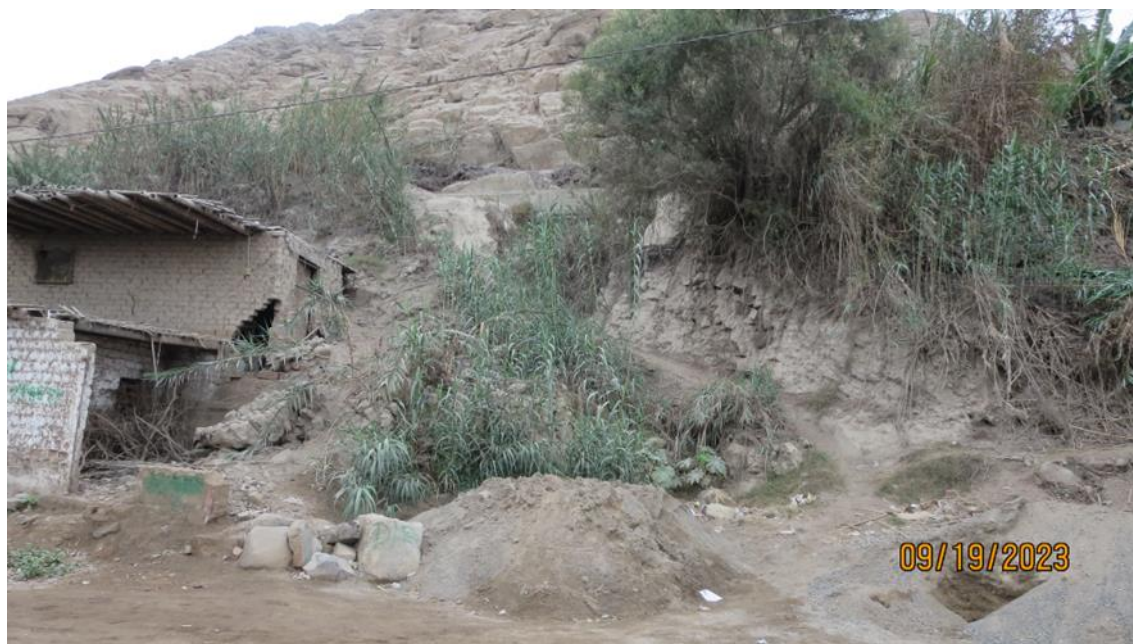
15-182	Caída de rocas, flujo de detritos, movimientos complejos	Cerro Humaya (Huaura) ZONA: 18 N: 8772364 E: 236426	Litológicamente en el sector afloran rocas intrusivas de tipo tonalitas y granodioritas con grado de meteorización (IV), y muy fracturado. Geomorfológicamente está representado por relieve de colinas en rocas intrusiva con pendiente muy fuerte 35°. En periodo de lluvias intensas la ladera del cerro experimenta procesos por movimientos en masa como caída de rocas y derrumbes. Fotografía 338	Registrados: El año 2022 incrementó el canal de regadío llegando al colapso provocando que se generen derrumbes ocasionando daños a la vivienda ubicadas el pie del cerro, se registraron 2 personas fallecidas. Potenciales: Con lluvias extremas el canal puede rebasar y causar flujos y/o caídas en otros tramos del canal que se encuentra sobre las viviendas.	No se encontró registro	No se observó ninguna medida correctiva	Identificar y delimitar áreas de alto riesgo de caída de rocas, estableciendo zonas de exclusión o restricciones para la construcción y ocupación Designar y comunicar la ubicación de refugios seguros en áreas elevadas y fuera de las zonas de riesgo, para que las personas puedan buscar resguardo inmediato Colocar letreros que señalen las rutas de evacuación, indicando las medidas de precaución.

Fotografía 338. La vista tomada en dirección noreste nos muestra una imagen del cerro Humaya al piede del cerro se asienta el poblado de Humaya, propenso a experimentar procesos geológicos como flujo de detritos y derrumbes ladera. Con la presencia de lluvia intensas afectaría viviendas ubicados en la falda del cerro. Las coordenadas UTM correspondientes son 8772364 al norte y 236426 al este.

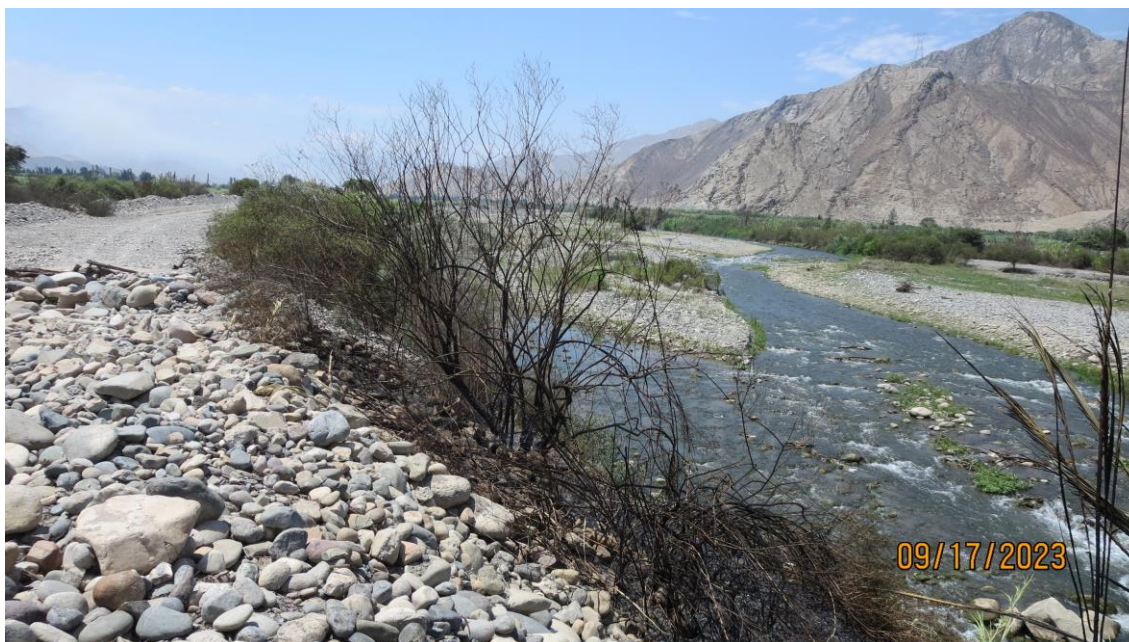
15-184	Erosión fluvial e inundación	Tres Marías - San José (Huaura) ZONA: 18 N: 8770962 E: 241927	Litológicamente el sector está conformado por acumulaciones de fragmentos subredondeados de tamaño menor 20cm en matriz arenosa de diferente composición. Geomorfológicamente es representado por valle fluvial cuyo cauce principal tiene un ancho de 100m con barreras naturales de altura 4 m hacia la margen derecha se observa terrazas bajas inundables. El sector es propenso a ser afectado por erosión e inundación fluvial. Fotografía 339	Potenciales: Con periodo de lluvia intensas incrementa el caudal de río Huaura ocasionando procesos geohidrológicos como erosión e inundación fluvial que afectaría terrenos usados como tierra de cultivo.	No se encontró registro	Se observa construcción de reserva riberena (4m) aunque ahora requiere mejorar	Mejorar diques de agregados colocados como defensa riberena en sectores que fueron erosionados con el ultimo evento de lluvias intensas.

Fotografía 339. La vista tomada en dirección sureste nos muestra una imagen del río Huaura frente al paraje Tres Marías San Jose, propenso a experimentar procesos geológicos como erosión fluvial e inundación. Con la presencia de lluvia intensas y el incremento del caudal de río afectaría viviendas ubicados en la falda del cerro. Las coordenadas UTM correspondientes son 8770962al norte y 241927 al este.

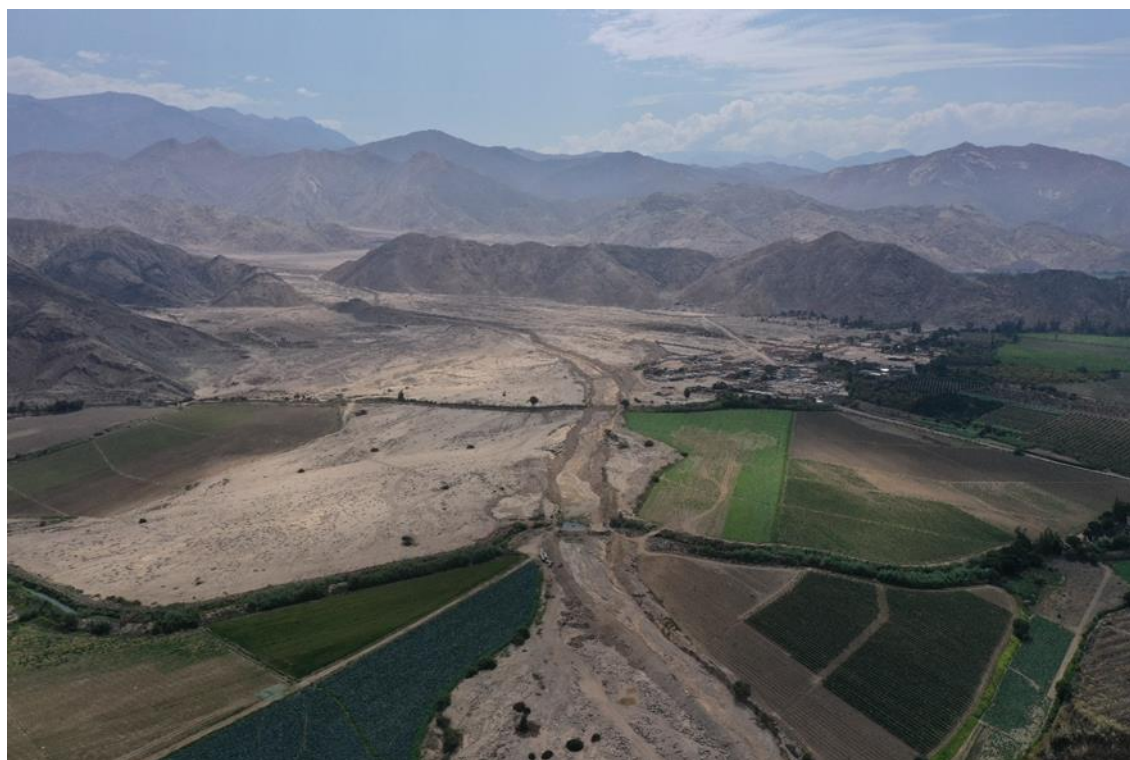
El sector presenta procesos por movimientos en masa, como flujo de detritos, con un periodo de retorno de aproximadamente 10 años	generan flujo de detritos y afectaría viviendas, terrenos de cultivo y tramo de carretera.			
15-195	Flujo de detritos	Quebrada Chambara / Poblado Chambara (Sayán) ZONA: 18 N: 8771256 E: 245241	Litológicamente, en el sector se observan acumulaciones de grava, con tamaños que alcanzan los 10 cm en una matriz arenosa. Geomorfológicamente, se encuentra en un valle fluvial con pendiente menor a 5°. En este sector se ubica el centro poblado Chambara, sujeto a flujo de detritos. Fotografía 340	Registrados: el año 1998, fue afectado por flujo de detritos ocasionando daños a viviendas, centro educativo y cultivos. En marzo 2023 se produjo huaico que afectó terrenos de cultivo a viviendas Potenciales: en periodo de lluvias intensas se encuentra expuesto a ser afectado viviendas y terrenos de cultivo	Proponer la construcción de defensas ribereñas utilizando gaviones con una altura mínima de 2 m y la canalización del cauce se presenta como una medida crucial. Esta sugerencia se basa en eventos previos, como el huaico en la quebrada Chambará el año 1988. Además, se toma en cuenta la ubicación actual de viviendas en el lecho de la quebrada, subrayando la urgencia de canalizarla desde su origen hasta su desembocadura. Asimismo, se recomienda la canalización de las riberas del río Huaura con muros de enrocado como medida preventiva ante posibles inundaciones.	No se observó ninguna medida correctiva	Continuar con la implementación y recomendaciones del Boletín C 76 (Luque, 2020). Canalizar flujo según máximo histórico registrado, encausar y realizar defensas riverseñas Realizar limpieza de cauce periódica en la quebrada Chambará.

Fotografía 340. La vista tomada con un dron nos muestra una imagen del sector Quebrada Chambara, propenso a experimentar procesos geológicos como flujo de detritos y erosión fluvial, afectaría viviendas situadas en el anexo Chambara. Las coordenadas UTM correspondientes son 8771256 al norte y 245241 al este.

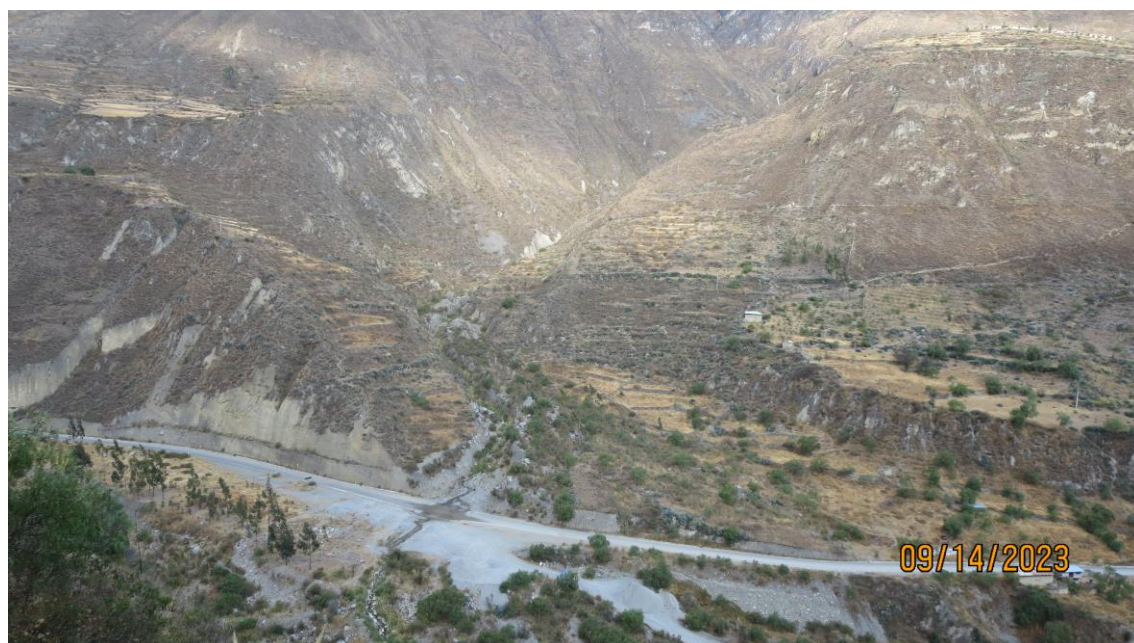
Fotografía 342. La vista capturada en dirección este nos proporciona una imagen de la zona de Erapata, ubicada en la margen izquierda de la quebrada. Este sector es propenso a experimentar diversos procesos geológicos, incluyendo flujos de detritos, derrumbes, deslizamientos y erosión de laderas. Durante periodos de lluvias intensas, estos procesos se activan y aceleran, lo que podría afectar negativamente el tramo de la carretera Sayán – Churín. Las coordenadas UTM correspondientes son 8814357 al norte y 298622 al este.

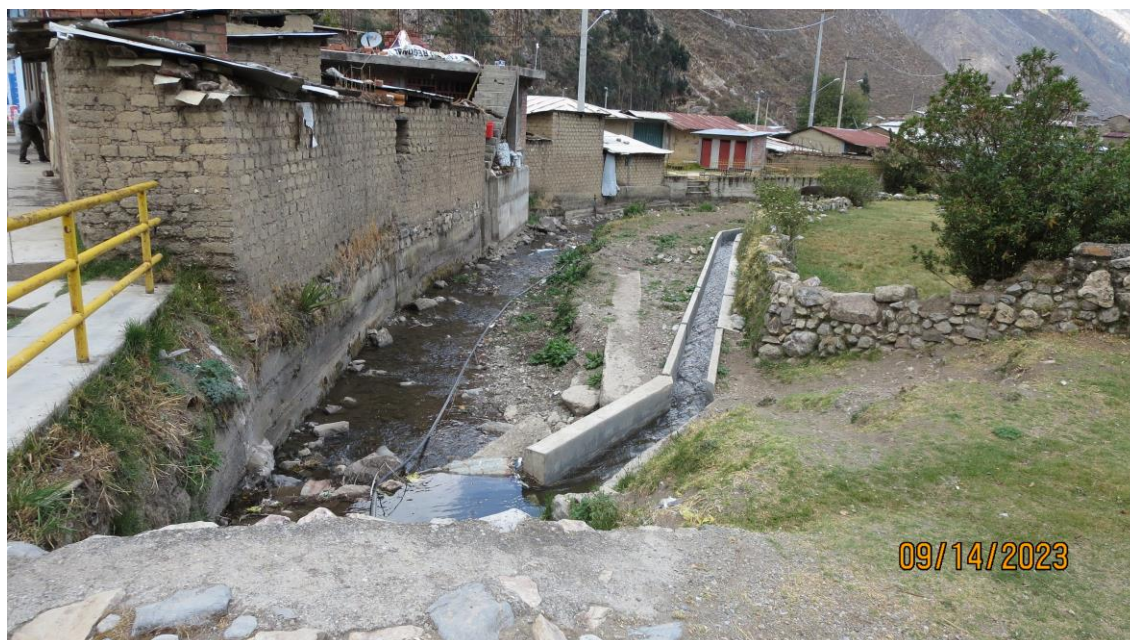
15-207	Caída de rocas, derrumbe, erosiones fluviales	Tinta (Oyón) ZONA: 18 N: 8818668 E: 300593	<p>Litológicamente, el sector está conformado por afloramientos de rocas sedimentarias, principalmente una secuencia de areniscas, limolitas y arcillitas. Estas rocas presentan un alto grado de meteorización y son propensas a la fácil erosión. Están cubiertas por depósitos coluvio-deluviales, que son acumulaciones de fragmentos angulosos con un tamaño que alcanza hasta 0.1 m en una matriz limo arcillosa. En el lecho de la quebrada, se observan acumulaciones de clastos subangulosos con tamaños que alcanzan 0.25 m en una matriz arenosa. Geomorfológicamente, el sector se encuentra en un valle fluvial-glaciar con pendiente moderada, y en ambas márgenes se observa relieve de montaña en roca sedimentaria estructural con una pendiente muy fuerte, donde se aprecian vertientes coluvio-deluviales.</p> <p>El sector Tinta se ubica en la margen de la quebrada Cutacancha y es propenso a ser afectado por caída de rocas y erosión fluvial. Fotografía 343</p>	<p>Potenciales: con lluvias excepcionales, se podrían activar las laderas, ocasionando caída de rocas, y la quebrada presentaría un aumento del caudal, comprometiendo las viviendas ubicadas en el borde, especialmente aquellas construidas al borde del acantilado.</p>	construcción de viviendas al borde del acantilado. Muros de contención.	Se realizaron trabajos de limpieza del cauce y construcción de defensas ribereñas.	Se recomienda continuar con la implementación y seguir las recomendaciones del Boletín 76 (Luque, 2020). Además, se sugiere realizar limpieza periódica del cauce de la quebrada, implementar un sistema de monitoreo del caudal para prevenir a los habitantes ubicados en el borde del cauce, y realizar limpieza y descolmatación del cauce para mantener su capacidad original y prevenir inundaciones

Fotografía 343. Vista tomada en dirección sureste, se observa viviendas del Centro Poblado Tinta ubicados en la margen izquierda de la quebrada Cutacancha, el sector presenta procesos geológicos por movimientos en masa como flujo de detritos, erosión fluvial, de ocurrir estos eventos afectaría viviendas, puente e institución educativa que se encuentra cerca al cauce principal. Las coordenadas UTM correspondientes son 8818668 al norte y 300593 al este.

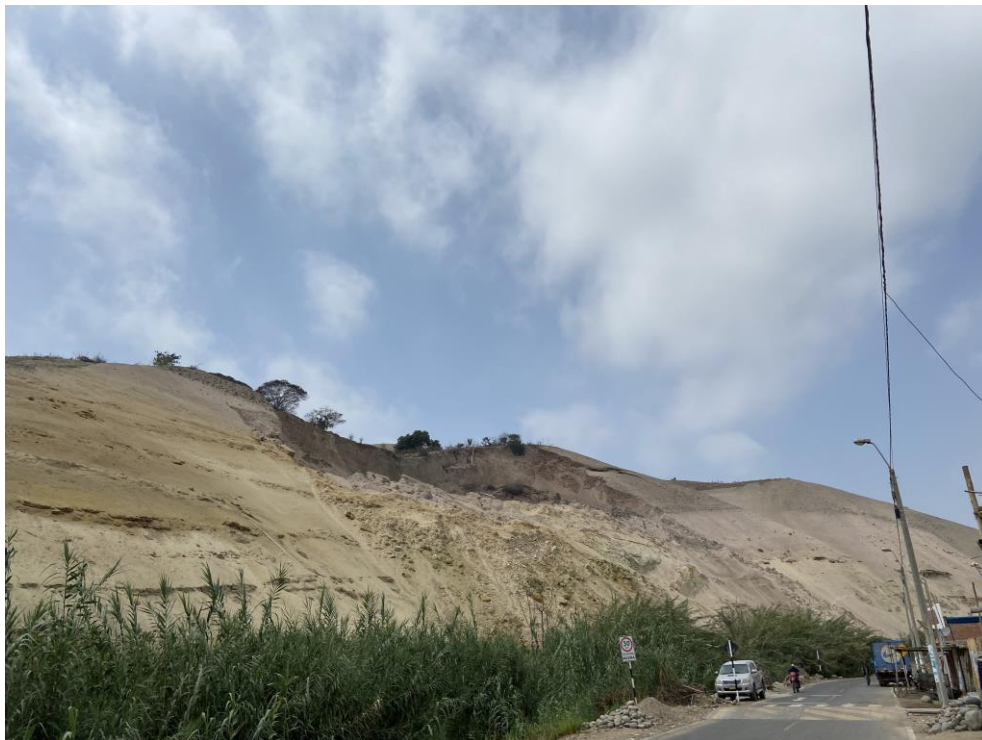
15-219	Deslizamiento, caída de rocas y erosión de laderas	Montejato (San Vicente de Cañete) ZONA: 18S N: 8550478 E: 355979	Litológicamente, depósito aluvial conformado por conglomerados inconsolidados heterogéneos, con grava y limos que corresponden a un depósito de piedemonte. Localmente se observa un depósito coluvial correspondiente al deslizamiento de El Arenal, constituido por bloques angulosos de la Fm. Pisco y englobados en matriz areno-limosa. La Fm. Pisco está constituida por areniscas amarillentas y capas delgadas de limolitas arenosas. Geomorfológicamente se ubica en una colina modelada en roca sedimentaria cuya cima está cubierta por terrenos de cultivo y hacia la parte baja por una planicie aluvial. El 15 de julio de 2021, en horas de la tarde, ocurrió el deslizamiento El Arenal, atribuido principalmente al sistema de riego inadecuado de los cultivos de manzanas en la cima de la colina, además de presentar factores condicionantes como laderas de fuerte pendiente (25° a 45°) y material poco consistente, como la intercalación de capas de limoarcillitas y areniscas tobáceas. Debido a la presencia de numerosas grietas, se concluye que la ocurrencia de lluvias excepcionales podría activar y/o acelerar el desplazamiento del deslizamiento. (Anexo 01, fotografía 346)	Ocasionados: En 2021, daño en el canal de riego "María Angola". Potenciales: Daños probables producto de las caídas de rocas y derrumbes o de una reactivación del deslizamiento de 150 m de la Carretera a Ungara y del canal de riego "María Angola", así como 10 viviendas, aproximadamente.	Prohibir todo tipo de cultivos en la cabecera del deslizamiento y en áreas alledañas. Construir canal cubierto en el pie del deslizamiento. Forestar con árboles la margen izquierda del canal de riego principal. Reubicar la población asentada a pocos metros. (Medina, L.; Gómez, D. IT A7181: Evaluación de peligro geológico por deslizamiento en el sector El Arenal)	Señalización de peligro a deslizamiento en la carretera.	Muro de contención y/o plantación de vegetación de troncos gruesos que aliviane un posible avance de la masa del deslizamiento. Señalización de zonas seguras en caso de alerta a aceleración del deslizamiento. Revestimiento del canal de riego, así como cambiar el método de riego (actualmente por inundación) a aspersión o goteo.

Fotografía 346. Zona crítica 15-219. Deslizamiento rotacional en el sector de Montejato, aledaño a Carretera a Úngara y viviendas, distrito San Vicente de Cañete. Coordenadas UTM 355979E/8550478N, zona 18S. Tomado el 30/08/2023.

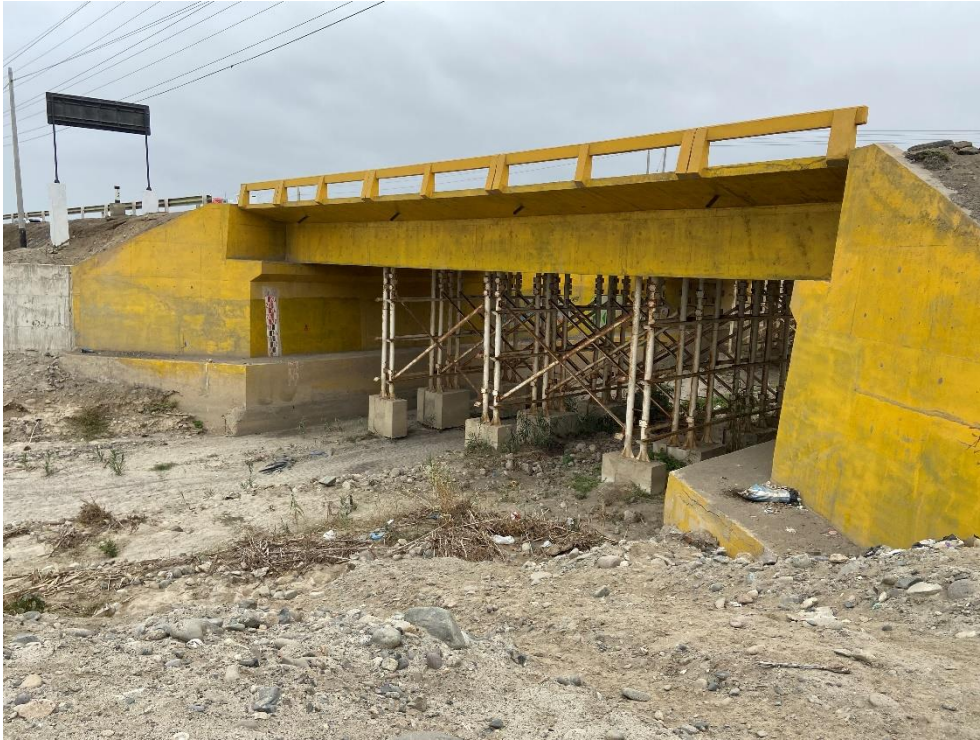
Fotografía 347. Zona crítica 15-222. Quebrada Rio Grande, propensa a flujos de detritos que podrían afectar al Puente Asia y Carretera Panamericana Sur, distrito Asia. Coordenadas UTM 330256E/8585459N, zona 18S. Tomado el 02/09/2023.

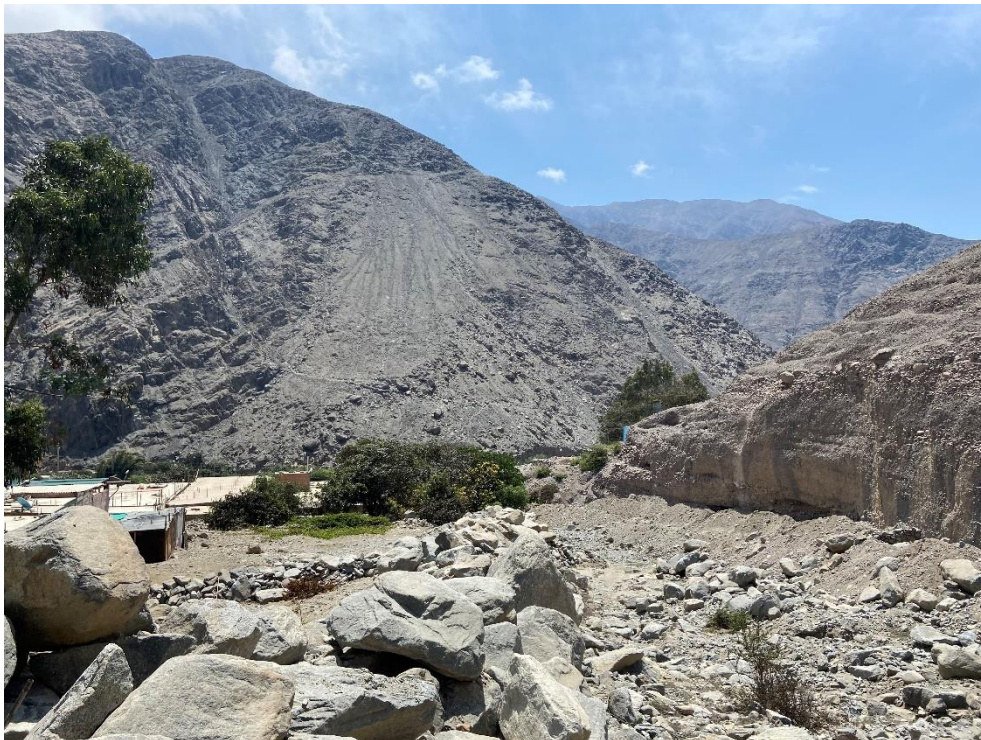
15-226	Flujo de detritos, caída de rocas y erosión de laderas	La Capilla (Calango) ZONA: 18S N: 8615018 E: 337825	Litológicamente, en el área se tienen depósitos proluvio-aluviales compuestos por bloques subredondeados de hasta 6 m de diámetro y grava, polimícticos de formas subredondeados a redondeados en matriz de areniscas, moderadamente cementadas. Hacia la parte superior y alrededores afloran rocas intrusivas meteorizadas y fracturadas correspondientes a la Super Unidad Cochahuasi y la Super Unidad Tiabaya. Geomorfológicamente tenemos las unidades de terraza aluvial antropizada y montañas en roca intrusivas. El cauce de la quebrada se encuentra moderadamente colmatado, cuya pendiente es moderada. Aguas abajo se ubican el Sector La Capilla y la carretera PE-22A (Mala-río Blanco). La erosión en surcos y cárcavas de las laderas contiguas actúan como afluentes hacia la quebrada. (Anexo 01, fotografía 348)	Potenciales: Ante lluvias intensas, la activación de la Qda. La Capilla puede afectar aproximadamente a 10 viviendas, terrenos de cultivo y un aproximado de 250 m de la carretera asfaltada Mala-Río Blanco.	No se tienen registros	No se registran acciones de prevención y/o mitigación	Descolmatar y canalizar el cauce de la quebrada. Colocar muro de contención a la margen izquierda de la quebrada que protejan las viviendas. Forestación de laderas. Badén en la carretera.

Fotografía 348. Zona crítica 15-226. Quebrada La Capilla, propensa a flujos de detritos que podrían afectar a la localidad homónima, distrito Calango. Coordenadas UTM 337825E/8615018N, zona 18S. Tomado el 04/09/2023.

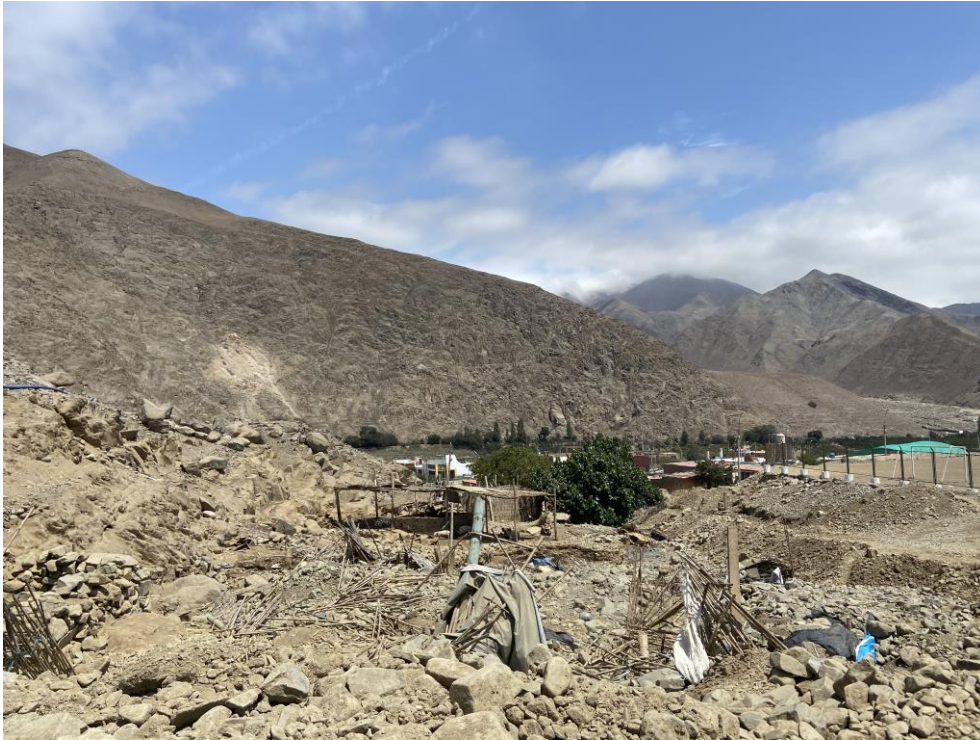
Fotografía 349. Zona crítica 15-227. Quebrada La Vuelta semi-colmatada, propensa a flujos de detritos que podrían afectar a la localidad homónima y restos arqueológicos de la La Vuelta-Yuncavirí, distrito Calango. Coordenadas UTM 337825E/8615018N, zona 18S. Tomado el 04/09/2023.

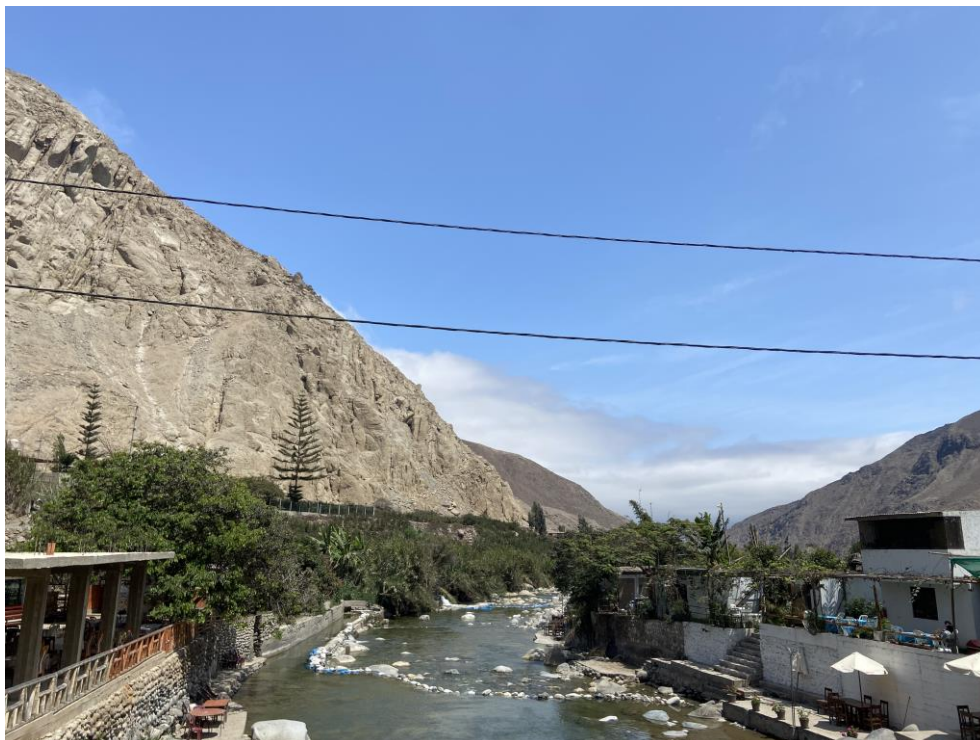
Fotografía 350. Zona crítica 15-229. Rio Mala puede generar peligros como inundación y erosión fluvial en el sector del Puente La Capilla, distrito Calango. Coordenadas UTM 337385E/8615261N, zona 18S. Tomado el 04/09/2023.

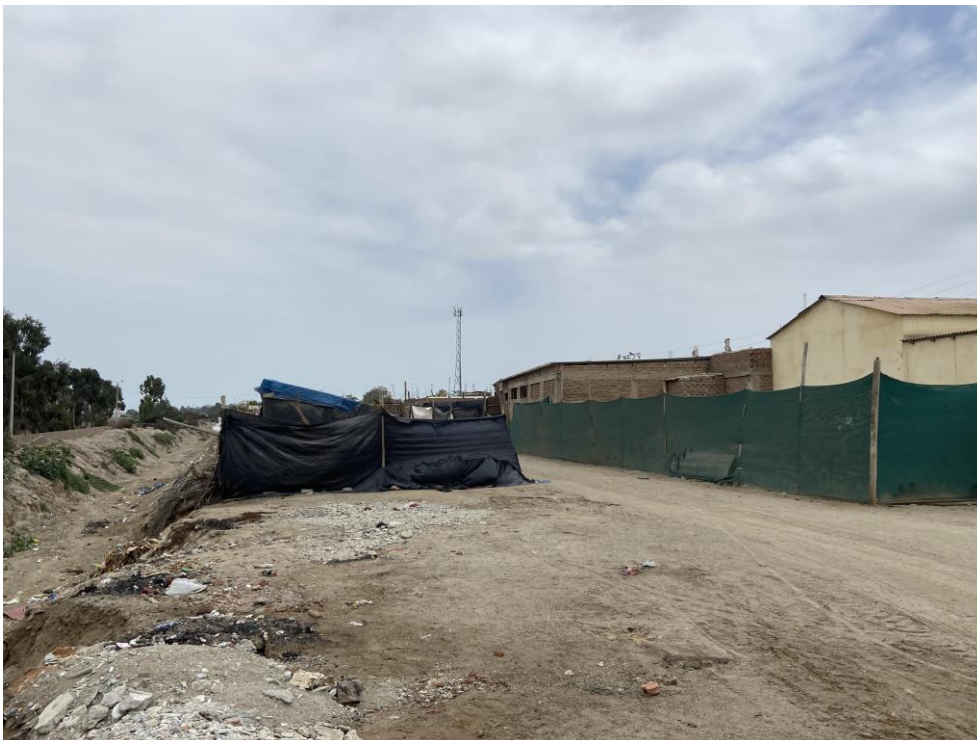
Fotografía 351. Zona crítica 15-232. AA.HH. 15 de enero, puede ser afectado por flujo de detritos, se observa la quebrada en el sector izquierdo, distrito Chilca. Coordenadas UTM 311344E/8618806N, zona 18S. Tomado el 08/09/2023.

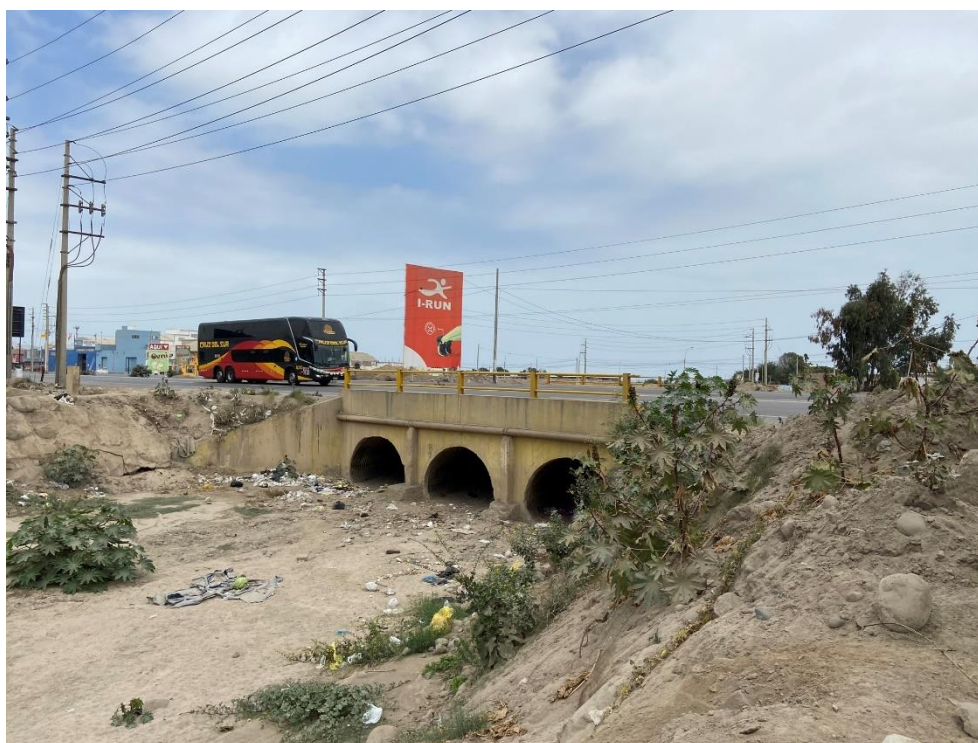
Fotografía 352. Zona crítica 15-233. El puente Quebrada Chilca I y la Carretera Panamericana Sur pueden ser afectado por flujo de detritos debido a que el área de alcantarillado es muy angosta, distrito Chilca. Coordenadas UTM 310967E/8617050N, zona 18S. Tomado el 08/09/2023.

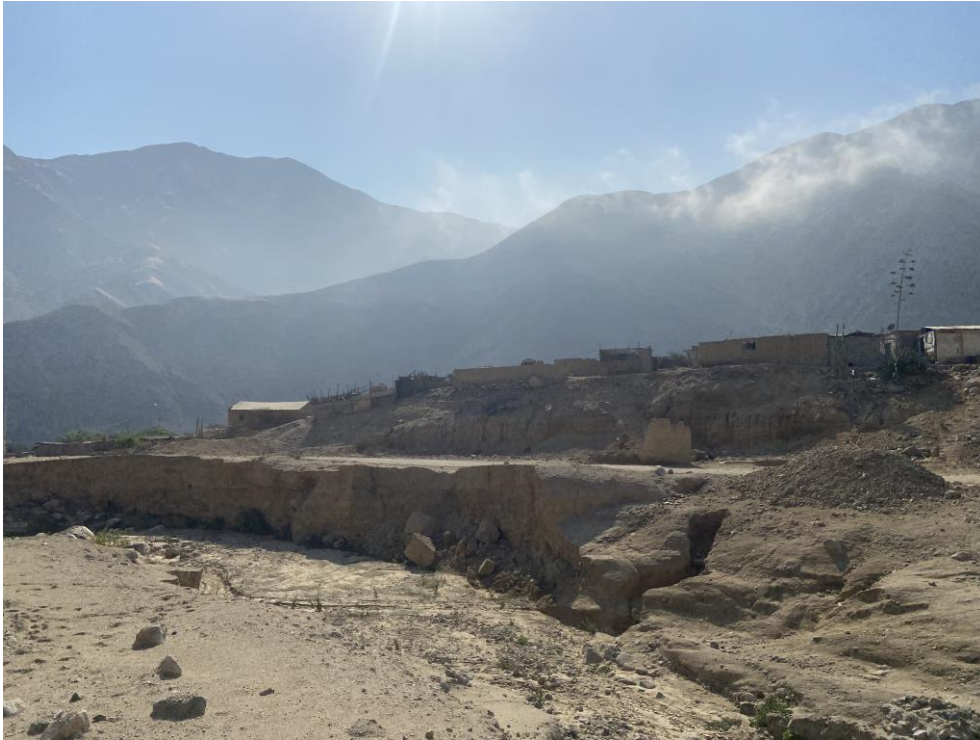
Fotografía 353. Zona crítica 15-234. El poblado de Cata se encuentra asentado sobre una terraza aluvial propensa a sufrir huaicos. Coordenadas UTM 354589E/8606242N, zona 18S. Tomado el 31/08/2023.

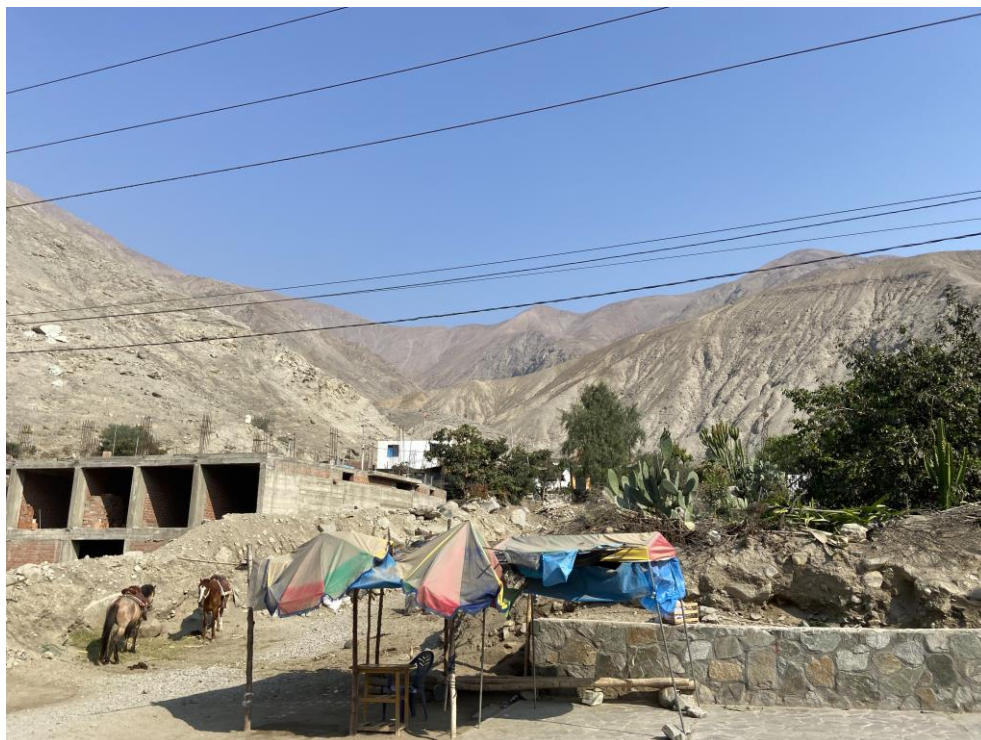
Fotografía 354. Zona crítica 15-238. Peligro por flujo de detritos, erosión de laderas y caída de rocas en el sector Jacayita, Lunahuaná. Coordenadas UTM 380124E/8571177N, zona 18S. Tomado el 29/08/2023.

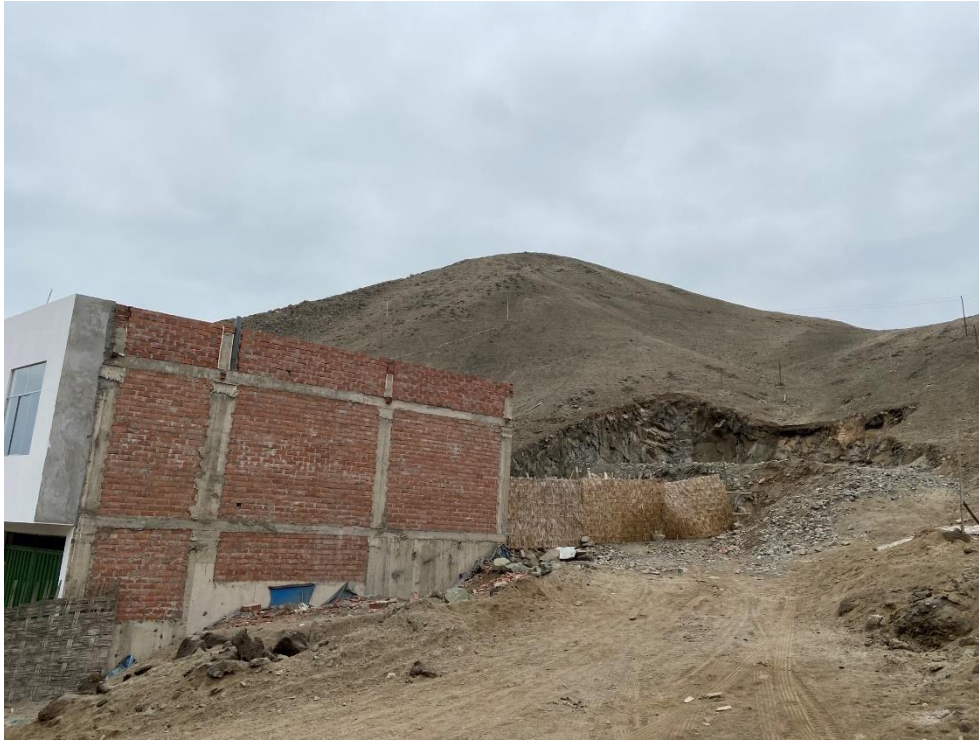
Fotografía 355. Zona crítica 15-243. Peligro por flujo de lodo y derrumbes en el anexo San Juan, Mala. Coordenadas UTM 324107E/8600996N, zona 18S. Tomado el 03/09/2023.

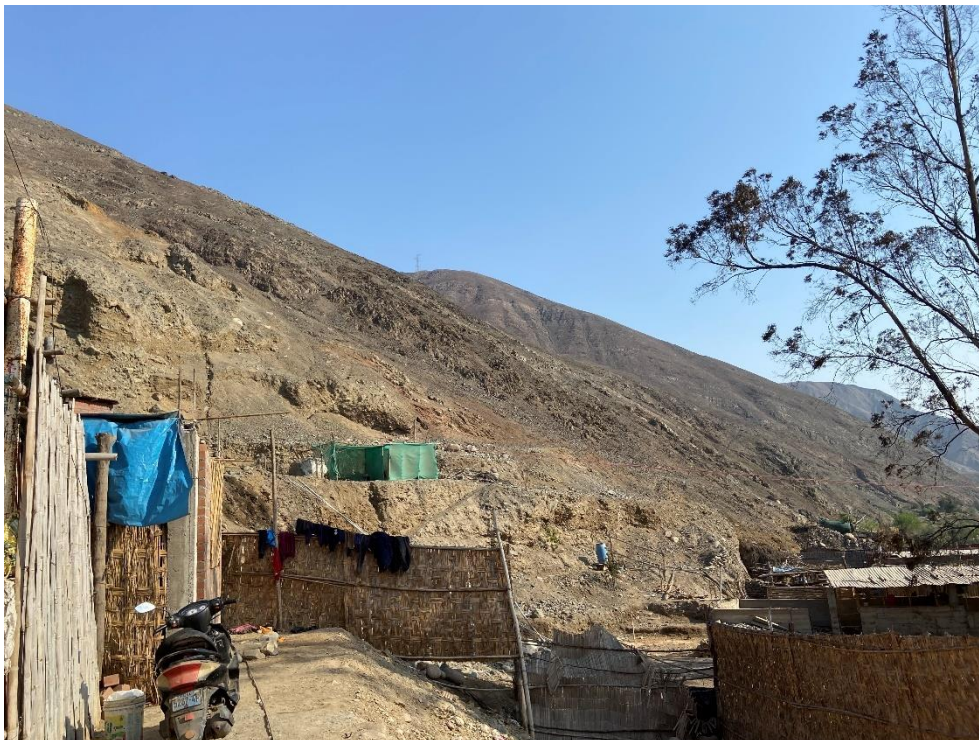
Fotografía 356. Zona crítica 15-246. Viviendas asentadas en el cauce de la quebrada Huanaco, Pacarán. Coordenadas UTM 383772E/8575293N, zona 18S. Tomado el 28/08/2023.

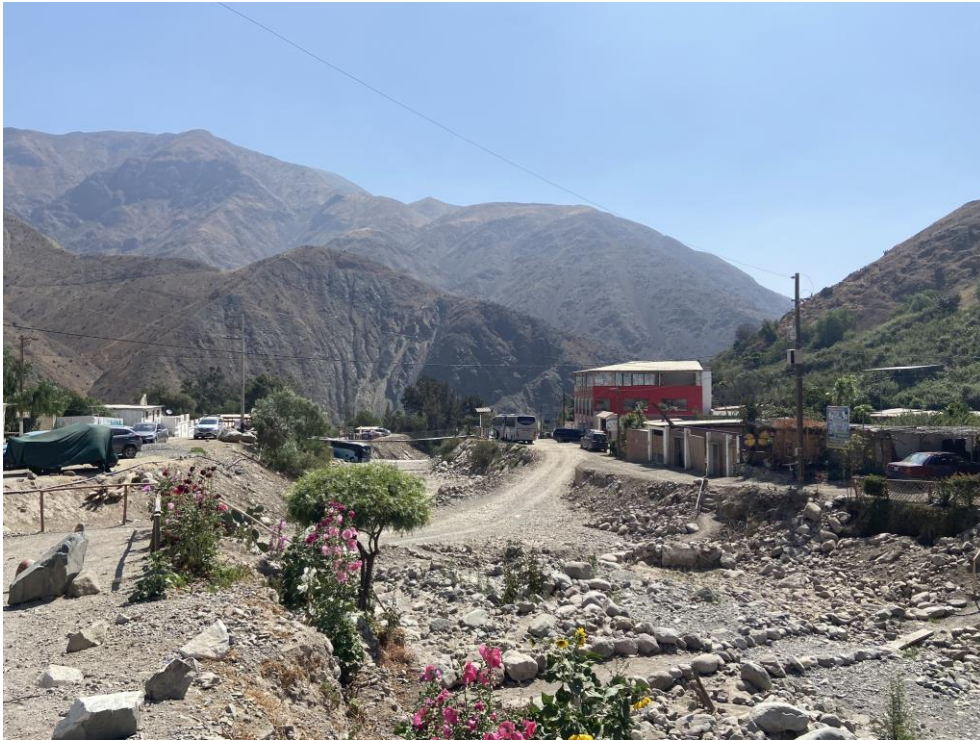
Fotografía 357. Zona crítica 15-251. Peligro por flujo de detritos, la quebrada Chamcana pasa por el medio de la ciudad de Antioquia. Coordenadas UTM 335708E/8664196N, zona 18S. Tomado el 09/09/2023.

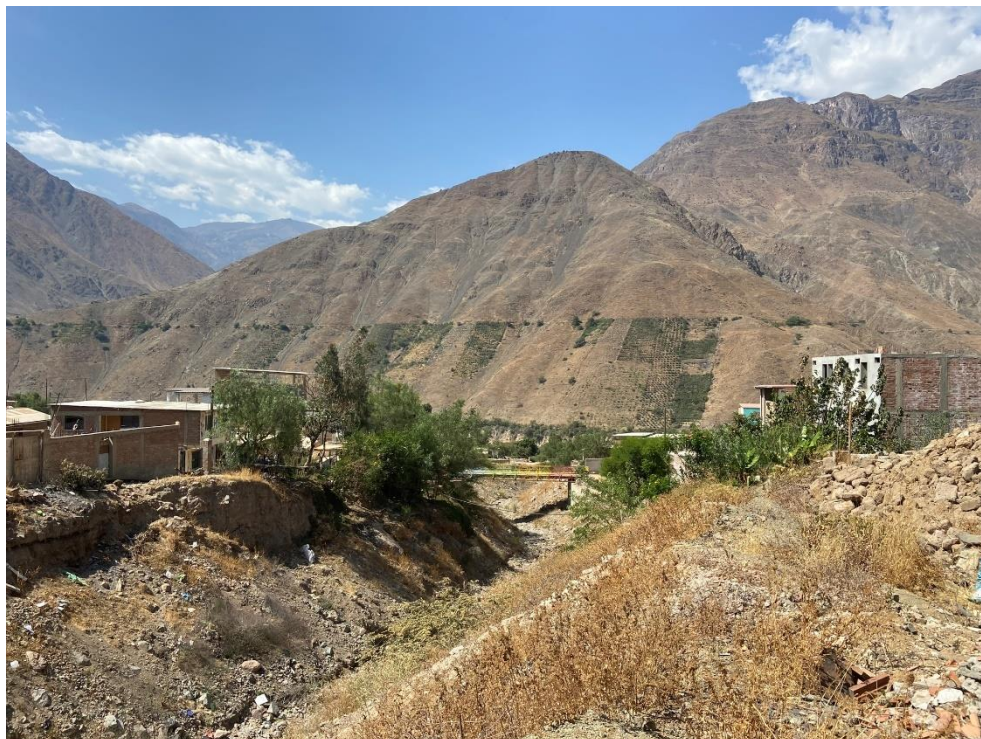
Fotografía 358. Zona crítica 15-253. Peligro por flujo de detritos en la quebrada Cochahuayco que afectaría a la localidad homónima, distrito Antioquia. Coordenadas UTM 366015E/86628566N, zona 18S. Tomado el 09/09/2023.
