Informe Técnico N° A7463

EVALUACIÓN DE ZONAS CRÍTICAS POR PELIGROS GEOLÓGICOS ANTE FENÓMENO EL NIÑO 2023-2024 EN EL DEPARTAMENTO DE LIMA TOMO II: LIMA PROVINCIAS

DICIEMBRE
2023

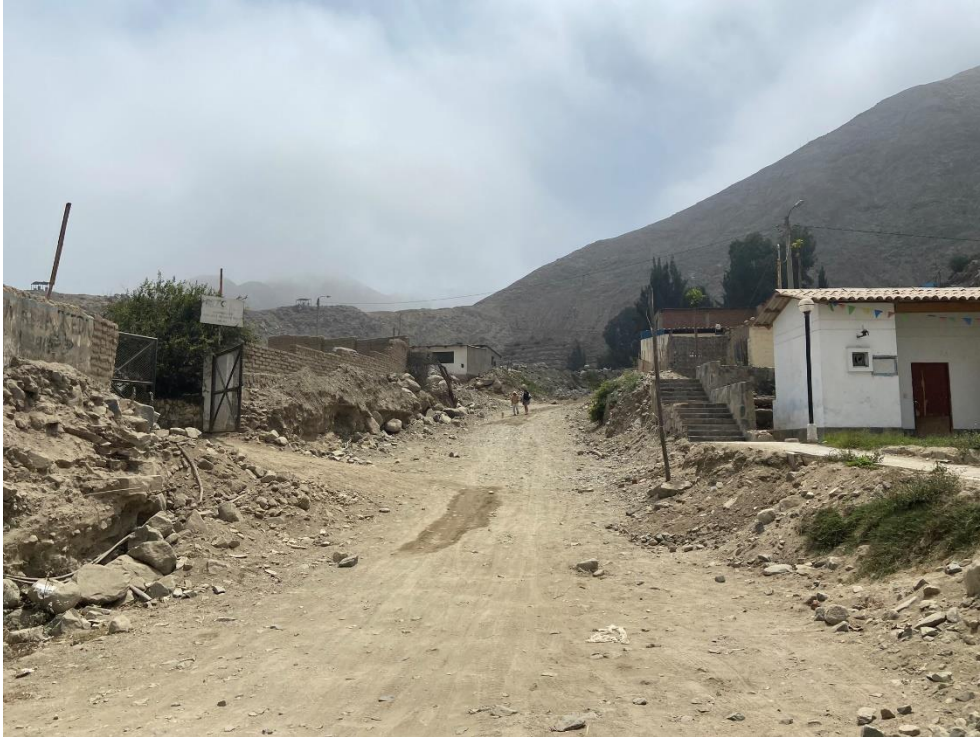
Fotografía 359. Zona crítica 15-255. Peligro por flujo de detritos en la quebrada Balconcillo de Aviyay que afectaría a la localidad de Nieve Nieve y la Carretera Cieneguilla-Huarochiri, distrito Antioquia. Coordenadas UTM 318157E/8670002N, zona 18S. Tomado el 09/09/2023.

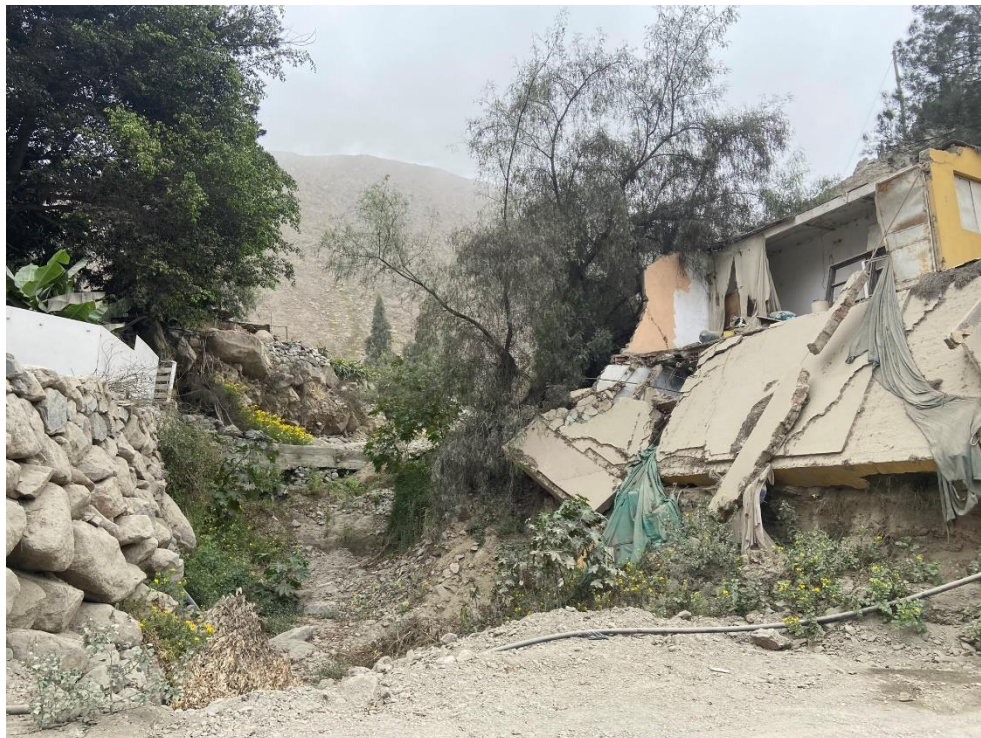
Fotografía 360. Zona crítica 15-259. Peligro por flujo de detritos que afectaría al sector San Martín y la Carretera Cieneguilla-Huarochiri, distrito Antioquia. Coordenadas UTM 316300E/8670001N, zona 18S. Tomado el 09/09/2023.

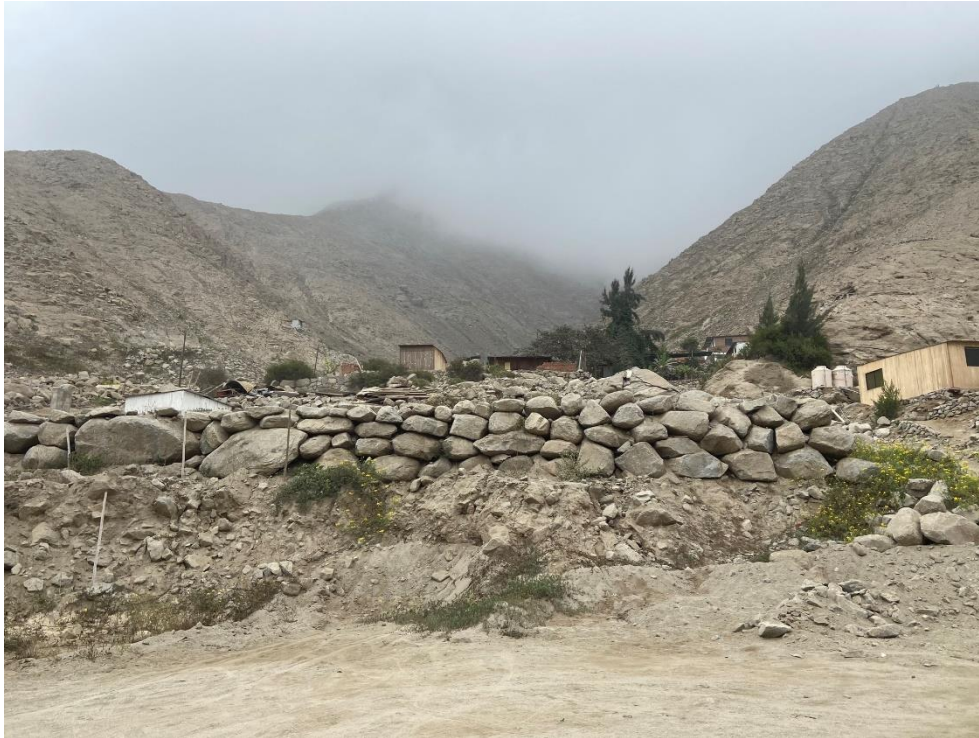
Fotografía 361. Zona crítica 15-261. El sector de Terraza San Martín está asentado sobre el cauce de la torrentera proveniente del cerro California, siendo expuesto a peligros como flujo de detritos y erosión de laderas. Coordenadas UTM 315276E/8669752N, zona 18S. Tomado el 09/09/2023.

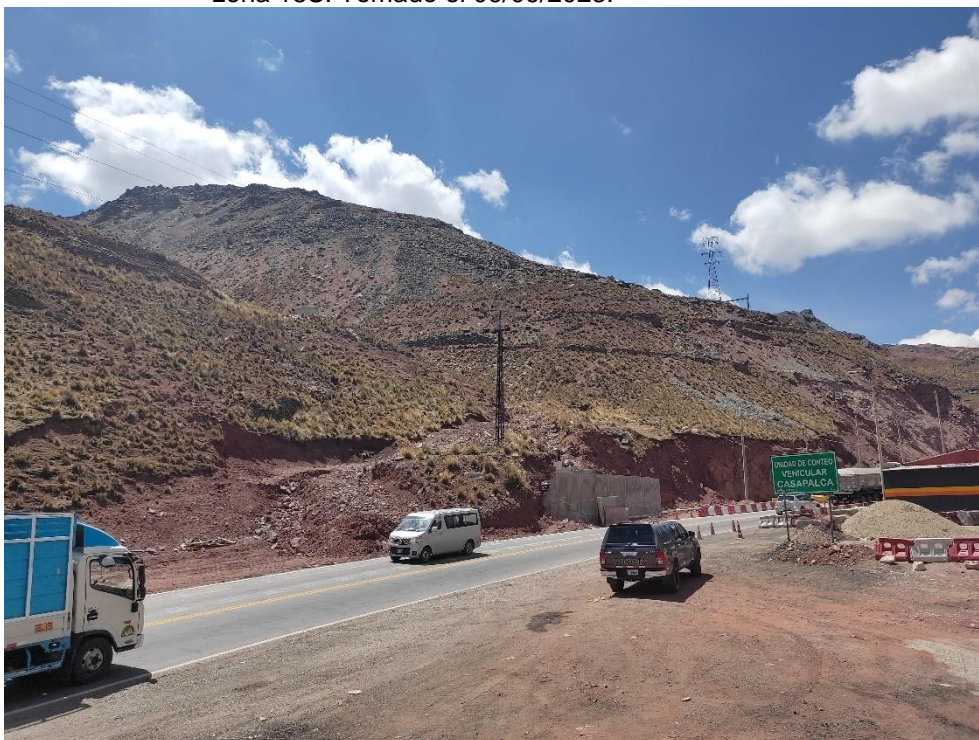
Fotografía 362. Zona crítica 15-262. Peligro por derrumbes en la Carretera Central km122+00 al km129+00, distrito Chicla. Coordenadas UTM 368046E/8715995N, zona 18S. Tomado el 10/09/2023.

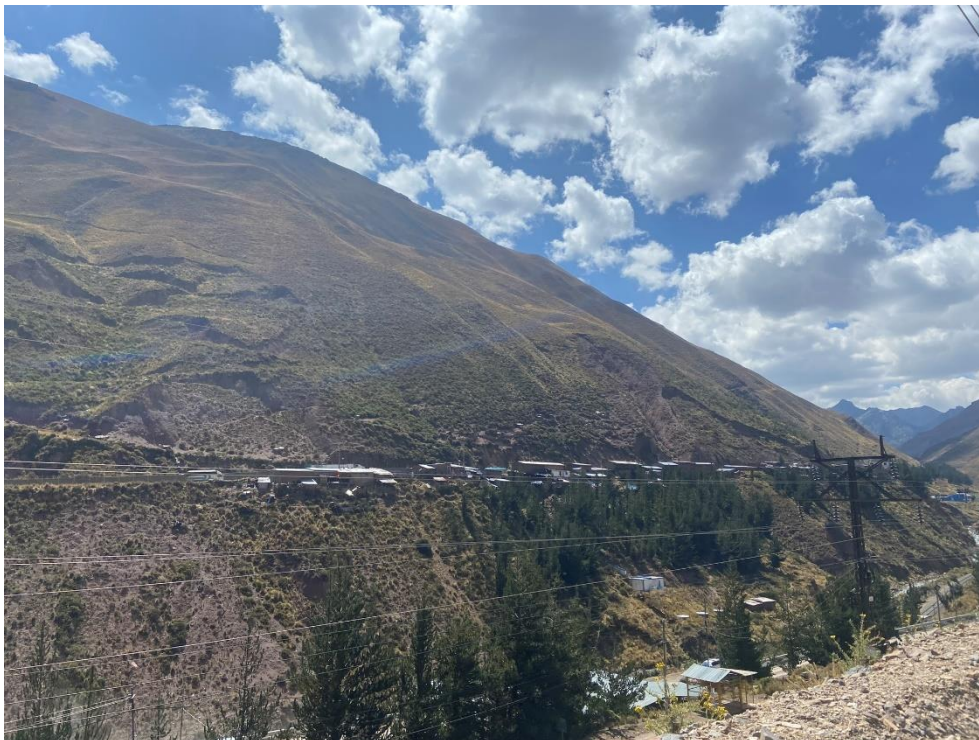
Fotografía 363. Zona crítica 15-263. Peligro por deslizamiento y derrumbes en la parte alta del poblado de Casapalca, distrito Chicla. Coordenadas UTM 365676E/8712230N, zona 18S. Tomado el 10/09/2023.

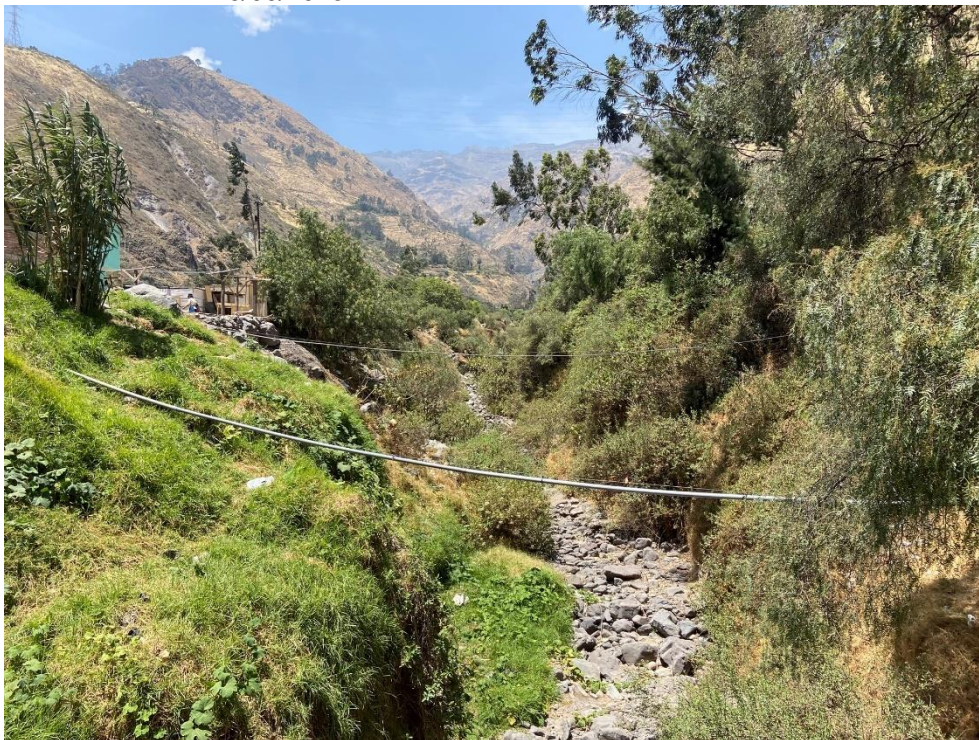
Fotografía 364. Zona crítica 15-265. Peligro por flujo de detritos en el sector Monterrico, quebrada Chucumayo, distrito Matucana. Coordenadas UTM 348621E/8689801N, zona 18S. Tomado el 11/09/2023.

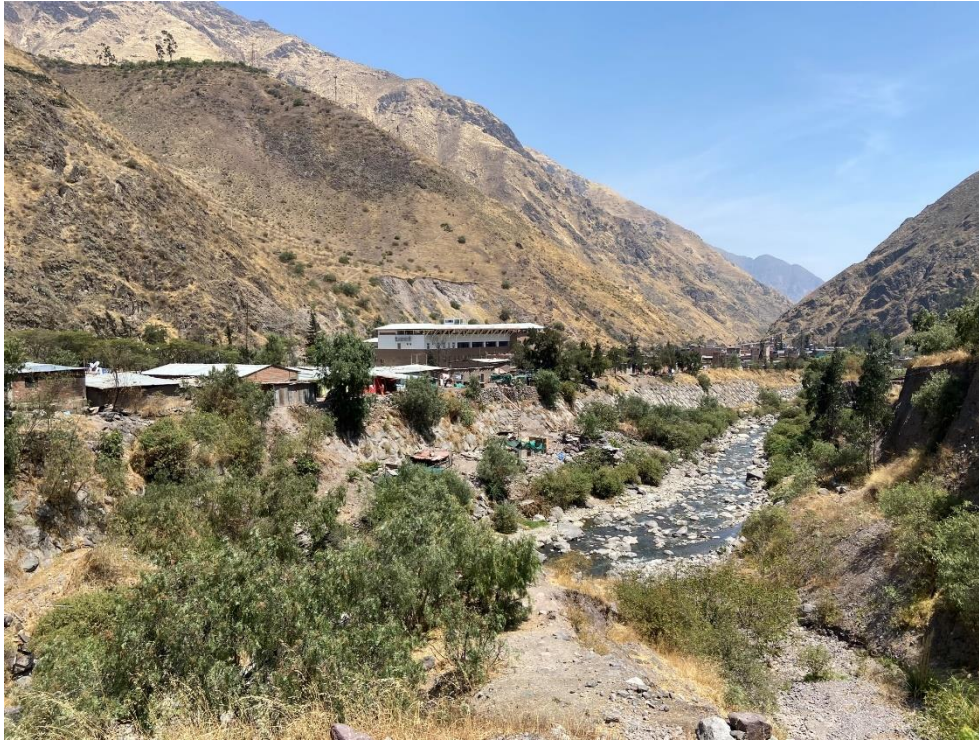
Fotografía 365. Zona crítica 15-267. Peligro por flujo de detritos proveniente de la quebrada Payhua, erosión e inundación fluvial en el distrito Matucana. Coordenadas UTM 349585E/8690730N, zona 18S. Tomado el 11/09/2023.

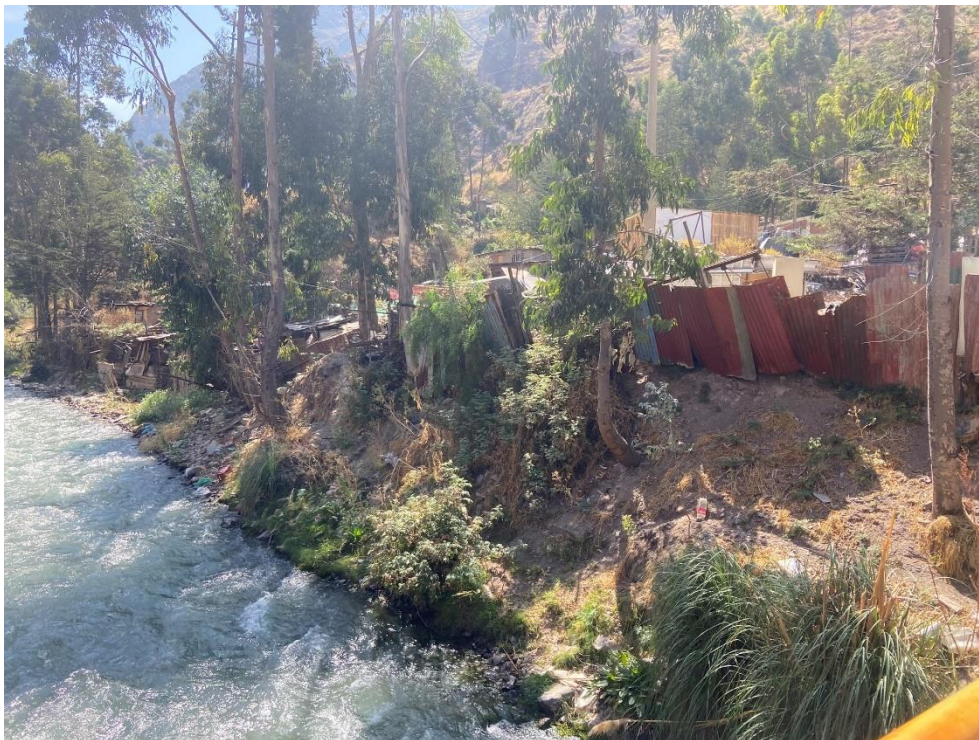
Fotografía 366. Zona crítica 15-271. Peligro por erosión e inundación fluvial por el río Rímac, distrito San Mateo. Coordenadas UTM 358013E/8699686N, zona 18S. Tomado el 11/09/2023.

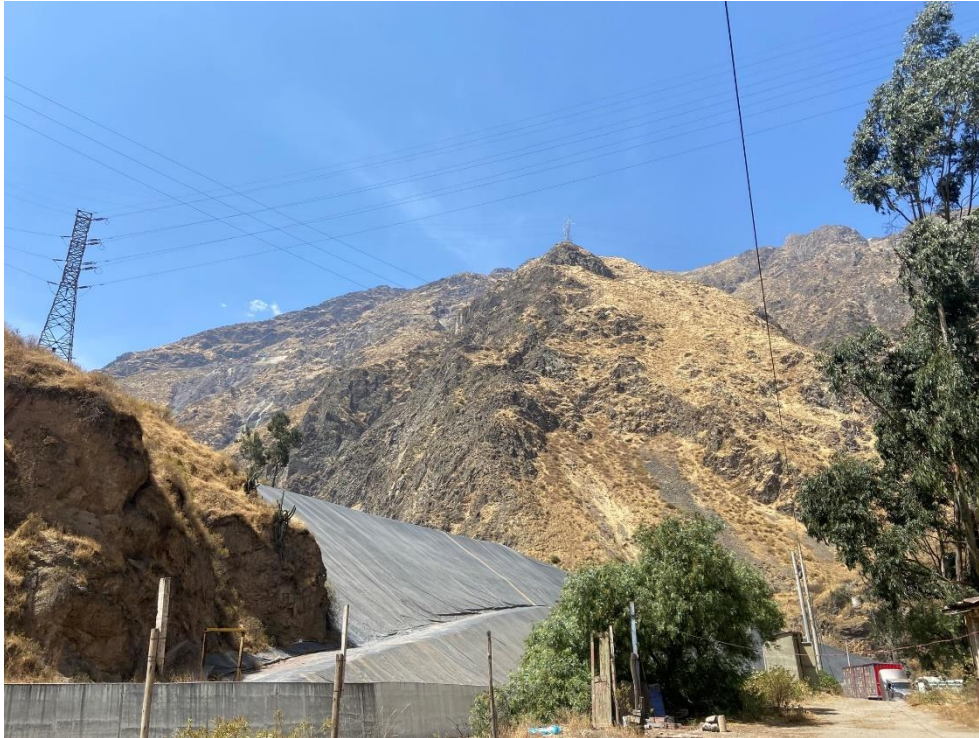
Fotografía 367. Zona crítica 15-273. Peligro por deslizamiento y flujo de detritos que acarrearían el depósito de relaves en el sector Tamboraque, distrito San Mateo. Coordenadas UTM 357481E/8697212N, zona 18S. Tomado el 11/09/2023.

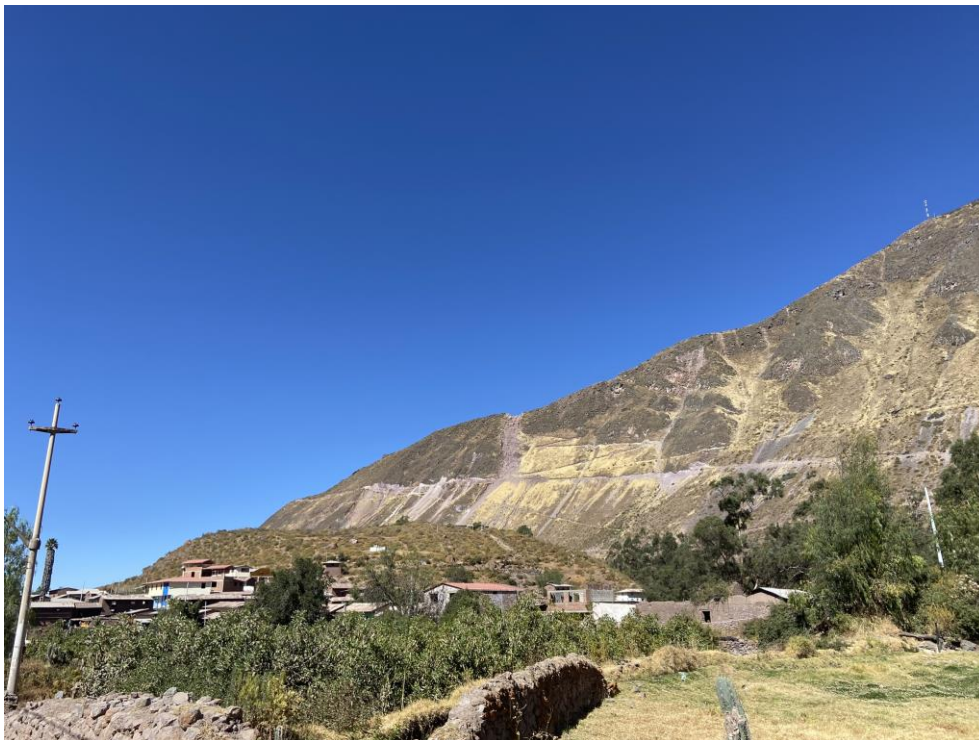
Fotografía 368. Zona crítica 15-274. Peligro por derrumbes que afectarían a la localidad de Sangallaya y a la vía Quiripa-Huarochirí. Coordenadas UTM 365887E/8654611N, zona 18S. Tomado el 07/09/2023.

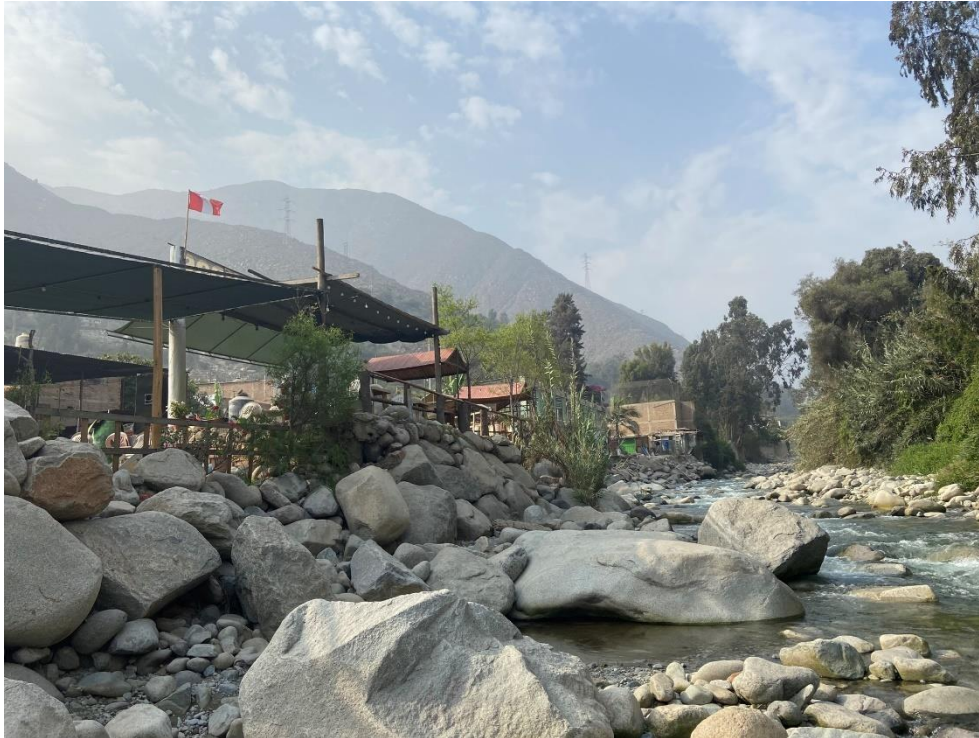
Fotografía 369. Zona crítica 15-276. Peligro por erosión e inundación fluvial por acción del río Rimac, sector del distrito de Santa Eulalia. Coordenadas UTM 318937E/8683956N, zona 18S. Tomado el 12/09/2023.

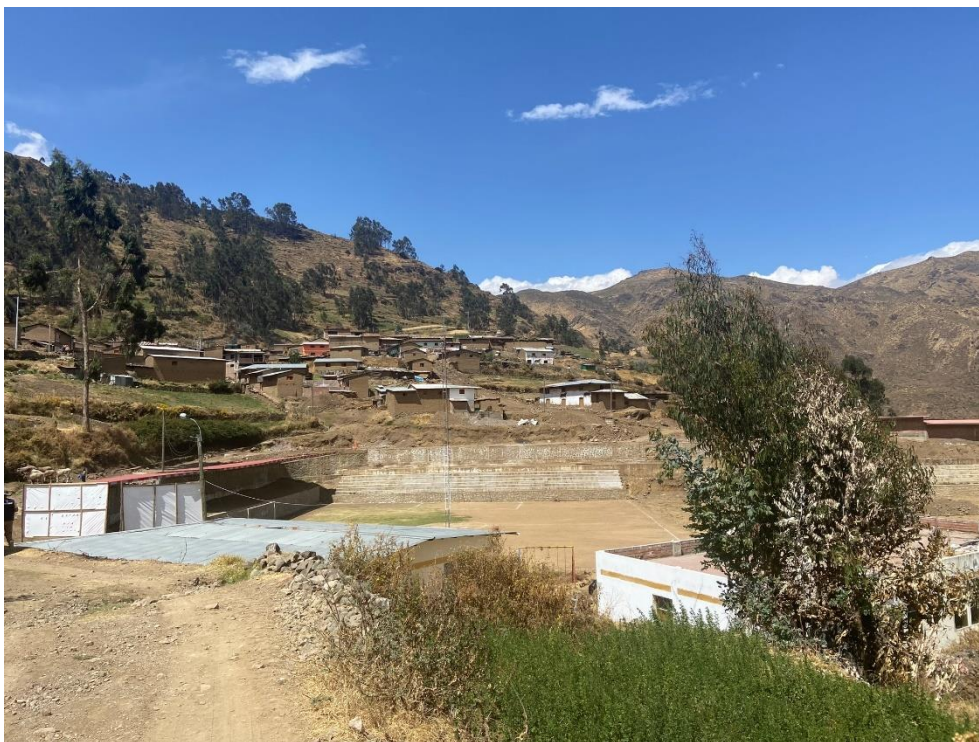
Fotografía 370. Zona crítica 15-277. Peligro por deslizamiento en el distrito de Santiago de Anchucaya asentado sobre antiguo depósito de deslizamiento. Coordenadas UTM 365897E/8662599N, zona 18S. Tomado el 06/09/2023.

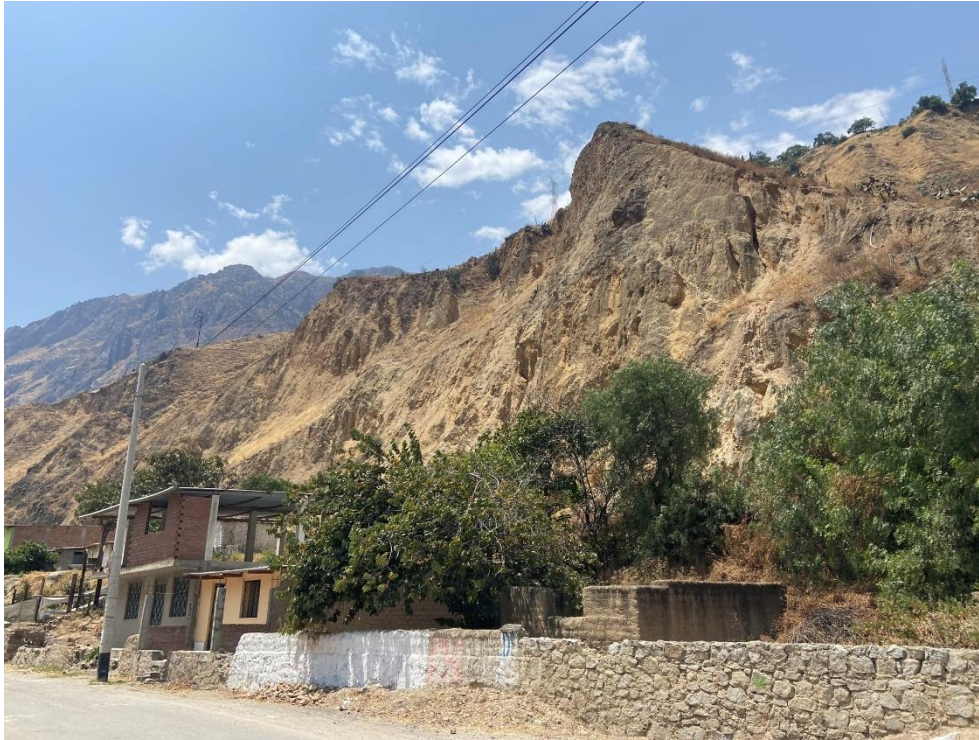
CÓDIGO EN MAPA	TIPO DE PELIGROS	SECTOR/POBLADO (Distrito) COORDENADAS	OBSERVACIONES INGENIERO-GEOLÓGICAS	VULNERABILIDAD Y/O DAÑOS OCASIONADOS	RECOMENDACIONES EN PUBLICACIONES ANTERIORES	RECOMENDACIONES IMPLEMENTADA	NUEVAS RECOMENDACIONES
15-280	Deslizamiento, derrumbe y erosión de laderas	Pueblo Libre (San Jerónimo de Surco) ZONA: 18S N: 8688083 E: 343791	Litológicamente encontramos depósitos coluvio-residuales producto de antiguos procesos de movimiento en masa cubriendo al sustrato rocoso plutónico de tonalita medianamente fracturada e intensamente alterada del Plutón Surco. Geomorfológicamente San Jerónimo de Surco se asienta sobre una unidad de piedemonte aluvio-torrencial antropizado de pendiente suave y montañas en roca intrusiva de pendiente fuerte a muy fuerte (30°). El sector de Pueblo Libre se ubica al pie del deslizamiento rotacional del cerro Lloncosa, en la margen derecha de la quebrada Cuchimachay, el cual presenta actuales procesos de derrumbes en canchales y bloques aislados de hasta 1.5 m de diámetro en la ladera y erosión en cárcavas y surcos. Se observa además grietas de hasta 10 cm de apertura en el cuerpo, lo que indicaría la reactivación del deslizamiento. (Anexo 01, fotografía 371)	Potenciales: La reactivación del deslizamiento y/o de otros procesos en el cuerpo afectarían a las viviendas ubicadas en el pie y la vía férrea en un tramo de 180 m, aproximadamente.	No se tienen registros	No se registran acciones de prevención y/o mitigación	Realizar el monitoreo del deslizamiento de Pueblo Libre. Evitar el riego por gravedad o inundación en la parte alta del talud. Desquinche de bloques inestables. Reasentar a las viviendas del sector Pueblo Libre.

Fotografía 371. Zona crítica 15-280. Peligro por reactivación de deslizamiento y erosión de laderas en el sector Pueblo Libre, distrito Surco. Coordenadas UTM 365897E/8662599N, zona 18S. Tomado el 12/09/2023.

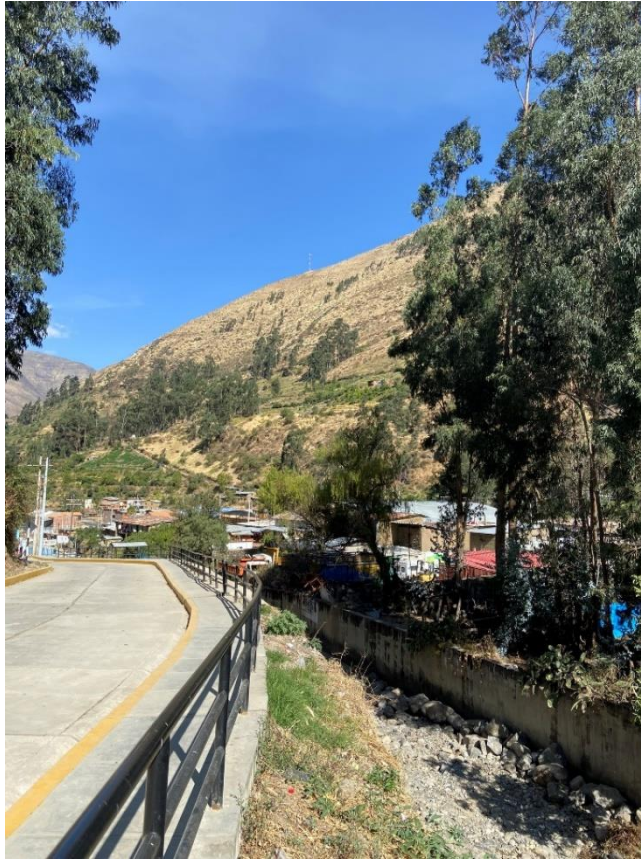
Fotografía 372. Zona crítica 15-282. Peligro por inundación y erosión fluvial por acción del río Yauyos, distrito Yauyos. Coordenadas UTM 400130E/8622431N, zona 18S. Tomado el 25/08/2023.

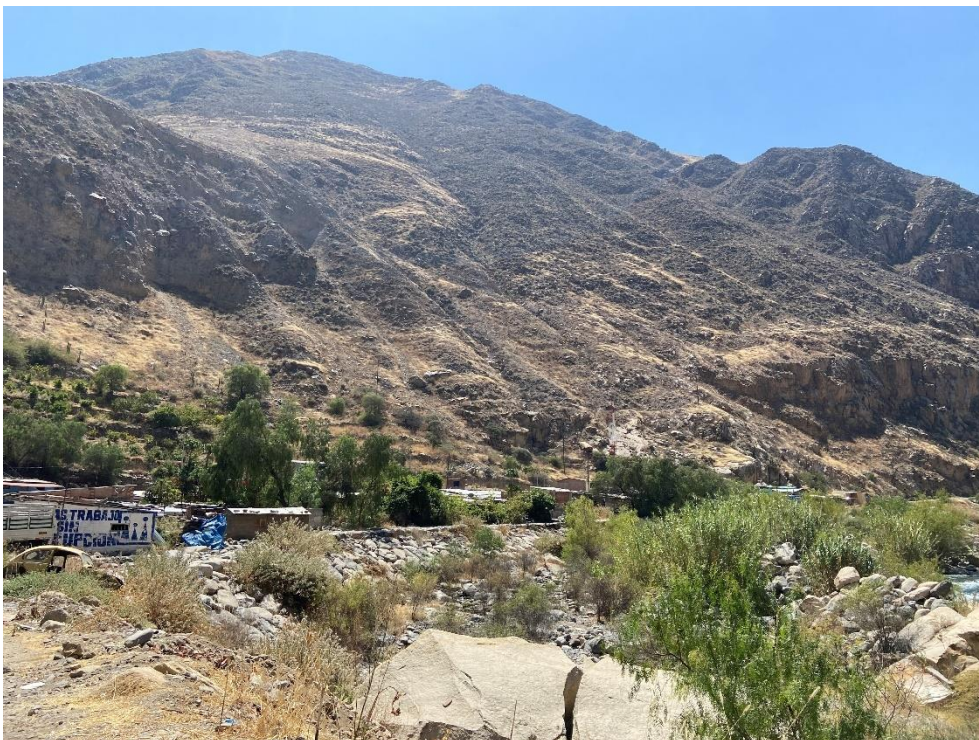
Fotografía 373. Zona crítica 15-283. Peligro por derrumbes, caída de rocas y erosión de laderas que afecten a las viviendas de Puente Auco y la carretera Cañete-Yauyos. Coordenadas UTM 396658E/8608830N, zona 18S. Tomado el 26/08/2023.

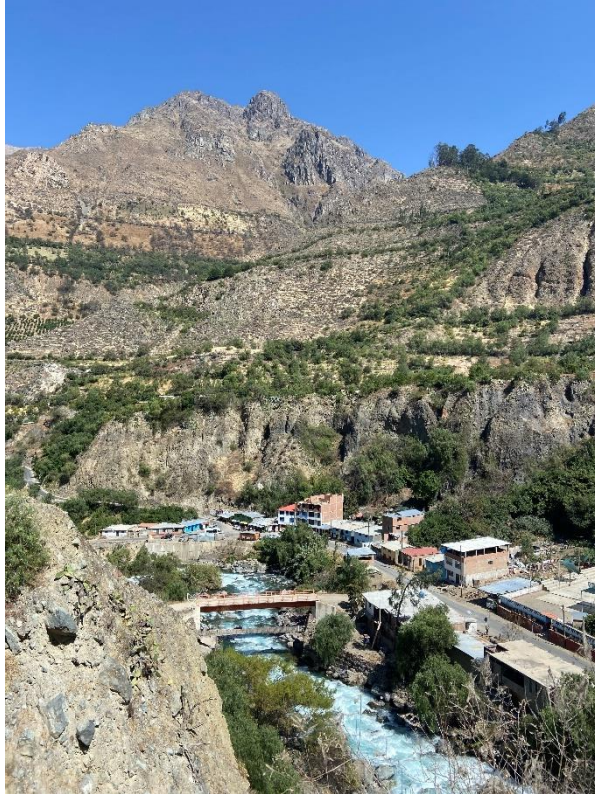
15-284	Deslizamiento, derrumbes, erosión de laderas, erosión fluvial y huaycos	Magdalena (Yauyos) ZONA: 18S N: 8618832 E: 401143	Litológicamente se observan depósitos coluvio-aluviales conformado por bloques de roca en matriz areno limosa producto del deslizamiento, depósitos aluviales de gravas y arenas con matriz limoarenosa; rocas volcanosedimentarias como lavas intercaladas con areniscas y rocas sedimentarias de la Fm. Chimú (cuarzoarenitas). Geomorfológicamente se asienta sobre piedemonte coluvio-deluvial con montañas de roca volcanosedimentaria y montaña estructural en roca volcanosedimentaria. El sector de Magdalena se asienta sobre el pie del depósito de un deslizamiento antiguo con zonas de derrumbes y erosión en cárcavas en la parte superior del cerro Ñaupahuasi de pendiente muy fuerte a escarpada (<35°). Erosión fluvial del río Cañete al pie del deslizamiento y por ende al sector donde está asentado el poblado de Magdalena. La quebrada Huayllura y Pacala pueden acarrear huaycos. (Anexo 01, fotografía 374)	Ocasionados: En el 2017 (FEN) dejó dos viviendas destruidas y cinco afectadas, puente (10 m) y 150 m de carretera Cañete-Alis. Además de muros de contención y el puente de acceso al poblado. Potenciales: De reactivarse el deslizamiento puede afectar poblado de Magdalena y represar el río. Los derrumbes del cerro Ñaupahuasi pueden afectar aprox. 2,5 km de carretera Magdalena-Yauyos. La ocurrencia de huaycos puede afectar el puente de entrada al sector de Magdalena.	Drenar. Prohibir el riego por gravedad. Reponer la defensa ribereña. Limpieza de cauce del río Cañete. Colocar gaviones sobre todo en la margen derecha del río. Prohibir arrojar desmonte en la ribera del río. (Ochoa et al., 2017)	Limpieza parcial del cauce del río.	Defensas ribereñas en ambas márgenes del río Cañete. Cambiar el riego por gravedad a otro tipo de riego en la parte alta del deslizamiento. Reforestación de laderas para estabilización de taludes. Limpieza del cauce del río.

Fotografía 374. Zona crítica 15-284. Peligro por reactivación del deslizamiento, erosión de laderas, erosión e inundación fluvial que afectarían al sector de Magdalena, Yauyos. Coordenadas UTM 401143E/88618832N, zona 18S. Tomado el 26/08/2023.

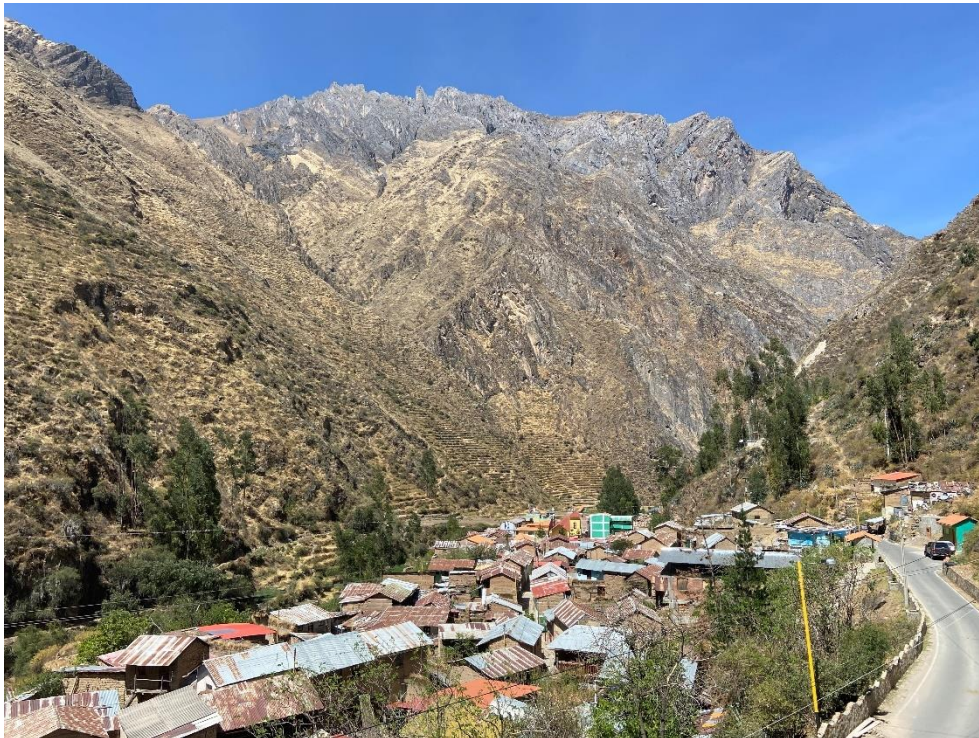
CÓDIGO EN MAPA	TIPO DE PELIGROS	SECTOR/POBLADO (Distrito) COORDENADAS	OBSERVACIONES INGENIERO-GEOLÓGICAS	VULNERABILIDAD Y/O DAÑOS OCASIONADOS	RECOMENDACIONES EN PUBLICACIONES ANTERIORES	RECOMENDACIONES IMPLEMENTADA	NUEVAS RECOMENDACIONES
15-285	Caída de rocas, derrumbes y erosión de laderas	Alis (Alis) ZONA: 18S N: 8642550 E: 414478	Litológicamente se observan depósitos aluviales constituidos con cantos y gravas subredondeados en matriz areno-limosa y depósitos coluvio-aluviales de caída compuesto por bloques de roca en matriz areno-limosa, depositados en laderas, presencia de rocas sedimentarias plegadas del Grupo Goyllarisquizga (cuarzoarenitas blancas y grises, en algunos sectores con niveles de lutitas grises y carbón) y de la Formación Chúlec compuesta por calizas. Geomorfológicamente se observan terrazas aluviales, piedemonte coluvial y montañas estructurales en roca sedimentaria. El poblado de Alis está asentado sobre el piedemonte coluvio-aluvial. Es un área sujeta a caída de rocas, derrumbes y erosión de laderas del cerro Torreyoc y Huamanmarca. Los derrumbes se ubican a ambas márgenes del río Alis, tanto antiguos como recientes, además de caída de rocas (bloques aislados) de hasta 5 m de diámetro. Erosión en cárcavas y surcos en ambas márgenes las cuales pueden acarrear material detrítico en épocas de lluvia excepcional y juntamente con los depósitos de caída pueden represar el río Alis ocasionando la colmatación del cauce. (Anexo 01, fotografía 375)	Ocasionados: En el 2017 (FEN) afectó viviendas, huertos y tuberías de desagüe afectados. Potenciales: Las caídas de rocas y derrumbes pueden afectar la carretera Alis-Tomas (km 16+900), en un tramo de 200 m, la seguridad física de las viviendas y del mirador del pueblo de Alis.	Desquinche de bloques sueltos sobre la ladera. Construir defensa ribereña. (Ochoa et al., 2017)	No se registran acciones de prevención y/o mitigación	Se recomienda nuevamente el desquinche de bloques sueltos de las laderas y la construcción de muros de contención para mitigar el impacto hacia las viviendas ubicadas en el piedemonte. Reasentar y evitar la expansión urbana en las laderas de los cerros y cercanas al margen del río. Continuar con la forestación de las laderas.

Fotografía 375. Zona crítica 15-285. Peligro por derrumbes y erosión de laderas en el distrito de Alis. Coordenadas UTM 414478E/8642550N, zona 18S. Tomado el 23/08/2023.

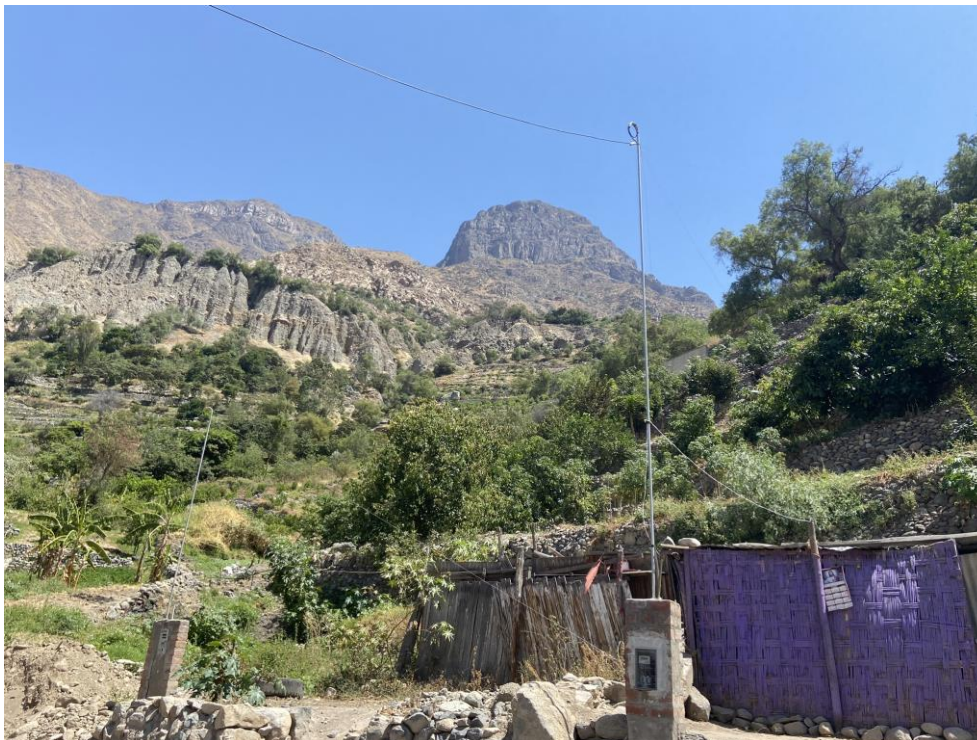
15-287	Erosión de ladera, flujo de detritos, erosión fluvial, caída de rocas y derrumbe	Calachota (Ayauca) ZONA: 18S N: 8603414 E: 393016	Litológicamente se observan depósitos proluvio-aluviales constituidos por bloques y fragmentos heterométricos, redondeados a subredondeados en matriz areno limosa. transportados por la corriente de los ríos y flujo, rocas intrusivas (granodiorita y tonalita) de la Súper Unidad Catahuasi y rocas volcanosedimentarias, como tobas, de la Fm. Tantará. Geomorfológicamente, se asienta sobre piedemonte aluvio-torrencial mientras que a los alrededores se observa montaña en roca intrusiva y montaña en roca volcanosedimentaria. El poblado de Calachota se asienta sobre un abanico proluvio-aluvial antiguo proveniente de la quebrada Aucampi, afluente a la margen derecha del río Cañete y colmatada con bloques de hasta 3 m de diámetro. Área sujeta a erosión de laderas en cárcavas de hasta 15 m de ancho, badlands y derrumbes al pie del cerro Andahuasi. La erosión fluvial del río Cañete socava laderas de los cerros y carretera Calachota-Antamata. (Anexo 01, fotografía 376).	Ocasionados: En el 2017 (FEN) los flujos de roca, lodos y aguas ocasionó variaciones en el cauce del río Cañete. Potenciales: Derrumbes y erosión en cárcavas pueden afectar la carretera de desvío a Calachota. La erosión fluvial y un posible huayco puede afectar 200 m de carretera Cañete-Alis y la seguridad física de las viviendas.	Limpieza de cauce. Colocar defensa ribereña. Reforestar laderas. Construir diques de decantación para regular la energía y retener sólidos. (Ochoa et al., 2017)	No se registran acciones de prevención y/o mitigación	Descolmatación del cauce de la quebrada Aucampi y del río Cañete. Construcción de diques de decantación que sirvan como disipadores de energía. Muros de contención en las laderas, a fin de salvaguardar a la población. Reasentar a la población ubicada en el pie de las laderas y en el abanico de la quebrada. Evitar la expansión urbana.

Fotografía 376. Zona crítica 15-287. El sector de Calachota se asienta sobre depósitos aluviales de la quebrada Aucampi, por lo que está expuesto a flujos de detritos y erosión de laderas. Coordenadas UTM 393016E/8603414N, zona 18S. Tomado el 26/08/2023.

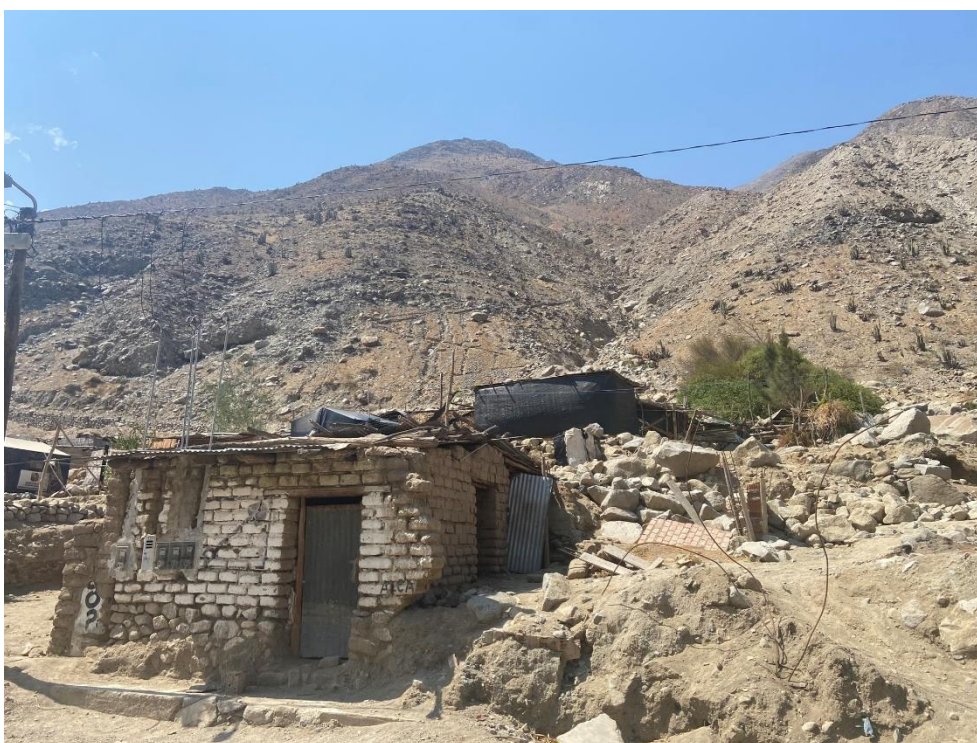
15-290	Flujo de detritos, derrumbe, caída de rocas y erosión de laderas	Huayllampi (Cacra) ZONA: 18S N: 8583511 E: 402384	Litológicamente se observan depósitos aluviales constituidos por productos de piedemonte y bloques, cantos, gravas de rocas ígneas en una matriz arenoarcillosa y montañas en roca intrusiva como granodiorita y tonalita de la Super Unidad Catahuasi. Geomorfológicamente se asienta sobre piedemonte coluvio-aluvial y se tiene montañas en roca intrusiva a los alrededores. El poblado de Huayllampi se asienta al pie de la ladera del cerro Pishcullaypunta, el cual presenta roca meteorizada y altamente fracturada propensa a derrumbes y caída de escombros de hasta 7 m de diámetro, además de presentar erosión de laderas en cárcavas las cuales pueden acarrear material detrítico en épocas de lluvias intensas al igual que la quebrada del río Cacra, generando flujos de detritos. (Anexo 01, fotografía 377).	Ocasionados: El 5 de febrero de 2023, a las 18:00 horas aproximadamente, a consecuencia de las lluvias intensas en la zona se registraron huaicos y derrumbes causando daños en la vía de Huallampi a Huanochicche Probables: Ante un posible huayco, se afectaría a todo el poblado de Huayllampi y sus terrenos de cultivo. Además, las caídas y derrumbes pueden afectar a la carretera Lunahuaná-Yauyos a la altura del km. 77, en un tramo aproximada de 500 m.	No se tienen registros.	No se registran acciones de prevención y/o mitigación	Evitar la expansión urbana en las laderas del cerro y cercana al margen de la quebrada Cacra. Canalizar la quebrada del río Cacra. Forestar el talud para disipar la energía de las caídas. Proteger la carretera y el poblado con desquinche de talud para evitar impacto de rocas.

Fotografía 377. Zona crítica 15-290. Peligro por caída de rocas, erosión de laderas y flujos de detritos por quebrada seca que afecta al sector Huayllampi, Caca, Coordenadas UTM 402384E/8583511N, zona 18S. Tomado el 28/08/2023.

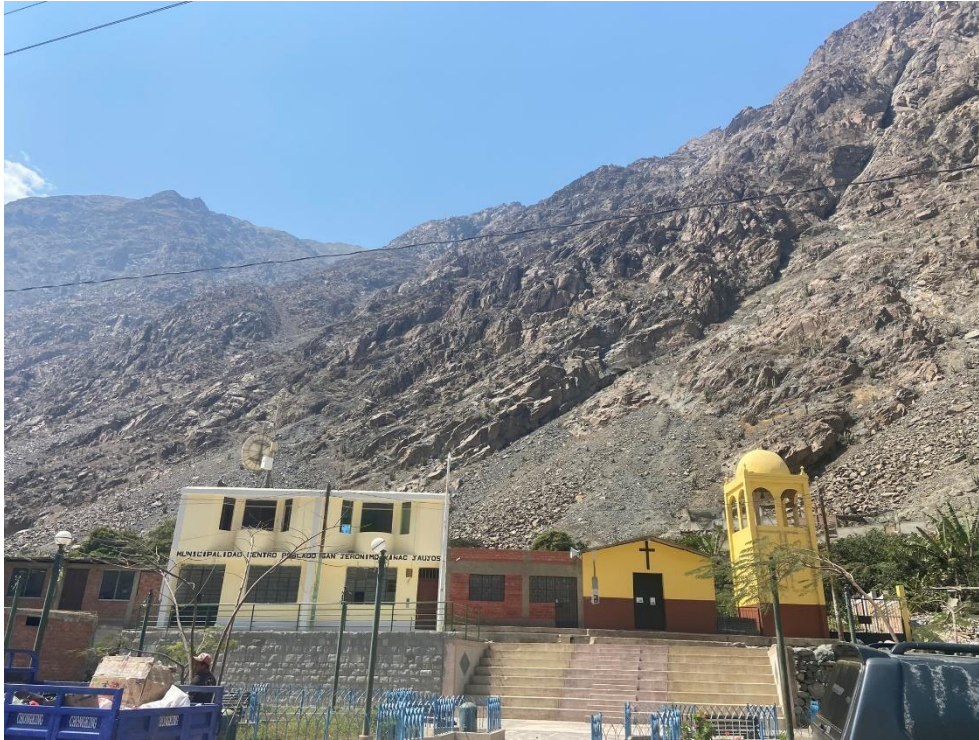
CÓDIGO EN MAPA	TIPO DE PELIGROS	SECTOR/POBLADO (Distrito) COORDENADAS	OBSERVACIONES INGENIERO-GEOLÓGICAS	VULNERABILIDAD Y/O DAÑOS OCASIONADOS	RECOMENDACIONES EN PUBLICACIONES ANTERIORES	RECOMENDACIONES IMPLEMENTADA	NUEVAS RECOMENDACIONES
15-291	Derrumbe, flujo de detritos, erosión e inundación fluvial	San Jerónimo (Cacra) ZONA: 18S N: 8581075 E: 399662	Litológicamente se observan depósitos coluviales de bloques angulosos de rocas intrusivas en una matriz arenolimosas distribuidos localmente en las laderas, depósitos aluviales producto de piedemonte y bloques, cantos, gravas de rocas ígneas en una matriz arenoarcillosa.; y, rocas volcanosedimentarias como brechas y lavas andesíticas. Geomorfológicamente, se asienta sobre piedemonte coluvial de detritos en montaña volcanosedimentaria. La localidad de San Jerónimo-Viñac, está ubicada al pie de la ladera del cerro Pishcullaypunta el cual presenta gran cantidad de derrumbes provenientes de la erosión en cárcavas en la parte superior del poblado de San Jerónimo, ante una época de lluvias excepcionales puede actuar como flujo de detritos acarreando gran cantidad de material detrítico. También es un área sujeta a erosión e inundación fluvial, se observa zonas de inundación e erosión fluvial en ambas márgenes del río Cañete, aprox. 1 km de longitud. (Anexo 01, fotografía 378)	Ocasionados: El 5 de febrero de 2023, a las 14:00 horas aproximadamente, a consecuencia de las lluvias intensas se produjo un huaico proveniente de la quebrada del río Cacra, que afectó la vía de comunicación de San Jerónimo a Catahuasi. Probables: Ante un evento de lluvias excepcionales puede surgir nuevamente un huayco proveniente de las quebradas del río Cacra que afectaría al poblado de San Jerónimo y la carretera Cañete-Yauyos, además de ocasionar peligros como derrumbes-flujos provenientes del talud del cerro Pishcullaypunta. En caso de aumento del caudal del río Cañete, podría surgir inundación fluvial.	No se tienen registros.	No se registran acciones de prevención y/o mitigación	Evitar la expansión urbana en las laderas del cerro. Mejoramiento de defensas ribereñas en ambas márgenes del río Cañete. Elaborar la Evaluación de Riesgos - EVAR ante flujo de detritos e inundación fluvial para determinar las viviendas con riesgo alto y muy alto que deberían ser reubicadas, de ser el caso; además de medidas de control de riesgos adicionales. Forestar las laderas para mitigar el impacto de los derrumbes y evitar la erosión de las laderas.

Fotografía 378. Zona crítica 15-291. Peligro por derrumbes en canchales que puede activarse en época de lluvias como flujos en el sector de San Jerónimo, distrito Caca, Coordenadas UTM 399662E/8581075N, zona 18S. Tomado el 28/08/2023.

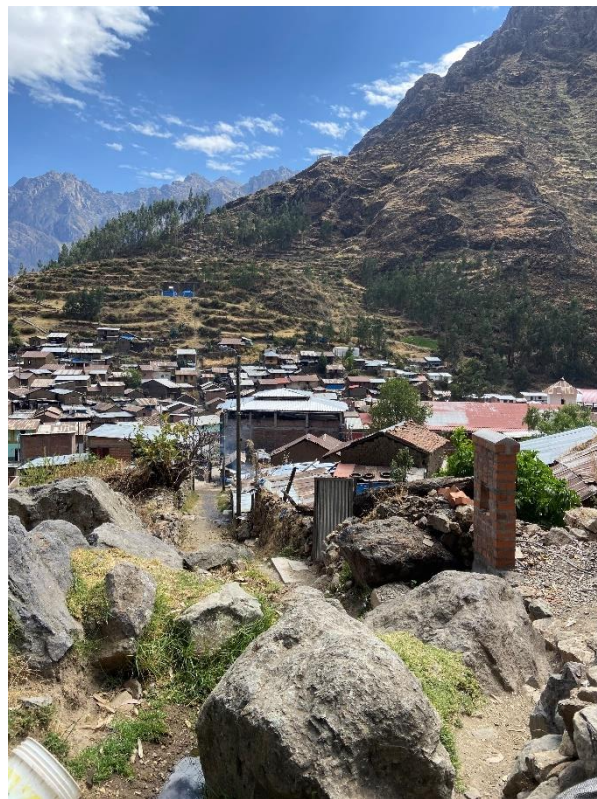
15-299	Flujos de detritos e inundación fluvial	Huantán (Huantán) ZONA: 18S N: 8622867 E: 411769	<p>Litológicamente, depósito aluvial conformado por gravas y arenas con matriz limoarenosa formando terrazas y coluvio-aluvial conformado por bloques de roca en matriz areno limosa, depositados en las laderas; rocas sedimentarias como areniscas de la Fm. Chimú y rocas volcanosedimentarias como tobas de la Fm. Tantará. Geomorfológicamente se observa planicie aluvio-torrencial, piedemontes coluviales y montañas en rocas volcano-sedimentarias.</p> <p>El C.P. de Huantán, se encuentra asentado sobre la planicie aluvio-torrencial y es afectado por varias quebradas, entre ellas, la quebrada Chure con bloques de hasta 1.5 m la cual se activa en todas las épocas de lluvia inundando las viviendas ubicadas aguas abajo. La quebrada Huarancaylla presenta bloques de hasta 2 a 3 m, la cual también se activa en época de lluvias cerrando el pase de la población hacia sus terrenos de cultivo (maíz), además de afectar a las vías de acceso y la quebrada Rincón la cual tiene un canal de desfogue por el estadio construido en julio (2023), se observa que el canal de desfogue si bien es profundo, el ancho resultaría insuficiente ante un evento de gran magnitud. Ante eventos de lluvia excepcional, el río Huantán puede inundar la localidad, como lo sucedido en el año 2012. (Anexo 01, fotografía 379)</p>	<p>Ocasionados: En el 2012 se suscitó inundación fluvial y huaycos el cual afectó el puente, aprox. 15 viviendas, defensas ribereñas y canal de riego. En marzo de 2023, debido a Yaku, se activó la quebrada Chure, inundando las viviendas ubicadas aguas abajo.</p> <p>Potenciales: La ocurrencia de la activación de las quebradas, generaría daños en la seguridad física de las viviendas y vías de acceso, así como un aumento en el caudal del río Huantán podría afectar al puente o a las viviendas ubicadas cercanas al margen del río.</p>	No permitir expansión urbana en el cauce de la quebrada. Encausar la quebrada. Reubicación de viviendas que se encuentran dentro de la faja marginal. (Ochoa et al., 2017)	Reconstrucción de defensas ribereñas y descolmatación de cauces de algunas quebradas.	<p>Limpieza y canalización de todas las quebradas que afecten al C.P. de Huantán. Defensas ribereñas en ambas márgenes del río Huantán, a todo su recorrido, respetando la faja marginal. Reasentar viviendas que se encuentren dentro del cauce de las quebradas (caso de la quebrada Chure y Huarancaylla). Reforestación de laderas (actualmente quemadas)</p>

Fotografía 379. Zona crítica 15-299. Peligro por flujo de detritos por la quebrada Chure que pueden afectar a la localidad de Huantán. Coordenadas UTM 411769E/8622867N, zona 18S. Tomado el 25/08/2023.

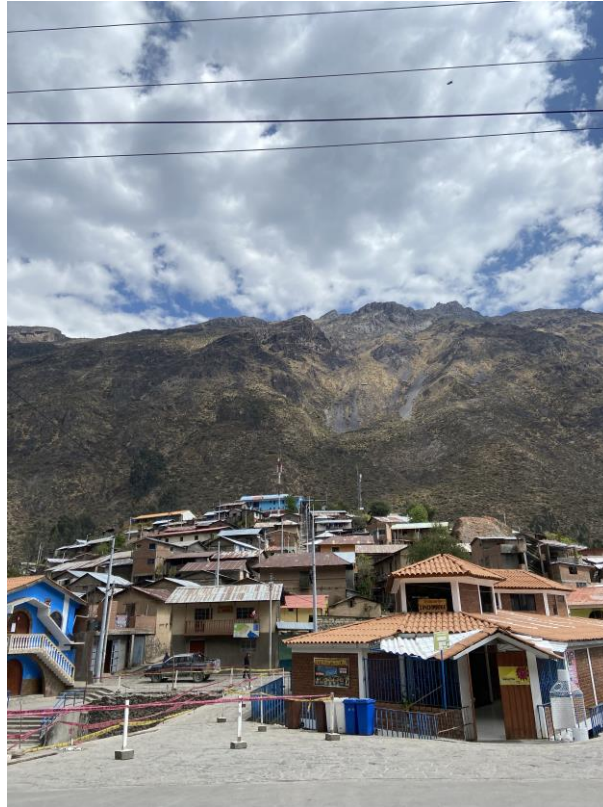
CÓDIGO EN MAPA	TIPO DE PELIGROS	SECTOR/POBLADO (Distrito) COORDENADAS	OBSERVACIONES INGENIERO-GEOLÓGICAS	VULNERABILIDAD Y/O DAÑOS OCASIONADOS	RECOMENDACIONES EN PUBLICACIONES ANTERIORES	RECOMENDACIONES IMPLEMENTADA	NUEVAS RECOMENDACIONES
15-301	Deslizamiento y avalancha de rocas	Laraos (Laraos) ZONA: 18S N: 8634710 E: 414526	<p>Litológicamente se tiene depósito coluvio-aluvial conformado por bloques de roca en matriz arenosa limosa, depositados en laderas producto de deslizamientos y caídas, ladera arriba, se observan rocas volcánosedimentarias como tobas y en la parte inferior se observa una intercalación de lavas andesíticas y areniscas. Hacia la margen derecha del río Laraos (al frente del poblado de Laraos) afloran rocas sedimentarias como areniscas, de la formación Carhuaz y calizas de la formación Chúlec. Geomorfológicamente se tienen piedemonte coluvio-deluvial, montaña en roca volcánosedimentaria, de pendiente muy fuerte (<30°) y montaña estructural en roca sedimentaria de pendiente moderada a fuerte.</p> <p>Laraos está asentado sobre un valle represado ocasionado por un deslizamiento rotacional antiguo proveniente del cerro Antamaro, que creó la laguna formada por la acumulación de las escorrentías de agua que provienen de los afluentes ubicados en las cabeceras de los valles y que no encuentran un desfogue. Asimismo, se observa el depósito de la avalancha de rocas ocurrida sobre el pueblo de Laraos (prehistórico) y depósitos de canchales detríticos que ante un evento de precipitación excepcional y/o sismo pueden afectar a la población. (Anexo 01, fotografía 380).</p>	<p>Ocasionados: En el 2007 los depósitos de canchales ubicado en la parte superior de Lararos, afectó la seguridad física de las viviendas.</p> <p>Potenciales: Ante un evento de lluvia excepcional o sismo puede afectar a las viviendas, terrenos de cultivo y la trocha Laraos - Yauricocha.</p>	Se debe cambiar el tipo de riego de los terrenos de cultivo ubicados en la parte alta del deslizamiento. No permitir la generación de nuevos asentamientos humanos en las laderas de los cerros. (Luque et al., 2020)	No se registran acciones de prevención y/o mitigación	<p>Forestación de laderas con especies nativas de la zona.</p> <p>Evitar el riego por inundación en la parte alta del deslizamiento. No permitir la expansión urbana en el sector.</p> <p>Muros de contención que protejan a las viviendas de Laraos.</p>

Fotografía 380. Zona crítica 15-301. Laraos está asentado sobre un antiguo depósito de deslizamiento propenso a sufrir reactivaciones, así como otros peligros, entre ellos, caída de rocas. Coordenadas UTM 414526/863470N, zona 18S. Tomado el 24/08/2023.
