Informe Técnico N° A7463

EVALUACIÓN DE ZONAS CRÍTICAS POR PELIGROS GEOLÓGICOS ANTE FENÓMENO EL NIÑO 2023-2024 EN EL DEPARTAMENTO DE LIMA TOMO II: LIMA PROVINCIAS

DICIEMBRE
2023

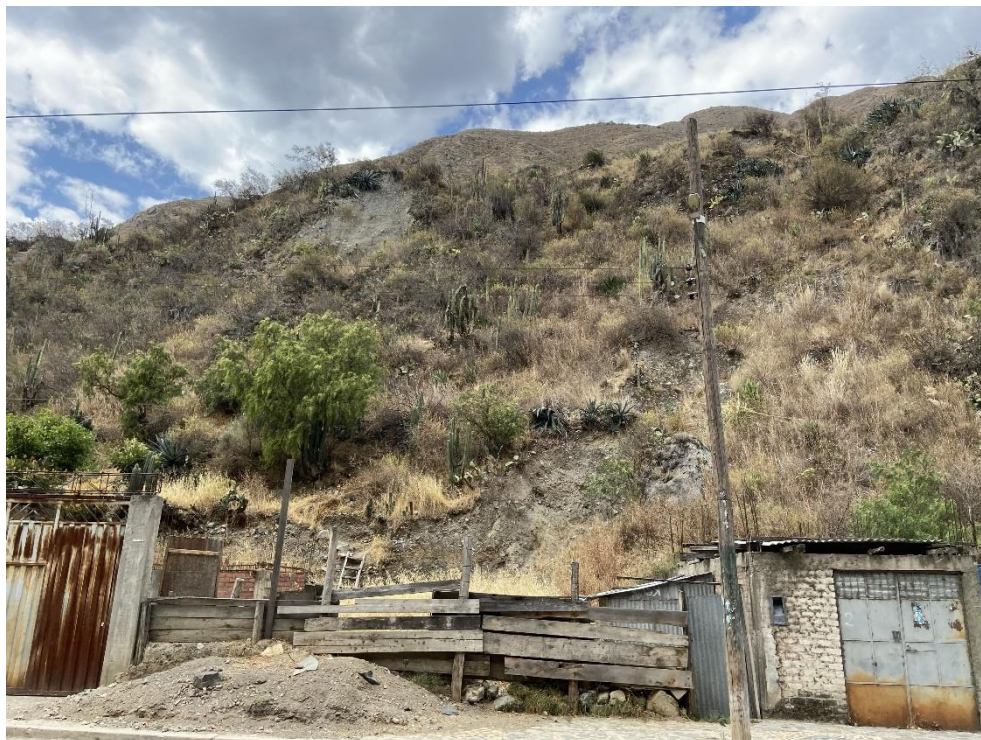
15-302	Deslizamiento, flujos de detritos y erosión fluvial	Llapay (Laraos) ZONA: 18S N: 8636967 E: 410015	<p>Litológicamente se tiene depósito aluvial conformado por gravas y arenas con matriz limoarenosa formando terrazas y coluvio-aluvial conformado por bloques de roca en matriz arenosa limosa, depositados en las laderas producto de los deslizamientos; rocas sedimentarias como areniscas y lutitas de la Fm. Carhuaz y la Fm. Chúlec. Geomorfológicamente se observa terraza indiferenciada, piedemonte coluvio-deluvial y montañas estructurales en rocas sedimentaria de pendiente moderada a fuerte.</p> <p>El anexo de Llapay está asentado sobre los depósitos de deslizamiento provenientes del cerro Llishallisha, es un área sujeta a deslizamientos, se observa numerosos eventos en ambas márgenes del río Cañete, en los cerros Esperanza y Llishallisha, actualmente se observa agrietamientos y hundimientos en el cuerpo de los deslizamientos, lo que indica que se encuentra activo. Una de las causas principalmente de la reactivación es el riego por inundación de los cultivos de alfalfa que hay en el sector. Ante la ocurrencia de lluvias excepcionales también se pueden presentar flujo de detritos e inundación fluvial producto de un aumento del caudal del río Cañete o del aporte de material detrítico proveniente de la quebrada Río Blanco y otras dos quebradas intermitentes. (Anexo 01, fotografía 381)</p>	<p>Ocasionados: En el 2017, ante el Fenómeno de El Niño, afectó canales de regadío, gaviones (empircado) en la entrada de Llapay, asentamientos de la carretera.</p> <p>Potenciales: Puede afectar la seguridad física de las viviendas, terrenos de cultivo, canales de regadío, carretera Laraos - Tinco. Reactivaciones del deslizamiento pueden represar el río Cañete.</p>	Reubicar 10 viviendas ubicadas al pie del deslizamiento de Llapay, eliminar los bloques inestables y drenar la zona para impedir el avance del cuerpo del deslizamiento. Cambiar el tipo de riego de los terrenos de cultivo ubicados en la parte alta del deslizamiento. No permitir nuevos asentamientos humanos en las laderas de los cerros. (Luque et al., 2020)	No se registran acciones de prevención y/o mitigación	<p>Construcción de defensas ribereñas en ambas márgenes del río Cañete. Muros de contención en la margen derecha del río Cañete que atenúen el impacto de una reactivación de los deslizamientos.</p> <p>Limpieza del cauce de la quebrada Río Blanco y construcción de dique disipador de energía.</p> <p>Reasentar viviendas ubicadas al pie del deslizamiento.</p>

Fotografía 381. Zona crítica 15-302. El anexo de Llapay se asienta sobre el pie del deslizamiento del cerro Llishallisha propenso a sufrir reactivación y otros peligros como erosión de laderas o derrumbes en el pie. Coordenadas UTM 410015/8636967N, zona 18S. Tomado el 24/08/2023.

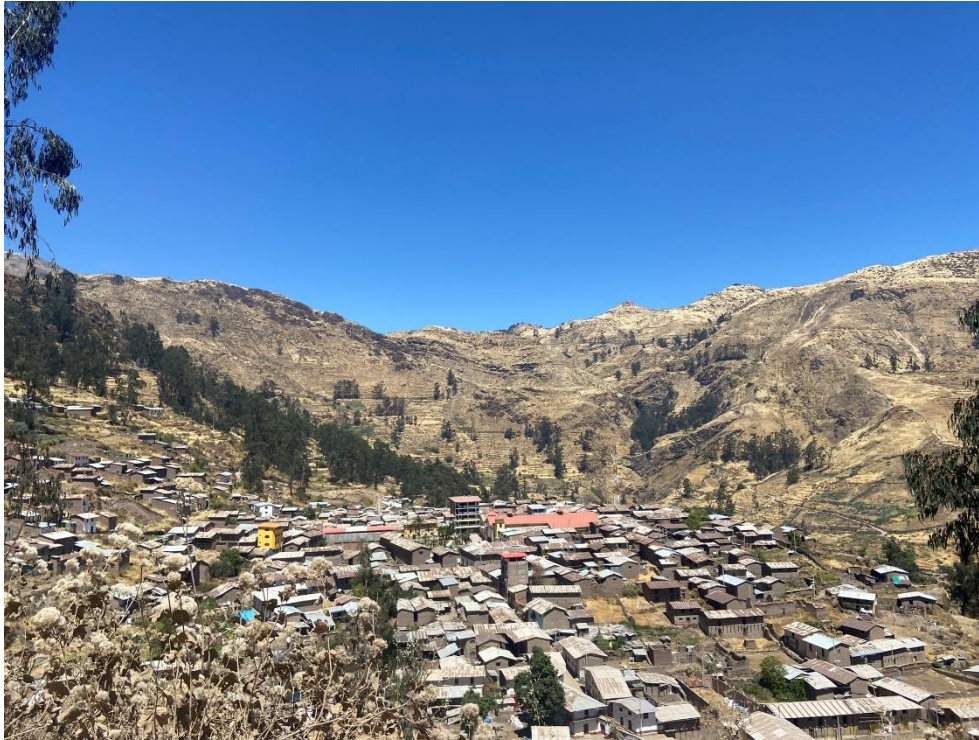
CÓDIGO EN MAPA	TIPO DE PELIGROS	SECTOR/POBLADO (Distrito) COORDENADAS	OBSERVACIONES INGENIERO-GEOLÓGICAS	VULNERABILIDAD Y/O DAÑOS OCASIONADOS	RECOMENDACIONES EN PUBLICACIONES ANTERIORES	RECOMENDACIONES IMPLEMENTADA	NUEVAS RECOMENDACIONES
15-306	Deslizamiento, flujo de detritos, derrumbe y erosión de ladera	Quinchés (Quinchés) ZONA: 18S N: 8639171 E: 375704	Litológicamente se tienen depósitos coluvio-deluviales, originados por un antiguo deslizamiento compuesto por gravas y bloques subangulosos con matriz areniscosa y limosa; por debajo se presenta un substrato rocoso volcanosedimentario constituido por una secuencia de andesitas y areniscas. Geomorfológicamente, el área se encuentra ubicada en la unidad de montaña en roca volcanosedimentaria y con pendientes fuertes; además de un piedemonte coluvio-deluvial que corresponde a las acumulaciones de laderas originadas por procesos de movimientos en masa, como deslizamientos Quinchés se encuentra asentado sobre un deslizamiento antiguo el cual presenta escarpas secundarias y ligeros asentamientos en el terreno. Por la quebrada del río Quinchés, actualmente semi-colmatado con bloques de hasta 1 m de diámetro, puede ocasionar daños en el puente de la carretera Quinchés-Huañec. (Anexo 01, fotografía 382)	Ocasionados: En 1995, un huayco en Quinchés tuvo como resultado 500 damnificados y 1 muerto; 60 viviendas destruidas y 40 afectadas. En febrero de 2023, a consecuencia de las lluvias intensas en la zona se suscitó un desborde del río Quinchés en los sectores Malleuran y Puente Malagito. Potenciales: La activación de la quebrada puede generar el transporte de material detrítico por flujos y colmatando su cauce, generando erosión del talud y huaycos, afectando al poblado de Quinchés y sus vías de acceso.	Desquinche de bloques sueltos sobre la ladera y canalizar las aguas y colocar alcantarillas. Reforestar laderas. Evitar el riego por gravedad. (Ochoa et al., 2017)	No se registran acciones de prevención y/o mitigación	Evitar el riego por gravedad ya que podría reactivar el deslizamiento sobre el cual se asienta el poblado de Quinchés.

Fotografía 382. Zona crítica 15-306. Peligro por reactivación de deslizamiento sobre el cual está asentado la localidad de Quinchés. Coordenadas UTM 375704/8639171N, zona 18S. Tomado el 07/09/2023.

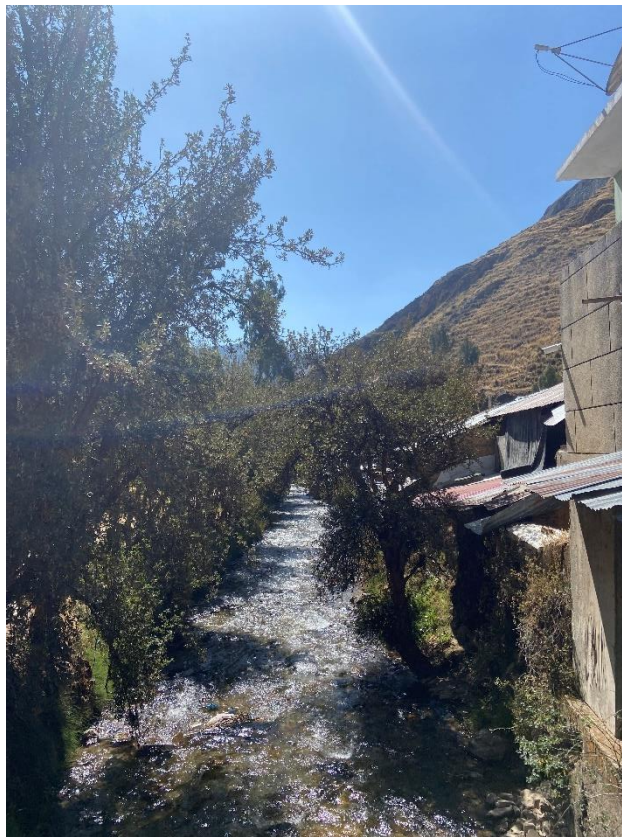
15-307	Inundación fluvial, erosión fluvial y caída de rocas	Tomas (Tomas) ZONA: 18S N: 8647190 E: 418766	Litológicamente se tienen depósitos fluvio-aluviales constituidos cantos y gravas subredondeadas a subangulosas en matriz areno-limosa, presencia de rocas sedimentarias como calizas de la Fm. Jumasha y calizas margosas de la Fm. Celendín, las cuales se encuentran plegadas sinclinalmente y falladas inversamente. Geomorfológicamente se tiene la terraza aluvial, piedemontes coluviales, valle glaciar y montañas estructurales en roca sedimentaria. El poblado de Tomas se encuentra asentado sobre una terraza fluvio-aluvial, en la convergencia de tres ríos (Alis, Sinhua y Siria) las cuales provienen de quebradas de pendiente moderada, que ante eventos de precipitación excepcional pueden aumentar su caudal y/o acarrear material detrítico, que provienen de caída de rocas de las laderas ocasionando peligros como inundación fluvial o huaicos. Se trata de un área sujeta a inundación fluvial, erosión fluvial y caída de rocas, principalmente. (Anexo 01, fotografía 383)	Ocasionados: En el 2017, tras las lluvias intensas del Fenómeno de El Niño, ocasionó el aumento del caudal lo cual afectó viviendas, puente peatonal y muros de contención erosionados. Además de, la carretera Cañete - Jauja en el km. 176 + 960. Potenciales: Ante un nuevo evento de lluvias excepcionales y generar el aumento del caudal de los ríos confluente, pueden generar daños en la seguridad física de las viviendas y carreteras de acceso.	Rehabilitación. (Ochoa et al., 2017)	Limpieza del cauce, rehabilitación de la carretera y de los muros de contención.	Reasentar viviendas ubicadas en la faja marginal de los ríos. Forestación de laderas. Mantenimiento y construcción de defensas ribereñas en todo el margen del río.

Fotografía 383. Zona crítica 15-307. Peligro por erosión fluvial por acción del río Huancachi en la terraza donde se asienta el sector homónimo, distrito Tomas. Coordenadas UTM 421974E/8645376N, zona 18S. Tomado el 22/08/2023.

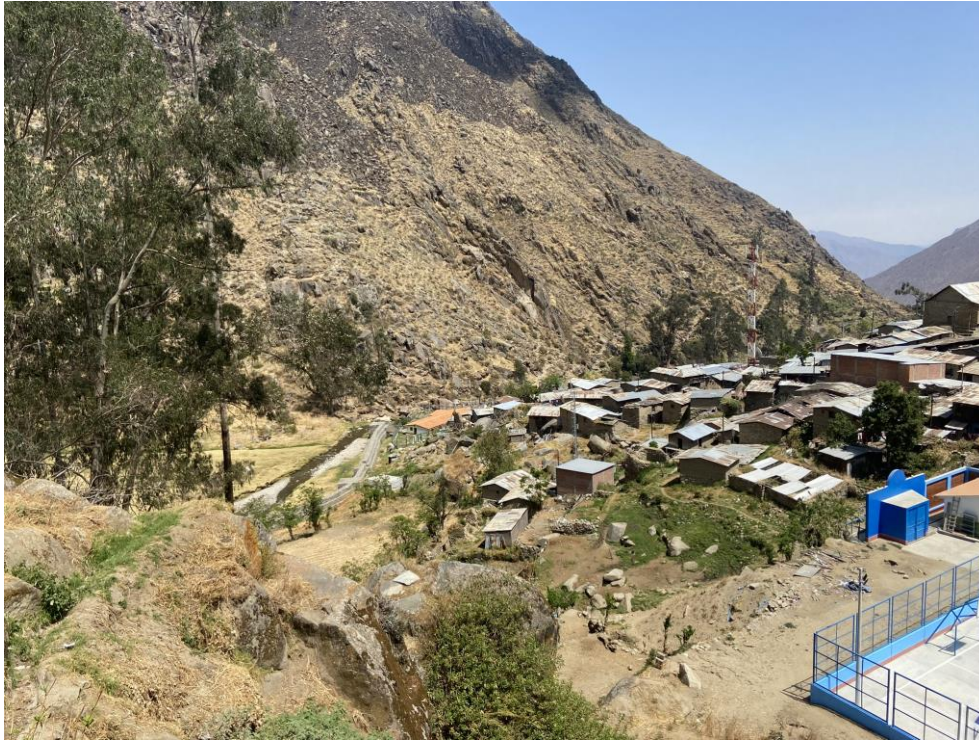
CÓDIGO EN MAPA	TIPO DE PELIGROS	SECTOR/POBLADO (Distrito) COORDENADAS	OBSERVACIONES INGENIERO-GEOLÓGICAS	VULNERABILIDAD Y/O DAÑOS OCASIONADOS	RECOMENDACIONES EN PUBLICACIONES ANTERIORES	RECOMENDACIONES IMPLEMENTADA	NUEVAS RECOMENDACIONES
15-309	Flujo de detritos, avalancha de rocas, inundación y erosión fluviales	Tupe (Tupe) ZONA: 18S N: 8645376 E: 421974	<p>Litológicamente se observan depósitos proluvio-aluviales constituidos por bloques y fragmentos heterométricos, redondeados a subredondeados en matriz areno limosa. transportados por las corrientes de los ríos y flujo; y, rocas intrusivas como granodiorita y tonalita de la Unidad Tupe. Geomorfológicamente, se asienta sobre piedemonte aluvio-torrencial mientras que en los alrededores se observa montaña en roca intrusiva.</p> <p>El poblado de Tupe se encuentra asentado sobre una terraza aluvial antigua, la cual puede ser afectada por flujos de detritos provenientes de la quebrada Tambillo, actualmente se observan en la parte alta de la quebrada bloques con diámetro de hasta 6 m, la quebrada desemboca en la quebrada del río Tupe. En la zona también existen caídas de rocas sueltas de hasta 15 m de diámetro en las laderas del cerro Nupajajnicure la cual presenta rocas muy fracturadas y altamente meteorizadas, las cuales pueden represar el río Tupe. (Anexo 01, fotografía 384)</p>	<p>Ocasionados: En marzo del 2002, se produjeron intensas lluvias que ocasionaron la caída de un huaico que afectó los distritos Ayauca, Tupe y Catahuasi de la provincia Yauyos. Se registraron 60 damnificados; 10 viviendas destruidas y 51 afectadas; dos escuelas afectadas, 1 iglesia y 1 comedor de madres afectado. En el 2017 (FEN) ocurrió el derrumbe y colapso de un sector de terraplén de carretera de conexión a Tupe.</p> <p>Potenciales: De activarse la quebrada Tambillo o Tupe puede afectar viviendas del poblado de Tupe. Vía de acceso del km 81 TUP-121 carretera Cañete-Yauyos en tramo de 1 km. La avalancha de rocas puede ocasionar daños en colegio y viviendas ubicadas en media ladera.</p>	Reconstrucción de terraplén. (Ochoa et al., 2017)	Baden en carrera Cañete-Yauyos y pircas que canalizan la quebrada en la parte baja.	<p>Limpieza de ambas quebradas. Se recomienda construir muros de contención de acuerdo a las características de las laderas. Desatar bloques sueltos. Reforestación de laderas (quema de vegetación) para disipar la energía de las caídas o avalanchas. Reasentar a la población ubicada en el cauce y cercana al cauce de la quebrada.</p>

Fotografía 384. Zona crítica 15-309. Peligro por avalancha de rocas e inundación fluvial en Tupe. Coordenadas UTM 412123E/8591341N, zona 18S. Tomado el 27/08/2023.
