Informe Técnico N° A7459

EVALUACIÓN DE ZONAS CRÍTICAS POR PELIGROS GEOLÓGICOS ANTE FENÓMENO EL NIÑO 2023-2024 EN EL DEPARTAMENTO DE LIMA TOMO I: LIMA METROPOLITANA

DICIEMBRE
2023

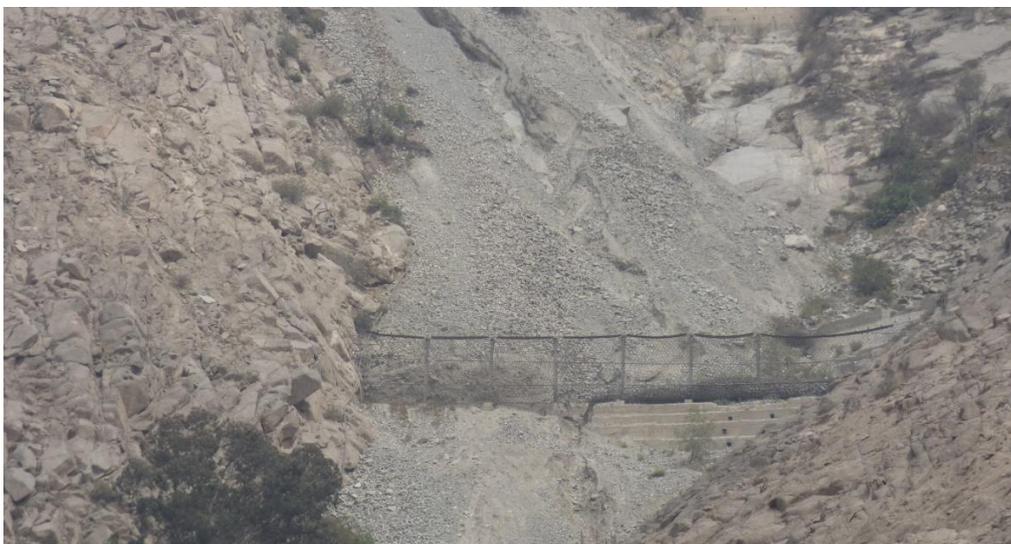
Fotografía 4. Depósitos coluviales de bloques, bolones y gravas heterométricos en matriz areno-limosa en las laderas del cerro adyacente a la quebrada Carossio en el distrito de Lurigancho Chosica.

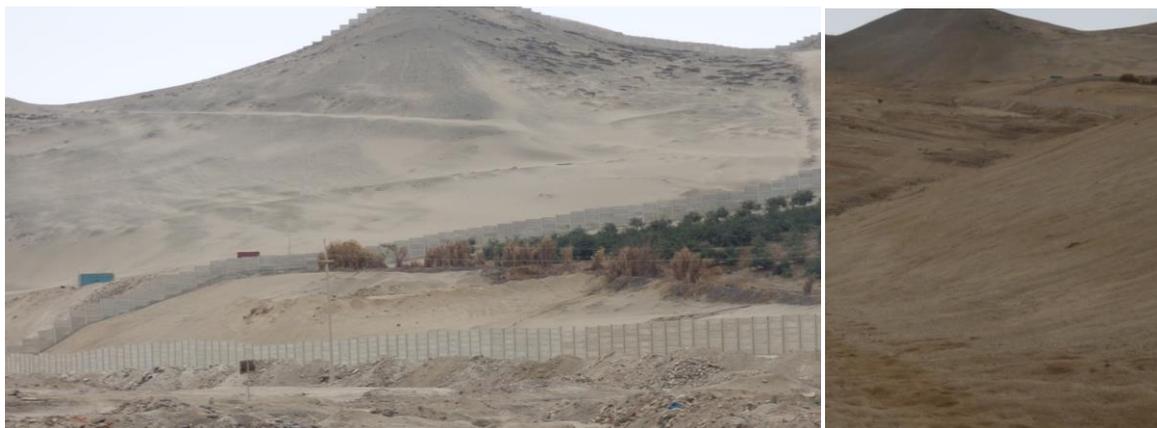
En los trabajos de reconocimiento realizados en Lima Metropolitana se observó este tipo de depósitos en el distrito de San Bartolo, Punta Negra, Punta Hermosa y Lurín. Por su naturaleza, pueden generar arenamientos, derrumbes debido a su falta de cohesión y flujos secos. La ocupación como sustrato de edificaciones no es muy adecuada debido a su baja cohesión y ángulo de fricción, con posibilidad de licuación y asentamientos por vibración sísmica. En el distrito de San Bartolo, en la margen derecha de la quebrada Cruz de Hueso, hacia el NE de la zona urbana del distrito, se observan estos depósitos en forma de mantos de arena que cubren parte de las colinas y lomas del distrito, estos depósitos podrían afectar, campos de cultivos, viviendas, etc. (fotografía 5).

Fotografía 5. Depósitos eólicos en forma de mantos de arena cubriendo colinas y lomadas en la margen derecha de la quebrada Cruz de Hueso en el Distrito de San Bartolo. Estos pueden afectar áreas de cultivo, viviendas, corrales, etc.

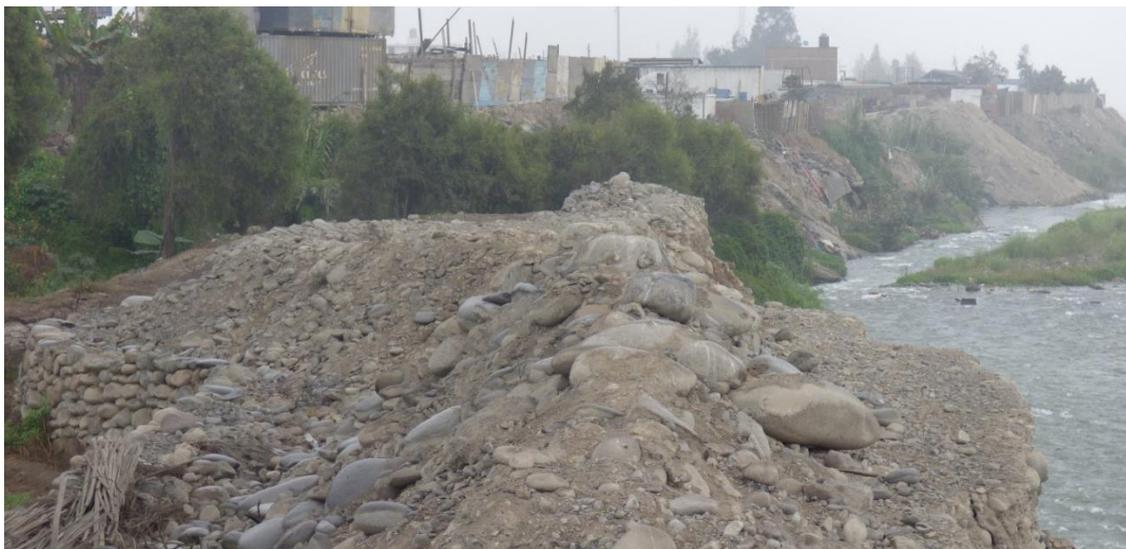
Se han reconocido este tipo de depósitos en muchos sectores de los distritos, Cieneguilla, Lurín, San Martín de Porres, San Juan de Lurigancho, Rímac, El Agustino, Ate, en este último a 200m aguas abajo del puente peatonal Carapongo en la margen izquierda del río Rímac se encuentran asentadas algunas viviendas sobre estos depósitos de desmonte, a 1-2 m del río, situación de muy alto peligro para este sector donde la erosión es constante (fotografía 8). En el distrito de San Martín de Porres, sector Lomas de Chillón a lo largo de 250 m se tienen depósitos de desmonte en la margen izquierda del río Chillón, el cual ha sido depositado con la intención de formar una barrera de protección ya que se han producido desbordes del río y erosión fluvial que afecta el sector (fotografía 9).

Fotografía 8. Depósitos antropogénicos en la margen izquierda del río Rímac, sobre el desmonte se han asentado viviendas que se encuentran en peligros por erosión fluvial, ubicado aguas abajo del puente peatonal Carapongo en el distrito de Ate.

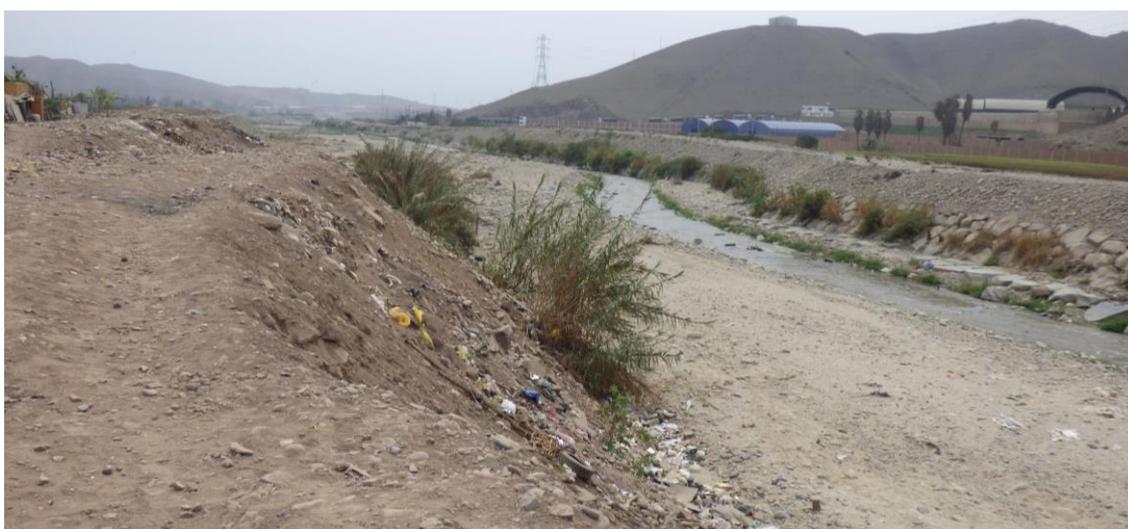
Fotografía 9. Depósitos antropogénicos en la margen izquierda del río Chillón, el depósito de desmonte y basura se ha colocado a modo de barrera, sin embargo, las crecidas del río erosionan constantemente este material, poniendo en peligros viviendas del sector Lomas de Chillón en el distrito de San Martín de Porres.

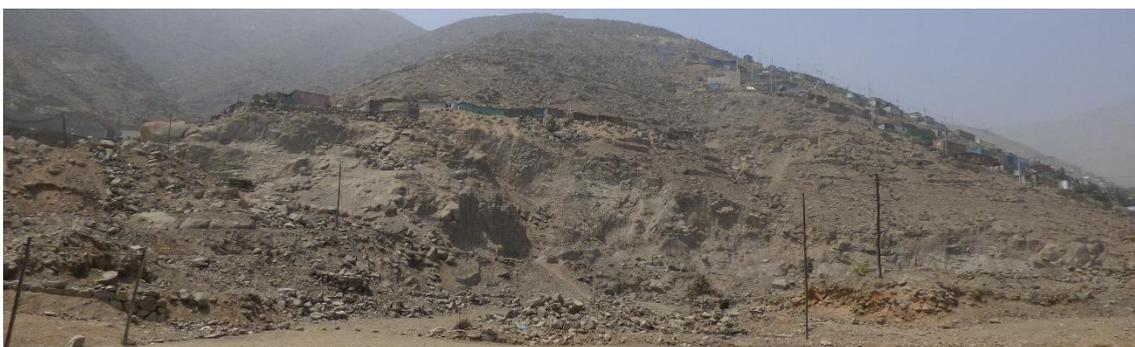
Fotografía 10. Afloramiento de granodiorita fracturada y meteorizada de la Unidad Santa Rosa, en la zona “Z” de Huaycán en el distrito de Ate. Se observan viviendas asentadas sobre este cuerpo intrusivo.

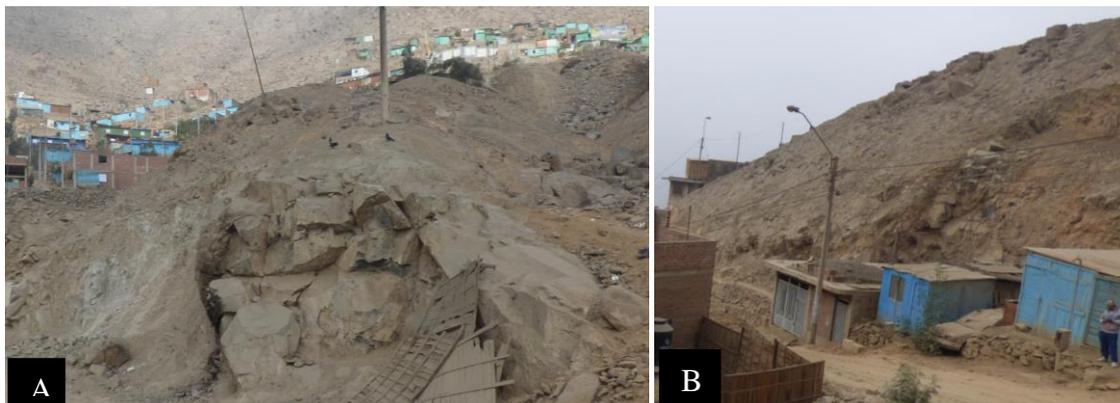
Fotografía 11. A) Afloramiento de granodiorita fracturada y meteorizada en la zona “T” de Huaycán en Ate. B) Tonalitas-granodioritas muy meteorizadas de la Unidad Santa Rosa ubicado en la zona “R” en el distrito de Ate.

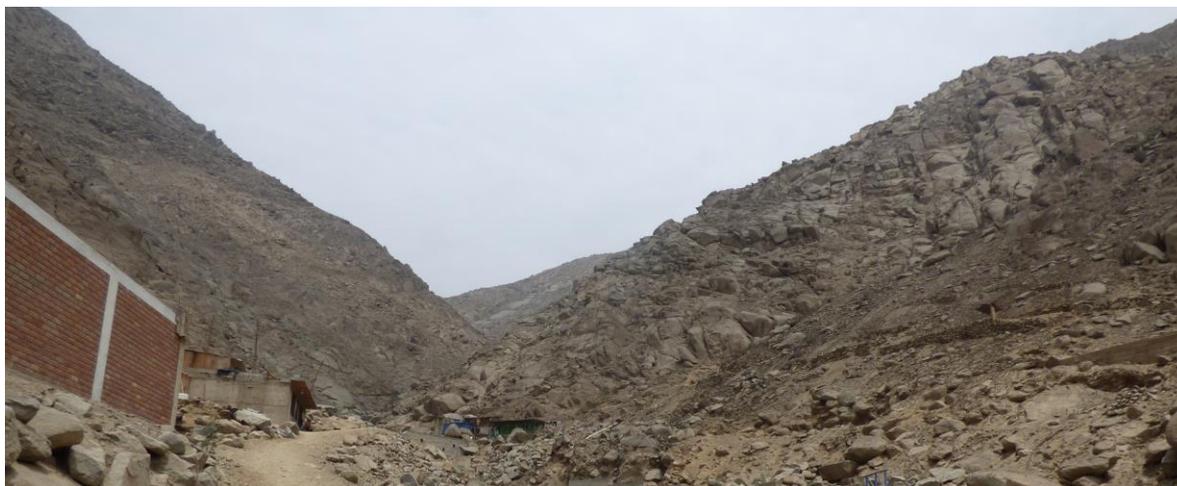
Este tipo de litología se ha reconocido en el distrito de Lurigancho-Chosica en Lima Metropolitana, constituyen montañas, colinas y laderas de moderada pendiente que se asocia a flujos de detritos, caídas de rocas, erosión de laderas y movimientos complejos, las rocas se encuentran moderadamente fracturadas y muy meteorizadas (fotografía 12). Ejemplos representativos de esta unidad se encuentran en los cerros Colorado Sur (La Molina y Villa María del Triunfo), en la cabecera de las quebradas Malanche (Punta Hermosa) y Cruz de Hueso (San Bartolo), cerros Fisgón, Huaycán (Ate), cerro Peña Blanca (Chosica), Cerro Chaclacayo (Chaclacayo), cerros Chavilca, Mal Paso, Barranco Grande (Cieneguilla) cabecera de la quebrada Inocentes (Ancón), cerros Media Luna, Pirámide, El Morado, San Gerónimo y Segundo (San Juan de Lurigancho).

Fotografía 12. Afloramiento de tonalitas fracturadas y meteorizadas de la Super Unidad Santa Rosa en el distrito de Lurigancho- Chosica

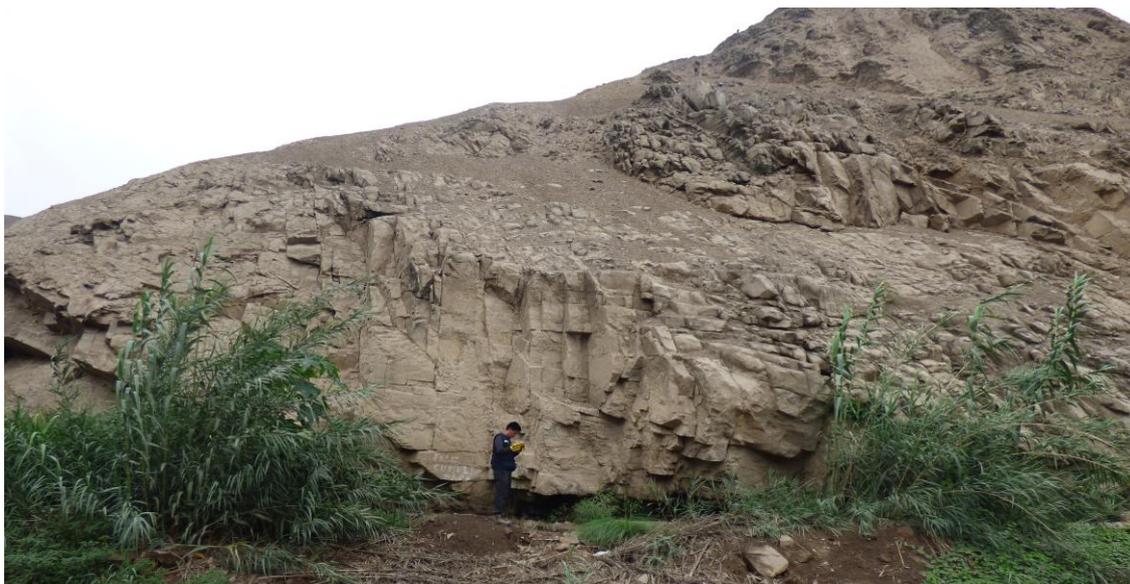
Dado el tipo de litología, sus características estructurales y grado de meteorización esta subunidad puede ser susceptible a la ocurrencia de caída de rocas y erosiones de laderas y en menor ocurrencia de flujos de detritos y deslizamientos.

Fotografía 13. Rocas andesitas fracturadas y meteorizadas correspondiente al Grupo Quilmaná. La litología está asociada a caída de rocas, escombros en las laderas.

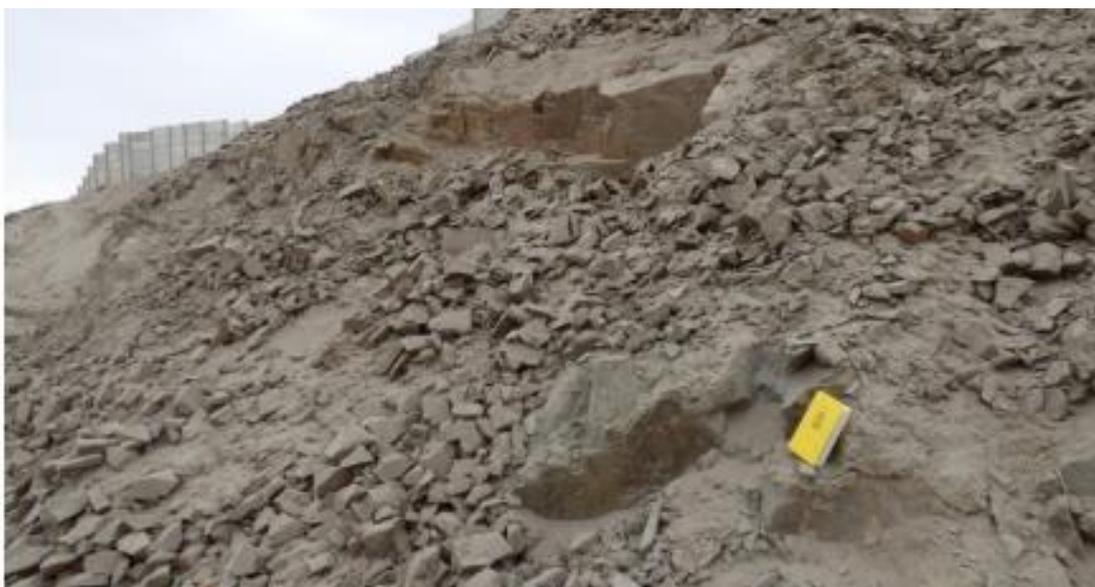
Fotografía 14. Andesitas muy fracturadas de la Formación Chilca ubicadas en la margen derecha de la quebrada Malanche en el distrito de Punta Hermosa.

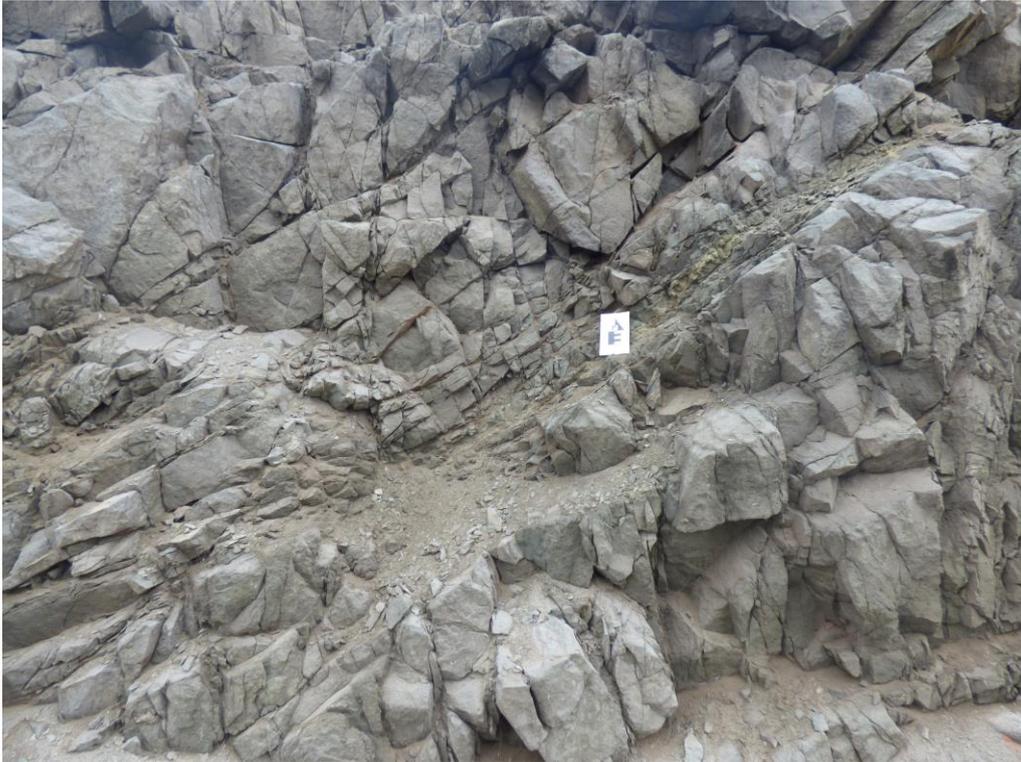
Debido a su litología y las características estructurales, estas rocas están propensas a experimentar procesos como caídas de rocas, derrumbes, erosión en cárcavas y deslizamientos.

Fotografía 15. Brechas piroclásticas de la Formación Chilca que incluye rocas muy fracturadas y meteorizadas ubicadas en Playa Sur en el distrito de San Bartolo.

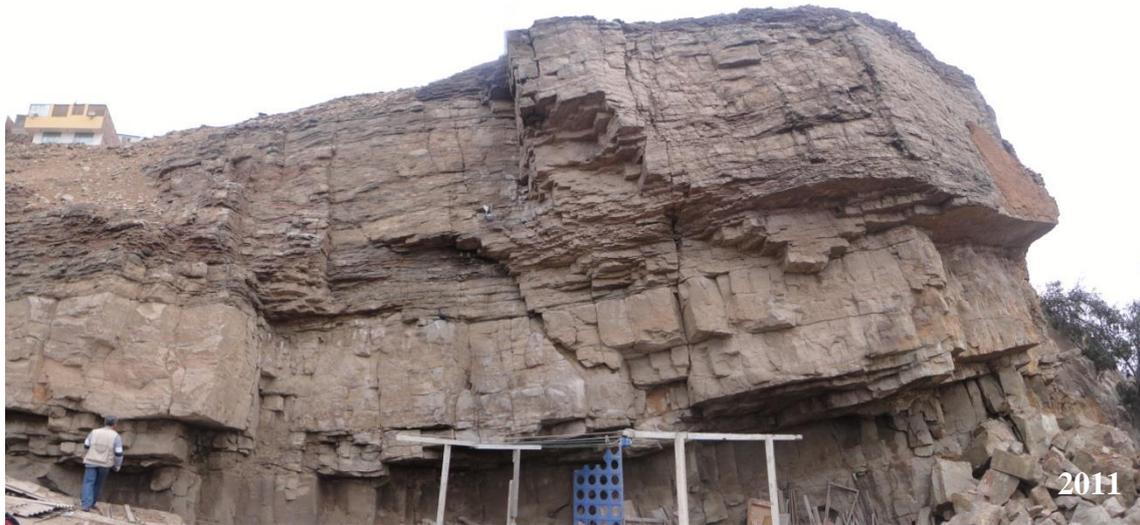
Los afloramientos dispuestos en colinas y montañas en pequeñas extensiones se muestran susceptibles a derrumbes, flujos de detritos y erosión de laderas (figura 5).

Figura 5. Secuencia de arenisca cuarzosa en bancos subhorizontales y medianamente fracturada y rellenadas con cristales de halita y roca triturada con niveles de limolitas craquelada, muy fracturada y alterada que sobreyacen a las areniscas de la Formación Marcavilca, en el sector Inty Llacta (Chorrillos).

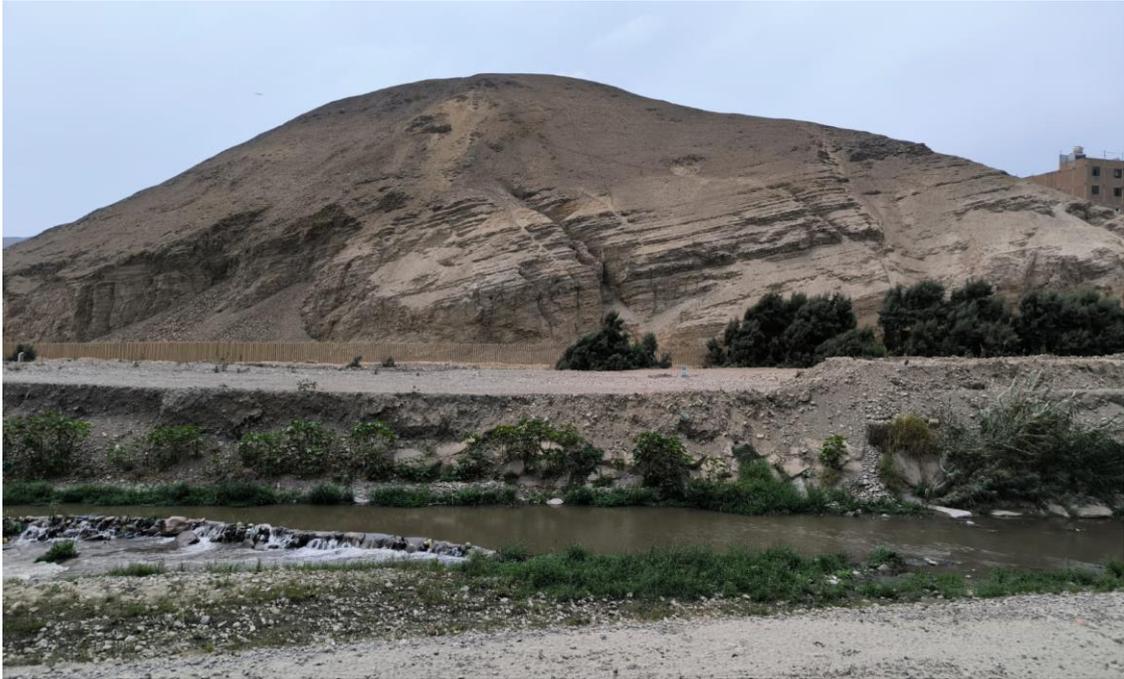
En Lima Metropolitana aflora en los cerros de la margen izquierda del río Chillón (fotografía 16) extendiéndose al sur por Pachacamac y Lurín. Este tipo de litología está asociado a derrumbes y flujos de detritos.

Fotografía 16. En los cerros de la margen derecha del río Chillón se hallan rocas de tipo lutitas y calizas intercaladas en capas delgadas con restos de yeso de la Formación Pamplona, sector Lomas de Chillón, Distrito San Martín de Porres.

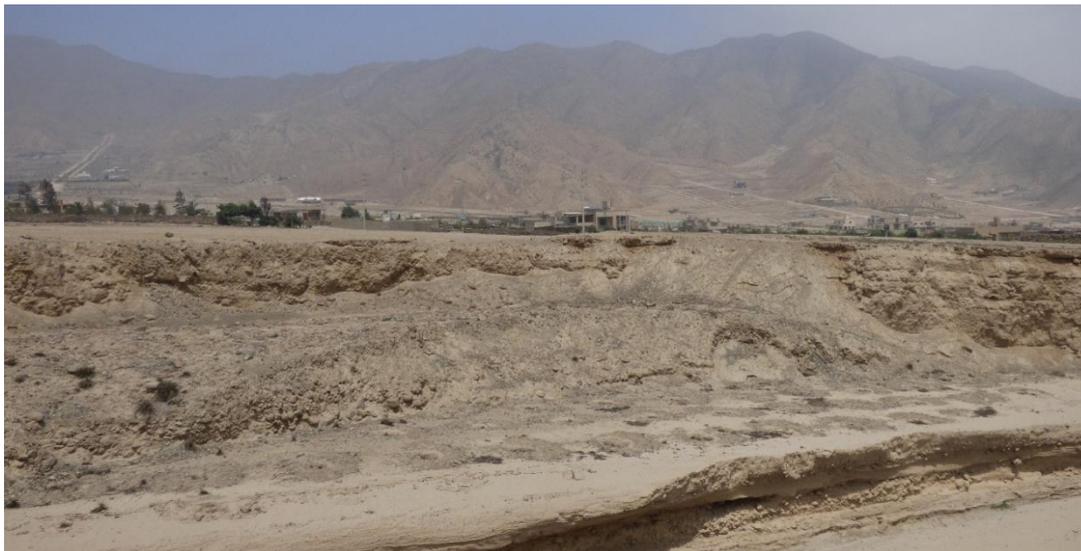
Fotografía 17. Montañas y colinas en roca intrusiva en la margen izquierda de la quebrada Lúcumo en el distrito de Cieneguilla se observan viviendas asentadas cercanas que rodean estas geoformas.

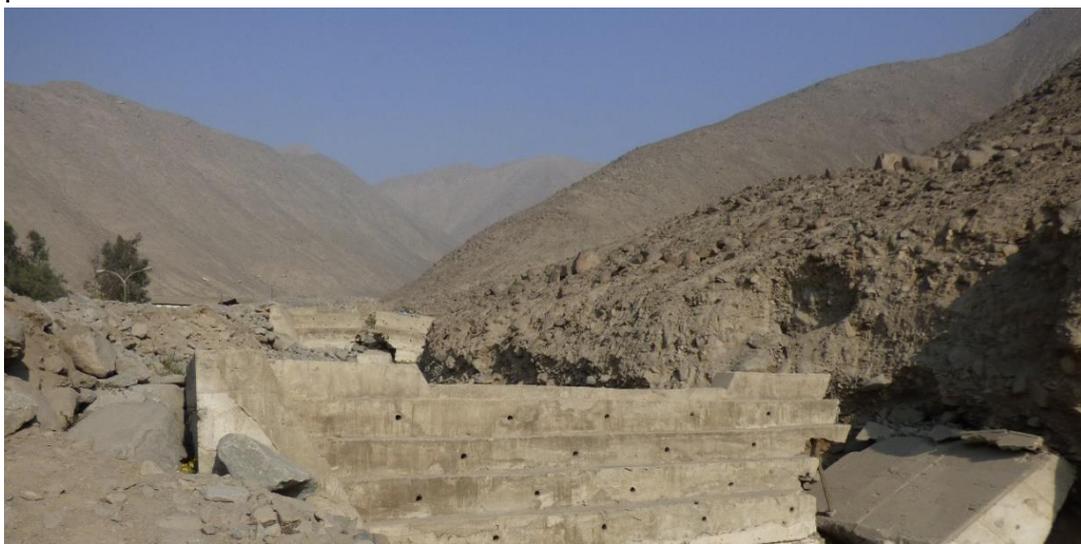
Fotografía 18. Relieve montañoso en roca intrusiva en la quebrada Cusipata en el distrito de Chaclacayo. Se observa un dique destruido por un flujo de detritos producido en 2023 a causa de las lluvias por el ciclón Yaku.

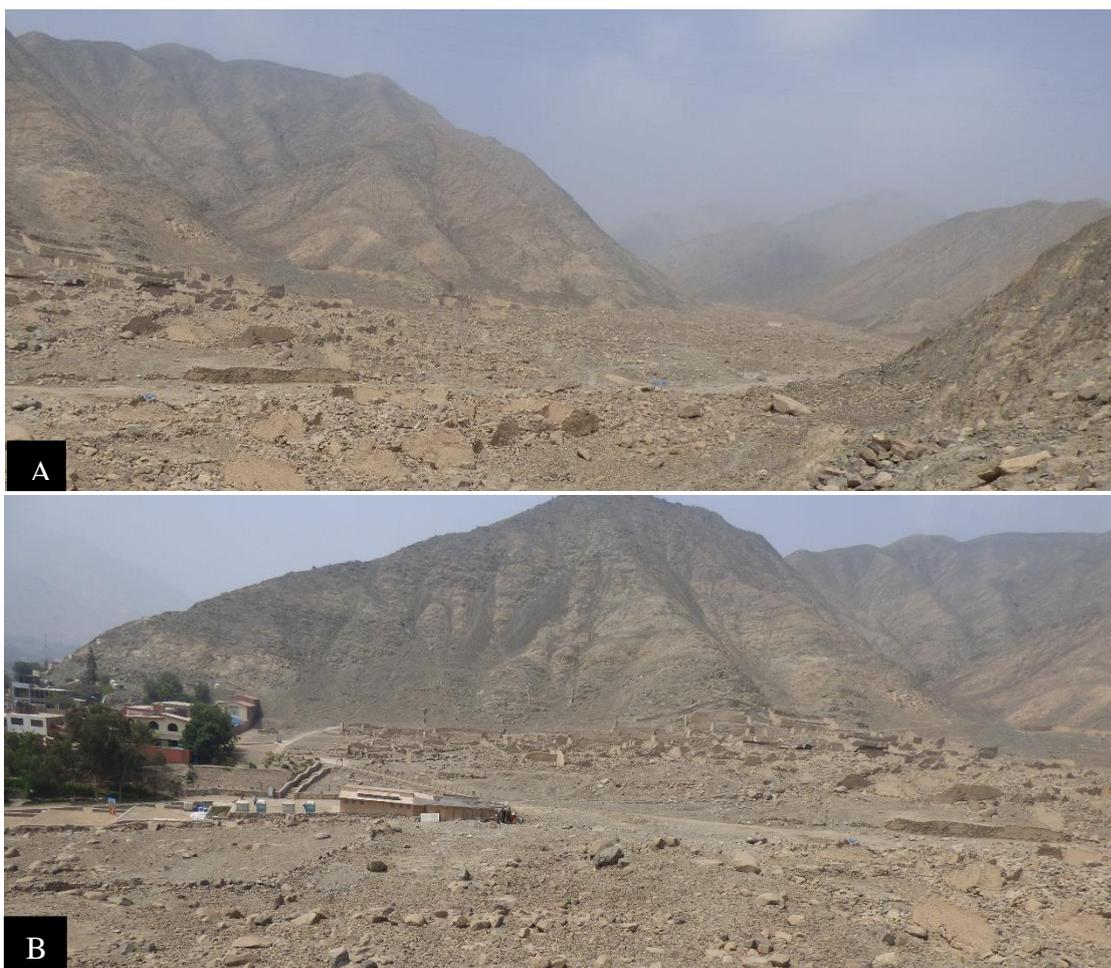
En Lima metropolitana estas geoformas se reconocieron del distrito de Chaclacayo y Cieneguilla, en este último se observan en la parte media de la quebrada, asociado a depósitos proluviales que han afectado viviendas y el centro arqueológico Huaycán de Cieneguilla (fotografía 19).

Fotografía 19. A.) Secuencias de montañas en roca volcánica-sedimentaria, ubicada la parte media de la Quebrada Huaycán en el distrito de Cieneguilla. B) Se observan los restos del sitio arqueológicos de Huaycán de Cieneguilla.

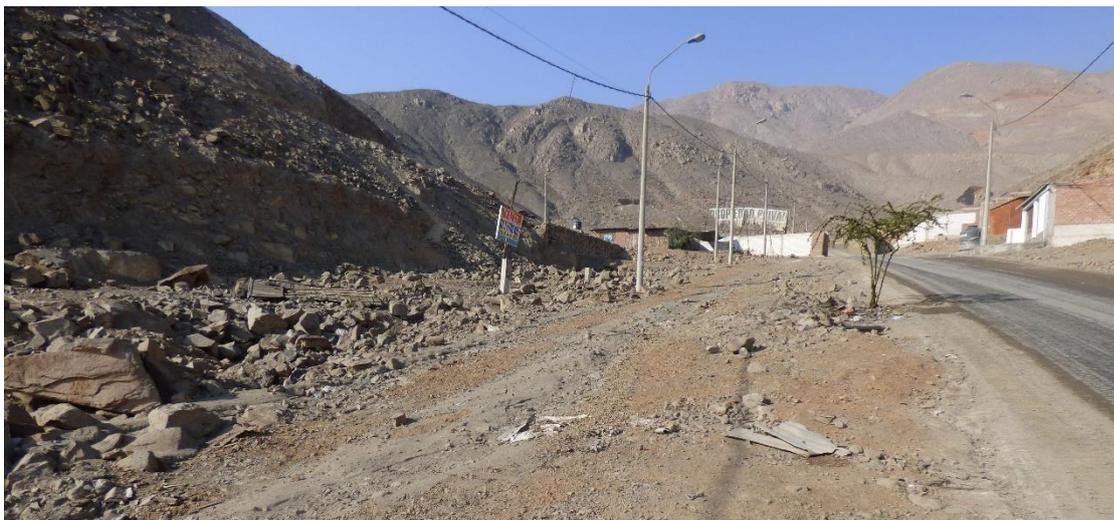
Fotografía 20. Relieve montañoso en rocas volcánicas de la formación Casma, representado por el volcánico de Quilmaná en la parte media de la quebrada Media Luna. Sector de la Asociación de Propietarios. Villa Percin Deza.

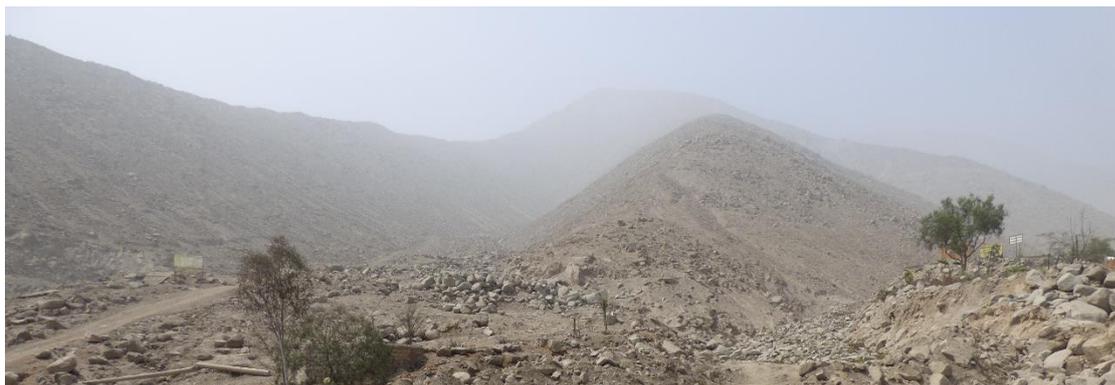
Fotografía 21. Relieve de colinas y lomadas en roca intrusiva en la margen izquierda de la quebrada Huascarán en el distrito de Chaclacayo.

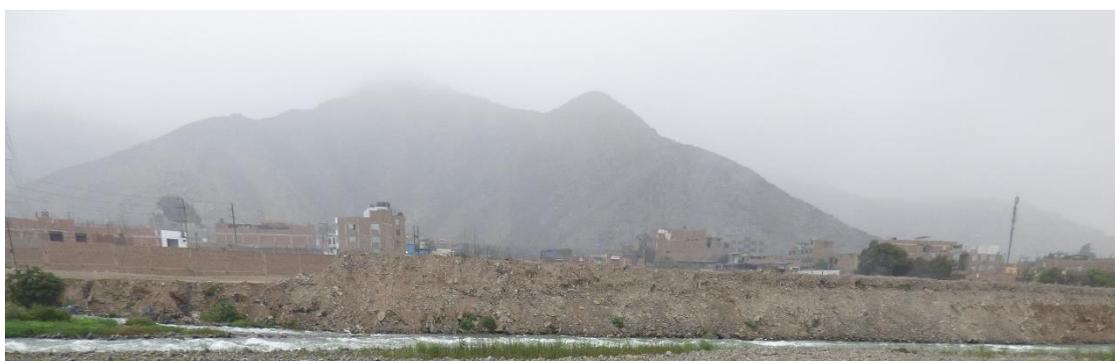
Fotografía 22. Colinas en roca intrusiva en la margen derecha del río Rímac, sector Asociación de vivienda Nuevo Carrizales de Carapongo en el distrito de Lurigancho-Chosica.

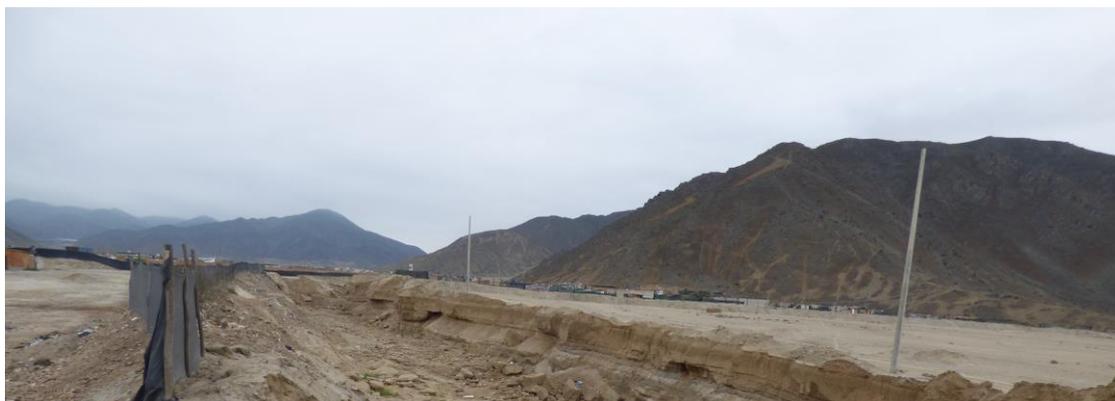
Fotografía 23. Colinas y lomadas en roca volcánica en la margen derecha de la quebrada Malanche en el distrito de Punta Hermosa- sector Santa Rosa.

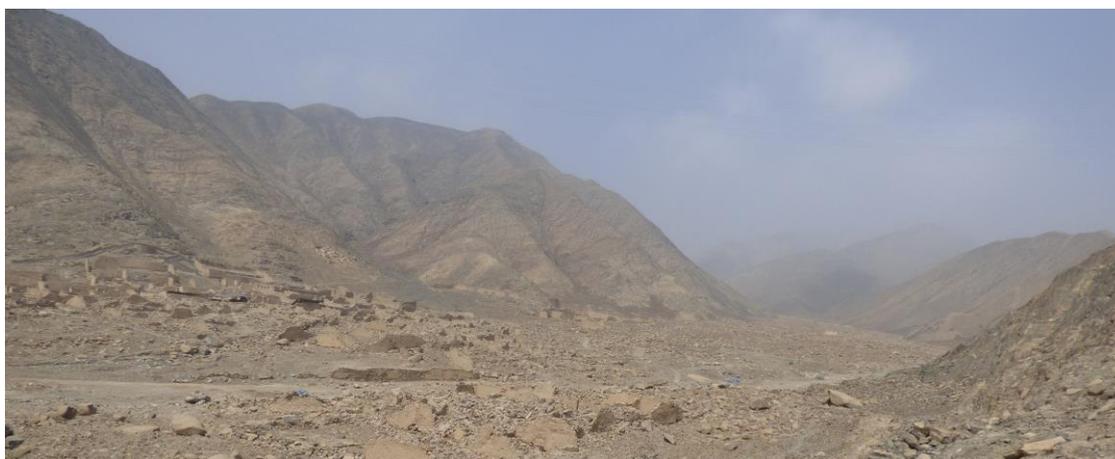
Fotografía 24. Colinas y lomadas en roca volcano-sedimentaria ubicadas en la parte media alta de la quebrada Huaycán en el distrito de Cieneguilla.

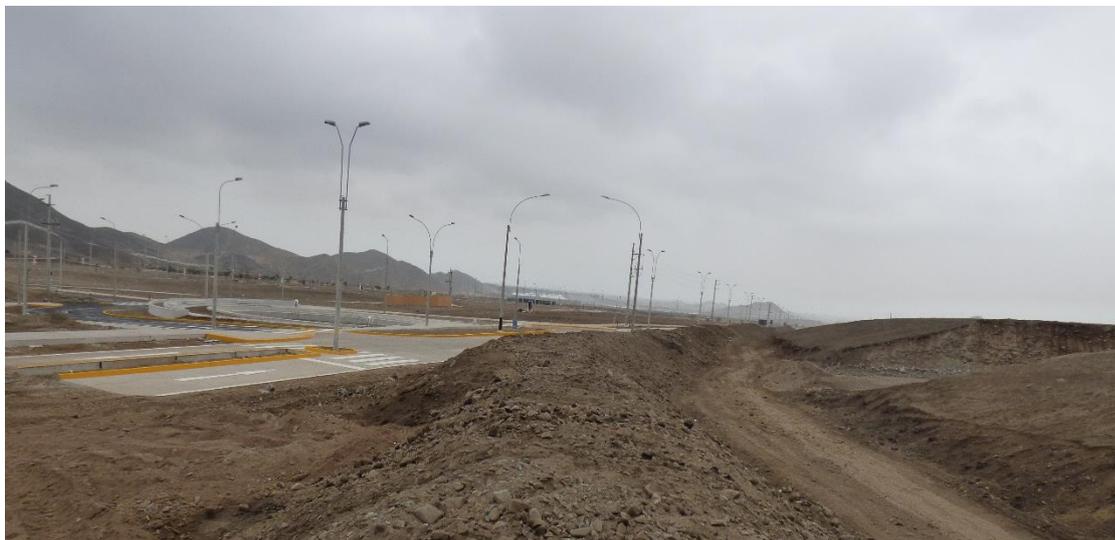
Fotografía 25. Colinas y lomadas en roca volcano-sedimentaria ubicadas en la margen izquierda de la quebrada Lúcumo en el distrito de Lurín. Sector Macrópolis etapa 3, Condominio Industrial Macrópolis.

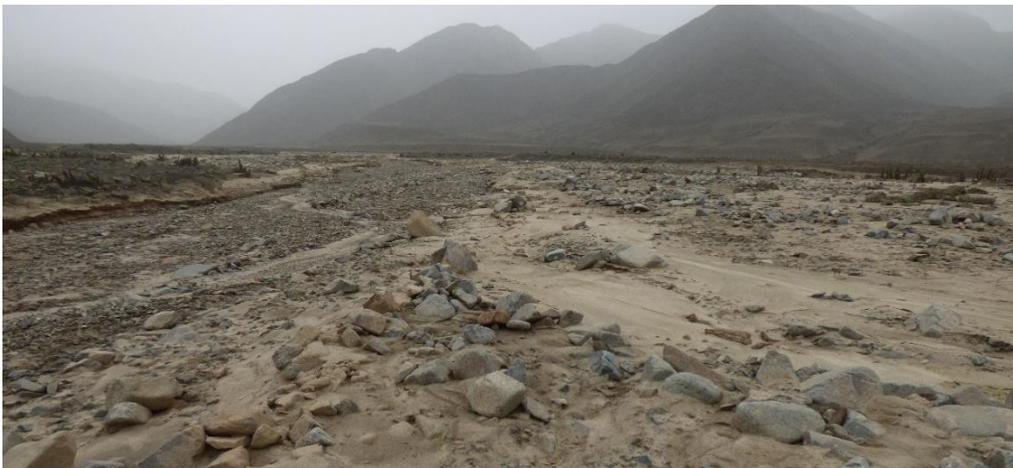
Fotografía 26. Vertiente aluvio-torrencial, en la margen derecha de la quebrada Pucará en el distrito de Lurín.

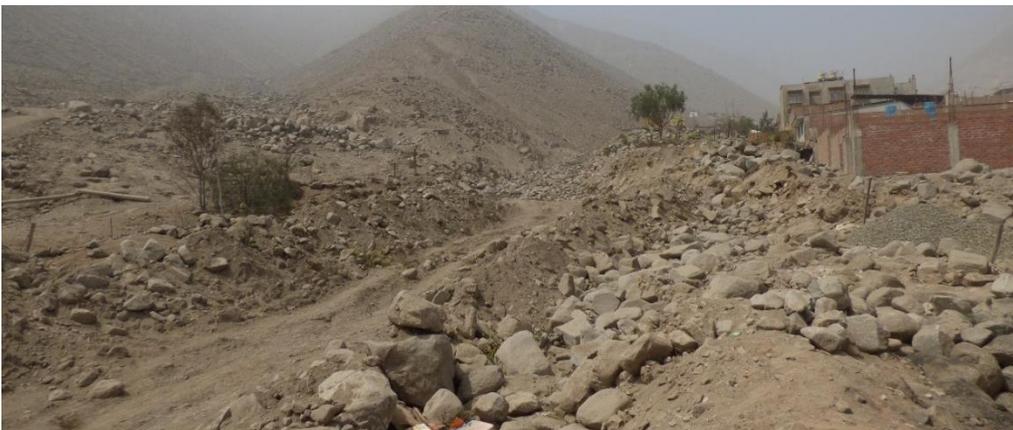
Fotografía 27. Piedemonte aluvio-torrencial en la quebrada Huascarán, el material que se observa corresponde a bloques y bolones de 0.2-a 2 m de diámetro de formas subredondeadas a subangulosas en el distrito de Chaclacayo. Se observan viviendas afectadas por el flujo de detrito ocurrido en 2023.

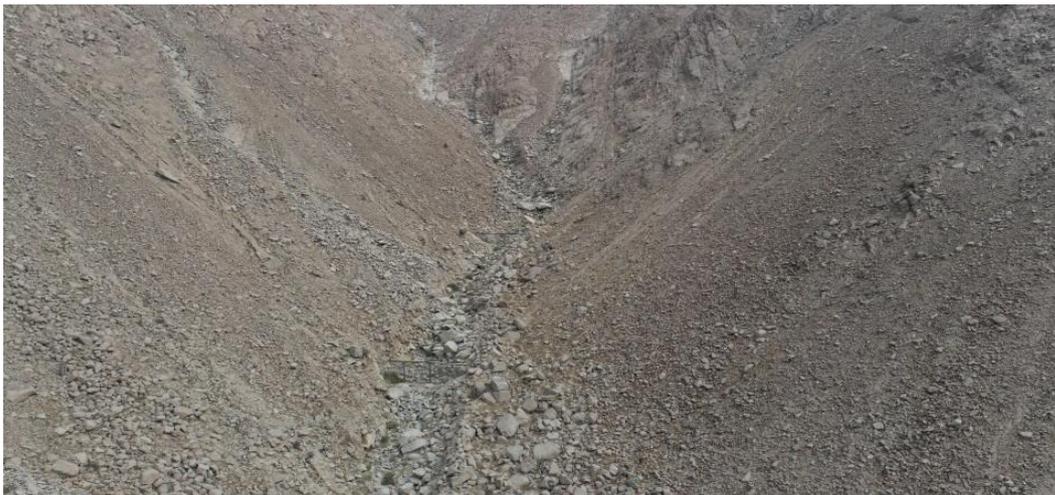
Fotografía 28. Piedemonte coluvio-deluvial en la quebrada Quirio, el material observado corresponde a bloques, bolones y gravas heterométricas de formas angulosas y subangulosas en el distrito Lurigancho-Chosica.

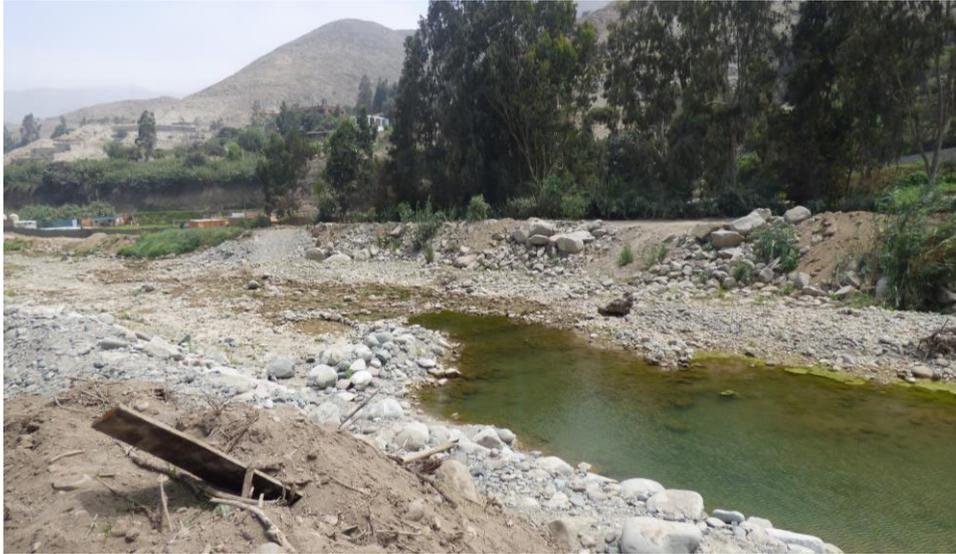
Fotografía 29. Vista de valles fluviales con terrazas indiferenciadas en el distrito de Cieneguilla

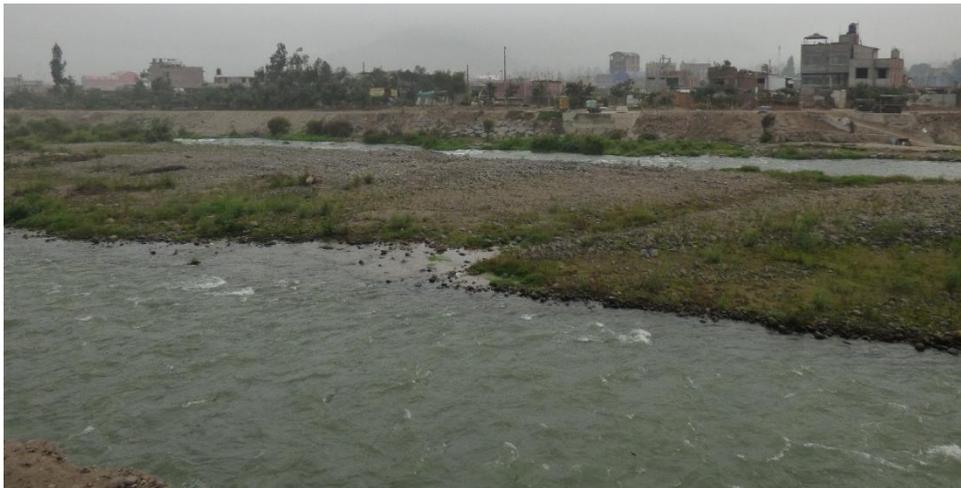
Fotografía 30. Vista del valle fluvial con terrazas indiferenciadas en el sector Nuevos Carrizales de Carapongo en el distrito Lurigancho-Chosica.

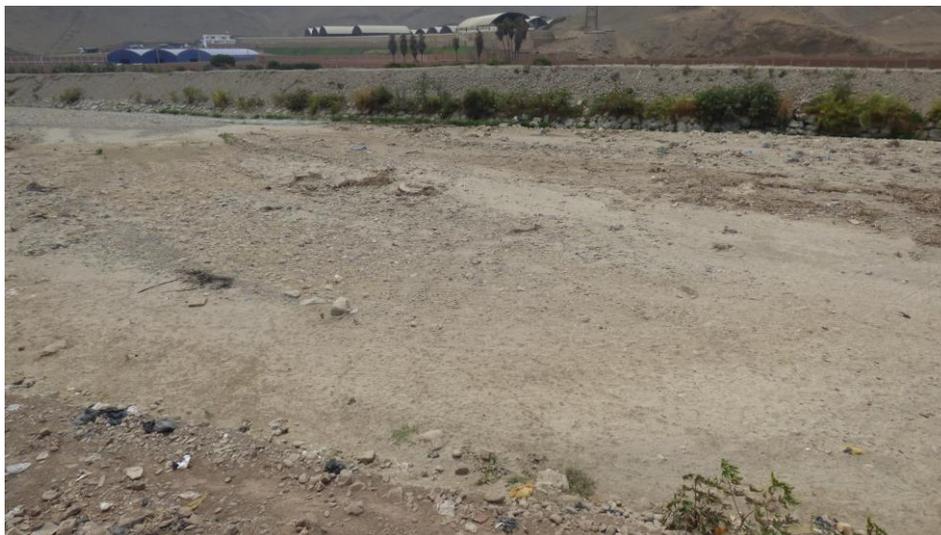
Fotografía 31. Área sujeta a inundación en ambas márgenes del río Chillón, sector Lomas de Chillón en el distrito de San Martín de Porres.

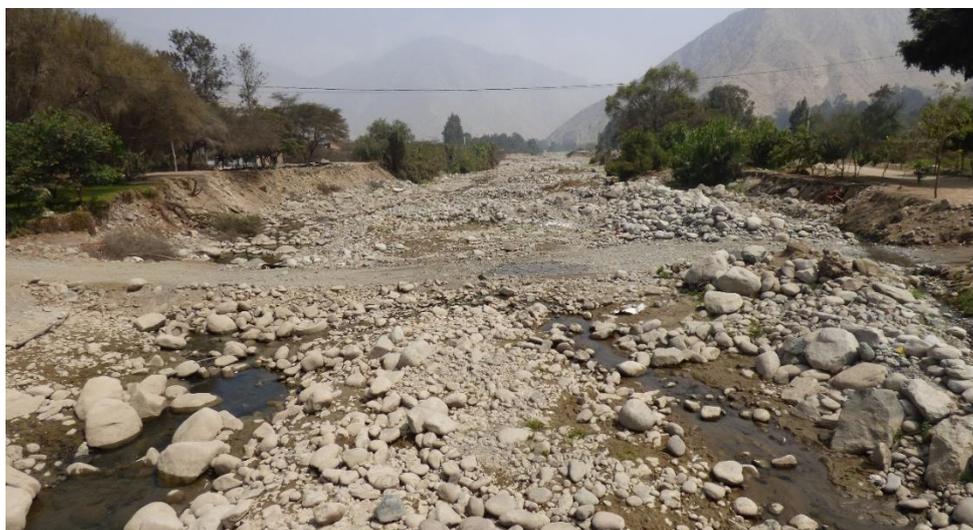
Fotografía 32. Llanura o planicie inundable en el área sujeta a inundación en ambas márgenes del río Rímac en el sector el Rancherito, en este sector las laderas sufren procesos de erosión fluvial durante épocas de crecidas y se observa colmatación del cauce. Distrito Cieneguilla.

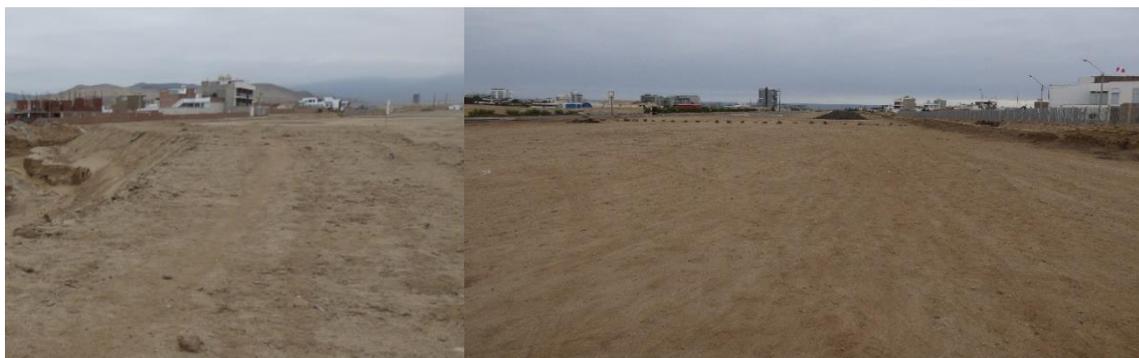
Fotografía 33. Vista de planicie aluvial en dos sectores aguas abajo del puente de la carretera Panamericana en la margen izquierda de la quebrada Cruz de Hueso, en el distrito de San Bartolo.

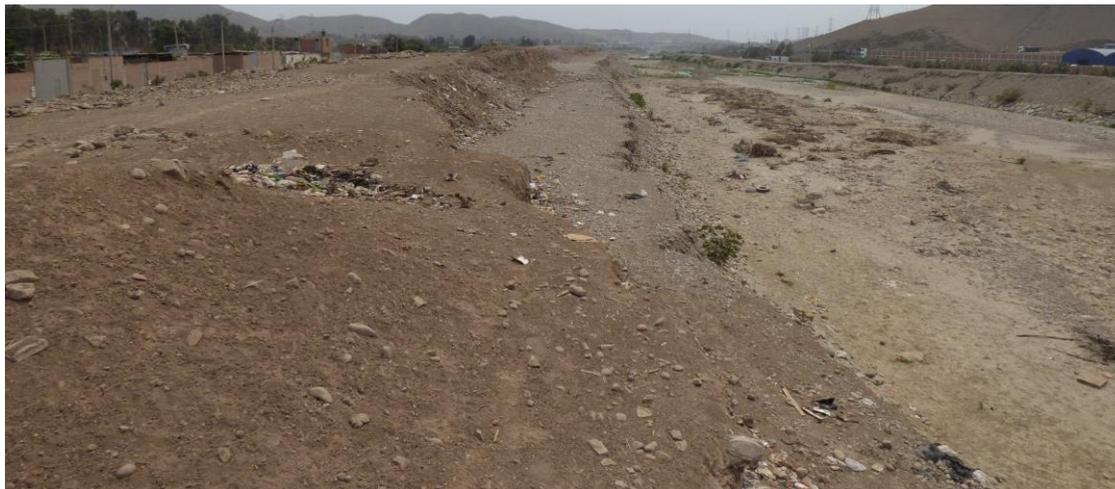
Fotografía 34. Terrazas en ambas márgenes del río Chillón, sobre estas se han arrojado desmonte para incrementar la altura de la terraza y crear una barrera protectora ante crecidas. Sector de Lomas de Chillón en el distrito de San Martín de Porres.

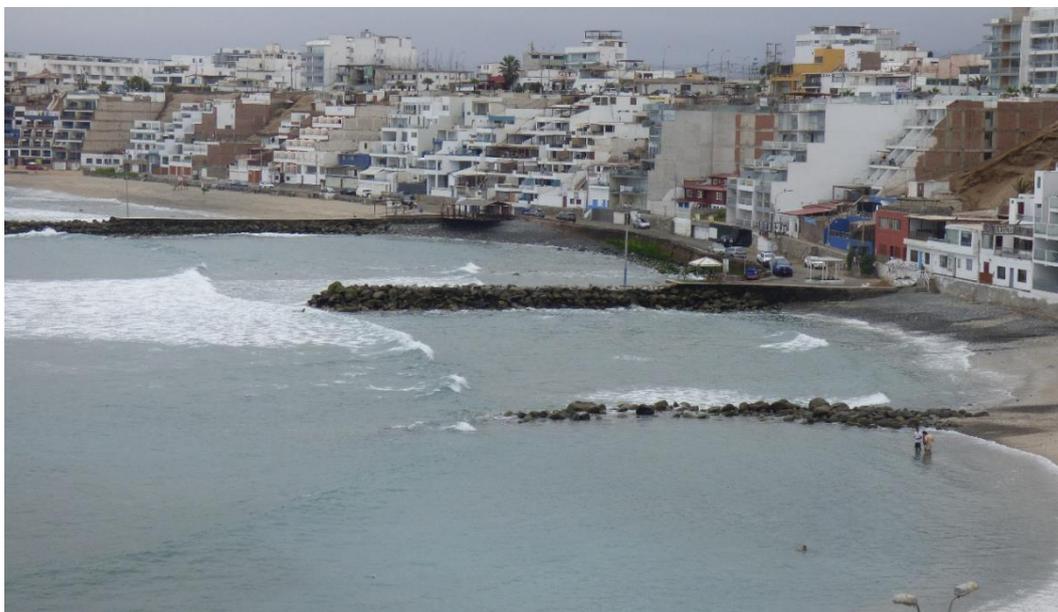
Fotografía 36. Playa Norte en el distrito de San Bartolo. Se observan cómo las corrientes marinas están erosionando los muros protectores y afectando algunas viviendas.

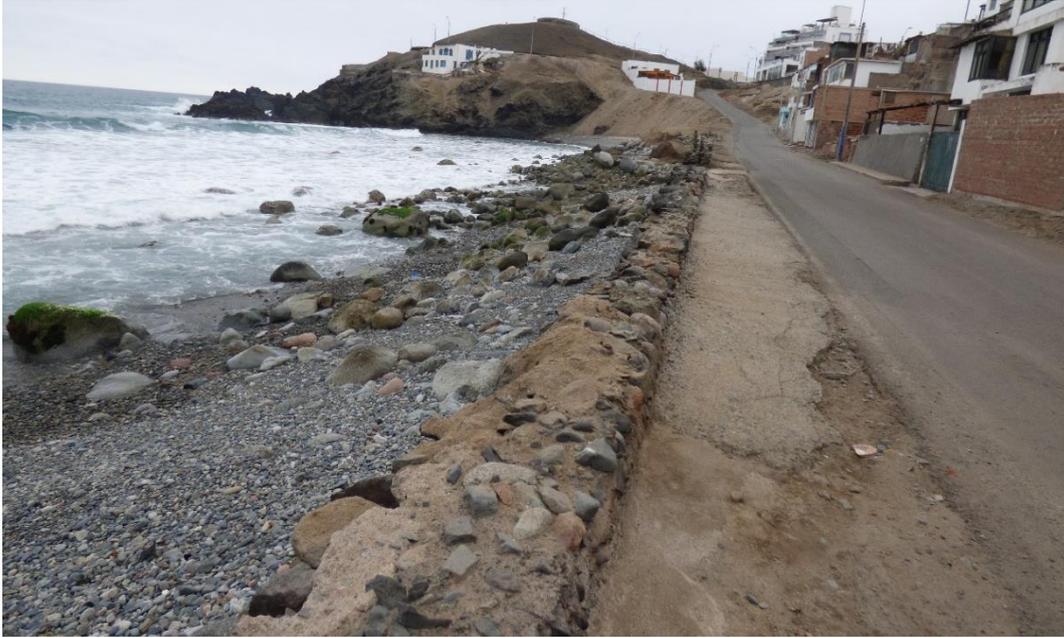
Fotografía 37. Playa Sur en el distrito de San Bartolo. Se observan cómo las aguas están erosionando la playa de cantos y socavando los muros de protección.

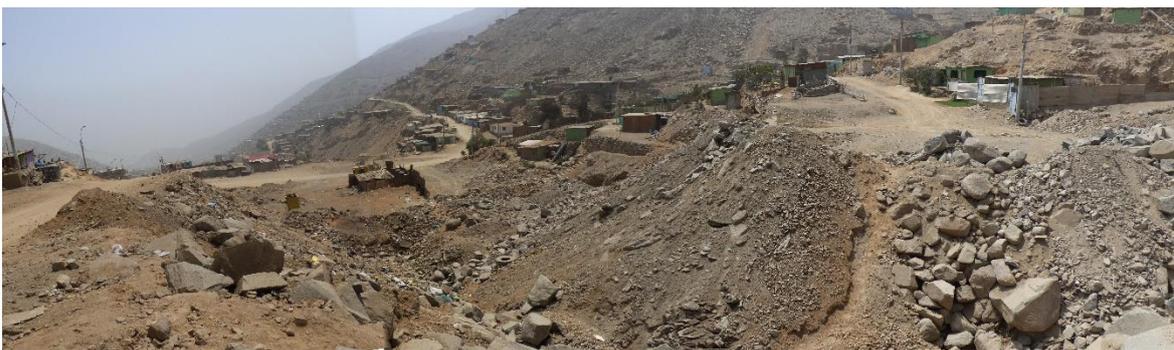
15-002	Flujo de lodo, flujo de detritos, caída de rocas, derrumbe	Zona Z de Huaycán (Ate) ZONA: 18S N: 8671458 E: 304556	Se tienen depósitos proluviales recientes compuestos por material grueso (cantos y gravas subredondeadas a subangulosos en matriz arenosa) Volcánico Quilmaná constituido por derrames andesíticos e intruídas por afloramientos ígneos del Grupo Santa Rosa constituidos por cuerpos tonalíticos-granodioríticos. Geomorfológicamente corresponde a piedemonte aluvio-torrenciales, colinas y montañas en roca intrusiva. La quebrada se encuentra colmatada con presencia de bloques de hasta 2 m de diámetro y material suelto en las laderas de la quebrada. Actualmente, el cauce de la quebrada se encuentra obstruido en forma de terrazas con material de desmonte, donde se asientan viviendas de material precario, las viviendas de las Asoc. La Rinconada, sector 36B Santa Rosa, UCV 233 Zona Z se encuentran en alto peligro por flujo de detritos. También se observa caída de rocas y derrumbe en laderas del cerro Huaycán (fotografías 43 y 44).	En el año 2017 el flujo de lodo no afectó viviendas, sin embargo, en marzo del 2023, las lluvias por el ciclón Yaku, generaron un flujo de detritos que afectó viviendas, el flujo discurrió pendiente abajo afectando la trocha carrozable y viviendas a ambos lados de los márgenes. También podría afectar las 12 viviendas que actualmente se encuentran en el cauce de la quebrada.	No se tienen registros	No se registran acciones de prevención y/o mitigación	Descolmatación de cauce, profundización y canalización de quebrada. Reubicación de viviendas que se encuentran en el cauce de quebradas y asentadas sobre material de relleno.

Fotografía 43. Zona crítica 15-002. Cauce de quebrada sin nombre obstruido por viviendas de la Asoc. La Rinconada, zona Z de Huaycán. Coordenadas UTM 18S E304556; N8671458 (Tomada el 12/09/2023).

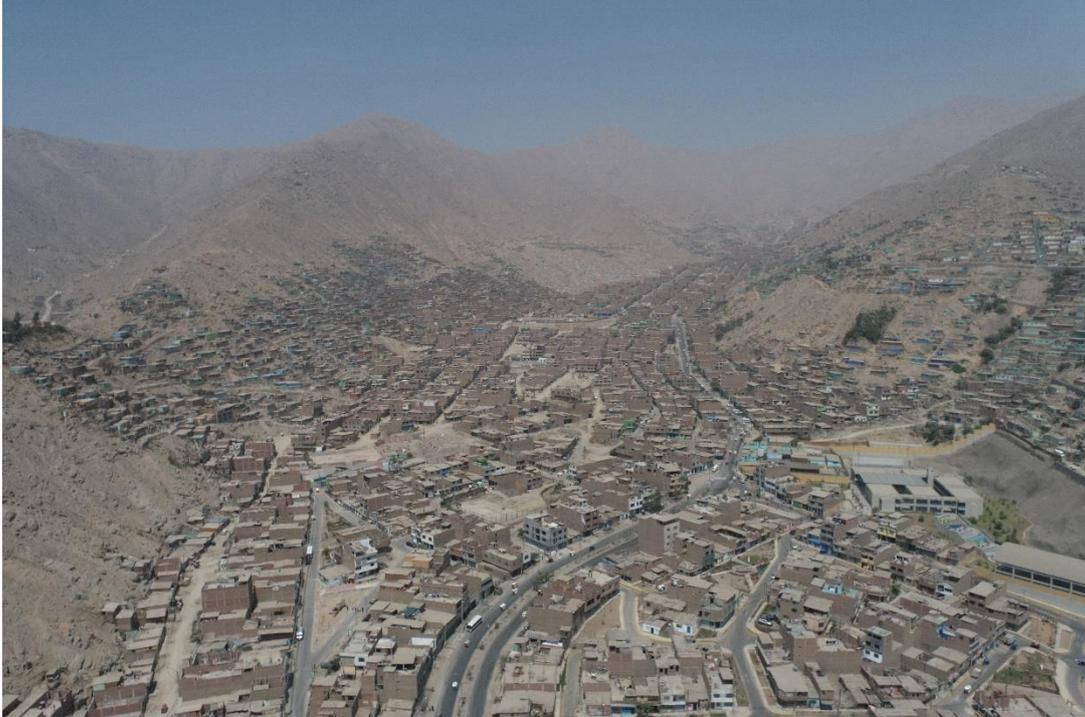
Fotografía 44. Zona crítica 15-002. Vista hacia el sureste tomada con dron de la Zona Z de Huaycán que fue afectado por flujos de lodo del 14/03/2023 que discurrió por quebrada cuyo cauce fue obstruido por la construcción de viviendas. Coordenadas UTM 18S E304556; N8671458 (Tomada el 10/11/2022).
