Informe Técnico N° A7459

EVALUACIÓN DE ZONAS CRÍTICAS POR PELIGROS GEOLÓGICOS ANTE FENÓMENO EL NIÑO 2023-2024 EN EL DEPARTAMENTO DE LIMA TOMO I: LIMA METROPOLITANA

DICIEMBRE
2023

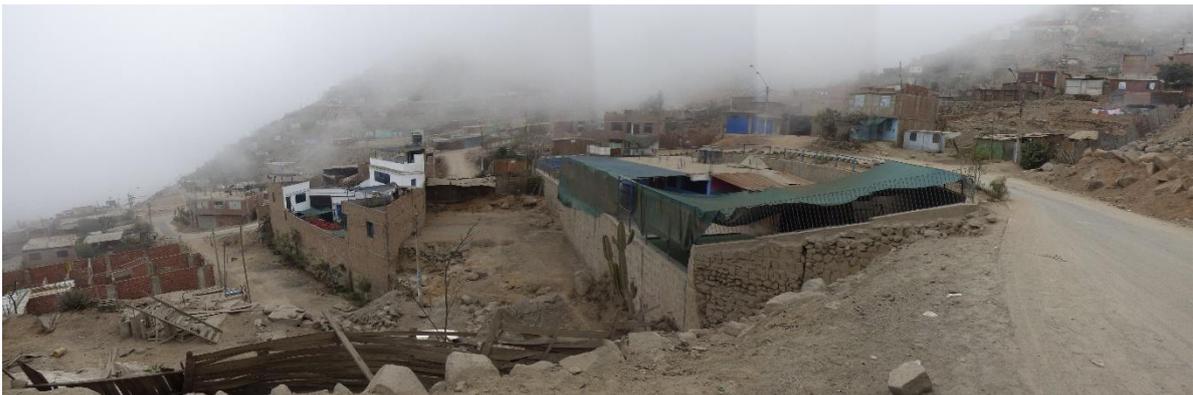
15-003	Flujo de lodo, flujo de detritos, caída de rocas, derrumbe	Zona T de Huaycán (Ate) ZONA: 18S N: 8669531 E: 303386	Se observa depósitos proluviales recientes compuestos por material grueso (cantos y gravas subredondeadas en matriz arenosa) Volcánico Quilmaná constituido por derrames andesíticos e intruídas por afloramientos ígneos del Grupo Santa Rosa constituidos por cuerpos tonalíticos-granodioríticos meteorizados. Geomorfológicamente se observa piedemonte aluvio-torrenciales, colinas y montañas en roca intrusiva. La quebrada se une con otras, aguas abajo, hay viviendas en muy alto peligro, éstas se encuentran en pleno cauce (aprox. 100 viviendas), asentadas sobre terrenos con relleno de desmonte, la afectación se encuentra en límite con la zona S donde se ubica la Asoc. Santa Rosa. Las áreas más afectadas son las viviendas de la Asoc. Los Luchadores, sector 2. el flujo del 2023 se canalizó y discurrió a través de la Av. Andrés Avelino Cáceres (fotografías 45 y 46).	En el año 2017 el flujo de lodo no afectó viviendas, sin embargo, en marzo del 2023, las lluvias por el ciclón Yaku, generarían un flujo de detritos que afectó viviendas, el flujo tuvo una altura de 1.5 m desde la superficie. Además, discurrió pendiente abajo afectando la trocha carrozable y viviendas. Un nuevo flujo podría afectar cerca de 100 viviendas que se encuentran en el cauce o cerca de él.	No se tienen registros	Se reubicó viviendas	Descolmatación de cauce, profundización y canalización de quebrada. Reubicación de viviendas

Fotografía 45. Zona crítica 15-003. Viviendas de la Asoc. Santa Rosa, zona T de Huaycán se encuentran asentadas sobre el cauce de quebrada. Coordenadas UTM 18S E303493; N8669628 (Tomada el 12/09/2023).

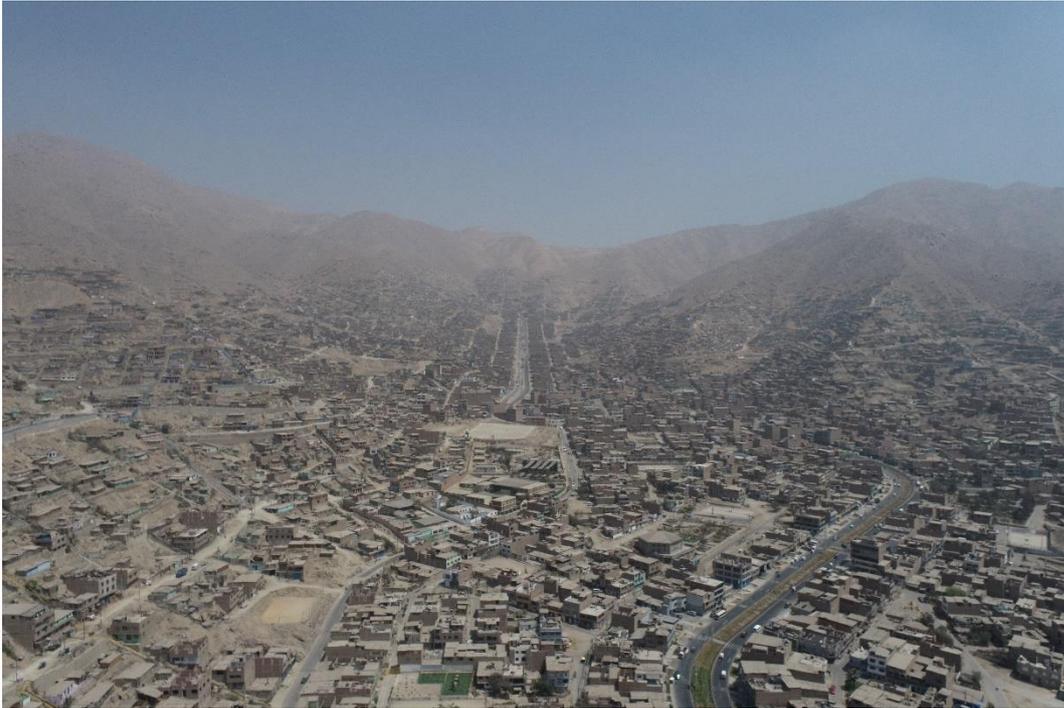
Fotografía 46. Zona crítica 15-003. Vista con dron hacia el sur de la Zona T de Huaycán que fue afectado por flujo de lodo del 14/03/2023, que discurrió por quebrada cuyo cauce fue obstruido por la construcción de viviendas, el cual se reabrió en la Av. Andrés Avelino Cáceres. Coordenadas UTM 18S E303386; N8669531 (Tomada el 10/11/2022).

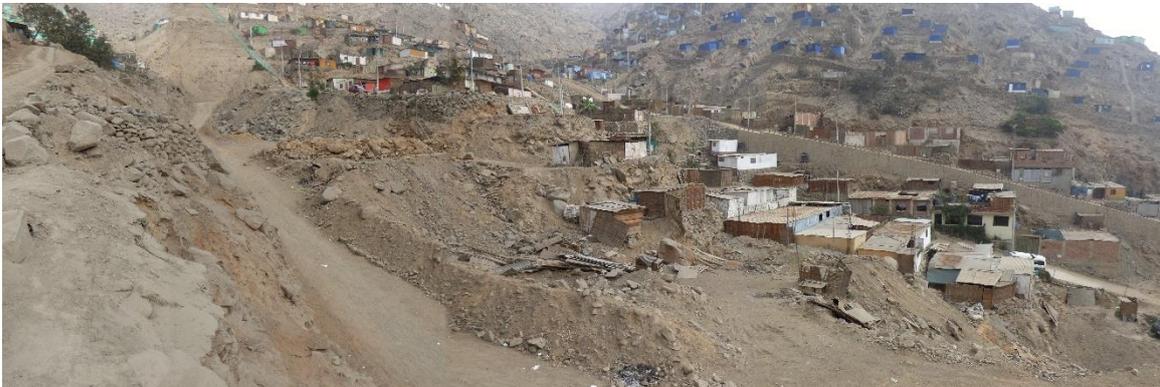
Código en mapa	Tipo de peligros	Sector/ (Distrito) (Coordenadas)	Observaciones ingeniero-geológicas	Vulnerabilidad y/o daños ocasionados	Recomendaciones en publicaciones anteriores	Recomendaciones implementadas	Nuevas recomendaciones
15-004	Flujo de lodo, flujo de detritos, caída de rocas, derrumbe	Zona X, D de Huaycán (Ate) ZONA: 18S N: 8669122 E: 302252	Litológicamente, se observa depósitos proluviales recientes compuestos por material grueso (cantos y gravas subredondeadas en matriz arenosa) Volcánico Quilmaná constituido por derrames andesíticos e intruídas por afloramientos ígneos del Grupo Santa Rosa constituidos por cuerpos tonalíticos-granodioríticos. Geomorfológicamente se observa piedemonte aluvio-torrenciales, colinas y montañas en roca intrusiva. En la zona X de Huaycán hay confluencia de 2 quebradas que son obstruidas y rellenadas con desmonte para la construcción de viviendas, aguas abajo otra quebrada en la UCV 237 C, de igual manera se ha obstruido y antropizado el cauce de la quebrada, en la margen izquierda se ha colocado muro en la UCV238 donde se unen todas las torrenciales y se canaliza en la Av. 15 de Julio, las viviendas en alto peligro pertenecen a la Ampliación 238 B zona X, UCV Sol Radiante. El flujo del 2023 se canalizó y discurrió por la Av.15 de Julio (fotografías 47 y 48).	En el año 2017 el flujo de lodo no afectó viviendas, sin embargo, en marzo del 2023, las lluvias por el ciclón Yaku, generarían un flujo de detritos que afectó viviendas, el flujo de discurrió pendiente abajo afectando la trocha carrozable y viviendas. Un nuevo flujo podría afectar cerca de 100 viviendas que se encuentran cerca o en el mismo cauce de la quebrada.	No se tienen registros	no se registran acciones de prevención y/o mitigación	Descolmatar el cauce de la quebrada, profundizar y canalizar la quebrada. Reubicar las viviendas que se encuentran en pleno cauce.

Fotografía 47. Zona crítica 15-004. Viviendas construidas sobre depósitos de relleno en forma de terrazas en el sector Ampliación 238B de la zona X de Huaycán, confluencia de dos quebradas con el cauce obstruido por el terraceo. Coordenadas UTM 18S E302252; N8669122 (Tomada el 12/09/2023).

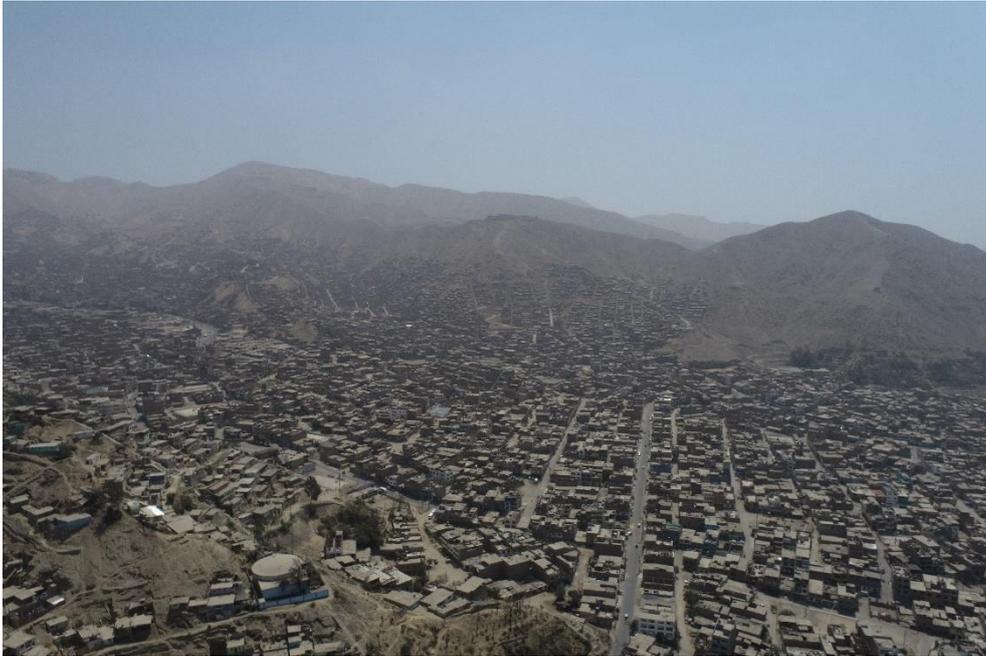
Fotografía 48. Zona crítica 15-004. Vista con dron hacia el suroeste, cauce de quebrada obstruido por la construcción de viviendas de las zonas X y D de Huaycán que fue afectado por un flujo de lodo el 14/03/2023 canalizado por la Av15 de Julio. Coordenadas UTM 18S E302144; N8669157 (Tomada el 10/11/2022).

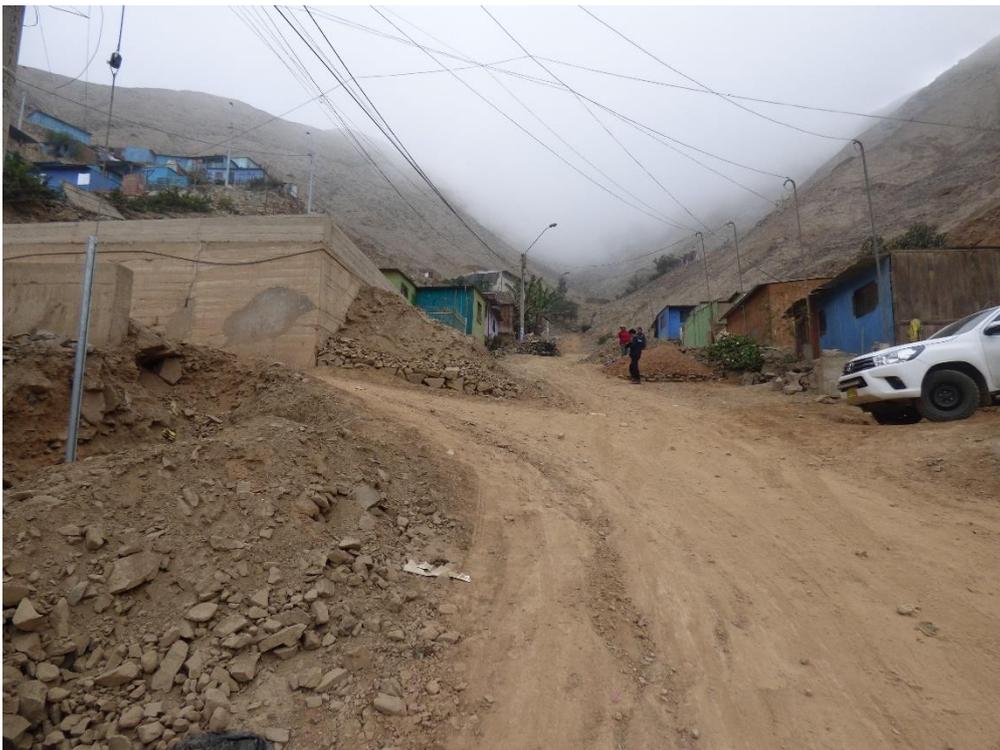
15-005	Flujo de lodo, flujo de detritos, caída de rocas, derrumbe	Zona R, J de Huaycán (Ate) ZONA: 18S N: 8668339 E: 301508	Litológicamente se tienen depósitos proluviales, recientes compuestos por material grueso (cantos y gravas subredondeadas en matriz arenosa) Volcánico Quilmaná constituido por derrames andesíticos e intruídas por afloramientos ígneos del grupo Santa Rosa constituidos por cuerpos tonalíticos-granodioríticos. Geomorfológicamente se observa piedemonte aluvio-torrenciales, colinas y montañas en roca intrusiva. El cauce de la quebrada se encuentra colmatado, las viviendas del sector Alto Perú, UCV 206 MZ E, C, Av. 15 de Julio, 1 jardín de niño se encuentra en peligro alto por flujo de detritos. Quebrada con material suelto en sus márgenes, aguas abajo puede afectar viviendas de la zona J. El flujo de lodo del 2023 también se canaliza y discurre a lo largo de la Av. 15 de Julio (fotografía 49).	En el año 2017 el flujo de lodo no afectó viviendas, sin embargo, en marzo del 2023, las lluvias por el ciclón Yaku, generarían un flujo de detritos que afectó viviendas, el flujo tuvo una altura de 1m desde la superficie, además, discurrió pendiente abajo afectando la trocha carrozable y viviendas en su camino. Un nuevo flujo podría afectar cerca de 100 viviendas que se encuentran en el cauce o cerca de él.	No se tienen registros	No se registran acciones de prevención y/o mitigación	Descolmatar el cauce de la quebrada, aperturar canal de la quebrada hasta la desembocadura. Reubicación de viviendas

Fotografía 49. Zona crítica 15-005. Viviendas construidas en pleno cauce de quebrada, UCV 206 Alto Perú, zona R de Huaycán. Coordenadas UTM 18S E301508; N8668339 (Tomada el 12/09/2023).

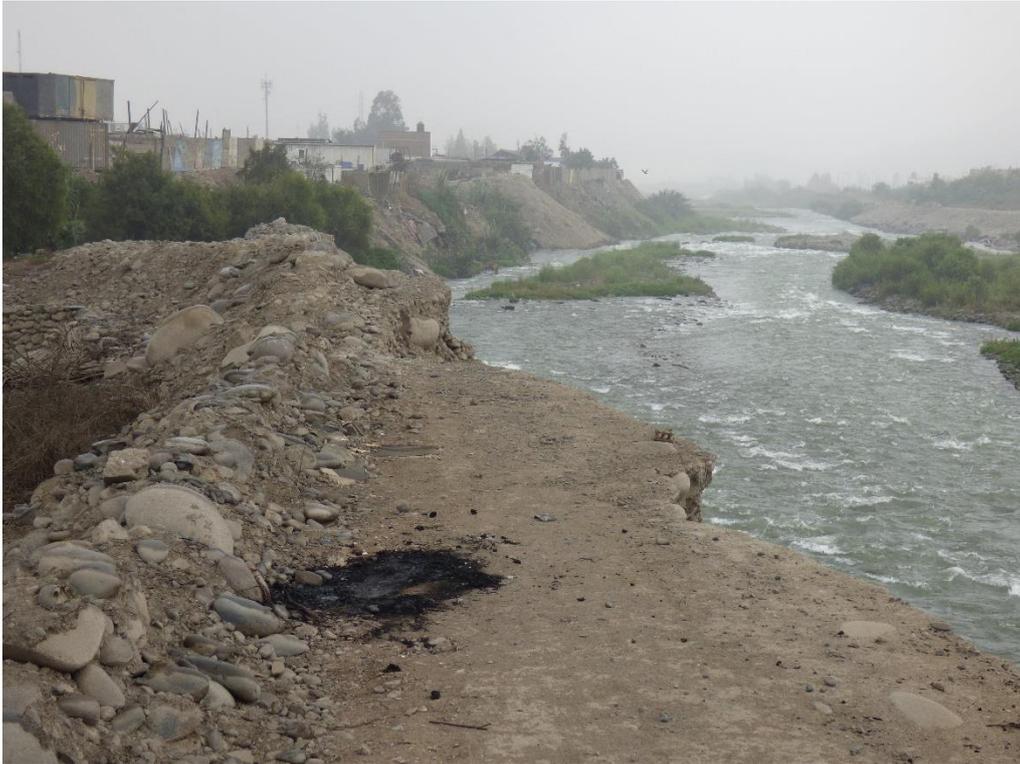
15-006	Erosión fluvial	Aguas abajo de la Urb. Estrella Andina (Ate) ZONA: 18S N: 8671926 E: 296810	Se observa depósitos aluviales recientes constituidos por material grueso (cantos y gravas subredondeadas) en matriz areno-limosa; rocas intrusivas tonalita-dioritas, Super Unidad Santa Rosa. Cauce de pendiente baja. Geomorfológicamente corresponde a terraza fluvial, terraza aluvial antropizada y montañas en roca intrusivas. Aguas abajo del puente peatonal Carapongo-FONCODES, a 100 m aproximadamente, en la margen izquierda del río Rímac, se ubican viviendas a menos de 1 m de la ribera del río, asentadas sobre depósito de relleno y se encuentran en peligro alto por erosión fluvial (fotografía 50). La erosión tiene una extensión aproximada de 60 m, las viviendas se encuentran 50 m aguas abajo de la urbanización Estrella Andina.	En el año 2017 y 2023 las lluvias incrementaron el cauce del río, favoreciendo el proceso de erosión fluvial al pie de las terrazas de depósito de relleno. Puede afectar viviendas y corrales.	No se tienen registros	No se registran acciones de prevención y/o mitigación	Reubicar las viviendas y corrales, descolmatar el cauce, colocar defensas ribereñas (enrocados y/o gaviones)

Fotografía 50. Zona crítica 15-006. Viviendas y corrales en la margen izquierda del río asentadas sobre depósito de relleno en peligro muy alto, aguas abajo de la urbanización Estrella Andina. Coordenadas UTM 18S E296810; N8671926 (Tomada el 13/09/2023).

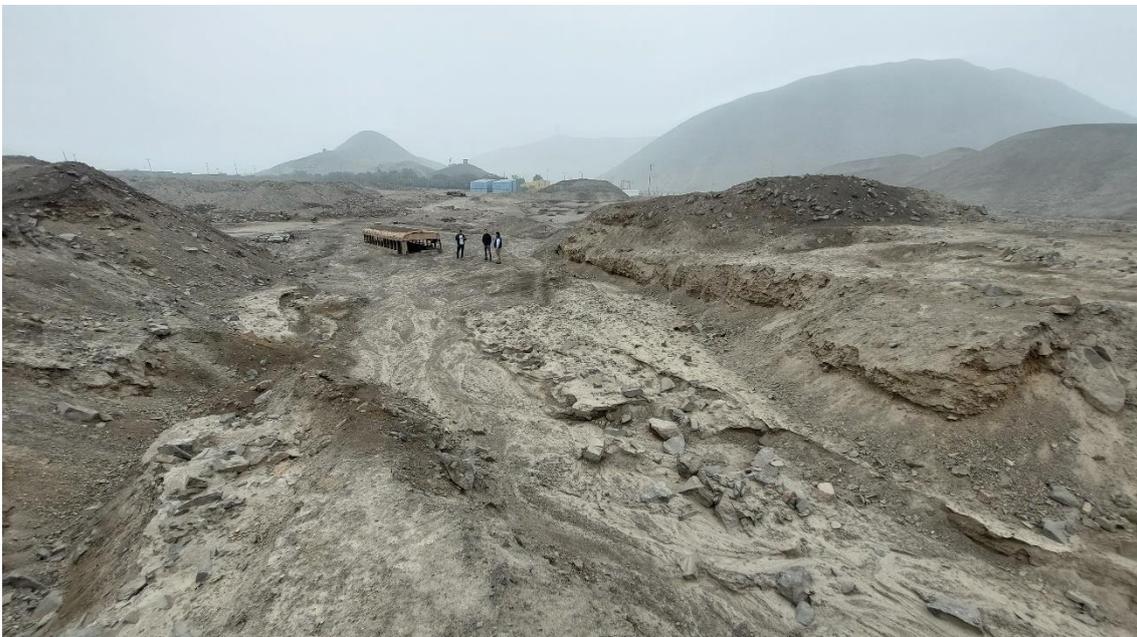
15-007	Flujo de lodo, flujo de detritos	Sector Huarangal, Centro Nuclear Oscar Quesada de la Guerra (Carabayllo) ZONA: 18S N: 8694994 E: 280612	El sustrato rocoso es de mala calidad, las rocas se encuentran meteorizadas y fracturadas. Compuesta de una secuencia volcano-sedimentaria y volcánicas que corresponden a las formaciones Huarangal y Quilmaná. En las quebradas y el valle se encuentran depósitos aluviales del Pleistoceno y Holoceno. Las unidades geomorfológicas que se evidencian en la zona evaluada son de origen depositacional, presentan	Estudios publicados por el INGEMMET (Boletín 59 de la Serie C: Peligros geológicos en el área de Lima Metropolitana y la región Callao) demuestran que la zona de Huarangal, el Centro Nuclear, y una sede de INGEMMET se ubica en un área de susceptibilidad media a alta a	Se debe de completar la construcción del dique antiguo, con gaviones o concreto armado y realizar drenajes para excedentes (agua), construir diques en las quebradas aguas arriba de la Central Nuclear, muros de contención, espigones para desviar los flujos de detritos, alejarlos de las zonas	Un dique construido para protección contra flujos de detritos. Sus dimensiones son 30 x 350 x 8.5 m. Esta obra se ubica a 400 m al noroeste de las instalaciones de la Central Nuclear, fue construido debido a flujos que descendieron en los años 1983 y 1997, los cuales	Descolmatar las quebradas San Juan, Huarangal y tributarios, dar constante mantenimiento a los diques y muros. Mantenimiento a los diques y espigones y muros de contención.

Fotografía 51. Zona crítica 15-007. Bus se encuentra enterrado por los huacos recurrentes en la zona. Aguas abajo se observa depósitos de archivos de INGENMET. Coordenadas UTM 18S E280443; N8694367 (Tomada el 24/08/2023).

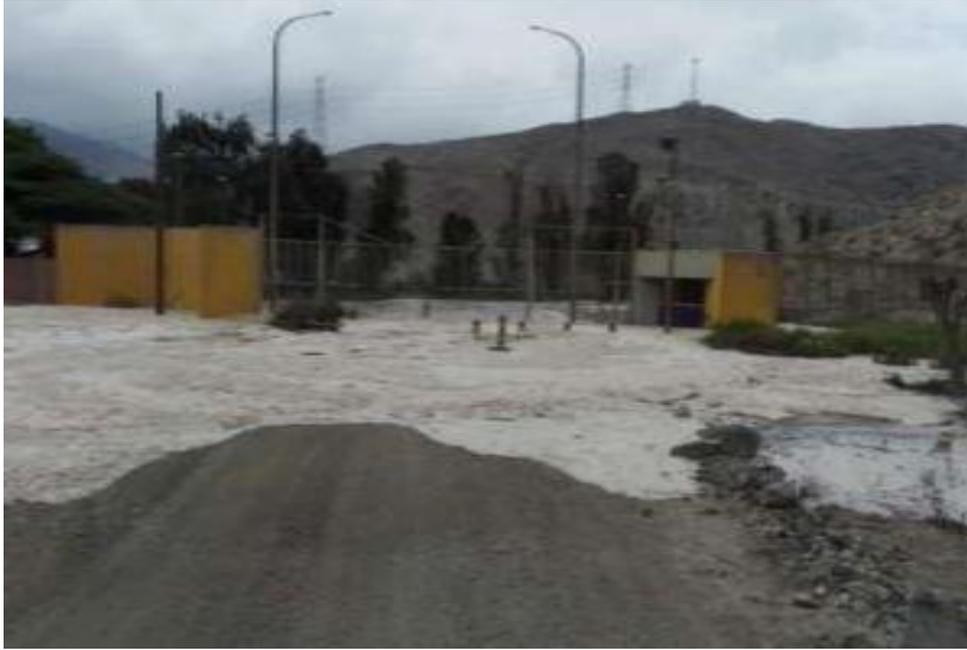
Fotografía 52. Zona crítica 15-007. Flujo de lodo del 14/03/2023 afectó instalaciones del Centro Nuclear Oscar Quesada de la Guerra, Huarangal. Coordenadas UTM 18S E280612; N8694994 (Fuente INDECI, 2023).

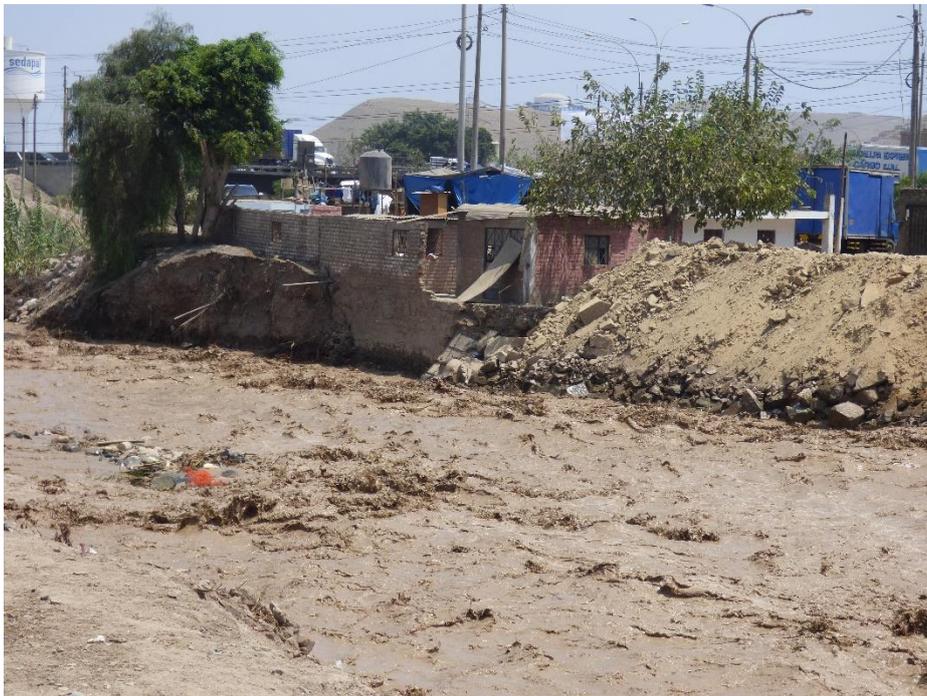
15-008	Erosión fluvial-inundación fluvial	<p>Sector Los Suyos, Camino Real Chaperito (Carabaylo)</p> <p>ZONA: 18S N: 8687835 E: 278847</p>	<p>Litológicamente se observa depósitos aluviales conformado por acumulación de grava, arena, limo y arcilla con gravas subangulosos a angulosos de diferente composición. Geomorfológicamente se encuentra en una llanura aluvial.</p> <p>Erosión fluvial en ambas márgenes de río Chillón, puede afectar viviendas del sector Los Suyos, Cañón, Huacoy. Debido a las lluvias excepcionales por la presencia del Ciclón Yaku, el cauce colmatado de material, en la margen izquierda presenta agrietamiento por socavación del río al pie de la ribera. En el sector Los Suyos, margen derecha del río, presenta erosión fluvial. En ambos puede afectar viviendas (fotografías 53 y 54).</p>	<p>Enrocado afectado por la sobrecarga de basura. Durante el 2017 afectó defensa ribereña y viviendas del sector Los Suyos. En el 2023, afectó puente San Martín y viviendas.</p>	<p>No arrojar desmonte, mejorar y ampliar el enrocado, reubicar viviendas que se encuentran en el borde del cauce.</p>	<p>Mejorar defensas e implementar otras medidas.</p>	<p>Descolmatar el cauce del río. Colocar enrocado o muro en ambas márgenes del río Chillón. Reubicar viviendas que se encuentran en el borde de la ribera.</p>

Fotografía 53. Zona crítica 15-008. Erosión fluvial en la margen derecha del río Chillón, durante las lluvias por el Ciclón Yaku afectó viviendas del sector Los Suyos (Carabaylo). Coordenadas UTM 18S E278847; N8687835 (Tomada el 20 /03/2023).

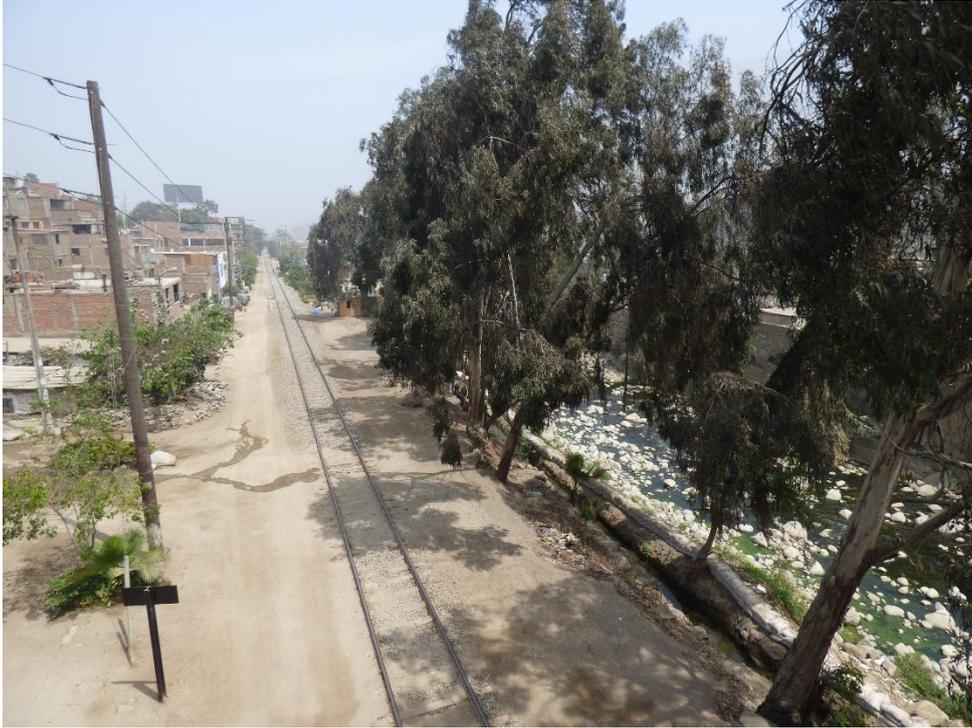
Fotografía 56. Zona crítica 15-009. Erosión fluvial en margen izquierda del río Rímac, se ha colocado sacos terreros, puede afectar vía férrea. Coordenadas UTM 18S E309845; N8676385 (Tomada el 11/09/2023).

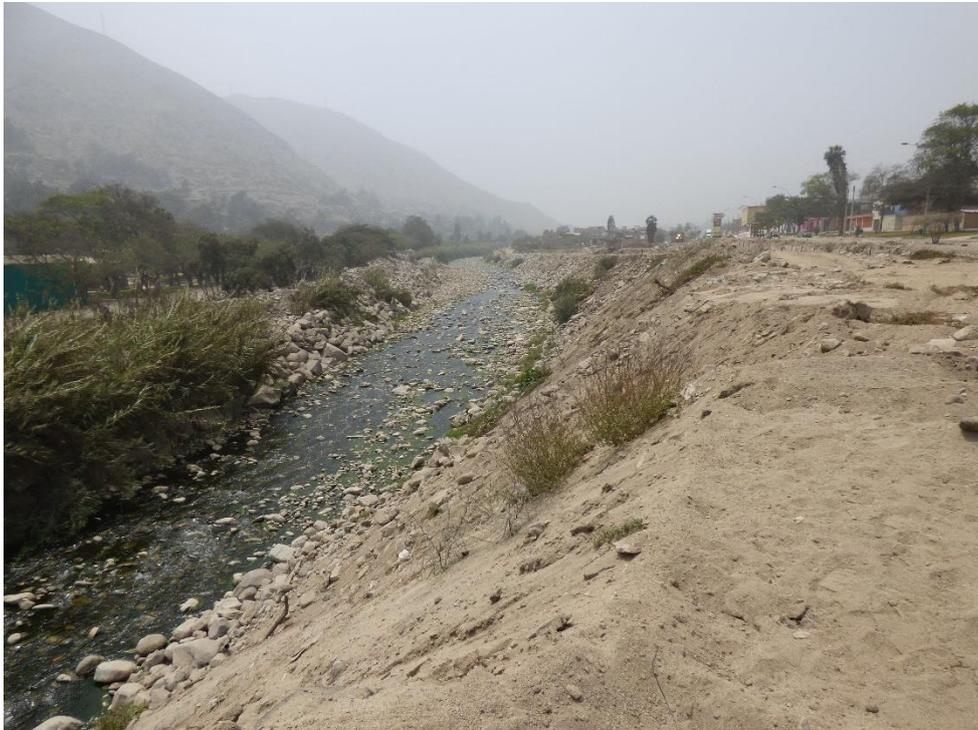
Fotografía 57. Zona crítica 15-010. Erosión fluvial en margen izquierda del río Rímac, se viviendas de la Villa Mercedes que pueden ser afectadas, se ha colocado depósitos de relleno que estrecha el cauce que ya se encuentra colmatado. Coordenadas UTM 18S E307176; N8675651 (Tomada el 11/09/2023).

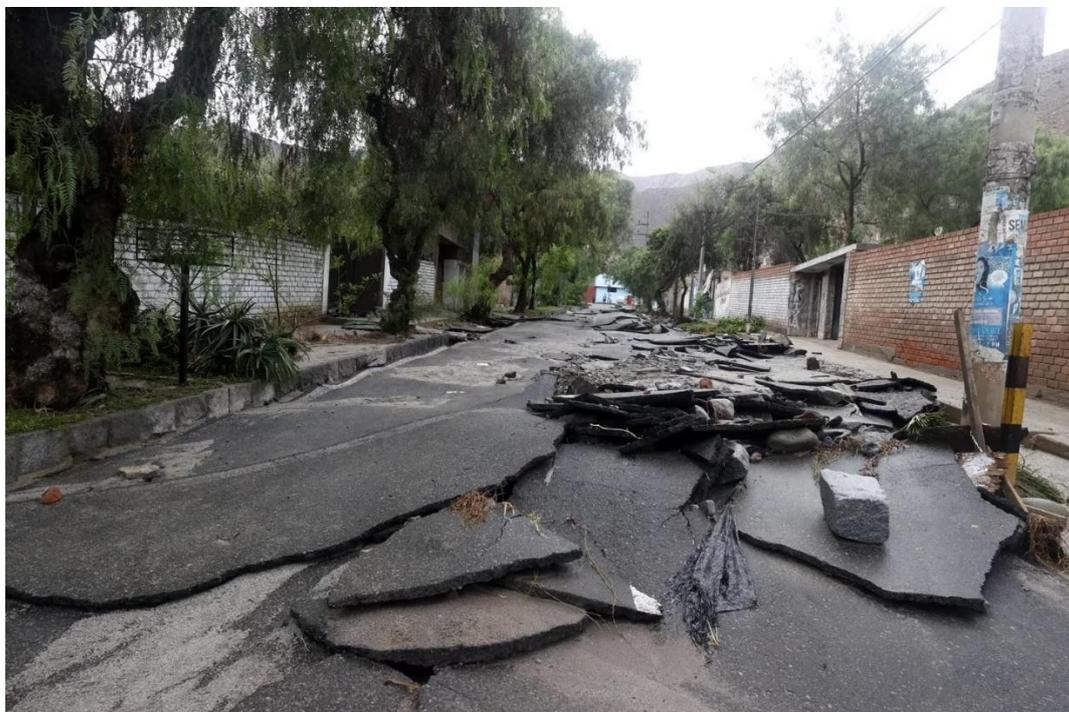
Fotografía 59. Zona crítica 15-011. Carretera asfaltada destruida de la Av. Los Laureles entre las calles San José y Tupac Amaru, afectado por flujo de detritos que discurrió de quebrada tributaria de Los Cóndores. Coordenadas UTM 18S E309459; N8675728 (Fuente: Infobae, 2023).

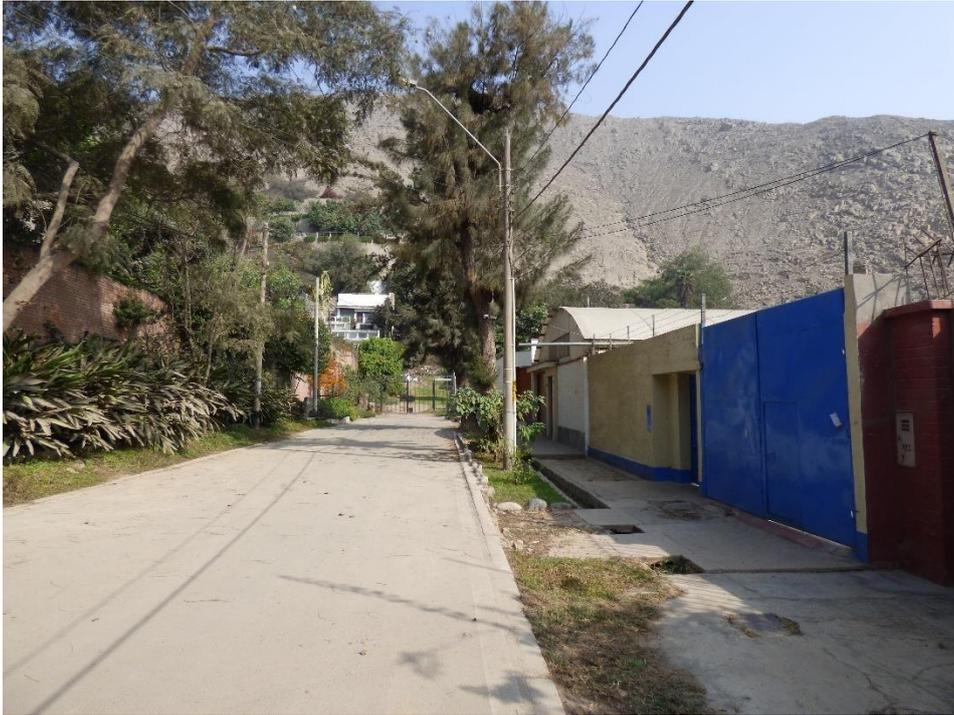
15-012	Flujo de detritos, flujo de lodo	<p>Sector Santa Inés (Chaclacayo)</p> <p>ZONA: 18S N: 8675547 E: 308975</p>	<p>Depósitos proluviales recientes compuestos por material grueso (cantos y gravas subredondeadas en matriz arenosa); tonalita-diorita de la Super Unidad Santa Rosa. Quebrada afluyente al río Rímac por margen izquierda. Cauce de quebrada con pendiente baja; laderas con pendiente mayor de 30°. Geomorfológicamente corresponde a unidades de piedemonte aluvio-torrencial y montaña en roca intrusiva. Los flujos de detritos se canalizaron por la quebrada.</p> <p>La quebrada Santa Inés tiene pendiente abrupta, se observan viviendas asentadas en su cauce natural. También se observa un canal de regadío, estas viviendas de la calle Santa Inés, El Sol se encuentran en peligro alto (fotografías 60 y 61).</p>	<p>Durante el niño costero del 2017 en la zona se registró viviendas afectadas por flujos. El área también fue afectada por flujos de detritos del 05 de abril del 2012 (Zavala et al, 2012).</p> <p>En el año 2023, el flujo discurrió por la calle Santa Inés pendiente abajo, canalizándose en la carretera Central. Las ocurrencias de flujos podrían comprometer la seguridad física de las viviendas y las vías de acceso en la zona.</p>	<p>Reubicar viviendas que se encuentran en el cauce y ambas márgenes de quebrada. Limpiar y descolmatar el cauce de la quebrada. Construir muros disipadores de energía. Implementar sistema de alerta temprana para flujos en el poblado. Capacitar a la población en temas de peligros geológicos (Ochoa, et al. 2017).</p>	<p>Se monumentaron los hitos de la Faja Marginal, se colocaron muros de contención en la parte alta, laderas de los cerros Chaclacayo.</p>	<p>Descolmatar el cauce, profundizar y canalizar la quebrada hasta su desembocadura en el río Rímac. mantenimiento y limpieza a los muros de contención en la parte alta.</p>

Fotografía 60. Zona crítica 15-012. Viviendas de la calle Santa Inés fueron afectadas por huaico que discurre de quebrada del mismo nombre. Coordenadas UTM 18S E308975; N8675547 (Tomada el 11/09/2023).

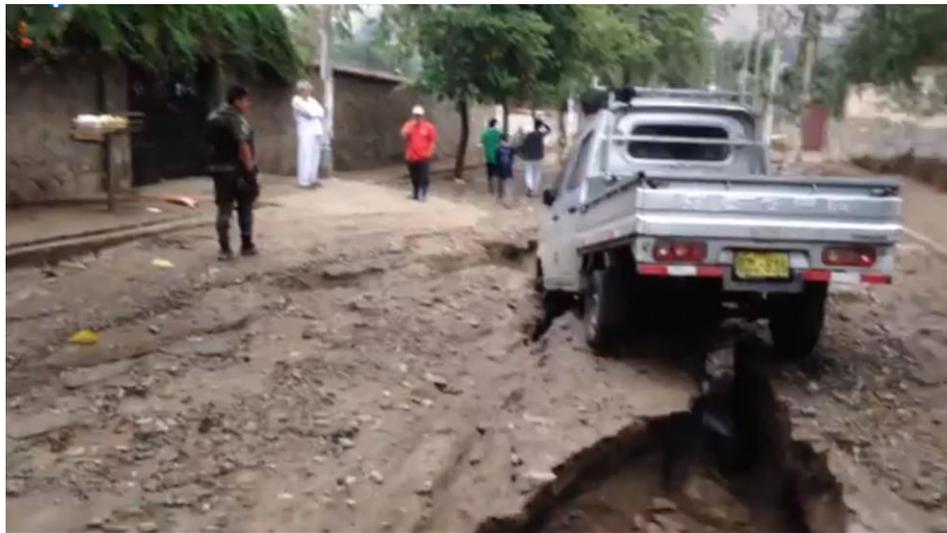
Fotografía 61. Zona crítica 15-012. Vía destruida por flujo de detritos que discurrió por la Av. El Sol, Urb. Santa Inés. Coordenadas UTM 18S E309175; N8675957 (Fuente: Exitosa Noticias, 2017).

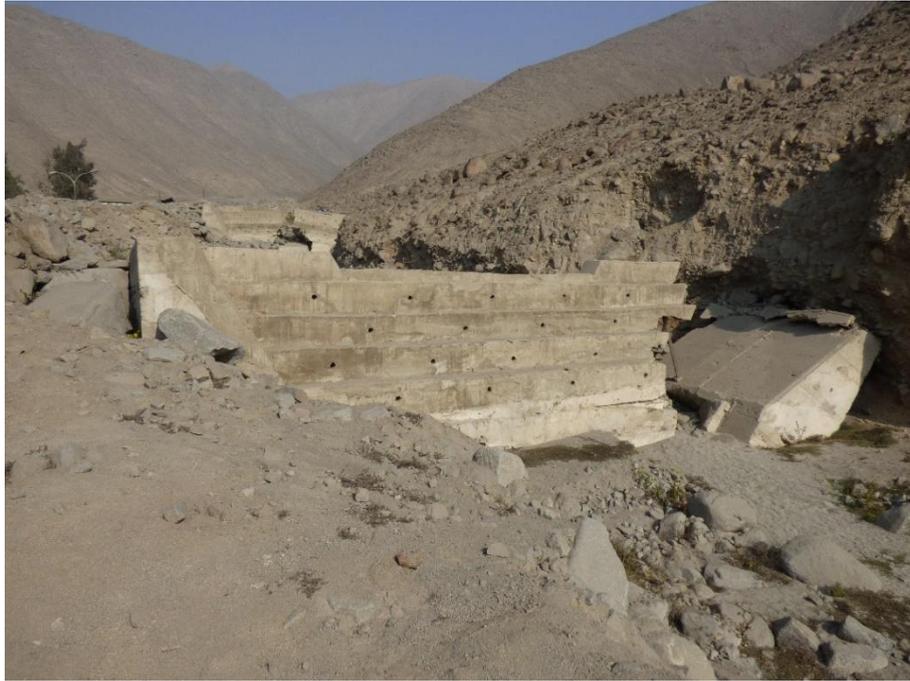
Fotografía 62. Zona crítica 15-013. Quebrada Cusipata, se aprecian diques destruidos por flujo de detritos por las lluvias originadas por el ciclón Yaku. Coordenadas UTM 18S E307015; N8674561 (Tomada el 11/09/2023).

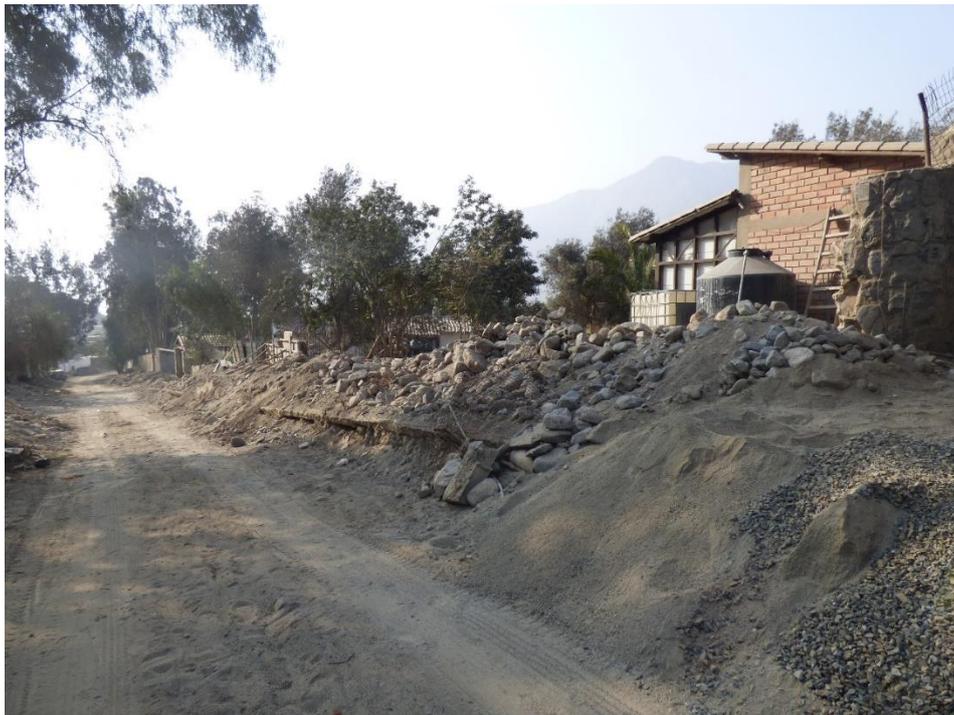
Fotografía 63. Zona crítica 15-013. Viviendas de la Av. Las Terrazas de la Urb. Cusipata afectadas por flujo de detritos de la quebrada. Coordenadas UTM 18S E306972; N8674608 (Tomada el 11/09/2023).

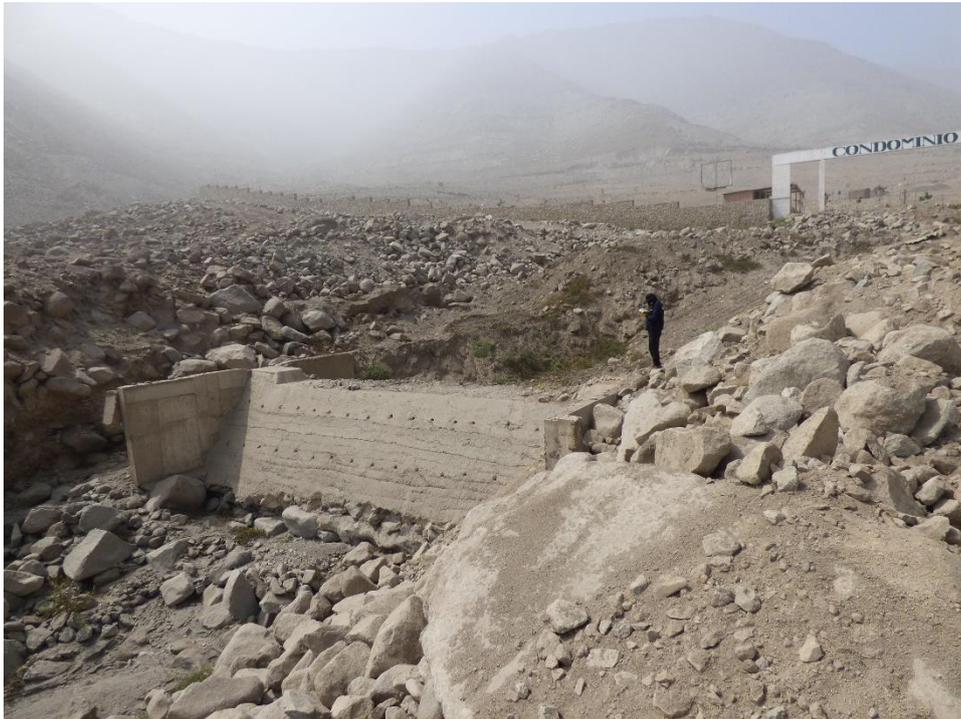
Fotografía 69. Zona crítica 15-014. Dique quedó debilitado con las bases y extremos socavados por el flujo de detritos en el ingreso al Condominio La Planicie. Coordenadas UTM 18S E306229; N8673658 (tomada el 12/09/2023).

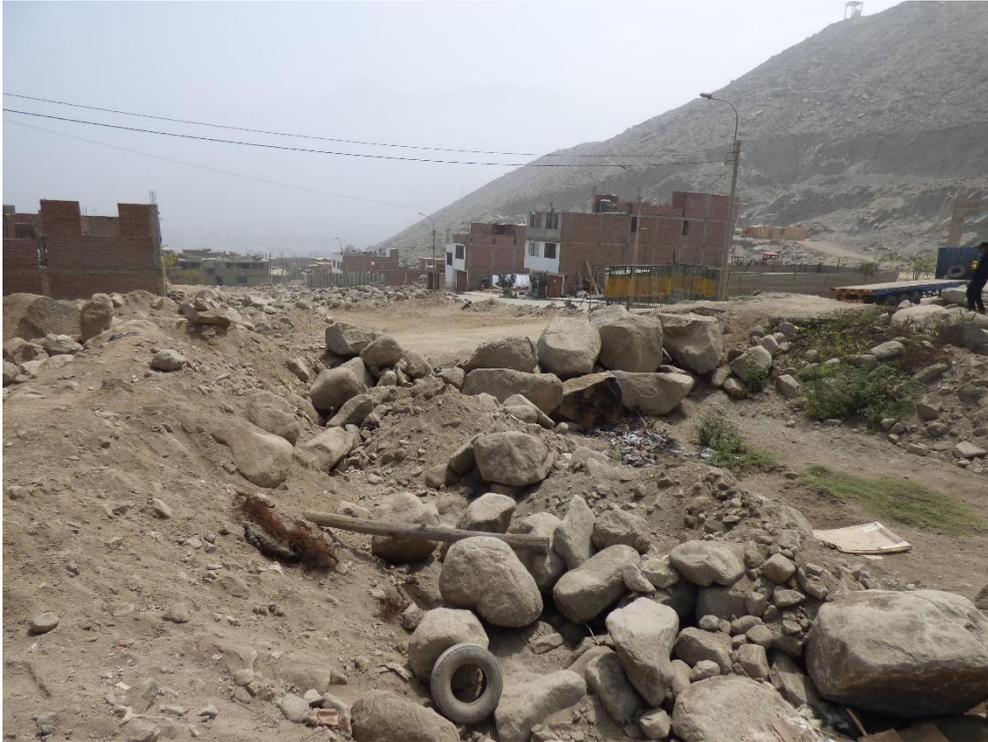
Fotografía 70. Zona crítica 15-014. Cauce de la quebrada Huascarán obstruido con enrocado, a la altura de la Mz. K de la Asoc. de Vivienda El Huascarán y viviendas aguas abajo en peligro. Coordenadas UTM 18S E306330; N8674455 (tomada el 12/09/2023).

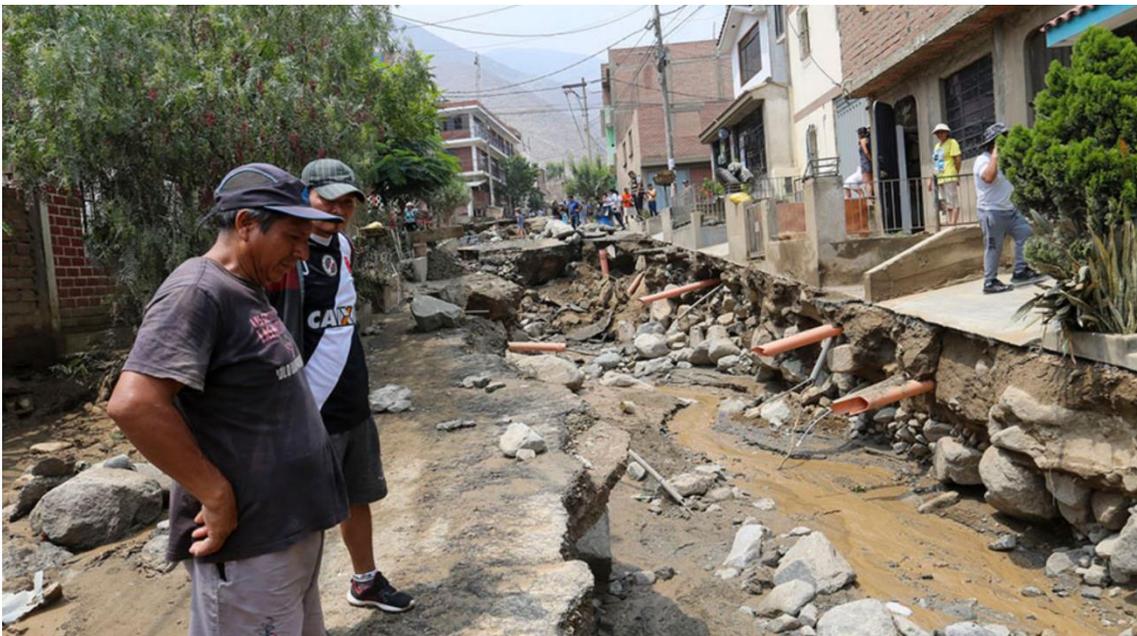
Fotografía 71. Zona crítica 15-014. Tuberías de agua y desagüe, veredas y vías destruidas por el paso del flujo de detritos del 16/03/2023, en la calle B de la Asoc. De Vivienda El Huascarán. Coordenadas UTM 18S E3069725; N8674608 (Fuente: Infobae 2023).

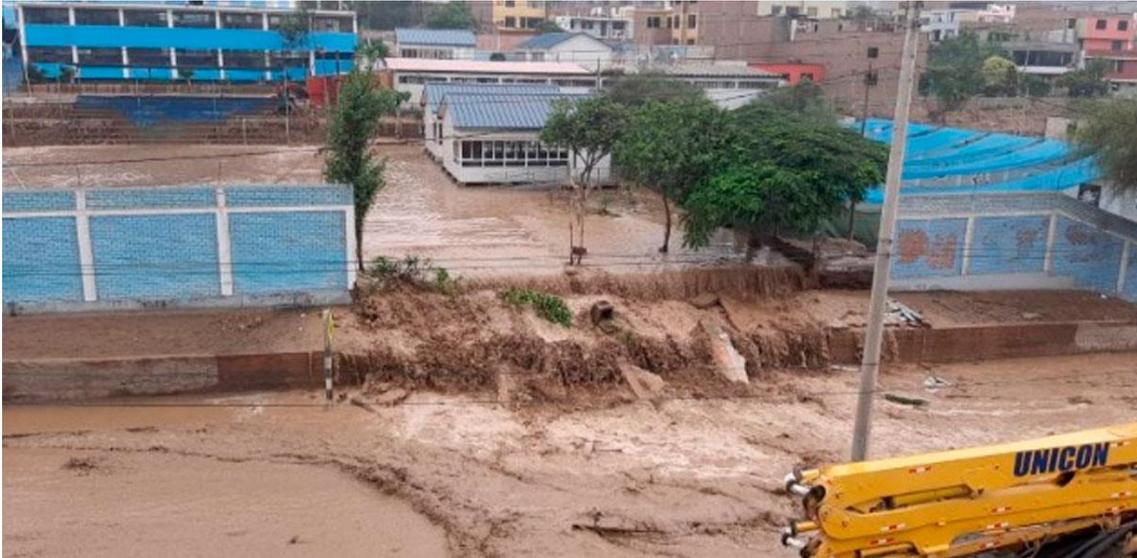
Fotografía 72. Zona crítica 15-014. Muro perimétrico colapsado e instalaciones afectadas del I.E. Felipe Santiago Estenos por el paso del flujo de detritos, en la Prolong. Av. Los Olivos con la calle Riscos, Urb. Los Halcones y Av. Nicolás Ayllón. Coordenadas UTM 18S E306315; N8675263 (tomada el 12/09/2023).

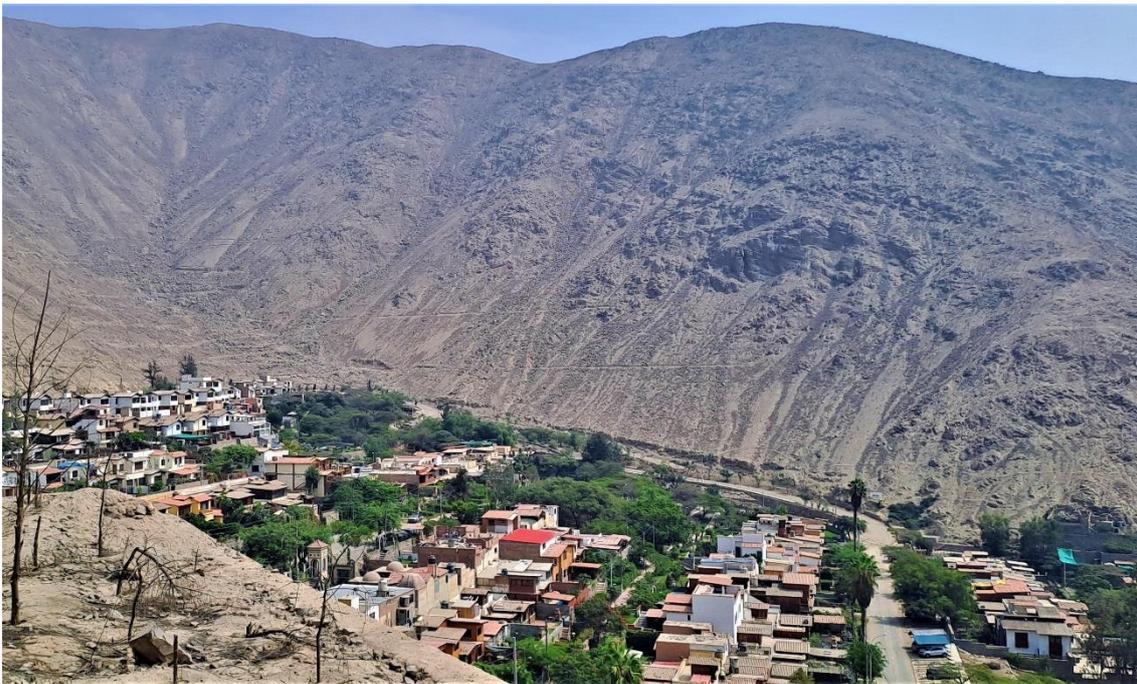
15-015	Flujo de detritos, flujo de lodo	Urbanización El Cuadro (Chaclacayo) ZONA: 18S N: 8673476 E: 304408	Depósitos proluviales recientes compuestos por material grueso (cantos y gravas subredondeadas en matriz arenosa) y coluviales conformado por material detrítico no consolidado fácilmente erosionable, que se disponen a lo largo de toda la quebrada. Substrato rocoso compuesto por rocas intrusivas de tipo tonalita y diorita muy fracturada con un notorio grado de meteorización (altamente meteorizadas), estos factores contribuyen a la acumulación de materiales coluviales y en la formación de suelos arenosos; además, estas rocas presentan una erosión peculiar de tipo esferoidal, por lo que tiende a formar en la ladera bloques sueltos subangulosos con diámetros de hasta 1 m, generando depósitos coluviales adosados a las laderas que circunscriben la quebrada, compuestos por bloques	En el año 2017 el fenómeno de El Niño Costero y en marzo del 2023 hubo afectación de viviendas en los alrededores de las manzanas O, I, D. Además, la activación de flujos podría afectar todas las manzanas de la urbanización.	Prohibir la expansión urbana en los lugares donde se generan flujos de detritos y en las laderas de la montaña. Implementar medidas estructurales para el control de flujo de detritos como barreras dinámicas o la construcción de diques transversales. Construir o aperturar canales para captar las aguas de las precipitaciones pluviales y el pase de flujo de detritos hasta el río Rímac respetando los cauces antiguos de las quebradas para la retención de material detrítico y reducción de la velocidad de flujo. Implementación de un SAT y elaborar un plan de contingencia ante	No se registran acciones de prevención y/o mitigación	<p>Las áreas con depósitos de flujos y torrenteras secas no son aptas para la construcción de viviendas y se debe restringir su ocupación.</p> <p>No permitir la expansión urbana en las laderas y en el cauce de la quebrada. Apertura de canales en las torrenteras hasta el cauce principal para el pase de flujos (canalizar las quebradas) hasta el río Rímac.</p> <p>Colocar mallas dinámicas y diques disipadores de energía con un buen diseño realizado por especialistas. Ampliar el ancho principal y profundizar el cauce de la quebrada</p>

Fotografía 73. Zona crítica 15-015. Vista con dron de la zona residencial El Cuadro ubicada sobre cauce de quebrada. Coordenadas UTM 18S E304408; N8673476 (tomada el 25/07/2023).

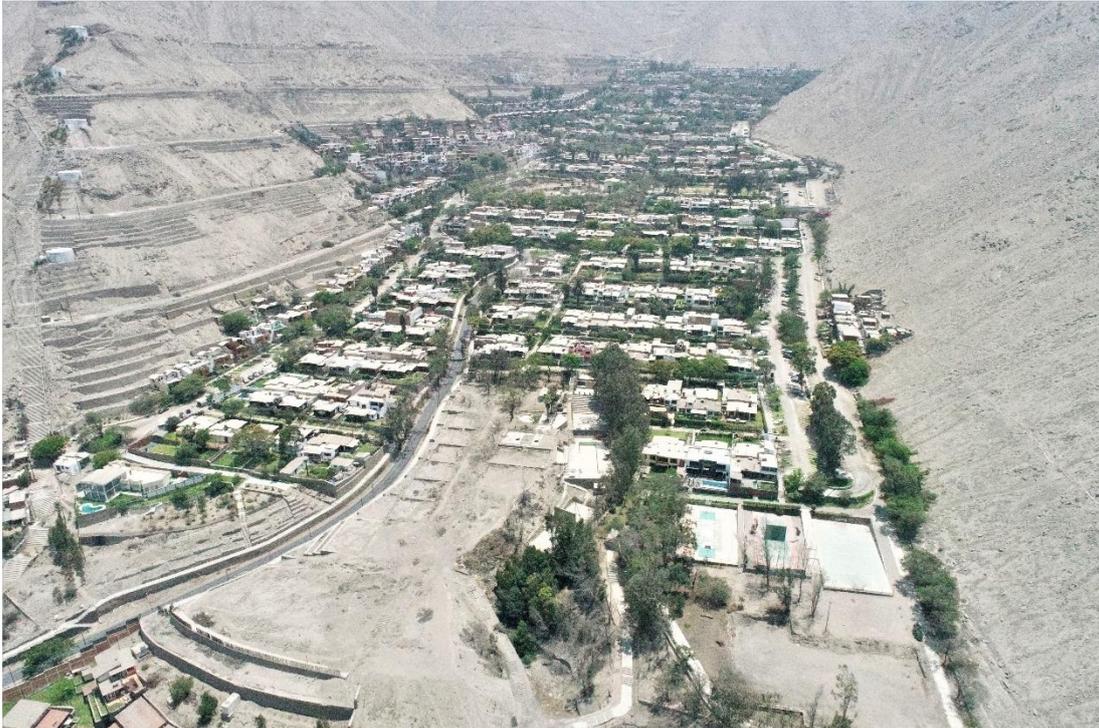
Fotografía 74. Zona crítica 15-015. Vista con dron de la parte alta de la quebrada El Cuadro. Coordenadas UTM 18S E304408; N8673476 (tomada el 16/06/2023).

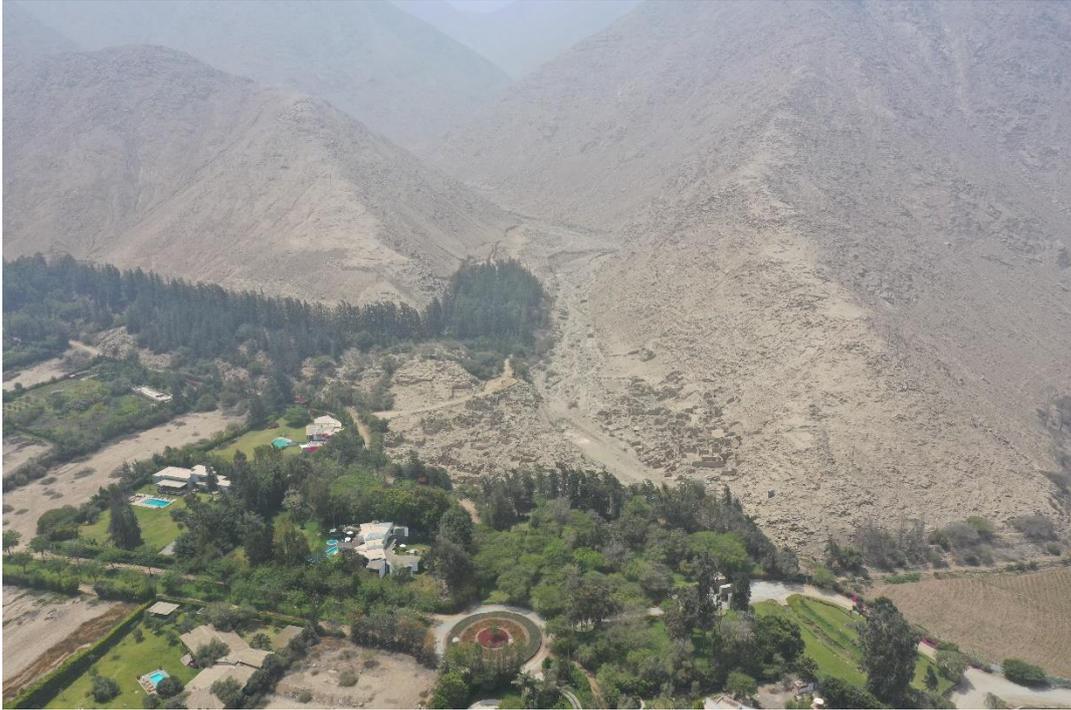
Fotografía 76. Zona crítica 15-017. Centros recreacionales, viviendas del sector Lindero, Condominio Sierra Morena y Complejo Arqueológico Anchucaya-Santa Rosa-Antivale se ubican sobre depósito antiguo de flujo de detritos en la quebrada Antivales. Coordenadas UTM 18S E313358; N8668571 (tomada el 28/10/2022).

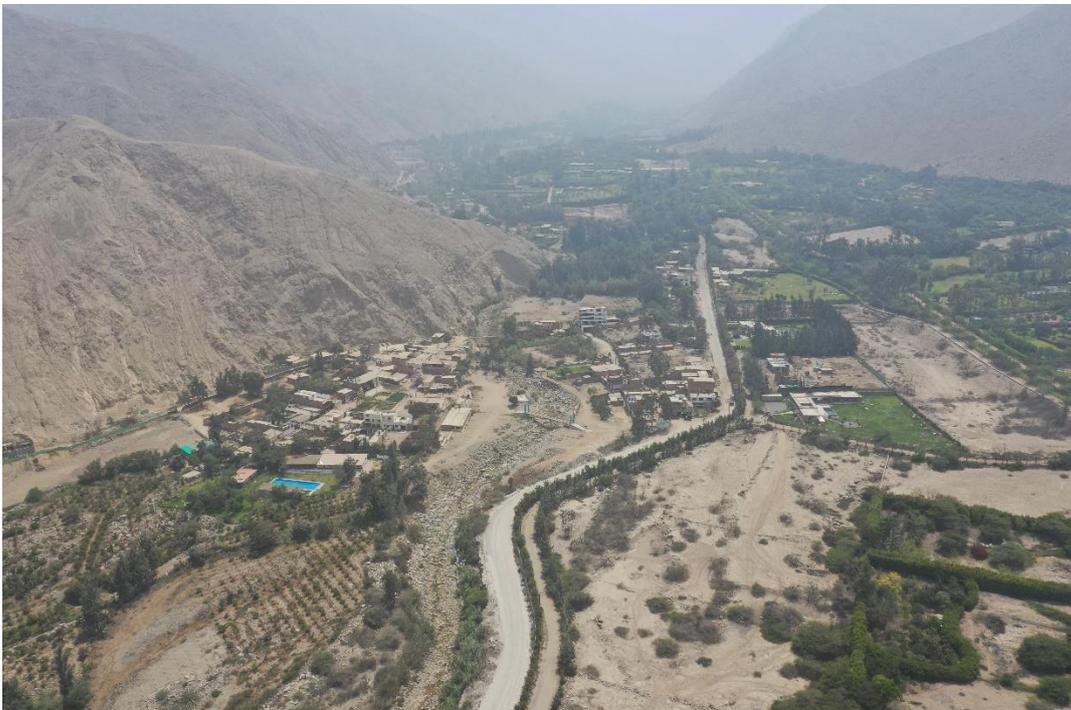
Fotografía 77. Zona crítica 15-017. Centros recreacionales, viviendas del sector Lindero. La zona también es afectada por erosión fluvial del río Lurín. Coordenadas UTM 18S E313432; N8668499 (tomada el 28/10/2022).
