Informe Técnico N° A7459

EVALUACIÓN DE ZONAS CRÍTICAS POR PELIGROS GEOLÓGICOS ANTE FENÓMENO EL NIÑO 2023-2024 EN EL DEPARTAMENTO DE LIMA TOMO I: LIMA METROPOLITANA

DICIEMBRE
2023

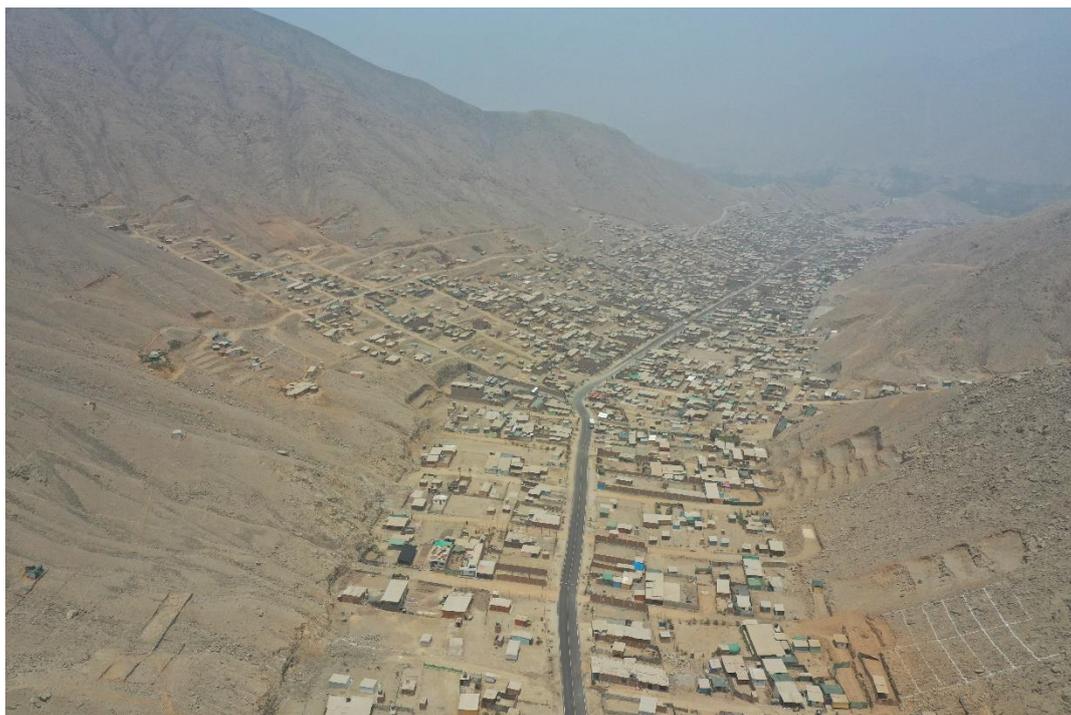
Fotografía 78. Zona crítica 15-018. Vista con dron de la quebrada Río Seco, viviendas de la Asociación de Vivienda Residencial Río Seco se ubican dentro del cauce de la quebrada que ha sido rellenado, se observa vía de acceso asfaltada. Coordenadas UTM 18S E310680; N8663875 (tomada el 28/10/2022).

15-018	Flujo de lodo, flujo de detritos	Asociación de Vivienda Residencial Río Seco (Cieneguilla) ZONA: 18S N: 8663875 E: 310680	Constituido por depósito proluvial constituidos por cantos y gravas subangulosos en matriz arenosa, presencia de rocas volcano-sedimentarias de la Formación Chilca-Grupo Casma, rocas intrusivas (Super Unidad Santa Rosa). Geomorfológicamente corresponde a piedemonte aluvio-torrencial y piedemonte coluvial con presencia de montañas, colinas y lomadas en roca intrusiva, colinas y lomadas en roca volcano-sedimentaria. La quebrada se encuentra colmatada, la parte alta aún mantiene el cauce natural, mientras que la parte media y baja han sido rellenadas para dar paso a vías de acceso. Hay viviendas en alto peligro asentadas sobre los depósitos proluviales antiguos y recientes y otras en proceso de reconstrucción (afectadas y/o destruidas por el último flujo ocurrido en la quebrada). Las viviendas afectadas pertenecen a la Asoc. de Viviendas Residencial Río Seco, además de la afectación de la vía asfaltada, centros recreacionales y terrenos de cultivo (fotografías 78 al 83). Los días 14 y 15 de marzo de 2023 a las 16:30 horas se registraron lluvias intensas que causaron la activación de la quebrada Río Seco, ocasionando daños a la vida y la salud de las personas, viviendas y vías de comunicación cerca al Fundo San Francisco.	En marzo del 2023 las lluvias por el ciclón Yaku provocaron flujos de lodo y detritos los días 14 y 15 de marzo, las cuales se dirigieron a favor de la pendiente encontrando a su paso cerca de 1000 viviendas que fueron afectadas y/o destruidas, vías de comunicación de los sectores Carricillo y San Francisco. Y desencadenaron la pérdida de 2 vidas humanas. A la fecha, las viviendas están siendo refaccionadas y/o reconstruidas en los mismos lugares por donde discurrió el flujo.	No se tienen registros	No se registran acciones de prevención y/o mitigación	Limpieza de cauce, profundizar y canalizar la quebrada hacia el río Lurín y determinar la Faja Marginal intangible. La Municipalidad en coordinación con INDECI debe implementar un Sistema de Alerta Temprana (SAT).

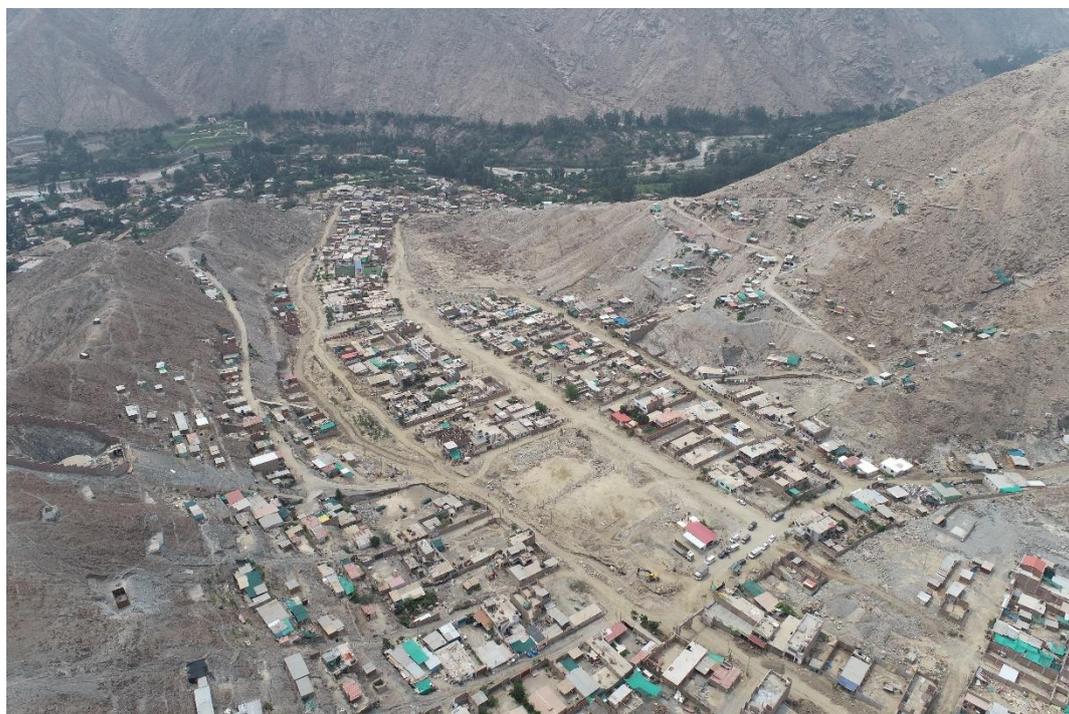
Fotografía 79. Zona crítica 15-018. Vista con dron de la quebrada Río Seco, aguas abajo, se observa viviendas de la Asociación de Vivienda Residencial Río Seco ubicadas dentro del cauce de la quebrada que ha sido rellenado, vía de acceso asfaltada se destruyó con el flujo de detritos del 14/03/2023. Coordenadas UTM 18S E309041; N8664542 (tomada el 21/03/2023).

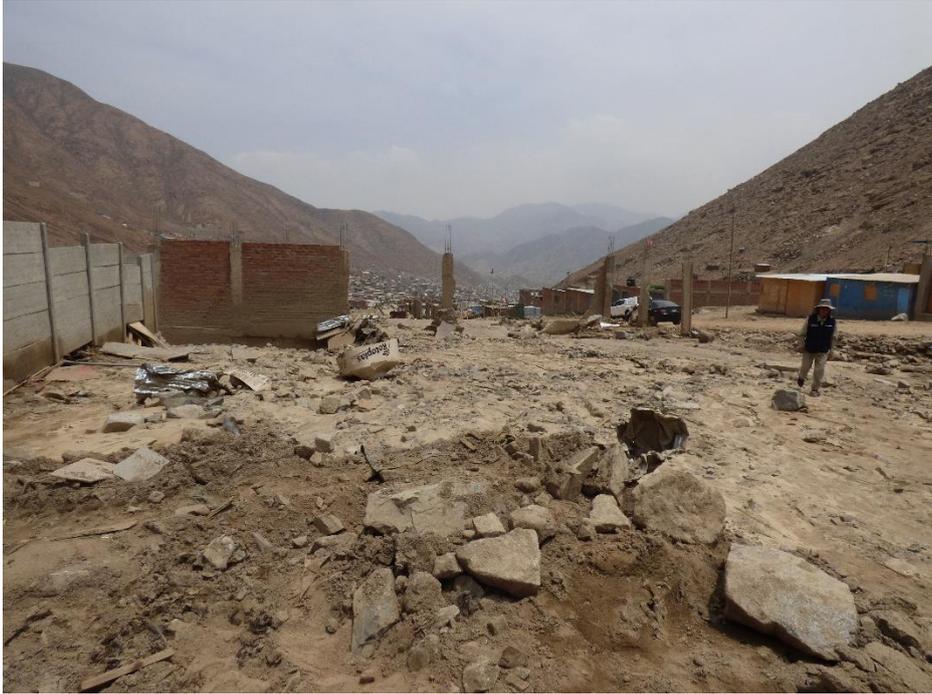
Fotografía 80. Zona crítica 15-018. Viviendas destruidas tras el paso del flujo de detritos en la quebrada Río Seco. Coordenadas UTM 18S E310473; N8663798 (tomada el 21/03/2023).

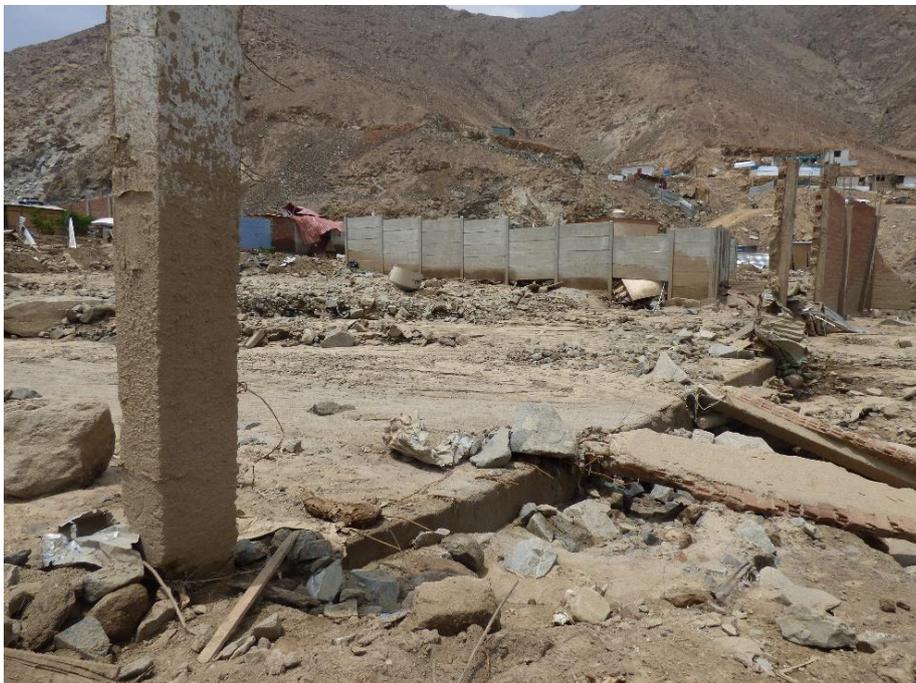
Fotografía 81. Zona crítica 15-018. Viviendas destruidas del sector Río Seco. Coordenadas UTM 18S E310798; N8663798 (tomada el 21/03/2023).

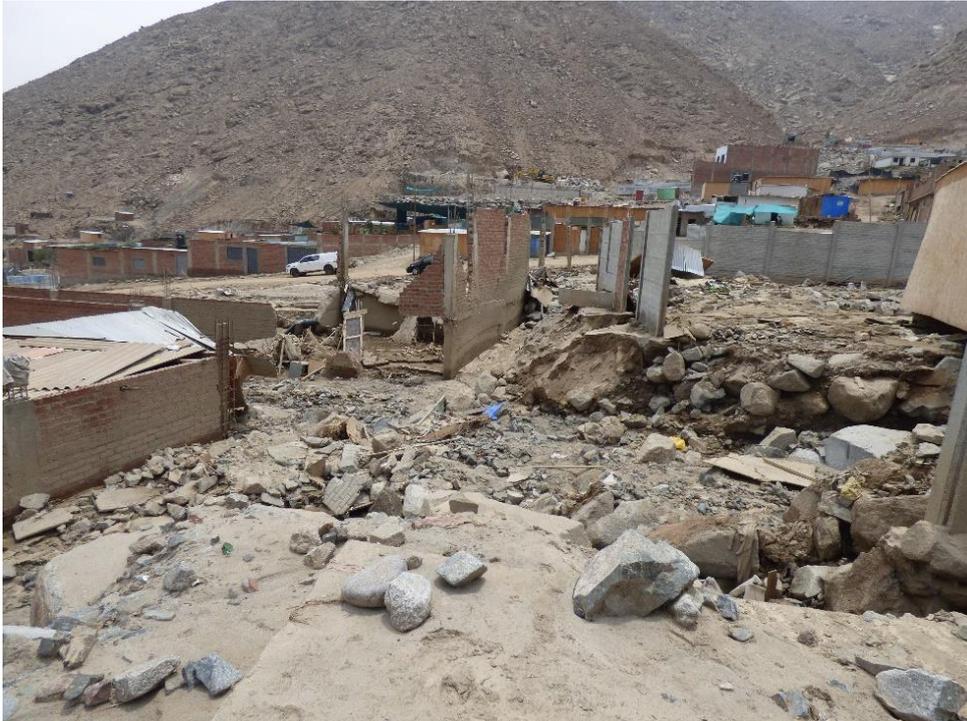
Fotografía 82. Zona crítica 15-018. Viviendas destruidas por flujo de detritos en el sector Río Seco. Coordenadas UTM 18S E310680; N8663875 (tomada el 21/03/2023).

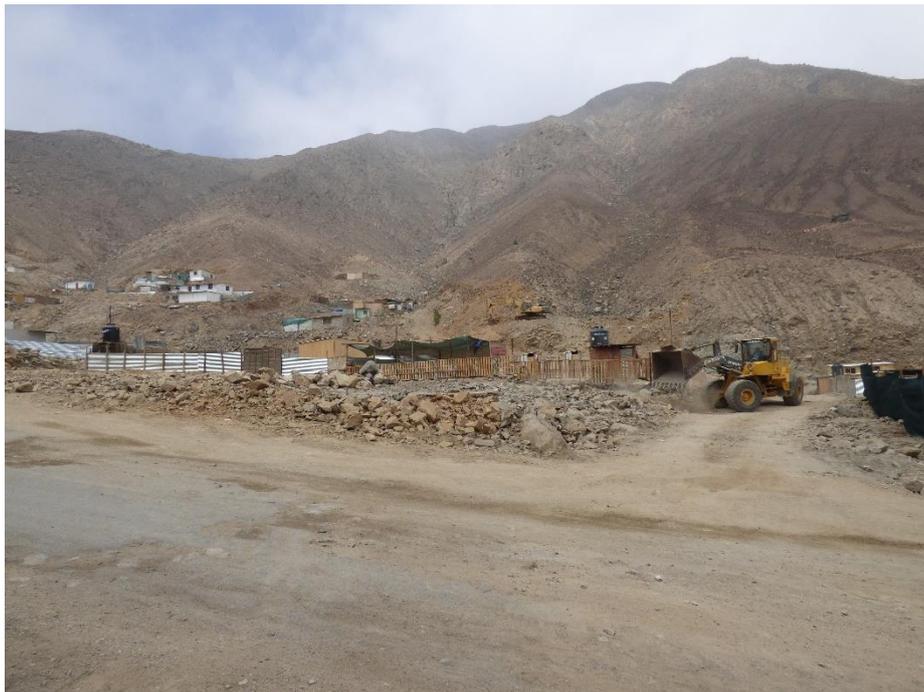
Fotografía 83. Zona crítica 15-018. Se sigue realizando la limpieza de escombros y movimiento de tierras en el sector y colocando viviendas prefabricadas en el mismo lugar de desastre. Coordenadas UTM 18S E310679; N8663873 (tomada el 07/09/2023).

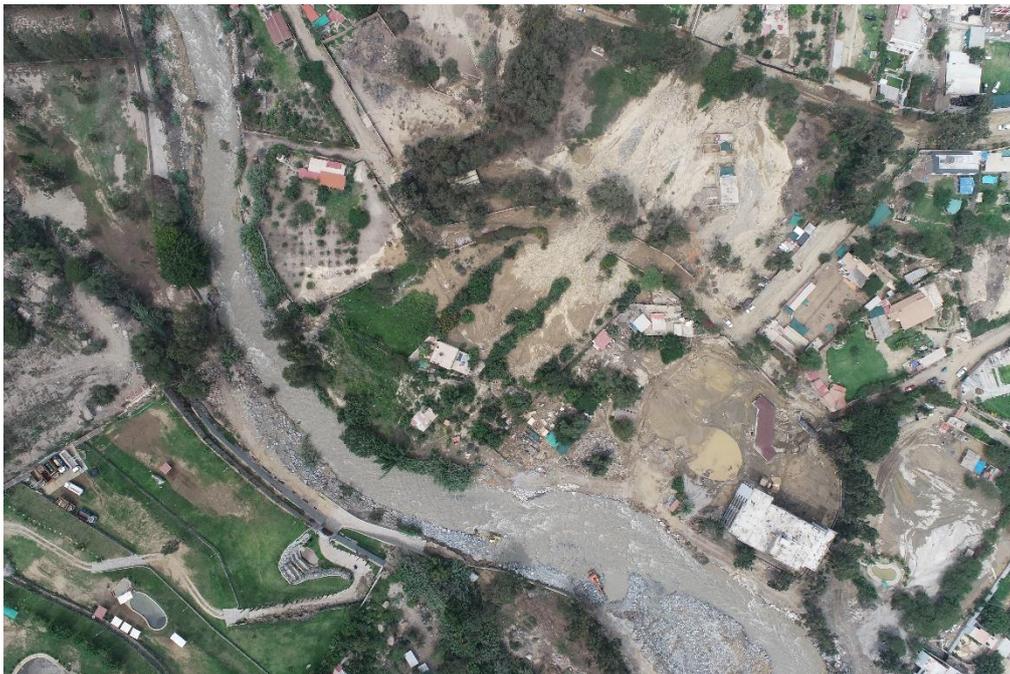
Fotografía 84. Zona crítica 15-019. Vista con dron de las viviendas, centros recreacionales y terrenos de cultivo afectados por el flujo de detritos del 14/03/2023 en la parte baja de la quebrada Río Seco. Coordenadas UTM 18S E310680; N8663875 (tomada el 21/03/2023).

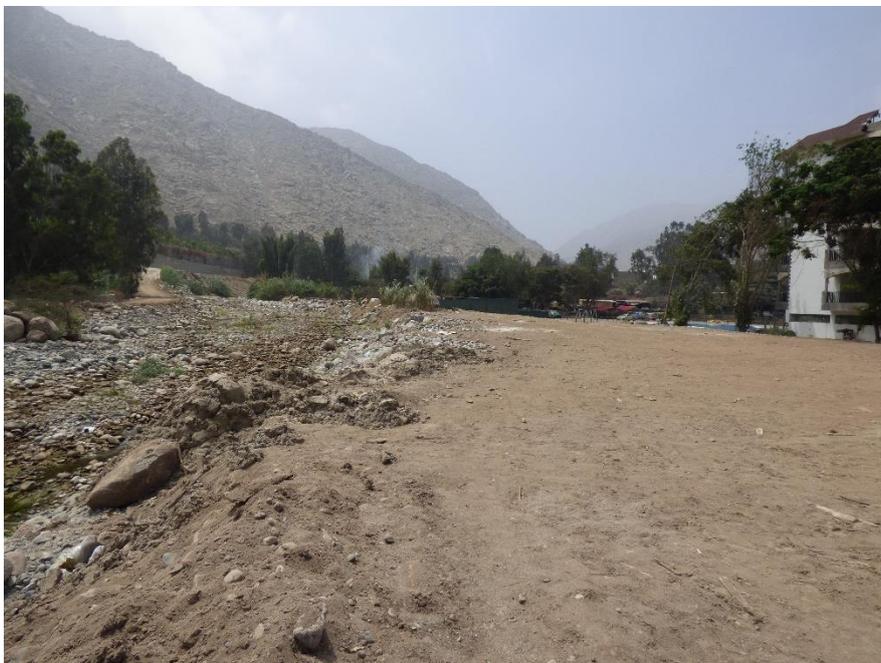
Fotografía 85. Zona crítica 15-019. Se ha colocado depósitos de desmonte en la ribera para protegerse de la erosión fluvial en la margen izquierda del río Lurín, sector Carricillo. Con las lluvias de Yaku este sector fue afectado por el flujo de lodo del 14/03/2023 en la quebrada Seca y por la erosión fluvial. Coordenadas UTM 18S E308263; N8665230 (tomada el 07/09/2023).

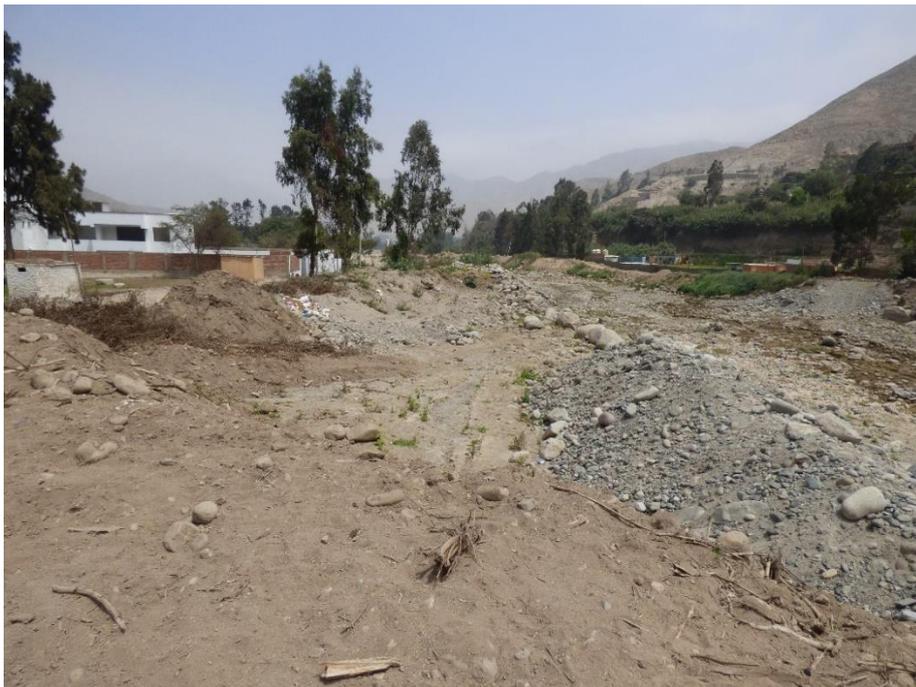
Fotografía 86. Zona crítica 15-019. Se ha colocado depósitos de desmonte y rocas en la ribera para protegerse de la erosión fluvial en la margen izquierda del río Lurín, sector Carricillo. Con las lluvias originadas por el ciclón Yaku, este sector fue afectado por erosión fluvial luego se desbordó el río hasta colapsar el muro perimétrico de las viviendas aguas abajo. Coordenadas UTM 18S E308263; N8665230 (tomada el 07/09/2023).

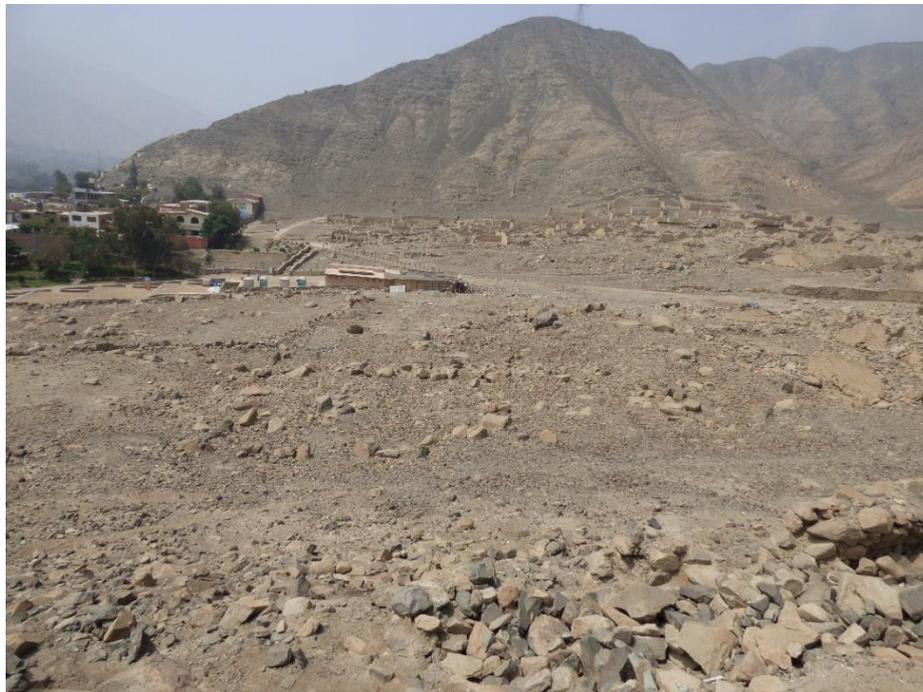
Fotografía 87. Zona crítica 15-020. Centro Arqueológico de Huaycán de Cieneguilla se ubica sobre quebrada Huaycán. Coordenadas UTM 18S E307539; N8663738 (tomada el 07/09/2023).

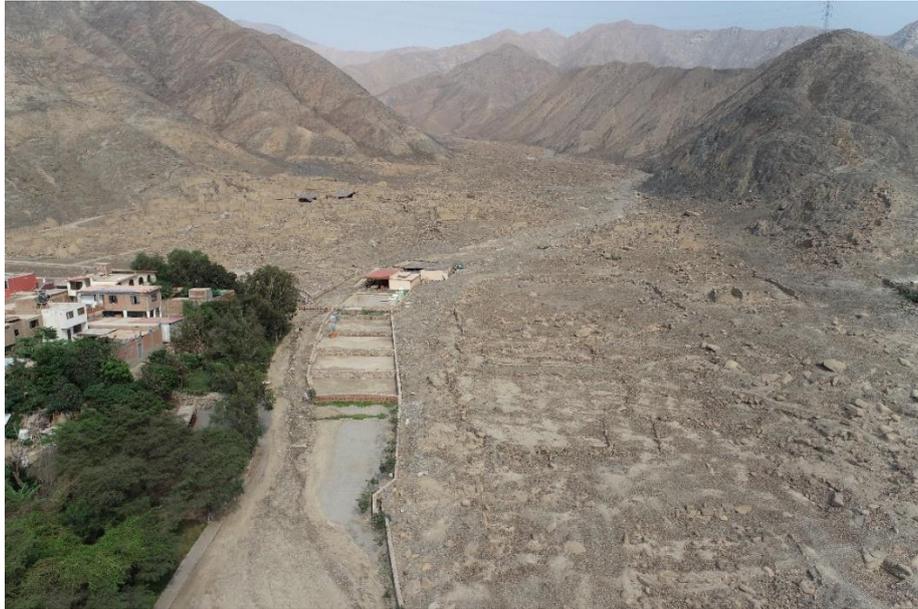
Fotografía 88. Zona crítica 15-020. Centro Arqueológico de Huaycán de Cieneguilla se ubica sobre quebrada Huaycán, vista aguas arriba. Coordenadas UTM 18S E307539; N8663738 (tomada el 07/09/2023).

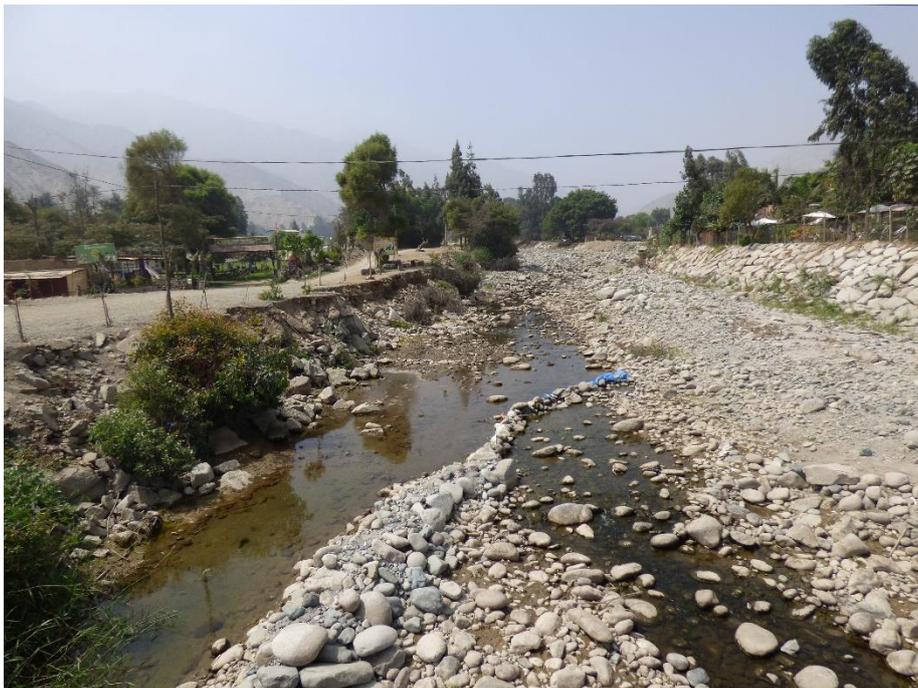
Fotografía 89. Zona crítica 15-021. Erosión fluvial en la margen derecha del río Lurín, sector El Ranchito, puede afectar viviendas, centro recreacional y vías. Coordenadas UTM 18S E307293; N8663797 (tomada el 07/09/2023).

15-021	Erosión fluvial-Inundación fluvial, flujo de detritos, flujo de lodo	Sector El Ranchito, quebrada Molle (Cieneguilla) ZONA: 18S N: 8663797 E: 307293	Conformado por depósito fluvial y aluvial antropizada en ambas márgenes del río Lurín, constituidos por cantos y gravas subredondeados en matriz areno- limosa, presencia de rocas volcano-sedimentarias de la Formación Chilca-Grupo Casma, rocas intrusivas (Super Unidad Santa Rosa). Geomorfológicamente corresponde a llanura de inundación, terraza aluvial constituido de gravas y arenas, actualmente antropizada, a los alrededores se puede observar presencia de montañas, colinas y lomadas en roca intrusiva, colinas y lomadas en roca volcano-sedimentaria. En el sector El Ranchito se observa colmatación del cauce del río Lurín y erosión fluvial de la margen izquierda en una extensión aproximada de 150 m. Aguas arriba del puente peatonal en la margen izquierda se ha construido un enrocado con extensión de 70 m aprox. En ambas márgenes se ha arrojado desmonte y basura y ha modificado el cauce con una vía alterna que cruza el río. El sector también es afectado por flujos de detritos y lodo en la quebrada Molle (fotografías 89 al 91).	En marzo del 2023 aumentó el cauce del río provocando erosión fluvial en ambas márgenes. Puede afectar viviendas de la Asoc. Jardines de Cieneguilla, zona agrícola de Molle y sector Ranchito.	Sin registros previos	No se registran acciones de prevención y/o mitigación	Se debe reforzar el enrocado y aumentar su extensión en ambas márgenes, descolmatación de cauce. En la quebrada Molle, limpieza de cauce, delimitar la faja marginal, implementar un Sistema de Alerta Temprana.

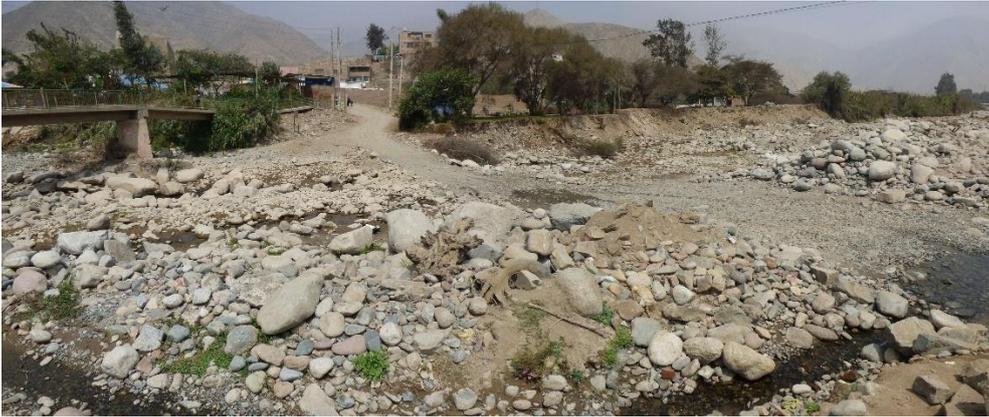
Fotografía 90. Zona crítica 15-021. Erosión en margen izquierda el río Lurín, pilares del puente peatonal se encuentra debilitado y cauce del río colmatado. Coordenadas UTM 18S E307293; N8663797 (tomada el 07/09/2023).

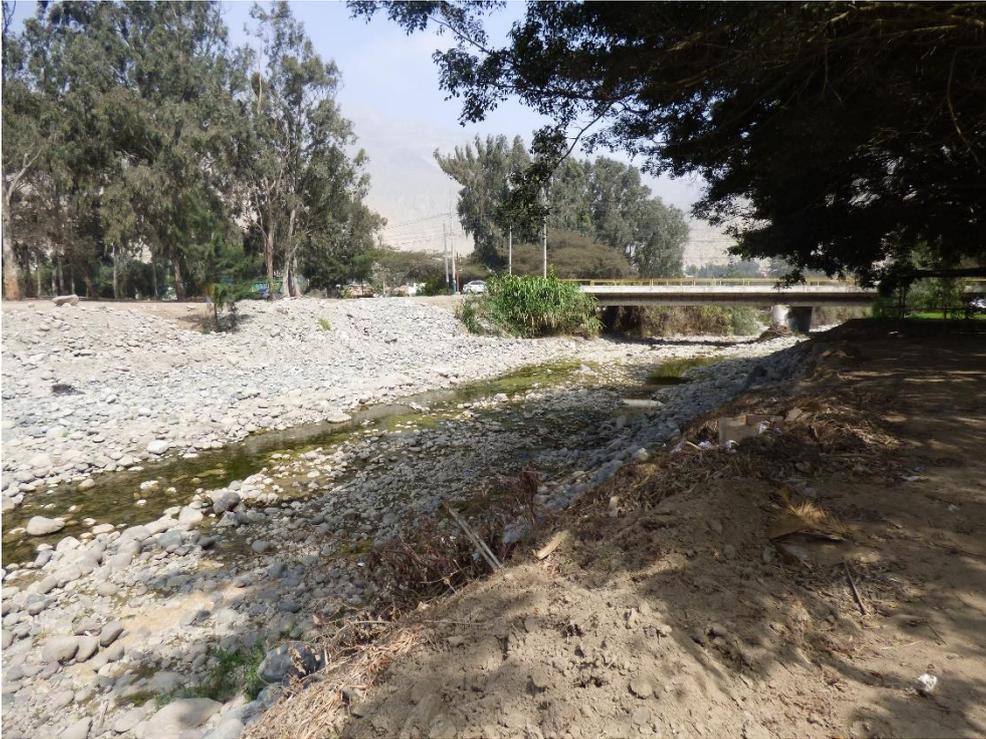
Fotografía 92. Zona crítica 15-022. En el sector Puente Cieneguilla el cauce del río se encuentra colmatado, con presencia de erosión fluvial en ambas márgenes. Coordenadas UTM 18S E306667; N8662420 (tomada el 07/09/2023).

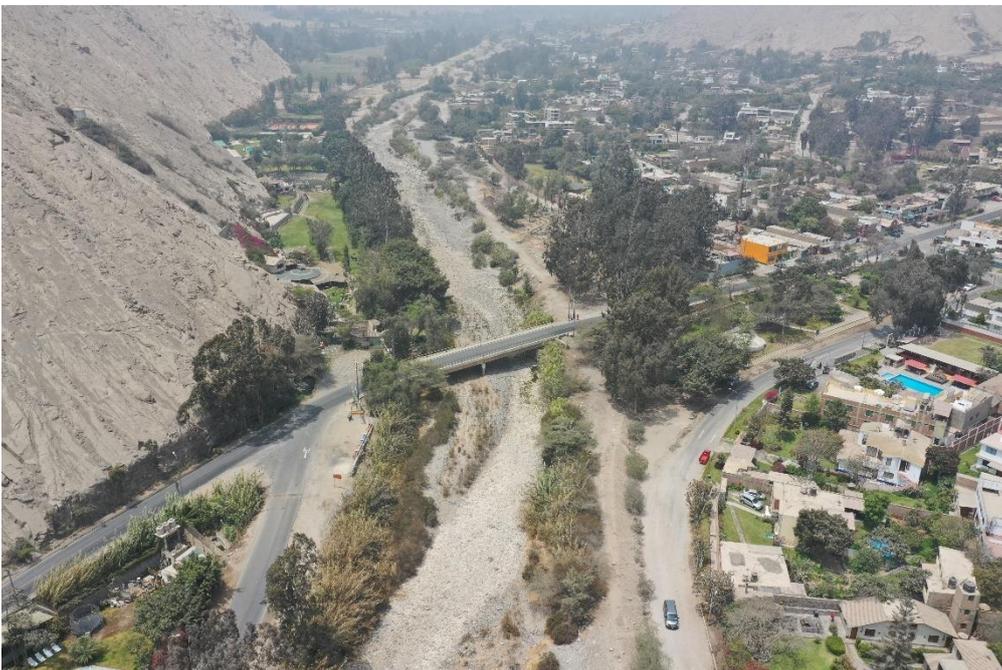
Fotografía 93. Zona crítica 15-022. Vista con dron del puente Cieneguilla se puede observar el cauce del río Lurín colmatado. Coordenadas UTM 18S E306667; N8662420 (tomada el 28/10/2022).

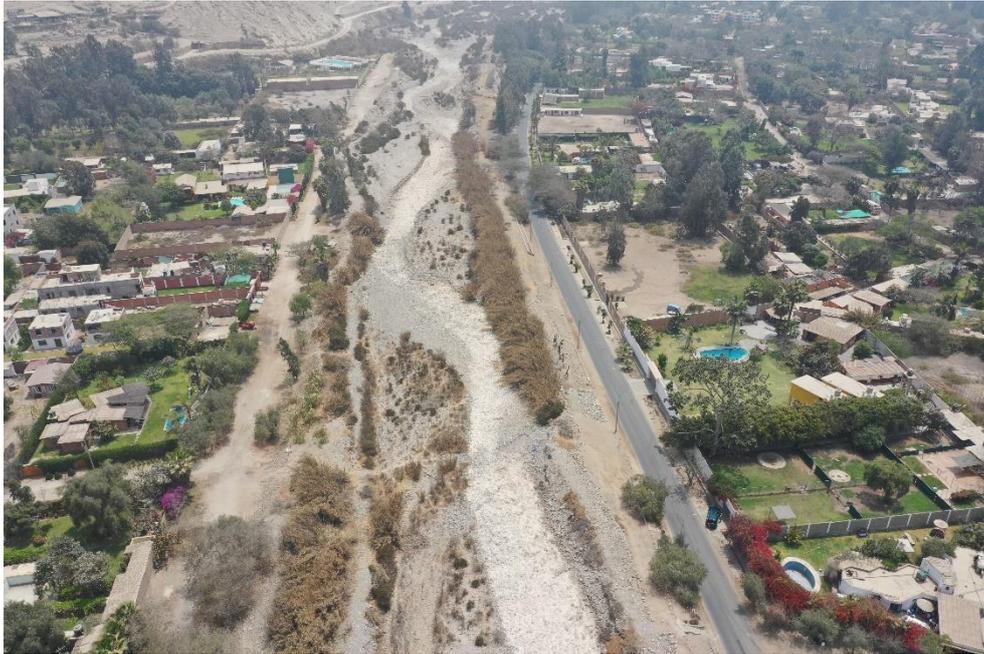
Fotografía 94. Zona crítica 15-022. Vista con dron del puente Cieneguilla se puede observar el cauce del río Lurín colmatado y las zonas que quedan expuestas como la vía hacia Manchay y viviendas. Coordenadas UTM 18S E306667; N8662420 (tomada el 28/10/2022).

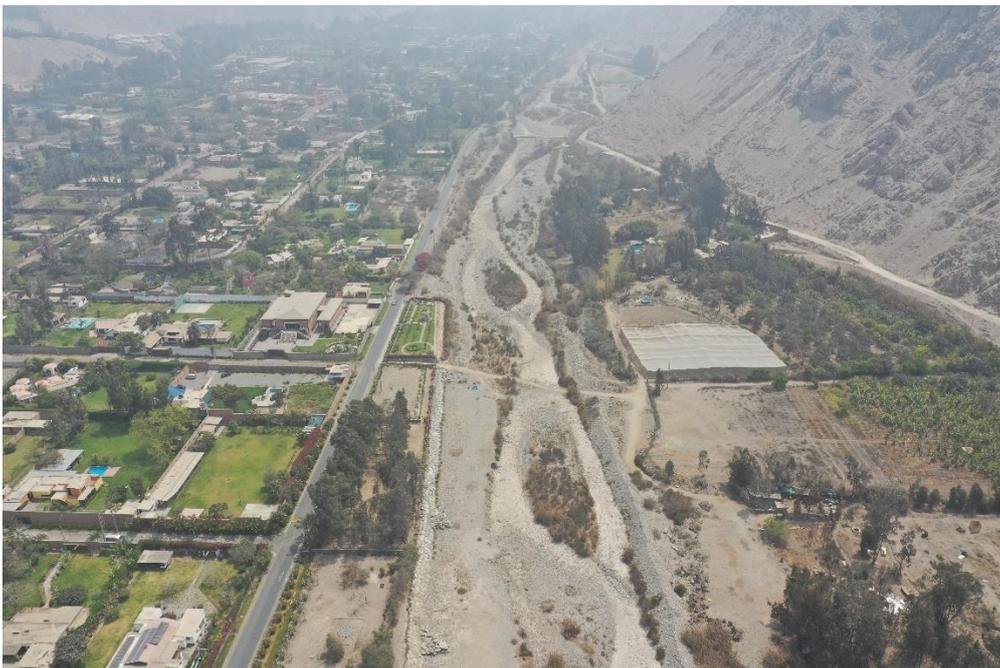
Fotografía 95. Zona crítica 15-023. Vista con dron, se observa la colmatación del río Lurín y procesos de erosión fluvial en ambas márgenes del río. Coordenadas UTM 18S E304049; N8660853 (tomada el 08/11/2022).

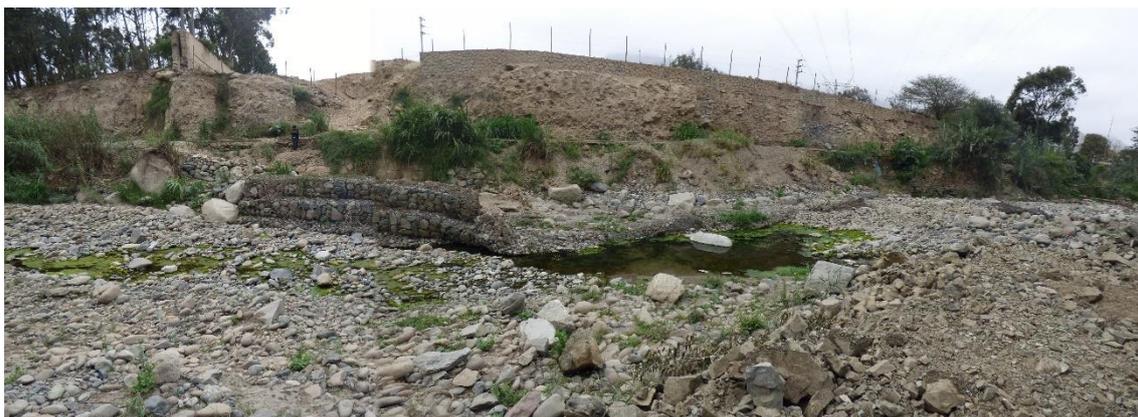
Fotografía 96. Zona crítica 15-024. Colmatación del cauce del río Lurín, gaviones destruidos por huaico de la quebrada Tinajas y erosión fluvial en la margen izquierda del río Lurín. En la margen derecha del río puede afectar vía a Manchay y viviendas. Coordenadas UTM 18S E300643; N8656846 (tomada el 08/09/2023).

15-024	Erosión fluvial-inundación fluvial	Centro Recreacional Camping, CPRT Tambo Inga (Cieneguilla) ZONA: 18S N: 8656846 E: 300643	Litológicamente se presenta depósito fluvial y aluvial antropizada en ambas márgenes del río Lurín, constituidos por cantos y gravas subredondeados en matriz areno-limosa, presencia de rocas volcano-sedimentarias de la Formación Chilca-Grupo Casma, rocas intrusivas (Super Unidad Santa Rosa). Geomorfológicamente corresponde a llanura de inundación, terraza aluvial constituido de gravas y arenas, actualmente antropizada, a los alrededores se puede observar presencia de montañas en roca intrusiva, volcánica y volcano sedimentaria. En el sector se observa colmatación del cauce del río Lurín y erosión de ambas márgenes en una extensión aproximada de 350 m. En la margen izquierda se tiene un gavión de aprox. 60 m destruido, solo queda en pie 3 m que no cumple su función de protección, puede afectar estribos de puente Manchay. En la margen derecha, por sectores, la terraza llega a 1 m de alto favoreciendo un posible desborde e inundación que afectaría el centro recreacional Camping y terrenos de cultivo aguas abajo y erosión fluvial que puede afectar viviendas de CPR Tambo Inga. Se ha arrojado material de desmonte que ha disminuido el cauce del río y en la margen izquierda se tiene un canal trapezoidal también en peligro por erosión (fotografía 96).	En 2023 aumentó caudal del río provocando erosión en ambas márgenes del río Lurín e inundación en la margen derecha del río, afectó muro perimétrico de Fundo campestre de Aupe Manchay afectado por el huaico de la quebrada Tinajas, viviendas y terrenos de cultivo. Puede afectar canal de riego, Centro Recreacional Camping, carretera Cieneguilla-Puente Manchay, viviendas de CPR Tambo Inga.	Mejorar defensas ribereñas. Limpiar el cauce del río (Ochoa et al.,2017).	No se registran acciones de prevención y/o mitigación.	Realizar la descolmatación de cauce, construir barreras de protección (gaviones, enrocados) diseñados por especialistas, prohibir el arrojado de desmonte en las riberas.

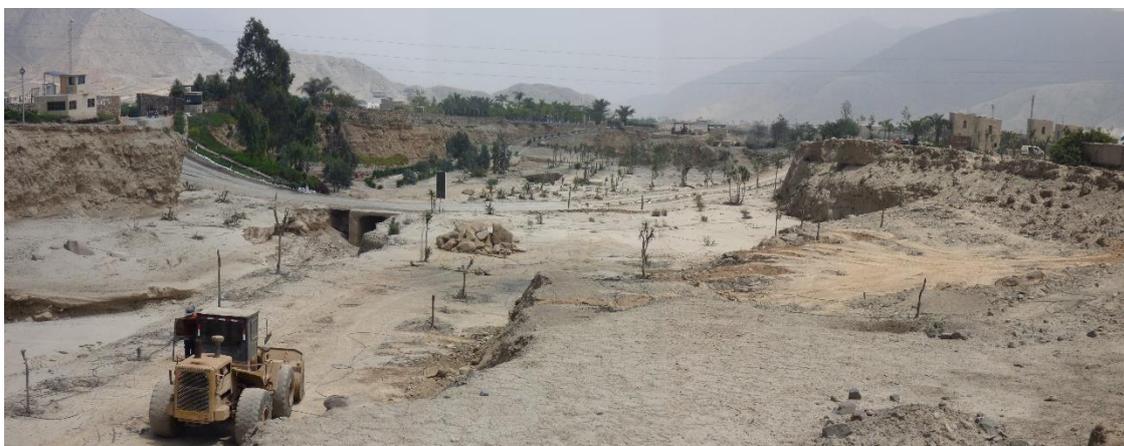
Fotografía 97. Zona crítica 15-025. Vía de acceso al Condominio Las Bahías cruza quebrada Tinajas, se ha colocado un pontón que se encuentra debilitado por el flujo de lodo del 14/03/2023. Coordenadas UTM 18S E308974; N8657792 (tomada el 08/09/2023).

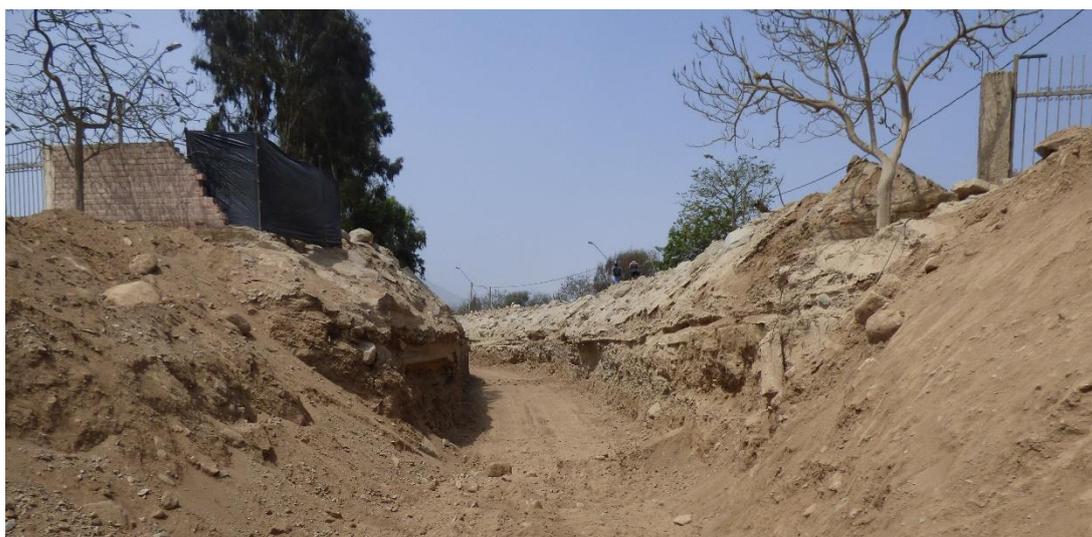
Fotografía 98. Zona crítica 15-025. Cauce de la quebrada Tinajas socavado por el flujo de lodo en la Av. Tulipanes, tras su paso destruyó muro perimétrico de casa-hacienda, vía y terrenos de cultivo. Coordenadas UTM 18S E302117; N8656988 (tomada el 08/09/2023).

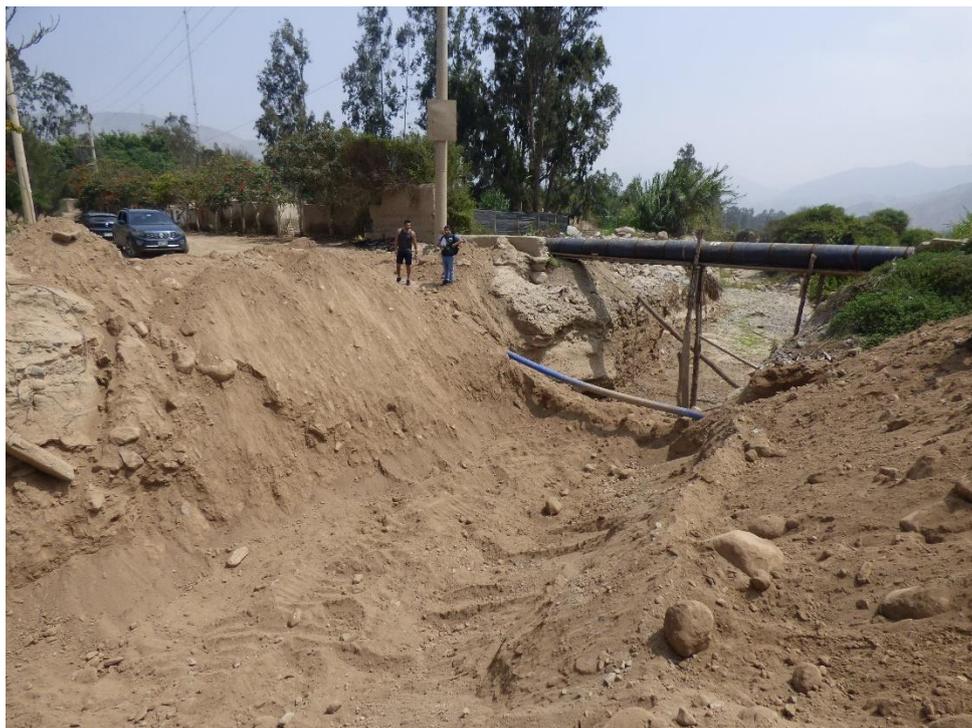
Fotografía 99. Zona crítica 15-025. Cauce de la quebrada Tinajas socavado por el flujo de lodo en la Av. Tulipanes, tras su paso destruyó tuberías de riego, agua potable y vía que conecta a Pachacamac. Coordenadas UTM 18S E302117; N8656988 (tomada el 08/09/2023).

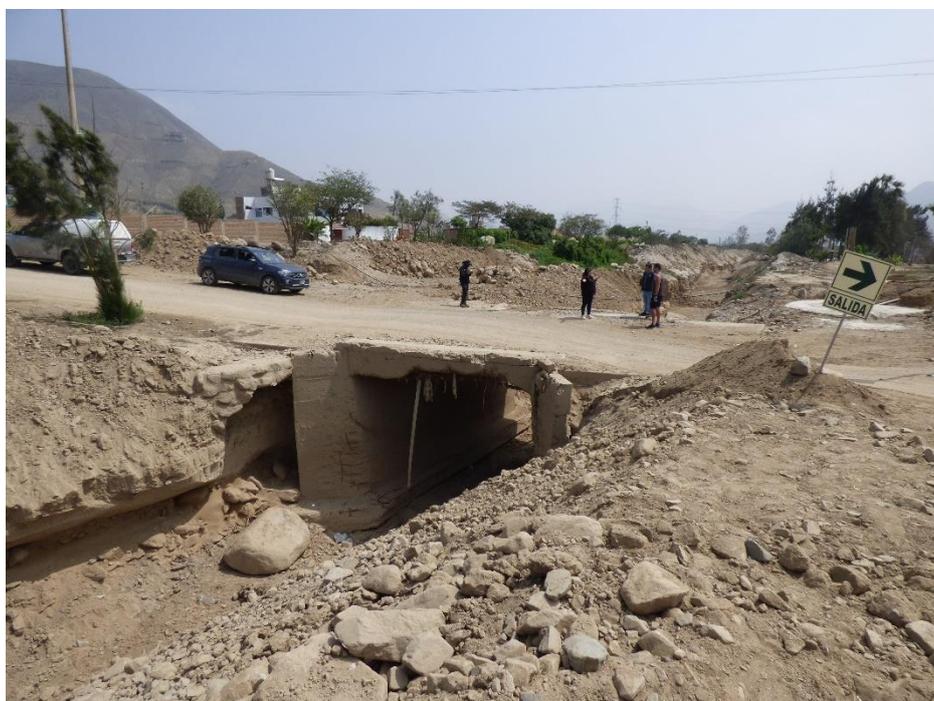
Fotografía 100. Zona crítica 15-025. Puente que conecta con el Condominio La Raya (Pachacamac) quedó debilitado debido a la reducida luz del puente se obstruyó y se desbordó afectando viviendas y medios de vida de la Cooperativa de Salud y Pampa Tinajas. Coordenadas UTM 18S E302987; N8657168 (tomada el 08/09/2023).

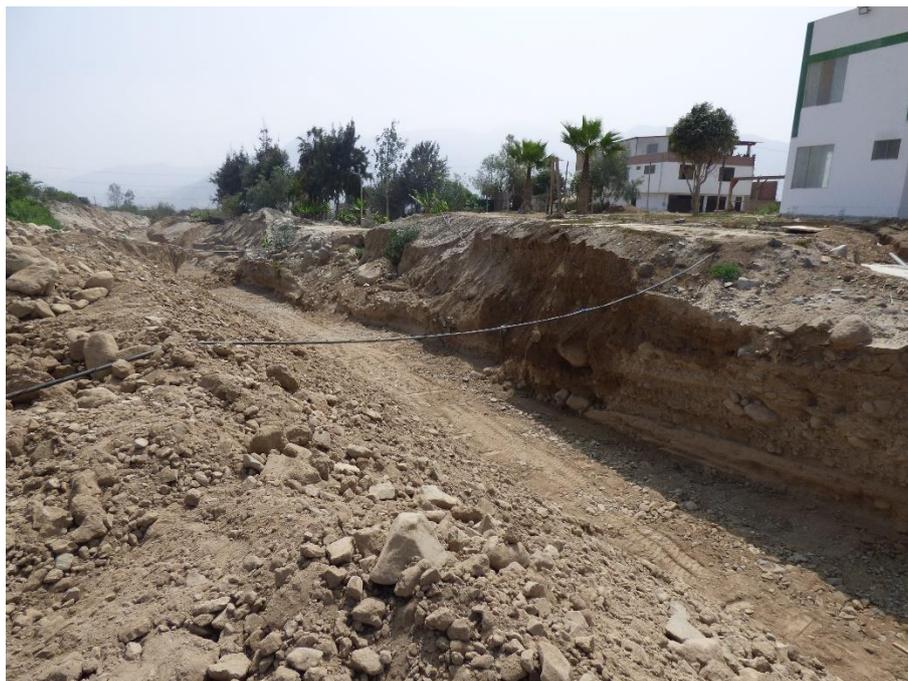
Fotografía 101. Zona crítica 15-025. Tras paso del flujo de lodo de la quebrada Tinajas afectó tuberías de agua, destruyó un parque en la margen derecha de la quebrada, en el sector Cooperativa de Salud y Pampa Tinajas. Coordenadas UTM 18S E302987; N8657168 (tomada el 08/09/2023).

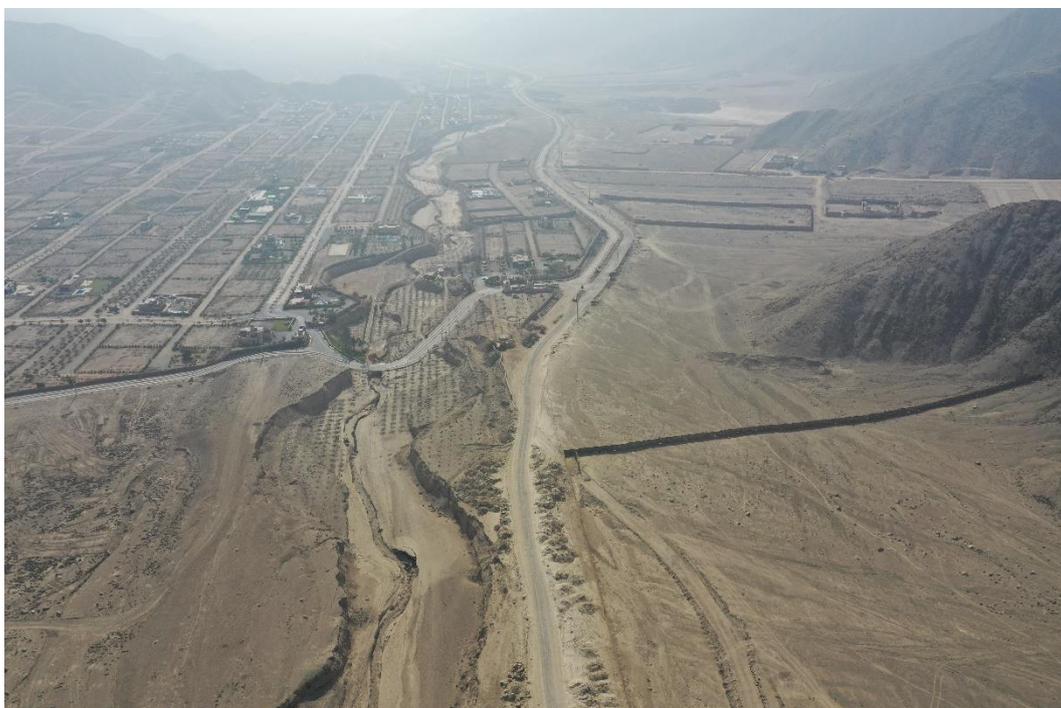
Fotografía 102. Zona crítica 15-025. Vista con dron de la parte media de la quebrada Tinajas, sector condominio Las Bahías que se encuentra en ambas márgenes, ancho de cauce 50 m. Coordenadas UTM 18S E308974; N8657792 (tomada el 28/10/2022).

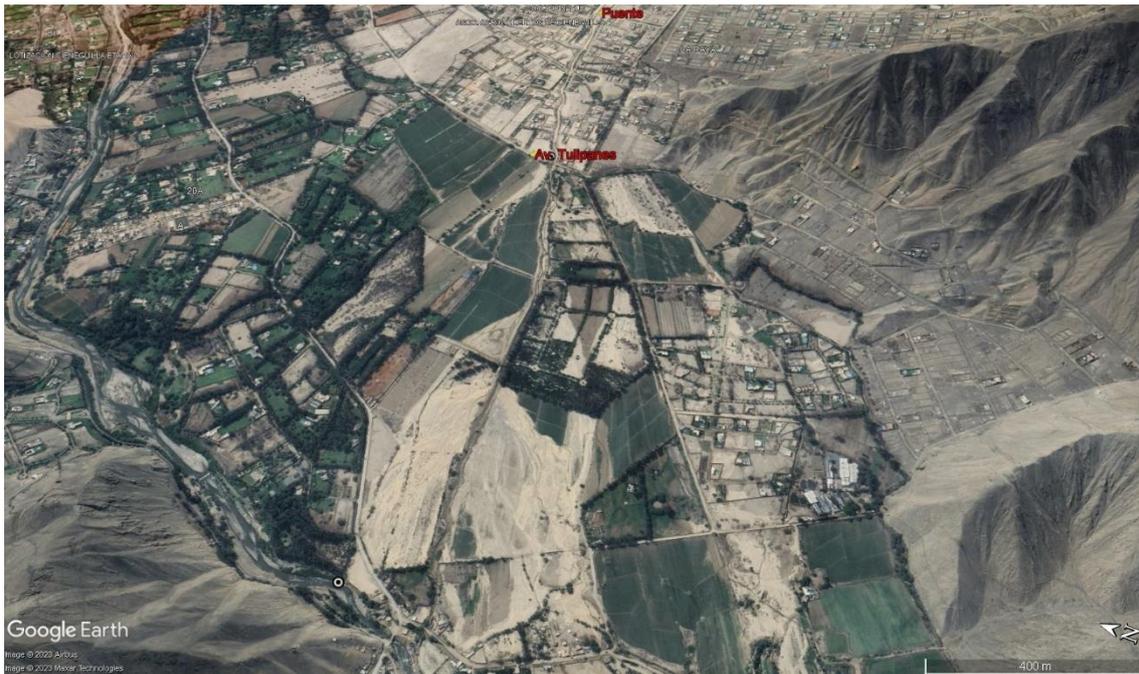
Figura 11. Zona crítica 15-025. Imagen del Google Earth del sector Fundo Oro Viejo, se observa recorrido del flujo de lodo sobre terrenos de cultivo en la margen izquierda del río Lurín, aguas debajo de la Av. Tulpanes. Coordenadas UTM 18S E300989; N8656732 (Fuente: Google Earth, 11/2022).

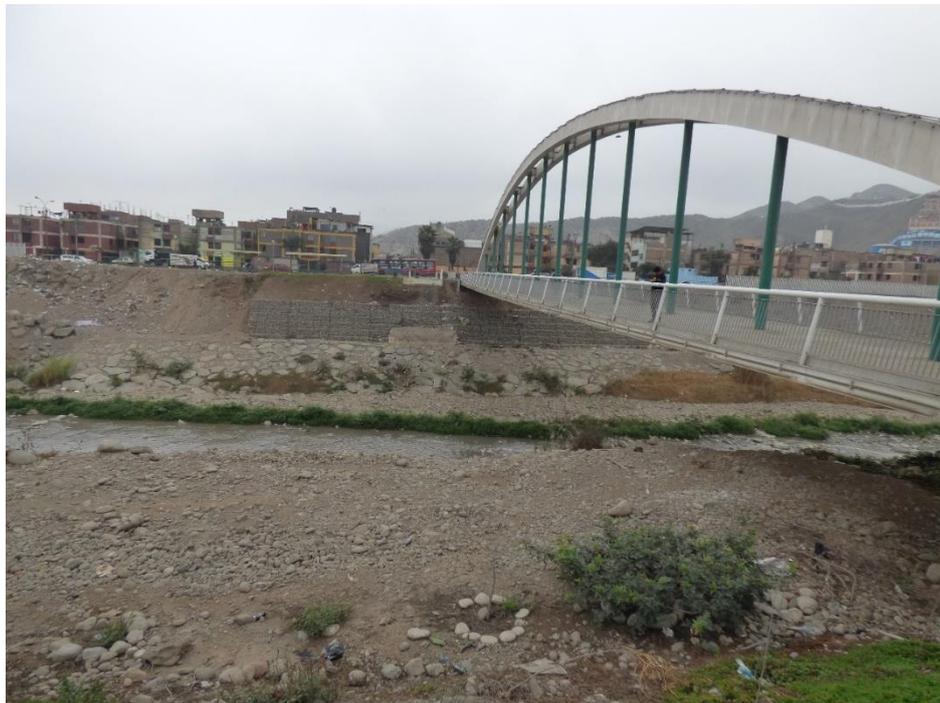
Fotografía 103. Zona crítica 15-026. Nuevo puente Malecón Checa, se ha reforzado con gaviones y enrocado las bases del nuevo puente de reemplazo al puente que se desplomó en el año 2017, el cauce del río Rímac se encuentra colmatado. Coordenadas UTM 18S E283988; N8669731 (tomada el 13/09/2023).

15-026	Erosión fluvial	<p>Av. Malecón de la Amistad, puentes Malecón Checa, Los Libertadores (El Agustino)</p> <p>ZONA: 18S N: 8669653 E: 283467</p>	<p>Litológicamente conformada por depósitos aluvio-fluviales con presencia de cantos y gravas en matriz areno-limosa, presencia de rocas dioríticas de la Super Unidad Santa Rosa. Geomorfológicamente la zona está formada por montañas, colinas y lomadas en roca intrusiva, terraza fluviales y terrazas aluviales antropizadas.</p> <p>Entre los puentes Malecón Checa y Los Libertadores, el cauce del río se encuentra moderadamente colmatado, se evidencia erosión fluvial a lo largo de 30 m por la margen izquierda y 20 m aproximadamente por la margen derecha (ambas márgenes con enrocados que necesitan mantenimiento); dicha erosión, se afectó 5 m hacia la margen izquierda quedando un Complejo deportivo en el borde, además destruyó la reja perimétrica del complejo. Actualmente se ha colocado relleno de desmante a falta de enrocado. Presenta grietas de casi 10 cm de separación a 2 m del complejo deportivo, en el sector Talavera La Reyna (fotografías 103 a 106).</p>	<p>En el año 2017, el Malecón de la Amistad fue afectado por inundación y erosión fluvial, se llevó 5 m en la margen izquierda del río, afectando parte del complejo deportivo de Los Libertadores, se llevó puente Malecón Checa y el puente Los Libertadores quedó debilitado en el estribo izquierdo.</p> <p>En el año 2023, las avenidas excepcionales erosionaron ambas márgenes del río, las cuales fueron rellenas con desmante; sin embargo, las grietas indican que la erosión podría aumentar y colapsar parte de la terraza.</p>	Sin registros previos.	No se registran acciones de prevención y/o mitigación.	<p>Se requiere enrocado para proteger los parques y Complejos deportivos a lo largo del Malecón. Descolmatación de cauce. Mantenimiento y reforzamientos de enrocados. Continuar con el enrocado a lo largo del río Rímac.</p>

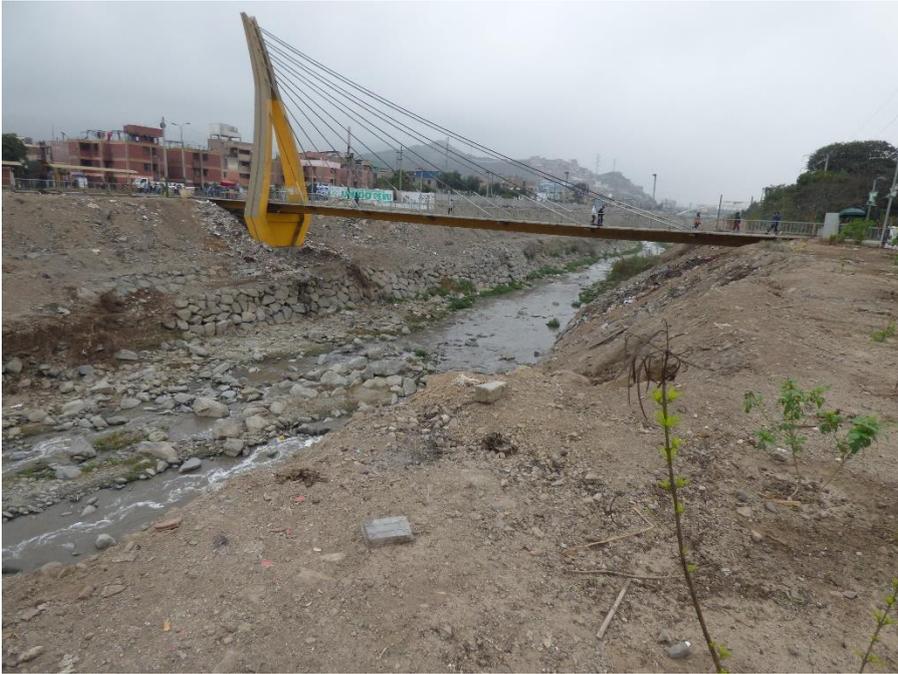
Fotografía 104. Zona crítica 15-026. Puente Los Libertadores, se observa cauce colmatado del río Rímac, bases y enrocado para proteger el puente se encuentran debilitados del puente, se ha colocado depósitos de desmonte en la margen izquierda del río. Coordenadas UTM 18S E283467; N8669653 (tomada el 13/09/2023).

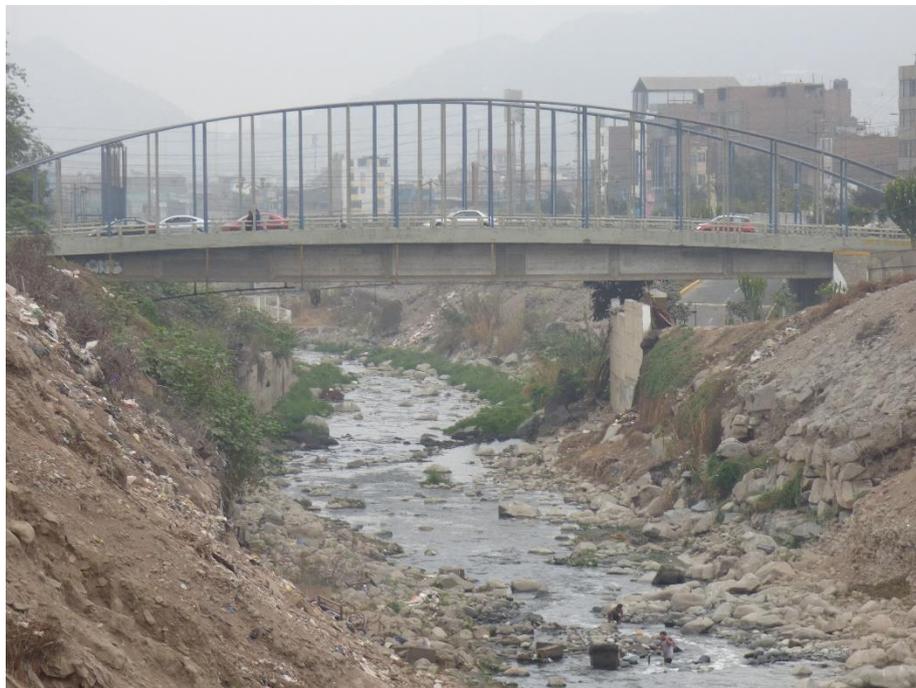
Fotografía 107. Zona crítica 15-027. Puente Las Lomas, se observa las bases debilitadas y cauce del río colmatado con presencia de desmonte y basura en las riberas. Coordenadas UTM 18S E283144; N8669667 (tomada el 15/09/2023).

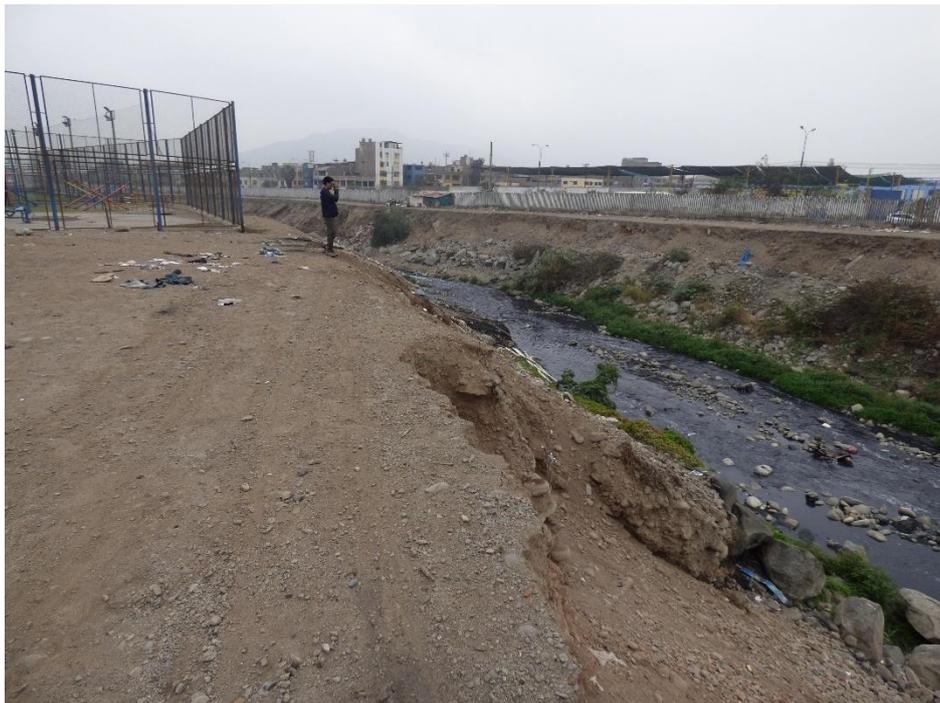
Fotografía 111. Zona crítica 15-028. Complejo deportivo del sector Bicentelo Bajo en margen izquierda del río Rímac a 1m del borde de la ribera, cauce colmatado del río Rímac. Coordenadas UTM 18S E282692; N8669638 (tomada el 15/09/2023).
