Informe Técnico N° A7459

EVALUACIÓN DE ZONAS CRÍTICAS POR PELIGROS GEOLÓGICOS ANTE FENÓMENO EL NIÑO 2023-2024 EN EL DEPARTAMENTO DE LIMA TOMO I: LIMA METROPOLITANA

DICIEMBRE
2023

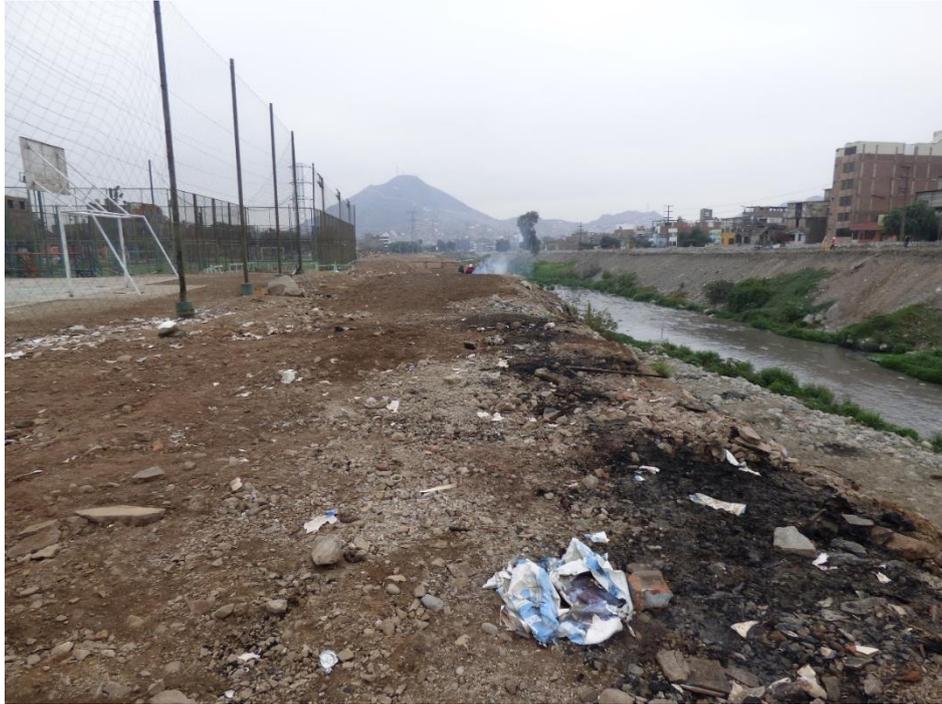
Fotografía 112. Zona crítica 15-028. Complejo deportivo aguas debajo de Puente Nuevo en Av. Malecón de la Amistad, margen izquierda del río Rímac sobre depósito de relleno. Coordenadas UTM 18S E281966; N8669437 (tomada el 14/09/2023).

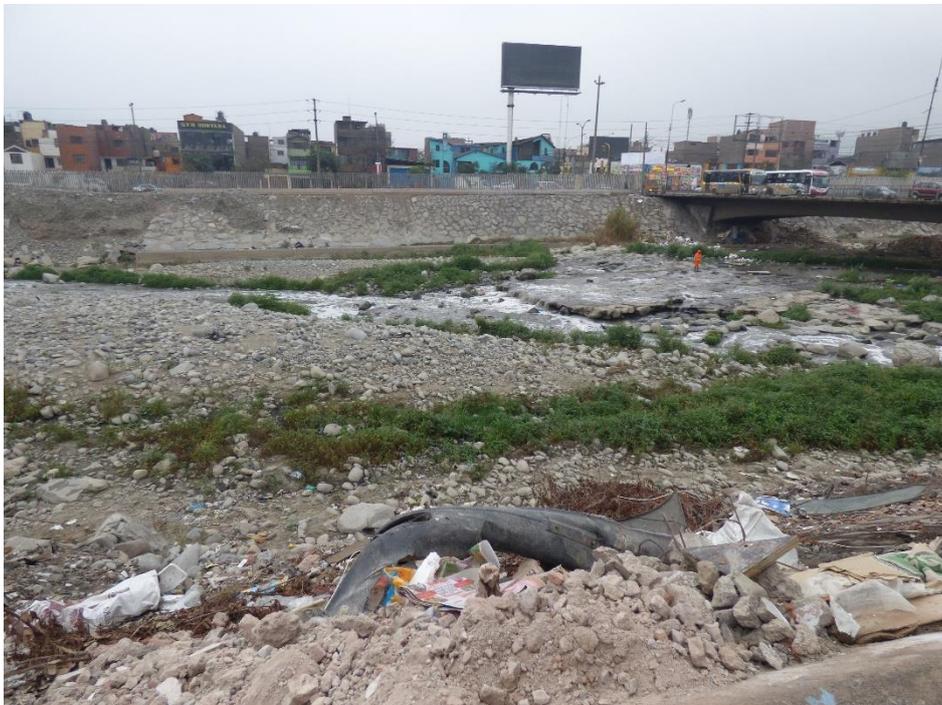
Fotografía 113. Zona crítica 15-028. Cauce colmatado del río Rímac en Puente Nuevo, aguas abajo enrocado destruido por tramos debido a la erosión fluvial. Coordenadas UTM 18S E282054; N8669533 (tomada el 14/09/2023).

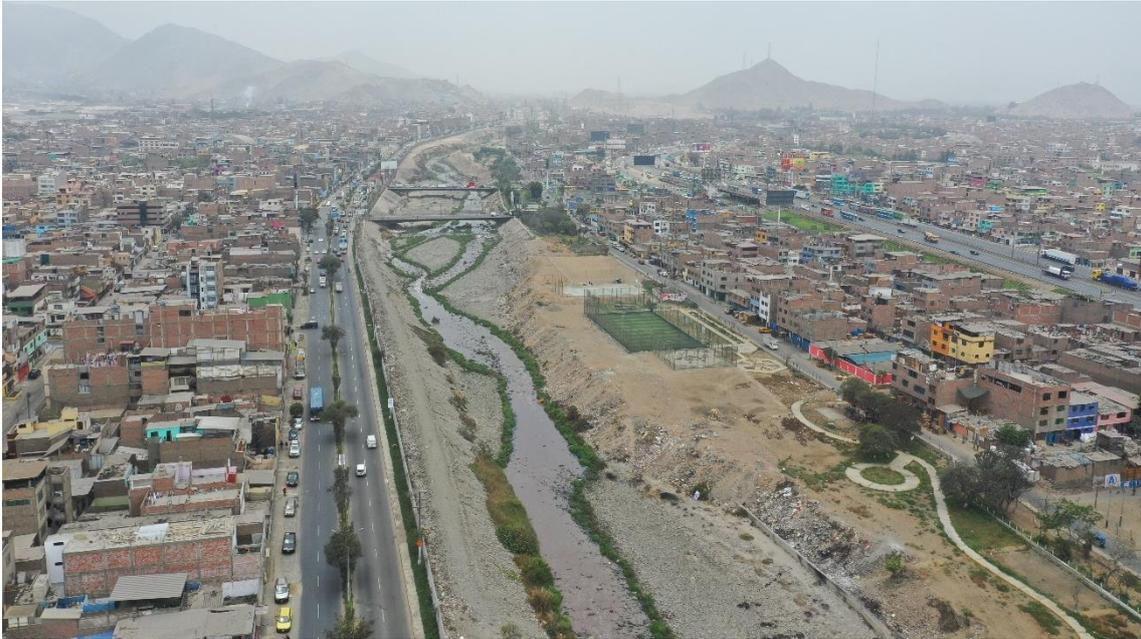
Fotografía 114. Zona crítica 15-028. Vista con dron aguas debajo de Puente Nuevo, se observa complejo deportivo del sector Los Jardines Ancieta Baja, sobre depósitos de relleno. Coordenadas UTM 18S E308974; N8657792 (tomada el 19/10/2022).

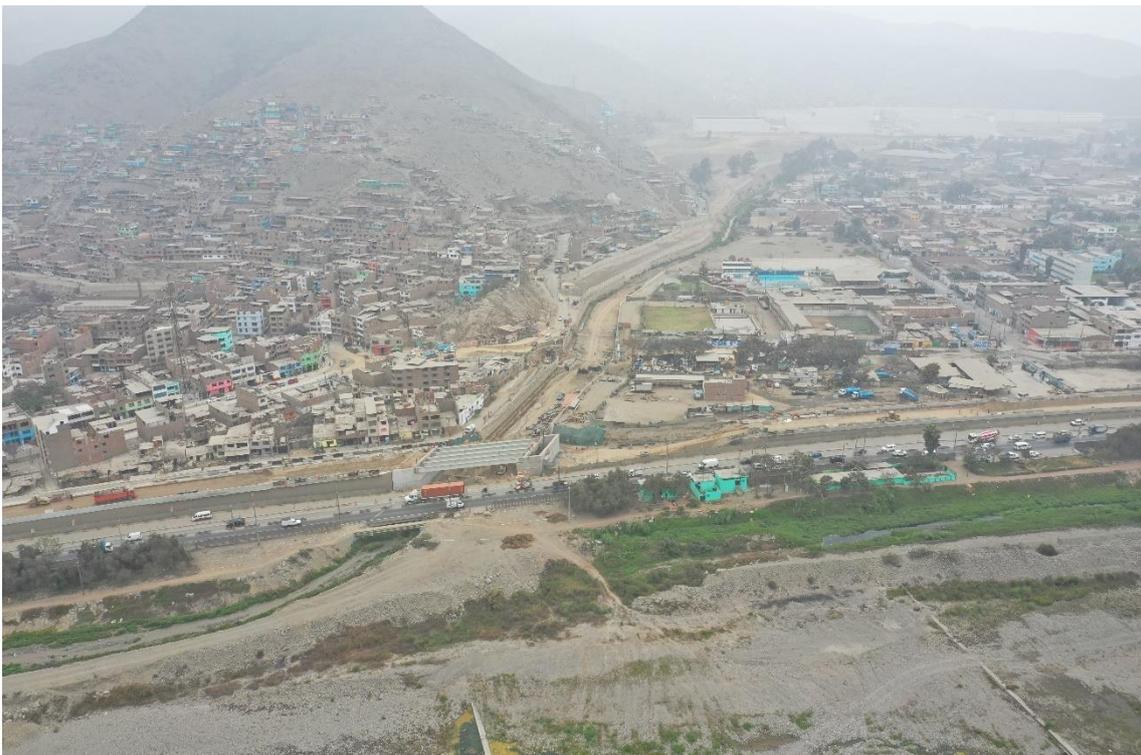
Fotografía 115. Zona crítica 15-029. Vista con dron de la quebrada Huaycoloro donde se observa el tramo canalizado con muros laterales hasta la vía Ramiro Prialé. Coordenadas UTM 18S E308974; N8657792 (tomada el 19/10/2022).

15-029	Flujo de detritos, erosión fluvial	Santa María de Huachipa-Urb. Las Brisas de Huachipa, Quebrada Huaycoloro (Luriganchu) ZONA: 18S N: 8672523 E: 2911891	Depósitos proluviales constituidos por material grueso (cantos y gravas subredondeadas en matriz arenosa); rocas intrusivas del tipo tonalita-granodiorita de la Super Unidad Santa Rosa. Terrenos de pendiente baja. Geomorfológicamente corresponde a piedemonte aluvio-torrencial y montañas intrusivas. Los flujos de detritos se canalizaron por el cauce de la quebrada. El 12/03/2023 las lluvias excepcionales del ciclón Yaku, se concentraron en la cuenca media y alta del Rímac, que llegó a activar la quebrada. Ambas márgenes de la quebrada Huaycoloro, el paso del flujo generó erosión fluvial. El puente y las viviendas de la urbanización Huachipa Norte, Santa María de Huachipa y Brisas de Huachipa presentan peligros por flujo de detritos de la quebrada y erosión fluvial. Aguas abajo, la luz del nuevo puente Las Torres no es insuficiente ante una avenida extraordinaria podría desbordarse y afectar la Av. Ramiro Prialé hasta las Av. Malecón Checa, Gran Chimú y Campoy tal como sucedió en el año 1998 (fotografías 115 a 118).	En el año 2017 afectó viviendas del sector Santa María de Huachipa. Destruyó el puente Las Torres en la Av. Ramiro Prialé. En el año 2023 se produjo activación de la quebrada, caída de postes de luz, puentes artesanales.	Reubicar viviendas que se encuentran en ambas márgenes de la quebrada. Canalizar la quebrada. Limpiar y descolmatar el cauce de la quebrada Huaycoloro. Mejorar defensa ribereñas y diseño. Forestar las laderas. La población debe ser capacitada y preparada en temas de peligros geológicos. Construir muros disipadores de energía a lo largo de la cuenca baja y media (Ochoa et al., 2017).	Limpieza de cauce de la quebrada.	Reubicación de viviendas, descolmatación de cauce periódico, construcción de enrocados.

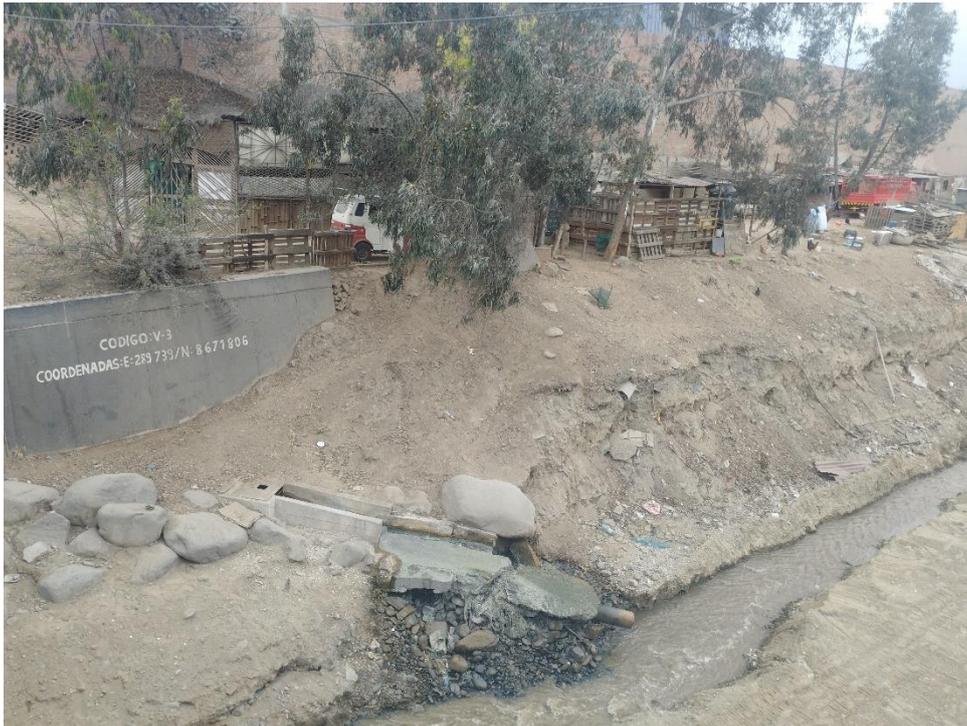
Fotografía 116. Zona crítica 15-029. Puente Santa María de Huachipa el cauce de la quebrada se observa colmatado y viviendas cerca del borde de la quebrada. Coordenadas UTM 18S E289751; N8671806 (tomada el 06/10/2023).

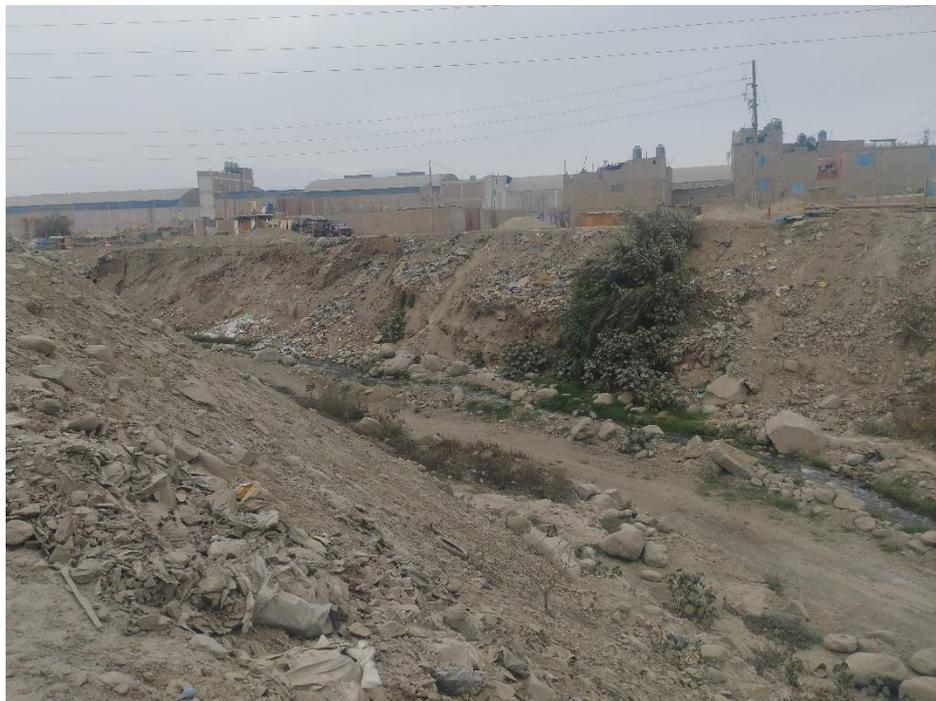
Fotografía 117. Zona crítica 15-029. Viviendas y zona industrial en la margen izquierda de la quebrada Huaycoloro, aguas arriba del puente Las Torres. Coordenadas UTM 18S E291372; N8672835 (tomada el 06/10/2023).

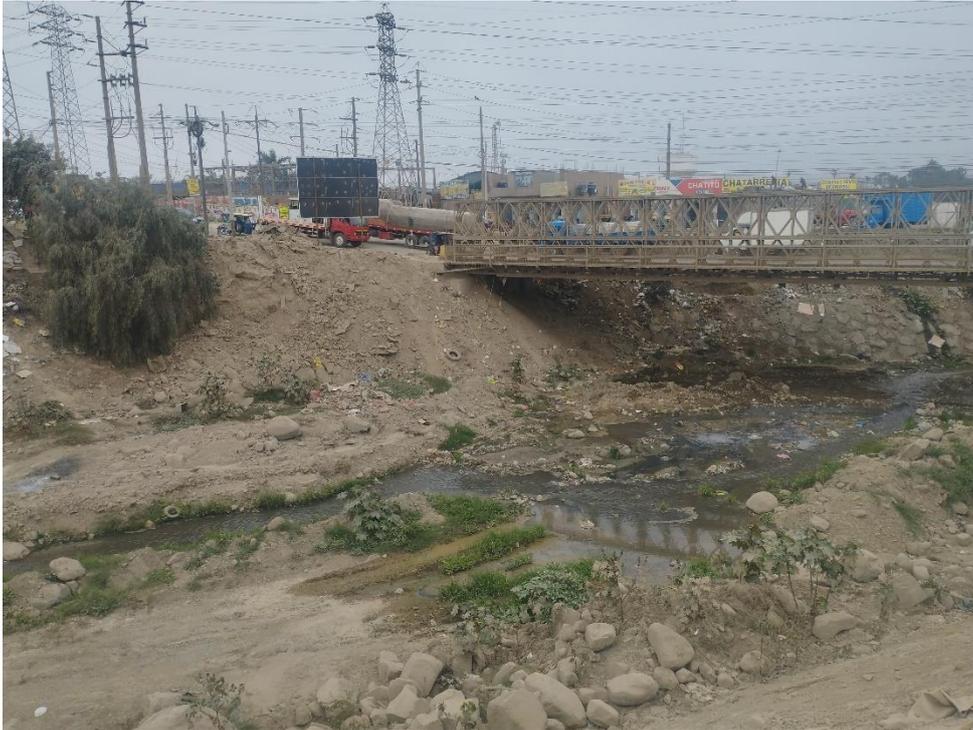
Fotografía 118. Zona crítica 15-029. Puente Las Torres, se encuentra con las bases debilitadas, el cauce de la quebrada Huaycoloro está colmatado, Urb. Brisas de Huachipa. Coordenadas UTM 18S E291372; N8672835 (tomada el 06/10/2023).

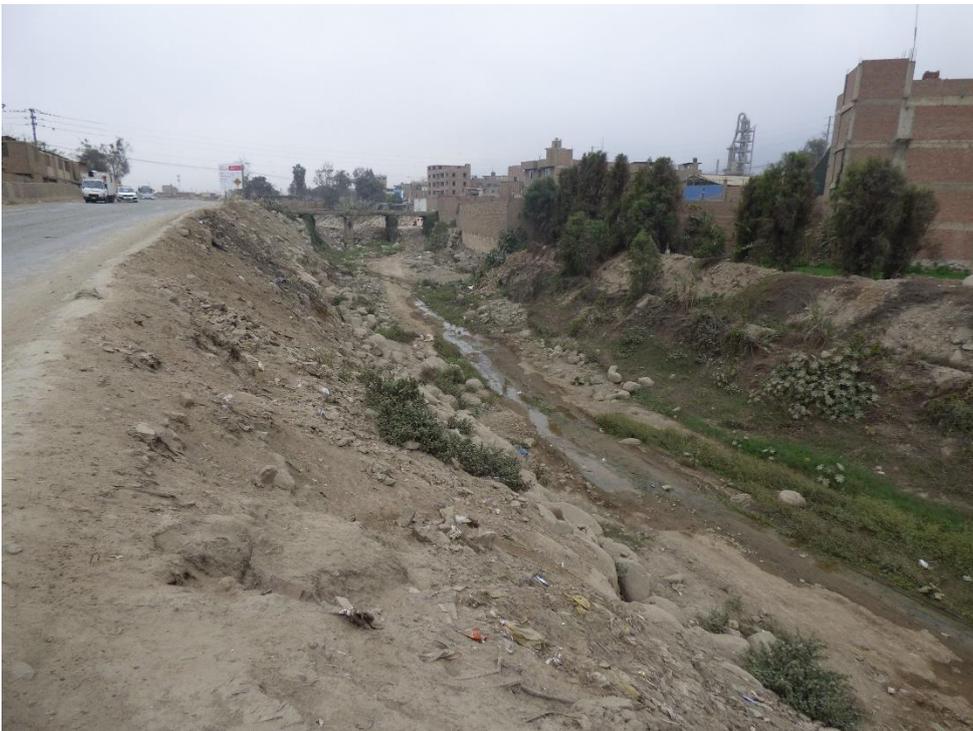
Fotografía 119. Zona crítica 15-030. Viviendas de la Asoc. Las Riveras de Cajamarquilla se ubican cerca del borde del cauce de la quebrada Huaycoloro, margen izquierda en caso de una avenida extraordinaria puede afectar estas viviendas, puente peatonal y vía, el cauce se encuentra colmatado. Coordenadas UTM 18S E292735; N8673788 (tomada el 06/10/2023).

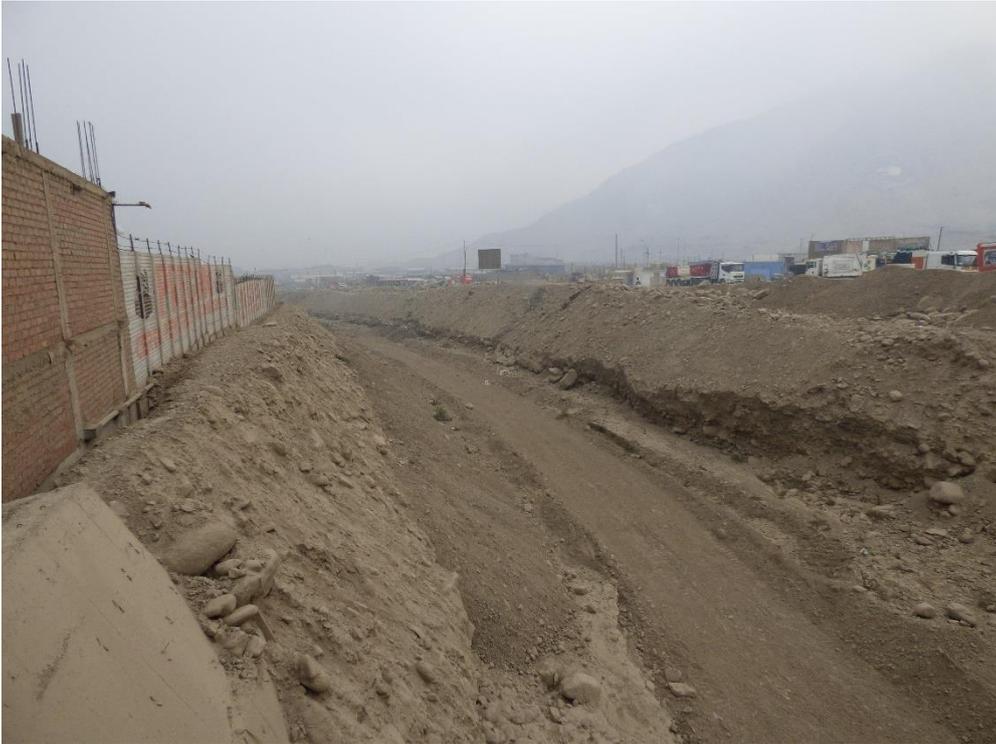
Fotografía 120. Zona crítica 15-031. Muro perimétrico de zona industrial se encuentra en el borde del cauce de la quebrada Huaycoloro, margen izquierda, no cuenta con defensa ribereña, se realizó descolmatación de cauce. Coordenadas UTM 18S E293933; N8676739 (tomada el 06/10/2023).

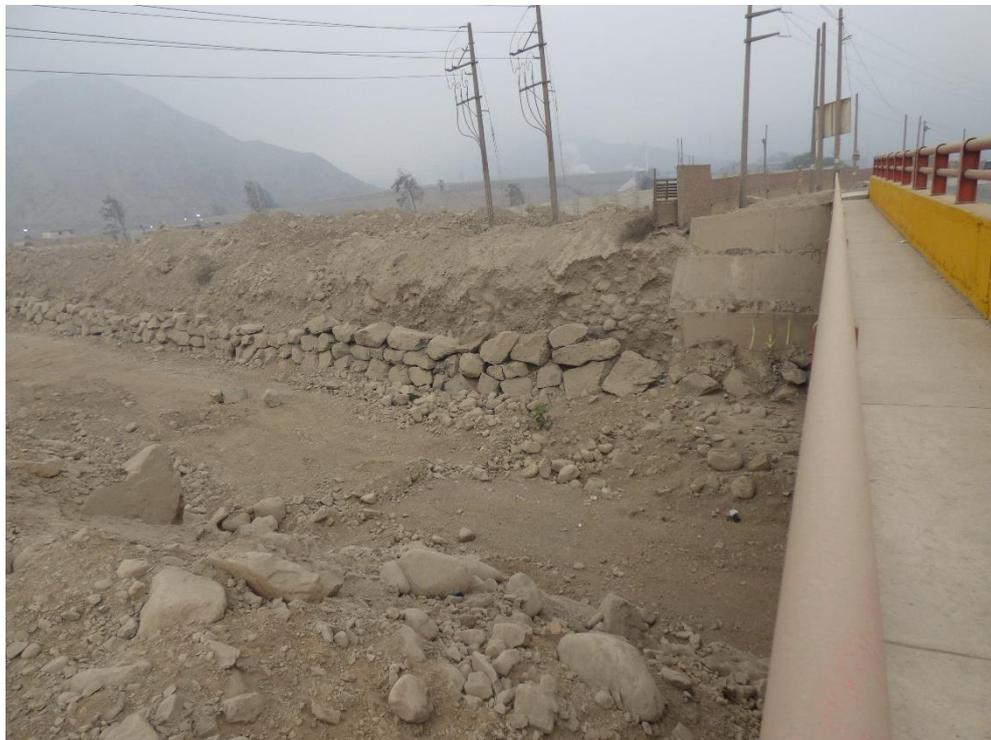
Fotografía 121. Zona crítica 15-031. Estribo derecho debilitado y socavado del puente principal Eje Industrial de Lima (Petramás), sector Refinería Cajamarquilla, de aprox. 25 m. Coordenadas UTM 18S E293933; N8676739 (tomada el 06/10/2023).

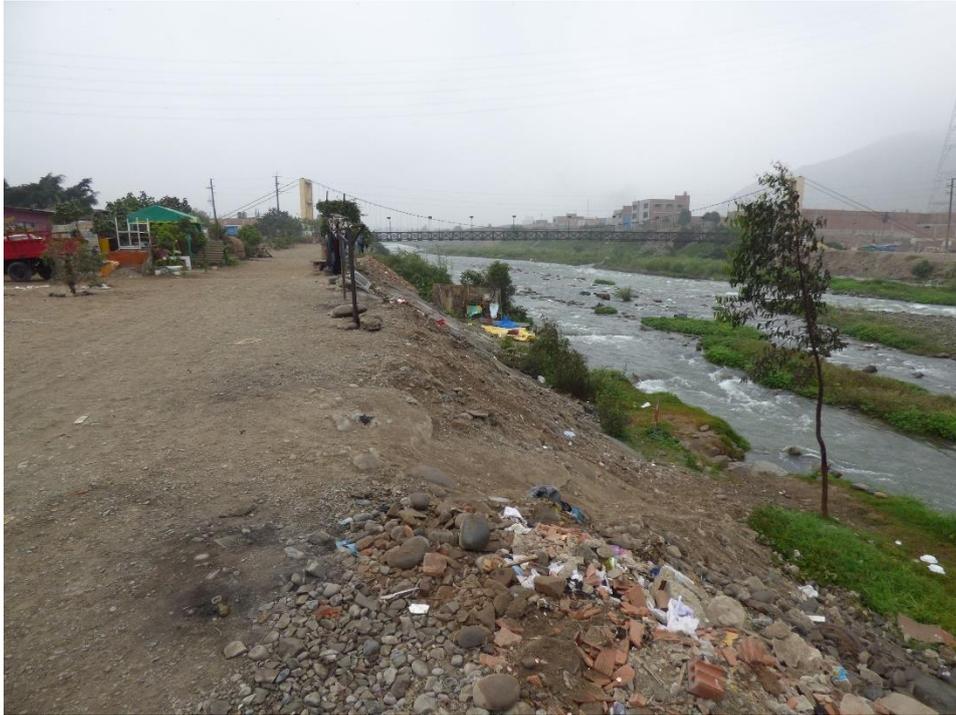
Fotografía 122. Zona crítica 15-032. Erosión fluvial en margen derecha del río Rímac, viviendas de la Asociación Nuevo Carrizales de Carapongo se encuentran cerca del borde. Coordenadas UTM 18S E296907; N8672040 (tomada el 13/09/2023).

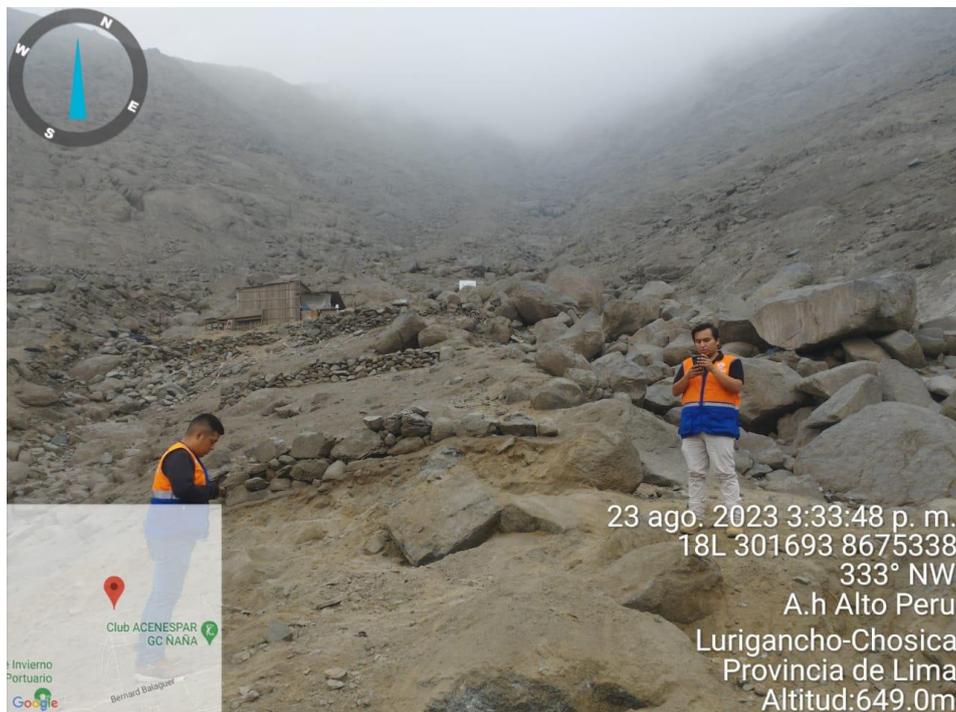
Fotografía 123. Zona crítica 15-033. Vista de la parte alta de quebrada en el sector Asoc. Alto Perú. Coordenadas UTM 18S E301693; N8675338 (Fuente: Municipalidad Distrital de Lurigancho, 2023).

15-033	Flujo de detritos, flujo de lodo, erosión fluvial	Poblado 27 de Junio, Asoc. Alto Perú (Lurigancho) ZONA: 18S N: 8674512 E: 302053	Depósitos proluviales constituidos por material grueso (cantos y gravas subredondeadas en matriz arenosa); rocas intrusivas del tipo tonalita-granodiorita de la Super Unidad Santa Rosa. Terrenos de pendiente baja. Geomorfológicamente presenta piedemonte aluvio-torrencial y montañas estructurales en rocas intrusivas. Las ocurrencias de flujos que desciende del cerro Algarrobo podrían comprometer la seguridad física de las viviendas A.H. Alto Perú y vías de acceso en algunos sectores del área delimitada como crítica. Los derrumbes podrían afectar viviendas y vías de acceso ubicado al pie de los muros y pircas. Las viviendas del A.H. El Paraíso son afectadas por erosión fluvial en la margen derecha del río Rímac (fotografía 123).	Las ocurrencias de flujos podrían comprometer la seguridad física de las viviendas y vías de acceso en algunos sectores del área delimitada como crítica. Los derrumbes podrían afectar las viviendas y vías de acceso ubicados al pie de los muros o pircas precarias. Puede afectar puente Ñaña	Mejorar las defensas ribereñas en la quebrada. Reubicar las viviendas que se encuentran en el cauce y en ambas márgenes de la quebrada y río Rímac. Limpiar y descolmatar el cauce de la quebrada. Forestar las laderas. Implementar sistema de alerta temprana para flujos en el poblado. Población debe ser capacitada y preparada en temas de peligros geológicos. Construir muros disipadores de energía a lo largo de la cuenca baja y media (Ochoa et al., 2017).	No se registran acciones de prevención y/o mitigación.	Reubicación de viviendas, descolmatación de cauce de la quebrada y río, prohibir la construcción de viviendas cerca al cauce de la quebrada. Colocar defensa ribereña, canalizar y profundizar el cauce de la quebrada hacia el río Rímac.

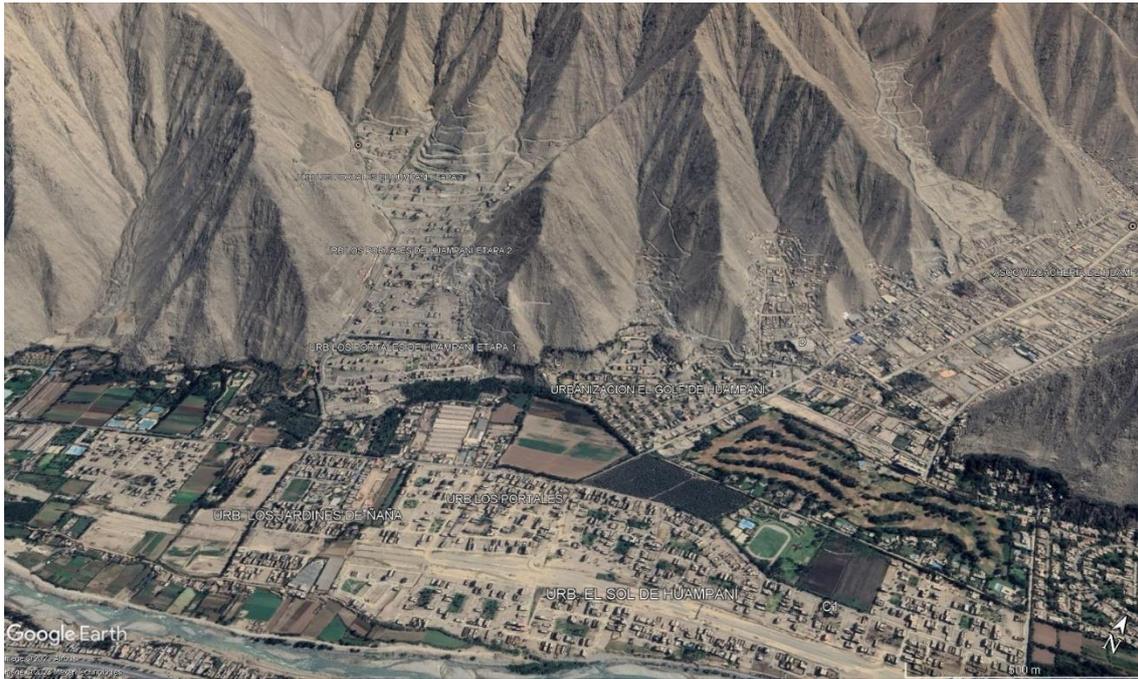
Figura 12. Zona crítica 15-034. Vista de quebradas que descienden del cerro Algarrobo, se puede apreciar como el cauce de las quebradas se encuentra antropizado por viviendas de la Asoc. Los Portales de Huampaní. Coordenadas UTM 18S E302434; N8676683 (Fuente Google Earth, 2023).

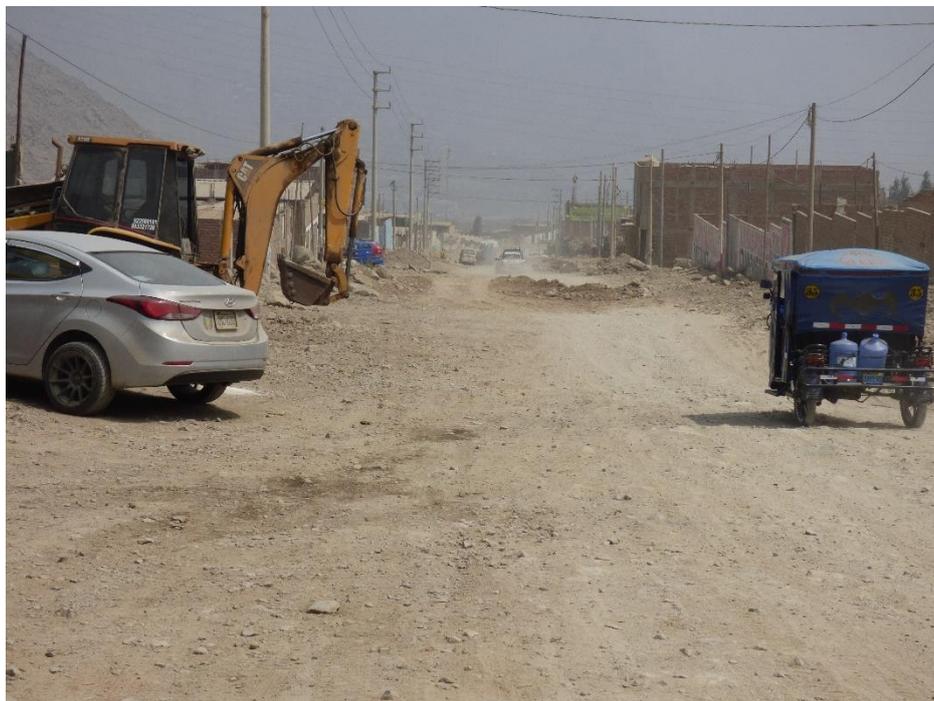
Fotografía 124. Zona crítica 15-035. Vía de la Av. Jicamarca y viviendas del sector El Mirador, Anexo 12 El Valle fueron afectadas por el paso de huaico proveniente de las quebradas Sucre, Los Andes y Vizcachera en marzo del 2023, las quebradas no tienen un cauce definido debido a la construcción de viviendas. Coordenadas UTM 18S E305244; N8677471 (tomada el 11/09/2023).

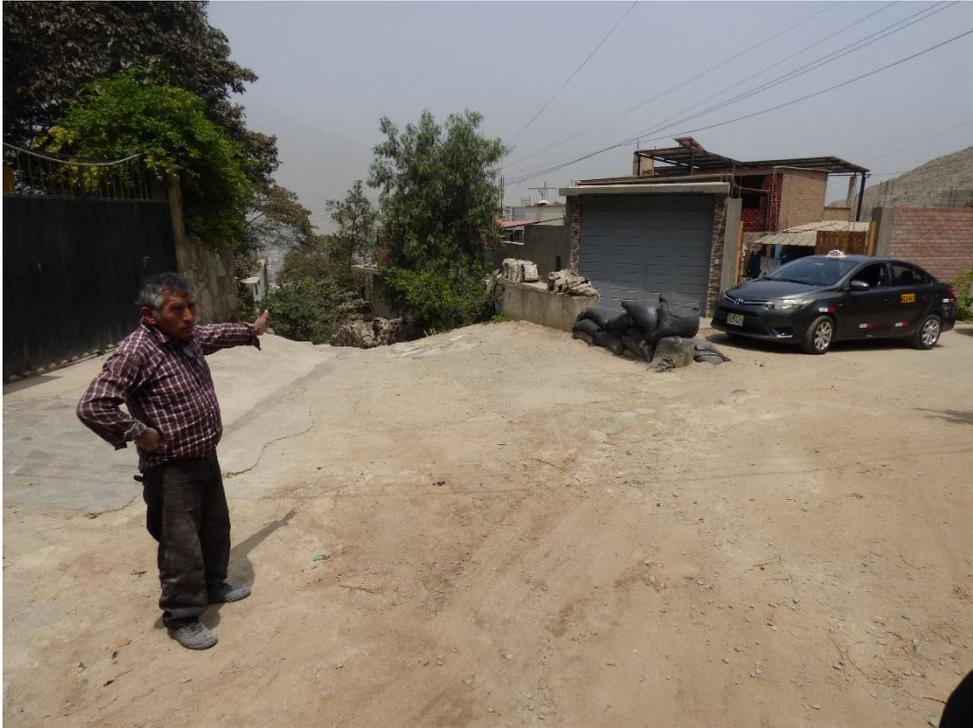
Fotografía 125. Zona crítica 15-036. Viviendas y vías del sector Alto Huampaní Etapa 1 fueron afectadas por flujo de lodo que se generó por las lluvias de Yaku, los pobladores colocaron sacos terreros para proteger sus viviendas. Coordenadas UTM 18S E307154; N8676250 (tomada el 11/09/2023).

15-036	Flujo de detritos, flujo de lodo	Alto Huampaní, zona 1 (Lurigancho) ZONA: 18S N: 8676250 E: 307154	Depósitos proluviales recientes constituidos por material grueso (cantos y gravas subredondeadas) en matriz arenosa; rocas intrusivas del tipo tonalita-diorita de la Super Unidad Santa Rosa. Quebrada afluente al río Rímac por la margen izquierda. Terrenos de pendiente baja. Geomorfológicamente corresponde a unidades de piedemonte aluvio-torrencial y montañas en roca intrusiva. La quebrada se encuentra carente de limpieza. Se ha colocado dique y malla dinámica en la parte alta. Se asientan viviendas en la parte media-baja en ambas márgenes de la quebrada. El dique transversal tiene dimensiones de 17 m de longitud y 5 m de alto, se ubica en la parte alta a modo de barrera para los flujos de lodo y detritos. Las vías de acceso, canal de riego y las viviendas se encuentran en peligro alto (fotografías 125 y 126).	En el 2015, el flujo de lodo y detritos que alcanzó una altura de 1 m favorecido por la pendiente fuerte de 30° aprox. se llevó los sacos areneros colocados a modo de barrera. En el 2017 hubo afectación de viviendas en menor grado por flujo de lodo (Ochoa et. al 2017).	Reubicar viviendas ubicadas en el cauce y en ambas márgenes de la quebrada. Limpiar y descolmatar el cauce de la quebrada. Forestar las laderas. Capacitar población en temas de peligros geológicos. Construir muros disipadores de energía a lo largo de la cuenca baja y media (Ochoa et al., 2017).	Se ha colocado diques y malla dinámica en la parte alta de la quebrada.	Descolmatar la quebrada, profundizar y canalizar la quebrada hasta el río Rímac.

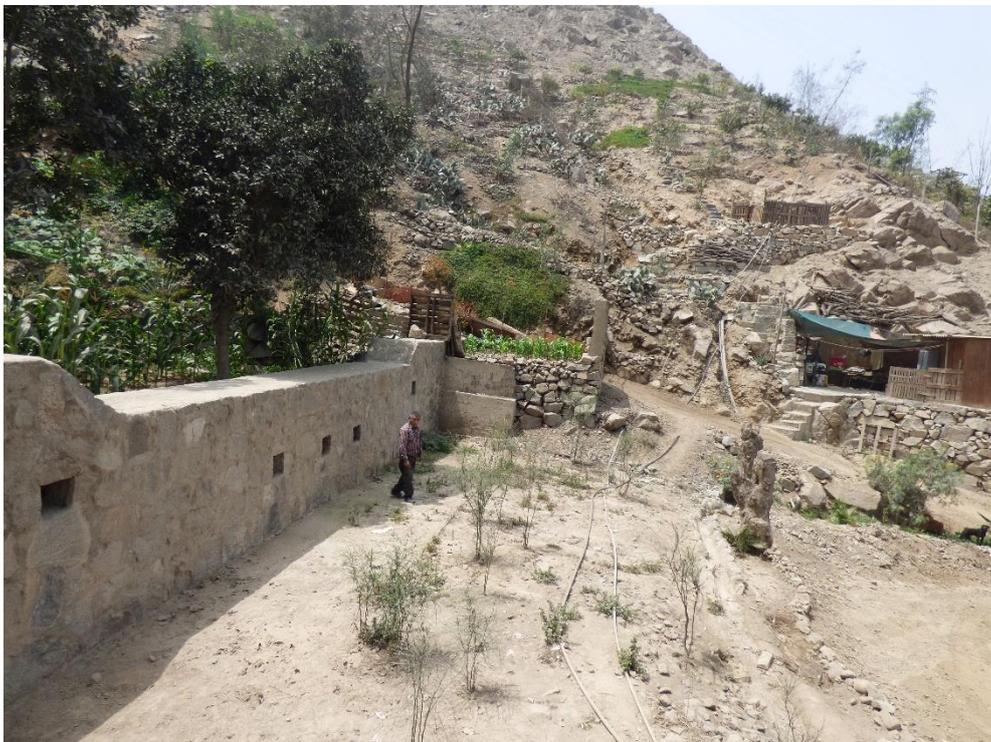
Fotografía 126. Zona crítica 15-036. Dique disipador de energía se observa sembríos de maíz en el cauce de la quebrada. Coordenadas UTM 18S E307118; N8676310 (tomada el 11/09/2023).

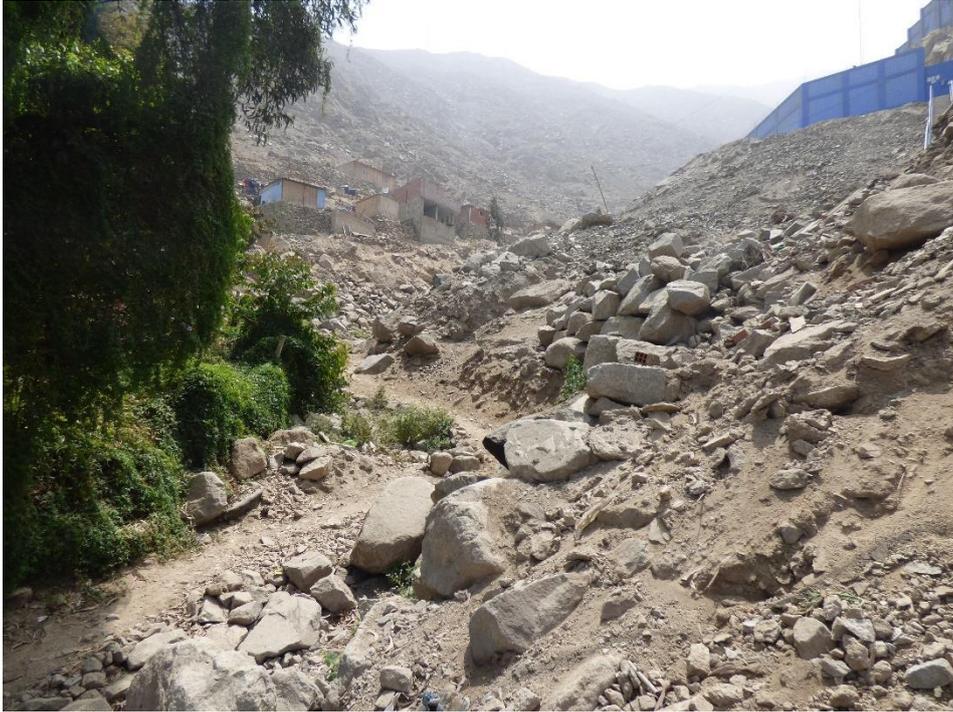
Fotografía 127. Zona crítica 15-037. Vista con dron de la quebrada Huaycoloro donde se observa la canalización hasta la vía Ramiro Prialé. Coordenadas UTM 18S E308974; N8657792 (tomada el 11/09/2023).

15-037	Flujo de detritos, flujo de lodo	Alto Huampaní, zona 2 (Lurigancho) ZONA: 18S N: 8676390 E: 307926	Depósitos proluviales recientes constituidos por material grueso (cantos y gravas subredondeadas) en matriz arenosa; rocas intrusivas del tipo tonalita-diorita de la Super Unidad Santa Rosa. Quebrada afluente al río Rímac por la margen izquierda. Terrenos de pendiente baja. Geomorfológicamente corresponde a unidades de piedemonte aluvio-torrencial y montañas en roca intrusiva. La quebrada se encuentra carente de limpieza, Se ha colocado diques rústicos aguas arriba. La pendiente es alta de 30° aprox. Las viviendas, vías de acceso, canal de riesgo se encuentran en peligro por flujo de lodo y detritos que llegarían hasta el canal y afectaría el centro recreacional de Huampaní en la parte baja (fotografías 127 y 128).	En 2015 se produjo el flujo más grande afectando varias familias (fuente: vecinos del sector). En 2017 los flujos afectaron viviendas (Ochoa et. al 2017)	Reubicar viviendas ubicadas en el cauce y en ambas márgenes de la quebrada. Limpiar y descolmatar el cauce de la quebrada. Forestar las laderas. Capacitar población en temas de peligros geológicos. Construir muros disipadores de energía a lo largo de la cuenca baja y media (Ochoa et al., 2017).	No se registran acciones de prevención y/o mitigación.	Descolmatación de la quebrada, profundización y canalización de la quebrada hasta el río Rímac.

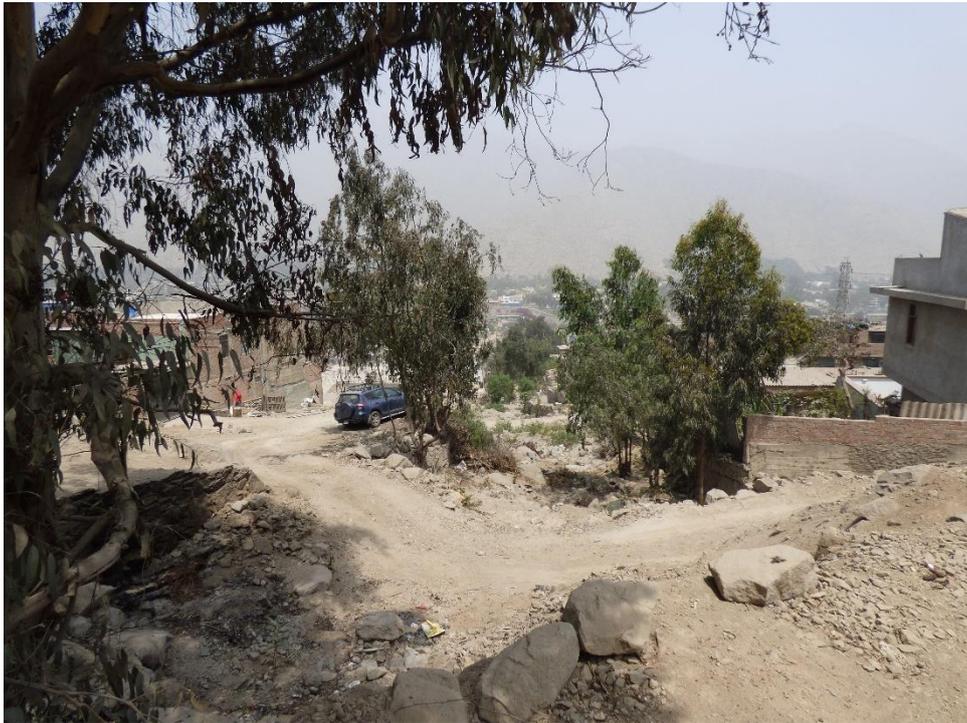
Fotografía 128. Zona crítica 15-037. Viviendas del sector Alto Huampaní etapa 2 se encuentran muy cerca del cauce de quebrada de 10 m de ancho de cauce, que se encuentra colmatado. Coordenadas UTM 18S E307926; N8676390 (tomada el 11/09/2023).

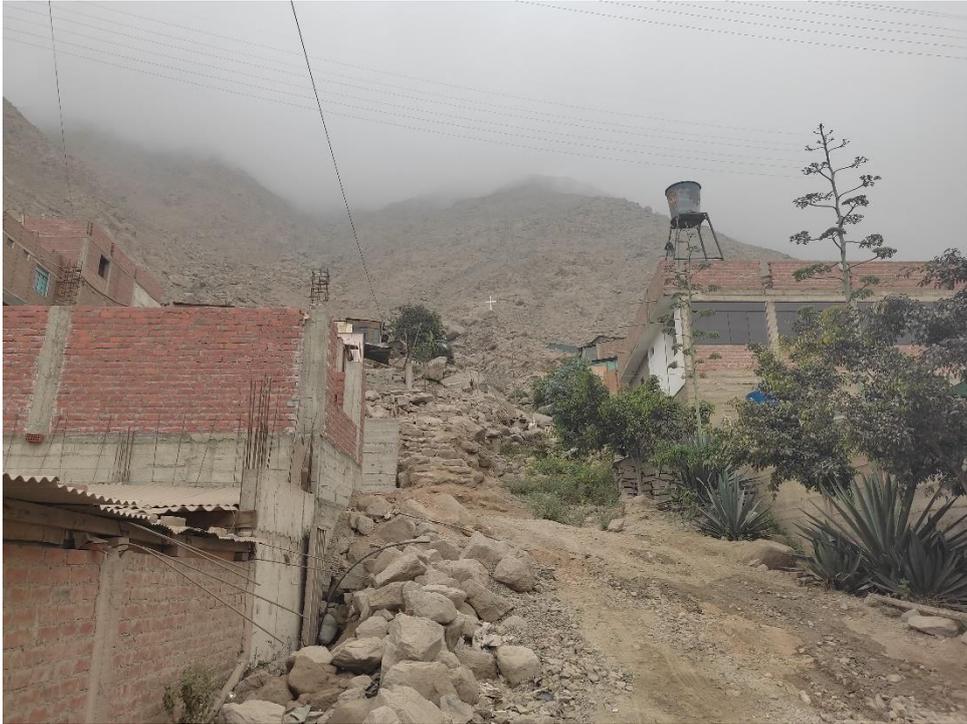
Fotografía 129. Zona crítica 15-038. Viviendas del A.H. Emilio del Sol y San Alberto se encuentran asentadas en ambas márgenes de quebrada. Coordenadas UTM 18S E309540; N8677216 (tomada el 20/09/2023).

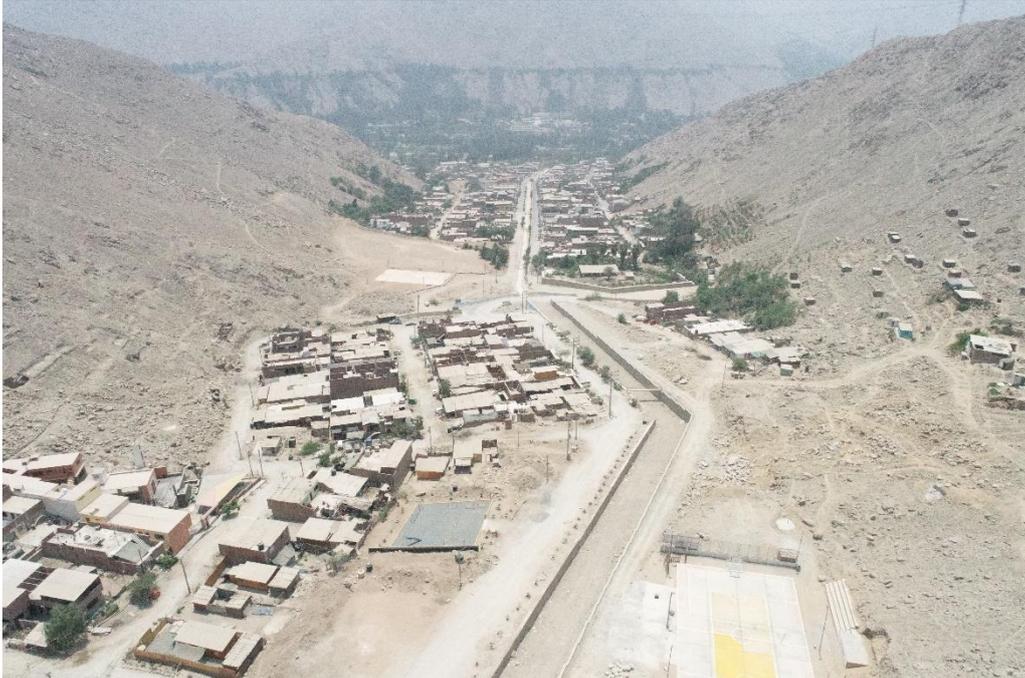
Fotografía 131. Zona crítica 15-039. Vista aguas abajo de la quebrada Chacrasana. Se observa canalización de la quebrada en un tramo. Coordenadas UTM 18S E309711; N8678061 (tomada con dron el 24/11/2022).

15-039	Flujo de detritos, caída de rocas, erosión de ladera	Quebrada Chacrasana (Lurigancho) ZONA: 18S N: 8678061 E: 309711	Depósitos proluviales recientes constituidos por material grueso (cantos y gravas subredondeadas) en matriz areno-limosa; rocas intrusivas del tipo tonalita-granodiorita de la Super Unidad Santa Rosa. Terrenos de pendiente moderada a fuerte. Geomorfológicamente se tienen las unidades de piedemonte aluvio-torrencial y montañas en roca intrusivas. La quebrada Chacrasana suele activarse producto de las fuertes lluvias, lo que pone en peligro alto a las viviendas del AA.HH. La Chacrasana (fotografías 131 a 134).	Los eventos registrados son del año 1998, 2015, 2017 en los cuales hubo activación y afectación de viviendas, en el año 2023 no se registraron daños. Las ocurrencias de flujos podrían comprometer la seguridad física de las viviendas y las vías de acceso en la zona. Las viviendas de la zona fueron afectadas por flujos durante el niño costero del 2017.	Reubicar viviendas ubicadas en el cauce y en ambas márgenes de la quebrada. Limpiar y descolmatar el cauce de la quebrada. Forestar las laderas. Implementar sistema de alerta temprana para flujos en el poblado. Población debe ser capacitada en temas de peligros geológicos. Construir muros disipadores de energía al largo de la cuenca baja y media (Ochoa et al., 2017).	Se colocó 8 diques, 2 muros de contención en ambas márgenes de la quebrada, 1 mejoramiento del canal pluvial.	Limpieza y canalización del cauce de la quebrada, forestación de las partes altas.

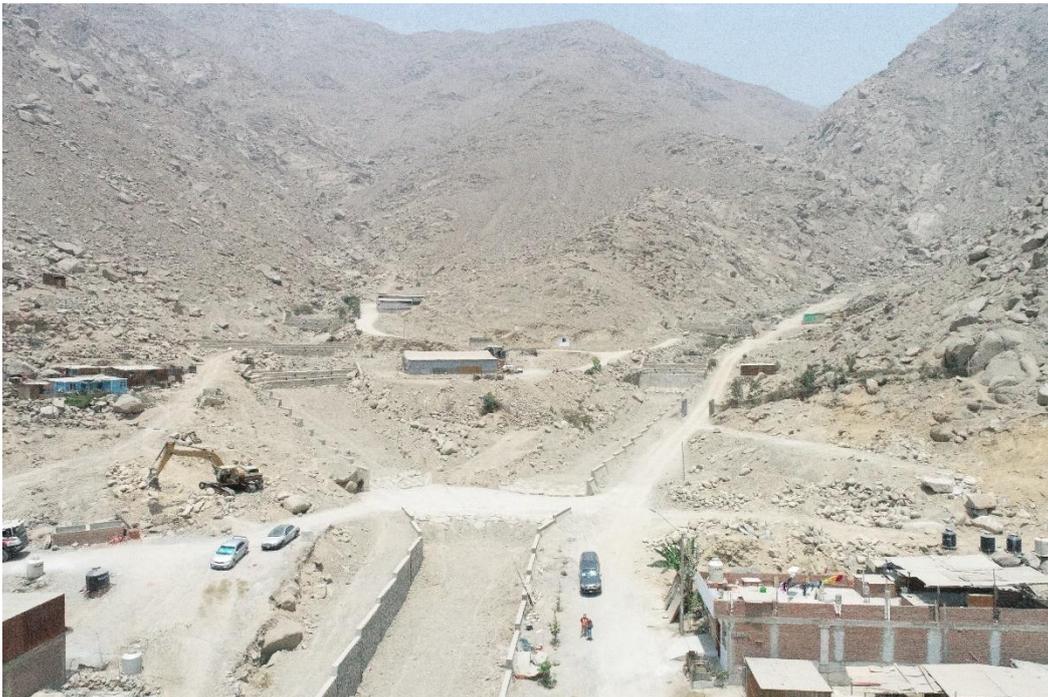
Fotografía 132. Zona crítica 15-039. Vista aguas arriba de la quebrada Chacrasana. Se observa canalización de la quebrada en un tramo. Coordenadas UTM 18S E309711; N8678061 (tomada con dron el 24/11/2022).

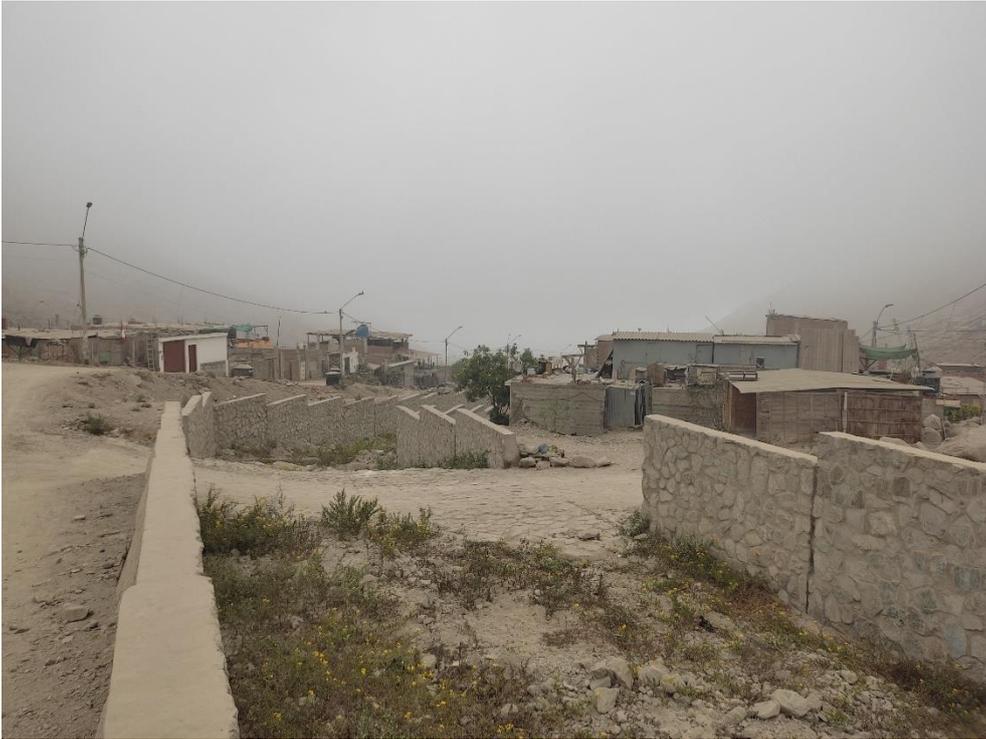
Fotografía 133. Zona crítica 15-039. Muros laterales en la quebrada Chacrasana, vías alternas cruzan la quebrada. Coordenadas UTM 18S E309711; N8678061 (tomada el 20/09/2023).

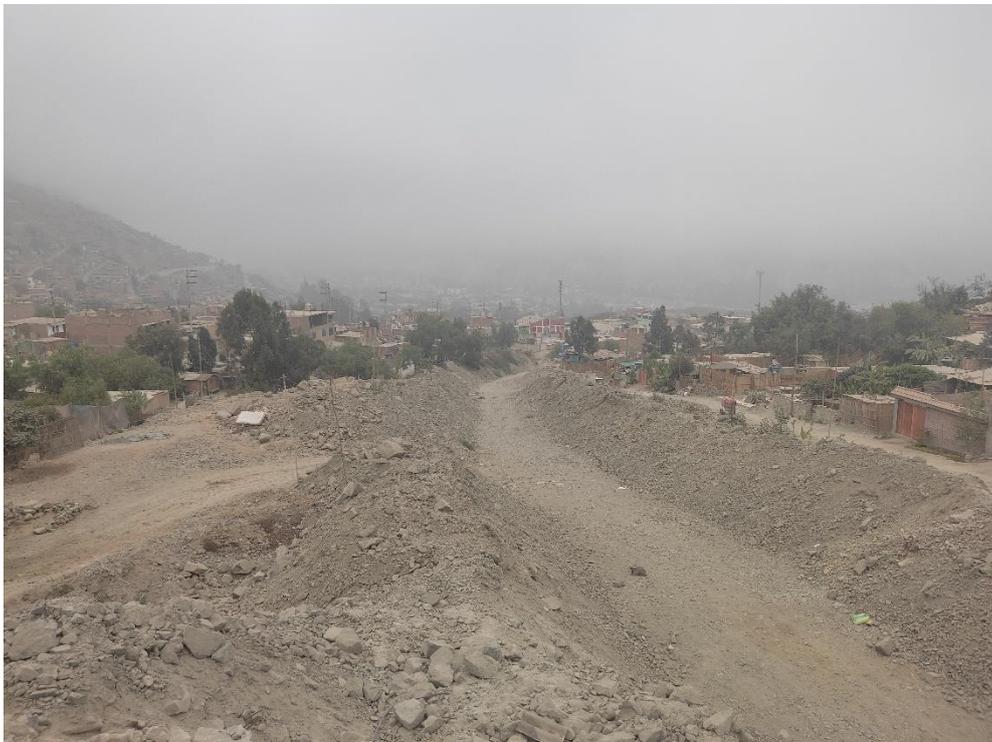
Fotografía 136. Zona crítica 15-040. Quebrada Santa María se ha realizado limpieza de cauce y arrimado de material hacia sus márgenes, reduciendo el ancho del cauce. Coordenadas UTM 18S E311716; N8678760 (tomada el 20/09/2023).

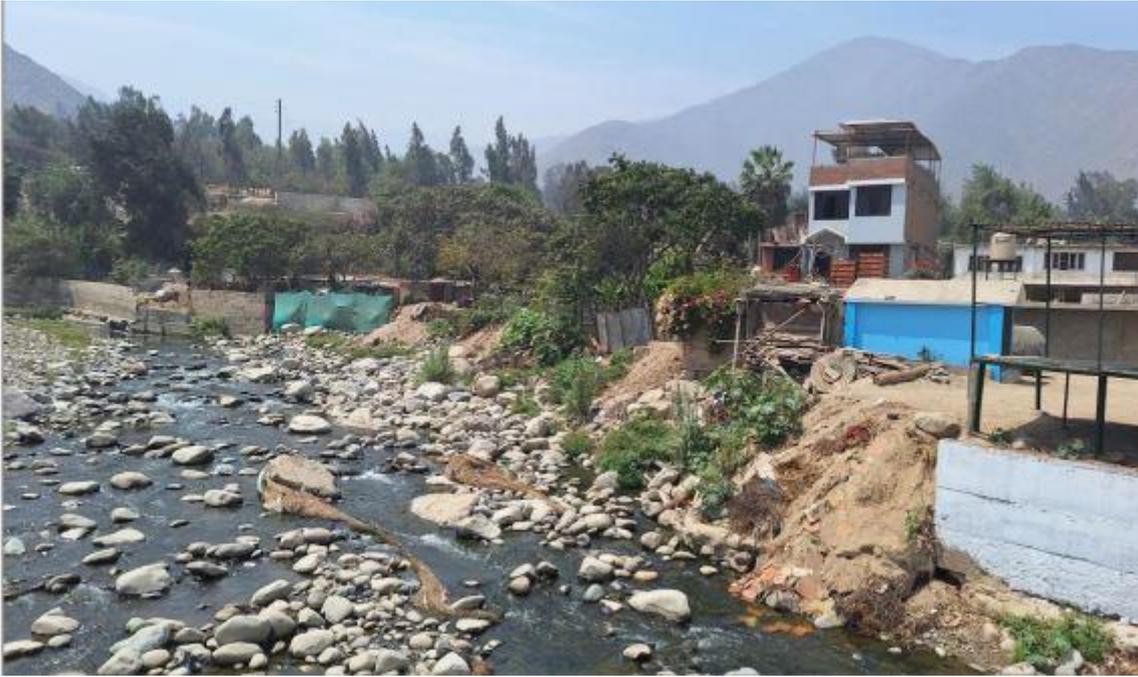
Fotografía 137. Zona crítica 15-040. Erosión fluvial en la margen izquierda del río Rímac, viviendas se encuentran muy cerca del borde y no cuentan con defensa ribereña, el cauce del río se encuentra colmatado. Coordenadas UTM 18S E311966; N8677960 (tomada el 29/09/2023).

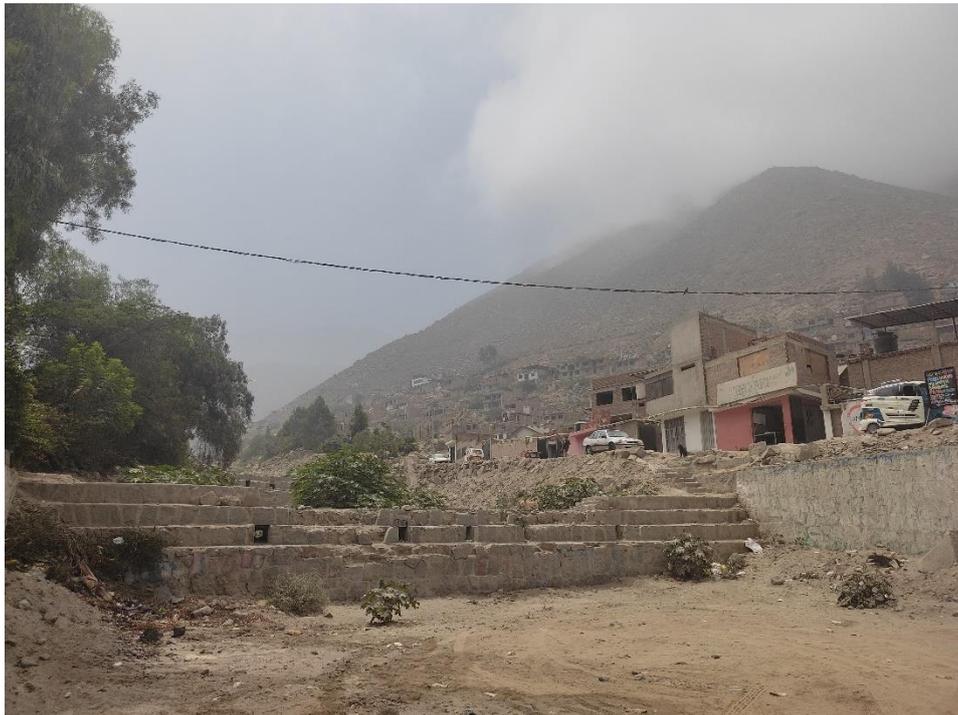
Fotografía 138. Zona crítica 15-041. Dique disipador de energía en la quebrada Quirio. Se observa material y vegetación en el cauce. Coordenadas UTM 18S E313051; N8680056 (tomada el 20/09/2023).

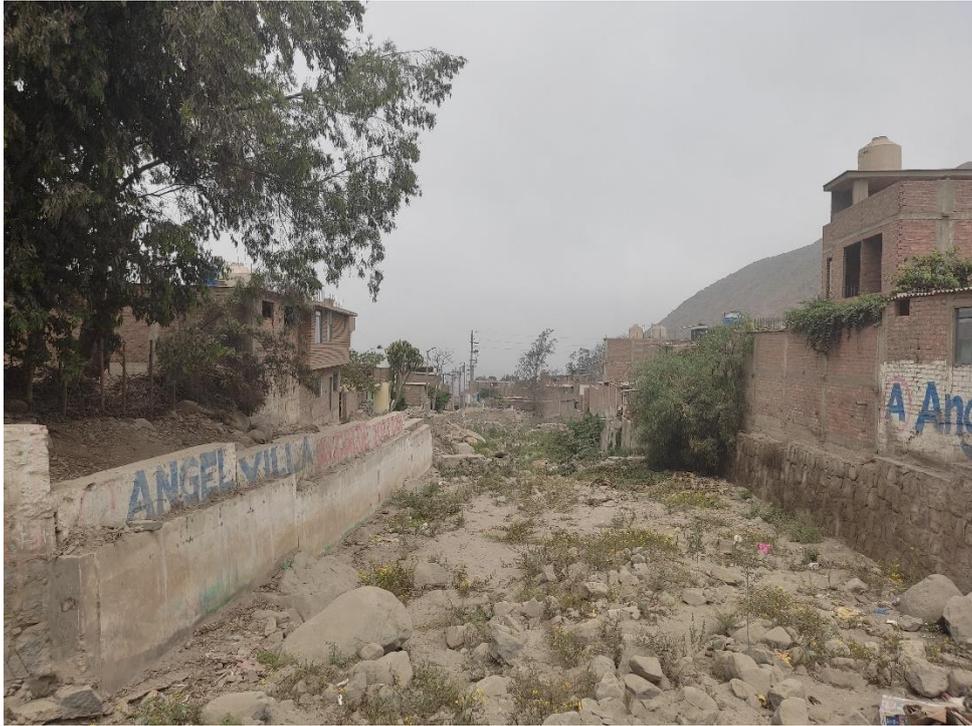
Fotografía 139. Zona crítica 15-041. Cauce colmatado de la quebrada Quirio y falta de mantenimiento en los muros laterales que protegen viviendas de la Urb. Nicolás de Piérola. Coordenadas UTM 18S E313051; N8680056 (tomada el 20/09/2023).
