Informe Técnico N° A7459

EVALUACIÓN DE ZONAS CRÍTICAS POR PELIGROS GEOLÓGICOS ANTE FENÓMENO EL NIÑO 2023-2024 EN EL DEPARTAMENTO DE LIMA TOMO I: LIMA METROPOLITANA

DICIEMBRE
2023

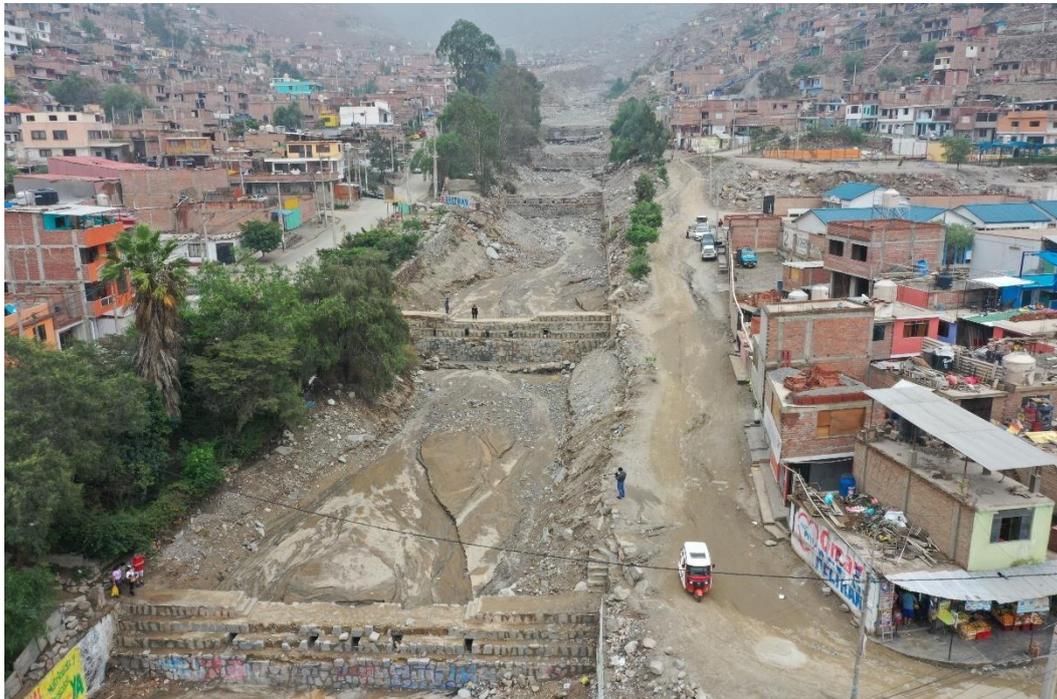
Fotografía 140. Zona crítica 15-041. Diques colmatados con material acarreado por flujo de detritos, se observa cómo se desbordó en la margen izquierda de la quebrada Quirio. Coordenadas UTM 18S E313051; N8680056 (tomada el 16/03/2023).

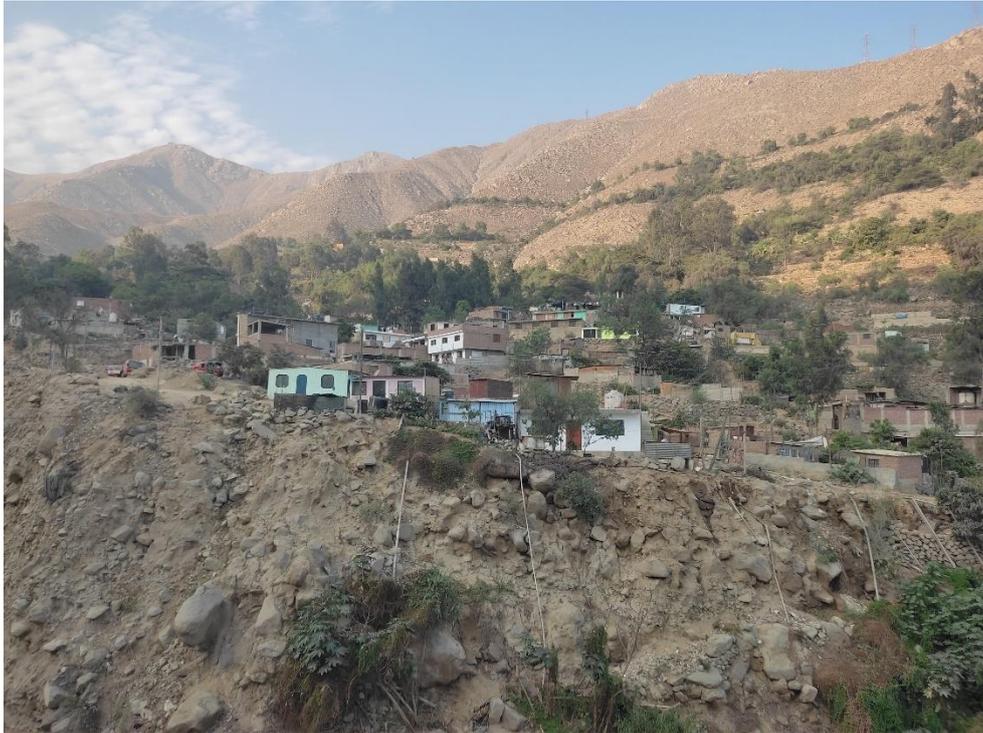
Fotografía 141. Zona crítica 15-042. Viviendas cerca del borde del acantilado, en margen izquierda de la quebrada Pedregal. Coordenadas UTM 18S E314611; N8681287 (tomada el 20/09/2023).

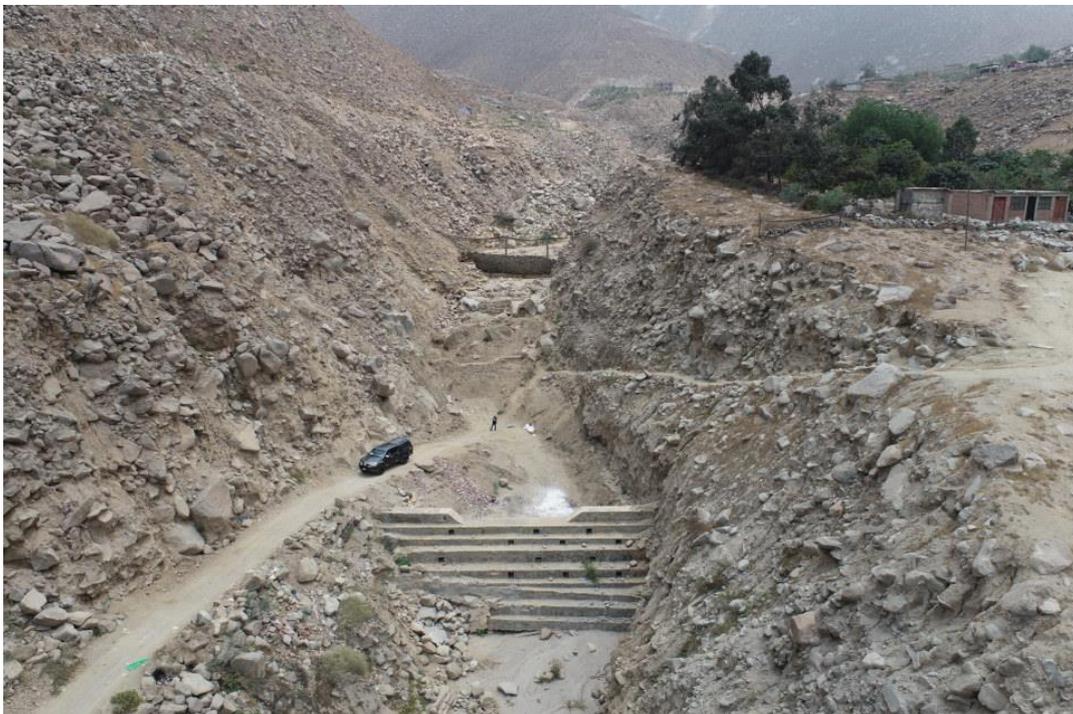
Fotografía 142. Zona crítica 15-042. Vista con dron de los diques disipadores de energía en la quebrada Pedregal, con la base socavada por el flujo de detritos del 14/03/2023. Coordenadas UTM 18S E314487; N8681643 (tomada el 05/10/2023).

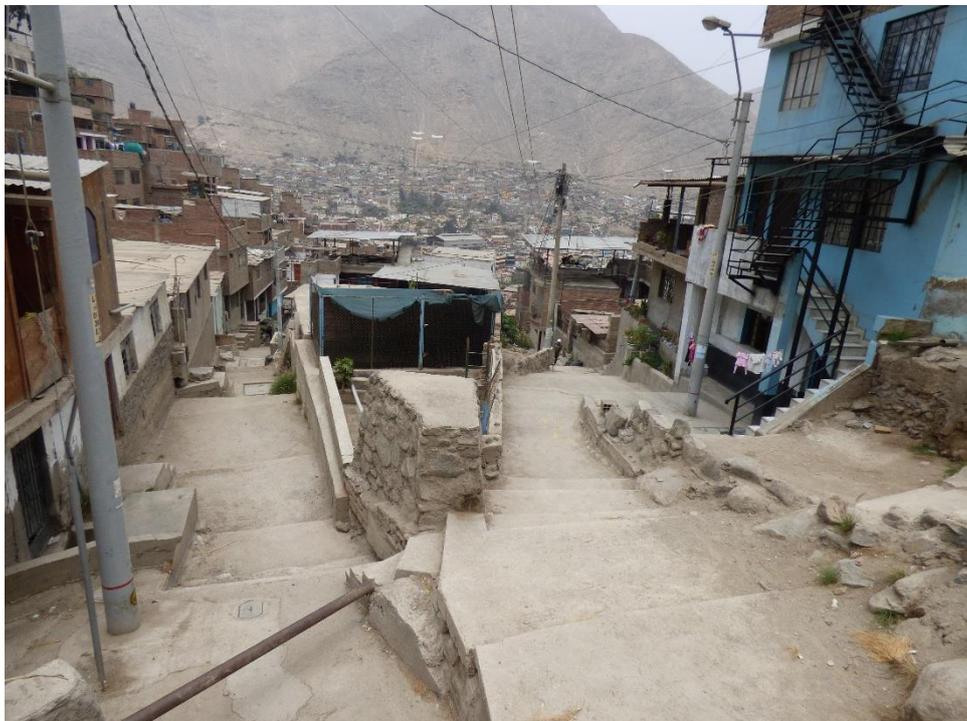
Fotografía 146. Zona crítica 15-043. Viviendas se encuentran asentadas sobre el cauce de la quebrada, el flujo discurre por ambos pasajes de la Prolongación Salaverry. Coordenadas UTM 18S E315366; N8680644 (tomada el 05/10/2023).

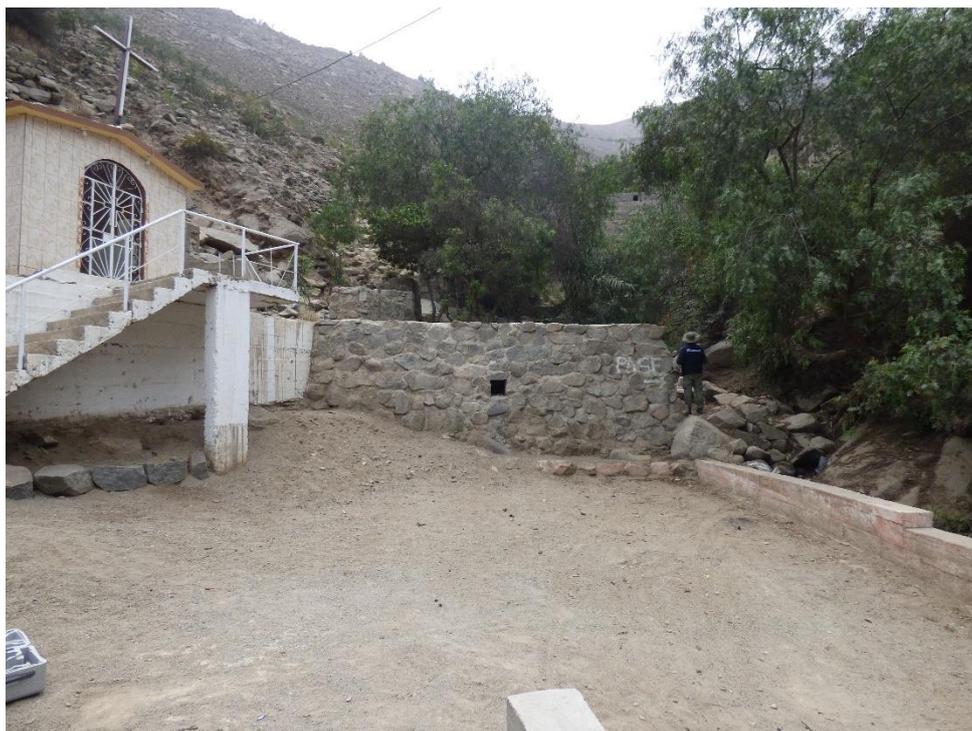
Fotografía 147. Zona crítica 15-043. Colapso de una parte del dique disipador en la quebrada La Libertad. Coordenadas UTM 18S E315366; N8680644 (tomada el 05/10/2023).

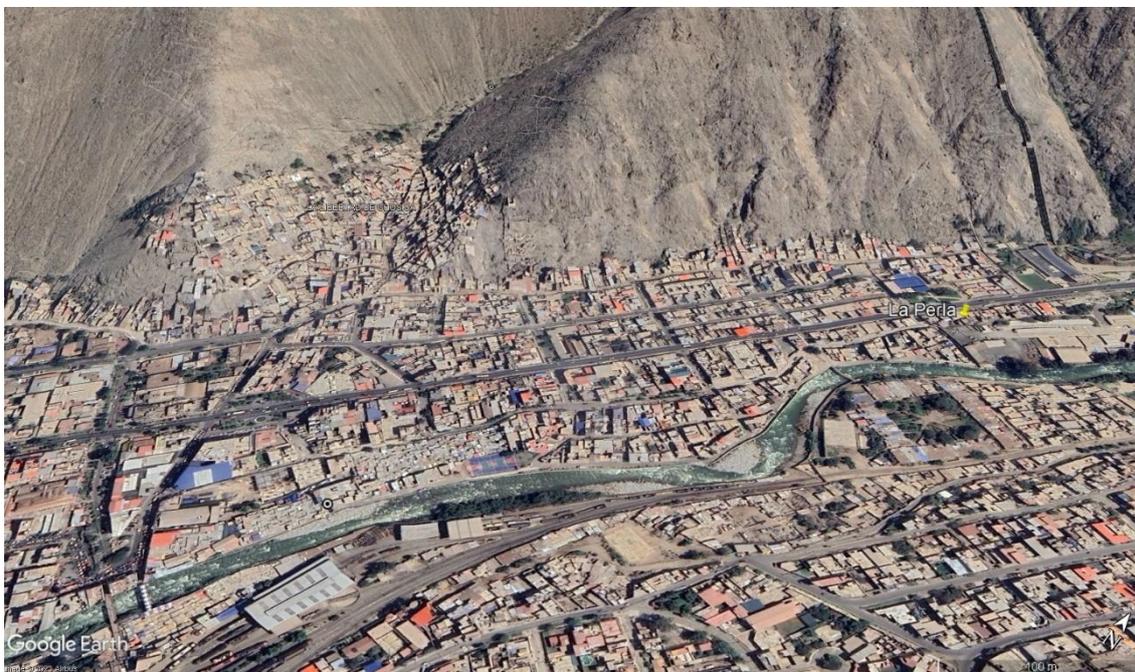
Figura 13. Zona crítica 15-044. Se ha colocado muro de contención en la margen derecha del río Rímac, sector La Perla, el cauce del río se encuentra colmatado. Coordenadas UTM 18S E315721; N8680201 (Fuente Google Earth, 2023).

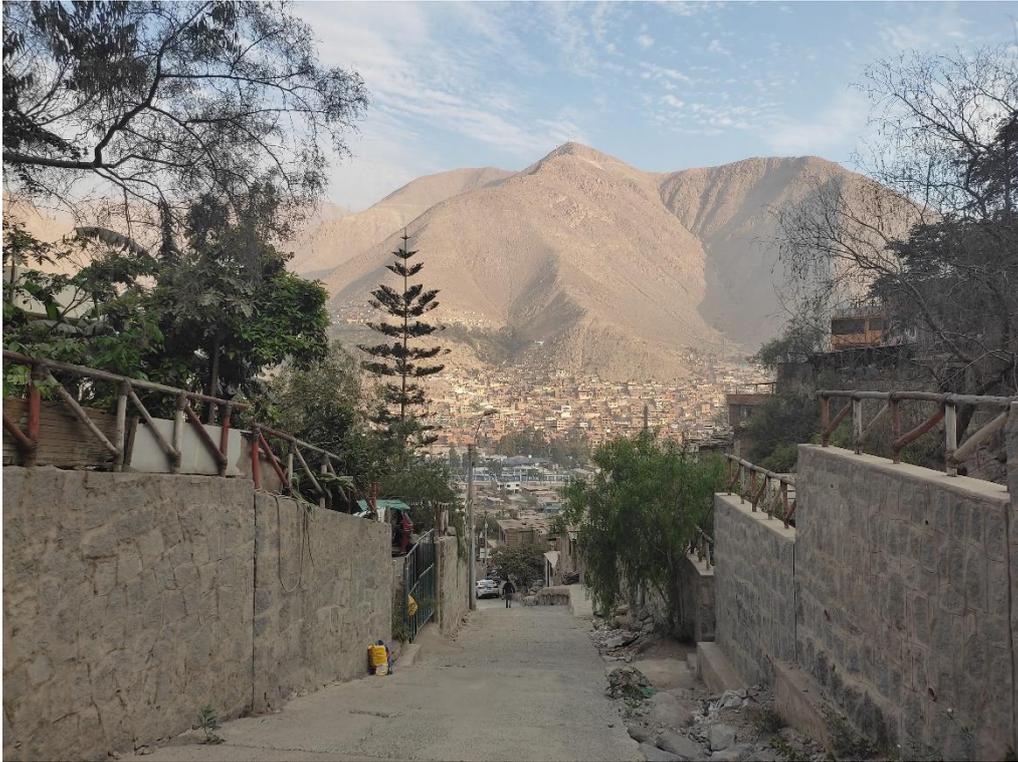
Fotografía 148. Zona crítica 15-045. Muros de contención en ambas márgenes de la quebrada Carossio. Coordenadas UTM 18S E316210; N8681288 (tomada el 20/09/2023).

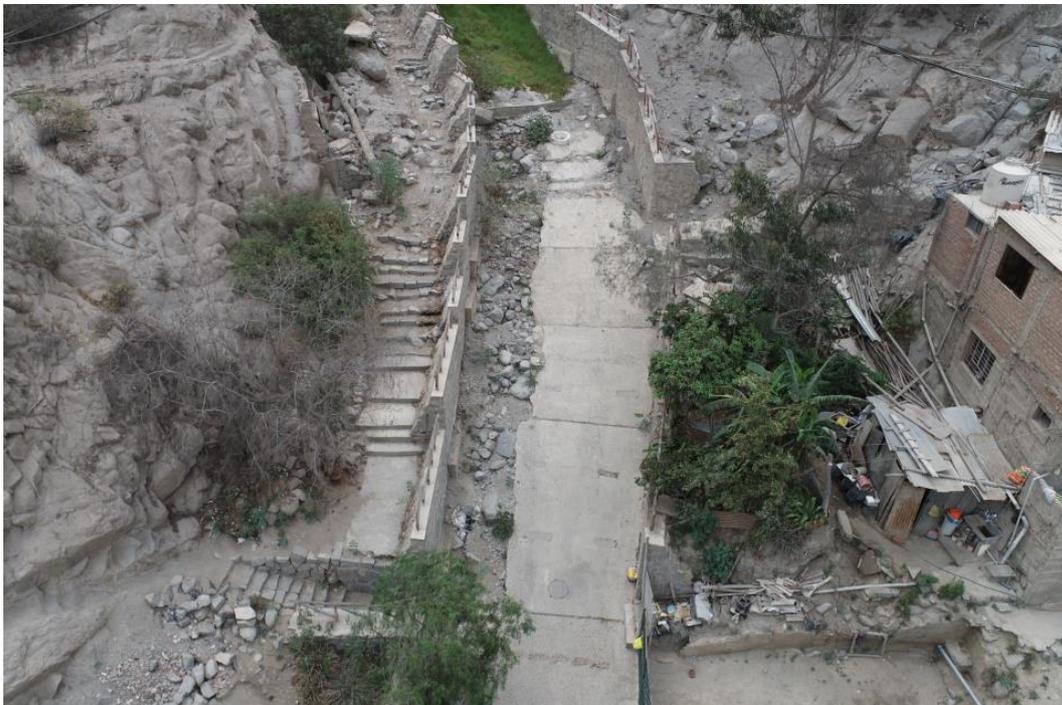
Fotografía 149. Zona crítica 15-045. Vista aguas arriba de la quebrada Carossio, aún se observa el material dejado por el flujo de detritos del 14/03/2023. Coordenadas UTM 18S E316210; N8681288 (tomada el 05/10/2023).

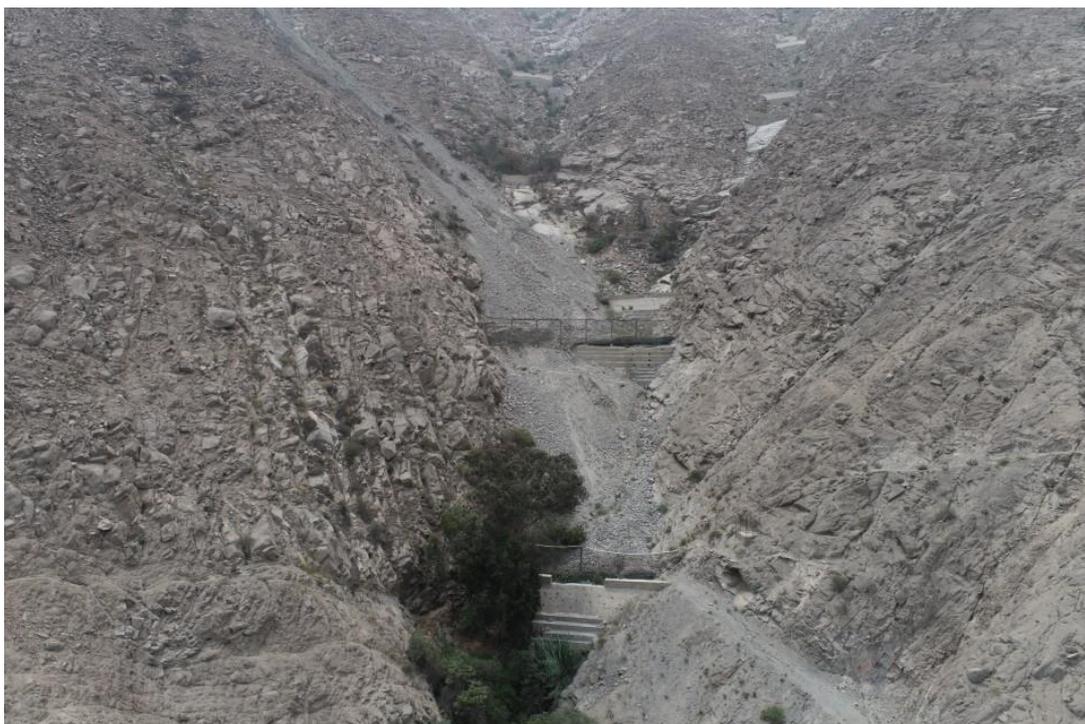
Fotografía 150. Zona crítica 15-045. Diques disipadores de energía y mallas o barras dinámicas en cauce colmatado de la quebrada Carossio, en la margen derecha se observa un depósito antiguo de una avalancha de rocas (1987) que transporta material suelto a la quebrada. Coordenadas UTM 18S E316210; N8681288 (tomada el 05/10/2023).

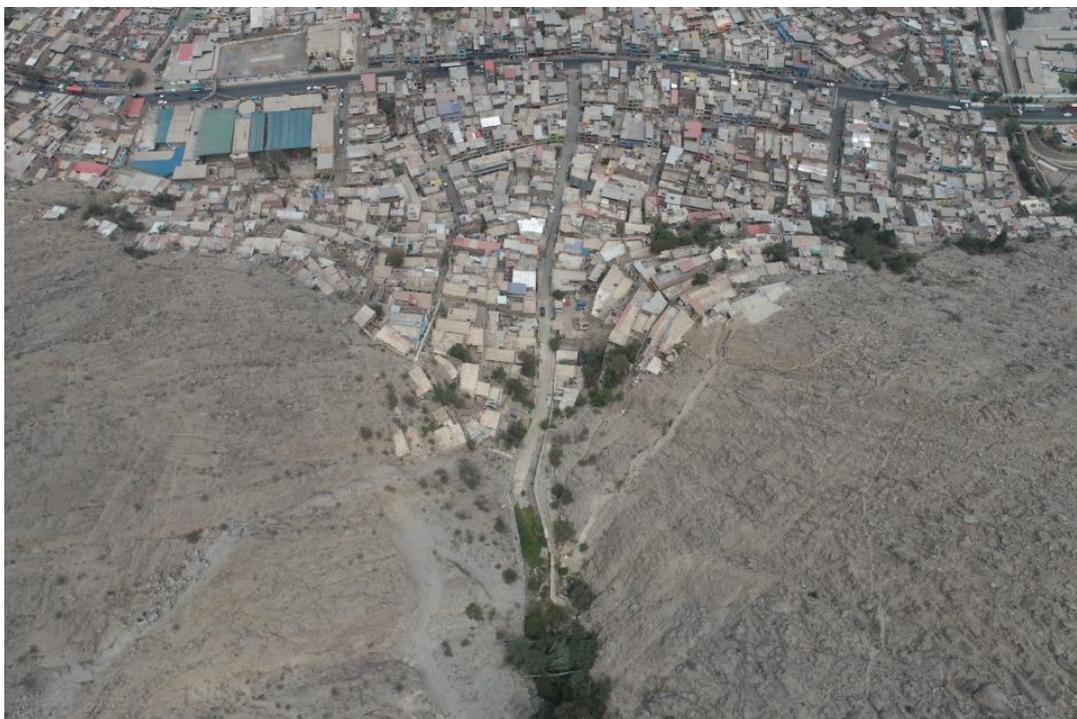
Fotografía 151. Zona crítica 15-045. Vista agua abajo de la quebrada Carossio, como se observa no existe un cauce definido hasta el río Rímac, en caso de un flujo de detritos lo receptiona la carretera Central. Coordenadas UTM E316210; 8681288 (tomada el 05/10/2023)

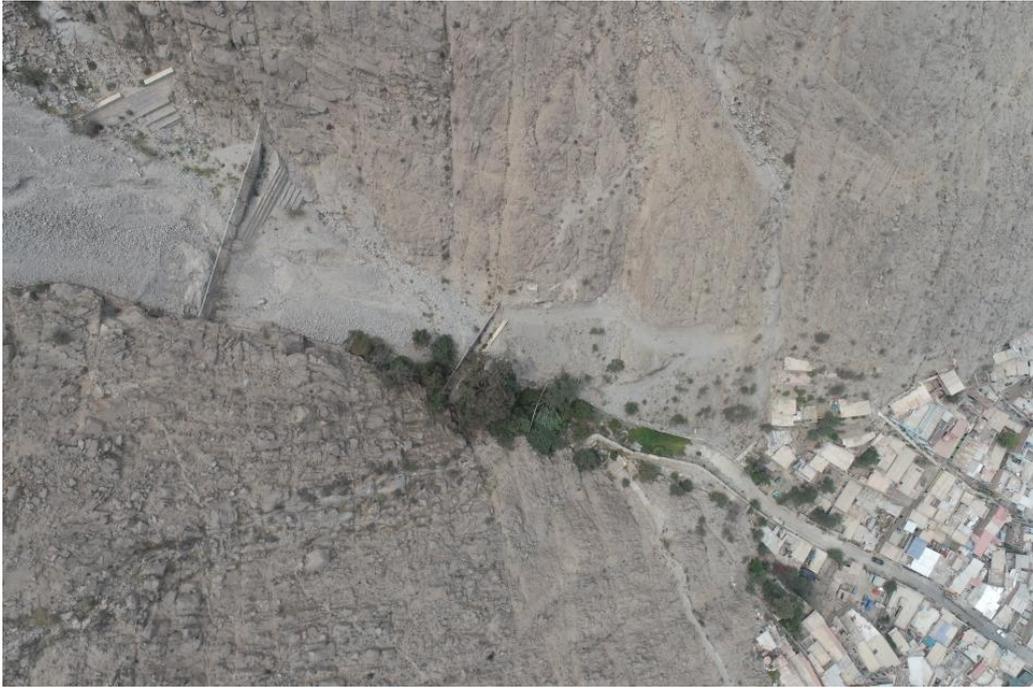
Fotografía 152. Zona crítica 15-045. Vista más detallada de las mallas dinámicas que se encuentran colmatadas de material suelto en la quebrada Carossio. Coordenadas UTM 18S E316210; N8681288 (tomada el 05/10/2023)

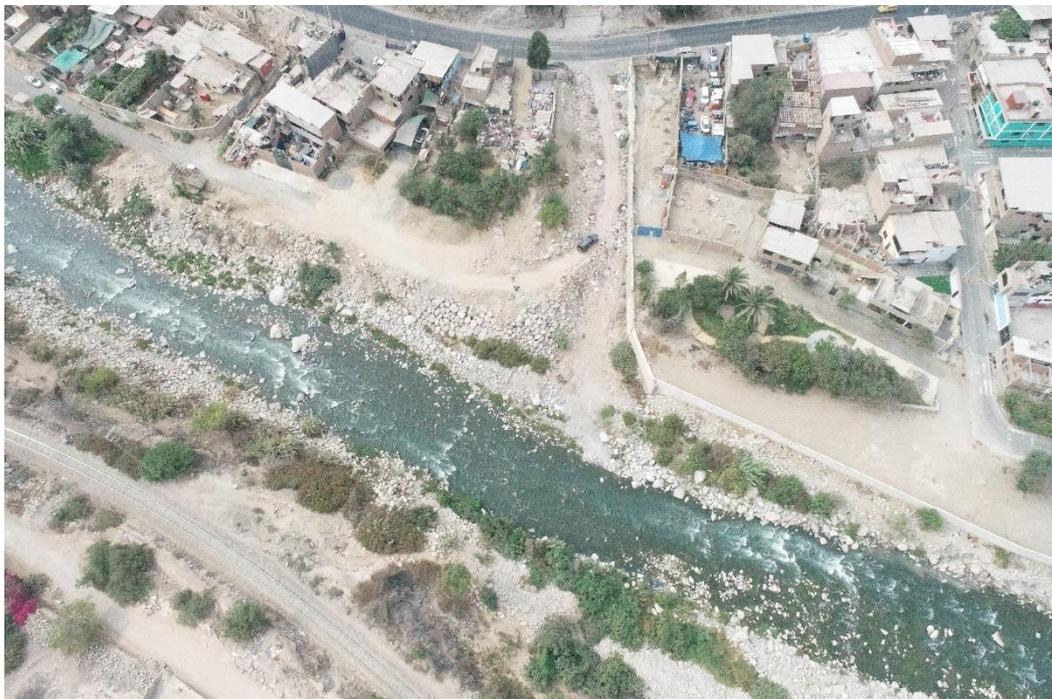
Fotografía 155. Zona crítica 15-046. Desembocadura de la quebrada Corrales hacia el río Rímac, se ha colocado muro de contención de la Asoc. de Prop. de terrenos Rayos del Sol. Coordenadas UTM 18S E316952; N8681426 (tomada el 24/11/2022).

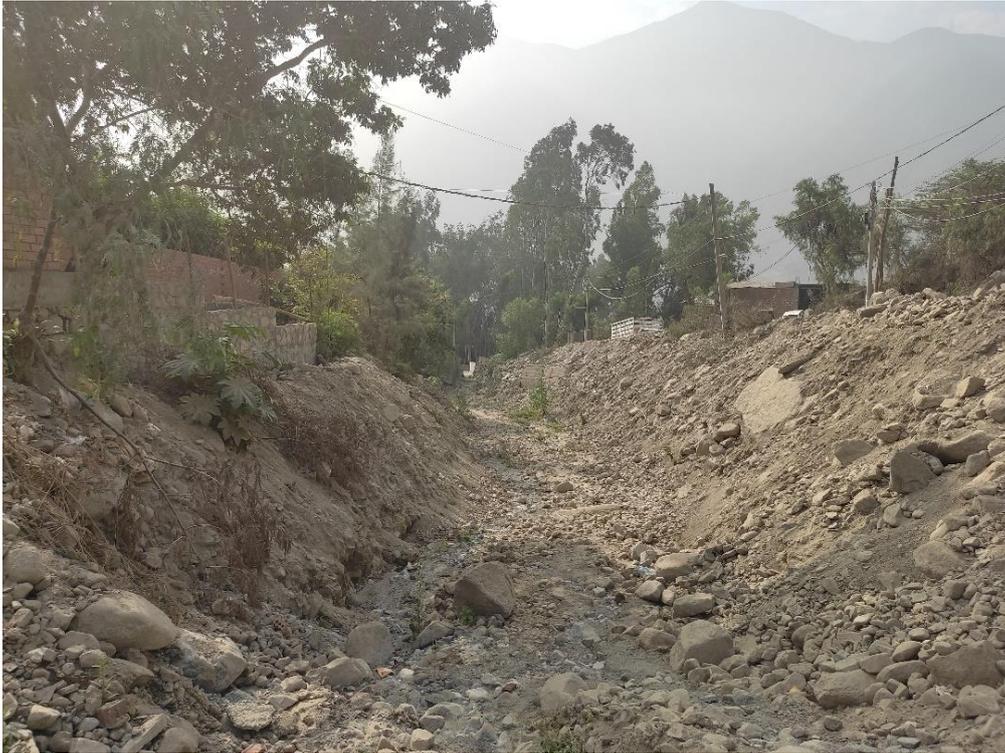
Fotografía 158. Zona crítica 15-047. Viviendas muy cerca del cauce de quebrada La Ronda, el cual se encuentra colmatado. Coordenadas UTM 18S E317236; N8680704 (tomada el 20/09/2023).

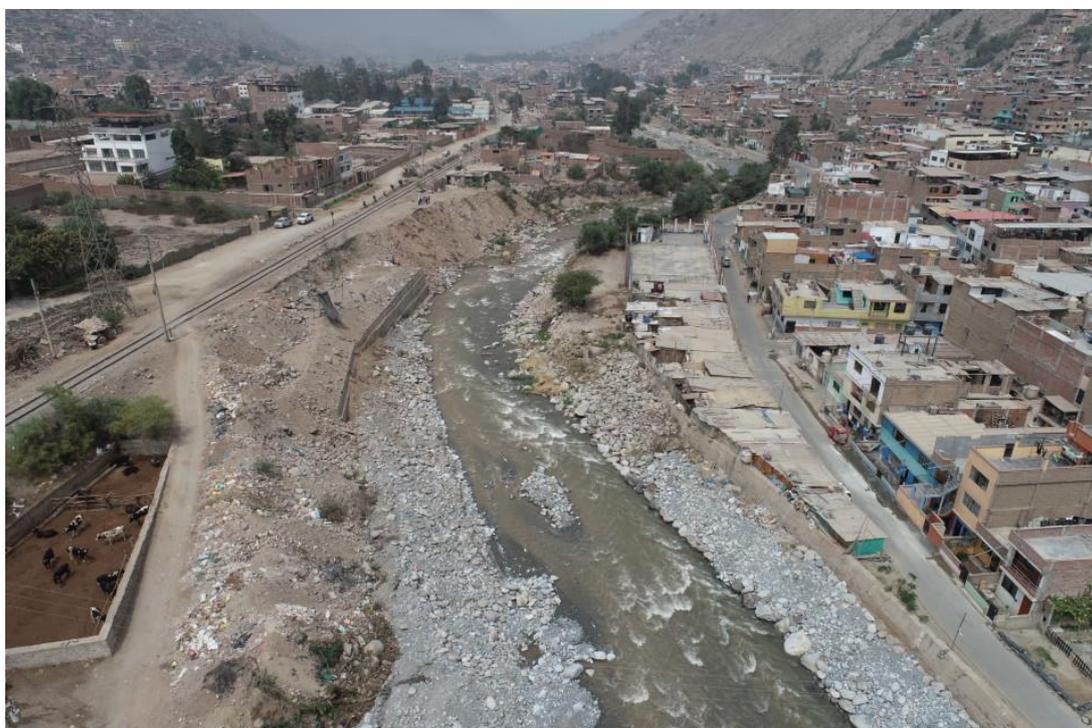
Fotografía 161. Zona crítica 15-048. Vista del río Rímac, en el sector Cooperativa Pablo Patrón, en la margen izquierda se observa parte de la vía férrea se encuentra sobre depósito de relleno, y en la margen derecha puede afectar algunas viviendas. Coordenadas UTM 18S E316629; N8681042 (tomada el 06/10/2023).

15-048	Erosión fluvial	Cooperativa Pablo Patrón (Lurigancho) ZONA: 18S N: 8681042 E: 316629	<p>El área se encuentra sobre una terraza baja aluvial del río Rímac, modificada por acción antrópica (con relleno de desmonte). Conformada por arena, limos y algo de bloques de fácil erosión. Geomorfológicamente en los alrededores se observan relieves moderados de origen gravitacional, aluvial y fluvial (Villacorta et al, 2015). Entre las geoformas se observan cerros y lomeríos del Batolito de la Costa, constituidos por afloramientos de granodioritas y dioritas (Palacios et al., 1992); presentan laderas con pendiente moderada a fuerte (20° a 45°).</p> <p>El sector se ubica en la margen izquierda del río Rímac. En el año 2017, después del fenómeno de El Niño Costero, donde tuvo mayor poder erosivo afectando viviendas y vía férrea.</p> <p>En el 2023, la zona sigue siendo afectada por erosión fluvial. En la margen izquierda del río Rímac, se ha relleno con desmonte donde se encuentra asentada algunas viviendas, no hay presencia de defensa ribereña. Se ha colocado muros de contención por sectores. Actualmente se está realizando descolmatación del cauce y el material es arrojado hacia ambas márgenes a manera de terraplenes (fotografías 159 a 163).</p>	<p>Durante El Niño Costero 2017, afectó vía férrea en un tramo de 80 m. El 16 de marzo de 2023 se produjo socavación en la margen izquierda del río Rímac provocando el colapso de 1 vivienda de 3 pisos que se encontraba en el borde de la ribera.</p> <p>Puede afectar vía del tren, en la margen derecha se encuentra una plataforma deportiva, se ha colocado muros.</p>	Sin registros previos.	No se registran acciones de prevención y/o mitigación.	<p>Reforzar las defensas ribereñas. La Municipalidad en coordinación con INDECI debe implementar un SAT integral que involucre la instalación de equipos de monitoreo, identificación de umbrales, sistemas de comunicación-alarma, señalización de rutas de escape y zonas seguras, simulacros con la población. Los municipios locales afectados deben considerar en sus planes y presupuestos anuales la limpieza y descolmatación del río Rímac antes del inicio del período de lluvias, ya sea por eventos normales o excepcionales previstos.</p>

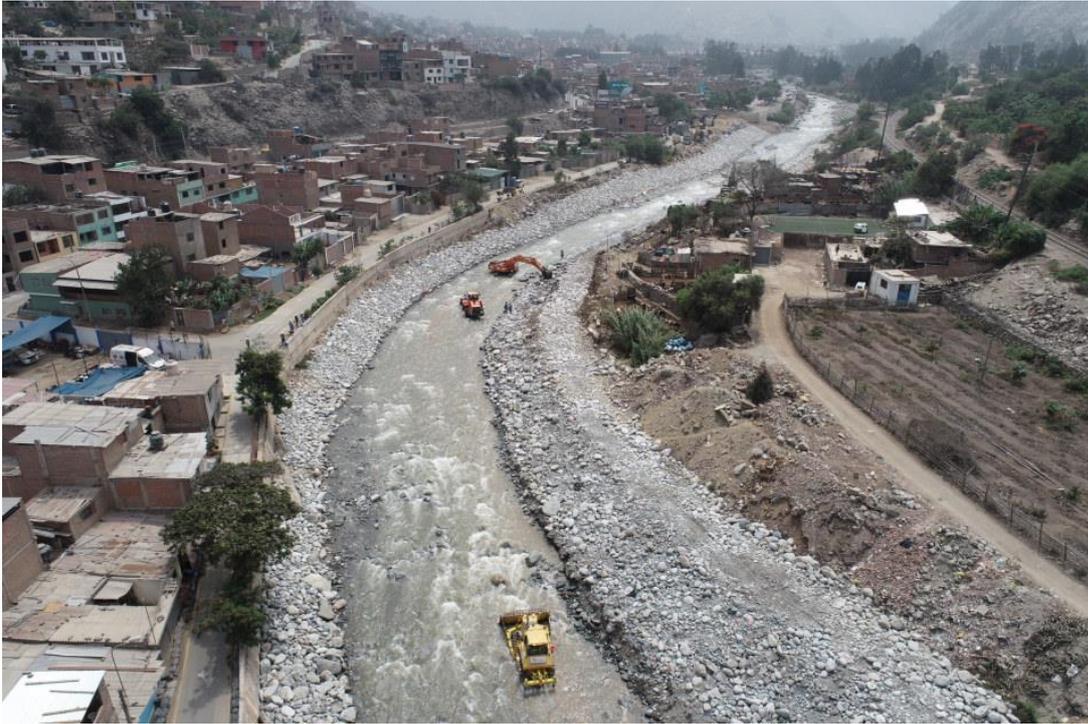
Fotografía 162. Zona crítica 15-048. Se viene realizando limpieza de cauce y el material se arrima en las márgenes a manera de plataformas, en el sector Cooperativa Pablo Patrón. Coordenadas UTM 18S E316629; N8681042 (tomada el 06/10/2023).

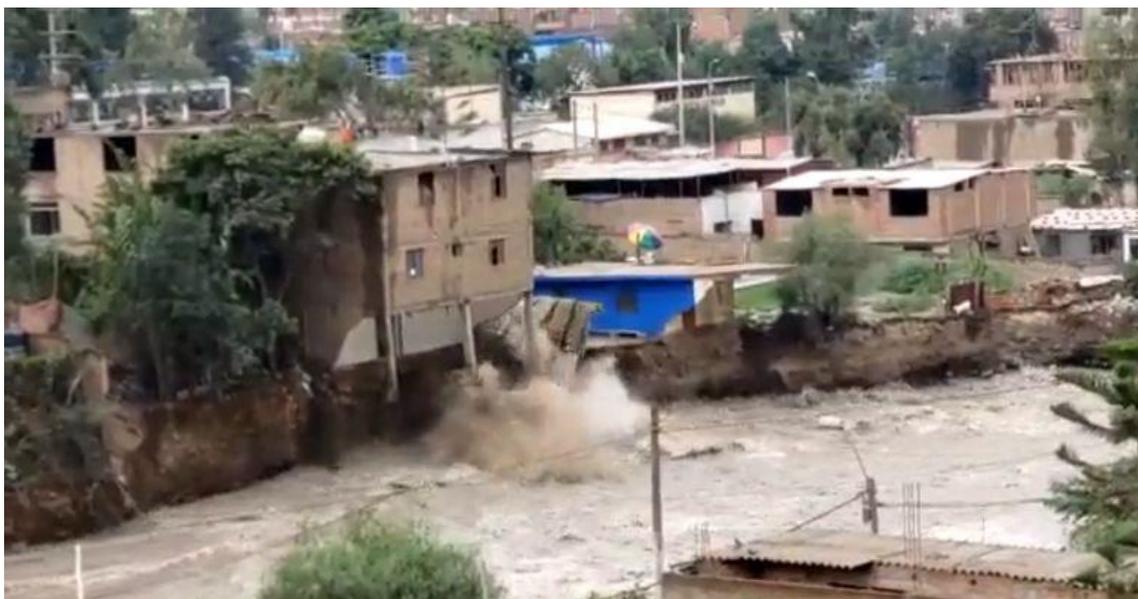
Fotografía 164. Zona crítica 15-048. Vivienda de 3 pisos cae por socavamiento del río Rímac debido a la avenida del 16/03/2023, la vivienda se ubica en la margen izquierda del río Rímac, en el sector Cooperativa Pablo Patrón. Coordenadas UTM 18S E316629; N8681042 (Fuente: Willax TV, 2023).

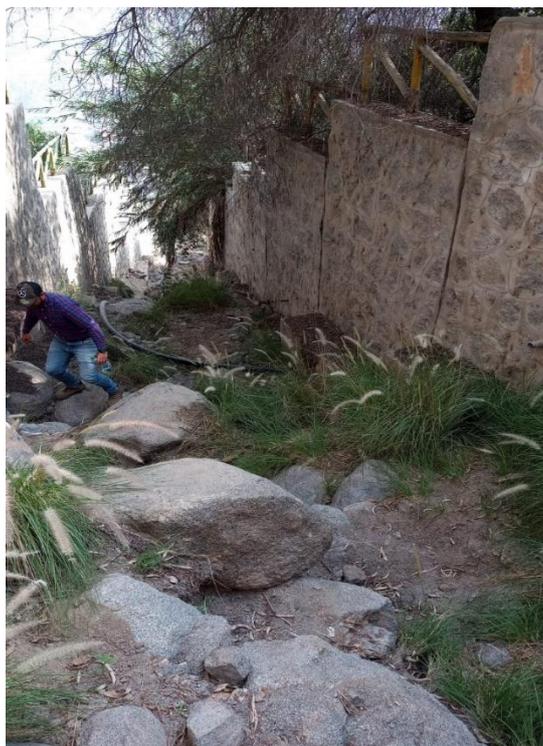
Fotografía 165. Zona crítica 15-049. Cauce de la quebrada Señor de Los Milagros se encuentra colmatado, se ha colocado muros de contención. Coordenadas UTM 18S E316777; N8680244 (Fuente: Municipalidad Distrital de Lurigancho, tomada el 08/08/2023).

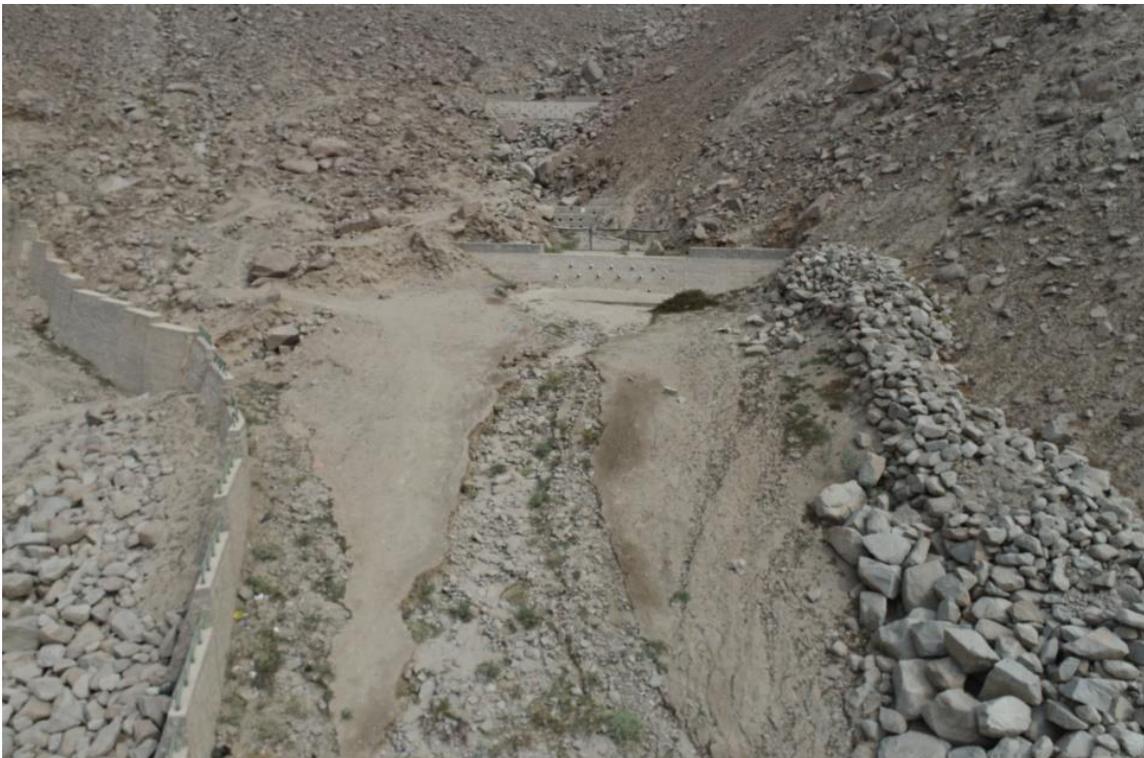
Fotografía 167. Zona crítica 15-050. Vista aguas arriba de la quebrada Mariscal Castilla, se observa diques disipadores de energía y muros de contención. Coordenadas UTM 18S E316482; N8679979 (tomada el 05/10/2023).

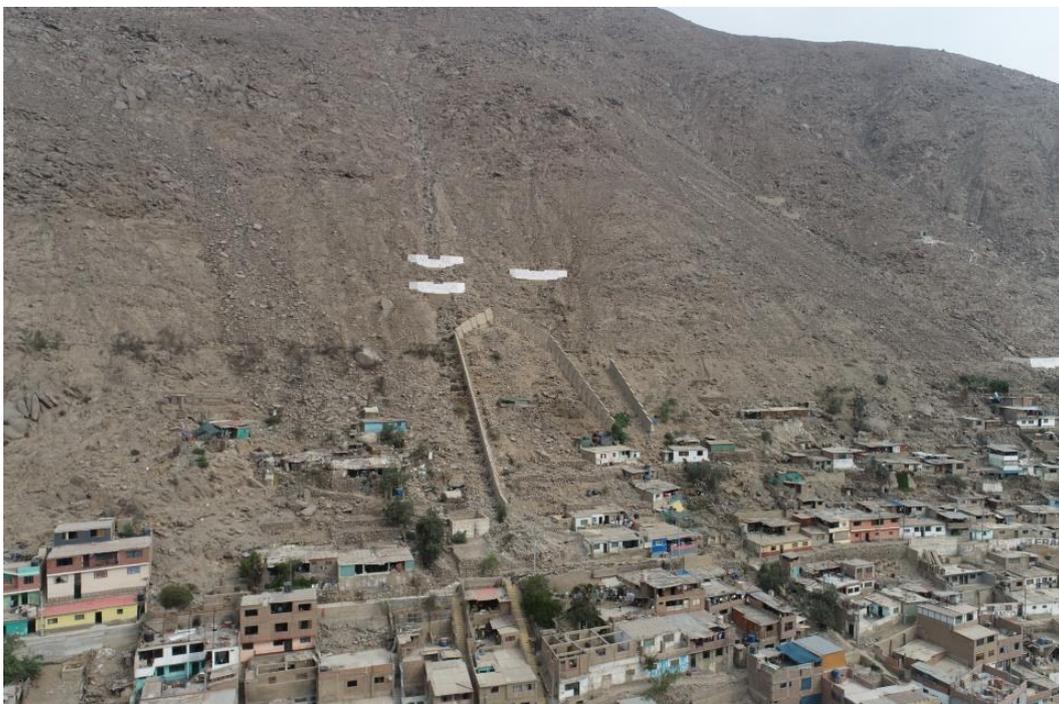
Fotografía 169. Zona crítica 15-051. Material superficial inconsolidado adosado en las laderas con erosión de laderas y torrenteras por donde puede generarse flujos de detritos y afectar viviendas de la A.H. Virgen del Rosario, se ha colocado muros de contención. Coordenadas UTM 18S E315912; N8679589 (tomada el 05/10/2023).

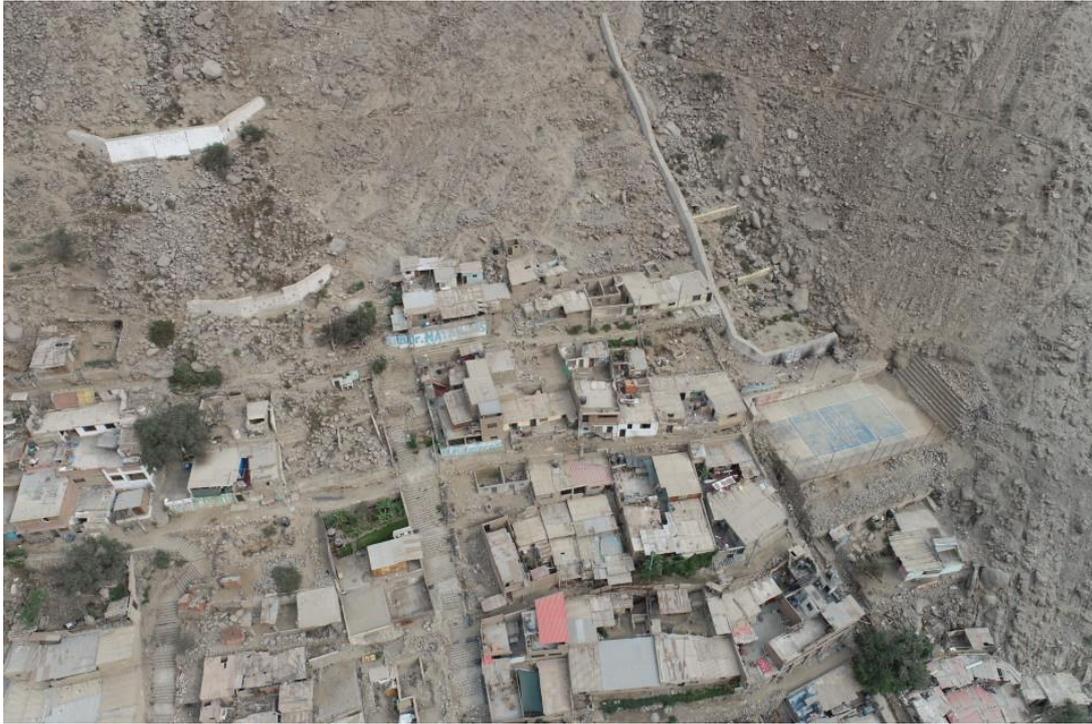
Fotografía 170. Zona crítica 15-051. Vista de los diques y muros de contención en la quebrada Virgen del Rosario requiere de limpieza. Coordenadas UTM 18S E315912; N8679589 (tomada el 05/10/2023).

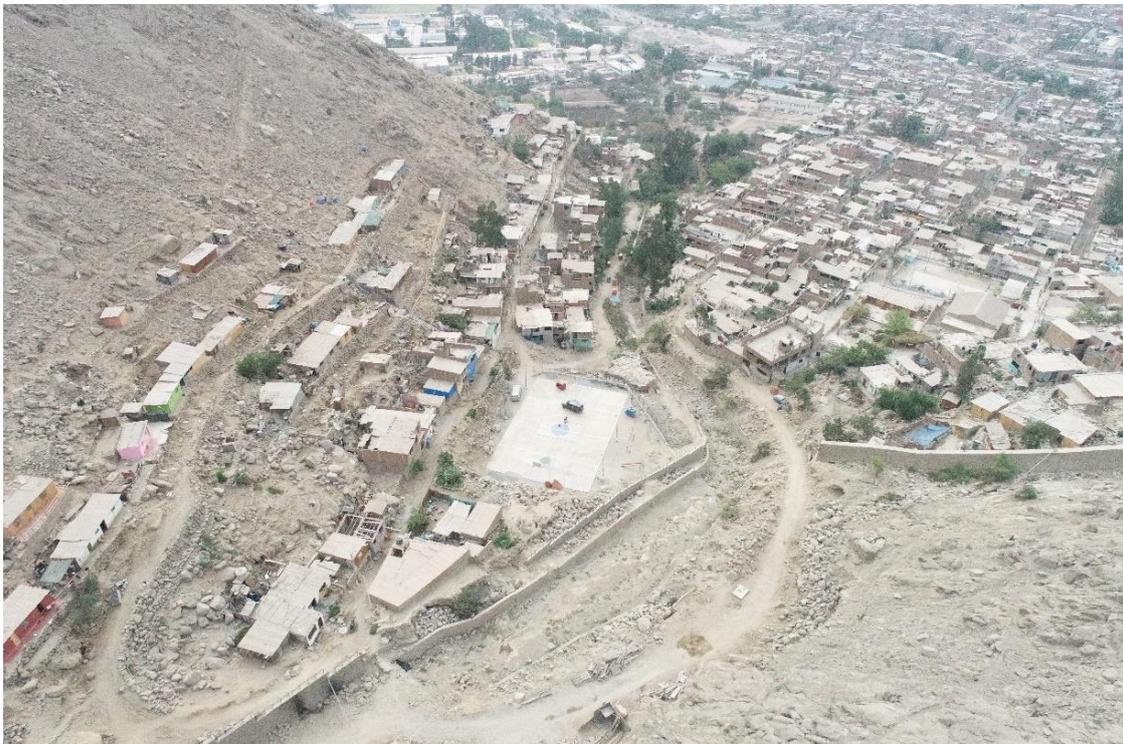
Fotografía 171. Zona crítica 15-052. Vista de los muros de contención colocados en la quebrada Santo Domingo. Coordenadas UTM 18S E315549; N8678777 (tomada el 24/11/2022).

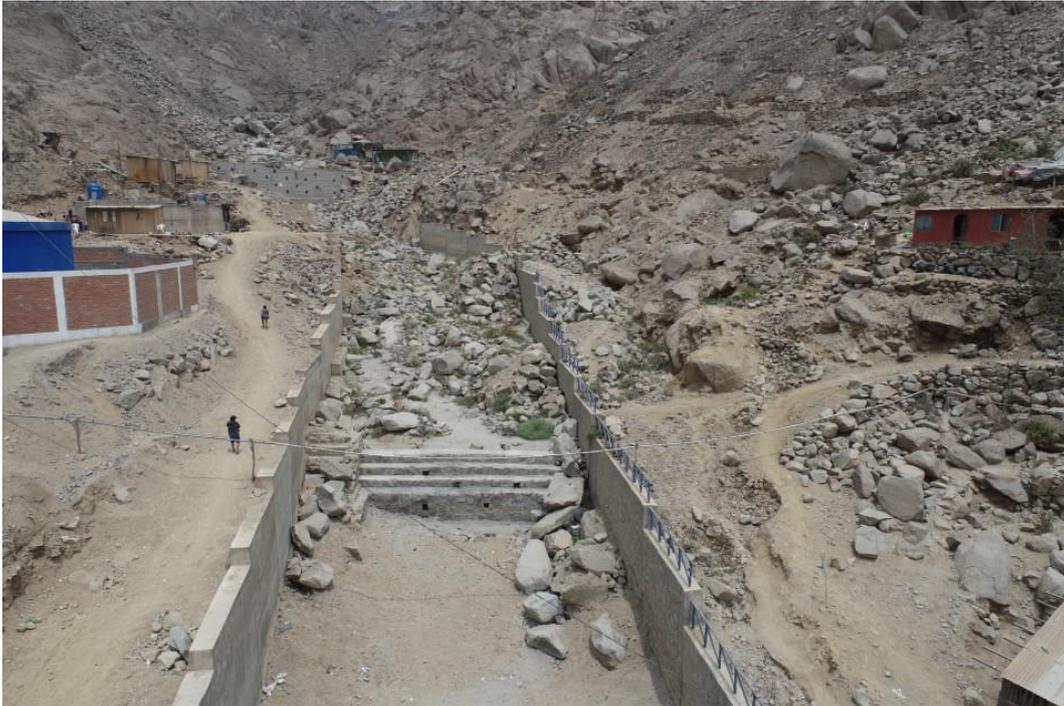
Fotografía 172. Zona crítica 15-052. Cauce de la quebrada Santo Domingo se encuentra colmatado de bloques. Coordenadas UTM 18S E315549; N8678777 (tomada el 06/10/2023).

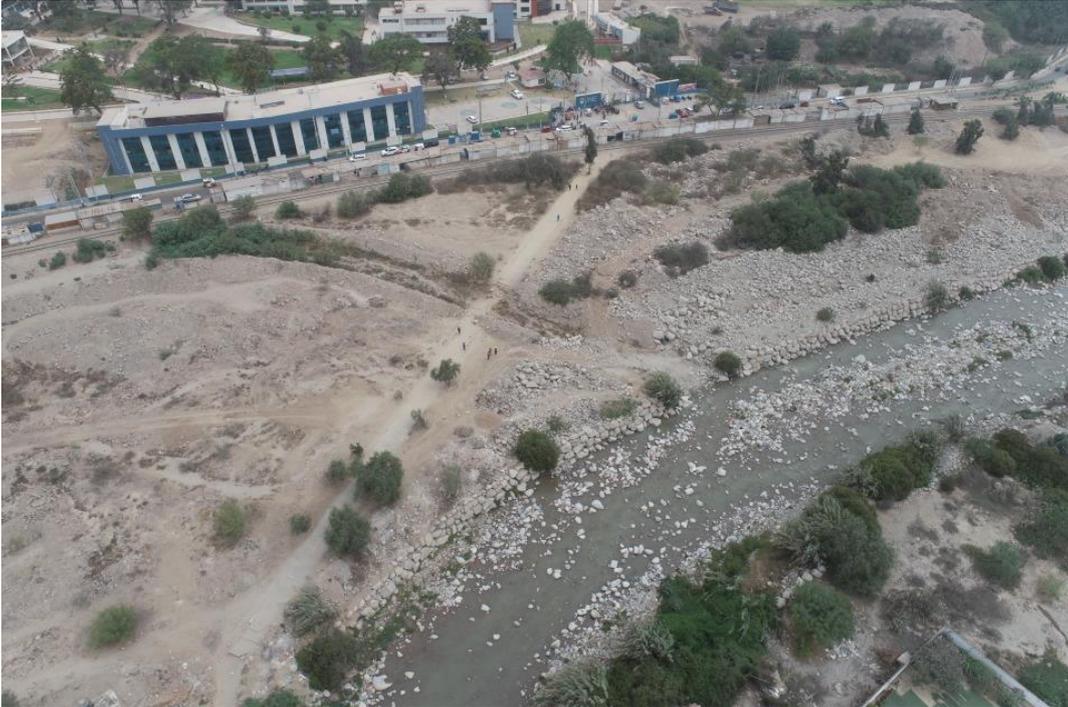
Fotografía 174. Zona crítica 15-052. Flujos de detritos recurrentes discurren por la quebrada Santo Domingo, en la margen izquierda de la quebrada se observa instalaciones de la Universidad La Cantuta que es afectada tras el paso de estos eventos. Coordenadas UTM 18S E314717; N8679001 (tomada el 06/10/2023).

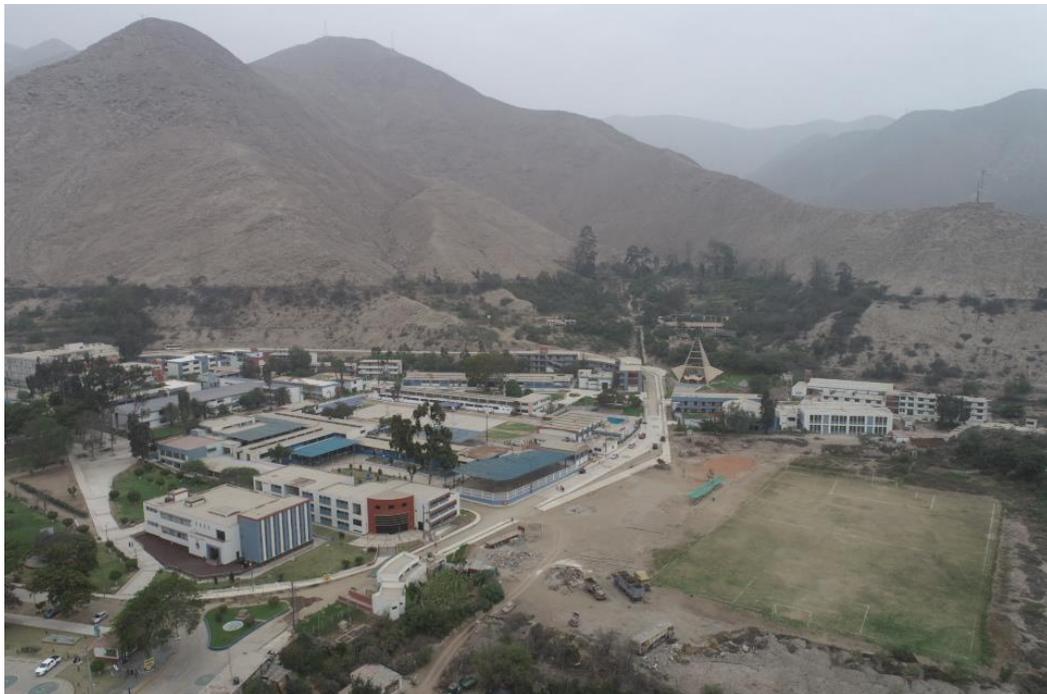
Fotografía 175. Zona crítica 15-053. Vista de la quebrada La Cantuta y torrenceras que descienden del cerro Talcomachay. Coordenadas UTM 18S E314778; N8678434 (tomada el 06/10/2023).

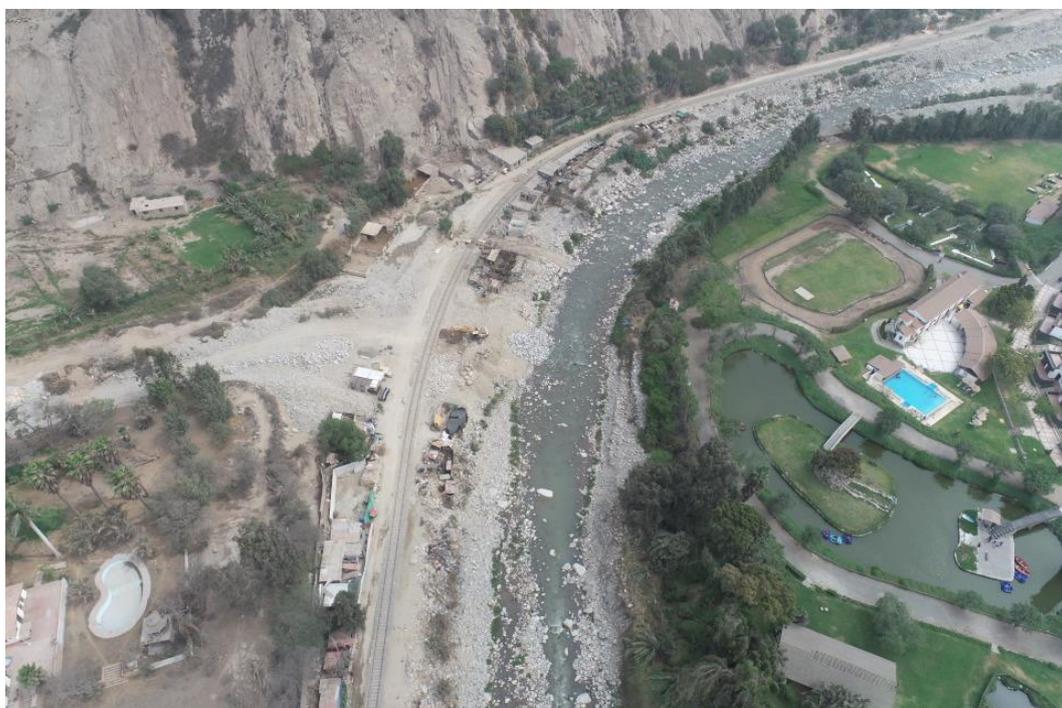
Fotografía 177. Zona crítica 15-054. Aguas abajo del puente Caracol, el cauce se encuentra colmatado, no cuenta con defensa ribereña y en la margen izquierda se observa un depósito de flujo de detritos de la quebrada La Cantuta. Coordenadas UTM 18S E313642; N8678415 (tomada el 06/10/2023).

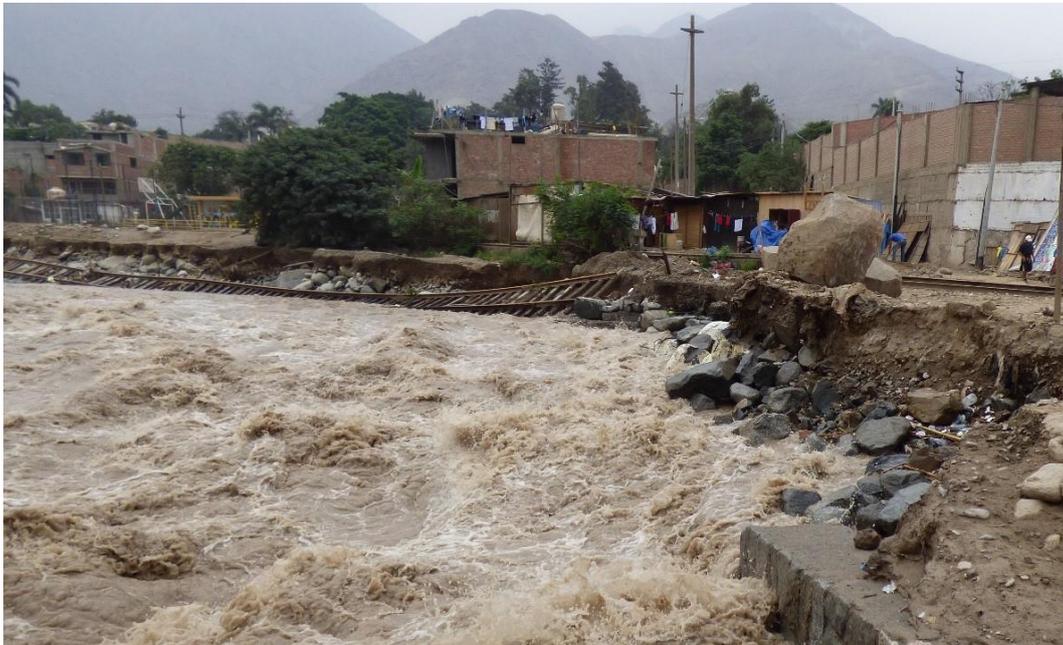
Fotografía 179. Zona crítica 15-054. Vía del Ferrocarril Central- altura de Puente Caracol -Sector Los Cañaverales afectado por erosión fluvial. Coordenadas UTM 18S E313831; N8678693 (Fuente: Ochoa et al., 2017).

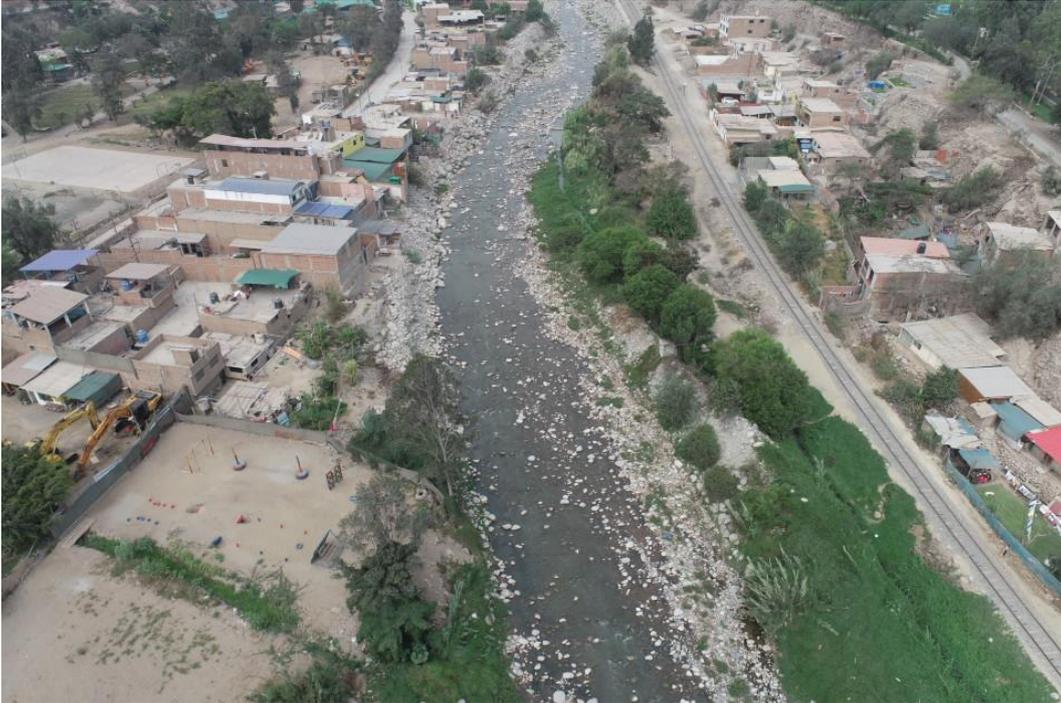
Fotografía 180. Zona crítica 15-055. Erosión fluvial en la margen derecha del río Rímac puede afectar viviendas del sector Santa María de Campanillas y en la margen derecha la vía férrea, no cuenta con defensa ribereña. Coordenadas UTM 18S E312527; N8678178 (tomada el 06/10/2023).
