Informe Técnico N° A7459

EVALUACIÓN DE ZONAS CRÍTICAS POR PELIGROS GEOLÓGICOS ANTE FENÓMENO EL NIÑO 2023-2024 EN EL DEPARTAMENTO DE LIMA TOMO I: LIMA METROPOLITANA

DICIEMBRE
2023

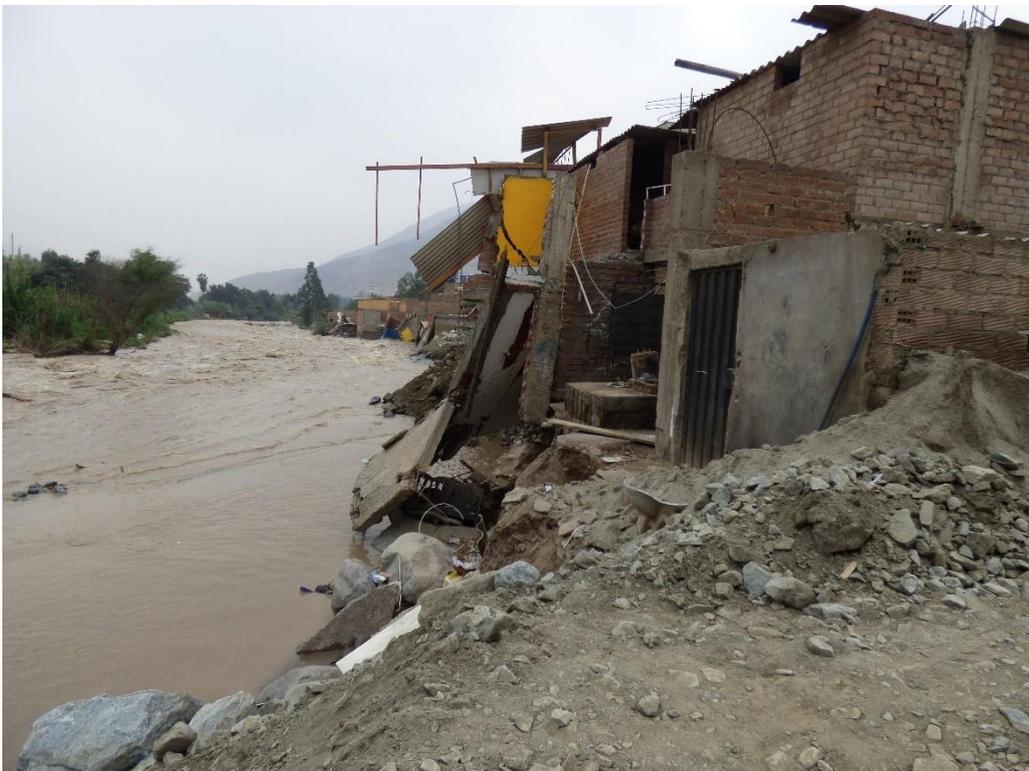
Fotografía 181. Zona crítica 15-055. Viviendas del sector Santa María de Campanillas afectadas por la erosión fluvial. Coordenadas UTM 18S E312527; N8678178 (Fuente: Ochoa et al., 2017).

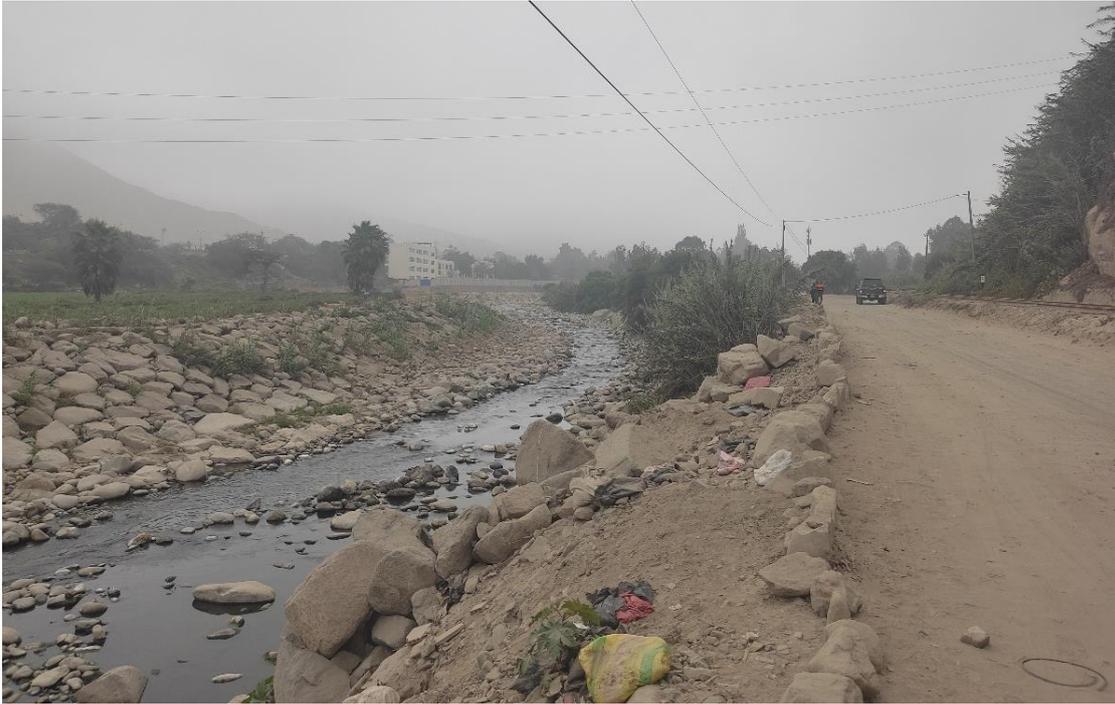
Fotografía 182. Zona crítica 15-056. Erosión fluvial en ambas márgenes del río Rímac, en el Sector California Baja. Coordenadas UTM 18S E311968; N8677951 (tomada el 20/09/2023).

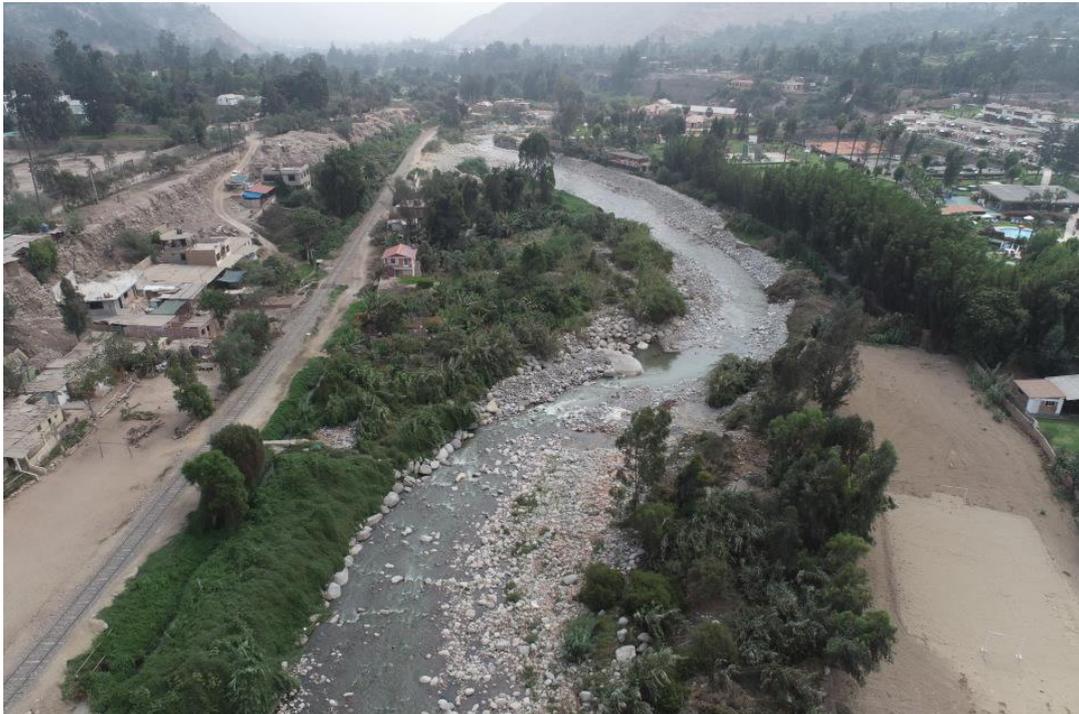
Fotografía 183. Zona crítica 15-056. Vista del cauce colmatado del río Rímac, puede afectar vía férrea y viviendas del sector California Baja en la margen izquierda del río. Coordenadas UTM 18S E311968; N8677951 (tomada el 06/10/2023).

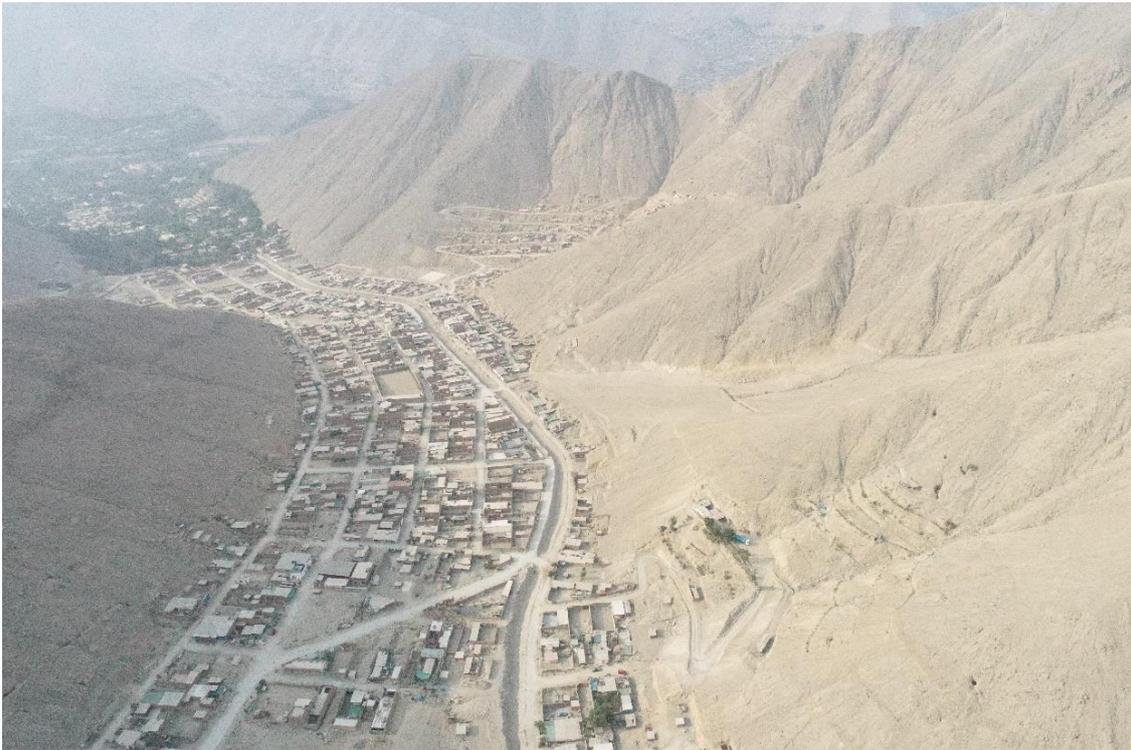
Fotografía 185. Zona crítica 15-057. Vista de la parte alta de la quebrada California. Coordenadas UTM 18S E313455; N8675760 (tomada el 24/11/2022).

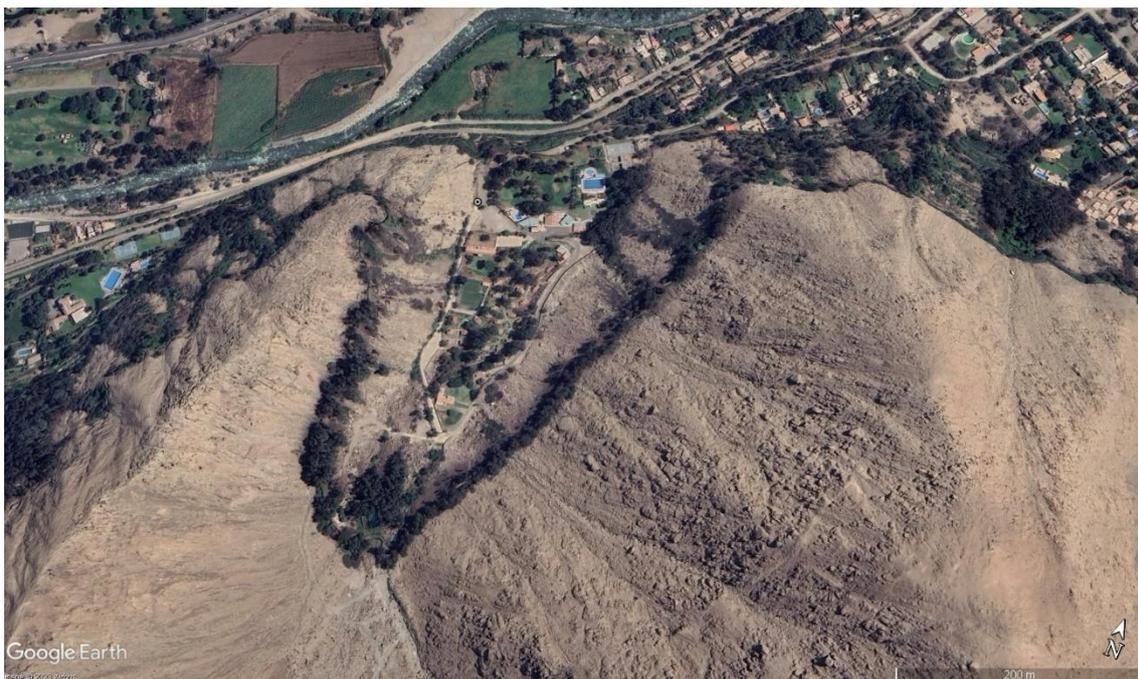
Figura 14. Zona crítica 15-058. Vista de la quebrada Koricancha, la cuenca media-superior muestra depósitos de huaicos antiguos con grandes bloques que rellenan su cauce principal, así como material suelto en las laderas. Coordenadas UTM 18S E311163; N8676972 (Fuente: Google Earth, 2023).

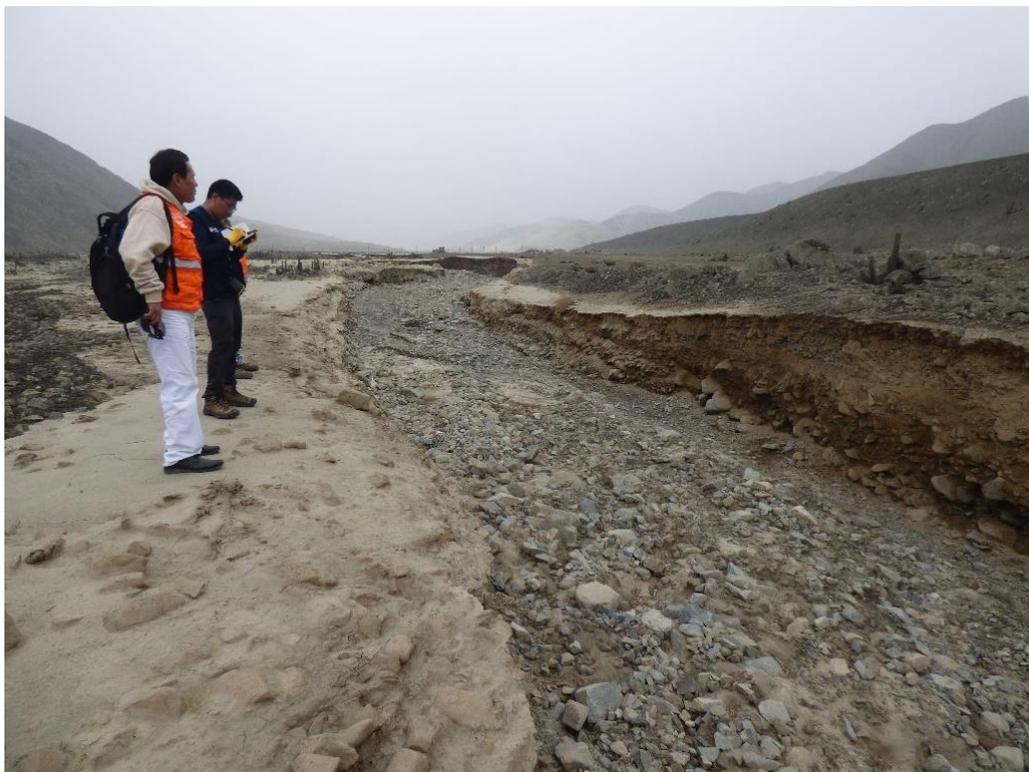
Fotografía 186. Zona crítica 15-059. Vista de la cuenca media de la quebrada Pucará en Lurín, se observa marcas del último flujo de detritos del 16/03/2023, aguas abajo afectó almacenes y viviendas del sector Macropolis. Coordenadas UTM 18S E306674; N8647496 (tomada el 05/09/2023).

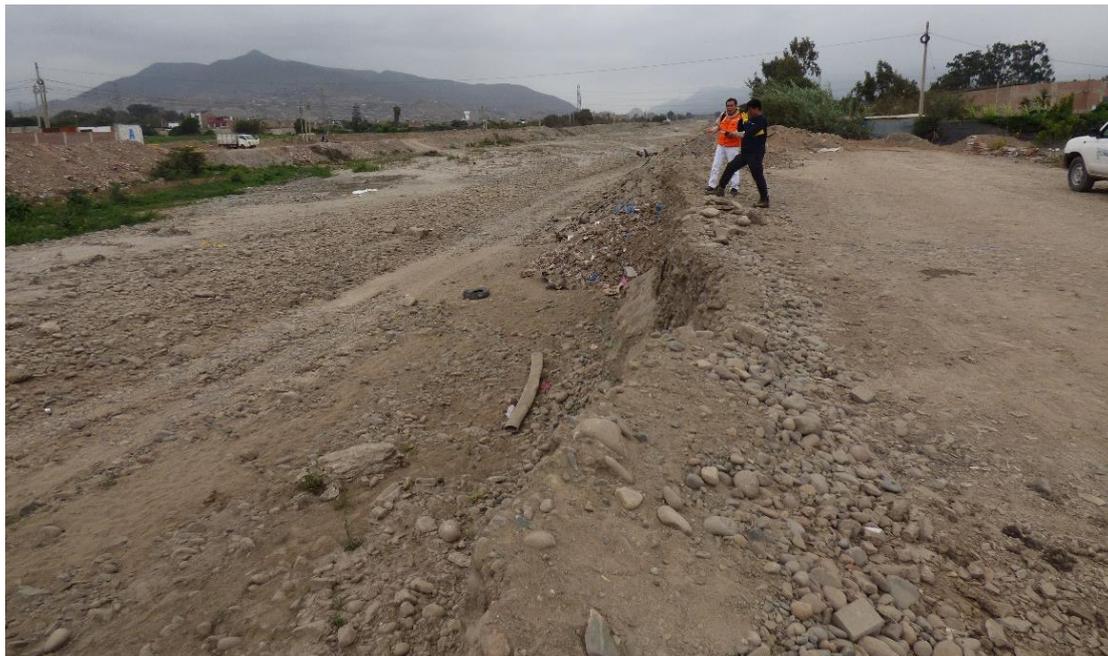
Fotografía 187. Zona crítica 15-060. Erosión fluvial en la margen izquierda del río Lurín, sector Ribera del Río Lurín, afecta vías de acceso, viviendas y terrenos de cultivo. Coordenadas UTM 18S E294186; N8645510 (tomada el 05/09/2023).

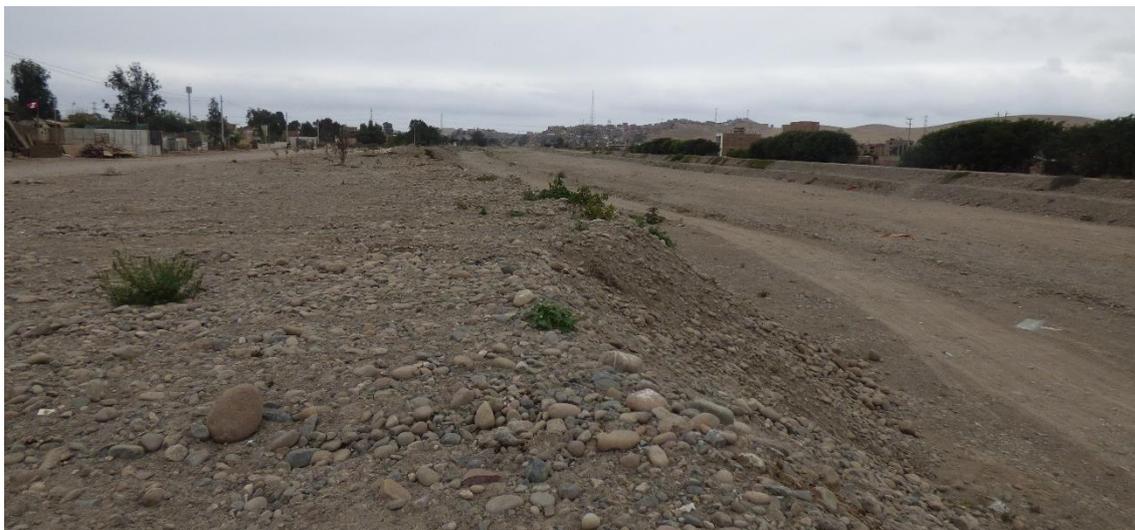
Fotografía 188. Zona crítica 15-061. Erosión fluvial en ambas márgenes del río Lurín, sector San Pedro de Chañac; se ha realizado limpieza del cauce y se ha colocado plataformas del material extraído, el sector requiere enrocado. Coordenadas UTM 18S E295127; N8646728 (tomada el 05/09/2023).

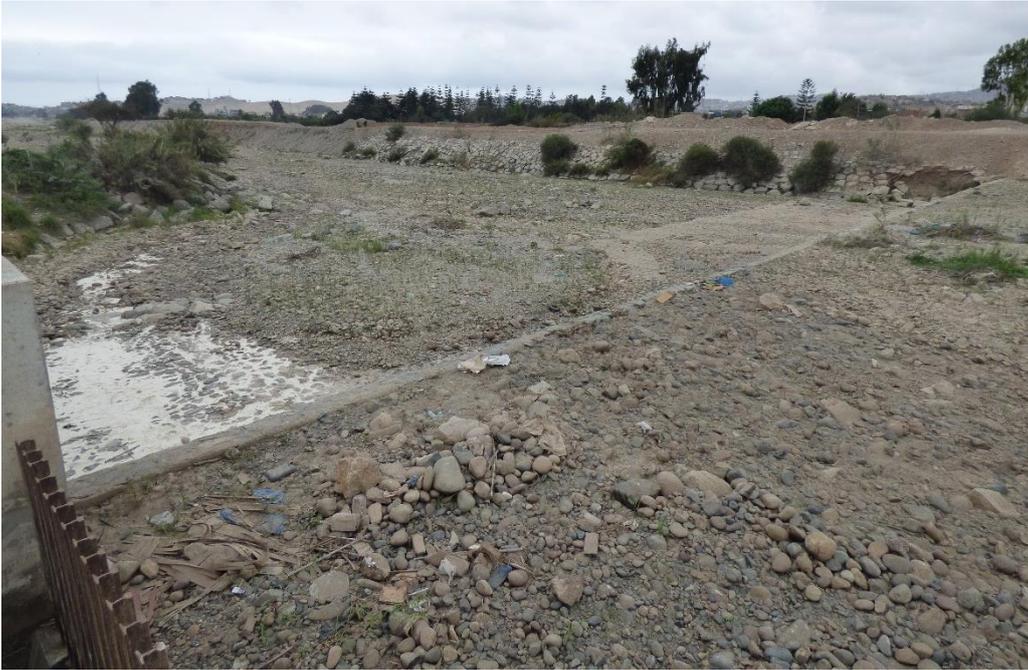
15-062	Erosión fluvial-inundación fluvial	Condominio Paraíso, A.H. Julio C Tello sector 14, Ex-Bocatoma (Lurín) ZONA: 18S N: 8647449 E: 295609	Depósitos aluviales recientes constituidos por cantos y gravas subredondeadas en matriz areno-limosa, depositados por el río. Geomorfológicamente corresponde a terrazas de pendiente baja, en ambas márgenes del río Lurín. El ancho del cauce del río es 64 m de ancho. A la altura del rancho Vargas Balcázar las márgenes del río Lurín han sido afectadas por erosión, aguas de la bocatoma van hacia la margen izquierda del río hacia zonas de campo de cultivo, en este sector se tiene arrimado de material (desmonte) en la margen izquierda del río, en la margen derecha se observa enrocado. También se observa filtración en la pantalla de la poza o represa (fotografía 189).	En marzo del año 2023 producto de las lluvias por el ciclón Yaku, la crecida del río erosionó las márgenes afectando la pantalla del embalse. También podría afectar viviendas, terrenos de cultivo del A.H. Julio C. Tello, bocatoma y canal de desvío.	Implementación de SAT ante huaicos, diseñar una red pluviométrica local hacia ambas márgenes del río (Zavala et al., 2012).	Construcción de muro a modo de defensa en la margen derecha del cauce.	Reforzar la filtración de la pantalla del embalse, prohibir el arrojado de desmonte y basura. Realizar un trabajo integral de descolmatación del río Lurín, deben coordinar las municipalidades de Cieneguilla y Lurín, para este trabajo, se ha visto que la Municipalidad de Lurín se encuentra realizando trabajos de descolmatación; sin embargo, aguas arriba (Cieneguilla) aún no se realiza la descolmatación, y son los receptores de estos eventos que suceden y que siguen afectando a lo largo del río Lurín.

Fotografía 189. Zona crítica 15-062. Erosión fluvial en ambas márgenes del río Lurín, la base de la plataforma se encuentra debilitada por la erosión en la Ex Bocatoma. Coordenadas UTM 18S E295609; N8647449 (tomada el 05/09/2023).

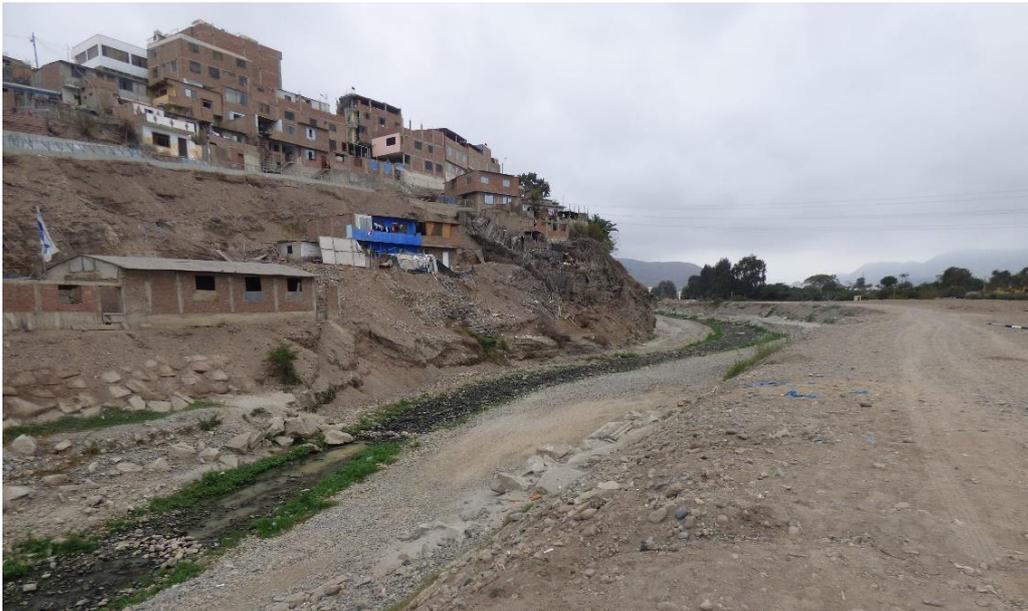
15-063	Erosión fluvial-inundación fluvial	Puente Lurín, Sector Puente Lurín (Lurín) ZONA: 18S N: 8644790 E: 293927	Depósitos aluviales recientes constituidos por cantos y gravas subredondeadas a subangulosas en matriz areno-limosa, depositados por el río Lurín. Sector es de pendiente baja. El cauce del río Lurín, en este sector, tiene un ancho de 33 m, en ambas márgenes se observan defensas ribereñas (enrocados) para proteger los estribos del puente de aproximadamente 20 m dañadas y una vivienda en la margen derecha a punto de colapsar. La erosión fluvial se encuentra afectando los cimientos del puente. Muy cerca del puente en la margen izquierda existen terrenos en venta que se encuentran sobre depósitos de relleno de la empresa Proinmac SAC. (fotografías 190 a 193).	En el año 2017, destruyó el Puente Lurín. En el 2023 la crecida del río Lurín ha erosionado tramos del río afectando el puente. De continuar la erosión podría afectar viviendas cercanas al cauce del río.	Reconstruir puente y defensas ribereñas. (Ochoa, et al. 2017).	Se reconstruyó el nuevo Puente Lurín y se colocó muro de contención en la margen derecha del río.	Prohibir la construcción de viviendas cerca del puente, reconstruir el enrocado a ambas márgenes de río. Limpieza de cauce, aguas abajo del puente. Realizar un trabajo integral de descolmatación del río Lurín, deben coordinar las municipalidades de Cieneguilla y Lurín, para este trabajo, se ha visto que la Municipalidad de Lurín se encuentra realizando trabajos de descolmatación; sin embargo, aguas arriba (Cieneguilla) aún no se realiza la descolmatación, y son los receptores de estos eventos que suceden y que siguen afectando a lo largo del río Lurín.

Fotografía 190. Zona crítica 15-063. Erosión fluvial en ambas márgenes del río Lurín, en la margen derecha se encuentran viviendas del sector Puente Lurín Coordenadas UTM 18S E293927; N8644790 (tomada el 05/09/2023).

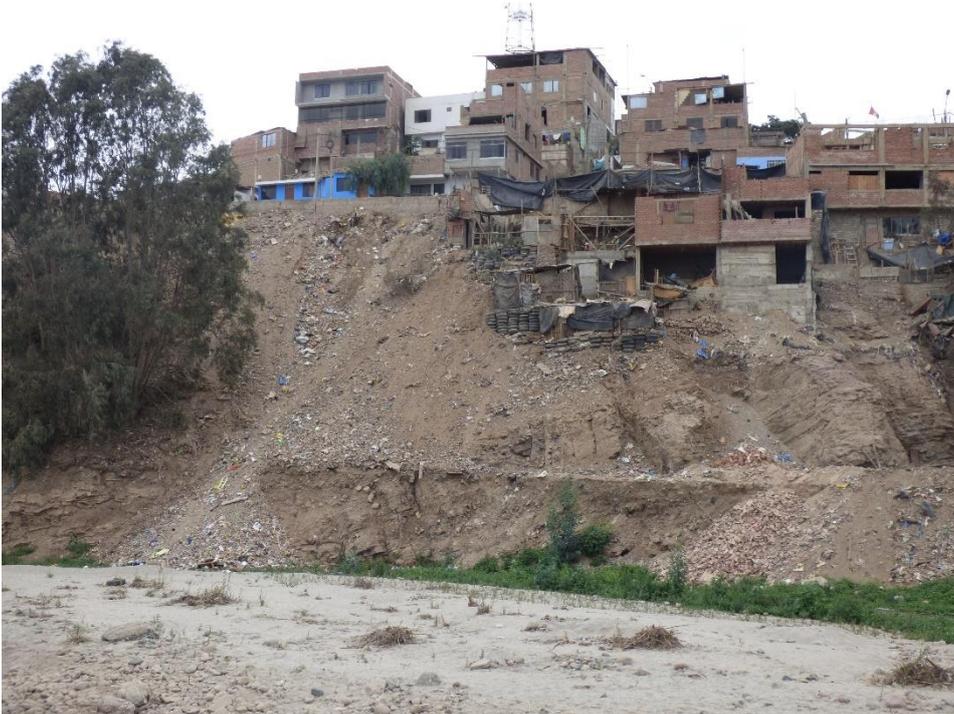
Fotografía 191. Zona crítica 15-063. Erosión fluvial en la margen derecha del río Lurín, la socavación de la ladera puede afectar viviendas del sector Puente Lurín (Coordenadas UTM 18S E293947; N8644895 (tomada el 05/09/2023)).

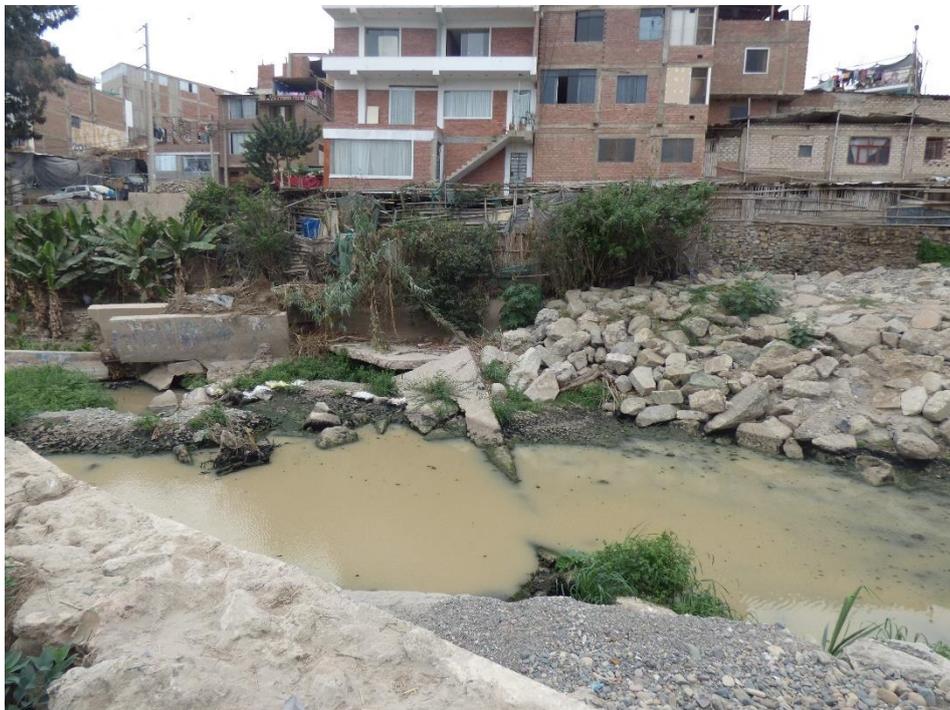
Fotografía 192. Zona crítica 15-063. Aguas debajo del puente Lurín presenta erosión fluvial en la margen derecha del río. Coordenadas UTM 18S E293881; N8644747 (tomada el 05/09/2023).

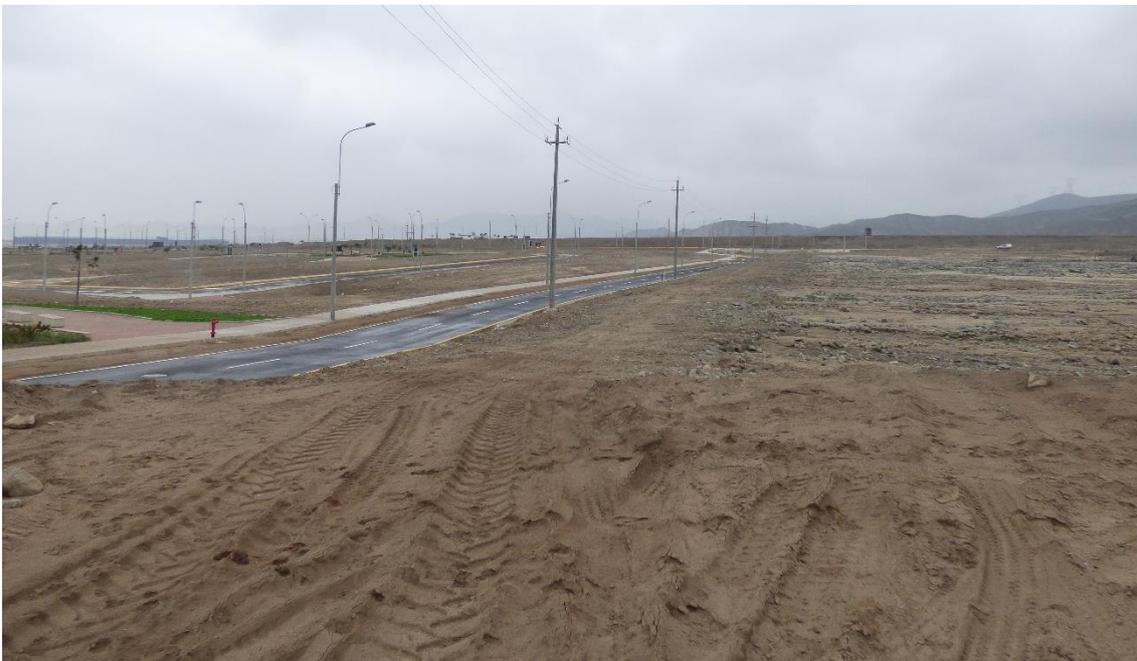
Fotografía 194. Zona crítica 15-064. Quebrada Lúcumo es obstruido por proyecto urbano Macropolis etapa 3 en Lurín, el cauce ha sido desviado con arrimado de material aguas arriba, en caso de una avenida excepcional se verán afectadas las futuras viviendas. Coordenadas UTM 18S E304558; N8642941 (tomada el 06/09/2023).

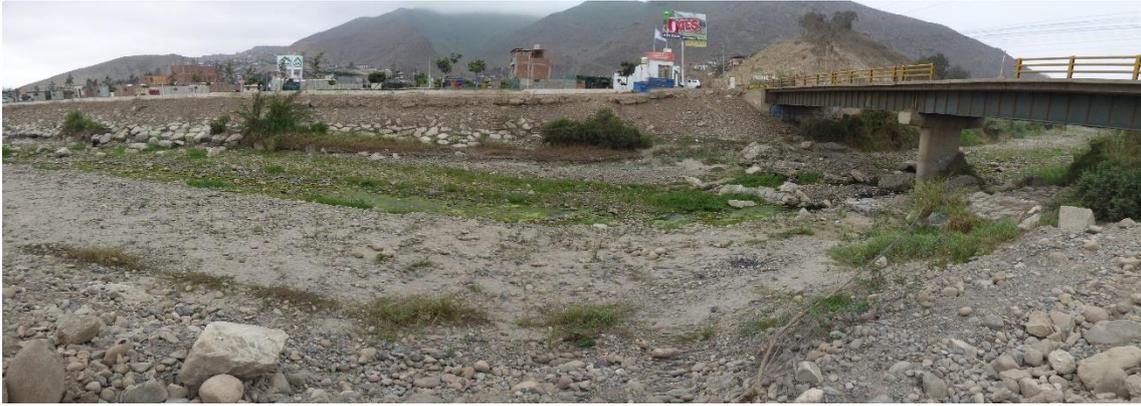
Fotografía 195. Zona crítica 15-065. Erosión fluvial en margen derecha del río Lurín, estribos del puente debilitado, en la margen derecha el enrocado se encuentra destruido por tramos. Coordenadas UTM 18S E296497; N8649309 (tomada el 05/09/2023).

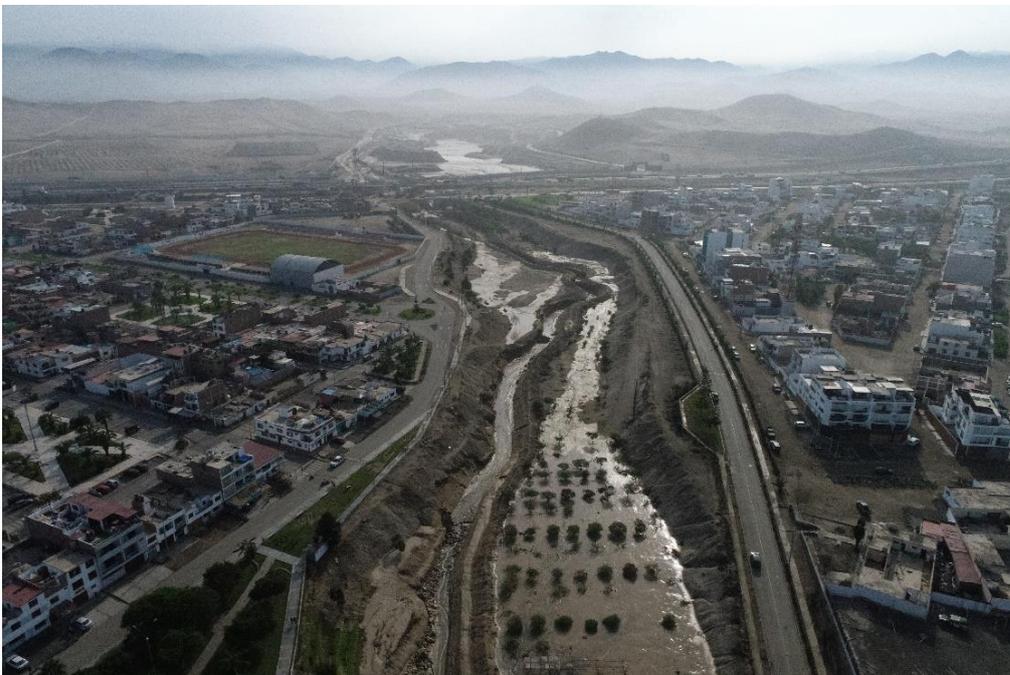
15-066	Flujo de detritos, flujo de lodo	Balneario Punta Hermosa (Punta Hermosa) ZONA: 18S N: 8635516 E: 301430	Depósitos proluviales constituidos por material compuesto por fragmentos rocosos heterométricos (bloques, bolos y detritos) en matriz limo-arenosa, transportados por la quebrada Malanche y depositados en forma de cono. Geomorfológicamente corresponde a un abanico proluvial en la desembocadura hacia el océano, se observa hasta 3 niveles de terrazas en el cauce de la quebrada asociadas a la acumulación de material por flujos anteriores. La quebrada Malanche se encuentra medianamente colmatada en parte de su cauce aguas arriba de la Panamericana Sur, no hay presencia de hitos ni barreras estructurales, a la altura del balneario se observan 2 viviendas en muy alto peligro por su cercanía a la margen izquierda y derecha a distancias de 2 y 3 metros del cauce de la quebrada. Y 1 vivienda muy cerca de la desembocadura de la quebrada al mar, que se encuentra al borde del acantilado que presenta socavación al pie del talud y erosión de ladera. El 14 de marzo de 2023, en horas de la madrugada, se registraron lluvias intensas que causaron la activación de las quebradas: Quebradillo, Río Seco, Inocente, Huaycoloro 1 y 2, Río Seco 1 y 2, Quirio, Malanche, Jicamarca, entre otras y como consecuencia ocasionó daños a viviendas y vías de comunicación en los distritos de Ancón, Pucusana, Punta Hermosa, Punta Negra, San Bartolo y Santa María del mar, provincia de Lima (fotografías 196 a 198 y figuras 15 a 17).	Durante el evento del año 2017 arrastró una mujer hasta la carretera Panamericana Sur donde se produjo la obstrucción debido a la luz del pontón debido que es muy pequeño y se obstruyó con facilidad. En marzo del año 2023 (Yaku), el flujo llegó hasta el puente peatonal de la Av. García Rada en el Balneario Punta Hermosa donde se desbordó destruyendo a su paso el muro del complejo deportivo Municipal; los daños ocurridos involucran viviendas del balneario en ambas márgenes, 1 complejo deportivo, 1 parque, 2 puentes peatonales, así como la carretera Panamericana Sur (antigua y actual), la afectación se dio a lo largo de la quebrada hasta su desembocadura en el balneario de Playa Norte.	Reubicar viviendas que se encuentran en ambas márgenes de la quebrada. Canalizar la quebrada. Limpiar y descolmatar el cauce de la quebrada. Forestar las laderas. La población debe ser capacitada y preparada en temas de peligros geológicos (Ochoa et al., 2017).	Se realizó la limpieza, descolmatación y profundización en gran parte de su cauce, se reconstruyó y elevó la altura del puente de la Av. García Rada, se retiró el puente peatonal que une las calles Talara y Goleta.	Continuar con la limpieza, ensanchamiento y profundización del cauce, así como la monumentación de hitos, colocar enrocado o muros para canalizar la quebrada hasta la desembocadura al mar. Reubicar 3 viviendas que aún se encuentran cerca del cauce de la quebrada. Implementar un Sistema de Alerta Temprana.

Fotografía 196. Zona crítica 15-066. Vista aguas arriba tomada con dron del flujo de lodo del 14/03/2023 que discurrió por la quebrada Malanche. Coordenadas UTM 18S E301540; N8635545 (Tomada el 17/08/2023).

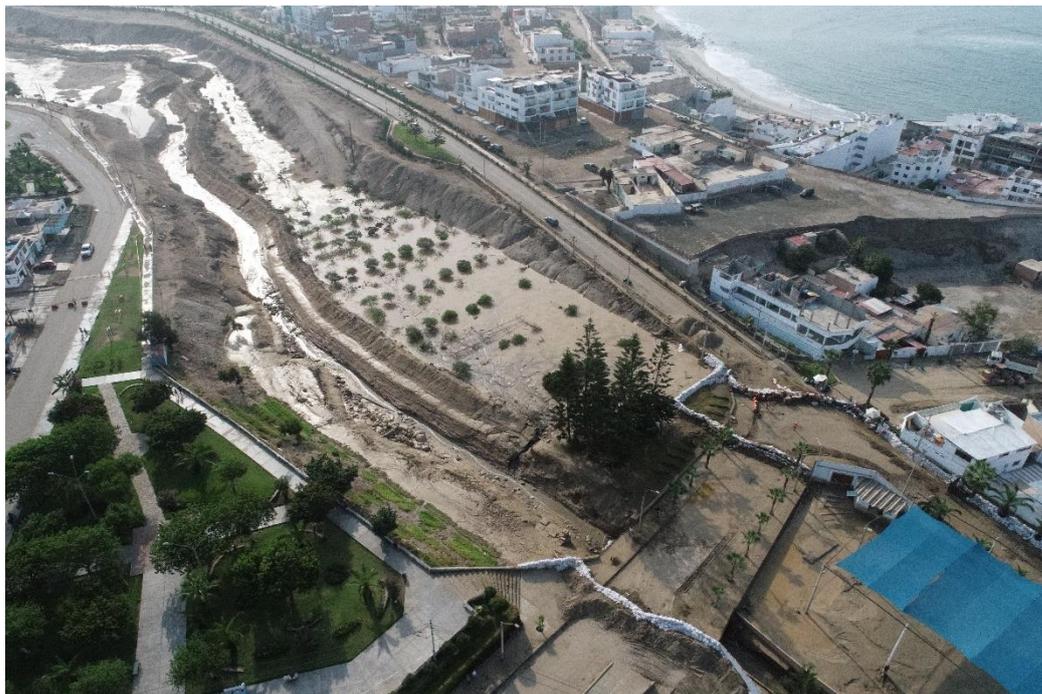
Fotografía 197. Zona crítica 15-066. Vista aguas arriba tomada con dron del flujo de lodo del 14/03/2023 que discurrió por la quebrada Malanche a la altura del puente y complejo deportivo Municipal. Coordenadas UTM 18S E301540; N8635545 (Tomada el 17/08/2023).

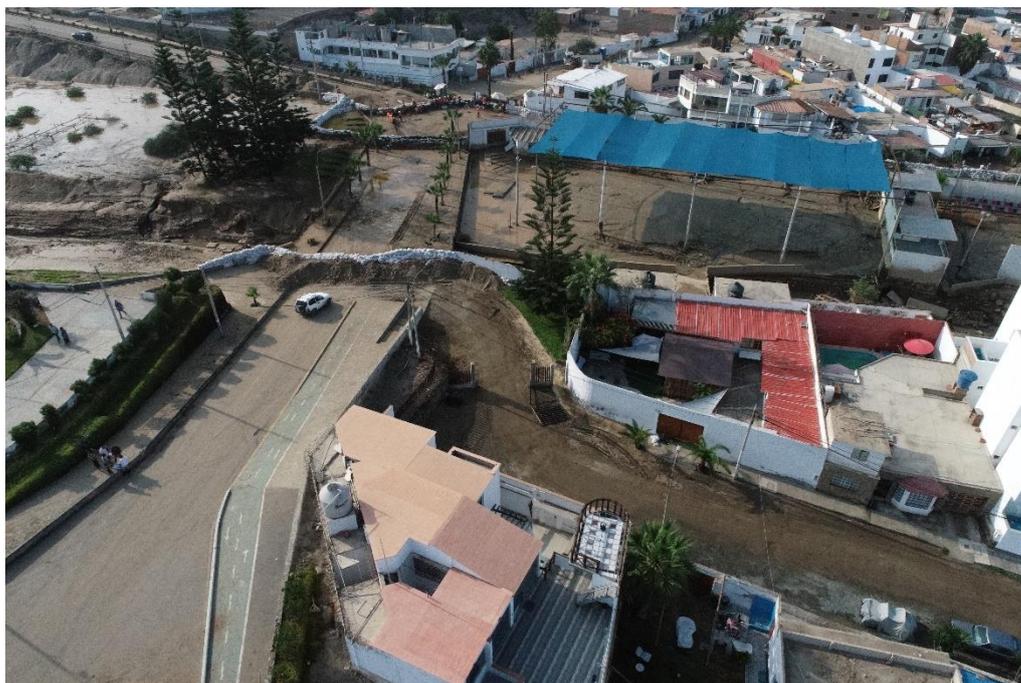
Fotografía 198. Zona crítica 15-066. Vista aguas arriba tomada con dron del flujo de lodo del 14/03/2023 que discurrió por la quebrada Malanche a la altura del puente y complejo deportivo Municipal. Coordenadas UTM 18S E301540; N8635545 (Tomada el 17/08/2023).

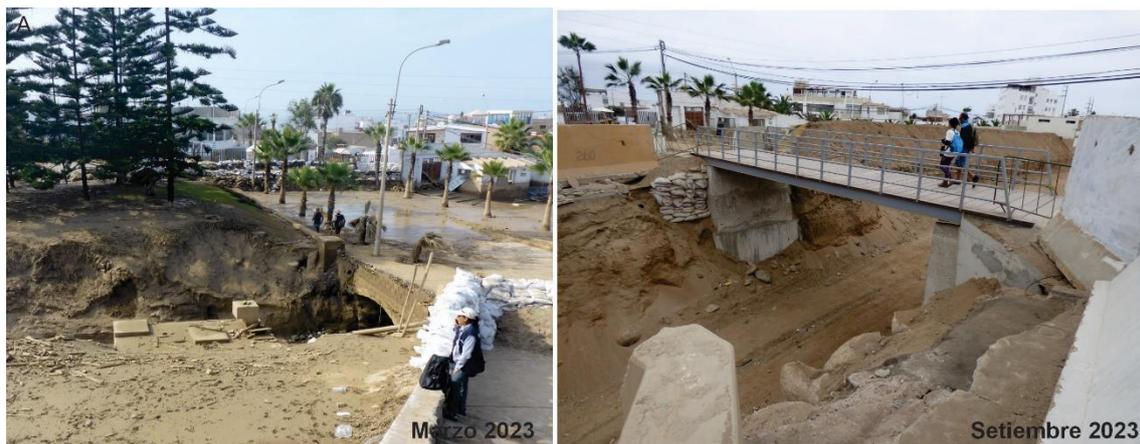
Figura 15. Zona crítica 15-066. Comparación de vistas del 17/03/2023 y 04/09/2023, se observa que se amplió y elevó el puente peatonal de la Av. García Rada del Balneario Punta Hermosa. Coordenadas UTM 18S E301540; N8635545.

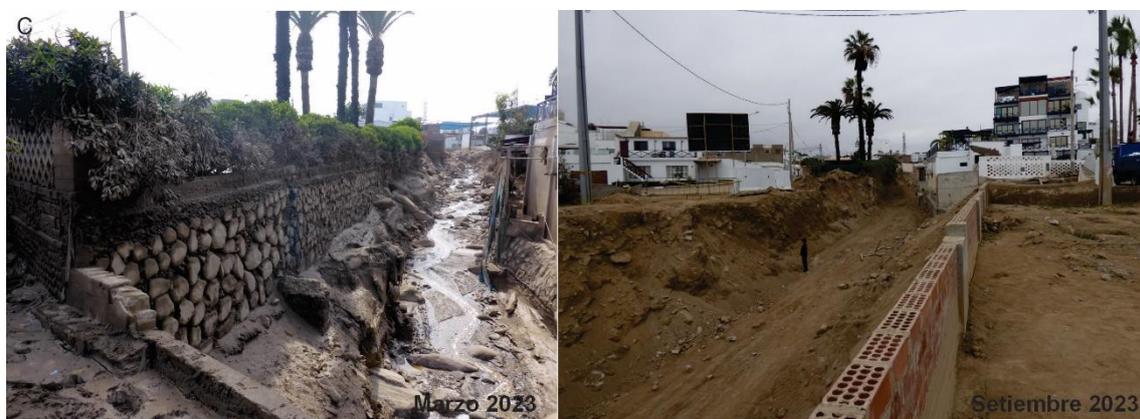
Figura 16. Zona crítica 15-066. Comparación de vistas del 17/03/2023 y 04/09/2023, se observa que se retiró el puente peatonal que une las calles Talara y Goleta del Balneario Punta Hermosa. Coordenadas UTM 18S E301340; N8635527.

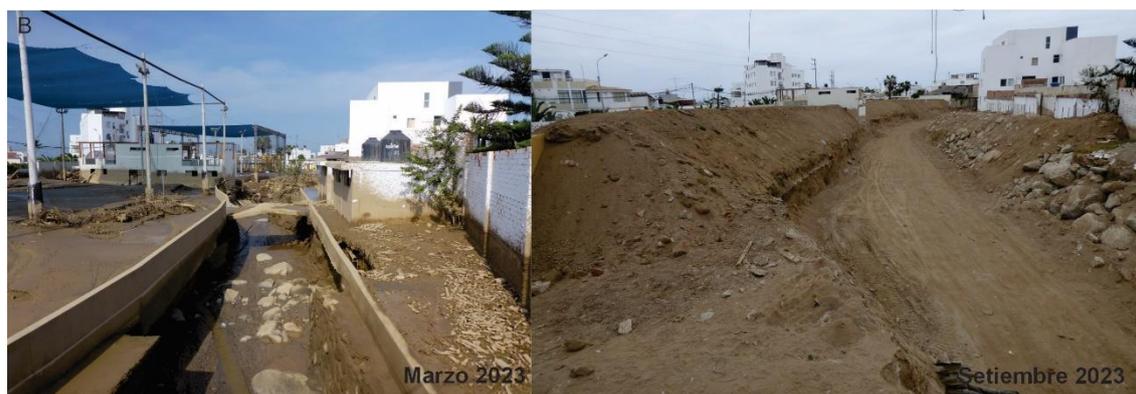
Figura 17. Zona crítica 15-066. Comparación de vistas del 17/03/2023 y 04/09/2023, se observa que se realizó la limpieza y ampliación de la quebrada Malanche, se demolió el Complejo Deportivo Municipal y otras viviendas en la margen izquierda de la quebrada. Coordenadas UTM 18S E301540; N8635545.

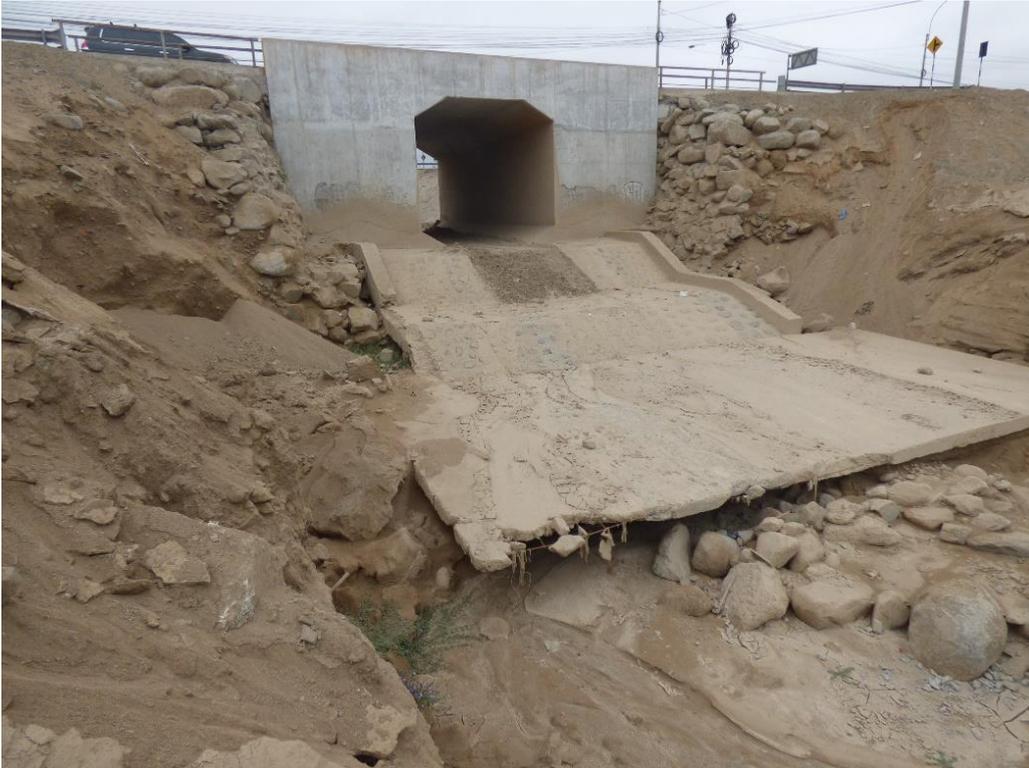
Fotografía 199. Zona crítica 15-067. Pontón en el km 40 de la Carretera Panamericana Sur antigua, el flujo del 14/03/2023 socavó plataforma. Coordenadas UTM 18S E302055; N8635821 (Tomada el 17/08/2023).

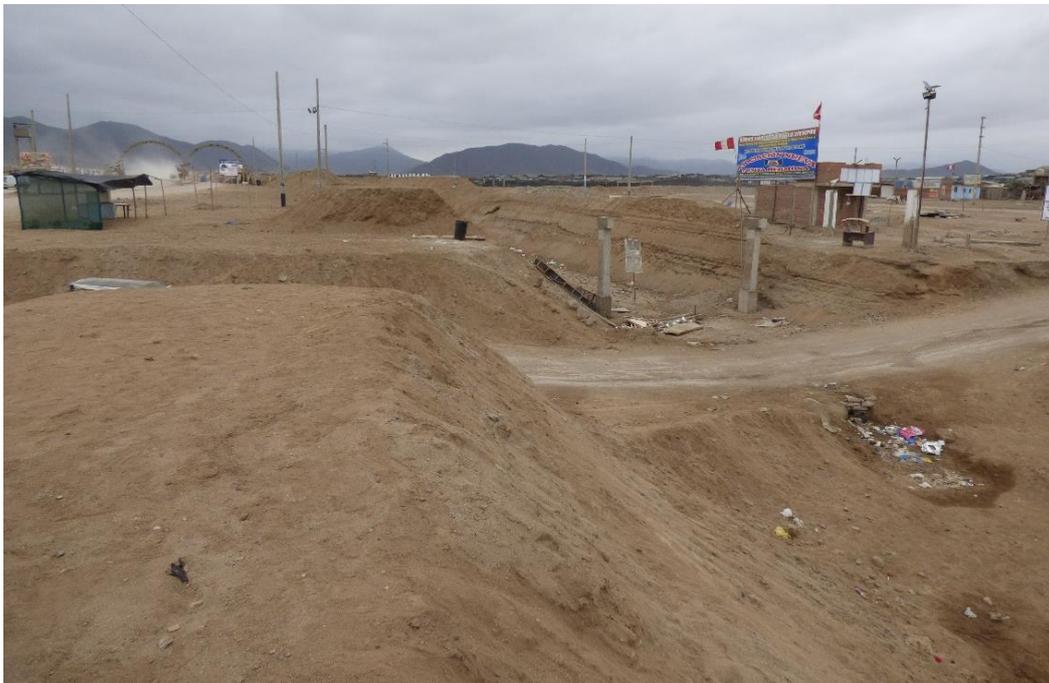
15-068	Flujo de detritos, flujo de lodo, erosión fluvial	Asoc. Nueva Punta Hermosa, Quebrada Malanche (Punta Hermosa) ZONA: 18S N: 8637624 E: 303597	Litológicamente se observan depósitos proluviales recientes constituidos por cantos y gravas subredondeadas a subangulosos) en matriz arenosa; derrames andesíticos masivos del Volcánico Quilmaná. Quebrada tiene pendiente baja. Geomorfológicamente corresponde a piedemonte aluvio-torrencial y montaña con colina en roca volcánica. Los flujos de detritos se canalizaron por el cauce de la quebrada. Asociación Nueva Punta Hermosa ubicado en la margen izquierda de la quebrada Malanche donde el ancho del cauce es de 18 m y la profundidad de 8 m. Las vías alternas de transporte que se han habilitado y obstruyen el cauce de la quebrada hacia los sectores de Tulipanes, Jazmines y una propiedad privada se han rellenando con material de desmonte aminorando el cauce, lo que podría ocasionar un nuevo desborde y afectar viviendas y corrales. También se ha arrojado material de desmonte a las márgenes disminuyendo el ancho del cauce (fotografías 200 y 201).	En el año 2017 se produjo flujo de lodo que afectó la trocha carrozable, corrales y viviendas, aguas abajo. En marzo del 2023 se produjo la obstrucción del cauce con relleno de material para usarlo como una vía alterna temporal que une Nueva Punta Hermosa con los sectores Tulipanes y Jazmines de Pampapacta, lo que podría ocasionar desborde por ambas márgenes afectando viviendas y corrales aguas abajo. También afectó 1 mercado, tuberías de Calidda del sector Navarra.	Limpiar y descolmatar el material del cauce de la quebrada. Forestar el borde del cauce y laderas. La población debe ser capacitada en temas de peligros geológicos (Ochoa et al., 2017).	No se registran acciones de prevención y/o mitigación.	Limpieza periódica y profundización del cauce. Construcción de puentes y defensa ribereña en las márgenes de la quebrada.

Fotografía 200. Zona crítica 15-068. Vía de acceso a Nueva Punta Hermosa cruza por la quebrada Malanche, en avenidas excepcionales se desborda por esta vía. Coordenadas UTM 18S E305142; N8638712 (Tomada el 04/09/2023).

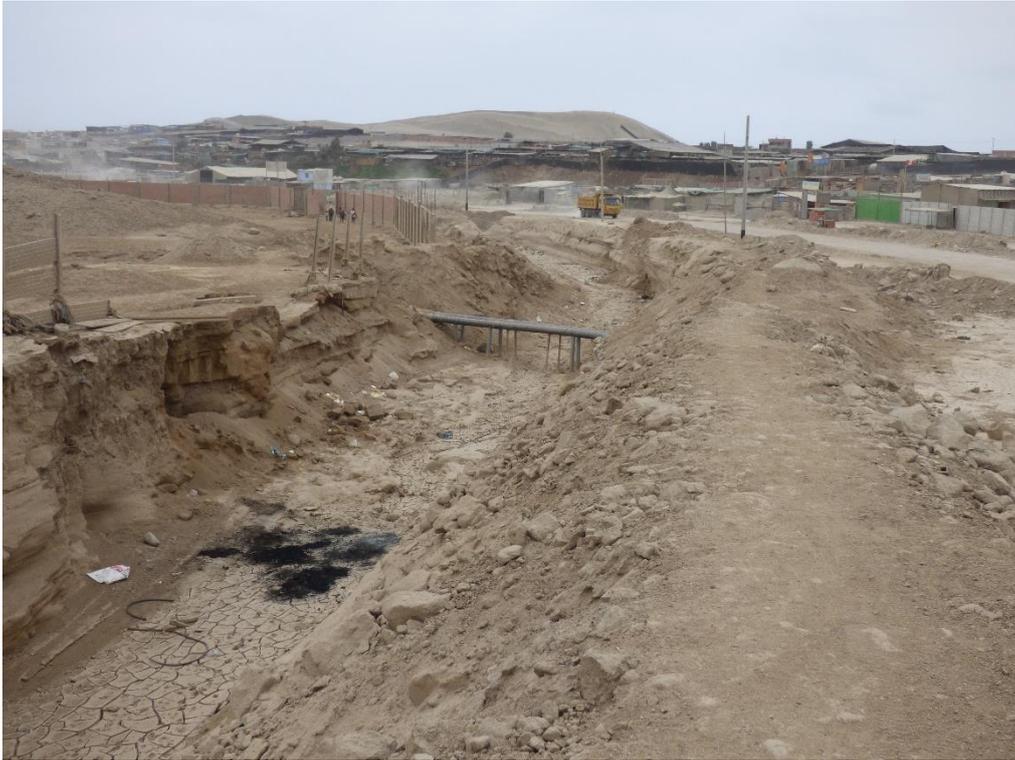
Fotografía 201. Zona crítica 15-068. Vista del gasoducto de Calidda afectado en el flujo de detritos del 14/03/2023, que socavó el cauce de la quebrada. Coordenadas UTM 18S E305142; N8638712 (Tomada el 04/09/2023).

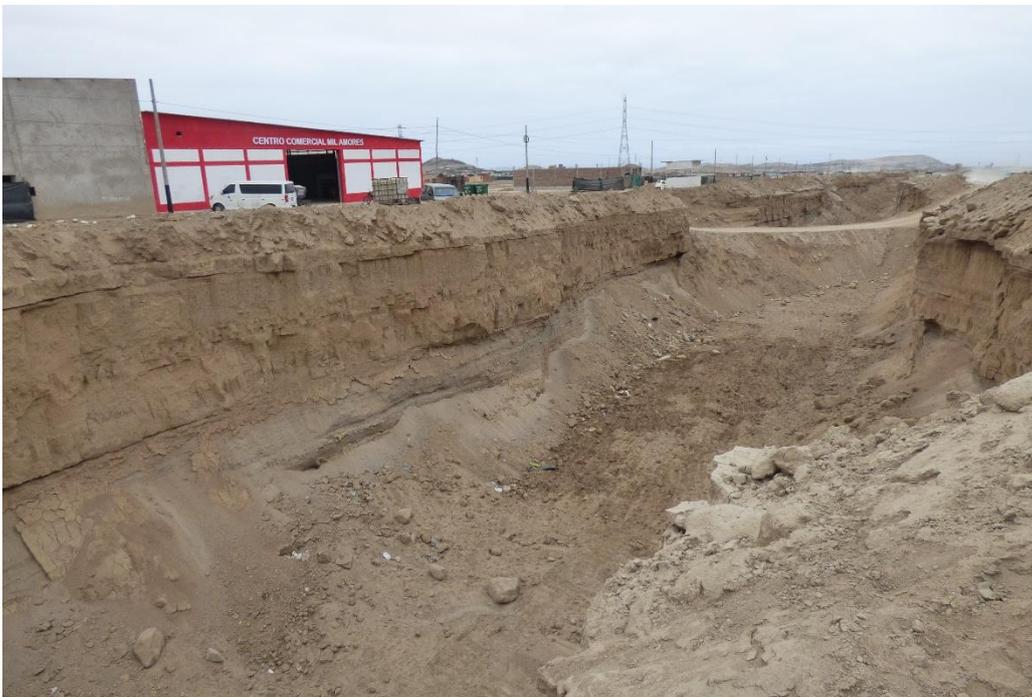
15-069	Flujo de detritos, flujo de lodo	Pampapacta, quebrada Malanche (Santo Domingo de los Olleros-Huarochiri/Punta Hermosa) ZONA: 18S N: 8638712 E: 305142	Depósitos aluviales constituidos por material grueso (cantos y gravas subredondeadas a subangulosos) en matriz arenosa depositados por la quebrada Malanche; rocas sedimentarias del tipo calizas y derrames volcánicos de la Formación Chilca. El cauce de la quebrada presenta una baja pendiente. Geomorfológicamente se presenta un piedemonte aluvio-torrencial y montañas con colinas volcánico-sedimentarias. La quebrada presenta pendiente baja. La quebrada Malanche se encuentra colmatado en gran parte de su cauce, se observa bloqueo del cauce por una vía alterna temporal, se observan 3 brazos de la quebrada por donde discurre el flujo, los cuales se colmatan y que desembocan al cauce principal. Las viviendas de los sectores 1, 4 y 9 se encuentran en peligro por el flujo de lodo y detritos debido a la cercanía al cauce colmatado (fotografías 202 a 204).	En el año 2023 (Yaku), afectó algunas viviendas, corrales y la trocha carrozable, destruyó el puente colgante de 18 m de longitud por 8.5 m de alto debido a la obstrucción del cauce con vías alternas de acceso, haciendo que se desborde por ambas márgenes pendiente abajo. En 2017 se produjo un flujo de lodo que afectó familias del sector 9 Las Begonias, con daños a viviendas, corrales de ganado y la pérdida de una vida humana en el sector 4 de Los Jazmines. Debido al incremento de la población y el número de viviendas en la actualidad podría darse un mayor número de afectaciones si ocurre un flujo con similares características a la ocurrida en el año 2017.	Reubicar viviendas que se encuentran en ambas márgenes de la quebrada. Canalizar la quebrada. Limpiar y descolmatar el cauce de la quebrada. Forestar las laderas. La población debe ser capacitada y preparada en temas de peligros geológicos. Construir muros disipadores de energía a lo largo de la cuenca baja y media (Ochoa et al., 2017)	Limpieza del cauce de la quebrada por parte de los pobladores del sector.	Continuar con la limpieza y descolmatación del cauce de la quebrada. Forestar las laderas. La población debe ser capacitada y preparada en temas de peligros geológicos. Urge colocar puentes peatonales y un puente vial para que conecten los sectores de Pampapacta. Retirar las vías alternas que bloquean el cauce de la quebrada Malanche.

Fotografía 202. Zona crítica 15-069. Vista de la quebrada Malanche, presenta erosión debido a la socavación del flujo de detritos del 14/03/2023, aguas abajo se observa vía que obstruye el cauce. Coordenadas UTM 18S E305142; N8638712 (Tomada el 04/09/2023).

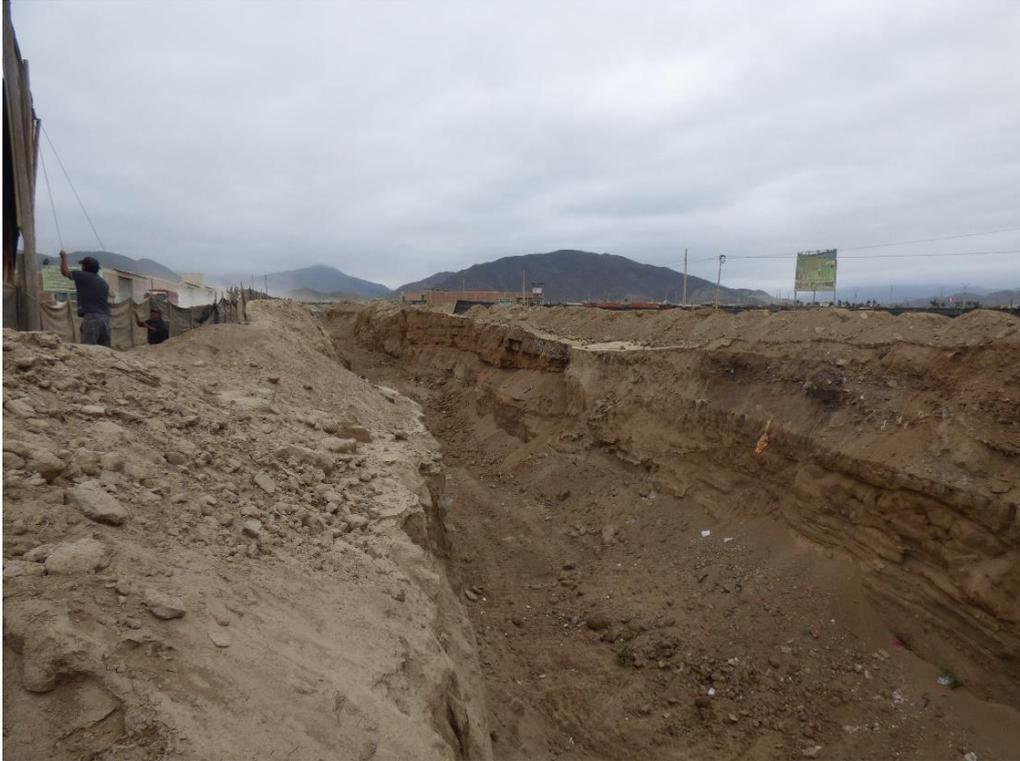
Fotografía 203. Zona crítica 15-069. Vista aguas arriba de la quebrada Malanche, viviendas de los sectores 1, 4 y 9 del sector Pampapacta se encuentran en peligro por el flujo de lodo y detritos debido a la cercanía al cauce colmatado. Coordenadas UTM 18S E305142; N8638712 (Tomada el 04/09/2023).

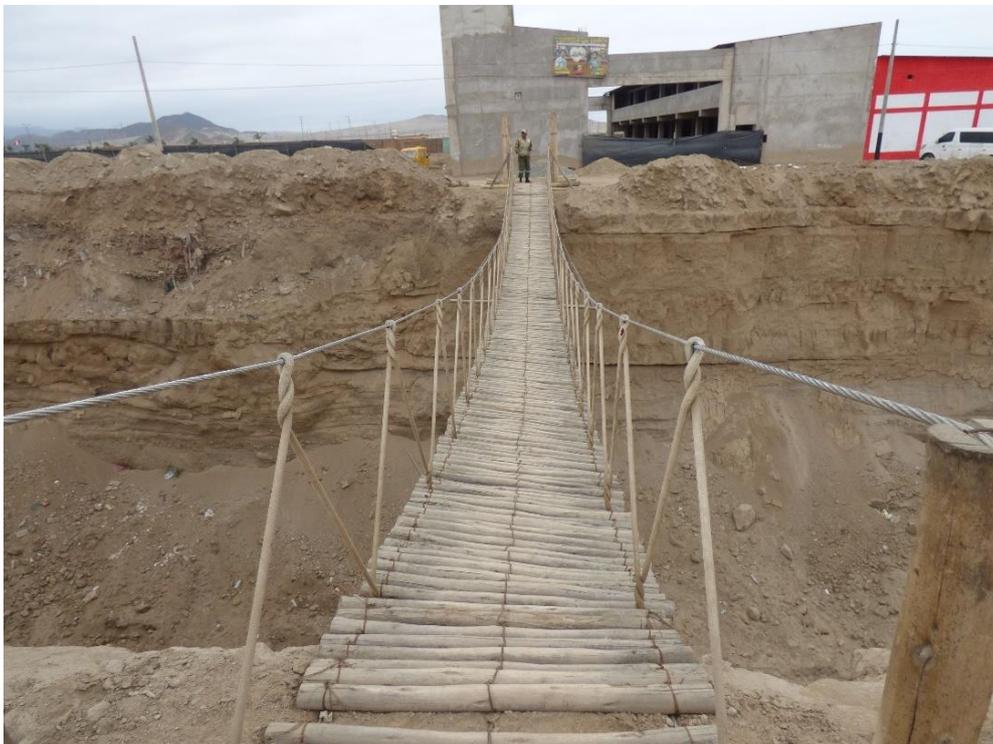
Fotografía 204. Zona crítica 15-069. Puente peatonal debilitado debido al flujo de detritos del 14/03/2023. Coordenadas UTM 18S E305142; N8638712 (Tomada el 04/09/2023).
