Informe Técnico N° A7459

EVALUACIÓN DE ZONAS CRÍTICAS POR PELIGROS GEOLÓGICOS ANTE FENÓMENO EL NIÑO 2023-2024 EN EL DEPARTAMENTO DE LIMA TOMO I: LIMA METROPOLITANA

DICIEMBRE
2023

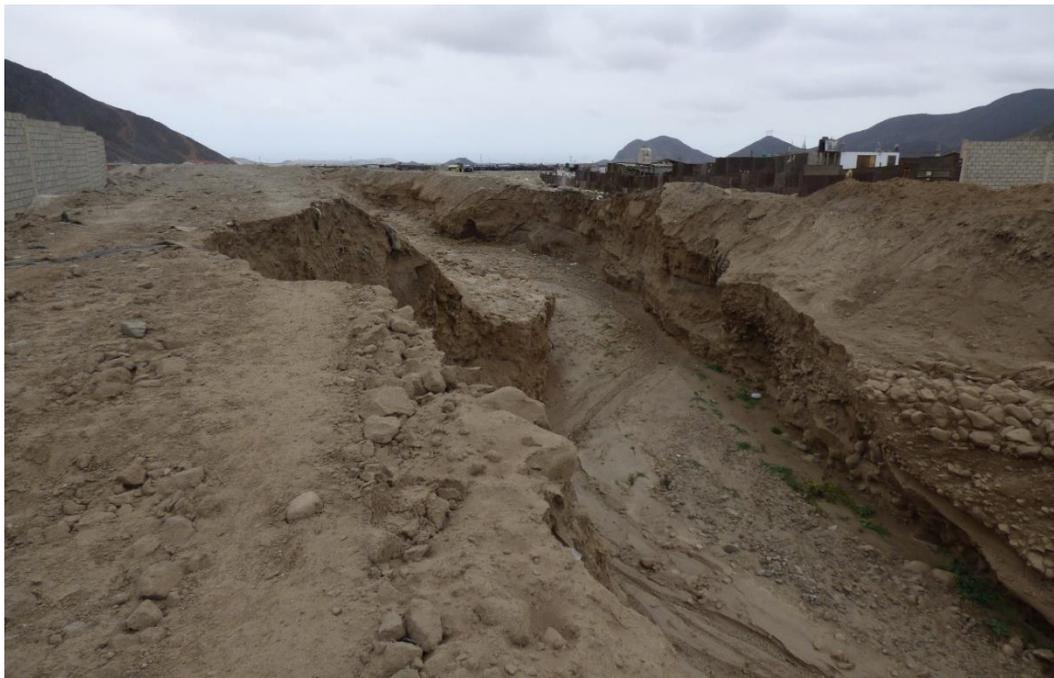
Fotografía 205. Zona crítica 15-070. Vista aguas abajo, viviendas y corrales del sector Santa Rosa de olleros se encuentra muy cerca del cauce de la quebrada Malanche, en el flujo de detritos. Coordenadas UTM 18S E308664; N8640228 (Tomada el 04/09/2023).

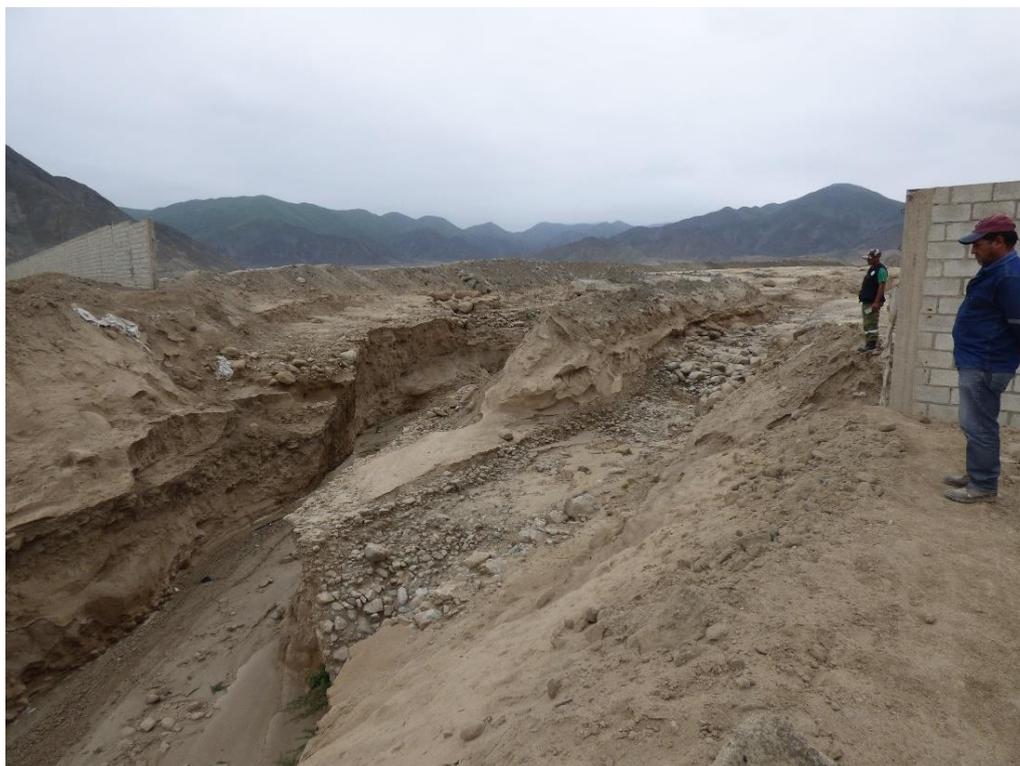
Fotografía 206. Zona crítica 15-070. Muro perimétrico de Granja Avícola Malanche obstruía cauce de la quebrada Malanche, en el flujo de detritos de 2017 destruyó muro, desviando el flujo por los costados afectando viviendas del sector Santa Rosa de Olleros. Coordenadas UTM 18S E308664; N8640228 (Tomada el 04/09/2023).

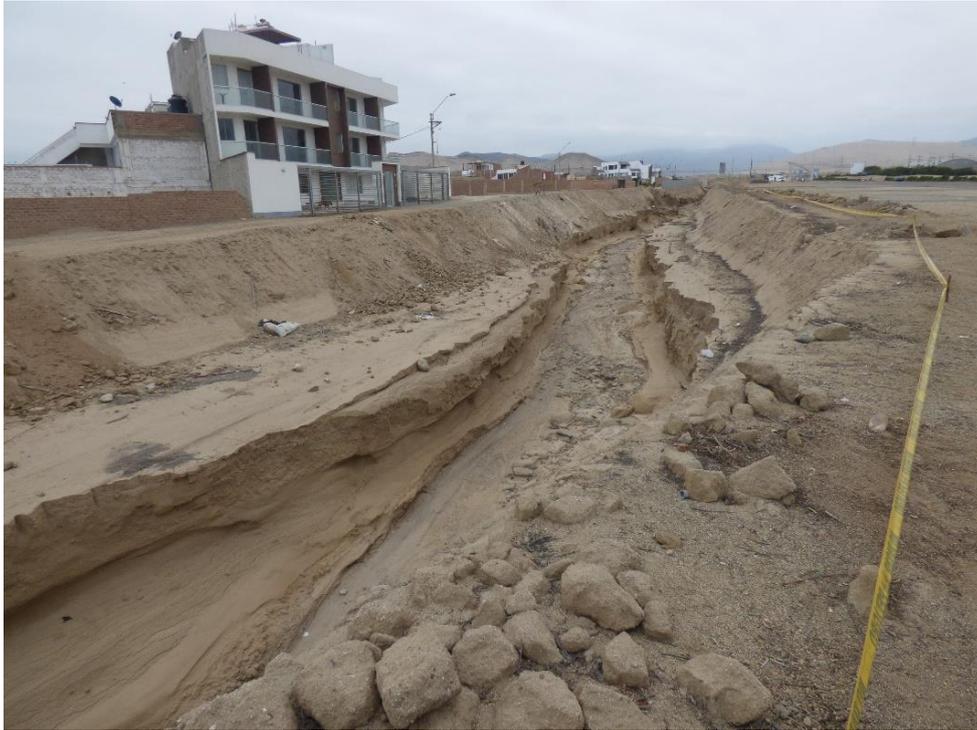
15-071	Flujo de detritos, flujo de lodo, erosión fluvial	Asoc. de vivienda Señor de Ayabaca, viviendas del Programa de Vivienda La Merced zona C, A.H. Juventud El Bosque (Punta Negra) ZONA: 18S N: 8630702 E: 306005	Depósitos proluviales constituidos por material grueso (cantos y gravas subredondeadas en matriz arenosa); rocas sedimentarias del tipo calizas y derrames volcánicos de la Formación Chilca. Geomorfológicamente corresponde a piedemonte aluvio-torrencial, se presentan colinas y montañas en roca volcano-sedimentarias. El cauce de la quebrada Cruz de Hueso se encuentra colmatado en gran parte de su cauce, se observan viviendas en peligro alto por el flujo de lodo y detritos en la margen derecha de la quebrada Cruz de Hueso, de la Asociación de vivienda Señor de Ayabaca, viviendas del programa de viviendas La Merced zona C y AA.HH Juventud del Bosque, en este último los flujos de lodo han socavado el pie del talud y provocaron el derrumbe de la ribera, las viviendas se encuentran a 1 m de distancia de la margen derecha de la quebrada. En el 2023 se desbordó por la margen derecha de la quebrada debido a la existencia de la vía alterna que obstruye el cauce de la quebrada, afectando viviendas de la Zona C del programa de vivienda La Merced (fotografías 207 y 208).	Con la presencia de las lluvias por el Ciclón Yaku, en marzo del 2023, se produjo un flujo de lodo y que afectó una vivienda y varios corrales, el flujo llegó a la carretera Panamericana Sur, alrededor de 20 viviendas del A.H. Juventud del Bosque y viviendas, las vías de la Asoc. de vivienda Señor de Ayabaca y viviendas del Programa de Vivienda La Merced zona C. De producirse nuevamente podría afectar viviendas, en la margen derecha de la quebrada Cruz de Hueso.	Sin registros previos.	Limpieza del cauce en algunos sectores.	Continuar con la limpieza y descolmatación del cauce de la quebrada. Forestar las laderas. Reubicación de viviendas que se encuentran en el borde del cauce de la quebrada por vías alternadas improvisadas. La población debe ser capacitada y preparada en temas de peligros geológicos

Fotografía 207. Zona crítica 15-071. Viviendas del A.H. Juventud del Bosque de Punta Negra a pocos metros del cauce de la quebrada Cruz de Hueso, margen derecha. Coordenadas UTM 18S E306005; N8630702. (Tomada el 17/08/2023).

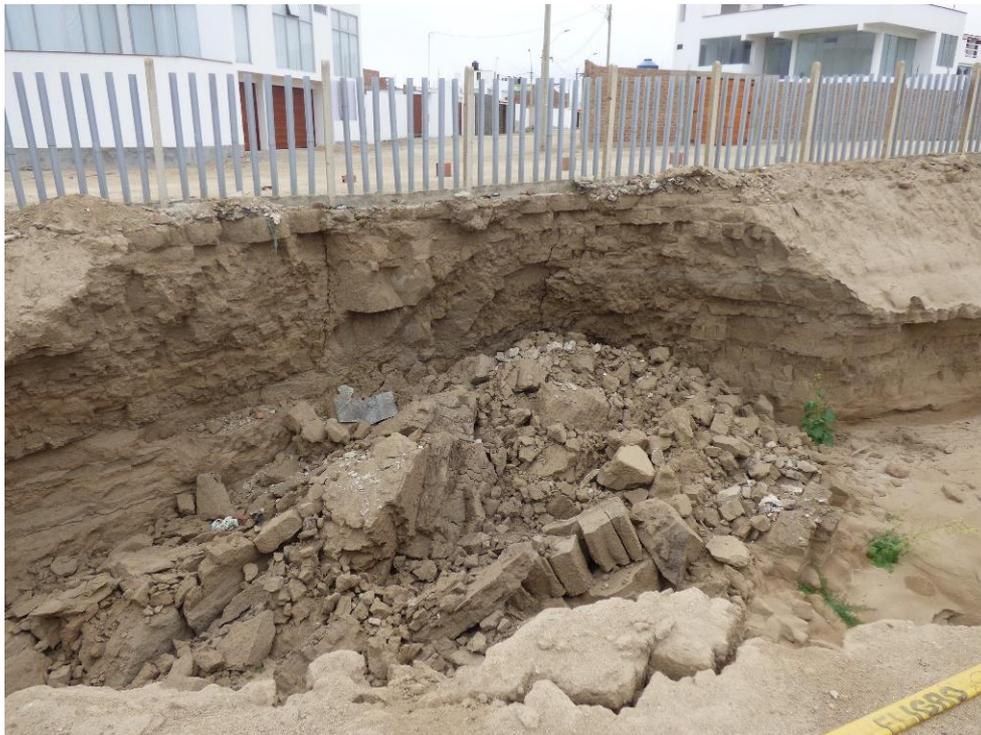
Fotografía 208. Zona crítica 15-071. Pequeños derrumbes de la terraza en la margen derecha de la quebrada Cruz de Hueso, distrito Punta Negra, por socavación del flujo de detritos del 16/03/2023. Coordenadas UTM 18S E306269; N8630890. (Tomada el 17/08/2023).

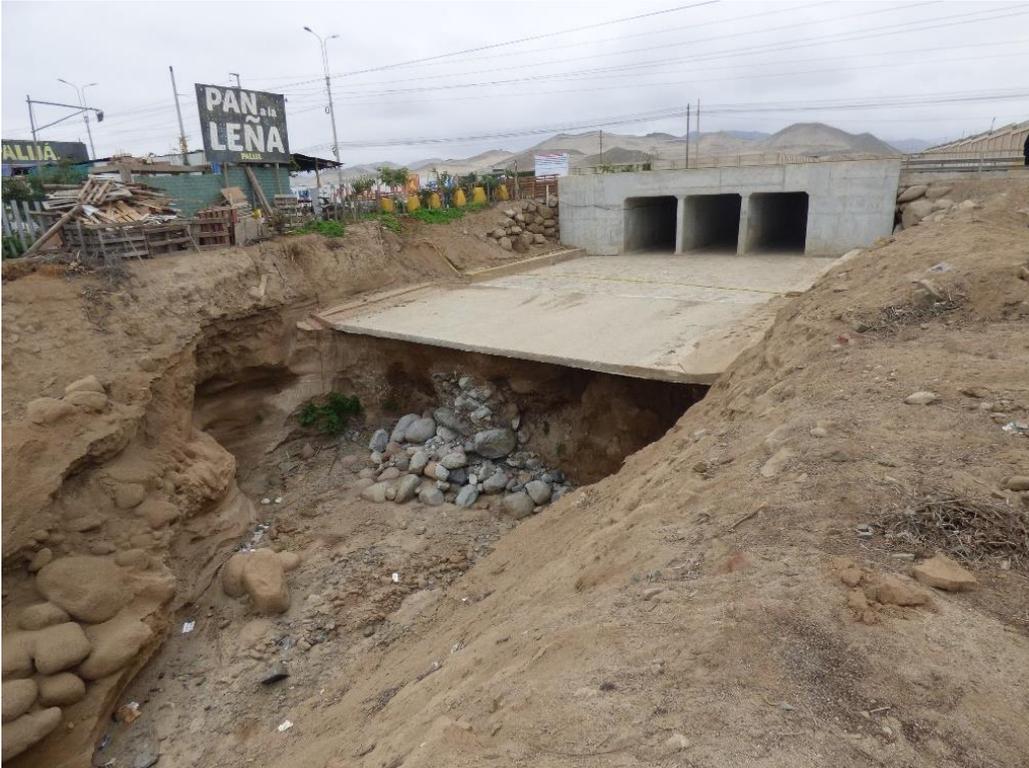
15-072	Flujo de detritos, flujo de lodo	Km 46+500 de la carretera Panamericana Sur, quebrada Cruz de Hueso (San Bartolo) ZONA: 18S N: 8630954 E: 306368	Depósitos proluviales constituidos por material grueso (cantos y gravas subredondeadas en matriz arenosa); rocas sedimentarias del tipo calizas y derrames volcánicos de la Formación Chilca. Geomorfológicamente, corresponde a piedemonte aluvio-torrencial. Se presentan colinas y montañas en rocas volcano-sedimentarias. El cauce de la quebrada Cruz de Hueso se encuentra colmatado y carente de limpieza en gran parte de su trayecto, se observan viviendas del distrito de Punta Negra en peligro alto por flujos de lodo y detritos debido al posible desborde de la margen derecha del cauce que se presentaría a la altura de la carretera Panamericana Sur; además, se presenta una plataforma de dos alcantarillas cuadradas de 2 m de ancho por 2 m de alto y una semicircular de 2 m de radio que reducen significativamente el cauce de la quebrada y una vía alterna a la Panamericana que cruza y obstruye el cauce, la cual es usada por los vehículos de la canteras que se encuentran aguas arriba (fotografías 209 a 212).	Durante el Fenómeno de "El Niño" del año 1997 se produjo un desborde que afectó el aeródromo Municipal. En el año 2023 (Yaku) se desbordó por la margen derecha de la quebrada debido a la obstrucción ocurrida en las alcantarillas a la altura de la carretera Panamericana Sur, este afectó también viviendas de Punta Negra. Podría extenderse el número de viviendas afectadas debido al actual estrechamiento del cauce y falta de limpieza.	Reubicar viviendas que se encuentran en ambas márgenes de la quebrada. Canalizar la quebrada. Limpiar y descolmatar el cauce de la quebrada. Forestar las laderas. La población debe ser capacitada y preparada en temas de peligros geológicos (Ochoa et al., 2017).	Limpieza del cauce en algunos sectores.	Continuar con la limpieza, descolmatación y profundización del cauce de la quebrada. Forestar las laderas. Aumentar la luz del pontón de la carretera Panamericana Sur (antigua y actual), colocar nueva plataforma del pontón con buena cimentación y reforzar estribos en ambas márgenes. La población debe ser capacitada y preparada en temas de peligros geológicos. De parte de la Municipalidad debe implementar ordenanzas para prohibir la construcción de vivienda muy cerca del cauce, así como la monumentación de los hitos de la Faja Marginal de la quebrada.

Fotografía 209. Zona crítica 15-072. Plataforma de las alcantarillas socavada. Cruce de la carretera Panamericana Sur y el cauce de la quebrada Cruz de Hueso, viviendas a 2 m del cauce, en la margen derecha. Coordenadas UTM 18S E306368; N8630964. (Tomada el 17/08/2023).

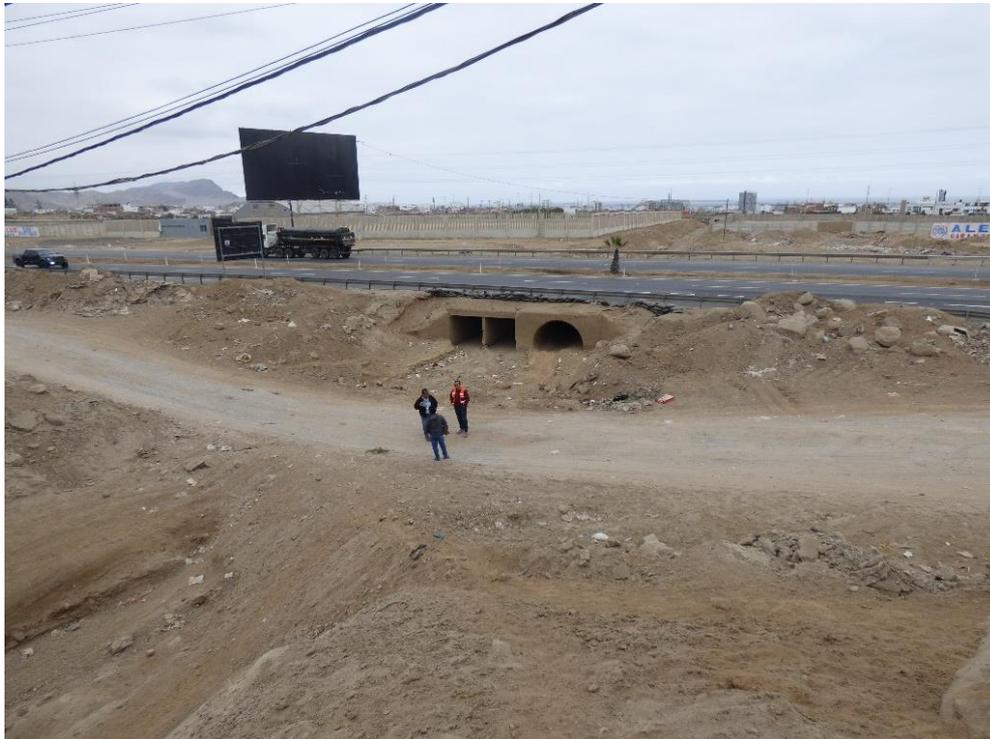
Fotografía 210. Zona crítica 15-072. Alcantarillas en la carretera Panamericana antigua y vía alterna informal que obstruyen el cauce de la quebrada Cruz de Hueso. Coordenadas UTM 18S E306368; N8630964. (Tomada el 17/08/2023).

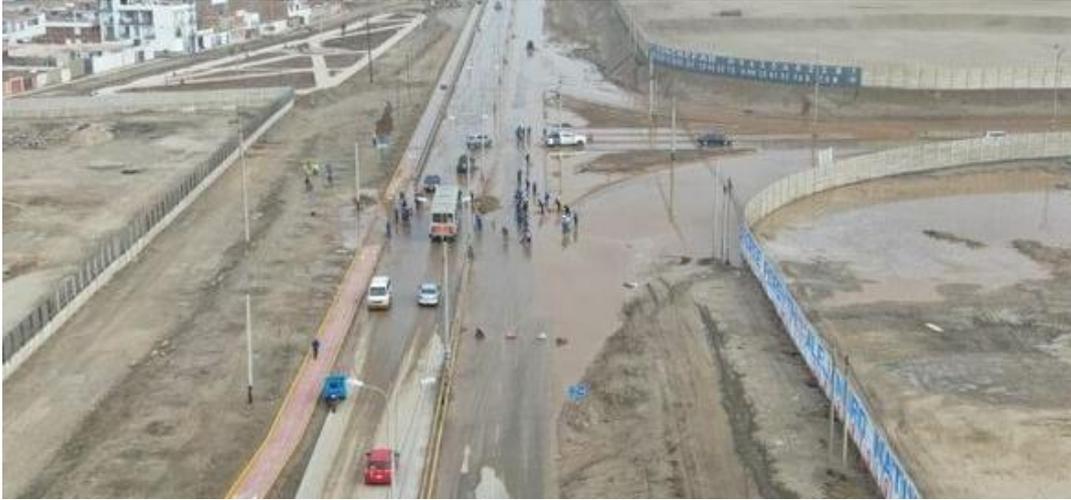
Fotografía 211. Zona crítica 15-072. Desborde de la quebrada Cruz de Hueso, afectó la antigua carretera Panamericana Sur (Fuente: Municipalidad de San Bartolo (16/03/2023).

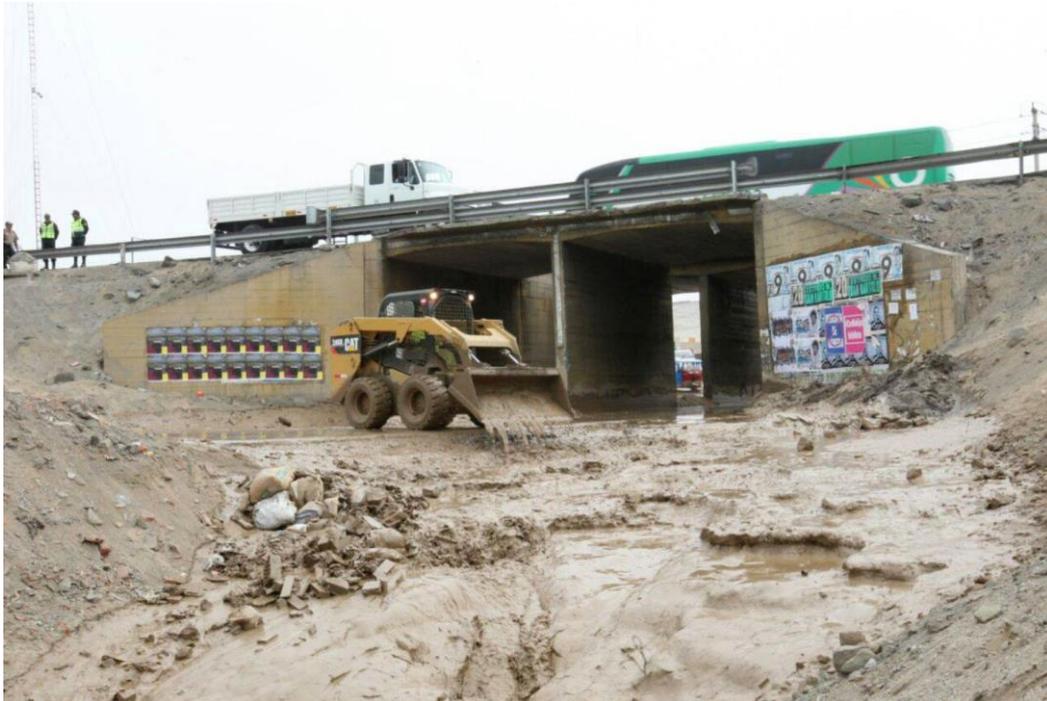
Fotografía 212. Zona crítica 15-072. Carretera Panamericana, vista del flujo de lodo de febrero 2017. (Fuente: Jhony Laurente/Andina TV, 2017).

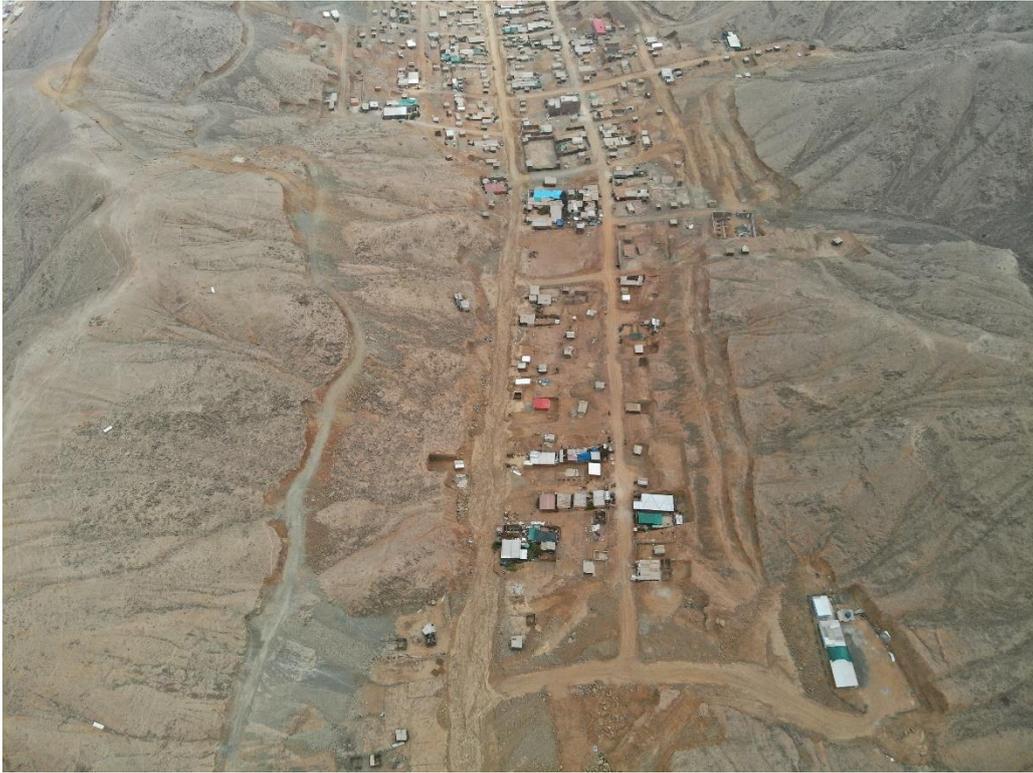
15-074	Flujo de detritos, flujo de lodo	Agrup. Familiar Las Praderas de Media Luna (San Juan de Lurigancho/San Antonio de Jicamarca) ZONA: 18S N: 8684258 E: 289797	Conformado por depósitos proluviales antiguos y recientes con material gruesos de cantos y gravas subredondeados a subangulosos envueltas en una matriz areno-limosa, depósitos aluviales y rocas del Grupo Casma, representado por el volcánico Quilmaná. La Geomorfología de la zona está formada por vertiente piedemonte, piedemonte aluvio-torrencial, montañas y colinas en roca intrusiva. La quebrada Praderas de Media Luna presenta una pendiente de 8° aprox., el cauce principal se ha perdido desde el 2018 por trabajos de relleno, lotización y venta de terrenos lo que ha generado incremento de la población en quebrada, aumentado la vulnerabilidad del sector. La agrupación familiar Las Praderas de Media Luna se encuentra en peligro alto debido a la falta de medidas de prevención y/o mitigación (fotografías 215 y 216).	En el 2017 fue muy leve, solo discurrió como un pequeño flujo de lodo. En marzo del 2023 las lluvias por el ciclón Yaku activaron la quebrada Praderas de Media Luna y se produjo durante 02 días flujos de lodo y detritos que discurrió por calles afectando 03 viviendas, el flujo llegó hasta la plaza Perú, con una altura de aproximada de 10 cm sobre la superficie.	No se tienen registros.	No se registran acciones de prevención y/o mitigación.	Reubicar las viviendas que se encuentran ubicadas en el mismo cauce de la quebrada, realizar la descolmatación y canalización del cauce, construir barreras de protección, La Municipalidad en coordinación con INDECI debe implementar un Sistema de Alerta Temprana (SAT).

Fotografía 215. Zona crítica 15-074. Vista del recorrido del flujo de detritos que afectó viviendas de la Agrup. Familiar Las Praderas de Media Luna. Coordenadas UTM 18S E289797; N8684258. (Tomada el 20/03/2023).

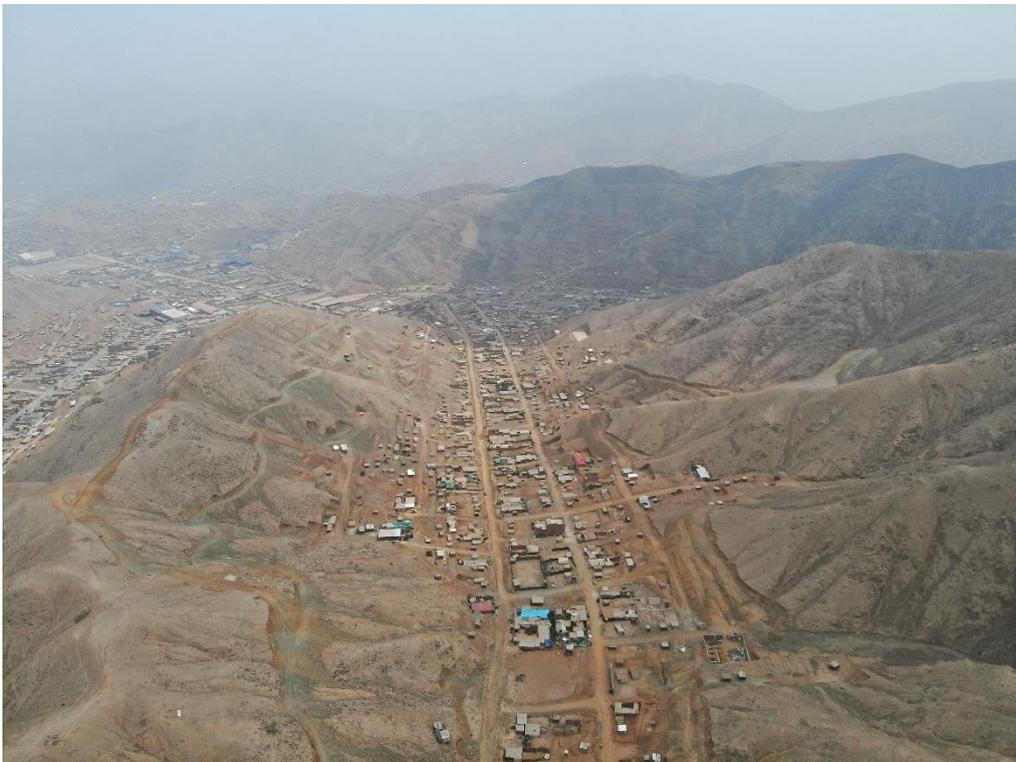
Fotografía 216. Zona crítica 15-074. Viviendas de la Agrup. Familiar Las Praderas de Media Luna se encuentran ubicadas sobre la quebrada Praderas de Media Luna. Coordenadas UTM 18S E289797; N8684258. (Tomada el 20/03/2023).

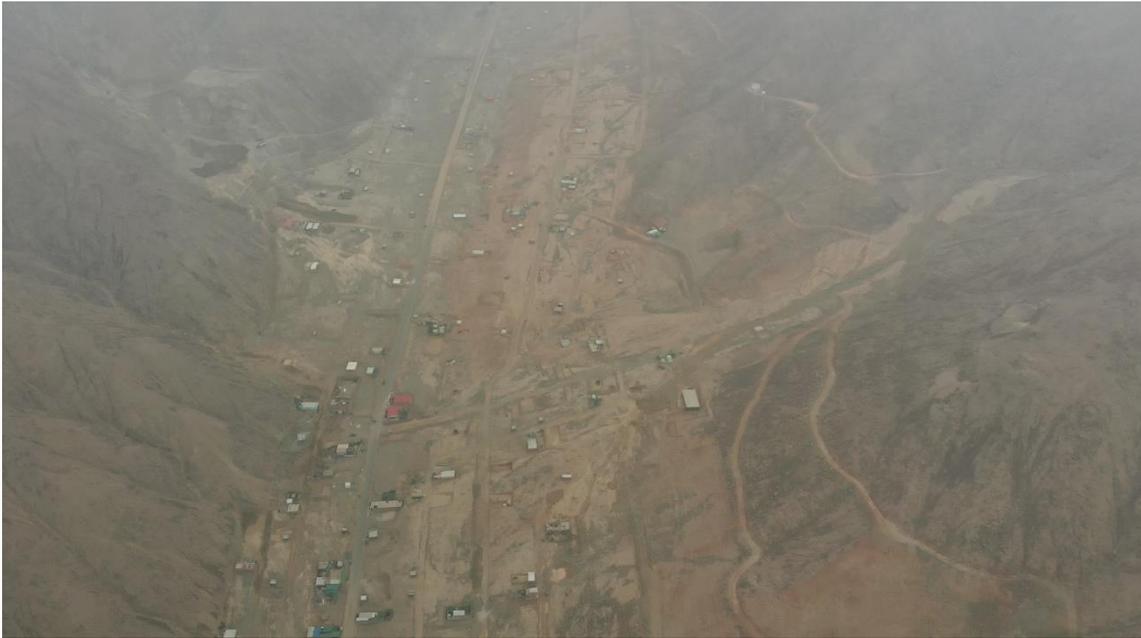
15-075	Flujo de detritos, flujo de lodo	Asoc. Villa Jicamarca (Chancadora), Asoc. Villa El Sol (San Juan de Lurigancho) ZONA: 18S N: 8686050 E: 290045	Está conformada por depósitos proluviales antiguos y recientes con material gruesos de cantos y gravas subredondeados a subangulosos envueltas en una matriz areno-limosa, depósitos aluviales y rocas del grupo Casma, representado por el volcánico Quilmaná. La Geomorfología de la zona está formada por vertiente piedemonte, piedemonte aluvio-torrencial con pendiente < 5° antropizado, montañas y colinas en roca intrusiva. Se ha obstruido el cauce de la quebrada con enrocado puede embalsarse y desbordarse y afectar viviendas y vías de las Asociación Villa El Sol y Villa Jicamarca, el arrimado de material tiene 40 m de longitud y 9 m de alto. El 14 de marzo de 2023, a la 13:50 horas, se registraron lluvias intensas que causaron la activación de la quebrada Jicamarca, afectando viviendas (fotografía 217).	En el 2017 afectó cerca 100 viviendas, llegó hasta el grupo 5 de Canto Grand. En el 2023 fue flujo de lodo y llegó hasta el actual muro de protección que se está aún en construcción.	Reubicar y prohibir la construcción de viviendas en el fondo de valle de la quebrada (Ochoa et. al 2017).	No se registran acciones de prevención y/o mitigación.	Reubicar las viviendas que se encuentran ubicadas en el mismo cauce de la quebrada, realizar la descolmatación y canalización de la quebrada, construir barreras de protección La Municipalidad en coordinación con INDECI debe implementar un Sistema de Alerta Temprana (SAT).

Fotografía 217. Zona crítica 15-075. Viviendas de la Asoc. Villa Jicamarca (Chancadora) se ubican sobre depósitos proluviales de la quebrada Jicamarca y tributarios. Coordenadas UTM 18S E290045; N8686050. (Tomada el 20/03/2023).

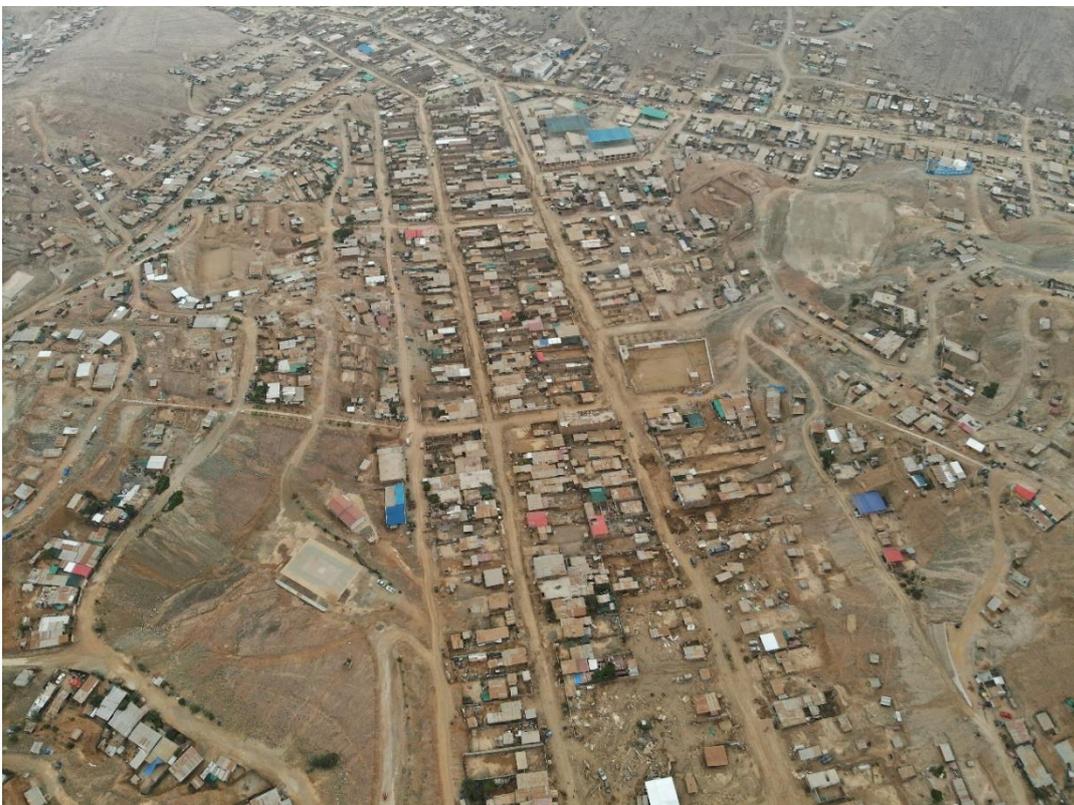
Fotografía 218. Zona crítica 15-076. Cauce de la quebrada Jicamarca se encuentra antropizado y ocupado por viviendas de la Asoc. Villa Jicamarca. Coordenadas UTM 18S E290045; N8686050. (Tomada el 20/03/2023).

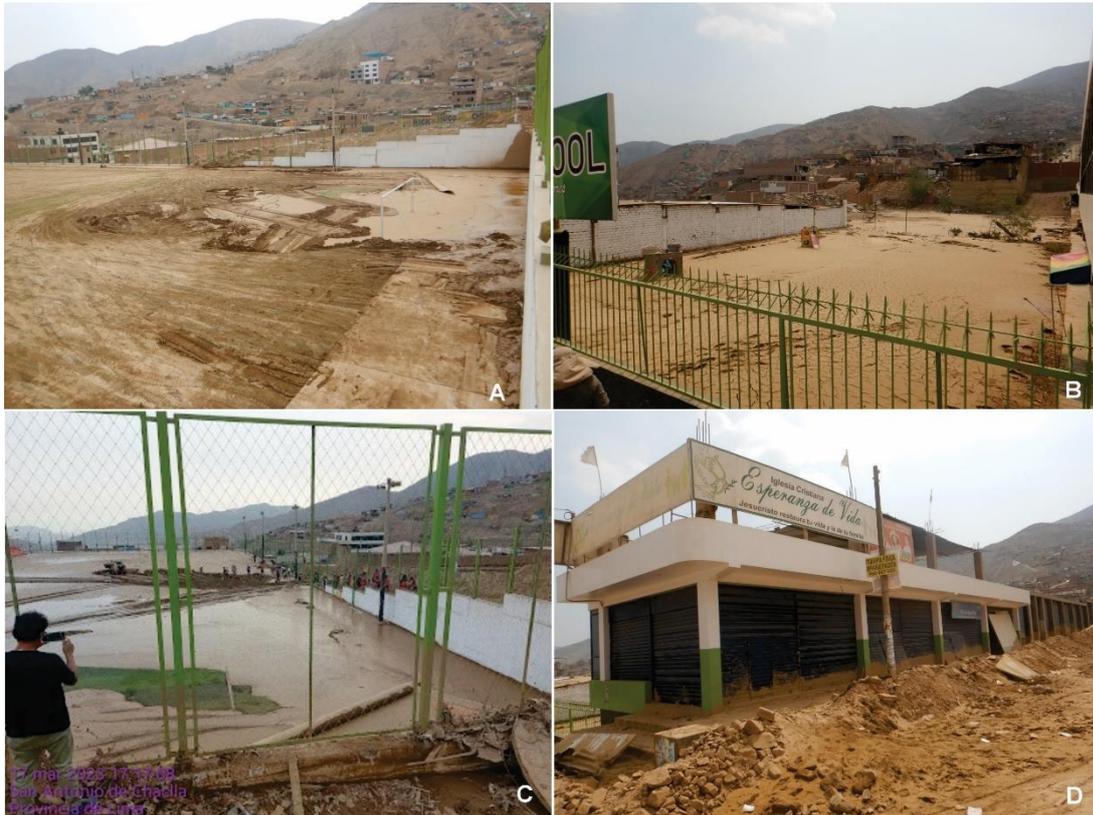
Figura 18. Zona crítica 15-076. A) Instalaciones del Complejo Deportivo del sector El Valle afectado por flujo de lodo, B y C) Instalaciones del colegio Hope School afectado por flujo de lodo D) Viviendas de la Av. Andrés Avelino Cáceres afectado por el flujo del 14/03/2023. Coordenadas UTM 18S E290045; N8630964. (Tomada el 20/03/2023).

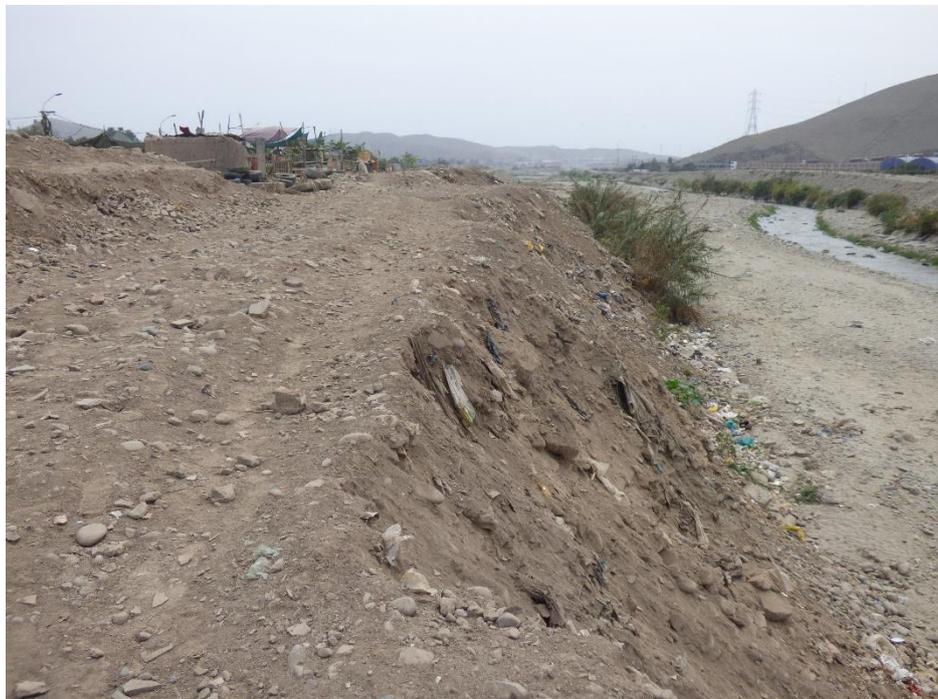
Fotografía 219. Zona crítica 15-077. Erosión fluvial en la margen izquierda del río Chillón, sector Las Lomas de Chillón, se observa viviendas y corrales asentados sobre depósitos de relleno. Coordenadas UTM 18S E271270; N8678119. (Tomada el 15/09/2023).

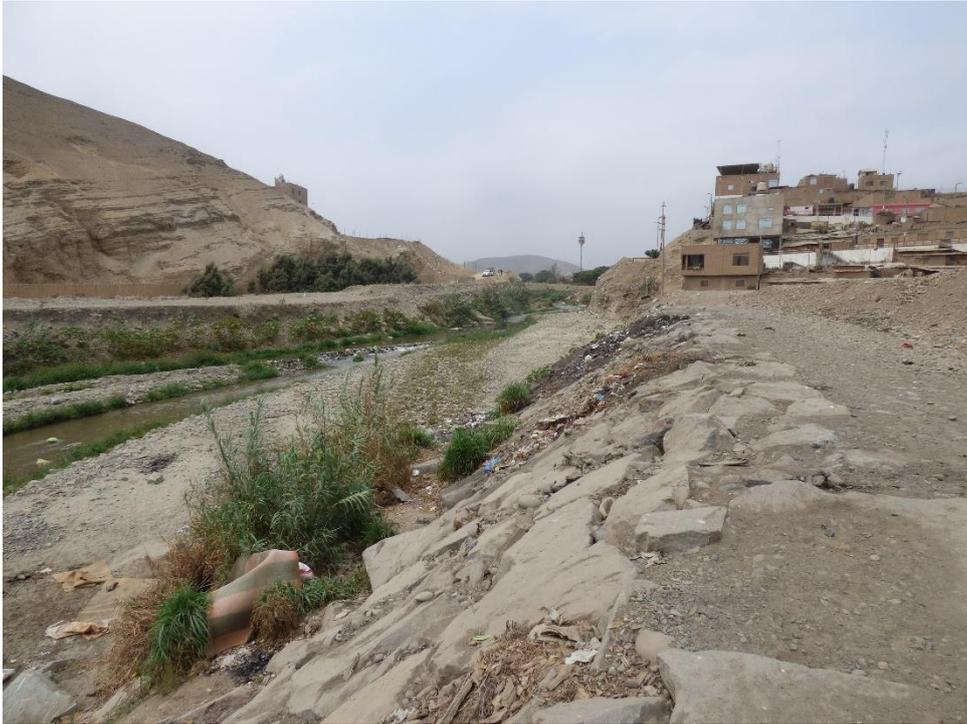
Fotografía 220. Zona crítica 15-077. Vista aguas arriba, vivienda muy cerca del cauce del río Chillón, margen izquierda, el cauce se encuentra colmatado. Aguas abajo, se ha colocado enrocado que necesita mantenimiento. Coordenadas UTM 18S E271270; N8678119. (Tomada el 15/09/2023).

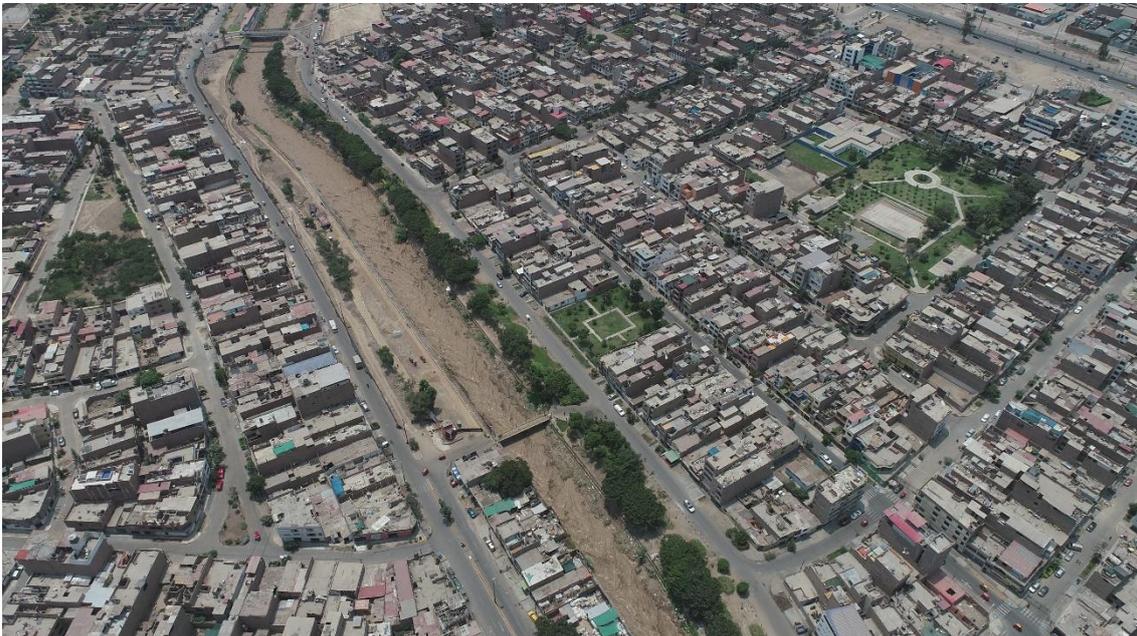
15-078	Erosión fluvial-inundación fluvial	Nuevo Puente peatonal El Sol-Puentes Ensenada, Milton y Bethania (San Martín de Porres/Puente Piedra/Los Olivos) ZONA: 18S N: 8681001 E: 273774	Litológicamente se observan depósitos aluviales con cantos y gravas subredondeados en matriz arenolimsa, depósitos antrópicos y formaciones sedimentarias (lutitas, calizas, areniscas, etc.). Área sujeta a erosión fluvial. Geomorfológicamente se observan Terraza aluvial; depósitos aluviales (gravas, arenas y limos) antropizados con desmonte, cobertura vegetal escasa, planicie con pendiente baja. Las viviendas de la margen derecha se encuentran en el borde de la ribera, se ha colocado muros y gaviones en la margen izquierda, sobre ésta, material de relleno, algunas viviendas se encuentran a 1-2 m del margen en peligro alto por erosión e inundación. en la margen derecha del río Chillón puede afectar la zona industrial de Puente Piedra frente a la Av. San Diego de Alcalá. Por sectores hasta Av. Malecón Chosica, Pro Lima IV (Los Olivos). El 21 de febrero de 2023, a la 15:00 horas aproximadamente, a consecuencia de las lluvias intensas se produjo una erosión fluvial afectando la vía de comunicación en el sector Malecón Chosica. En la margen izquierda se produjo pequeños derrumbes por socavación del río, en la margen derecha puede afectar viviendas de la A.H. Fortaleza de Kuelap, aguas abajo del puente Milton (fotografías 212 a 223).	Las lluvias de marzo del 2023 (Yaku) aumentaron el caudal de río favoreciendo la erosión del sector en ambas márgenes del río Chillón, puede afectar viviendas de la Av. Malecón Chosica y puentes Nuevo Sol Ensenada, Milton y Bethania.	Sin registros previos	Se reubicó la población	Se requiere limpieza y construcción de barreras protectoras. Ampliación y reparación del muro y gavión.

Fotografía 221. Zona crítica 15-078. Vista del río Chillón colmatado por material que se generó por las lluvias de Yaku, entre los puentes Milton y Bethania. Coordenadas UTM 18S E273774; N8680569. (Tomada el 20/03/2023).

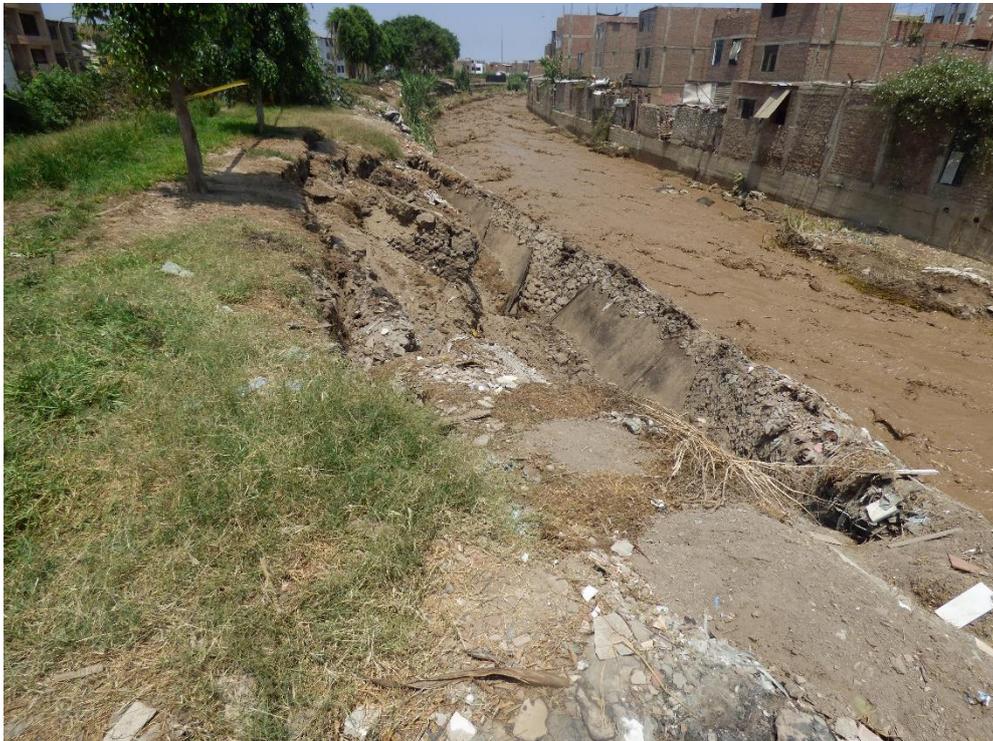
Fotografía 223. Zona crítica 15-078. Derrumbe en la ribera izquierda del río Chillón por socavación de las avenidas, aguas abajo del Puente Milton, en la margen derecha se observa viviendas del A.H. Fortaleza de Kuelap. Coordenadas UTM 18S E273774; N8680569. (Tomada el 20/03/2023).

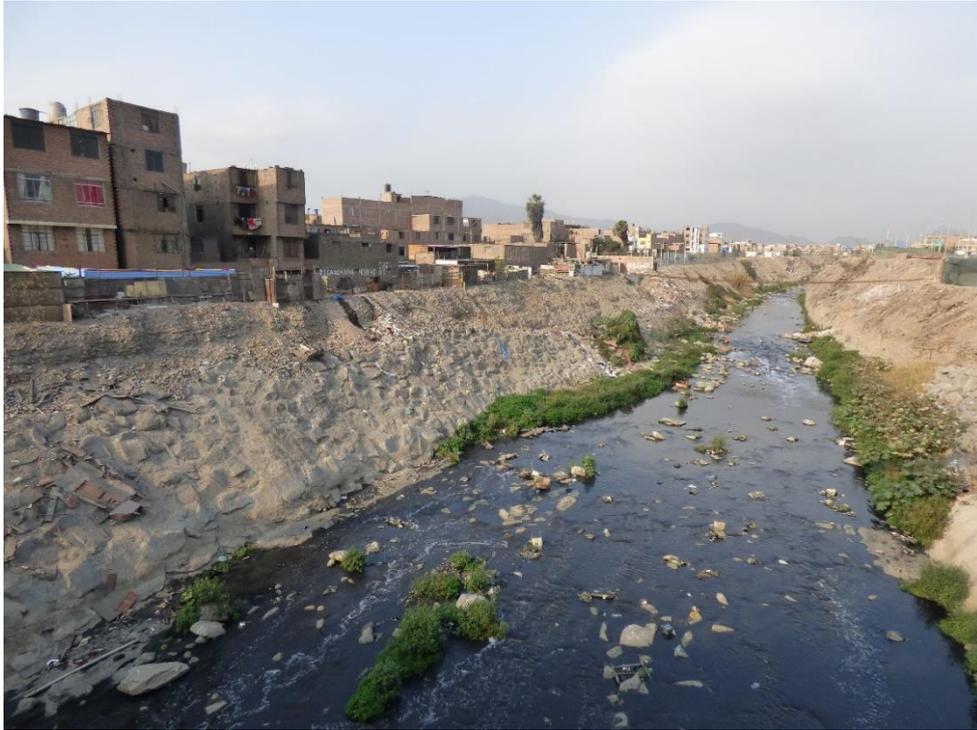
Código en mapa	Tipo de peligros	Sector/ (Distrito) (Coordenadas)	Observaciones ingeniero-geológicas	Vulnerabilidad y/o daños ocasionados	Recomendaciones en publicaciones anteriores	Recomendaciones implementadas	Nuevas recomendaciones
			<p>alto peligro, las viviendas afectadas por la erosión son 40 aprox. aguas arriba del puente a 15 m en la margen derecha también se observan viviendas cerca del acantilado y que no respetan los hitos de la faja marginal. En la margen izquierda aguas abajo del puente se tienen grietas de 2 cm de ancho y 5m de longitud. Las defensas ribereñas de ambas márgenes necesitan mantenimiento.</p> <p>El 21 de marzo de 2023, a las 22:30 horas, a consecuencia del incremento del caudal del río Rímac se produjo una erosión fluvial en el acantilado derecho del sector Malecón Rímac, causando daños a la vida y salud de las personas, además de una vivienda en el distrito de San Martín de Porres, provincia de Lima (Informe de emergencia N°1366, INDECI) (fotografías 224 a 226).</p>

Fotografía 224. Zona crítica 15-079. Erosión fluvial en la margen derecha del río Rímac, se observa viviendas de la Alameda Rímac (Jr. Tacna) que se encuentra muy cerca del borde del arriba del río. Coordenadas. UTM 18S E273586; N8668664. (Tomada el 20/03/2023).

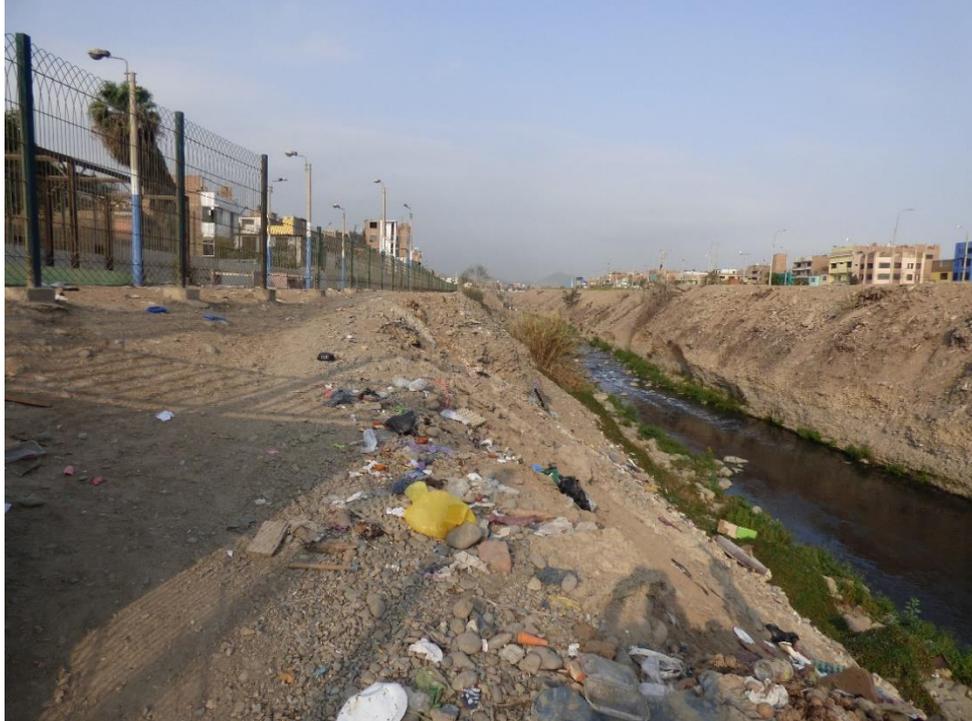
Fotografía 225. Zona crítica 15-079. Complejo deportivo de la alameda Maelcón Rímac se encuentra al borde de la ribera del río Rímac, actualmente se encuentra clausurado. Coordenadas. UTM 18S E273926; N8668731. (Tomada el 20/03/2023).

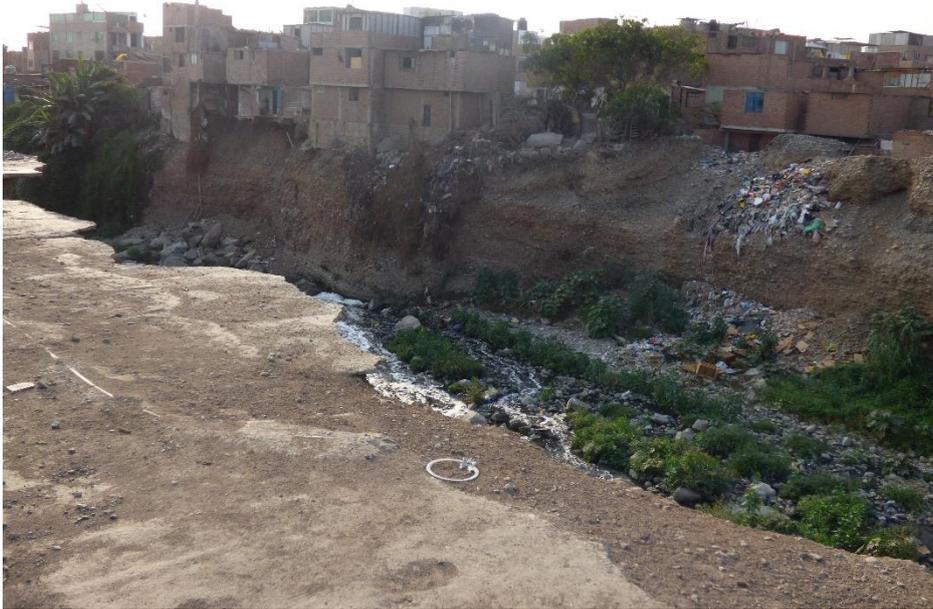
Fotografía 226. Zona crítica 15-079. Viviendas del Malecón Rímac se encuentran al borde del acantilado en la margen derecha del río Rímac, algunas bases de las viviendas se encuentran expuestas a punto de colapsar. En la margen derecha también presenta erosión fluvial, con presencia de grietas en el terreno Coordenadas UTM 18S E273625; N8668630. (Tomada el 20/03/2023).

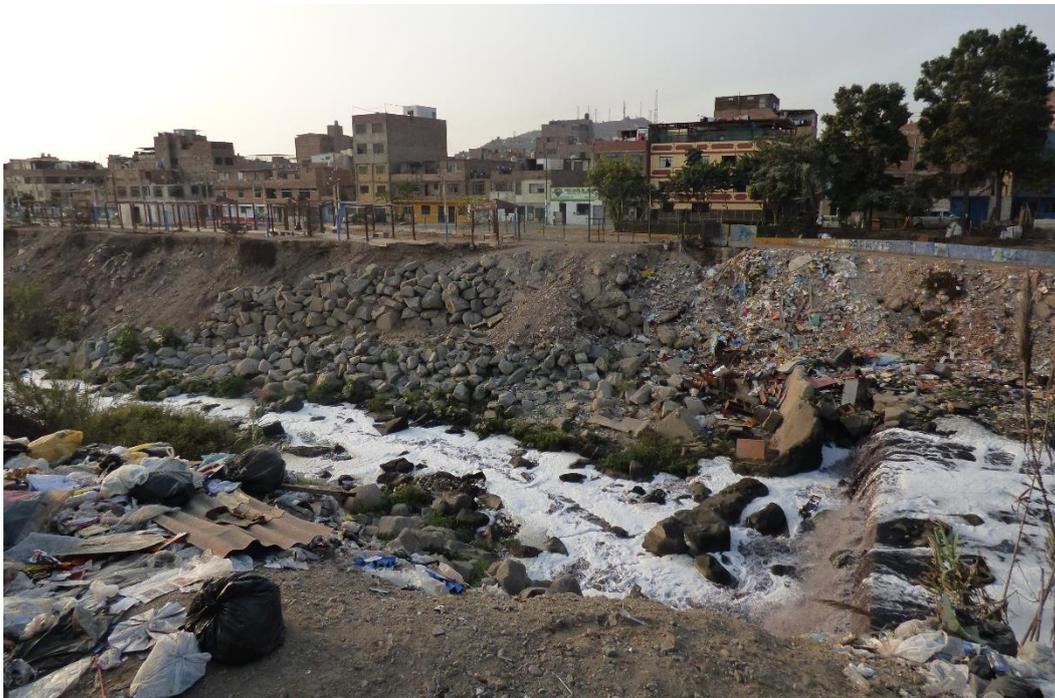
15-080	Erosión fluvial	Puente Dueñas (San Martín de Porres) ZONA: 18S N: 8668708 E: 275140	<p>Litológicamente se observan depósitos aluviales con cantos y gravas subredondeados en matriz arenolimoso, depósitos antrópicos. Área sujeta a erosión fluvial. Geomorfológicamente se observan Terraza aluvial; depósitos aluviales (gravas, arenas y limos) antropizados con desmonte, cobertura vegetal escasa, planicie con pendiente baja.</p> <p>Aguas arriba del puente Dueñas, en la margen derecha del río Rímac se asientan viviendas precarias sobre relleno de desmonte y basura, estas se encuentran en peligro alto por erosión fluvial, el ancho de cauce es de 44 m y 10 m de alto, en ambas márgenes se ha construido un enrocado que actualmente se encuentra afectado (fotografías 227 y 228).</p>	Las lluvias del 2017 y marzo del 2023 (Yaku) aumentaron el caudal de río favoreciendo la erosión del sector en ambas márgenes del río (fuente: vecinos del sector).	Sin registros previos.	No se registran acciones de prevención y/o mitigación.	Se requiere limpieza del cauce del río, reparar y aumentar la longitud del enrocado.

Fotografía 227. Zona crítica 15-080. Complejo deportivo del Malecón Rímac asentado sobre depósitos de relleno en la margen derecha del río Rímac, se observa socavación de la terraza. Coordenadas UTM 18S E275140; N8668708. (Tomada el 20/03/2023).

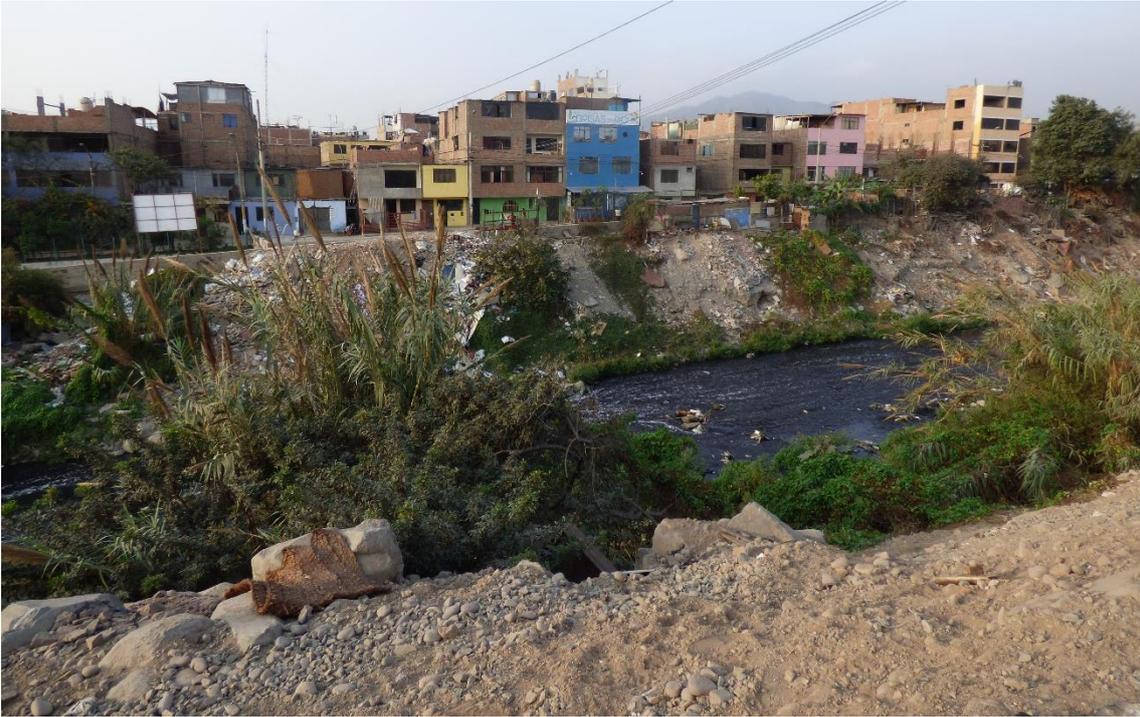
Fotografía 228. Zona crítica 15-080. Viviendas precarias en el Malecón Rímac en peligro alto debido a que se encuentran sobre depósitos de relleno en la margen derecha del río Rímac. Coordenadas UTM 18S E275140; N8668708. (Tomada el 20/03/2023).

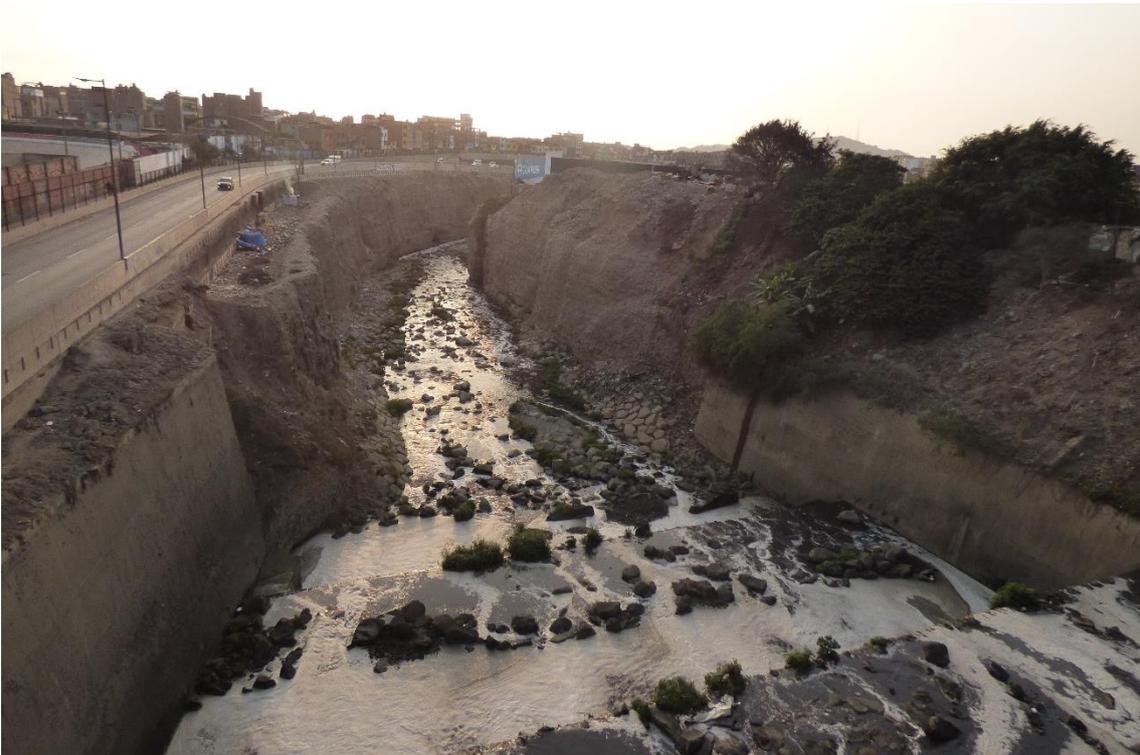
15-081	Erosión fluvial	Puente del Ejercito- Estadio Alberto Gallardo (San Martín de Porres) ZONA: 18S N: 8668333 E: 277370	<p>Litológicamente se observan depósitos aluviales con cantos y gravas subredondeados en matriz arenolimoso, depósitos antrópicos. Área sujeta a erosión fluvial. Geomorfológicamente se observan Terraza fluvial, terrazas aluviales con gravas, arenas y limos antropizados con desmonte, cobertura vegetal escasa, planicie con pendiente baja.</p> <p>El sector presenta erosión fluvial en ambas márgenes del río; aguas abajo del puente, enrocados dañados en ambas márgenes, cerco perimétrico del estadio Alberto Gallardo y algunas viviendas muy cerca de la margen derecha (fotografía 229).</p>	No se registran antecedentes	Sin registros previos.	No se registran acciones de prevención y/o mitigación.	Se requiere limpieza. Mantenimiento de los enrocados, prohibir la construcción de zonas urbanas en la faja marginal del río.

Fotografía 229. Zona crítica 15-081. Presencia de erosión fluvial en ambas márgenes del río Rímac, en la margen derecha el muro perimétrico del estadio Alberto Gallardo se encuentra muy cerca del borde del acantilado. Coordenadas UTM 18S E277370; N8668333. (Tomada el 20/03/2023).
