DIRECCIÓN DE GEOLOGÍA AMBIENTAL Y RIESGO GEOLÓGICO

Informe Técnico N° A7467

EVALUACIÓN DEL DESLIZAMIENTO DEL CENTRO POBLADO SAN MIGUEL DEL RÍO MAYO Y ZONA DE REUBICACIÓN

Departamento San Martín
Provincia Lamas
Distrito Tabalosos

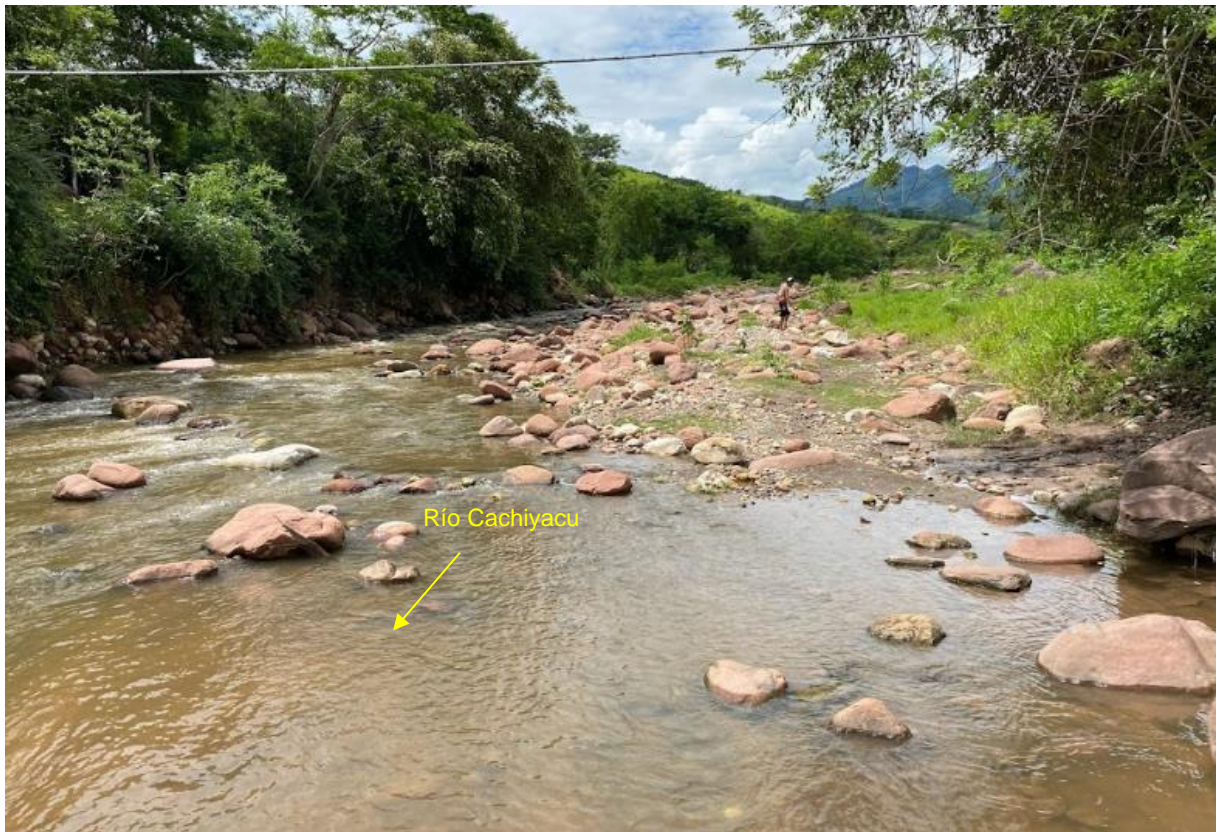
Corresponden a materiales conformados por gravas gruesas, bolonería y bloques heterométricos sub-redondeados inmersos en matriz arcillo arenosa, figura 9.

Figura 9. Depósitos aluviales recientes, en el cauce del río Cachiyacu.

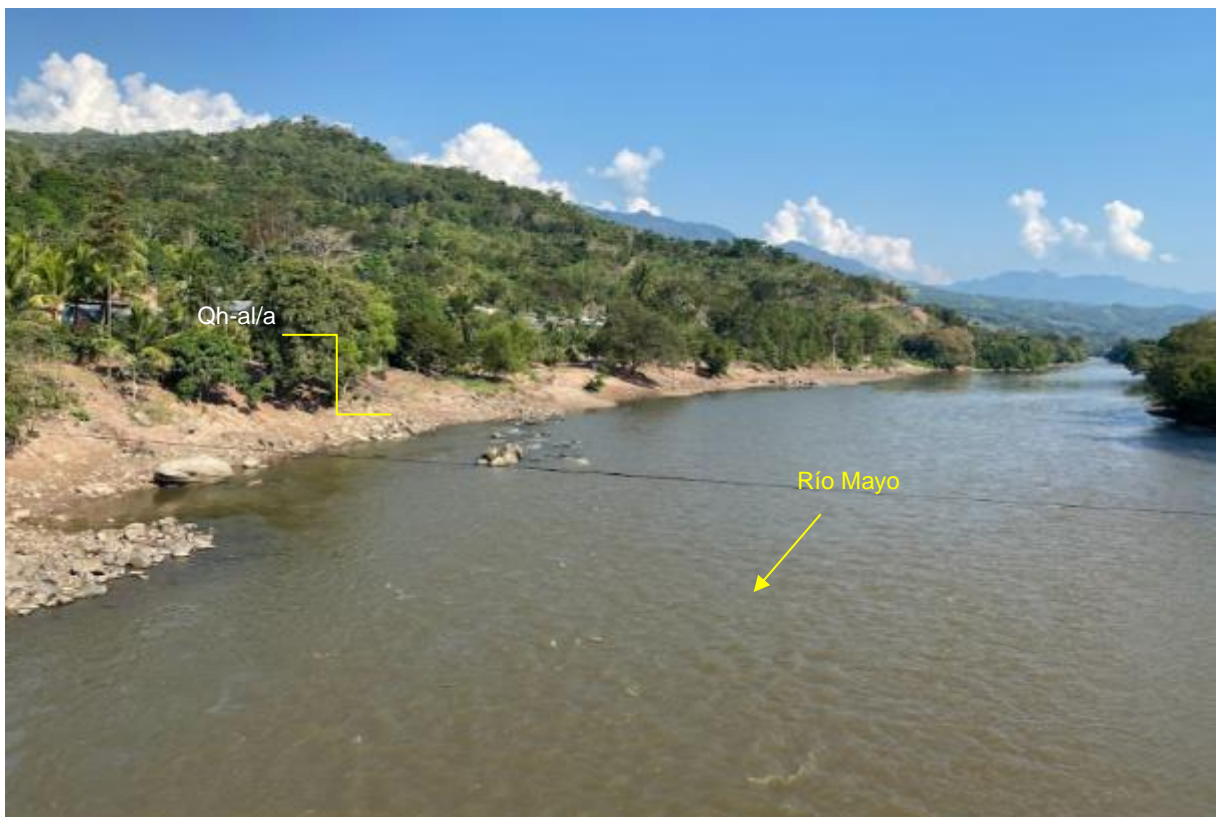
Corresponde a materiales conformados por capas de arenas finas a medias, intercaladas con lentes de finos, que se encuentran formando terrazas en ambos márgenes del río Mayo, figuras 10 y 11. Se componen de la siguiente manera: arena (85%), gravas gruesas (%), limos con arcillas (15%).

Figura 10. Depósitos aluviales antiguos conformando las riberas del río Mayo.

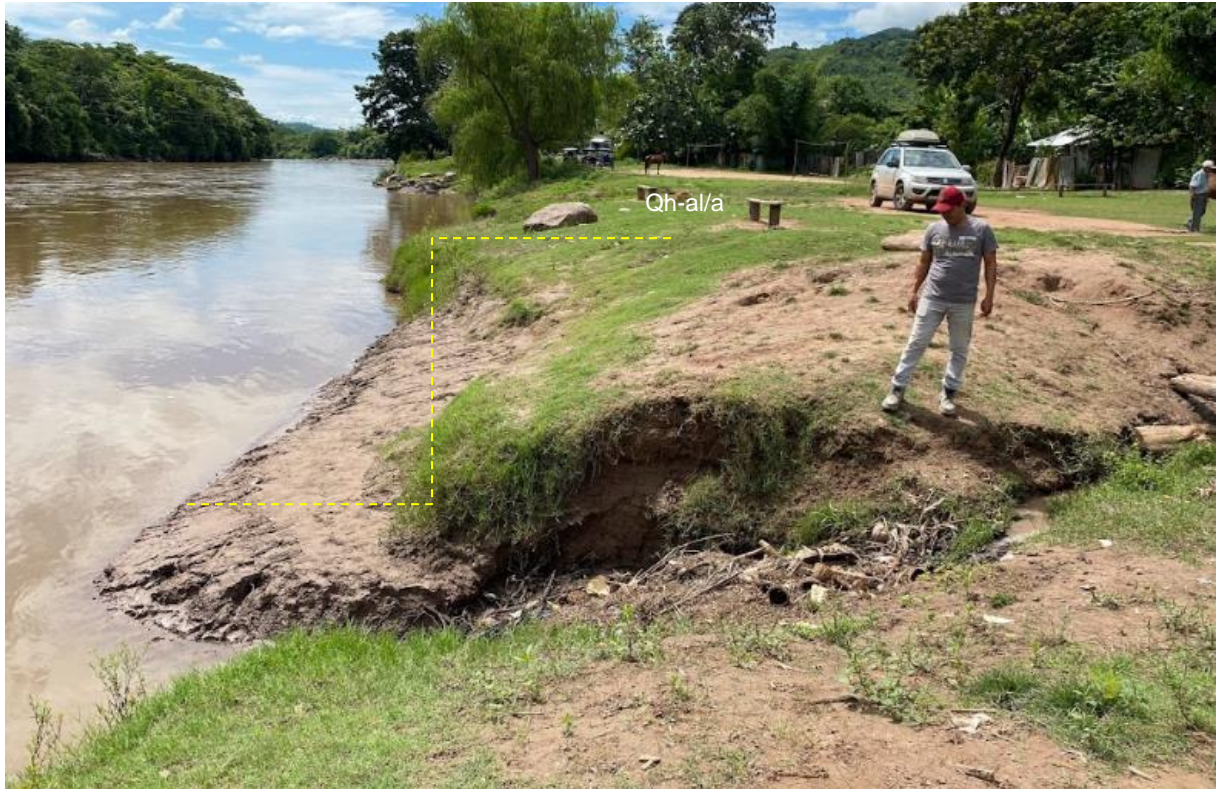
Figura 11. Depósitos aluviales antiguos conformando las riberas del río Mayo. Se compone de suelos arenosos y arena limosos.

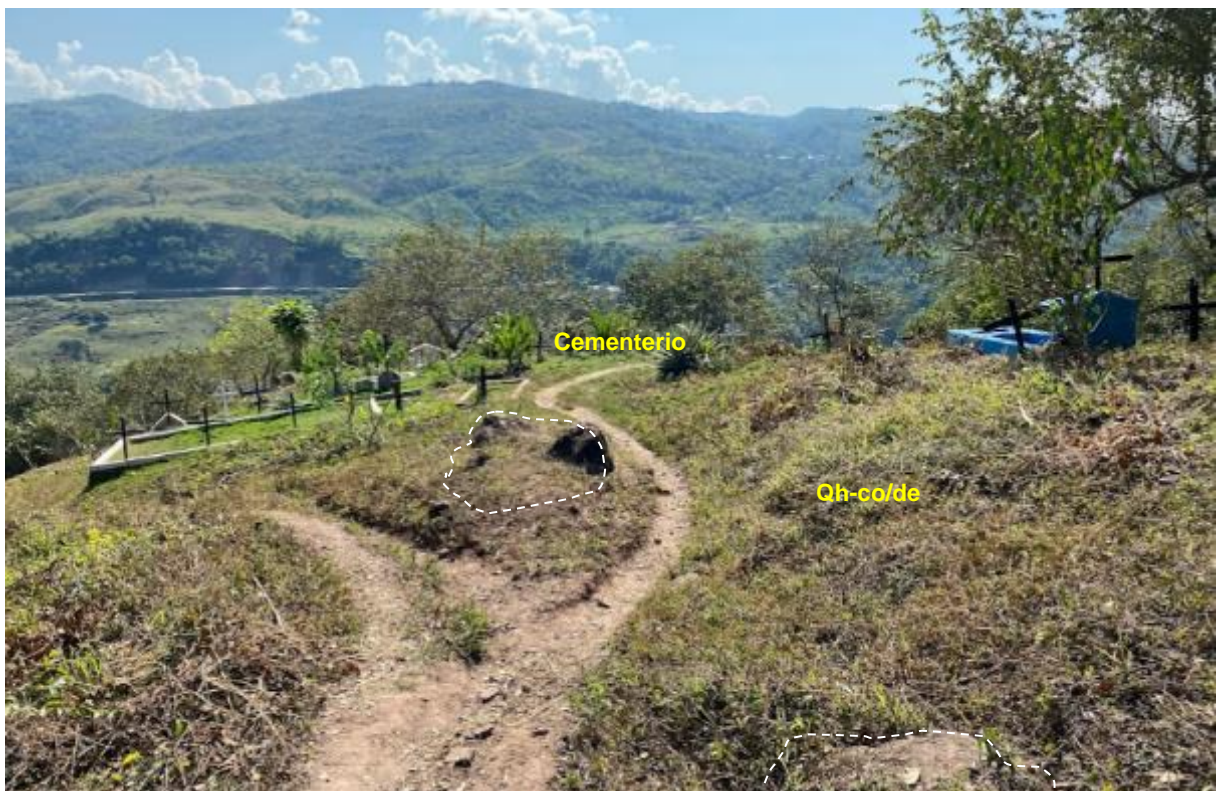
Conformados por bloques heterométricos (20%), gravas angulosos (10%) inmersos en matriz arcillosa (70%), cubriendo casi la totalidad de las laderas de la zona de estudio. Su espesor es variable según la posición en las laderas, de entre los 3.0 a 10.0 m. Estos materiales deben su origen a materiales removidos por deslizamientos de suelos antiguos (figura 12)

Figura 12. Depósitos coluvio-deluviales conformados por boques y gravas de areniscas inmersos en una matriz arcillosa.

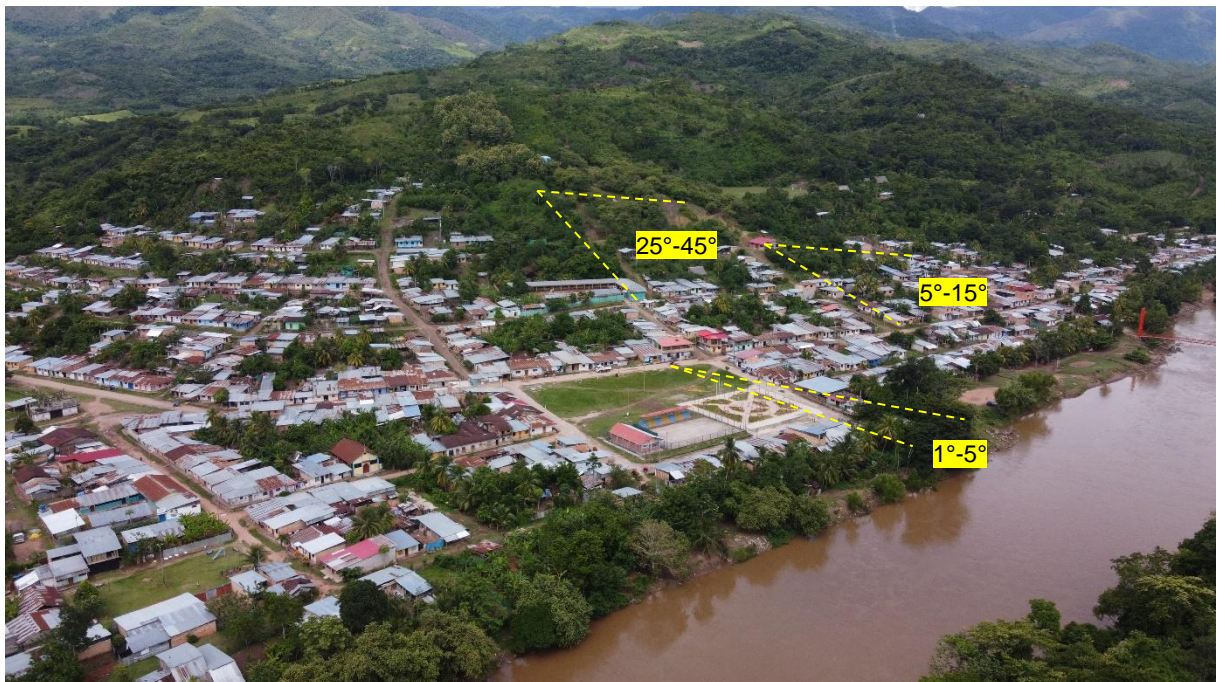
Las pendientes de la zona de estudio son variables, desde terreno suavemente inclinados (1° - 5°), a terrenos moderados (5° - 15°), de fuerte pendiente (15° - 25°) y muy fuerte a escarpado (25° - 45°), figura 13.

Figura 13. Vista general de la zona de estudio, sectorizado por pendientes.

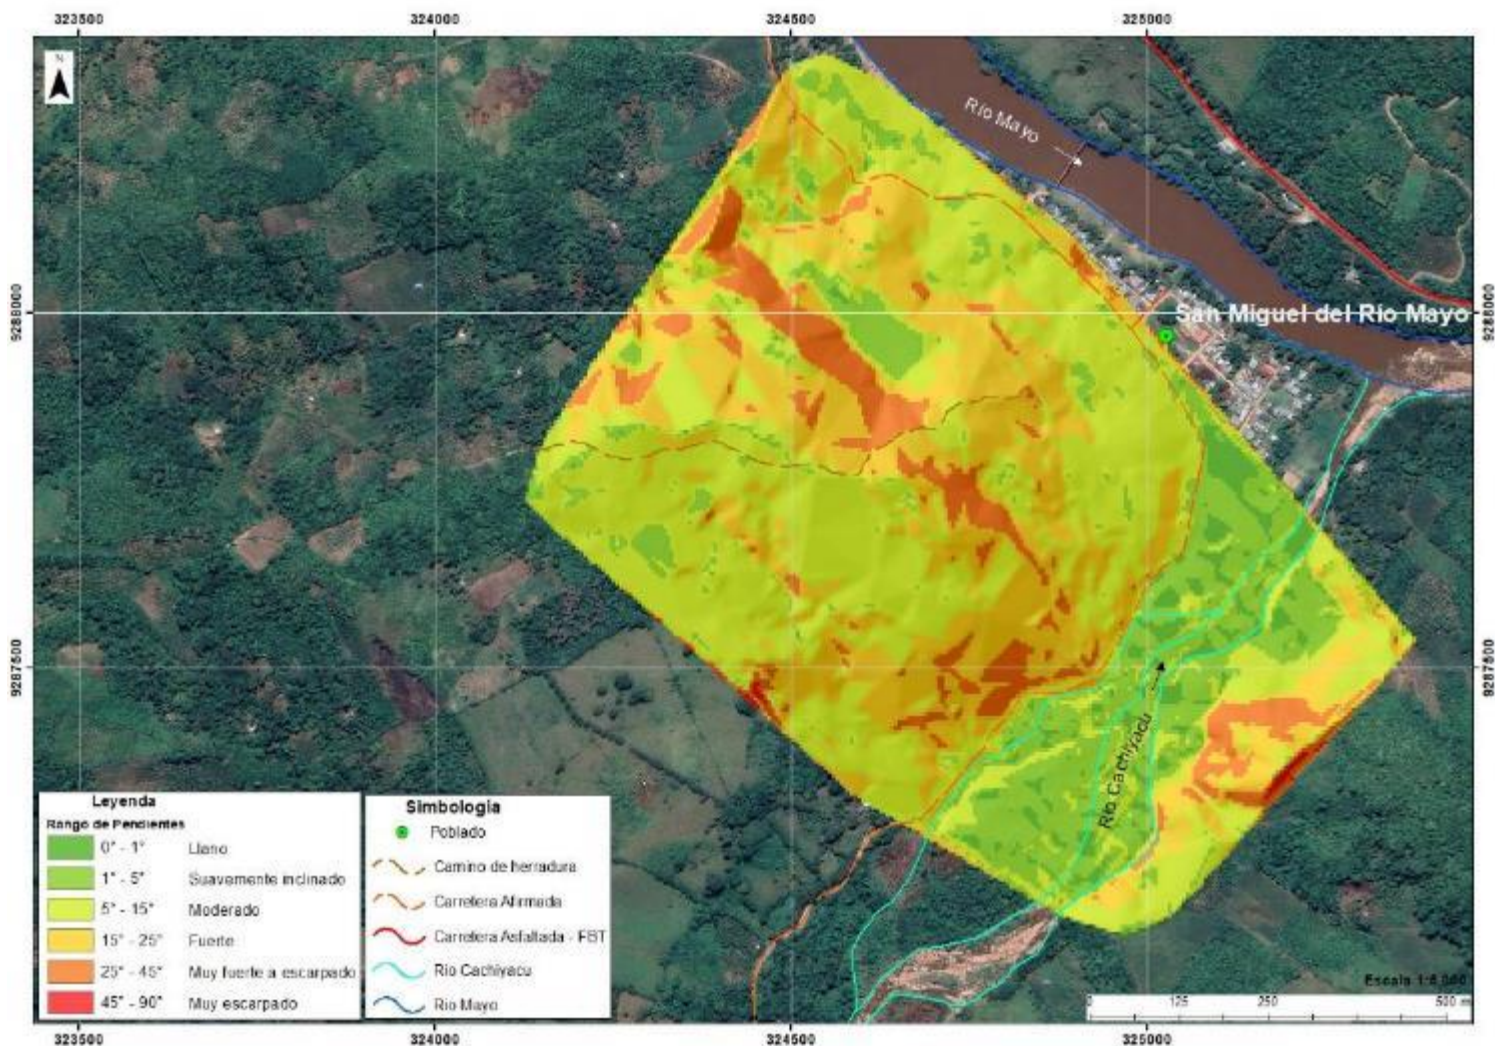
El relieve en la parte baja de la zona de estudio, en áreas aledañas al cauce del río Mayo, se muestra llano a semillano, mientras que se asciende ladera arriba se muestra un relieve ondulado, lo que se interpreta que la pendiente no ha sido el factor concionante principal para la ocurrencia de deslizamientos, figura 14.

Figura 14. Mapa de pendientes del C.P. San Miguel del Río Mayo.

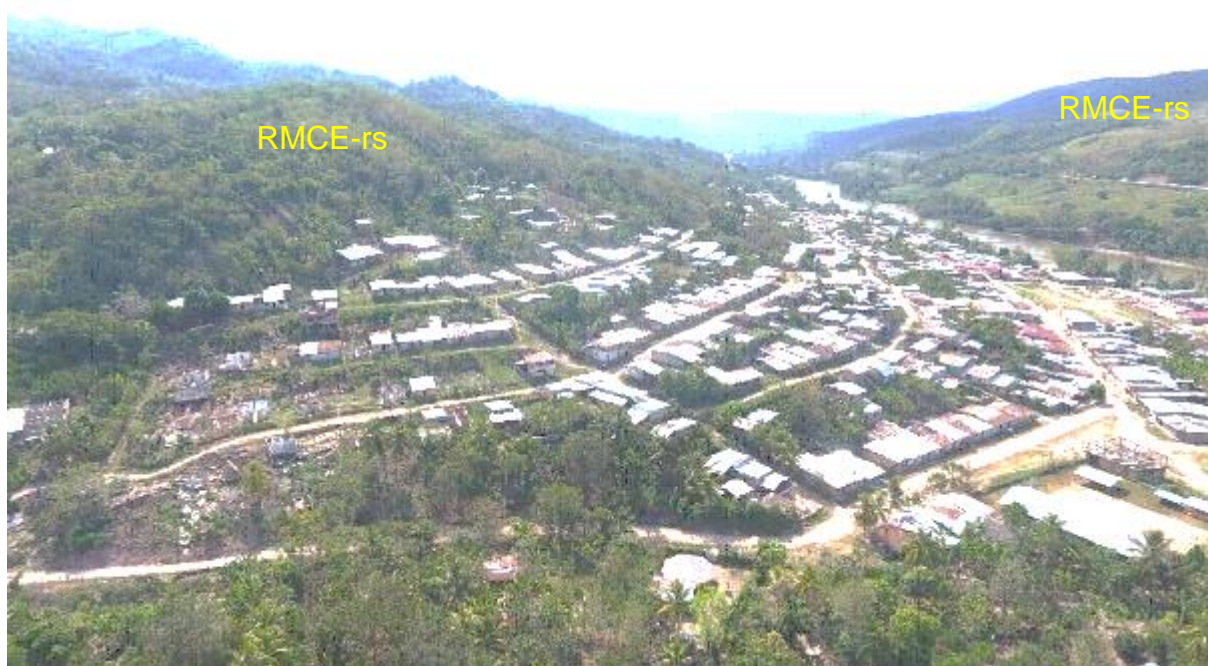
La composición litológica lo conforman una serie de rocas sedimentarias, tales como areniscas y lodolitas rojizas de la Formación Chambira, de resistencia blanda, por lo que han dado relieves ondulados, que han sido modelados por las lluvias, figura 15.

Figura 15. Montañas y colinas estructurales en roca sedimentaria.

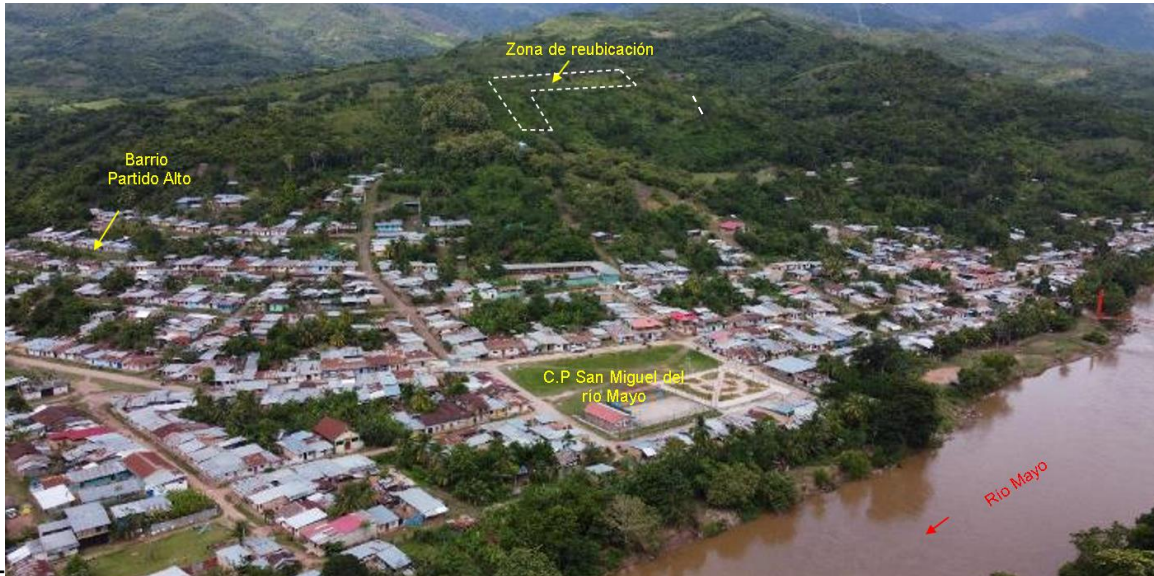
Desde el análisis de peligro geológico, en la actualidad no se han observado evidencias de movimientos en masa.

Figura 25. Vista general de la zona de reubicación.

- a) Realizar un drenaje pluvial, con ello se evitará la infiltración de agua al subsuelo, esto evitará la saturación del suelo y por ende evitará que se desestabilice. Esto se debe realizar antes que el área sea ocupada por la población.
- b) Realizar estudios de suelos con la finalidad de determinar el tipo de cimentación que van a tener las futuras viviendas
- c) Forestar los linderos de los terrenos con la finalidad de darle una mayor estabilidad al terreno.

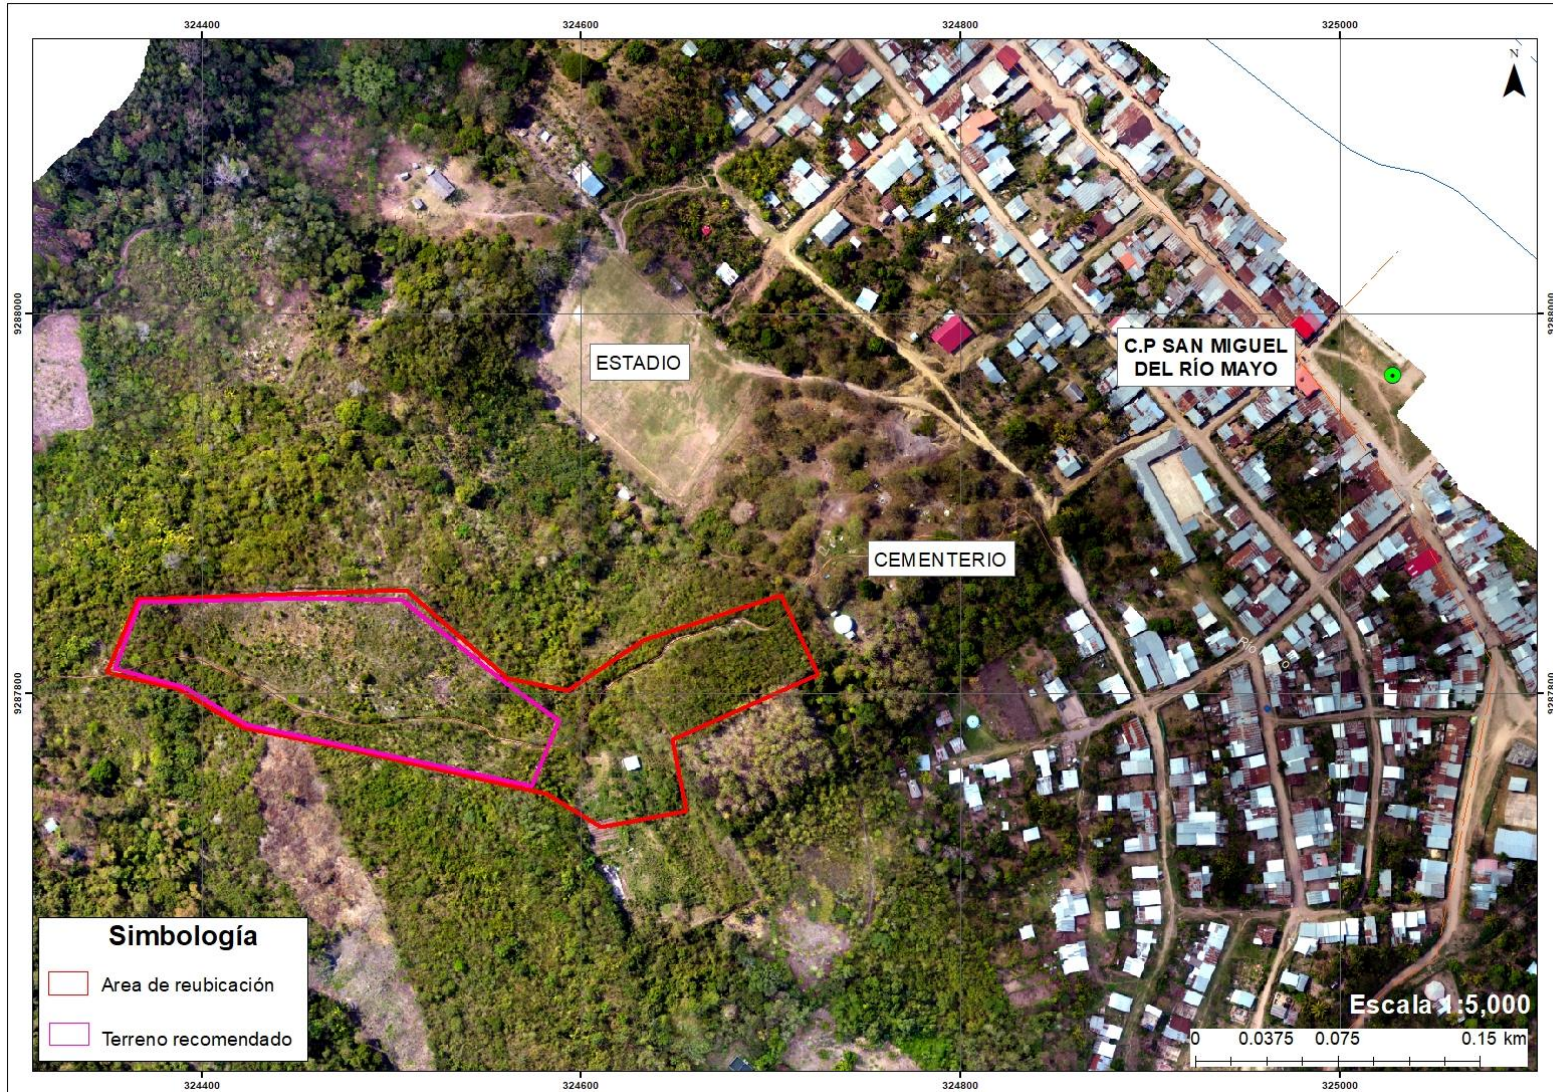
Figura 26. Vista general de la zona de reubicación.
