**Informe Técnico N° A7466**

# EVALUACIÓN DE PELIGROS GEOLÓGICOS EN LA QUEBRADA BUEN PASTOR

Departamento Arequipa  
Provincia Camaná  
Distrito Samuel Pastor

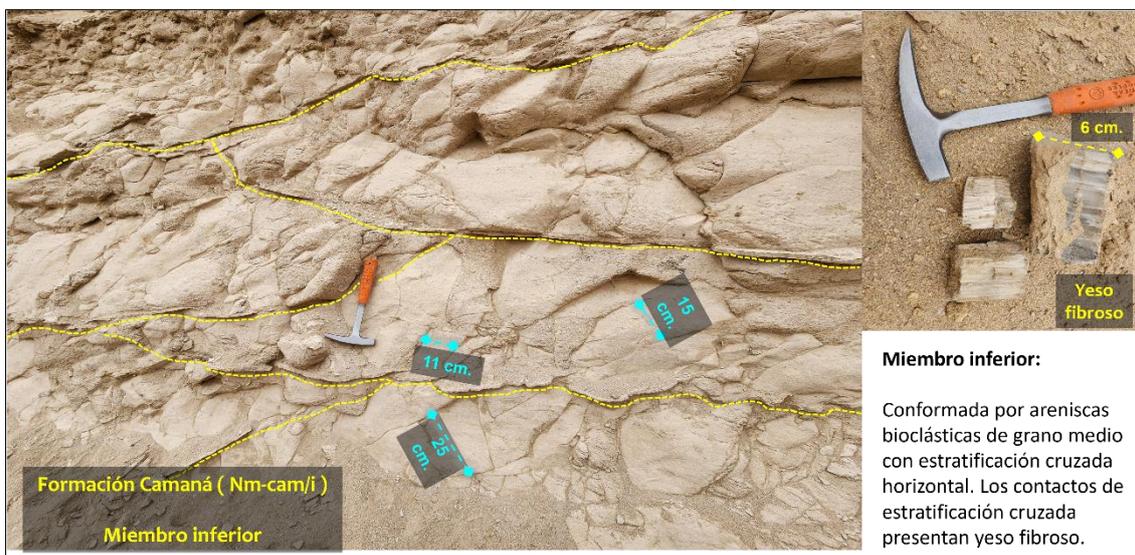
En la margen derecha de la Quebrada Buen Pastor, se observa el afloramiento del miembro inferior de la Formación Camaná (Nm-cam/i) conformado por areniscas bioclásticas de grano medio con estratificación cruzada horizontal semiconsolidado. Los contactos de la estratificación cruzada se encuentran rellenos con yeso fibroso (Figura 6). El sustrato rocoso del miembro inferior se encuentra ligeramente meteorizado y muy fracturado, con espaciamentos entre 10 cm a 30 cm.

**Figura 6.** Sustrato rocoso de la Formación Camaná - miembro inferior, se observa estratificación cruzada.

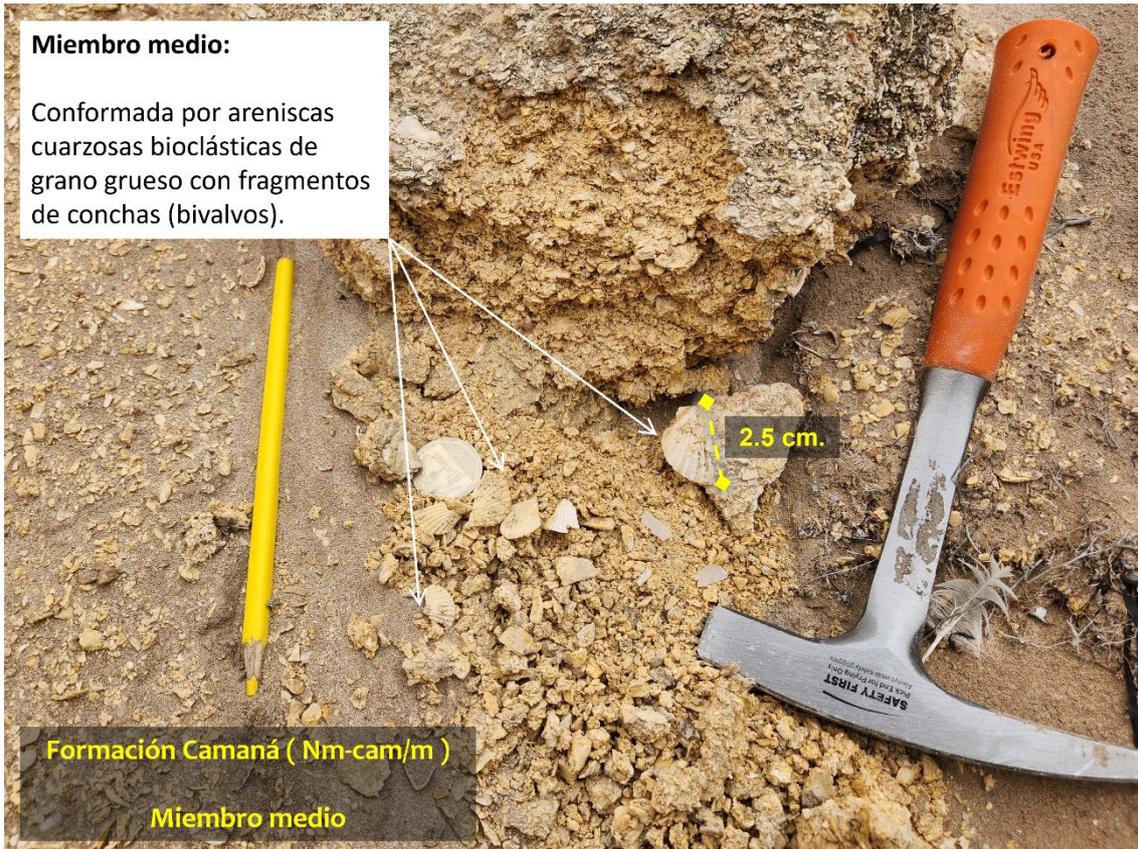
En ambas márgenes de la quebrada Buen Pastor se observan afloramientos del miembro medio de la Formación Camaná (Nm-cam/m), compuesto por areniscas cuarzosas bioclásticas de grano grueso de tonos amarillentos a pardos con fragmentos de conchas (bivalvos) con tamaños de hasta 2,5 cm. (Figura 7), intercalados con canales de conglomerados polimícticos (Figura 8), en proceso de litificación, moderadamente meteorizados y poco fracturados.

**Figura 7.** Sustrato rocoso de la Formación Camaná - miembro medio, se observa los fragmentos de fósiles de conchas bivalvos.

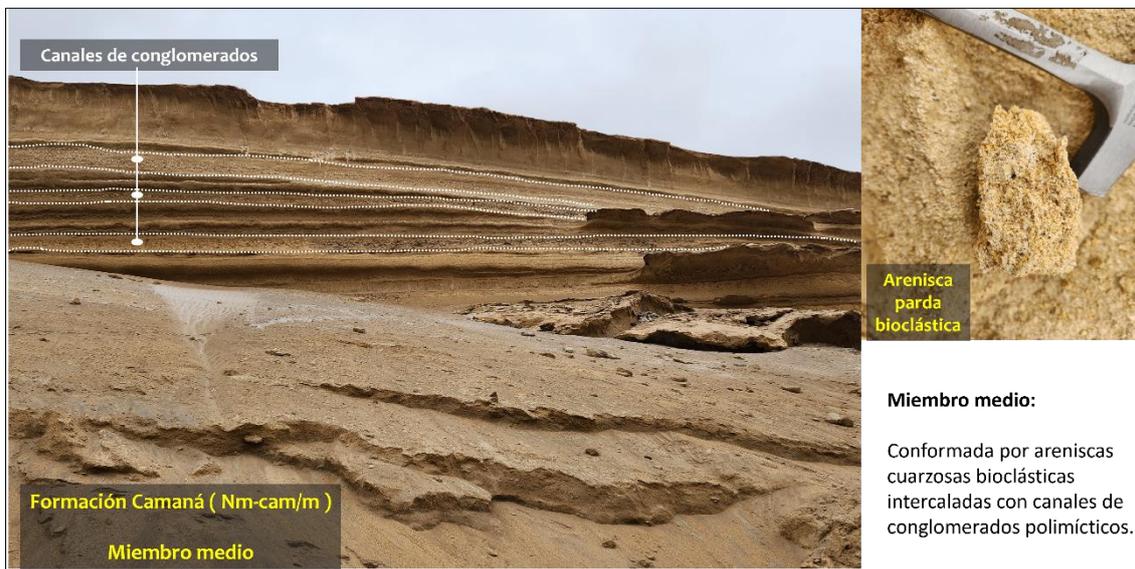
**Figura 8.** Sustrato rocoso de la Formación Camaná - miembro medio, se observa los canales conglomerádicos.

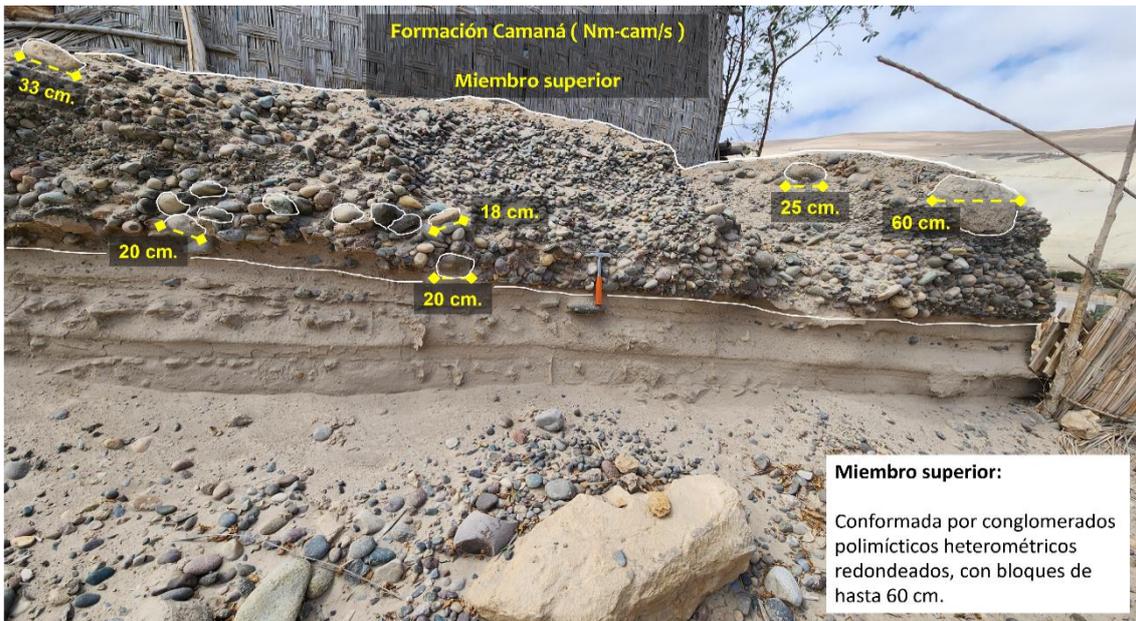
El miembro superior de la Formación Camaná (Nm-cam/s), se superpone al miembro medio y se extiende en ambas márgenes de la quebrada Buen Pastor a lo largo de la cima de las lomadas aledañas. El sustrato rocoso está compuesto por conglomerados polimícticos y heterométricos (Figura 9) con bloques (65 %) redondeados de hasta 60 cm de diámetro, gravas (30 %) en escasa matriz (5 %) areno-limosa.

**Figura 9.** Sustrato rocoso de la Formación Camaná - miembro superior, se observa conglomerados.

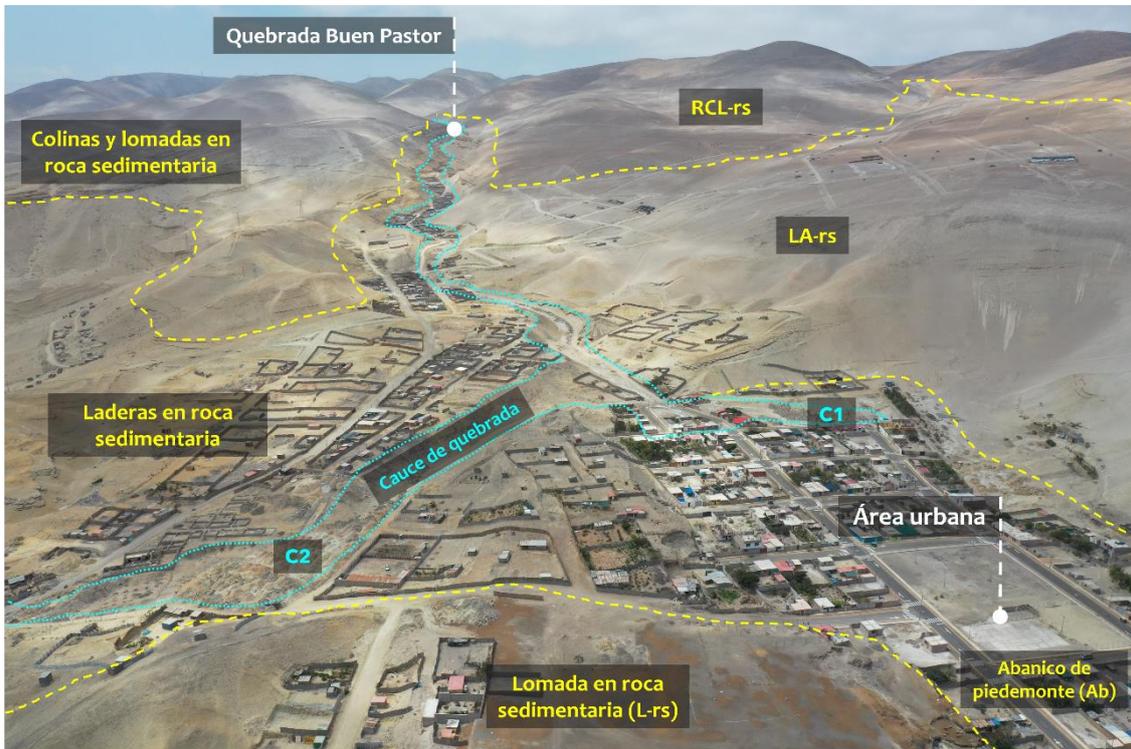
La presencia de población y construcciones urbanas en el abanico aluvial de la quebrada Buen Pastor representa un riesgo potencial para la población (Figura 18). Los abanicos aluviales son áreas propensas a flujos de detritos en este sector.

**Figura 17.** Vista hacia el Norte. Se observan al fondo las colinas y lomadas en roca sedimentaria (RCL-rs), lomada en roca sedimentaria (L-rs), laderas en roca sedimentaria (LA-rs), el abanico de piedemonte (Ab) y el cauce de la quebrada Buen Pastor con la bifurcación en sus cauces C1 y C2.

En el caso de la zona media – baja de la quebrada Buen Pastor, el cauce se bifurca en dos cauces (Figura 17). La causa de esta bifurcación de la quebrada Buen Pastor puede
