DIRECCIÓN DE GEOLOGÍA AMBIENTAL Y RIESGO GEOLÓGICO

Informe Técnico N° A7457

EVALUACIÓN DE ZONAS CRÍTICAS POR PELIGROS GEOLÓGICOS ANTE EL FENÓMENO DE EL NIÑO 2023-2024 EN EL DEPARTAMENTO DE LA LIBERTAD: PROVINCIAS DE TRUJILLO, ASCOPE, CHEPÉN, OTUZCO, PACASMAYO, SANTIAGO DE CHUCO, GRAN CHIMÚ Y VIRÚ

DICIEMBRE
2023

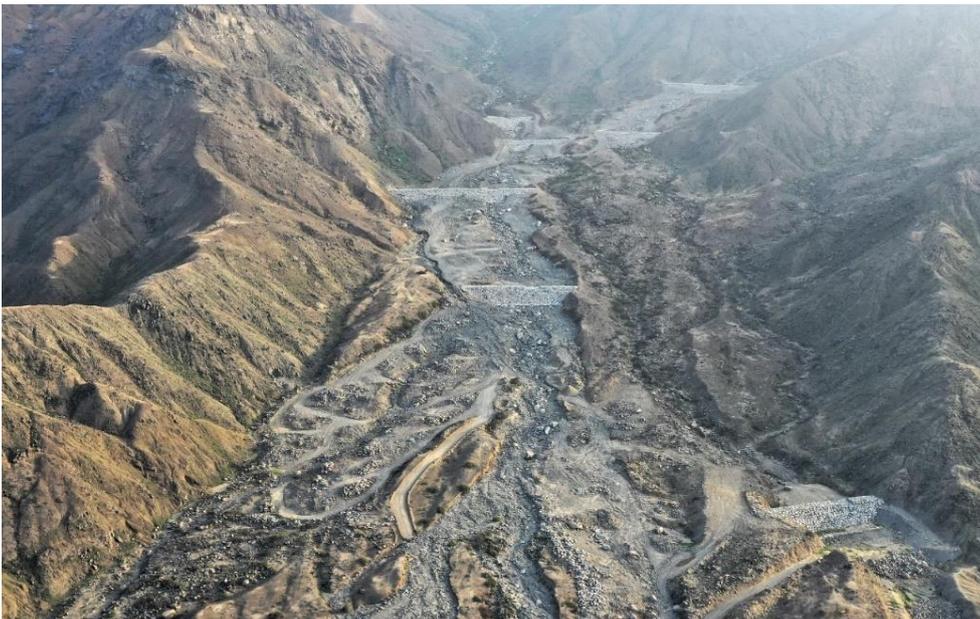
Fotografía 4. Zona crítica 13-001. Diques transversales para retención de flujos de detritos en las torrenteras afluentes al cauce principal de la Qda. San Idelfonso.
Coordenadas UTM: 720412 / 9107649, Zona 17. Tomado el 18-04-2023.

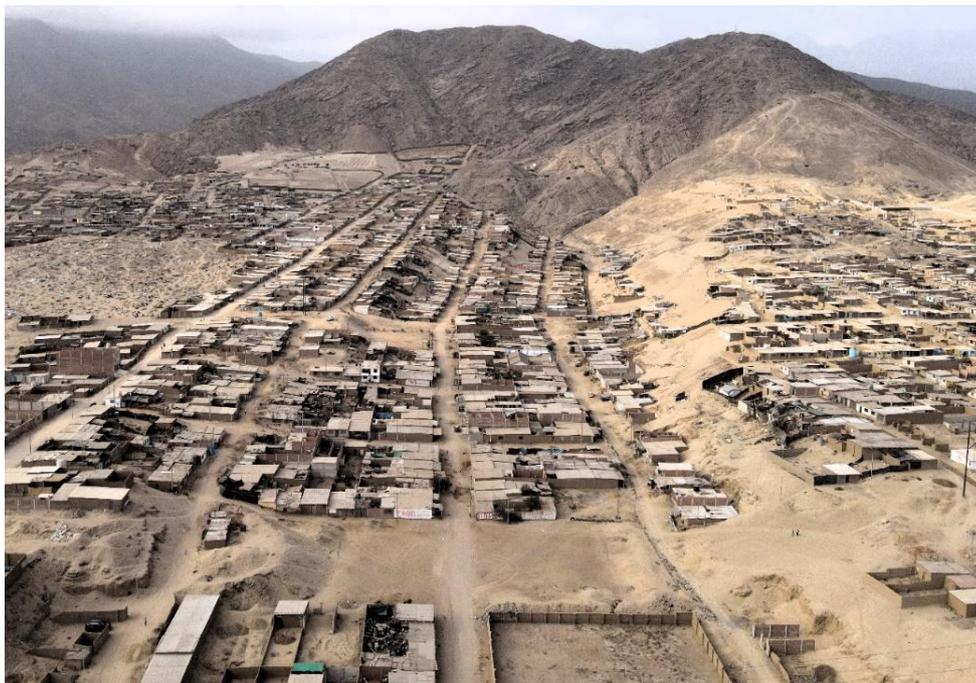
Fotografía 6. Zona crítica 13-002. Quebrada Víctor Raúl ubicado en el distrito El Porvenir donde se observa construcción de viviendas en su cauce. Coordenadas UTM: 722188 / 9108343, Zona 17. Tomado el 12-09-2023.

13-002	Flujo de lodo, erosión fluvial	Qda. Víctor Raúl (El Porvenir) Z 17 E: 722188 N: 9108343	La quebrada inicia en ladera de montaña modelada en rocas intrusiva moderadamente meteorizada y muy fracturada; además, el pie de la ladera está cubierta por depósitos eólica donde se generan flujos de lodo (fotografía 5). La pendiente de la ladera varía entre moderada (5°-15°) y fuerte (15°-25°), favoreciendo la velocidad de los flujos en algunas zonas. Los flujos de lodo en la quebrada Víctor Raúl se activan con lluvias excepcionales como los que ocurrieron en los fenómenos de El Niño y del ciclón Yaku. El flujo durante su recorrido podría generar profundización y erosión del cauce de la quebrada por las condiciones litológicas (depósitos eólicos) que presenta.	Registrados: No se tiene registro oficial. Potenciales: De presentarse lluvias excepcionales, la activación de flujo de lodo y la erosión fluvial podría afectar las viviendas asentadas en el fondo del cauce de la quebrada Víctor Raúl (fotografía 6) y calles en el distrito de El Porvenir.	No se tiene información.	No se observó medidas estructurales de prevención y/o mitigación en desarrollo.	Delimitar la franja marginal considerando cauce natural. Reubicar las viviendas que se ubiquen dentro de la franja marginal una vez delimitada. Apertura cauce y construir defensas ribereñas para pase libre de los flujos. Elaborar plan de contingencia ante flujos.

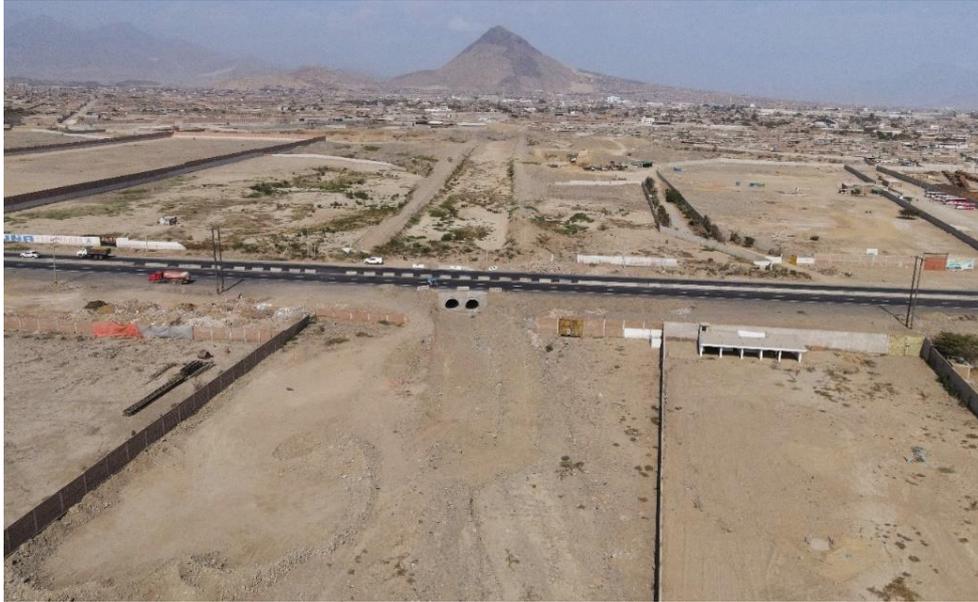
CÓDIGO EN MAPA	TIPO DE PELIGROS	SECTOR/POBLADO (DISTRITO) COORDENADAS	OBSERVACIONES INGENIERO – GEOLÓGICAS	VULNERABILIDAD Y/O DAÑOS OCACIONADOS	RECOMENDACIONES EN PUBLICACIONES ANTERIORES	RECOMENDACIONES IMPLEMENTADAS	NUEVAS RECOMENDACIONES
				El canal sin revestimiento aperturado en la zona (fotografía 7) se podría colmatar de sedimento y generar inundación. Además, las alcantarillas construidas en dos tramos de la carretera Panamericana Norte podría obstruirse y generar erosión fluvial.		8); además, se observa la apertura de canal sin revestimiento susceptible a erosión fluvial.	asentadas en antiguo cauce de quebrada. Además, se debe elaborar un plan de contingencia ante inundaciones entre los distritos de Huanchaco y La Esperanza. El canal que se construya en la zona debe estar revestido para evitar la erosión fluvial.
13-004	Flujo de detritos, inundación fluvial, erosión fluvial	Qdas. Seco y León (Huanchaco) Z 17 E: 713545 N: 9110690	Las quebradas inician en laderas de montañas modeladas principalmente en rocas intrusiva de tipo granodiorita altamente meteorizada y muy fracturada. La pendiente de las laderas varía de muy fuerte a escarpado (25° a 45°) y ligeramente inclinado en el piedemonte (menor a 5°). El piedemonte por donde cruzan los cauces principales y afluentes de las quebradas están compuesto por depósitos proluviales con pendiente del terreno ligeramente inclinado; además, se encuentra ocupada por viviendas (fotografía 9).	Registrados: En el 2017 los flujos afectaron calles y viviendas de los distritos de Huanchaco y La Esperanza; también, afectó la carretera de la Panamericana Norte (Medina et al., 2017). Además, se menciona en el Plan de Prevención y Reducción del Riesgo de Desastres Frente a Peligros de Origen Natural Provincia de Trujillo, Región La Libertad 2023 – 2026, que, estas quebradas se activan siempre con el FEN, causando muchos daños acentuados por la grave alteración y ocupaciones de sus cauces. Potenciales: La activación de flujos en los cauces de las quebradas Río Seco y Del León/León podrían volver afectar la misma zona del 2017. El canal sin revestimiento aperturado en la zona se podría colmatar de sedimento y generar inundación.	Reubicación de viviendas asentada en antiguo cauce de quebrada. Realizar estudios técnicos especializados para captar las aguas de la quebrada León. Realizar trabajos de limpieza o descolmatación del cauce en forma periódica, Medina et al., (2017).	Se está desarrollando el proyecto denominado Quebrada El León: Huamachuco y La Esperanza que consiste en la construcción de pozas para captar flujos en las quebradas Del León, La Encantada y Río Seco; construcción de canal para derivar las aguas hasta el Océano Pacífico. Localmente, se observa la apertura de canal sin revestimiento susceptible a erosión fluvial (fotografías 9 y 10).	Se debe considerar la implementación de las recomendaciones realizadas en el Informe técnico A6791 elaborado por Medina et al., (2017) como son: Reubicación de viviendas asentada en antiguo cauce formadas por las quebradas Río Seco y Del León/León. Realizar trabajos de limpieza o descolmatación del cauce en forma periódica. Además, se debe elaborar un plan de contingencia ante inundaciones que incluya los distritos de Huanchaco y La Esperanza. El canal que se apertura en la zona debe estar revestido para evitar la erosión fluvial y para su diseño se debe considerar su cauce natural que se visualizan en imágenes satelitales del 2003 o 2004 en el aplicativo de Google Earth Pro.

Fotografía 7. Zona crítica 13-003. Vista aguas arriba del canal aperturado sin revestimiento y las alcantarillas circulares construidas para el pase de agua por la carretera Panamericana Norte, sector A. H. Virgen del Socorro, distrito de Huanchaco. Coordenadas UTM: 711040 / 9110183, Zona 17. Tomado el 13-09-2023.

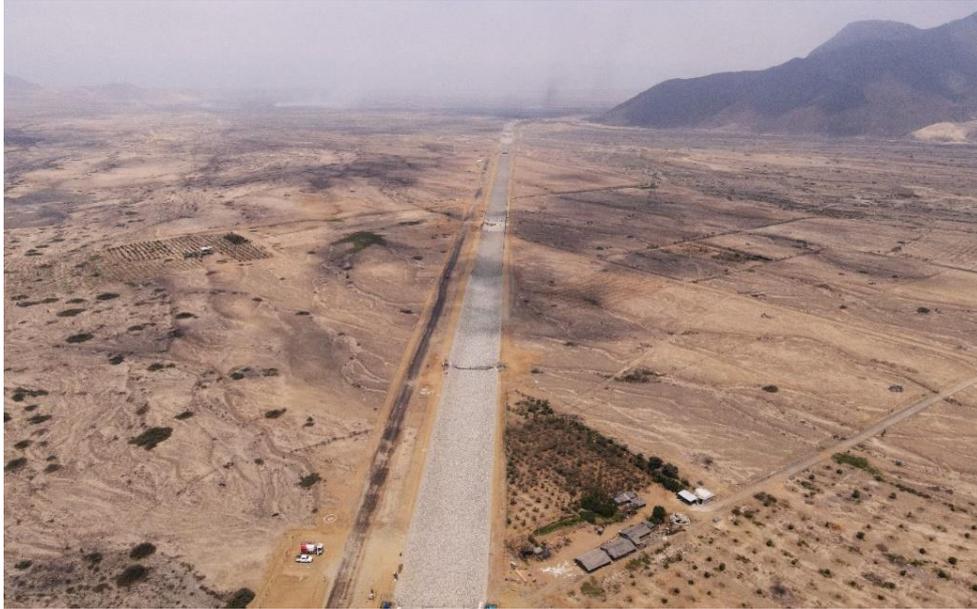
Fotografía 11. Zona crítica 13-005. Canal en construcción para desviar las aguas de la quebrada Río Seco y del rebose de la poza de sedimentación ubicado en la quebrada El León, distrito de Huanchaco.
Coordenadas UTM: 716423 / 9114475, Zona 17. Tomado el 13-09-2023.

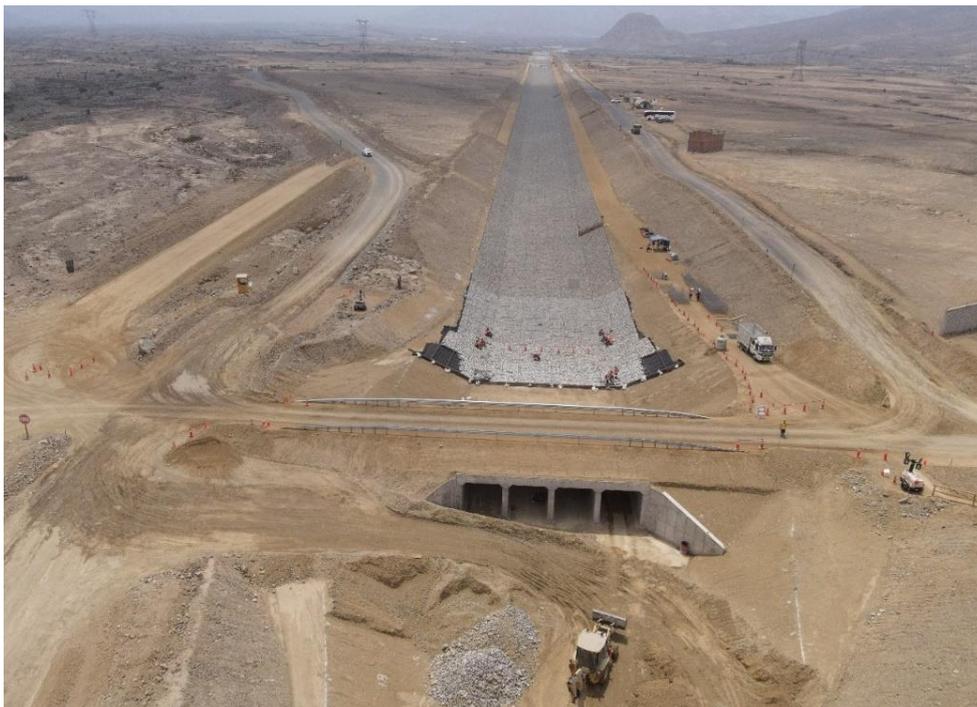
Fotografía 12. Zona crítica 13-005. Canal en construcción que pasa por la confluencia de las quebradas Del León, La Encantada y Río Seco que podría desbordarse y generar inundaciones en distrito de Huanchaco y La Esperanza. También, se observa la construcción de alcantarilla para el pase de vehículo motorizados
Coordenadas UTM: 716423 / 9114475, Zona 17. Tomado el 13-09-2023.

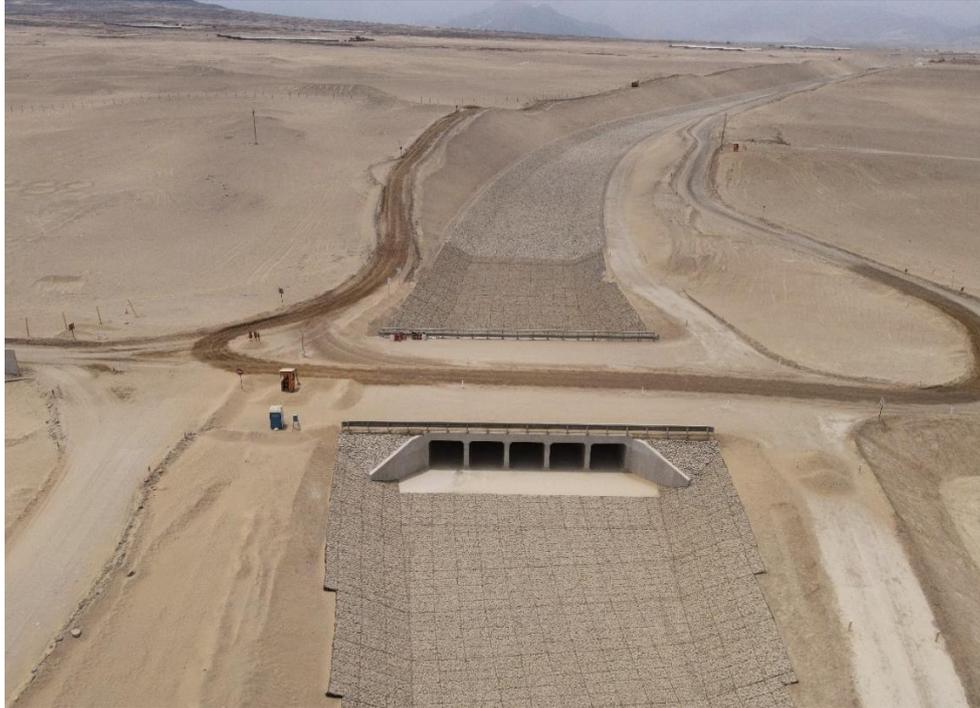
Fotografía 13. Zona crítica 13-005. Canal del proyecto Quebrada Del León construido sobre mantos eólicos en el distrito de Huanchaco. Además, se observa la construcción de alcantarilla para el pase de vehículos motorizados.
Coordenadas UTM: 716423 / 9114475, Zona 17. Tomado el 13-09-2023.

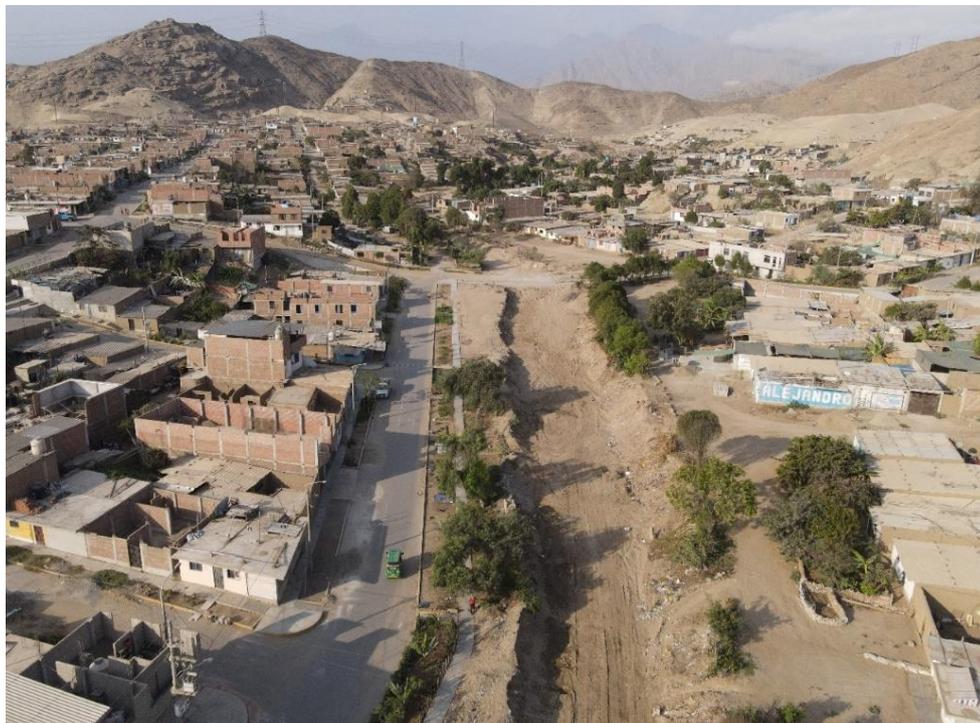
Fotografía 14. Zona crítica 13-006. Vista aguas arriba del cauce de la quebrada Las Palmeras en el distrito La Esperanza por donde se canalizó flujos de lodo durante el ciclón Yaku. Actualmente se observa trabajos de limpieza provisional.
Coordenadas UTM: 715013 / 9109554, Zona 17. Tomado el 13-09-2023.

CÓDIGO EN MAPA	TIPO DE PELIGROS	SECTOR/POBLADO (DISTRITO) COORDENADAS	OBSERVACIONES INGENIERO – GEOLÓGICAS	VULNERABILIDAD Y/O DAÑOS OCACIONADOS	RECOMENDACIONES EN PUBLICACIONES ANTERIORES	RECOMENDACIONES IMPLEMENTADAS	NUEVAS RECOMENDACIONES
13-006	Flujo de lodo	Qda. Las Palmeras (La Esperanza). Z. 17 E: 715013 N: 9109554	La quebrada Las Palmeras inicia en ladera de montañas (cerro Cabras) modeladas en rocas intrusiva altamente meteorizada y muy fracturada con pendiente del terreno variable entre fuerte a escarpado (15° a 45°); luego, pasa por mantos de arena (depósitos eólicos) con pendiente moderada (5° a 15°) donde se observa construcción de viviendas. Los flujos de lodo que se originan en la quebrada Las Palmeras se activan con lluvias excepcionales como los que ocurrieron en el fenómeno de El Niño y del ciclón Yaku. El flujo durante su recorrido genera profundización y erosión del cauce de la quebrada por las condiciones litológicas (depósitos eólicos) que presenta.	Registrados: Según los pobladores, la quebrada Las Palmeras se activó con flujos de lodo durante el ciclón Yaku y afectó viviendas y calles en la zona. Potenciales: De presentarse lluvias excepcionales, la activación de flujo de lodo y la erosión fluvial podría afectar las viviendas asentadas en las riberas del cauce de la quebrada.	No se tiene información.	Se observa limpieza provisional del cauce de quebrada (fotografías 14 y 15) y construcciones antiguas de defensas ribereñas insuficientes.	Realizar estudios ingenieriles de detalle para ampliar el cauce de quebrada, construir defensas ribereñas y captar las aguas fluviales hasta derivar a un colector principal.

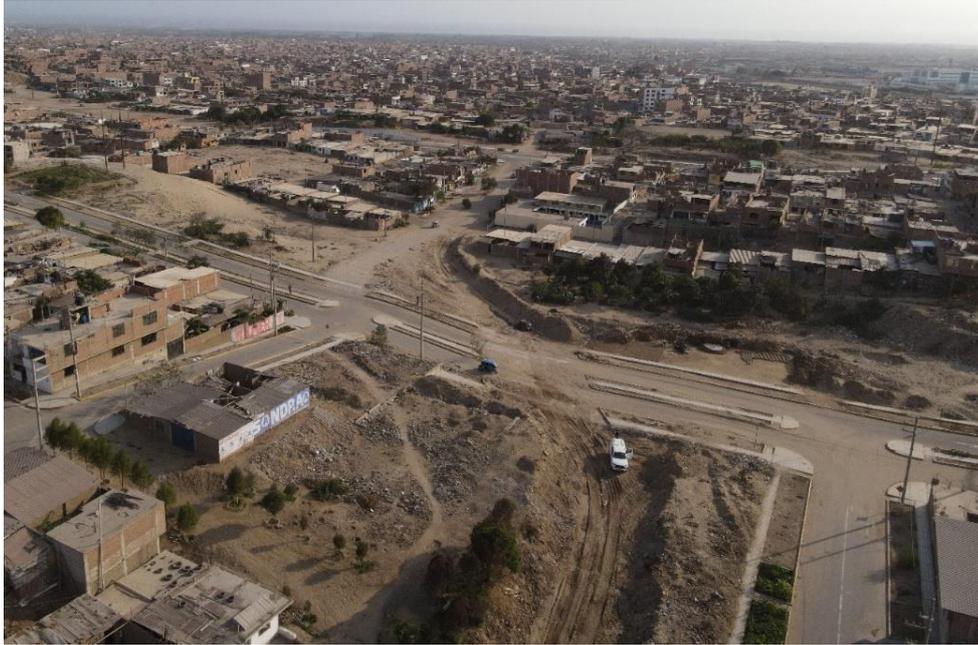
Fotografía 15. Zona crítica 13-006. Vista aguas debajo de la ruta del flujo de lodo que se originó en quebrada Las Palmeras durante el ciclón Yaku y que afectó las calles del distrito La Esperanza.
Coordenadas UTM: 715013 / 9109554, Zona 17. Tomado el 13-09-2023.

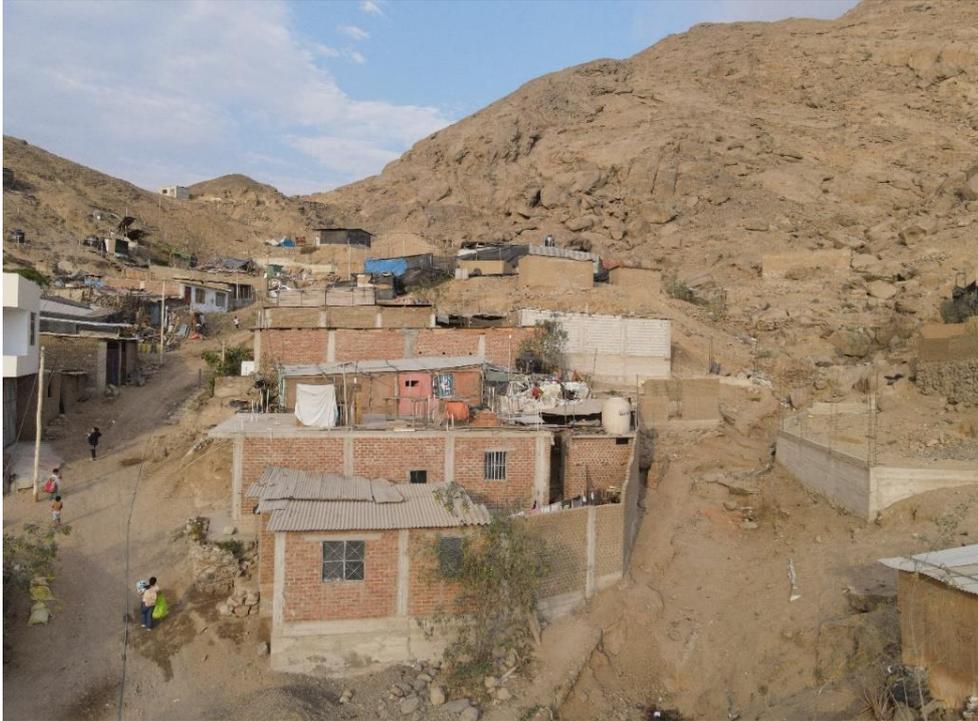
Fotografía 17. Zona crítica 13-007. Condiciones de las calles por donde pasa el cauce de la quebrada Clementina en el distrito de La Esperanza. Durante el ciclón Yaku fue afectada por flujo de lodo y erosión fluvial.
Coordenadas UTM: 715355 / 9109492, Zona 17. Tomado el 13-09-2023.

13-007	Flujo de lodo	Qda. Clementina (La Esperanza) Z. 17. E: 715355 N: 9109492	La quebrada Clementina inicia en ladera de montañas modeladas en rocas intrusiva altamente meteorizada y muy fracturada con pendiente del terreno muy fuerte a escarpado (25° a 45°); luego, pasa por mantos de arena (depósitos eólicos) con pendiente moderada (5° a 15°), en su parte baja su cauce está ocupado por viviendas. Los flujos de lodo que se originan en la quebrada Clementina se activan con lluvias excepcionales como los ocurridos en el fenómeno de El Niño y del ciclón Yaku. El flujo al recorrer sobre depósitos eólicos genera profundización y erosión en el cauce de la quebrada donde se encuentra construidas viviendas.	Registrados: Según los pobladores, la quebrada se activó con flujos de lodo durante el ciclón Yaku y afectó viviendas y calles en la zona. Potenciales: De presentarse lluvias excepcionales, la activación de flujo de lodo, podría afectar las viviendas asentadas en la desembocadura de la quebrada (fotografías 16 y 17).	No se tiene información.	No se observó medidas estructurales de prevención y/o mitigación en desarrollo.	Realizar estudios ingenieriles de detalle para construir defensas ribereñas y captar las aguas fluviales hasta derivar a un colector principal.

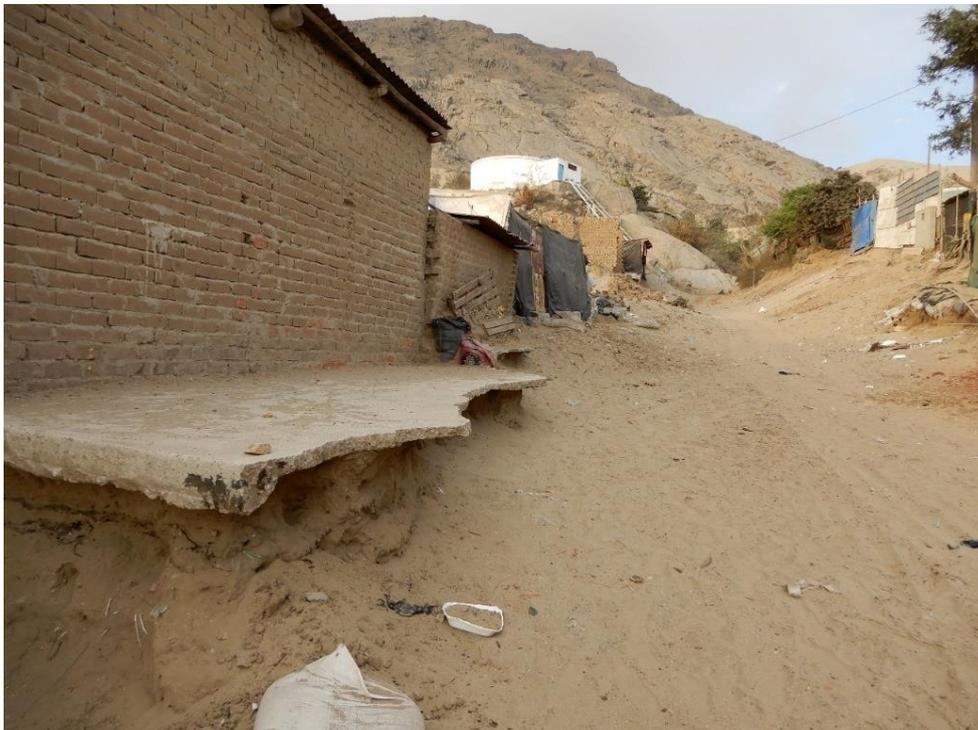
Fotografía 18. Zona crítica 13-008. Desembocadura de la quebrada Indoamérica en el distrito de La Esperanza. Durante el ciclón Yaku fue afectada por flujo de lodo y erosión fluvial.
Coordenadas UTM: 715742 / 9108526, Zona 17. Tomado el 13-09-2023.

13-008	Flujo de lodo, erosión fluvial	Qda. Indoamérica (La Esperanza). Z. 17. E: 715742 N: 9108526	La quebrada Indoamérica inicia en ladera de montañas modeladas en rocas intrusiva altamente meteorizada y muy fracturada con pendiente del terreno muy fuerte a escarpado (25° a 45°); y el límite de mantos de arena (depósitos eólicos) con pendiente moderada (5° a 15°). Los flujos de lodo que se originan en la quebrada Indoamérica se activan con lluvias excepcionales como los ocurridos en el fenómeno de El Niño y del ciclón Yaku. El flujo al recorrer sobre depósitos eólicos genera profundización y erosión en el cauce de la quebrada donde se encuentra construidas viviendas. (fotografía 18).	Registrados: Según el INFORME DE EMERGENCIA N° 1132 - 14/4/2023 / COEN - INDECI / 05:40 HORAS (Informe N° 31) - SINPAD 166420 "El 10 de marzo de 2023 a las 21:30 horas, a consecuencia de las lluvias intensas se activó la quebrada Indoamérica que produjo un huayco, así mismo se originaron inundaciones fluviales afectando viviendas, instituciones públicas (instituciones educativas y centros de salud) y los servicios básicos (agua potable, desagüe y energía eléctrica) en varios sectores y calles del distrito de La Esperanza, provincia de Trujillo." Potenciales: De presentarse lluvias excepcionales, la activación de flujo de lodo podría afectar las viviendas y calles ubicadas en la desembocadura de la quebrada (fotografía 19).	No se tiene información.	No se observó medidas estructurales de prevención y/o mitigación en desarrollo	Realizar estudios ingenieriles de detalle para construir defensas ribereñas y captar las aguas fluviales hasta derivar a un colector principal.

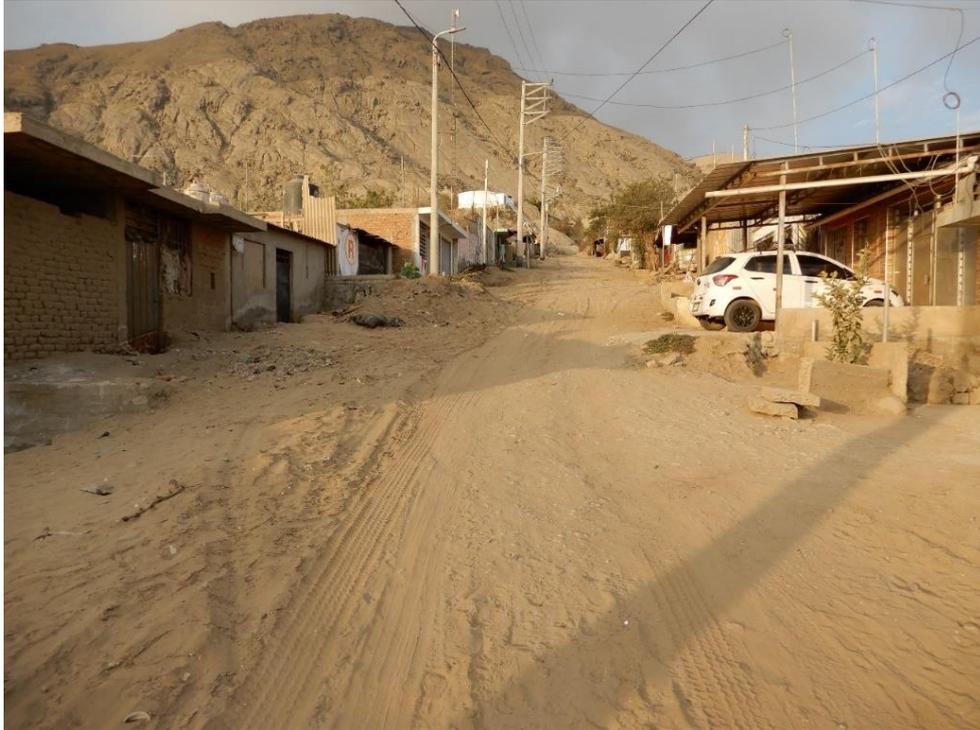
Fotografía 19. Zona crítica 13-008. Calle por donde discurrió flujos de lodo durante el ciclón Yaku que se originan en la quebrada Indoamérica, distrito La Esperanza. Coordenadas UTM: 715742 / 9108526, Zona 17. Tomado el 13-09-2023.

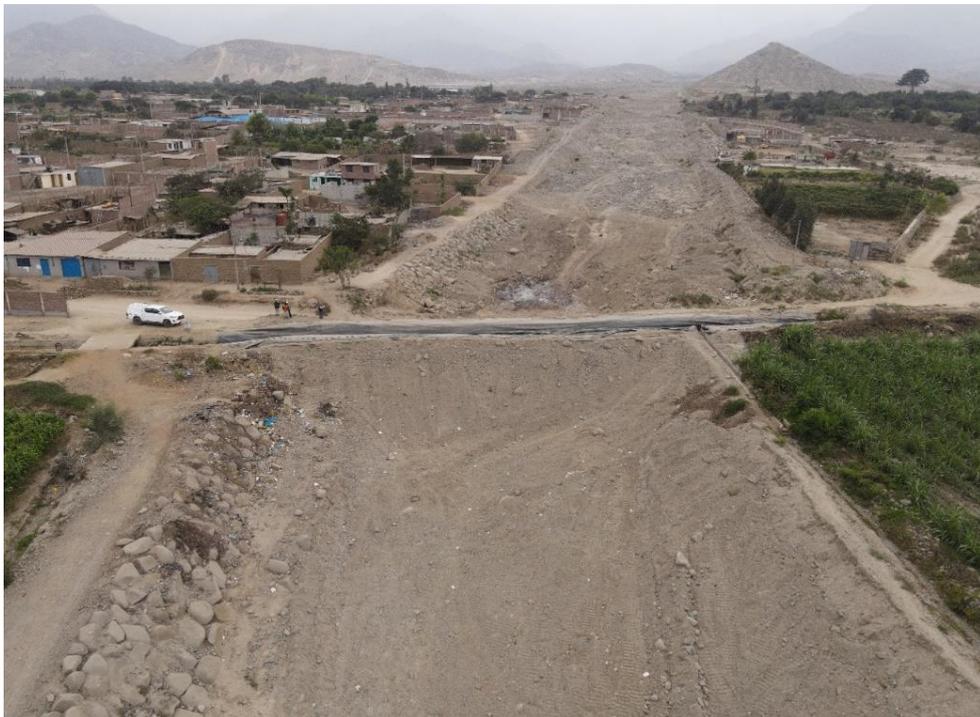
Fotografía 20. Zona crítica 13-009. Vista aguas arriba, se observa viviendas asentadas sobre depósitos de flujo de detritos en la margen derecha de la quebrada San Carlos que podrían ser afectadas por erosión fluvial (distrito de Laredo). Coordenadas UTM: 726849 / 9106756, Zona 17. Tomado el 11-09-2023.

13-009	Flujo de detritos, erosión fluvial	Qda. San Carlos (Laredo) Z 17 E: 726849 N: 9106756	Según la base topográfica de la Carta Nacional del IGN la quebrada San Carlos está conformada por las quebradas Del León y Río Seco. La quebrada inicia en ladera de montañas (cerros San Idelfonso, Centinela y Mojada) modeladas en rocas intrusiva altamente meteorizada y muy fracturada con	Registrados: En el fenómeno El Niño Costero del 2017, afectó viviendas, restaurante campestre, canal de riego y trocha carrozable (Medina et al., 2017). Además, se tiene registro en el Informe Técnico A6949 del INGEMMET (2019)	Reubicar las viviendas afectadas. Construcción de canal para el pase de huaicos. Construir defensa ribereña (Medina et al., 2017).	Se observa limpieza provisional del cauce de quebrada Del León y enrocado insuficiente en las márgenes (Fotografía 20).	Continuar con trabajos de enrocado en las riberas (construcción defensas ribereñas) respetando cauce natural.

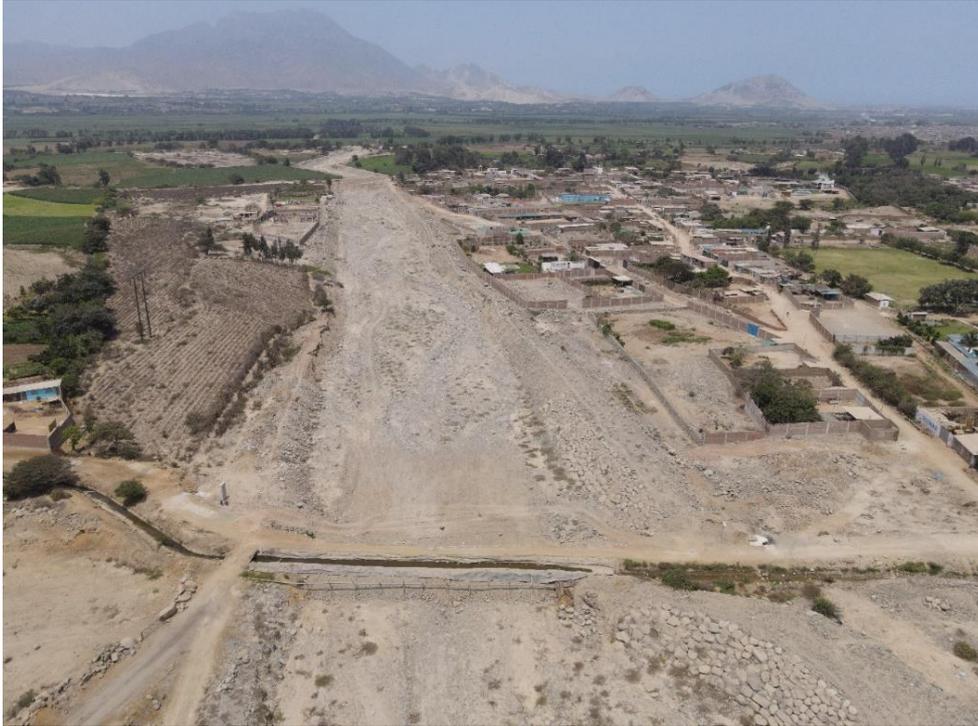
Fotografía 21. Zona crítica 13-009, Vista aguas abajo, se observa canal de riego que cruza la quebrada San Carlos y las barreras compuestas por la acumulación de arenas que podría ser afectado por la erosión fluvial (distrito de Laredo).
Coordenadas UTM: 726849 / 9106756, Zona 17. Tomado el 11-09-2023.

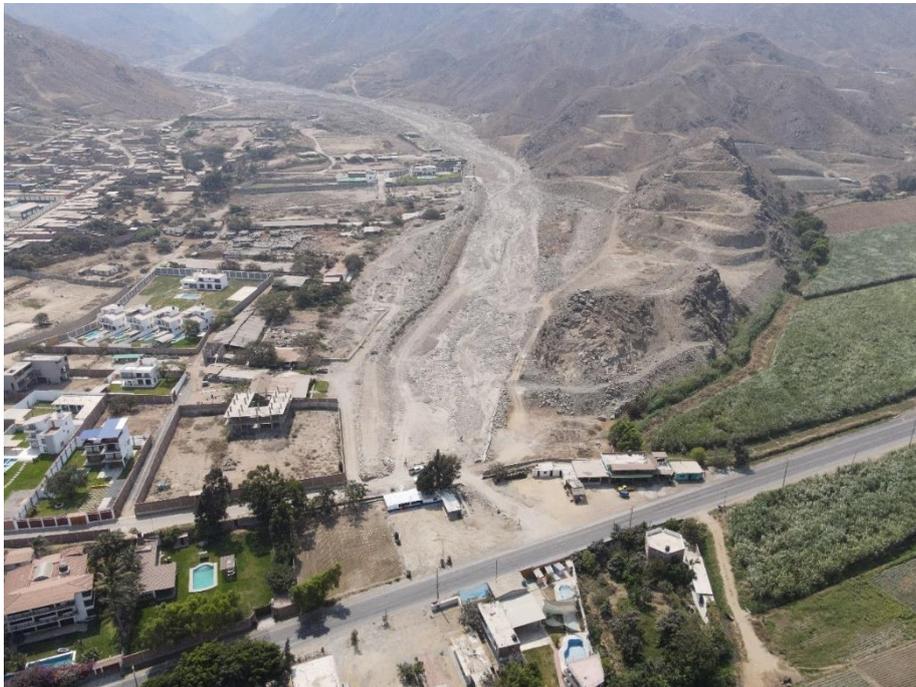
Fotografía 22. Zona crítica 13-010. Se observa viviendas del sector Bello Horizonte asentadas sobre depósitos de flujos de detritos y en la margen derecha del cauce de la quebrada. También se aprecia trabajos que podrían ser afectados por erosión fluvial (distrito de Laredo).
Coordenadas UTM: 736350 / 9108599, Zona 17. Tomado el 11-09-2023.

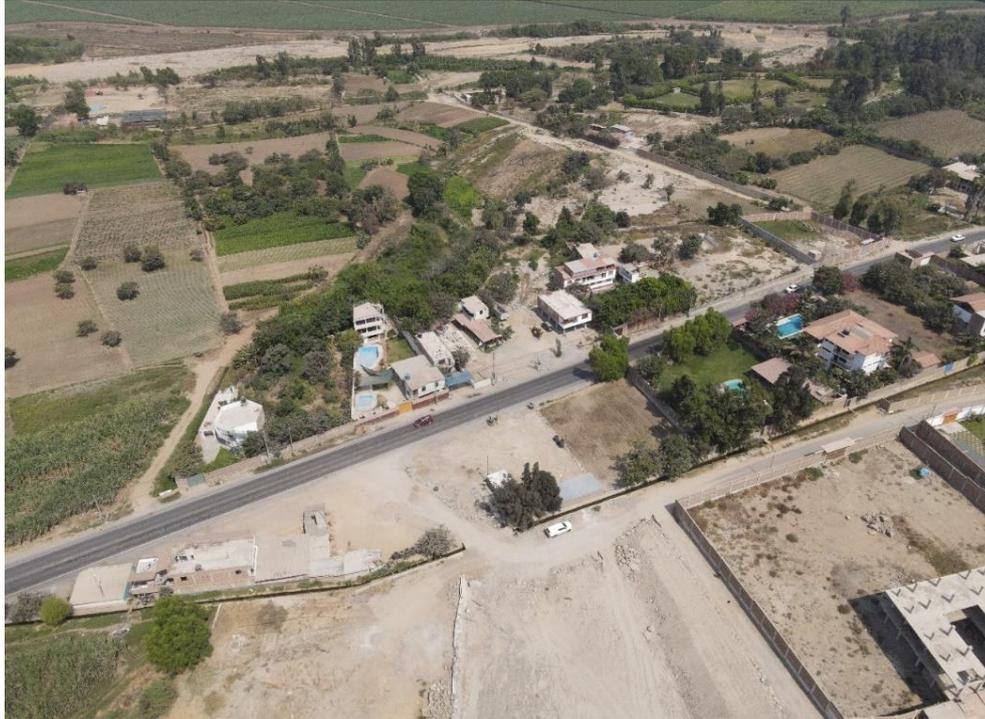
Fotografía 23. Zona crítica 13-010. Viviendas en el sector Bello Horizonte construidas en cauce de quebrada que obstruyen el paso libre de flujos de agua y flujos de detritos (distrito de Laredo).

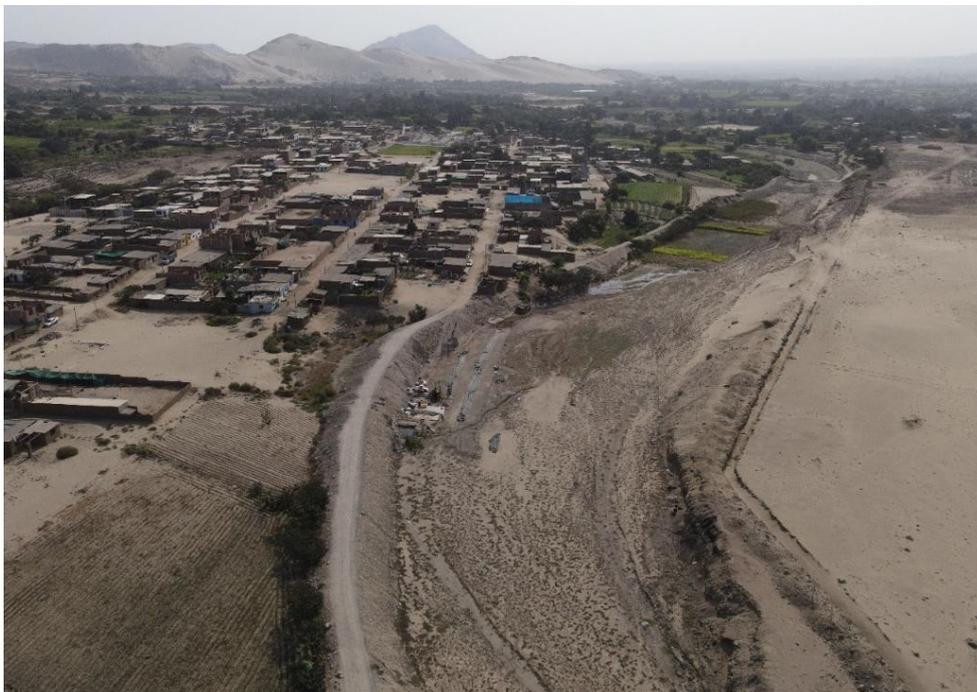
Fotografía 24. Zona crítica 13-011. Viviendas del centro poblado Pampas de San Juan asentada en la margen izquierda del cauce de la quebrada Santo Domingo: (distrito de Laredo).

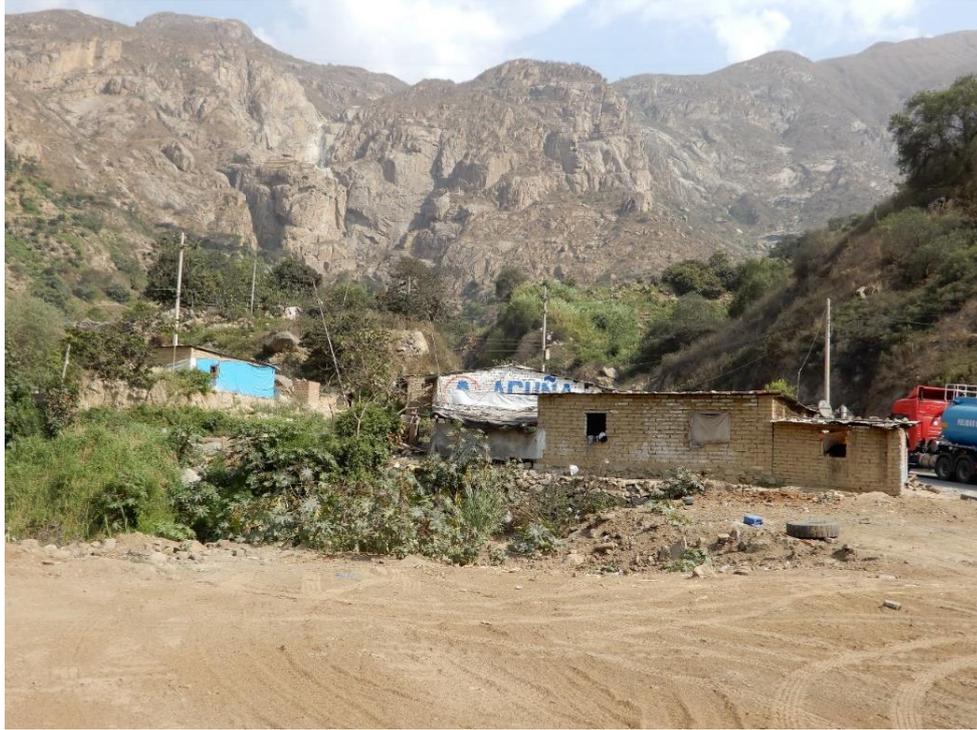
Fotografía 25. Zona crítica 13-012. Las viviendas asentadas sobre flujos de detritos y en la desembocadura de la quebrada en Miñate (distrito de Poroto).
Coordenadas UTM: 750618 / 9113361, Zona 17. Tomado el 14-09-2023.

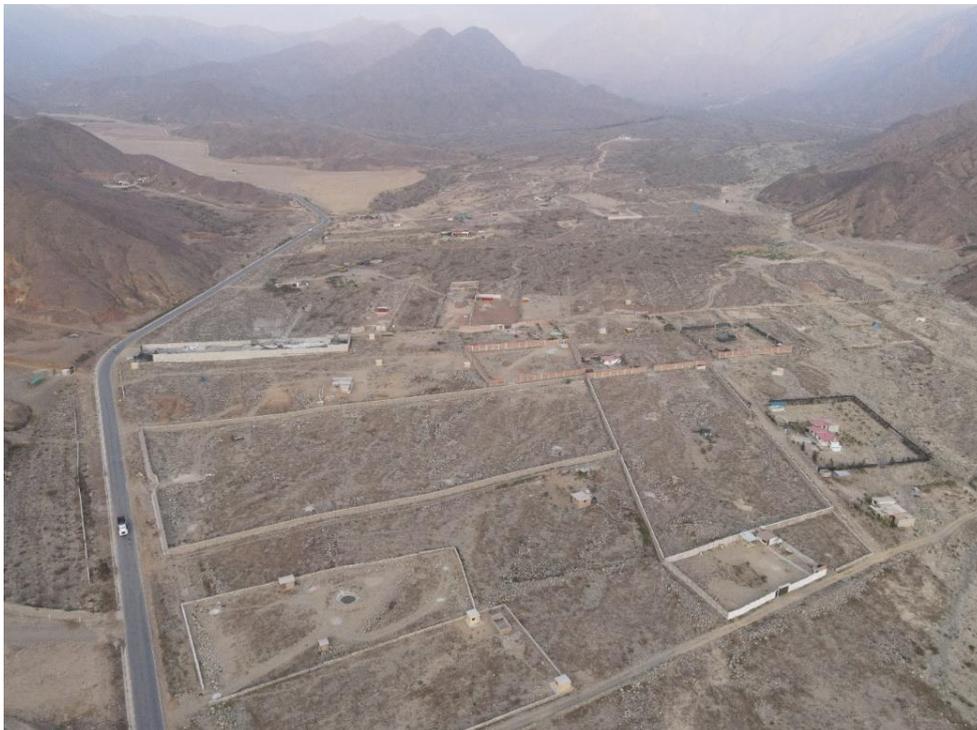
Fotografía 28. Zona crítica 13-014. Espacios lotizados para viviendas ubicados en el cauce la quebrada León; también, se aprecian múltiples torrenteras que se activan con precipitaciones pluviales (distrito de Poroto).
Coordenadas UTM: 741084 / 9107463, Zona 17. Tomado el 14-09-2023.

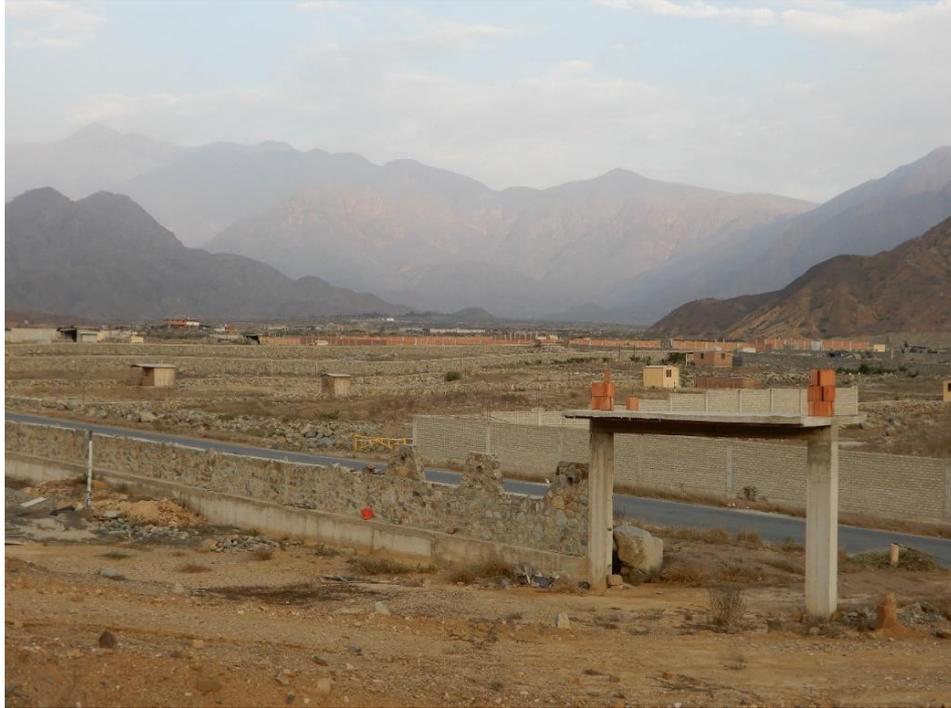
Fotografía 29. Zona crítica 13-014. Construcciones de paredes en los espacios lotizados y construcción de viviendas ubicados en la Quebrada León (distrito de Poroto).
Coordenadas UTM: 741084 / 9107463, Zona 17. Tomado el 14-09-2023.

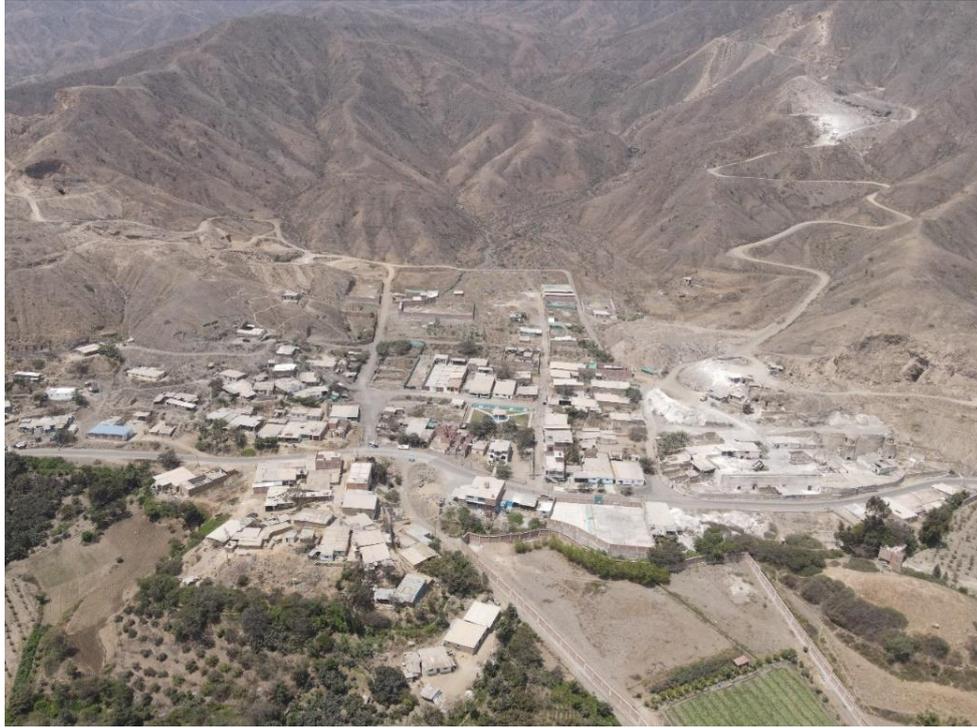
Fotografía 31. Zona crítica 13-015. Se observa viviendas del centro poblado Cajamarca asentadas sobre depósitos de flujos de detritos con múltiples torrenteras, que se activan con lluvias excepcionales como las que ocurre durante los fenómenos El Niño y otros (distrito de Simbal).
Coordenadas UTM: 741476 / 9119057, Zona 17. Tomado el 15-09-2023.

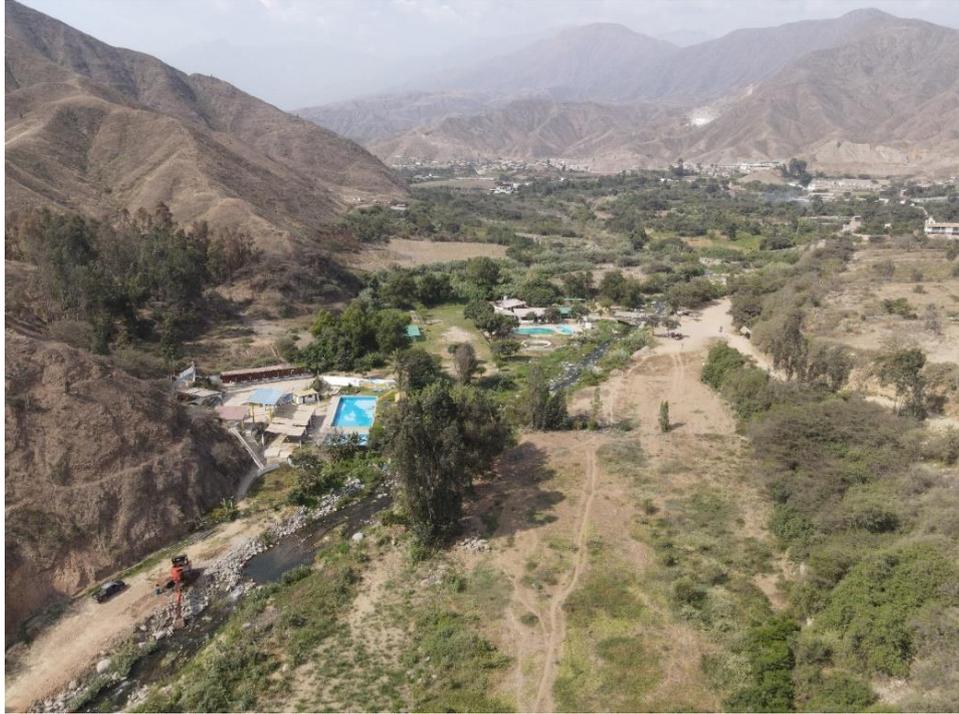
Fotografía 33. Zona crítica 13-016. Centros recreacionales privados asentados sobre depósitos fluviales que pueden ser afectados por erosión fluvial e inundación fluvial. Se ubican en las márgenes del río Sinsicap (distrito de Simbal).
Coordenadas UTM: 740783 / 9118007, Zona 17. Tomado el 15-09-2023.

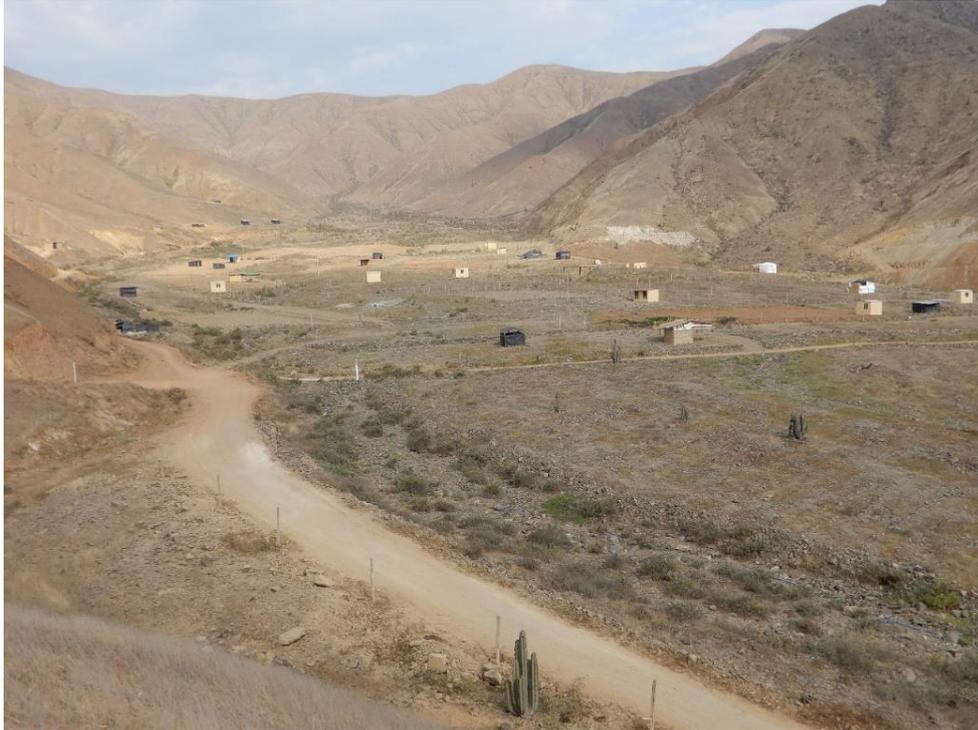
Fotografía 37. Zona crítica 13-018. Se observa construcciones de viviendas provisionales en los espacios en proceso de lotización del sector Cholocal 2 ubicadas sobre depósitos de flujos de detritos con múltiples torrenteras (distrito de Simbal).
Coordenadas UTM: 741123 / 9115696, Zona 17. Tomado el 15-09-2023.

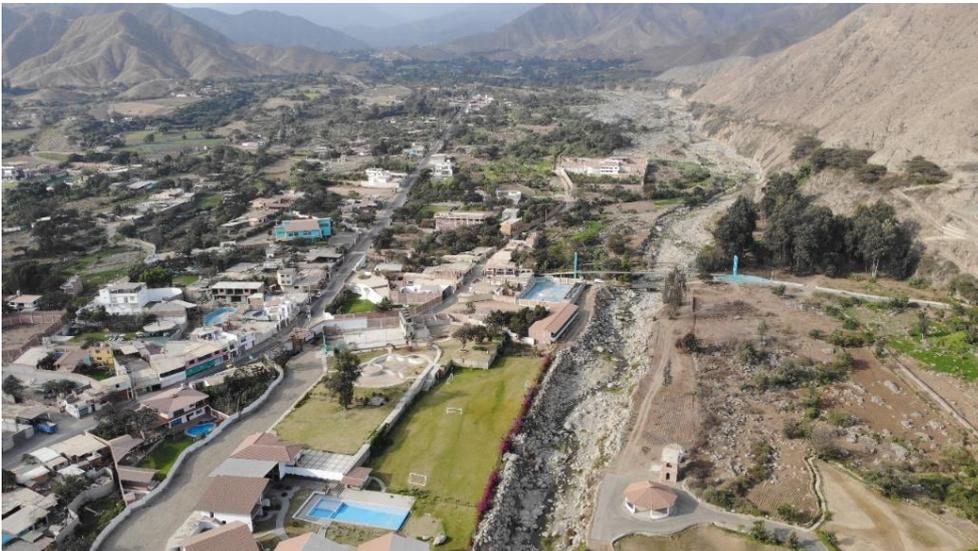
Fotografía 38. Zona crítica 13-019. Población del Caserío Pedregal ubicada en la margen derecha del río La Cuesta susceptible a la erosión e inundación fluvial. (distrito de Simbal).
Coordenadas UTM: 739865 / 9114280, Zona 17. Tomado el 15-09-2023.

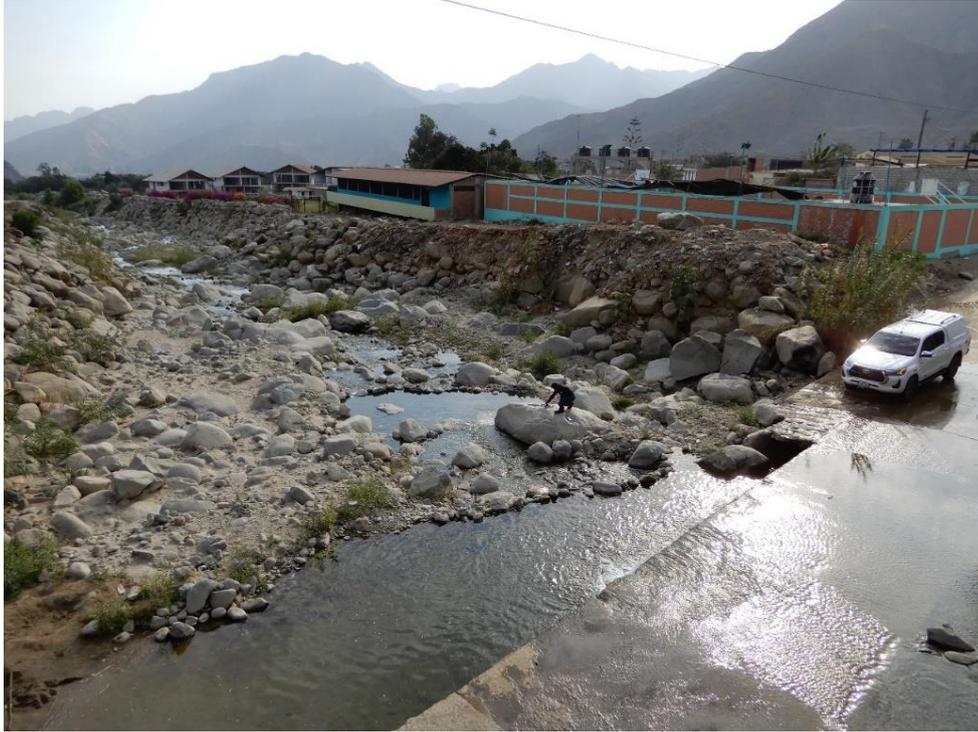
Fotografía 39. Zona crítica 13-019. Defensa ribereña de la margen derecha del río La Cuesta en el Caserío Pedregal (distrito de Simbal).
Coordenadas UTM: 739865 / 9114280, Zona 17. Tomado el 15-09-2023.

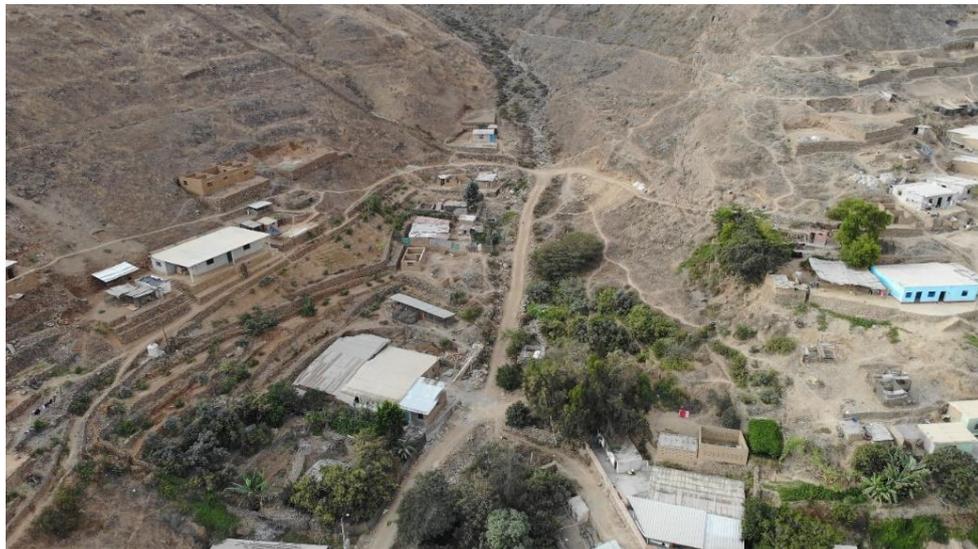
Fotografía 40. Zona crítica 13-020. Viviendas del sector Cruz Blanca asentadas sobre depósitos de flujos de detritos y ubicadas en las riberas del cauce principal de la quebrada susceptibles a erosión fluvial (distrito de Simbal).
Coordenadas UTM: 742237 / 9113527, Zona 17. Tomado el 15-09-2023.

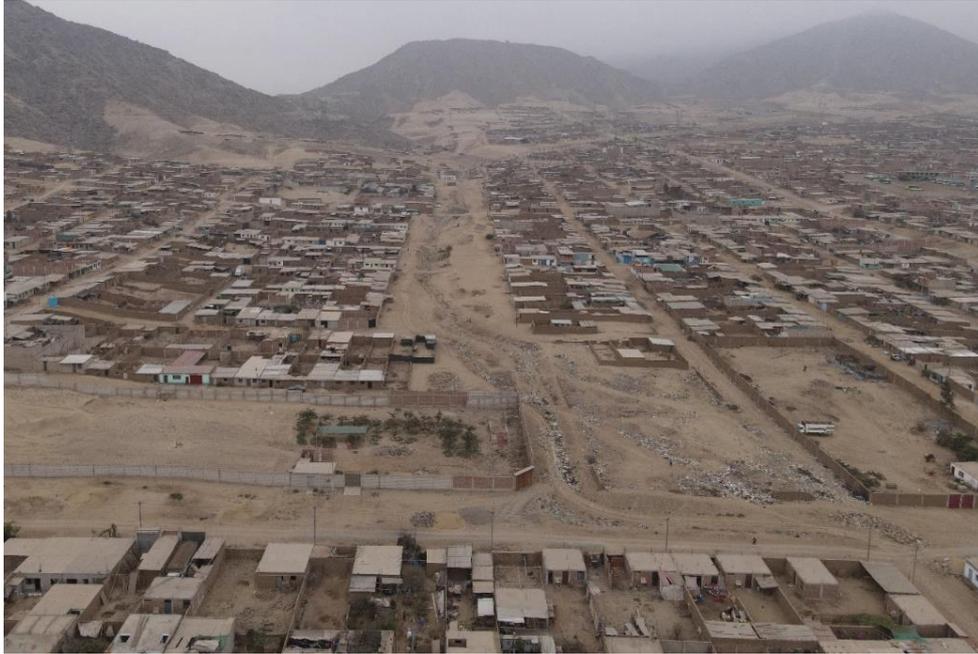
Fotografía 43. Zona crítica 13-022. Cauce de la quebrada Betel que discurre por depósitos eólicos. En sus márgenes se observa viviendas susceptibles a ser afectadas por erosión fluvial y flujos de lodos (distrito de Alto Trujillo).
Coordenadas UTM: 719242 / 9110143, Zona 17. Tomado el 12-09-2023.
