DIRECCIÓN DE GEOLOGÍA AMBIENTAL Y RIESGO GEOLÓGICO

Informe Técnico N° A7457

EVALUACIÓN DE ZONAS CRÍTICAS POR PELIGROS GEOLÓGICOS ANTE EL FENÓMENO DE EL NIÑO 2023-2024 EN EL DEPARTAMENTO DE LA LIBERTAD: PROVINCIAS DE TRUJILLO, ASCOPE, CHEPÉN, OTUZCO, PACASMAYO, SANTIAGO DE CHUCO, GRAN CHIMÚ Y VIRÚ

DICIEMBRE
2023

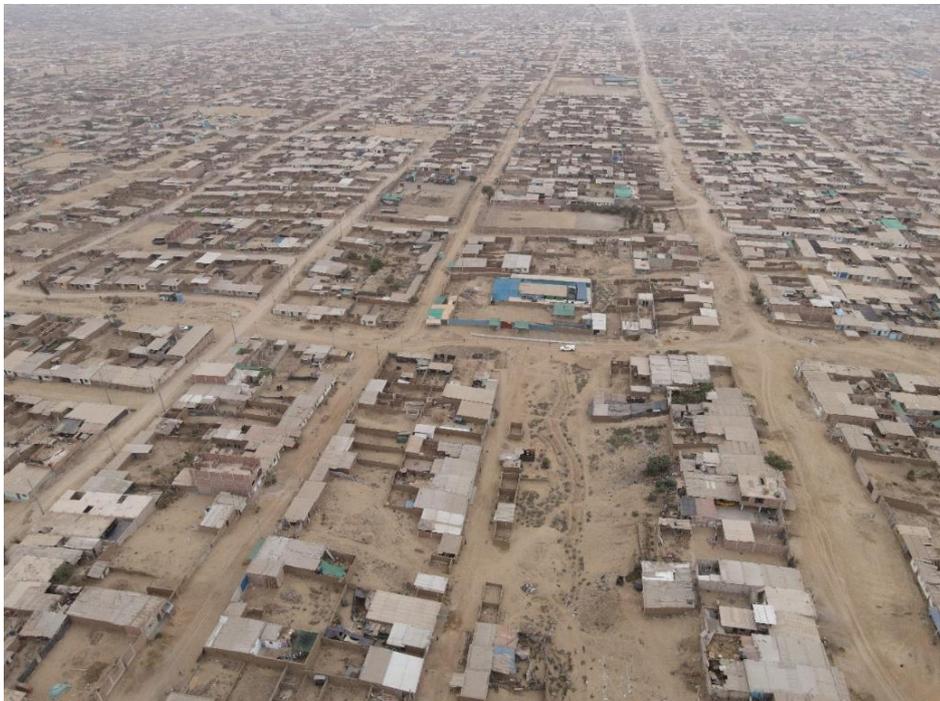
Fotografía 46. Zona crítica 13-023. Ruta del cauce de la quebrada Río Verde completamente poblada (distrito de Alto Trujillo).
Coordenadas UTM: 719949 / 9110058, Zona 17. Tomado el 12-09-2023.

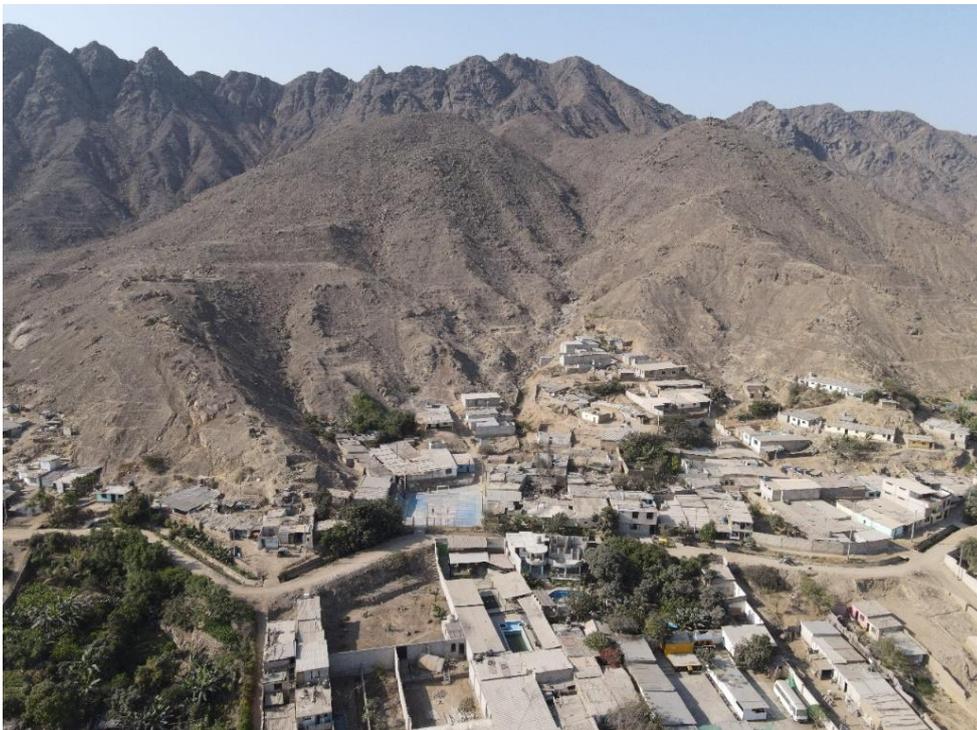
13-025	Flujo de detritos	A. H. Luis Alberto Sánchez (Ascope) Z 17. E: 708237 N: 9147115	Los flujos que se presentan en la zona se originan en la ladera de colina modelada en rocas intrusiva conformado por diorita y granodiorita. El macizo rocoso se encuentra altamente meteorizada y muy fracturada. La pendiente de la colina varía de fuerte a escarpado (entre 15° a 45°). Los flujos se generan a causa de lluvias prolongadas discurren por torrenteras que descienden de la ladera de colina; luego, se juntan en el cauce principal de la quebrada hasta llegar al área poblada. Se observa viviendas del A. H. Luis Alberto Sánchez ubicadas en la desembocadura de quebrada y sobre depósitos de flujos de detritos antiguos.	Registradas: No se tiene registro. Potenciales: En caso de activarse con flujos de detritos la quebrada podría afectar viviendas (fotografías 48 y 49).	No se tiene información.	No se observó medidas estructurales de prevención y/o mitigación en desarrollo.	Para la retención de partículas de rocas de los flujos de detritos se debe instalar mallas dinámicas (barreras dinámicas); para determinar la cantidad y sus ubicaciones se debe realizar estudio ingeniero-geológico detallado. Construir un sistema de drenaje pluvial combinado entre abierto y cubierto asesorado por especialistas en el tema.

Fotografía 48. Zona crítica 13-025. En el asentamiento humano Luis Alberto Sánchez se observa construcción de viviendas en pleno cauce quebrada (distrito de Ascope).
Coordenadas UTM: 707682 / 9147115, Zona 17. Tomado el 22-09-2023.

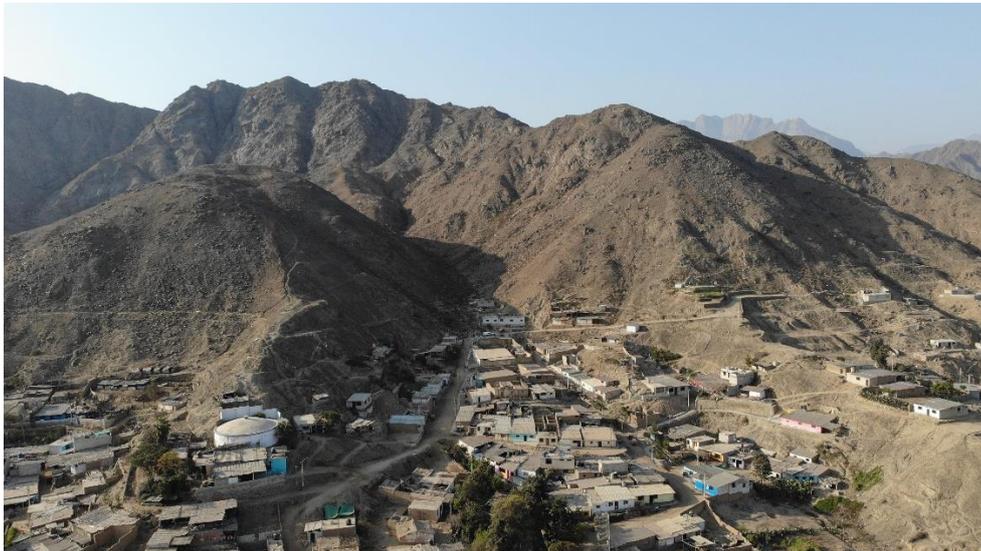
13-028	Flujo de detritos	A. H. Santa Rosa (Ascope) Z 17. E: 709131 N: 9147345	Los flujos que se presentan en la zona se originan en la ladera de colina modelada en rocas intrusiva conformado por diorita y granodiorita. El macizo rocoso se encuentra altamente meteorizada y muy fracturada. La pendiente de la colina varía de fuerte a escarpado (entre 15° a 45°). Los flujos se generan a causa de lluvias prolongadas discurren por torrenteras que descienden de la ladera de colina; luego, se juntan en el cauce principal de la quebrada hasta llegar al área poblada. Se observa viviendas del A. H. Santa Rosa construidas en la desembocadura de la quebrada y sobre depósitos de flujos de detritos antiguos.	Registradas: No se tiene registros. Potenciales: En caso de activarse con flujos de detritos la quebrada podría afectar viviendas y calles (fotografía 52).	No se tiene información.	No se observó medidas estructurales de prevención y/o mitigación en desarrollo.	Para la retención de partículas de rocas de los flujos de detritos se debe instalar mallas dinámicas (barreras dinámicas); para determinar la cantidad y sus ubicaciones se debe realizar estudio ingeniero-geológico detallado. Construir un sistema de drenaje pluvial combinado entre abierto y cubierto asesorado por especialistas en el tema. No permitir la expansión urbana en la quebrada y en sus torrenteras afluentes.

Fotografía 52. Zona crítica 13-028. Cauce de la quebrada Catan y viviendas construidas sobre depósitos de flujos de detritos (distrito de Ascope).
Coordenadas UTM: 709131 / 9147345, Zona 17. Tomado el 22-09-2023.

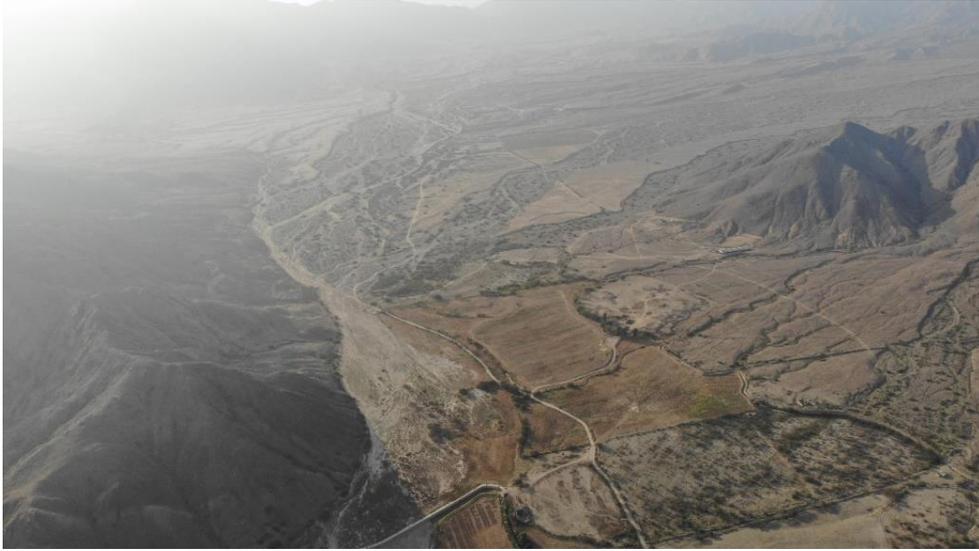
13-029	Flujo de detritos, erosión fluvial, inundación fluvial	Qda. Cuculicote (Ascope) Z 17. E: 709879 N: 9147196	La quebrada Cuculicote (fotografía 53) y sus tributarios se inicia en las laderas de montañas modeladas en rocas intrusiva compuestas por granodiorita. El macizo rocoso se encuentra disectado, altamente meteorizada y muy fracturada. La pendiente de las laderas de montaña varía desde moderado a escarpado (entre 5° a 45°). El piedemonte está compuesto por depósitos de flujos antiguos y recientes conformado por bloques de roca, cantos rodados, grava, arena y limos; además, presenta una superficie inclinada (menor a 5°) en dirección al río Chicama. En la actualidad sobre los depósitos de flujos se observa múltiples torrenteras que se activa con lluvias prologadas.	Registradas: Según el Sinpad del 2017, código 00084736, usuario CPDCASCOPE02 se tiene. Viviendas afectadas (39), infraestructura pública afectada, infraestructura de riego afectada, centros educativos afectados (1) y vías de comunicación afectados. Potenciales: En caso de activarse la quebrada podría afectar viviendas en la parte baja de del área urbana de Ascope y tierras de cultivos.	Según Medina et al., (2017) las recomendaciones fueron: Construcción de canal hasta el río Chicama para el pase de huaycos. Realizar limpieza del cauce en forma periódica.	Se observó limpieza del cauce en forma parcial y modificado su cauce natural (fotografía 54).	Por los antecedentes geodinámicos que presenta la quebrada (ocurrencias de flujos, inundaciones fluviales y otros) se debe considerar la implementación de las recomendaciones realizadas en el Informe técnico A6791 (Medina et al., 2017) como son: Construcción de canal hasta el río Chicama para el pase de huaycos. Realizar limpieza del cauce en forma periódica. Además, en la construcción de canal se debe considerar defensas ribereñas con revestimiento para evitar la erosión fluvial hasta el río Chicama. Para elaborar el diseño de la construcción de canal debe realizar estudios de modelamiento hidráulico.

Fotografía 53. Zona crítica 13-029. Confluencia de múltiples quebradas y torrenteras con acumulación de depósitos de flujos de detritos en la quebrada Cuculicote (distrito de Ascope).

Coordenadas UTM: 709879 / 9147196, Zona 17. Tomado el 22-09-2023.

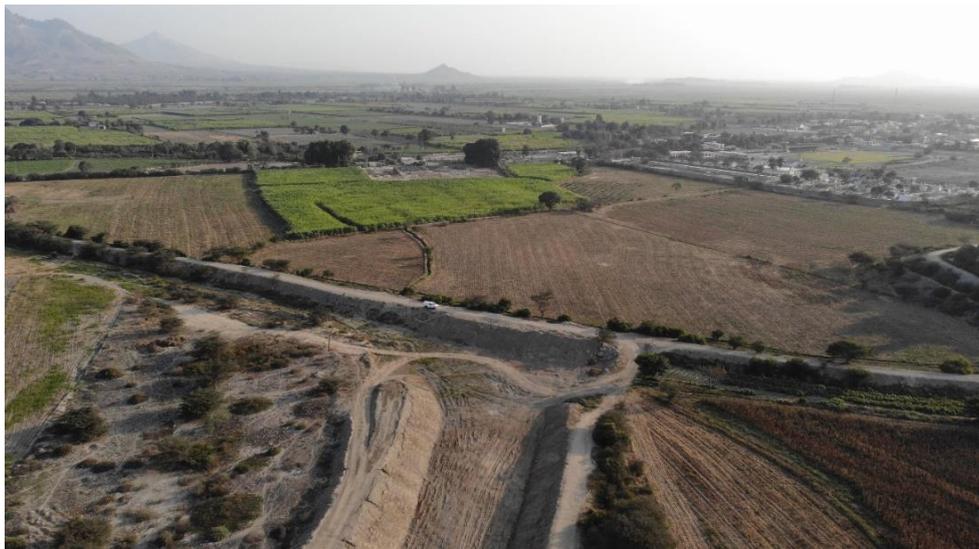
Fotografía 54. Zona crítica 13-029. Cauce de la quebrada Cuculicote modificado por la actividad antrópica (distrito de Ascope) para direccionar las aguas fluviales.
Coordenadas UTM: 709879 / 9147196, Zona 17. Tomado el 22-09-2023.

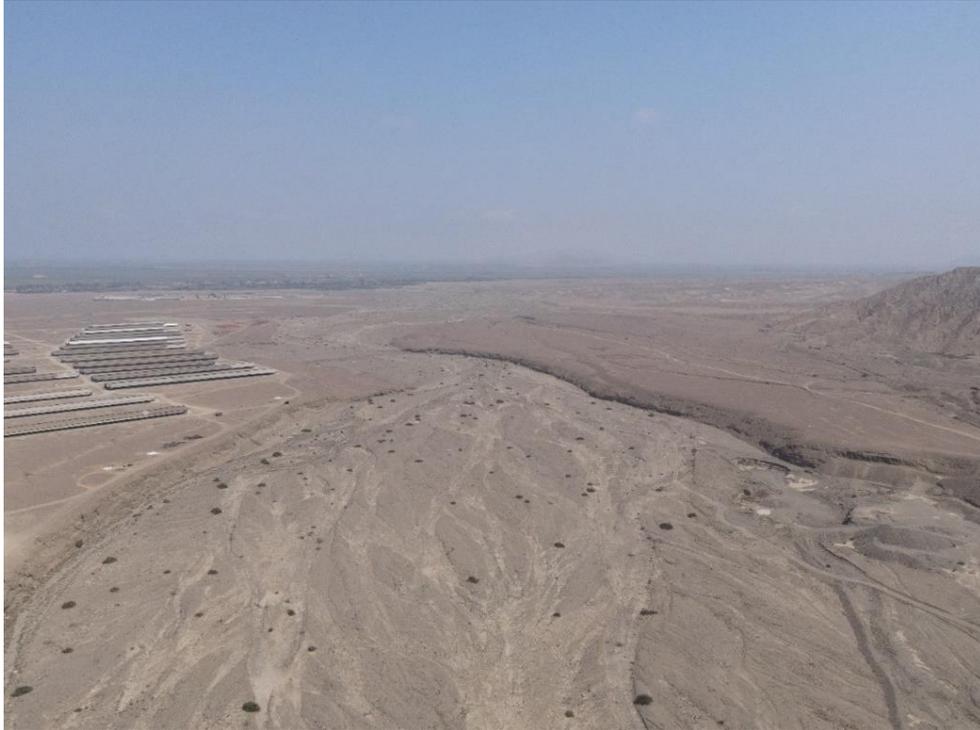
Fotografía 55. Zona crítica 13-030. Cauce de la quebrada Trespicos, se muestra torrenteras modelados por los flujos recientes (distrito de Chicama).
Coordenadas UTM: 706171 / 9132317, Zona 17. Tomado el 20-09-2023.

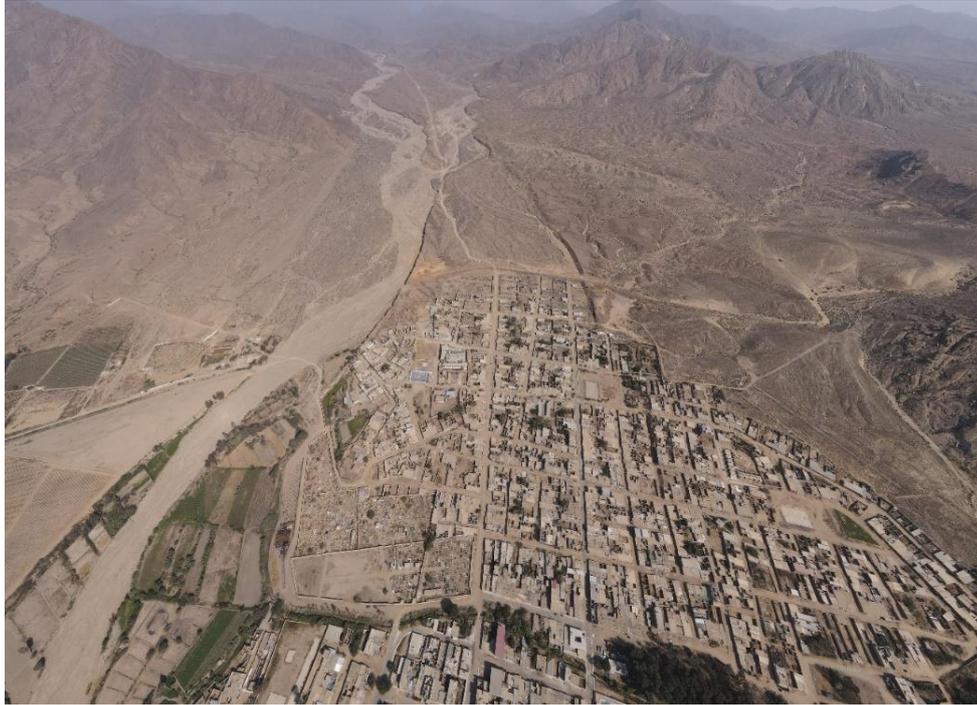
13-031	Flujo de detritos, erosión fluvial, inundación fluvial	C. P. Sausal Chicama) Z 17. E: 720100. N: 9143990	Los flujos en la zona se originan en laderas de montañas y colina modelada en rocas sedimentaria conformadas por conglomerados con niveles de areniscas, lutitas y volcanoclásticos, e intrusiva compuesto por granito. El macizo rocoso se encuentra altamente meteorizada y muy fracturada. La pendiente de las montañas y colinas varían de moderada a escarpada (entre 5° a 45°). Los flujos se generan a causa de lluvias prolongadas y discurren por múltiples torrenteras en dirección al centro poblado de Sausal. La población de Sausal se encuentra asentada sobre depósitos de flujos de detritos y en la desembocadura de las quebradas Mala Alma (por el lado sureste) y Alto Perú (por el Sur oeste). Además, por el lado este del área poblada donde ocurre erosión fluvial pasa el cauce principal de la quebrada Mala Alma	Registrados: Podría afectar las viviendas de Sausal, construidas en el cauce antiguo de la quebrada (Medina et al., 2017). Potenciales: En caso de activarse como flujos de detritos, podría afectar viviendas y calles del centro poblado de Pausa (fotografías 57 y 58). Además, los flujos podrían erosionar las defensas ribereñas y generar inundaciones.	No construir viviendas en el cauce de la quebrada. Realizar trabajos de encauzamiento de la quebrada (Medina et al., 2017)	Se observan trabajos de desviación del cauce de la quebrada Alto Perú al cauce principal de la quebrada Mala Alma. Además, se observa construcciones antiguas de defensas ribereñas.	Continuar con los trabajos de encausamiento de las quebradas y torrenteras afluentes a la quebrada Mala Alma; además, se debe considerar la construcción de defensas ribereñas con revestimiento para evitar la erosión fluvial y posterior desborde. En la margen izquierda de la quebrada, desde la zona urbanizada hasta el río Chicama, se debe construir de defensas ribereñas con revestimiento para evitar la erosión fluvial y posterior desborde. No permitir la construcción de viviendas en los cauces de las quebradas y en sus torrenteras afluentes. Implementar sistema de alerta temprana y monitorear la quebrada principal en periodos lluviosos. Elaborar plan de contingencia ante flujos e inundación fluvial para la población del centro poblado de Sausal. Realizar trabajos de limpieza o descolmatación de los cauces y torrenteras en forma periódica.

Fotografía 57. Zona crítica 13-031. Viviendas del centro poblado Sausal asentadas sobre el cauce de quebrada seca, además, el cauce actual de la quebrada ha sido canalizado hacia la margen izquierda (distrito de Chicama).
Coordenadas UTM: 720100 / 9143990, Zona 17. Tomado el 20-09-2023.

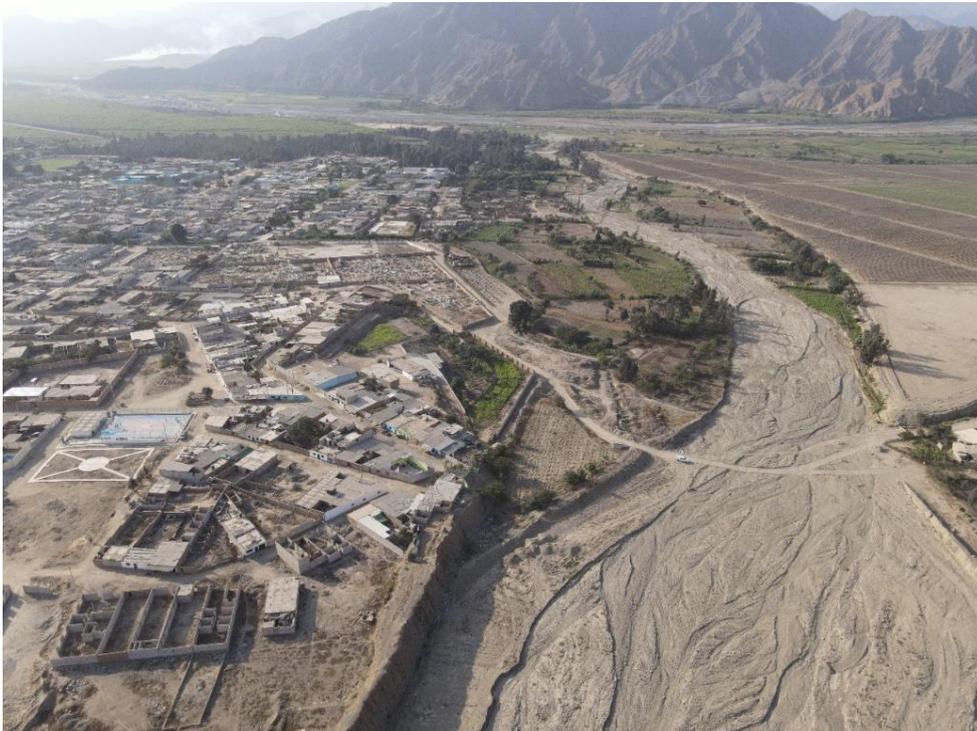
Fotografía 58. Zona crítica 13-031. Se observa la población del centro poblado Sausal asentada en margen izquierda la quebrada Mala Alma (distrito de Chicama).
Coordenadas UTM: 720100 / 9143990, Zona 17. Tomado el 20-09-2023.

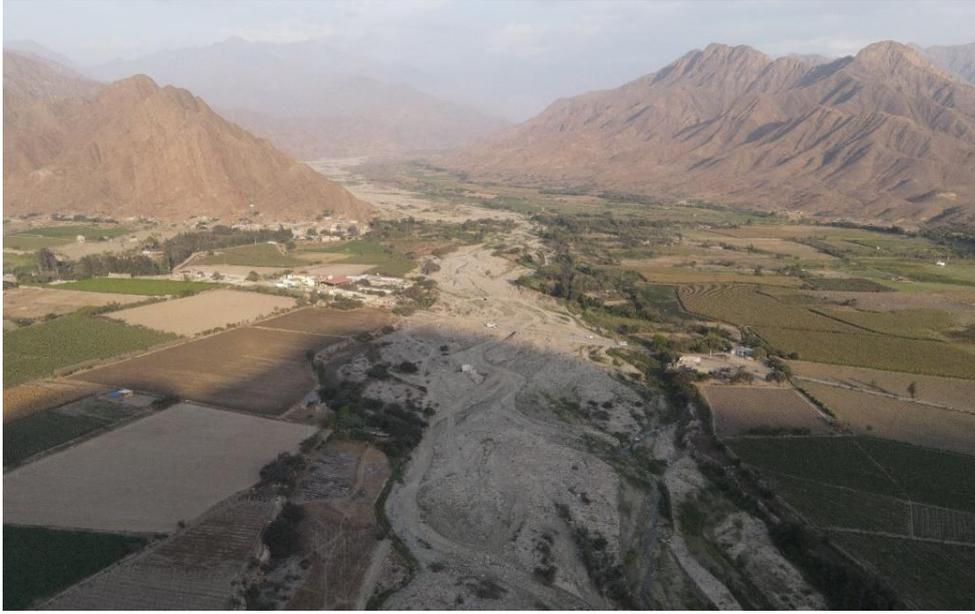
Fotografía 59. Zona crítica 13-032. Se observa la población del sector Pampas de Jaguey asentada en margen derecha de la quebrada Quirripano (distrito de Chicama).
Coordenadas UTM: 725709 / 9152586, Zona 17. Tomado el 20-09-2023.

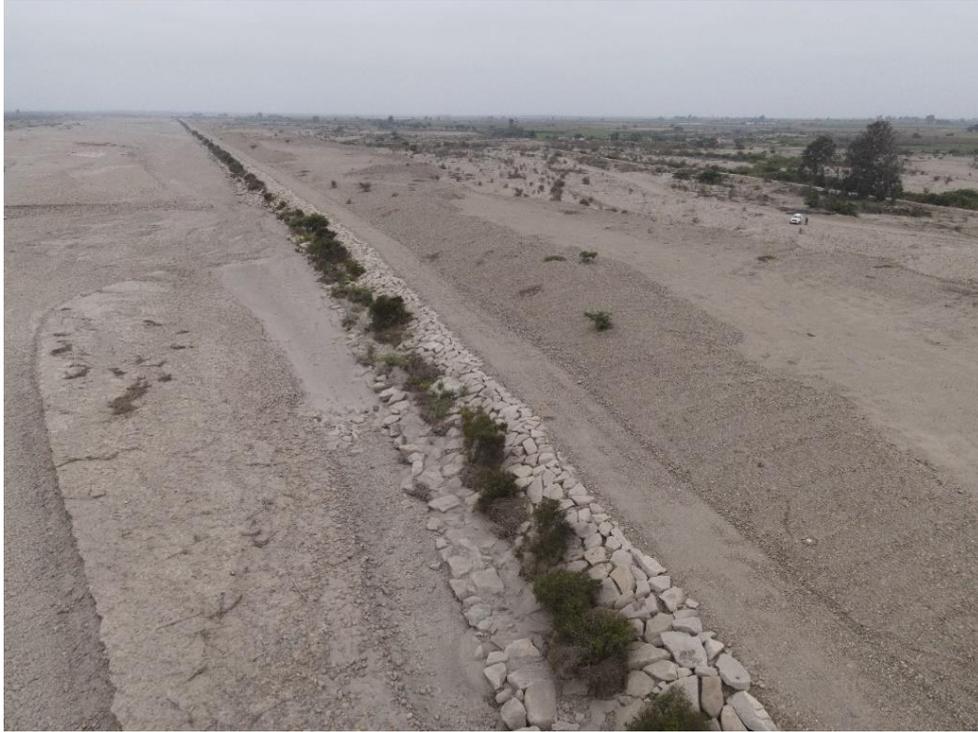
Fotografía 61. Zona crítica 13-033. Defensa ribereña en la margen derecha del Río Chicama (distrito de Chocope).

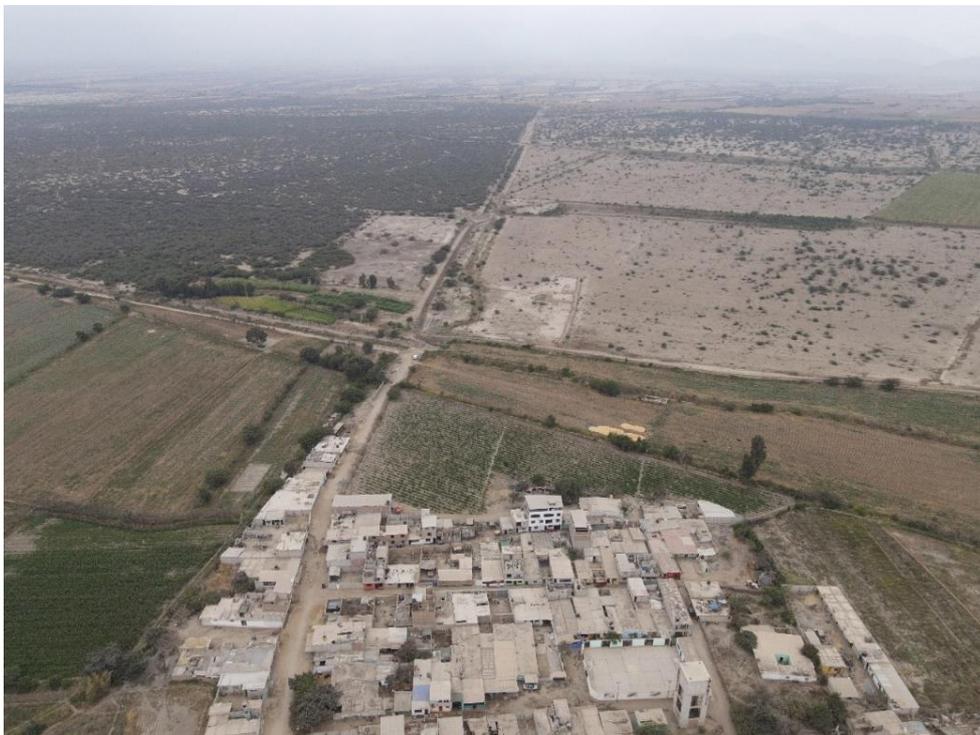
Fotografía 64. Zona crítica 13-035. Vista panorámica del sector de Mocan (distrito de Casa Grande).
Coordenadas UTM: 693885 / 9153298, Zona 17. Tomado el 23-09-2023.

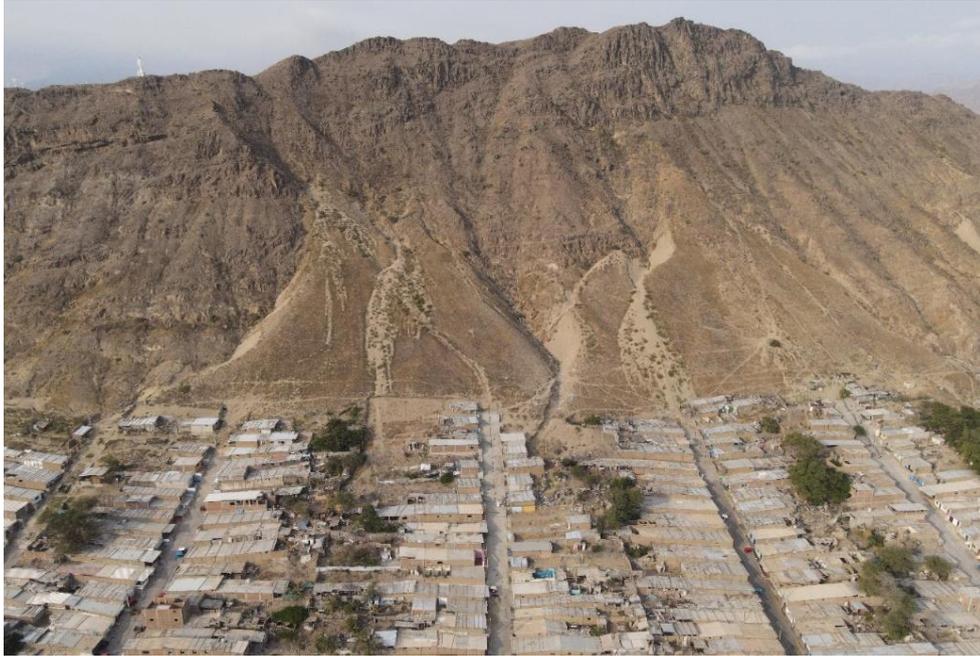
Fotografía 65. Zona crítica 13-036. Se observa el cerro Chepén con torreteras cubiertos por depósitos eólicos en dirección a la ciudad del mismo nombre (distrito de Chepén).
Coordenadas UTM: 673877 / 9201106, Zona 17. Tomado el 25-09-2023.

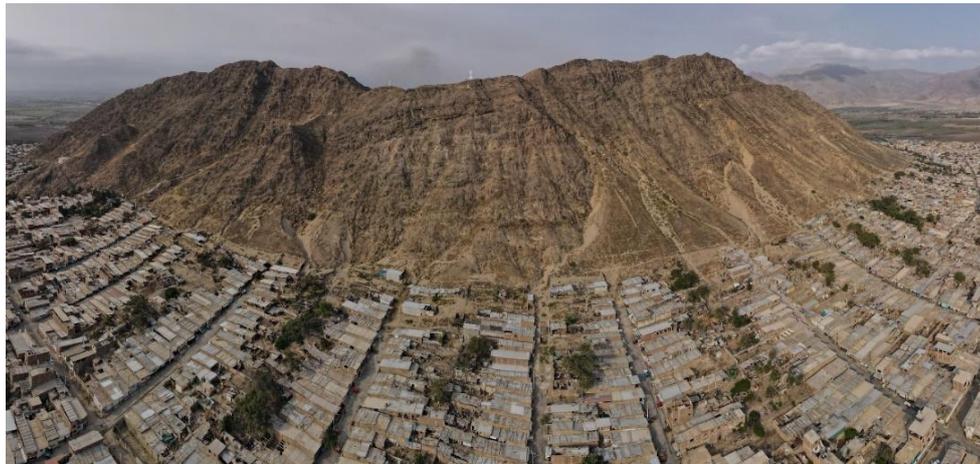
Fotografía 66. Zona crítica 13-036. Cerro Chepén rodeada de viviendas susceptibles a ser afectadas por flujos de lodo (distrito de Chepén); además, se observan las múltiples torreteras en dirección al pueblo.
Coordenadas UTM: 673877 / 9201106, Zona 17. Tomado el 25-09-2023.

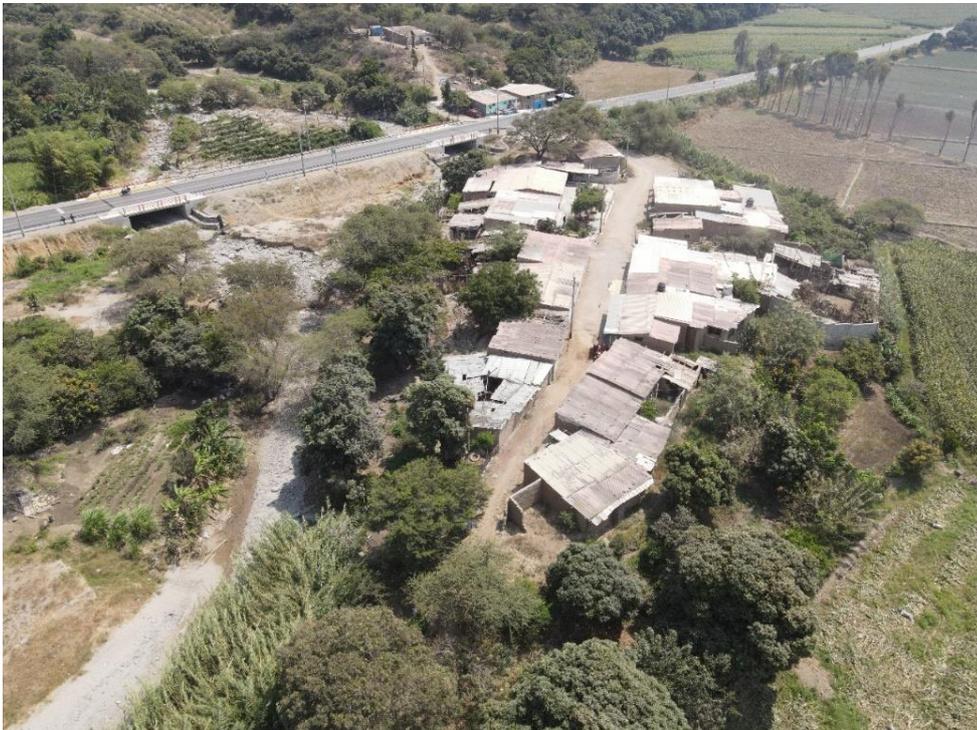
Fotografía 68. Zona crítica 13-037. Viviendas del sector Zapotal asentada en la margen izquierda de la quebrada De la Salinas susceptibles a erosión fluvial (distrito de Chepén).
Coordenadas UTM: 688191 / 9195433, Zona 17. Tomado el 25-09-2023.

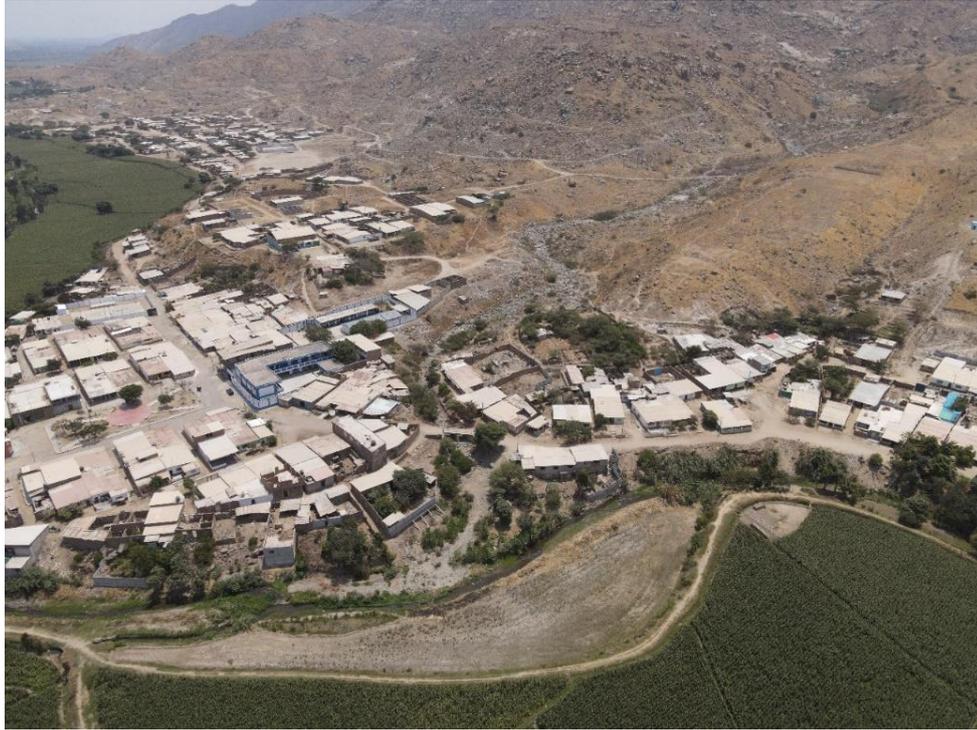
Fotografía 71. Zona crítica 13-039. Viviendas del poblado Huabal asentadas sobre depósitos de flujos de detritos y en desembocadura de quebrada sin nombre (distrito de Chepén).
Coordenadas UTM: 685051 / 9193779, Zona 17. Tomado el 25-09-2023.

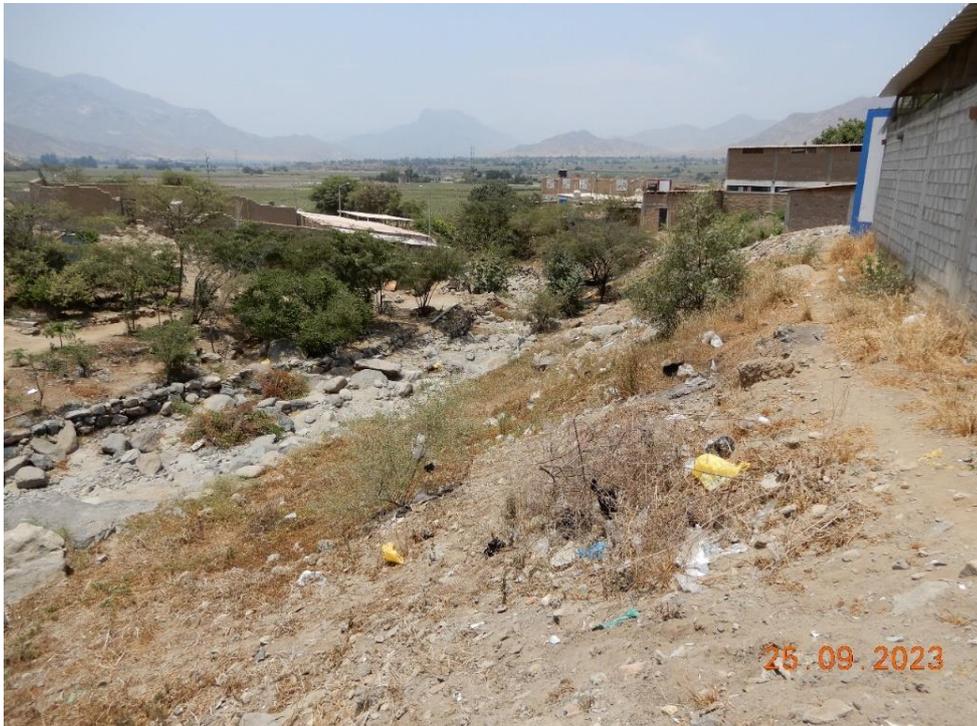
Fotografía 72. Zona crítica 13-039. Cauce de quebrada que cruza el poblado Huabal sin defensas ribereñas estables (distrito de Chepén).
Coordenadas UTM: 685051 / 9193779, Zona 17. Tomado el 25-09-2023.

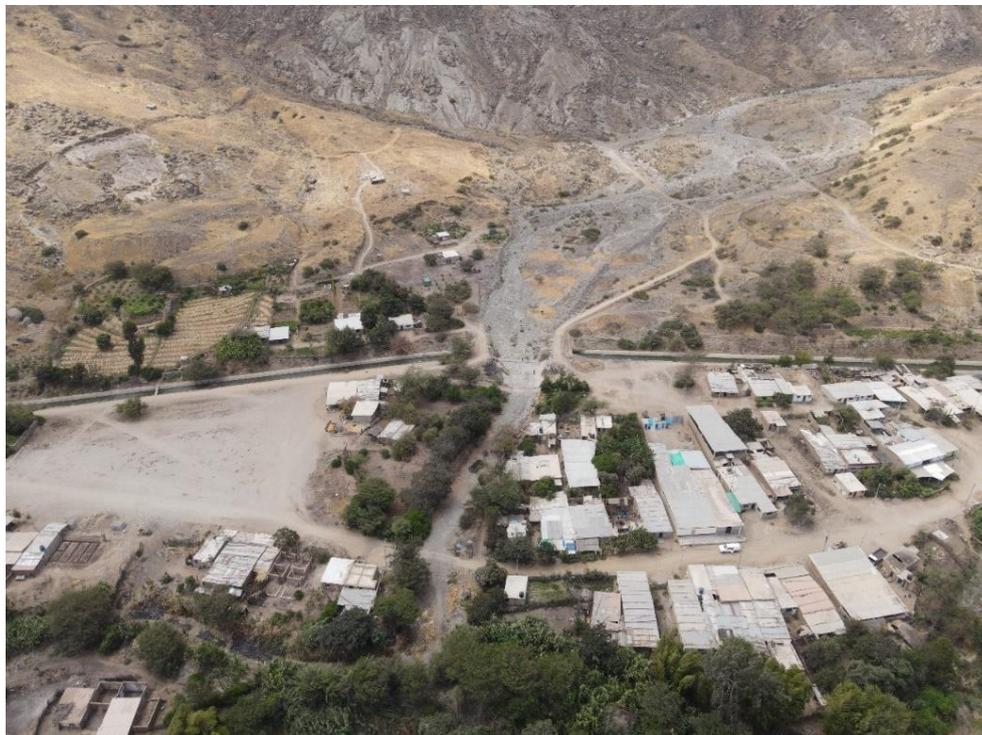
Fotografía 74. Zona crítica 13-040. Vista panorámica de la quebrada sin nombre en el sector de Algarrobal de San Mateo (distrito de Chepén).
Coordenadas UTM: 682232 / 9192145, Zona 17. Tomado el 25-09-2023.

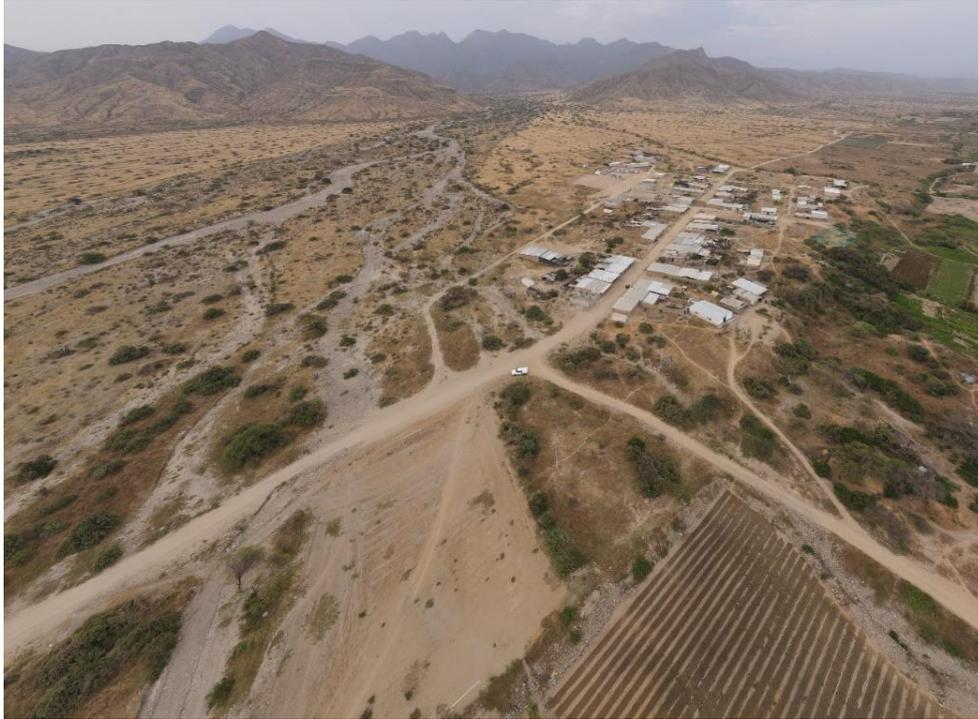
Fotografía 75. Zona crítica 13-041. Viviendas del centro poblado Huaca Blanca Alta asentadas sobre depósitos de flujo de detritos y en la margen izquierda del cauce de la quebrada Los Algarrobos (distrito de Pacanga).
Coordenadas UTM: 682106 / 9210291, Zona 17. Tomado el 26-09-2023.

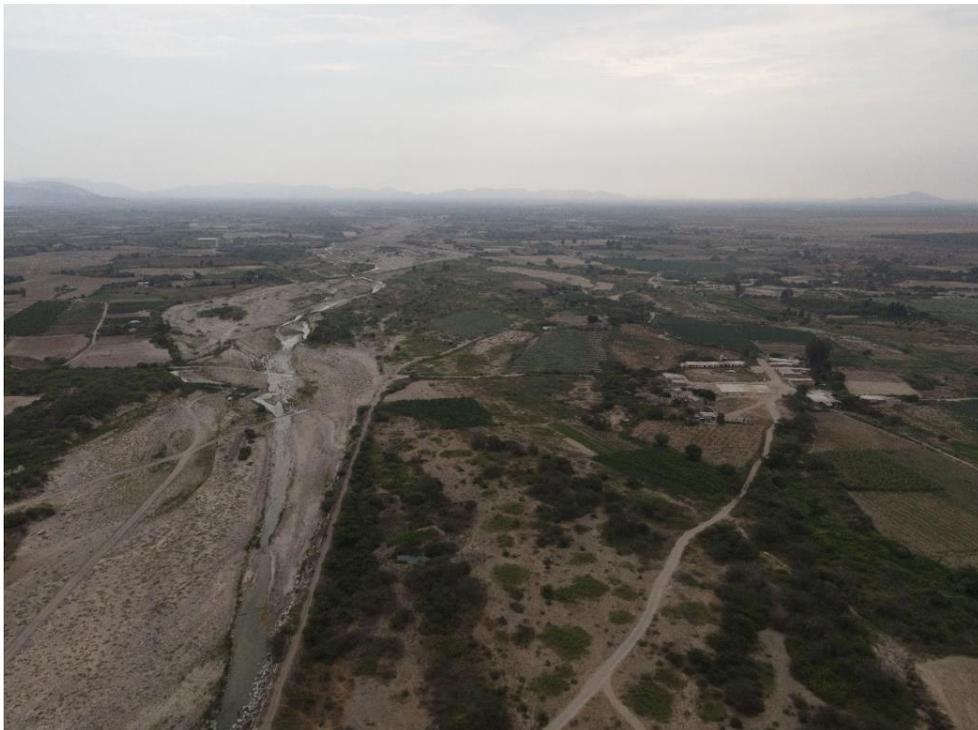
13-041	Flujo de detritos, erosión fluvial	C. P. Huaca Blanca Alta (Pacanga) Z 17. E:682106 N:9210291	La población del centro poblado Huaca Blanca Alta se encuentra asentada en dos grupos; un grupo se ubica en zona inundable de la margen derecha del río Loco de Chaman (fotografía 76) y el otro en la margen izquierda del cauce principal de la quebrada Los Algarrobos. Los flujos en la zona se originan en la ladera de montaña modelada en rocas intrusiva conformado por cuarzdiorítico. El macizo rocoso se encuentra altamente meteorizada y muy fracturada. La pendiente de las laderas varía de fuerte a escarpado (15°-45°) y de suave a moderada en el fondo de valle (1° a 15°). La población del centro poblado Huaca Blanca Alta ubicada en la margen izquierda del cauce principal de la quebrada Los Algarrobos se encuentra asentada sobre depósitos de flujos de detritos en forma de abanico con múltiples torrenteras que llega hasta el río Loco de Chaman.	Registrados: No se tiene información confiable. Potenciales: En caso de activarse con flujos de detritos la quebrada podría afectar viviendas (fotografía 75)	En el Informe Técnico A6791, recomienda Medina et al., (2017) la reubicación definitiva de la población del CP. Huaca Blanca Alta a otra zona por encontrarse cerca de la ribera del río.	La población ubicada en la margen derecha del río Loco de Chaman se encuentra en proceso reasentamiento y para los que se ubican en la margen izquierda de la quebrada Los Algarrobos se observa trabajos de encausamiento.	Continuar con la reubicación de la población del centro poblado de Huaca Blanca Alta ubicado en la margen derecha del río Loco de Chaman (fotografía 76). Para el área poblada por el centro poblado de Huaca Blanca Alta ubicado en la margen izquierda de la quebrada Los Algarrobos se recomienda lo siguiente: Realizar trabajos de encausamiento y construcción de defensas ribereñas con revestimiento para evitar la erosión fluvial en la quebrada Los Algarrobos. Para realizar el diseño para los trabajos de encausamiento y construcción de defensas ribereñas se debe realizar estudios de modelamiento hidráulico. No permitir la expansión urbana en la zona. Implementar un sistema de alerta temprana y elaborar un plan de contingencia ante flujos.

Fotografía 76. Zona crítica 13-041. Viviendas del centro poblado de Huaca Blanca Alta ubicados en la margen derecha del río Loco de Chamán en proceso de reubicación (distrito de Pacanga).
Coordenadas UTM: 682106 / 9210291, Zona 17. Tomado el 26-09-2023.

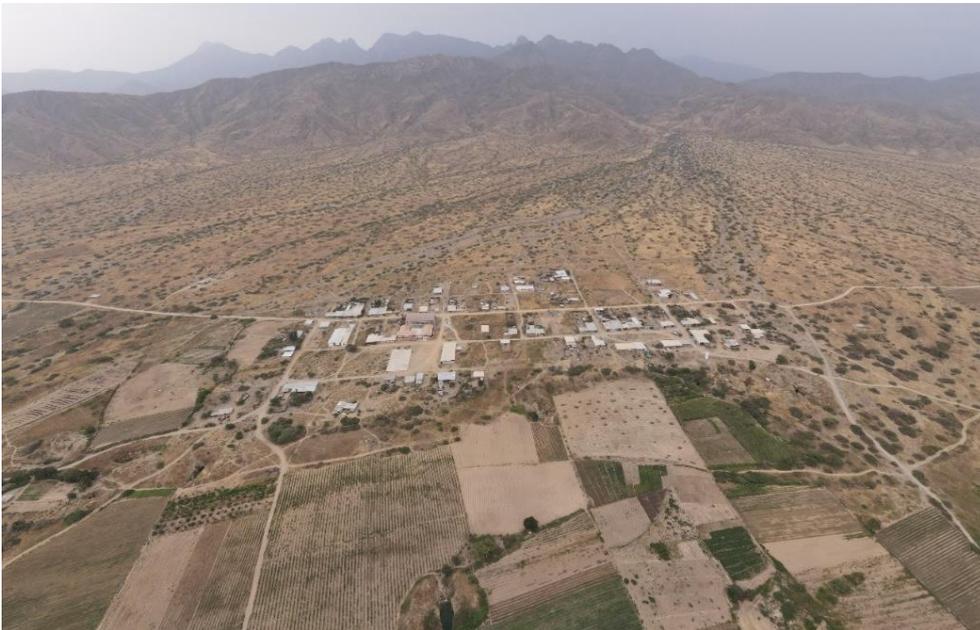
Fotografía 78. Zona crítica 13-042. Se observa múltiples torrenteras en dirección al poblado de La Aventuranza (distrito de Nanchoc).
Coordenadas UTM: 685281 / 9211246, Zona 17. Tomado el 26-09-2023.

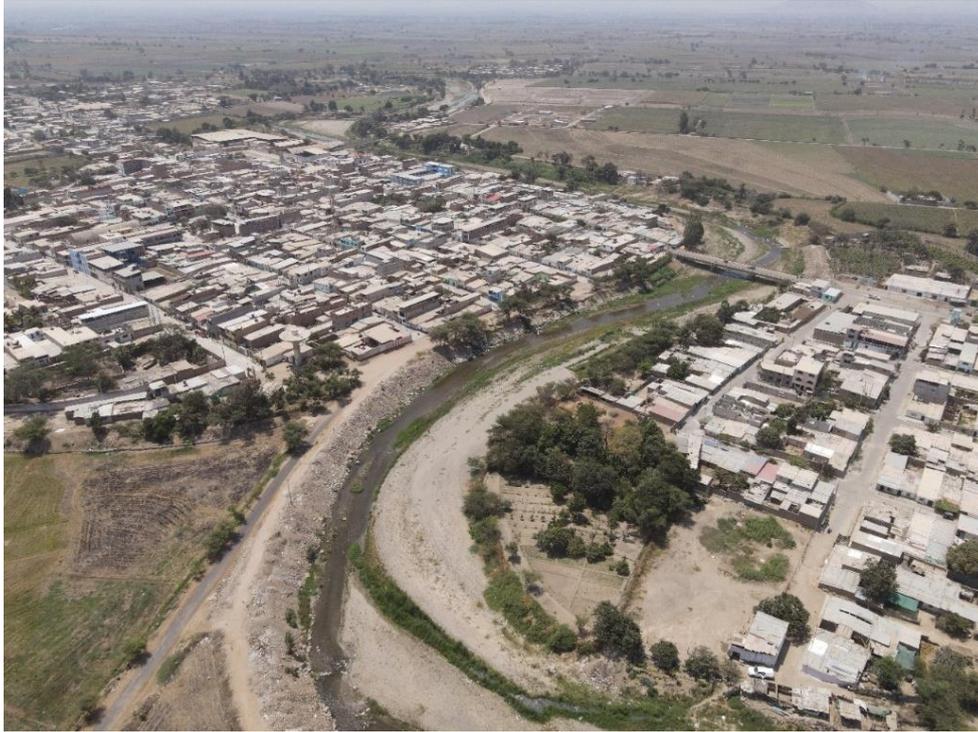
Fotografía 79. Zona crítica 13-043. Viviendas del poblado de Pueblo Nuevo asentadas en las márgenes del río Loco de Chamán (distrito Pueblo Nuevo).
Coordenadas UTM: 664182 / 9204961, Zona 17. Tomado el 26-09-2023.

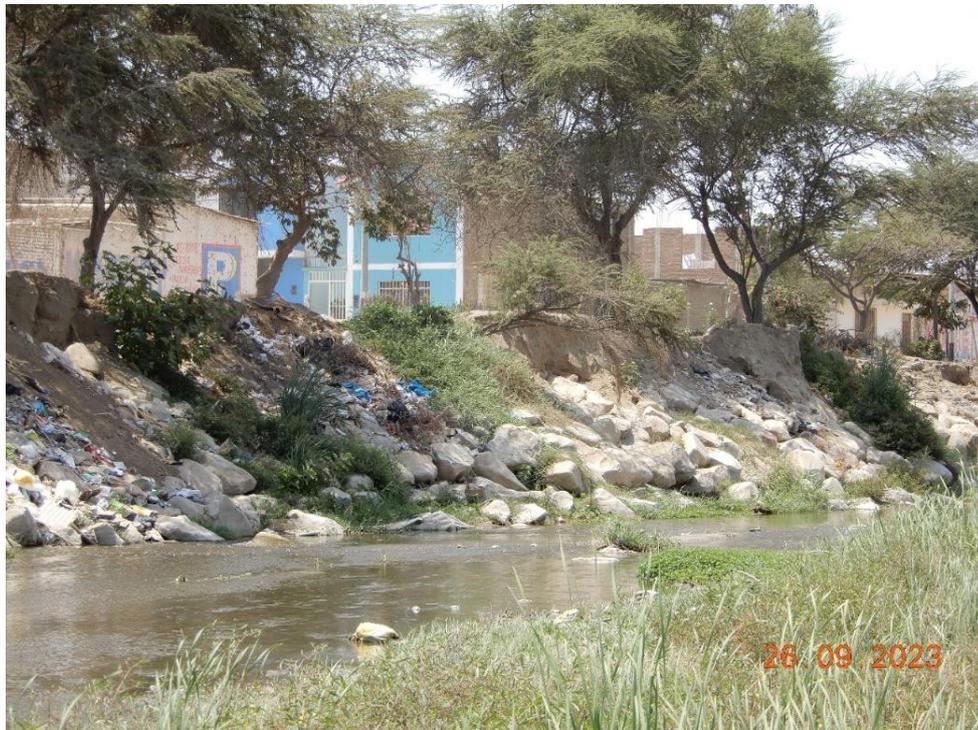
13-043	Erosión fluvial	Pueblo Nuevo (Pueblo Nuevo) Z 17. E: 664182. N: 9204961	El relieve en la zona corresponde a una planicie con pendiente llano a suave (menor a 5°) y litología de compuesta por depósito aluvial y fluvial. Además, pasa el río Loco de Chaman/Chaman con cauce ligeramente meandriforme. El ancho del cauce natural del río varía desde 50 m hasta 150 m. Se observa viviendas construidas en ambas márgenes del río Chaman/Chaman susceptibles a erosión fluvial.	Registrados: No se tiene información confiable. Potenciales: La erosión fluvial podría afectar a las viviendas construidas en las márgenes del río (fotografía 79 y 80)	No se tiene información.	No se observó medidas estructurales de prevención y/o mitigación en desarrollo.	Realizar trabajos de limpieza o descolmatación del cauce del río Loco de Chaman en forma periódica. Para evitar la erosión fluvial se debe reforzar las defensas ribereñas de ambas márgenes del río Loco de Chaman/Chaman.

Fotografía 80. Zona crítica 13-043. Defensa ribereña en el río Loco de Chamán en el sector del área urbana del distrito de Pueblo Nuevo.
Coordenadas UTM: 664182 / 9204961, Zona 17. Tomado el 26-09-2023.

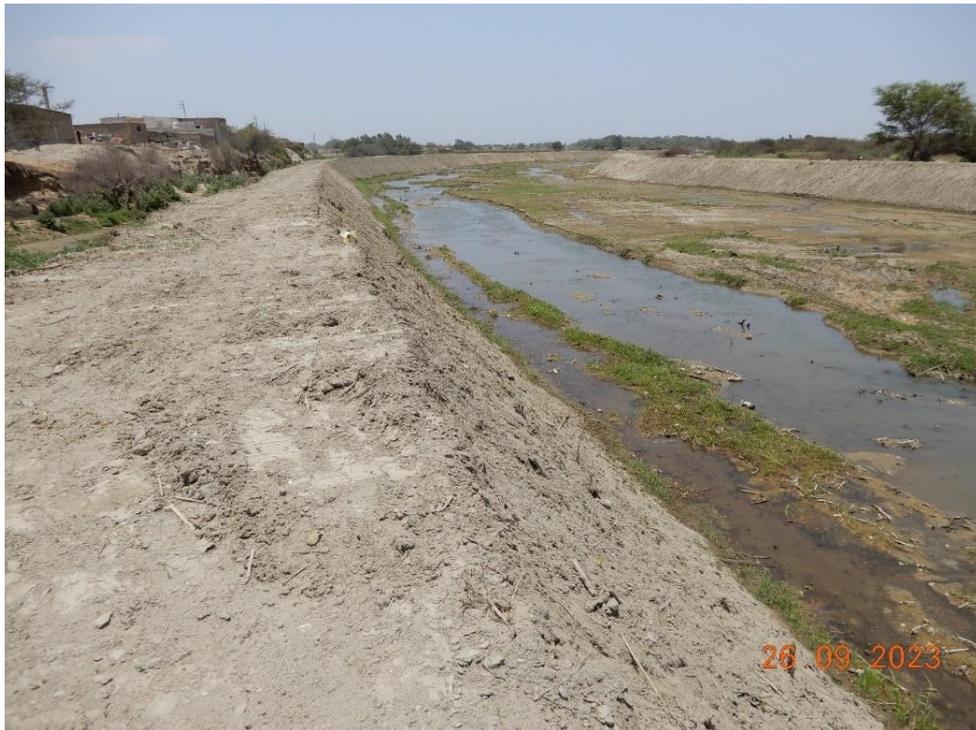
13-044	Erosión fluvial	C. P. Alto San Idelfonso (Pueblo Nuevo) Z 17. E:656195 N:9209977	El relieve en la zona corresponde a una planicie con pendiente llano a suave (menor a 5°) y litología de compuesta por depósito aluvial y fluvial. Además, pasa el río Loco de Chaman/Chaman con cauce meándrico. El ancho del cauce natural del río mide desde 70 m hasta 280 m; sin embargo, el encausamiento mide 50 m. Las viviendas se encuentran construidas en la margen derecha del río Chaman/Chaman (cara externa del meando) susceptibles a erosión fluvial.	No se tiene información confiable. Potenciales: La erosión fluvial podría afectar las viviendas construidas en la margen derecha del río.	No se tiene información.	Se observan trabajos de defensas ribereñas construidas en base a la acumulación de arena fina (fotografías 81 y 82).	Realizar trabajos de limpieza o descolmatación del cauce del río Loco de Chaman en forma periódica. Para evitar la erosión fluvial se debe reforzar las defensas ribereñas con revestimiento de rocas en ambas márgenes del río Loco de Chama.

Fotografía 82. Zona crítica 13-044. Defensa ribereña en base a acumulación de arena en el cauce del río Loco de Chamán en el C. P. Alto San Idelfonso (distrito de Pueblo Nuevo).
Coordenadas UTM: 656195 / 9209977, Zona 17. Tomado el 26-09-2023.

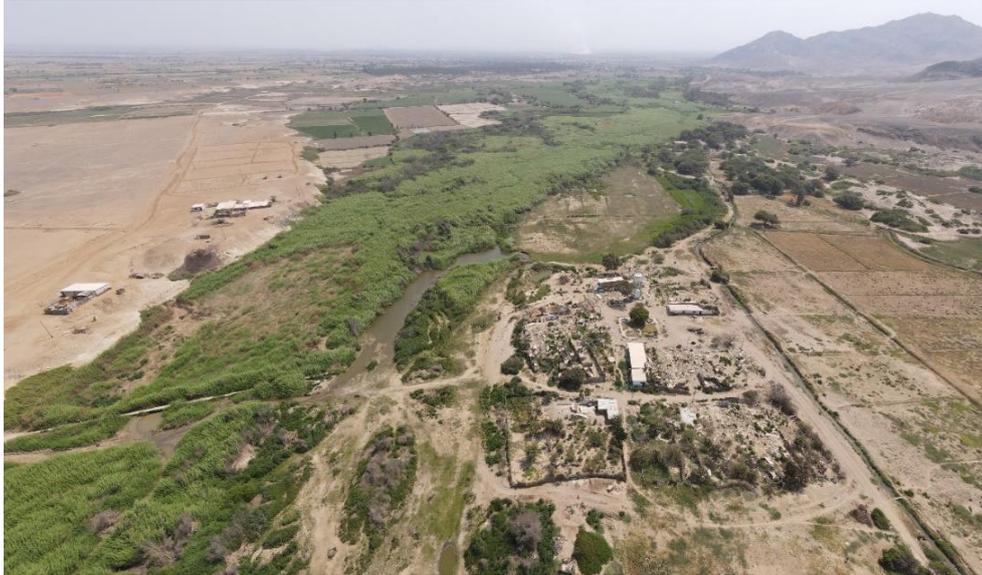
13-045	Inundación fluvial	C. P. Tahuantinsuyo (Pueblo Nuevo) Z 17. E: 653064 N: 9206836	El relieve en la zona corresponde a una terraza con pendiente suave ondulado (menor a 5°) y litología de compuesta por depósito aluvial y fluvial. Además, pertenece al cauce del río Loco de Chaman/Chaman. El ancho del cauce del río varía desde 170 m hasta 290 m. Se observa viviendas construidas en la terraza de la margen izquierda del río Chaman/Chaman susceptibles a inundación fluvial.	Registrados: No se tiene información confiable. Potenciales: Podría afectar a las viviendas que todavía no han sido reubicadas.	Las recomendaciones de Medina et al., (2017), fueron: Reubicar el C. P. Tahuantinsuyo por encontrarse en cauce antiguo del río. Prohibir el asentamiento de poblaciones en cauces antiguos de los ríos.	Se viene efectuando la reubicación y la migración de los pobladores.	Continuar con la implementación de la recomendación realizada por Medina et al., (2017) en el Informe Técnico A6791 como: Reubicar el CP. Tahuantinsuyo por encontrarse en cauce antiguo del río (fotografía 83). Prohibir el asentamiento de poblaciones en cauces antiguos de los ríos.

Fotografía 83. Zona crítica 13-045. Viviendas del centro poblado Tahuantinsuyo asentadas sobre terraza aluvial de la margen derecha del río Chamán (distrito de Pueblo Nuevo).
Coordenadas UTM: 653064 / 9206836, Zona 17. Tomado el 26-09-2023.

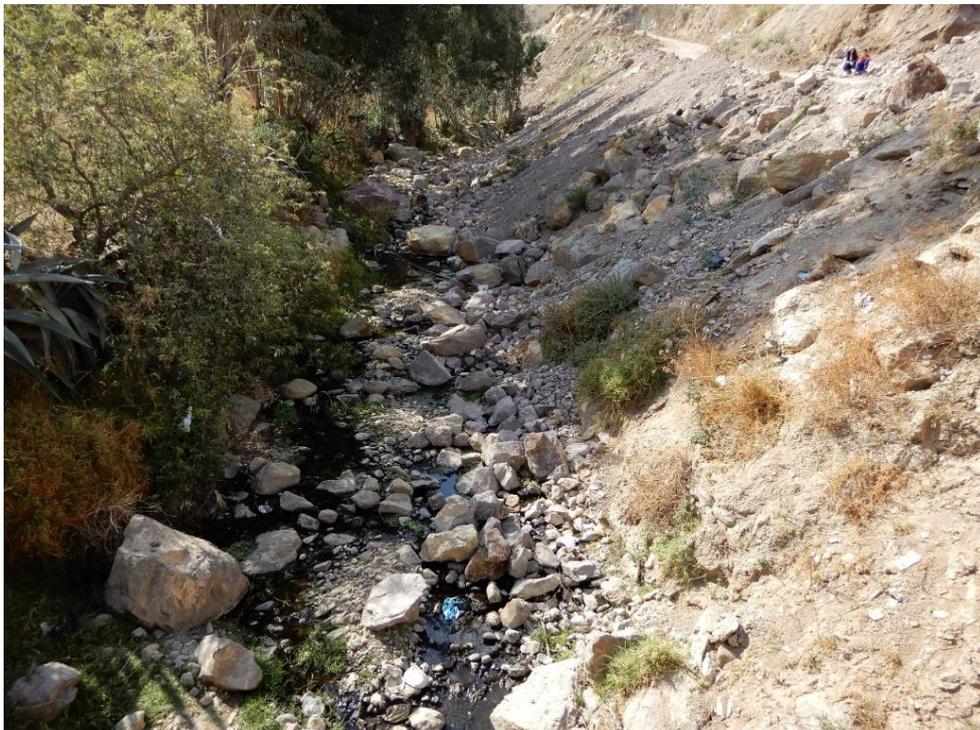
CÓDIGO EN MAPA	TIPO DE PELIGROS	SECTOR /POBLADO (DISTRITO) COORDENADAS	OBSERVACIONES INGENIERO – GEOLÓGICAS	VULNERABILIDAD Y/O DAÑOS OCACIONADOS	RECOMENDACIONES EN PUBLICACIONES ANTERIORES	RECOMENDACIONES IMPLEMENTADAS	NUEVAS RECOMENDACIONES
13-046	Erosión fluvial	Otuzco: Ríos Huangamarca, Pollo y Qda. La Retama. (Otuzco) Z 17. E: 768502 N: 9124697	<p>En el entorno de la ciudad de Otuzco, se tienen afloramientos volcánicos compuestos por depósitos de flujos piroclásticos de cenizas con fragmentos líticos centimétricos; además, el substrato en superficie está completamente meteorizada y muy fracturada.</p> <p>El relieve está conformado por montañas modeladas en rocas volcánicas con laderas de que oscilan entre moderada (5°-15°) a fuerte (15°-25°).</p> <p>Los ríos Huangamarca, Pollo y Qda. Retamas cruzan la ciudad de Otuzco, por los lados noreste, noroeste y oeste respectivamente.</p> <p>A lo largo de las riberas de los ríos, en tramos discontinuos, se observa erosión fluvial que debilita las bases de los terrenos de fundación de las viviendas y los taludes de las riberas de ríos generando riesgo por colapso.</p>	<p>Registradas: No se tiene registro específico.</p> <p>Potenciales: La erosión fluvial puede afectar viviendas ubicadas en la ribera de los ríos de Huangamarca, Pollo y quebrada Retamas.</p>	<p>No construir viviendas cerca del cauce del río Pollo. Mantener limpio el cauce.</p> <p>Canalizar el cauce. No botar basura en el cauce. Reforestar la zona donde ocurre la erosión en cárcava (Medina et al., 2012).</p>	<p>No se observó medidas estructurales de prevención y/o mitigación en desarrollo.</p>	<p>Implementar las recomendaciones de Medina et al. (2012) como son: No construir viviendas cerca del cauce del río Pollo. Mantener limpio el cauce. Canalizar el cauce. No botar basura en el cauce. Reforestar la zona donde ocurre la erosión en cárcava, principalmente en las laderas de los cerros.</p> <p>Además, se recomienda que la intervención de canalización de aguas fluviales sea integral donde se considere los ríos Huangamarca, Pollo y quebrada La Retama que cruzan la ciudad de Otuzco.</p> <p>Las canalizaciones que se construyan en la zona deben estar revestido para evitar la erosión fluvial.</p> <p>Delimitar la franja marginal considerando cauce natural de los ríos Huangamarca, Pollo y quebrada La Retama (fotografías 84, 85 y 86).</p>

Fotografía 85. Zona crítica 13-046. Cauce del río Pollo susceptible a erosión fluvial (distrito de Otuzco)
Coordenadas UTM: 768502 / 9124697, Zona 17. Tomado el 19-09-2023.
