DIRECCIÓN DE GEOLOGÍA AMBIENTAL Y RIESGO GEOLÓGICO

Informe Técnico N° A7457

EVALUACIÓN DE ZONAS CRÍTICAS POR PELIGROS GEOLÓGICOS ANTE EL FENÓMENO DE EL NIÑO 2023-2024 EN EL DEPARTAMENTO DE LA LIBERTAD: PROVINCIAS DE TRUJILLO, ASCOPE, CHEPÉN, OTUZCO, PACASMAYO, SANTIAGO DE CHUCO, GRAN CHIMÚ Y VIRÚ

DICIEMBRE
2023

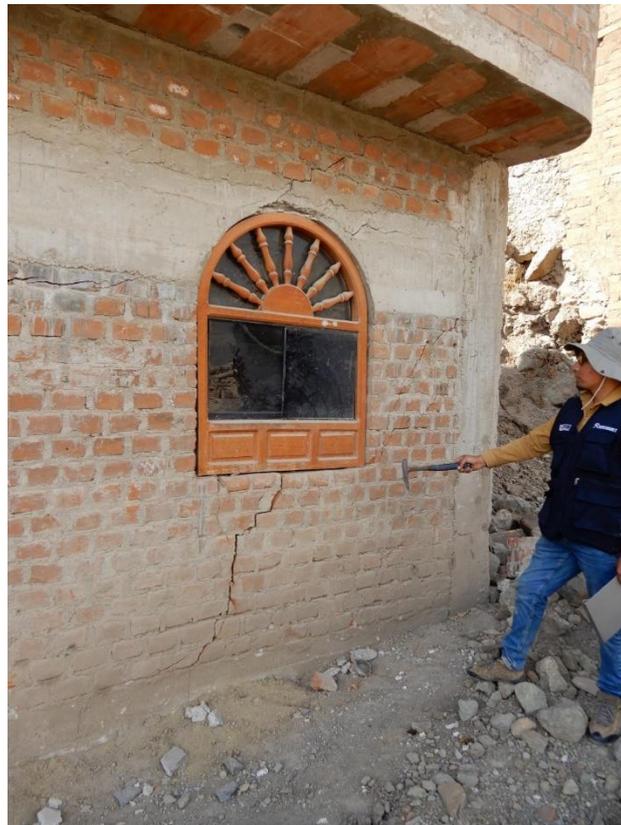
13-047	Deslizamiento rotacional	Ramón Castilla Alto. (Otuzco) Z 17. E: 769085 N: 9125941	<p>El área donde se reactivó el deslizamiento está conformada por depósitos coluviales y afloramientos volcánicos compuestos por depósitos de flujos piroclásticos de cenizas con fragmentos líticos centimétricos. Localmente el substrato rocoso en superficie está completamente meteorizada y muy fracturada.</p> <p>El relieve está conformado por montañas modeladas en rocas volcánicas con laderas de que oscilan entre fuerte (15°-25°) a escarpado (25°-45°).</p> <p>El deslizamiento en el sector Ramón Castilla Alto (fotografía 87) es de tipo rotacional activo, se originó sobre un movimiento complejo antiguo conformado por deslizamiento – flujo. El área afectada abarca 2.5 ha y la longitud de la escarpa principal mide 140 m aproximadamente con salto variable hasta 2 m (fotografía 88). Además, el ancho es de 115 m y el largo 240 m.</p> <p>El cuerpo del deslizamiento activo presenta dos escarpes secundarios y grietas transversales; además, se observa viviendas afectadas.</p>	<p>Registrados: No se tiene registros.</p> <p>Potenciales: Se observó una vivienda destruida y viviendas debilitadas en condiciones inhabitables (fotografía 89).</p>	<p>No se tiene.</p>	<p>No se observó medidas estructurales de prevención y/o mitigación en desarrollo.</p>	<p>Se recomienda la inmediata reubicación de la población asentada en el área de influencia del deslizamiento activo y de sus alrededores al alberque temporal ubicado en el Estadio Municipal de Otuzco.</p> <p>Para definir la zona de reubicación, se debe elegir el lugar junto con las autoridades responsables de los procesos de la Gestión del Riesgo de Desastres.</p> <p>Además, se deben realizar estudios geológicos e ingeniero geológicos para determinar las características del entorno geológico y del suelo.</p> <p>Realizar trabajos de modelamiento geotécnico para determinar el área de influencia real del deslizamiento.</p> <p>Reforestar el área de influencia del deslizamiento activo y su ladera superior con plantas nativas de la zona (evitar completamente la plantación de eucaliptos y pinos) bajo el asesoramiento técnico especializado.</p> <p>Implementar un sistema de alerta temprana y elaborar un plan de contingencia ante deslizamiento y flujos no canalizados.</p>

Fotografía 89. Zona crítica 13-047. Viviendas fisuradas en el Barrio Ramón Castilla parte alta a causa del deslizamiento rotacional (distrito de Otuzco).
Coordenadas UTM: 769085 / 9125941, Zona 17. Tomado el 19-09-2023.

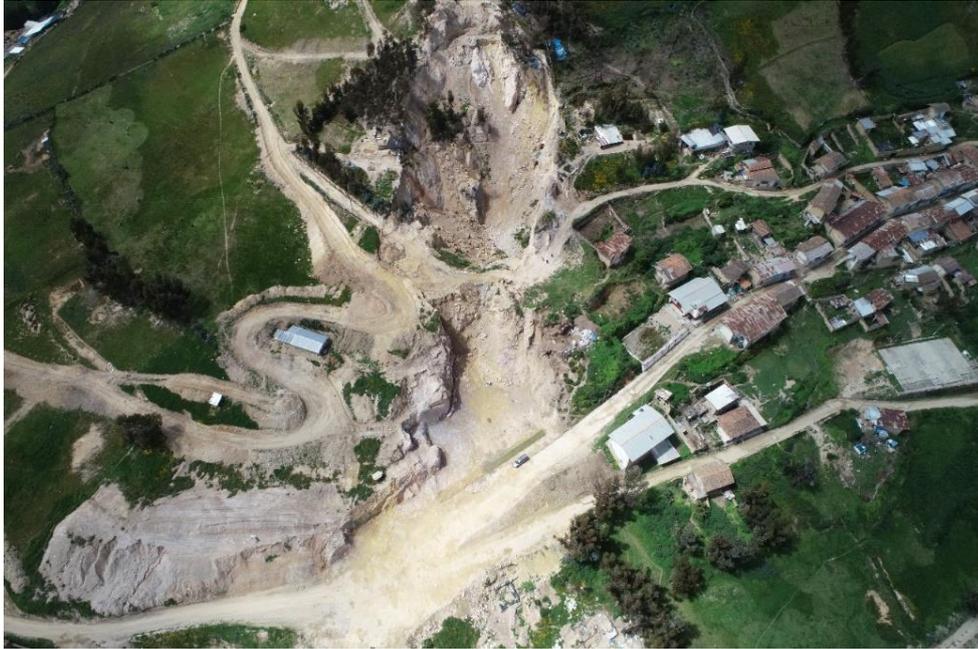
Fotografía 94. Zona crítica 13-051. Viviendas de la localidad de Salpo asentadas sobre el sustrato rocoso susceptible a hundimiento (distrito de Salpo).
Coordenadas UTM: 764591 / 9114861, Zona 17. Tomado el 14-09-2023.

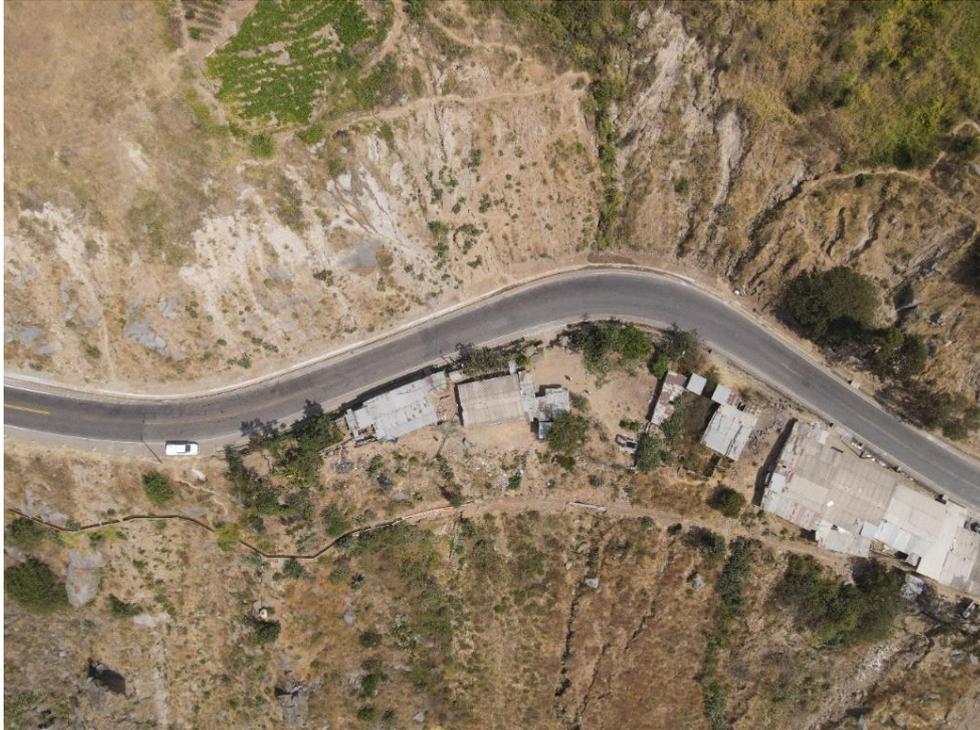
Fotografía 97. Zona crítica 13-053. Presencia de agrietamiento en el cuerpo del deslizamiento rotacional en el sector de Plaza Pampa (distrito de Salpo)

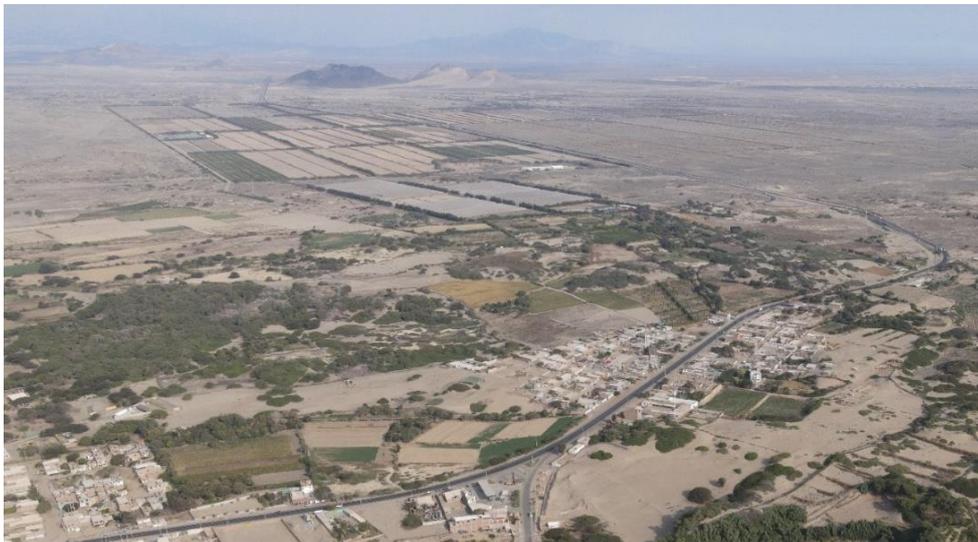
Fotografía 100. Zona crítica 13-055. Vista panorámica de los sectores Casique Lloc y La Primavera (San Pedro de Lloc).
Coordenadas UTM: 673445 / 9173825, Zona 17. Tomado el 23-09-2023.

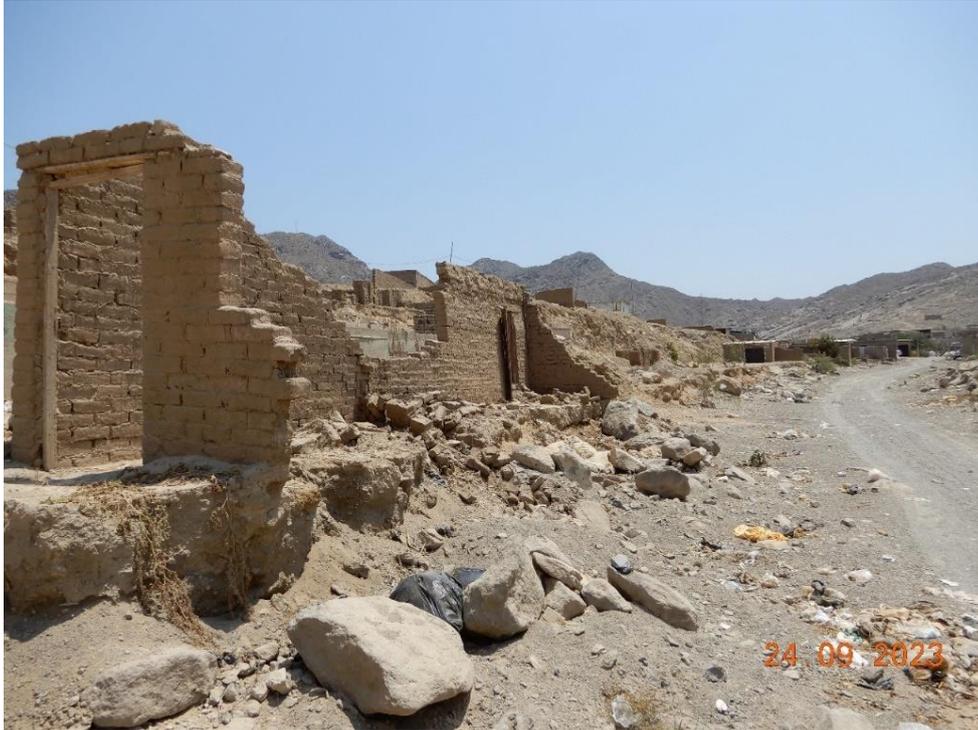
Fotografía 103. Zona crítica 13-056. Viviendas afectadas por erosión fluvial en el cauce quebrada Víctor Raúl (distrito de Guadalupe).
Coordenadas UTM: 667296 / 9192785, Zona 17. Tomado el 24-09-2023.

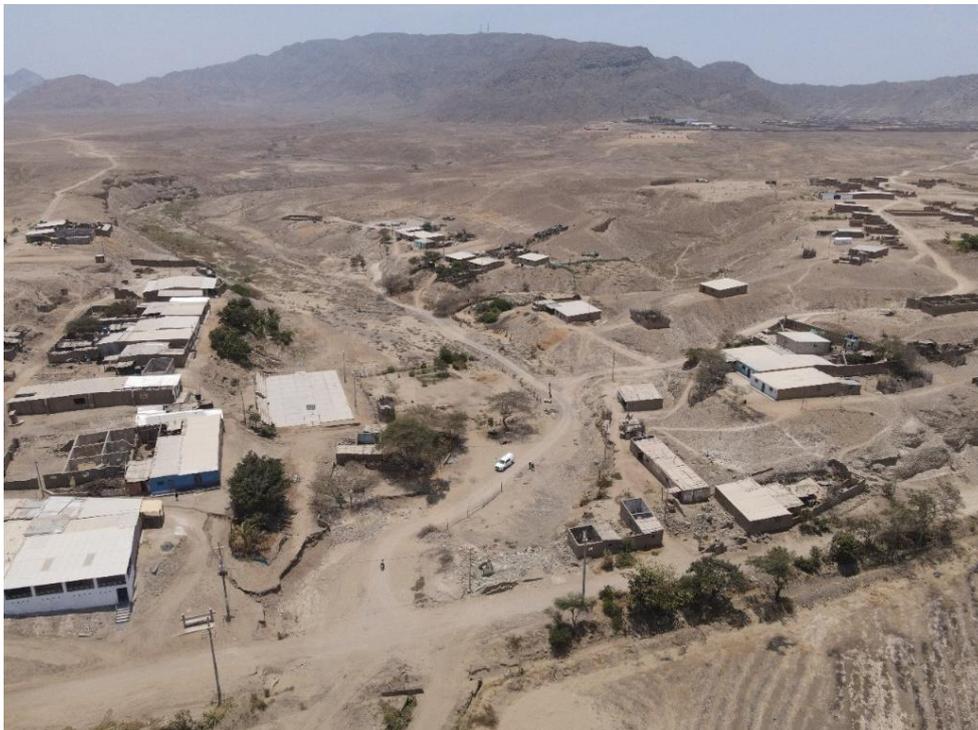
Fotografía 104. Zona crítica 13-057. Tres viviendas del centro poblado Nueva Esperanza asentadas en la margen izquierda de la desembocadura del cauce de quebrada que podrían ser afectadas por la erosión fluvial (distrito de Guadalupe).
Coordenadas UTM: 665615 / 9191369, Zona 17. Tomado el 24-09-2023.

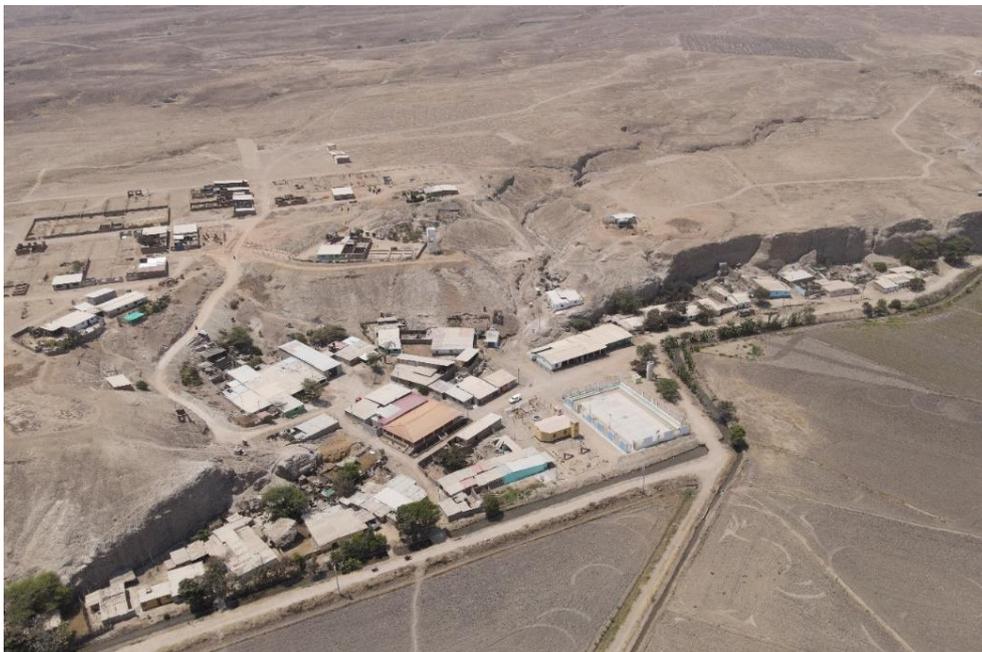
Fotografía 106. Zona crítica 13-058. Viviendas del centro poblado de Faclo Grande ubicadas en la desembocadura de la quebrada (distrito de Guadalupe)
Coordenadas UTM: 664184 / 9191361, Zona 17. Tomado el 24-09-2023.

13-058	Flujo de detritos, derrumbe	C. P. Faclo Grande (Guadalupe) Z 17. E: 664184. N: 9191361	<p>Los flujos que se presentan en la zona se originan en planicie aluvial con pendiente suave (1° a 5°).</p> <p>Los flujos de lodo se activan con lluvias excepcionales como los ocurridos en el fenómeno de El Niño y en el ciclón Yaku y podría afectar a las viviendas ubicada en la desembocadura del cauce.</p> <p>En el límite entre la planicie aluvial y la terraza aluvial se observa acantilados con pendiente vertical (mayor a 70°) donde ocurren derrumbes que afecta a viviendas de los pobladores de Faclo Grande.</p>	<p>Registradas: No se tiene información confiable.</p> <p>Potenciales: Podrían ser afectadas las viviendas ubicadas en la desembocadura del cauce de quebrada (fotografía 106) y cercanas al acantilado (fotografía 107).</p>	<p>Medina et al., (2017) – Informe Técnico N° A6791.</p> <p>-Reubicar las viviendas que se encuentran en zonas de derrumbes; canalizar la torrentera que pasa por el por la zona urbana de Faclo Grande.</p> <p>-Prohibir la construcción de vivienda en zonas de derrumbes y en cauce de torrenteras.</p>	<p>No se observó medidas estructurales de prevención y/o mitigación en desarrollo.</p>	<p>Implementar la recomendación realizada por Medina et al., (2017) en el Informe Técnico A6791 tales como:</p> <p>Reubicar las viviendas que se encuentran en zonas de derrumbes; canalizar la torrentera que pasa por el por la zona urbana de Faclo Grande.</p> <p>Prohibir la construcción de vivienda en zonas de derrumbes y en cauce de torrenteras.</p> <p>Además: Los trabajos de canalización deben ir acompañado con la construcción de defensas ribereñas con revestimiento para evitar la erosión fluvial en la zona poblada.</p>

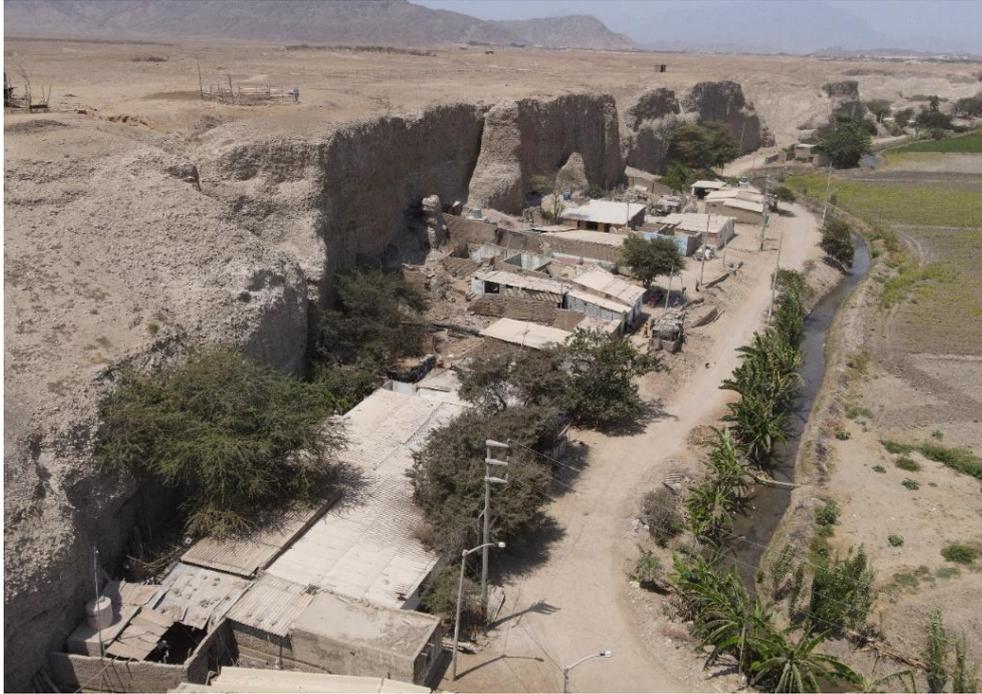
Fotografía 107. Zona crítica 13-058. Viviendas del centro poblado Faclo Grande ubicadas al pie de acantilados que pueden ser afectados por derrumbes y activación de torrenteras intermitentes. (distrito de Guadalupe)

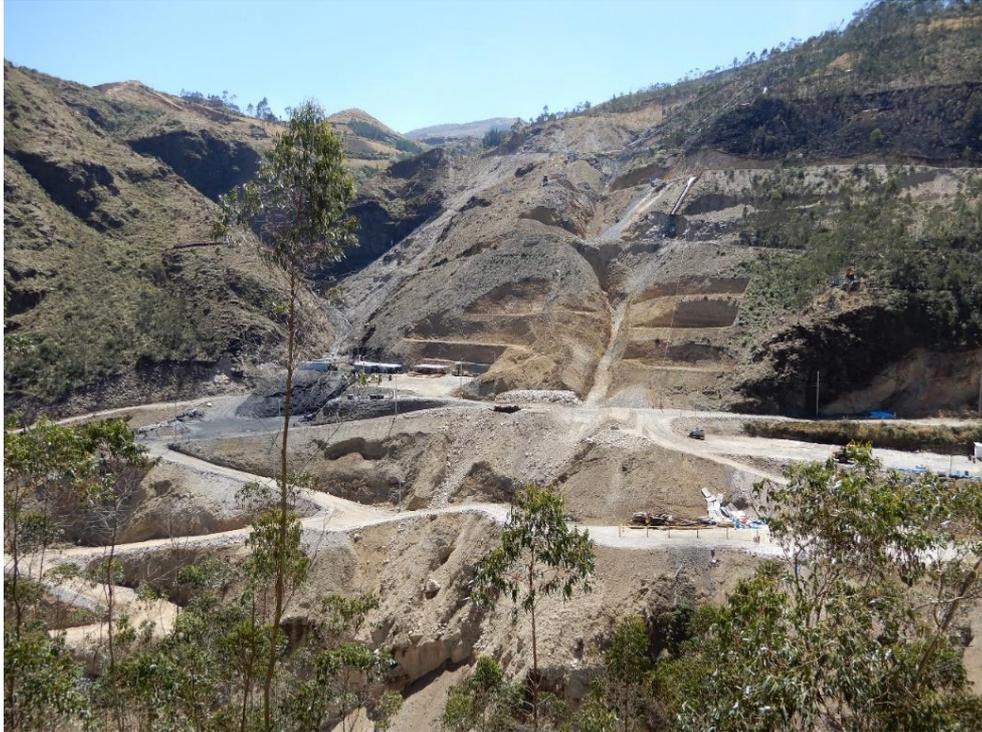
Fotografía 108. Zona crítica 13-059. Vista panorámica del caserío La Victoria donde ocurrió deslizamiento (distrito de Quiruvilca).
Coordenadas UTM: 798420 / 9125891, Zona 17. Tomado el 18-09-2023.

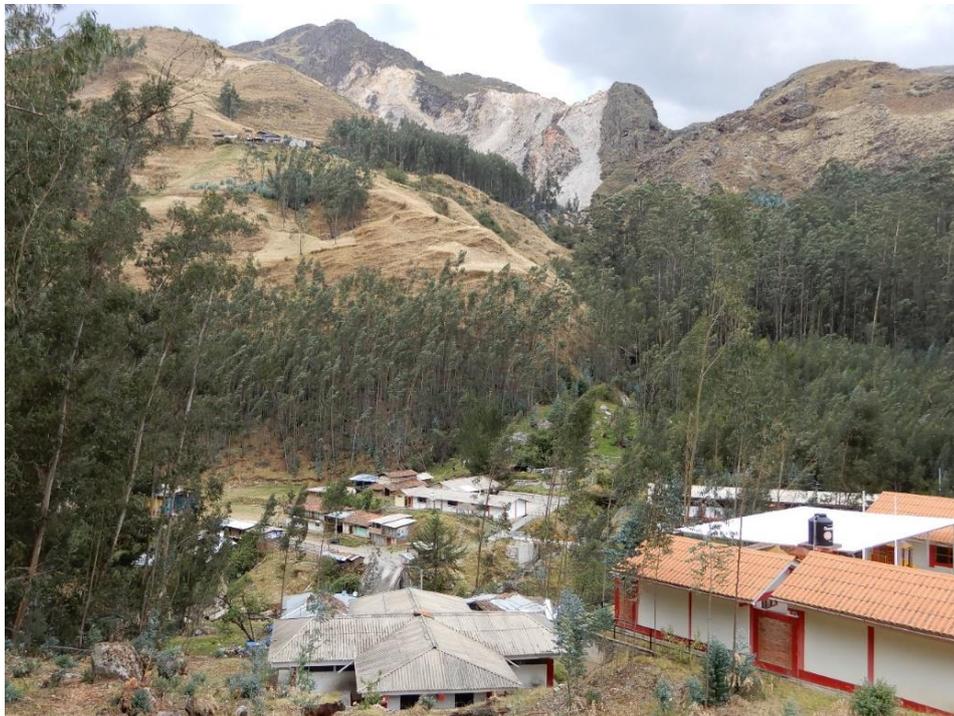
Fotografía 111. Zona crítica 13-060. Viviendas del caserío Llaray asentadas en desembocadura de quebrada (distrito de Quiruvilca).

13-060	Flujo de detritos	Caserío Llaray (Quiruvilca) Z 17. E: 809434. N: 9109248	El entorno del área evaluada se encuentra conformado por montaña modelada en roca sedimentaria compuesta de areniscas cuarzosas y cuarcitas fracturadas; además, presenta mantos de carbón bituminosa. La pendiente de la montaña varía de fuerte a escarpado (entre 15° a 45°) y en la desembocadura de la quebrada moderada (1° a 5°). La población del caserío de Llaray se encuentra asentada en la desembocadura de la quebrada donde presenta depósitos de flujos de detritos antiguos con bloques hasta de 1.5 m de diámetro. En la parte superior de la quebrada se observa actividad antrópica (minería de carbón) generando acumulación de desmonte de mina compuesta por bloques de diferentes tamaños y pueden desencadenar como flujos y afectar a las viviendas del Caserío Llaray,	Registradas: No se tienen registros. Potenciales: En caso de activarse los depósitos de desmonte de mina (fotografía 110) en flujo podría afectar a la población de Llaray (fotografía 111)	No se tiene información.	No se observó medidas estructurales de prevención y/o mitigación en desarrollo.	Implementar sistema de alerta temprana y monitorear la quebrada principal en periodos lluviosos prolongados. Elaborar plan de contingencia ante flujos. Prohibir la acumulación de desmonte de mina en la cabecera de la quebrada.

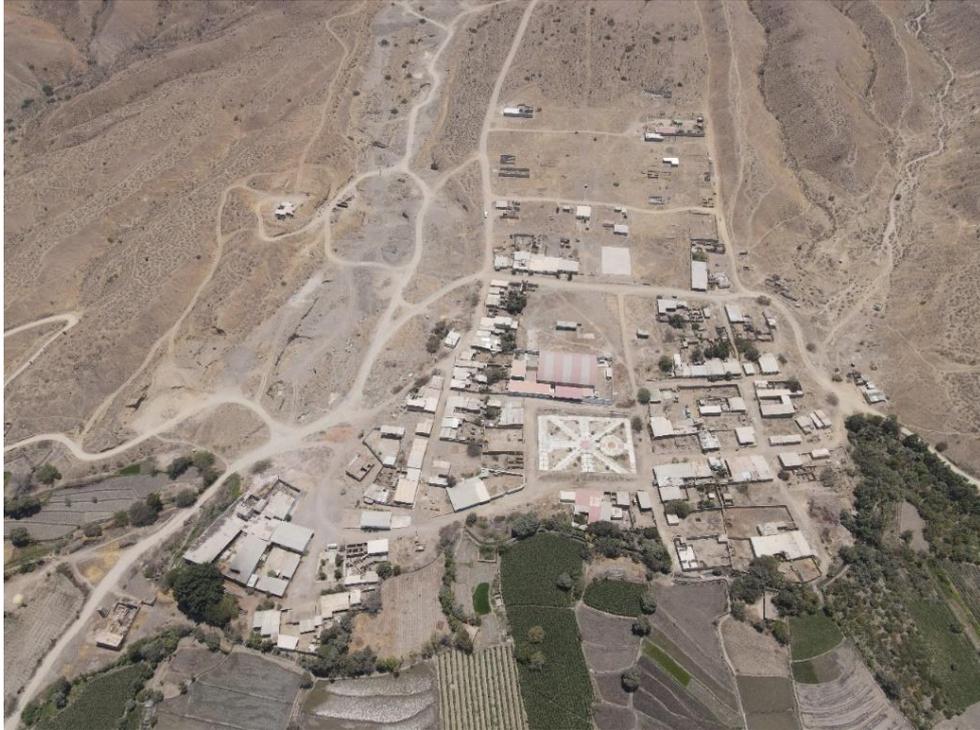
Fotografía 114. Zona crítica 13-063. Viviendas del sector El Progreso asentadas sobre depósitos de flujos de detritos y en la desembocadura de la quebrada Casa Quemada (distrito de Cascas).
Coordenadas UTM: 732208 / 9160406, Zona 17. Tomado el 22-09-2023.

13-063	Flujo de detritos	El Progreso (Cascas) Z 17. E: 732208 N: 9160406	La zona de arranque de flujos está conformada por montañas modeladas en rocas sedimentarias compuesta por afloramientos volcanoclásticos intercalado con niveles de conglomerado, arenisca y lutitas. La pendiente de las laderas varía de fuerte a escarpado (15°-45°) y de suave (1° a 5°) a moderado en el fondo de valle y en el piedemonte (1° a 15°). Las viviendas del sector El Progreso se encuentran asentadas sobre depósitos de flujo detrítico antiguo que tiene una morfología ligeramente extendida (de 750 m aproximadamente) en la desembocadura de la quebrada. El depósito de flujo antiguo se encuentra cortado por el cauce principal de la quebrada Casa Quemada y por múltiples torrenteras.	Registradas: No se tiene registros. Potenciales: En caso de activarse con flujos de detritos la quebrada y las torrenteras podría afectar viviendas y calles del sector El Progreso (fotografía 114).	No se tiene.	No se observó medidas estructurales de prevención y/o mitigación en desarrollo.	Apertura de canal hasta el río Chicama para el pase libre de flujos de detritos. Los trabajos de canalización deben incluir la construcción de defensas ribereñas con revestimiento para evitar la erosión fluvial. Para realizar el diseño para los trabajos de canalización se debe realizar estudios de modelamiento hidráulico. Implementar sistema de alerta temprana y monitorear la quebrada principal en periodos lluviosos prolongados. Elaborar plan de contingencia ante flujos. Delimitar la franja marginal considerando el ancho de cauce natural. No permitir la expansión urbana en la zona por motivo de la presencia de depósitos de flujos antiguos.

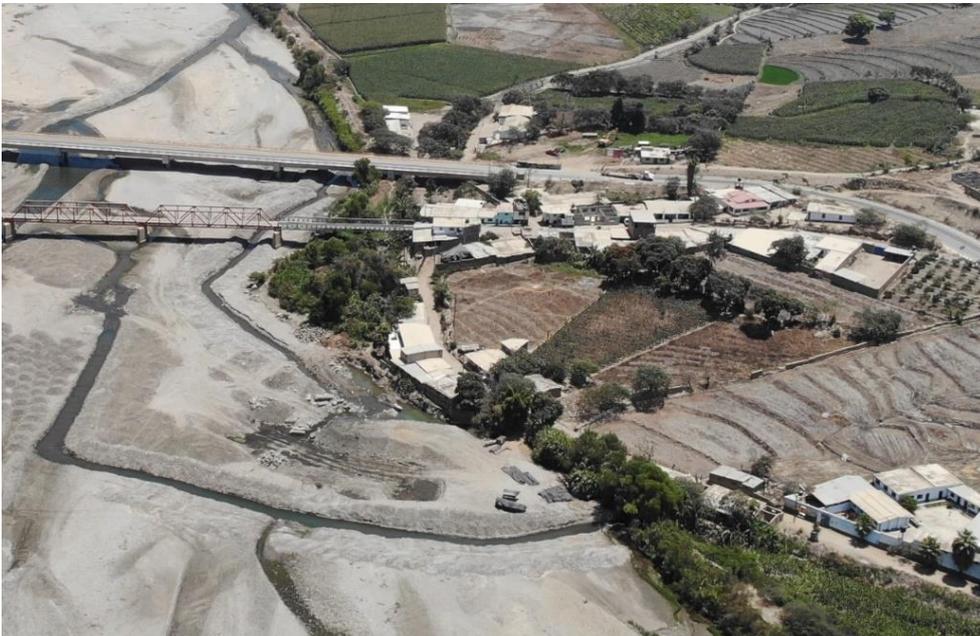
Fotografía 115. Zona crítica 13-064. Viviendas del caserío Punta Moreno ubicada en la margen derecha del río Chicama que pueden ser afectadas por erosión fluvial. (distrito de Cascas).
Coordenadas UTM: 732944 / 9159920, Zona 17. Tomado el 22-09-2023.

CÓDIGO EN MAPA	TIPO DE PELIGROS	SECTOR /POBLADO (DISTRITO) COORDENADAS	OBSERVACIONES INGENIERO – GEOLÓGICAS	VULNERABILIDAD Y/O DAÑOS OCACIONADOS	RECOMENDACIONES EN PUBLICACIONES ANTERIORES	RECOMENDACIONES IMPLEMENTADAS	NUEVAS RECOMENDACIONES
13-064	Erosión fluvial	Caserío Punta Moreno (Cascas) Z 17. E: 732944 N: 9159920	El área ocupada por viviendas del caserío Punta Moreno se encuentra muy próxima al cauce del río Chicama, sobre una terraza aluvial de la margen derecha con pendiente llano a suave (menor a 5°); la litología es propia de un depósito aluvial con cantos rodados, gravas y arenas semi consolidadas. El río Chicama en la margen derecha podría erosionar la base de las viviendas ubicadas muy cerca a su cauce	Registradas: Según la información del Sinpad del 2017, código 00083244, usuario CPDCGRANCHIMU02. Debido a las intensas lluvias y crecida del río Chicama, en su margen derecha generó daños por inundación en el caserío Punta Moreno, dejando como registro de 06 viviendas inhabitables y 12 ha de arrozales arruinadas. Potenciales: En caso ocurrir erosión fluvial podría afectar 12 viviendas ubicadas en la margen derecha del río Chicama (fotografía 115)	Construir defensa ribereña para evitar la erosión fluvial. Realizar limpieza periódica y redireccionar el cauce del río por medio de los estribos de Puente (Medina et al., (20112).	Se observa la construcción de un puente nuevo.	Reubicar aproxima 12 viviendas ubicadas en la margen derecha del río Chicama que podrían ser afectadas por la erosión fluvial. Para definir la zona de reubicación definitiva, se debe elegir el lugar junto con las autoridades responsables de los procesos de la Gestión del Riesgo de Desastres. Además, se deben realizar estudios geológicos e ingeniero geológicos para determinar las características del entorno geológico y del suelo. Realizar trabajos de defensas ribereñas con revestimiento para evitar la erosión fluvial.

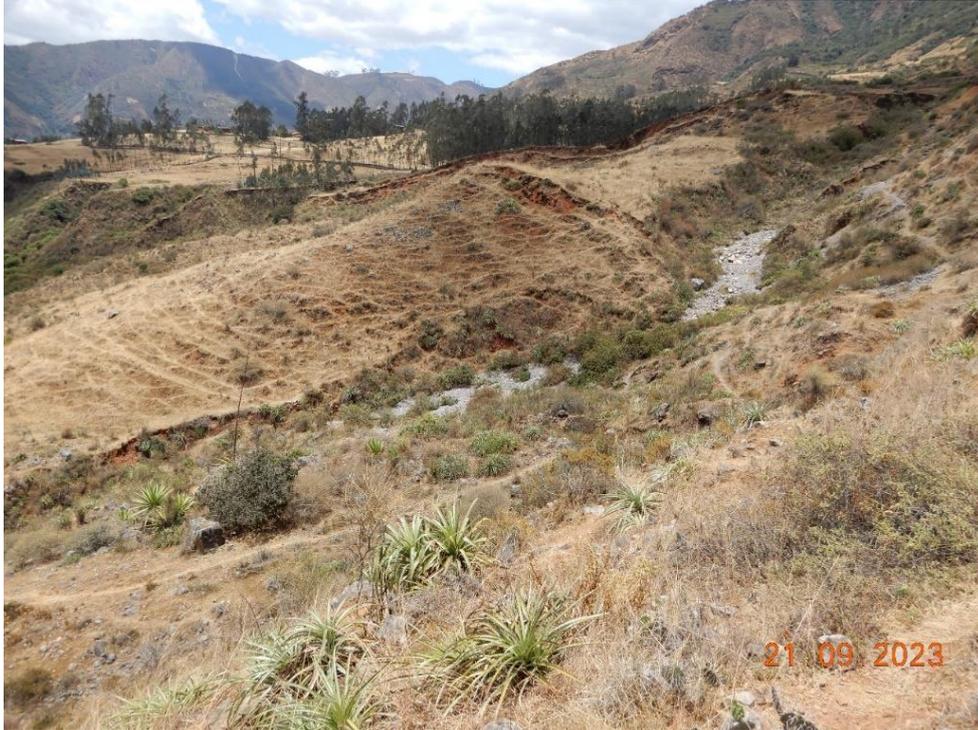
Fotografía 116. Zona crítica 13-065. Escarpa de deslizamiento reactivado ubicado en el talud superior de la localidad de Lucma (distrito de Lucma).
Coordenadas UTM: 770720 / 9154152, Zona 17. Tomado el 21-09-2023.

13-065	Deslizamiento - flujo	Lucma (Lucma) Z 17. E: 770720 N: 9154152	La población de Lucma se encuentra asentada en ladera de montaña modelada en roca sedimentaria compuesta por lutitas intercaladas de areniscas y mantos de carbón. La pendiente del terreno de la ladera varía de moderado a escarpado (entre 5° a 45°). En la ladera superior de poblado se observó deslizamientos activos con múltiples escarpas que podrían convertirse en flujos y afectar a la ciudad de Lucma.	Registradas: No se tiene información. Potenciales: El deslizamiento (116) en el futuro puede afectar a viviendas y calles de la población de Lucma (fotografía 117).	Realizar trabajos de reforestación y limpieza de cauces por donde discurren flujos (Medina et al., 2012).	No se observó medidas estructurales de prevención y/o mitigación en desarrollo.	Reforestar el área de influencia del deslizamiento activo y sus alrededores con plantas nativas de la zona (evitar completamente la plantación de eucaliptos y pinos) bajo el asesoramiento técnico especializado; además, prohibir los cultivos. Realizar una evaluación detallada de peligro geológico por movimiento complejo (deslizamiento-flujo) Realizar trabajos de modelamiento geotécnico para determinar el área de influencia real del deslizamiento; además, se debe realizar modelamiento de flujo para determinar su trayectoria y afectación a la zona urbana. Implementar un sistema de alerta temprana y elaborar un plan de contingencia ante deslizamiento y flujos no canalizados para la población de Lucma.

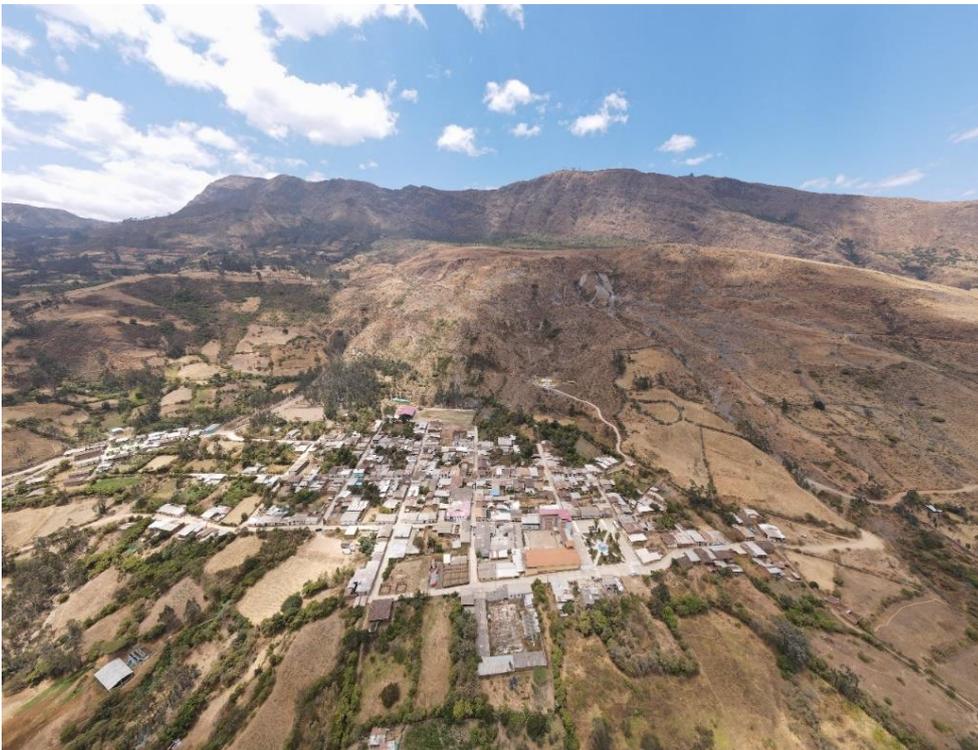
Fotografía 117. Zona crítica 13-065. Vista panorámica de la localidad de Lucma (distrito de Lucma).
Coordenadas UTM: 770720 / 9154152, Zona 17. Tomado el 21-09-2023.

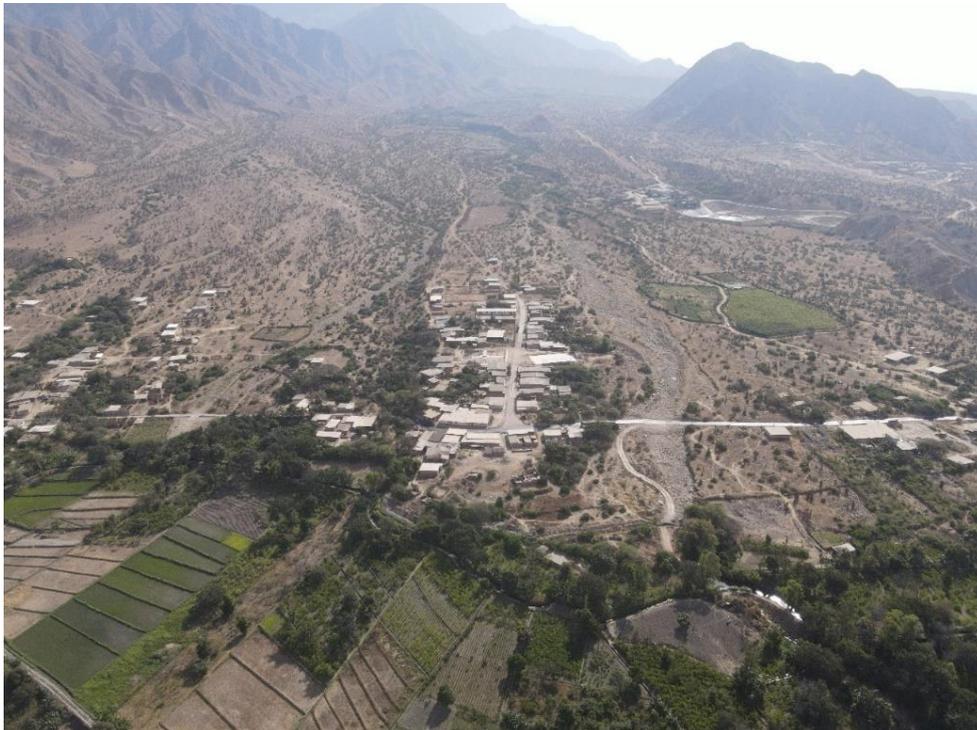
Fotografía 119. Zona crítica 13-067. Viviendas del sector Cerro Negro asentadas sobre depósitos de flujos de detritos y en la desembocadura de la quebrada Arrancamachete (distrito de Marmot).

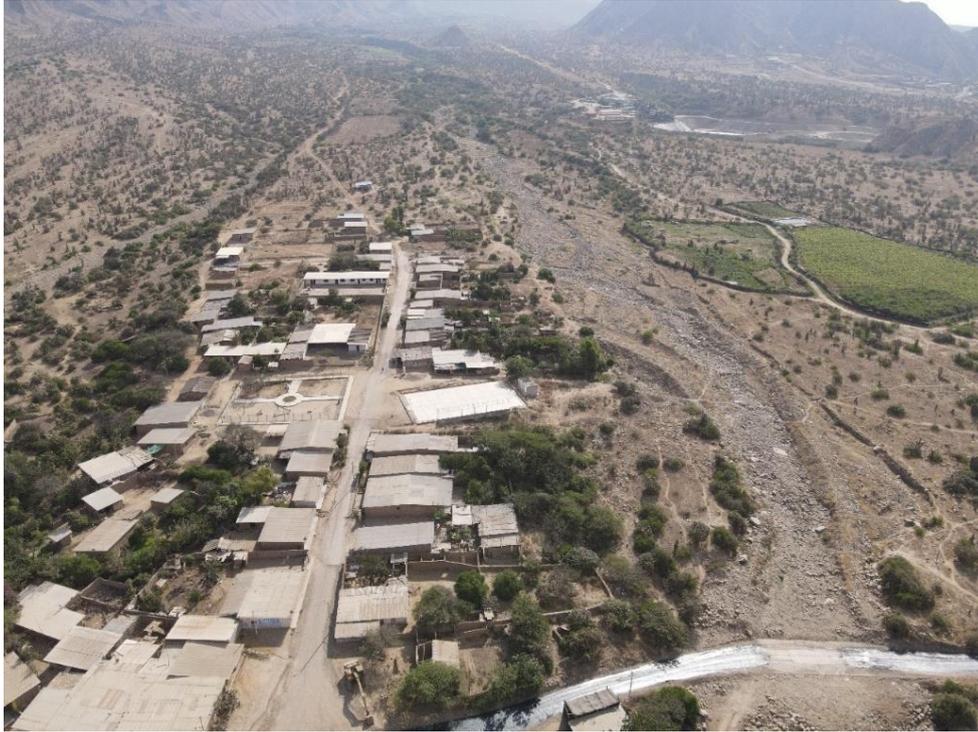
Fotografía 120. Zona crítica 13-067. Viviendas del sector Cerro Negro ubicadas en la margen derecha del cauce principal de la quebrada Arrancamachete (distrito de Marmot). Coordenadas UTM: 754330 / 9159189, Zona 17. Tomado el 21-09-2023.

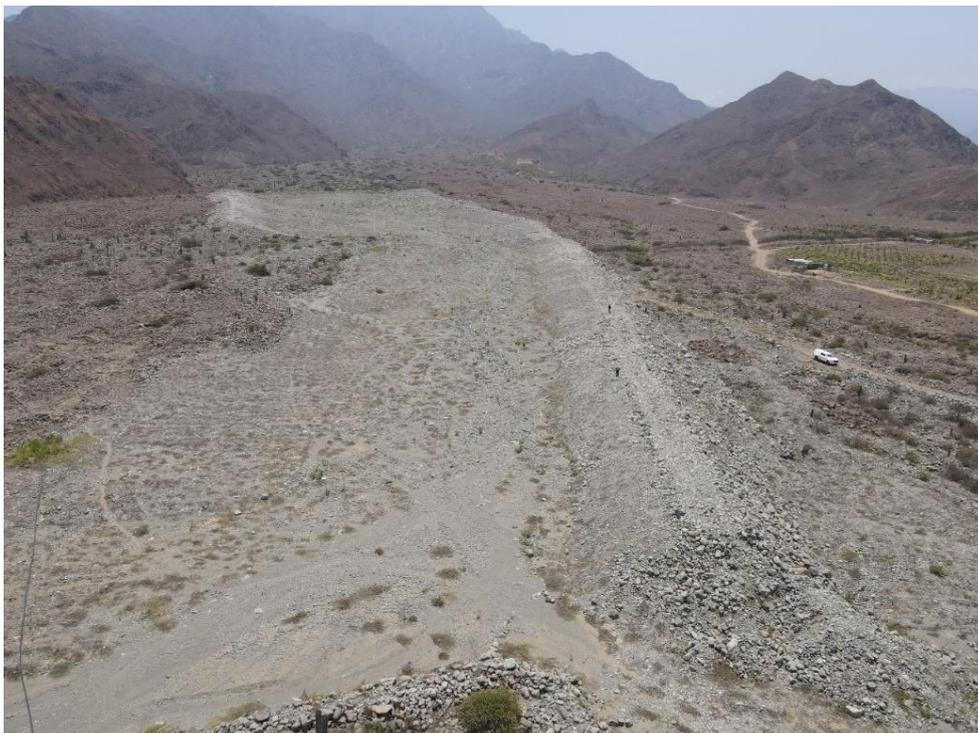
Fotografía 122. Zona crítica 13-068. Dique de derivación de los flujos de detritos ubicado en la parte superior de la población de El Niño (distrito de Virú).

CÓDIGO EN MAPA	TIPO DE PELIGROS	SECTOR /POBLADO (DISTRITO) COORDENADAS	OBSERVACIONES INGENIERO – GEOLÓGICAS	VULNERABILIDAD Y/O DAÑOS OCACIONADOS	RECOMENDACIONES EN PUBLICACIONES ANTERIORES	RECOMENDACIONES IMPLEMENTADAS	NUEVAS RECOMENDACIONES
13-068	Flujo de detritos	El Niño (Virú) Z 17. E: 755603 N: 9073398	La zona de arranque de flujos está conformada por montañas modeladas en roca intrusiva compuesta por granodiorita y roca volcanosedimentaria compuesta por flujos de lavas almohadilladas y rocas tabulares metamorizadas. La pendiente de las laderas varía de fuerte a escarpado (15°-45°) y de moderado en el piedemonte (1° a 15°). Las viviendas del sector El Niño se encuentran asentadas sobre depósitos de flujo detrítico antiguo que tiene una morfología extendida en forma de abanico (de 1000 m aproximadamente) en la desembocadura de la quebrada. Además, en el depósito de flujo de detrito se observa múltiples torrenteras y se encuentra cortado por el cauce de la quebrada El Niño.	Registradas: No se tiene registro con datos confiables. Potenciales: En caso de activarse con flujos de detritos la quebrada y las torrenteras podría afectar viviendas (fotografía 121)	Medina et al., (2012) recomendó elaborar un plan de emergencia ante huaicos.	Se observa construcción de encausamiento provisional para desviar la dirección o trayectoria de flujos.	Continuar con los trabajos de encausamiento y construcción de defensas ribereñas (fotografía 122) con revestimiento para evitar la erosión fluvial hasta el río Virú. Realizar trabajos de descolmatación del cauce de la quebrada en forma periódica para el pase libre de flujos. Implementar sistema de alerta temprana y monitorear la quebrada principal en periodos lluviosos prolongados. Delimitar la franja marginal considerando el ancho de cauce natural. No permitir la expansión urbana en la zona por motivo de la presencia de depósitos de flujos antiguos. Elaborar plan de contingencia ante flujos y erosión fluvial.

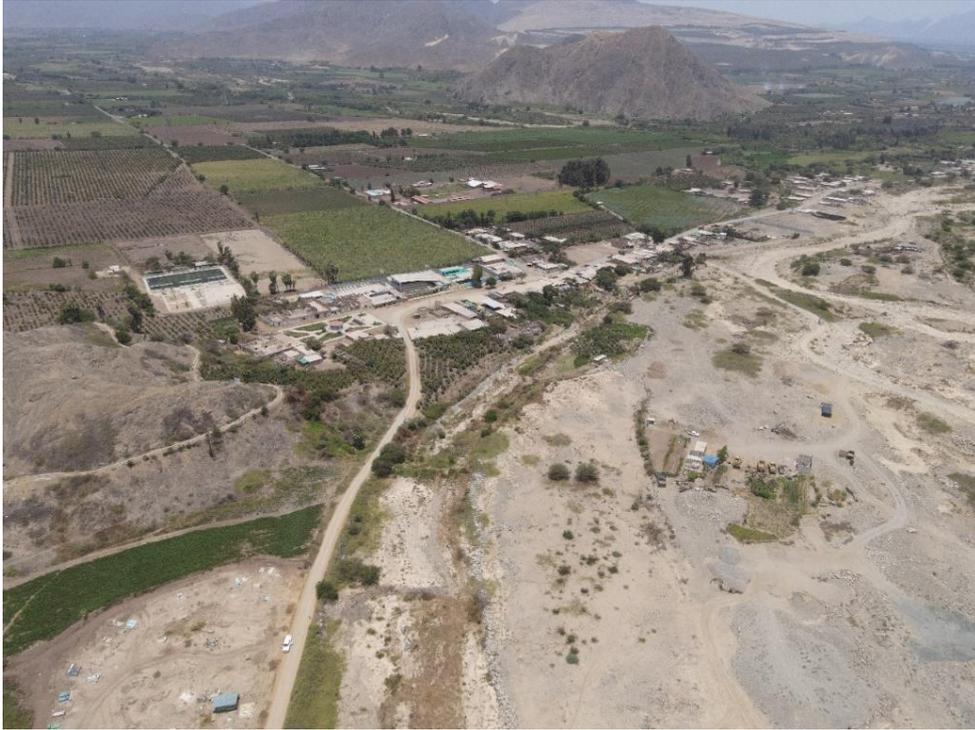
Fotografía 123. Zona crítica 13-069. Viviendas de sector Tomaval asentadas en la margen izquierda del río Carabambita que pueden ser afectadas por erosión fluvial (distrito de Virú).
Coordenadas UTM: 750937 / 9075685, Zona 17. Tomado el 28-09-2023.

13-069	Flujo de detritos, erosión fluvial, inundación fluvial	Tomaval (Virú) Z 17. E: 750937 N: 9075685	El área ocupada por las viviendas del sector Tomaval se encuentra muy próxima al cauce del río Carabambita, sobre terraza aluvial de la margen izquierda con pendiente suave (menor a 5°); la litología es propia de un depósito aluvial con cantos rodados, gravas y arenas semi consolidadas. El río Carabambita podría erosionar la margen derecha y afectar a la población de Tomaval. En el cauce del río Carabambita se observa depósitos de flujos antiguos provenientes de la quebrada Seca.	Registradas: No se tiene registros. Potenciales: En caso de activarse con flujos de detritos la quebrada podría afectar viviendas de los sectores de Tomaval (fotografía 123)	No se tiene.	No se observó medidas estructurales de prevención y/o mitigación en desarrollo.	Realizar trabajos de encausamiento y construcción de defensas ribereñas con revestimiento para evitar la erosión fluvial hasta el río Virú. Prohibir la construcción de viviendas en el cauce del río Carabambita. Implementar sistema de alerta temprana y monitorear la quebrada principal en periodos lluviosos prolongados. Delimitar la franja marginal considerando el ancho de cauce natural. No permitir la expansión urbana en la zona por motivo de la presencia de depósitos de flujos antiguos. Elaborar plan de contingencia ante flujos y erosión fluvial.

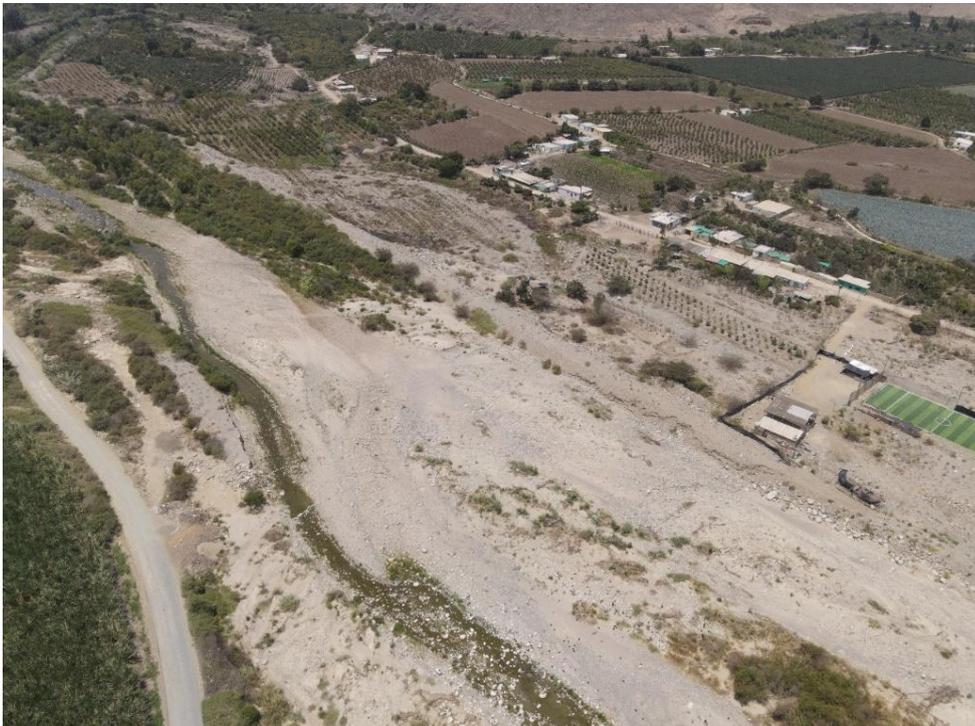
Fotografía 124. Zona crítica 13-070. Viviendas de sector San Juan asentadas en la margen izquierda del río Virú que pueden ser afectadas por erosión fluvial (distrito Virú).
Coordenadas UTM: 750640 / 9073585, Zona 17. Tomado el 28-09-2023.

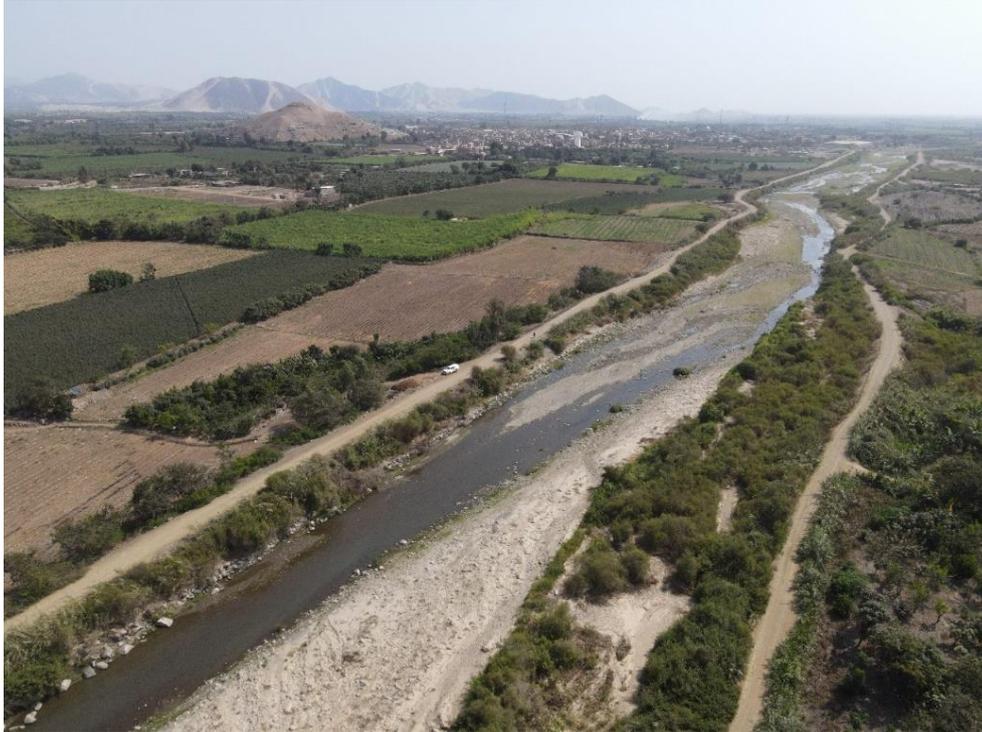
Fotografía 125. Zona crítica 13-071. Cauce del río Virú en el sector del poblado de La Alameda (distrito de Virú).

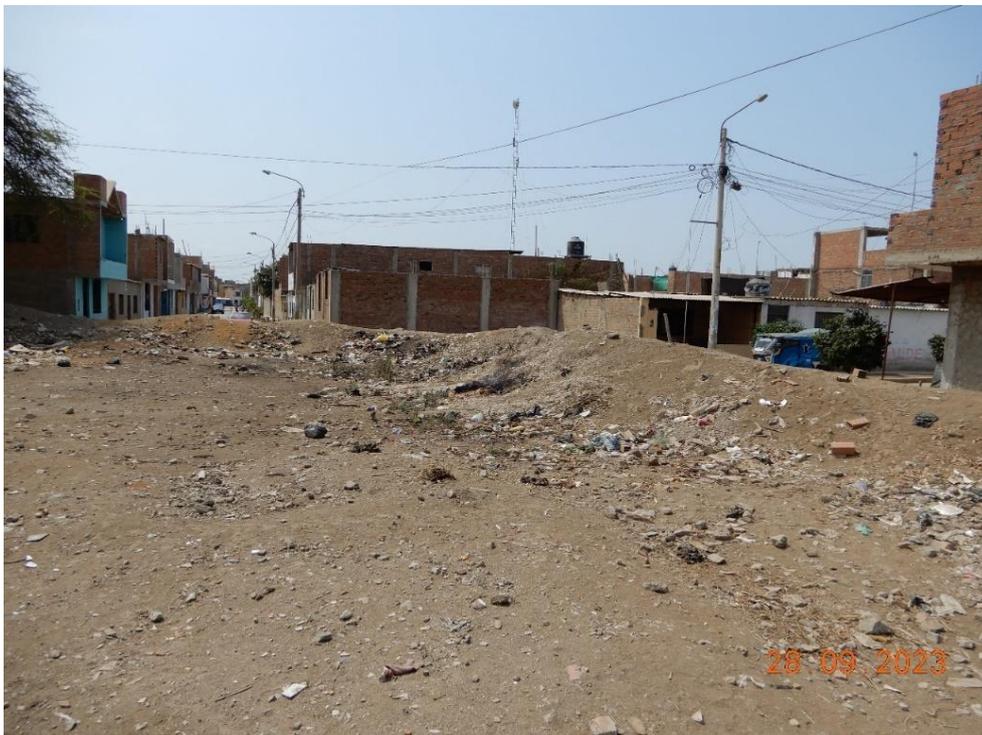
Fotografía 126. Zona crítica 13-072. Montículo de tierra para proteger las viviendas de las inundaciones al asentamiento humano California (distrito de Virú).

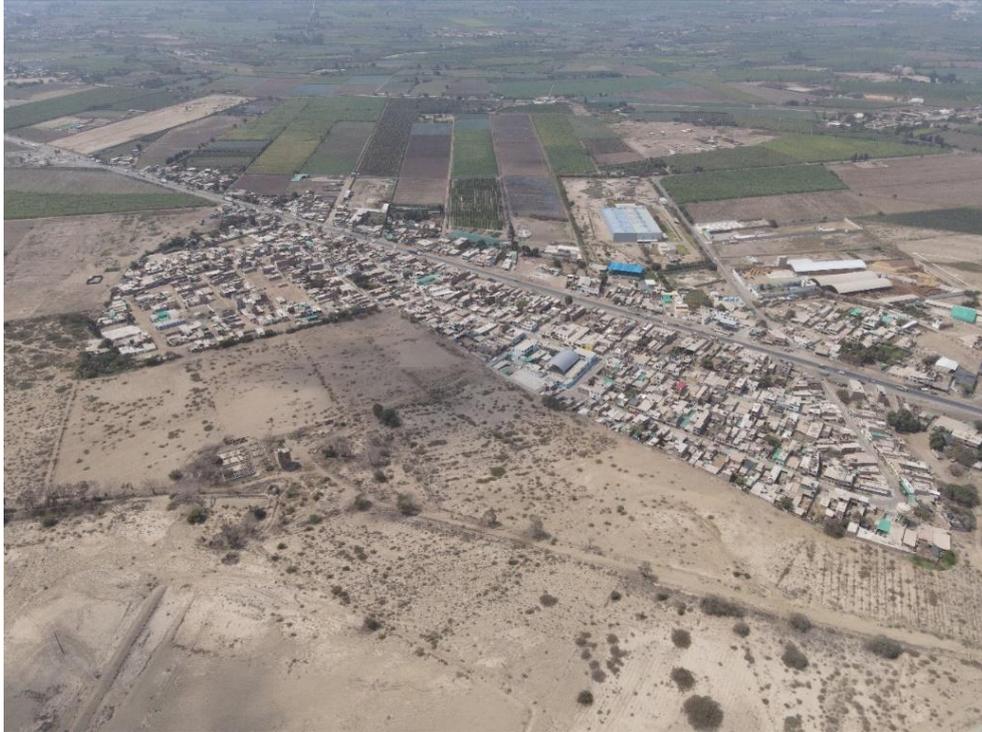
Fotografía 127. Zona crítica 13-072. Vista panorámica de asentamiento humano California (distrito de Virú).

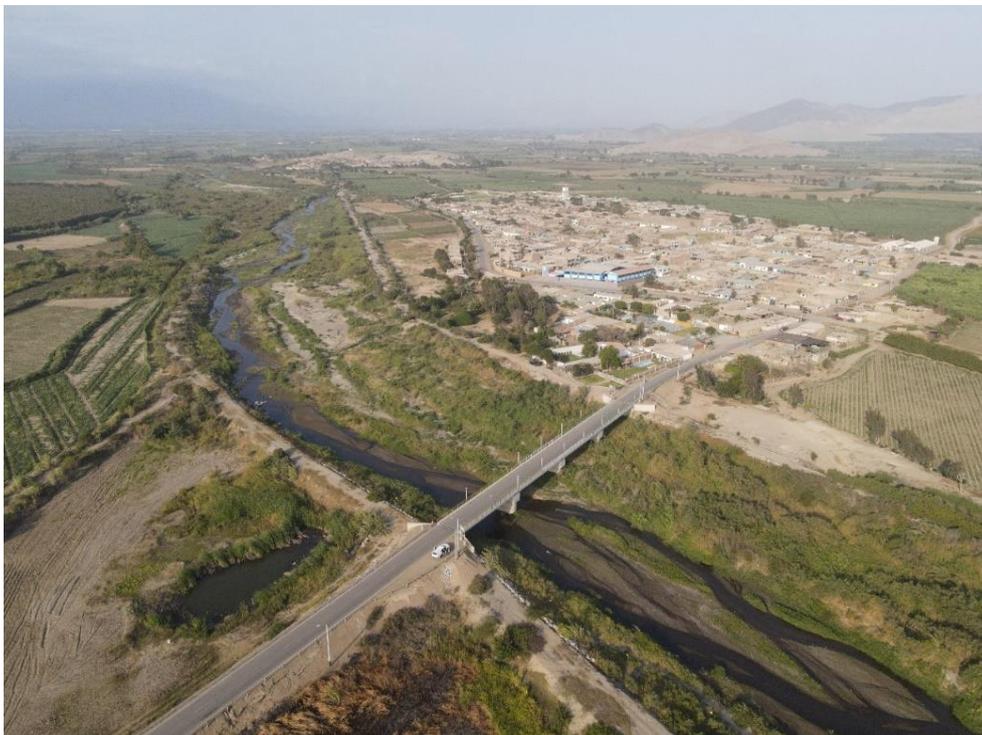
Fotografía 128. Zona crítica 13-073. Vista panorámica del poblado de Huancaquito Bajo ubicado en la margen izquierda del río Virú en la localidad de (distrito de Virú).

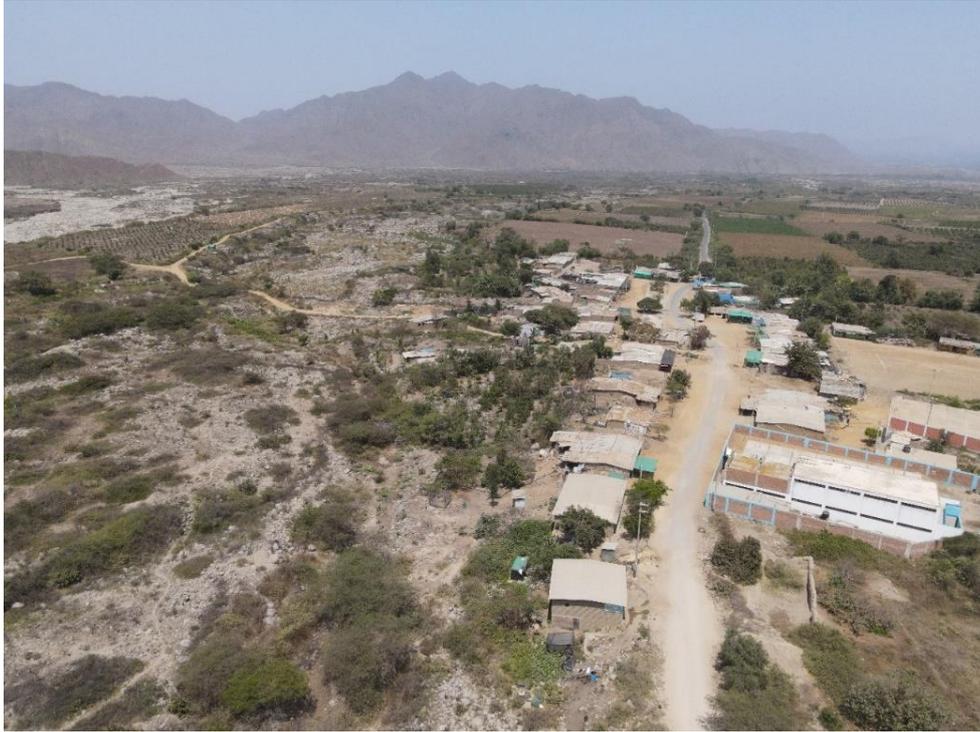
Fotografía 129. Zona crítica 13-074. Viviendas del sector de Huamanzaña ubicada en la margen izquierda del río Huaraday que pueden ser afectadas por erosión fluvial (distrito de Chao).

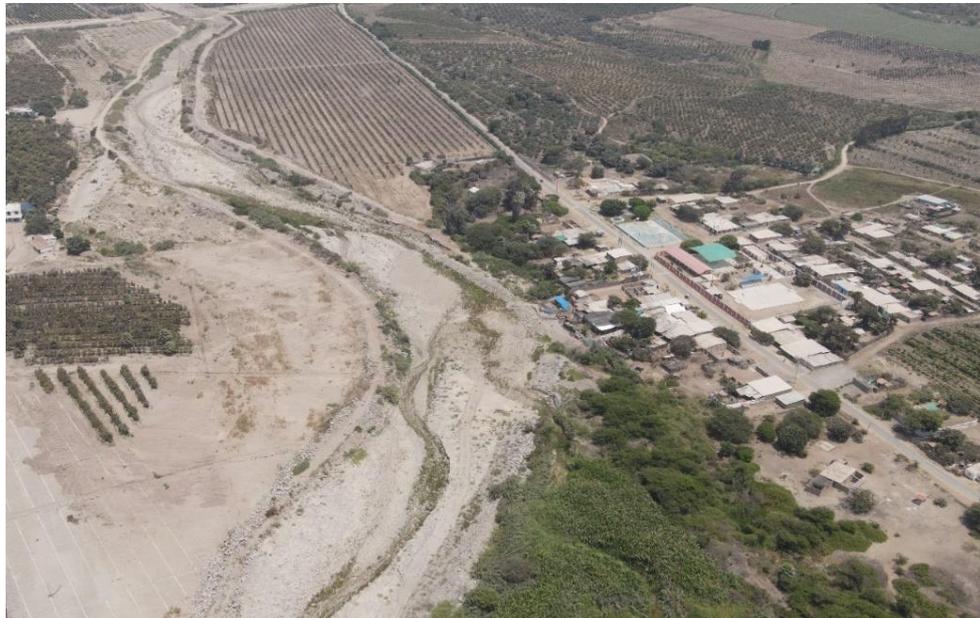
Fotografía 130. Zona crítica 13-075. Viviendas del sector de Monte Grande ubicado en la margen derecha del río Huamanzaña que pueden ser afectadas por erosión fluvial (distrito de Chao).
