DIRECCIÓN DE GEOLOGÍA AMBIENTAL Y RIESGO GEOLÓGICO

Informe Técnico N° A7457

EVALUACIÓN DE ZONAS CRÍTICAS POR PELIGROS GEOLÓGICOS ANTE EL FENÓMENO DE EL NIÑO 2023-2024 EN EL DEPARTAMENTO DE LA LIBERTAD: PROVINCIAS DE TRUJILLO, ASCOPE, CHEPÉN, OTUZCO, PACASMAYO, SANTIAGO DE CHUCO, GRAN CHIMÚ Y VIRÚ

DICIEMBRE
2023

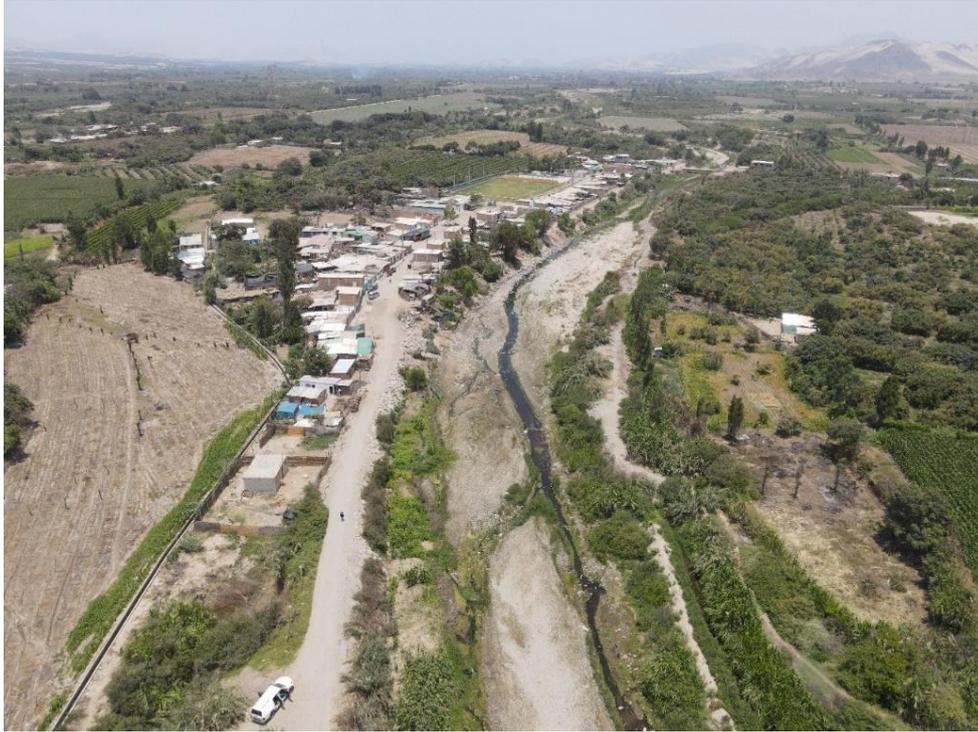
Fotografía 131. Zona crítica 13-076. Viviendas del sector de Palermo ubicada en la margen izquierda del río Cerroblanco que pueden ser afectadas por erosión fluvial (distrito de Chao).

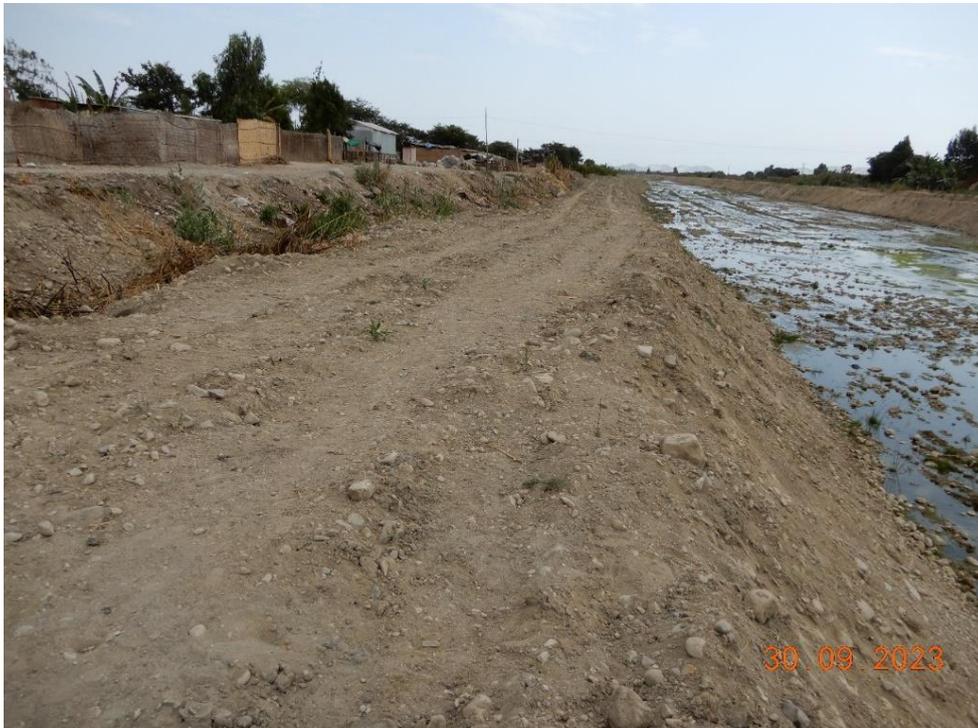
Fotografía 132. Zona crítica 13-077. Viviendas del sector El Inca ubicadas en la margen izquierda del río Cerroblanco que pueden ser afectadas por erosión fluvial (distrito de Chao)

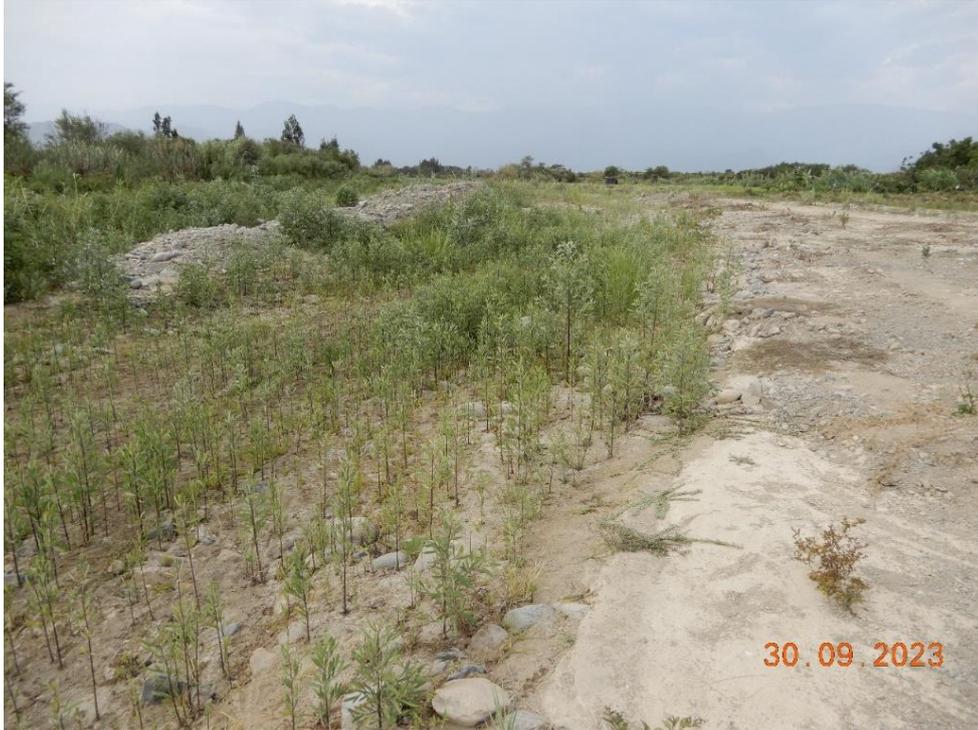
Fotografía 133. Zona crítica 13-077. Cauce colmatado de río Cerro Blanco ubicado aguas arriba del Sector El Inca (distrito de Chao).

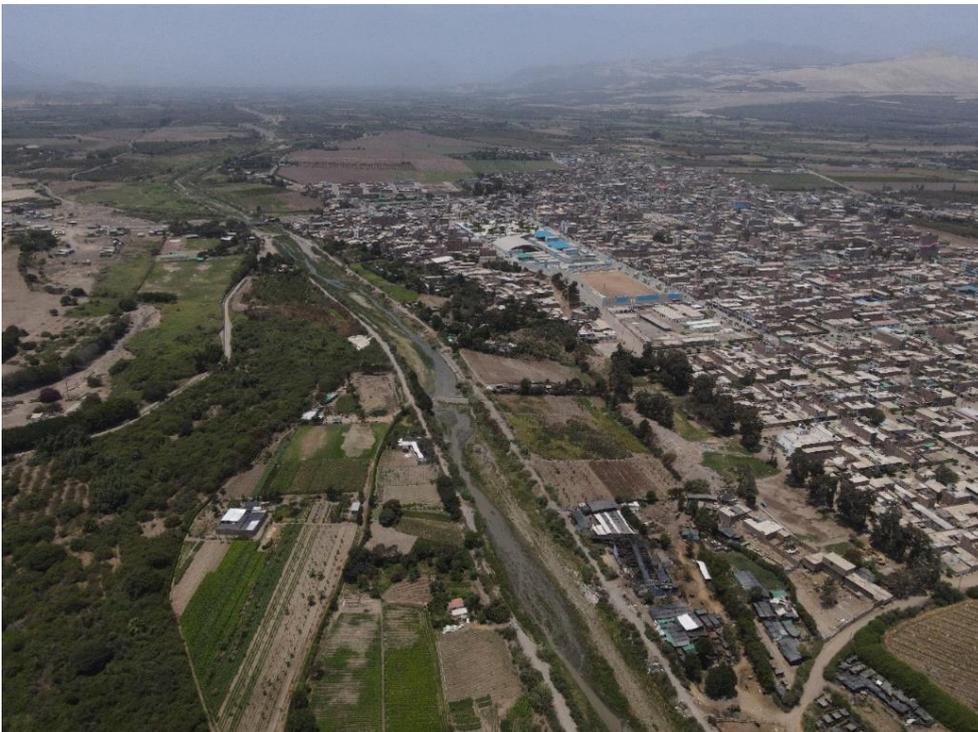
Fotografía 134. Zona crítica 13-078. Viviendas del sector de Choloue ubicadas en la margen izquierda del río Cerroblanco que pueden ser afectadas por erosión fluvial (distrito de Chao).

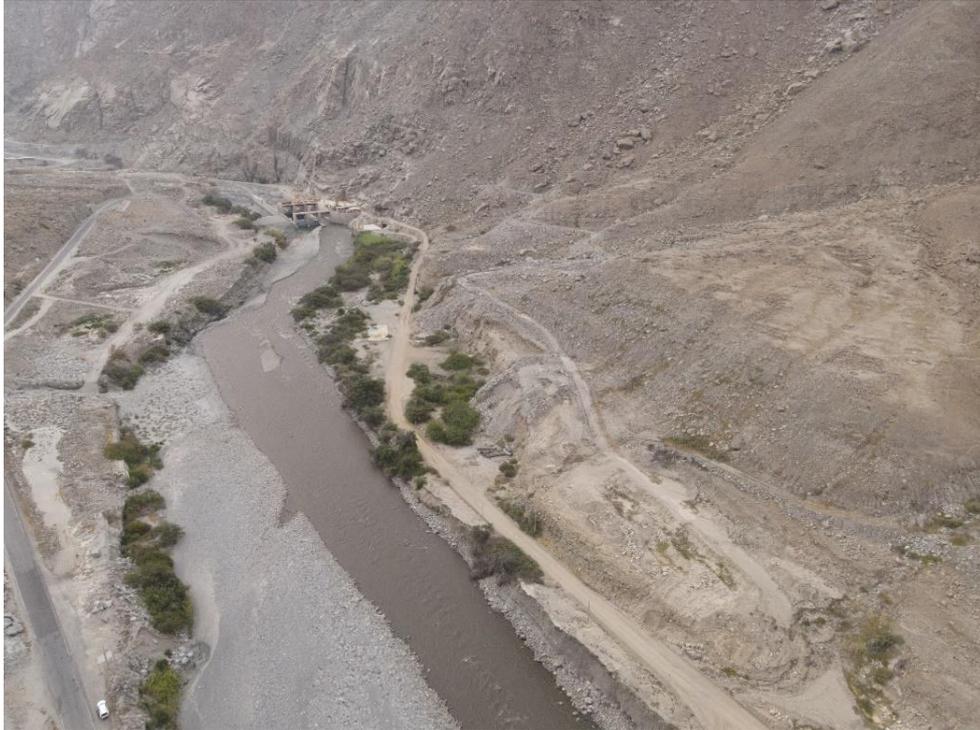
Fotografía 135. Zona crítica 13-079. Bocatoma del proyecto Chavimochic ubicado en el Río Santa (en el distrito de Chao).

13-079	Flujo de detritos	Bocatoma Chavimochic (Chao) Z 17. E: 798028 N: 9041620	La zona de arranque de flujos está conformada por montañas modeladas en roca intrusiva compuesta por granodiorita. El macizo rocoso se encuentra altamente meteorizada y muy fracturada. La pendiente de las laderas varía de muy fuerte a escarpada (25° a 45°), moderada en el piedemonte (5° a 15°) y suave (1° a 5°) en las terrazas del fondo de valle. La Bocatoma Chavimochic se ubica en el cauce del río Santa. Localmente en las desembocaduras de las quebradas tributarias al río Santa se observa depósitos de flujos antiguos que pueden activarse con lluvias extraordinarias como los que ocurre durante los fenómenos de El Niño.	Registradas: No se tienen registros, sin embargo, se ha indicado lo siguiente: -Puede afectar la infraestructura de la bocatoma principal del proyecto Chavimochic (Medina et al., 2012). Potenciales: En caso de activación de quebradas con flujos de detritos, podría afectar las instalaciones de la represa y el campamento del proyecto especial Chavimochic (fotografías 135 y 136).	Elaborar un plan de emergencia ante huaicos (Medina et al., 2012).	No se tiene información.	Implementar sistema de alerta temprana y monitorear la quebrada principal en periodos lluviosos. Elaborar plan de contingencia ante flujos.

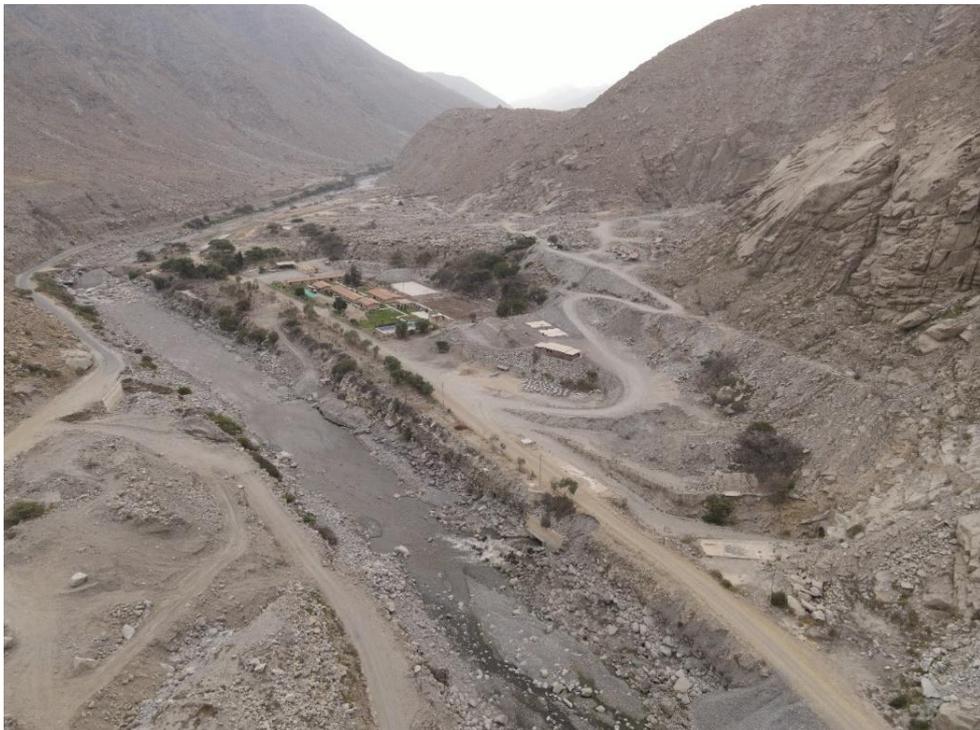
Fotografía 136. Zona crítica 13-079. Campamento del proyecto Chavimochic ubicado en la margen derecha del río Santa (distrito de Chao)

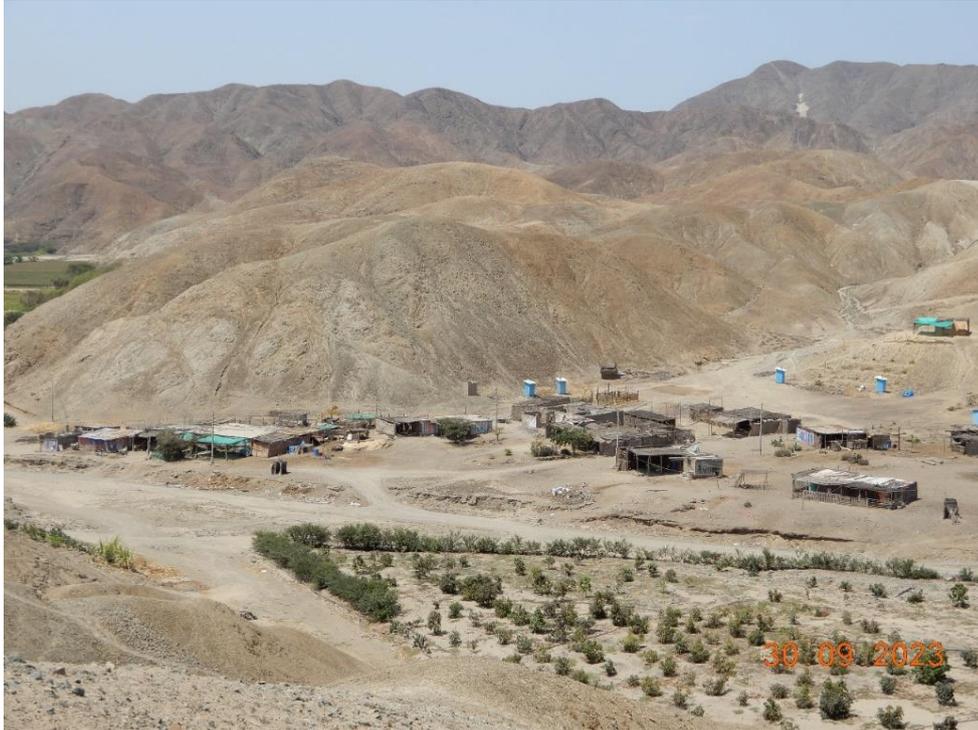
Fotografía 137. Zona crítica 13-080. Viviendas del sector Huacacorral asentada en desembocadura de y sobre depósitos de flujos de detritos (distrito de Guadalupito).
Coordenadas UTM: 764873 / 9020985, Zona 17. Tomado el 30-09-2023.

13-080	Flujo de detritos	Huacacorrall (Guadalupito) Z 17. E: 764873 N: 9020985	La zona de arranque de los flujos está conformada por colinas modeladas en roca volcanosedimentaria compuesta por Lavas andesíticas intercaladas con conglomerados y tobas. El macizo rocoso se encuentra altamente meteorizada y muy fracturada. La pendiente de las laderas varía de 5° a 25° considerada como moderada a fuerte y de 1° a 5° (pendiente suave) en el fondo de valle. Las viviendas del sector Huacacorrall se encuentran asentadas sobre depósitos de flujo detrítico antiguo que tiene una morfología tipo cono en las desembocaduras de la quebradas.	Registrados: Viviendas y postes de energía eléctrica destruidas. (Medina et al., 2017). Potenciales: En caso de activarse con flujos de detritos la quebrada podría afectar viviendas (fotografía 137).	Medina et al., (2017) recomendó: -Reubicar viviendas ubicadas en el cauce de quebrada y en la desembocadura de los mismos. -Construcción de canales para el pase de huaicos provenientes de las quebradas considerando sus cauces y construir defensas ribereñas.	No se tiene información.	Implementar la recomendación realizada por Medina et al., (2017) en el Informe Técnico A6791 tales como: Construcción de canales para el pase de huaicos provenientes de las quebradas y torrenteras considerando sus cauces y construir defensas ribereñas. Además, se debe: Realizar trabajos de descolmatación del cauce de quebrada en forma periódica para el pase libre de flujos. Monitorear la quebrada principal en periodos lluviosos. No permitir la expansión urbana en la zona por motivo de la presencia de depósitos de flujos antiguos. Elaborar plan de contingencia ante flujos.

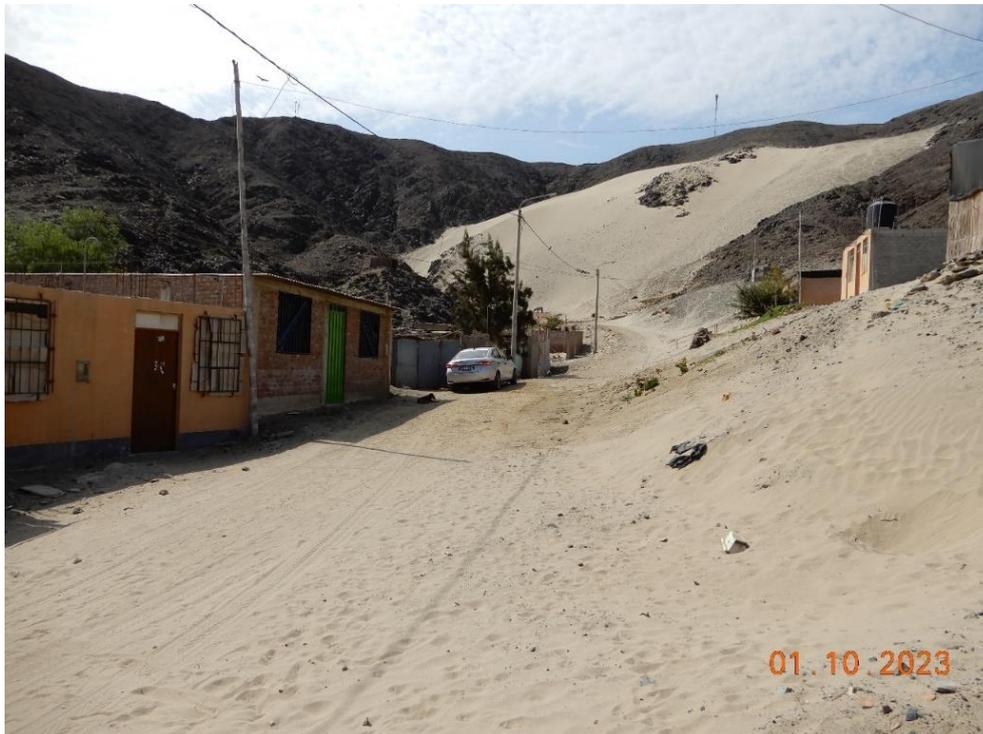
Fotografía 138. Zona crítica 13-081. Viviendas del centro poblado Campo Nuevo ubicada en desembocadura de quebrada (distrito de Guadalupito).
Coordenadas UTM: 760537 / 9011684, Zona 17. Tomado el 01-10-2023.

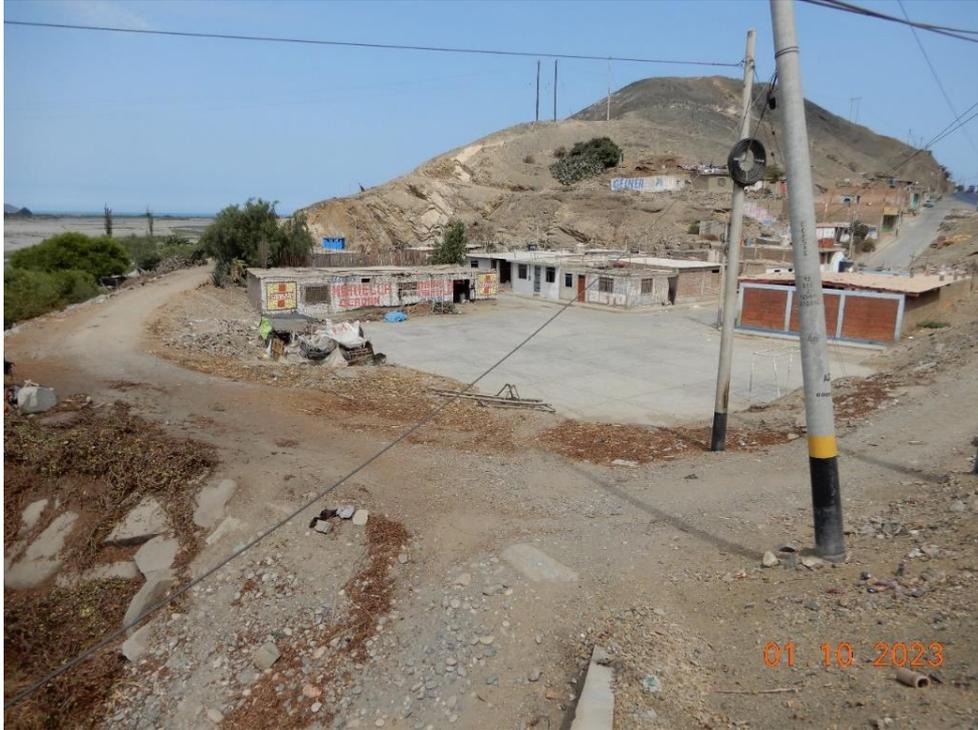
Fotografía 139. Zona crítica 13-082. Viviendas del sector Bajo Santa Rosa asentada en la margen derecha del río Santa y en depresión morfológica susceptible a inundación fluvial (distrito de Guadalupe).
Coordenadas UTM: 761364 / 9008121, Zona 17. Tomado el 01-10-2023.

CÓDIGO EN MAPA	TIPO DE PELIGROS	SECTOR /POBLADO (DISTRITO) COORDENADAS	OBSERVACIONES INGENIERO – GEOLÓGICAS	VULNERABILIDAD Y/O DAÑOS OCACIONADOS	RECOMENDACIONES EN PUBLICACIONES ANTERIORES	RECOMENDACIONES IMPLEMENTADAS	NUEVAS RECOMENDACIONES
			<p>presenta depósitos eólicos. La pendiente de la montaña varia de fuerte a escarpado (entre 15° a 45°) y en la desembocadura de la quebrada moderada (1° a 5°). La población del centro poblado Campo Nuevo se encuentra asentada en la desembocadura de la quebrada donde presenta depósitos de flujos de lodo y torrenteras.</p>		<p>desembocadura de torrenteras.</p> <p>-Construcción de canal para el pase de flujos. Cambiar material de las paredes en la construcción de viviendas.</p>		
13-082	Inundación fluvial	Bajo Santa Rosa (Guadalupito) Z 17. E: 761364 N: 9008121	<p>Relieve depresionado conformado por depósito aluvial y ocupada por viviendas del sector Bajo Santa Rosa (Medina et al., 2017). El área expuesta es de alta susceptibilidad al peligro por inundación, en escenarios críticos producto del aumento excepcional del nivel del caudal del río Santa. Esta área está protegida por obras de defensas ribereñas (dique enrocado) que podrían ser superadas en altura por los caudales del río.</p>	<p>Registrados: No se tiene registro.</p> <p>Potenciales: En caso de desborde del río podría afectar viviendas ubicadas en la margen derecha del río (fotografía 139).</p>	<p>Reubicar la población; adicionalmente, reforzar defensa ribereña y descolmatar el cauce del río Santa periódicamente (Medina et al., 2017).</p>	<p>Se observan defensas ribereñas con alturas ligeramente insuficientes.</p>	<p>Implementar la recomendación realizada por Medina et al., (2017) en el Informe Técnico A6791 tales como:</p> <p>Reubicar la población ubicada en la depresión de la margen derecha del río Santa.</p>

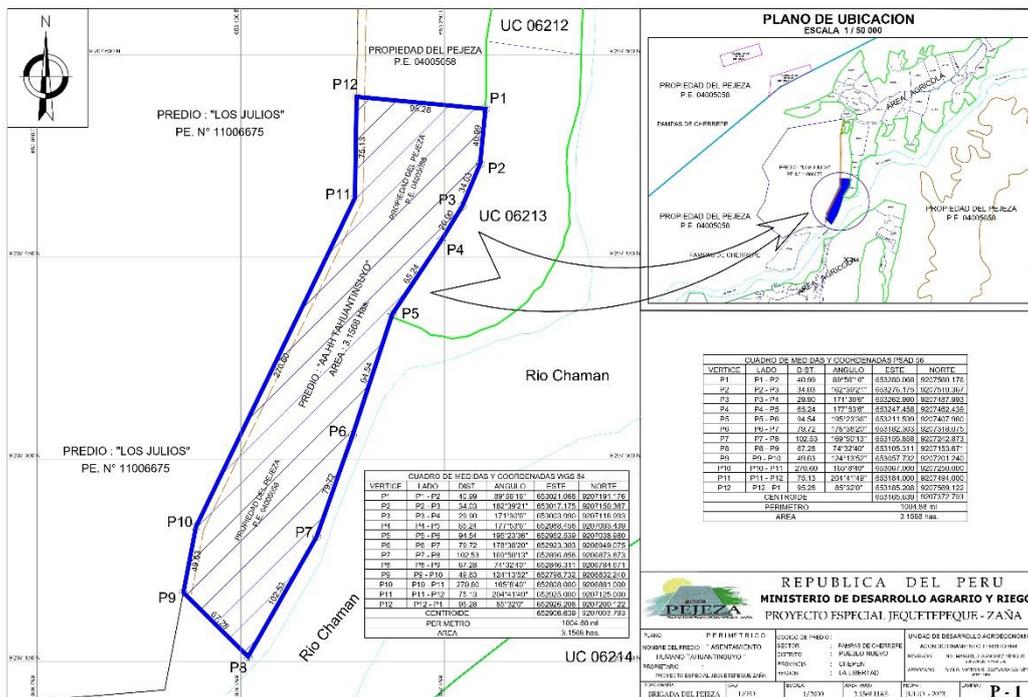
Figura 14. Plano de ubicación para el reasentamiento población de la población de Tahuantinsuyo. Fuente: Proyecto Especial Jequetepeque Zaña. Cortesía: municipalidad distrital de Pueblo Nuevo.

Según la información verbal proporcionada por funcionario de la municipalidad distrital de Pueblo Nuevo, los habitantes del sector de Tahuantinsuyo ubicadas en el cauce del río Loco de Chaman se encuentran en proceso de reasentamiento al sector de Pampas de Cherrepe (figura 14).

El predio se ubica en la margen derecha del río Loco de Chaman sobre una planicie aluvial con pendiente inferior a 2°. Para su ocupación se debe realizar trabajos de defensa ribereña; además, se debe construir un malecón rodeado de vegetación en el bode del río.
