Opinión Técnica N° 13-2023

EVALUACIÓN DE PELIGROS GEOLÓGICOS POR FLUJO DE DETRITOS EN LA QUEBRADA MALANCHE: ASOC. DE POSESIONARIOS NUEVA VILLA NAVARRA Y C. P. PAMPAPACTA

Departamento Lima
Provincia Lima
Distrito Punta Hermosa

Diciembre
2023

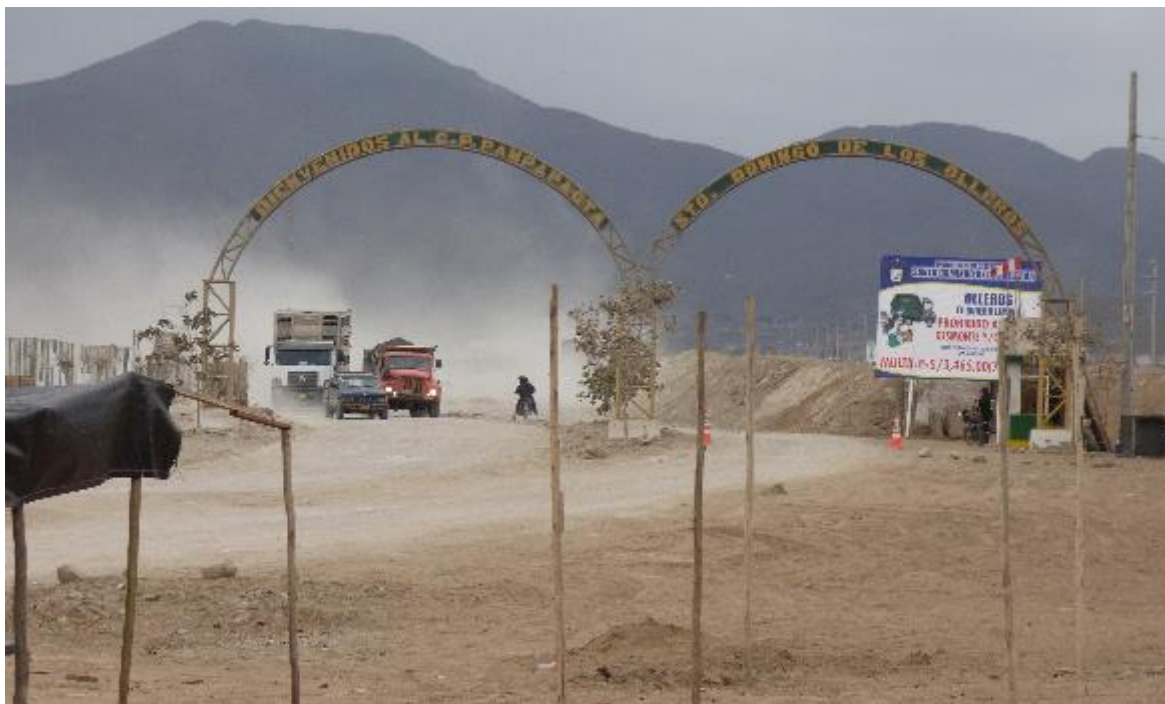
Este centro poblado, según datos del INEI pertenece al distrito de Punta Hermosa; sin embargo, el arco de ingreso menciona la Provincia de Huarochirí (fotografía 2). En el año 2017, durante la inusual ocurrencia del evento climático denominado “Niño Costero” se produjo un flujo de lodo y detritos, detonados por este evento, las lluvias extraordinarias e intensas en la parte alta de la quebrada, microcuenca de la quebrada Malanche (provincia de Huarochirí), lo cual generó erosión y aporte de material suelto (bloques, gravas, arenas y limos) al cauce de la quebrada (figura 11). El material se canalizó por la quebrada y debido a la pendiente del terreno fue transportado hacia la parte baja de la microcuenca. El material sólido y líquido transportado por la quebrada Malanche se desbordó e inundó las zonas aledañas, en áreas donde el relieve era plano y la pendiente contribuía al proceso. En el centro poblado Pampapacta afectó familias del sector 9 Las Begonias, con daños a viviendas, corrales de ganado y la pérdida de una vida humana en el sector 4 de Los Jazmines. Debido al incremento de la población y el número de viviendas en la actualidad podría darse un mayor número de afectaciones si ocurre un flujo con similares características a la ocurridas el 15 de marzo de 2017 (figura 12 y fotografía 3).

Fotografía 2. Arcos de Ingreso a al centro poblado Pampapacta, según datos del INEI perteneciente al distrito de Punta Hermosa. El arco menciona la pertenencia a Santo Domingo de los Olleros, provincia de Huarochirí.

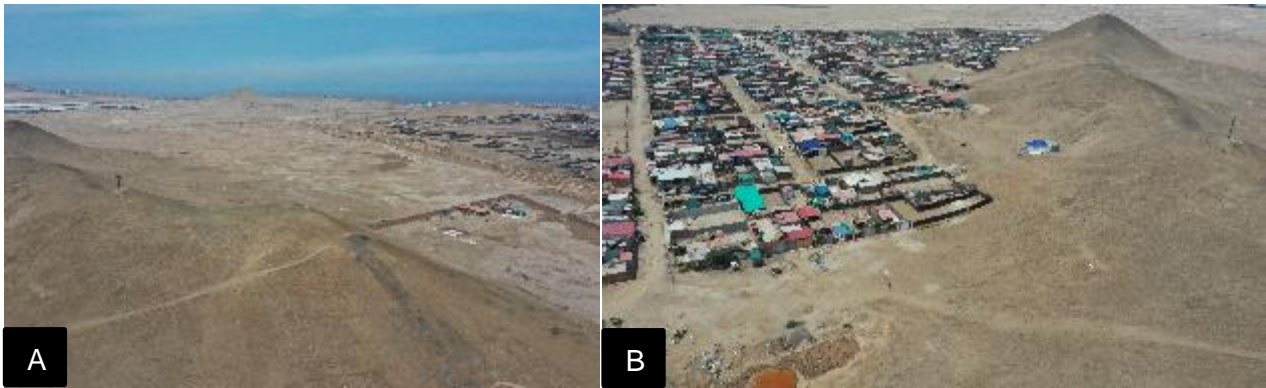
Fotografía 3. A. Vista hacia el suroeste, se observan lomas en roca volcano-sedimentaria y parte de la población de Pampapacta. B. Distribución urbana de Pampapacta, año 2017.

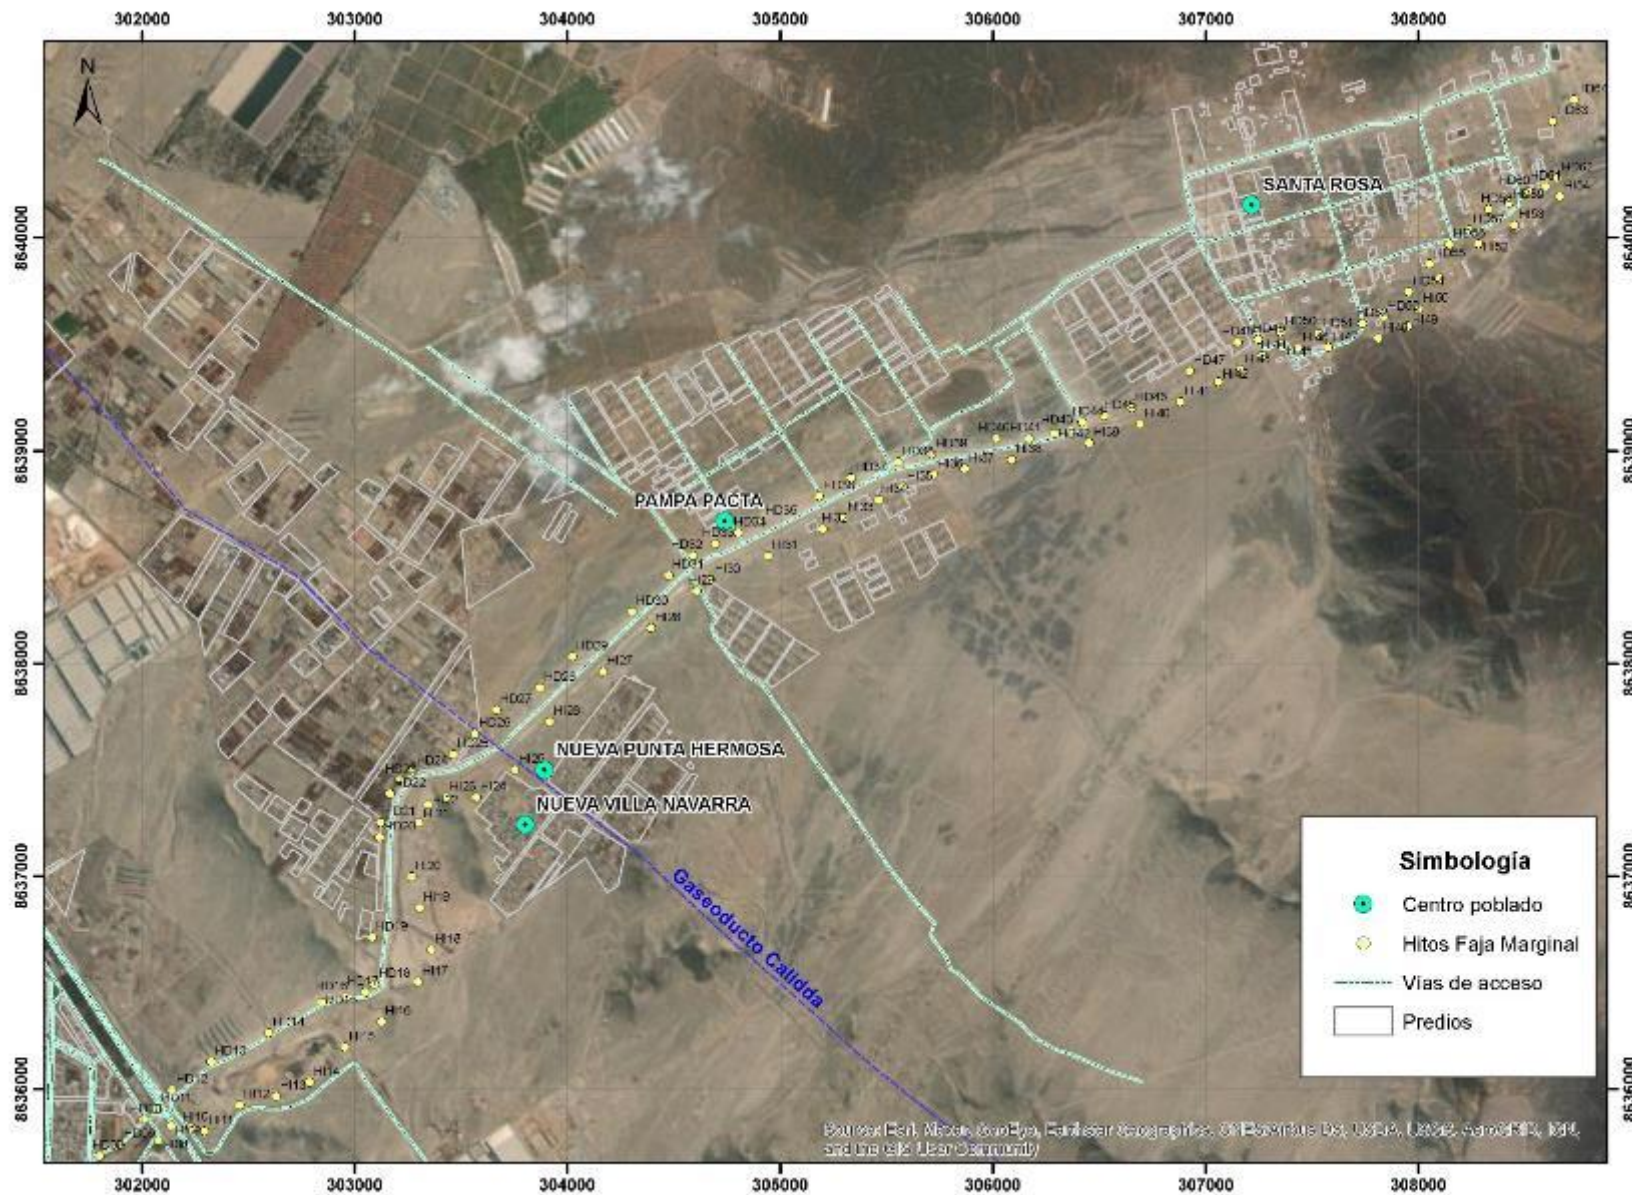
De acuerdo a la delimitación de la faja marginal de la quebrada Malanche con Resolución Directoral N°0828-2020-ANA-AAA-CAÑETE-FORTALEZA, donde establece 180 hitos georeferenciados y validados, de los cuales 94 hitos corresponden a la margen derecha y 86 hitos a la margen izquierda de la quebrada Malanche (Punta Hermosa), en un tramo de 18.1 km (figura 16), se puede observar que algunas viviendas de los sectores Pampapacta y Santa Rosa se encuentra dentro de la **faja marginal**, y necesitan ser reubicadas, en el caso de la Asoc. de Posesionarios Nueva Villa Navarra, si bien es cierto, se encuentra fuera de la faja marginal de la quebrada Malanche, pero se requiere urgente la canalización de la quebrada, colocación de puentes peatonales y viales diseñado por especialistas, para evitar la obstrucción de la quebrada y protección del gasoducto Calidda.

Figura 16. Ubicación de hitos de la faja Marginal de la quebrada Malanche en los centros poblados Nueva Villa Navarra y Pampapacta
