DIRECCIÓN DE GEOLOGÍA AMBIENTAL Y RIESGO GEOLÓGICO

Informe Técnico N° A7468

EVALUACIÓN DE PELIGROS GEOLÓGICOS POR DESLIZAMIENTO EN EL BARRIO YAULI

Departamento Junín
Provincia Tarma
Distrito Tapo

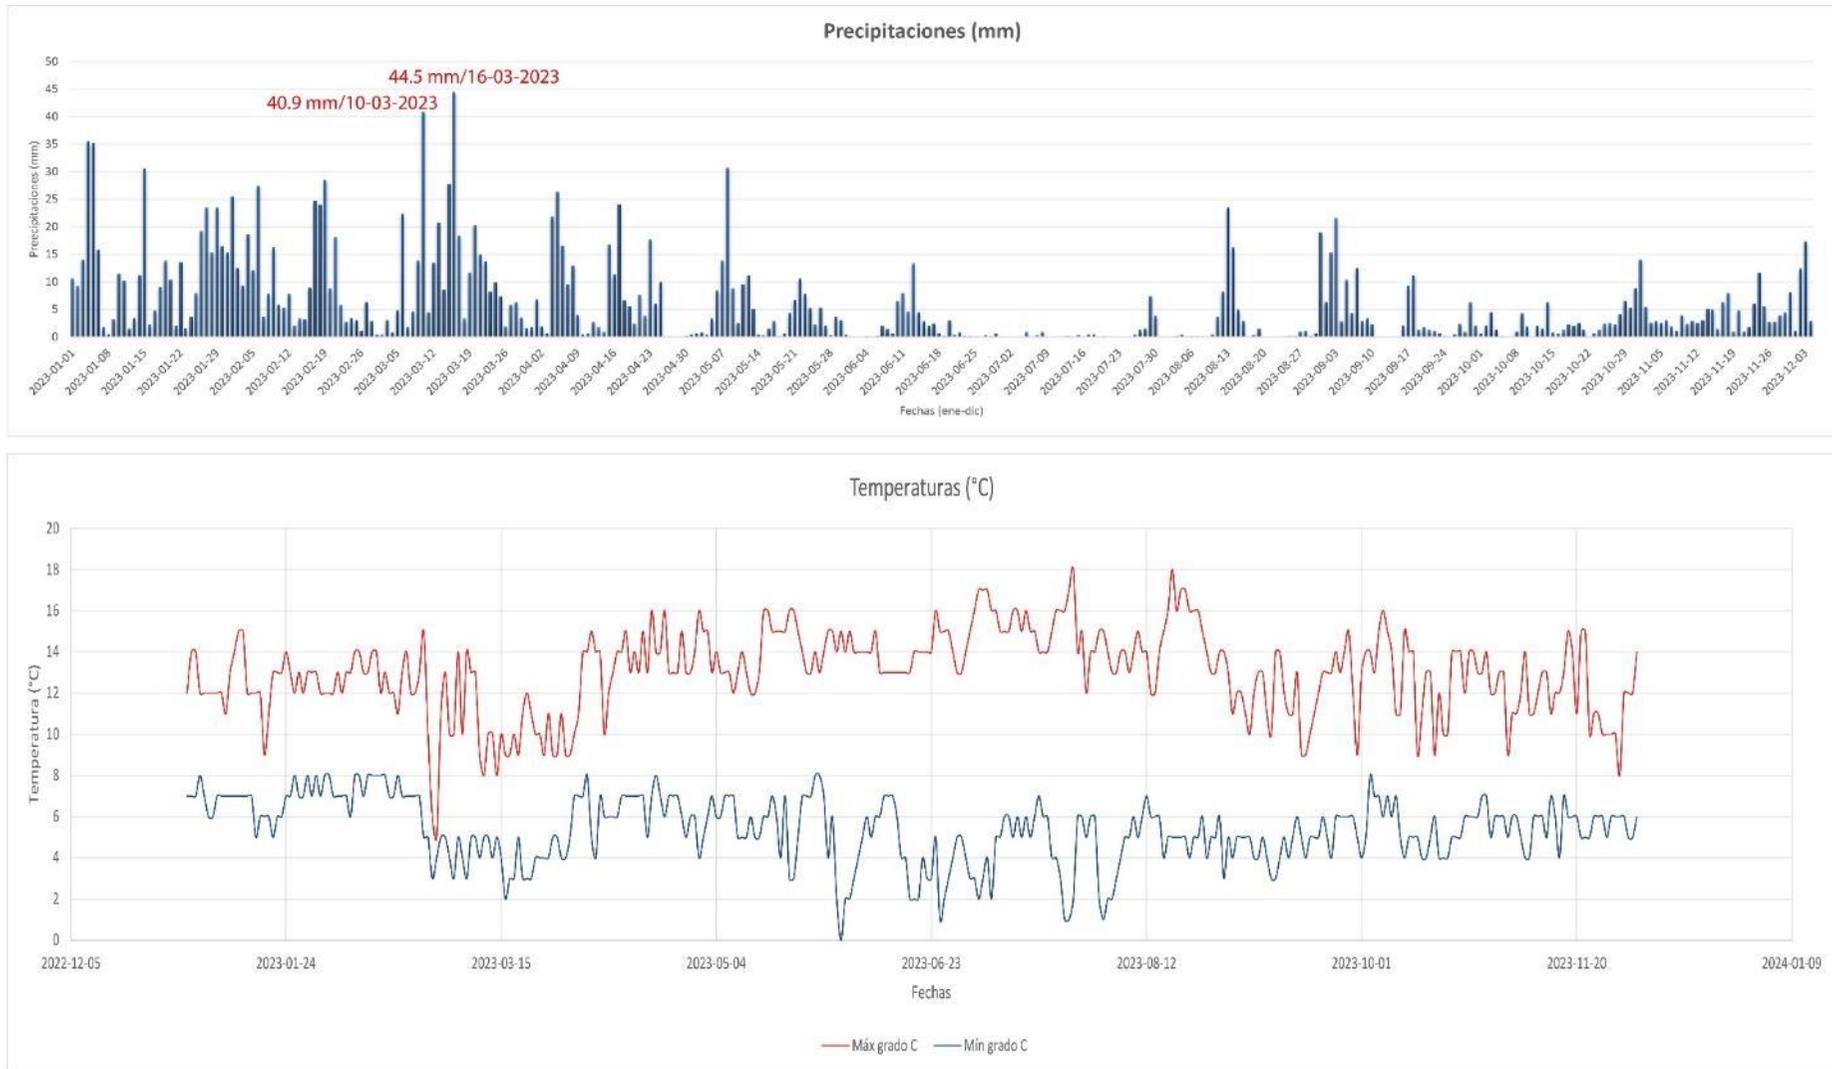
La última reactivación del deslizamiento se dio el 03 de abril de 2023, que tiene relación con los días previos de precipitación registrados en el mes de marzo

Figura 3. A) precipitación en el sector de barrio Yauli y B) temperaturas en el sector barrio Yauli (periodo 2022-2023). Fuente: análisis espacial de datos meteorológicos AWERE (Fuente: <https://crop-monitoring.eos.com/weather-history/field/7337354>).

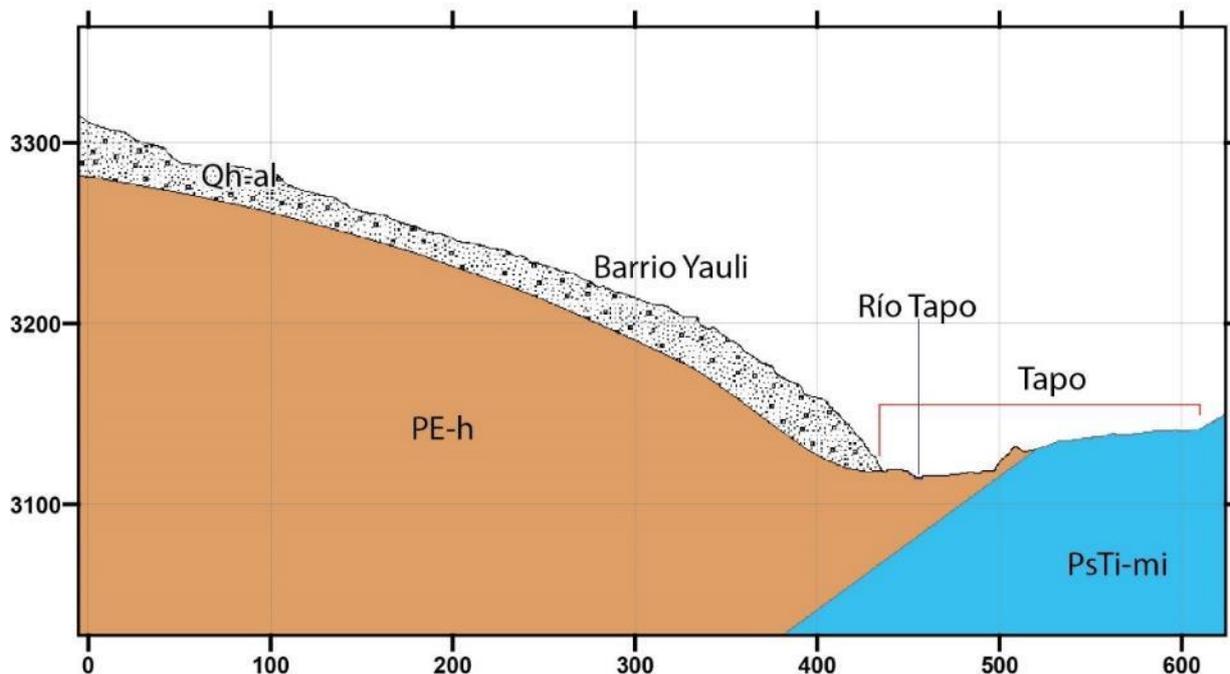
Desde una perspectiva geológica y teniendo en cuenta el perfil local realizado en el mapa 1 del anexo 1, se observa que la vertiente oriental del cerro Julijasha está compuesta por rocas metamórficas que han experimentado meteorización y fragmentación. De manera similar, en la margen izquierda del río Tapo, así como en la margen derecha donde se encuentra el Grupo Mitu, se evidencia la presencia de rocas volcano sedimentarias, en contacto a través de una falla inversa con el Complejo Marañón. En el valle, donde se ubica el centro poblado de Tapo, predominan depósitos aluviales. Es destacable señalar que la ladera oriental del cerro Julijasha está constituida por depósitos coluvio-deluviales, los cuales presentan susceptibilidad a deslizamientos, añadiendo una consideración crucial para la evaluación de eventos geodinámicos en la zona.

Figura 4. Corte local interpretativo del perfil A-B, del mapa 1 anexo 1.

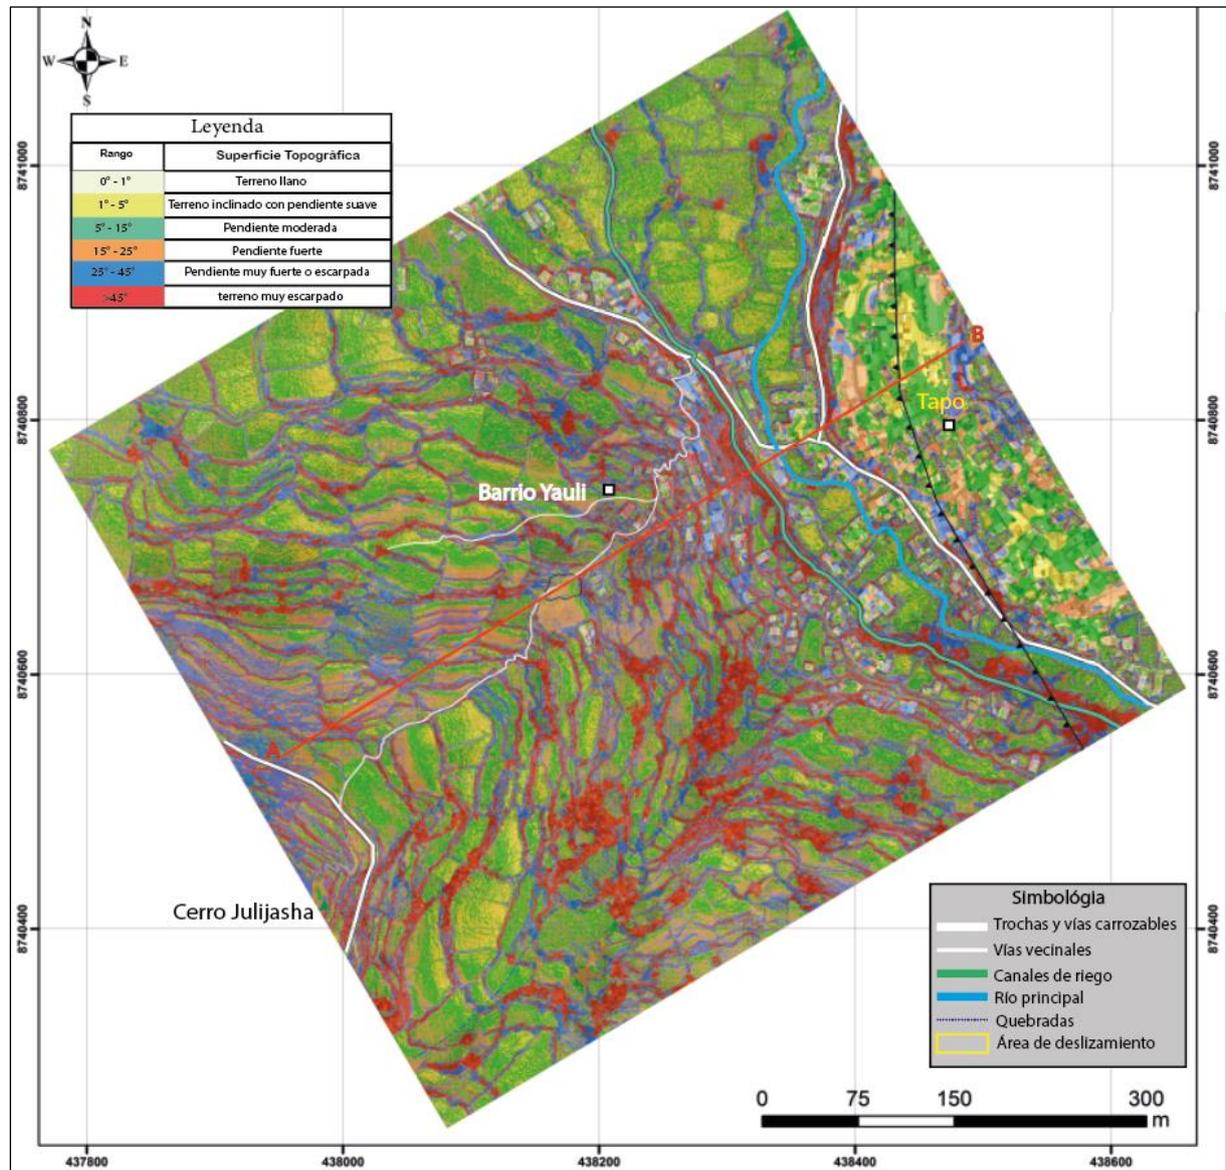
Figura 5. Corte de perfil en el área de inspección para representar los rangos de pendiente en la figura 6.

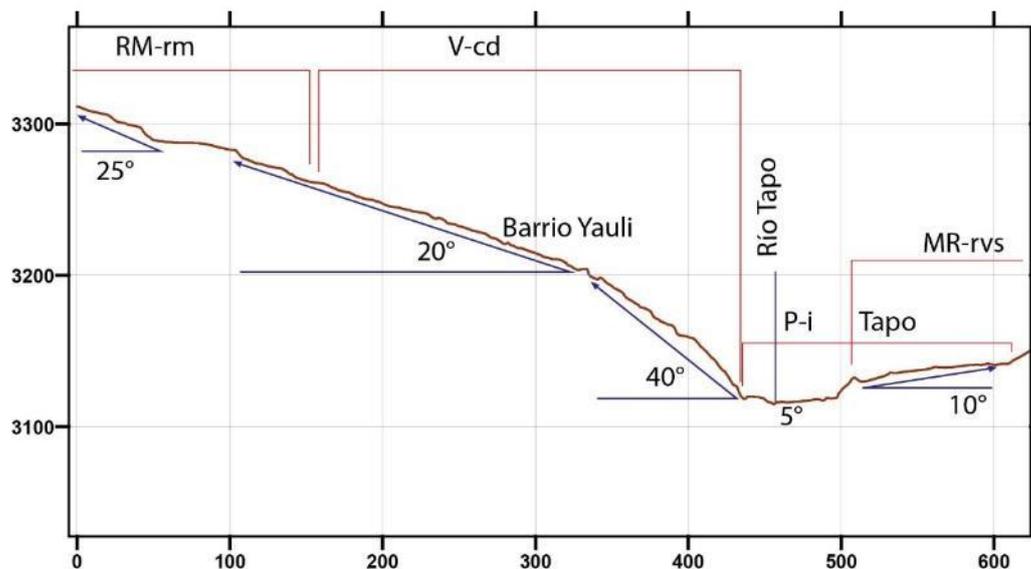
El perfil A-B en el área de estudio revela variaciones significativas en las pendientes del terreno. En el centro poblado de Tapo, las pendientes muestran un promedio de 5°, mientras que, en la margen derecha del perfil, se observan pendientes más pronunciadas de alrededor de 10°. En la ladera oriental del cerro Julijasha, las pendientes varían desde 25° en la parte alta, disminuyendo a 20° en la zona intermedia. Sin embargo, la pendiente experimenta un cambio brusco hacia abajo, alcanzando los 40° en la parte urbanizada del barrio Yauli. Estas variaciones en las pendientes sugieren un terreno topográficamente diverso, siendo esencial considerar estas condiciones al evaluar la estabilidad del terreno y los posibles geodinámica en la zona del barrio Yauli.

Figura 06. Perfil A-B', muestra la variación de pendientes en el área de inspección.

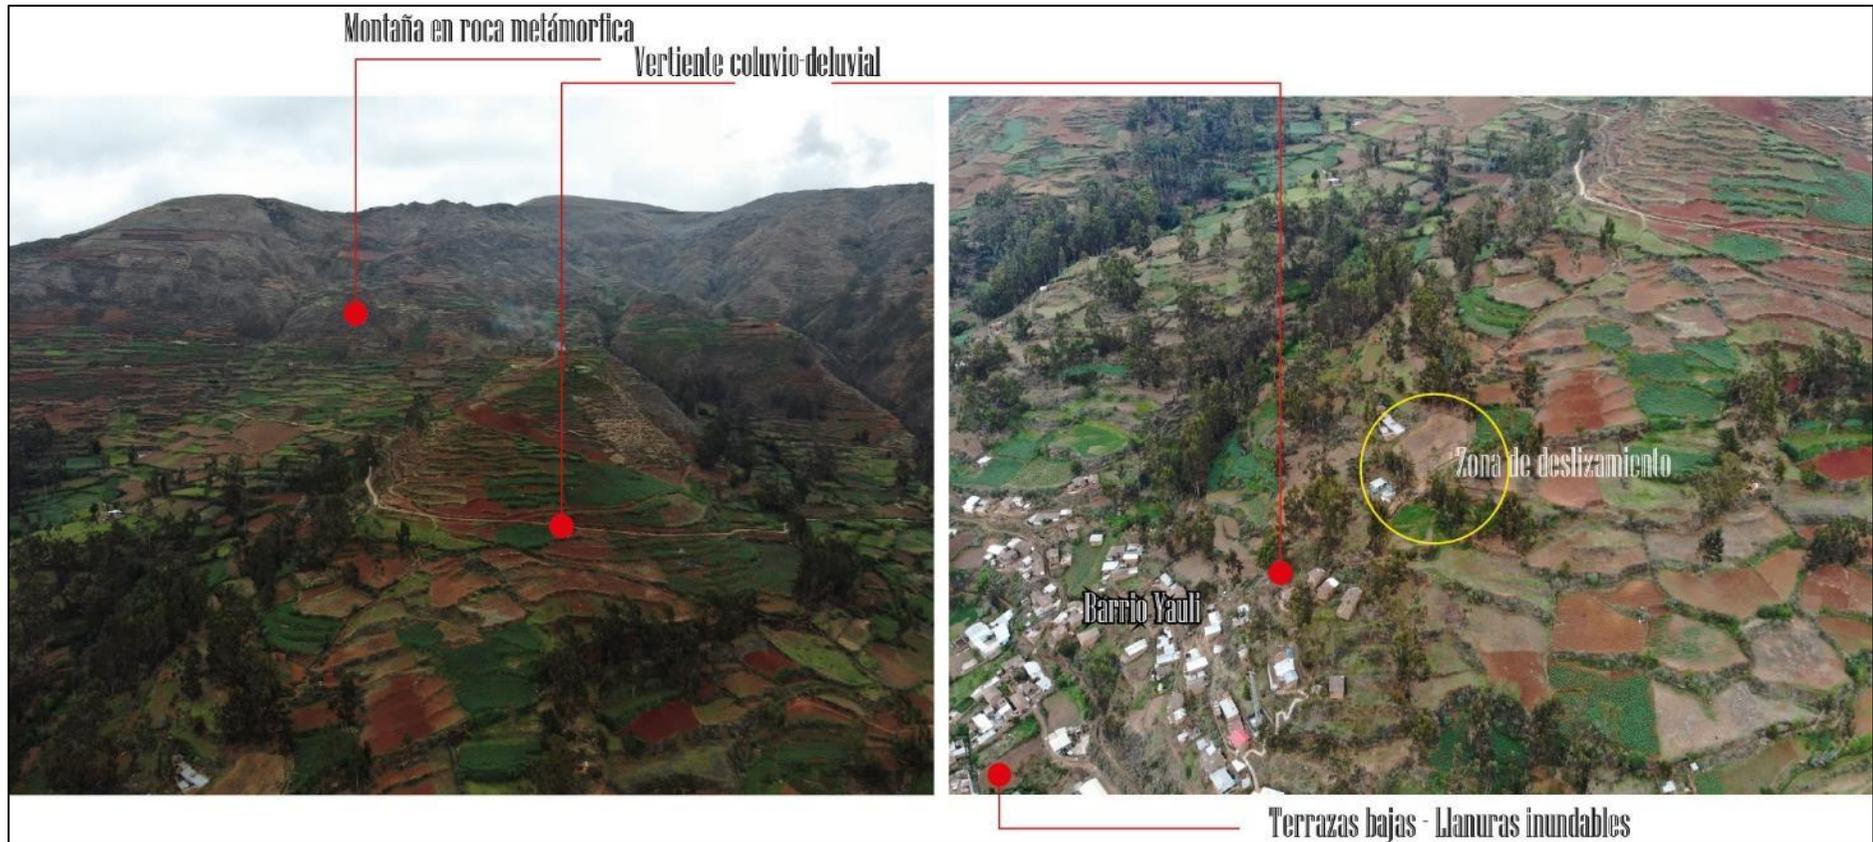
Vertiente con depósito coluvio-deluvial (V-cd): Estos depósitos coluvio-deluviales, compuestos principalmente por limo y arcilla, poseen características de pendientes variables que van desde moderadas hasta abruptas en la margen izquierda del río. La presencia de estos materiales sueltos, combinada con las variaciones topográficas, crea condiciones propicias para la generación de deslizamientos. La influencia de la pendiente en los depósitos detríticos modula la estabilidad del terreno, afectando la capacidad de retención de agua y aumentando la susceptibilidad a movimientos de masa, especialmente durante eventos pluviales intensos. Así, la geomorfología de la montaña de roca metamórfica con la cobertura detrítica contribuye de manera significativa a la dinámica del terreno y a la generación de deslizamientos en el esta ladera.

Llanura de inundación (P-i): Las planicies de inundación en la margen derecha del río Tapo presentan una configuración geomorfológica distintiva, caracterizada por terrazas aluviales y bajas. La pendiente promedio en esta región es de aproximadamente 5°, creando un terreno relativamente suave y propicio para la acumulación de sedimentos aluviales. La pendiente ascendente en la margen derecha es más gradual en comparación con la margen izquierda, donde la elevación del terreno se vuelve más pronunciada. Esta diferencia en la inclinación sugiere que los procesos geomorfológicos, como la deposición aluvial y la configuración del lecho del río, han contribuido a una mayor estabilidad en la margen derecha.

Figura 07. Perfil A-B', muestra la variación de pendientes en el área de inspección.

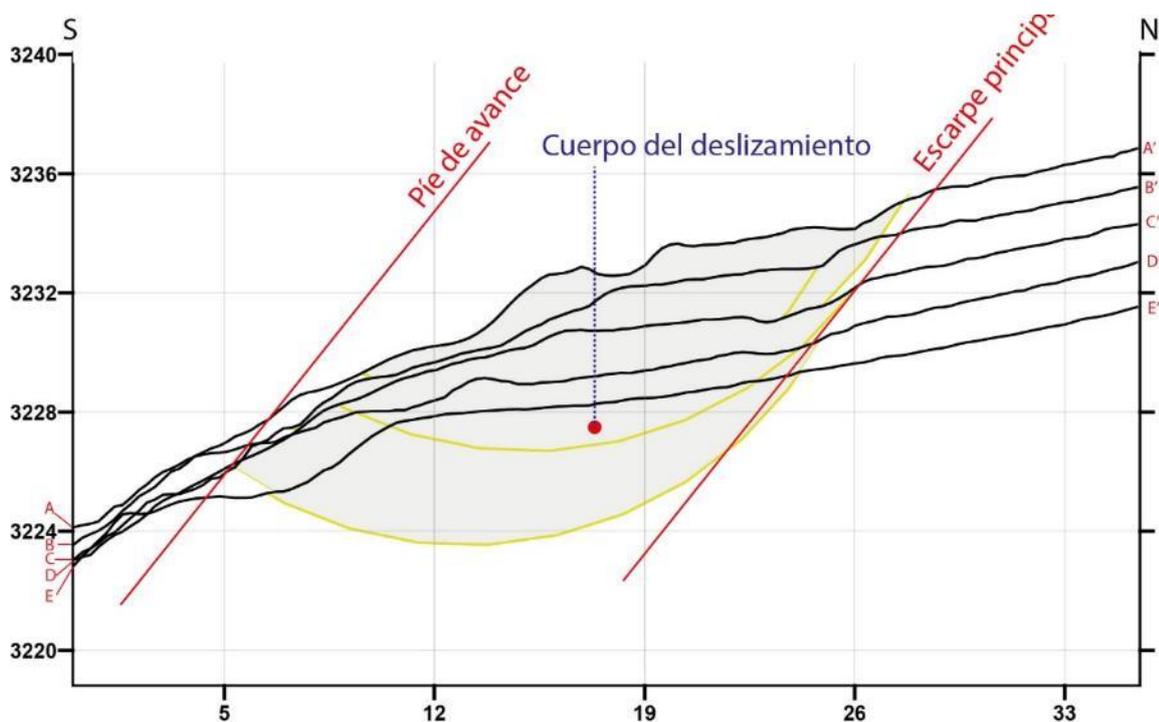
La interpretación de los perfiles A, B, C, D, y E, separados por una distancia de 5 metros, junto con las áreas mostradas en las figuras 9 y 10, revela una configuración geomorfológica impactada por un deslizamiento. La escarpa asociada a este evento presenta una altura inicial de 1.5 metros al oeste, disminuyendo progresivamente hasta alcanzar 30 cm en la parte este. El desplazamiento ocurrió en una dirección preferente de sur a norte, generando grietas tensionales notables con longitudes de hasta 4 metros, aperturas de 40 cm y profundidades de 1 metro (figuras 9 y 10).

Figura 10. Interpolación de los perfiles A, B, C, D, E, para la estimación volumétrica.

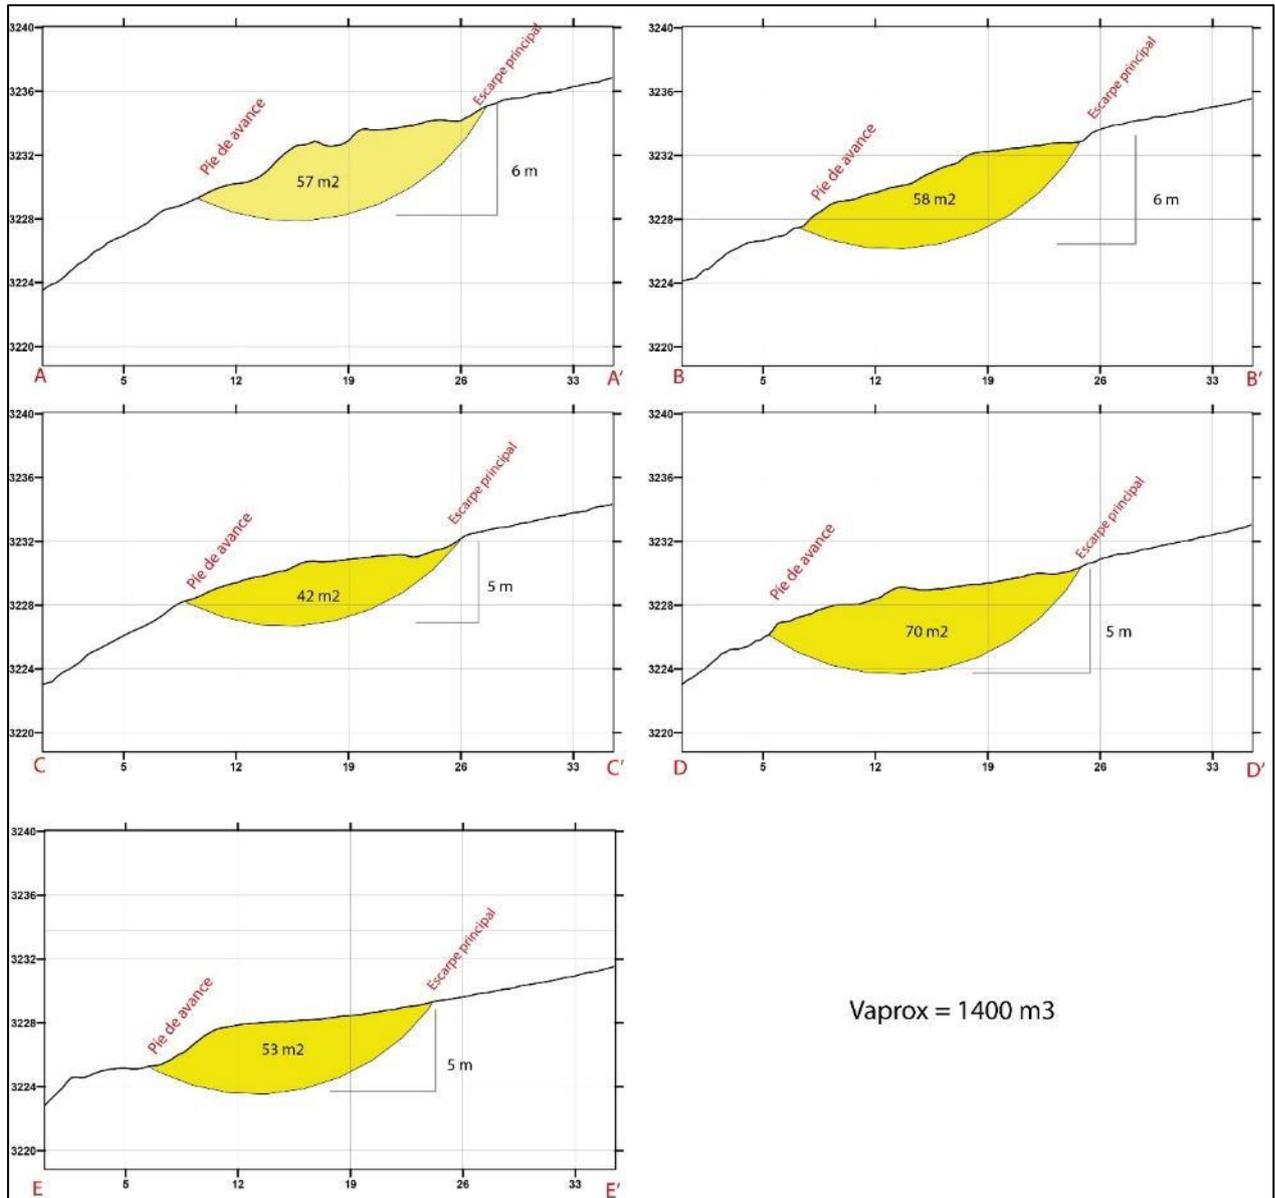
Figura 10. Corte del perfil mostrados en la figura 9.
