INFORME DE EVALUACIÓN DEL RIESGO ORIGINADO POR SISMOS EN LA OFICINA REGIONAL DEL INDECOPI TACNA, DISTRITO TACNA, PROVINCIA TACNA, DEPARTAMENTO TACNA

“SERVICIO DE ESTUDIO DE EVALUACIÓN DE
RIESGOS DE LA OFICINA REGIONAL DEL
INDECOPI EN TACNA”

TACNA – 2023

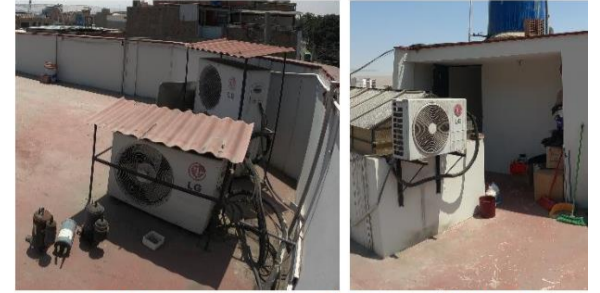
Disposición incorrecta de materiales

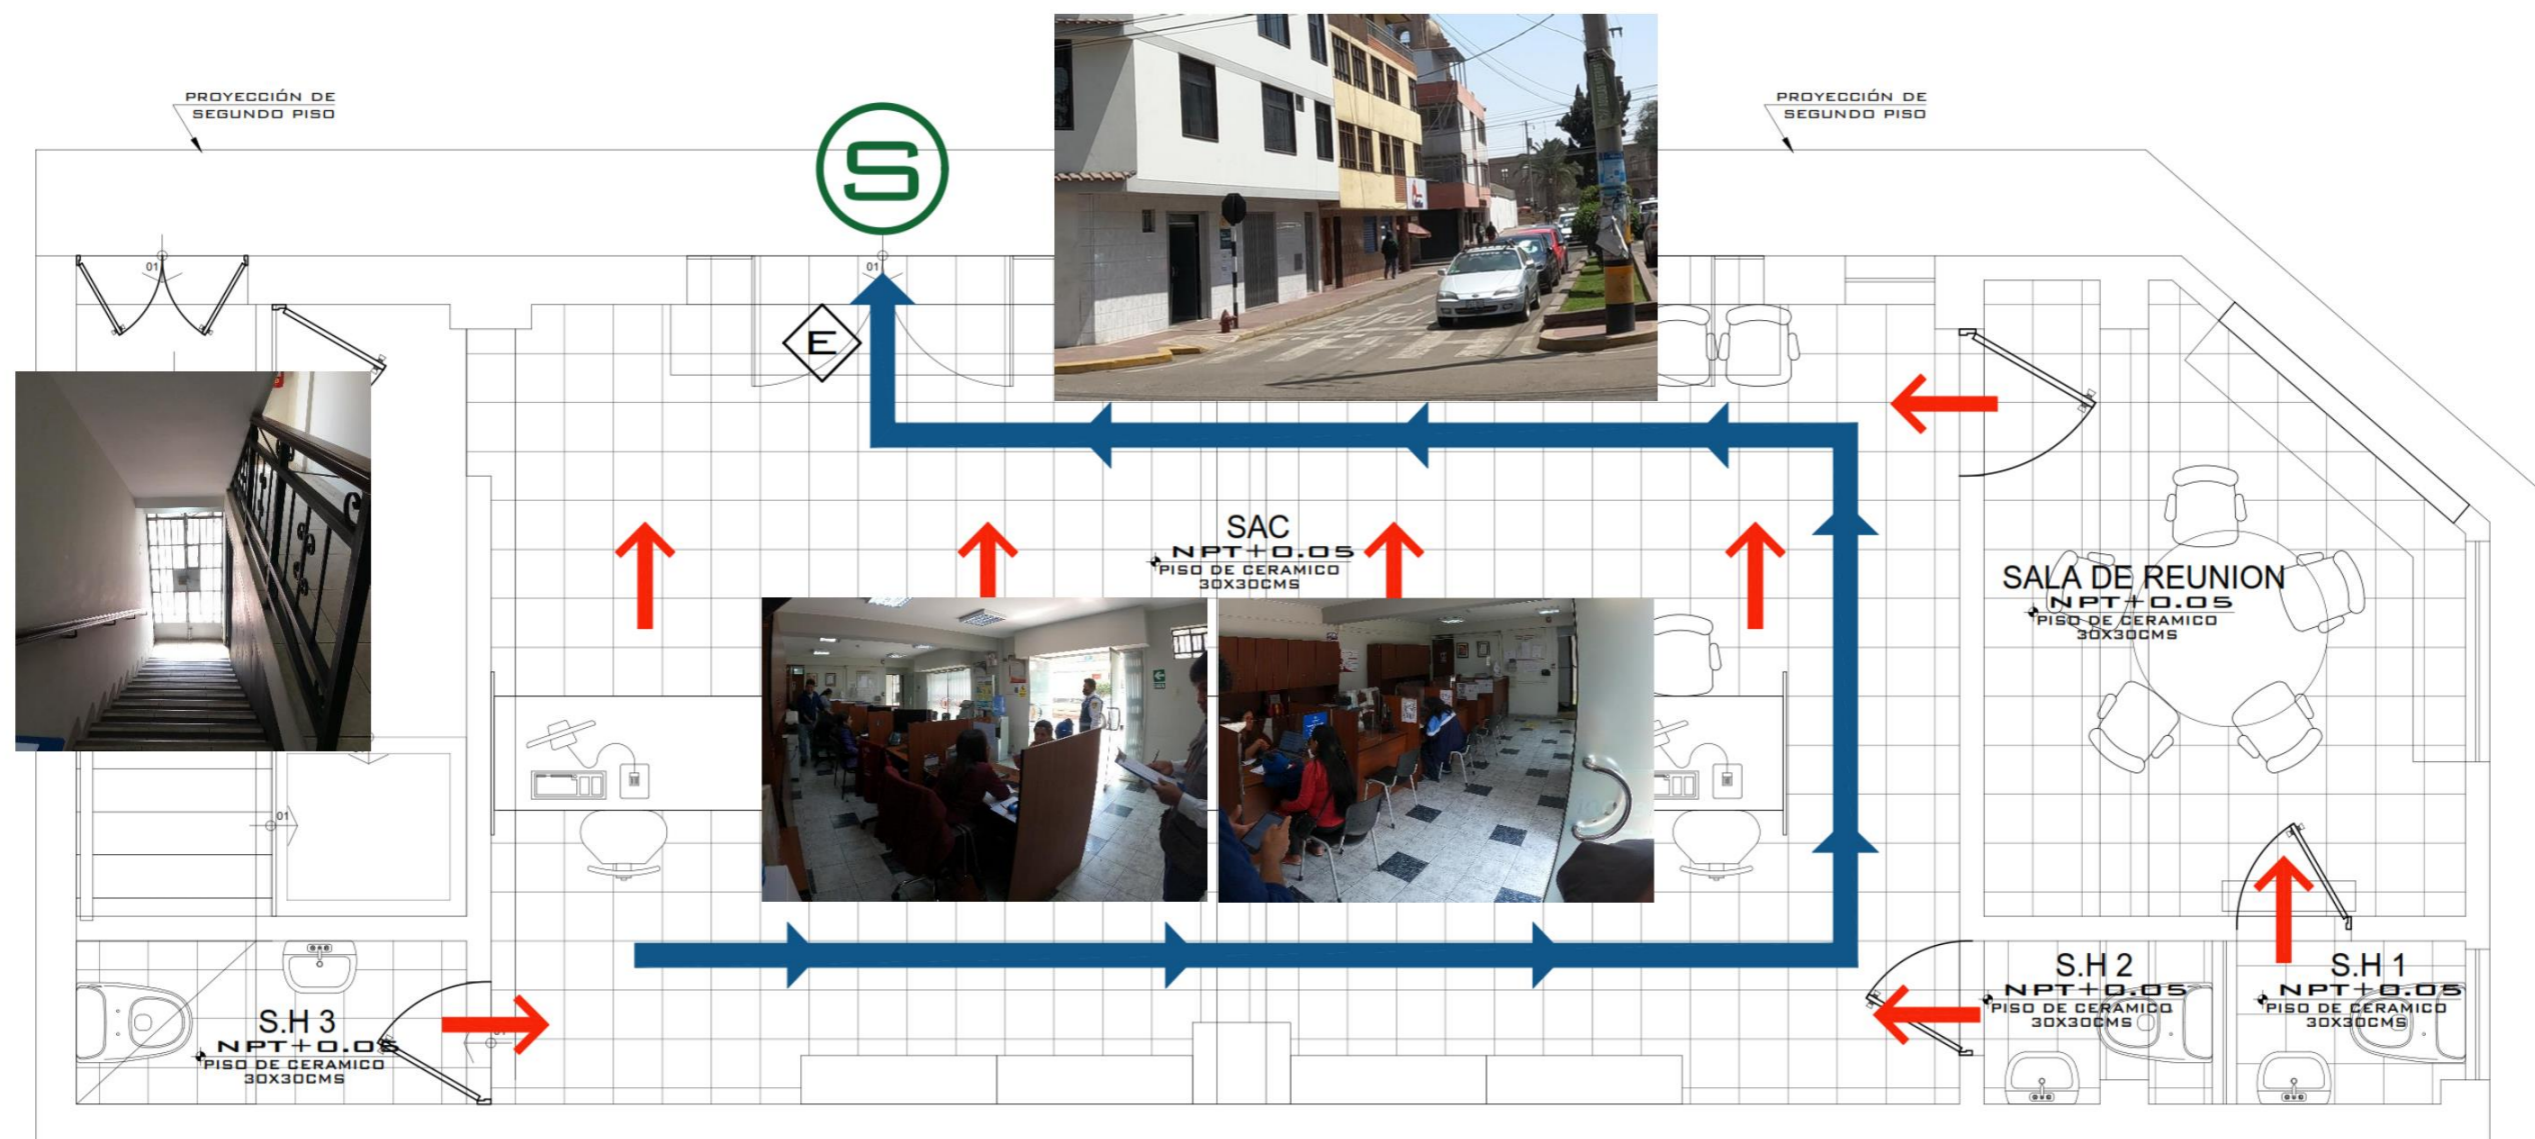
PRIMER NIVEL

Se muestra cada uno de los ambientes del primer nivel, como SERVICIO DE ATENCIÓN AL CIUDADANO, SALA DE ASISTENCIA Y ESCALERAS HACIA EL SEGUNDO NIVEL, zonas de paso, vías de circulación y salidas (escaleras internas hacia el segundo nivel, salidas hacia la Avenida Arequipa) así como también la señalización de accesibilidad, como se puede observar, la ORI – TACNA, cuenta con su implementación de ESPACIOS DE EVACUACIÓN Y CIRCULACIÓN, al momento de la inspección todo el mobiliario está ubicado correctamente y no interrumpe el paso en caso de evacuación, sin embargo los planos no están actualizados. Se recomienda señalar la zona externa de seguridad S en la Avenida Arequipa.

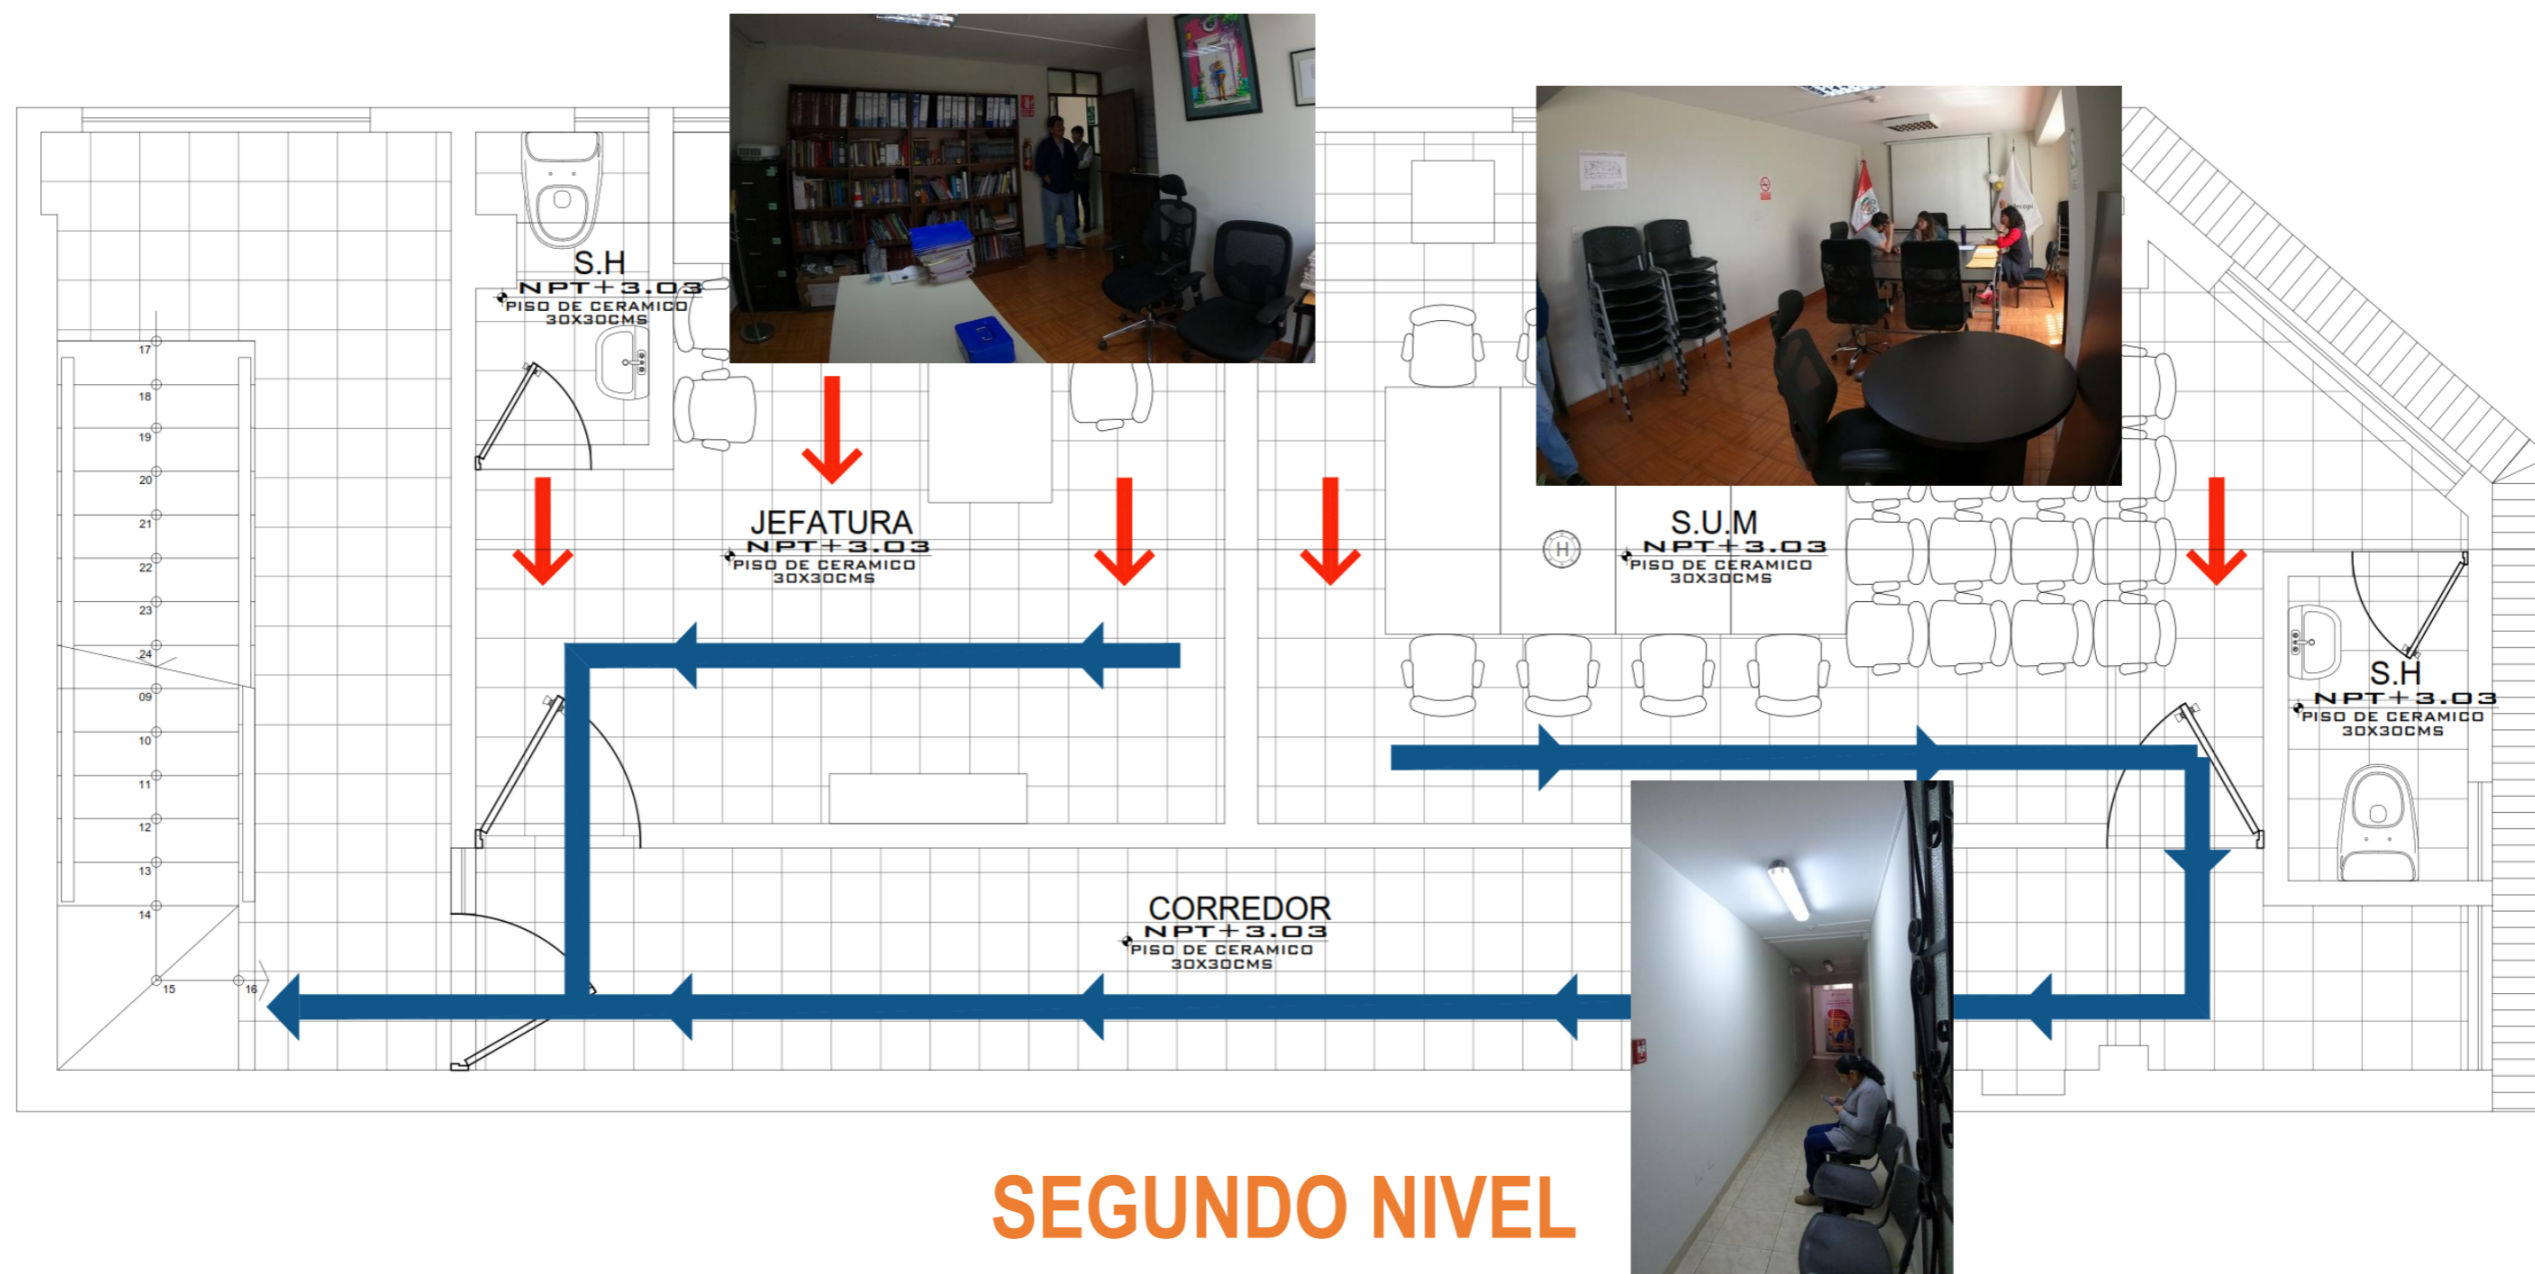
SEGUNDO NIVEL

Se muestra cada uno de los ambientes del SEGUNDO NIVEL, como JEFATURA, SALA DE USOS MÚLTIPLES SUM, CORREDOR incluidas zonas de paso, vías de circulación y salidas (escaleras internas hacia el tercer nivel) así como también la señalización de accesibilidad, como se puede observar, la ORI – TACNA, cuenta con su implementación de ESPACIOS DE EVACUACIÓN Y CIRCULACIÓN, al momento de la inspección todo el mobiliario está ubicado correctamente y no interrumpe el paso en caso de evacuación.

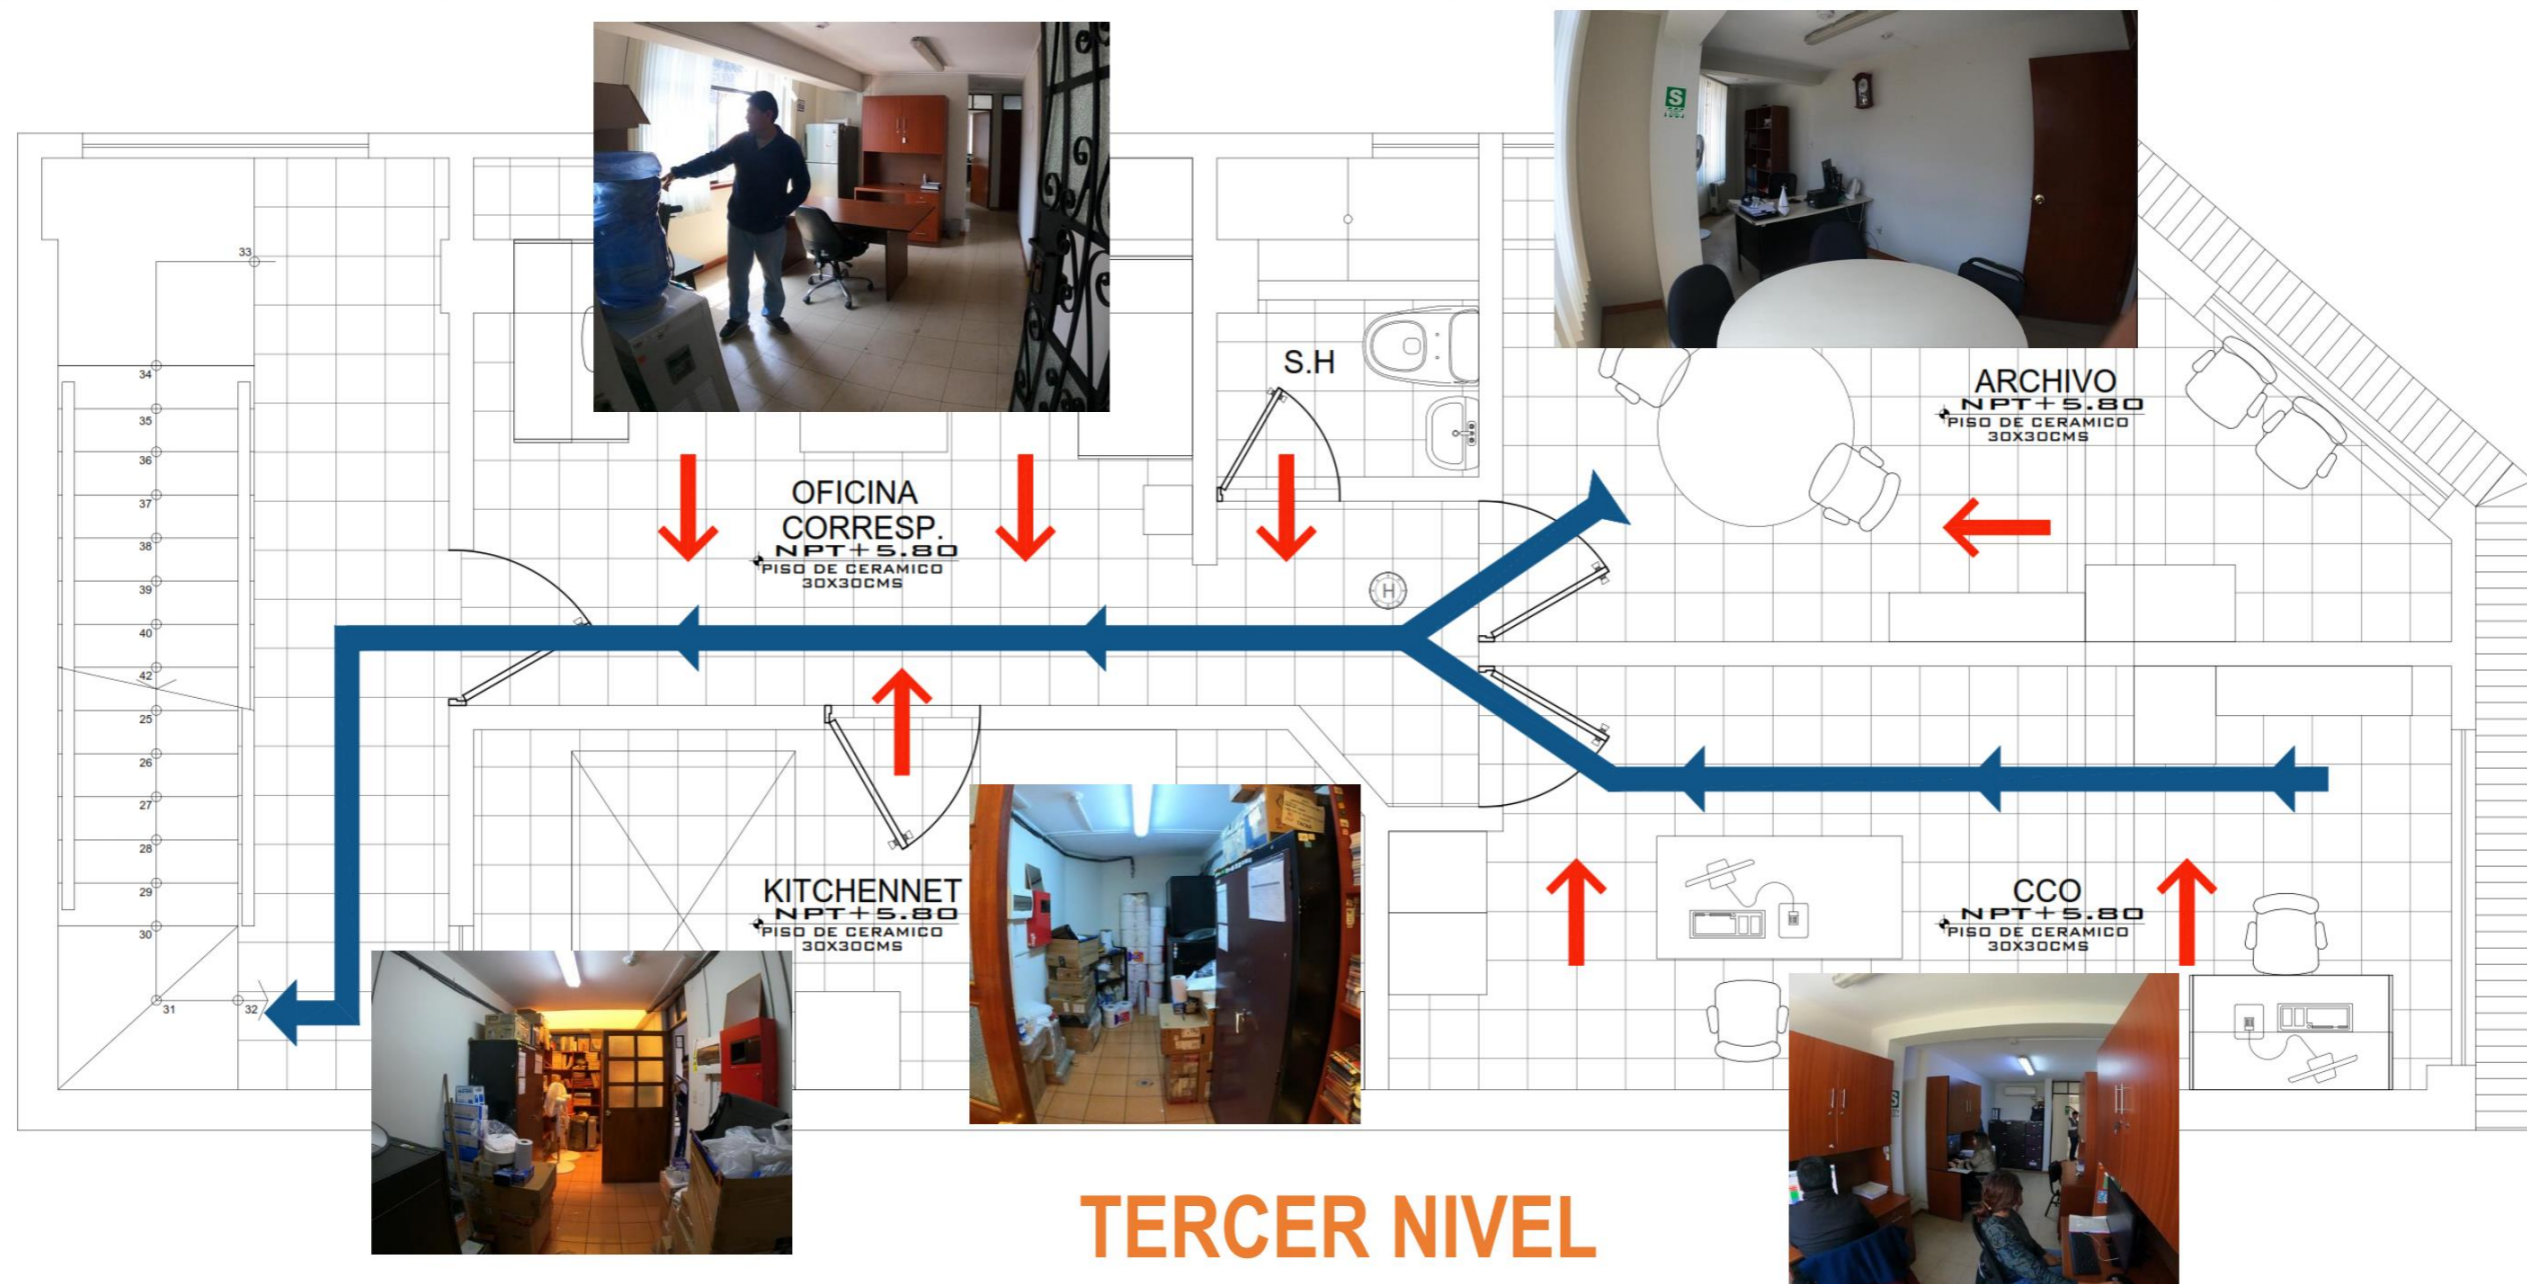
Se muestra cada uno de los ambientes del TERCER NIVEL, como ARCHIVO, CCO, KITCHENNET, OFICINA CORRESP incluidas zonas de paso, vías de circulación y salidas (escaleras internas hacia el cuarto nivel) así como también la señalización de accesibilidad, como se puede observar, la ORI – TACNA, cuenta con su implementación de ESPACIOS DE EVACUACIÓN Y CIRCULACIÓN, al momento de la inspección todo el mobiliario está ubicado correctamente y no interrumpe el paso en caso de evacuación. Sin embargo se recomienda la actualización de los planos y mantener el orden y limpieza del área de KITCHENNET, que actualmente es usado como almacén.

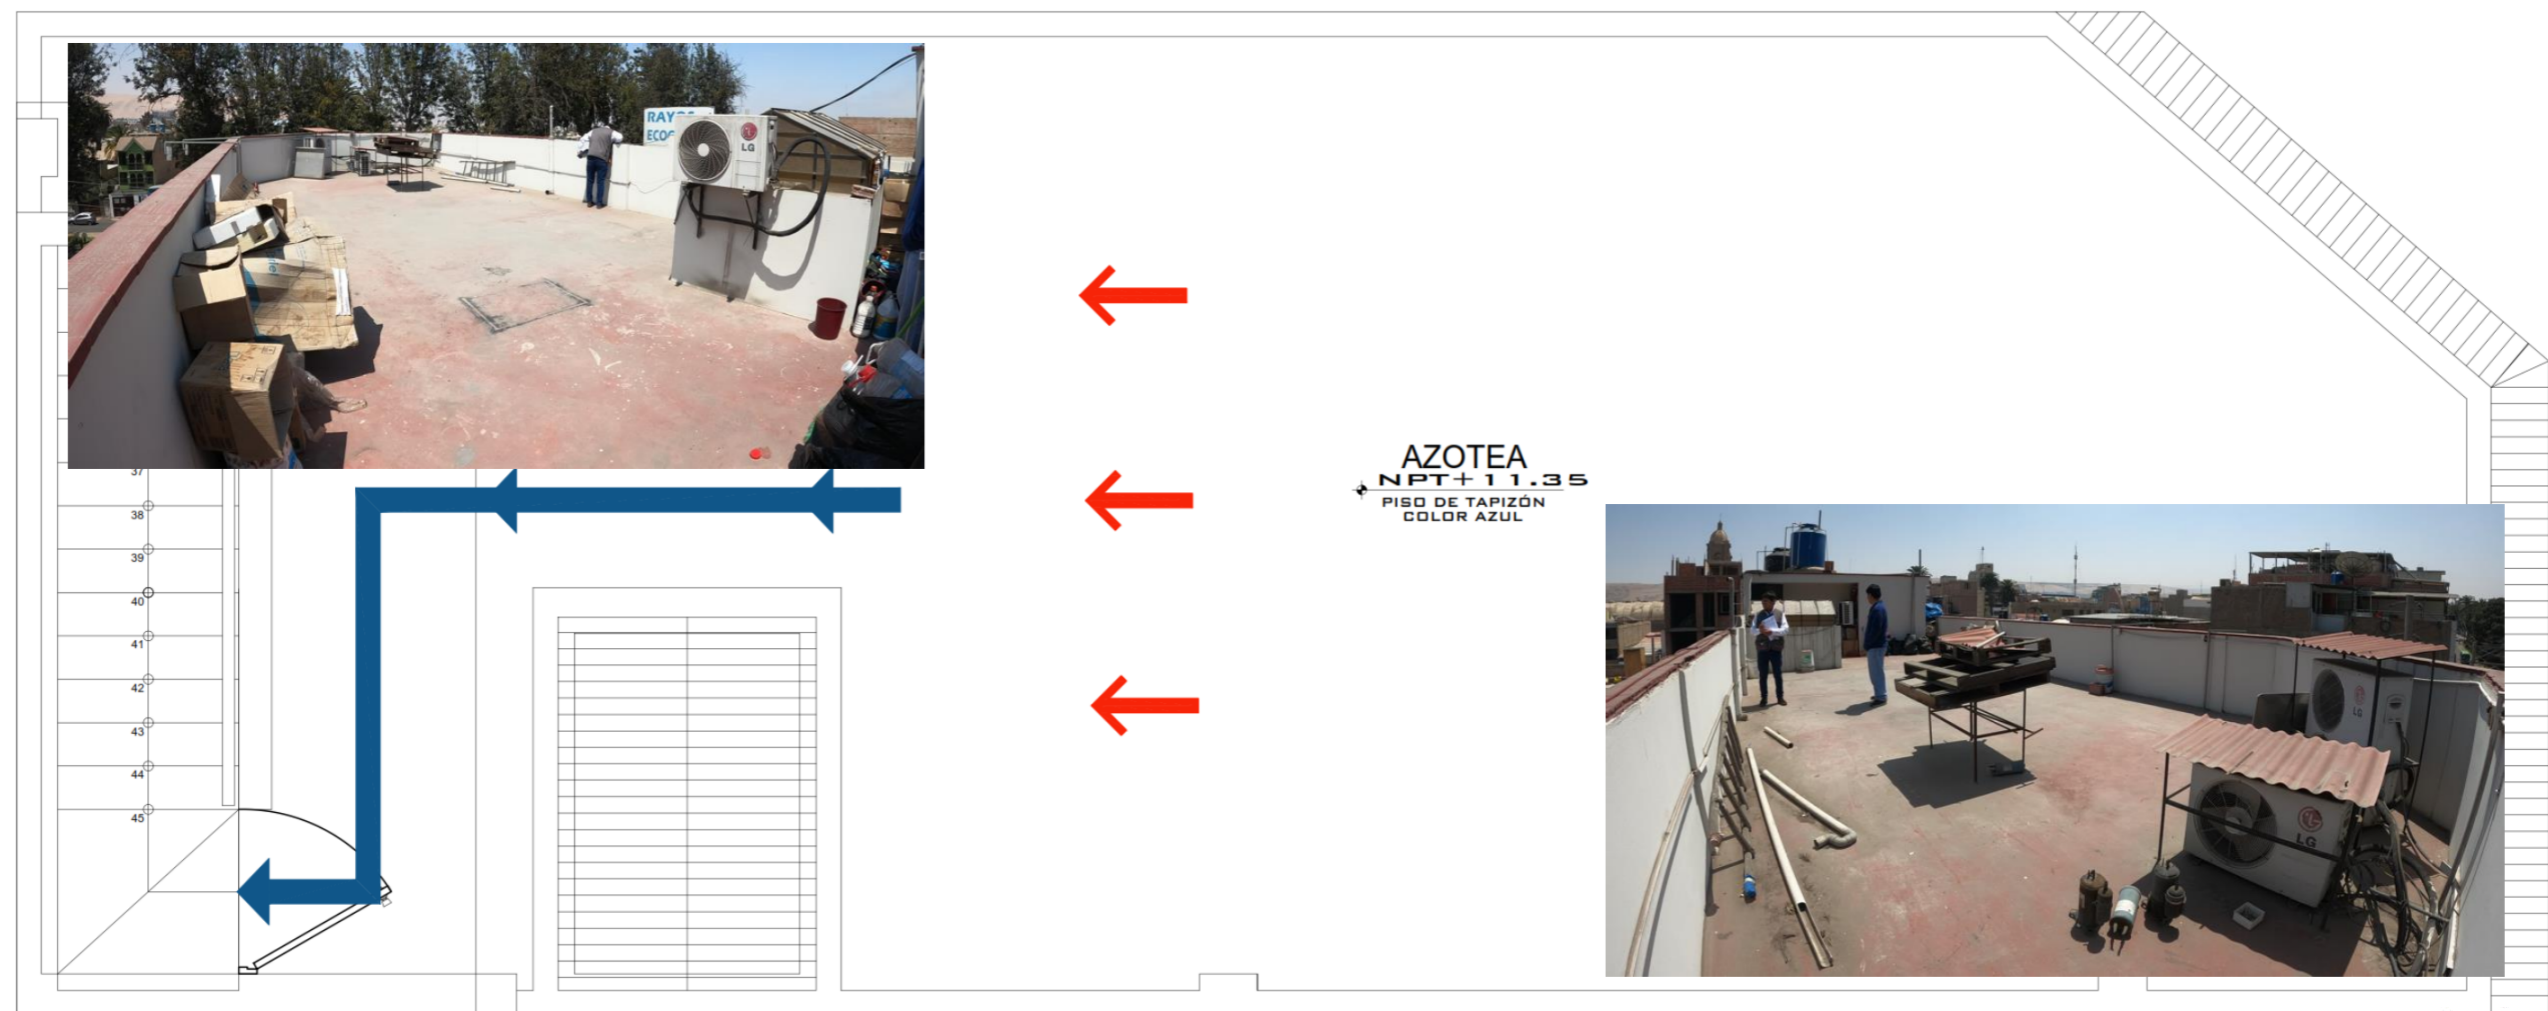
Se muestra la AZOTEA incluidas zonas de paso, vías de circulación y salidas (escaleras de bajada hacia el cuarto nivel) así como también la señalización de accesibilidad, como se puede observar, la ORI – TACNA, cuenta con su implementación de ESPACIOS DE EVACUACIÓN Y CIRCULACIÓN, al momento de la inspección se evidencia la disposición incorrecta de los materiales como cajas de cartón, retazos de tuberías de PVC, escaleras, herramientas diversas, que podría interrumpir la libre evacuación del personal, ante la ocurrencia de un movimiento sísmico.

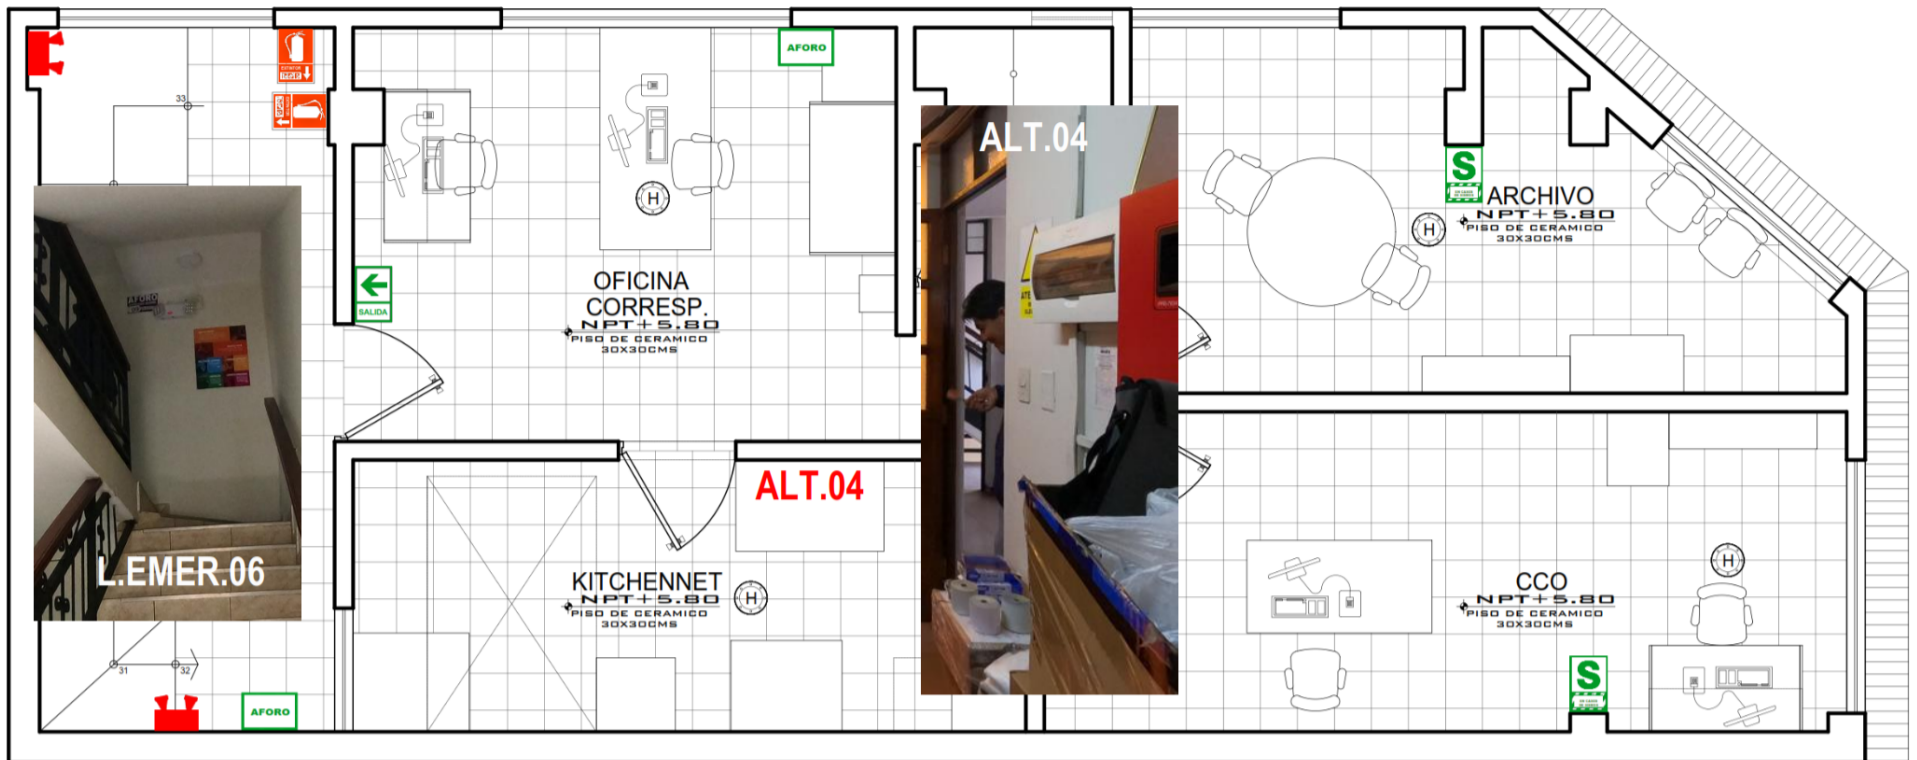
| FICHA DE IDENTIFICACIÓN – RIESGO DE INSTALACIÓN ELÉCTRICA | | | | |
|---|---|---|---|---|
| 11 | RIESGO DE INSTALACIÓN ELÉCTRICA | ALTO VOLTAJE | ALT.04 | Se ubica en la KITCHENNET, que funciona como almacén. OBSERVACIONES Se evidencia la señalización de riesgo eléctrico en el KITCHENNET, sin embargo, no se ubica en los planos. Se recomienda su mantenimiento y actualizar planos. |

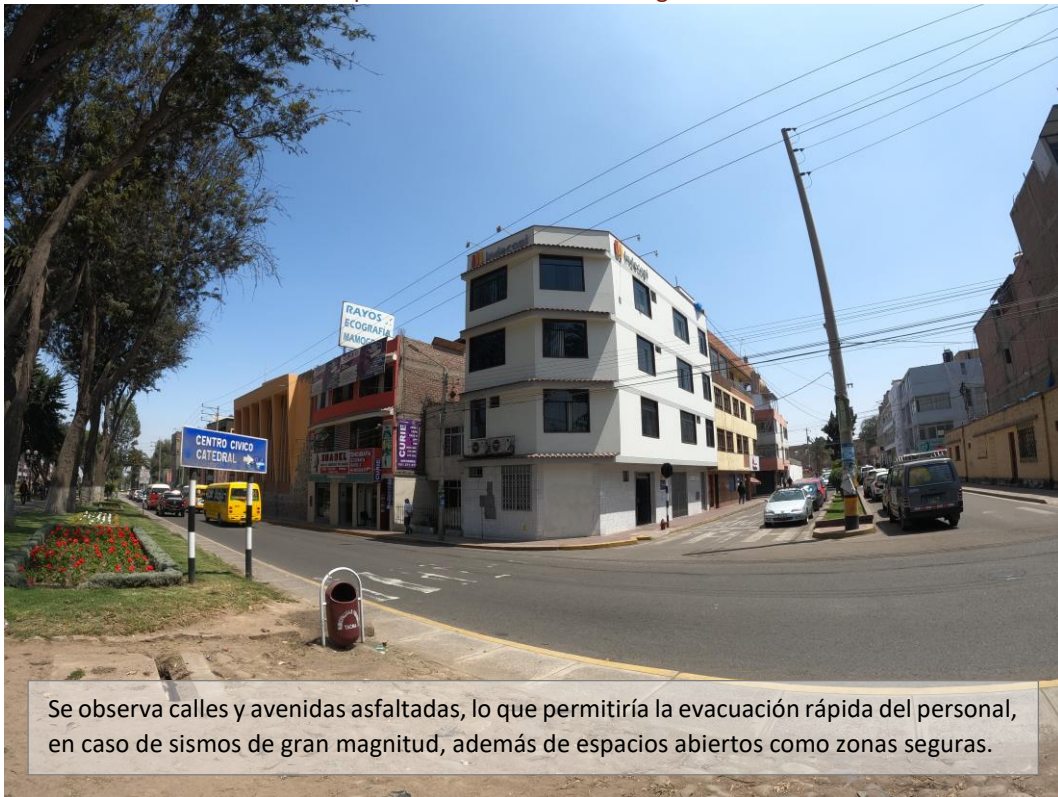
IMAGEN 12—16 : Vista panorámica de la Oficina Regional del INDECOPI de Tacna

Se observa calles y avenidas asfaltadas, lo que permitiría la evacuación rápida del personal, en caso de sismos de gran magnitud, además de espacios abiertos como zonas seguras.

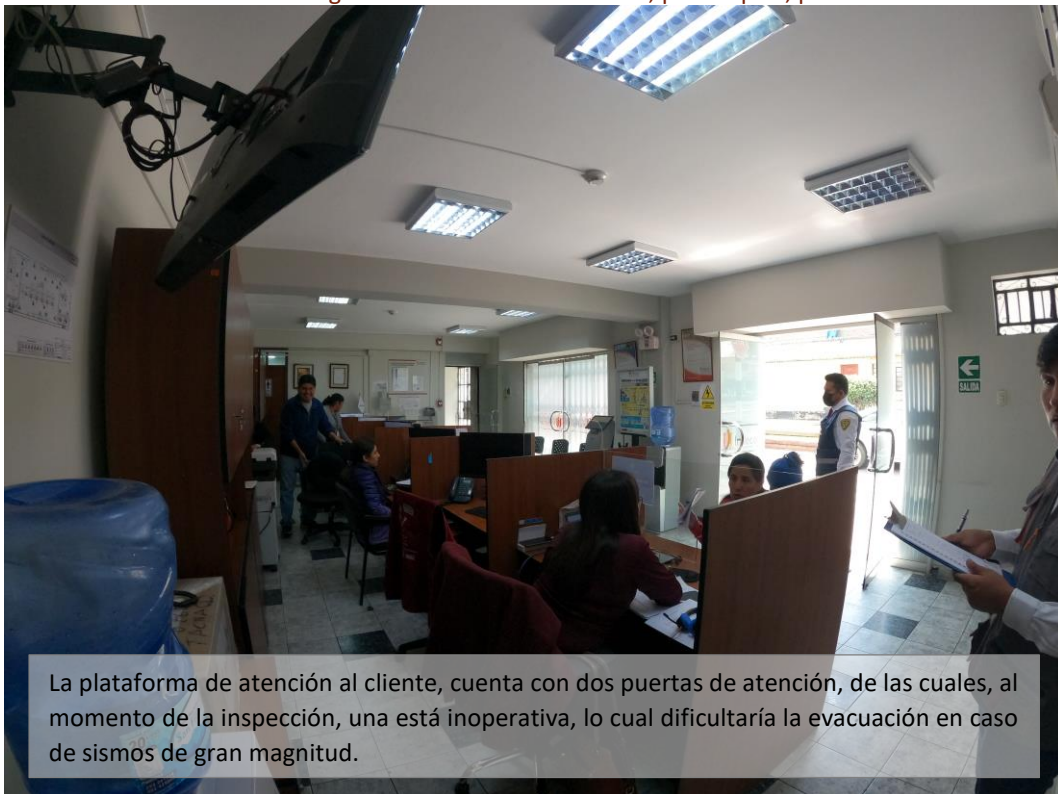
IMAGEN 12—17 : Oficina Regional del INDECOPI de Tacna, primer piso, plataforma de atención

La plataforma de atención al cliente, cuenta con dos puertas de atención, de las cuales, al momento de la inspección, una está inoperativa, lo cual dificultaría la evacuación en caso de sismos de gran magnitud.

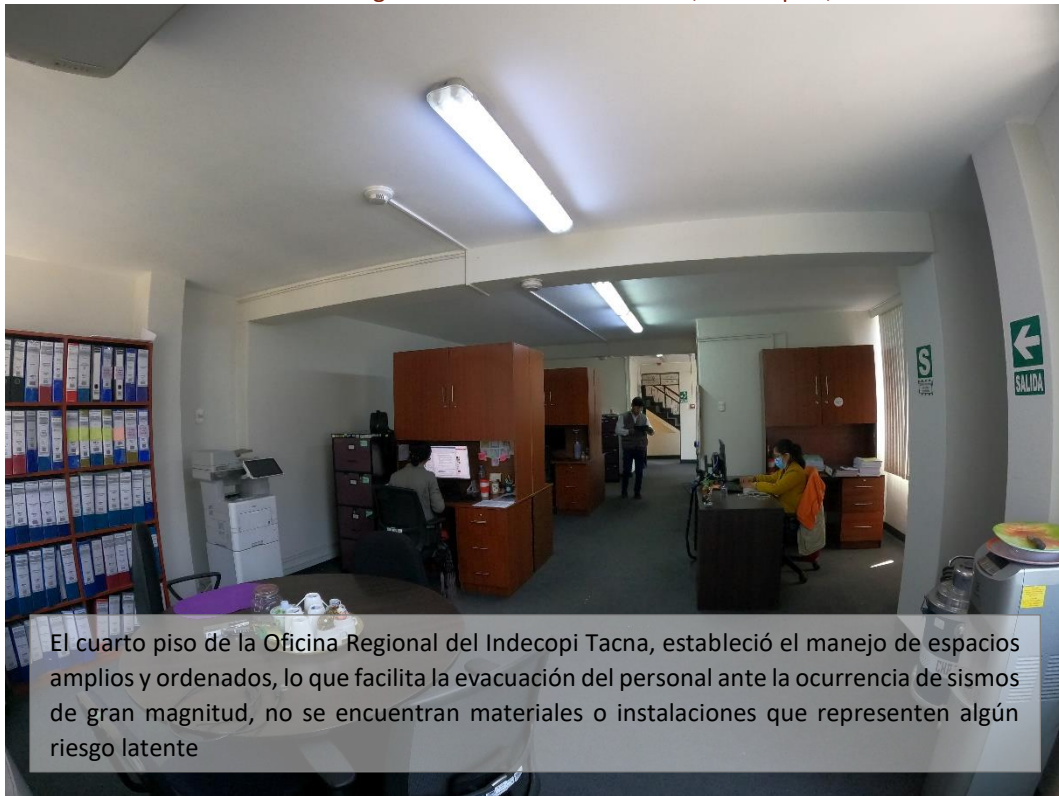
IMAGEN 12—22 : Oficina Regional del INDECOPI de Tacna, cuarto piso, área de oficinas

El cuarto piso de la Oficina Regional del Indecopi Tacna, estableció el manejo de espacios amplios y ordenados, lo que facilita la evacuación del personal ante la ocurrencia de sismos de gran magnitud, no se encuentran materiales o instalaciones que representen algún riesgo latente

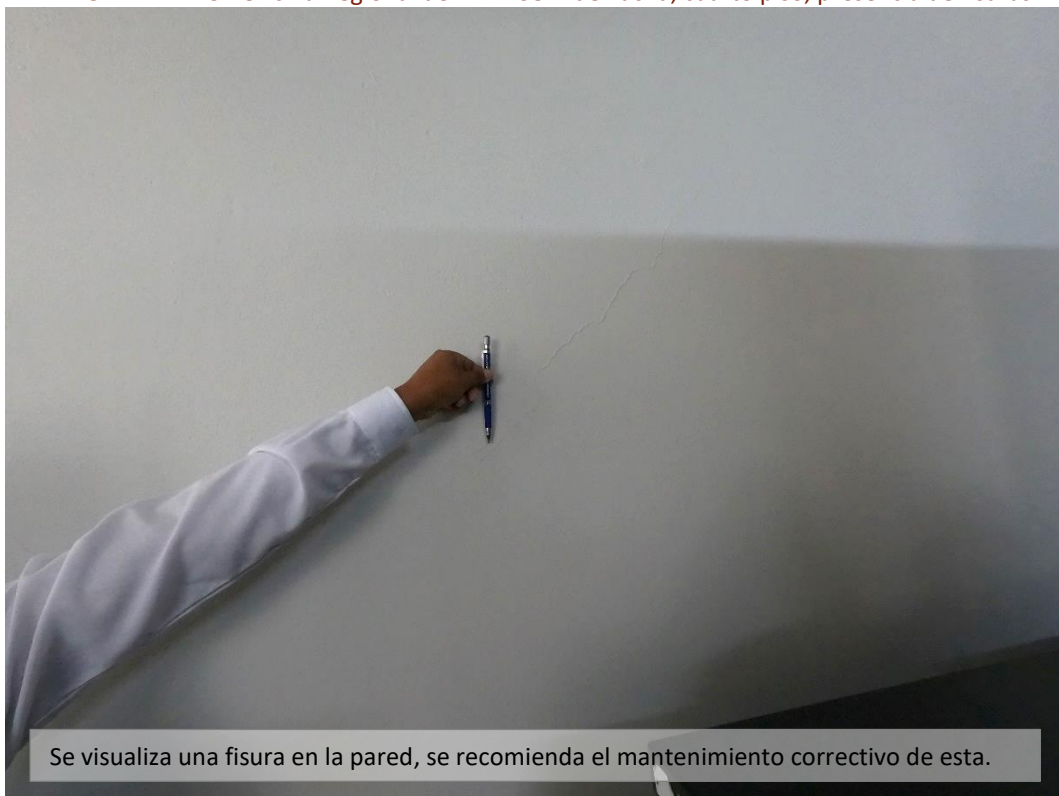
IMAGEN 12—23 : Oficina Regional del INDECOPI de Tacna, cuarto piso, presencia de fisuras

Se visualiza una fisura en la pared, se recomienda el mantenimiento correctivo de esta.

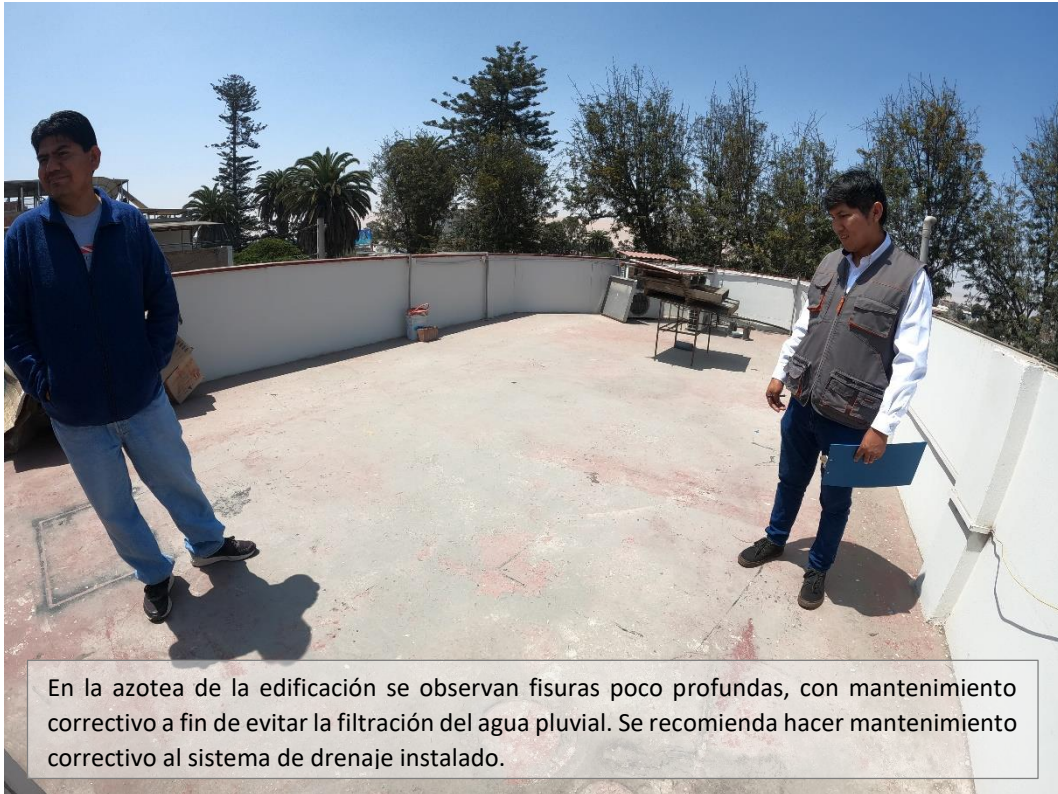
IMAGEN 12—24 : Oficina Regional del INDECOPI de Tacna, azotea, fisuras resanadas

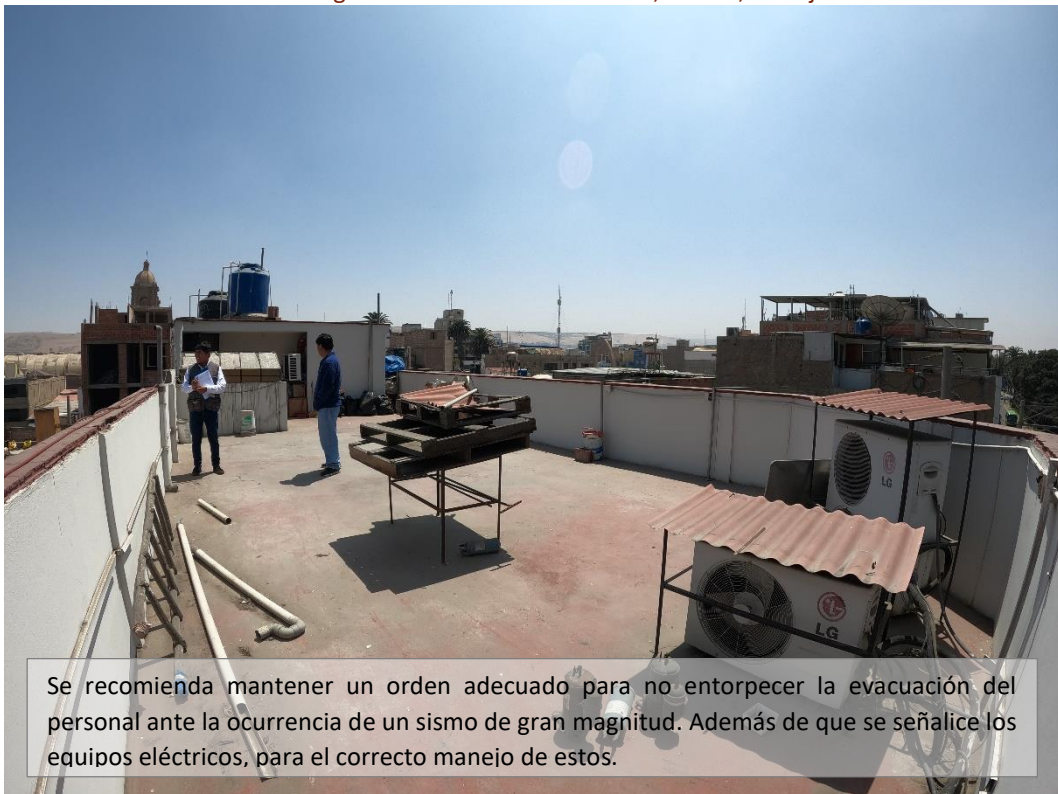
IMAGEN 12—25 : Oficina Regional del INDECOPI de Tacna, azotea, trabajos de mantenimiento

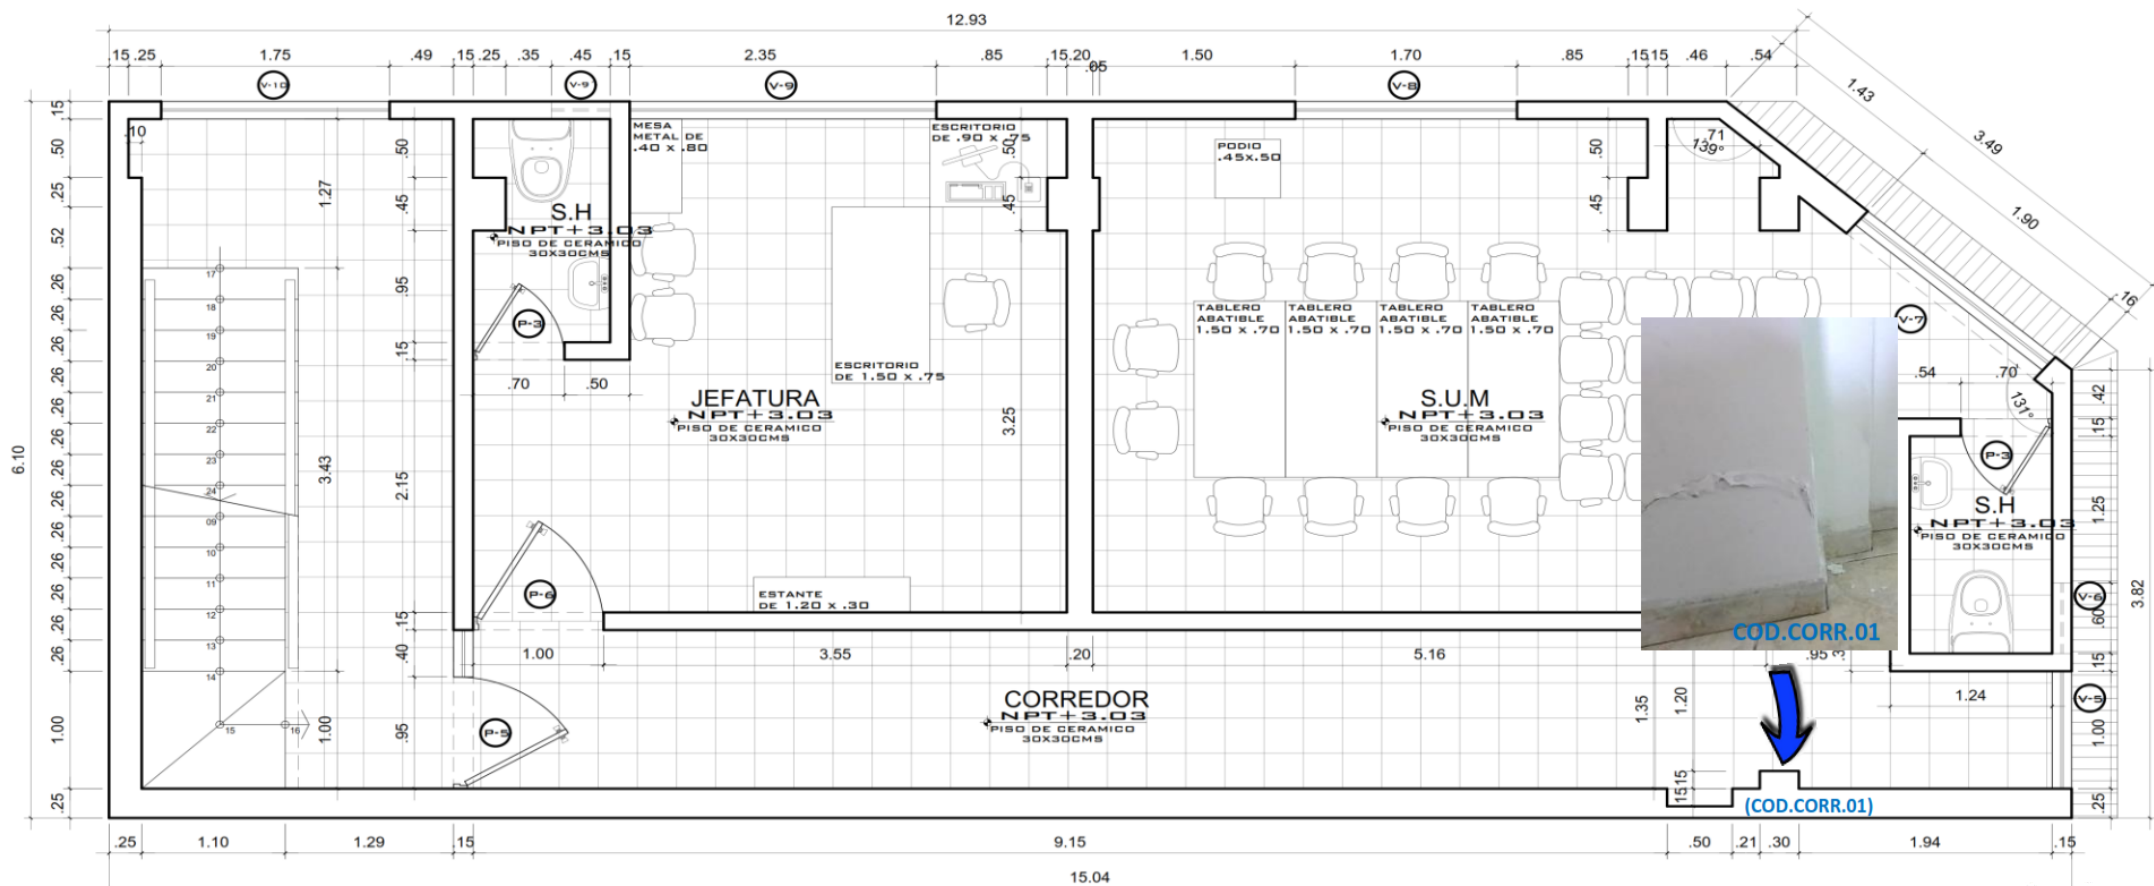
| FICHA DE IDENTIFICACIÓN - ORI TACNA (ELEMENTOS EXPUESTOS) | | | | | | | | | | | | |
|---|---|---|---|---|--|--|--|---|--|---|--|--|
| SEGUNDO NIVEL | Los elementos estructurales evaluados en el Segundo nivel: - Escaleras - Vigas - Lozas - Placas Se encuentran en condiciones de servicio estructural adecuadas. - Columnas Presenta observaciones | No se visualizan defectos relevantes | * No se observan indicadores y defectos relevantes, las gradas hacia el segundo nivel, se encuentran en buen estado al igual que el servicio higiénico S.H. de la Sala de Usos Múltiples, S.U.M. * Las gradas tienen instaladas cintas antideslizantes en todos sus pasos. | | | | - Escaleras - Vigas - Lozas - Placas - Columnas Se encuentran en condiciones de servicio estructural adecuadas. | No se visualizan defectos relevantes | * El área de JEFATURA del segundo piso se encuentran todos con la señalización de evacuación para el personal, no se observa alguna disposición de materiales o equipos que representen un riesgo, ante la ocurrencia de un movimiento sísmico. * El S.H. de la JEFATURA no presenta observaciones. | | | |
