INFORME DE EVALUACIÓN DEL RIESGO ORIGINADO POR SISMOS EN LA OFICINA REGIONAL DEL INDECOPI TACNA, DISTRITO TACNA, PROVINCIA TACNA, DEPARTAMENTO TACNA

“SERVICIO DE ESTUDIO DE EVALUACIÓN DE
RIESGOS DE LA OFICINA REGIONAL DEL
INDECOPI EN TACNA”

TACNA – 2023

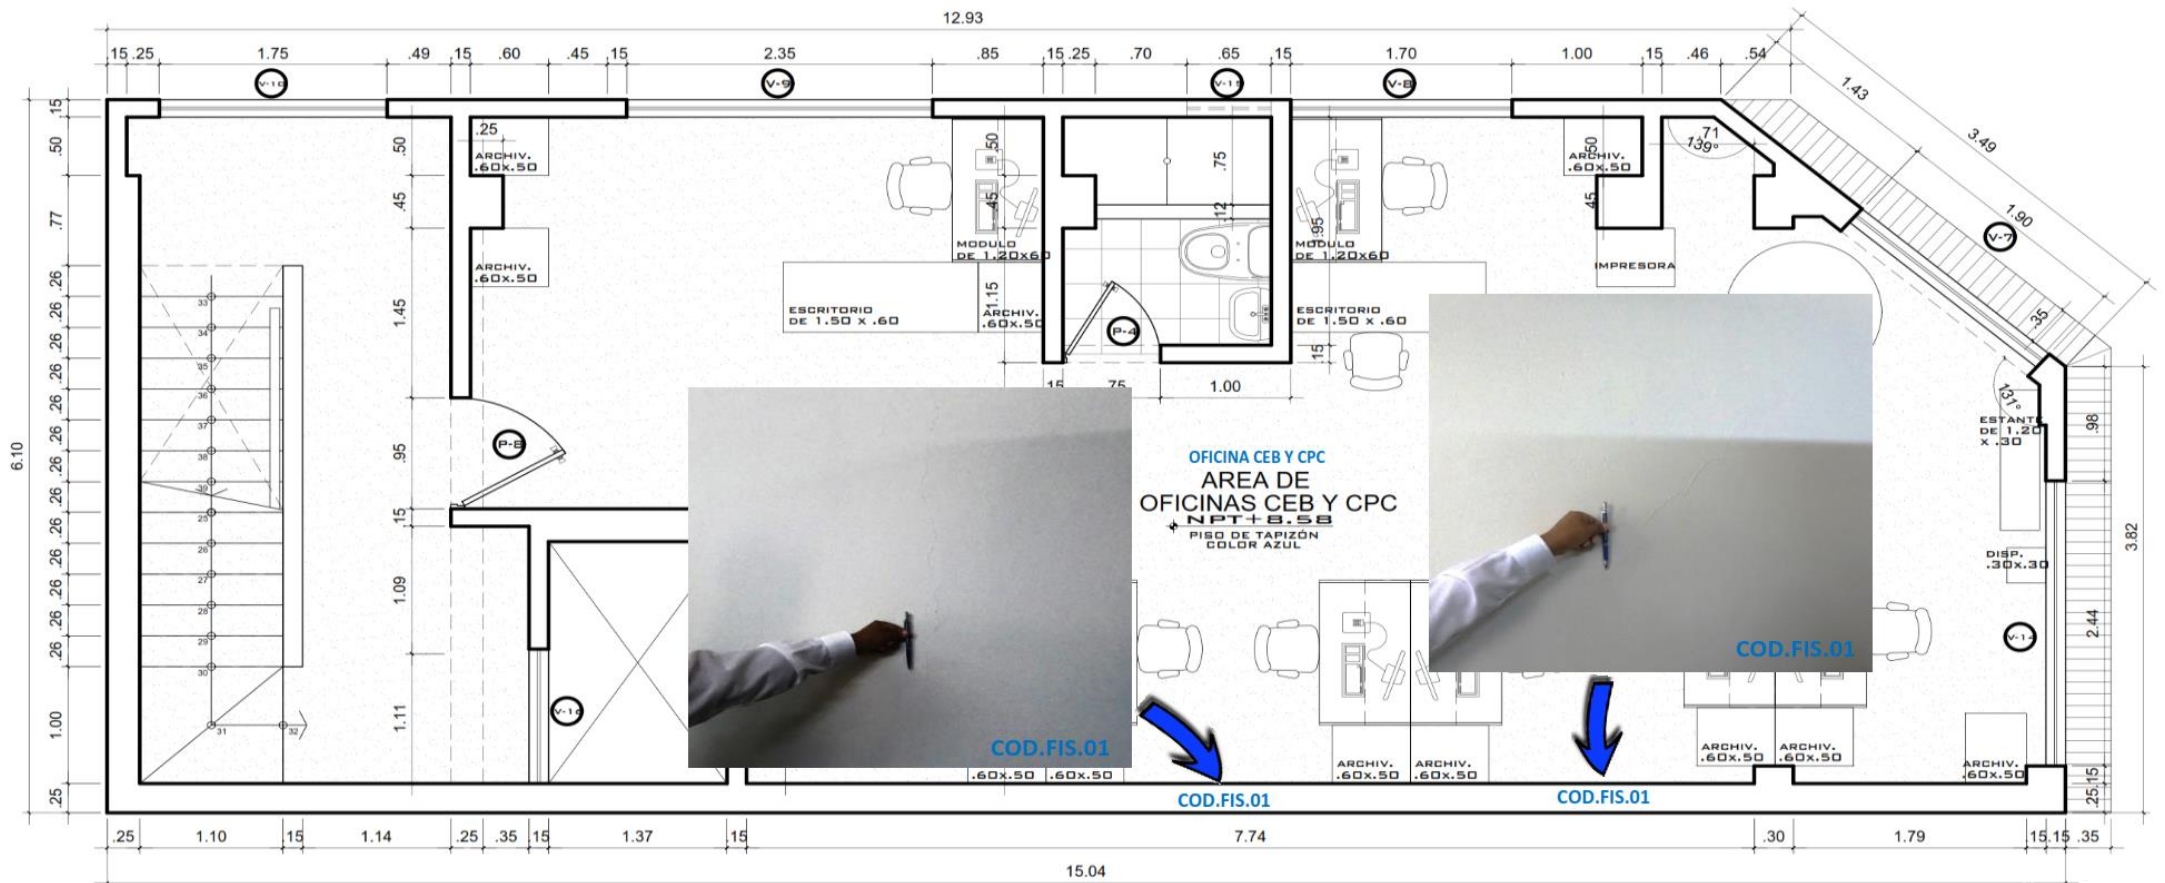
| FICHA DE IDENTIFICACIÓN - ORI TACNA (ELEMENTOS EXPUESTOS) | | | | | | | | | | | | |
|---|---|---|---|---|--|--|--|---|--|---|--|--|
| CUARTO NIVEL | Los elementos estructurales evaluados en el Cuarto nivel: - Escaleras - Columnas - Vigas - Lozas Se encuentran en condiciones de servicio estructural adecuadas. - Muro de tabiquería Presenta observaciones | No se visualizan defectos relevantes | * No se observan indicadores y defectos relevantes en las gradas hacia el cuarto nivel, esta se encuentra en buen estado, considera la señalización de evacuación. * Las gradas se encuentran tapizadas lo que funciona como un sistema antideslizante en todos sus pasos. | | | | - Escaleras - Columnas - Vigas - Lozas - Muros de tabiquería Se encuentran en condiciones de servicio estructural adecuadas. | No se visualizan defectos relevantes | * El servicio higiénico S.H. compartido del cuarto nivel se encuentran en buen estado, no presenta observaciones. | | | |
