**Informe Técnico N° A7470**

# EVALUACIÓN DE PELIGROS GEOLÓGICOS EN EL CASERÍO MILLHUISH

Región Ancash  
Provincia Huari  
Distrito San Marcos

ENERO  
2024

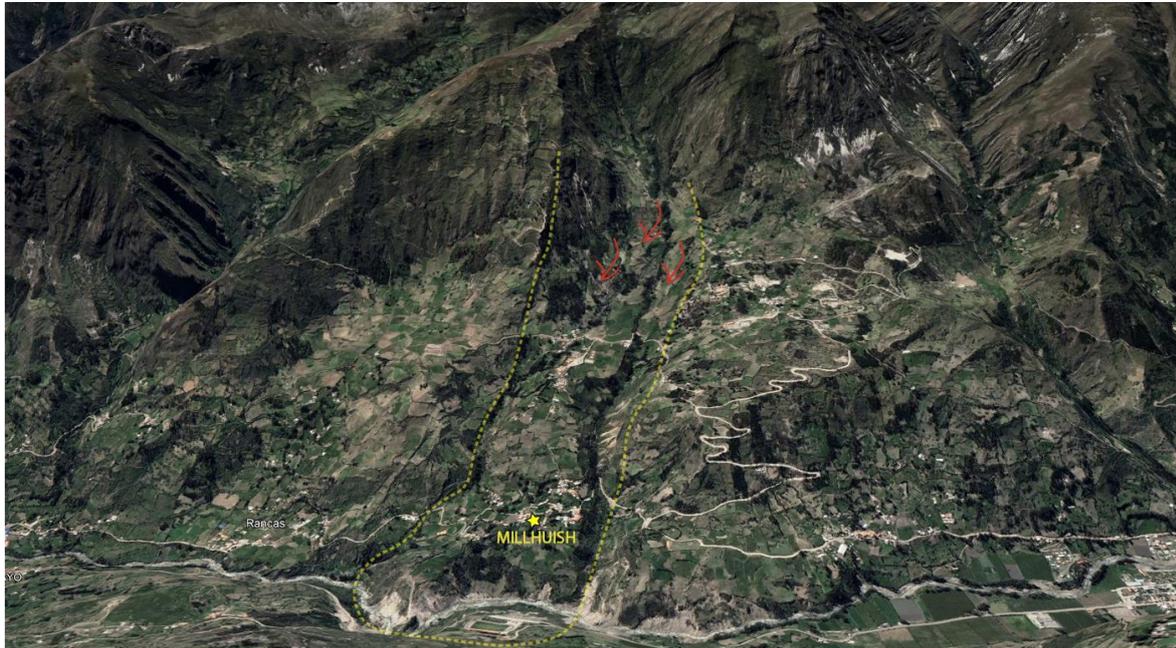
**Figura 6.** Representación de la dirección de la avalancha de rocas, desde su zona de arranque hacia su deposición a piedemonte. Fuente: Edición sobre las imágenes satelitales de Google Earth (2023).

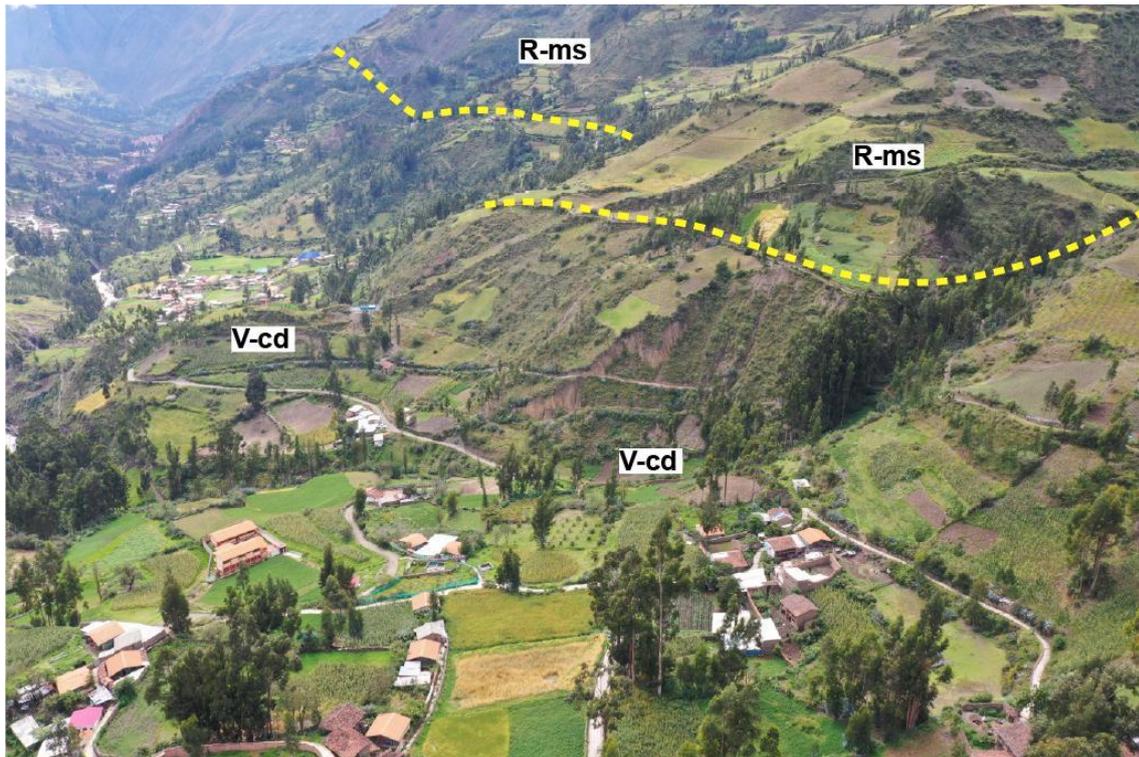
**Figura 11.** Vista con dirección al NW, donde se observa montañas en rocas sedimentarias.

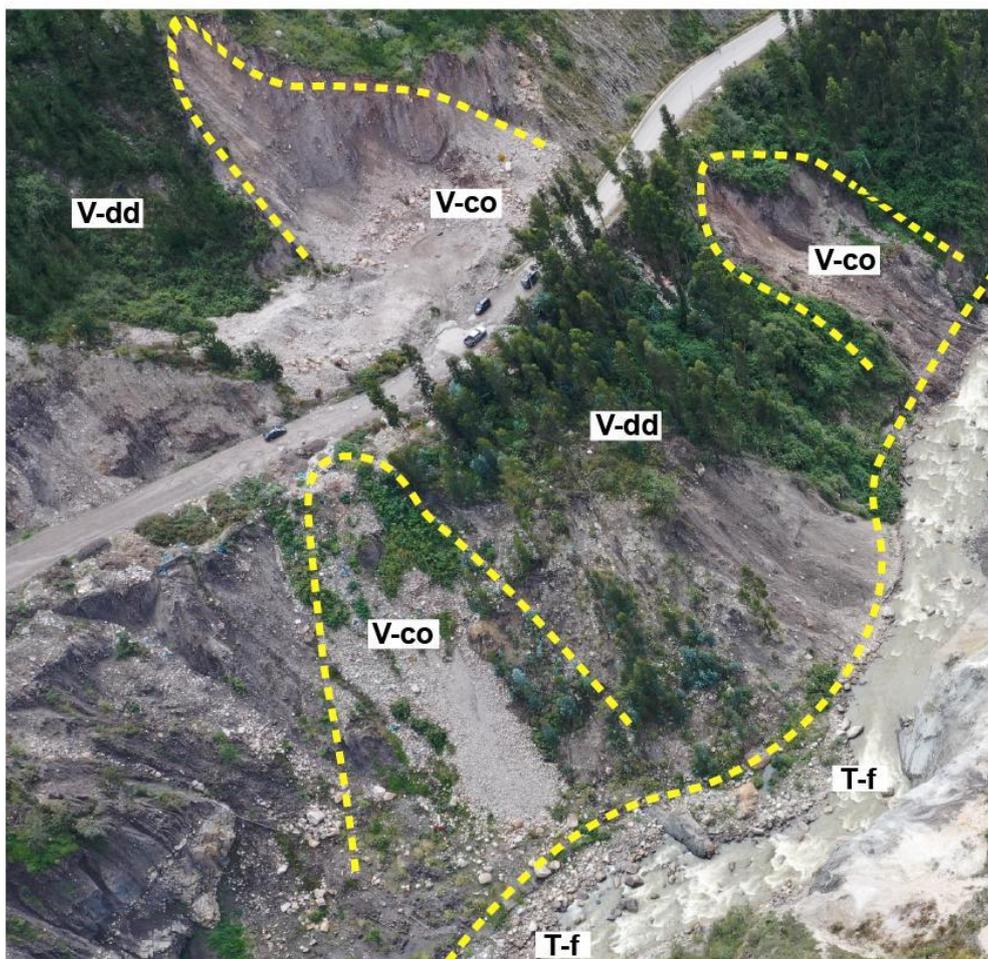
**Figura 12.** Vista con dirección al SW, donde se observan depósitos coluviales, depósitos de deslizamiento y terraza fluvial.

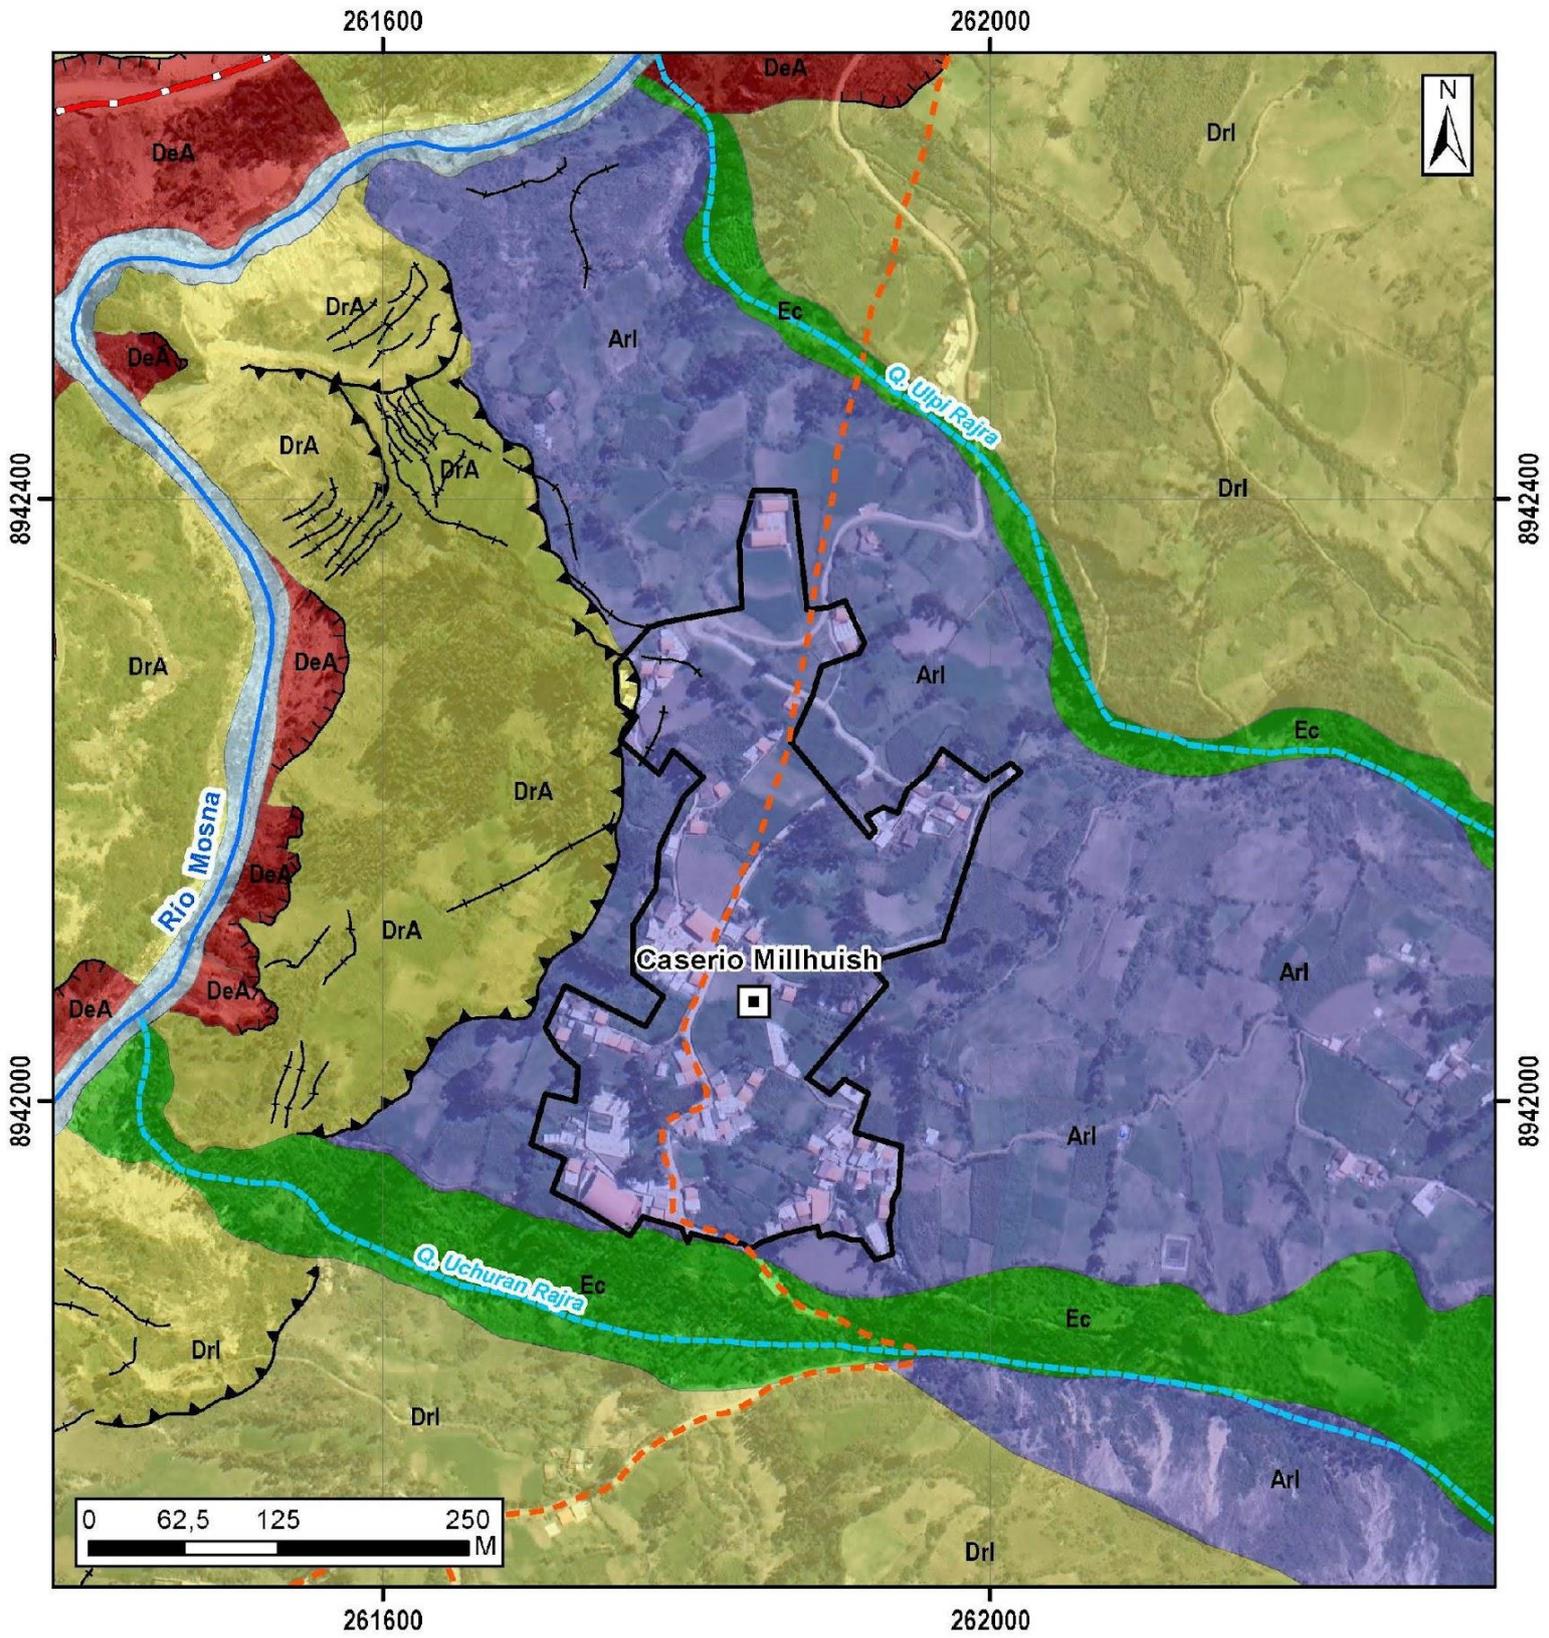
4. En el caserío de Millhuish, se identificaron peligros geológicos por movimientos en masa, tipo deslizamiento rotacional y derrumbes activos. Los deslizamientos presentan un avance retrogresivo, evidenciado por la formación de grietas y saltos en los campos de cultivo. Según los pobladores, estas grietas se presentan desde febrero del 2017, incrementando en tamaño y profundidad, y generando nuevas grietas desde febrero del 2019, visibles hasta la actualidad, fecha de la evaluación de campo. Estos peligros geológicos ponen en peligro a la infraestructura colindante como casas, colegio público, vías de acceso y cementerio del caserío Millhuish.

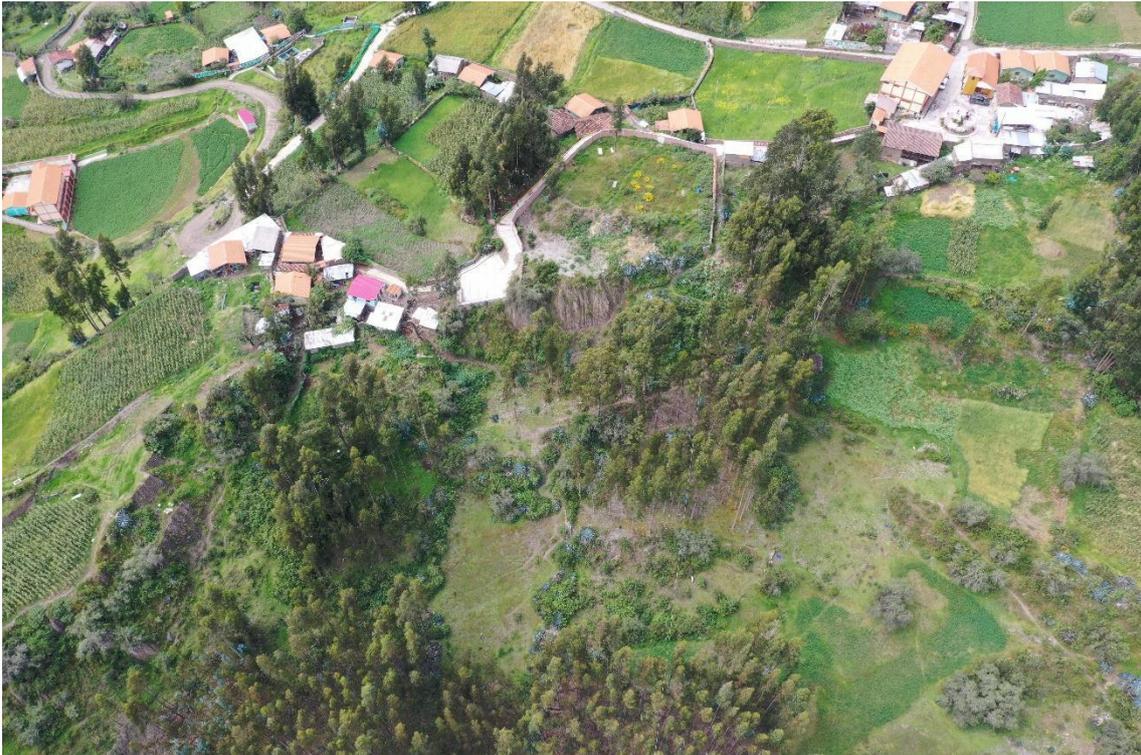
Fotografía 3: Vista aérea del Caserío de Millhuish.
