Opinión Técnica Nº 2-2024

EVALUACIÓN DE PELIGROS GEOLÓGICOS EN EL CENTRO POBLADO SAN EMILIO

Departamento Junín Provincia Chanchamayo Distrito Vitoc

> Enero 2024

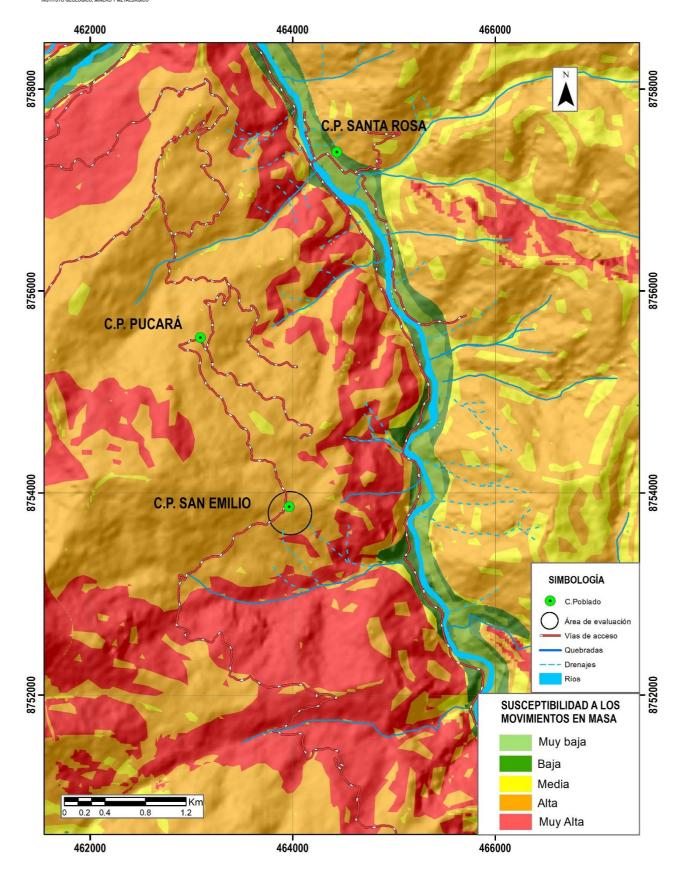
- B) Boletín N° 72, Serie C, Geodinámica e Ingeniería Geológica: "Peligro Geológico en la región Junín". Contiene el inventario de peligros geológicos en la región Junín. Se identificaron un total de 1762 eventos, según su origen fueron movimientos en masa (72.9%), peligros geohidrológicos (12.0%) y otros peligros (15.1%). Se presentó una mayor frecuencia de: caídas y derrumbes (38.0%), deslizamientos (11.9%), flujos de detritos, lodo y avalanchas (18.0%), vuelcos (0.4%), movimientos complejos (1.4%) y reptación (3.2%); inundaciones fluviales y lagunares (4.1%), erosión fluvial (7.9%), y otros peligros geológicos como erosión de laderas, hundimiento (15.1%). Para la provincia de Chanchamayo se registraron, 12 zonas críticas afectados por flujos de detritos, derrumbes, erosión fluvial e inundaciones. Las características del área de evaluación, según el mapa de susceptibilidad a movimientos en masa de la región Junín del año 2017, presenta una **alta susceptibilidad** y muy alta a sus alrededores (Figura 3).

Figura 3: Mapa de Susceptibilidad a los movimientos en masa de la zona evaluada. Fuente: Luque, et al., (2020).

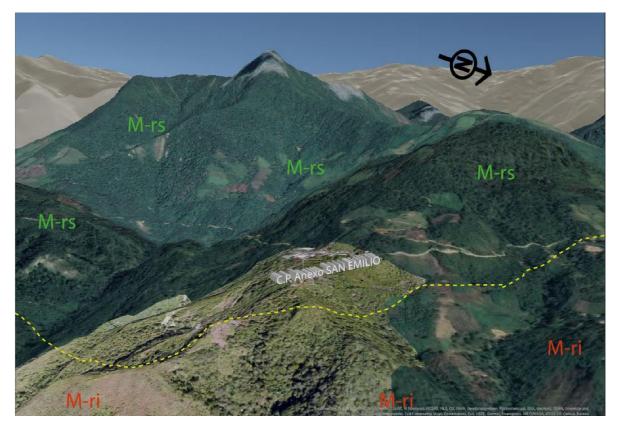
Figura 6. Vista 3D del centro poblado San Emilio, Geomorfológicamente este Anexo se encuentra asentado sobre unidades montañosa y subunidades de montañas en roca sedimentaria (M-rs) y hacia el este por subunidades de montañas en roca intrusiva.

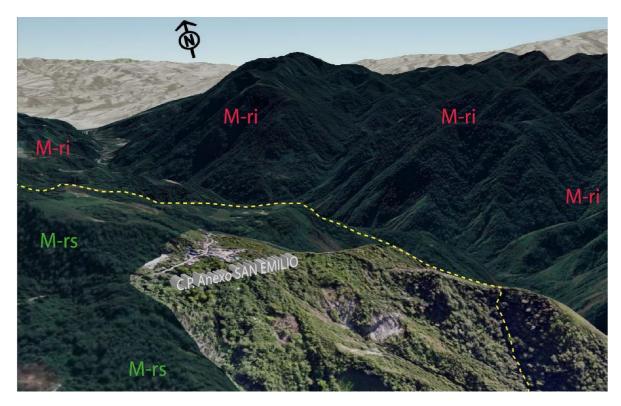
Figura 7. Vista 3D del centro poblado San Emilio, vista hacia el noreste, se observan las unidades montañosa y subunidades de montañas en roca intrusiva (M-ri).
