Opinión Técnica N° 3-2024

EVALUACIÓN DE PELIGROS GEOLÓGICOS POR FLUJO DE DETRITOS EN EL BARRIO INDUSTRIAL DE VILLA RICA

Departamento Pasco
Provincia Oxapampa
Distrito Villa Rica

Enero
2024

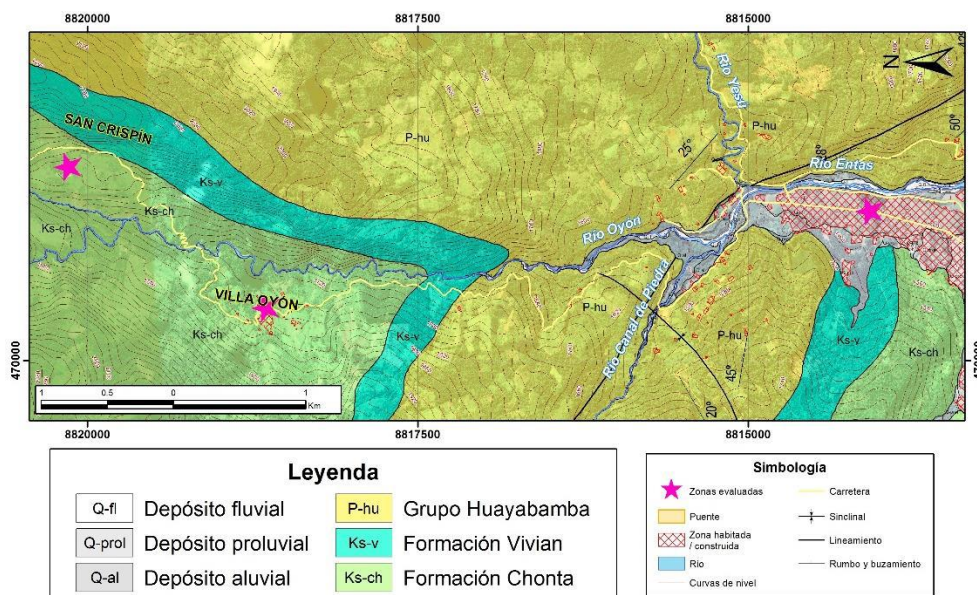
- Según el informe técnico A 6845 Las unidades geológicas que afloran en la zona la conforman secuencias sedimentarias de las formaciones Chonta y Vivian, Grupo Huayabamba, depósitos aluviales (Monge et al.1996, De la Cruz & Gómez, 2017), proluviales y fluviales (figura 2).

Figura 2. Geología tomada de A. A6845.

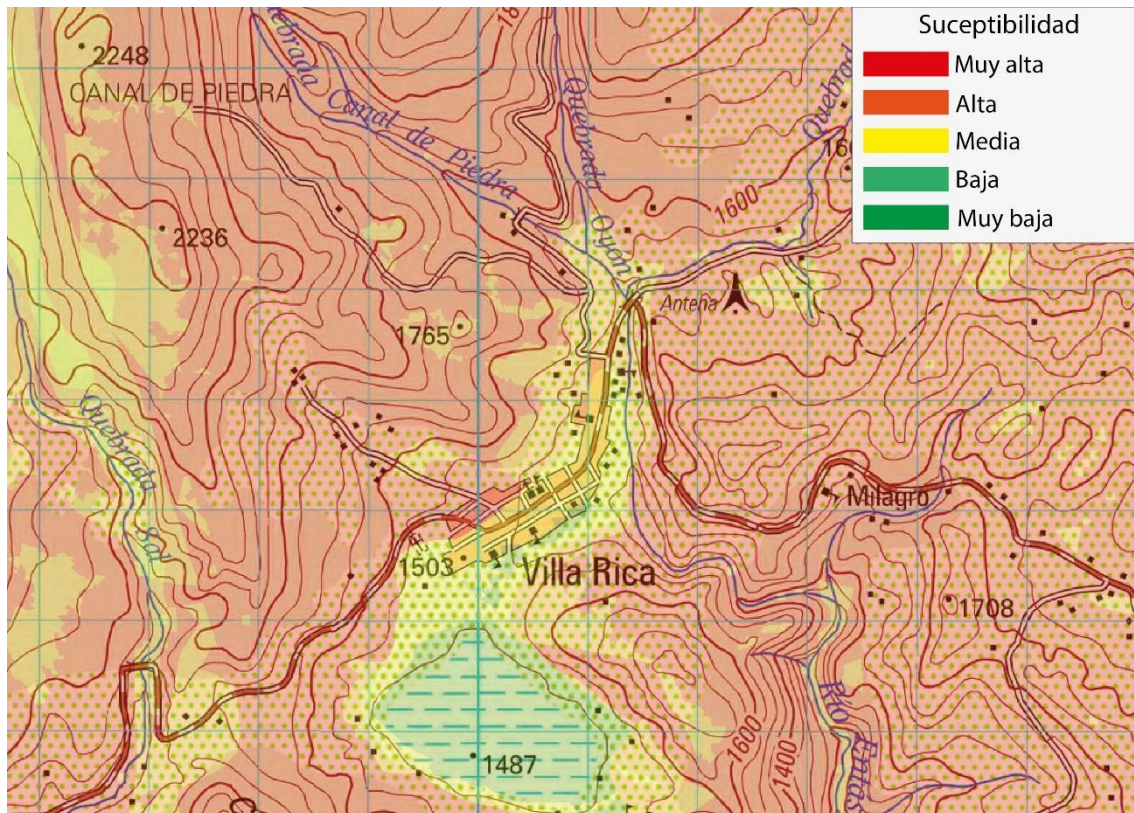
Figura 3. Susceptibilidad del área de estudio a movimientos en masa. (consulta Geocatmin 2023).

- Además, las quebradas Canal de Piedra, Oyón y la ciudad de Villa Rica presentan susceptibilidad de media a alta, a la ocurrencia de movimientos en masa. La zona baja de Villa Rica, margen derecha del río Entaz, presenta susceptibilidad alta ante inundaciones fluviales (INGEMMET 2010). Ver figura 3 y 4.
- Históricamente la ciudad de Villa Rica ha sido afectada por crecidas y flujos de grandes proporciones, los años 1987 y 2016. El evento del 1987 cubrió de detritos y escombros 25 cuadras del Barrio Industrial. El año 2016 las crecidas

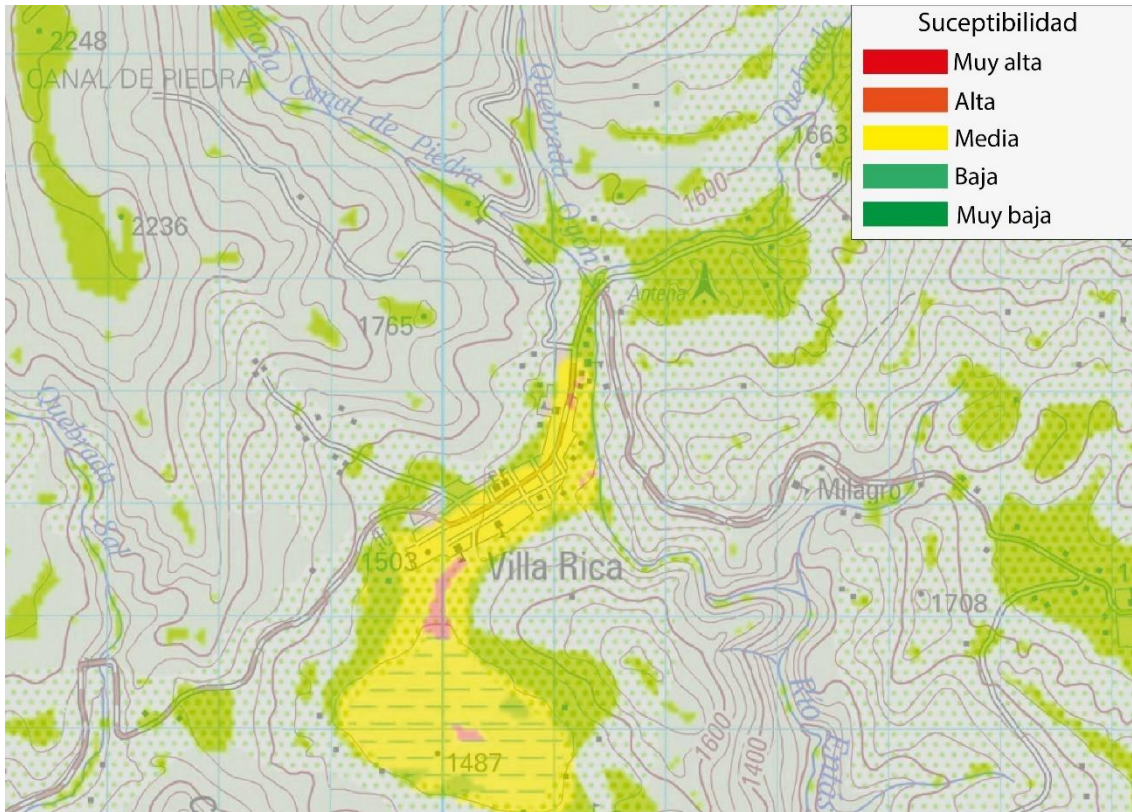
Figura 4. Susceptibilidad del área de estudio a inundaciones. (consulta Geocatmin 2023).

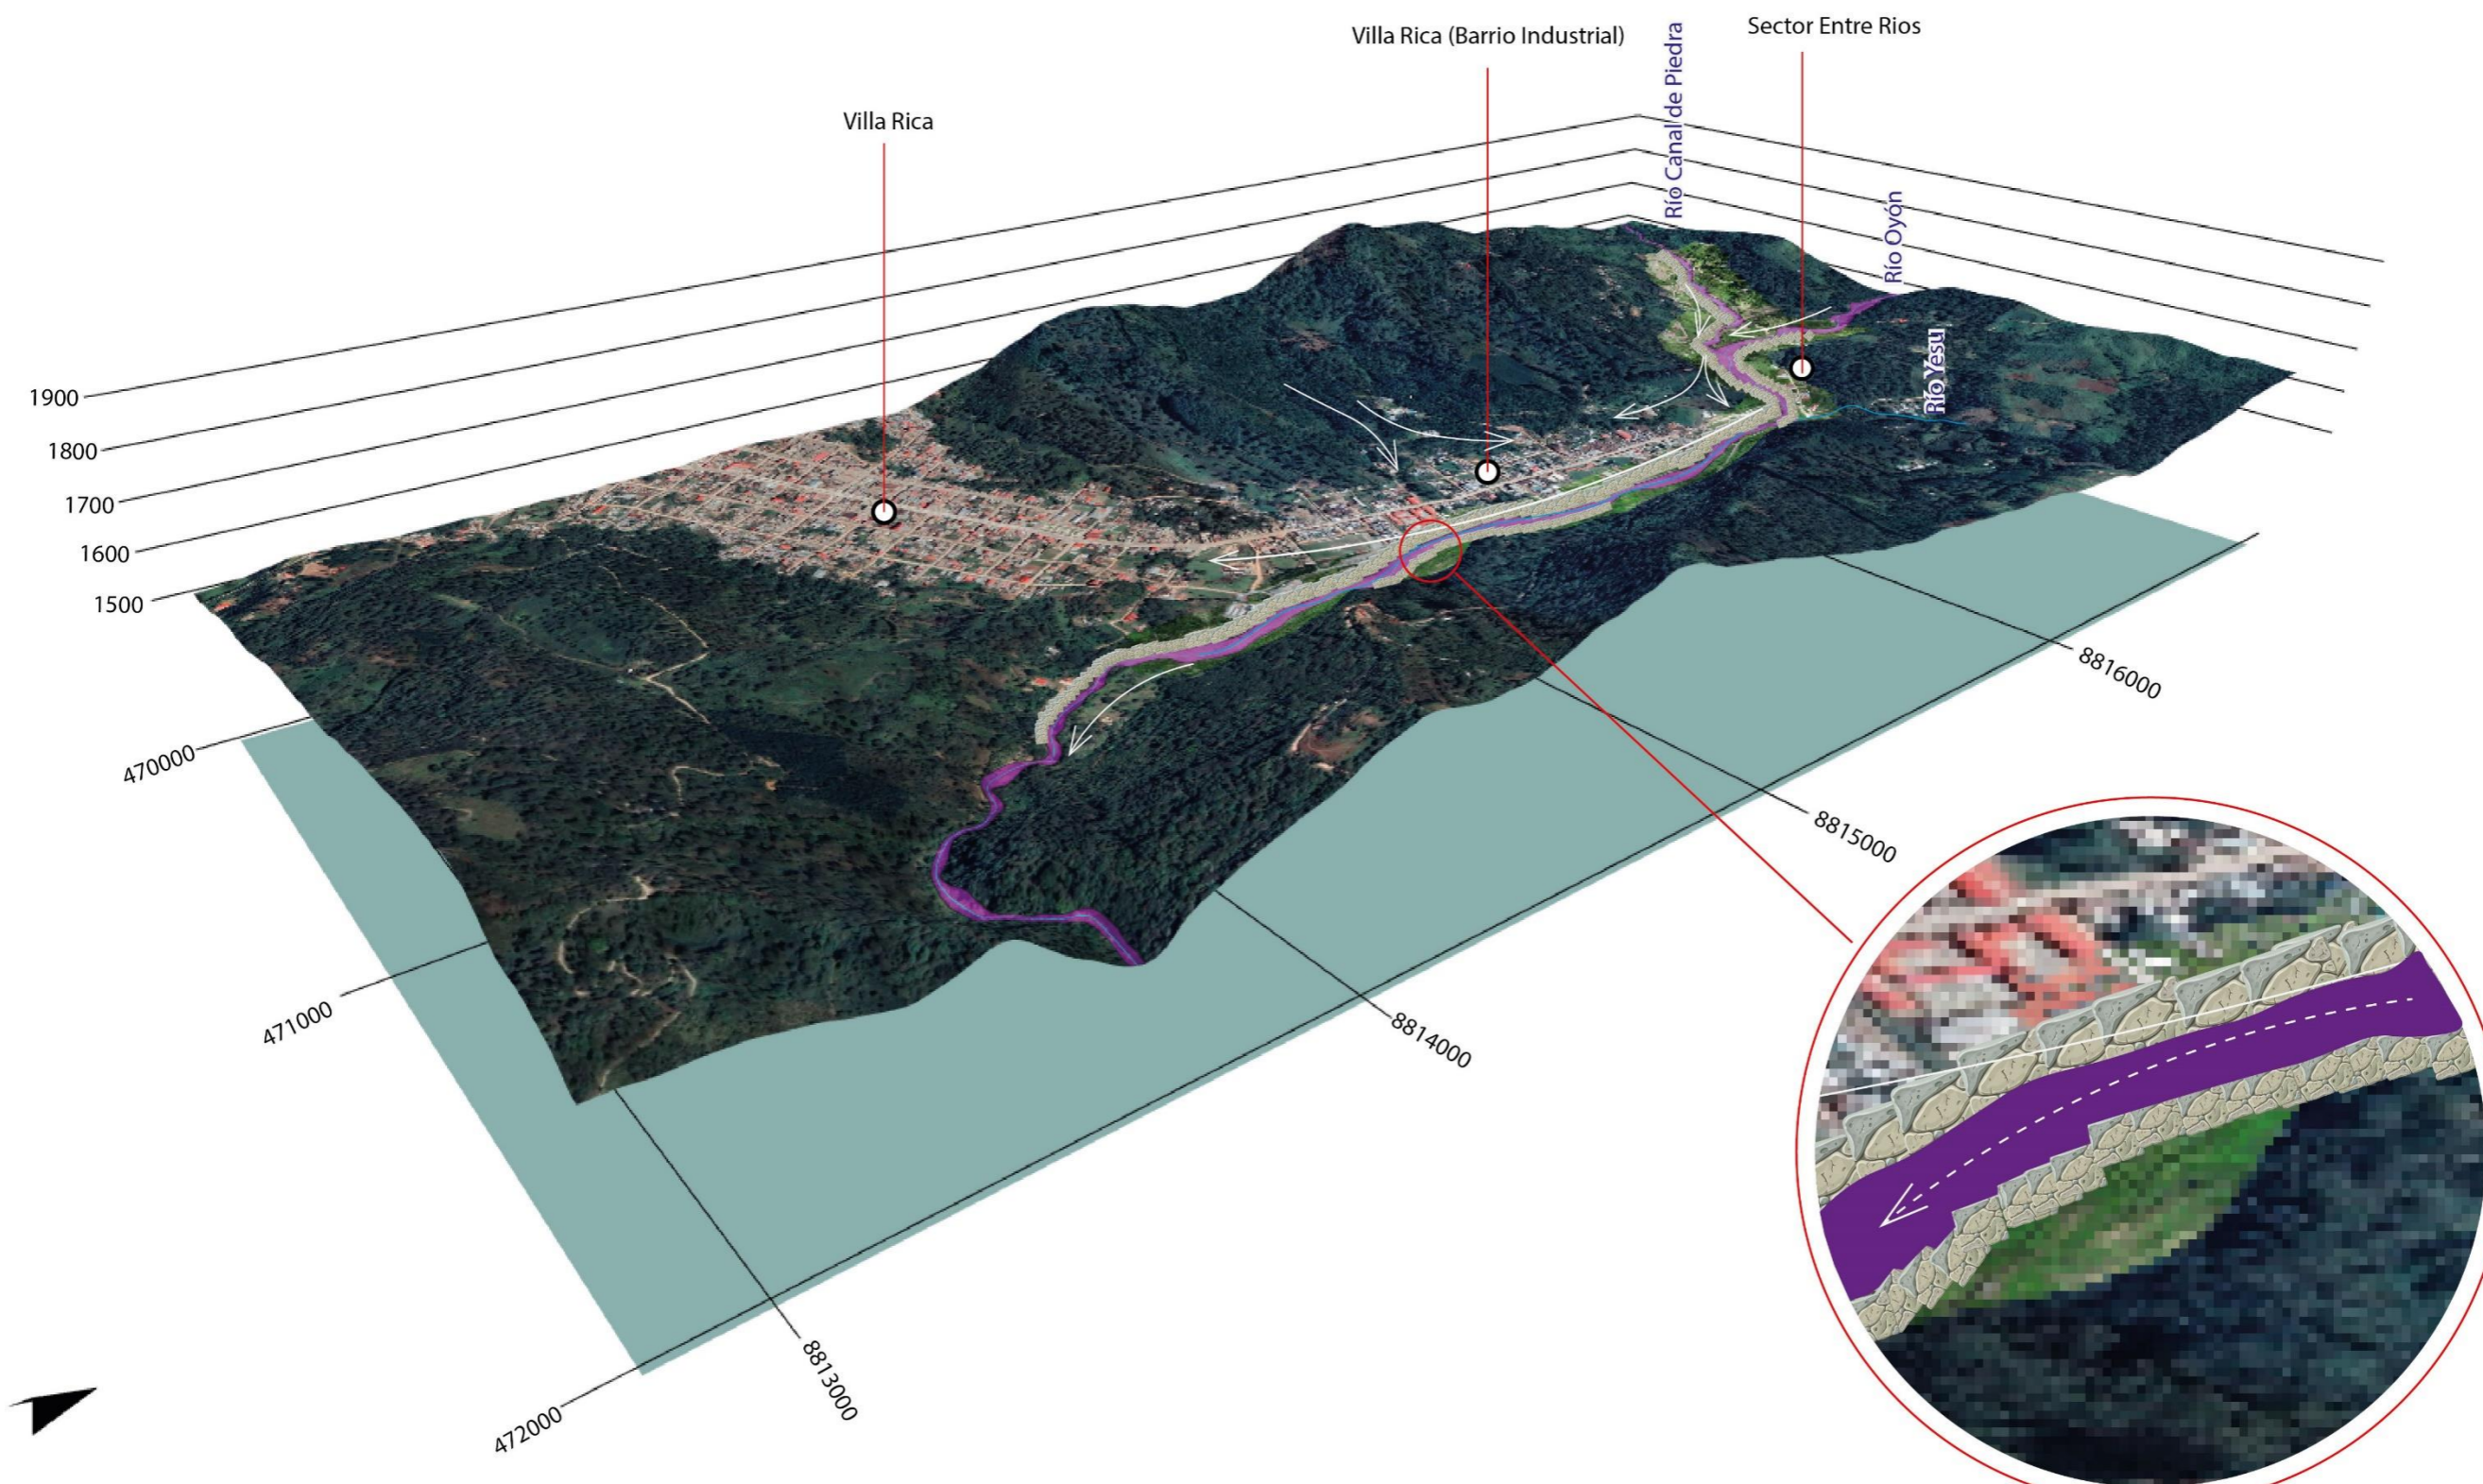
Figura 11. Resultados esperados de funcionamiento de muros de contención que deberían instalarse en las márgenes de los ríos Canal De Piedra, Oyón, y Entaz en el Barrio Industrial – Villa Rica en formato 3D.
