Opinión Técnica N° 7-2024

EVALUACIÓN DE PELIGROS GEOLÓGICOS EN MOROCOCHA ANTIGUA

Departamento Junín
Provincia Yauli
Distrito Morococha

Febrero
2024

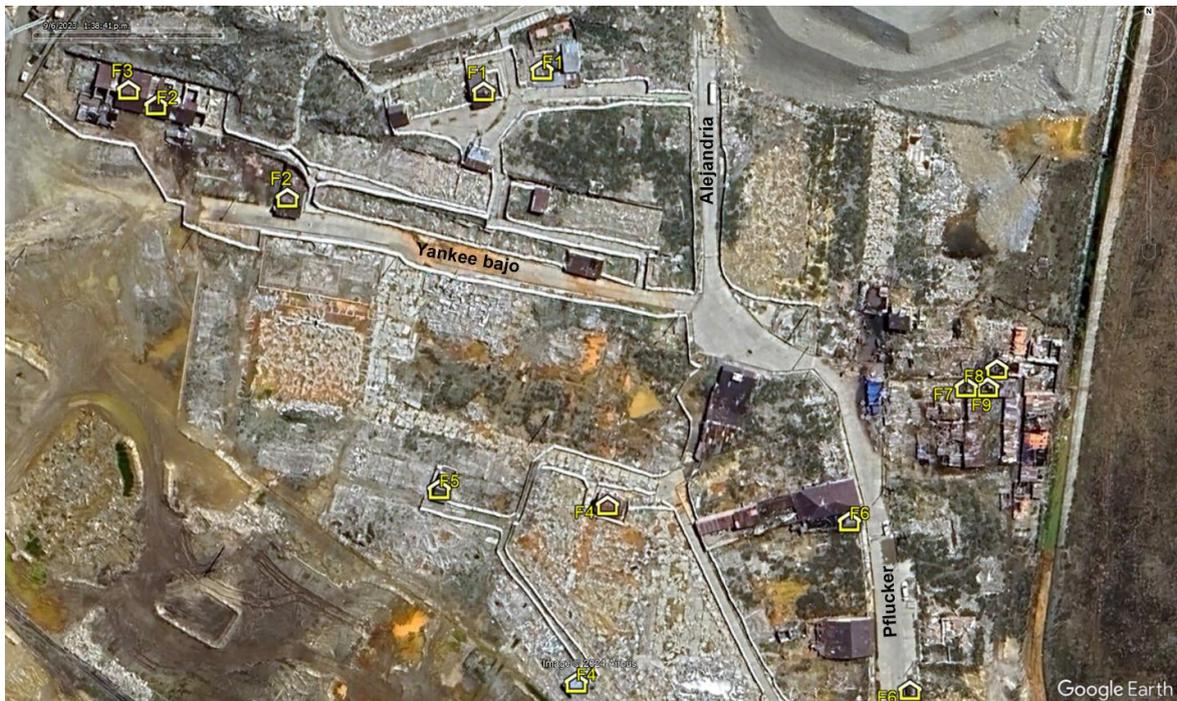
En los trabajos de campo, un poblador de las nueve familias que aún habitan en la antigua ciudad de Morococha, comentó que los pobladores conocen la situación de peligro por hundimiento en la que se encuentran las nueve familias que aún se encuentran habitando Morococha Antigua. También informó que sus viviendas son afectadas por las vibraciones que ocurren producto de las detonaciones generadas por los trabajos mineros del tajo abierto de Toromocho.

Figura 3. Ubicación de las nueve familias asentadas en Morococha antigua.
