EVALUACIÓN GEODINÁMICA EN EN LOS CENTROS POBLADOS EL FAIQUE Y LA CAPILLA (Región Piura)

Informe Técnico N°013-2024/IGP CIENCIAS DE LA TIERRA SÓLIDA

Evaluación geodinámica en los Centros Poblados El Faique y La Capilla (Región Piura)

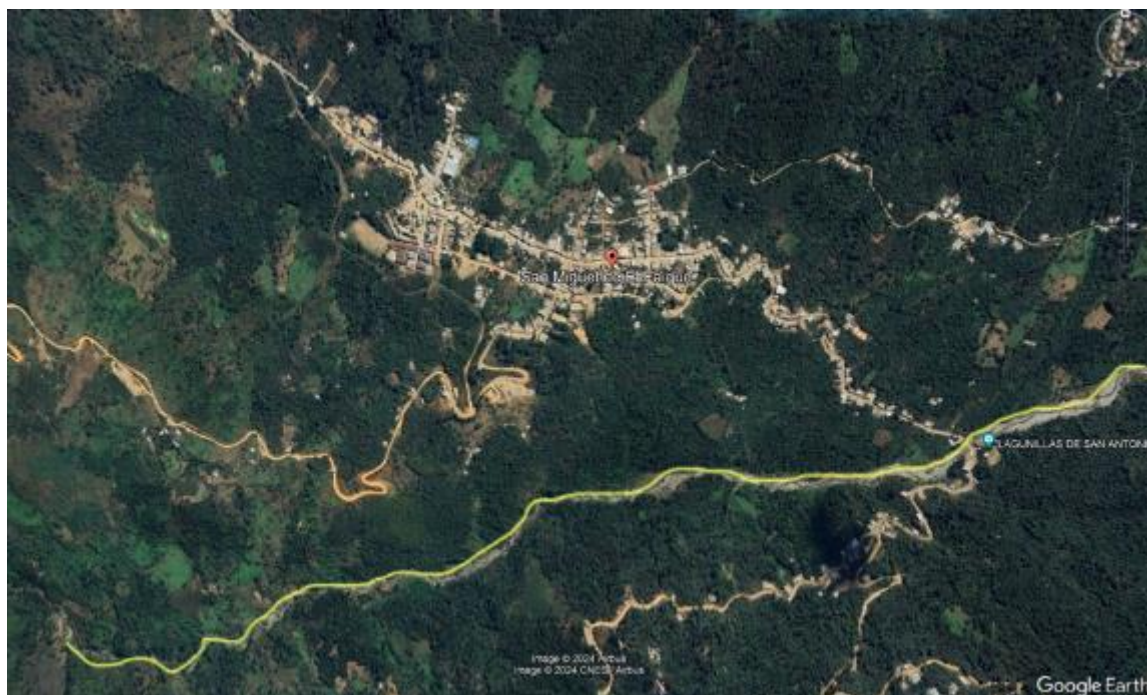
Figura 3.- Cauce aluvial (línea amarilla) de la quebrada San Antonio o Huando situada a 1 km de distancia de la localidad de San Miguel del Faique

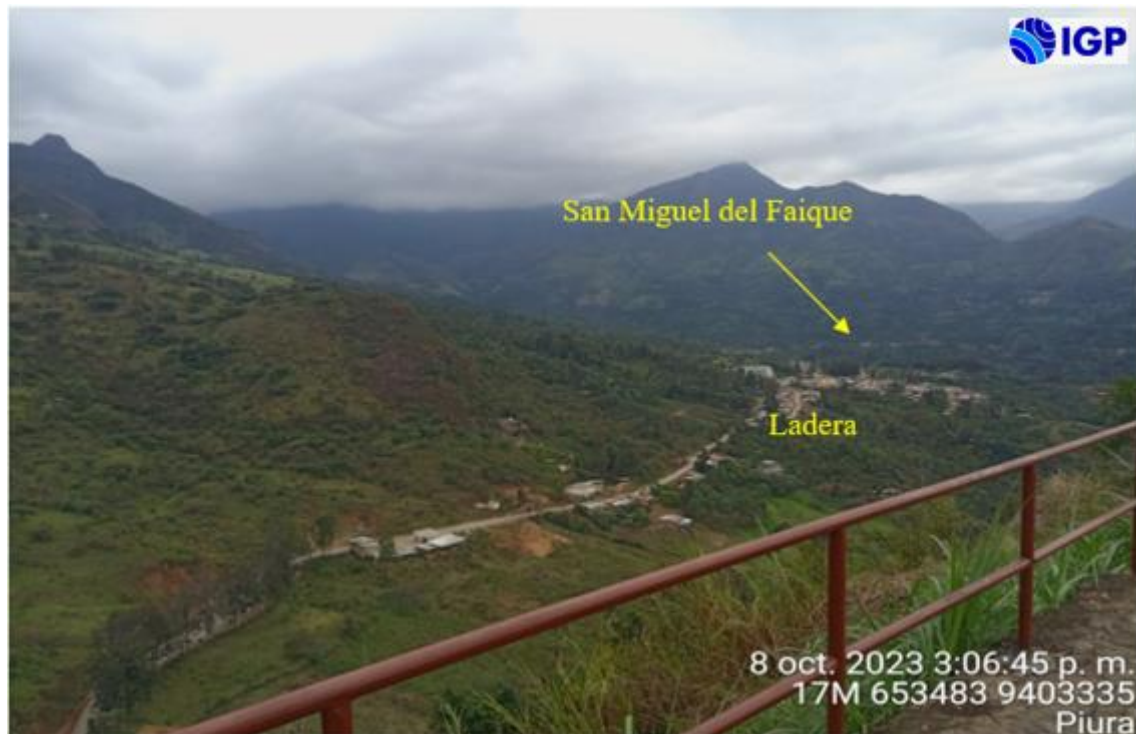
Figura 4.- Ladera de baja pendiente sobre la que se asienta el poblado San Miguel del Faique

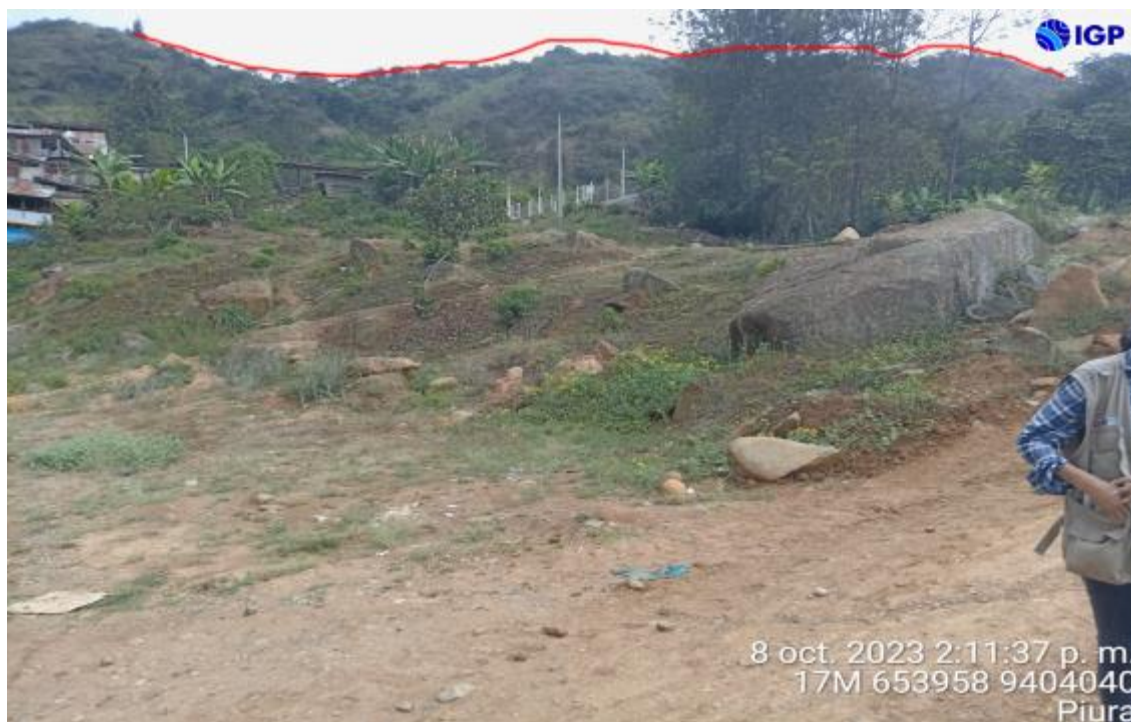
Figura 5.- Loma (debajo de línea roja) reconocida en el extremo norte de Palambla y que se prolonga hasta San Miguel del Faique.

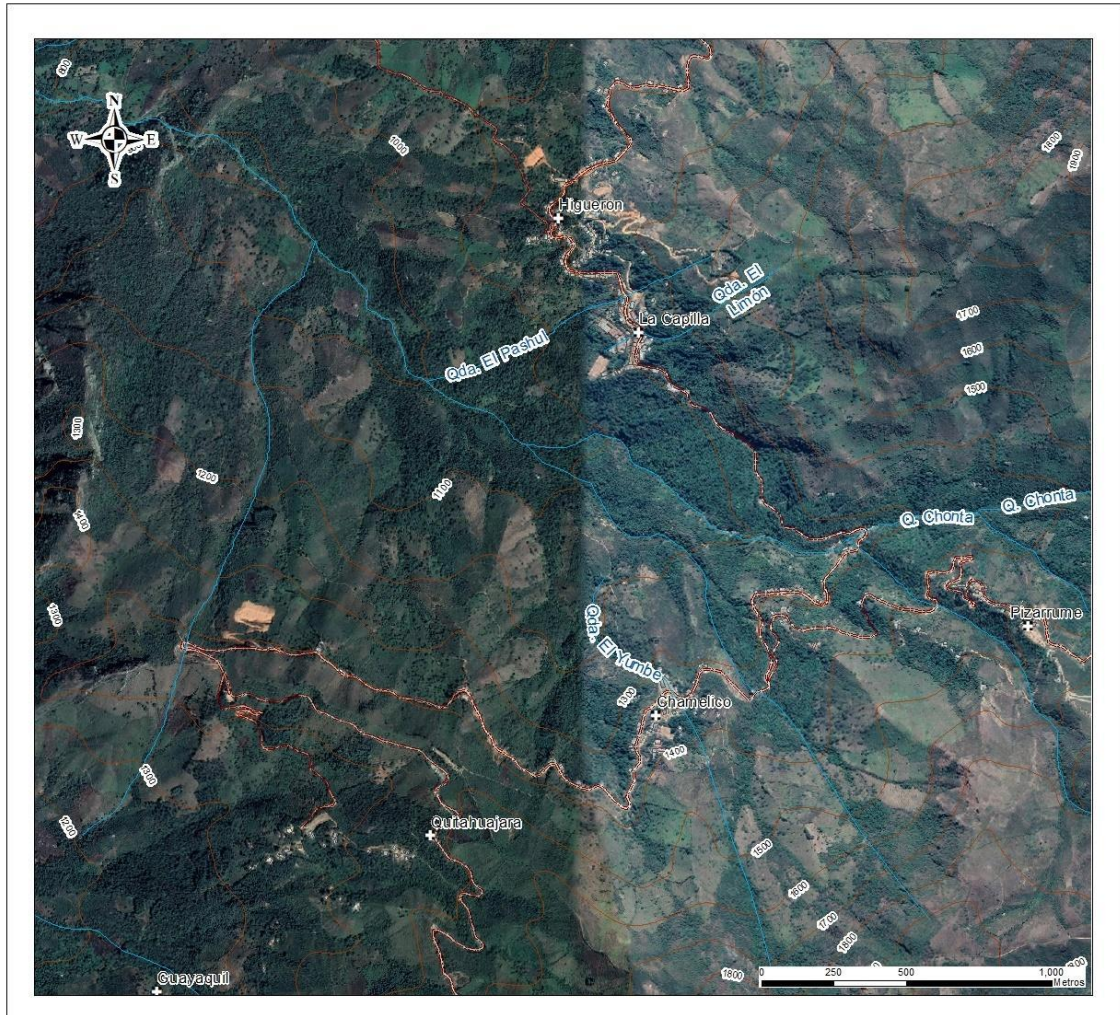
Figura 7.- Unidad geomorfológica cauce aluvial conformada por las quebradas Pashul, Limón, Yumbe y Chonta, ubicadas en las inmediaciones de los sectores Higueros, La Capilla y Chamelico

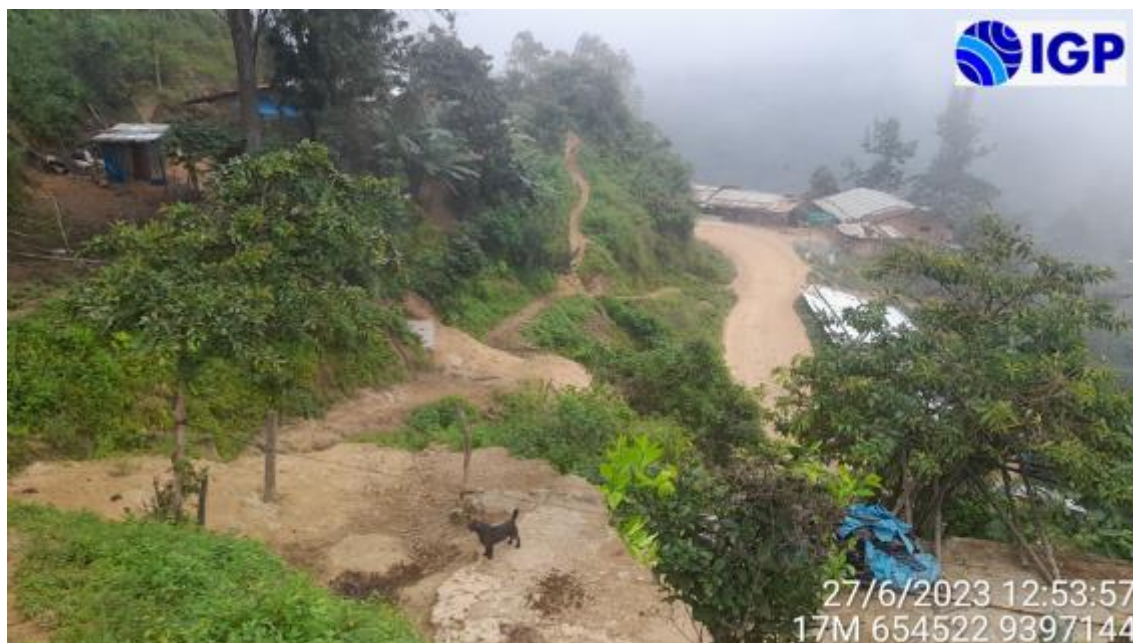
Figura 8.- Loma sobre la que se asientan las viviendas del poblado Higuerón

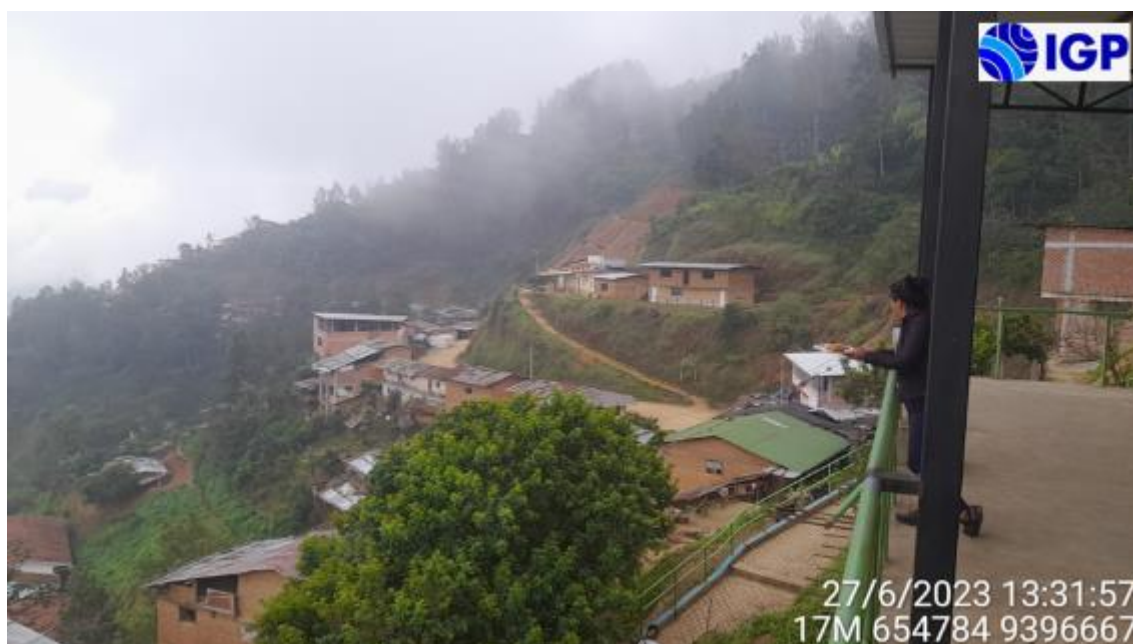
Figura 9.- Unidad geomorfológica montaña reconocida en el poblado La Capilla, las viviendas se asientan sobre la ladera

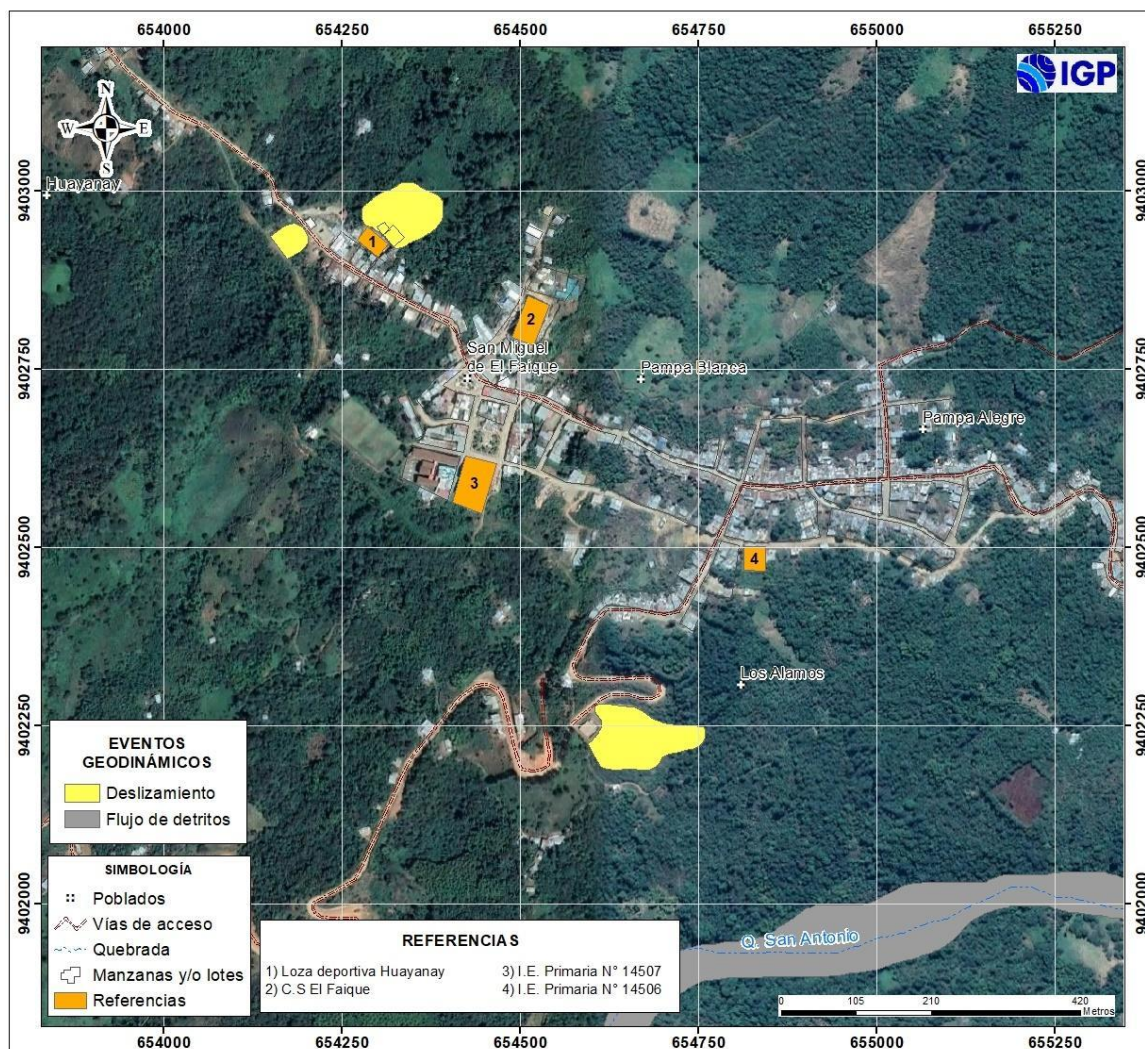
Figura 17.- Mapa geodinámico de San Miguel del Faique

A continuación, se muestra el mapa geodinámico, donde se localizan los principales eventos geodinámicos identificados en San Miguel del Faique (Figura 17):

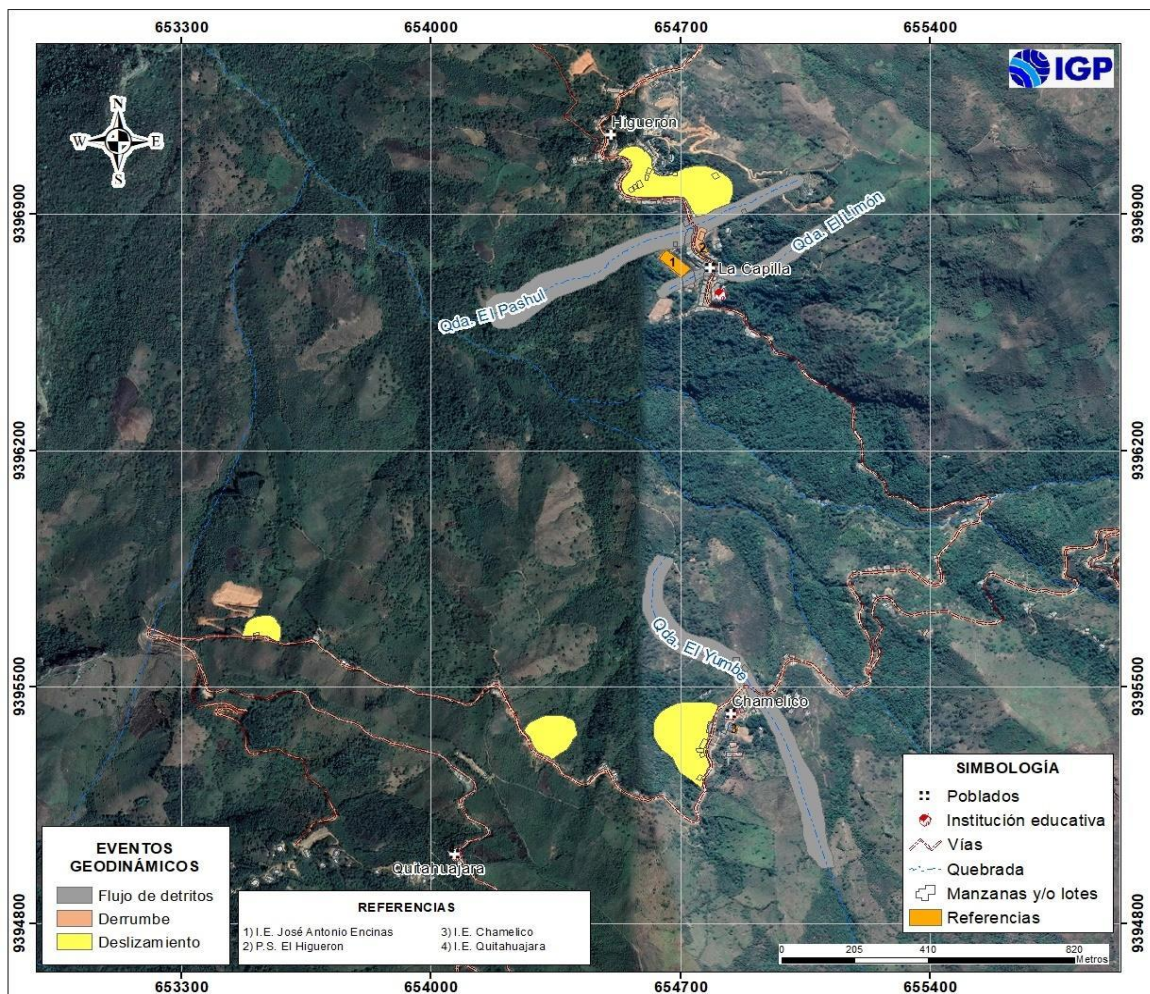
Figura 23.- Mapa geodinámico de los poblados El Higuero, La capilla y Chamelico

Los eventos antes descritos han sido cartografiados en campo y representados en el mapa de geodinámico de estos tres poblados (Figura 23).
