**Informe Técnico N° A7473**

# EVALUACIÓN DEL PELIGRO GEOLÓGICO POR DESLIZAMIENTO EN LOS SECTORES DE SAN LUIS ALTO Y LOS LIBERTADORES

Departamento Amazonas  
Provincia Utcubamba  
Distrito Bagua Grande

ENERO  
2024

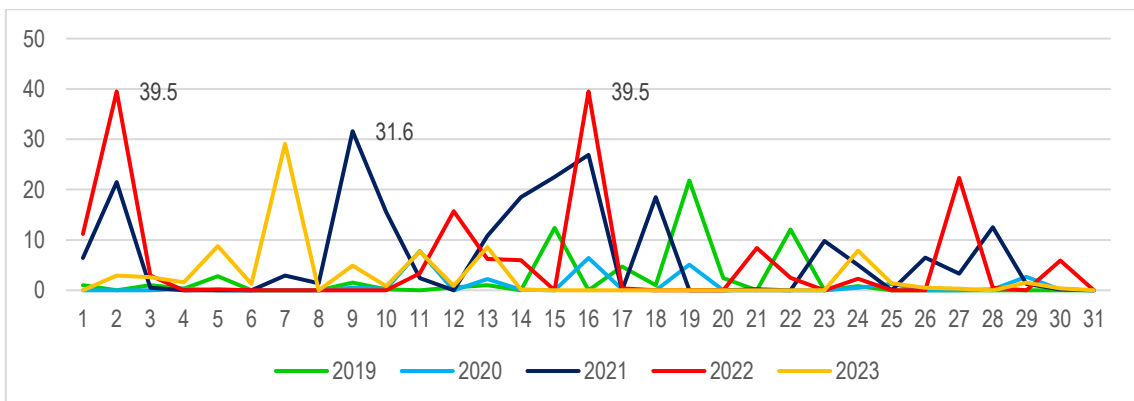
Entre los años 2019-2023, en el mes de marzo (mes más lluvioso), el sector evaluado percibió precipitaciones de hasta 39.5 mm/día (figura 3) considerados para la provincia de Utcubamba por el Senamhi, en su consolidado de umbrales de precipitación del 2014, como Extremadamente Lluvioso (Senamhi, 2014).

**Figura 3.** Precipitación diaria del mes de marzo entre los años 2017-2023, en la Estación El Pintor, Utcubamba (Amazonas). **Fuente:** Senamhi.

- Precipitaciones pluviales extremas y prolongadas, como las registradas los días 2 y 16 de marzo del 2022 de 39.5 mm/día, en la estación El Pintor, Utcubamba (Amazonas) (figura 3).

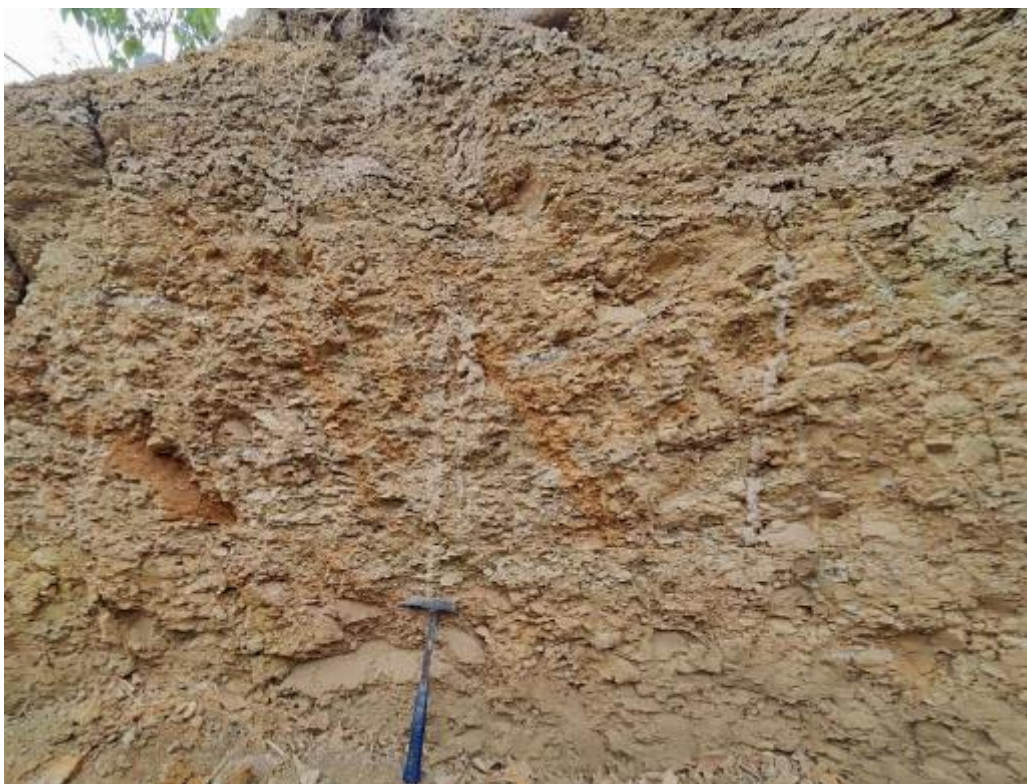
Corresponde a lutitas y limolitas grises verdes, a veces se encuentra abigarradas, con intercalaciones de caliza delgadas grises; en los sectores evaluados se encuentra muy fracturada y altamente meteorizada, debido a los diversos episodios de tectónica local, también es común encontrar fracturas rellenas de yeso cristalizado.

La resistencia geológica de sus macizos rocosos es débil, reflejado en una resistencia a la compresión uniaxial del bloque de roca intacta (cuadro 1) de entre 5 a 25 MPa y un Índice Geológico de Resistencia (Hoek, 2007) de entre 19 a 29 (figura 4).

**Fotografía 1.** Vista de estratos sub verticales de areniscas cuarzosas de la Formación Chimú al norte del área evaluada. Coordenadas, E: 782912 y N: 9361976.

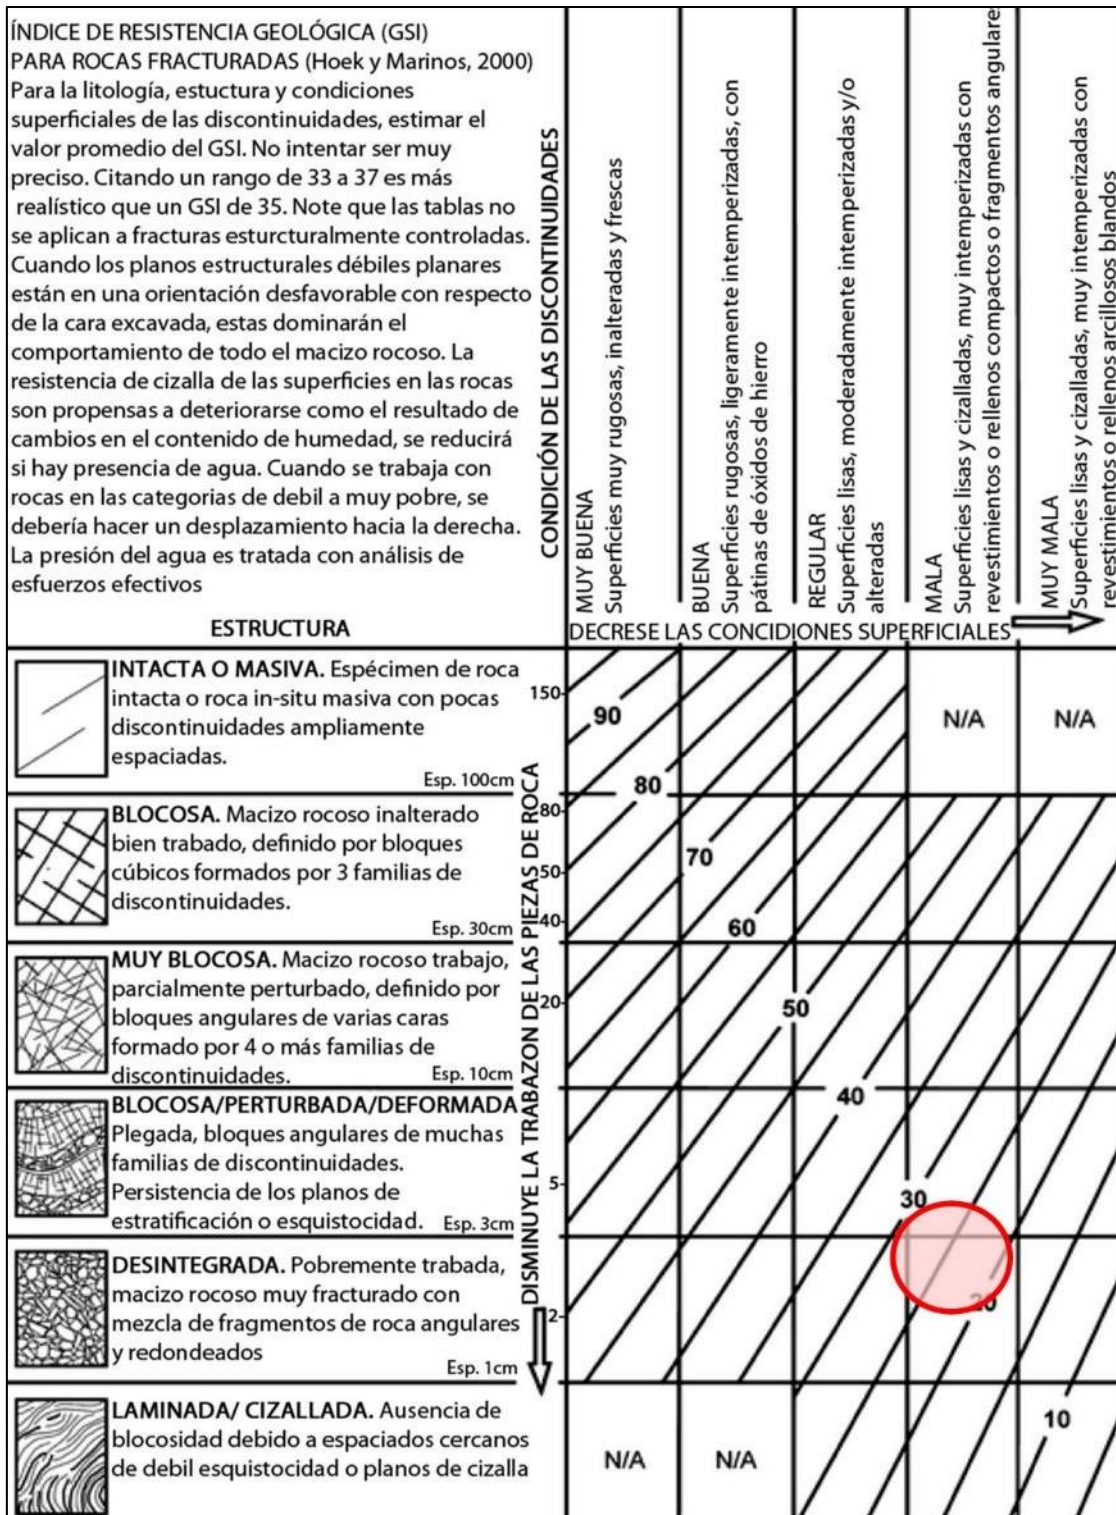
Figura 4. Estructura y calidad de las discontinuidades del macizo rocoso de la Formación Chimú, GSI promedio de entre 19 a 19. Fuente: Tabla del Índice Geológico de Resistencia GSI (Hoek, 2007).

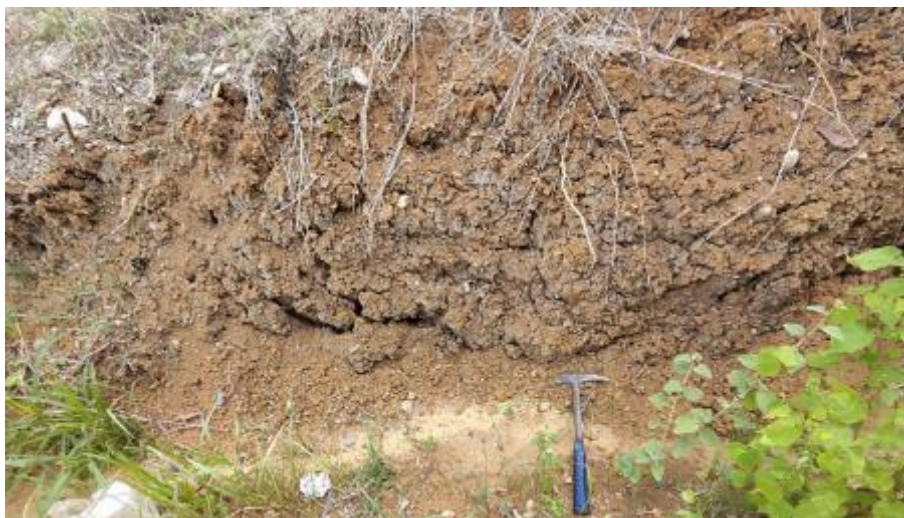
Corresponde a la capa superficial de suelos ubicados en las partes altas de las colinas de la zona, donde el continuo proceso de meteorización y erosión del macizo rocoso hace que se forme un suelo regolito con mayor contenido de fragmentos autóctonos de la zona (fotografía 2); estos suelos se encuentran poco compactados y son susceptibles a procesos de remoción en masa en caso cambien las condiciones de estabilidad (cortes para taludes, cargas estáticas en las partes altas, sobresaturación).

**Fotografía 2.** Cubierto de suelos coluvio deluviales en el sector de Los Libertadores.  
Coordenadas, E: 782894; N: 9361984.

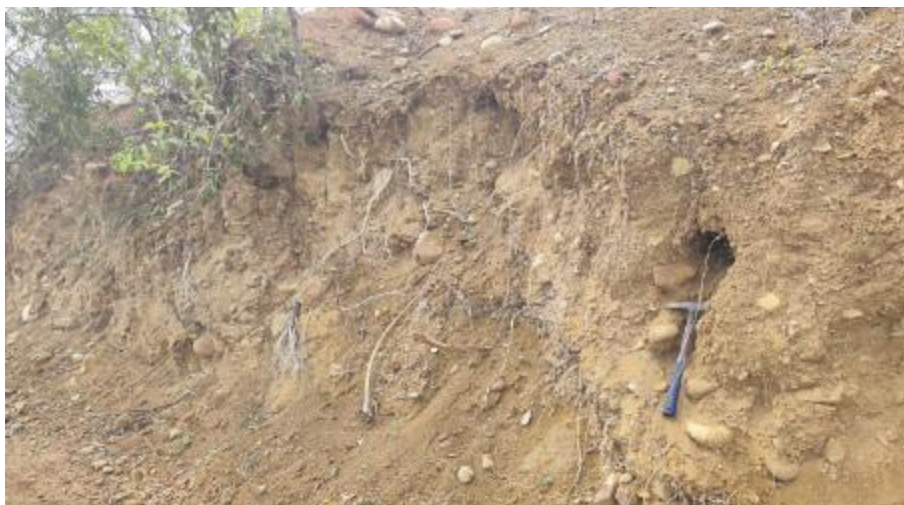
Estos depósitos corresponden a suelos transportados recientemente por procesos de remoción en masa como deslizamientos o derrumbes (fotografía 3 y tabla 4), son suelos sueltos de composición arcillo limosos de alta plasticidad con bloques y cantos sub angulosos a sub redondeados.

**Fotografía 3.** Suelos coluvio deluviales recientes, con bloques y cantos sub redondeados en una matriz de arcillas y limos de alta plasticidad.

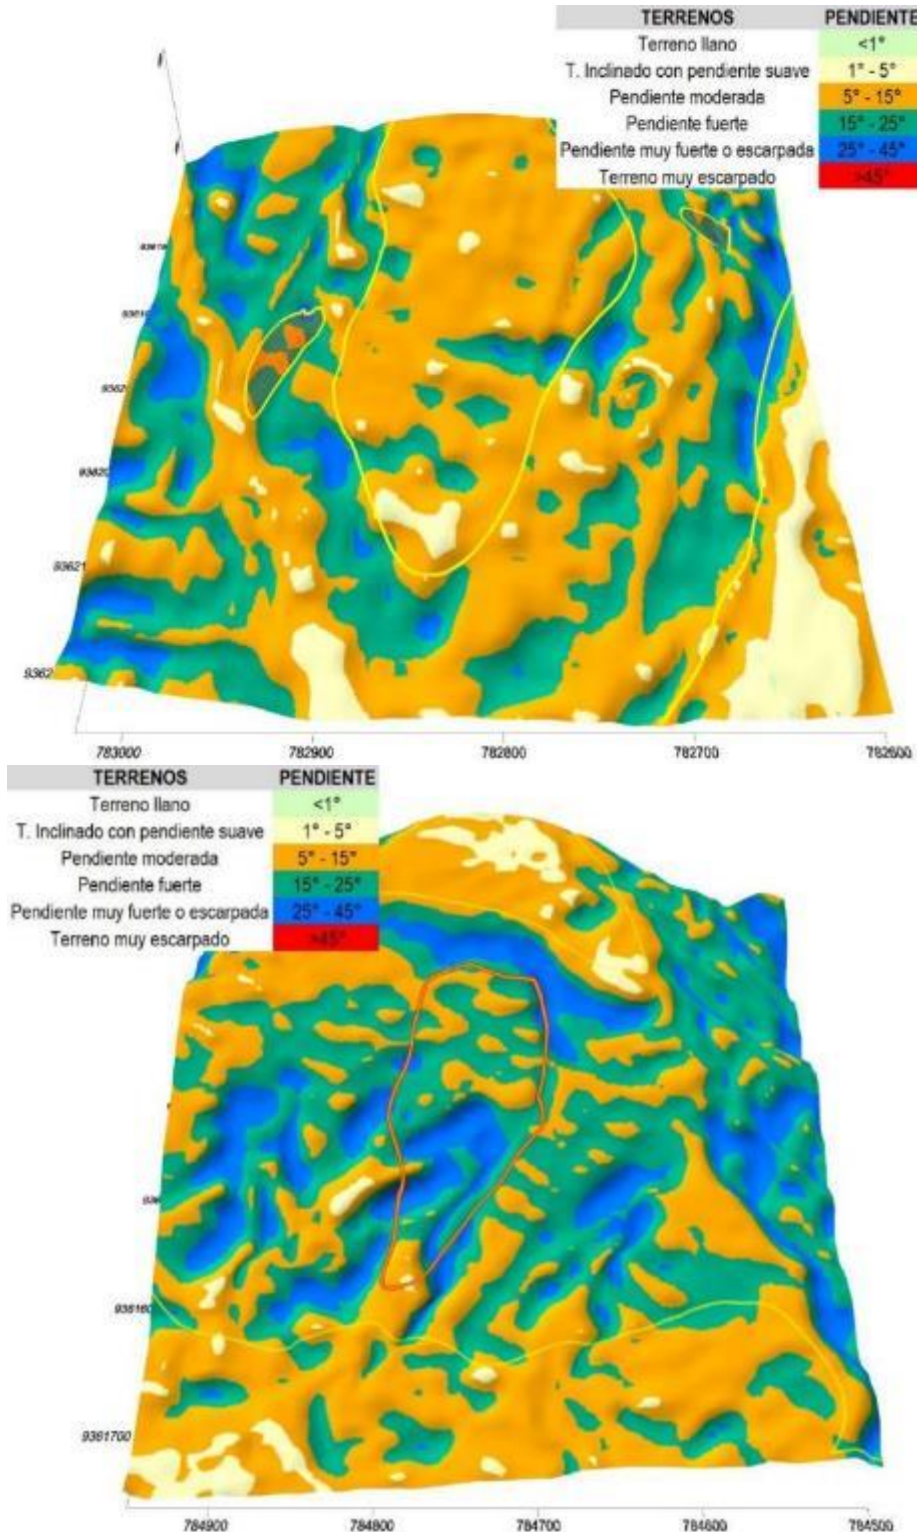
Los sectores evaluados presentan pendientes que van de terrenos de baja pendiente ( $<5^\circ$ ) en las partes altas y bajas de las colinas, a terrenos de pendiente fuerte a muy fuerte (15 a  $45^\circ$ ) en las laderas de las colinas (figura 6; mapa 2 y 6).

**Figura 6.** Modelo 3D de las pendientes de los sectores de San Luis Alto (arriba) y Los Libertadores (abajo); los movimientos en masa están delimitados en línea amarilla.

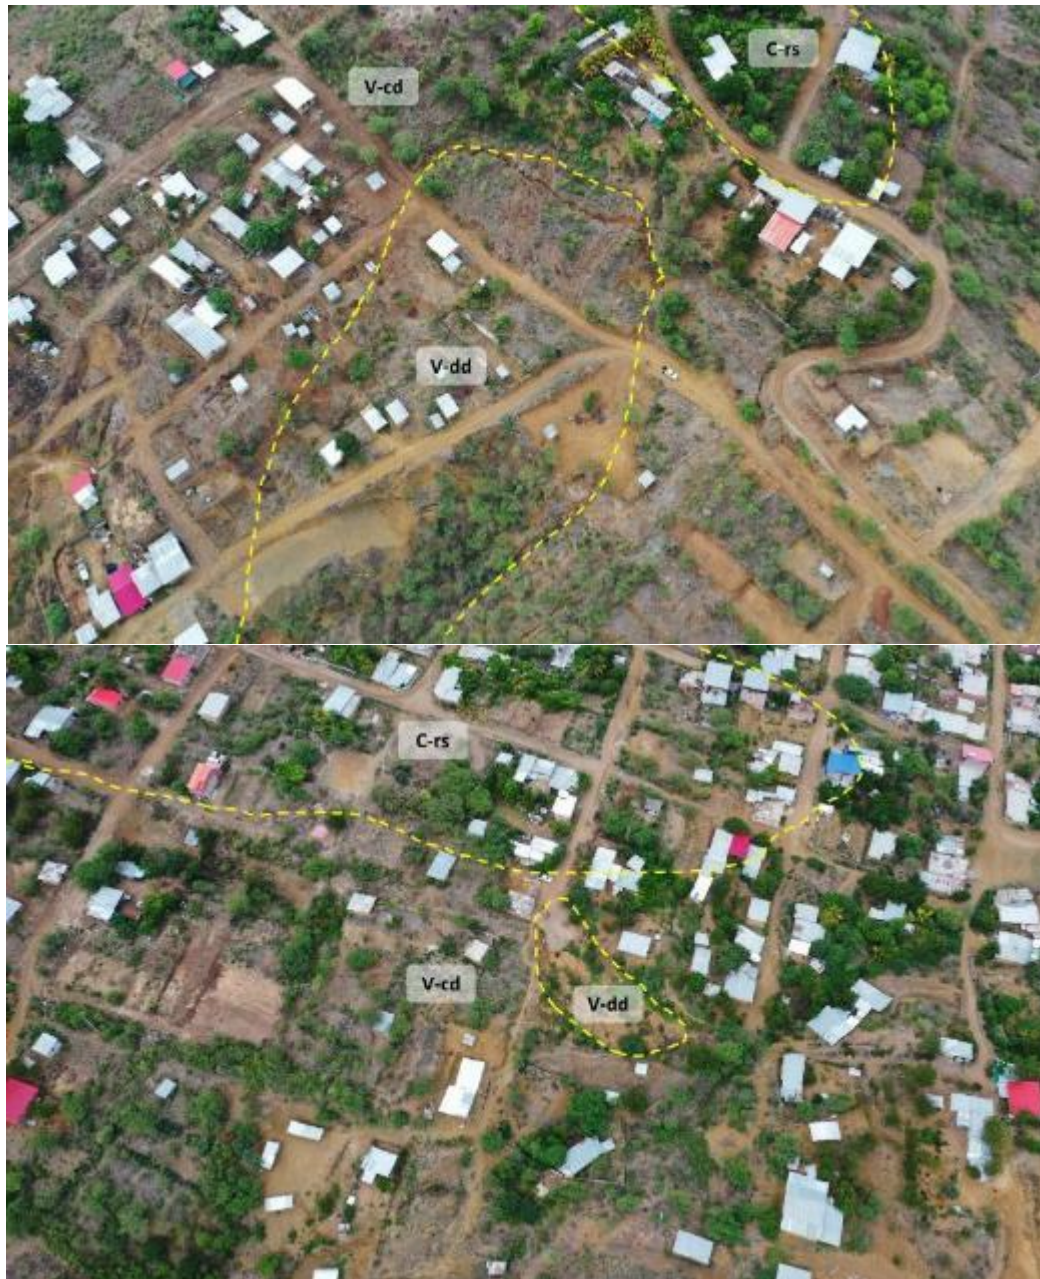
De acuerdo a su origen, se distinguen geoformas tanto de carácter tectónico degradacional y erosional (colina en roca sedimentaria), como de carácter deposicional y agradacional (vertiente coluvio deluvial, vertiente coluvial de detritos, vertiente con depósito de deslizamiento); se grafican en la figura 7 y en los mapas 3 y 7.

**Figura 7.** Geformas cartografías en los sectores de San Luis Alto (arriba) y Los Libertadores (abajo) donde se distingue colina en roca sedimentaria (C-rs), vertiente coluvio deluvial (V-cd) y vertiente con depósito de deslizamiento (V-dd)

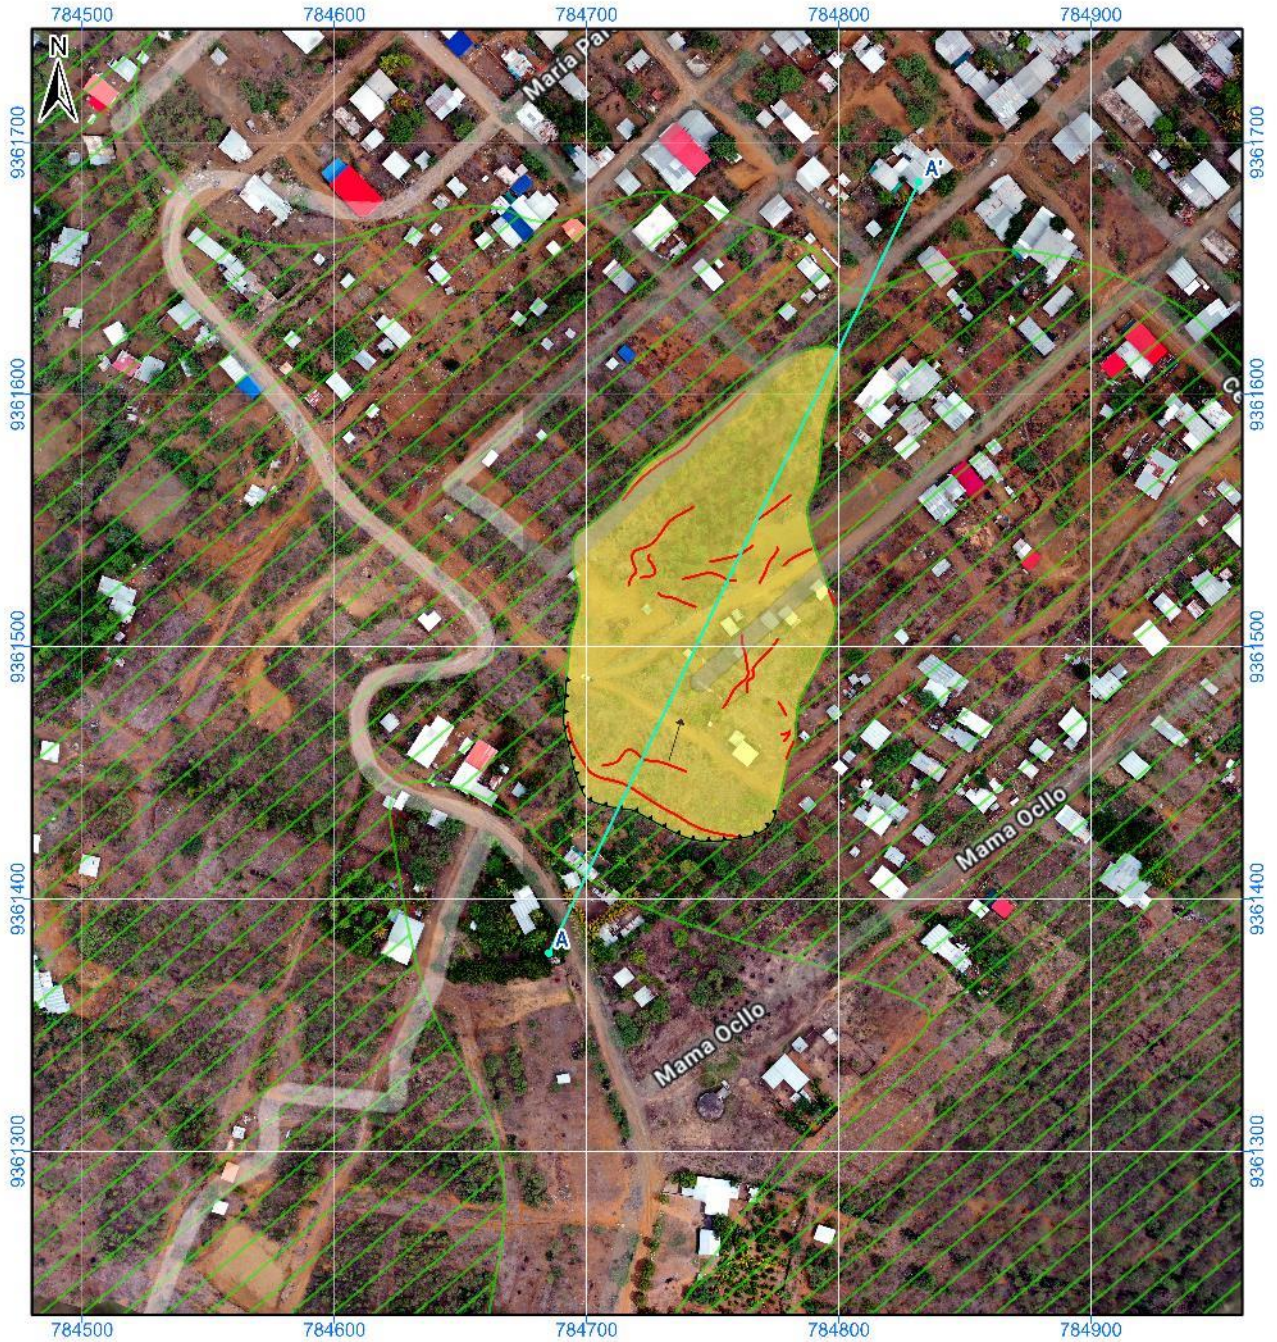
INSTITUTO GEOLÓGICO, MINERO Y METALÚRGICO DIRECCIÓN DE GEOLOGÍA AMBIENTAL Y RIESGO GEOLÓGICO EVALUACIÓN DE PELIGROS GEOLÓGICOS A NIVEL NACIONAL AMAZONAS - UTCUBAMBA - BAGUA GRANDE	
<b>CARTOGRAFÍA DE PELIGROS GEOLÓGICOS EN EL SECTOR SAN LUIS ALTO</b>	
Elaboración: Elvis Alcántara	Revisión: Luis León
Proyección: UTM - Zona 17 Sur	Datum: WGS 84
Escala: 1/3,000	Versión digital: 2023
<b>MAPA 7</b>

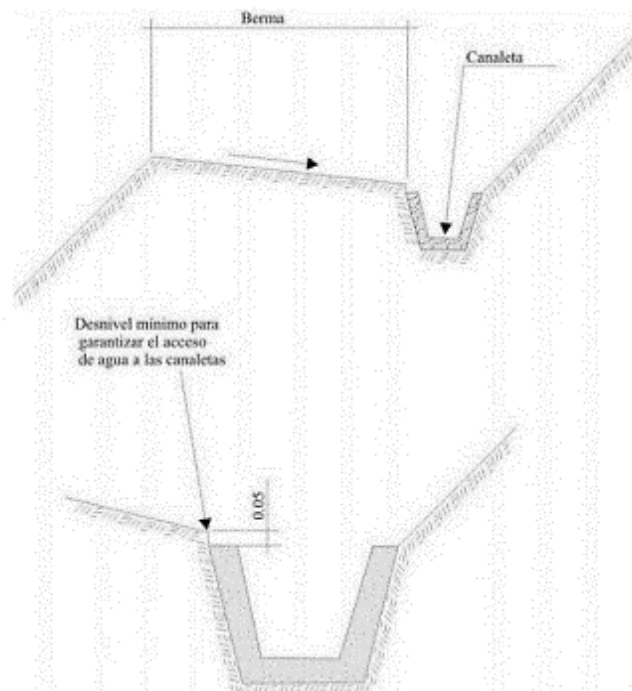
**Figura 18.** Detalle una canaleta de drenaje superficial (zanjas de coronación). Tomado de INGEMMET (2000).

- a) Construir un sistema de drenaje pluvial adecuado e impermeabilizado (Anexo 2A – figura 18).
- d) Reforestar las laderas impactadas por el deslizamiento-flujo, con especies nativas y de raíces densas el (Anexo 2b – figura 19 y fotografía 6).

Las zanjas construidas permiten la recolección de aguas superficiales, captan la escorrentía tanto de la ladera, como de la cuenca de drenaje arriba del talud y desvía el agua a las quebradas adyacentes al cuerpo de los movimientos en masa, evitando su infiltración, captando el agua de escorrentía, llevándola a un sitio lejos del movimiento en masa. Éstas deben ser construidas en la parte superior al escarpe principal del deslizamiento (Figura 18). En las obras construidas - zanjas de drenaje es necesario impermeabilizar la caja hidráulica captando y evitando totalmente la infiltración de las aguas de escurrimiento la ladera, según las imágenes adjuntas.

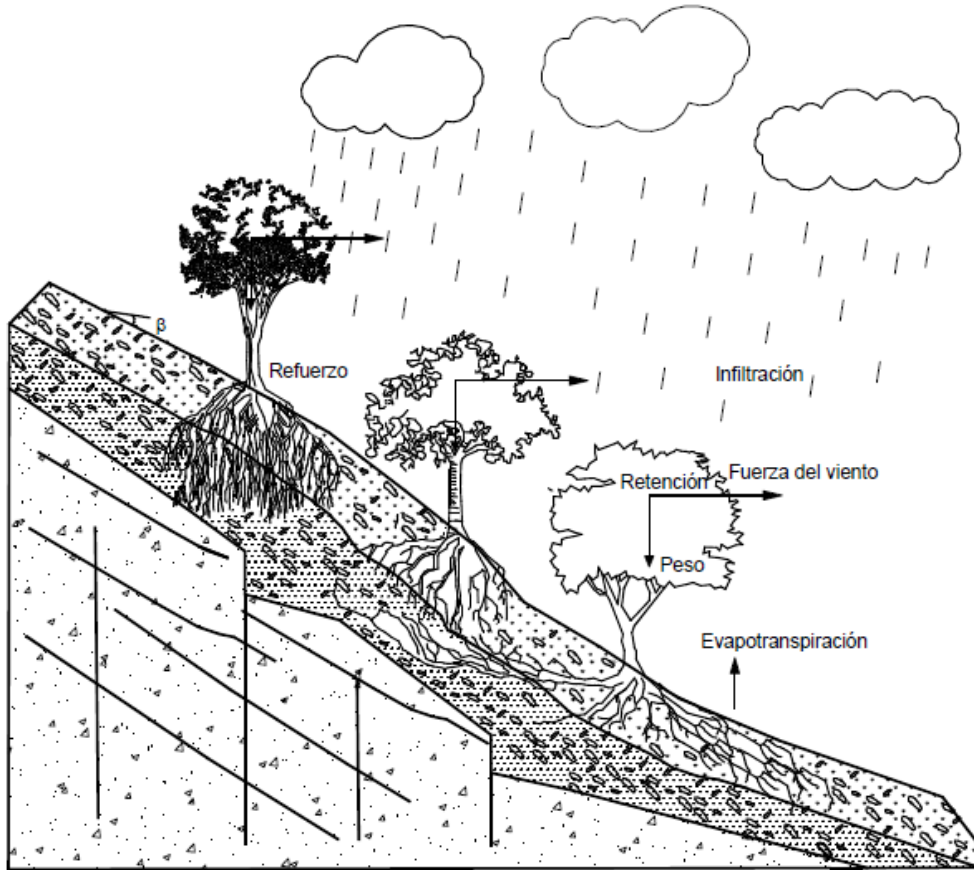
**Figura 19.** Estabilización de taludes utilizando vegetación. **Fuente:** Suarez, Díaz 2007.

Los árboles y arbustos de raíz profunda aportan una resistencia cohesiva significativa a los mantos de suelo más superficiales y al mismo tiempo, facilitan el drenaje subterráneo, reduciendo en esta forma la probabilidad de movimientos en masa poco profundos (Suárez Díaz, 2007).

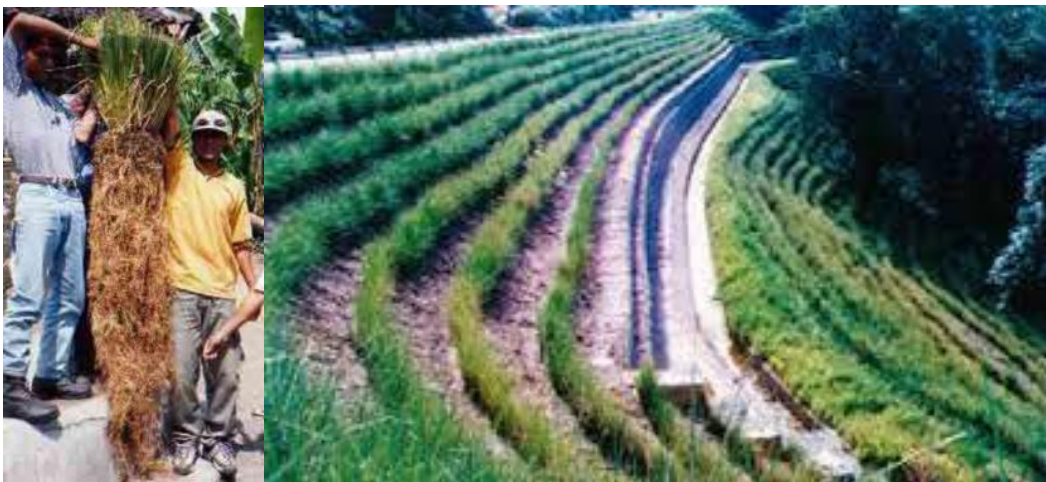
**Fotografía 6.** Ejemplo de bioingeniería con arbusto (vetiver) en taludes de materiales sueltos.
