DIRECCIÓN DE GEOLOGÍA AMBIENTAL Y RIESGO GEOLÓGICO

Informe Técnico N° A7484

EVALUACIÓN DE MOVIMIENTOS EN MASA EN EL SECTOR PUMAHUASI

Departamento San Martín
Provincia Picota
Distrito Picota

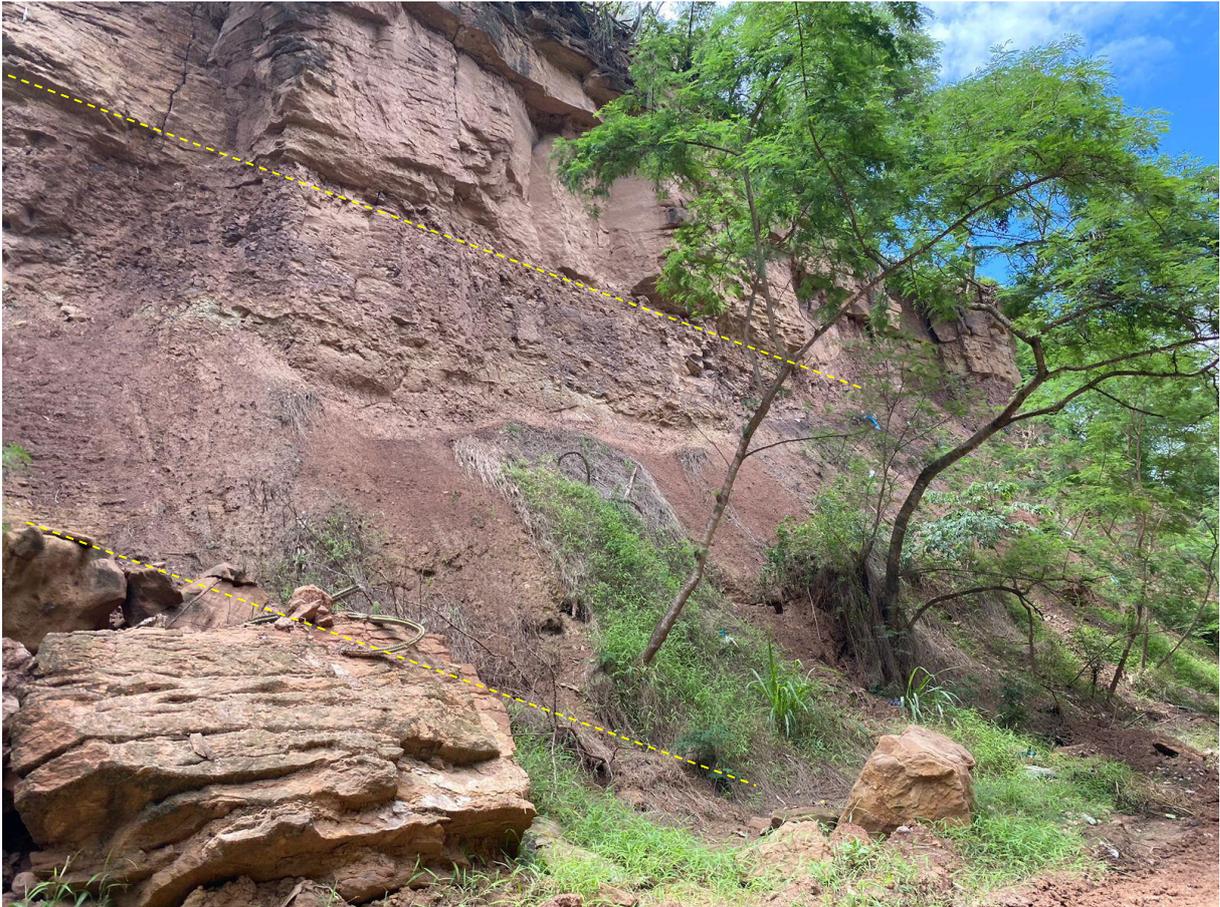
Estas rocas son las más antiguas de la zona de estudio y conforman el basamento rocoso. Está conformada por la intercalación de estratos métricos de areniscas beige y lodolitas rojas también de estratos métricos. El rumbo medido en campo de dichos estratos es de N10° con buzamiento de 10° a 15°, figura 5.

Figura 5: Intercalación de lodolitas rojas y areniscas de la Formación Ipururo, en acceso hacia el sector Pumahuasi.

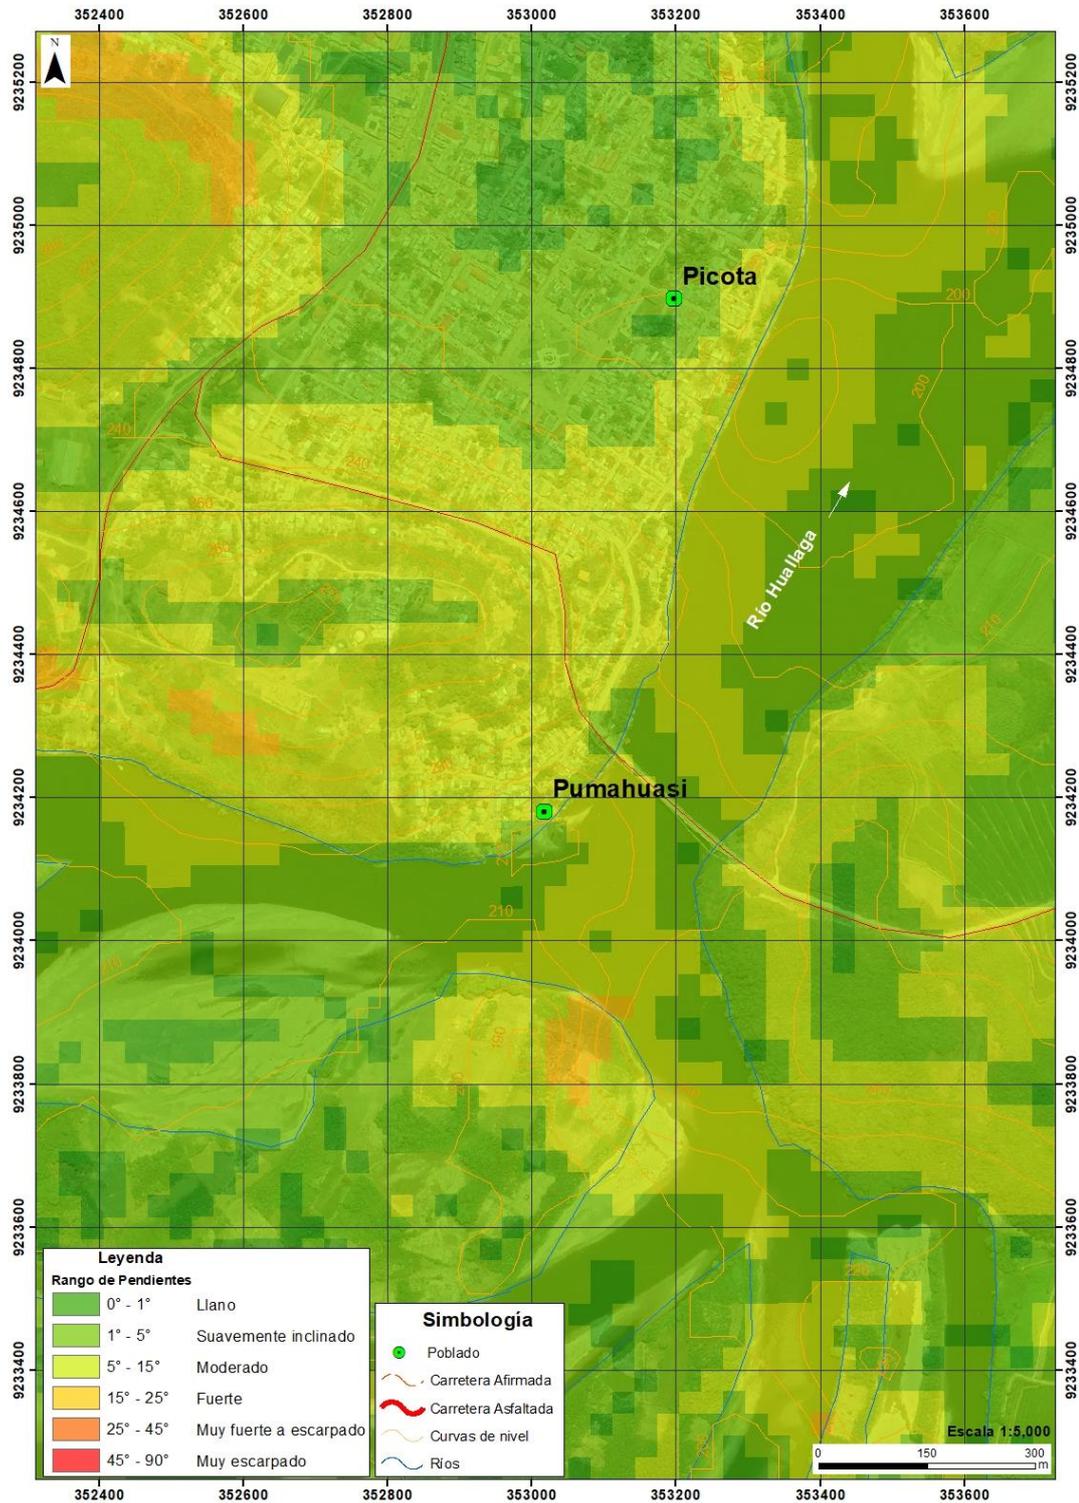
Las pendientes de la zona de estudio son variables, desde terrenos de fuerte pendiente (15° - 25°) y muy fuerte a escarpado (25° - 45°).

Figura 6. Mapa de pendientes del sector Pumahuasi.

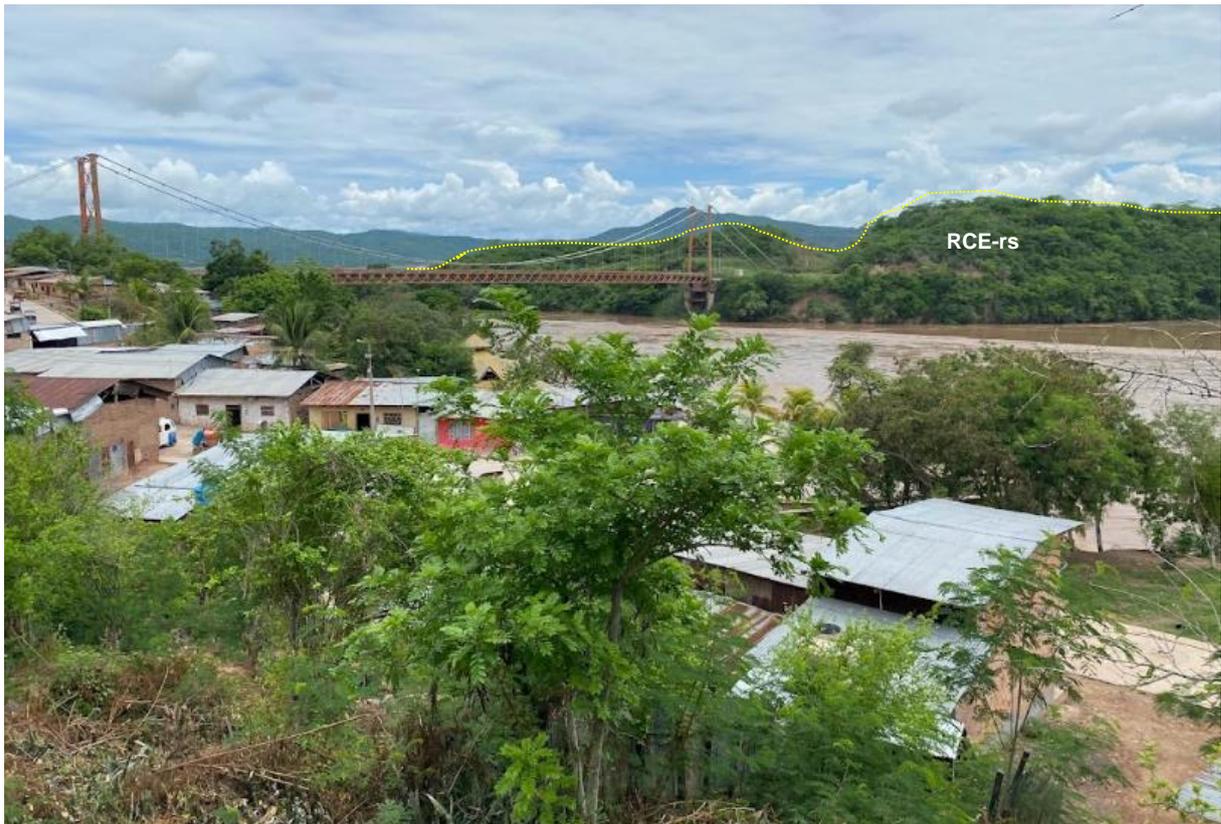
Esta unidad geomorfológica predomina en la totalidad de la zona de estudio, pues sobresale entre terrazas aluviales, y constituye como las zonas de mayor elevación, figura 7.

La composición litológica lo conforman areniscas y lodolitas rojizas de la Formación Ipururo, de resistencia blanda, por lo que han dado relieves ondulados, que han sido modelados por las lluvias.

Figura 7: Vista de colina en roca sedimentaria.
