INFORME TÉCNICO

SERVICIO DE EVALUACIÓN DE DISEÑO ESTRUCTURAL E HIDRÁULICO DE PRESAS – PRESA TAMBILLO

ING. LUIS MIGUEL MAYURI RIVERA
CONSULTOR EN PROYECTOS DE INVERSION
CIP N° 80391 – INGENIERO AGRICOLA

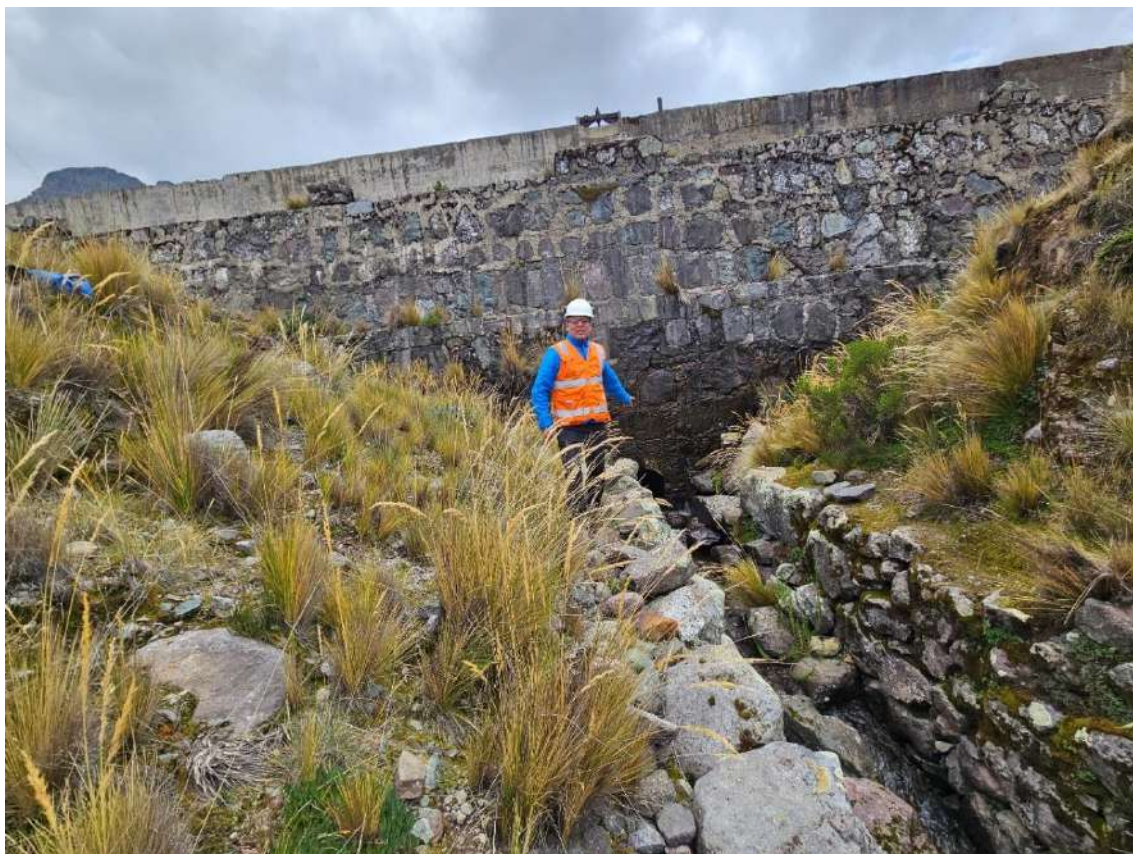
Figura N° 21: Paramento agua abajo de la presa Tambillo.

C. PARAMENTO DE AGUAS ABAJO			
PROBLEMAS		COMENTARIOS	
Ninguno		Producto de los años y sin ningún mantenimiento presenta filtraciones en la parte baja del dique sobre todo en el estribo derecho a pesar que en la fecha de la evaluación la presa estaba en su mínima capacidad de almacenamiento, presenta tres gradas. (Ver Figuras N° 11, 12, 13 y 14).	
Fisuras o grietas			
Deterioro superficial			
Movimiento de juntas			
Pérdida de material			
Deformaciones visibles			
Vegetación en juntas o entre capas			
Filtraciones (caudal, color, arrastre de sólidos)			
Otros			
DIAGNÓSTICO			
BIEN		ACEPTABLE	
		DEFICIENTE	
		PÉSIMO	X
