Dirección de Geología Ambiental y Riesgo Geológico
Opinión Técnica N° 8-2024

EVALUACIÓN DE PELIGROS GEOLÓGICOS EN EL ASENTAMIENTO HUMANO JUAN PABLO II

Departamento Junín
Provincia Chanchamayo
Distrito San Ramón

Marzo
2024

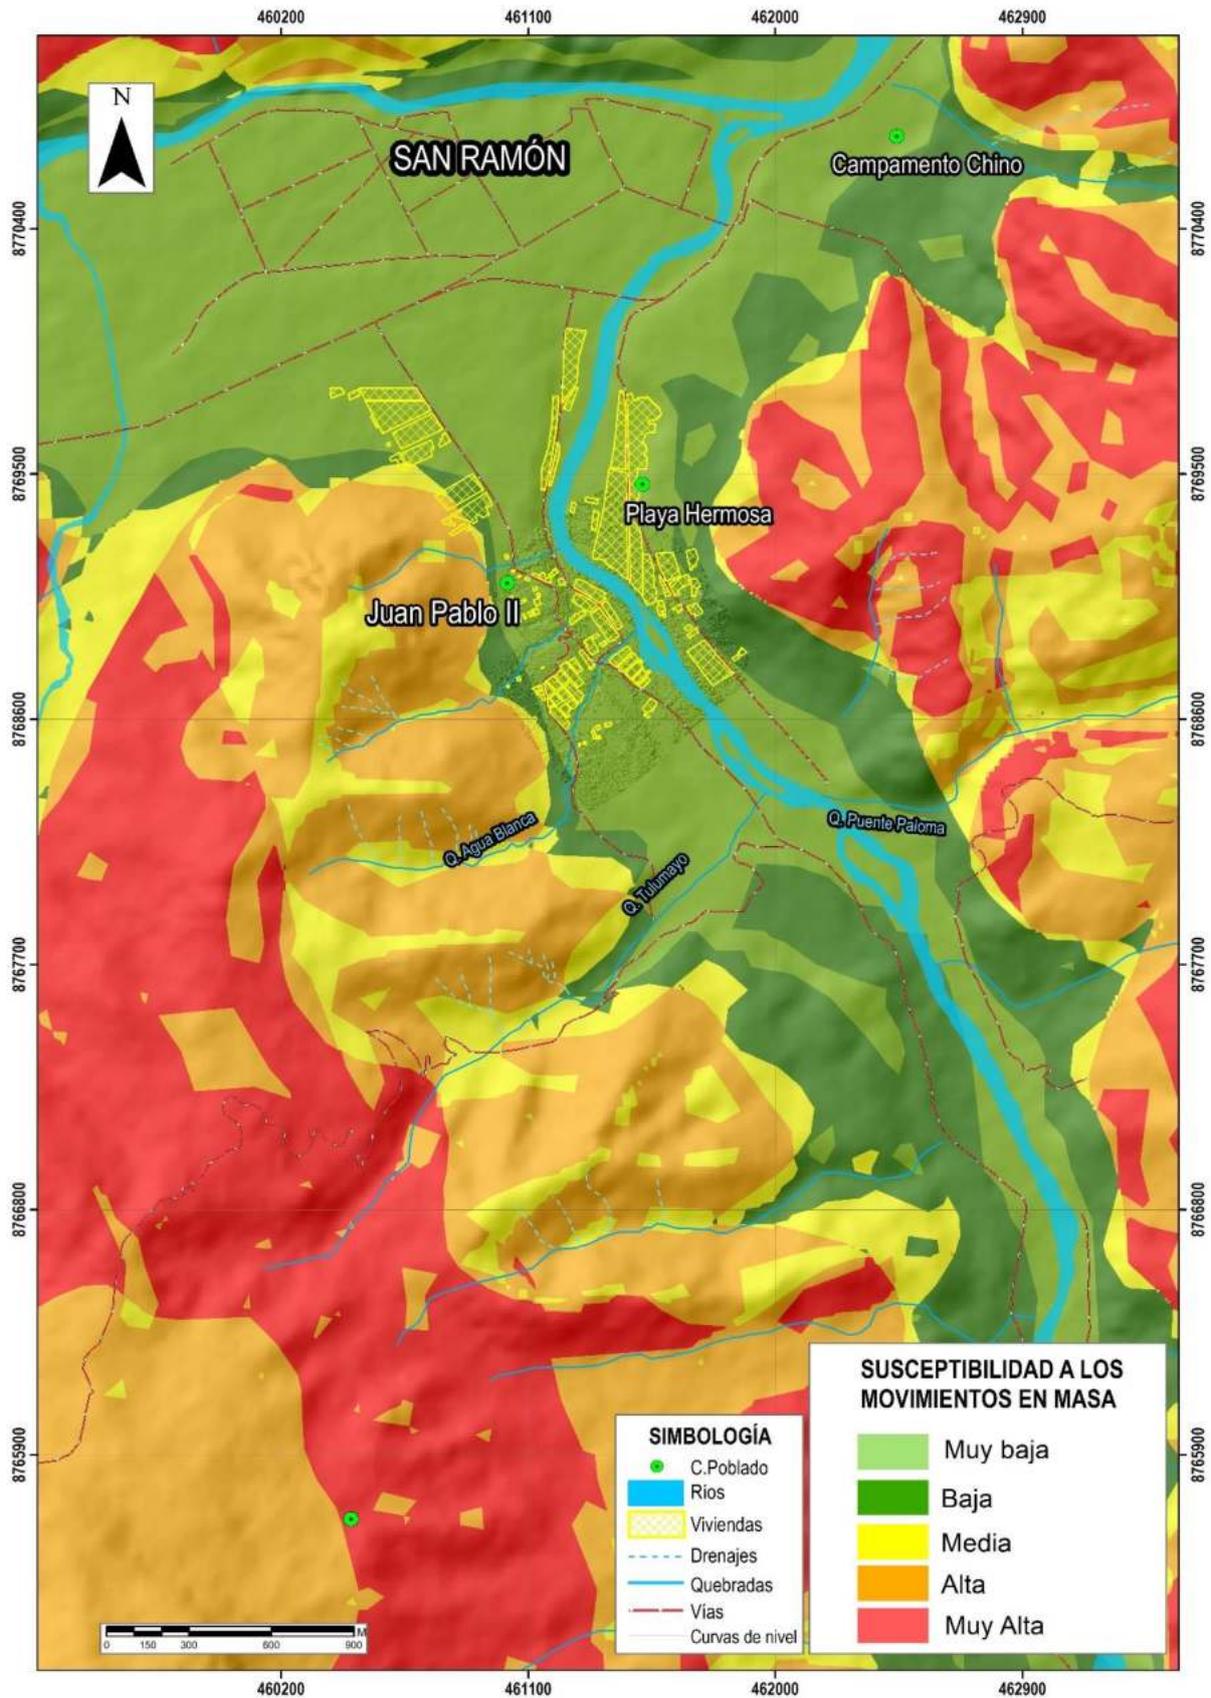
- B) Boletín N° 72, Serie C, Geodinámica e Ingeniería Geológica: “Peligro Geológico en la región Junín”. Contiene el inventario de peligros geológicos en la región Junín. Se identificaron un total de 1762 eventos, según su origen fueron movimientos en masa (72.9%), peligros geohidrológicos (12.0%) y otros peligros (15.1%). Se presentó una mayor frecuencia de: caídas y derrumbes (38.0%), deslizamientos (11.9%), flujos de detritos, lodo y avalanchas (18.0%), vuelcos (0.4%), movimientos complejos (1.4%) y reptación (3.2%); inundaciones fluviales y lagunares (4.1%), erosión fluvial (7.9%), y otros peligros geológicos como erosión de laderas, hundimiento (15.1%). Para la provincia de Chanchamayo se registraron, 12 zonas críticas afectados por flujos de detritos, derrumbes, erosión fluvial e inundaciones. Las características del área de evaluación, según el mapa de susceptibilidad a movimientos en masa de la región Junín del año 2017, presenta una **alta susceptibilidad** y muy alta a sus alrededores (Figura 5).

Figura 5. Mapa de Susceptibilidad a los movimientos en masa de la zona evaluada.
 Fuente: Luque, et al., (2020).

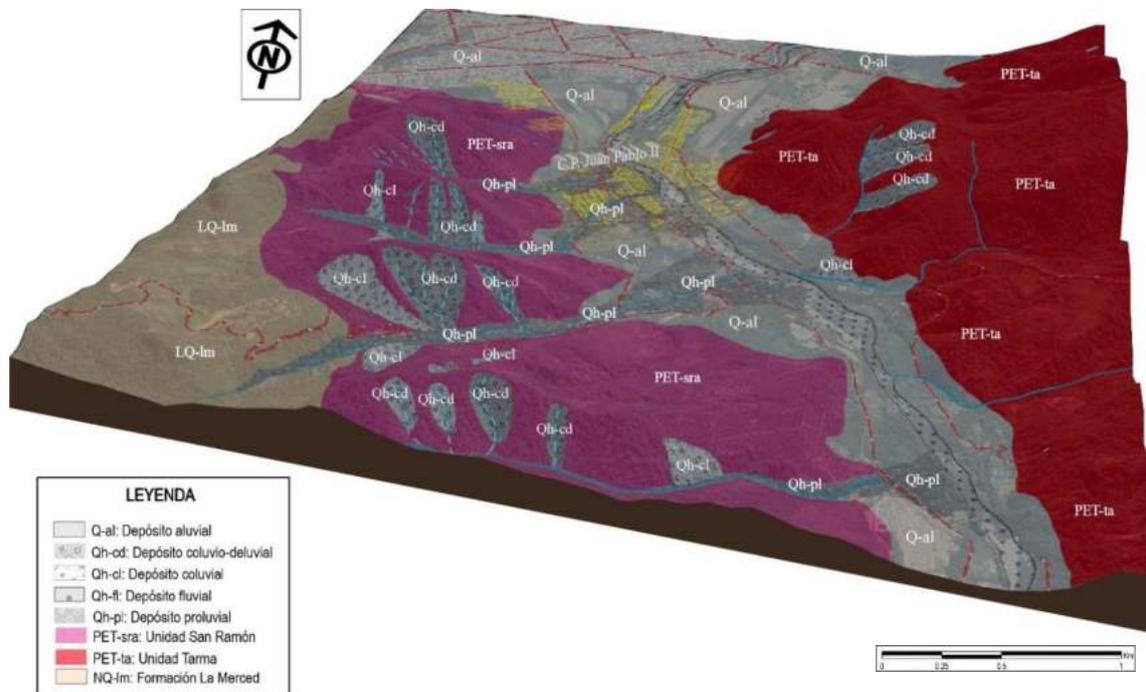
Geológicamente, hacia la margen izquierda del río Tulumayo se presentan monzogranitos y sienogranitos del macizo San Ramón (Figura 6). Estas se presentan poco a medianamente fracturadas y moderada a altamente meteorizadas. Los peligros geológicos asociados que se presentan en esta unidad son los derrumbes, deslizamientos, flujos de detritos y erosión de laderas (Monge, R. et al. 1996). Hacia la margen derecha del río Tulumayo aflora la unidad Tarma, que presenta rocas granodioritas altamente meteorizadas y muy fracturados, estos originan suelos arenosos y arcillosos por lo que geodinámicamente se asocian a procesos de erosión de laderas, flujos de detritos, avalanchas y derrumbes (Luque, G. et al 2020). Los depósitos cuaternarios observados en la zona de evaluación son:

Figura 6. Representación 3D de la Geología del centro poblado Juan Pablo II y alrededores.

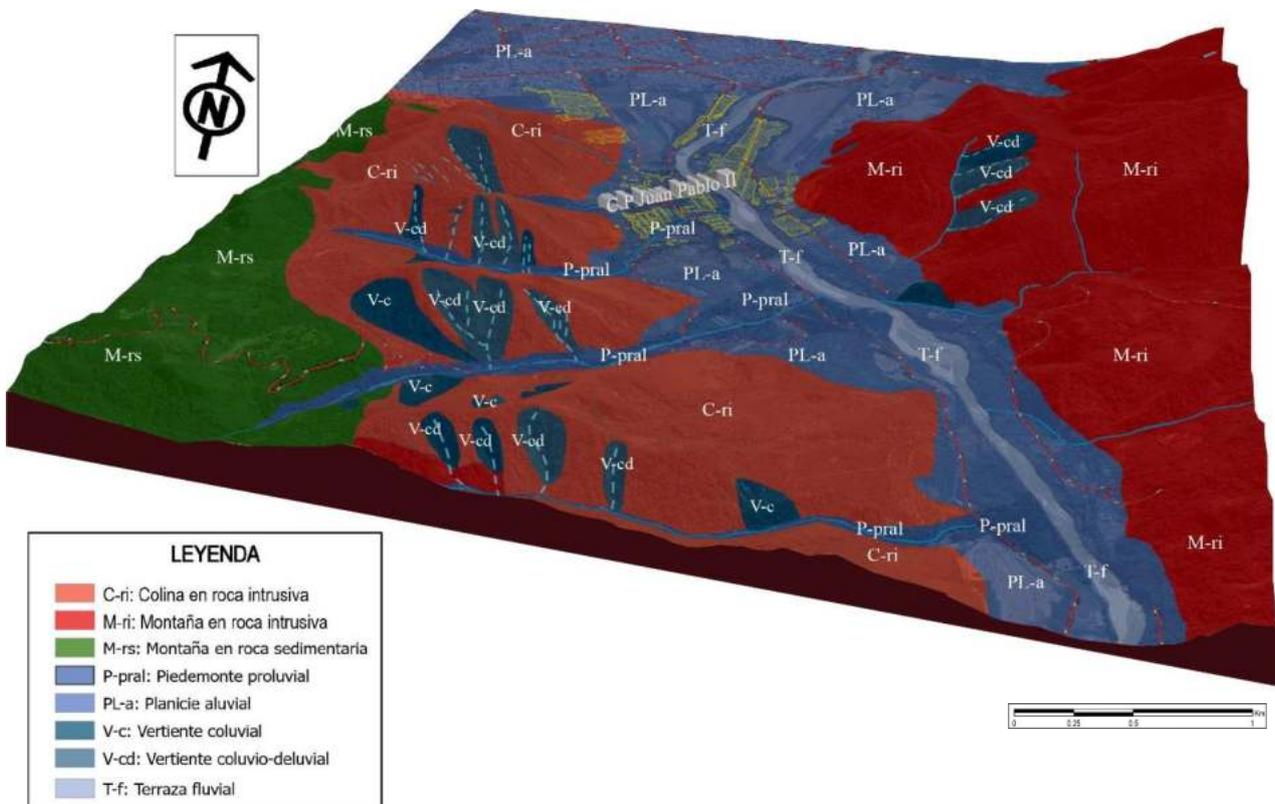
Geomorfológicamente, en la zona de evaluación se reconocen colinas en roca intrusiva representadas por la unidad San Ramón, con pendientes de moderadas a fuertes (15° - 25°) y drenajes paralelos y cubierto por una densa vegetación. Hacia el este de Juan Pablo II se presentan Montañas en roca intrusiva, unidades de más de 300 m de desnivel respecto a su nivel de base local, con crestas altas e irregulares y con pendientes fuertes (15° - 25°) a muy fuertes o escarpadas (25° - 45°), representados por rocas intrusivas de la unidad Tarma, ambas unidades se encuentran asociadas a procesos geodinámicos como deslizamientos, derrumbes, avalanchas de detritos y flujos, entre ambas unidades, se presentan una planicie aluvial que se extiende hasta el distrito de San Ramón, sobre donde se asienta el A.H. Juan Pablo II, muy cerca de la margen izquierda del río Tulumayo. Otras geoformas reconocidas en son:

Figura 7. Representación 3D de la Geomorfología del centro poblado Juan Pablo II y alrededores.
