Informe Técnico N° A7497

EVALUACIÓN DE PELIGROS GEOLÓGICOS POR DESLIZAMIENTO EN LOS SECTORES CCUCHIPUQUIO Y CALVARIO DEL CENTRO POBLADO CURPAHUASI

ABRIL
2024

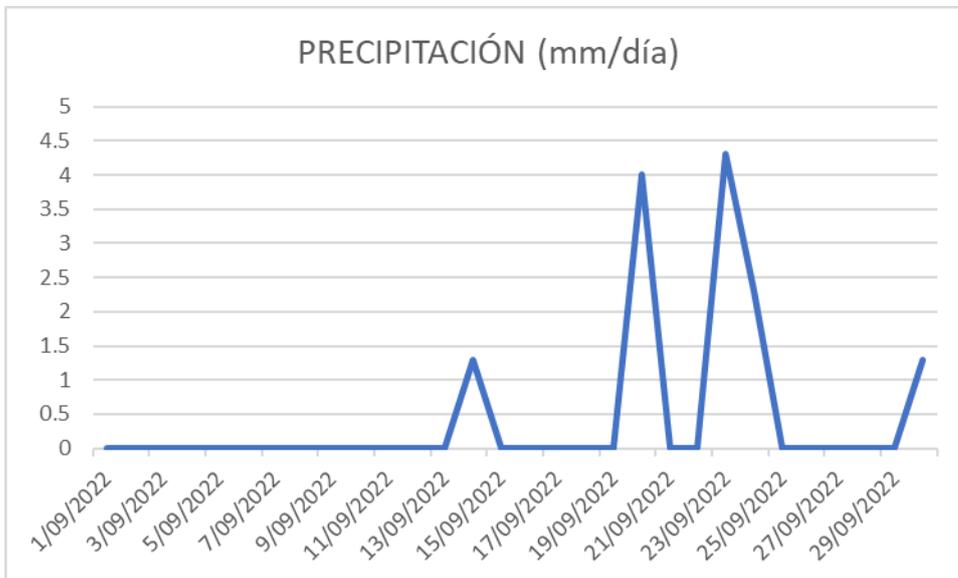
Según el Servicio Nacional de Meteorología e Hidrología (Senamhi, 2022), la estación meteorológica Curpahuasi ubicada en el centro poblado del mismo nombre, en el mes de octubre del 2022, registró 5.2 mm de precipitación mensual acumulada. Se puede ver que las lluvias acumuladas por infiltración pueden coincidir con la activación del evento (Figura 2 y 3).

Figura 2. Registro de precipitaciones acumuladas diarias del mes de septiembre del año 2022 en la estación Curpahuasi.

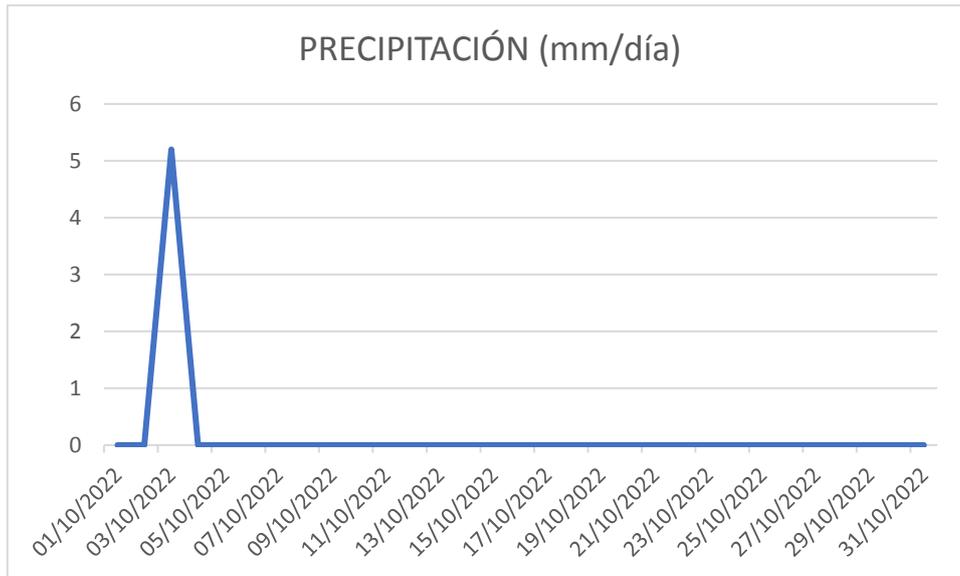
Figura 3. Registro de precipitaciones acumuladas diarias del mes de octubre del año 2022 en la estación Curpahuasi.

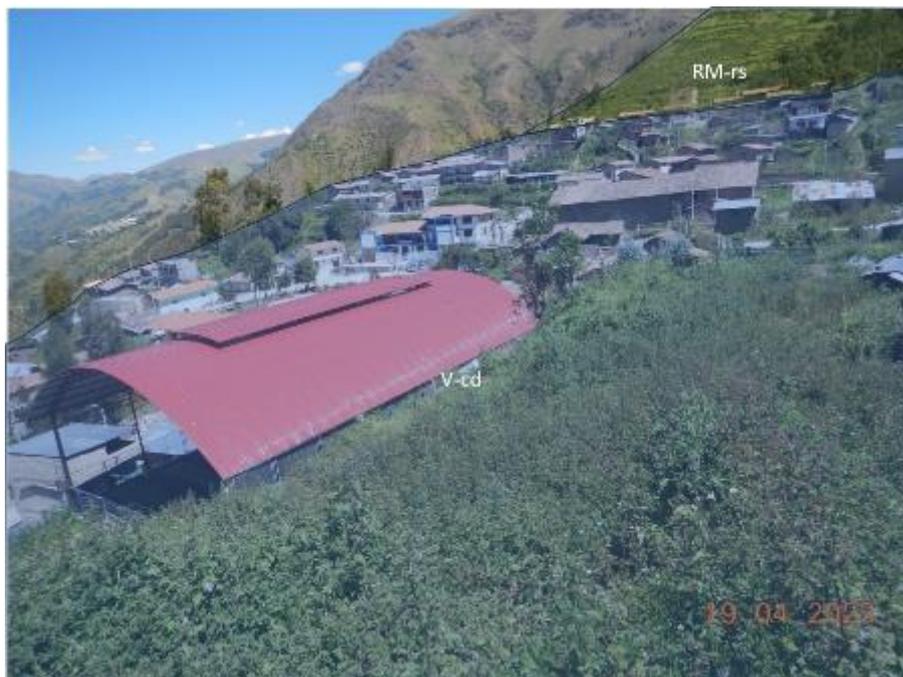
Para la caracterización de las unidades geomorfológicas en el área de estudio, se realizó la complementación y actualización del mapa geomorfológico regional a escala 1:100 000 (Ingemmet, 2012). Asimismo, se consideraron criterios de control como: la homogeneidad litológica y caracterización conceptual, en base a aspectos del relieve en relación a la erosión, denudación y sedimentación, diferenciándose montañas y piedemonte (Anexo 1 - Mapa 3) (Figura 4).

Figura 4: Subunidades geomorfológicas de montaña en roca sedimentaria y vertiente coluvio deluvial sobre el centro poblado de Curpahuasi.

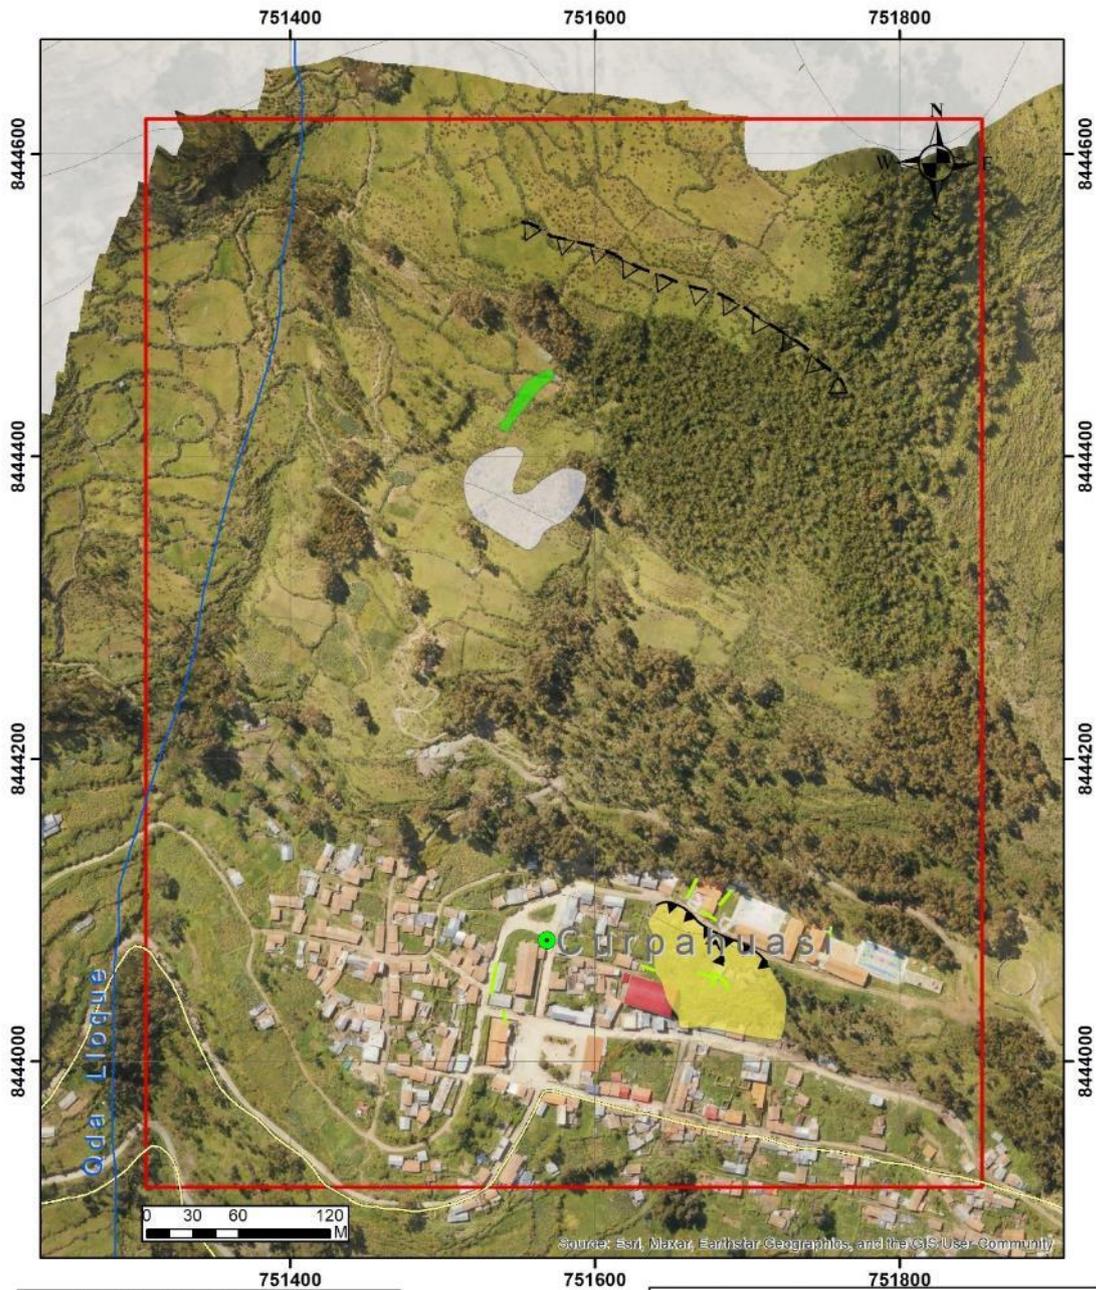
El cuerpo del deslizamiento, se encuentra saturado de agua proveniente de los desagües de viviendas y canales de evacuación de aguas de escorrentía, además, el nivel freático en este depósito llega casi a la superficie. Se presentan grietas con apertura de hasta 50 cm. Los moradores mencionan que dentro del cuerpo del deslizamiento se tiene nuevos afloramientos de agua. Este último factor es importante atacar para que mejore la estabilidad del terreno (Figura 7).

LEYENDA	
	Deslizamiento activo
	Reptación
	Erosión en surco
	Escarpa de desliz. activo
	Escarpa de desliz. antiguo
	Grieta tensional
