Informe Técnico N° A7501

DIAGNÓSTICO DE ZONAS CRÍTICAS POR MOVIMIENTOS EN MASA EN LADERAS A NIVEL NACIONAL

MAYO
2024

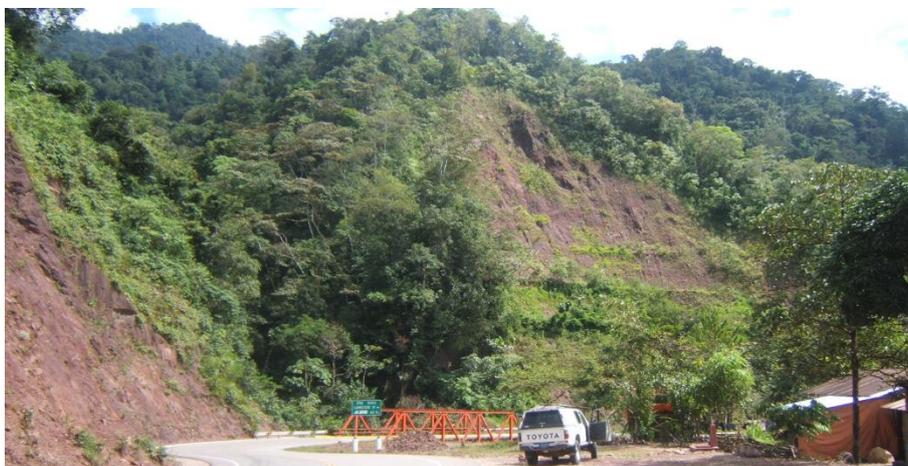
Fotografía 7. ZC-1027, puente Duque, afectado por derrumbe, puede ser afectada por derrumbe, distrito Boquerón, provincia Padre Abad, departamento Ucayali.

Sin embargo, en otros sectores, si se puede realizar un trabajo de estabilidad de taludes, mediante la construcción de sistemas de drenaje adecuados (fotografía 5), reforestación (fotografía 6) o la prohibición del riego por inundación de los terrenos (fotografía 7); todas estas medidas de control deberán realizarse mediante el respectivo análisis geotécnico.

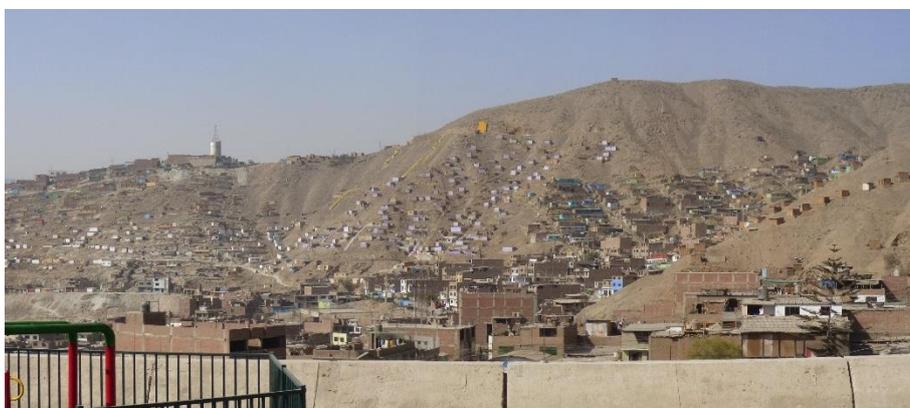
En un gran número de ocasiones, los eventos de caídas de rocas y derrumbes juntos en un mismo sector (fotografía 8), por lo que las medidas de control que se piensen implementar deben ser aplicables a ambos tipos de peligros.

Fotografía 8. ZC-680, viviendas de la Asoc. Nueva Generación, Ate ubicadas en laderas inestables por caída de rocas y derrumbes. Fotografía tomada el 10/11/2022. Informe técnico de Lima Este

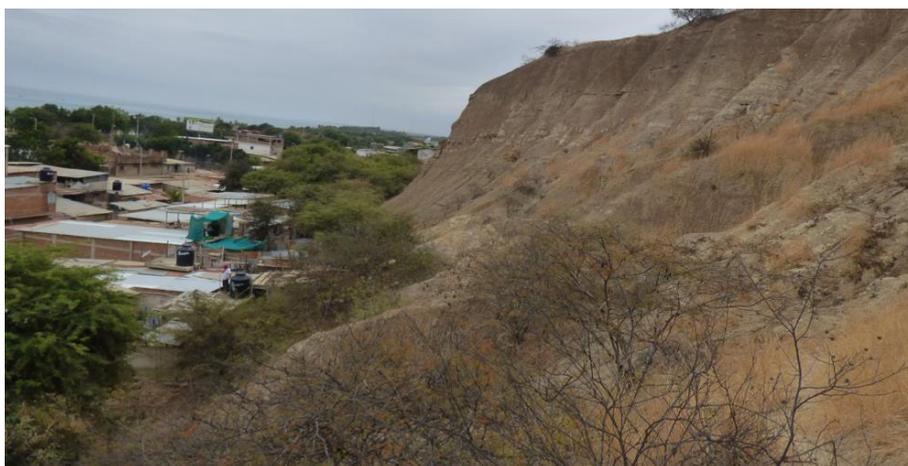
Fotografía 9. ZC-1022, vivienda puede ser afectada por deslizamiento, asentamientos humanos, Las Malvinas-San José-Los Cedros-La Jota, distrito La Cruz, provincia y departamento Tumbes.

Las zonas críticas con deslizamientos pueden involucrar zonas con eventos de moderadas dimensiones, donde se puede implementar medidas de control como la reforestación y el control de las escorrentías superficiales (Fotografía 9); o también sectores con dimensiones mucho mayores, donde es necesaria la reubicación de las poblaciones expuestas (figura 28).

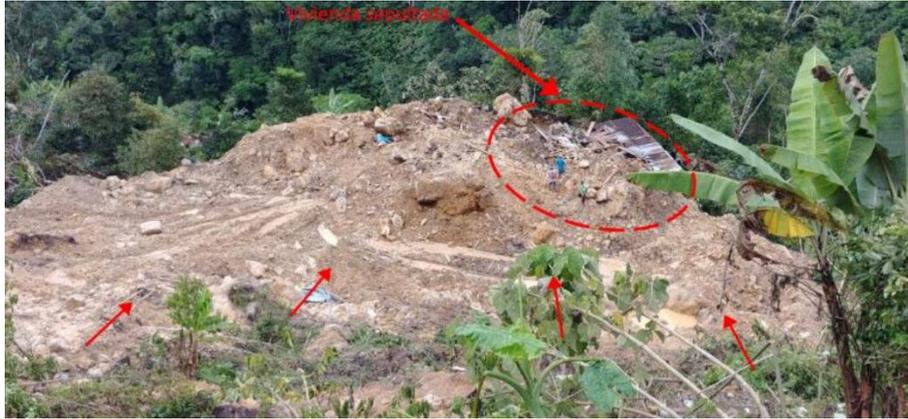
Figura 28. ZC-989, vivienda sepultada a consecuencia del deslizamiento en el sector Miraflores, caserío Primavera, distrito Huicungo, provincia Mariscal Cáceres, departamento San Martín.

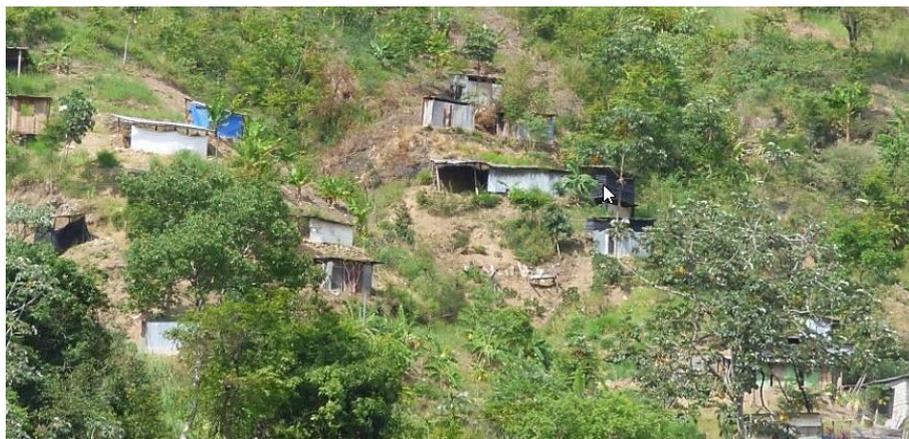
Las zonas críticas afectadas por estos peligros tienen la característica de que los suelos superficiales tienen poca cohesión y resistencia (fotografía 18), por lo que son fácilmente meteorizables y erosionables en temporadas de lluvias intensas (fotografía 19); un factor importante que influye es la deforestación de la cobertura original para la construcción de viviendas y la implementación de cultivos agrícolas.

Fotografía 18. ZC-605, viviendas ubicadas en las márgenes de las cárcavas en los sectores San Genaro y San Bernardo, distrito y provincia Chanchamayo, departamento Junín – ZC 390.

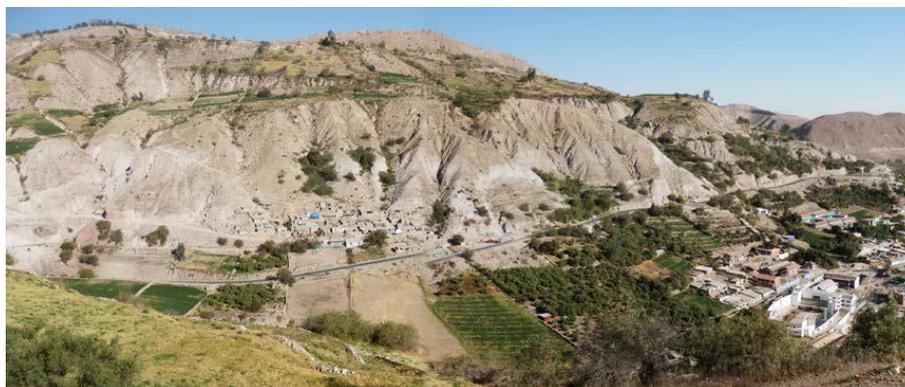
Fotografía 19. ZC-878, erosión en cárcavas en el sector Sabaya, distrito Torata y provincia Mariscal Nieto, Moquegua. Boletín 75C.
