Informe Técnico N° A7498

EVALUACIÓN DE PELIGROS GEOLÓGICOS POR DESLIZAMIENTOS EN LOS BARRIOS MIRAFLORES Y VISTA ALEGRE DEL CENTRO POBLADO DE SAN FRANCISCO

ABRIL
2024

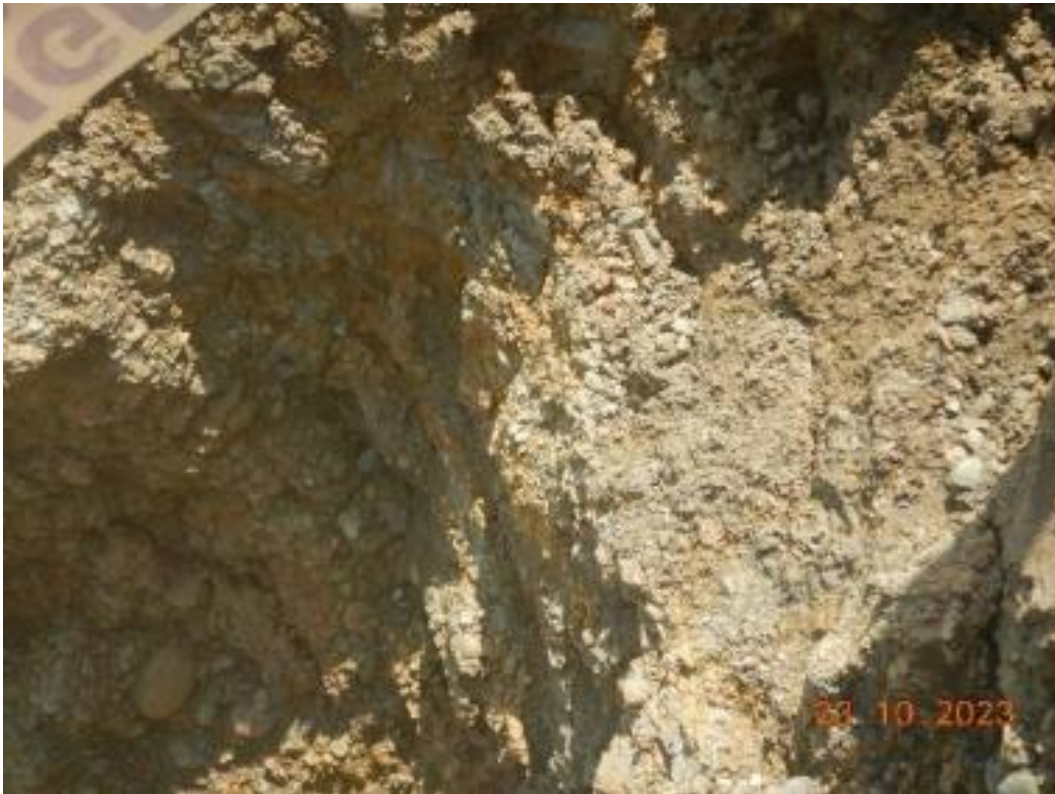
Esta unidad aflora ampliamente en zonas altas del centro poblado de San Francisco. Litológicamente está Compuesta por alternancia de areniscas y limoarcillitas color gris verdoso con conglomerados y areniscas de grano grueso con clastos subredondeados a redondeados en matriz de arcilla. Estos afloramientos se ubicada en la carretera a Santa Rosa y se presentan muy fracturadas y altamente meteorizadas (figura 2).

Figura 2. Corte de carretera San Francisco -Santa Rosa. Nótese la alternancia de areniscas de grano grueso y limoarcillitas junto a conglomerados.

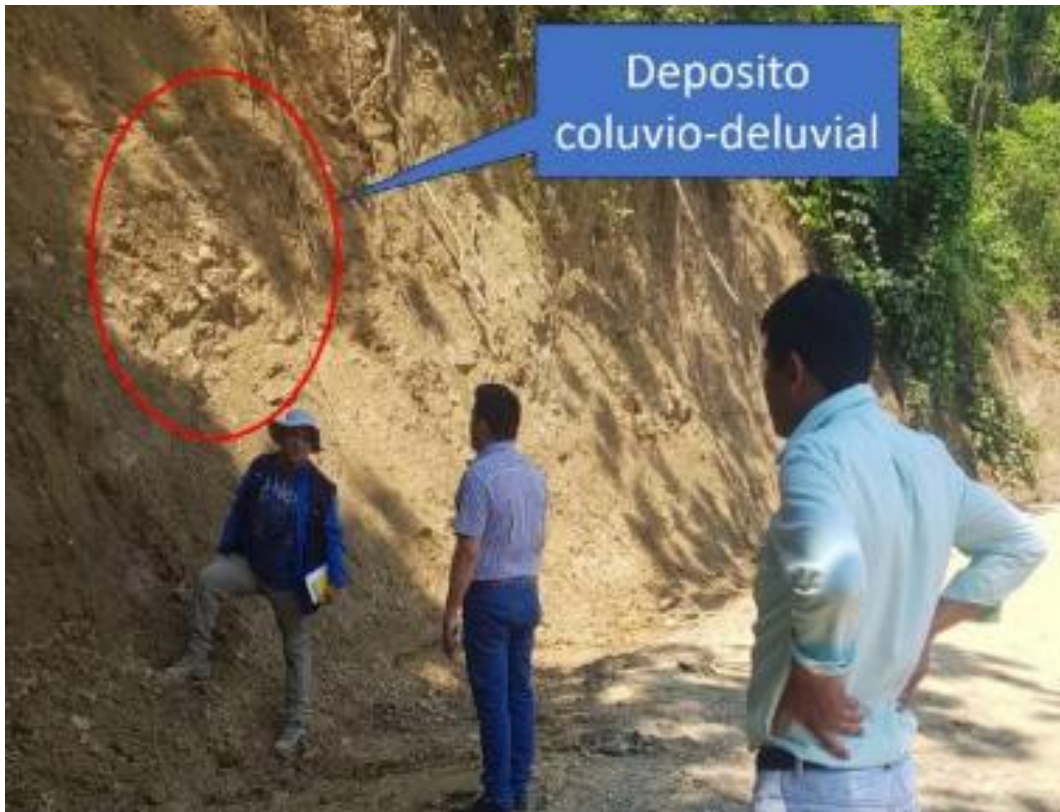
Depósitos coluvio deluviales: Son depósitos que circundan los barrios de Vista Alegre y Miraflores, conformado por bloques (20 %) sub redondeados de hasta 12 cm de diámetro y gravas (30 %) de 3 cm de diámetro promedio en matriz limo arcillosa (50%). Estos depósitos fueron originados por materiales deslizados y nuevamente trasladados por acción de la escorrentía, por lo que presentan poca compactación, son susceptibles a la erosión y nuevos procesos de deslizamientos (figura 3).

Figura 3. Vista tomada en la parte baja de la ladera, se aprecia el depósito coluvio-deluvial con bloques de hasta 12 cm de diámetro.

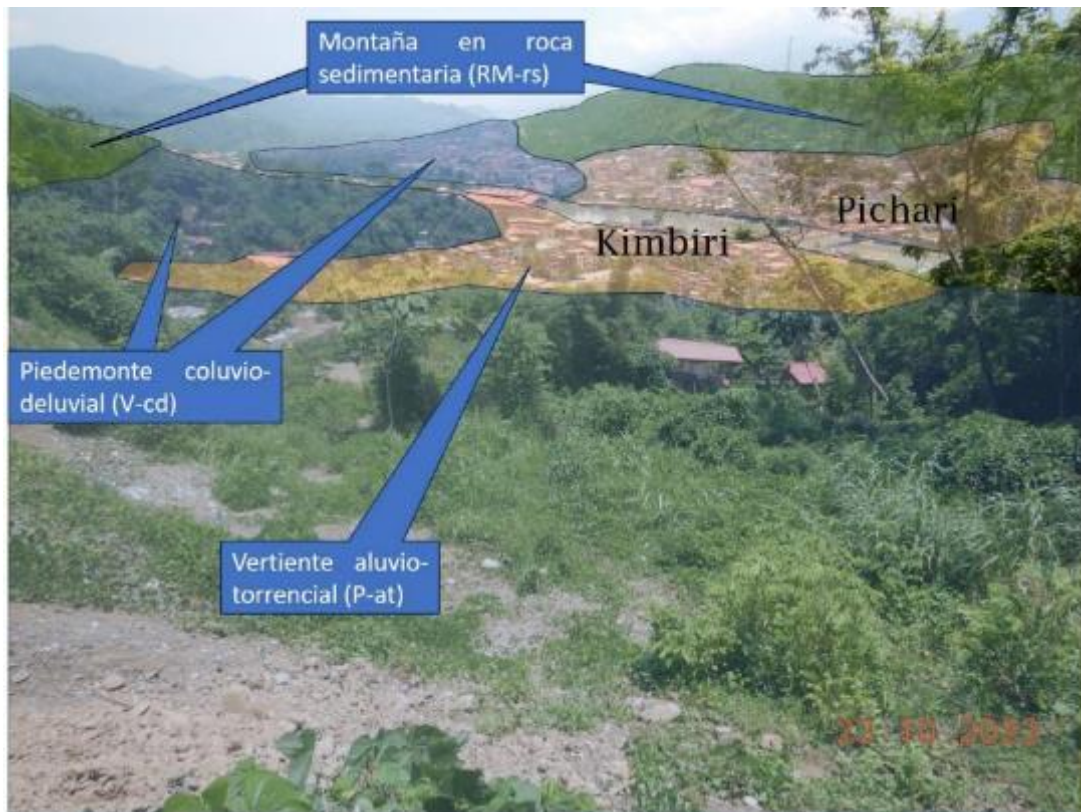
Sus laderas normalmente presentan pendientes del terreno fuertes (15° a 25°), lo que condicionan que el material inestable se desplace cuesta abajo, generando deslizamientos y procesos de erosión (figura 4).

Figura 4. Vista tomada en la parte alta del barrio Miraflores, se aprecia el centro poblado de Kimbiri y Pichari asentado sobre las subunidades de vertiente aluvio torrenciales, junto vertientes coluvio-deluvial y en las partes altas, las subunidades de montañas en roca sedimentaria.

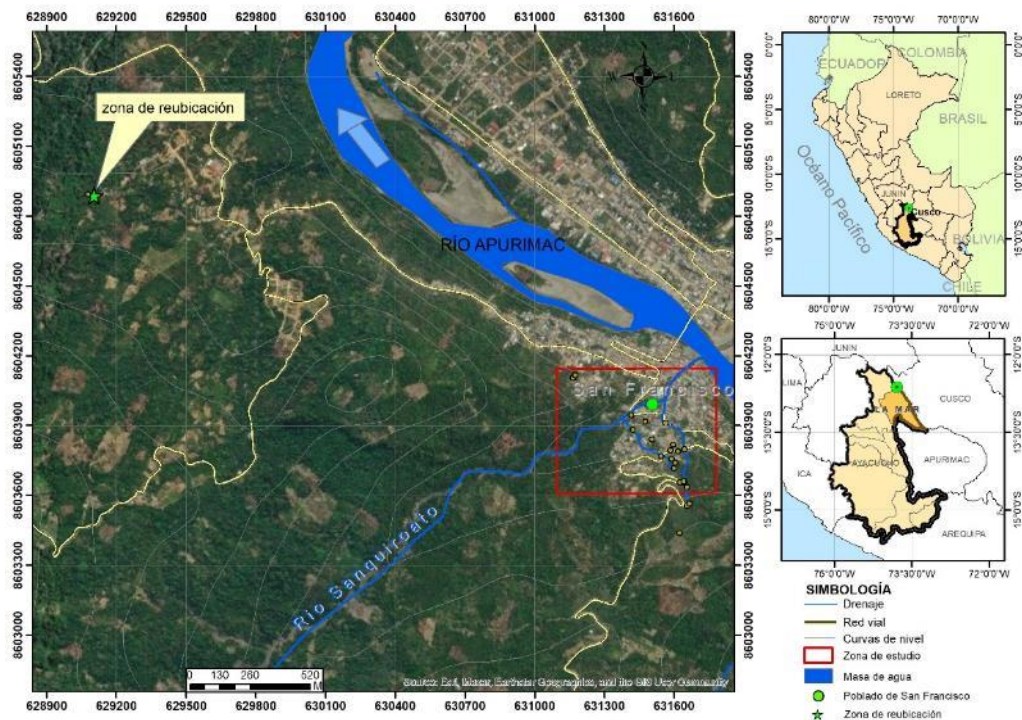
Figura 14. Sector propuesto para reubicación del barrio Miraflores.

- a) **Condiciones geológicas**
 El sector seleccionado para la reubicación se encuentra sobre el Grupo Cabanillas, conformado por alternancia de areniscas y limoarcillitas color gris verdoso con conglomerados y areniscas de grano grueso con clastos subredondeados a redondeados en matriz de arcilla (Anexo 1 - Mapa 6).
- b) **Condiciones geomorfológicas**
 Presenta una pendiente moderada (5° - 15°) en promedio 10° . Geomorfológicamente se encuentra sobre la subunidad de montaña en roca sedimentaria, donde el día de la evaluación se evidencia movimientos poco considerables.
- c) **Condiciones geodinámicas**
 Dentro de la zona de reubicación se identificó un drenaje de 1m de ancho (figura 15) y un deslizamiento, este evento es a consecuencia de la construcción de la carretera.
