Informe Técnico N° A7505

EVALUACIÓN DE PELIGROS GEOLÓGICOS POR DESLIZAMIENTO EN EL SECTOR QUIRCANCHI-HUANCHICA, POR FLUJO DE DETRITOS EN EL SECTOR HUAYO Y EROSIÓN DE LADERAS EN EL SECTOR CUCHIPAMPA

Departamento: Lima

**MAYO
2024**

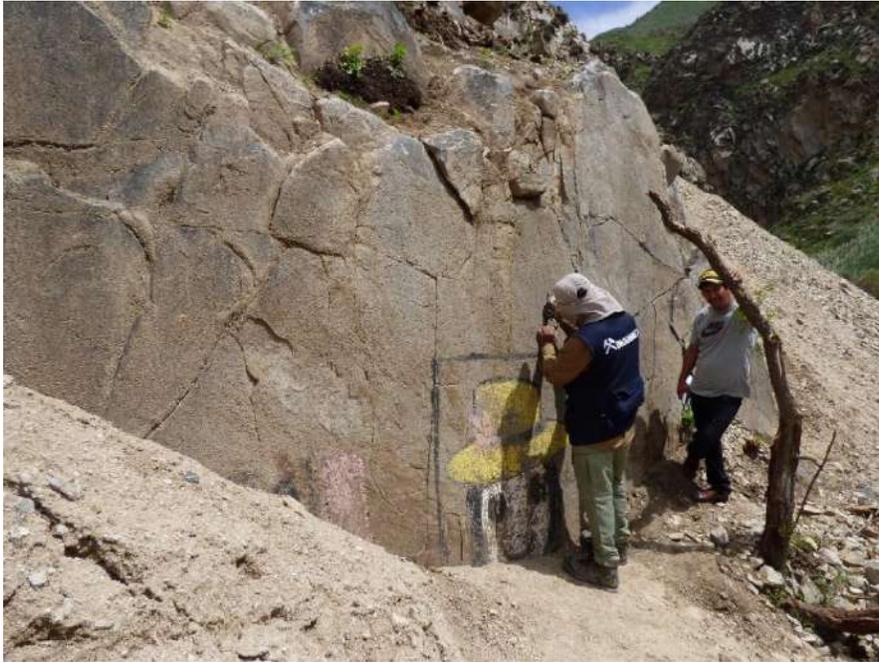
Fotografía 1. Afloramiento de tobas líticas de composición andesítica de la Formación Tantarà Inferior, coordenadas 397804, 8607600

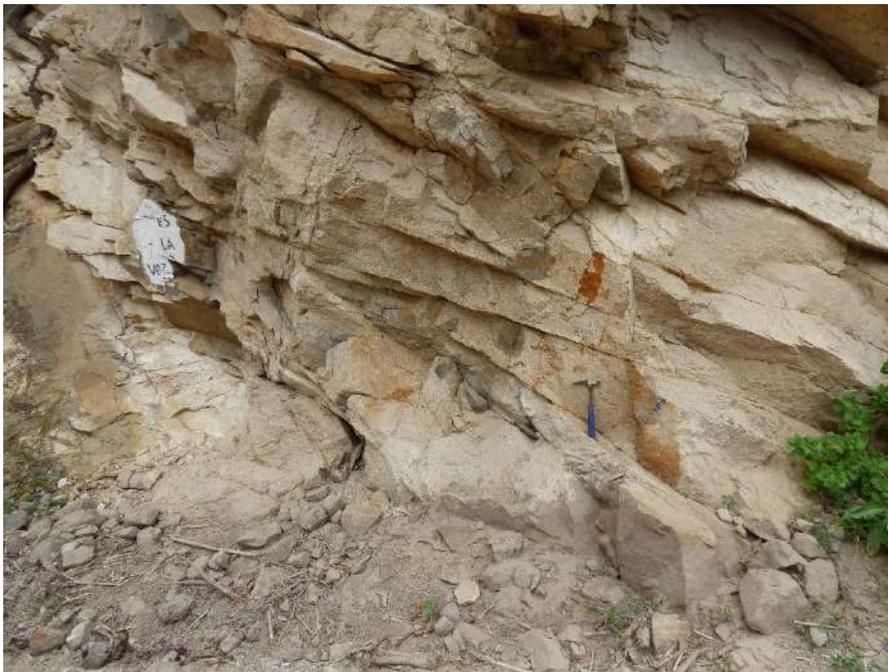
Fotografía 2. Tobas meteorizadas y alteradas en el sector Huayo, en las coordenadas UTM 400061, 8610374

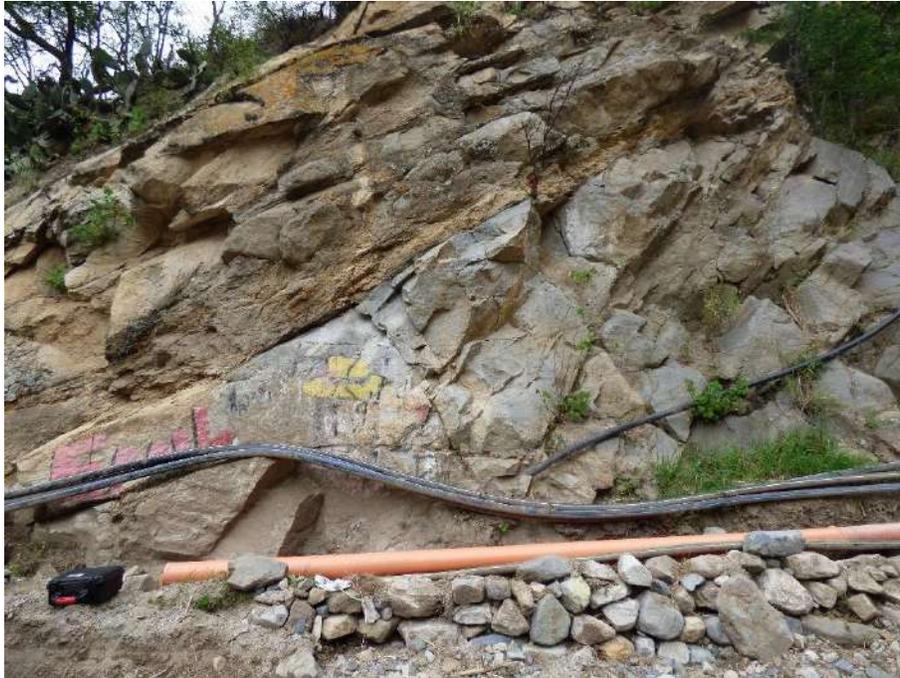
Fotografía 3. Afloramiento de lavas andesíticas y tobas en el sector Huayo, en talud superior de carretera Huayo-Cusi, en las coordenadas UTM, 399721, 8610652

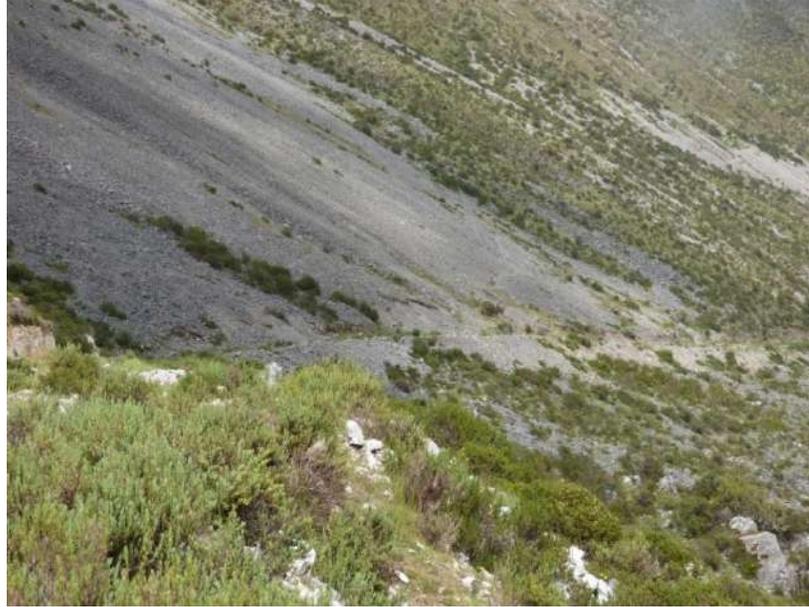
Fotografía 4. Depósitos coluviales en laderas del cerro Palmadera Punta, talud superior de carretera Pampas -Laguna Huancarcocha

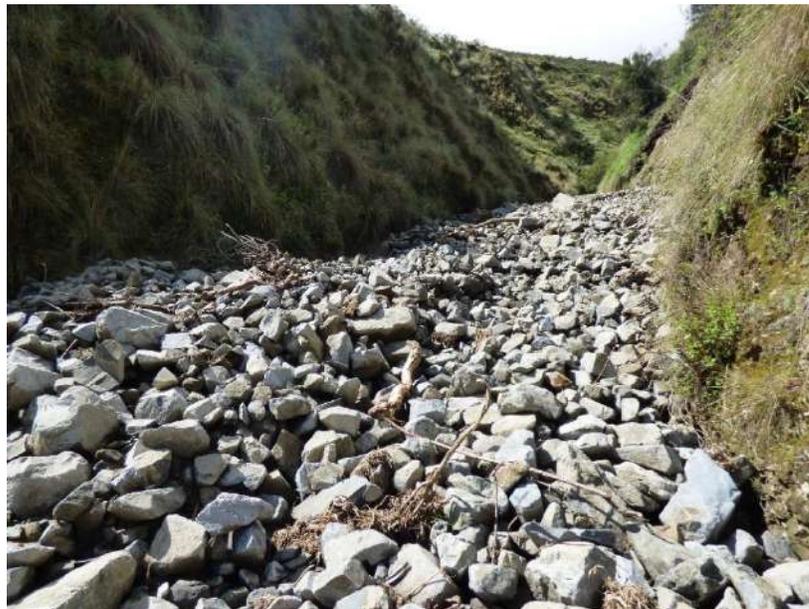
Fotografía 5. Depósitos proluvial resultado de la acción erosiva de las olas y distribuidos por sector Cuchipampa (Colonia).

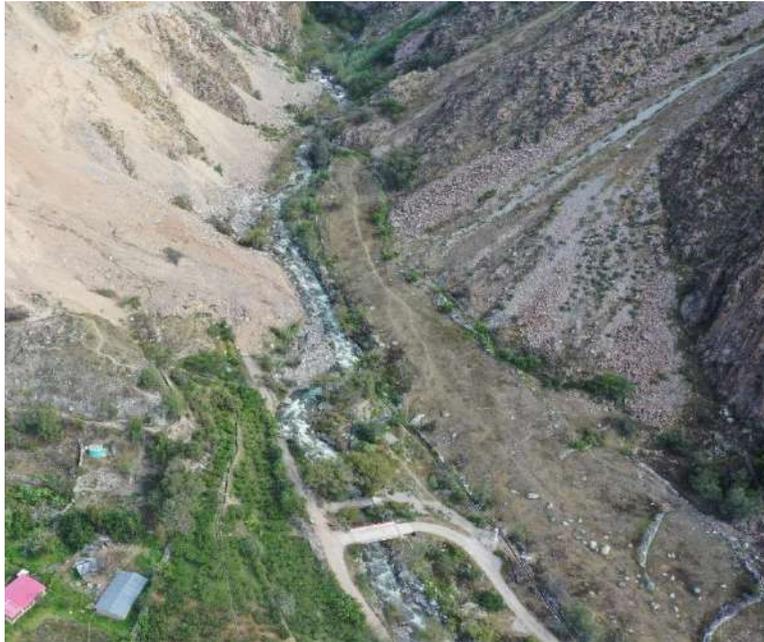
Fotografía 6. Vertiente coluviodeluvial en ambas márgenes de la quebrada Pampas.

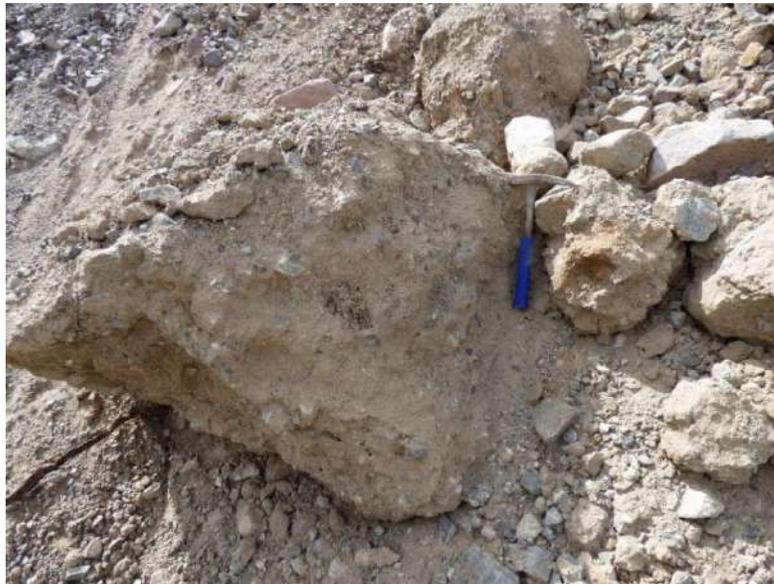
Fotografía 7. Depósito coluviodeluvial generado por un deslizamiento, sector Quircanchi

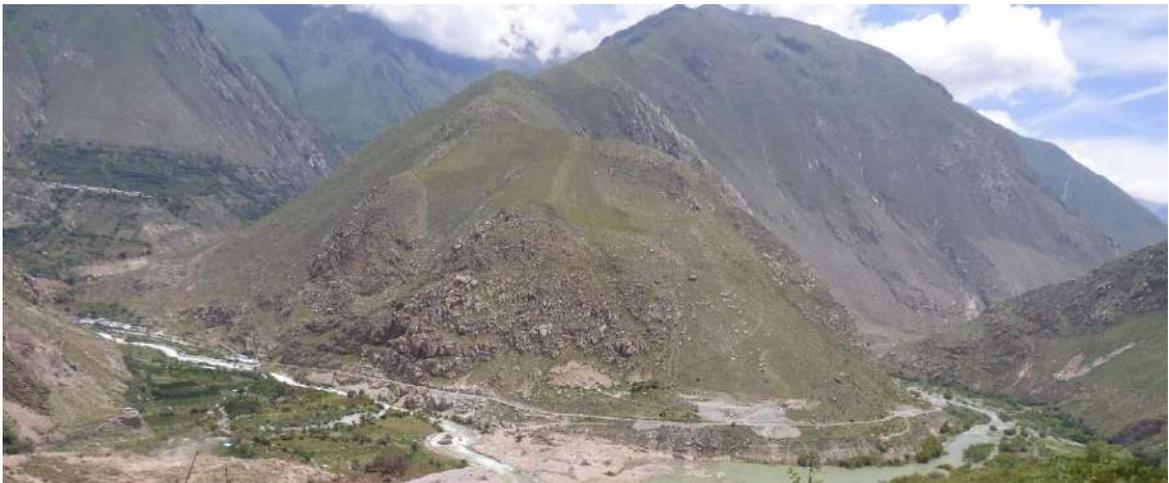
Fotografía 8. Montaña modelada en roca intrusiva en cerro Huaycho, margen derecha del río Cañete

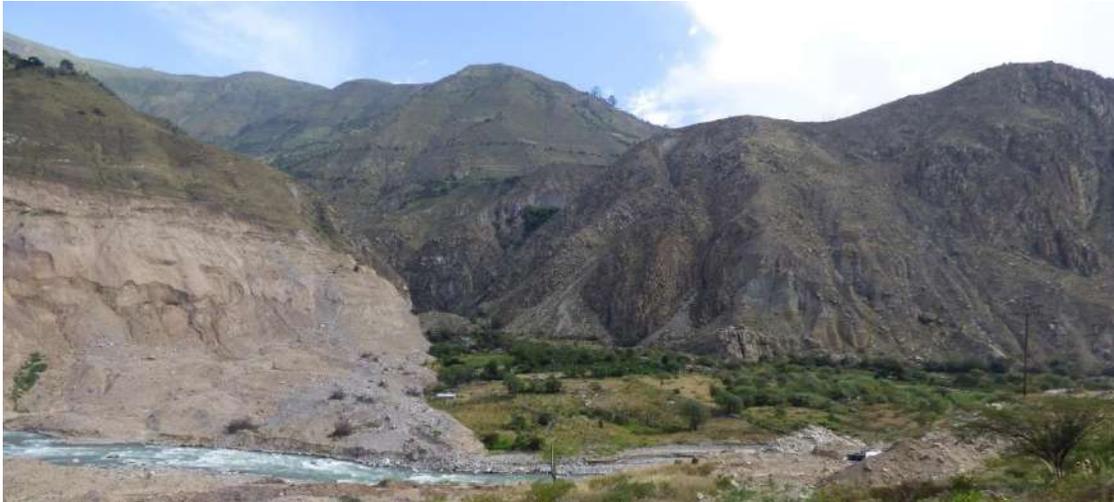
Fotografía 9. Montañas en roca volcánico-sedimentaria cercanas a la confluencia de la quebrada Pampas y río Cañete, a la derecha cerro Cariache Punta donde se asienta el poblado Casinta.

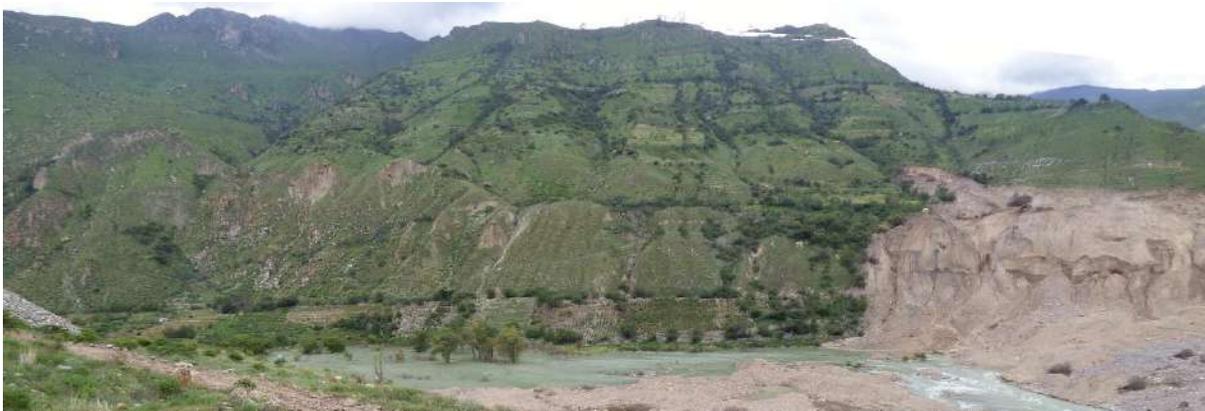
Fotografía 10. Montaña modelada en roca volcánico-sedimentarias de la Formación Tantara presenta erosión de laderas, derrumbes y deslizamientos en laderas del cerro Chaupicorral.

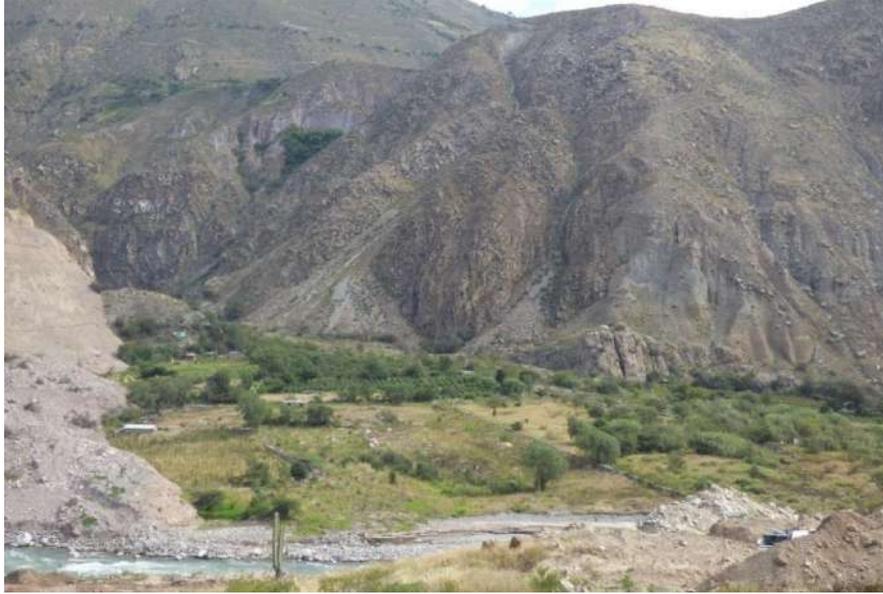
Fotografía 11. Abanico proluvial formado en la desembocadura de la quebrada Pampas hacia el río Cañete, sobre el cual se utiliza como terrenos de cultivo.

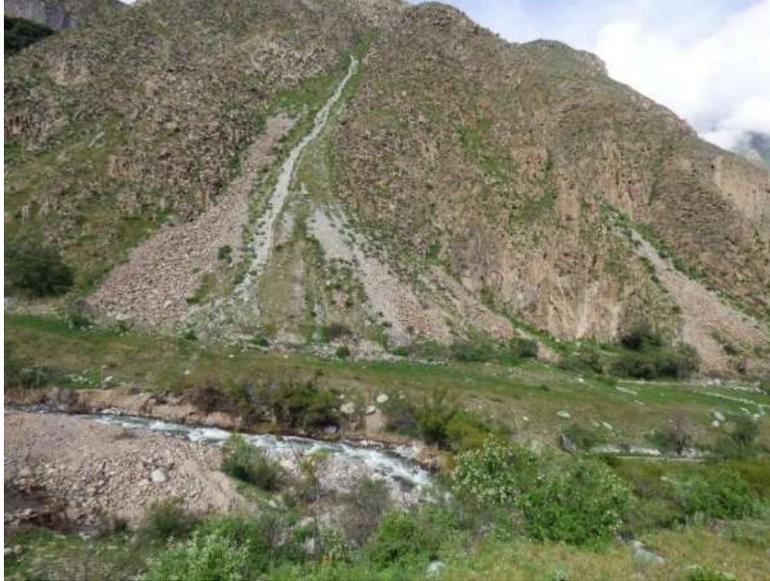
Fotografía 12. Vertiente coluviodeluvial en ladera del cerro Cariache Punta, margen izquierda de la quebrada Pampas

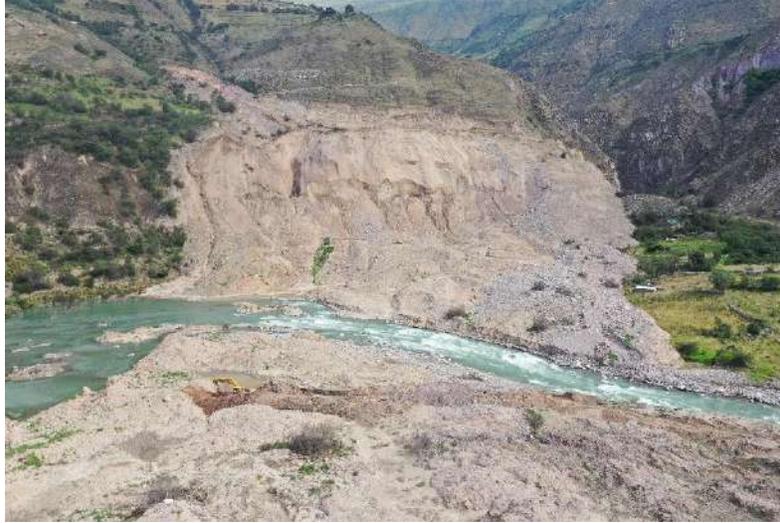
Fotografía 13. Depósito de deslizamiento reciente en ladera del cerro Ucupampa, margen izquierda del río Cañete.

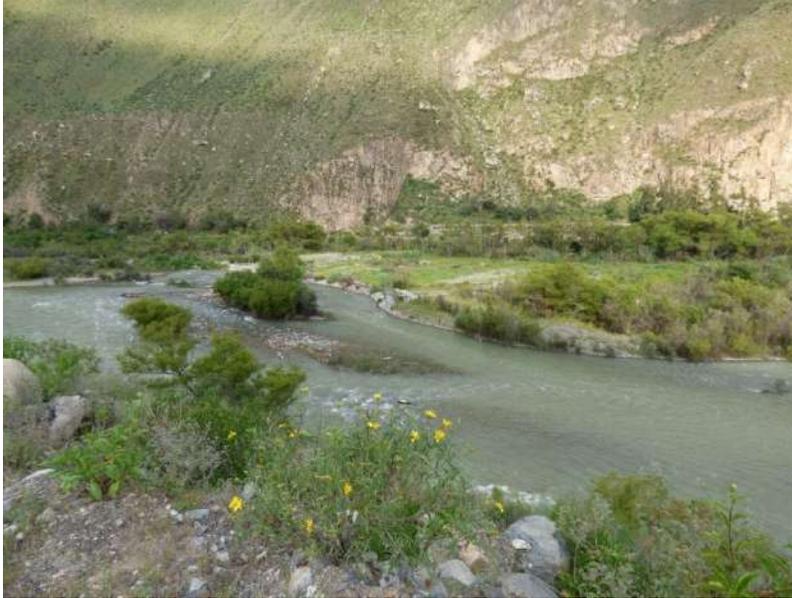
Fotografía 14. Llanura o planicie inundables y terrazas bajas en margen izquierda del río Cañete, altura del km 128.

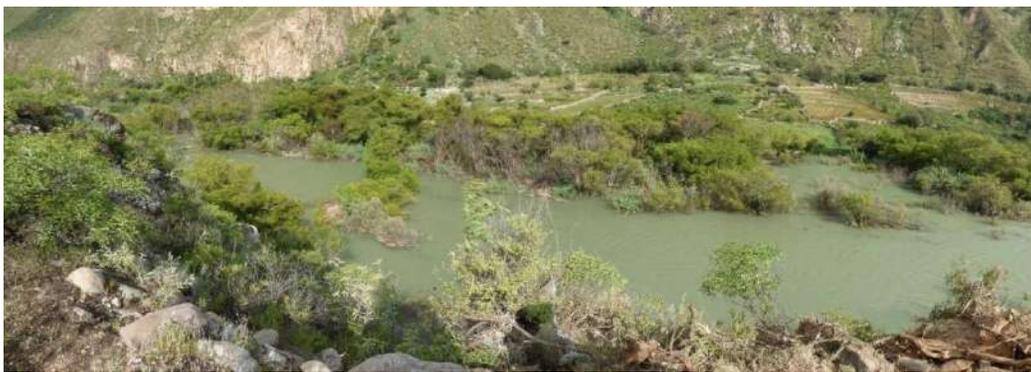
Terraza baja aluvial (TB-a): Terrenos de cultivos se encuentran asentados sobre terrazas aluviales bajas (menores a 3 m de altura). En épocas de crecida excepcional el río Cañete incrementa su caudal, generando desbordes e inundaciones sobre parte de las terrazas en mención (fotografía 15).

Fotografía 15. Terraza baja en la margen izquierda del río Cañete

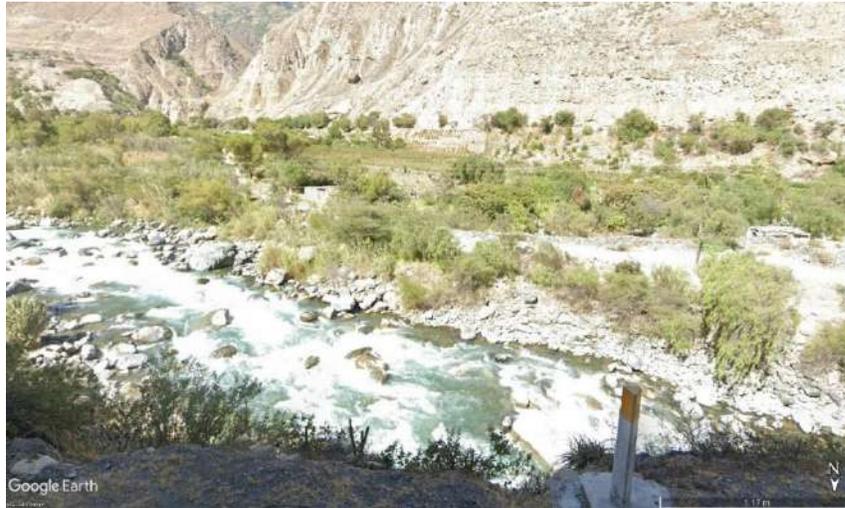
Fotografía 16. Cauce del río Cañete en el sector Puente Auco

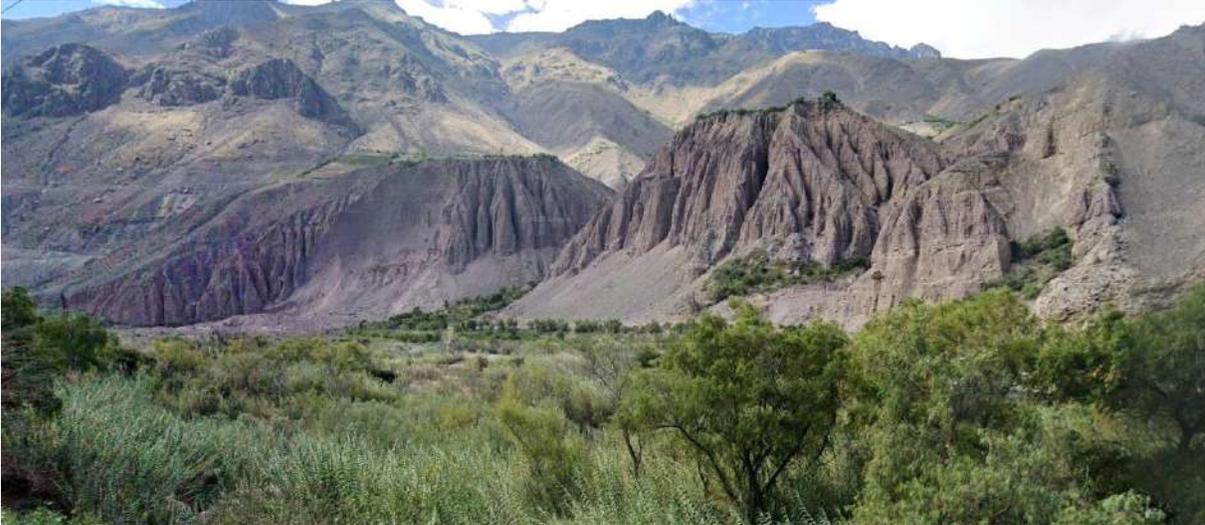
Fotografía 17. Paisaje modelado por badlands en sector San Lorenzo de Putinza. Fuente: Google Earth

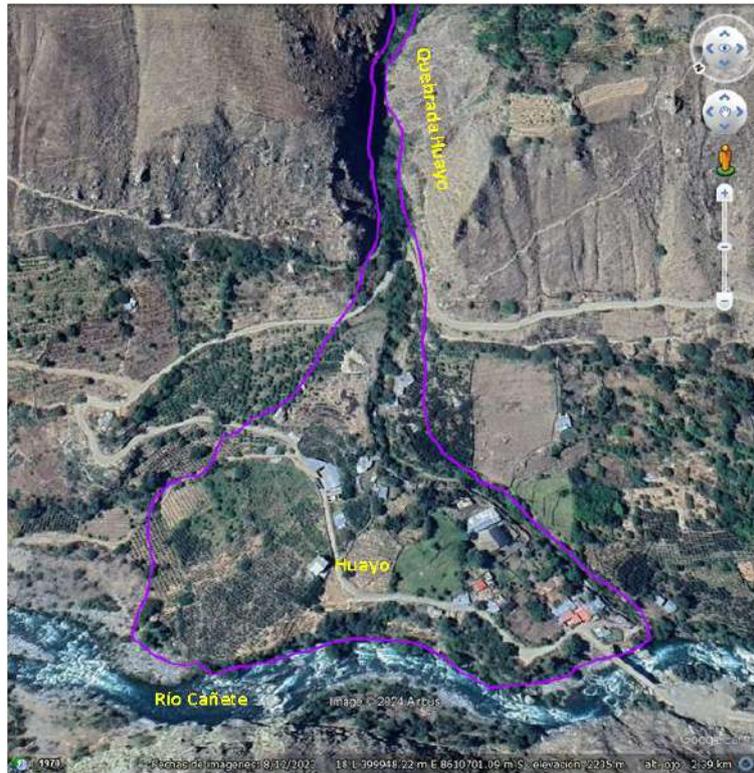
El sector de Huayo se encuentra ubicado en la margen izquierda del río Cañete, y en la margen derecha de la quebrada Huayo, en su desembocadura (figura 21, fotografía 25)

Figura 21. Muestra el sector Huayo, se encuentra en la desembocadura de la quebrada del mismo nombre.

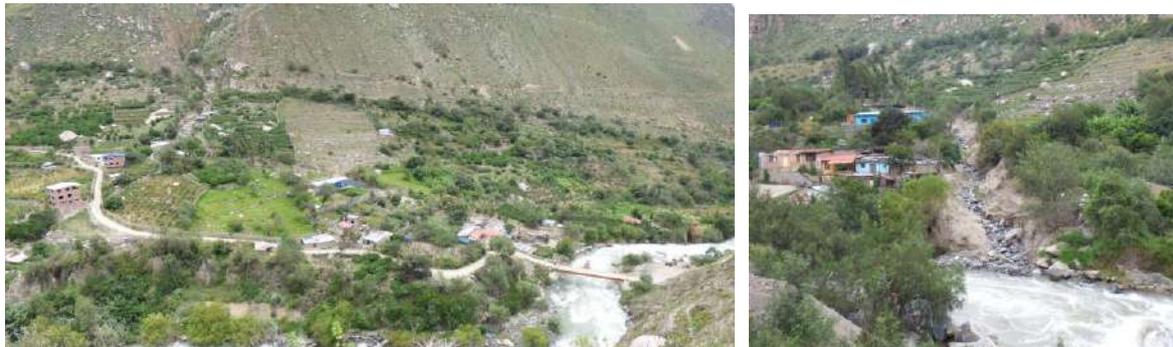
Figura 22. Muestra las viviendas del sector de Huayo, ubicada en la margen derecha y desembocadura de la Quebrada del mismo nombre.

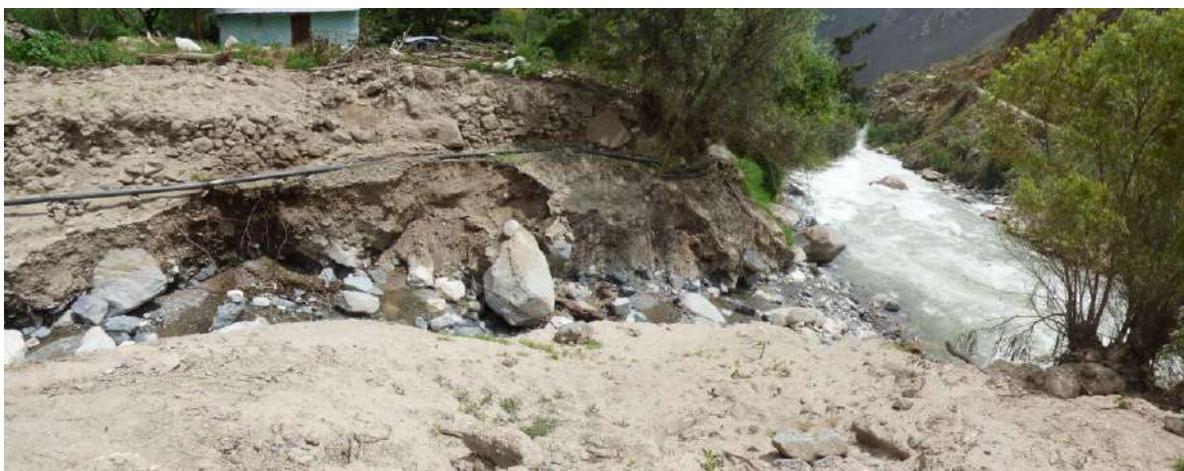
Fotografía 25. Se aprecian la desembocadura de la quebrada Huayo hacia el río Cañete.

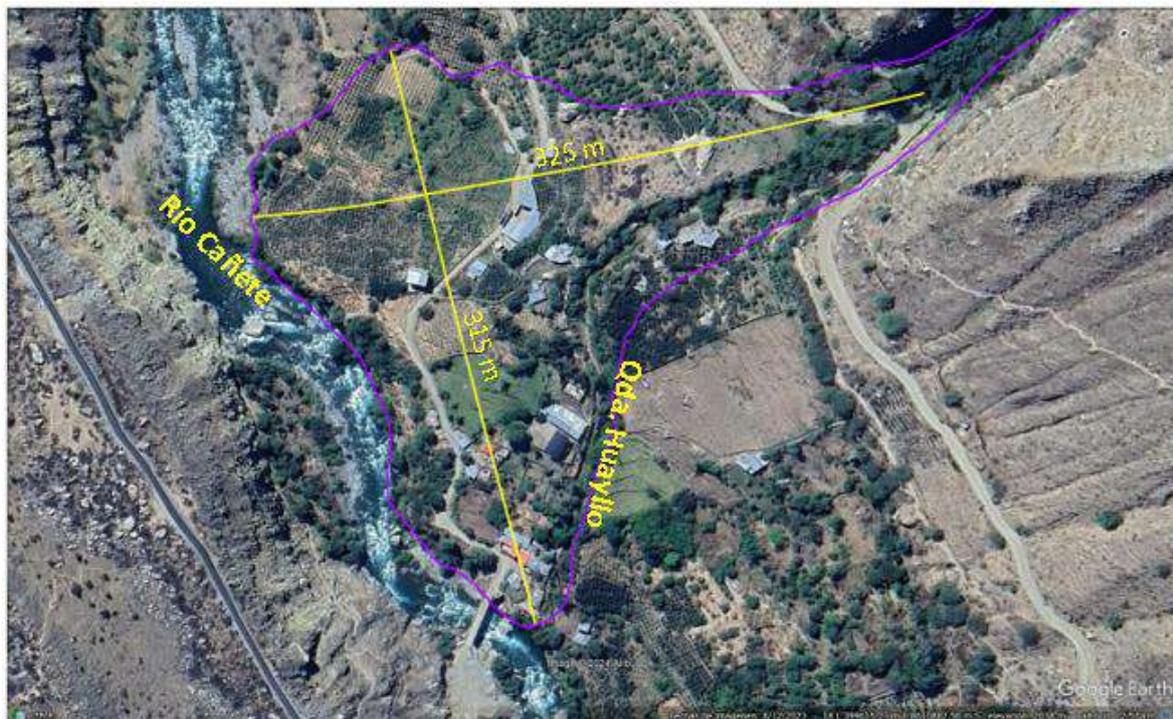
Esta quebrada es dinámica, se tiene evidencia de varios eventos que han ocurrido en el pasado. Uno de los cuales formo un abanico en la desembocadura de la quebrada (figura 23).

La distancia del ápice al límite con el río Cañete es 325 m. y el ancho máximo del cono de 315 m. (figura 23). El ancho del cauce de la quebrada comprende en 5 a 8 m.

Figura 23. Dimensiones que tiene el abanico de la quebrada Huayo.

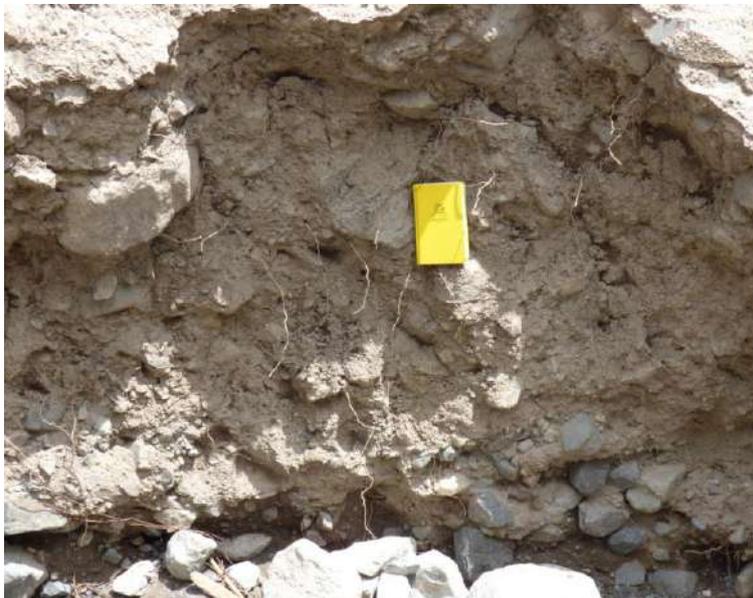
La quebrada, es cerrada, en la parte baja a media de su subcuenca, el cauce tiene alturas entre 3 a 10 m, y ancho que varía entre 5 a 10 m. Las márgenes del cauce de la quebrada contienen materiales de depósitos antiguos, conformados por bloques con tamaños de diámetros hasta de 2 m (fotografía 26), de formas subredondeadas a subangulosos, en la parte inferior de la quebrada, los bloques entre 15 a 20 cm, con grava en una matriz limo-arcillosa (fotografías 27 y 28).

Fotografía 27. Se aprecia los bloques, gravas en matriz limo-arenosa.

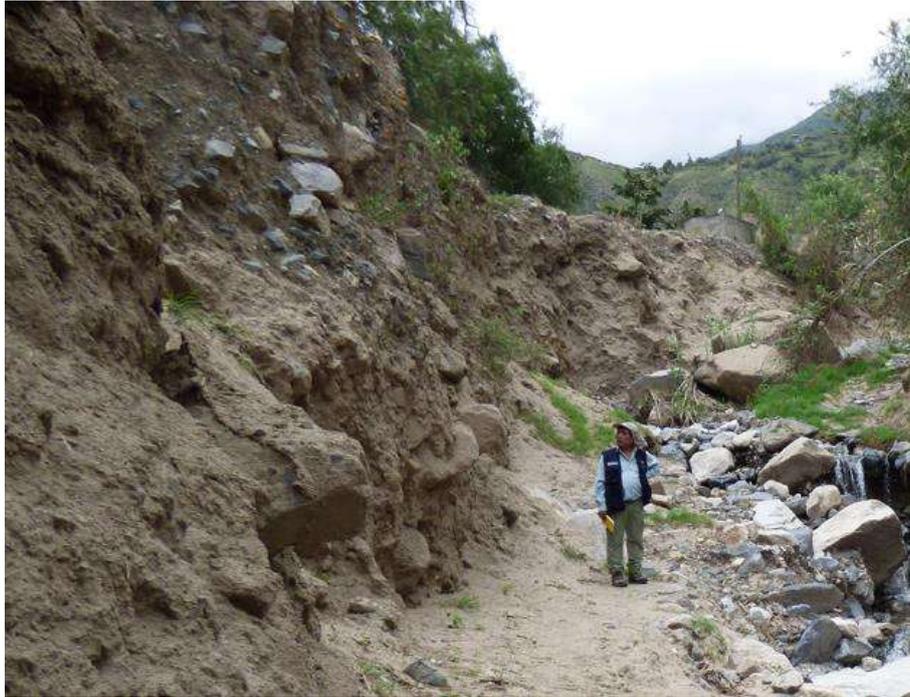
Fotografía 28. Margen izquierda de la quebrada, se aprecia bloques y gravas en matriz limo-arenosa, provenientes de antiguos flujos de detritos.

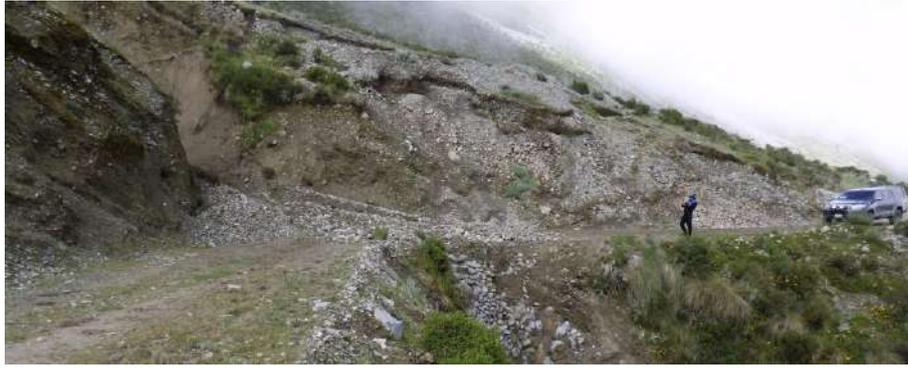
Este evento es recurrente, se aprecia la vía antigua que fue destruida (fotografía 30), por lo cual se realizó el nuevo trazo. En febrero 2024, en el momento de la inspección, la vía se encontraba interrumpida (fotografías 32 y 33).

Fotografía 33. Vía afectada por un flujo de detritos, proveniente de procesos de erosiones de ladera.
