Informe Técnico N° A7502

EVALUACIÓN DE PELIGROS GEOLÓGICOS EN EL CERRO LLANTOHUAYCCO

Distrito: Ituata

MAYO
2024

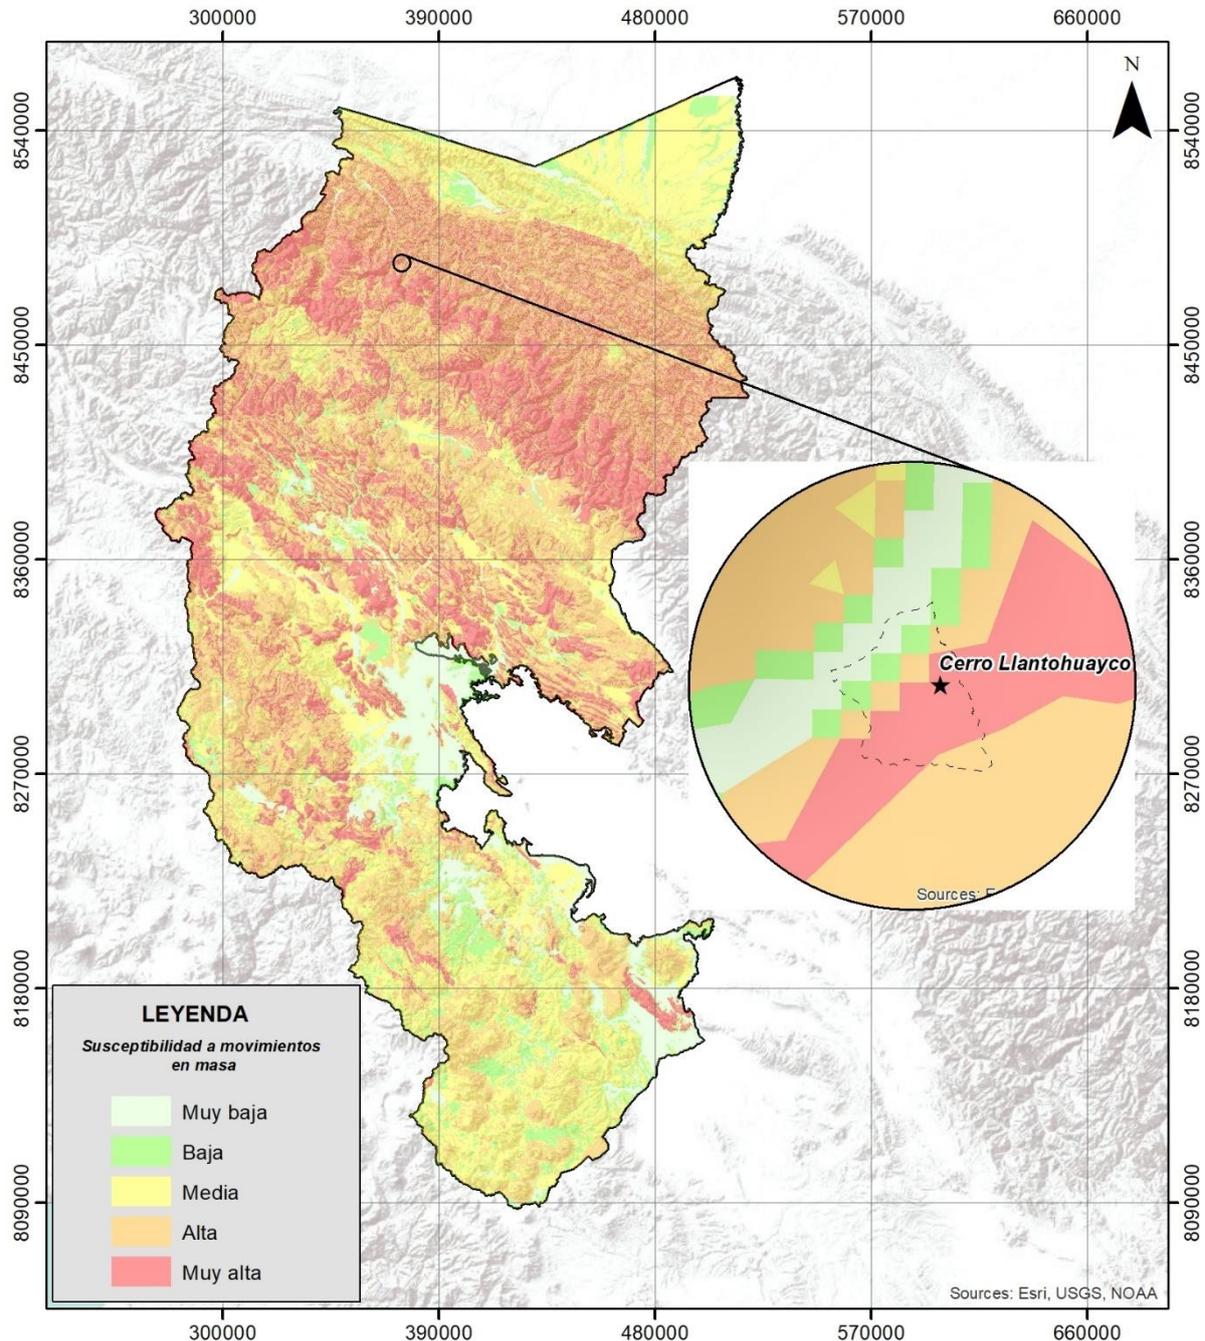
Figura 1. Mapa de susceptibilidad a movimientos en masa en el departamento de Puno. Fuente Velázquez, 2020.

- A. Boletín N° 77 de la Serie C, Geodinámica e Ingeniería Geológica: “Peligro geológico en la región Puno”, elaborado por Velázquez & Pinto (2020). El estudio contiene información sobre los peligros geológicos presentes en el departamento de Puno y los factores que condicionan su ocurrencia. El área de evaluación es considerada de alta a muy alta susceptibilidad a la ocurrencia de movimientos en masa (figura 1).

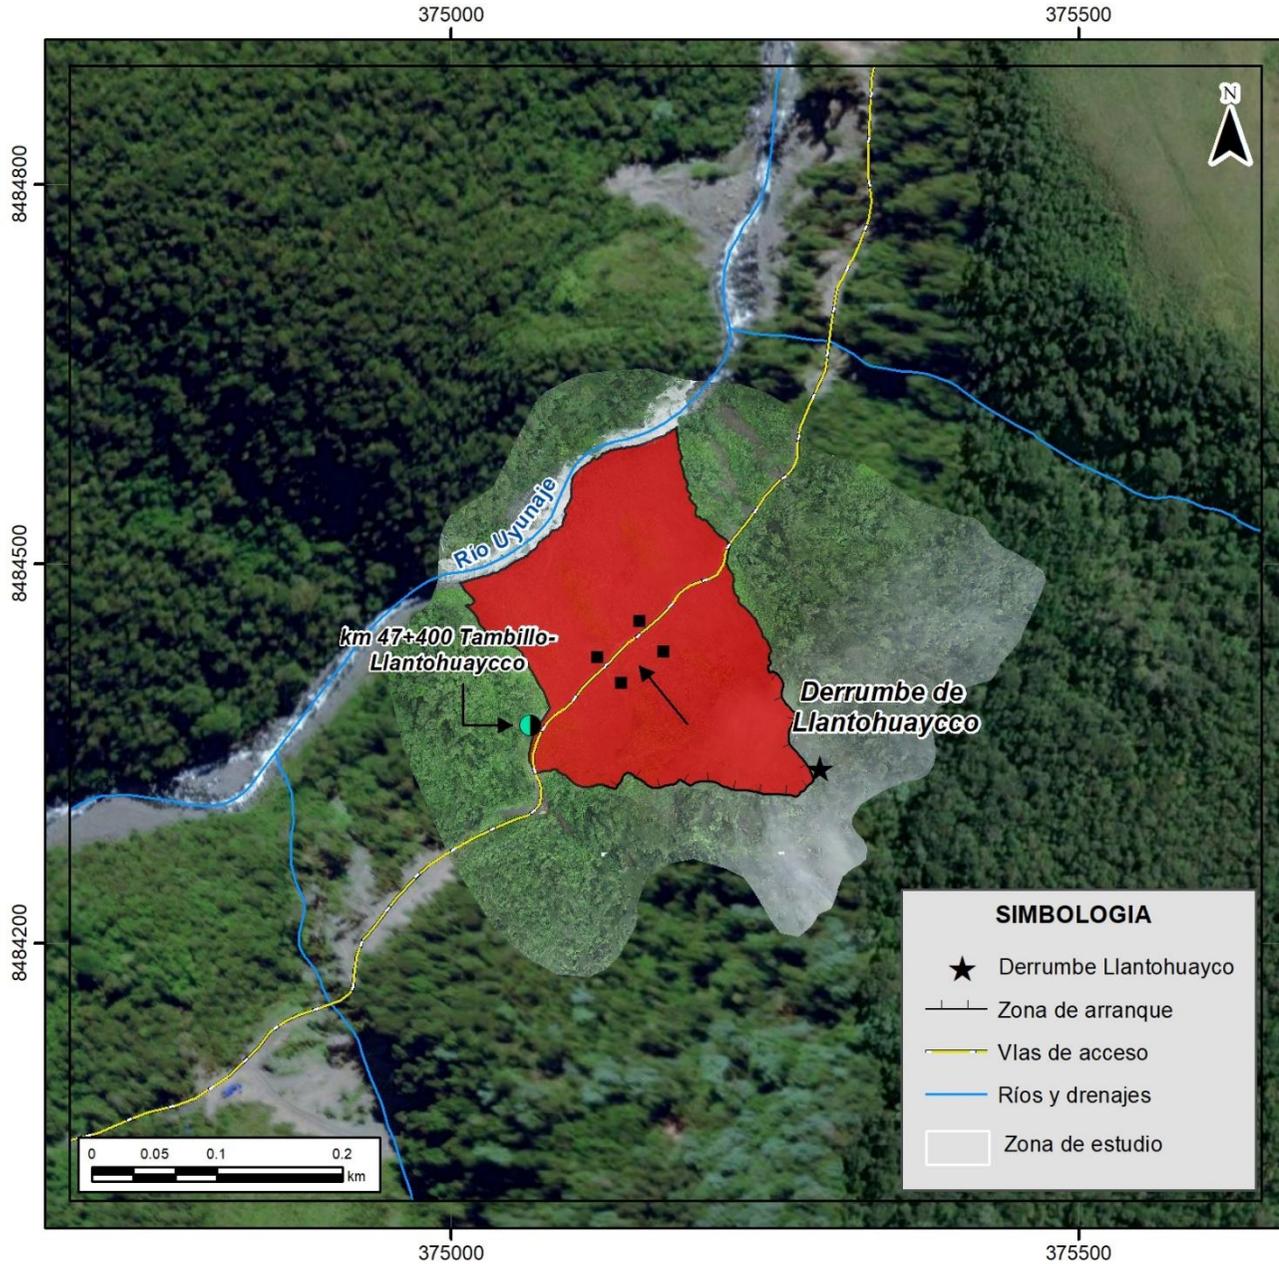
Peligro geológico por movimientos en masa
