Informe Técnico N° A7512

EVALUACIÓN DEL PELIGRO GEOLÓGICO POR DESLIZAMIENTO EN EL CEMENTERIO SAN JUAN

Departamento: Cajamarca

Distrito: San Miguel

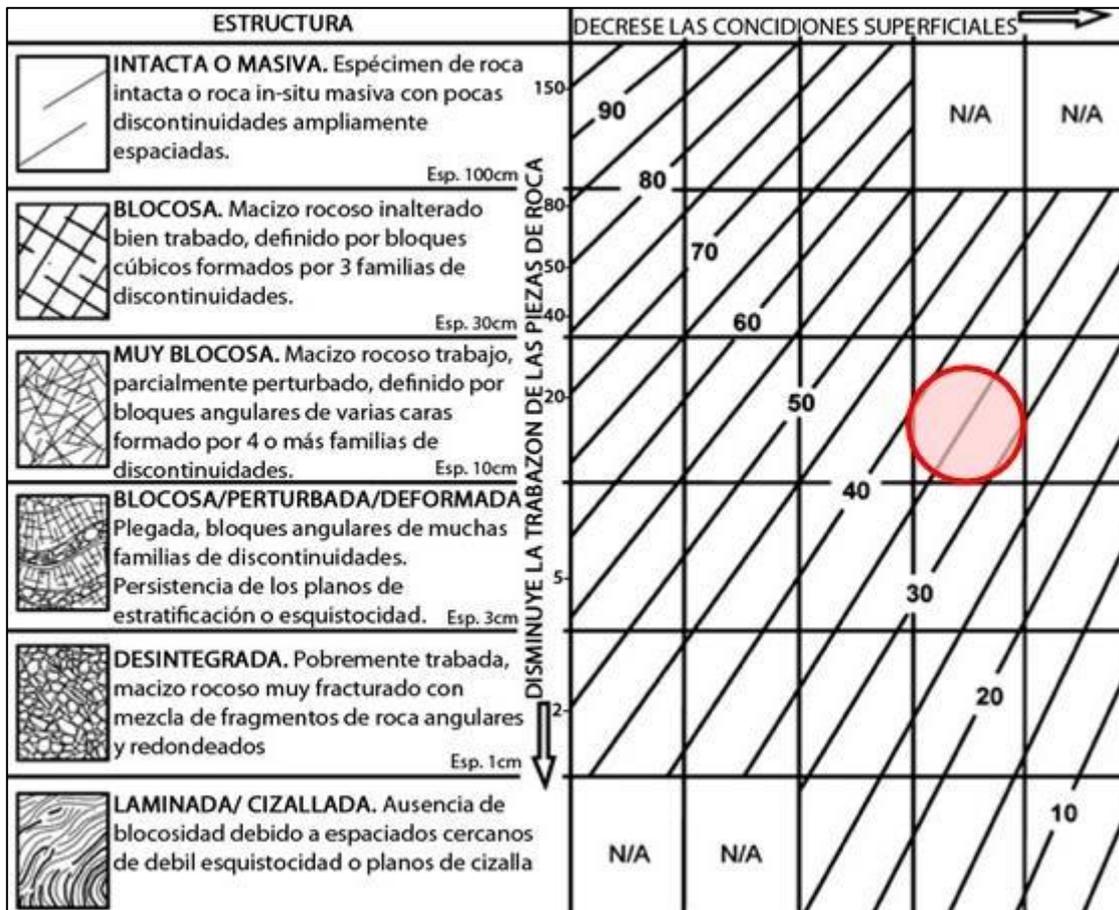
La resistencia geológica de sus macizos rocosos es baja, reflejado en una resistencia a la compresión uniaxial (tabla 3) de entre 5 a 25 MPa y un Índice Geológico de Resistencia (Hoek, 2007) de entre 30 a 40 (figura 4).

Figura 4. Estructura y calidad de las discontinuidades del macizo rocoso de la unidad Centro Volcánico Anchipan - Mutis - Evento 2, GSI promedio de entre 30 a 40. **Fuente:** Tabla del Índice Geológico de Resistencia GSI (Hoek, 2007).

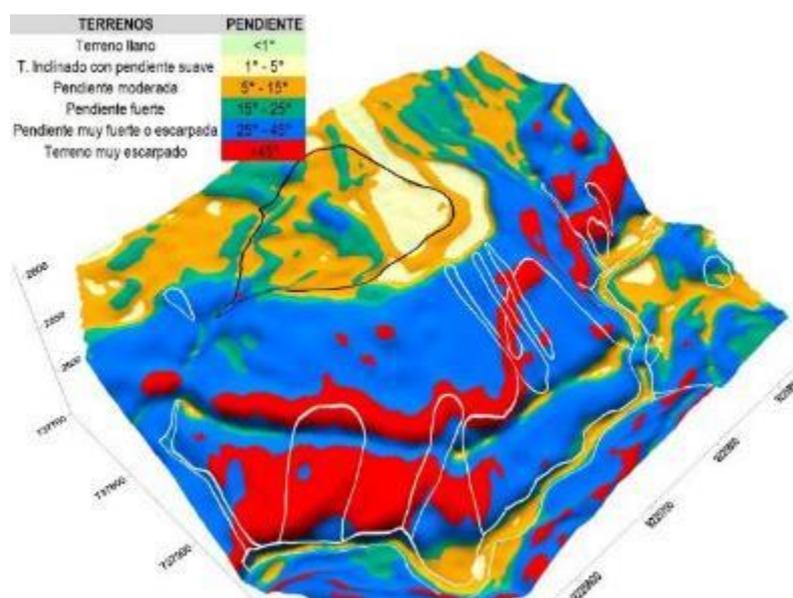
La zona evaluada, cementerio San Juan, presenta terrenos con pendientes que varía de baja pendiente (1 a 5°) en la parte alta de la colina, a escarpadas y muy escarpadas (>25°) en las laderas de bajas (figura 6; mapa 2).

Figura 6. Modelo 3D de las pendientes del cementerio San Juan, el deslizamiento San Juan está delimitado en línea negra y los otros movimientos en masa en línea blanca

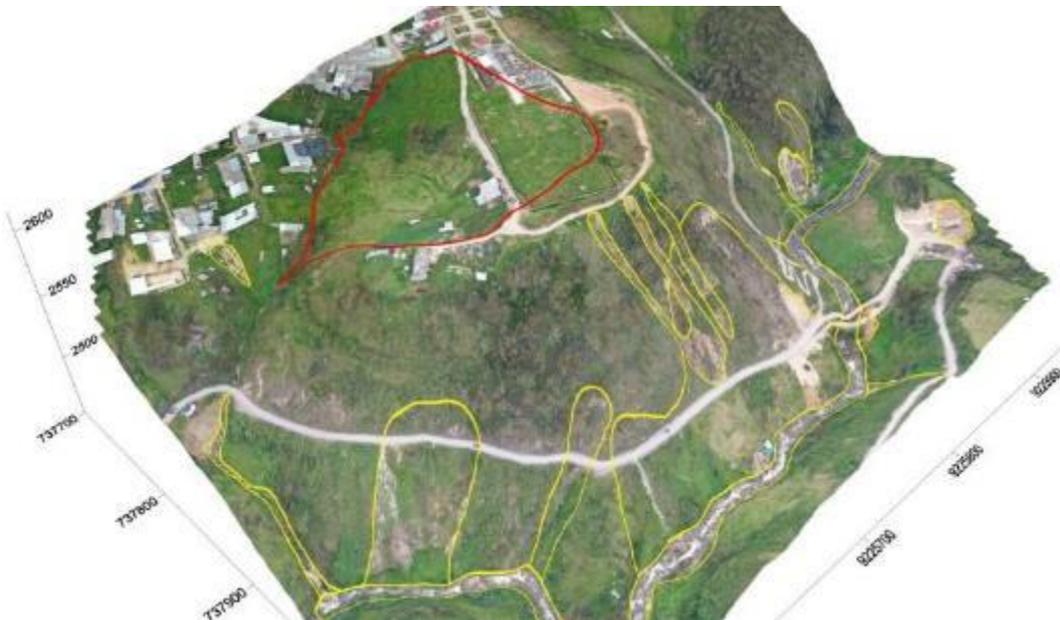
El peligro geológico principal reconocido en la zona evaluada, corresponde a un movimiento en masa, tipo deslizamiento rotacional (figura 8) (PMA:GAC 2007); adicionalmente también se han identificado derrumbes, flujos de detritos y erosión en cárcava. Estos procesos son resultado del proceso de modelamiento del terreno, así como la incisión sufrida en los cursos de agua en la Cordillera de los Andes, que conllevó a la generación de diversos movimientos en masa, que modificaron la topografía de los terrenos y movilizaron cantidades variables de materiales desde las laderas hacia el curso de los ríos.

Estos movimientos en masa, tienen como causas o condicionantes factores intrínsecos, como son la geometría y pendiente del terreno, el tipo de roca, el tipo de suelos, el tipo de drenaje superficial-subterráneo y el tipo de cobertura vegetal. Se tiene como “detonantes” de estos eventos las precipitaciones pluviales periódicas y extraordinarias que caen en la zona, así como la sismicidad.

Figura 8. Modelo 3D del cementerio San Juan, el deslizamiento inactivo latente está delimitado en línea roja y los demás peligros en línea amarilla.

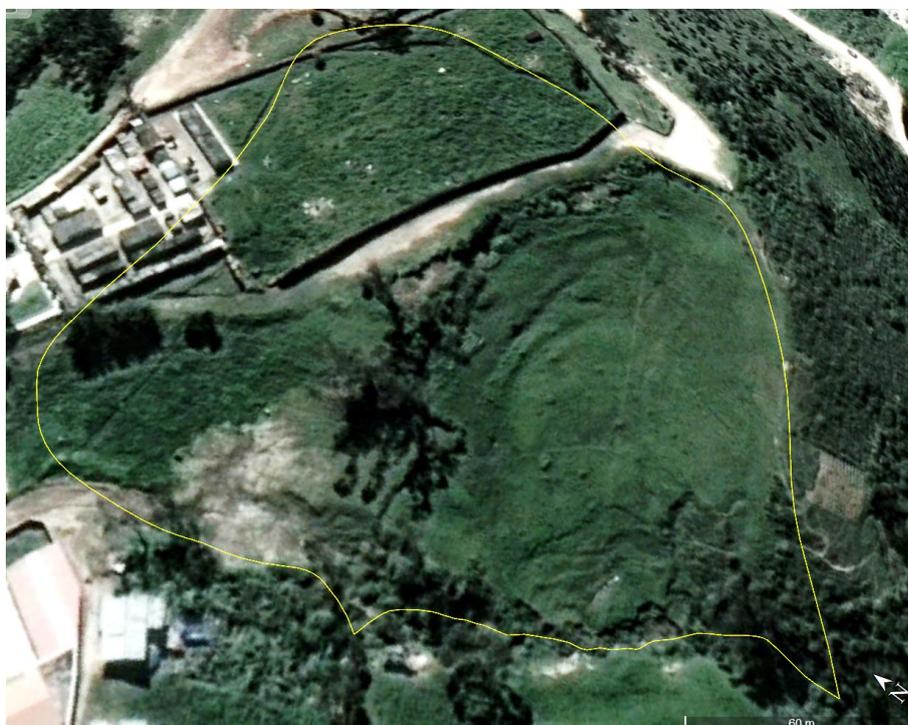
Según el análisis histórico, en mayo 2010 se evidenciaban los escarpes y partes del deslizamiento, pero no presentaba elementos expuestos en la zona afectada (figura 10).

Figura 10. Imagen satelital de mayo del 2010, donde se muestra ausencia de viviendas en el cuerpo del deslizamiento (delimitado en línea amarilla).

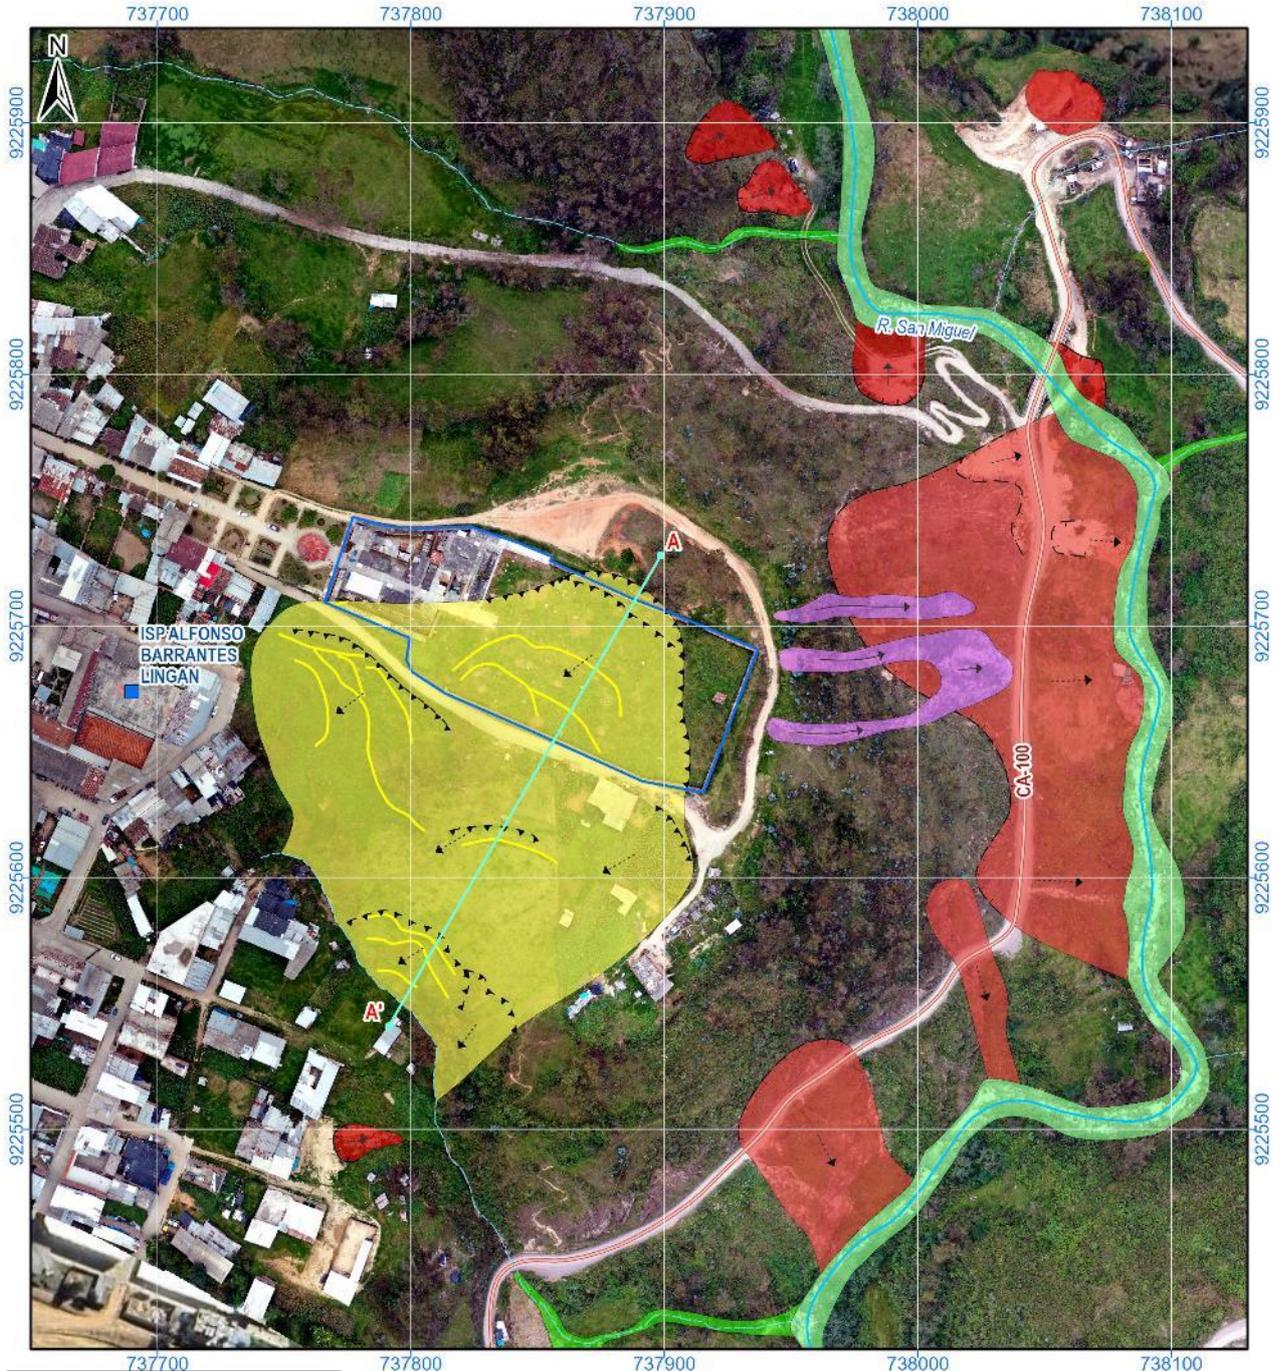
- d. Se ha identificado un deslizamiento rotacional latente, que posee un área de 2.5 ha, con un escarpe principal con longitud de 148 m y salto vertical de 2 m. También se presentan diversos agrietamientos que han afectado las instalaciones del cementerio San Juan, ubicado en parte del cuerpo del deslizamiento, una vía vecinal en un tramo de 214 m; además podría afectar dos nuevas viviendas construidas dentro del cuerpo del deslizamiento.

- a) Reubicar las instalaciones del cementerio San Juan, a un lugar que preste las condiciones de estabilidad adecuadas.
- b) Construir un sistema de drenaje pluvial impermeabilizado alrededor de todo el cuerpo del deslizamiento (figura 15).
- c) Sellar los agrietamientos y escarpes, a fin de evitar la infiltración de agua procedente de las precipitaciones.
- d) Monitorear el avance del deslizamiento mediante la instalación de hitos topográficos y la lectura periódica de las coordenadas de los mismos.
- e) Prohibir la construcción de viviendas en el cuerpo del deslizamiento; además de reasentar progresivamente las viviendas construidas dentro del cuerpo del deslizamiento.
- f) Reforestar las laderas con plantas de raíces densas y nativas de la zona (figura 16 y fotografía 7).

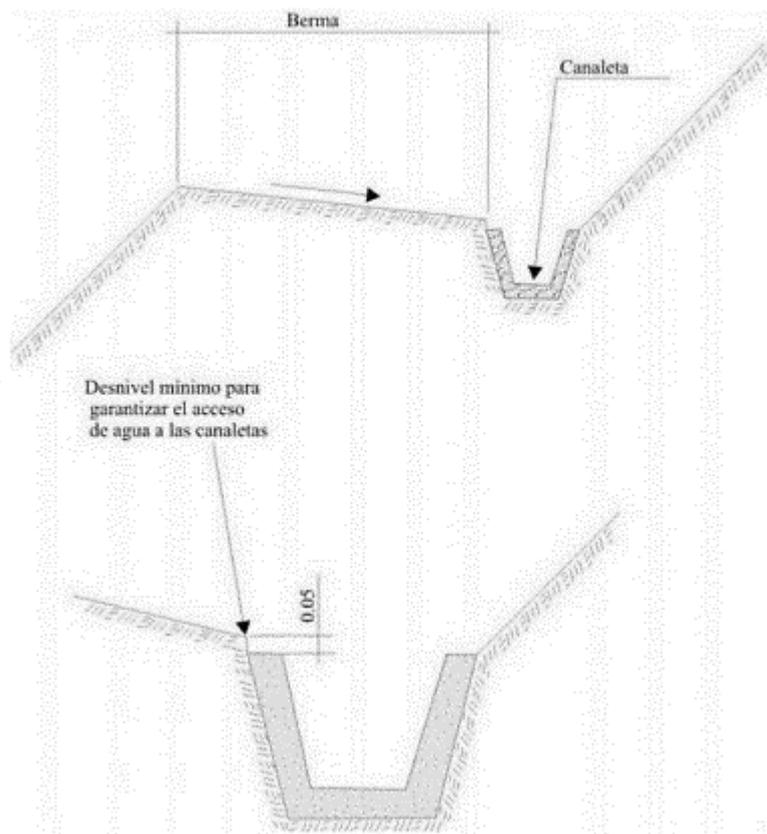
Figura 15. Detalle una canaleta de drenaje superficial (zanjas de coronación). Tomado de INGEMMET (2000).

Las zanjas construidas permiten la recolección de aguas superficiales, captan la escorrentía tanto de la ladera, como de la cuenca de drenaje arriba del talud y desvía el agua a las quebradas adyacentes al cuerpo de los movimientos en masa, evitando su infiltración, captando el agua de escorrentía, llevándola a un sitio lejos del movimiento en masa. Éstas deben ser construidas en la parte superior al escarpe principal del deslizamiento (Figura 15). En las obras construidas - zanjas de drenaje es necesario impermeabilizar la caja hidráulica captando y evitando totalmente la infiltración de las aguas de escurrimiento la ladera, según las imágenes adjuntas.

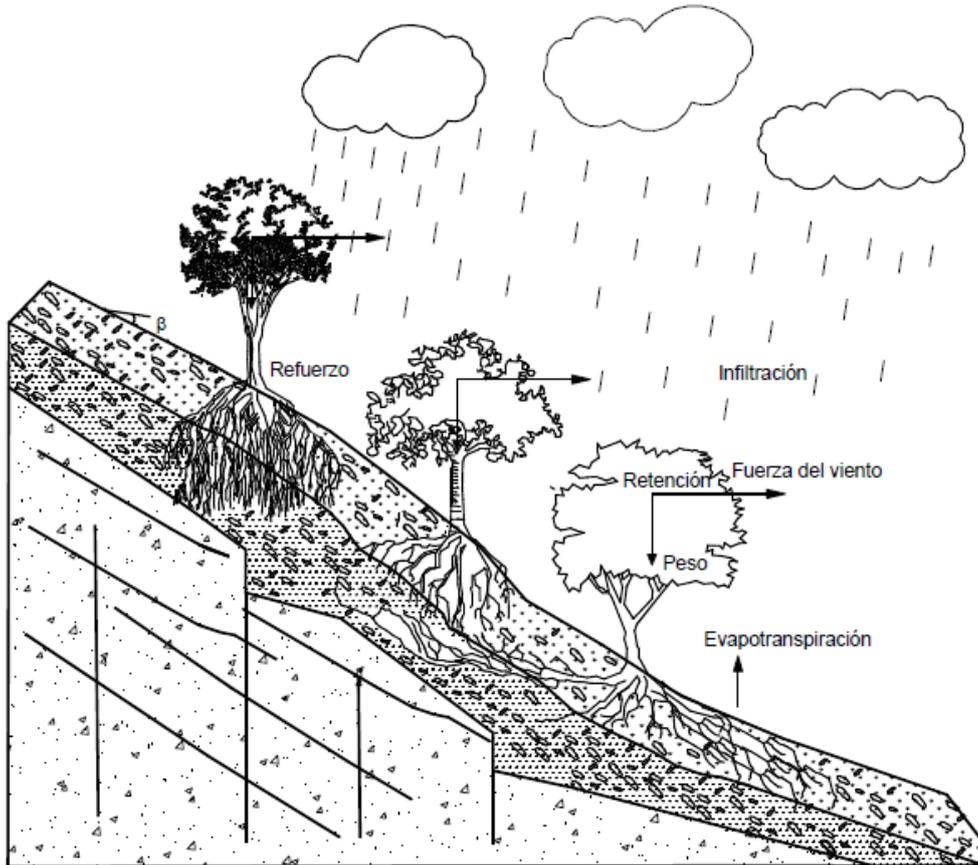
Figura 16. Estabilización de taludes utilizando vegetación. **Fuente:** Suarez, Díaz 2007.

Los árboles y arbustos de raíz profunda aportan una resistencia cohesiva significativa a los mantos de suelo más superficiales y al mismo tiempo, facilitan el drenaje subterráneo, reduciendo en esta forma la probabilidad de movimientos en masa poco profundos (Suárez Díaz, 2007).

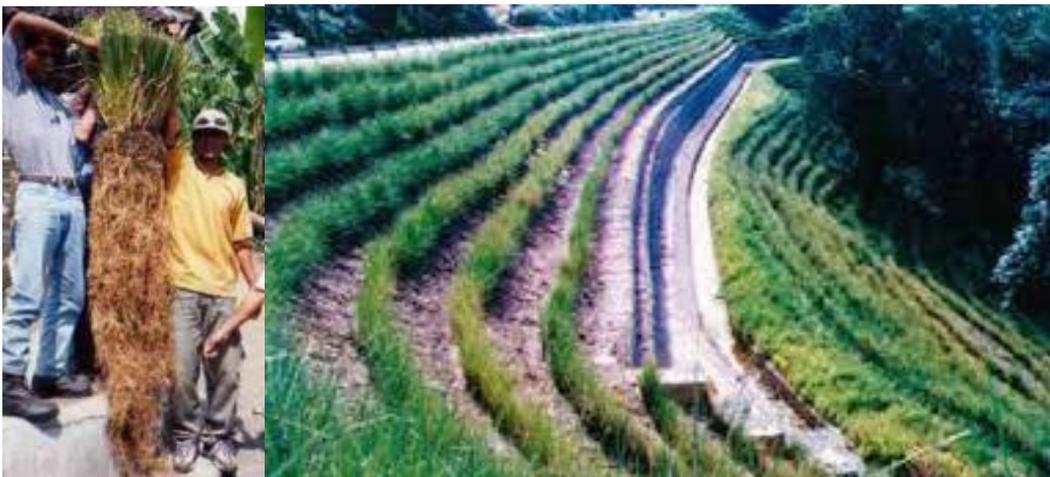
Fotografía 7. Ejemplo de bioingeniería con arbusto (vetiver) en taludes de materiales sueltos.
