Informe Técnico N° A7526

EVALUACIÓN DE PELIGROS GEOLÓGICOS POR MOVIMIENTOS EN MASA EN EL INSTITUTO DE INVESTIGACIÓN ESPECIALIZADO EN GANADERÍA EN PEÑAFLOR (INIGOX-UNDAC)

Departamento: Pasco
Provincia: Oxapampa
Distrito: Oxapampa

JULIO
2024

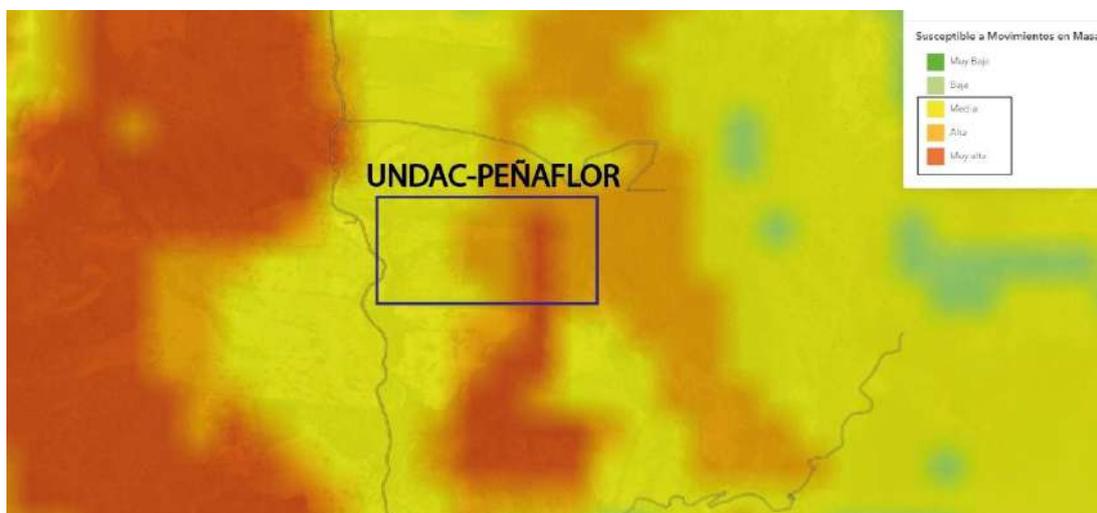
Figura 2. Susceptibilidad del área de estudio a movimientos en masa (Fuente: Geocatmin), se debe tener en cuenta este mapa como referencia dado a su escala de trabajo (mayor a la escala del presente informe).

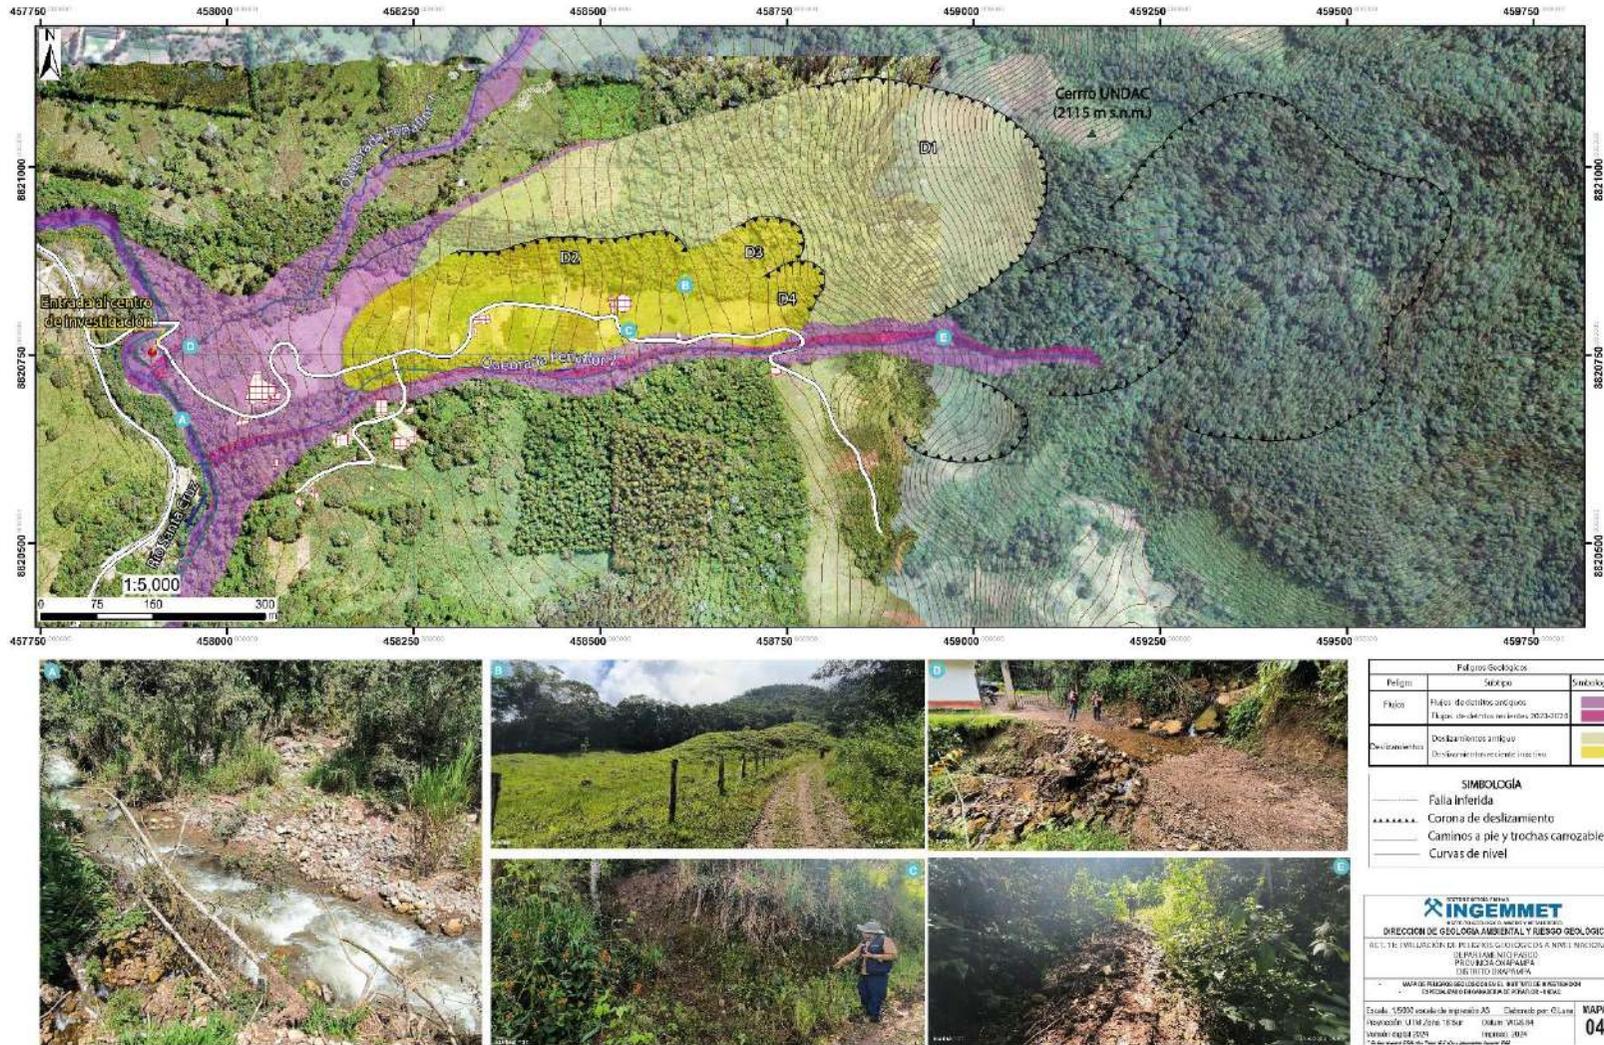
Figura 8. Peligros geológicos por movimientos en masa en el área de estudio

El cuerpo de deslizamiento antiguo (D1) identificado en la ladera oeste del cerro UNDAC se caracteriza por tener una corona y un escarpe principal degradado que ubicado en la cota 2065, el cuerpo deslizado abarca un área aproximada de 0.14 km² y una longitud de 980 m (diferencial longitudinal entre la corona y pie de avance). Su pie de avance se sitúa en la cota 1770, lo que sugiere una altura de 295 m. Además, se han observado tres reactivaciones parciales en este cuerpo: D2, D3 y D4, con escarpes ubicados en las cotas 1890, 1870 y 1835 respectivamente, con pies de avance en el límite con el curso de la “quebrada Peñaflor 2”. Aunque estas reactivaciones no han generado movimientos masivos recientemente ni evidencias de actividad, se debe recalcar la evidencia de la saturación del material detrítico que los conforma, así como la deforestación de la ladera para la utilización del terreno en actividades como el cultivo de pastos y la ganadería, junto con cortes de talud para la apertura de trochas y construcciones. Estas actividades podrían generar la reptación de suelos y subsecuentemente la reactivación de estos deslizamientos.

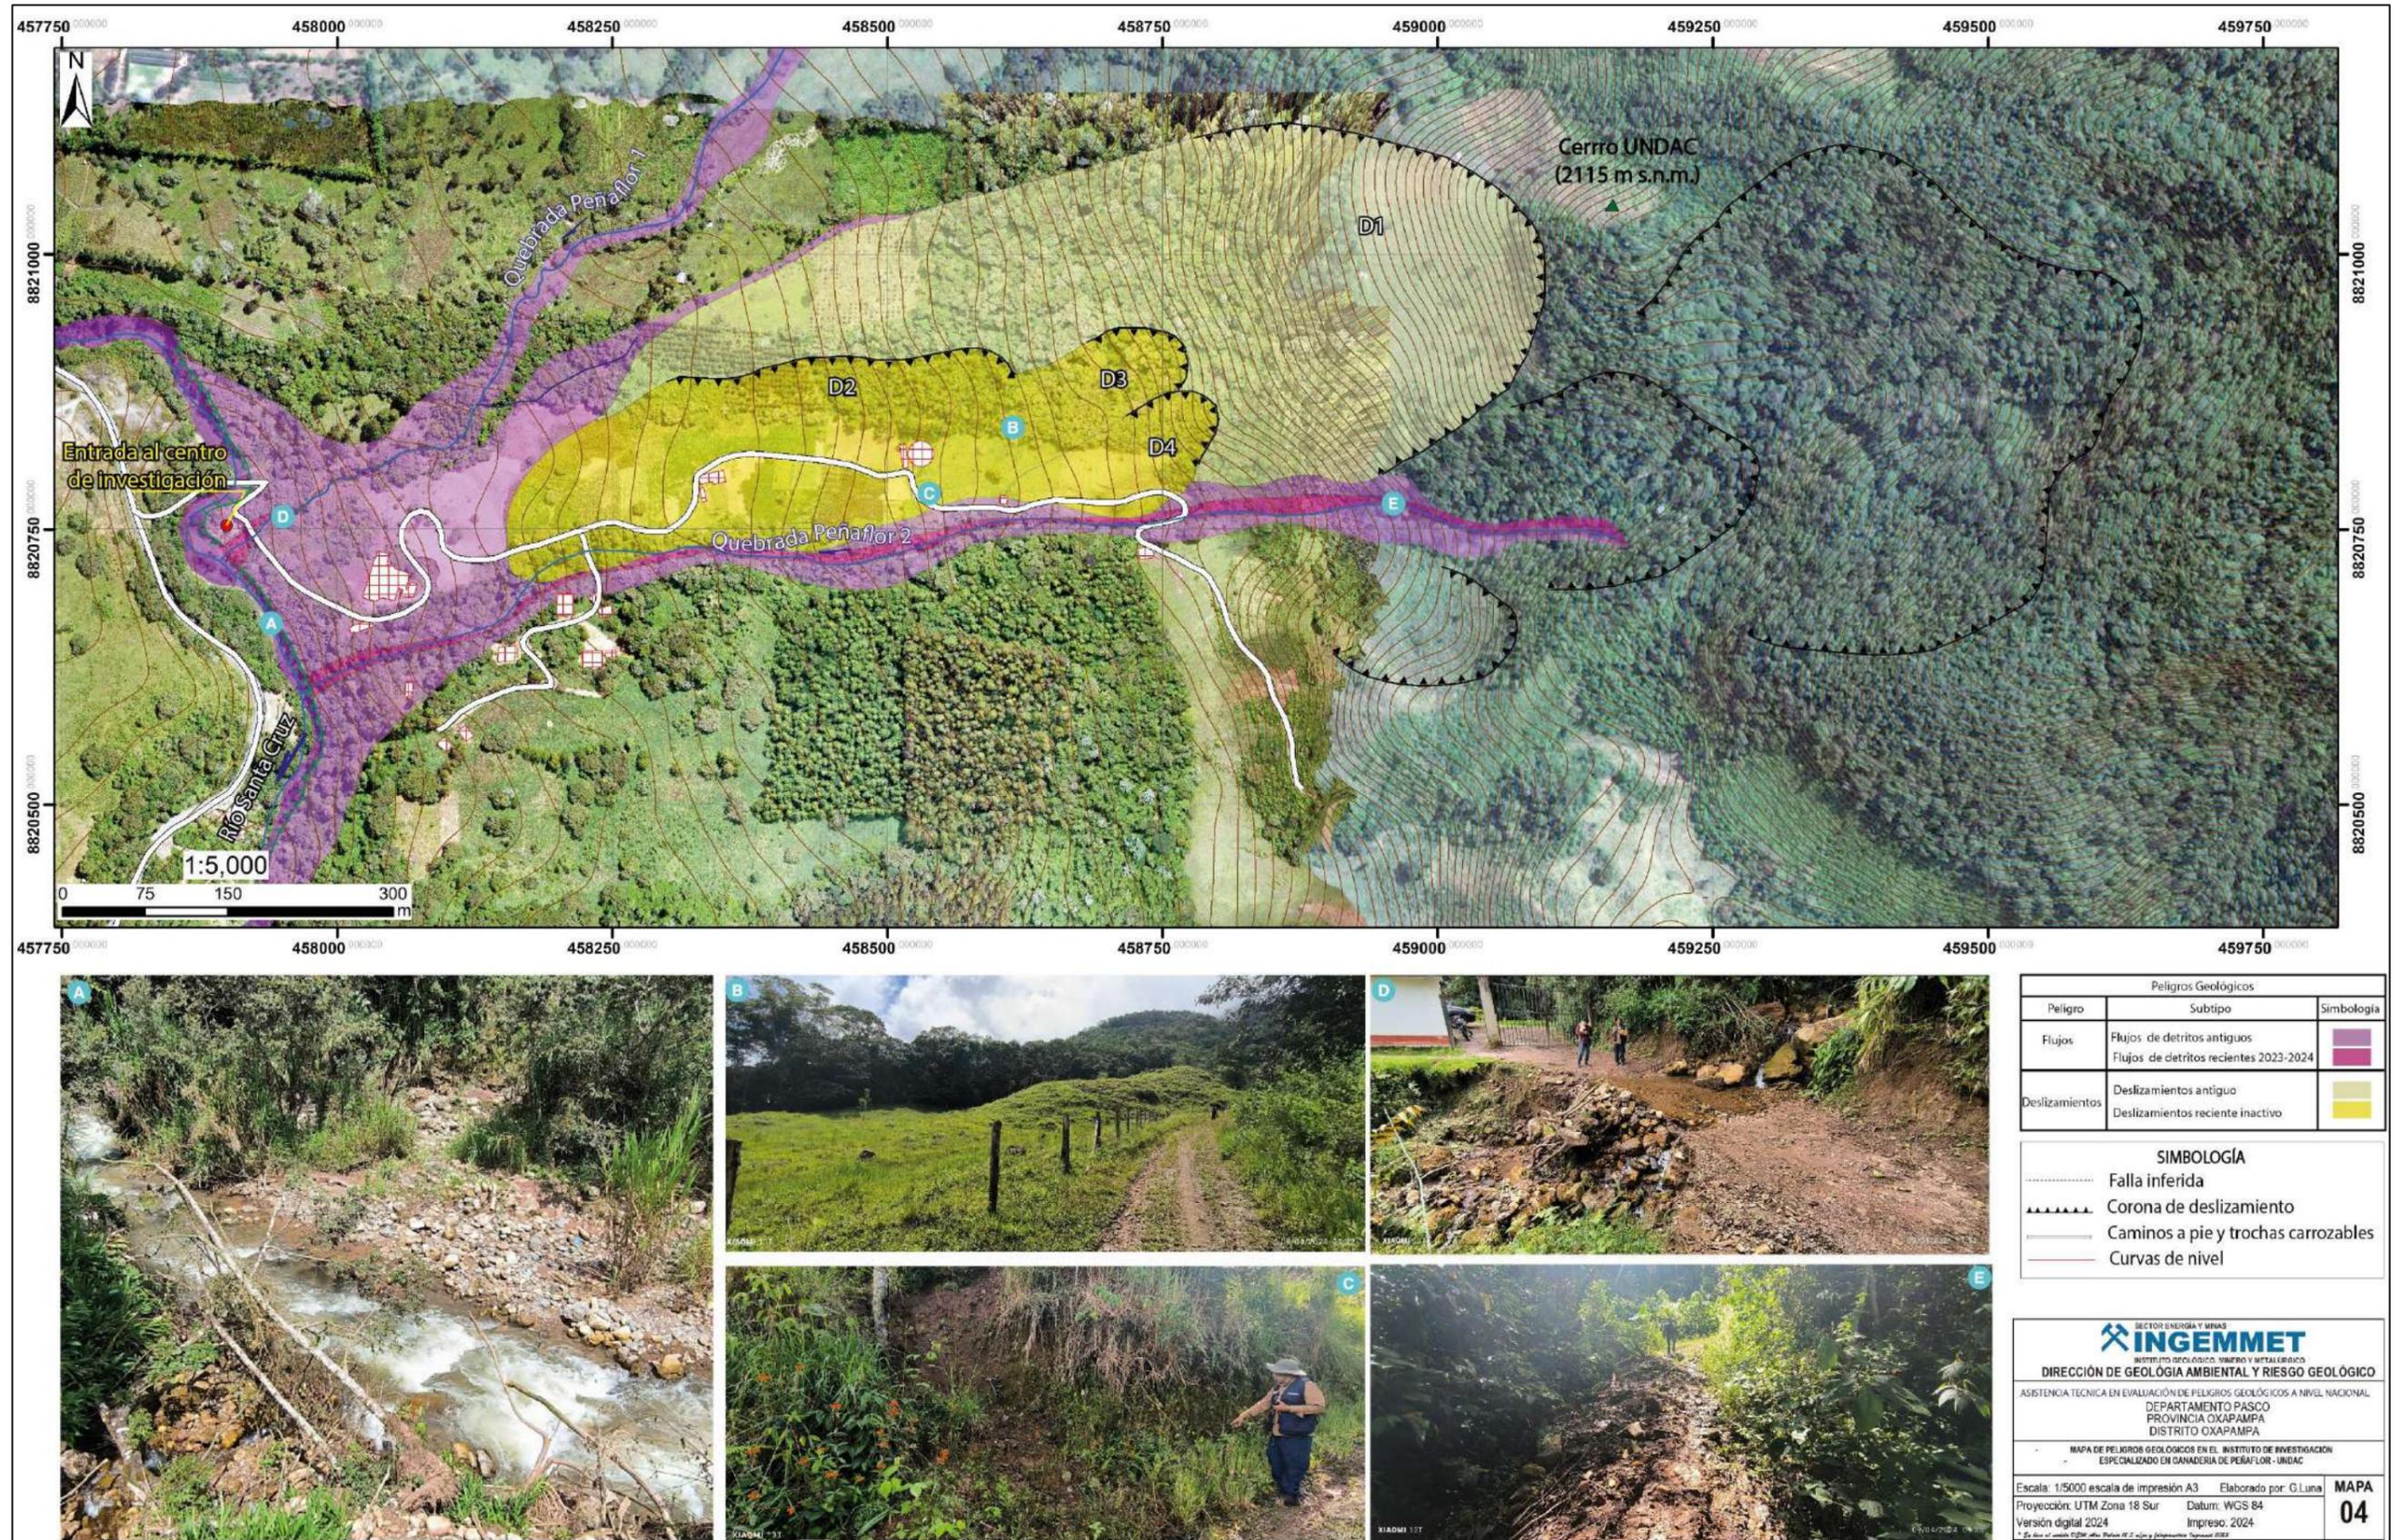
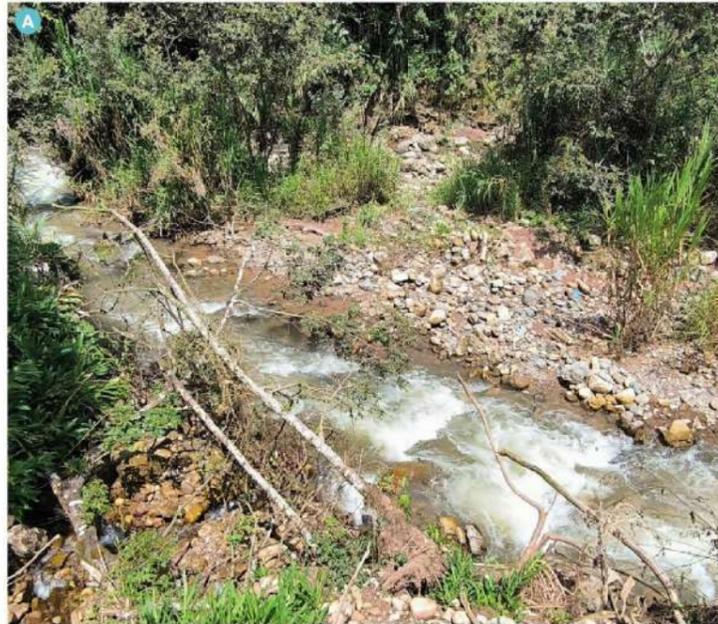
6. Se identificó un antiguo deslizamiento (D1) en la ladera oeste del cerro UNDAC, con una corona y un escarpe principal degradado a 2065 m de elevación, cubriendo un área de 0.14 km² y una longitud de 980 m. Su pie de avance se encuentra en la cota 1770 m, Tiene tres reactivaciones parciales (D2, D3 y D4) con escarpes en las cotas
