Dirección de Geología Ambiental y Riesgo Geológico
Opinión Técnica N° 18-2024

**EVALUACIÓN TÉCNICA DEL ESTADO ACTUAL
DEL DESLIZAMIENTO DE NUNUPATA**

Departamento Ancash
Provincia Huari
Distrito Chavin de Huántar

**Agosto
2024**

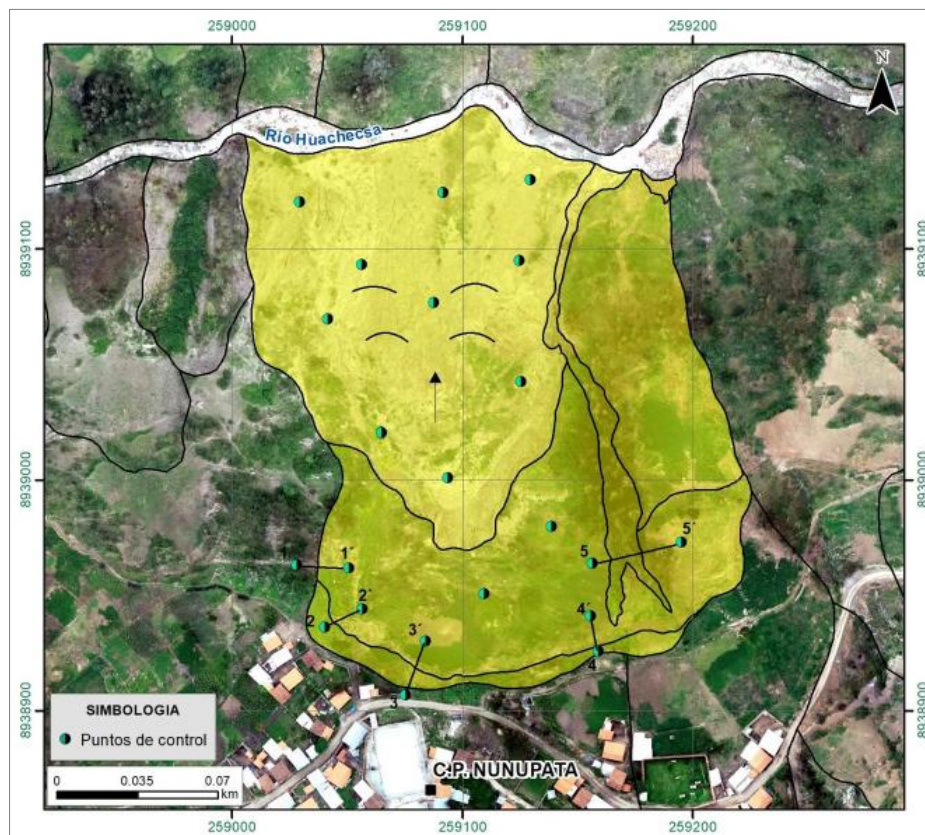
Figura 2. Mapa propuesto para monitoreo con estacas o puntos gps. (Tomado de Choquenaira et al., 2022).

- A. Informe técnico N° A7423 “Evaluación Ingeniero Geológica en el centro poblado de Nunupata” (Choquenaira, et al, 2023). En el cual recomiendan monitorear el desplazamiento: instalando puntos de control en la ladera y midiendo el desplazamiento relativo en función del espacio y tiempo (figura 2).
