Informe Técnico N° A7536

EVALUACIÓN DEL PELIGRO GEOLÓGICO POR DESLIZAMIENTO EN LA LOCALIDAD DE LA PAUCA

Departamento: Cajamarca
Provincia: San Miguel
Distrito: Unión Agua Blanca

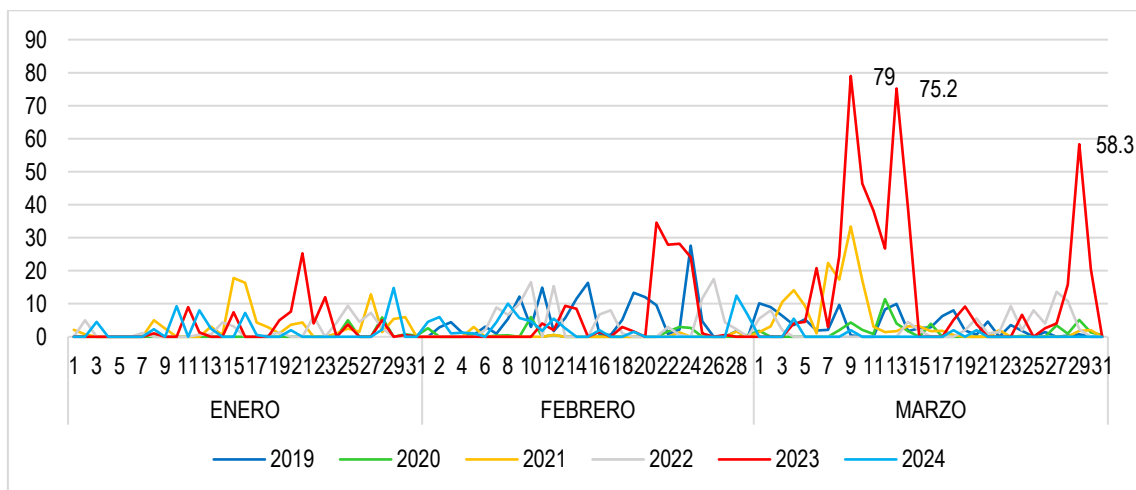
Entre los años 2019-2024, los meses de enero – marzo, el sector evaluado percibió precipitaciones máximas de hasta 79 mm/día (figura 3), considerados por el Senamhi, en su consolidado de umbrales de precipitación del 2014, como Extremadamente Lluvioso (Senamhi, 2014).

Figura 3. Precipitación diaria del mes de marzo entre los años 2019-2024, en la Estación Lives (San Miguel). **Fuente:** Senamhi.

Este movimiento en masa se desencadenó a mediados del mes de marzo del 2023, luego de intensas precipitaciones pluviales de hasta 79 mm/día (9 de marzo) y 75.2 mm/día (13 de marzo; figura 3).

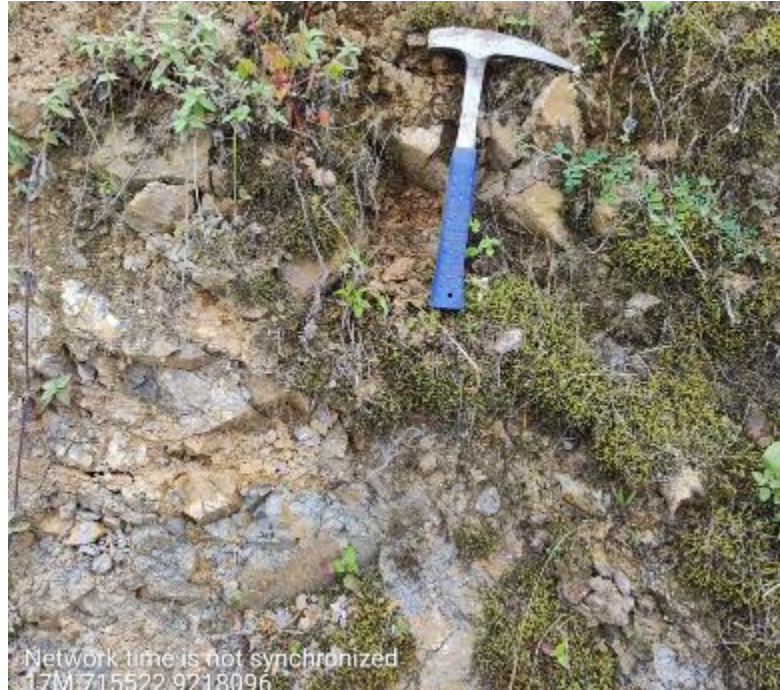
Corresponde a una secuencia de rocas sedimentarias clásticas de origen continental, que van de areniscas a lutitas, muy fracturadas y altamente meteorizadas. Su extensión se limita a las partes bajas de la zona de estudio, teniendo solo esporádicos afloramientos rocosos como el que se muestra en la fotografía 1.

Fotografía 1. Estratos de limolitas del Grupo Goyllarisquizga encontrados en las partes bajas de la zona. **Ubicación:** E: 715522, N: 9218096, Z: 2352.

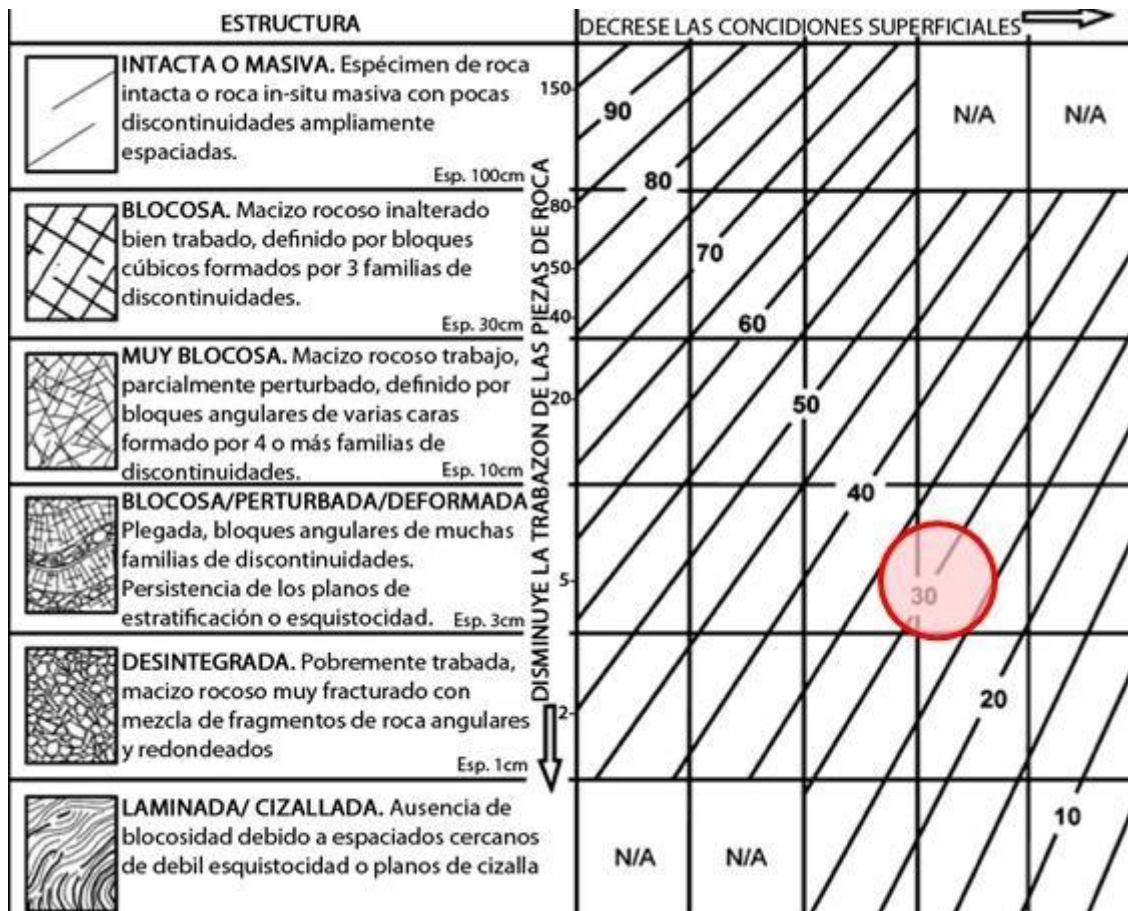
La resistencia geológica de sus macizos rocosos es baja, reflejado en una resistencia a la compresión uniaxial (tabla 3) entre 5 y 25 MPa y un Índice Geológico de Resistencia (Hoek, 2007) entre 25 y 35 (figura 4).

Figura 4. Estructura y calidad de las discontinuidades del macizo rocoso de la unidad Centro Volcánico Niepos - Evento 3, GSI promedio de entre 25 a 35. **Fuente:** Tabla del Índice Geológico de Resistencia GSI (Hoek, 2007).

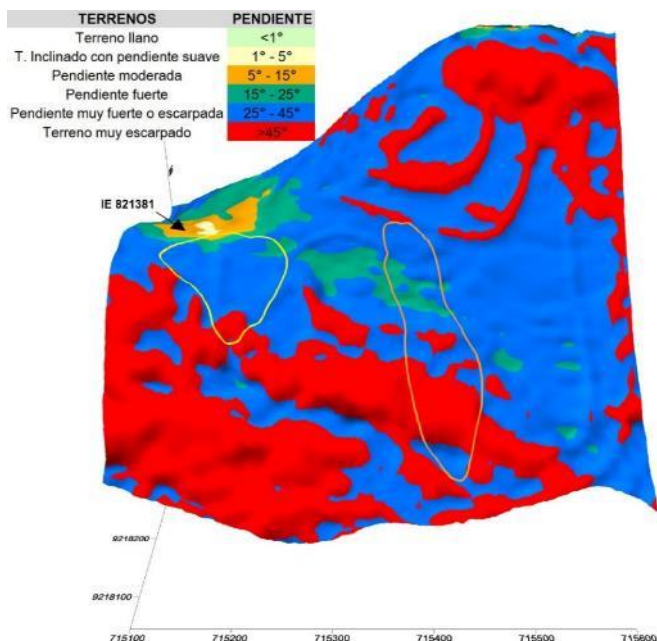
La pendiente varía de baja pendiente (1 a 5°) en las laderas medias, a escarpadas y muy escarpadas ($>25^\circ$) en las laderas bajas y altas (figura 6; mapa 2).

Figura 6. Modelo 3D de las pendientes de la localidad La Pauca, el sector con deslizamiento activo está delimitado en línea naranja y con deslizamiento inactivo latente con línea amarilla.

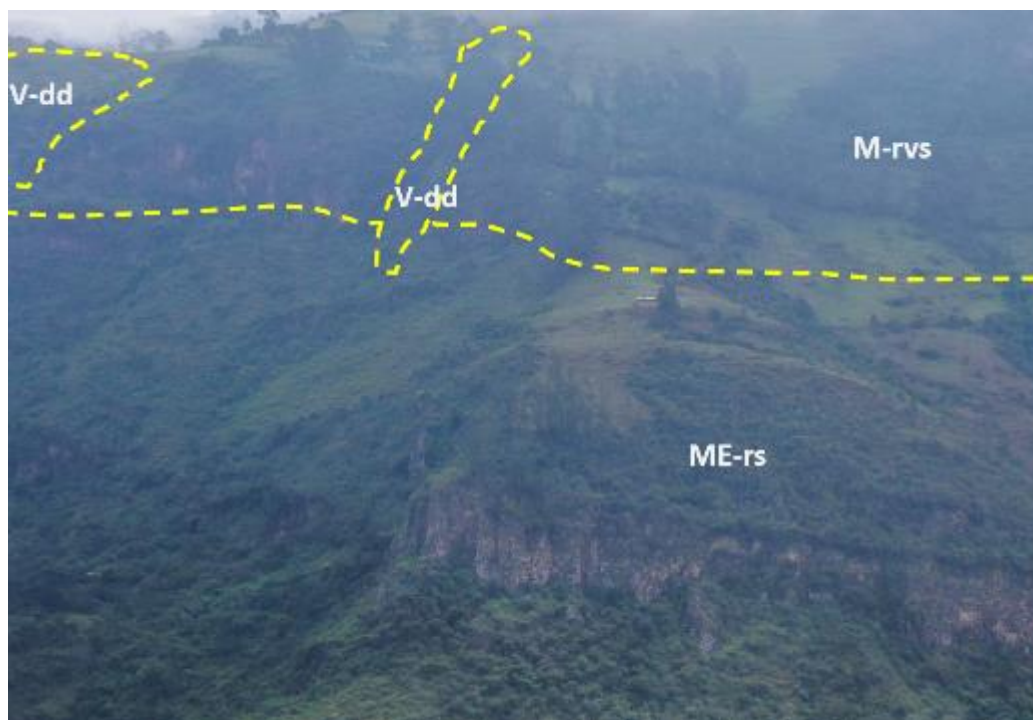
Corresponden a zonas con forma cóncava donde se han desarrollado movimientos en masa de tipo deslizamiento, generando la acumulación de suelos de varios metros de espesor, donde abunda la vegetación y humedad.

Figura 7. Geformas cartografiadas en la localidad La Pauca: Montaña en roca volcánico sedimentaria (M-rvs), montaña estructural en roca volcánica (ME-rs) y vertiente con depósito de deslizamiento (V-dd).

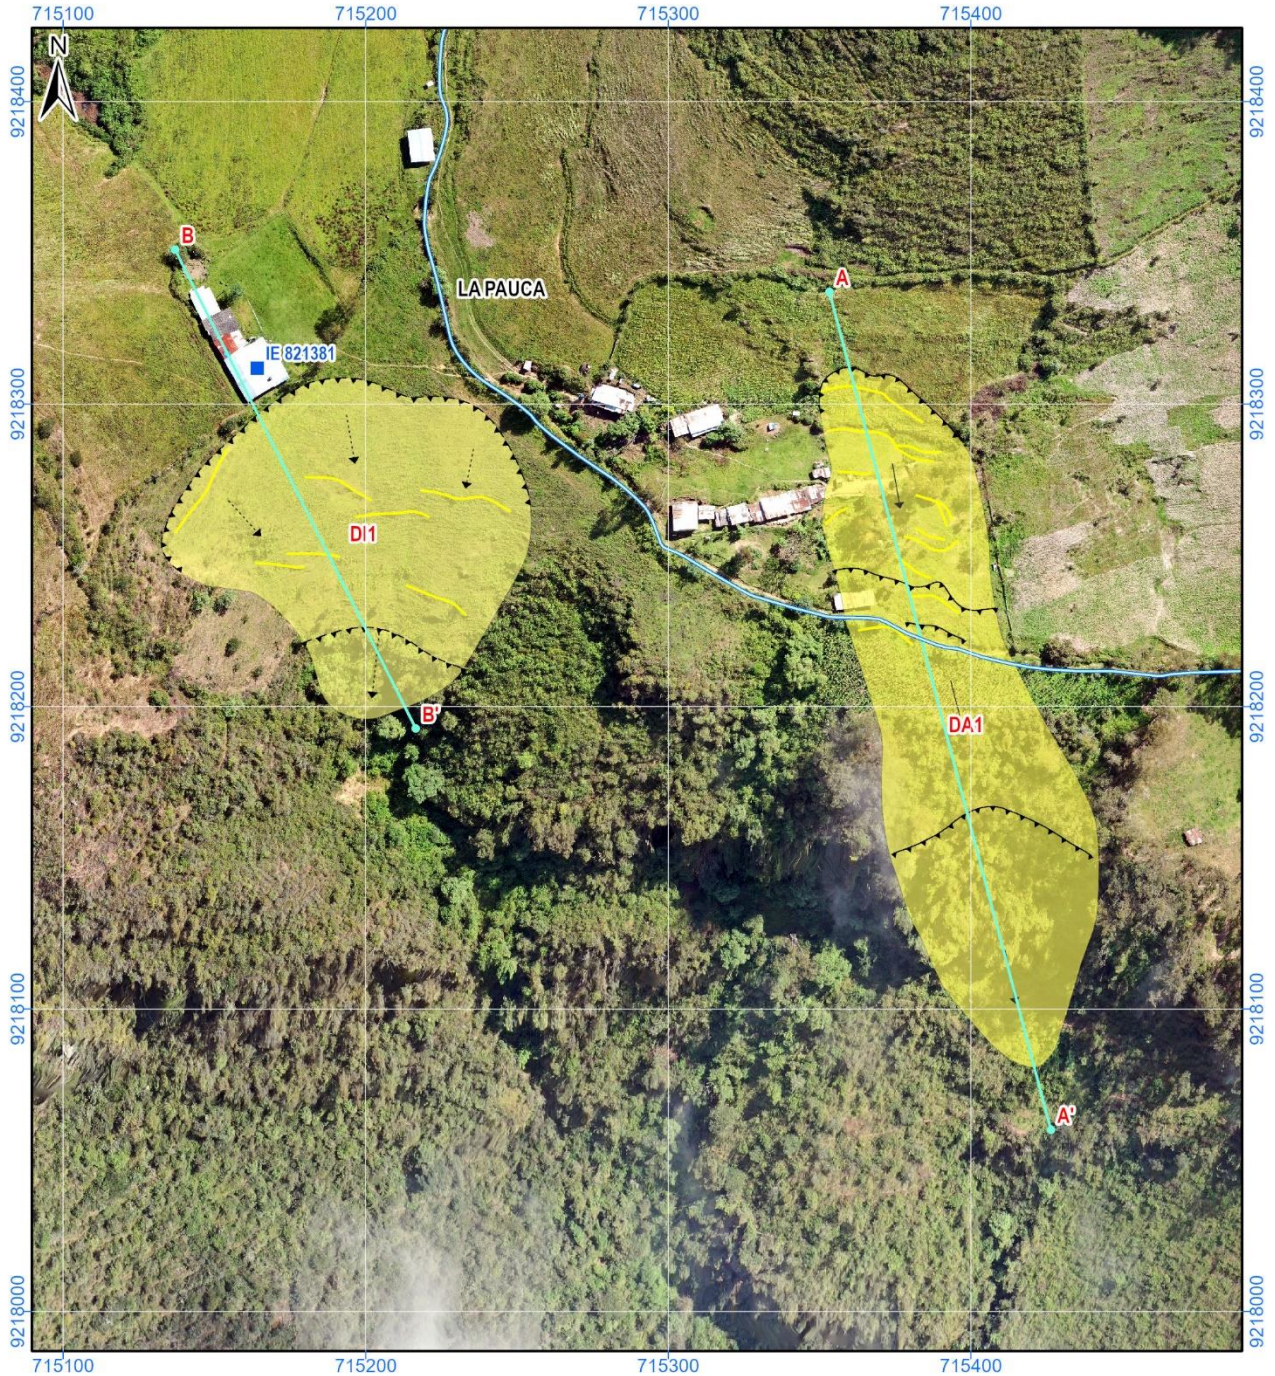
SIMBOLOGÍA	
	Institución educativa
	Canal de riego
	Línea de perfil
	Agrietamiento
	Escarpe de deslizamiento activo
	Dirección de movimiento activo
	Escarpe de deslizamiento inactivo
	Dirección de movimiento inactivo

LEYENDA	
	Deslizamiento rotacional activo
	Deslizamiento rotacional latente

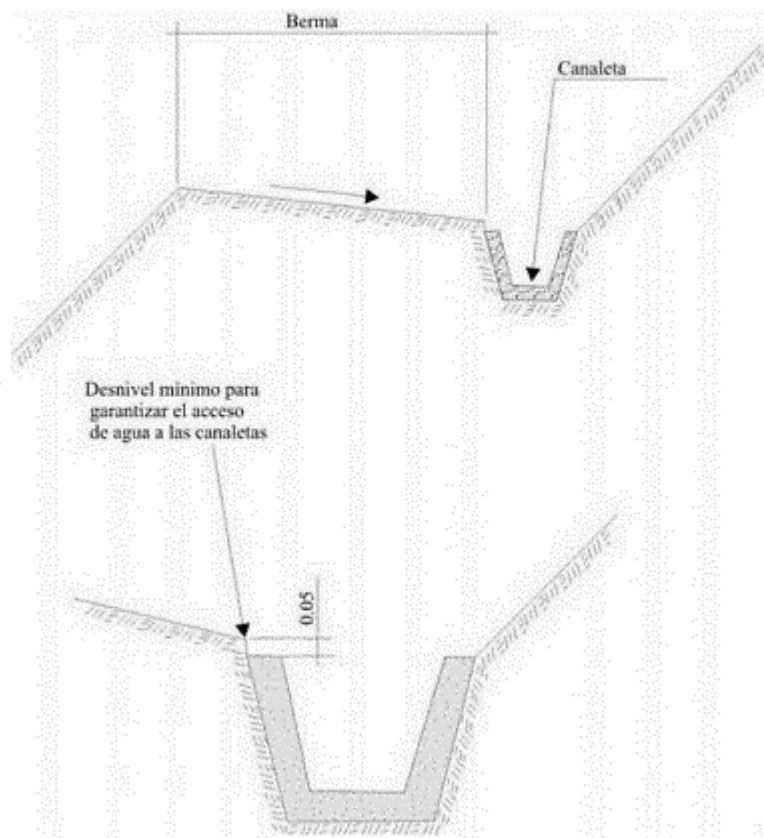
Las zanjas construidas permiten la recolección de aguas superficiales, captan la escorrentía tanto de la ladera, como de la cuenca de drenaje arriba del talud y desvía el agua a las quebradas adyacentes al cuerpo de los movimientos en masa, evitando su infiltración, captando el agua de escorrentía, llevándola a un sitio lejos del movimiento en masa. Éstas deben ser construidas en la parte superior al escarpe principal del deslizamiento (Figura 17). En las obras construidas - zanjas de drenaje es necesario impermeabilizar la caja hidráulica captando y evitando totalmente la infiltración de las aguas de escurrimiento la ladera, según las imágenes adjuntas.

Figura 17. Detalle una canaleta de drenaje superficial (zanjas de coronación). Tomado de INGEMMET (2000).

- a) Reubicar las viviendas afectadas por el deslizamiento DA1, a un sector que presente las condiciones físicas de seguridad adecuadas.
- b) Impermeabilizar los canales de regadío que surcan los cuerpos de los deslizamientos y sus inmediaciones, con concreto u otro material adecuado (figura 17).
